RESTAURÁTORSKÁ ZPRÁVA

# UKŘIŽOVÁNÍ NEZNÁMÝ NĚMECKÝ MISTR 15. STOLETÍ

MARIE HORVATHOVÁ

ATELIÉR RESTAUROVÁNÍ VÝTVARNÝCH DĚL MALÍŘSKÝCH  
A POLYCHROMOVANÉ PLASTIKY  
AKADEMIE VÝTVARNÝCH UMĚNÍ V PRAZE

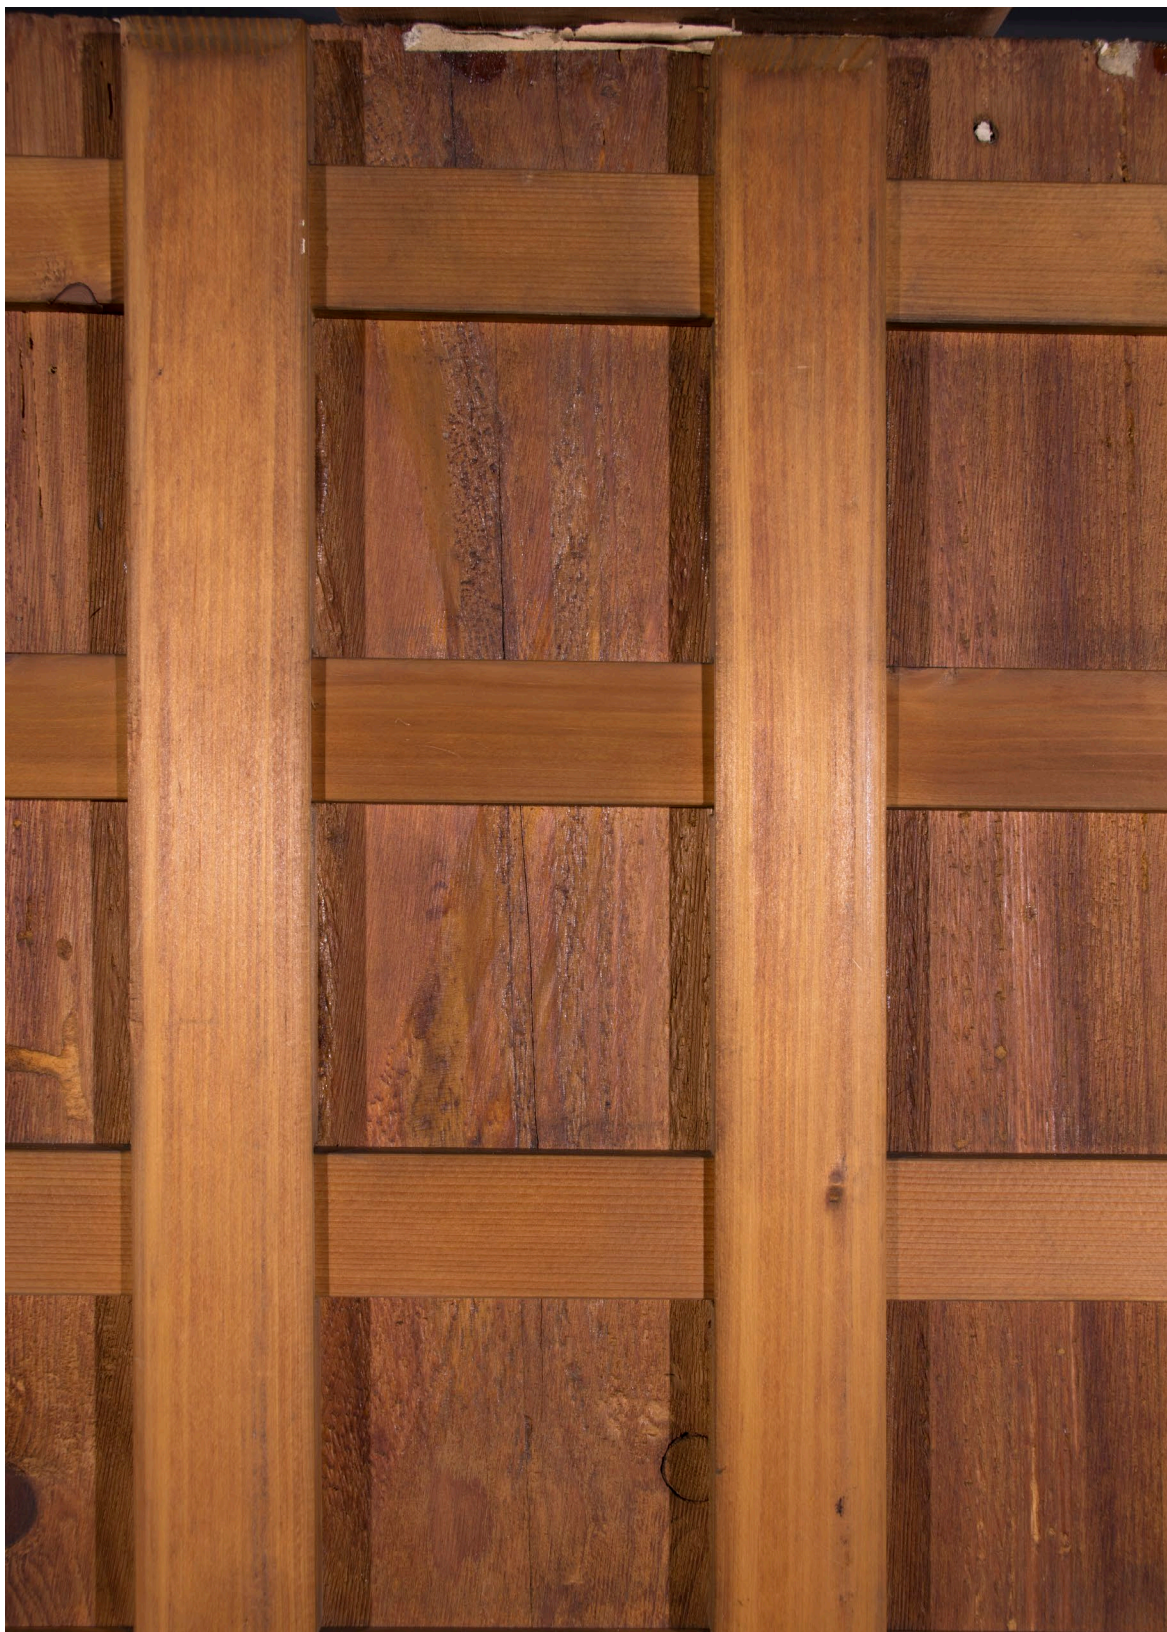
Detail defektu v rohu dřevěné podložky  
VIS a UV luminiscence

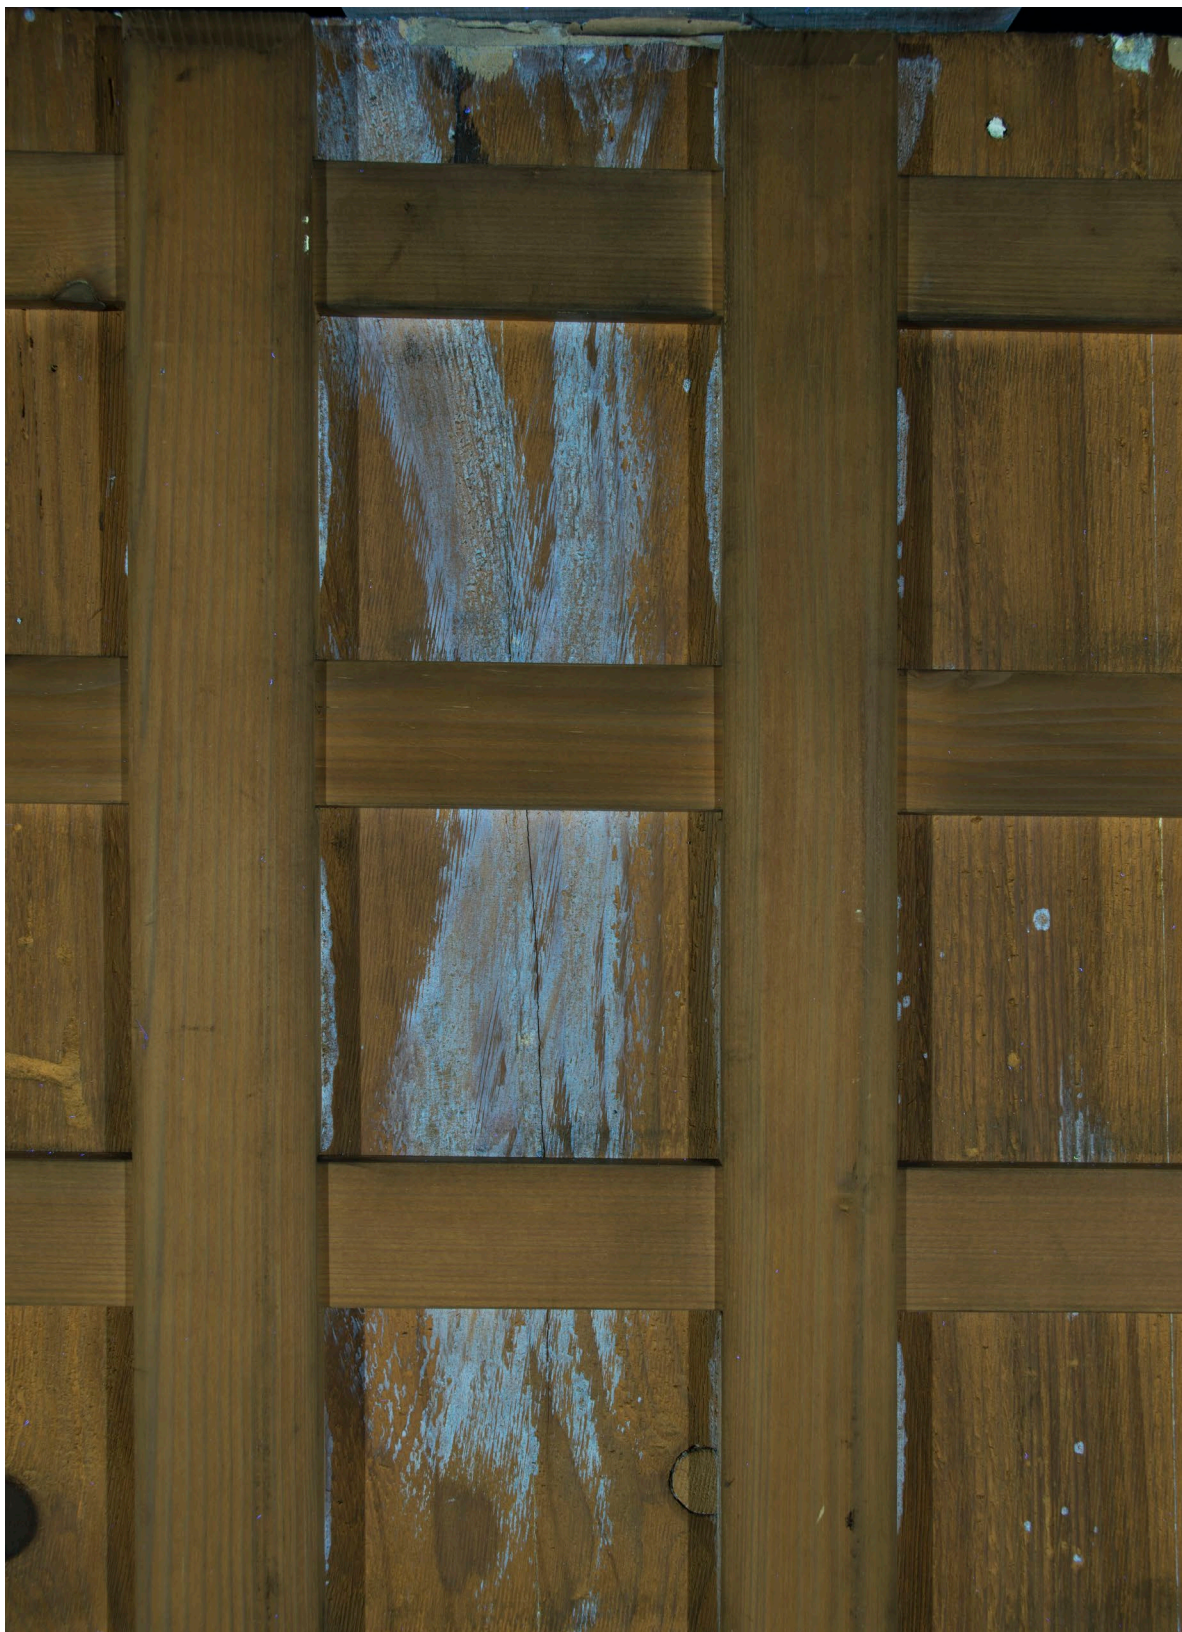
Detail největší prakliny dřevěné podložky a lepená prasklina (pravděpodobně akrylátovým lepidlem, stejným jako k připevnění parketáže)  
VIS

#### j) Lepení a tmelení prasklin zadní strany a vyrovnávání defektu dřevěné podložky

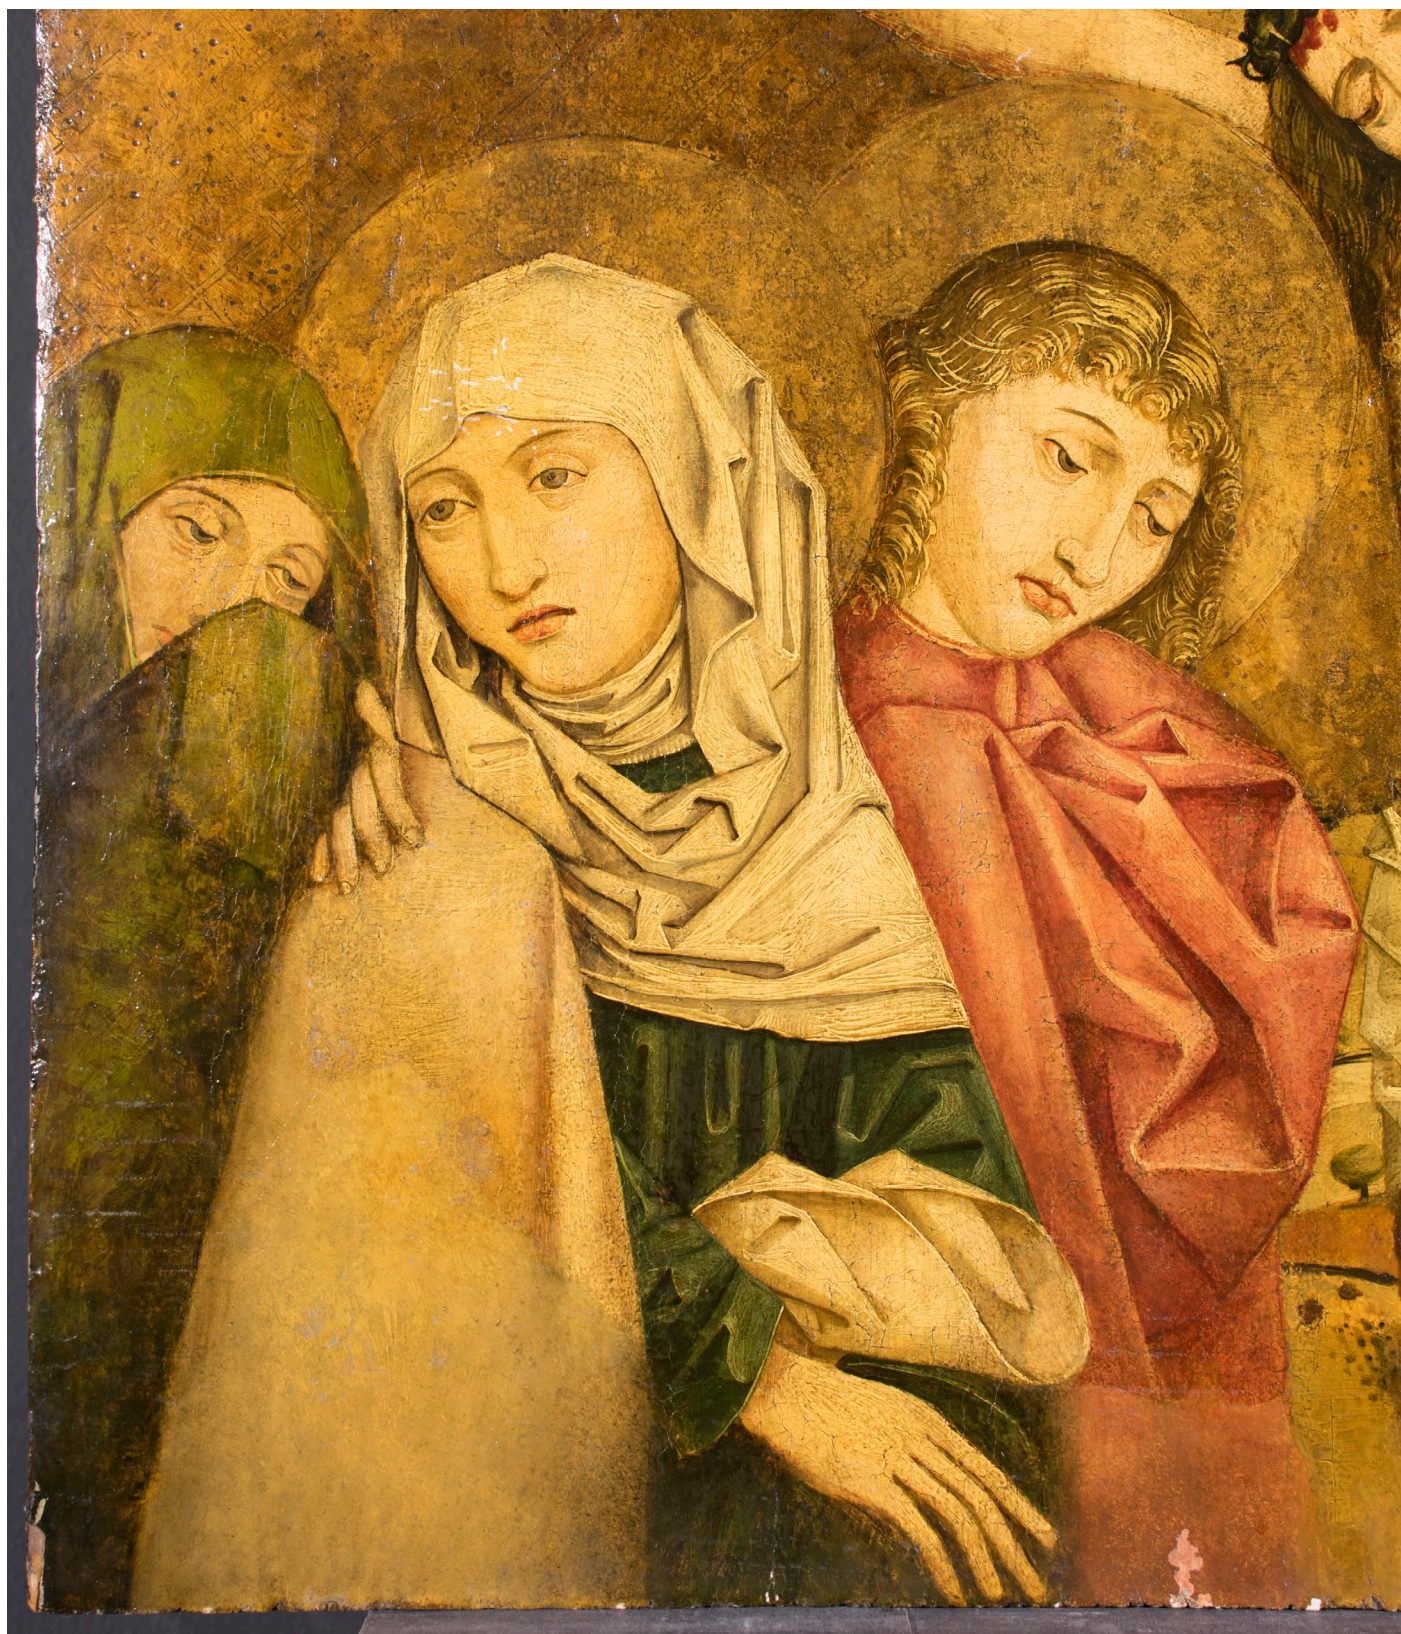
Detail největší praskliny dřevěné podložky  
UV luminiscence

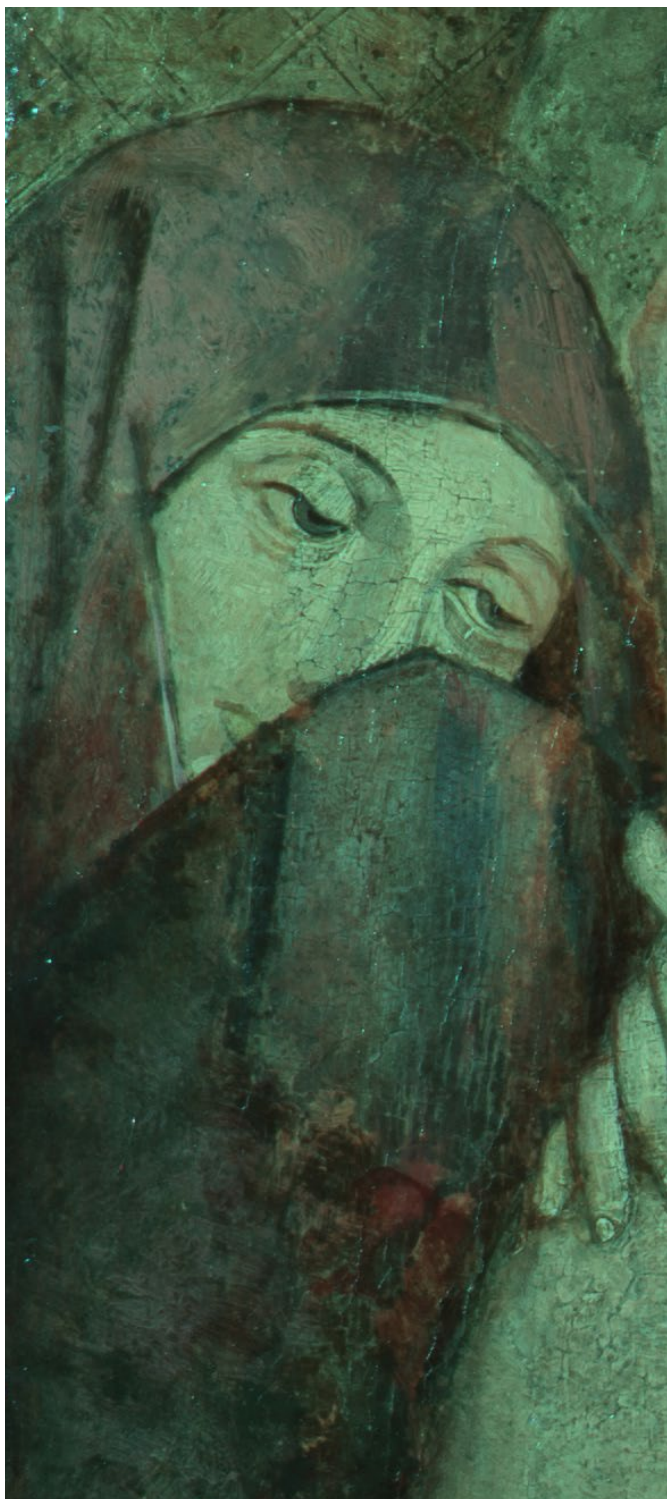
Detail postavy vlevo - rozsah poškození a dochování původní  
malby  
RTG snímek

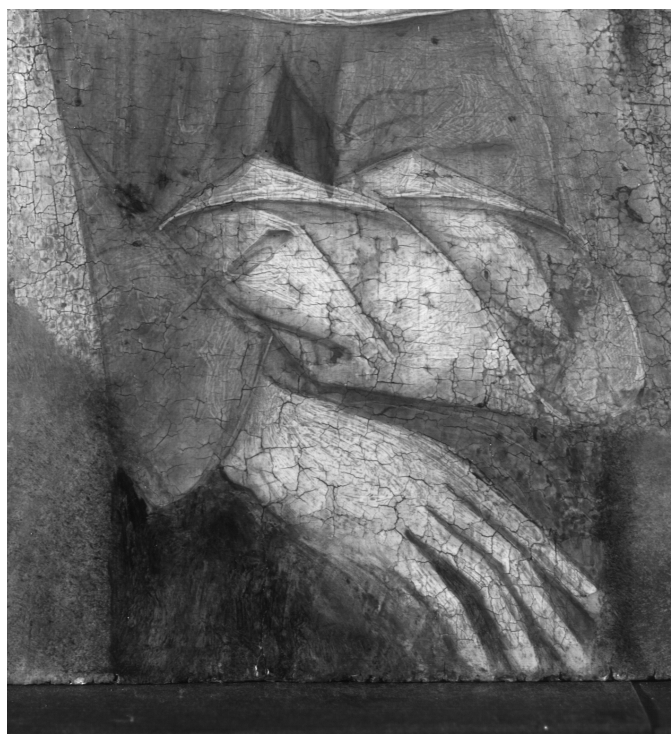
Detail levé ruky Panny Marie - poškození malby  
RTG snímek

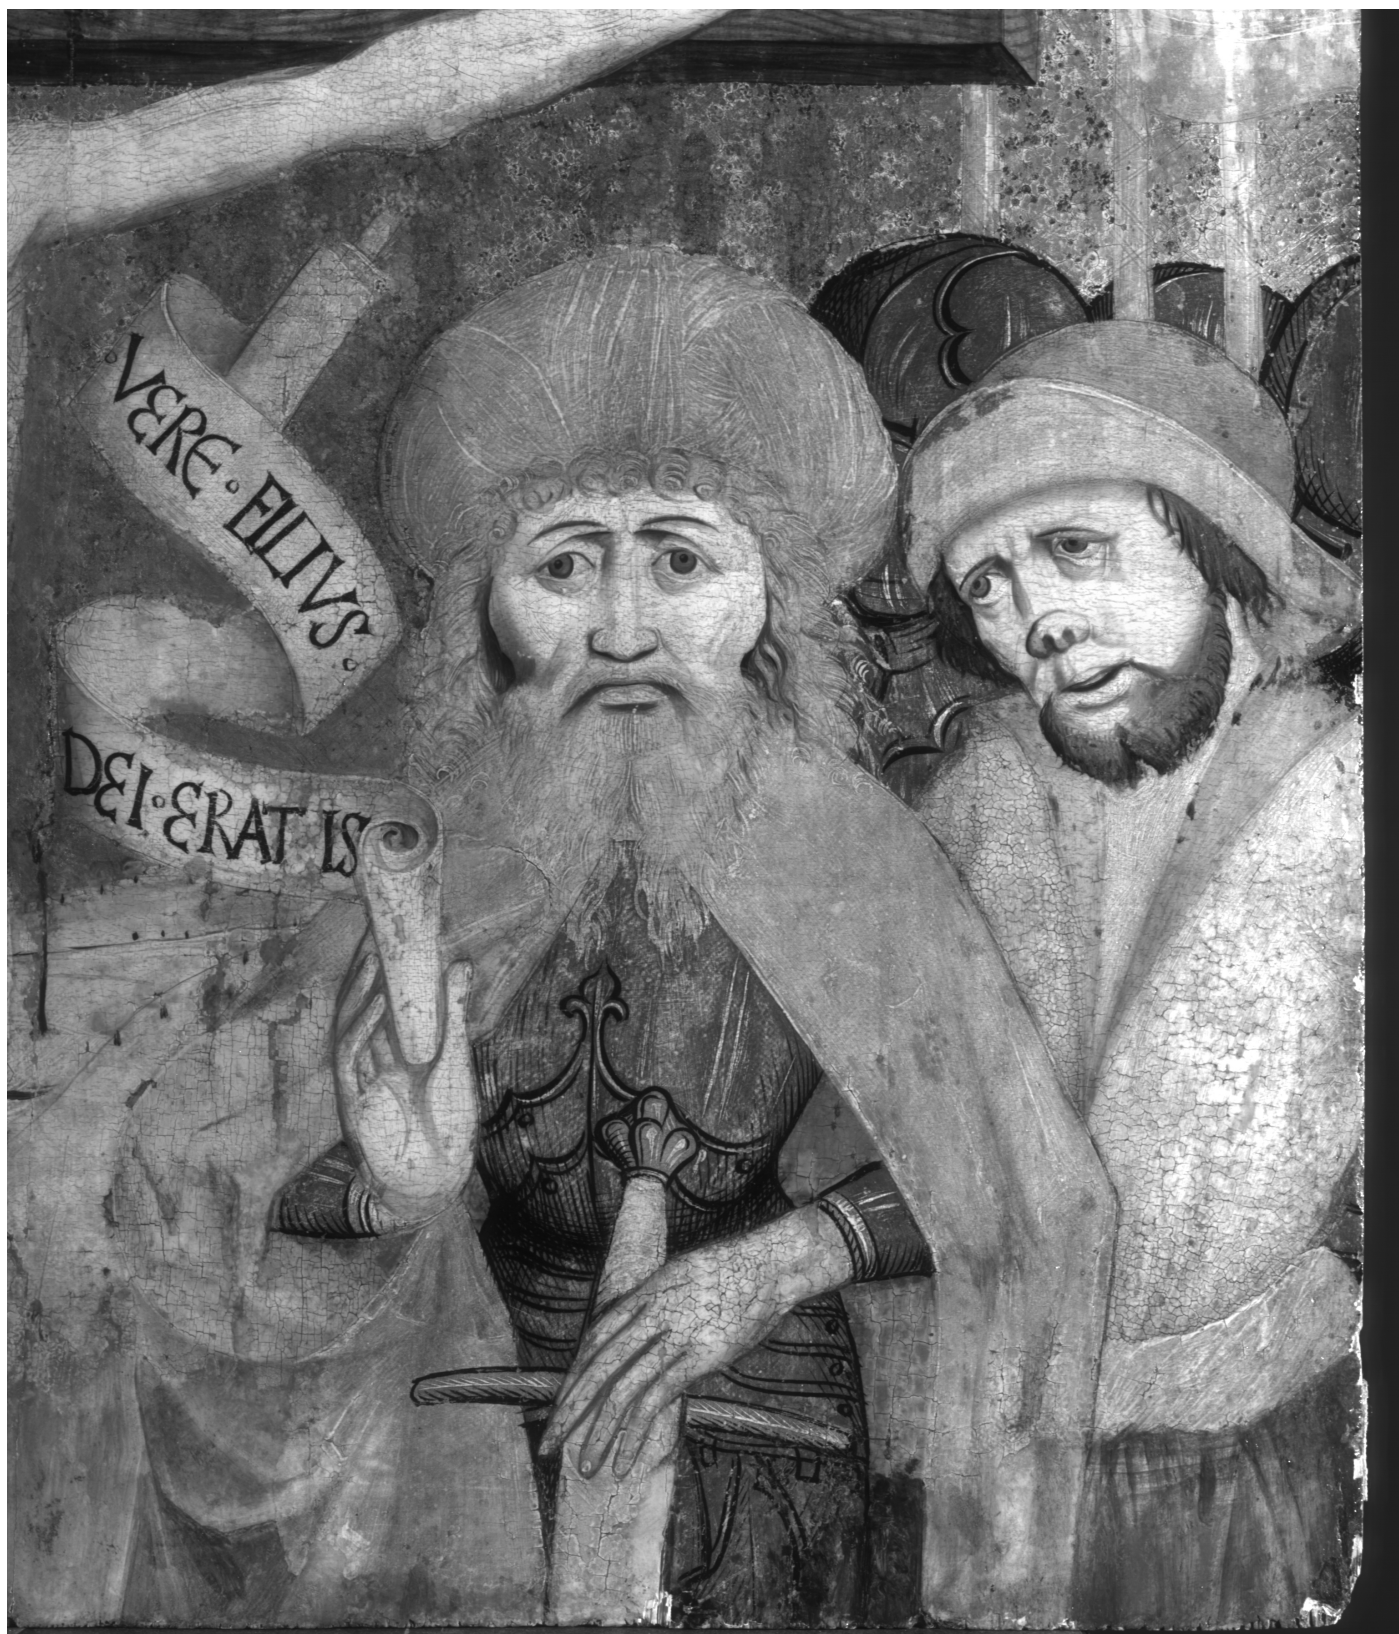
Skupina kolem Josefa Arimatejského (Longina) - viditelné retuše v zeleném rukávu  
UV luminiscence

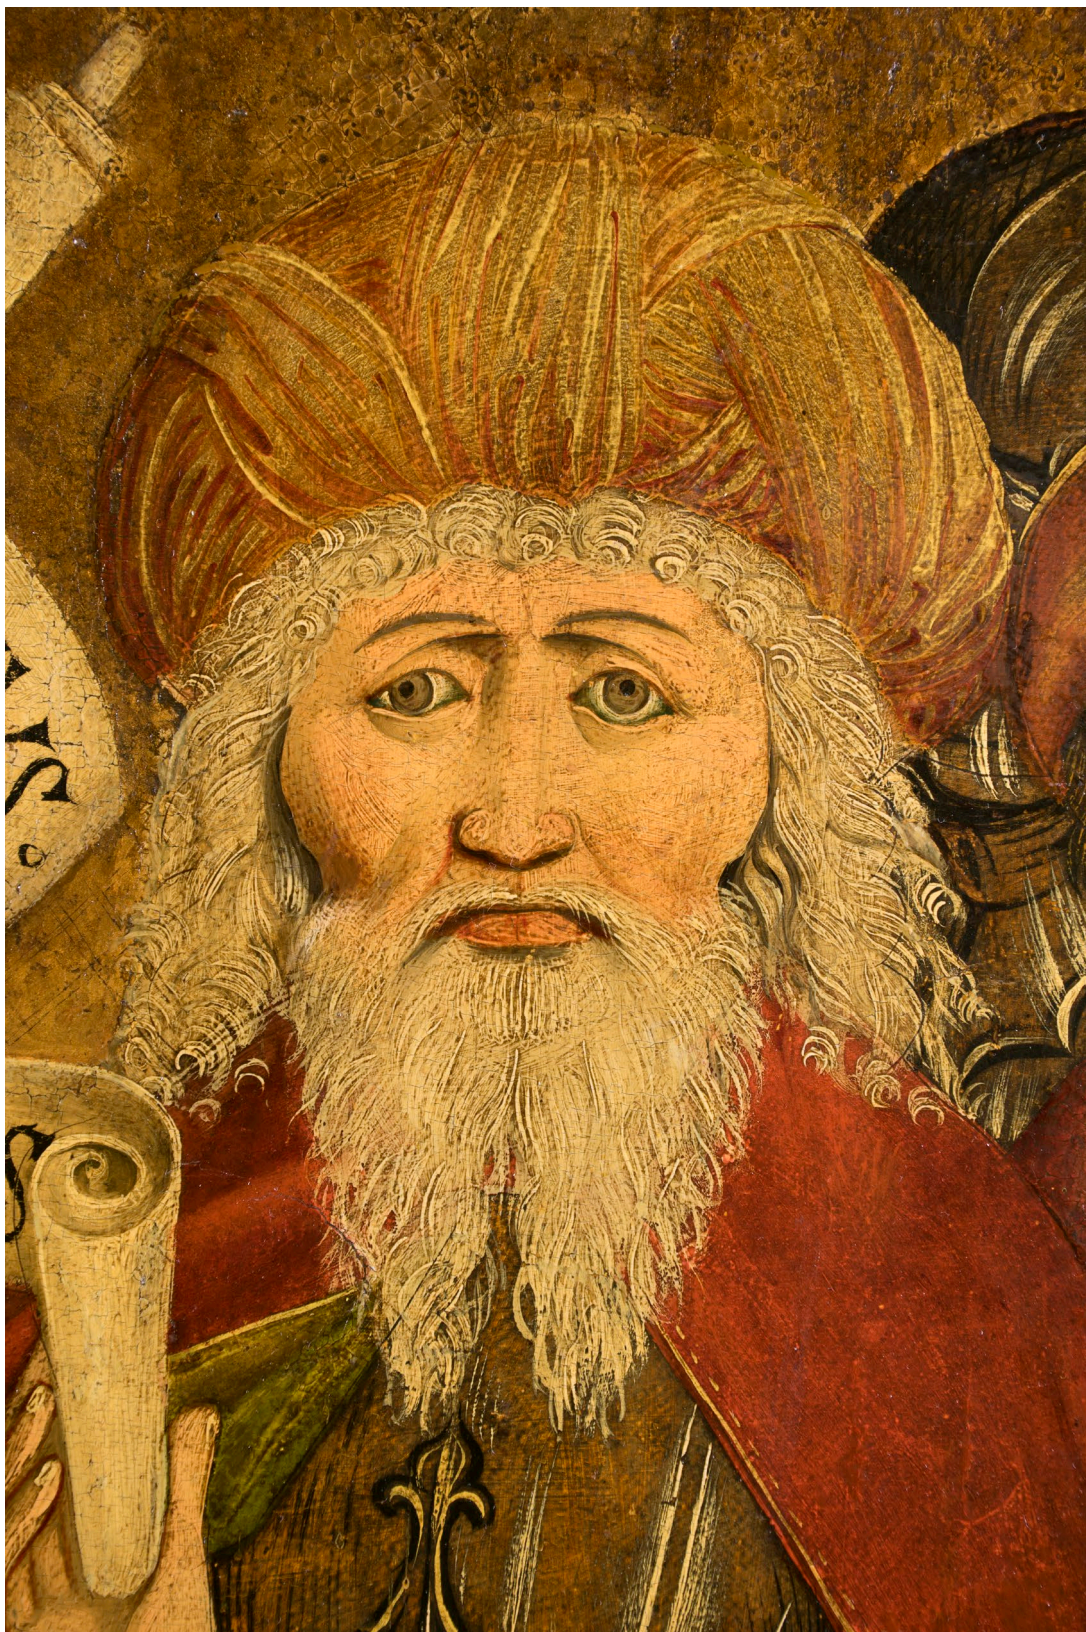
Skupina kolem Josefa Arimatejského (Longina) - patrné poškození malby ve spodní části desky  
RTG snímek

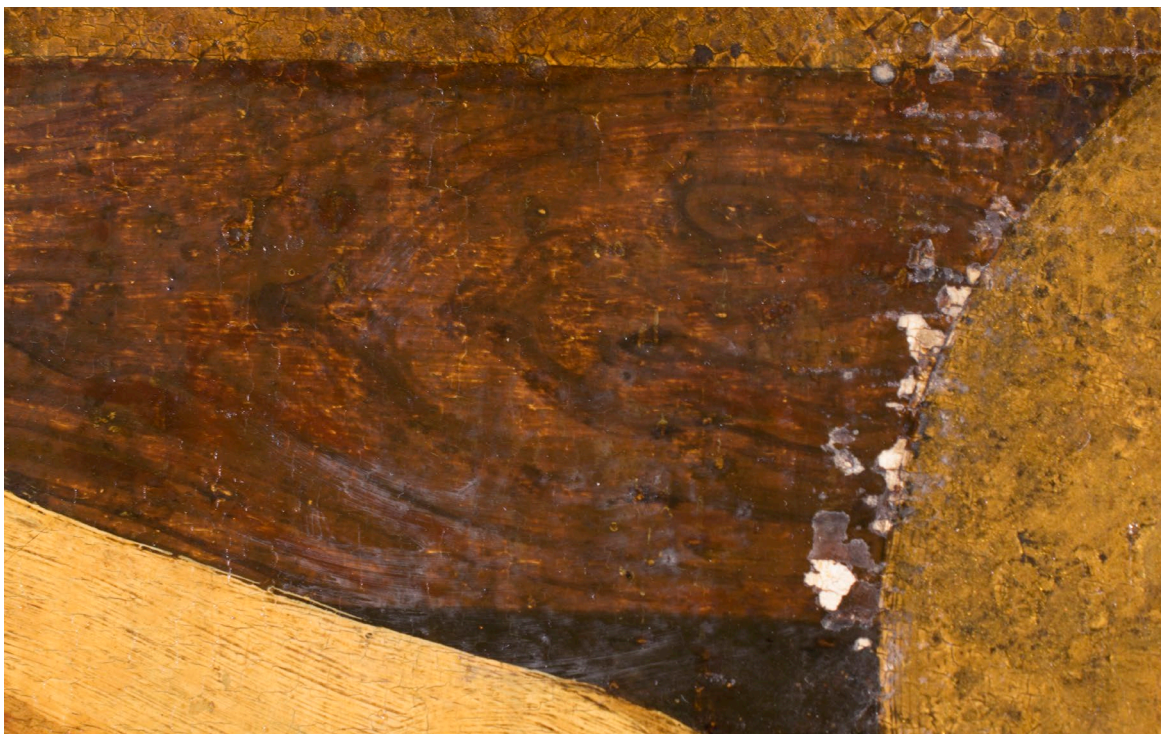
Poškozená malba kříže - oprýskaný lak, odpadá malba, zákaly na laku  
VIS

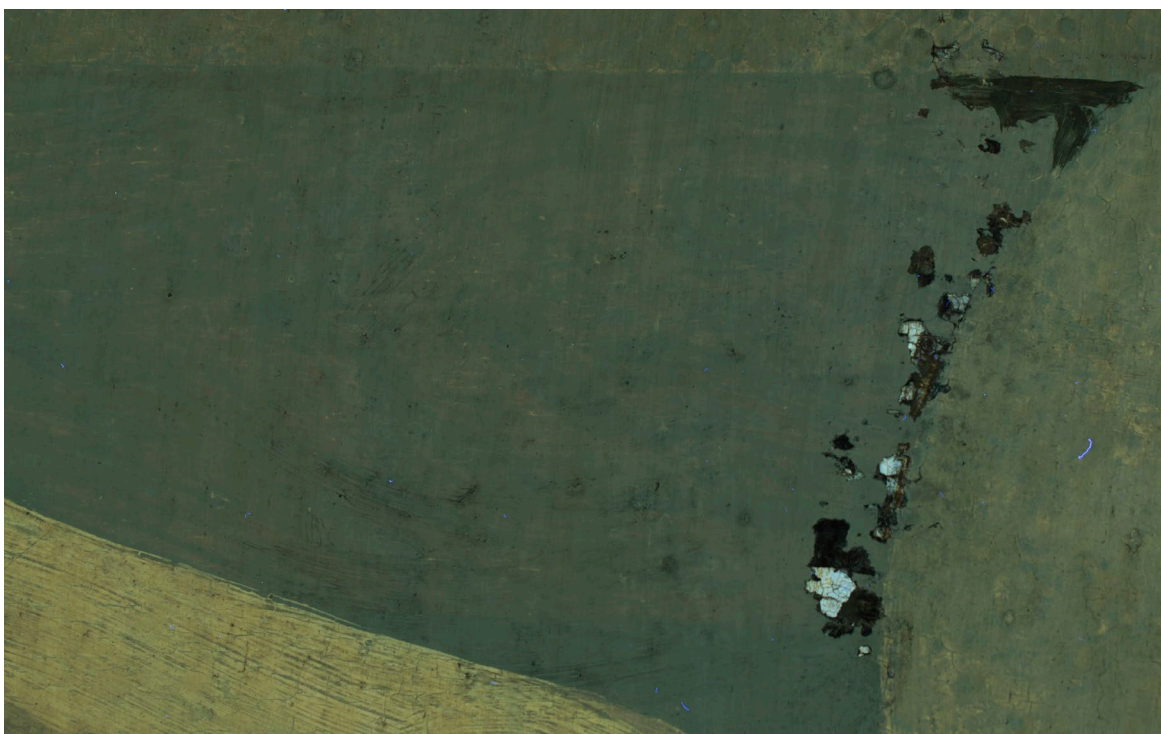
Poškozená malba kříže - špinavý lak s patrnými tahy po jeho nanesení, drobné retuše na laku  
UV luminiscence

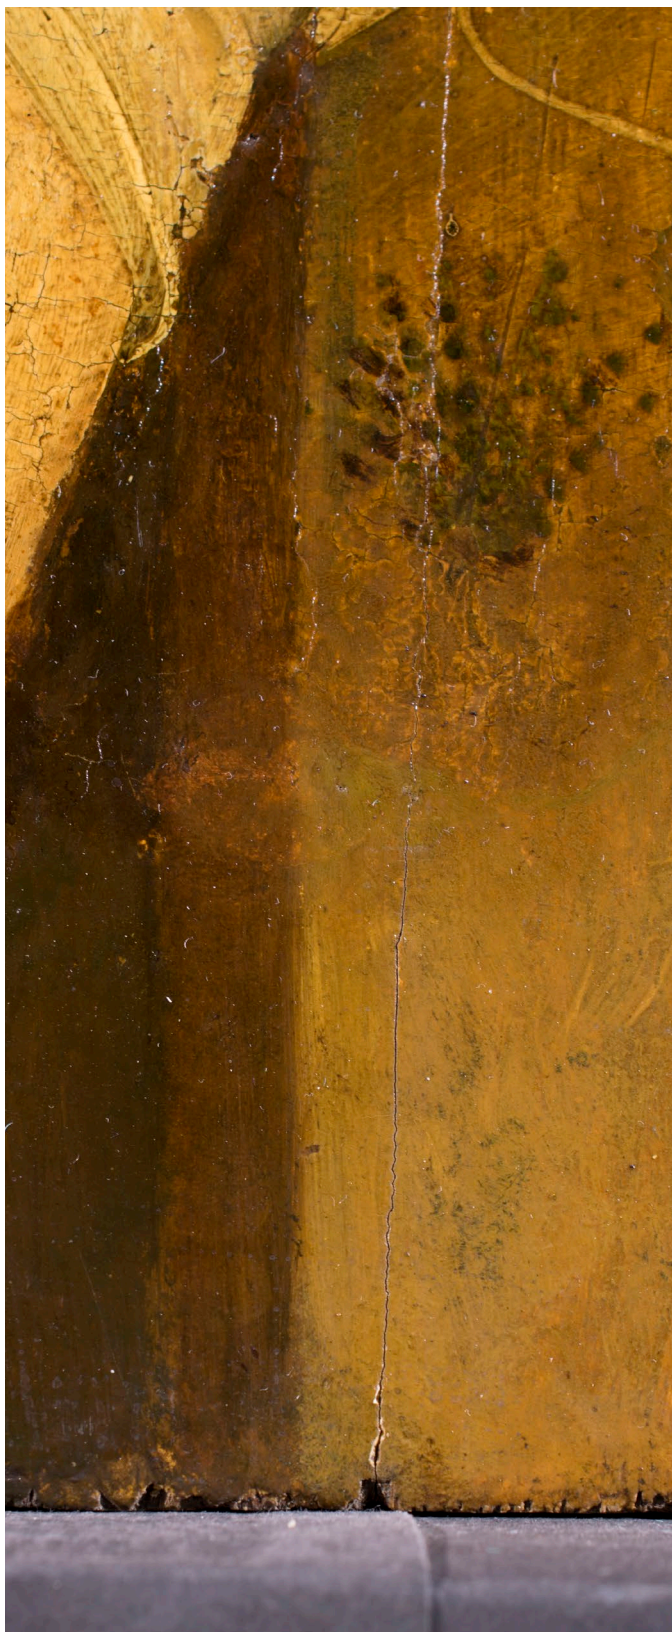
Detail praskliny ve spoji mezi jednotlivými prkny  
VIS

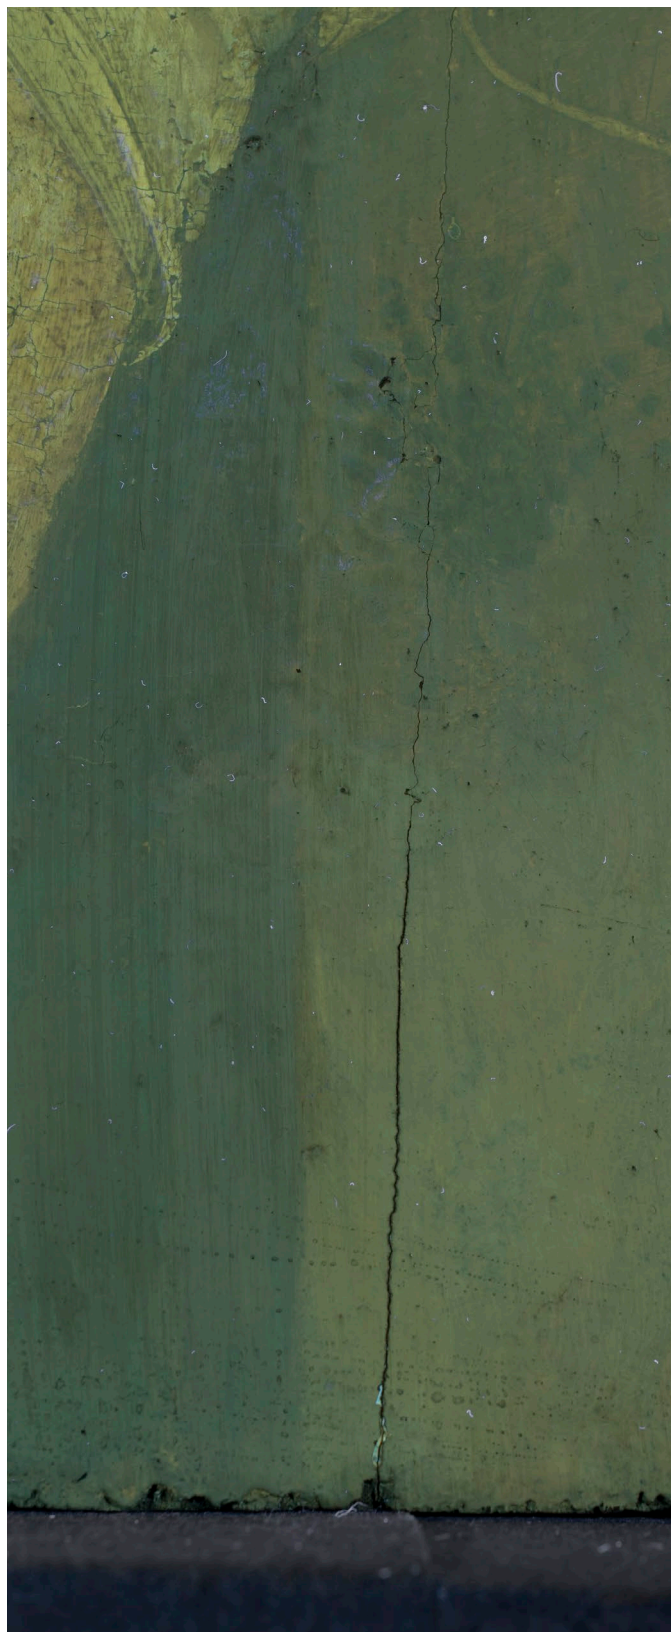
Detail praskliny ve spoji mezi jednotlivými prkny - nečistota  
na laku  
UV luminiscence

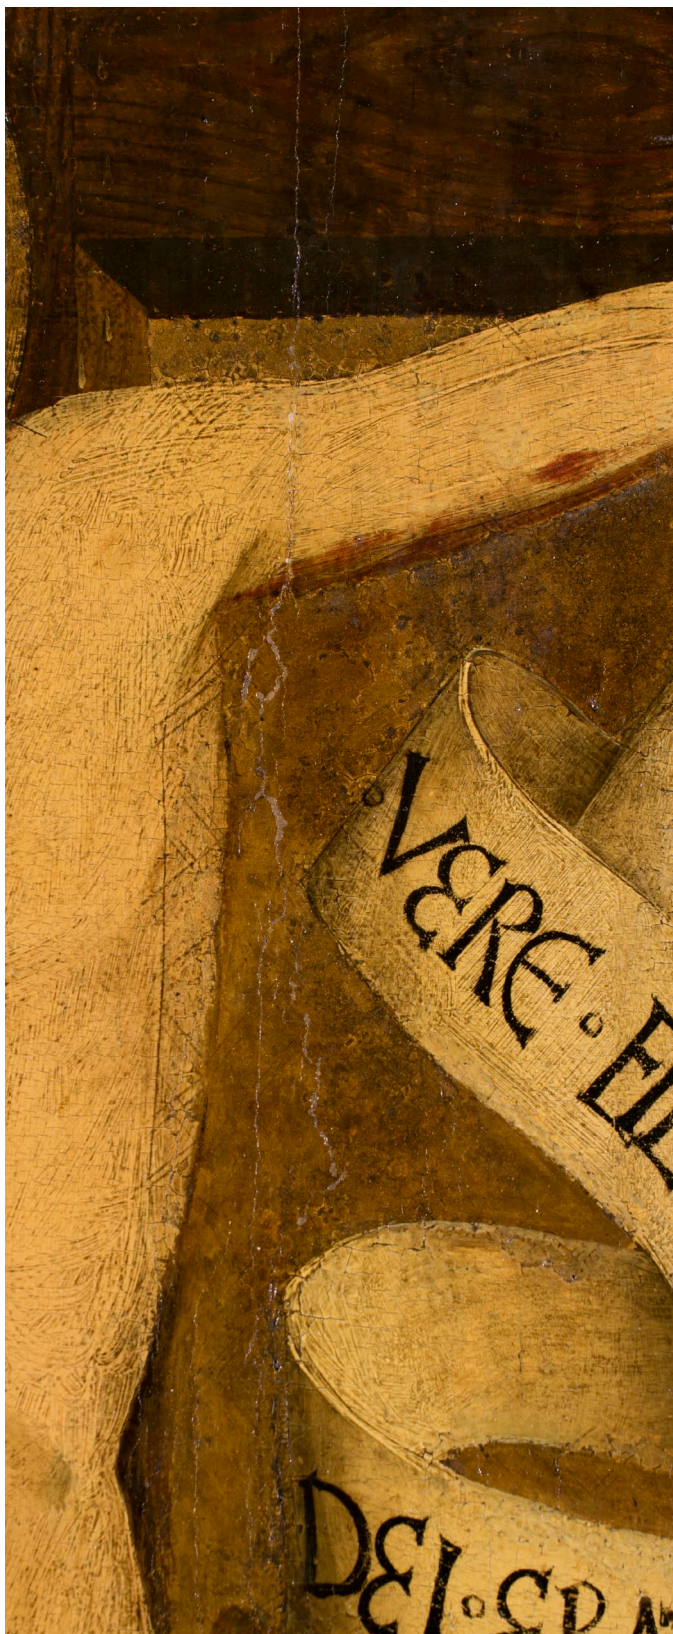
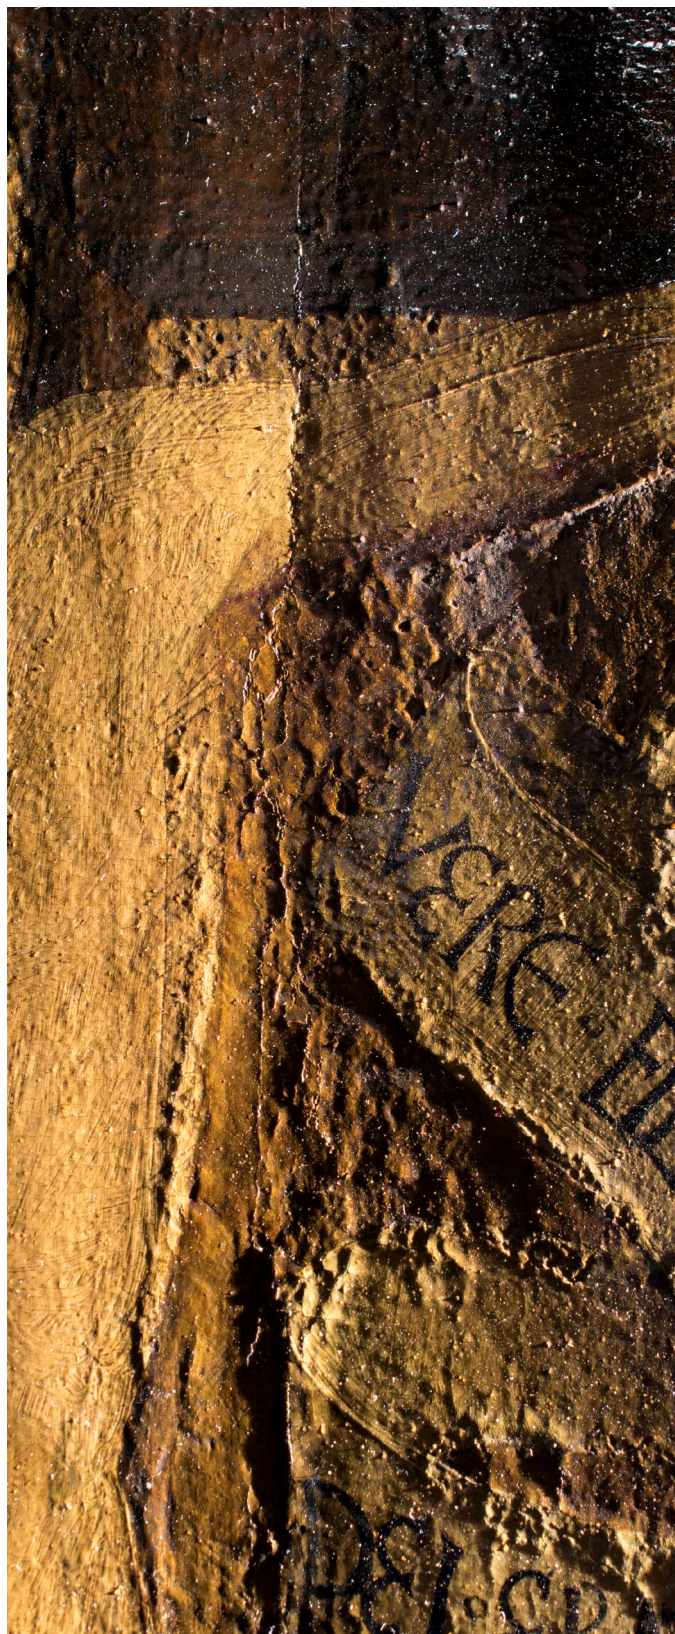
Detail největší praskliny, oprýskaný lak podél praskliny v důsledku pohybu desky, zatmelené zlacené pozadí s druhotným bronzovým pokovením, uvolněná malba  
VIS a razantní nasvícení zprava

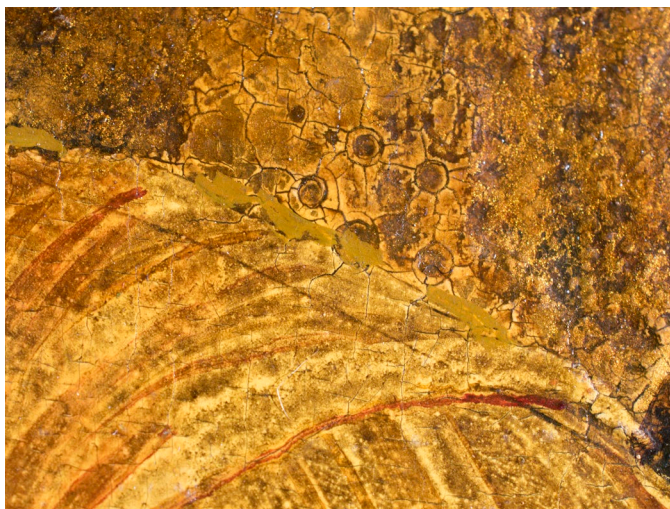
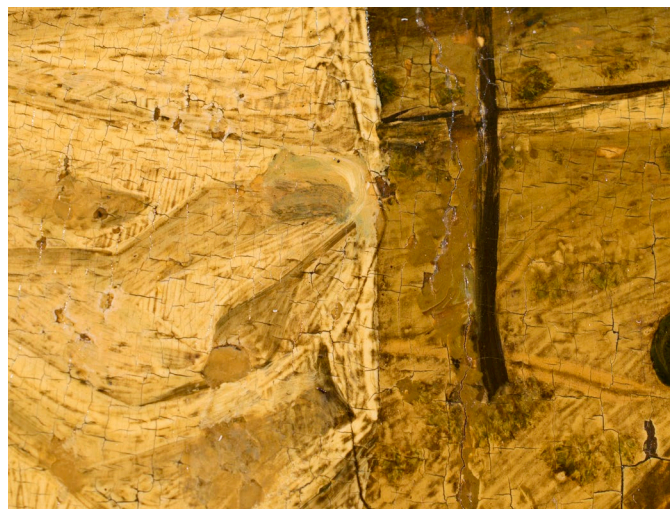
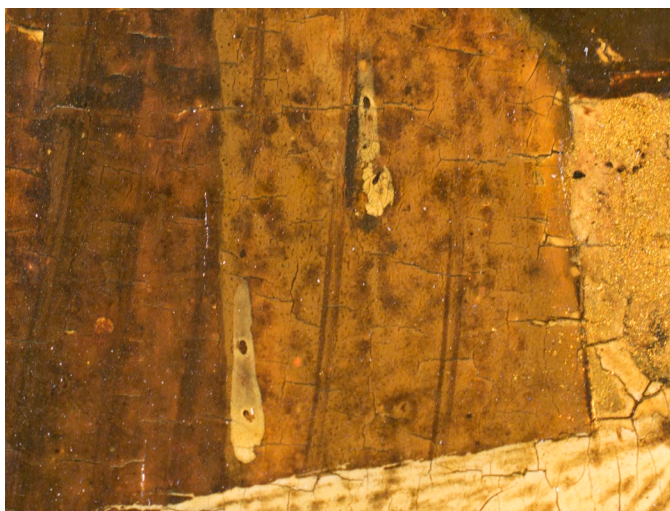
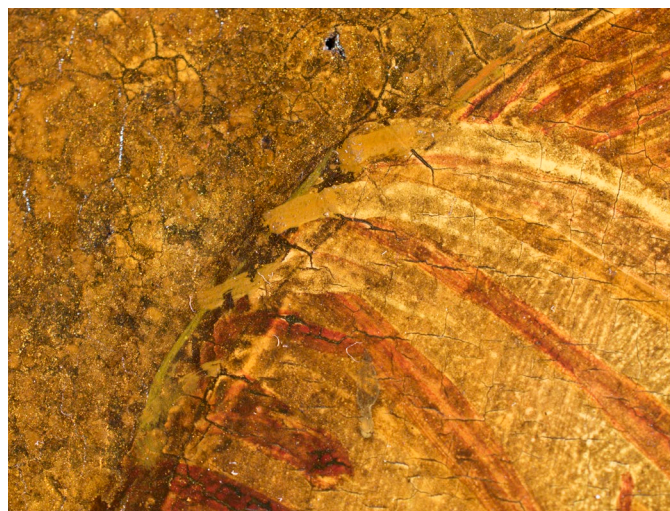
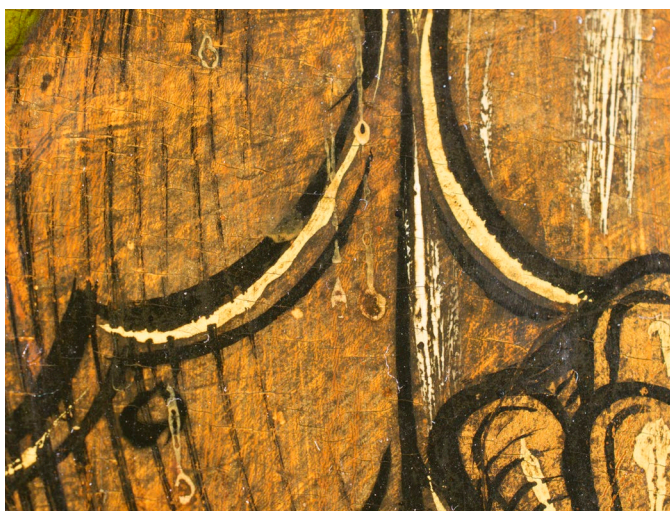
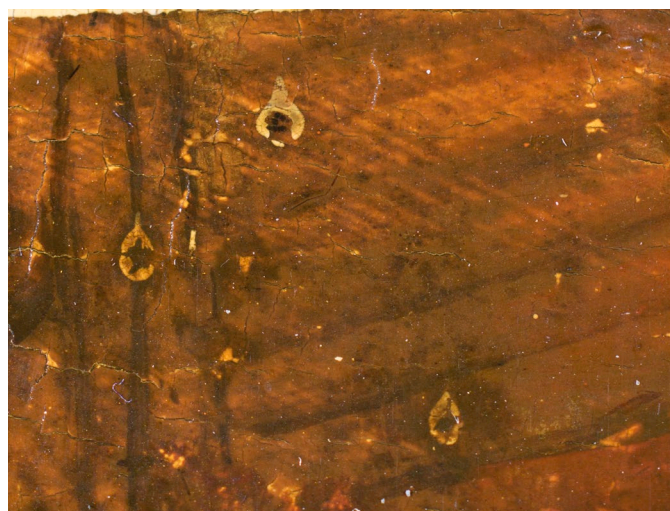
Detaily drobných poškození malby - nevhodné ztmavlé retuše, stékance  
VIS
