REŠTAURÁTORSKÁ SPRÁVA

POSLEDNÝ SÚD / UKRIŽOVANIE  
(práce stále prebiehajú)

Akadémia Výtvarných Umení v Prahe  
Ateliér reštaurovania umeleckých diel maliarskych a drevených polychromovaných plastík  
škola Adama Pokorného

Pavol Sás, Ondrej Žegorjak  
študenti 6. ročníka v rokoch 2019 - 2020

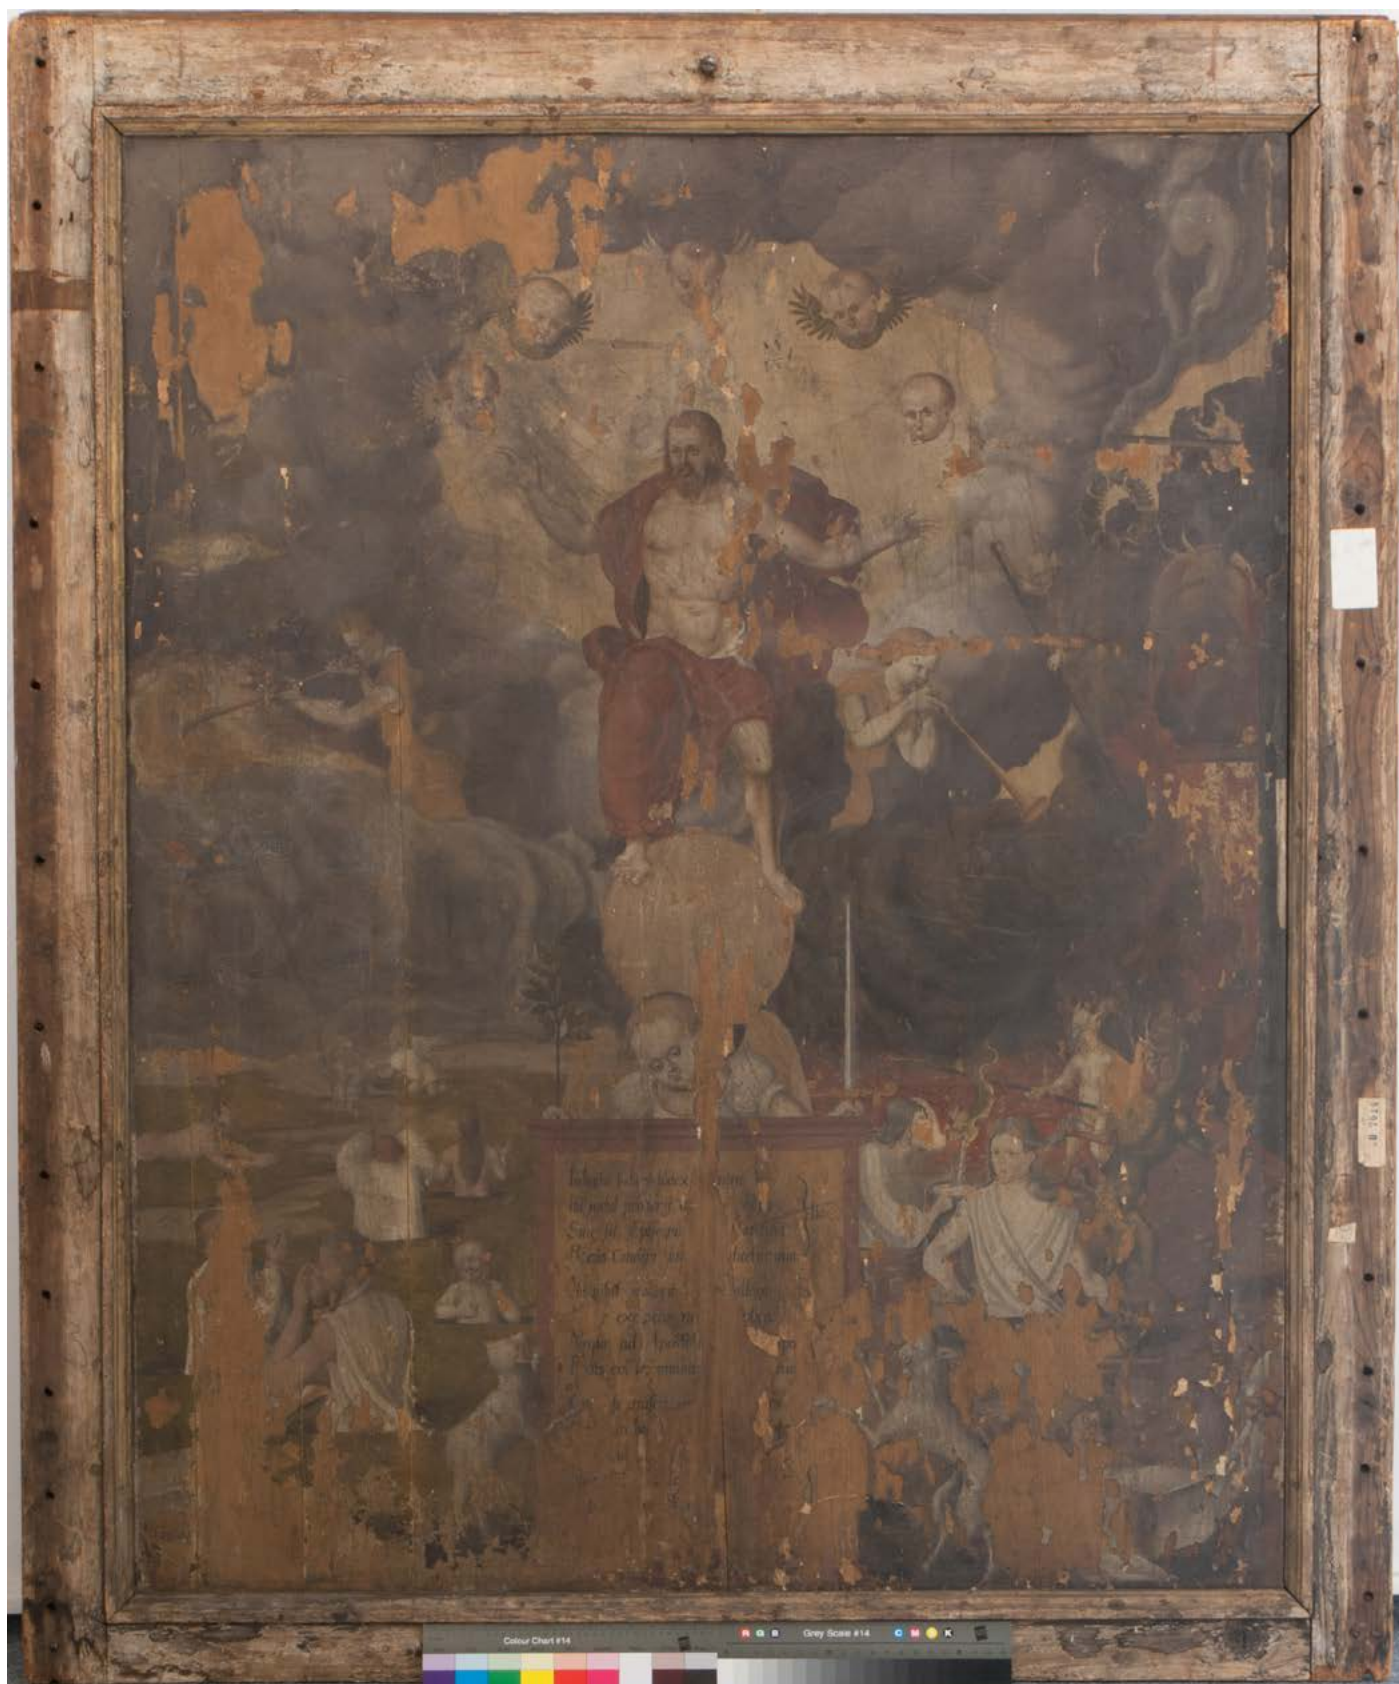
vstupná fotografia pri prvotnej obliadke diela pred prevzatím a reštaurovaním v pôvodnom ráme  
VIS (foto J. Chalupová, T. Čádová)

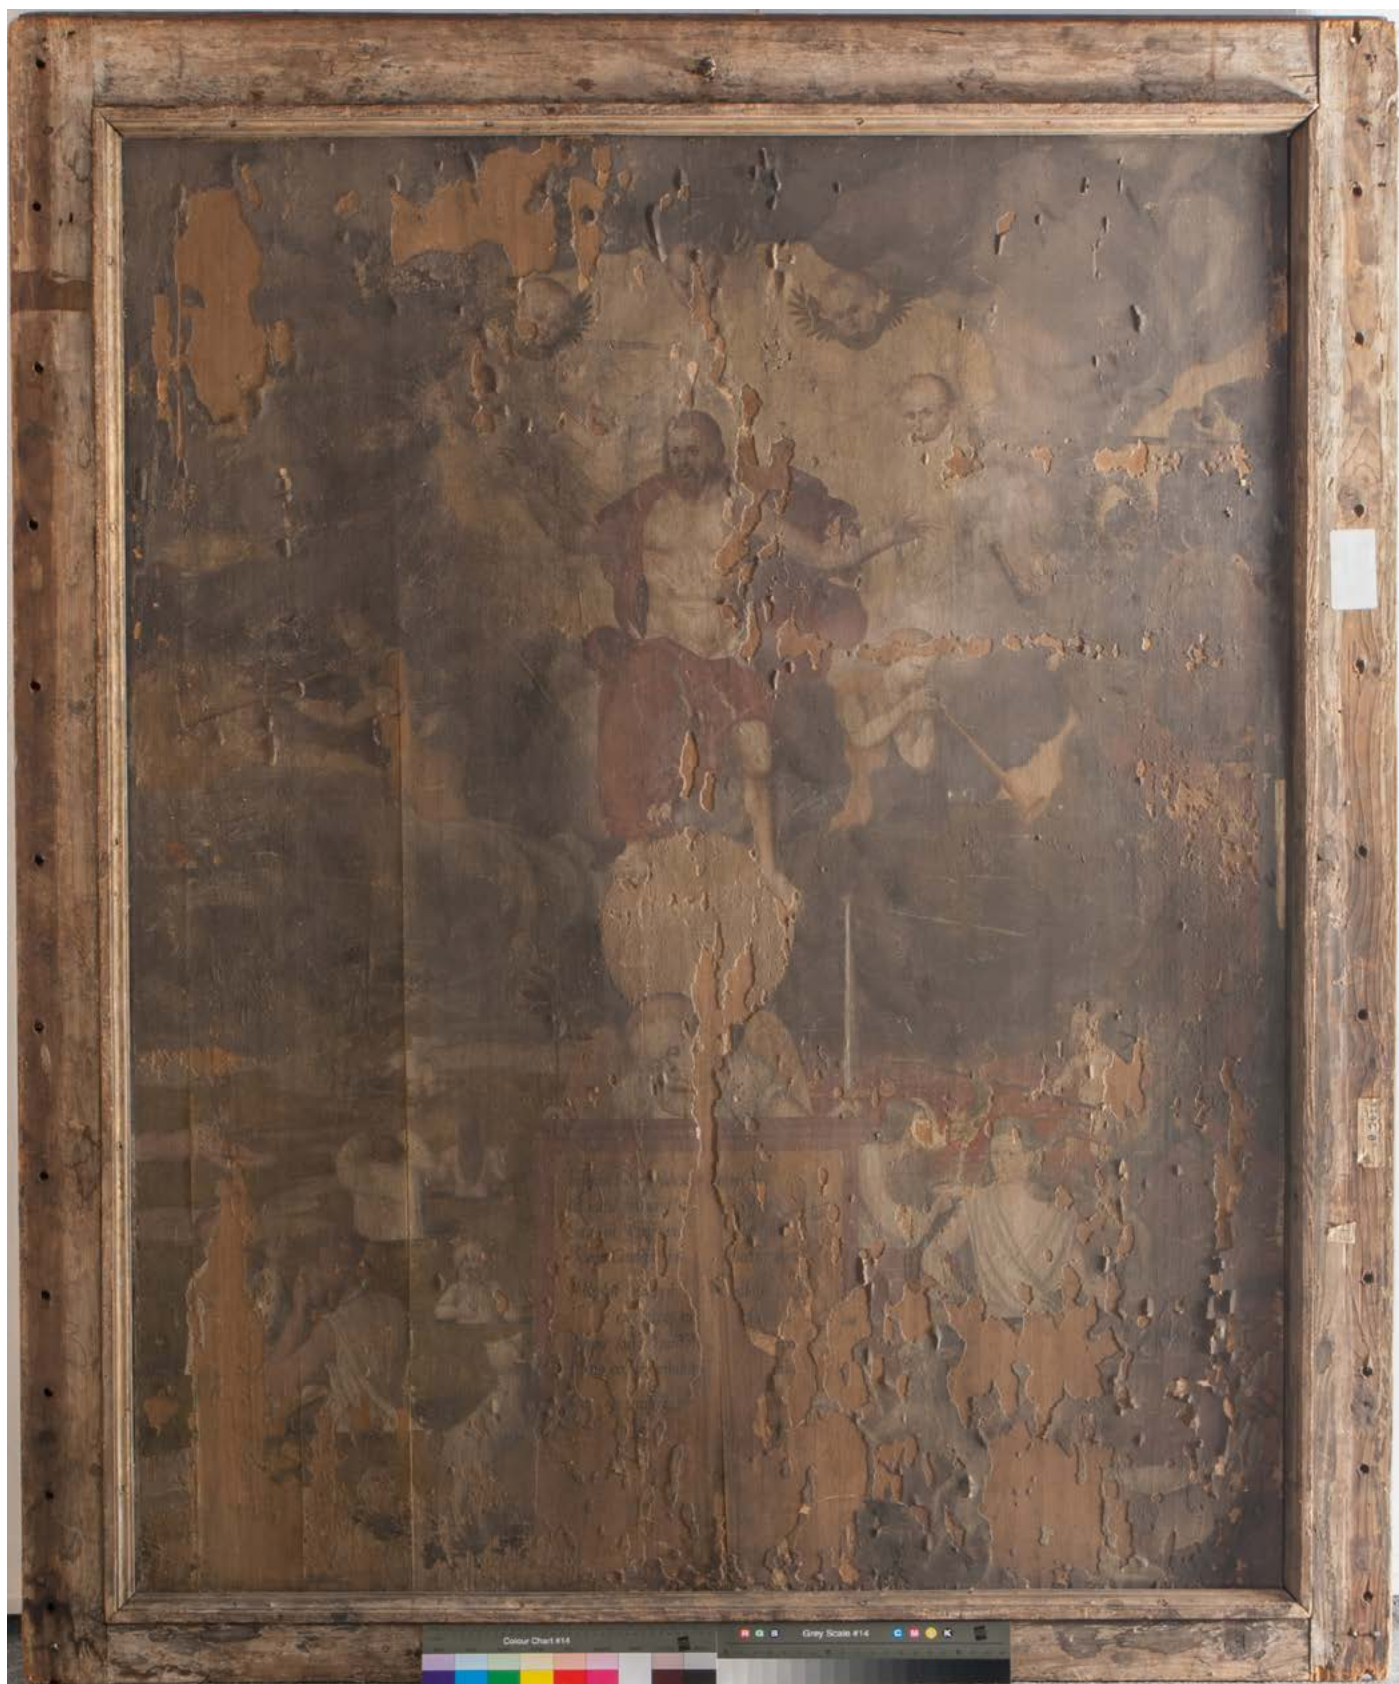
vstupná fotografia pri prvotnej obliadke diela pred prevzatím a reštaurovaním v pôvodnom ráme  
RAZANTNĚ osvetlenie (foto J. Chalupová, T. Čádová)

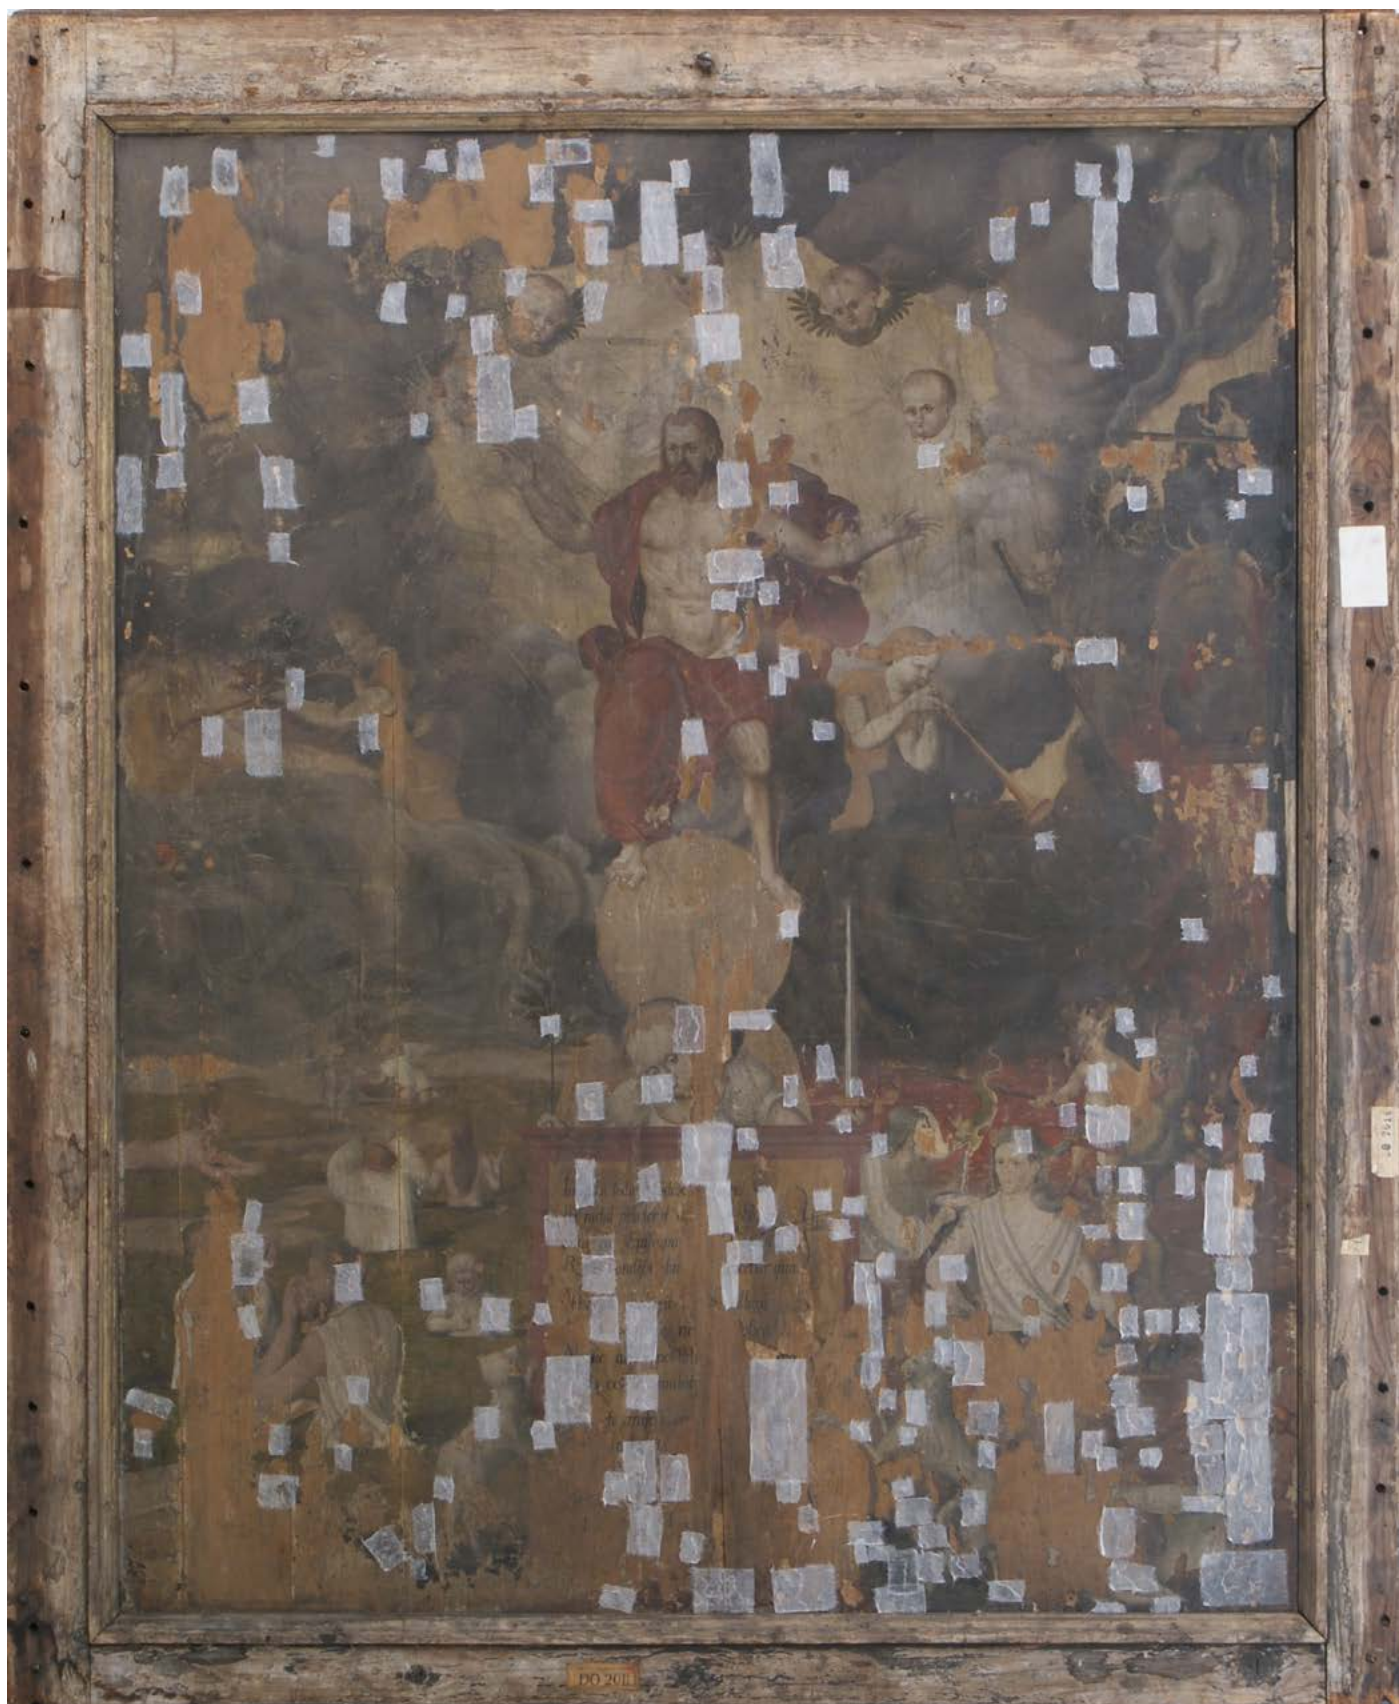
stav po zaistení uvoľnenej maľby prelepmi z mikelanty (foto J. Chalupová, T. Čádová)

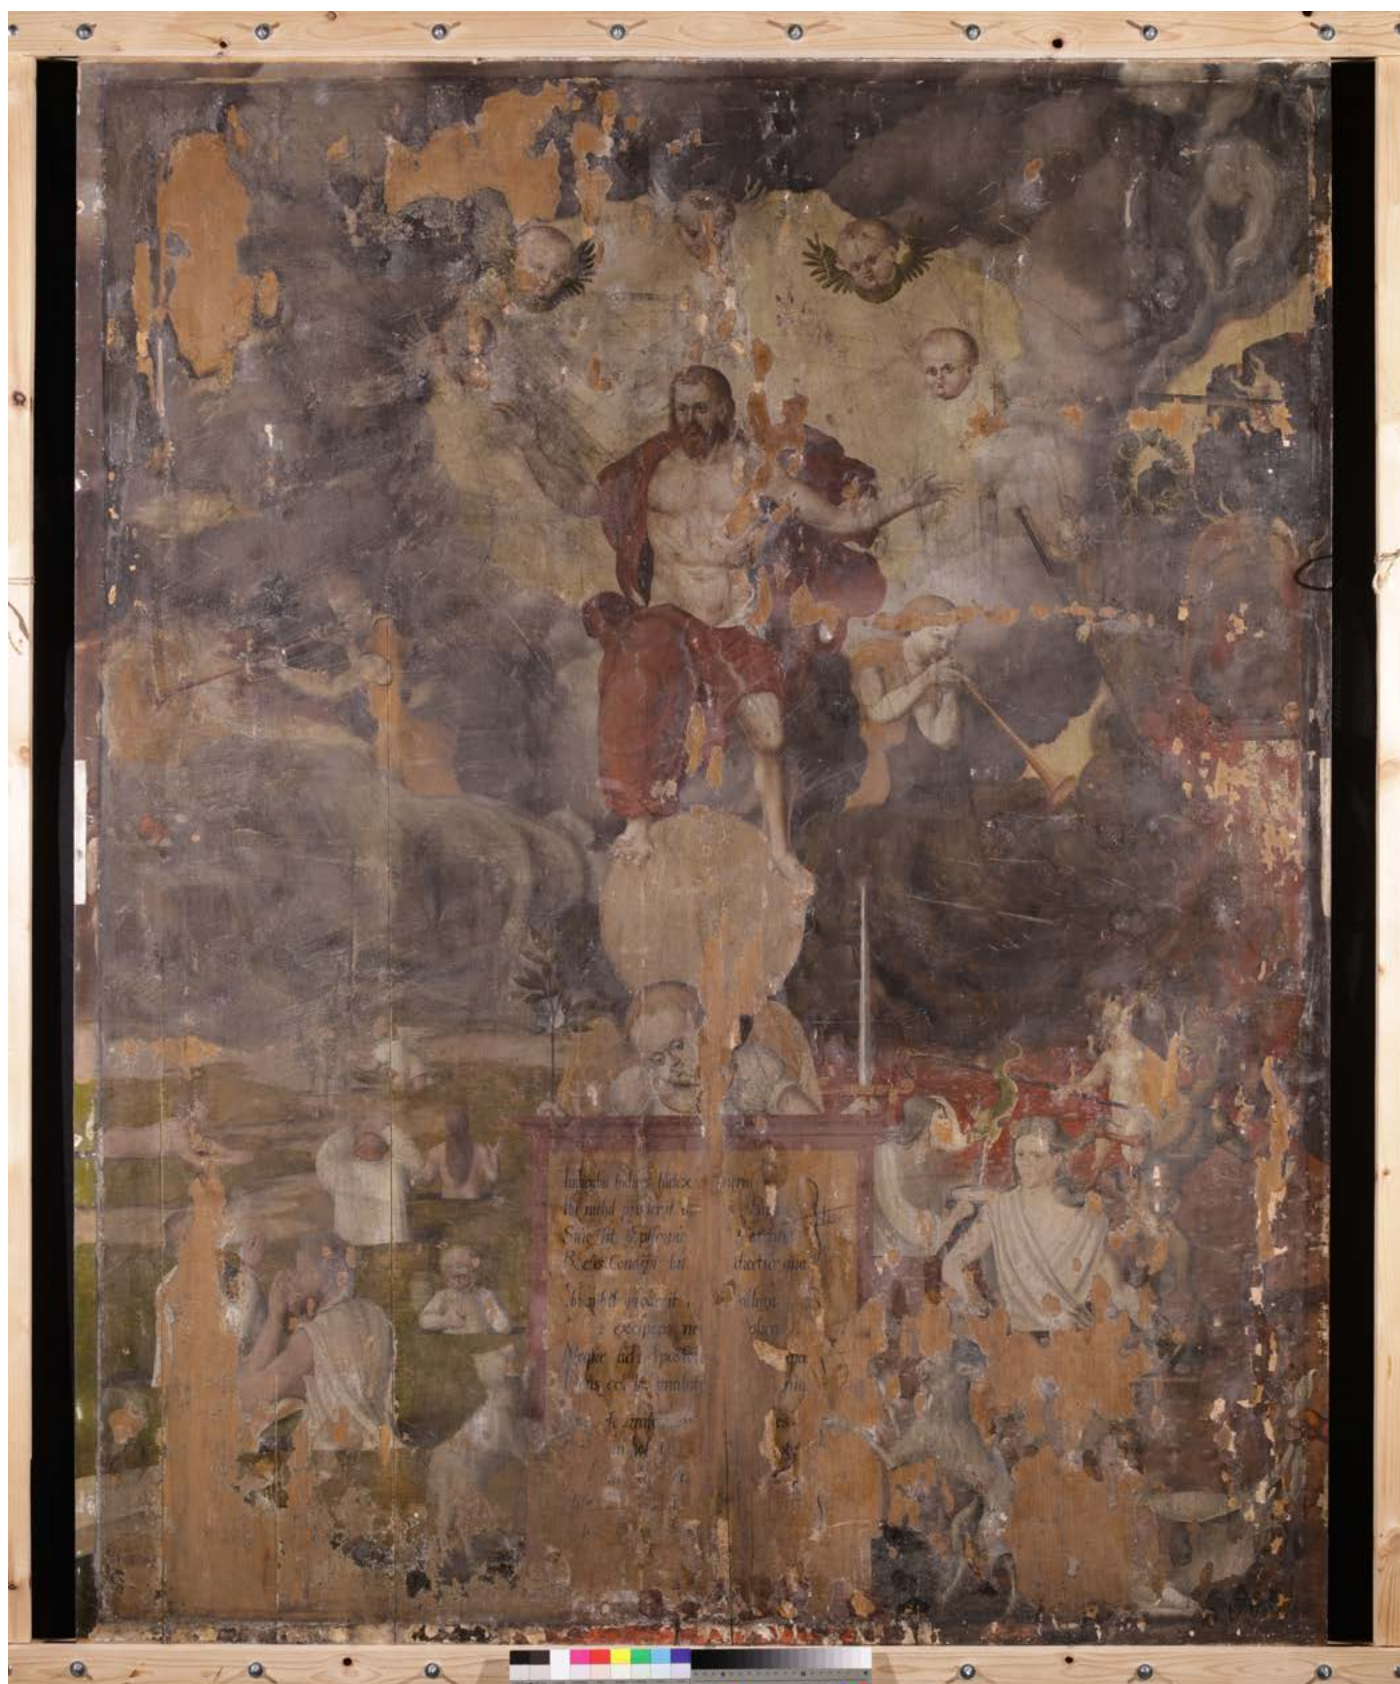
stav pred reštaurovaním strany Posledného Súdu (ďalej už len stav pred reštaurovaním), doska je zaistená a uchytená v provizórnom ráme po predošlom reštaurovaní druhej strany výjavu Ukrižovania, VIS

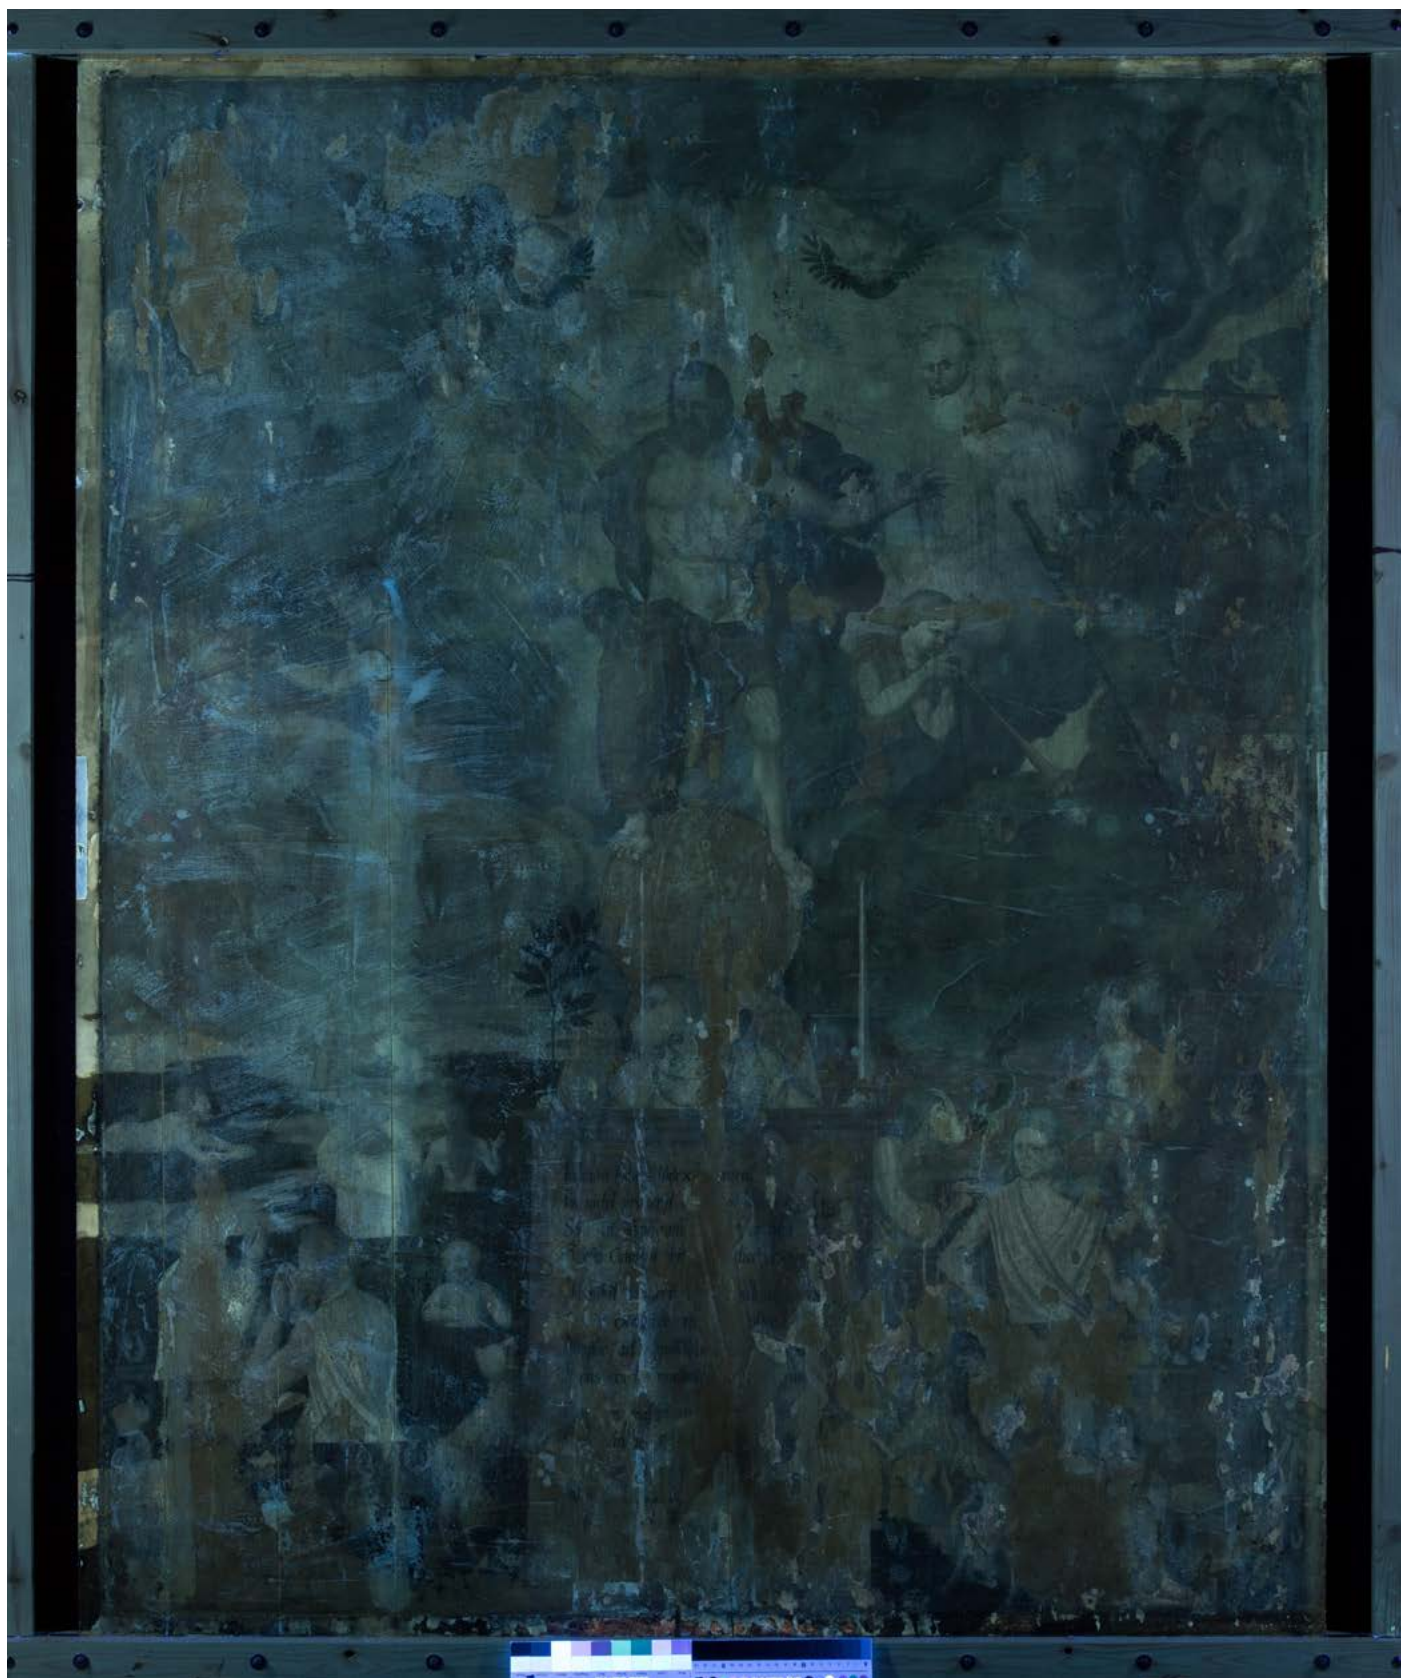
stav pred reštaurovaním  
UV žiarením vyvolaná viditeľná fluorescencia

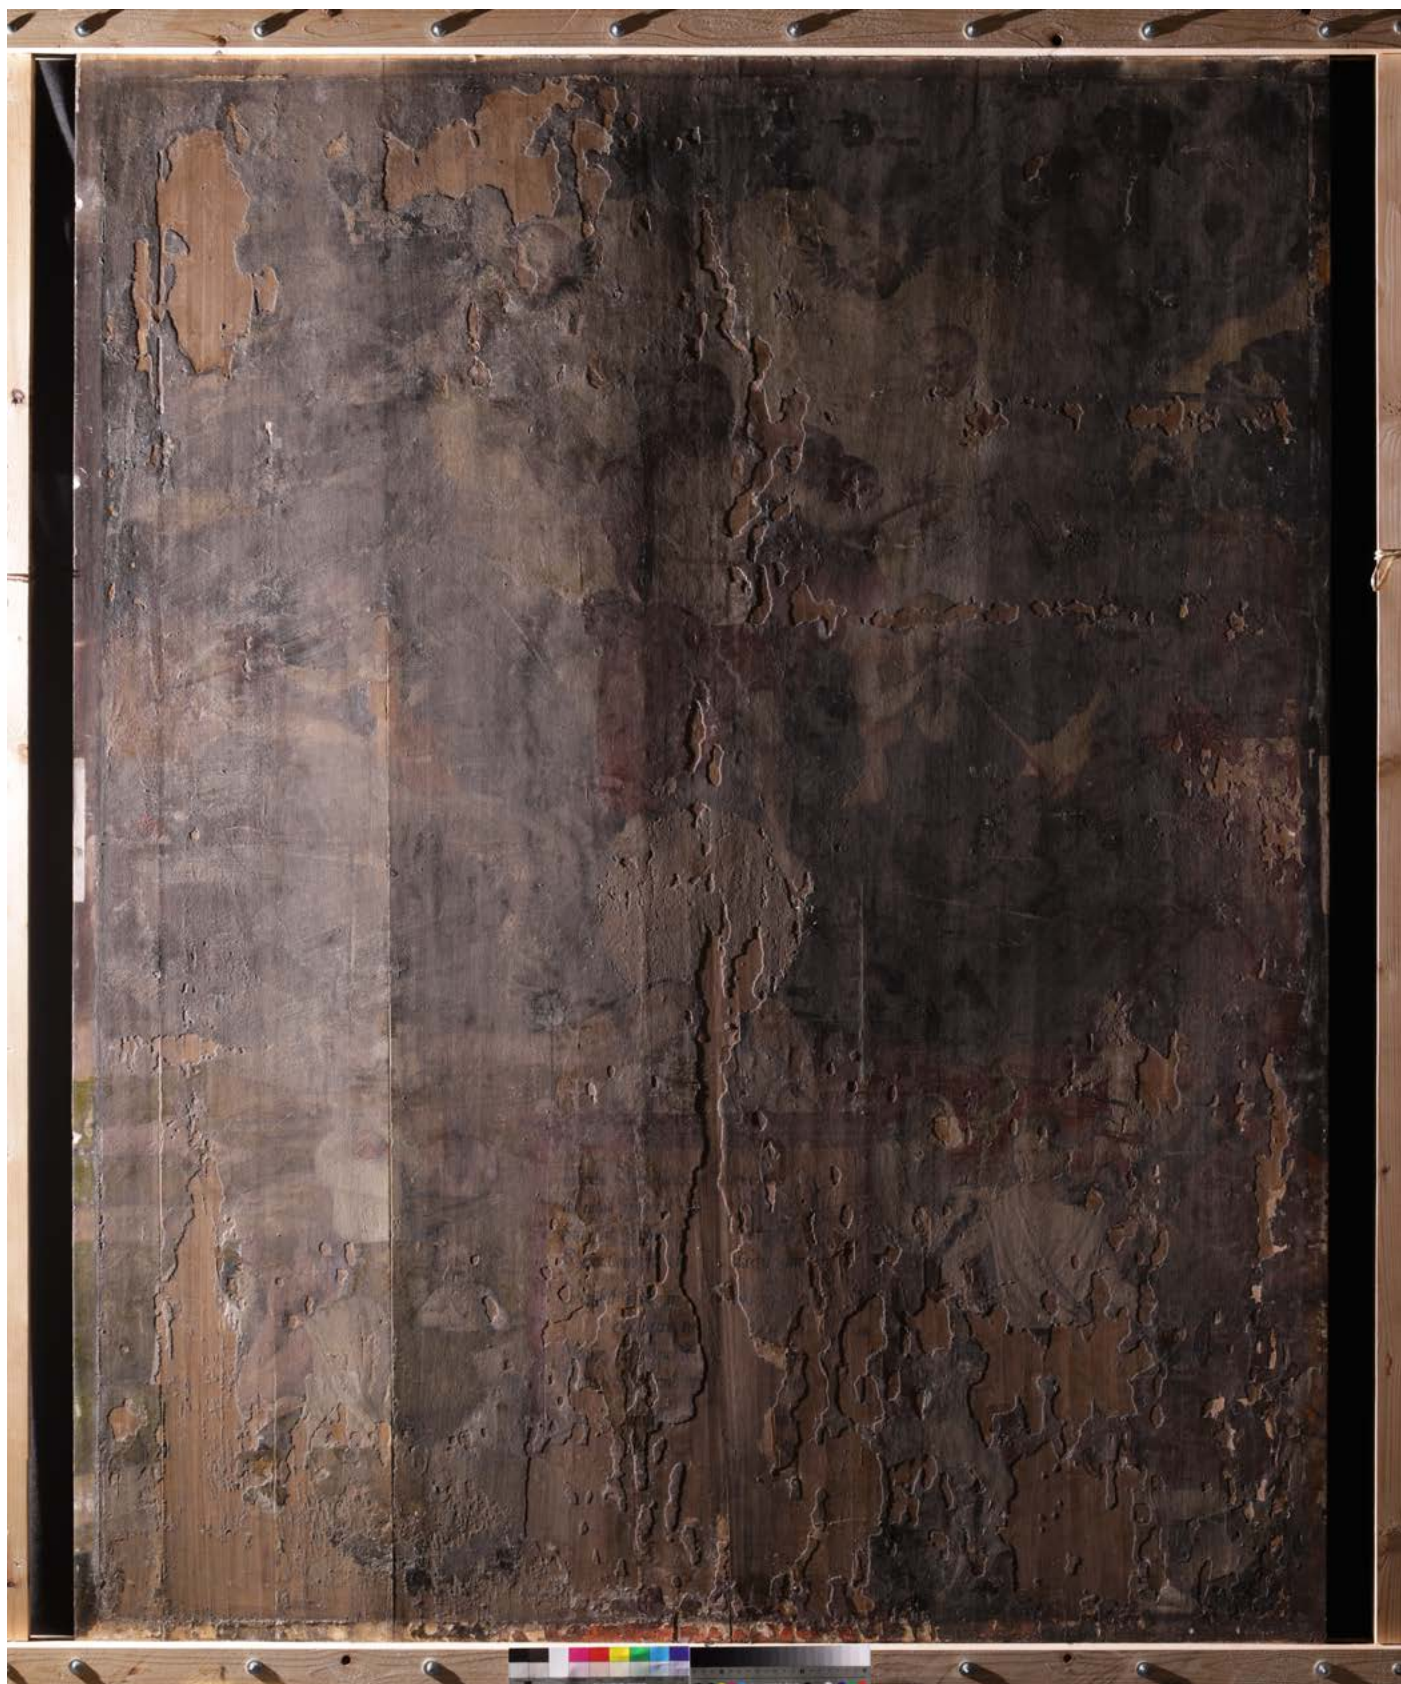
stav pred reštaurovaním  
Razantné bočné osvetlenie zľava

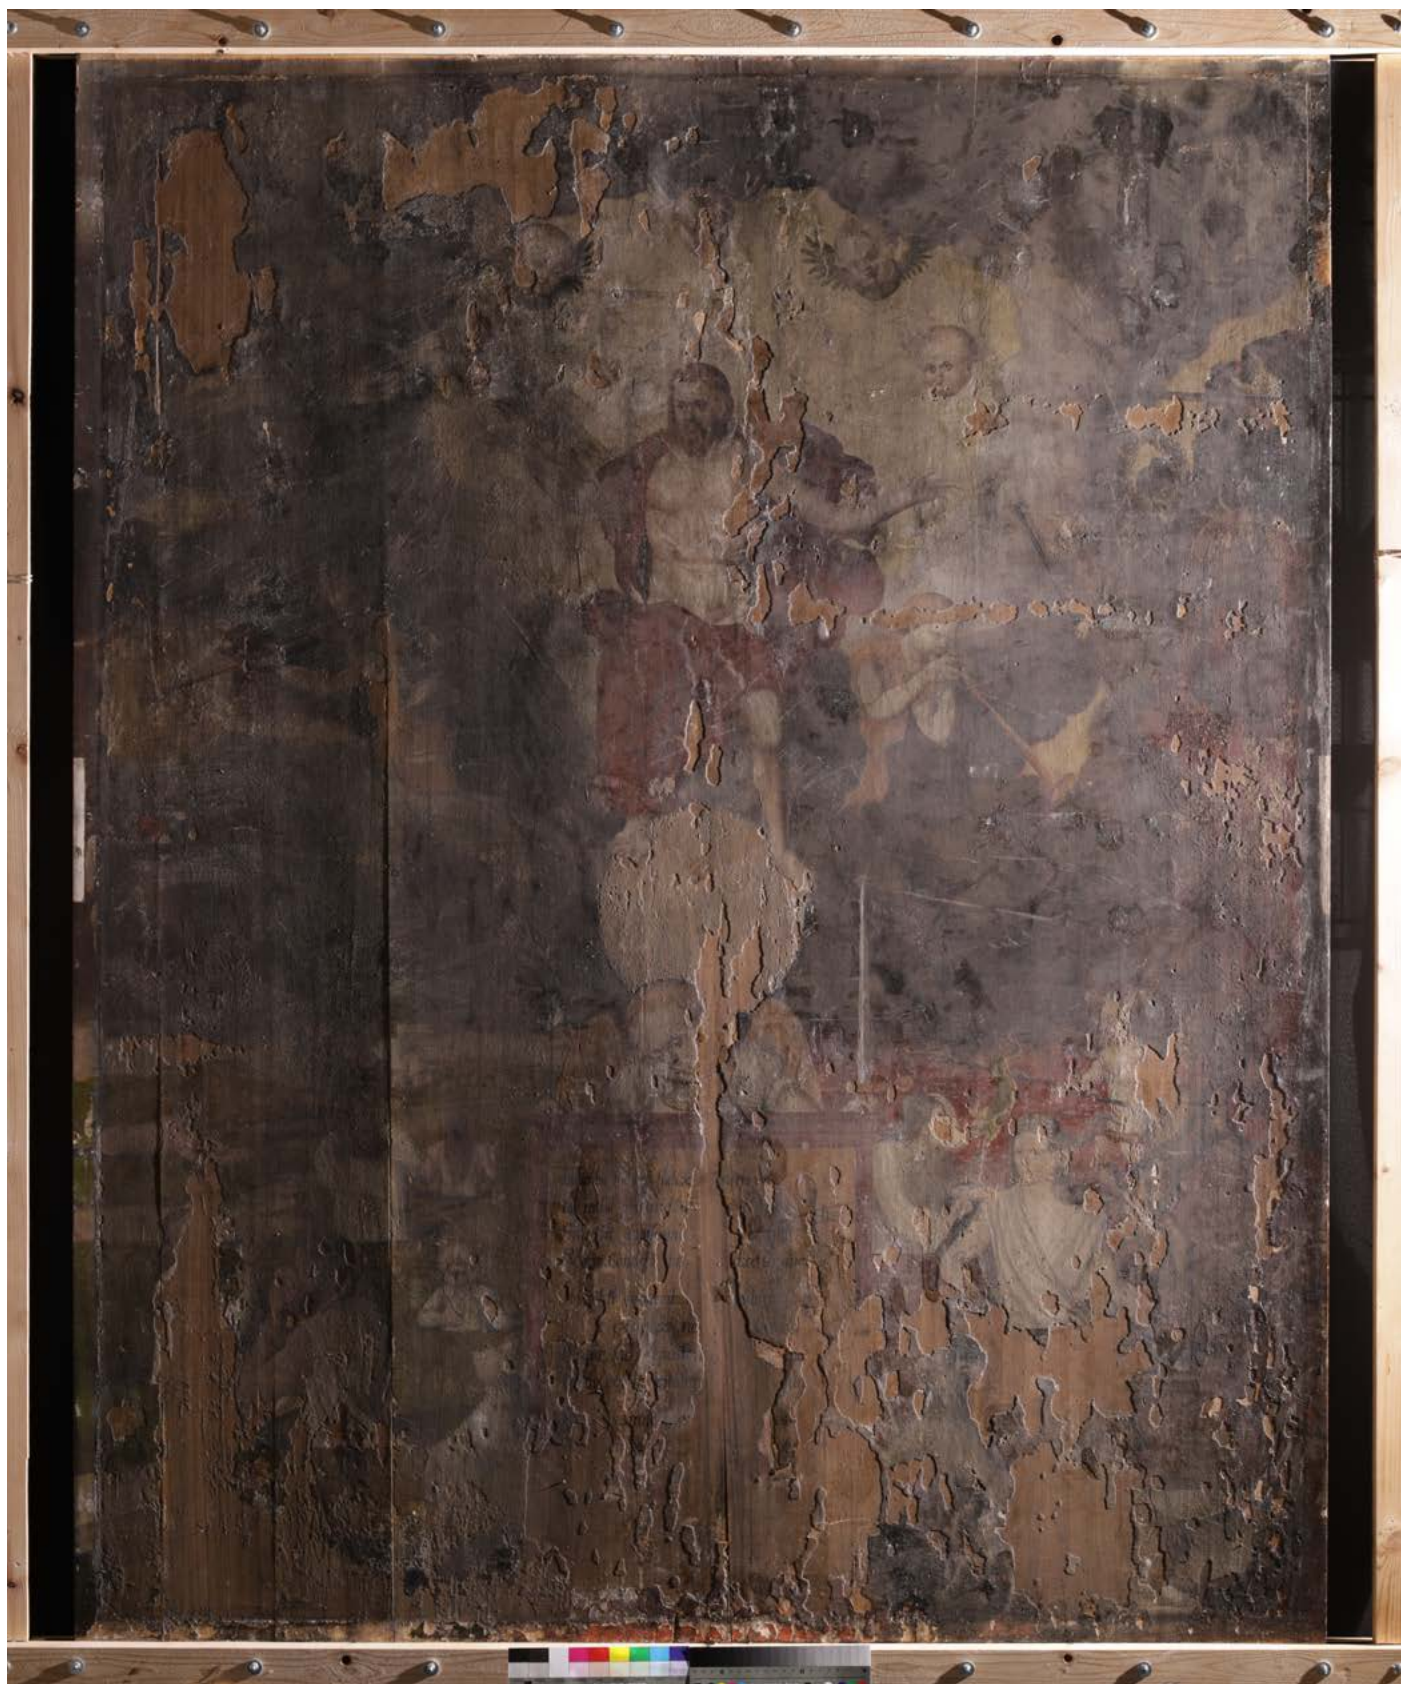
stav pred reštaurovaním  
Razantné bočné osvetlenie sprava

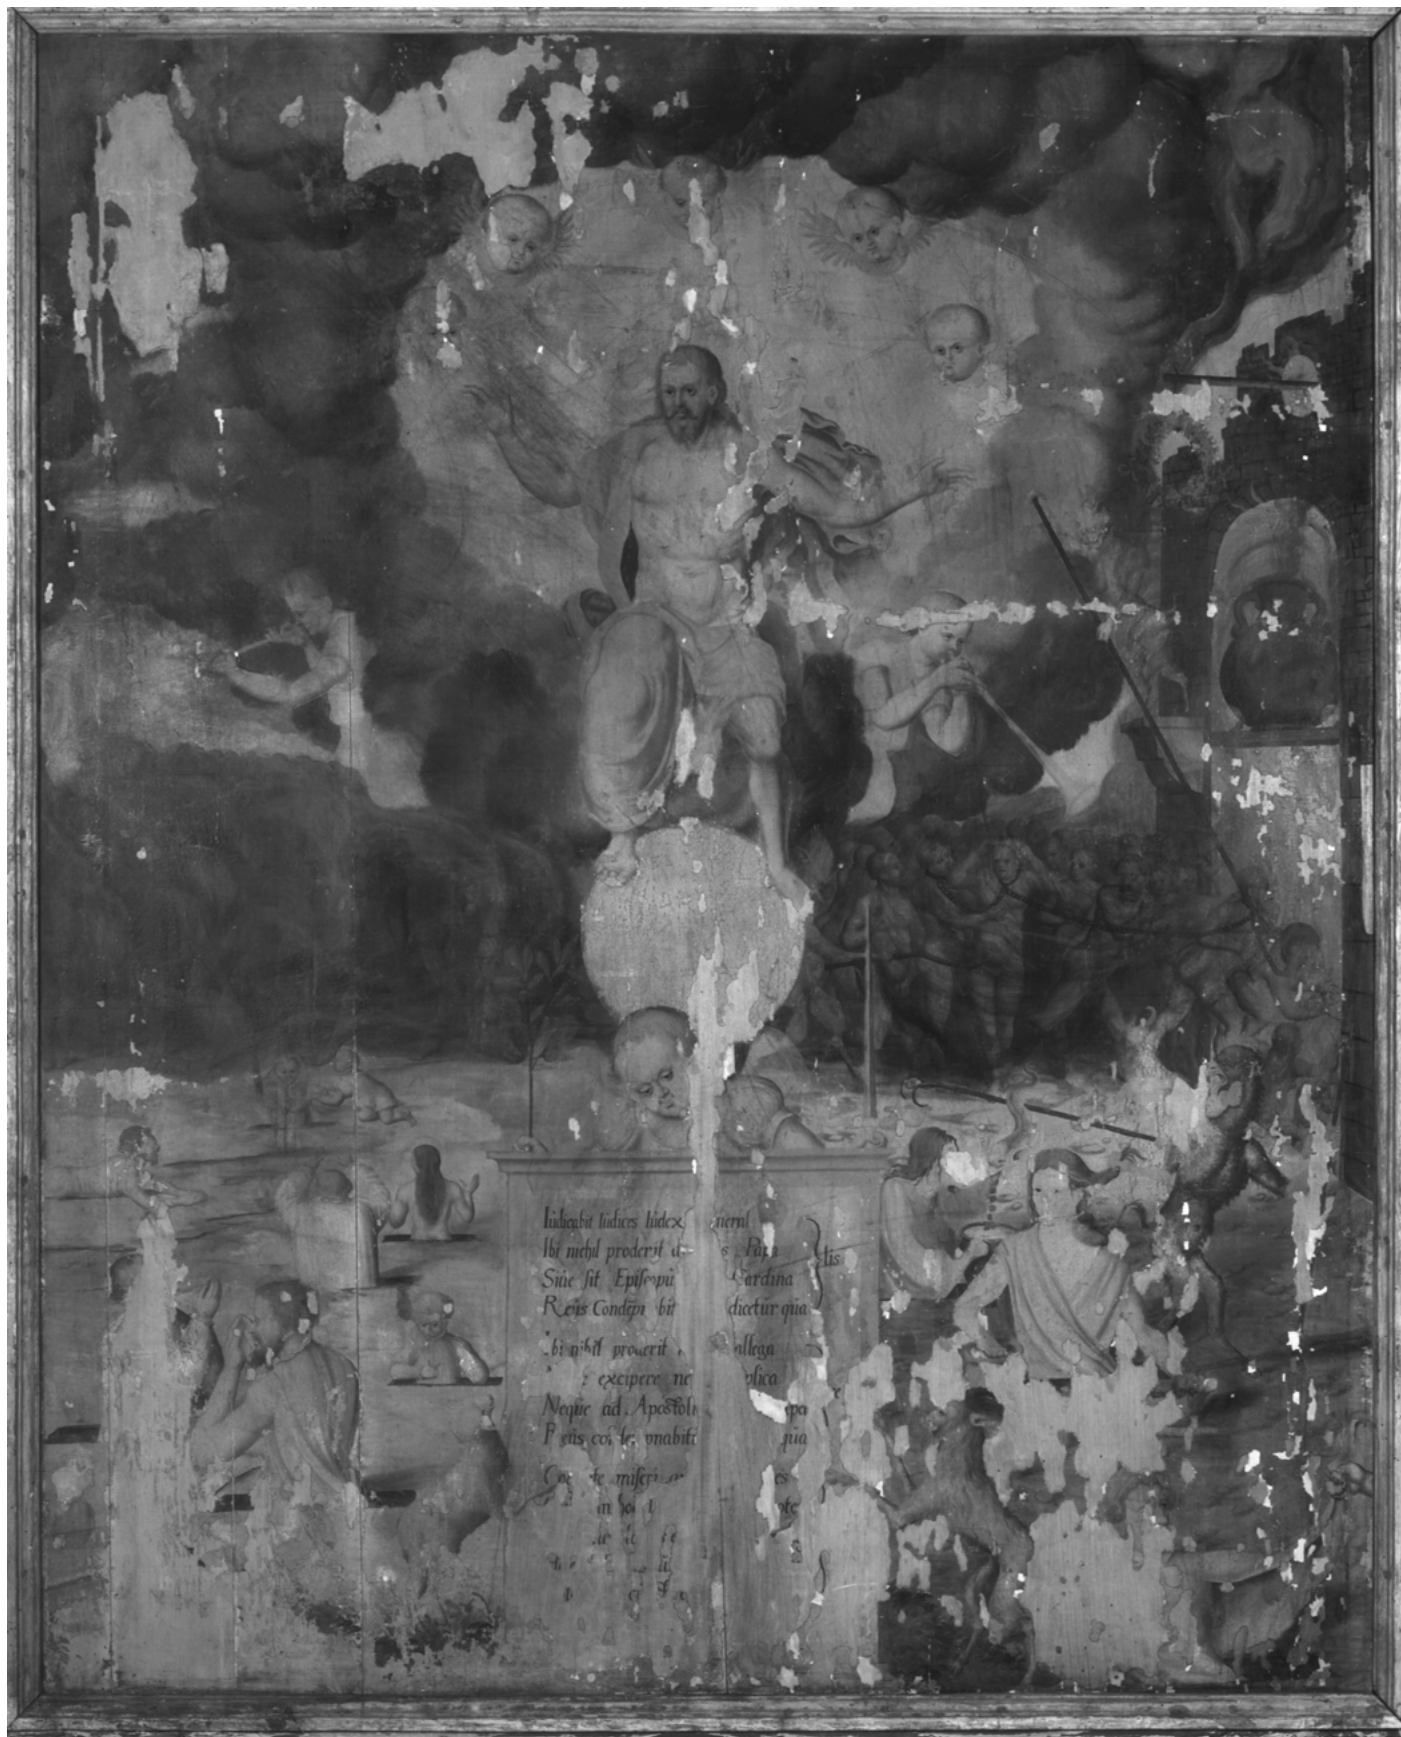
Nutné je zmieniť ešte dva typy premalieb. Jednu celoplošnú - olejovo bielkovinovú, ktorá sa javí ako šedý polopriehľadný svetlý zákal (funkcia pravdepodobne stará konsolidácia, na odobratých vzorkov možno pozorovať mikročiasťky originálnej malby lokálne zachytenej v tejto druhotnej vrstve - zložením sa vlastne jedná o charakter tmelu kriedy s pigmentami). Druhá premalba je olejová a má lokálny charakter v podobe mračien naľavo a napravo od Krista (vyznačená je v časti grafických zákresov nižšie). Dôvod jej aplikácie bol pravdepodobne druhotný, s cieľom zakryť zástupy nahých postáv, ako sa nám podarilo odhaliť jednak na rentgenovom snímku, no hlavne je dobre viditeľné na IR reflektografii.

stav pred reštaurovaním  
IR reflektografia (foto J. Chalupová, T. Čádová)

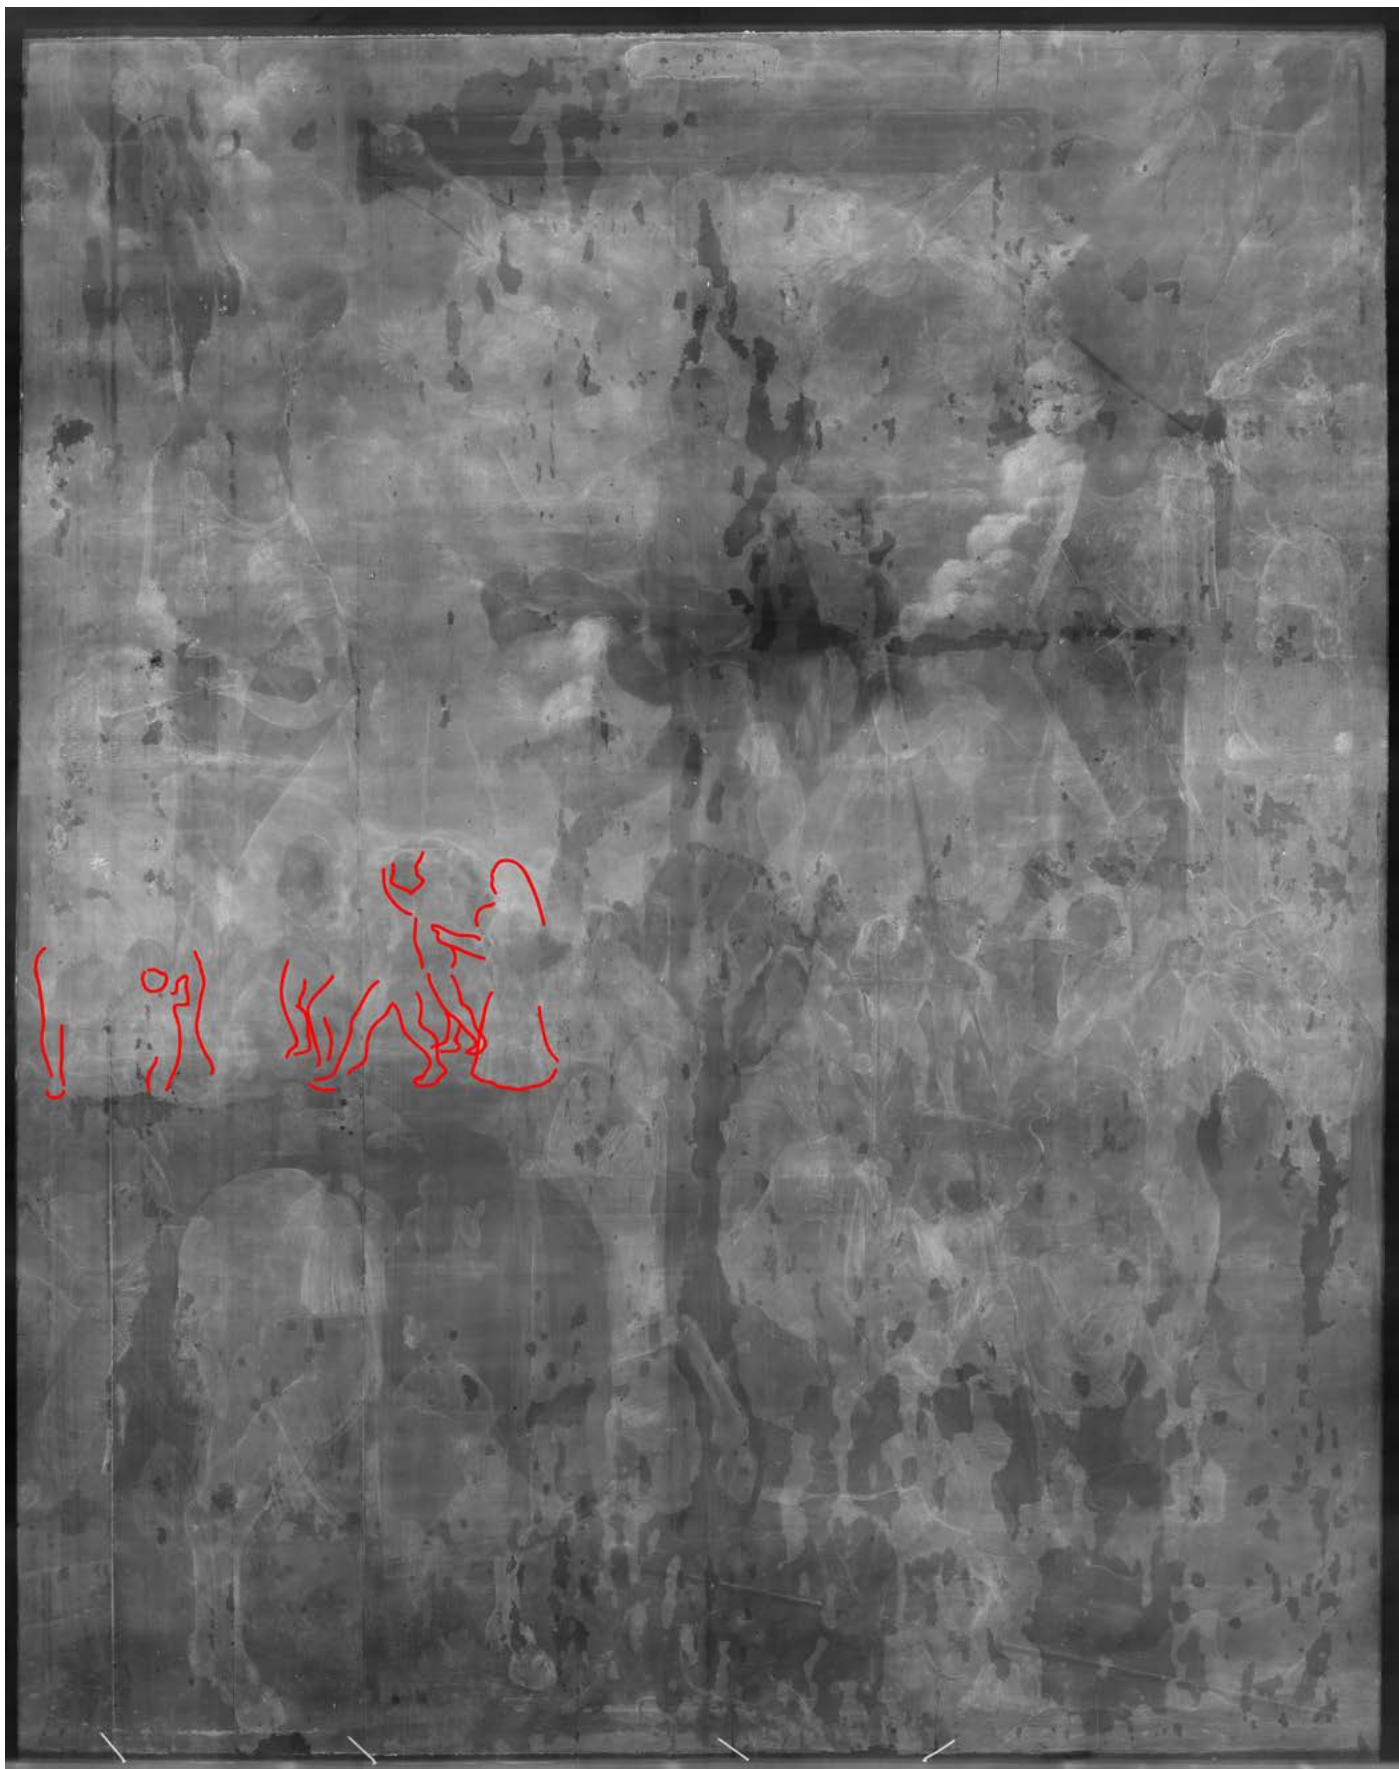
Vyššie spomínaná druhotná premaľba zástupu postáv súčasne viditeľná v podobe mračien zakrýva originálnu maľbu. Tá na ľavej strane zobrazovala zástup spasených, na pravej strane sa jedná o zástup nahých postáv spútaných reťazmi a popoháňaných diablom s dlhým bidlom. Pravá strana bola veľmi dobre viditeľná vďaka IR reflektografii, no slabo vnímateľná je i v razantnom osvetlení, vďaka ťahom štetca evidentne nesúvisiacimi s premaľbou mračien. Obsah ľavej časti sa podarilo identifikovať až vďaka rentgenu - nakoľko je na tejto strane vrstva mrakov bohatšia na olovnatú belobu a tá znemožnila viditeľnosť v IR.

stav pred reštaurovaním, so zakreslením originálnych postáv pod druhotnou premalbou, v pravej strane obdobne zástup - i bez zákresu zreteľný, RTG (foto J. Chalupová, T. Čádová)
