REŠTAURÁTORSKÁ SPRÁVA

POSLEDNÝ SÚD / UKRIŽOVANIE  
(práce stále prebiehajú)

Akadémia Výtvarných Umení v Prahe  
Ateliér reštaurovania umeleckých diel maliarskych a drevených polychromovaných plastík  
škola Adama Pokorného

Pavol Sás, Ondrej Žegorjak  
študenti 6. ročníka v rokoch 2019 - 2020

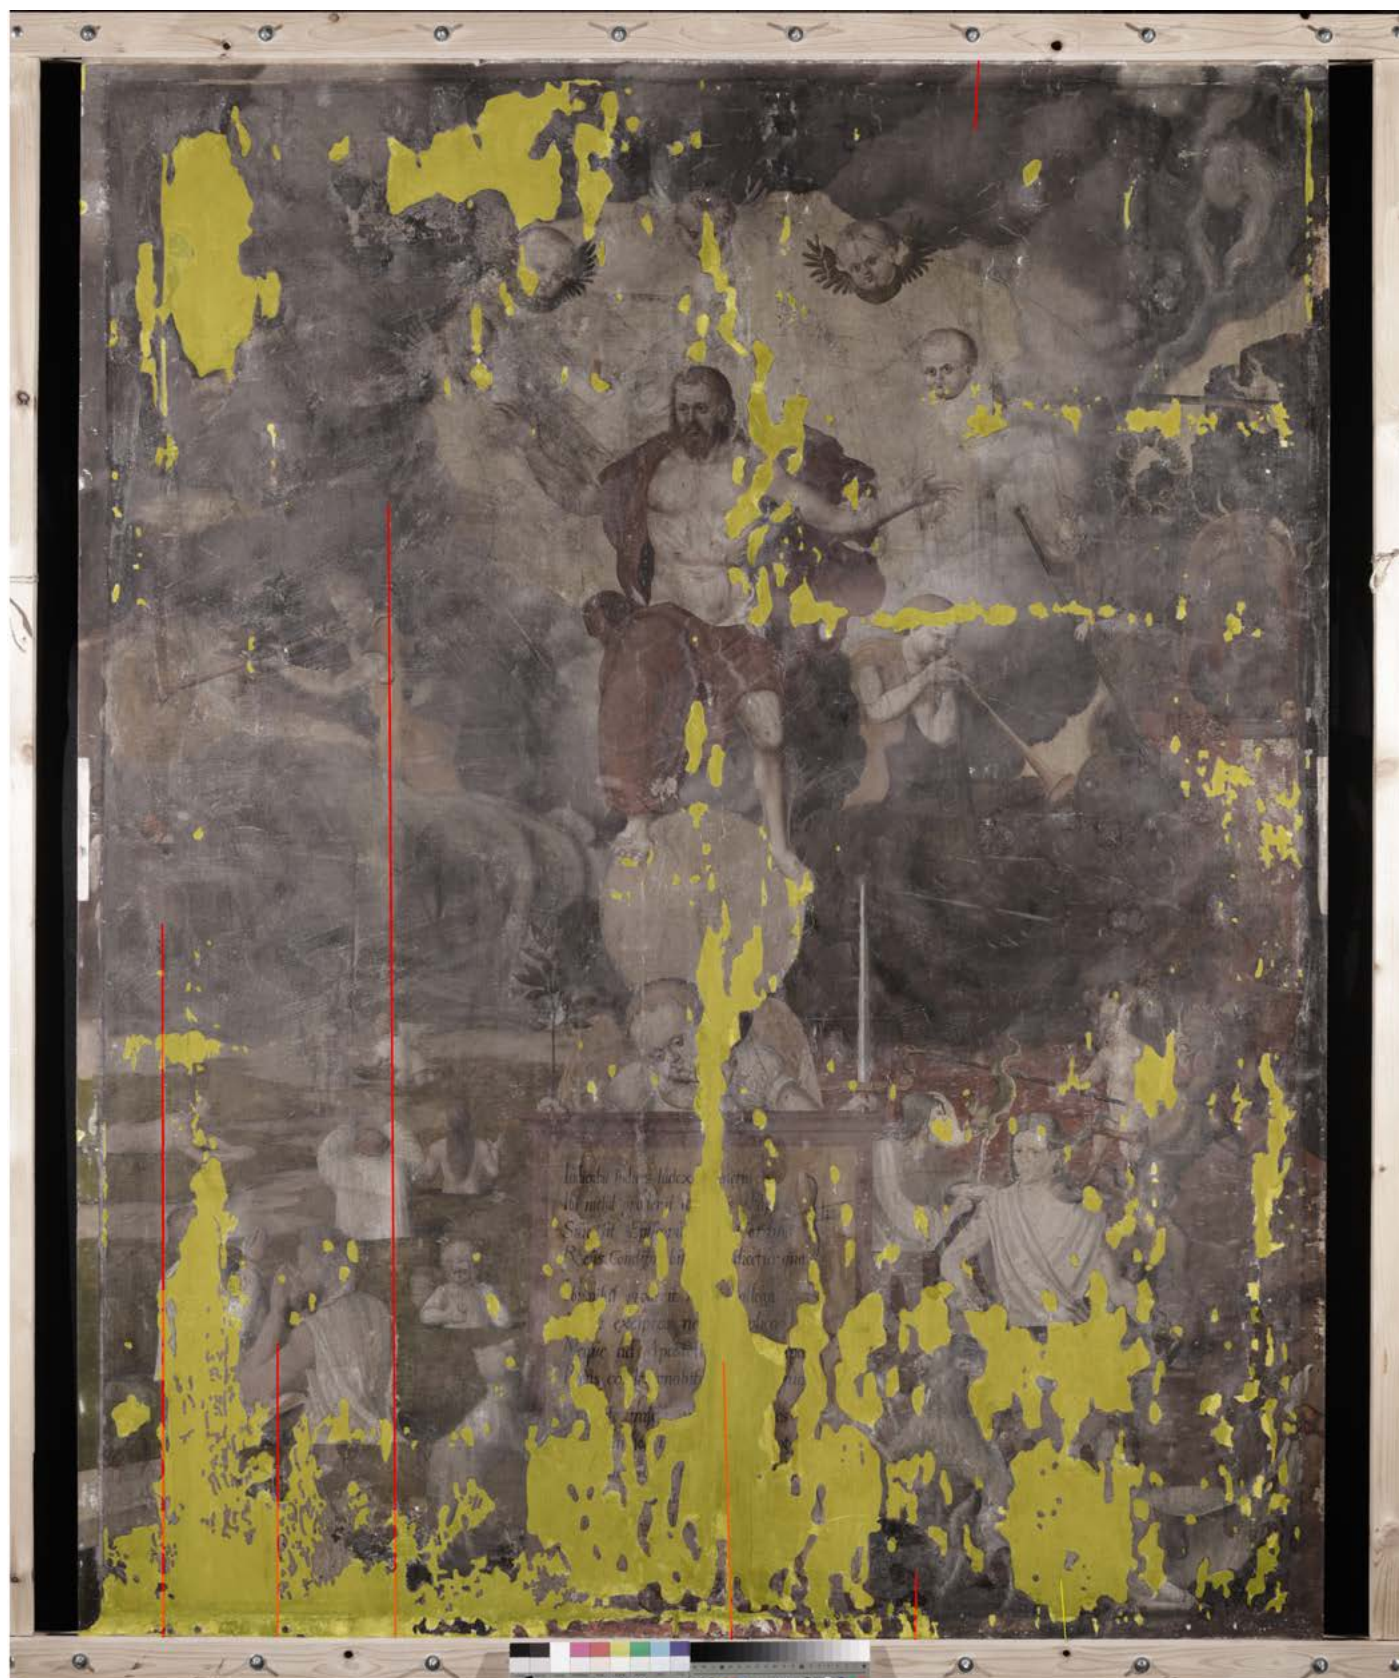
grafický zakres jednotlivých poškodení, defektov a druhotných zásahov, viz. Legenda

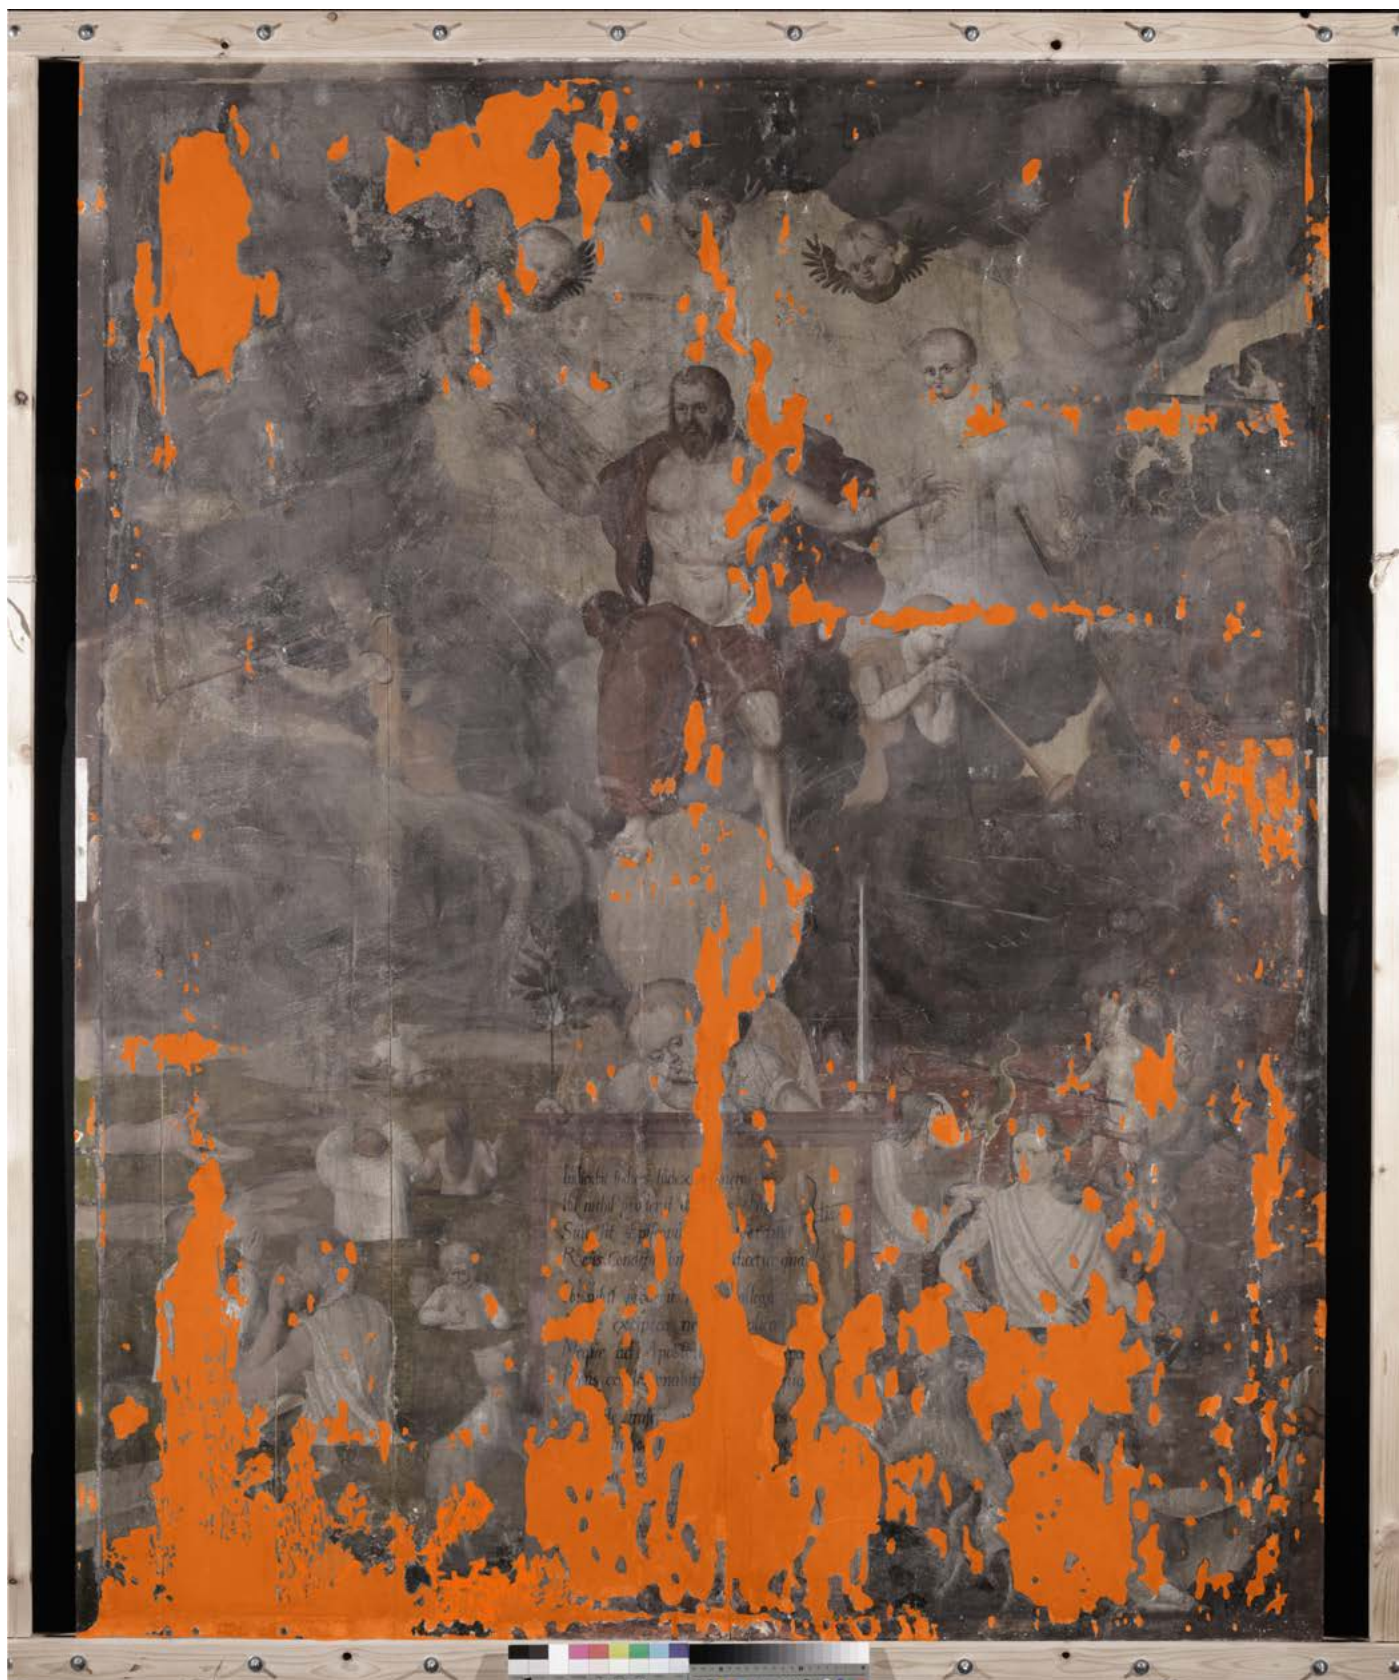
vyznačený grafický zakres celkovej plochy s chýbajúcou, či inak poškodenou farebnou vrstvou

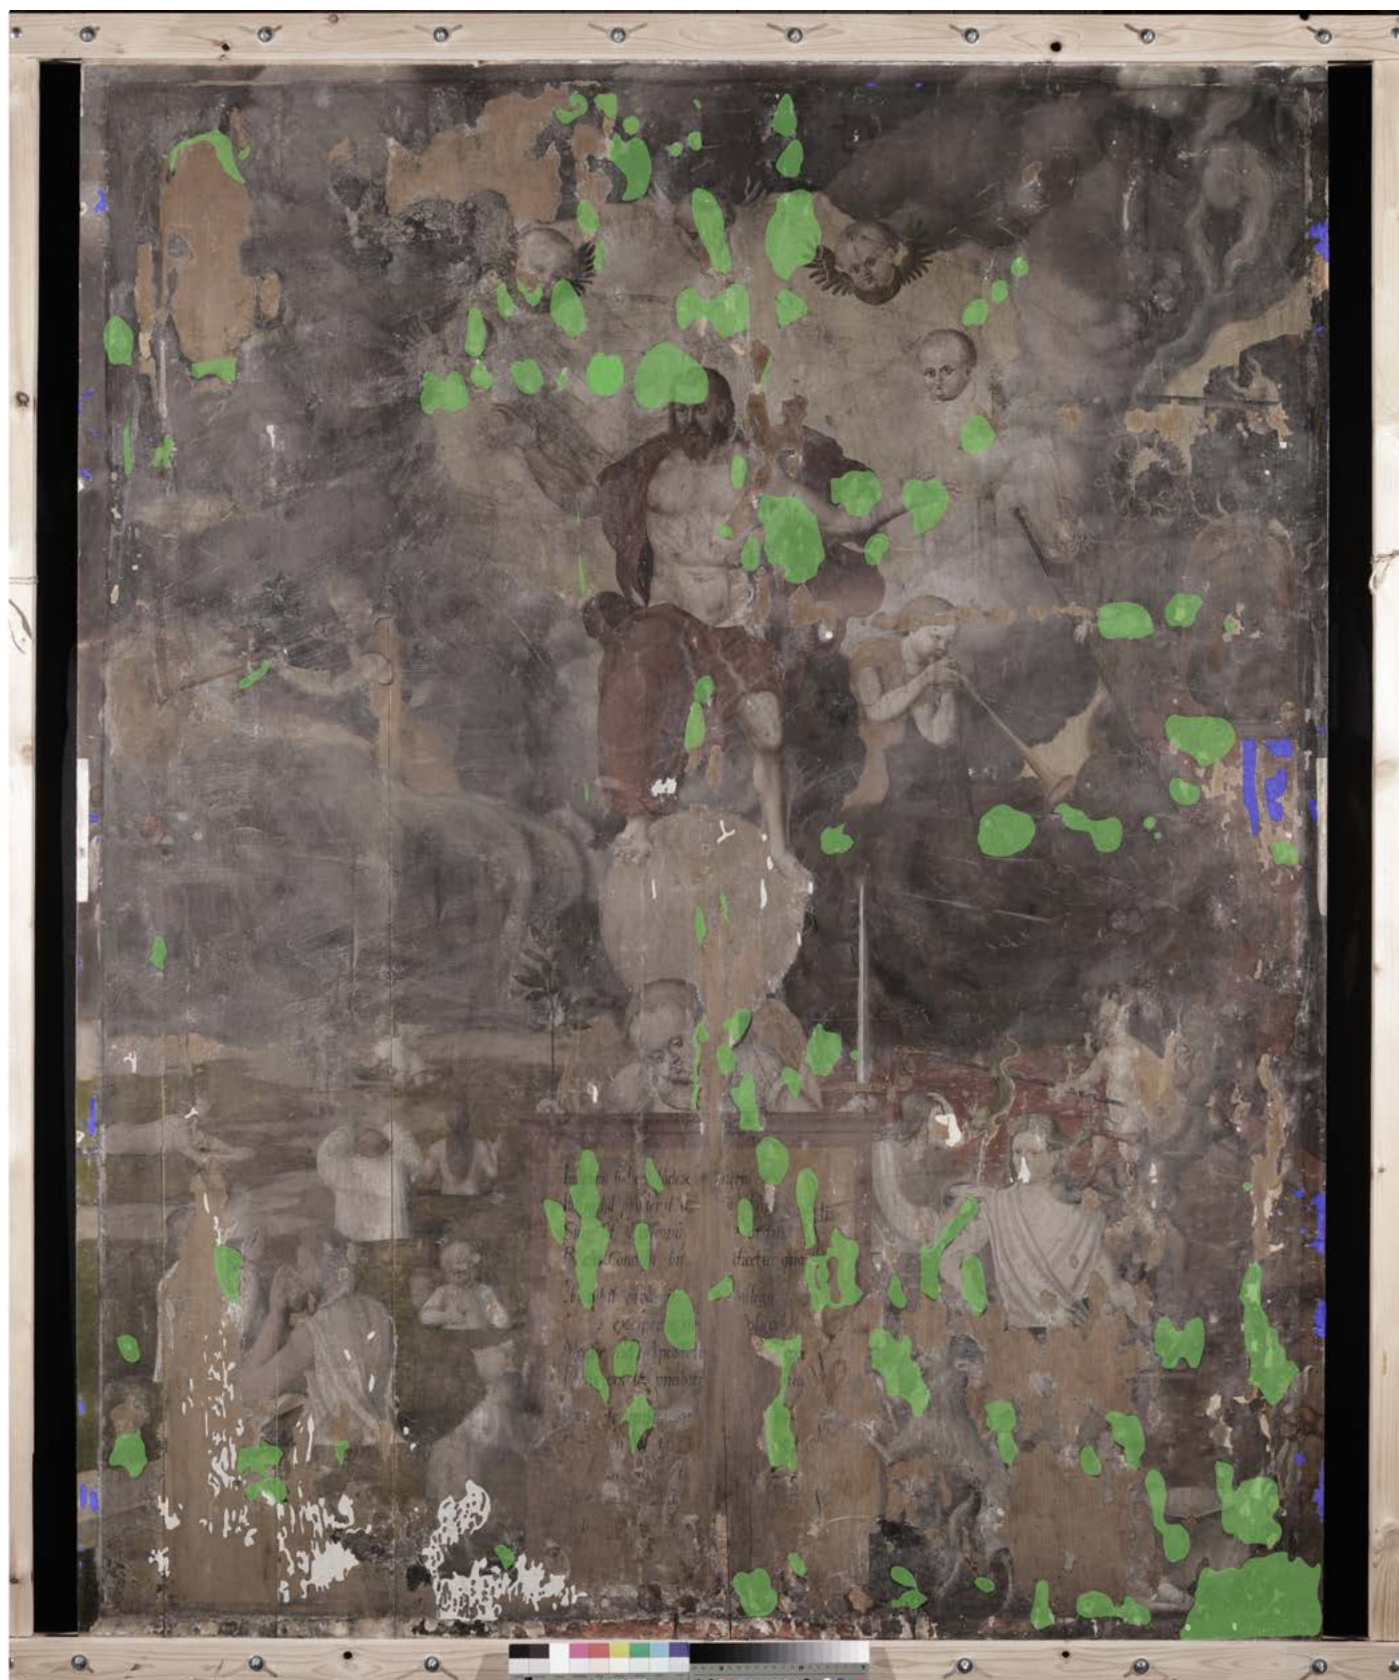
grafický zakres jednotlivých poškodení, defektov a druhotných zásahov, viz. Legenda

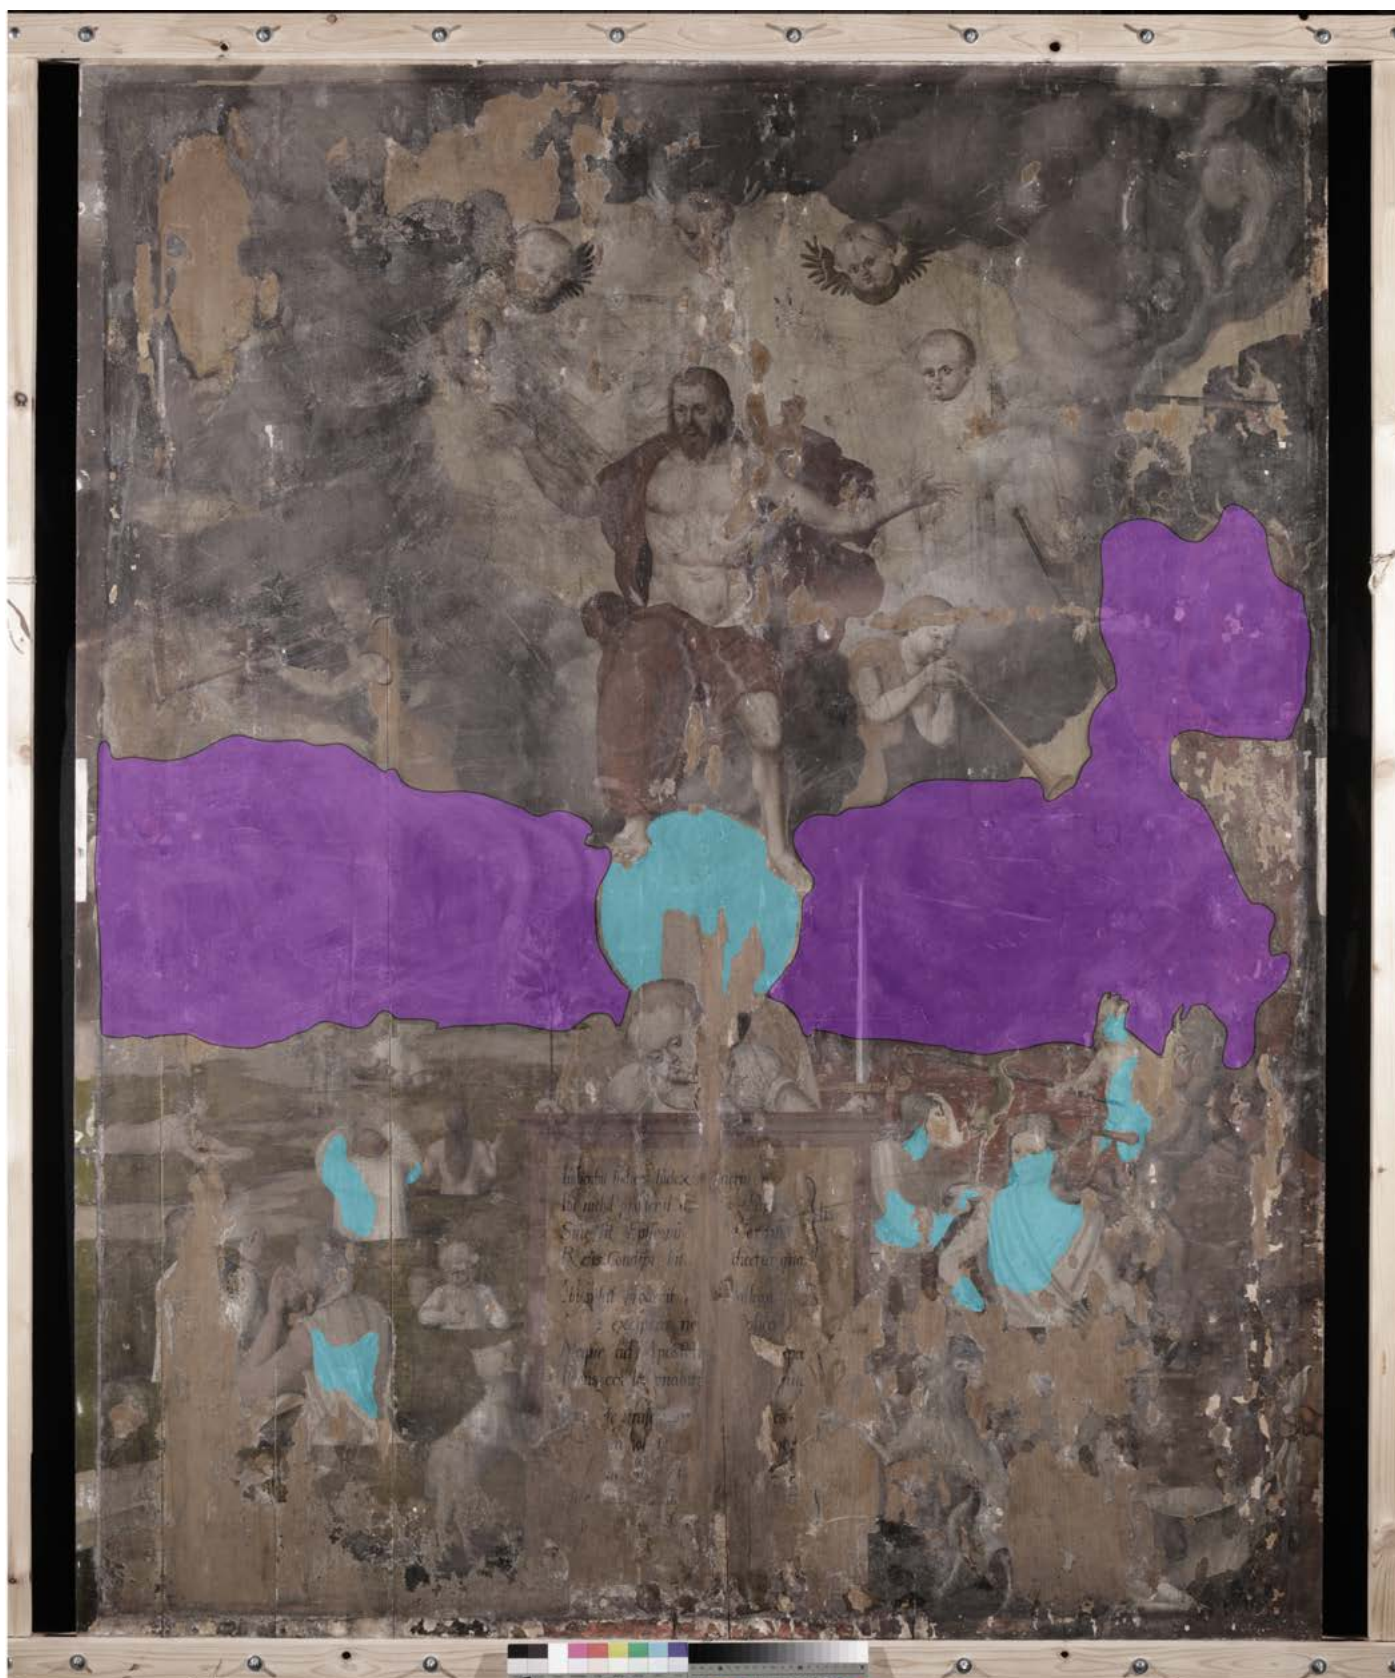
grafický zakres jednotlivých poškodení, defektov a druhotných zásahov, viz. Legenda

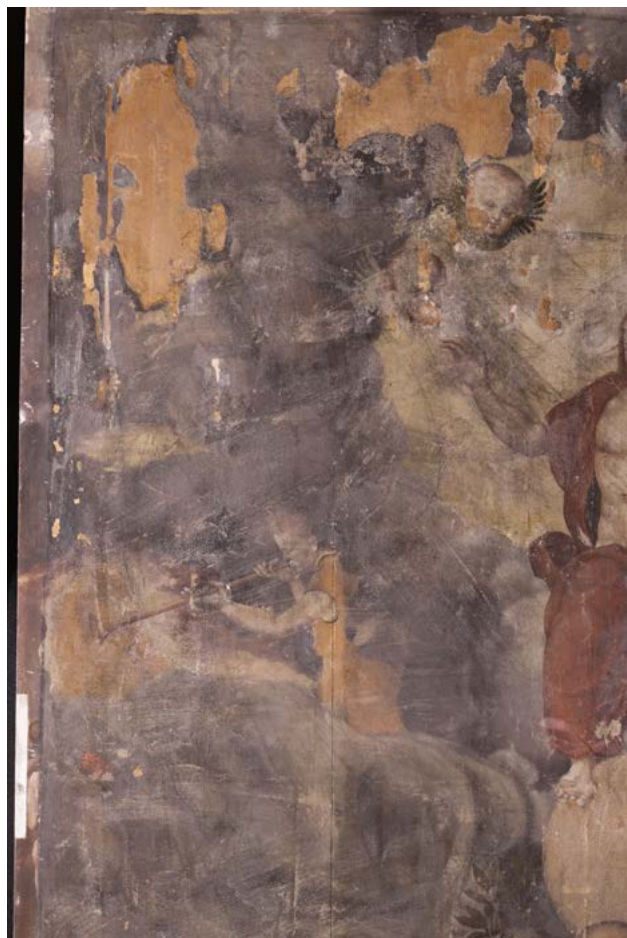
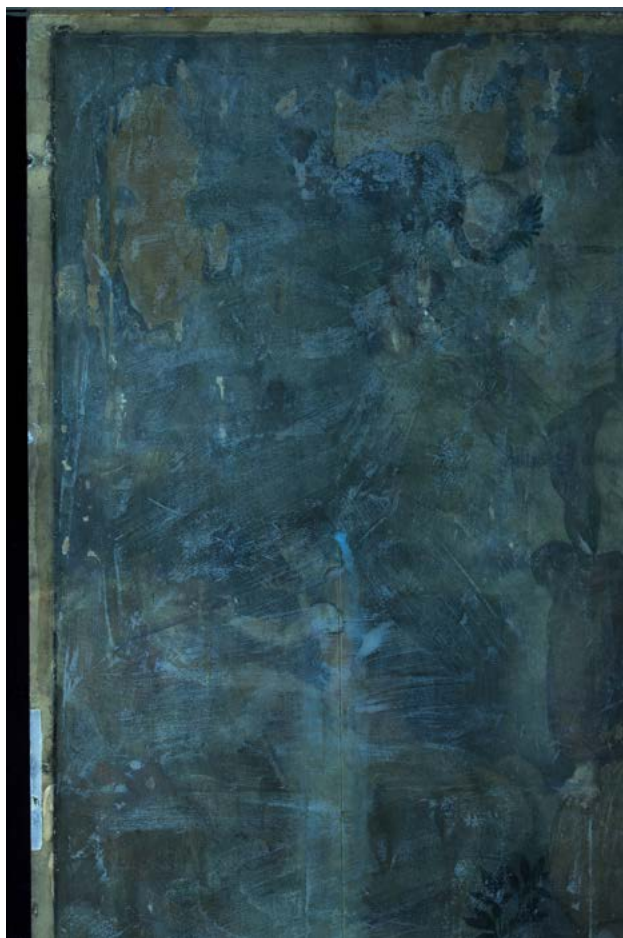
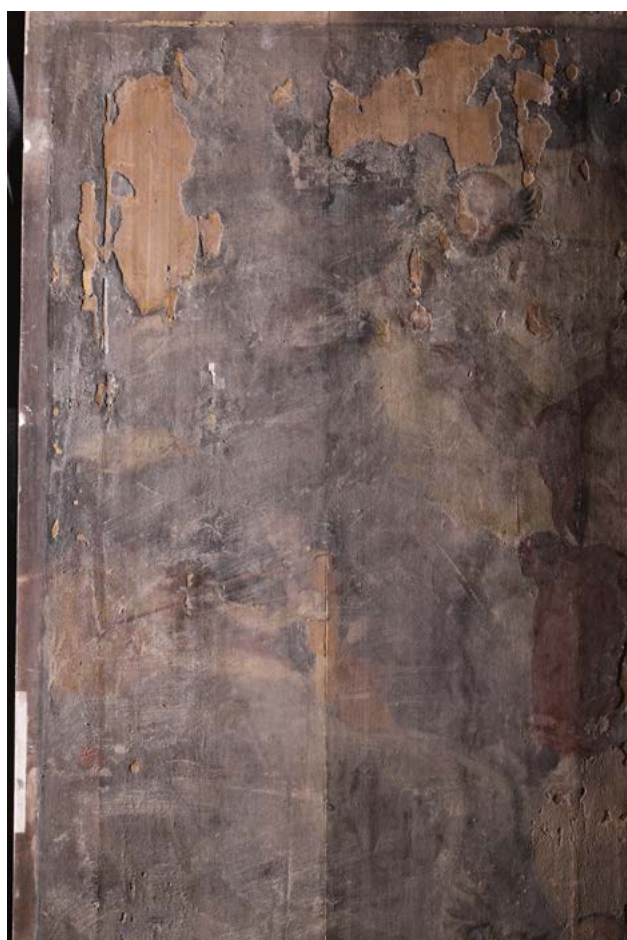
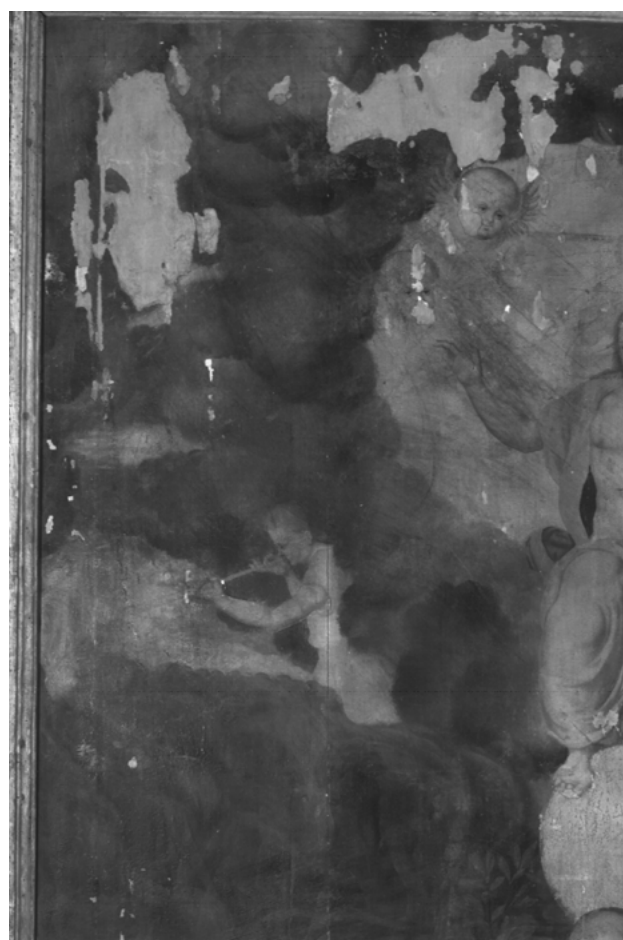
Ľavá horná štvrtina diela v rôznych spektrách (VIS, UV, RAZANT, IR)  
k povšimnutiu hlavne druhotná celoplošná premalba najevidentnejšia v UV luminiscencii

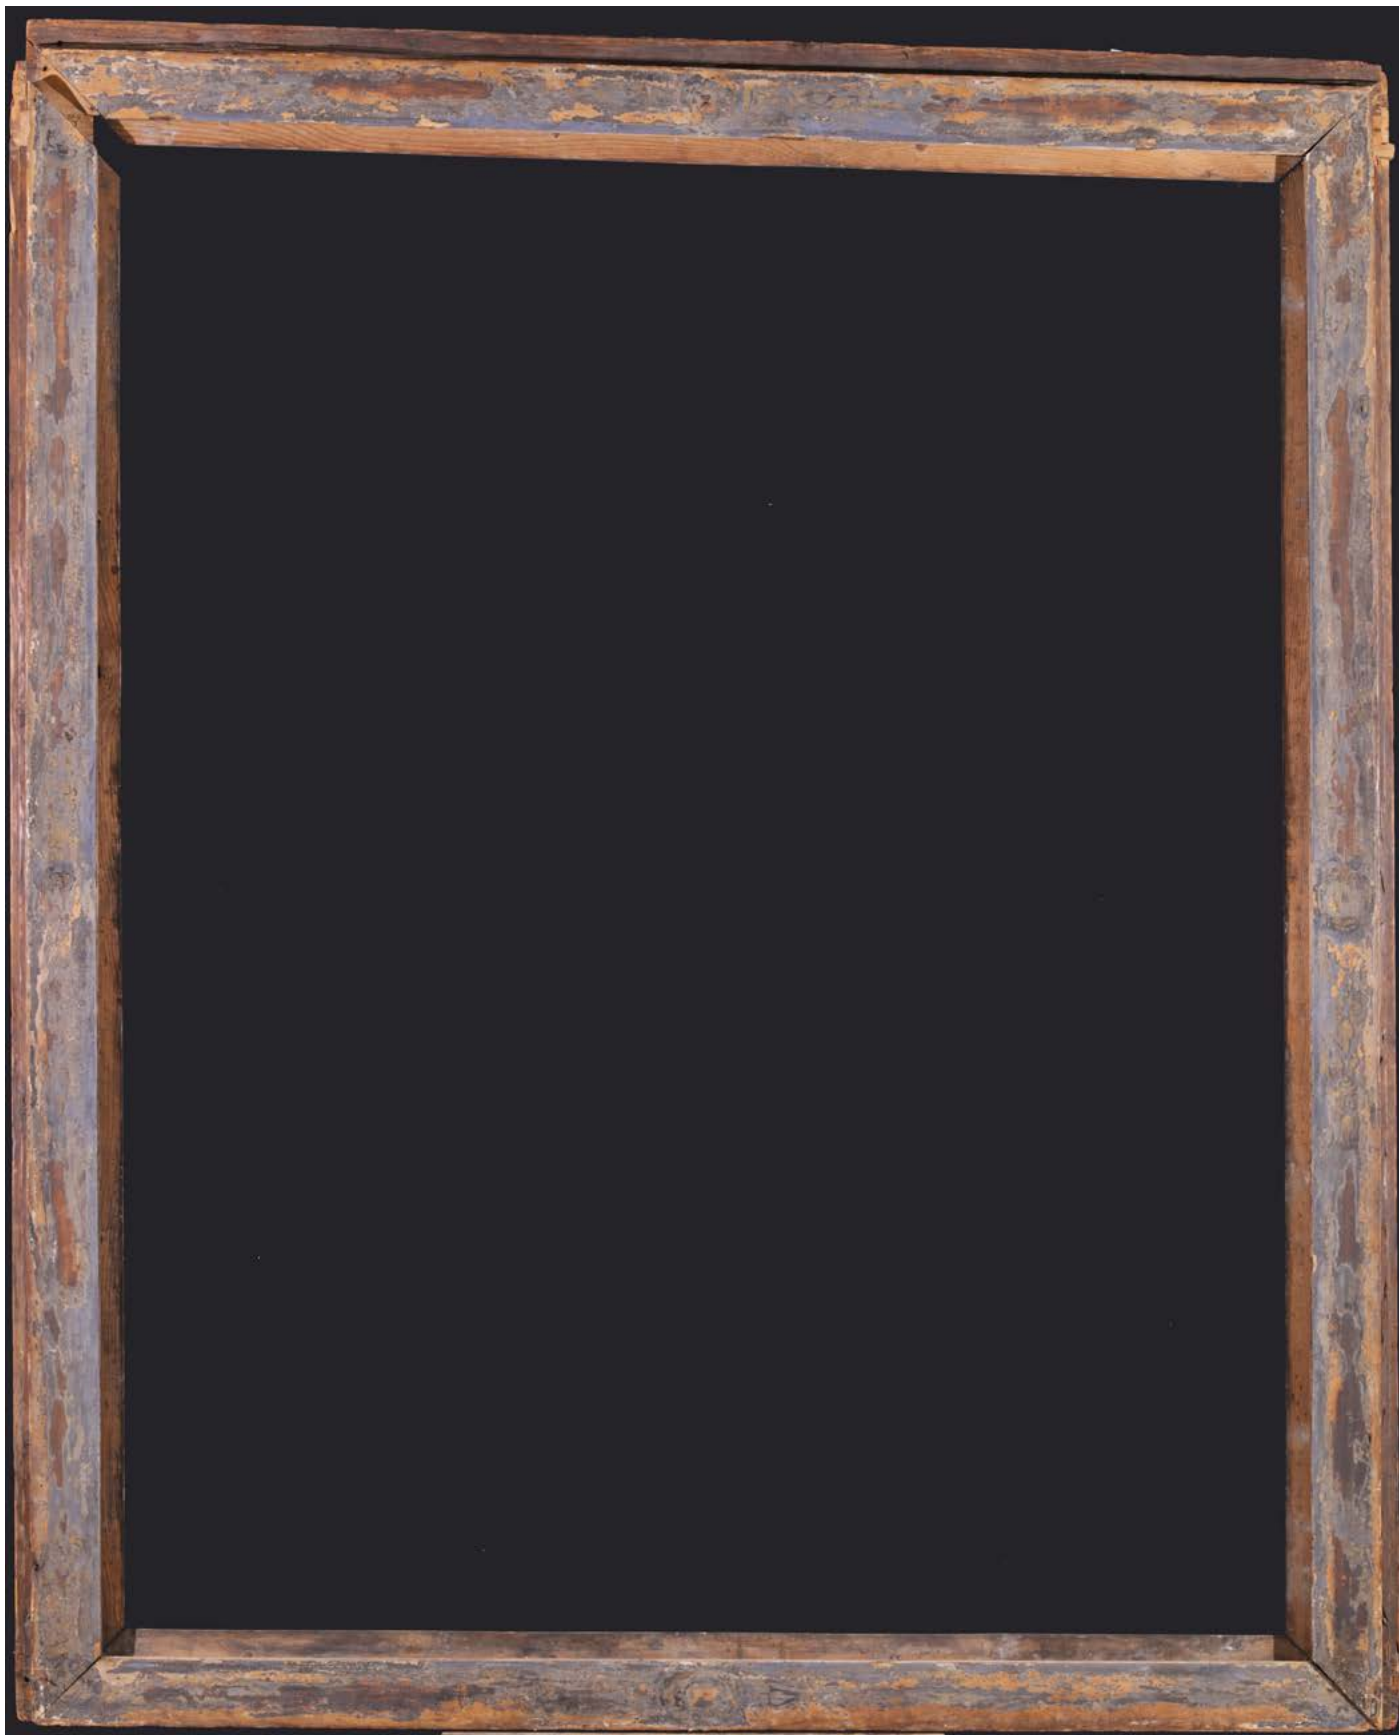
Zdobný rám diela je poškodený ešte viac než samotná malba výjavu Posledného súdu. Z vrstiev polychrómie sú na jednej strane dochované len mini fragmenty, kde rekonštrukcia nie je možná, na druhej strane je situácia o čosi lepšia a možno vypozerovať zlatený vzor na modrom smaaltovom podklade s podmaľbou, no prípadná rekonštrukcia sa javí byť mimoriadne obtiažna. Vnútorňa lišta nesie zvyšky zlatenia, z oboch strán. Rám bol v minulosti napadnutý červotočom.

stav pred reštaurovaním zdobného rámu strany Ukrižovania (ďalej už len stav pred reštaurovaním), VIS

Rám bude po vykonaní testov rozpustnosti zbavený povrchových nečistôt. V miestach poškodení výletovými otvormi po drevokaznom hmyze bude rám lokálne injektovaný. Po lakovej izolácii sa určí miera vhodnej rekonštrukcie strany so zlatým dekorom a modrou polychrómiu. Ako už bolo spomenuté, rám kvôli zoschnutiu a zmršteniu desky s maľbou už neplní podpornú funkciu dostatočne. Mechanická úprava, pri ktorej by muselo dôjsť k skráteniu dvoch lišt tak, aby rám vyhovoval súčasným rozmerom desky, sa kvôli originálnym fragmentom polychrómie nejaví ako vhodné riešenie. Možnosť teda spočíva vo vsunutí ďalších lišt medzi rám a pôvodnú vnútornú lištu, čím sa efektívne vyplní medzera vzniknutá zoschnutím desky s maľbou a navráti sa tak podporná funkcia. Po adjustovaní rámu a jeho vypolstrovaní zamatovou fóliou, bude doska nanovo osadená.

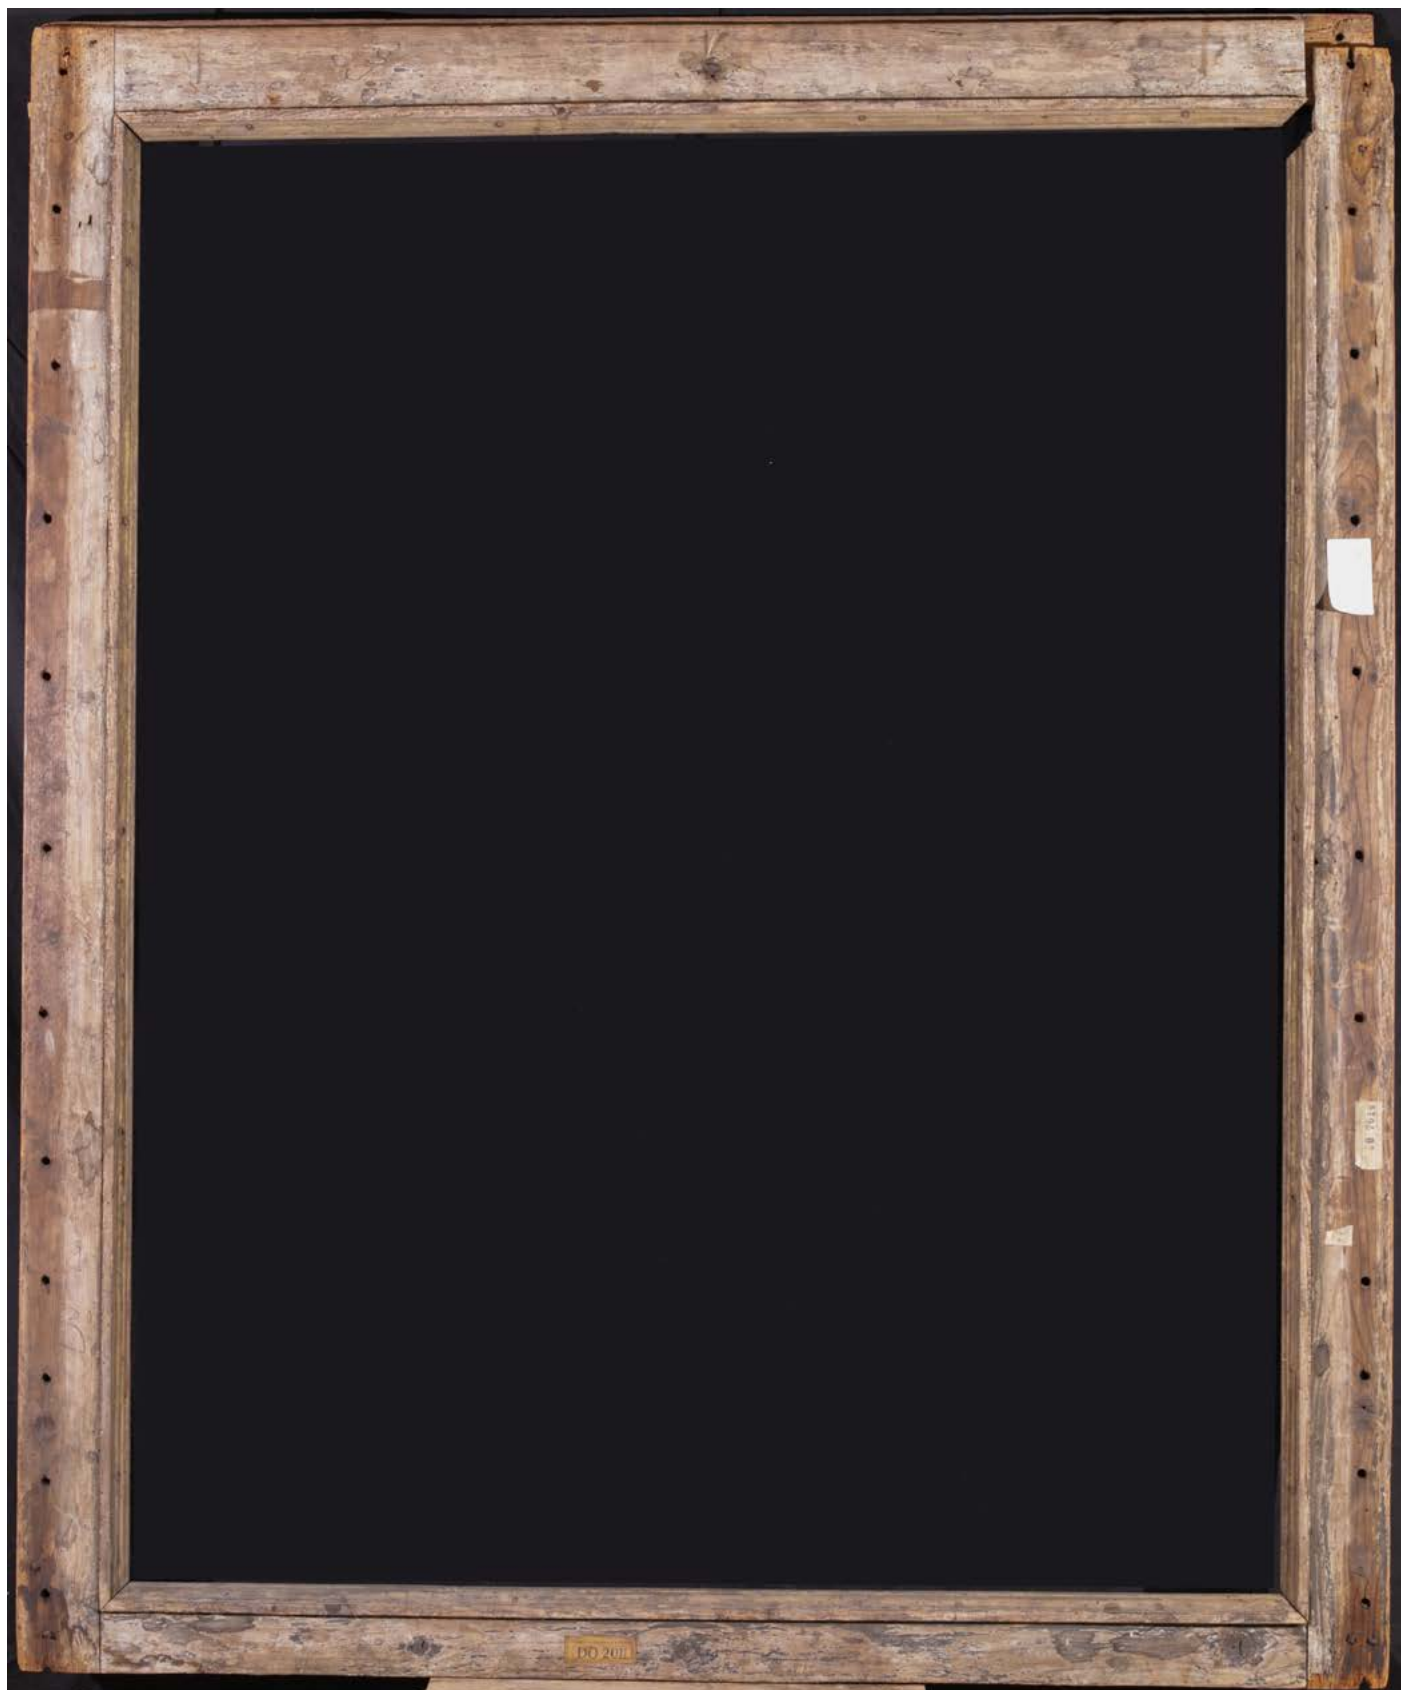
stav pred reštaurovaním zdobného rámu strany Posledného súdu (ďalej už len stav pred reštaurovaním), VIS

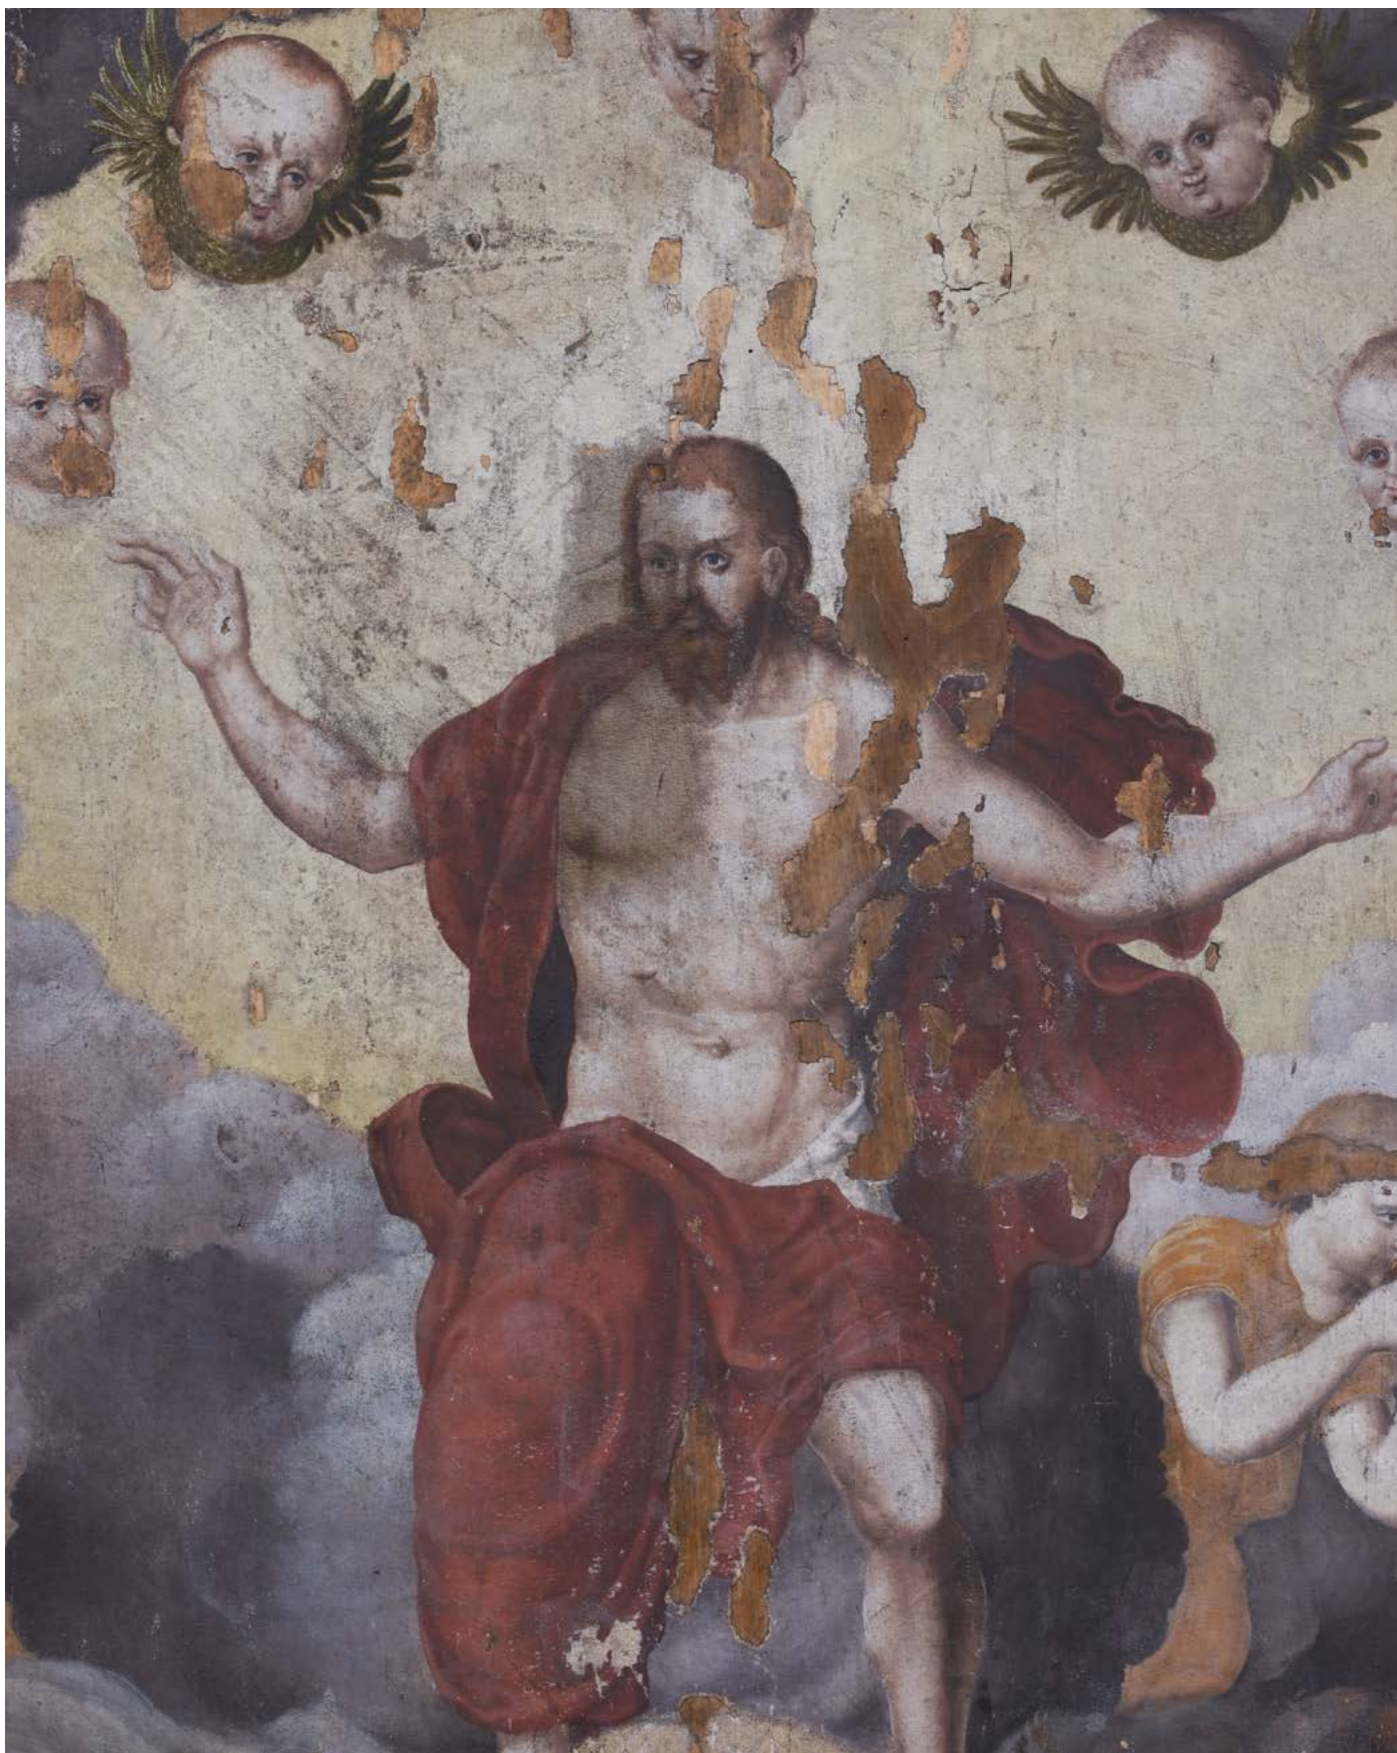
stav po dosnímaní druhotného zdegradovaného laku s ponechaním negatívnej sondy  
VIS, detail - možno vidieť, že i po odstránení druhotného laku s nečistotami, sa pod ním nachádza ďalšia  
vrstva lokálnych nečistôt a mechanických poškodení

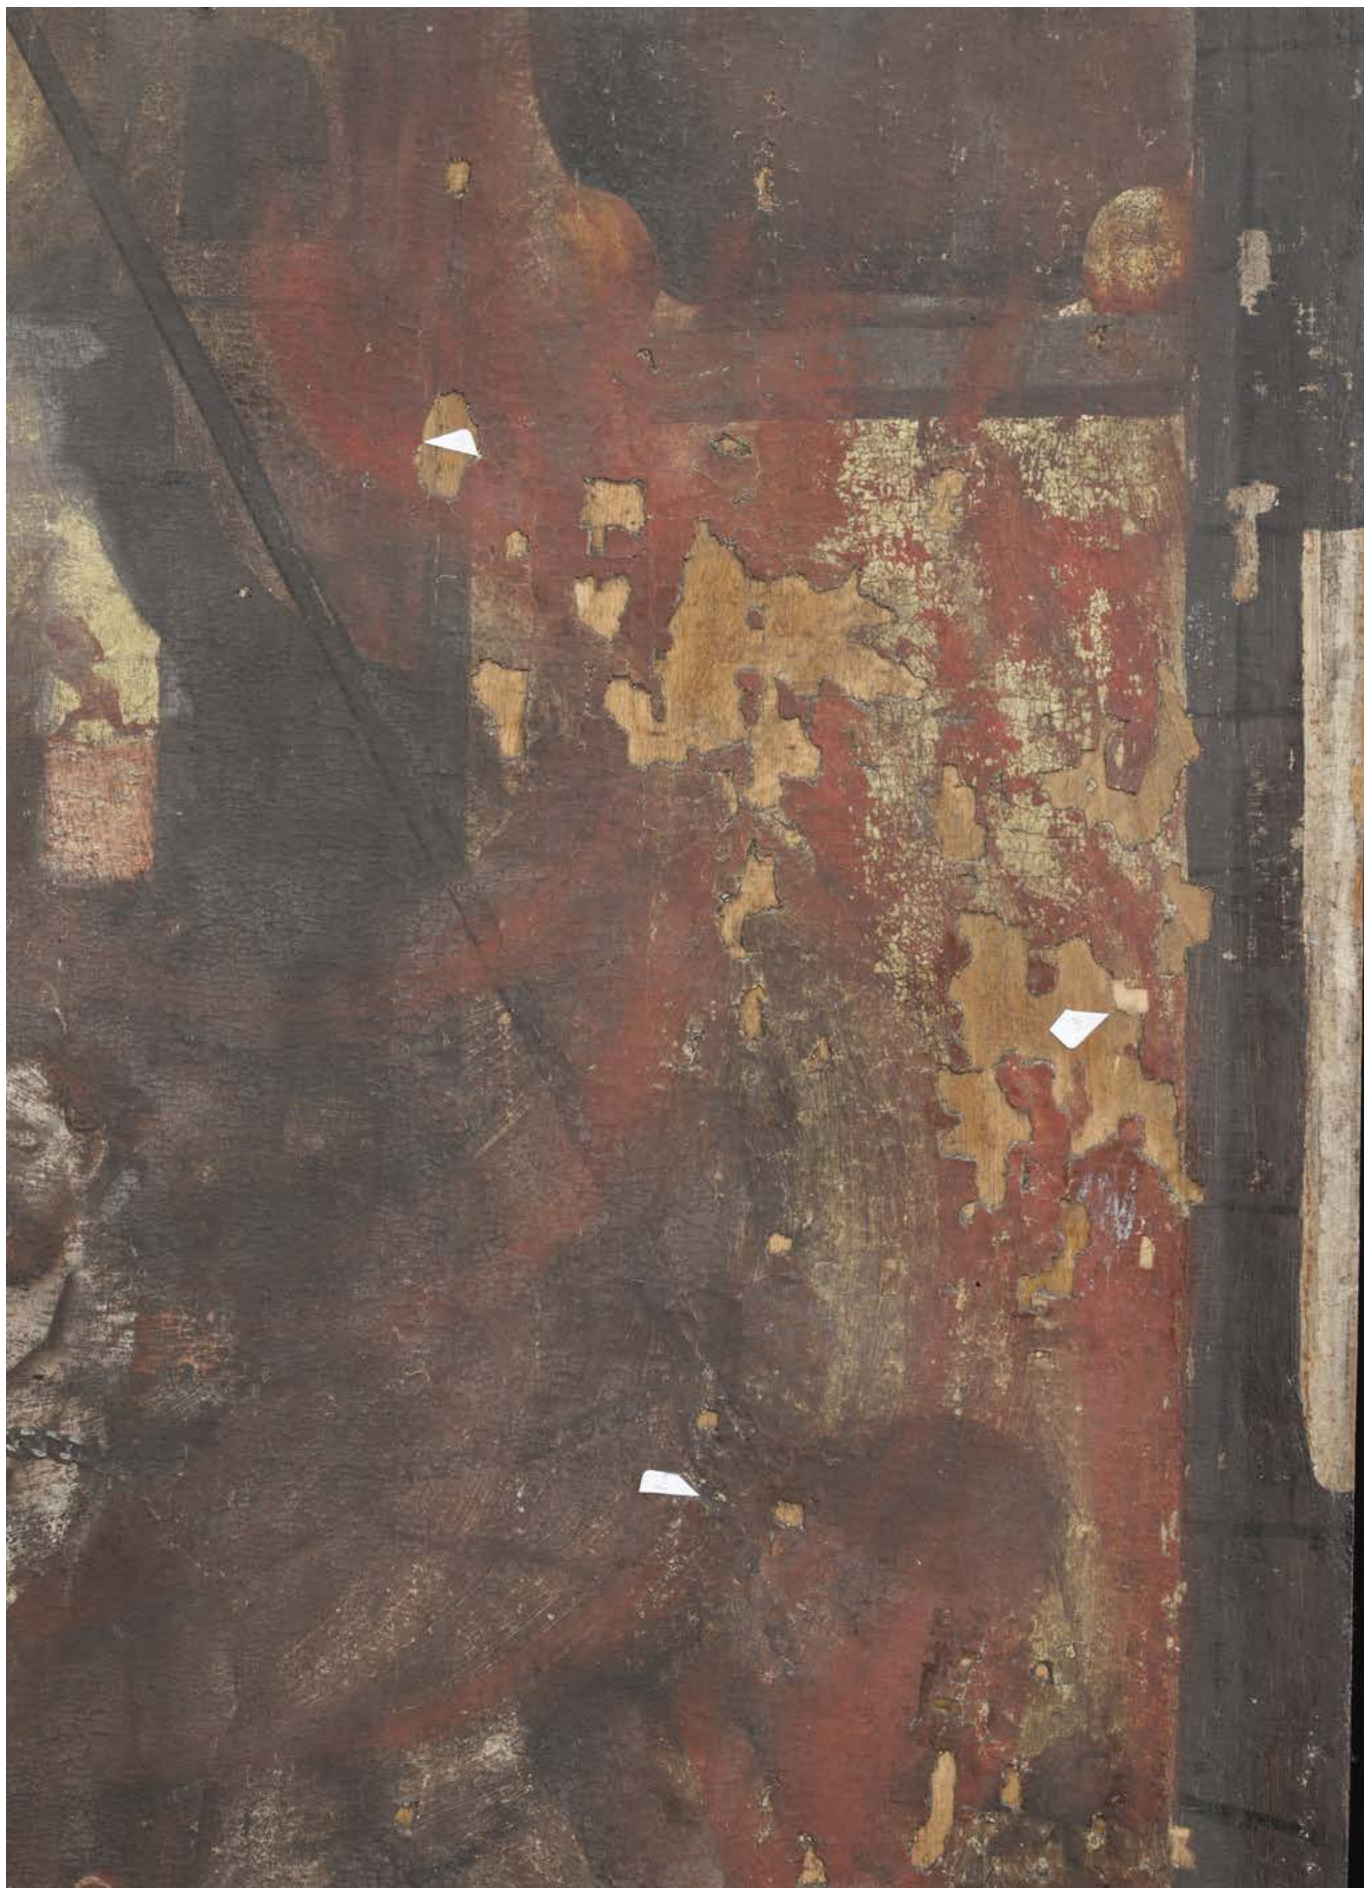
miesto odberu vzorkov pre dodatočnú analýzu v rámci nejasnosti v podobe červených plameňov, či sa jedná o premalbu alebo originál
