REŠTAURÁTORSKÁ SPRÁVA

POSLEDNÝ SÚD / UKRIŽOVANIE  
(práce stále prebiehajú)

Akadémia Výtvarných Umení v Prahe  
Ateliér reštaurovania umeleckých diel maliarskych a drevených polychromovaných plastík  
škola Adama Pokorného

Pavol Sás, Ondrej Žegorjak  
študenti 6. ročníka v rokoch 2019 - 2020

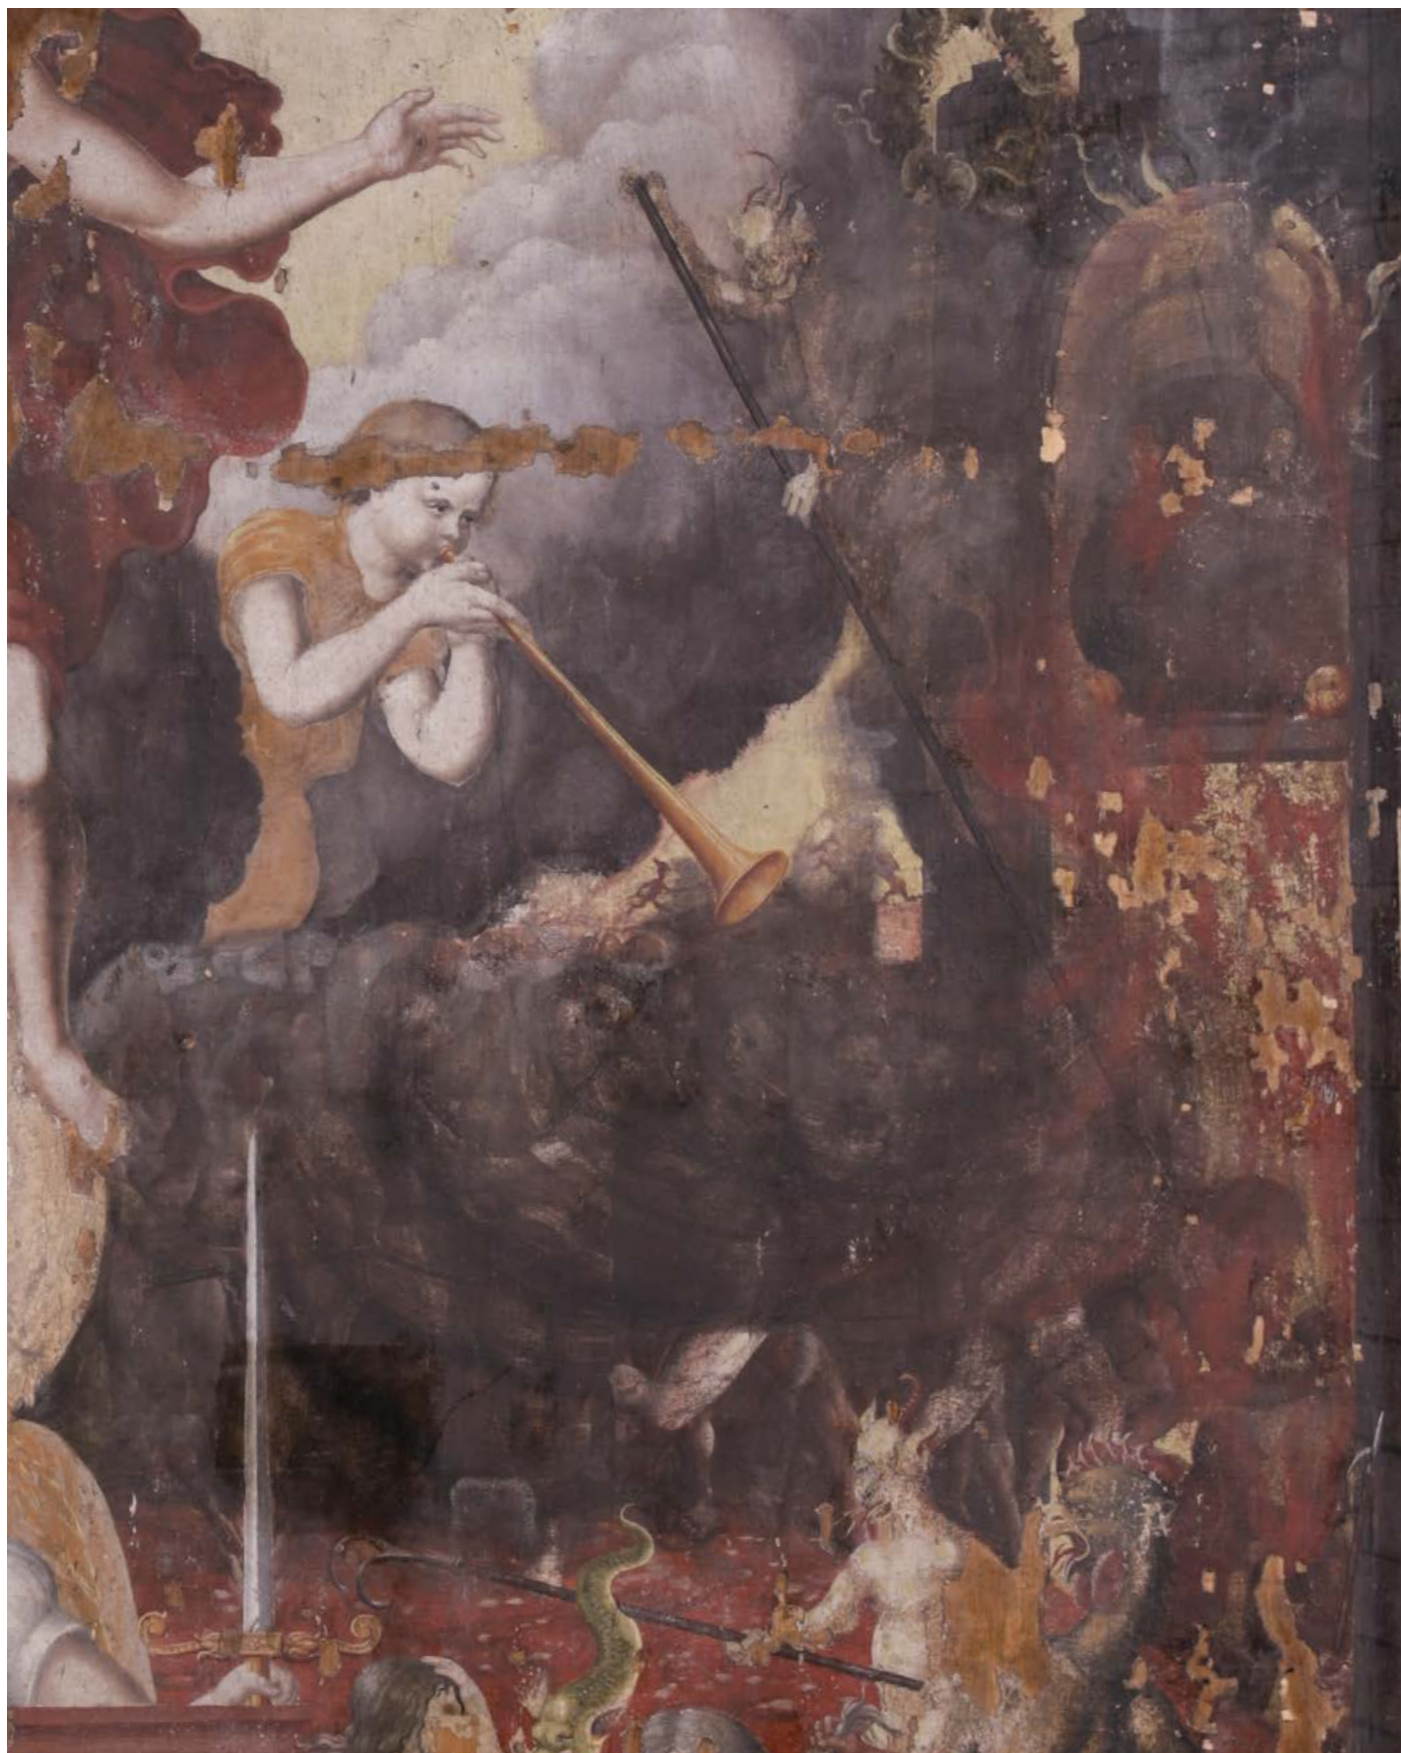
porovnanie - stav po dosnimaní druhotného laku s nečistotami a pred odstránením premalby  
VIS, detail pravej časti premalby

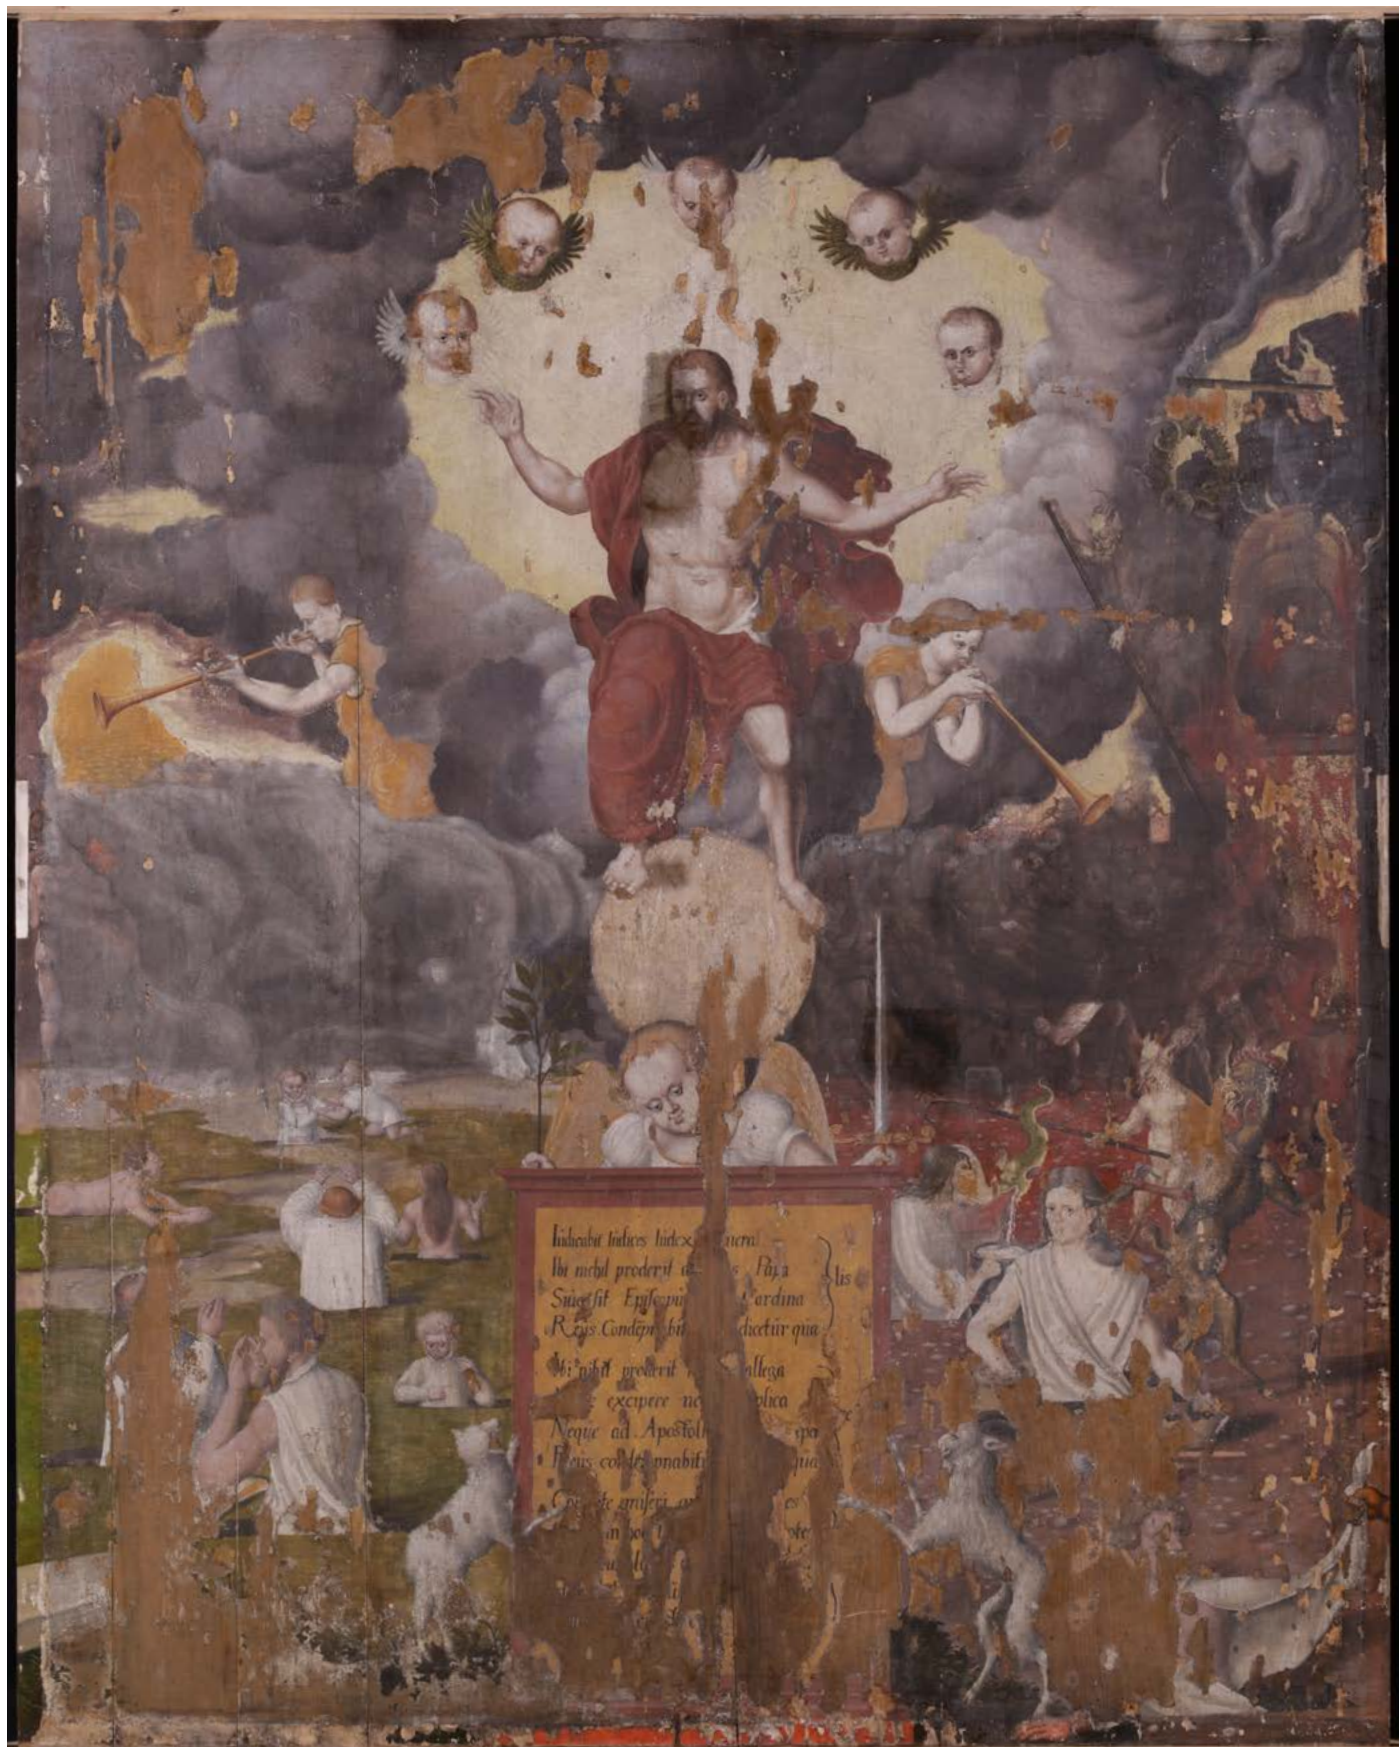
porovnanie  
 stav pred odstránením druhej olejovej premalby
