# REŠTAURÁTORSKÁ DOKUMENTÁCIA

ANJEL SVETLONOS  
(práce stále probíhají)

Reštauroval Pavol Sás, študent 6. ročníka v rokoch 2019 - 2020

Názov diela: Anjel svetlonos (Adorujúci anjel)  
Autor: Neznámy  
Datácia: Baroko  
Umiestnenie: Štátny hrad Locket  
Majiteľ:  
Rozmery: výška 75 cm  
Technika: polychrómovaná drevená plastika  
Inventárne číslo: LO274

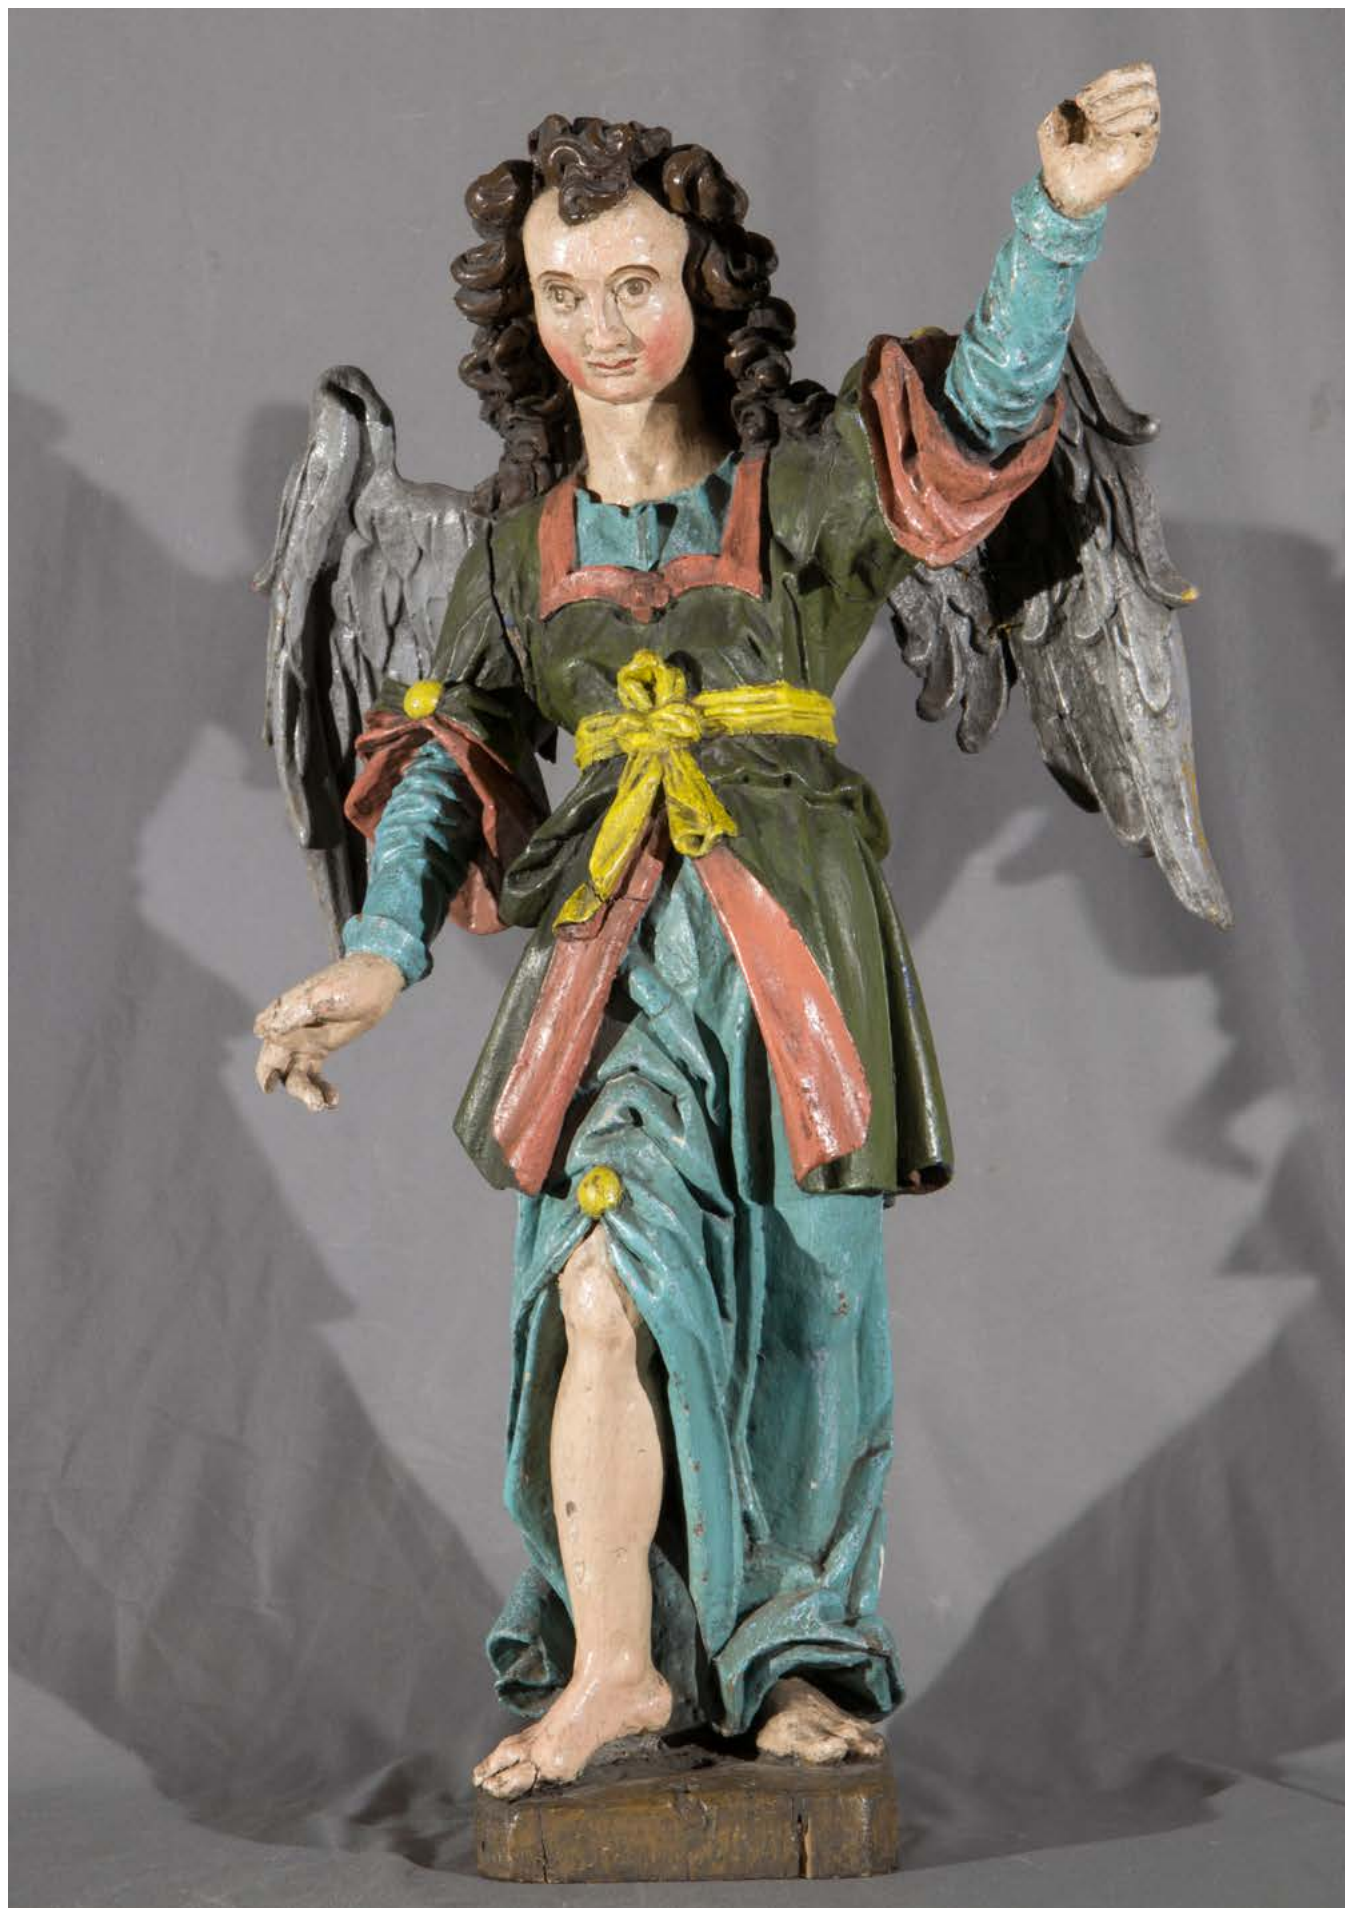
stav diela pred reštaurovaním, pohľad spredu, VIS

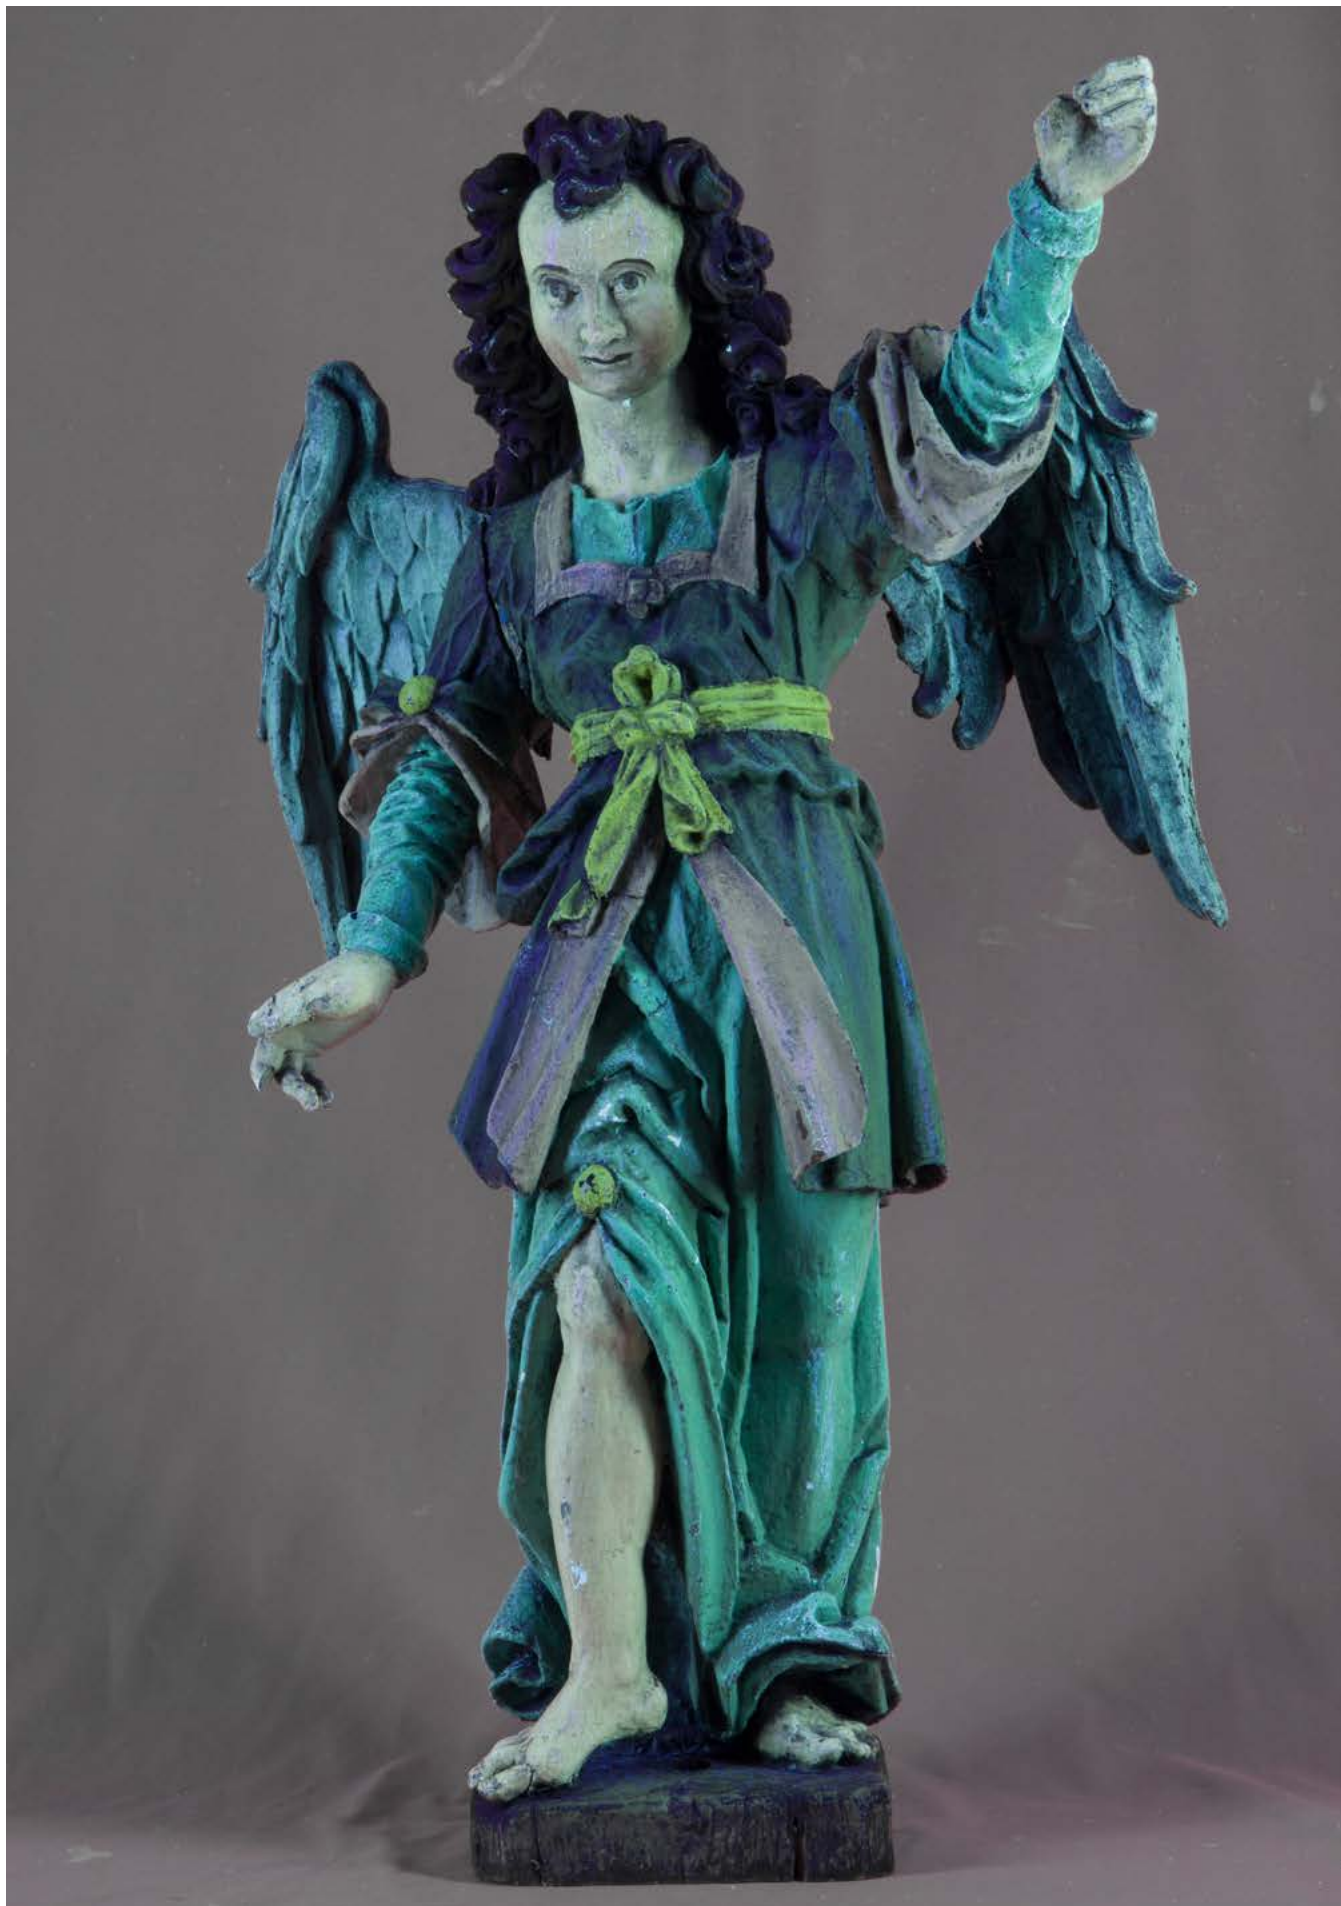
stav diela pred reštaurovaním, pohľad spredu, UV luminiscencia

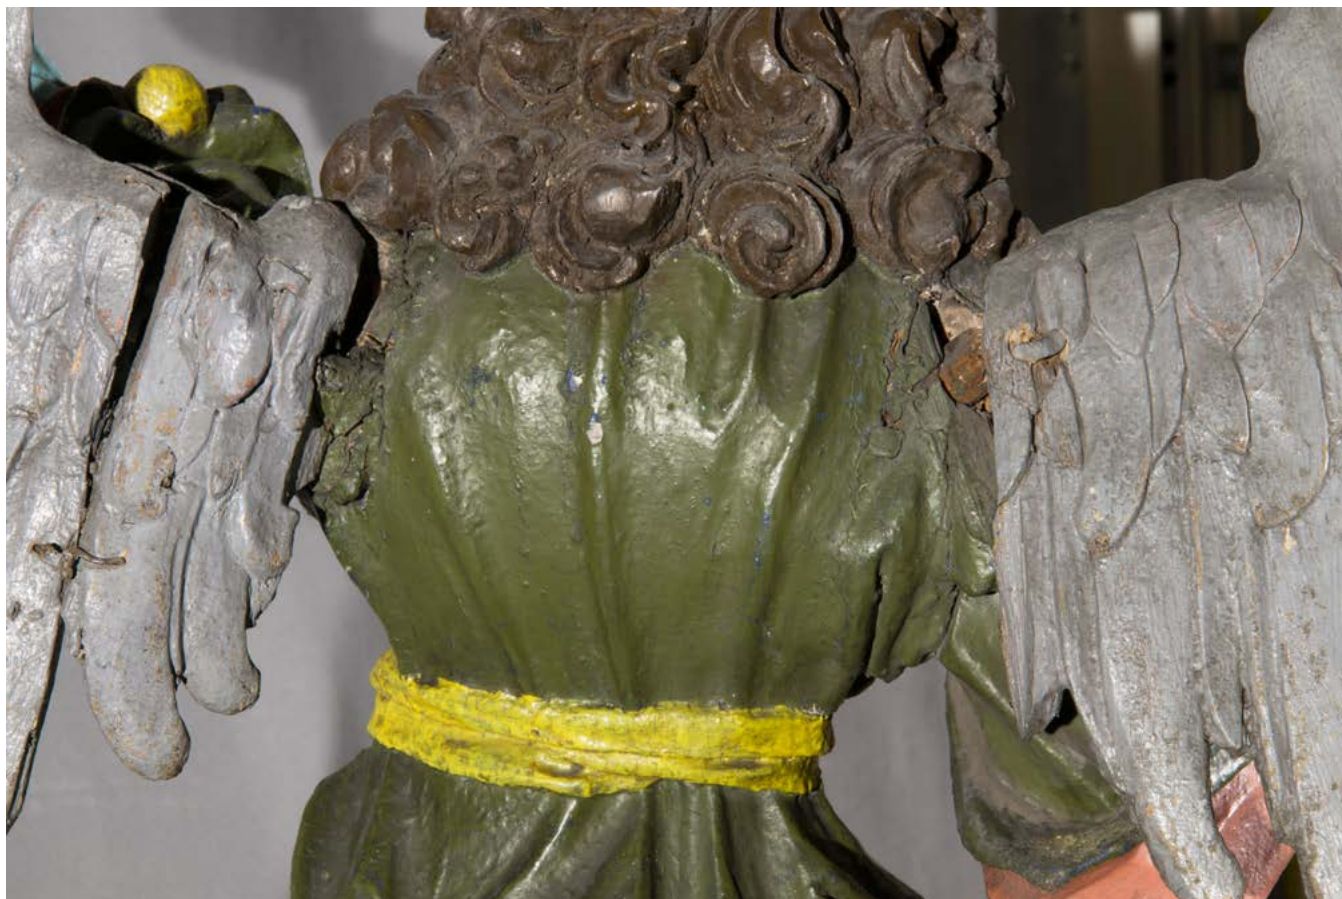
Spomínané defekty odhaľujú vrstvy polychrómie pod súčasnou pohľadovou vrstvou. Jedna ruka a obe krídla nedržia pevne na mieste, ale hýbu sa v istom rozsahu. Jedná sa o druhotné uchytenie.

stav diela pred reštaurovaním, detail, uchytenie krídel na korpus

Krídla boli osadené do vydlabanej diery v torze, pričom sa nejednalo o pevný spoj dreva na drevo, ale spára bola vyplnená kusami tmelu a papieru. Celé to bolo zaistené kovovými klincami, ktoré však krídla nedržali pevne na mieste. Krídla boli teda po opatrnom vytiahnutí klincov demontované a spoj bol zbavený spomínaného druhotného vyplnenia a očistený. V prípade ľavého krídla, ktoré je zložené z dvoch

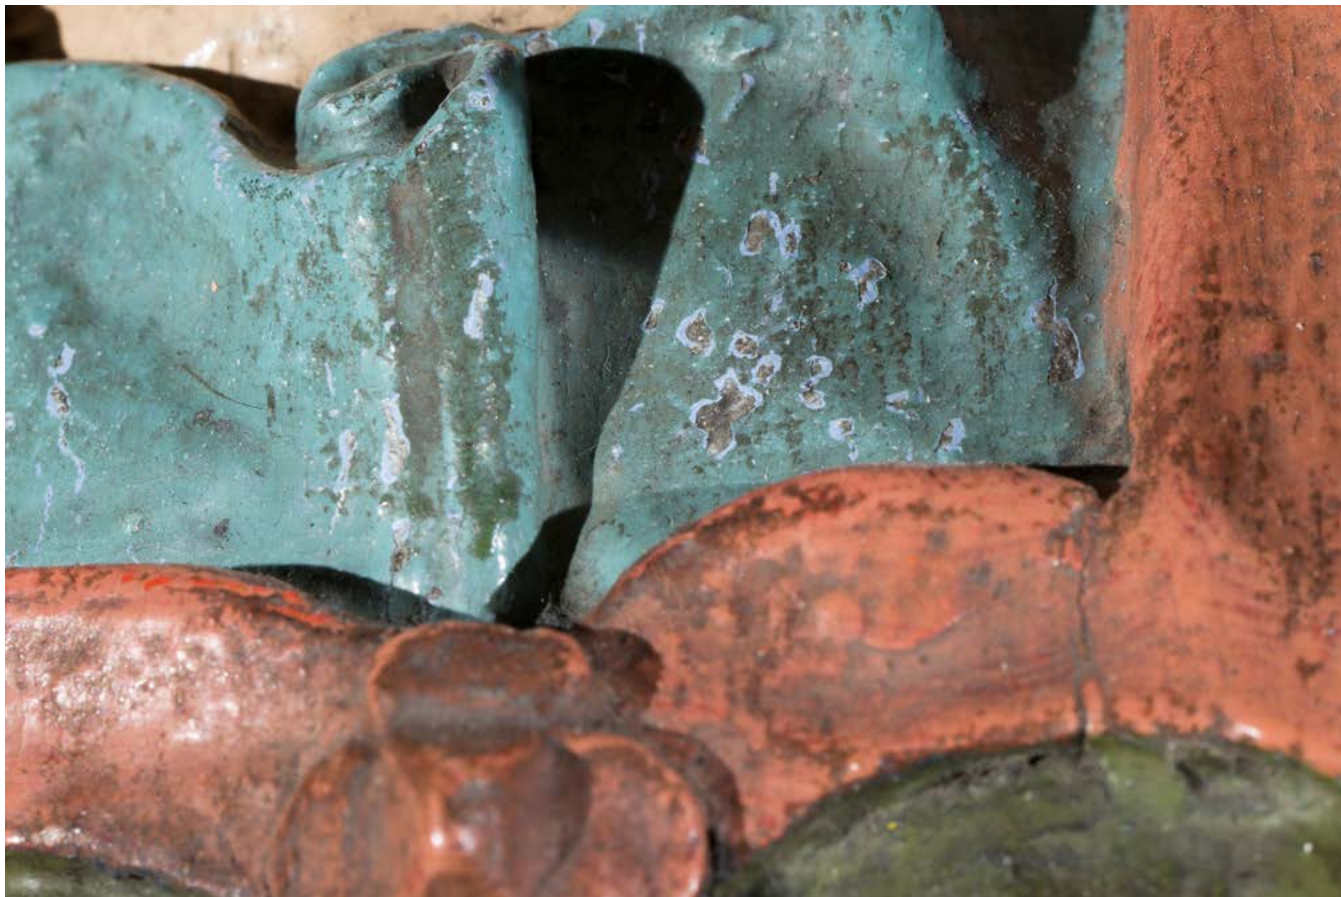
defekty v polychrómii odhaľujúce staršie vrstvy, detail

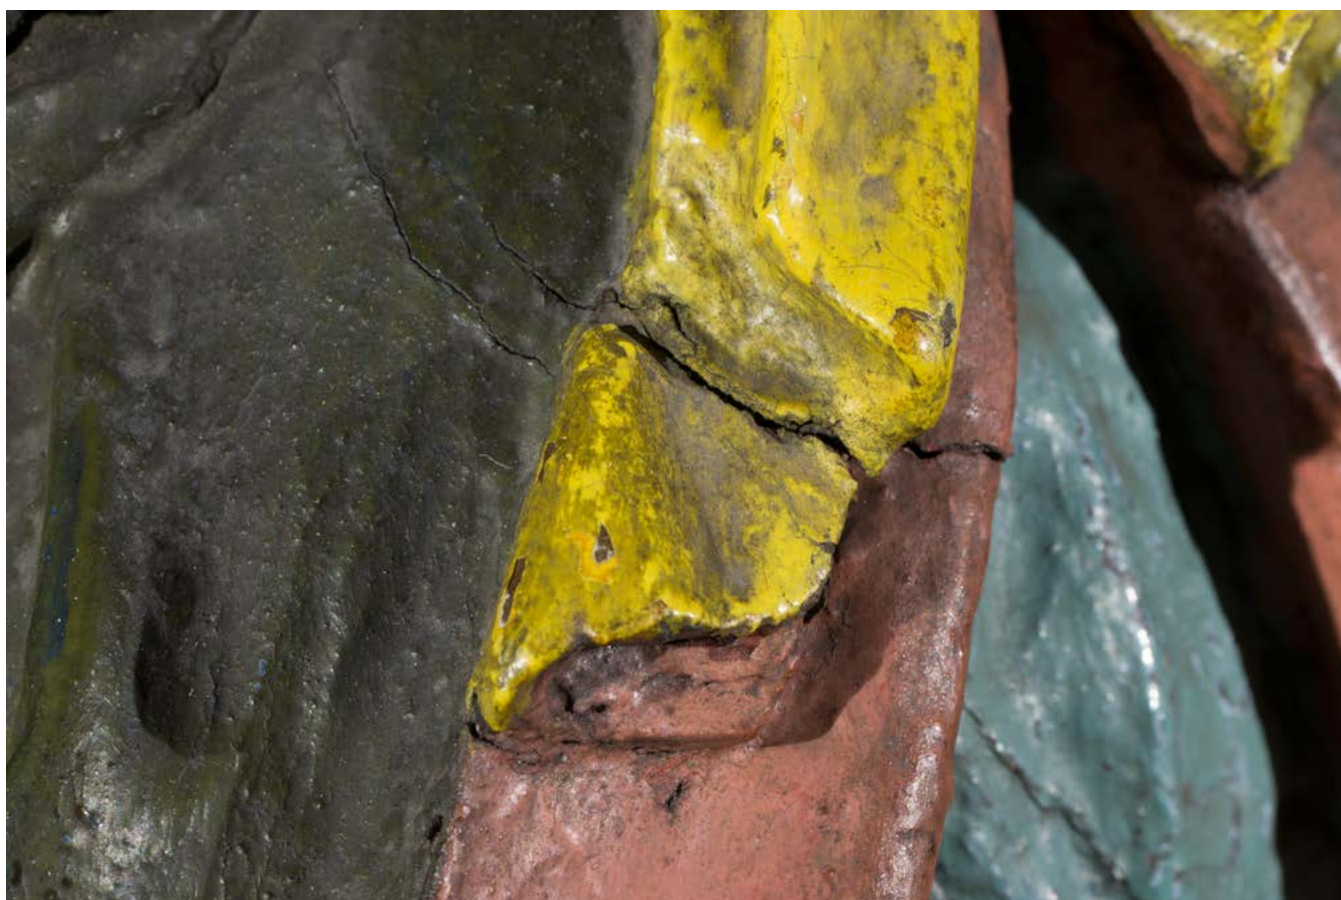
prasklina, detail

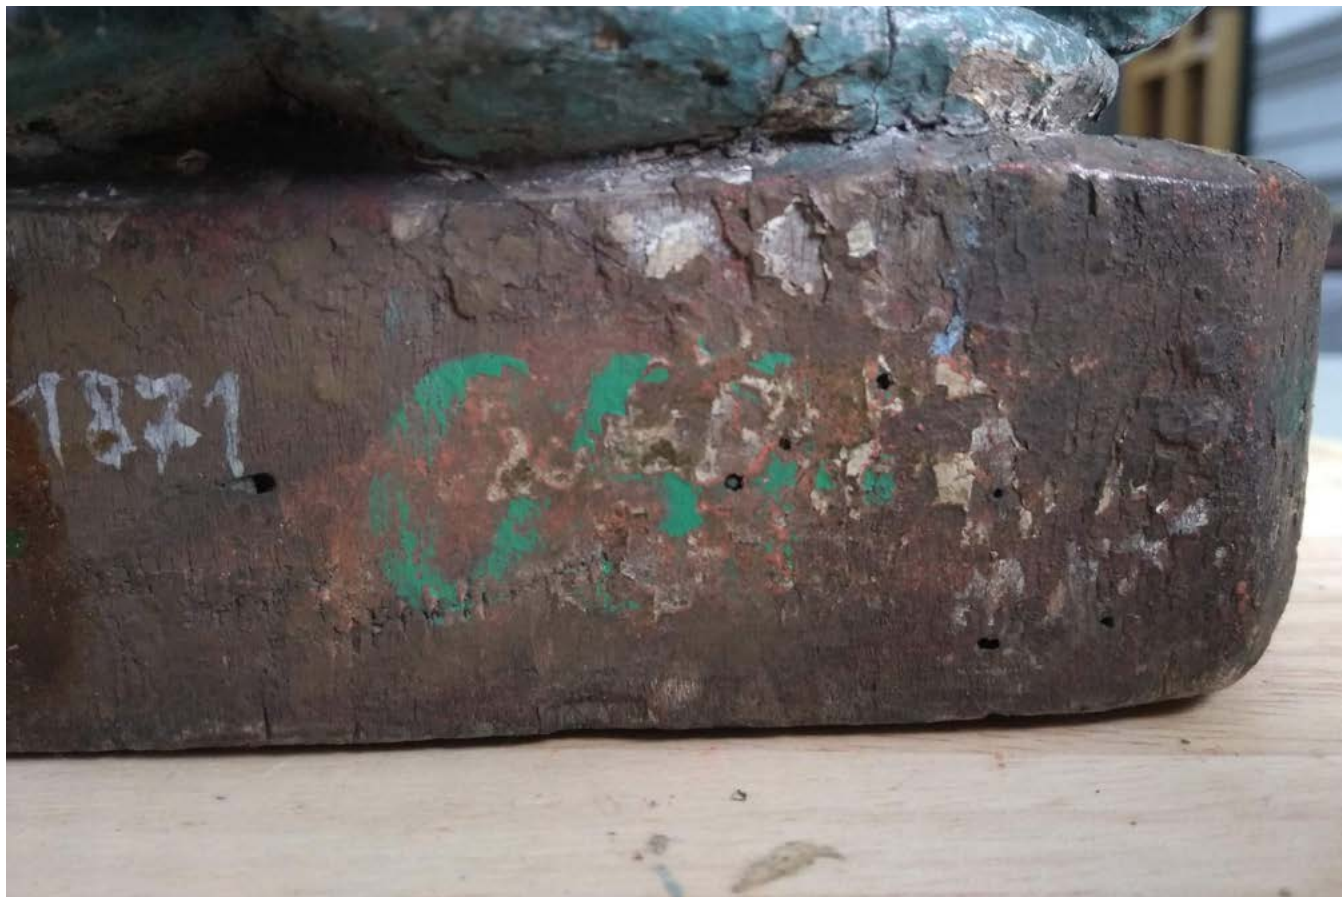
zadná strana, podstavec,  
výletové otvory

Plastika bola ošetrená ožiarovaním gama lúčmi v ožarovacej komore v Roztokách.

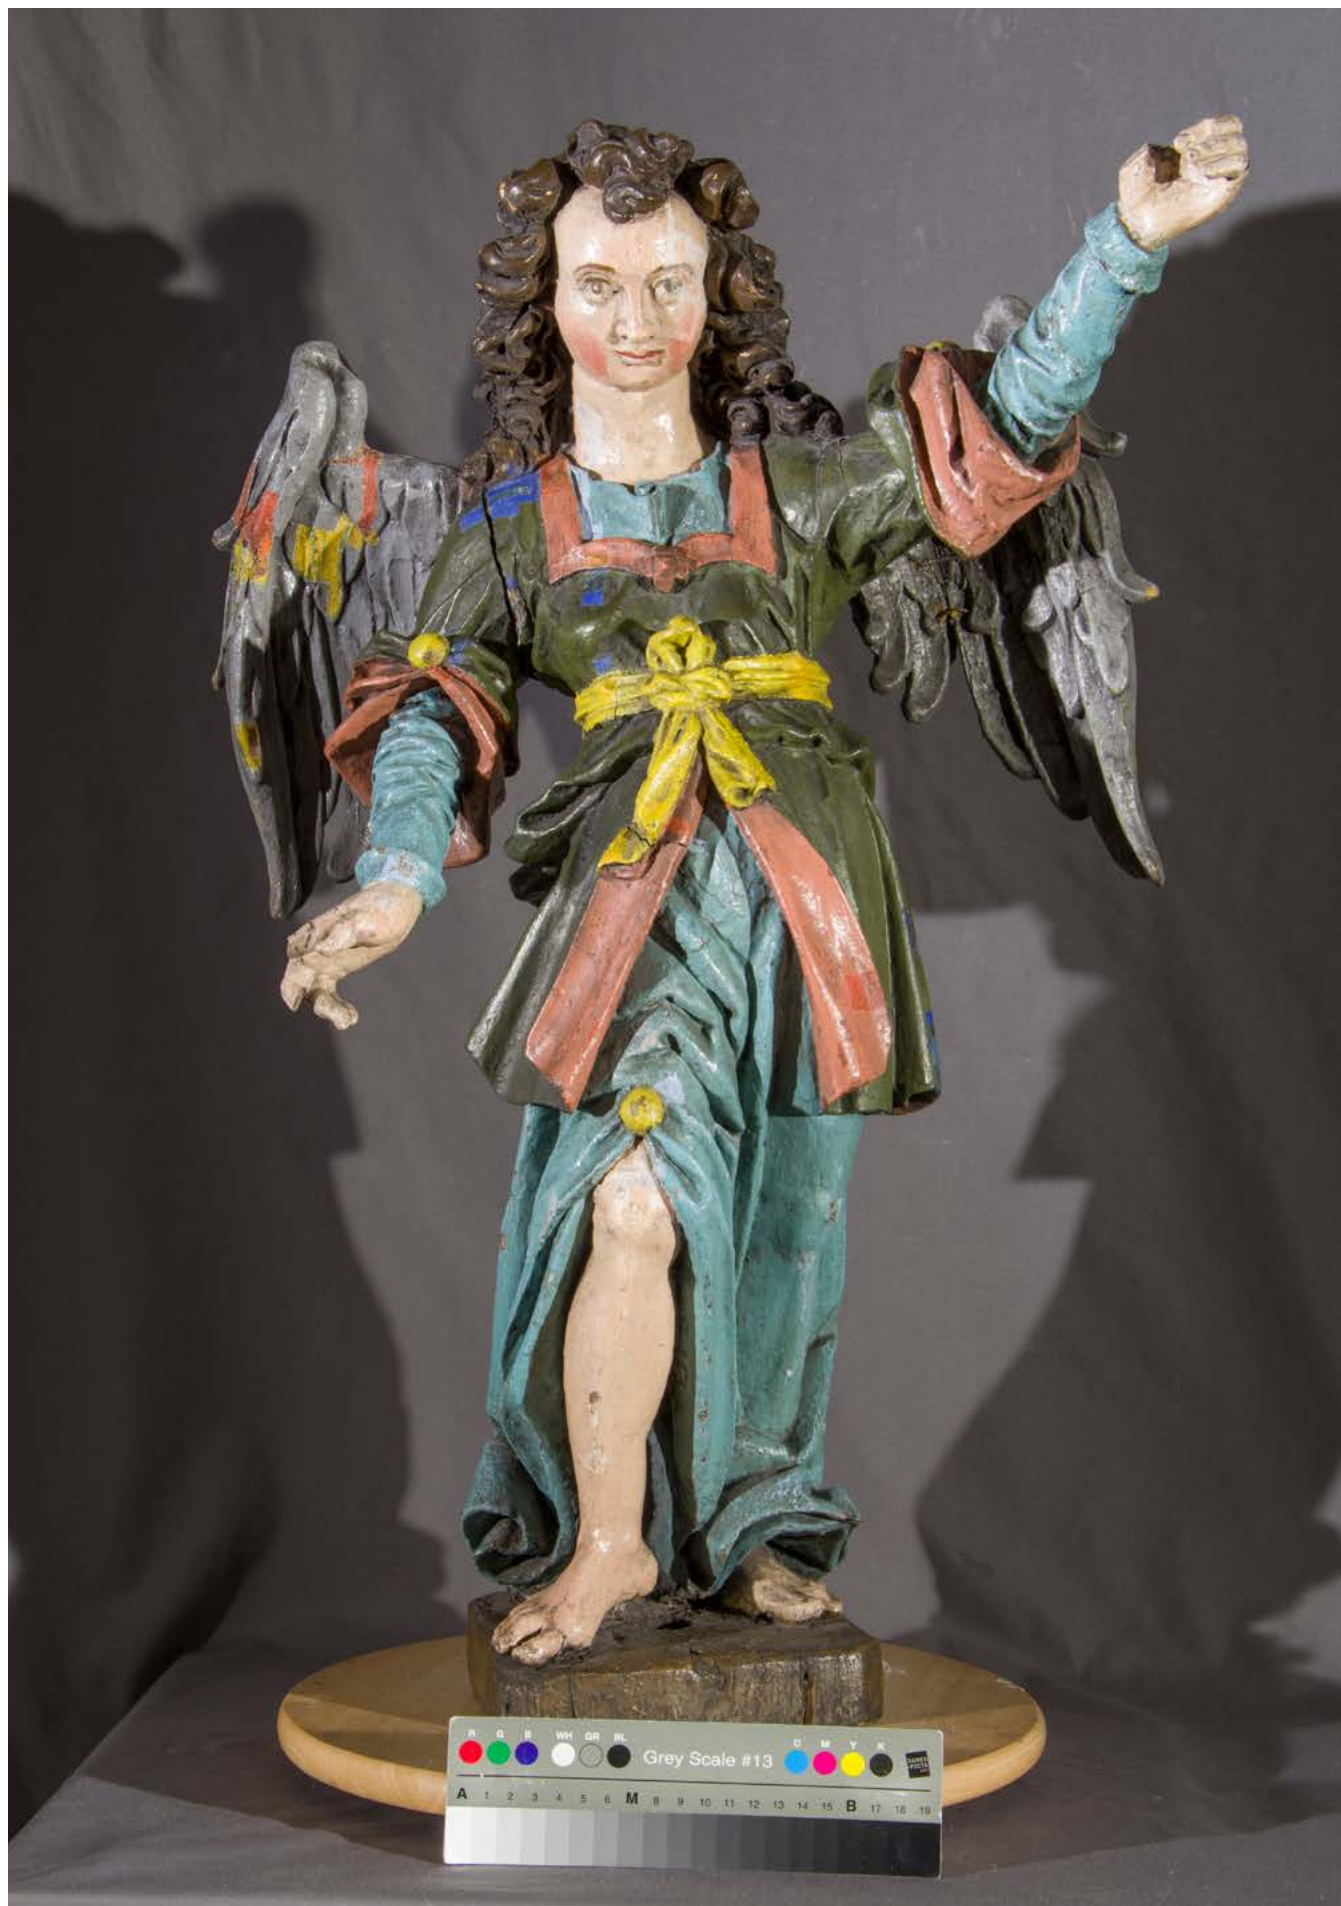
stratigrafická sondáž, VIS

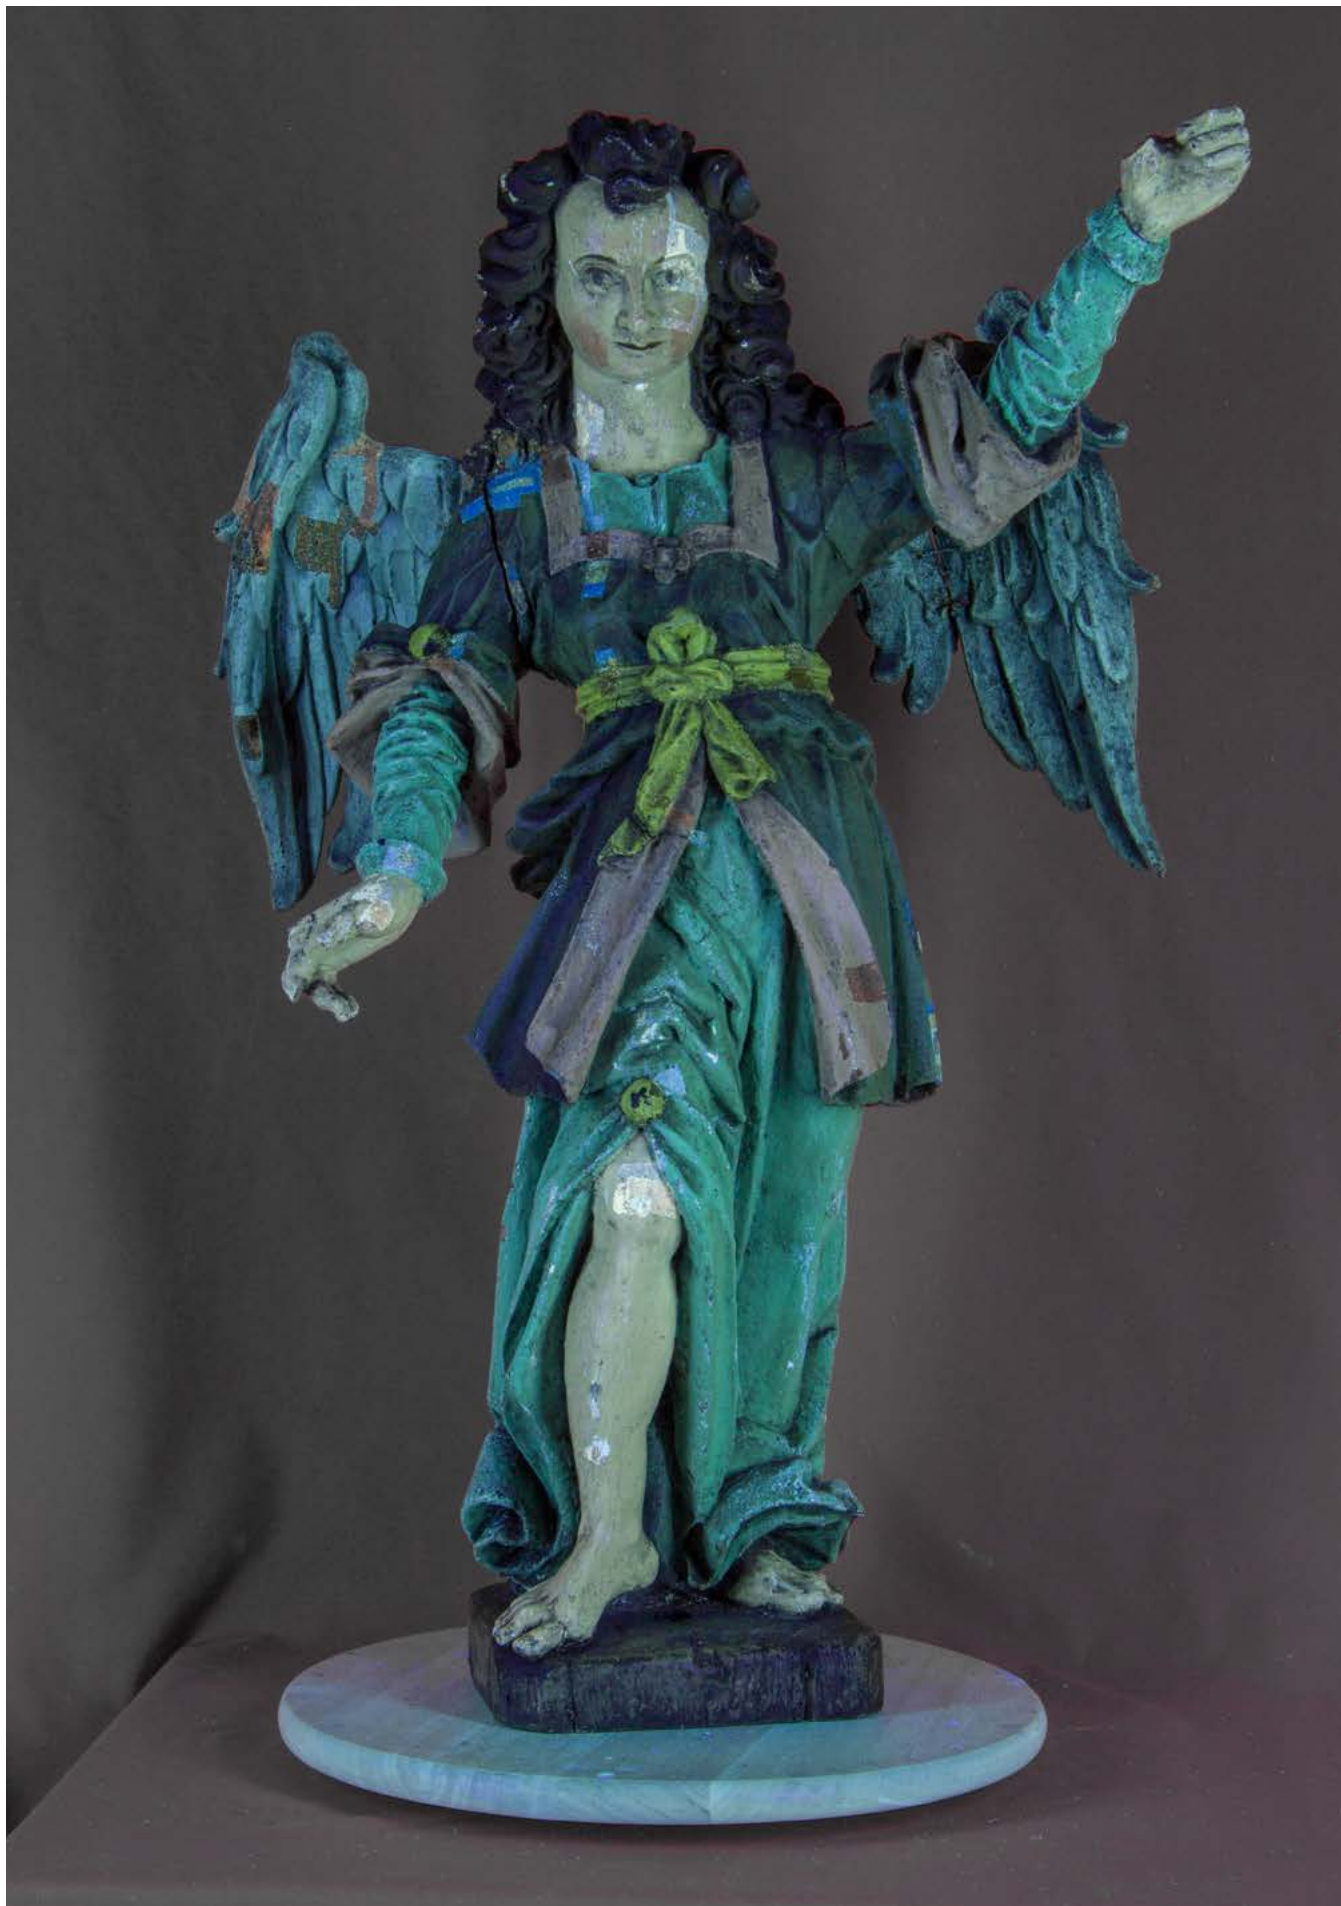
stratigrafická sondáž, UV

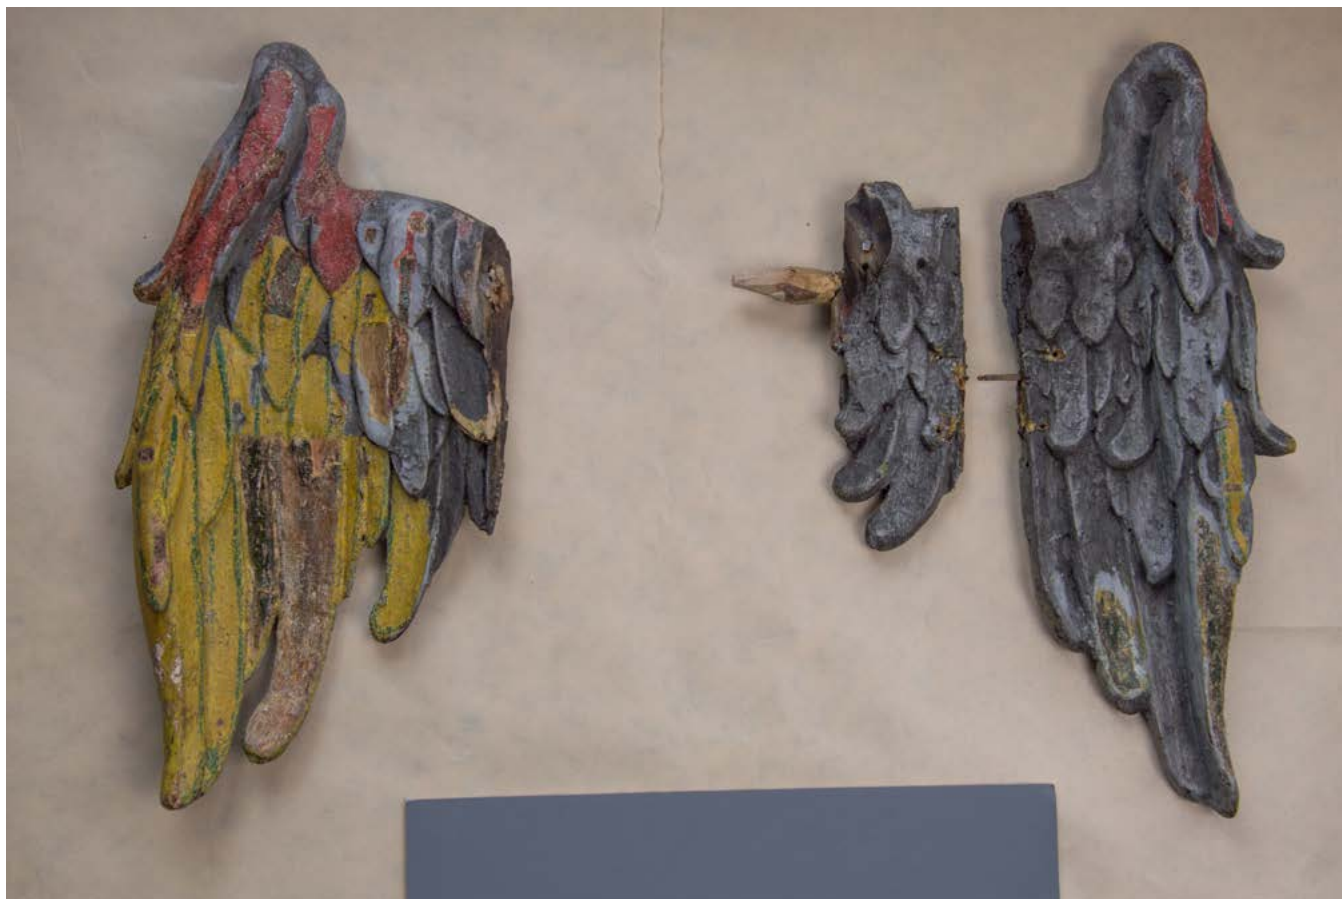
po odstránení krídel

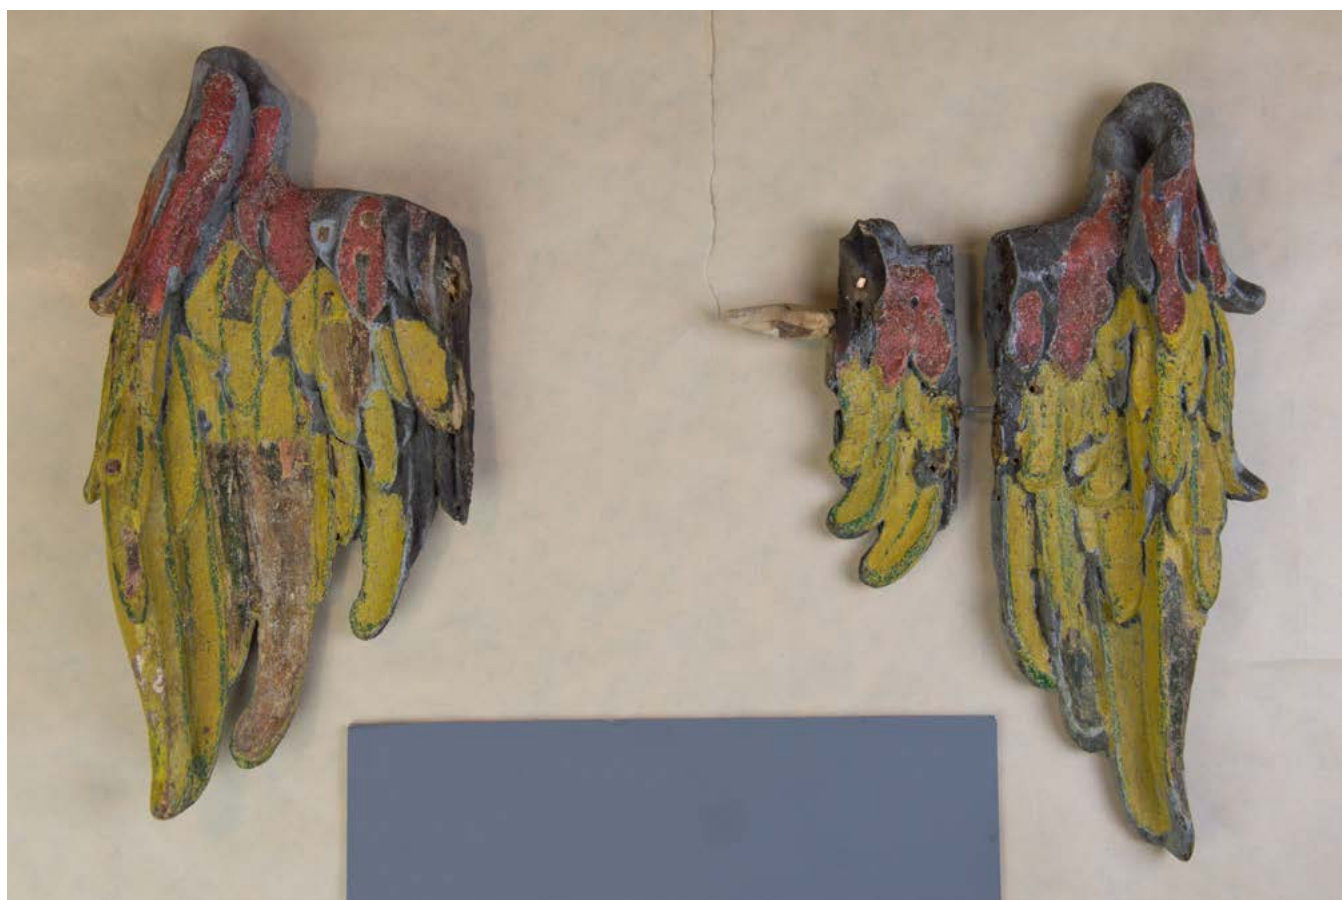
priebeh mechanického snímania najmladšej premalby na krídlach

Najmladšia vrstva, súvrstvie šedej s bielou, bola tak rezistentná, že ako jediný efektívny spôsob snímania sa ukázalo mechanické snímanie skalpelmi. Vrstva bola týmto spôsobom dobre oddeliteľná od ďalšej vrstvy bez jej poškodenia.

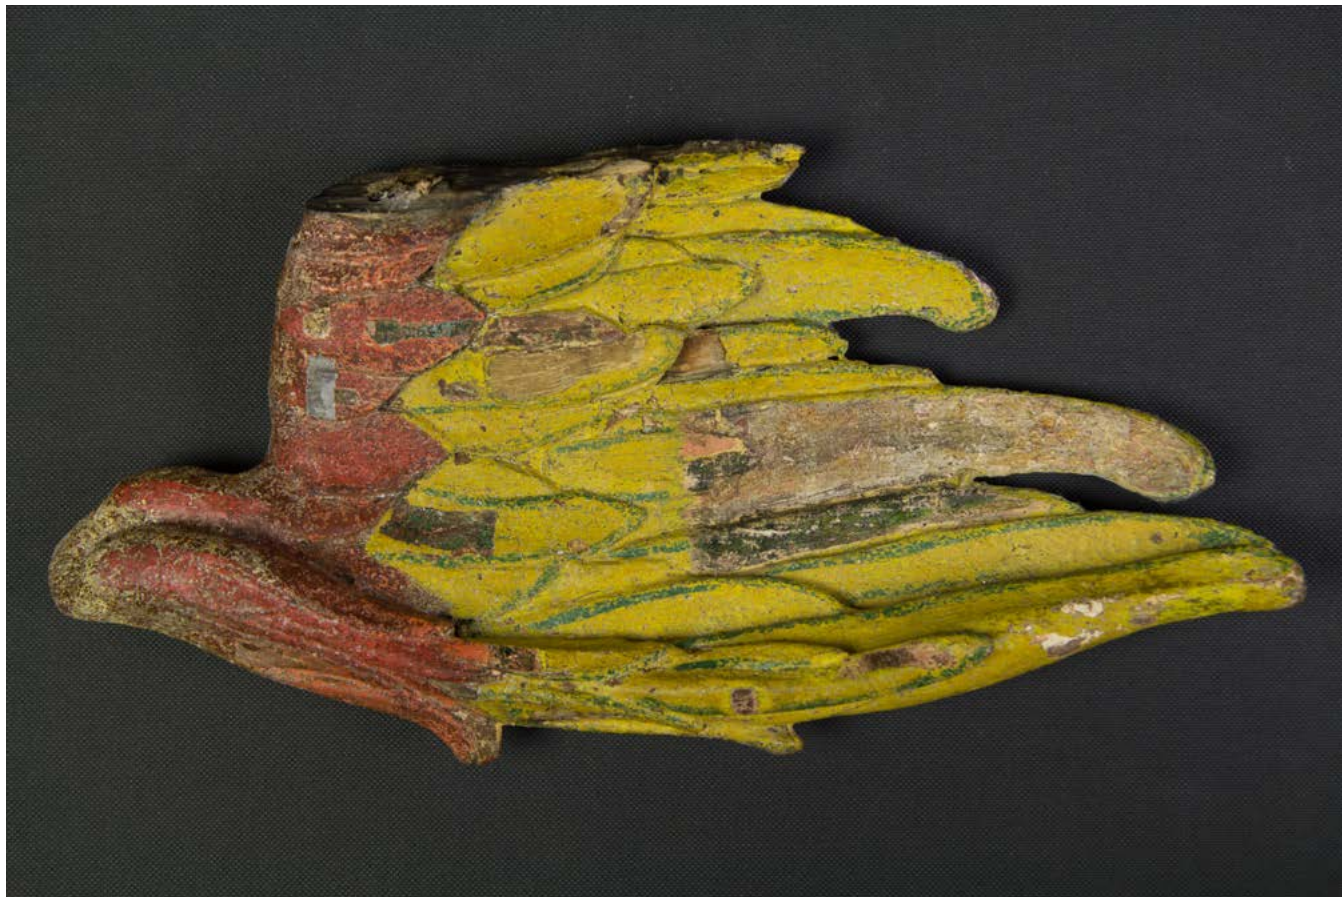
pravé krídlo, predná strana, stav po dosnímaní najmladšej vrstvy

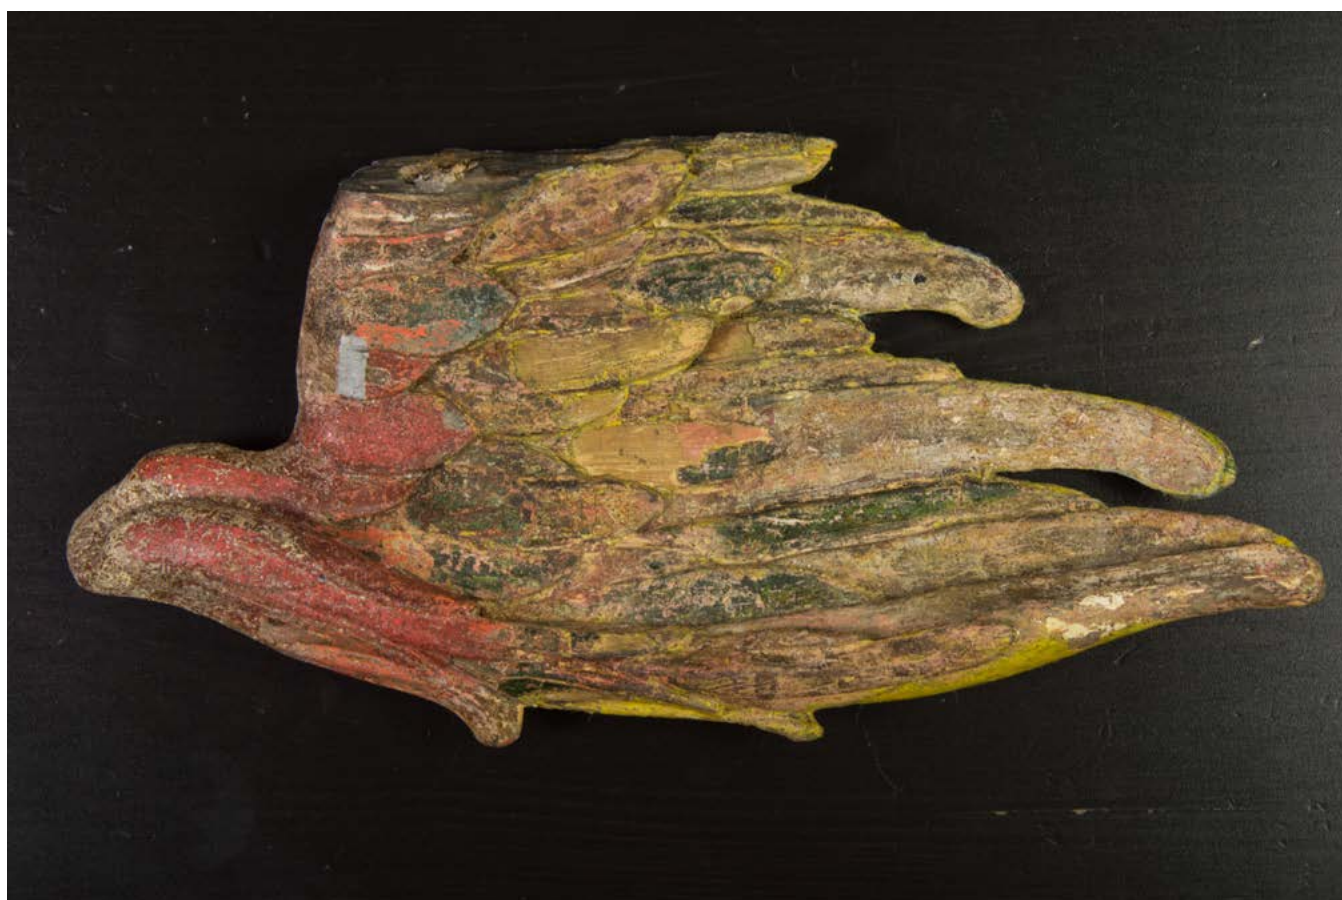
pravé krídlo, predná strana, stav po snímaní na najlepšie dochovanú najstaršiu vrstvu

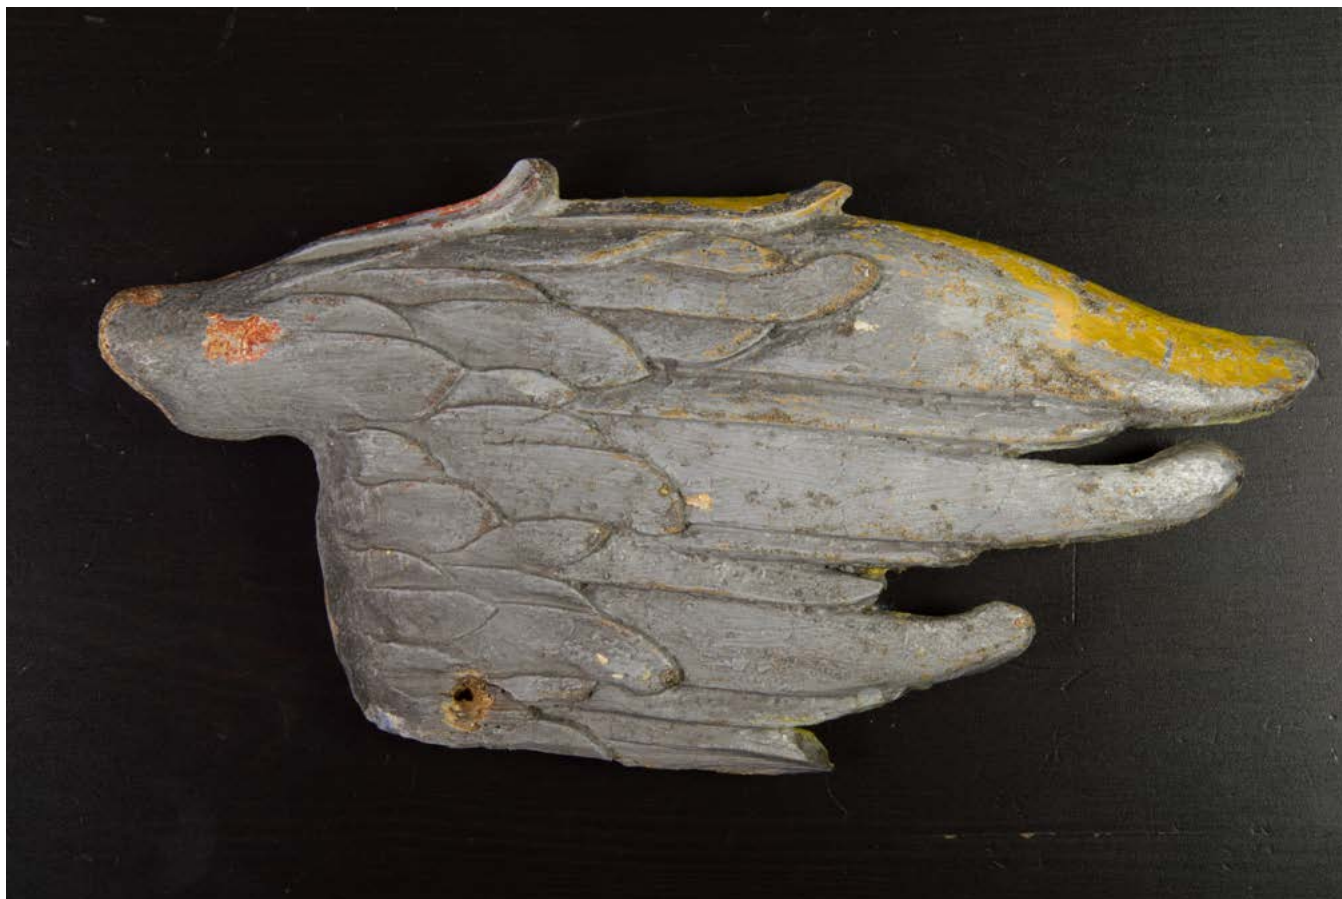
pravé krídlo, zadná strana, stav pred snímaním polychrómie

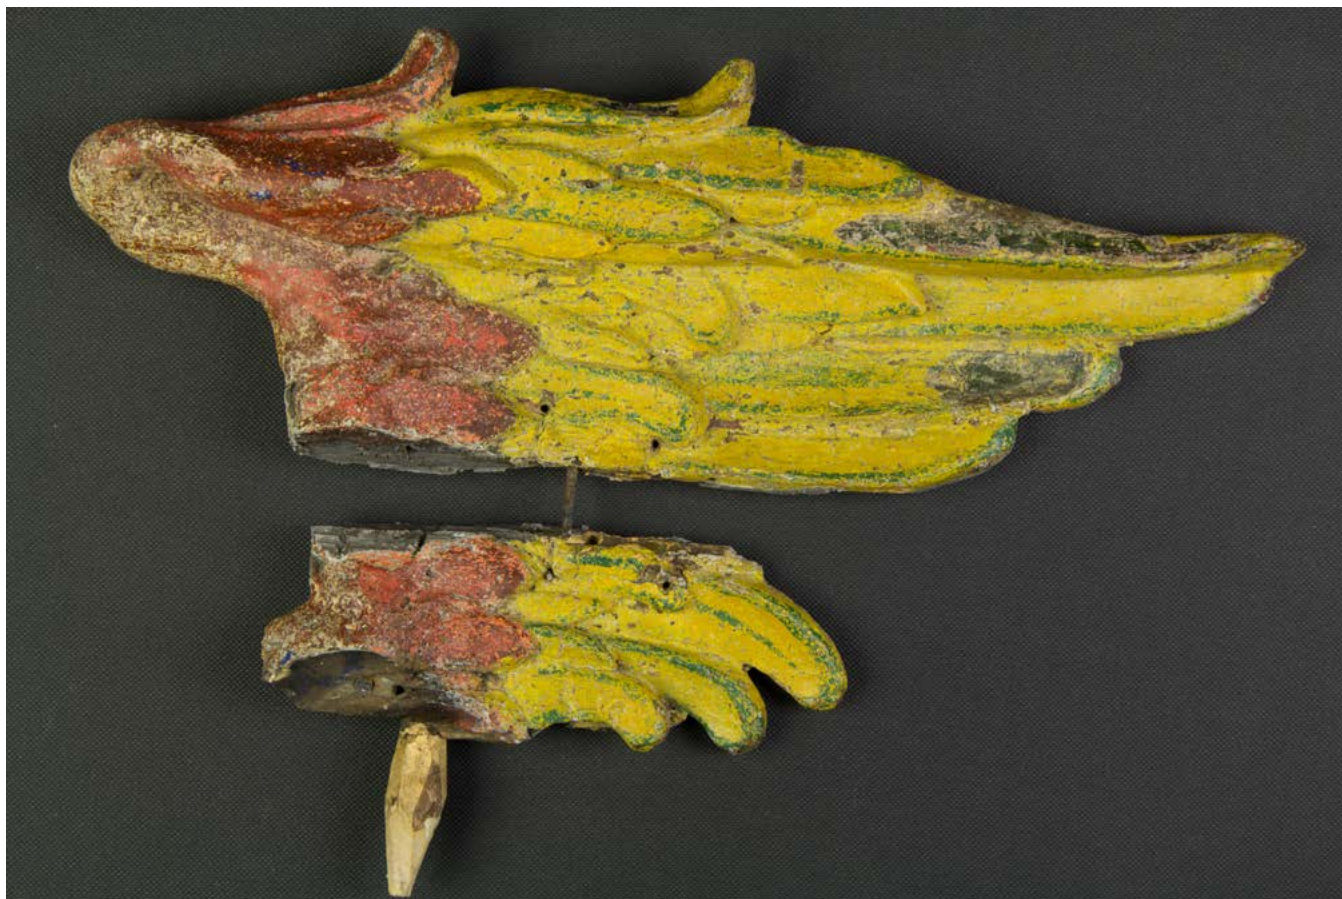
ľavé krídlo, predná strana, stav po dosnimaní najmladšej vrstvy a odstránení nevyhovujúceho druhotné uchytenia dvoch kusov dreva kovovými sponami

samostatných kusov, bolo nutné odstrániť druhotné kovové spony, opäť esteticky nevyhovujúce. Oba kusy budú zlepené dohromady a krídla budú nanovo vhodne osadené.
