# REŠTAURÁTORSKÁ DOKUMENTÁCIA

ANJEL SVETLONOS  
(práce stále probíhají)

Reštauroval Pavol Sás, študent 6. ročníka v rokoch 2019 - 2020

Názov diela: Anjel svetlonos (Adorujúci anjel)  
Autor: Neznámy  
Datácia: Baroko  
Umiestnenie: Štátny hrad Locket  
Majiteľ:  
Rozmery: výška 75 cm  
Technika: polychrómovaná drevená plastika  
Inventárne číslo: LO274

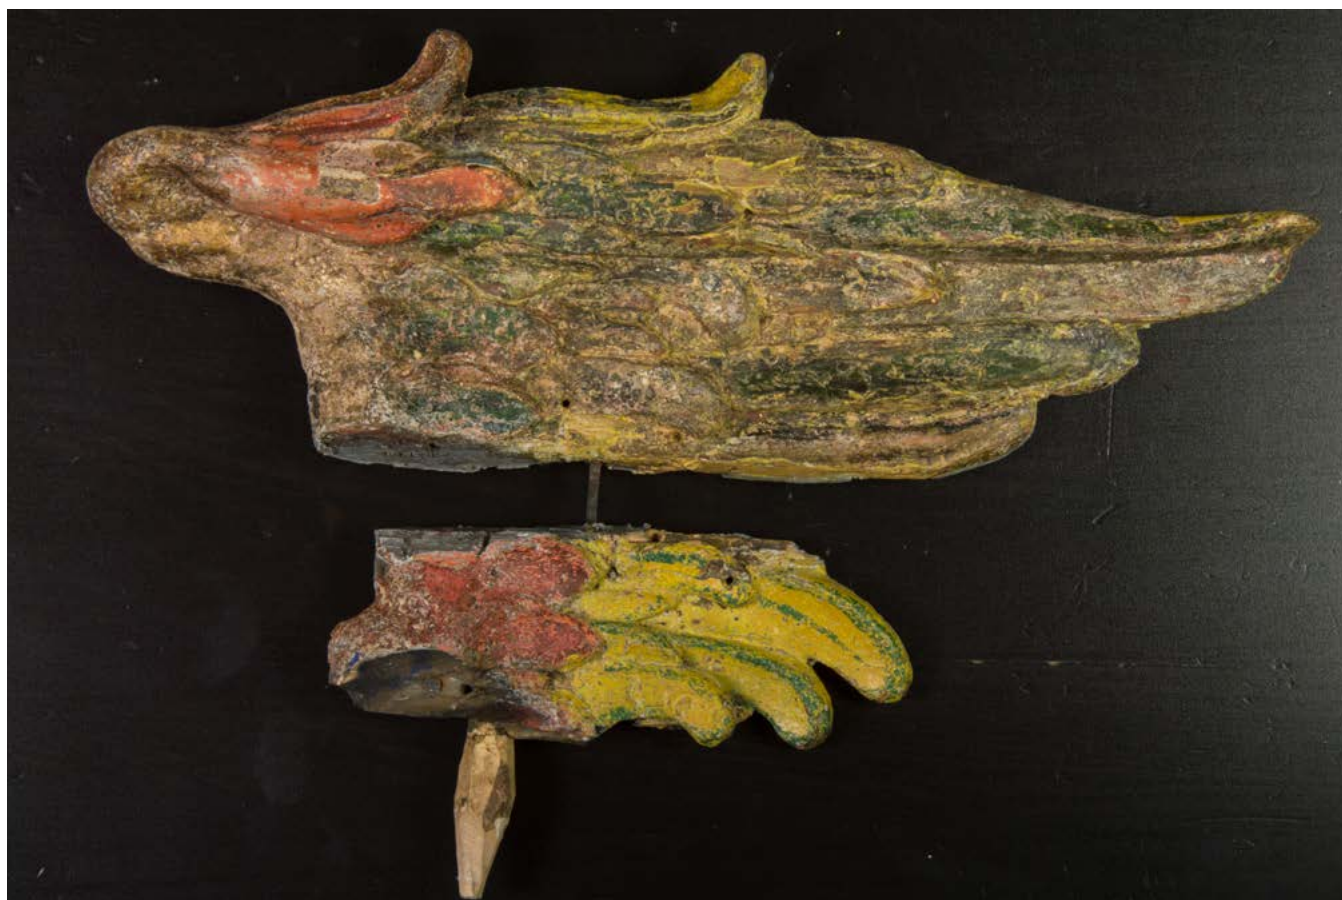
ľavé krídlo, predná strana, stav po snímaní na najlepšie dochovanú najstaršiu vrstvu

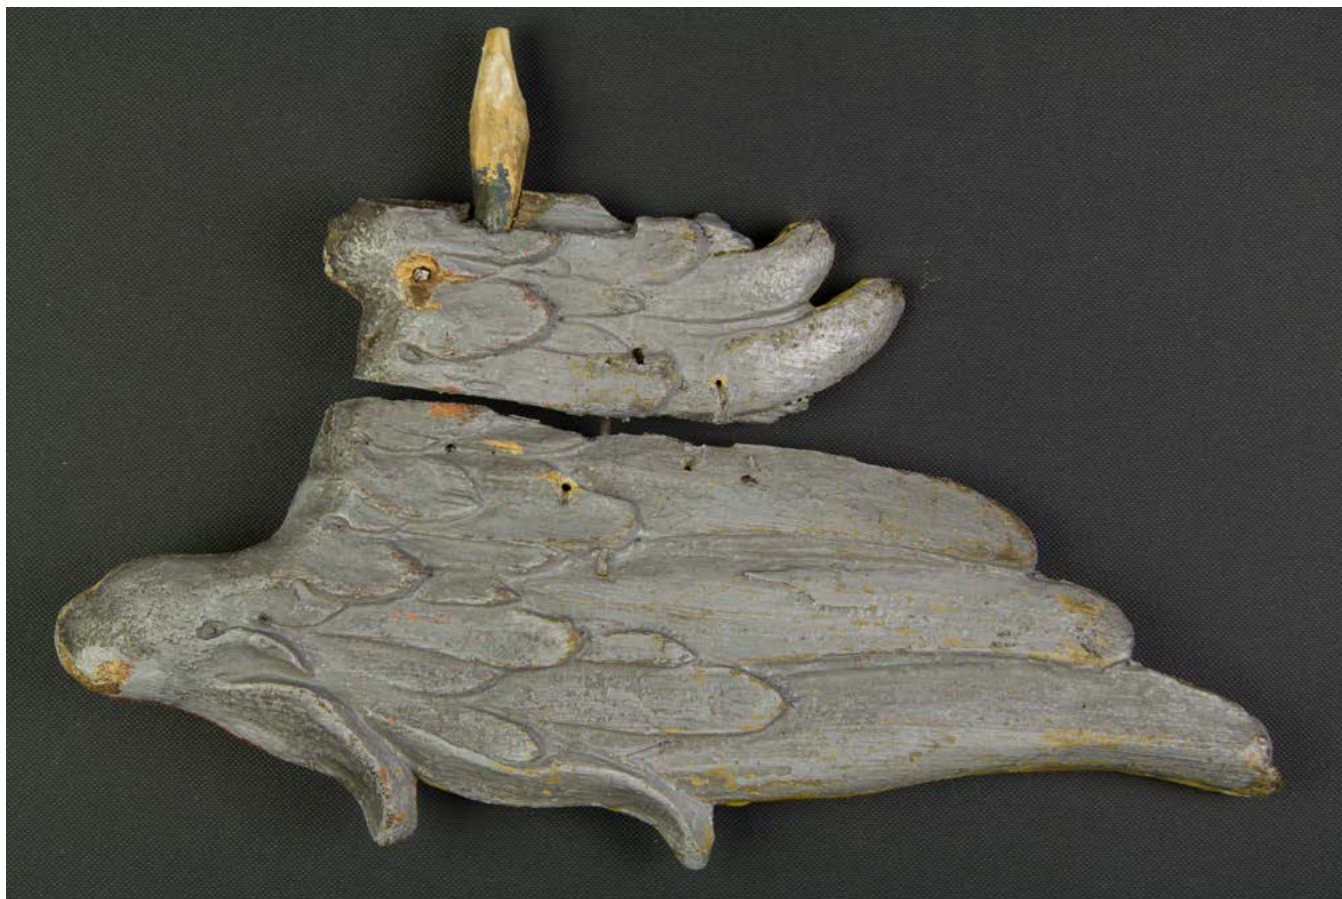
ľavé krídlo, zadná strana, stav pred snímaním polychrómie

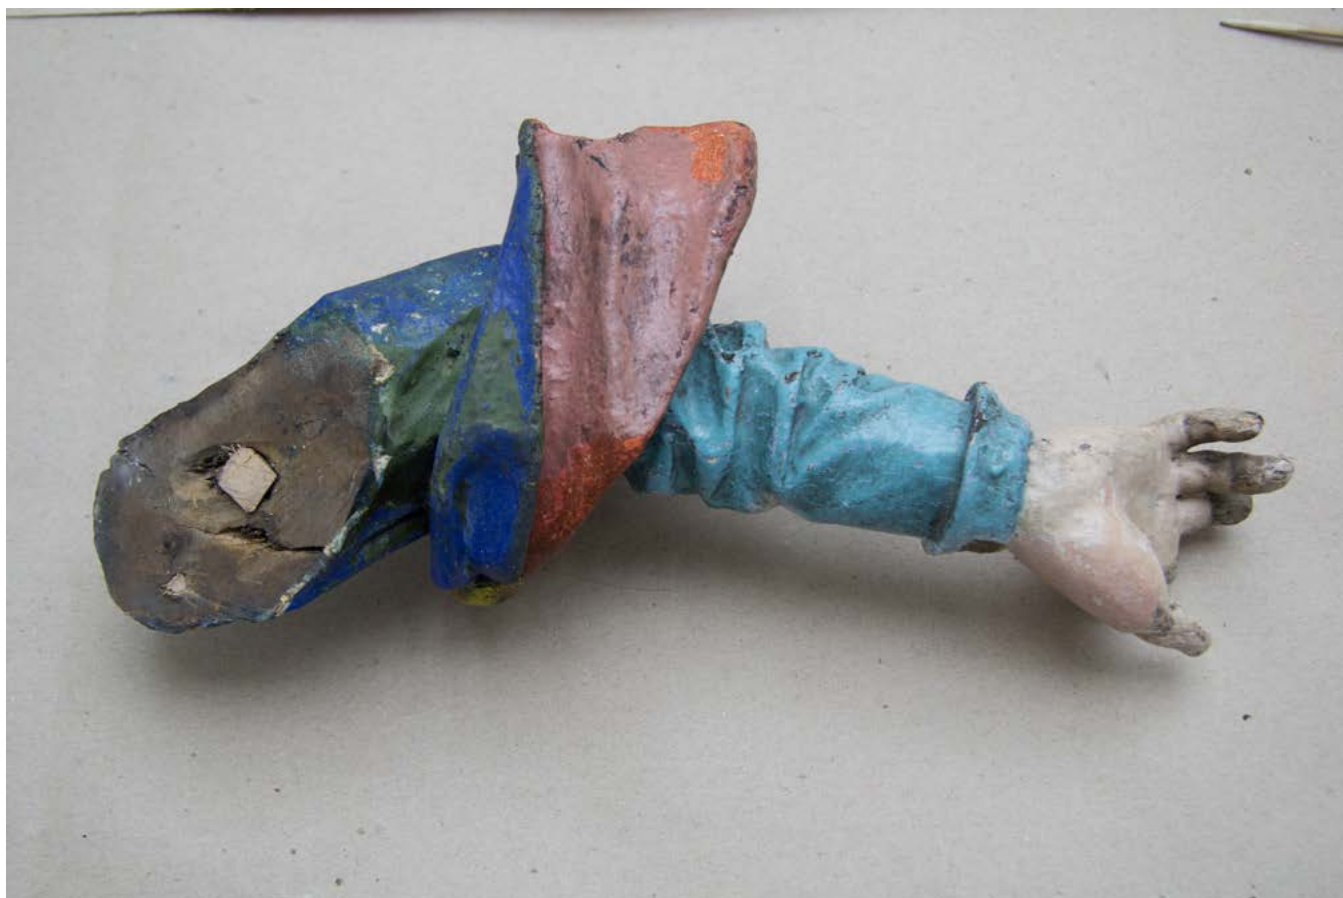
pravá ruka, pohľad zdola,  
stav pred snímaním

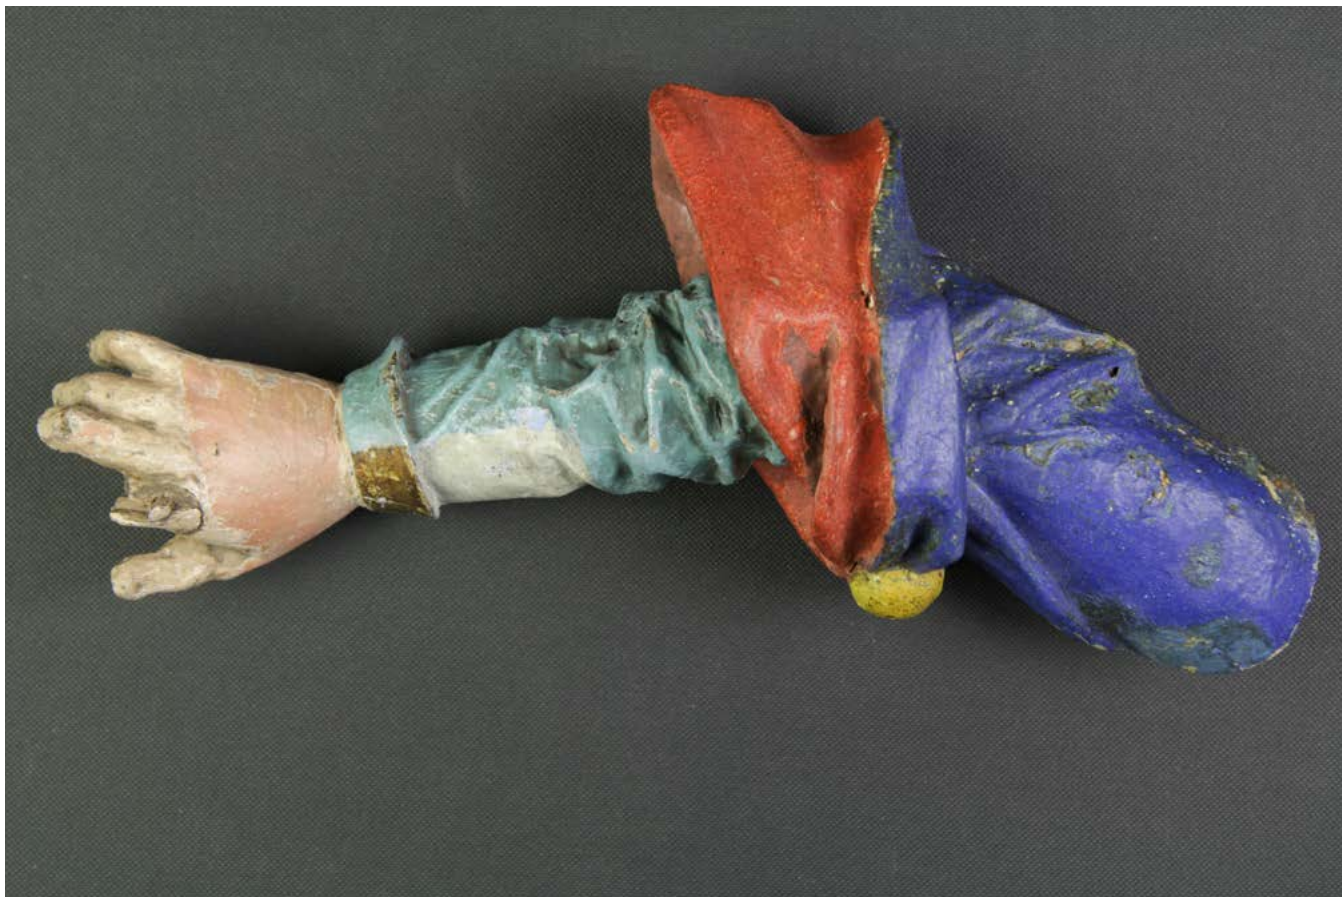
pravá ruka, pohľad zhora,  
v priebehu snímania

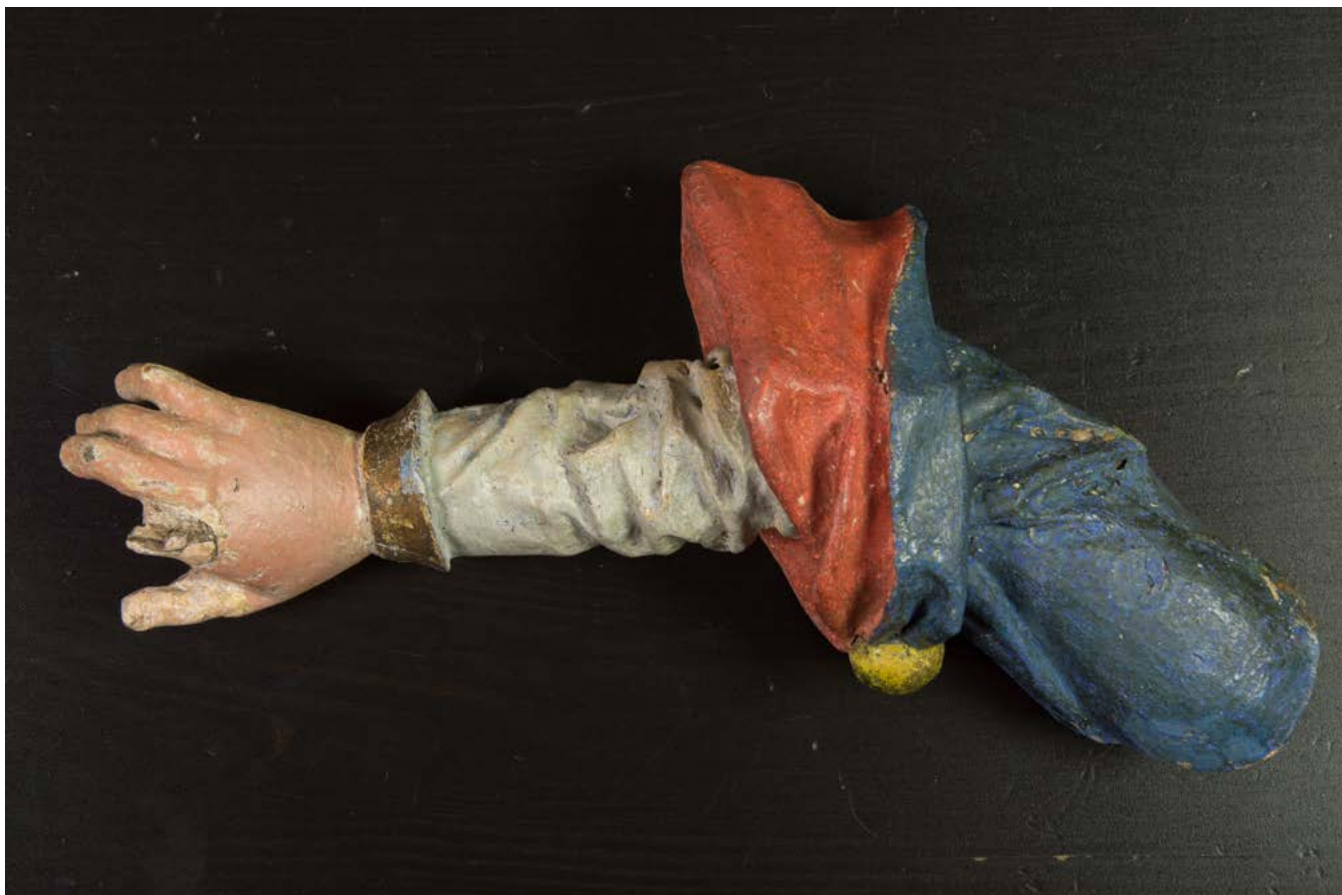
pravá ruka, pohľad zhora,  
stav po dosnímaní na najlepšie dochovanú najstaršiu vrstvu
