REŠTAURÁTORSKÝ ZÁMER  
POSLEDNÝ SÚD / UKRIŽOVANIE

Akadémia Výtvarných Umení v Prahe  
Ateliér reštaurovania umeleckých diel maliarskych a drevených polychromovaných plastík  
škola Adama Pokorného

Pavol Sás, Ondrej Žegorjak  
študenti 6. ročníka v rokoch 2019 - 2020

## REŠTAURÁTORSKÝ ZÁMER VÝJAVU POSLEDNÉHO SÚDU (a zdobného rámu)

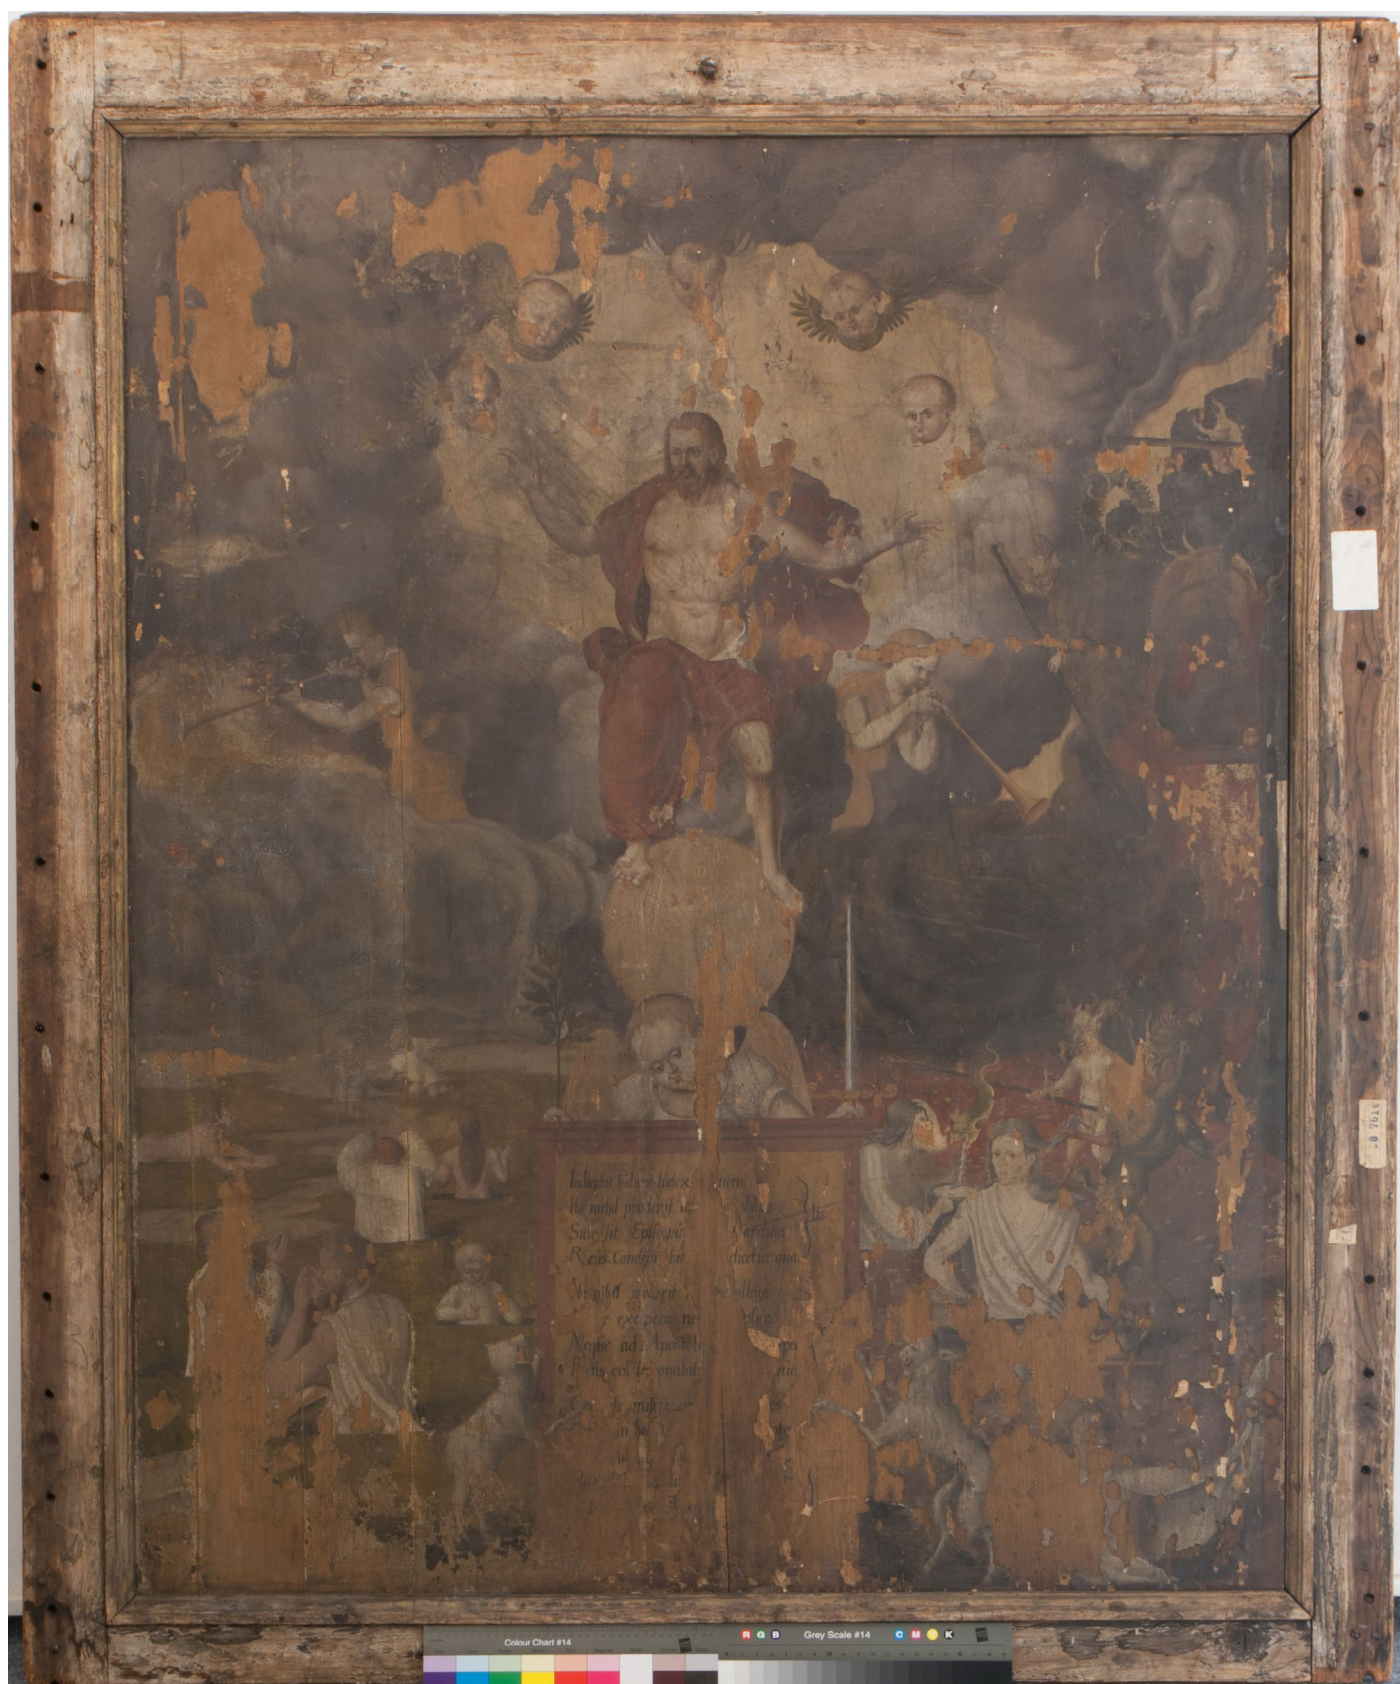
vstupná fotografia pri prvotnej obliadke diela pred prevzatím a reštaurovaním v pôvodnom ráme  
VIS (foto J. Chalupová, T. Čádová)

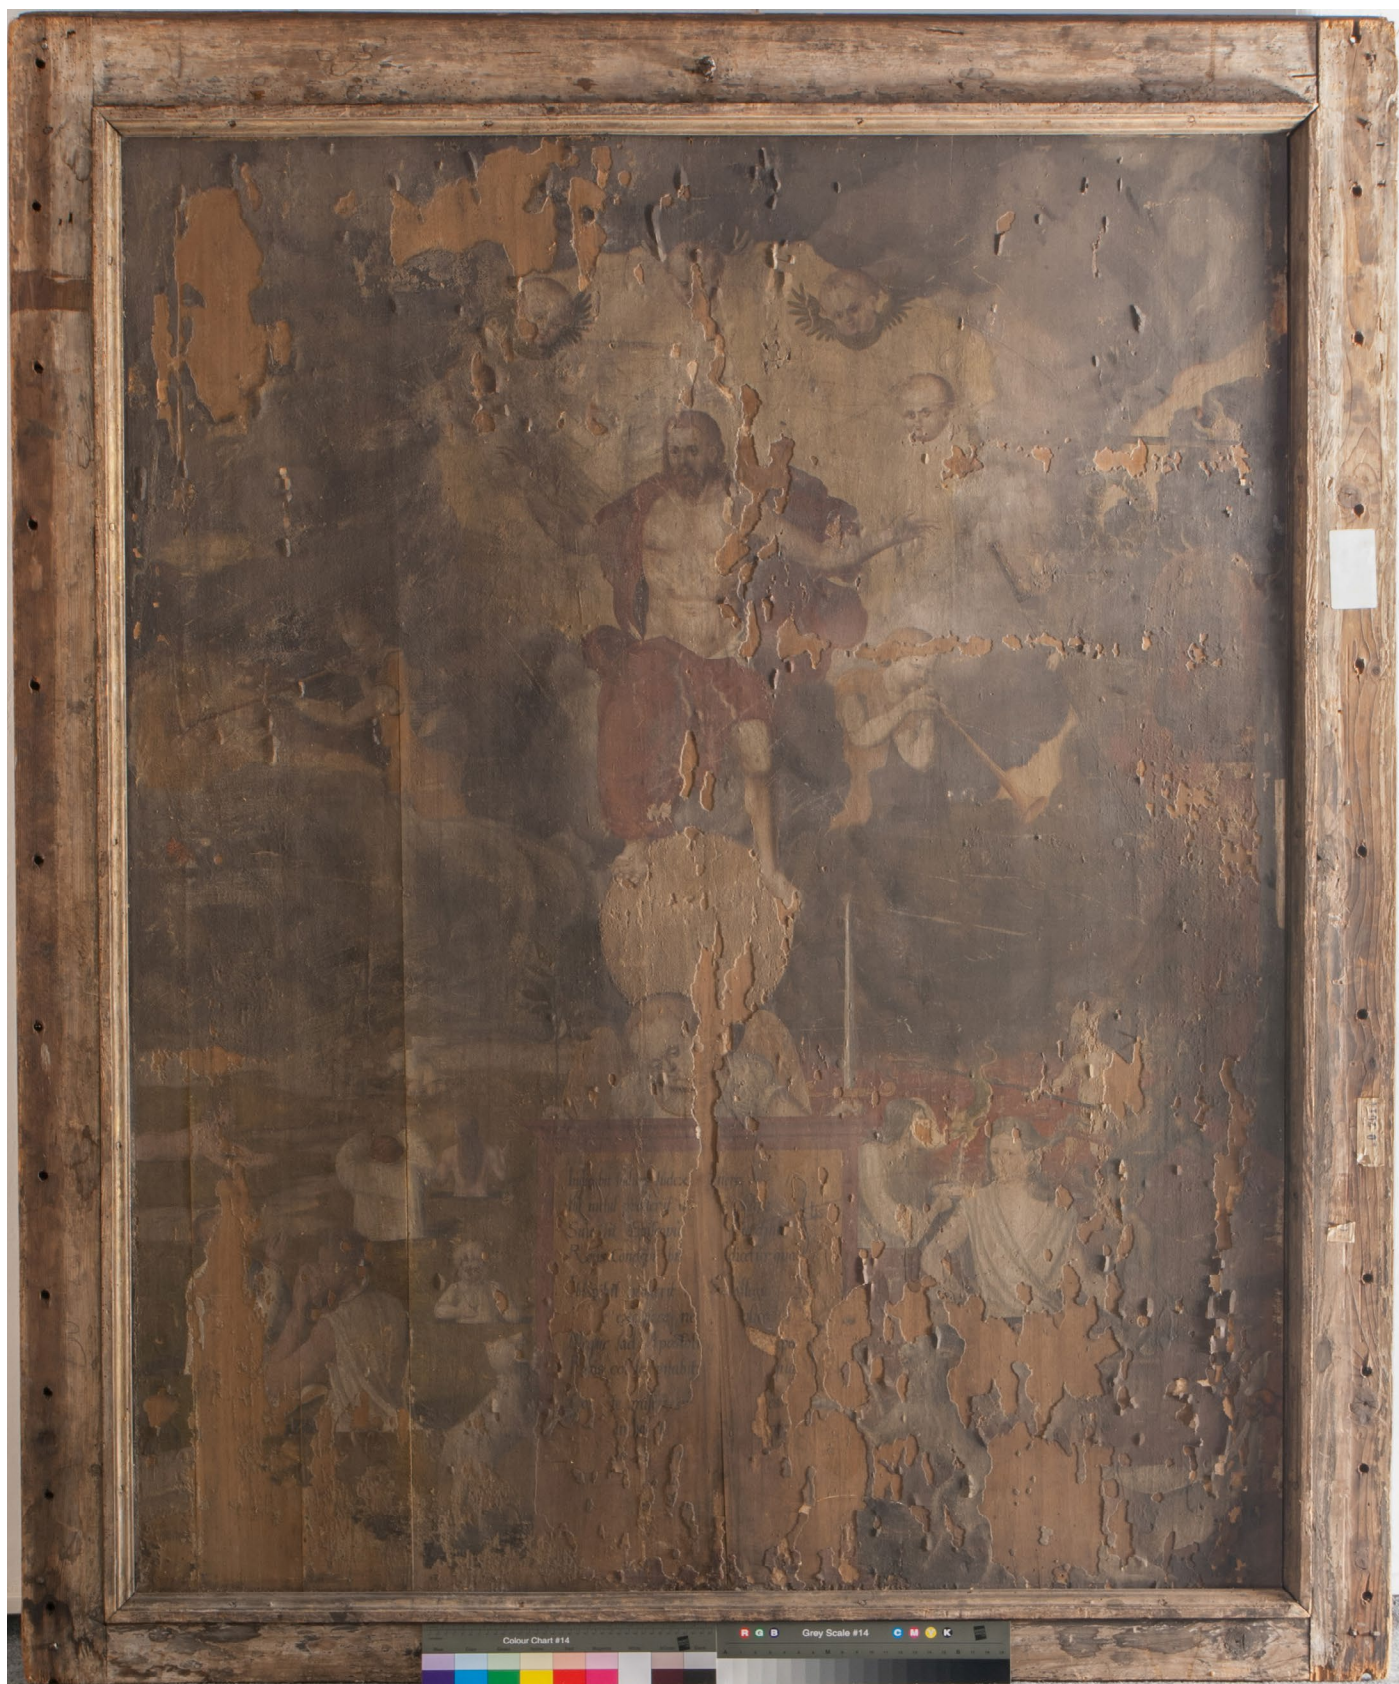
vstupná fotografia pri prvotnej obliadke diela pred prevzatím a reštaurovaním v pôvodnom ráme  
RAZANTNĚ osvetlenie (foto J. Chalupová, T. Čádová)

defekty v malbě až na podklad či podložku, uvolněná a zdvihnutá malba  
VIS, detail (foto J. Chalupová, T. Čádová)

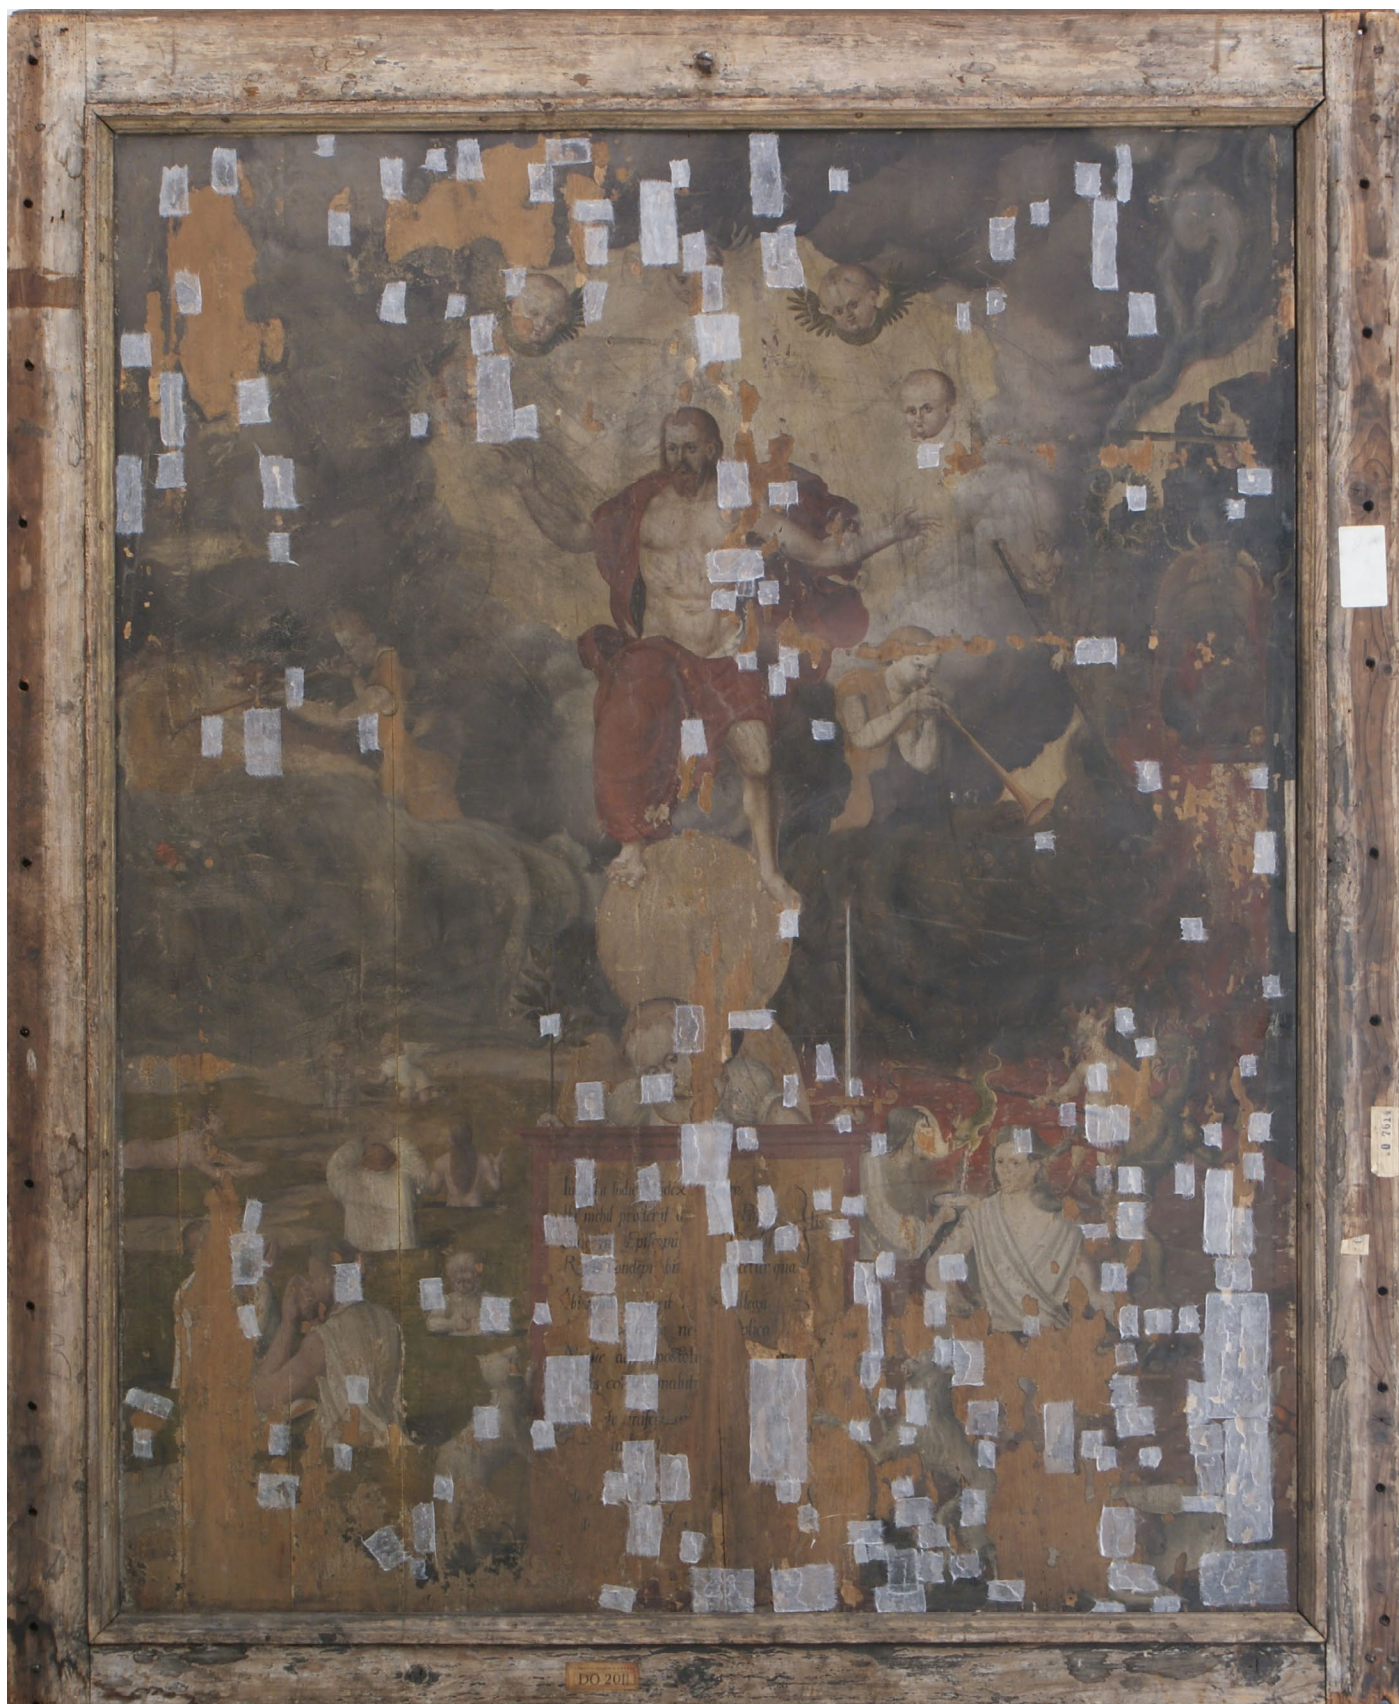
stav po zaistení uvoľnenej maľby prelepmi z mikelanty (foto J. Chalupová, T. Čádová)

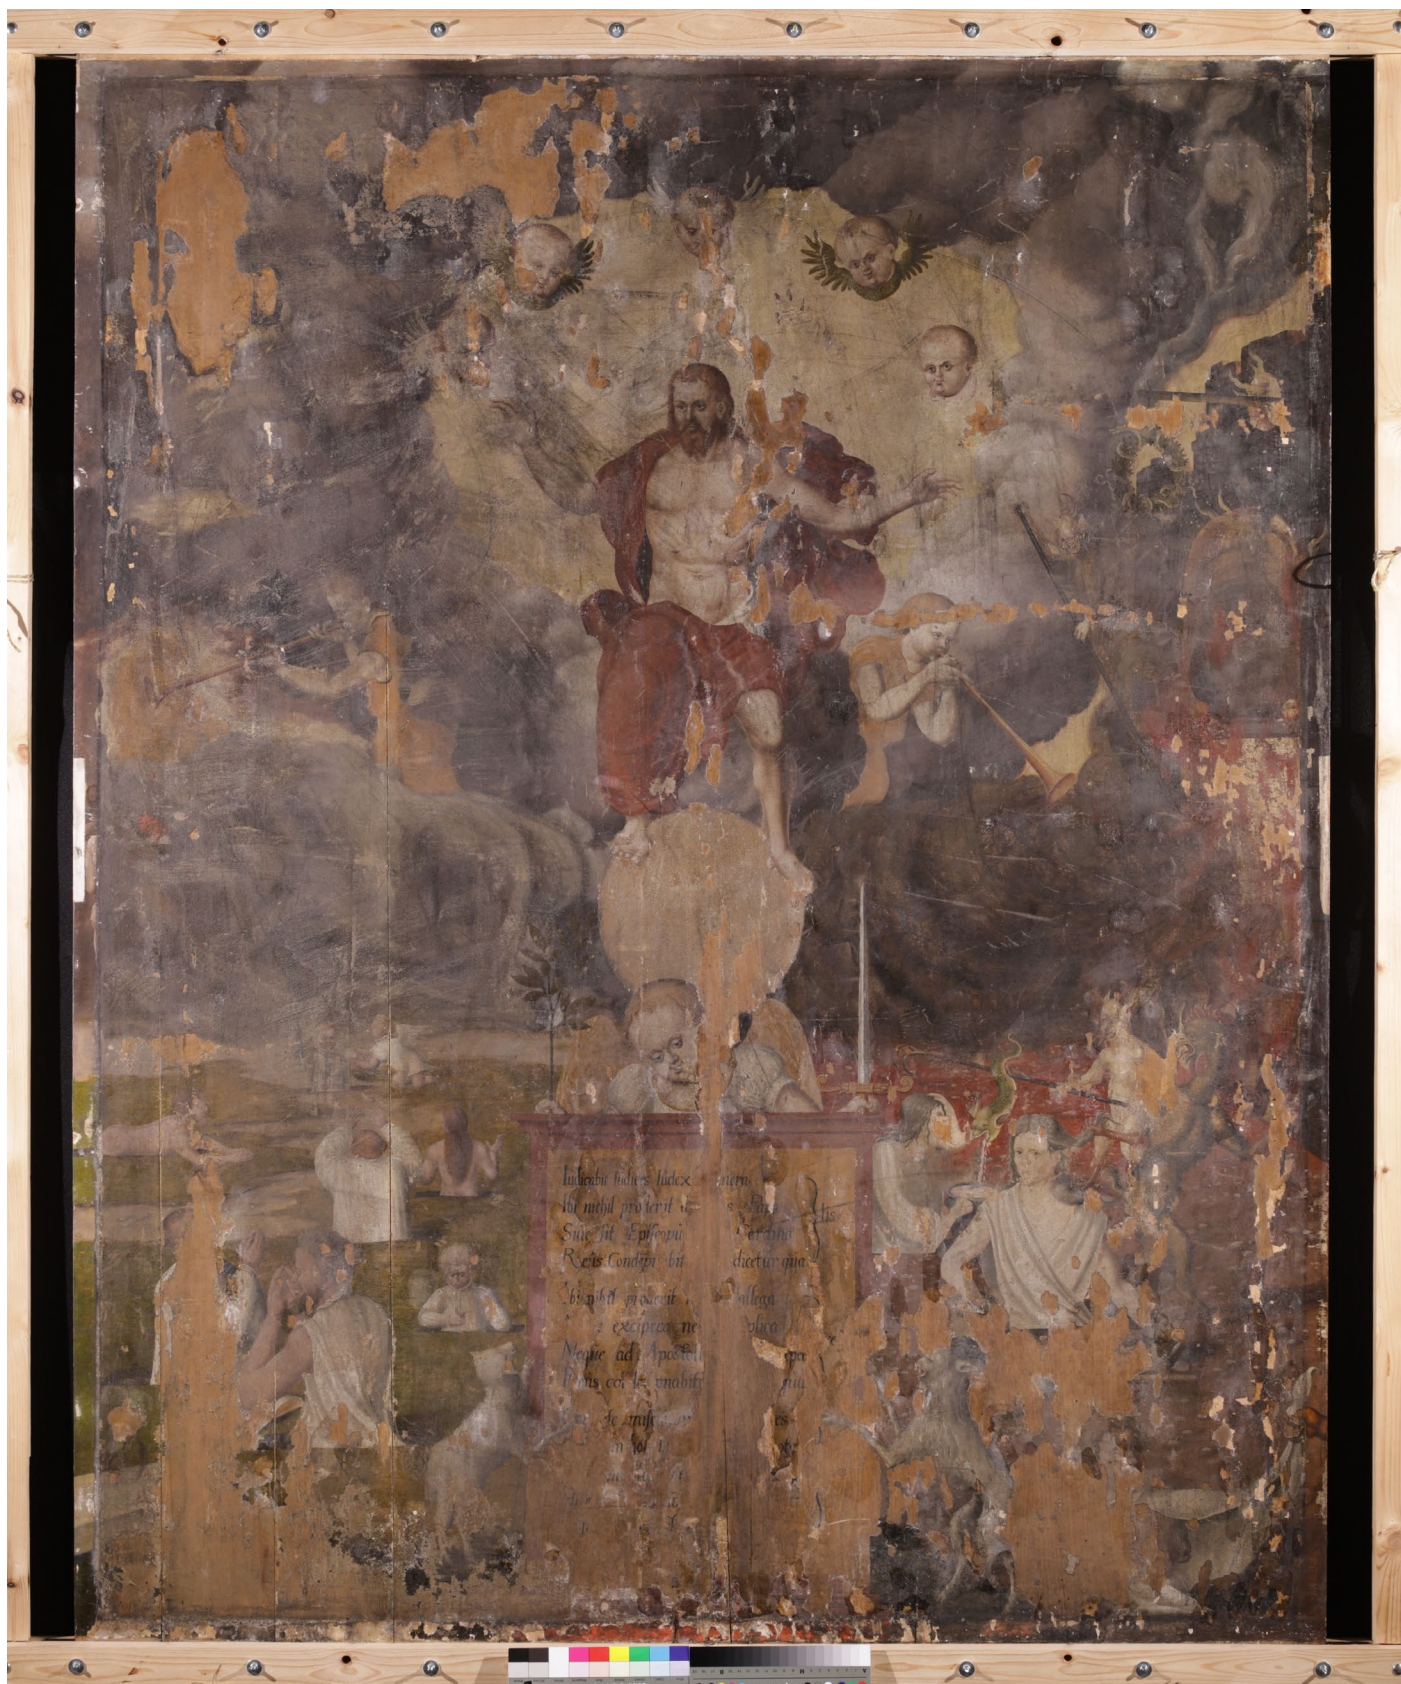
stav pred reštaurovaním strany Posledného Súdu (ďalej už len stav pred reštaurovaním), doska je zaistená a uchytená v provizórnom ráme po predošlom reštaurovaní druhej strany výjavu Ukrižovania, VIS

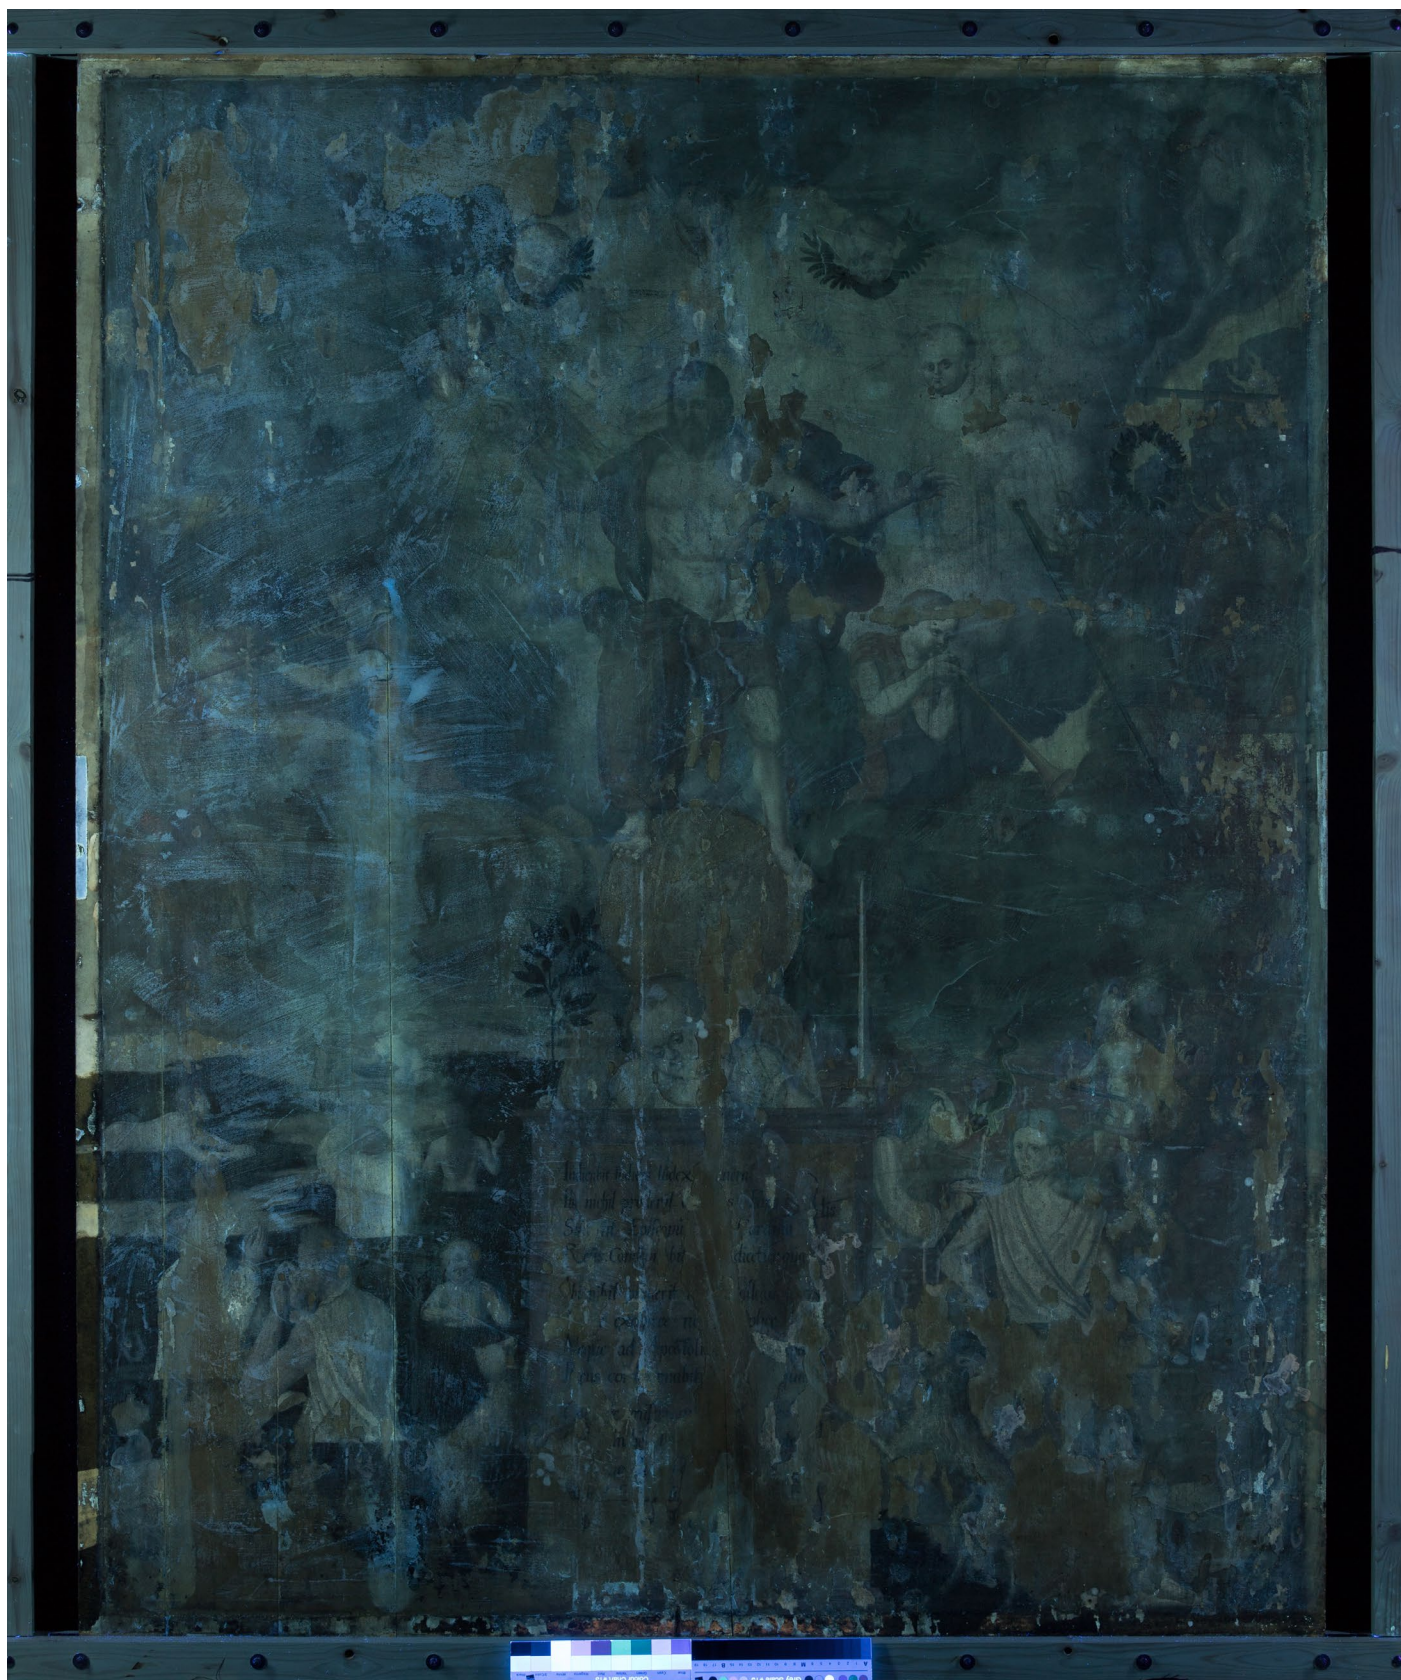
Nutné je zmieniť ešte dva typy premalieb. Jednu celoplošnú - olejovo bielkovinovú, ktorá sa javí ako šedý polopriehľadný svetlý zákal (funkcia pravdepodobne stará konsolidácia, na odobratých vzorkov možno pozorovať mikročiasťky originálnej malby lokálne zachytenej v tejto druhotnej vrstve - zložením sa vlastne jedná o charakter tmelu kriedy s pigmentami). Druhá premalba je olejová a má lokálny charakter v podobe mračien naľavo a napravo od Krista (vyznačená je v časti grafických zákresov nižšie). Dôvod jej aplikácie bol pravdepodobne druhotný, s cieľom zakryť zástupy nahých postáv, ako sa nám podarilo odhaliť jednak na rentgenovom snímku, no hlavne je dobre viditeľné na IR reflektografii.

stav pred reštaurovaním  
UV žiarením vyvolaná viditeľná fluorescencia

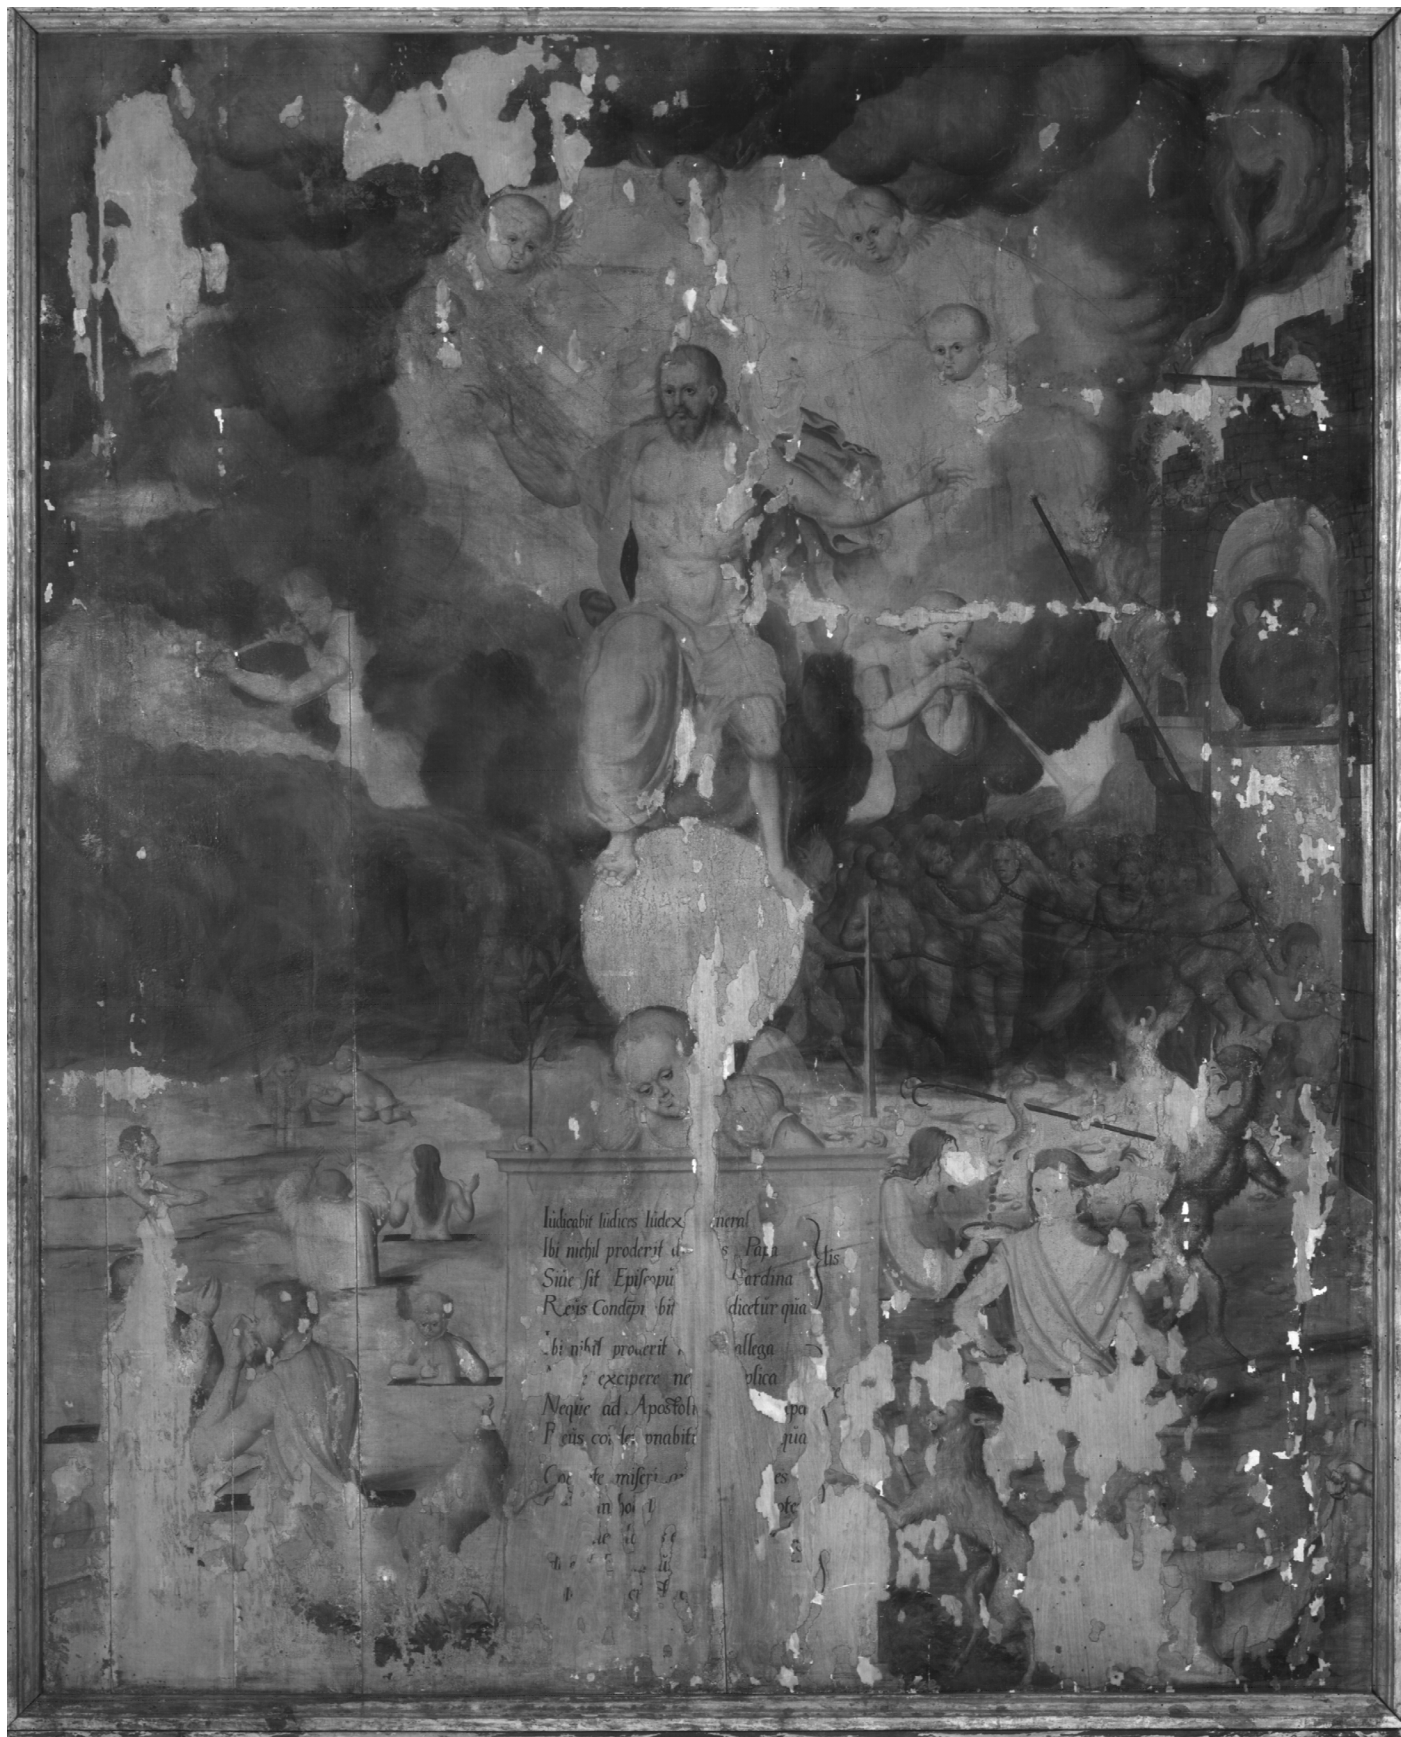
stav pred reštaurovaním  
IR reflektografia (foto J. Chalupová, T. Čádová)

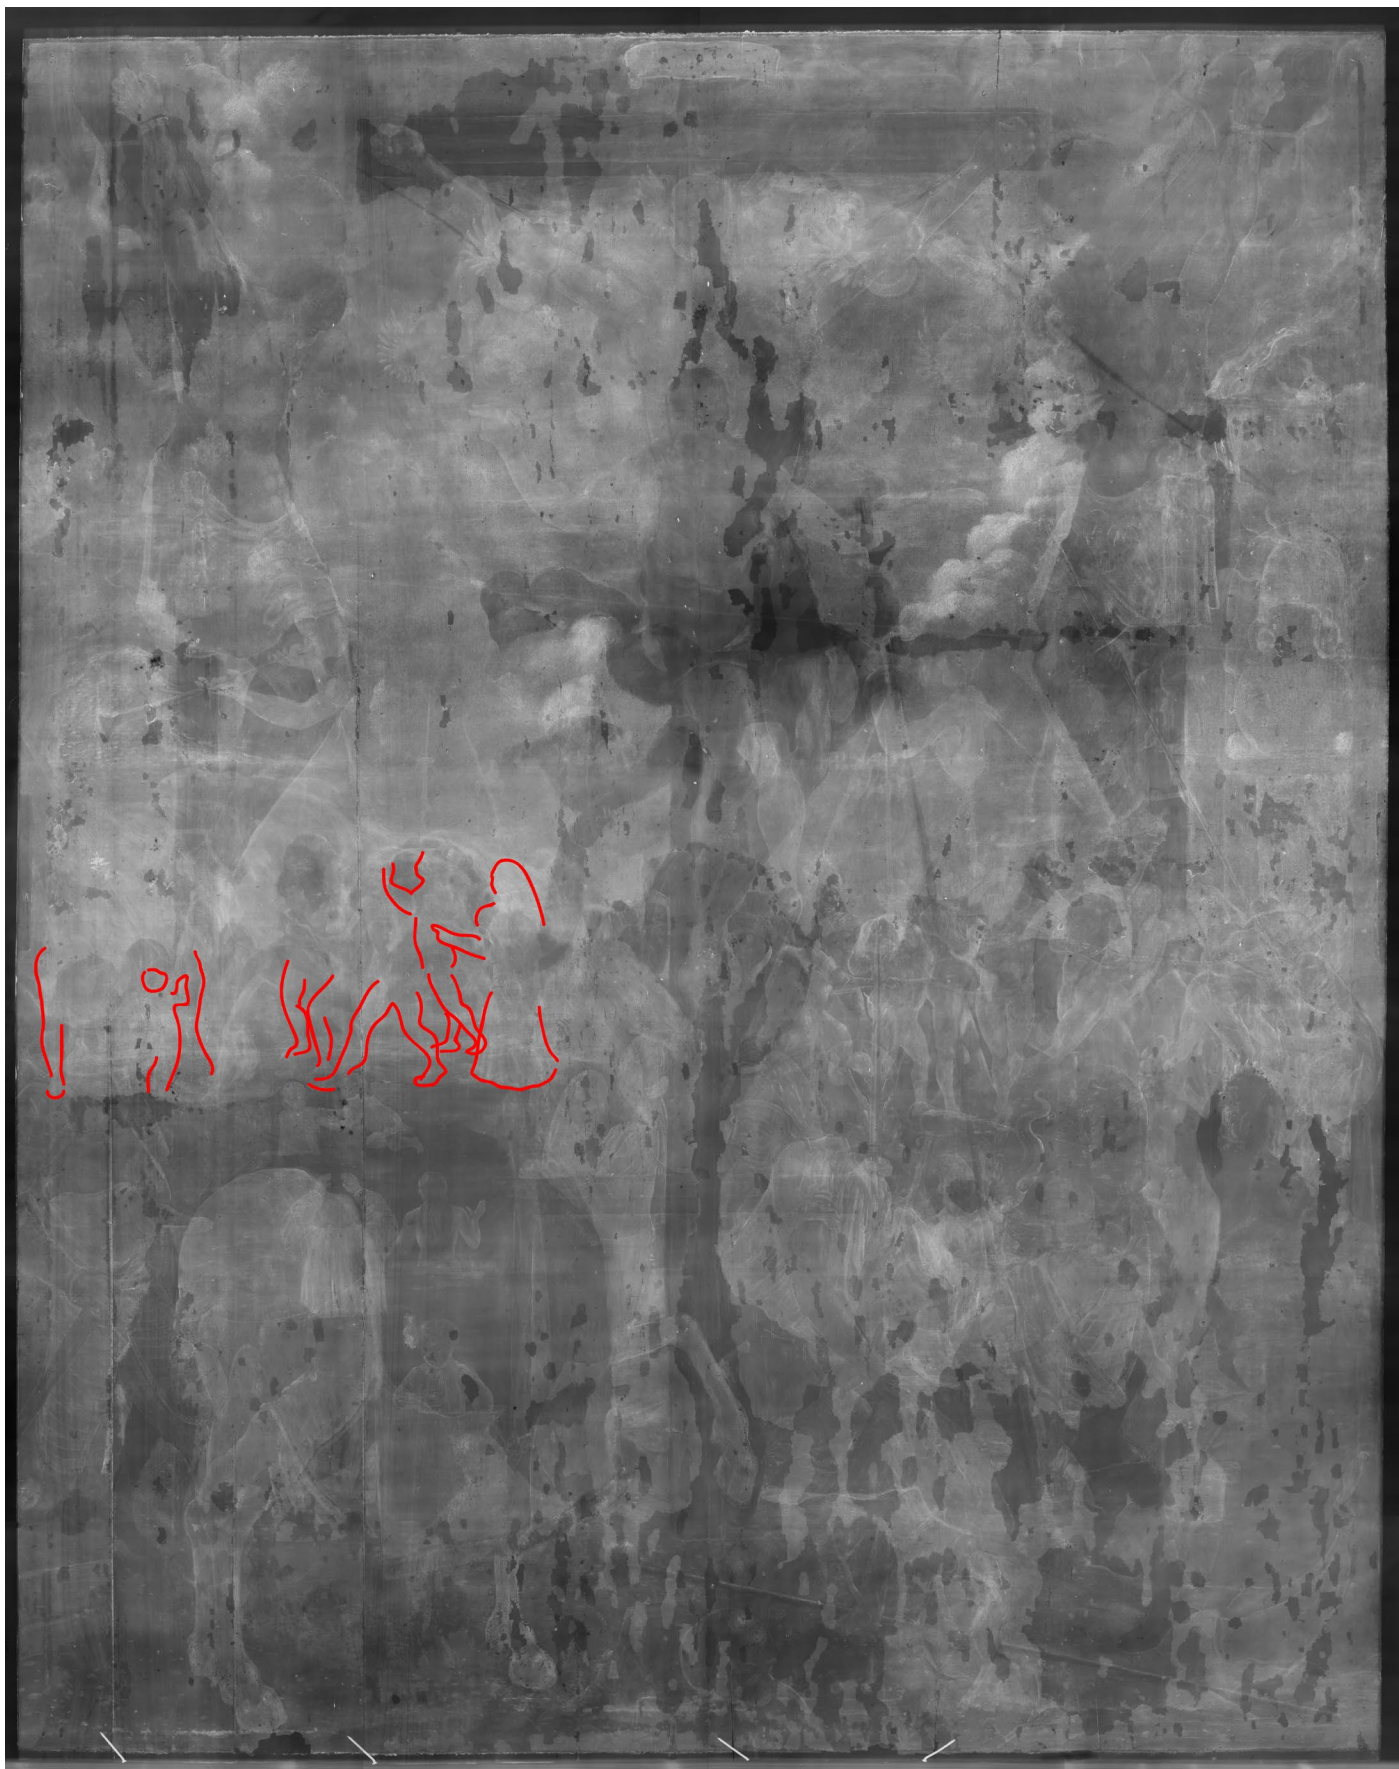
Vyššie spomínaná druhotná premaľba zástupu postáv súčasne viditeľná v podobe mračien zakrýva originálnu maľbu. Tá na ľavej strane zobrazovala zástup spasených, na pravej strane sa jedná o zástup nahých postáv spútaných reťazmi a popoháňaných diablom s dlhým bidlom. Pravá strana bola veľmi dobre viditeľná vďaka IR reflektografii, no slabo vnímateľná je i v razantnom osvetlení, vďaka ťahom štetca evidentne nesúvisiacimi s premaľbou mračien. Obsah ľavej časti sa podarilo identifikovať až vďaka rentgenu - nakoľko je na tejto strane vrstva mrakov bohatšia na olovnatú belobu a tá znemožnila viditeľnosť v IR.

stav pred reštaurovaním, so zakreslením originálnych postáv pod druhotnou premalbou, v pravej strane obdobne zástup - i bez zákresu zreteľný, RENTGEN (foto J. Chalupová, T. Čádová)

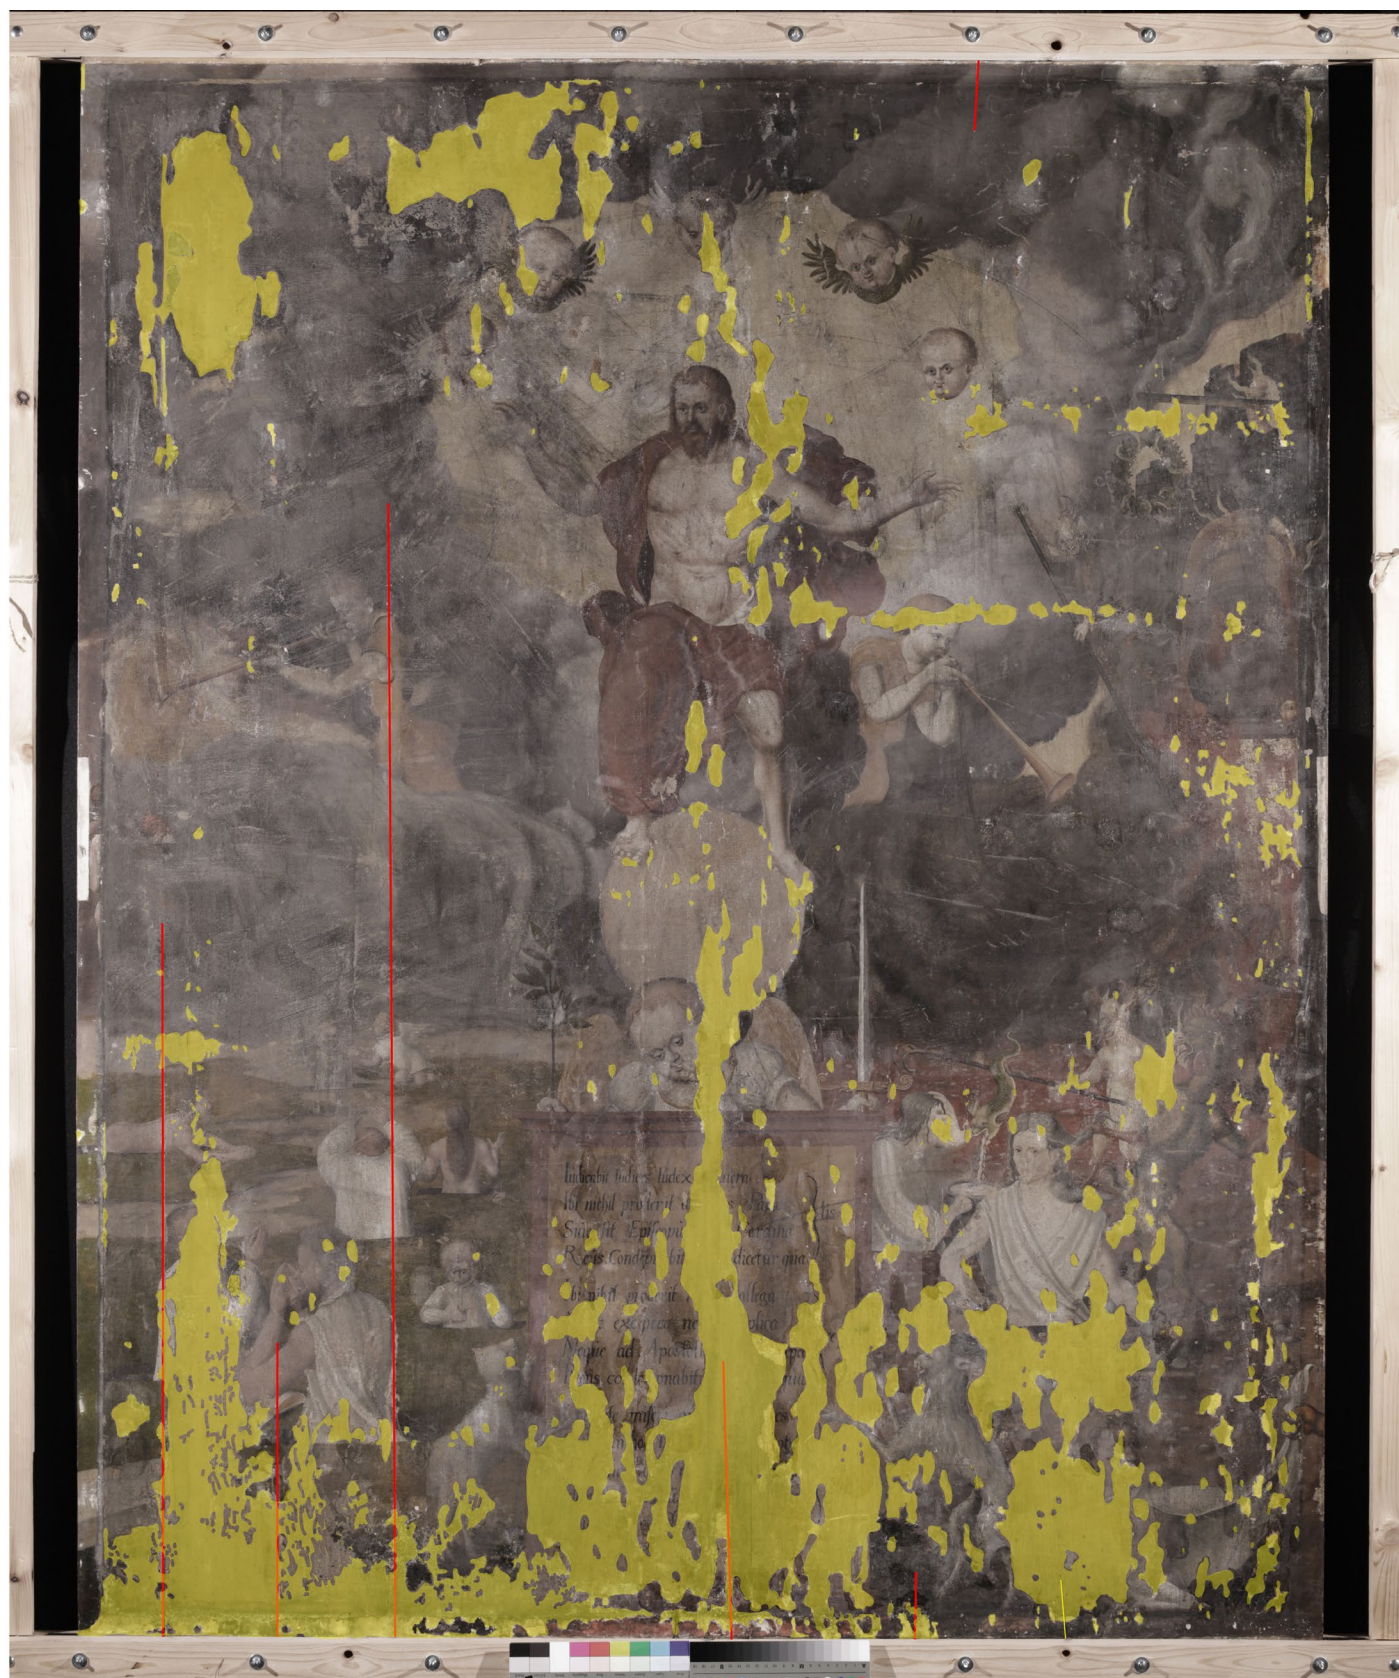
grafický zakres jednotlivých poškodení, defektov a druhotných zásahov, viz. Legenda

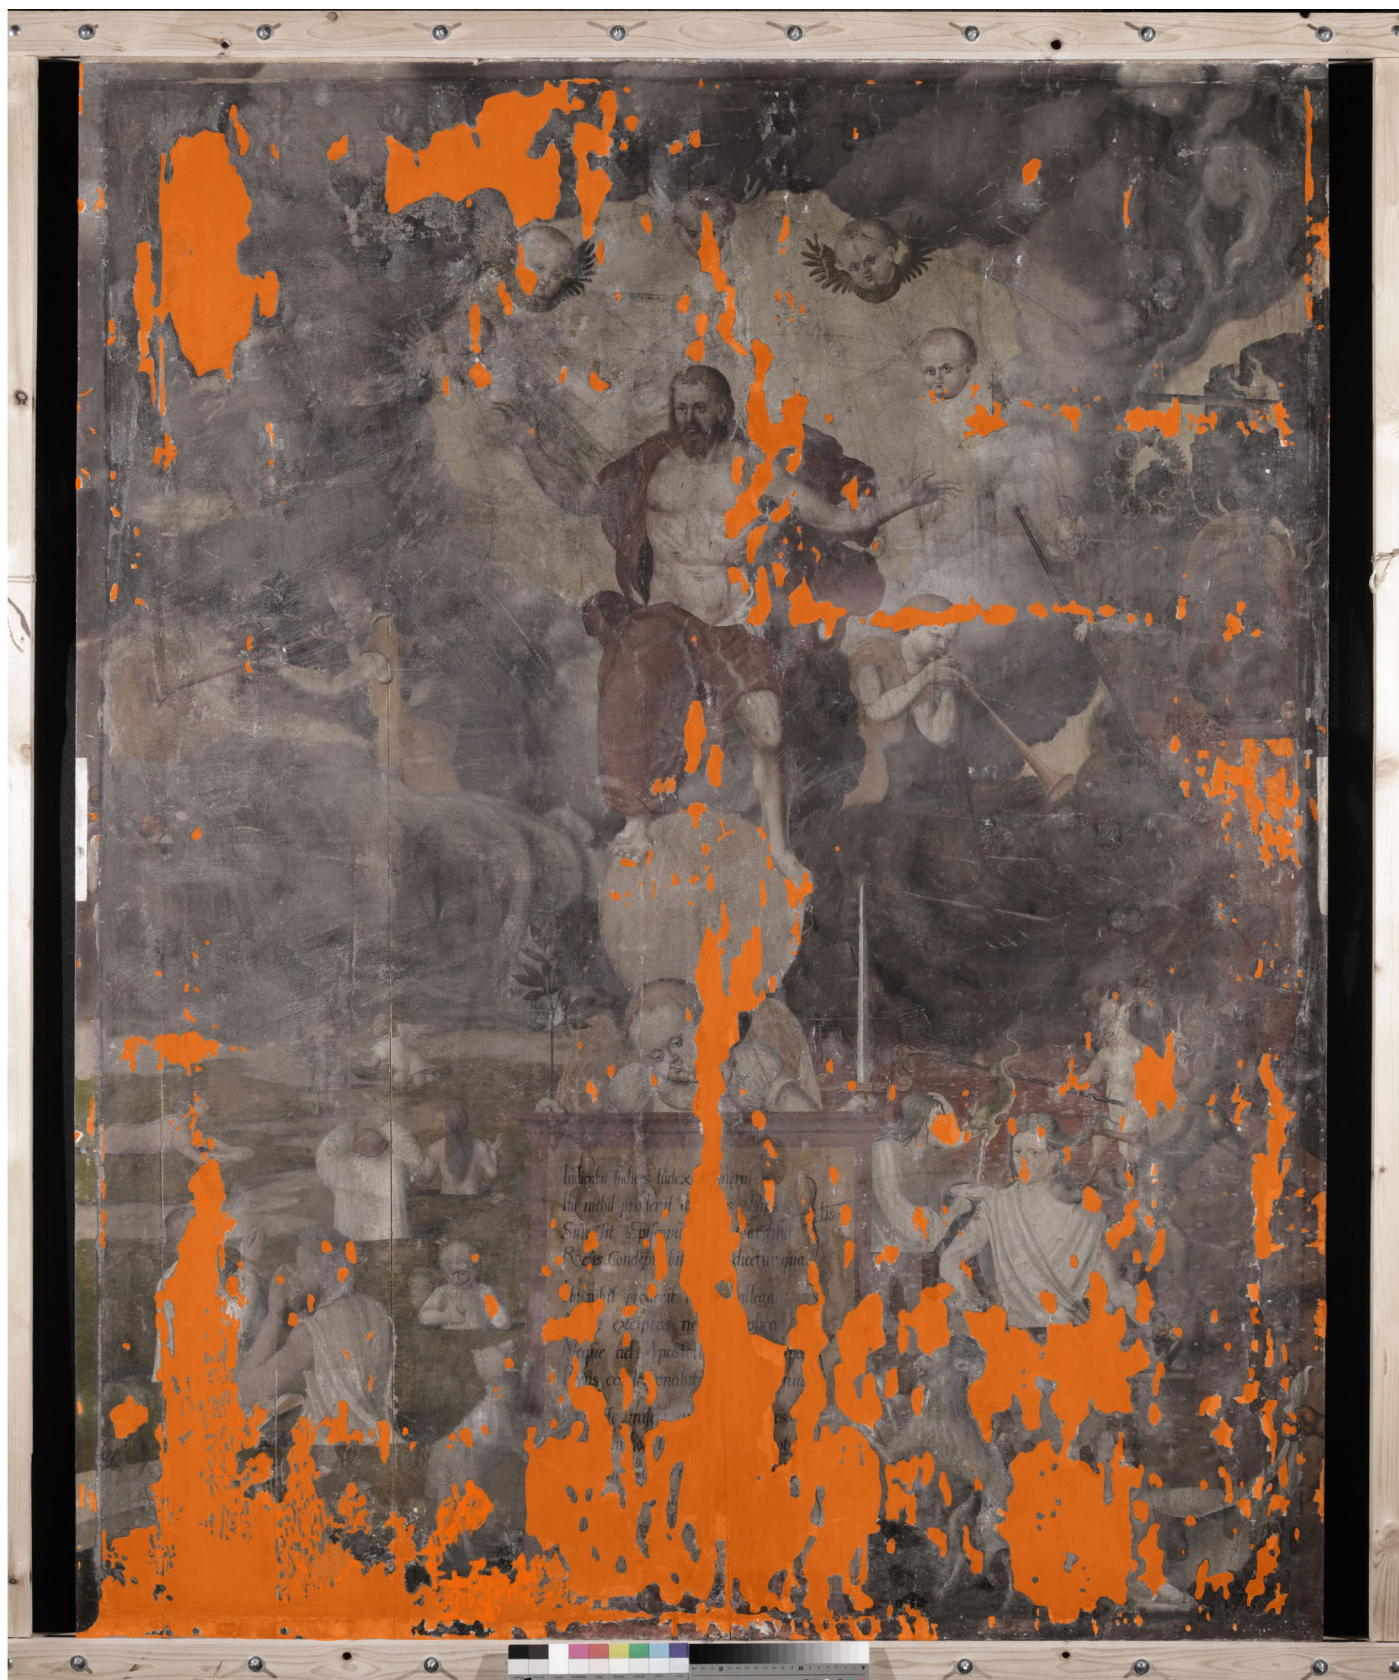
vyznačený grafický zakres celkovej plochy s chýbajúcou, či inak poškodenou farebnou vrstvou
