REŠTAURÁTORSKÝ ZÁMER  
POSLEDNÝ SÚD / UKRIŽOVANIE

Akadémia Výtvarných Umení v Prahe  
Ateliér reštaurovania umeleckých diel maliarskych a drevených polychromovaných plastík  
škola Adama Pokorného

Pavol Sás, Ondrej Žegorjak  
študenti 6. ročníka v rokoch 2019 - 2020

## REŠTAURÁTORSKÝ ZÁMER VÝJAVU POSLEDNÉHO SÚDU (a zdobného rámu)

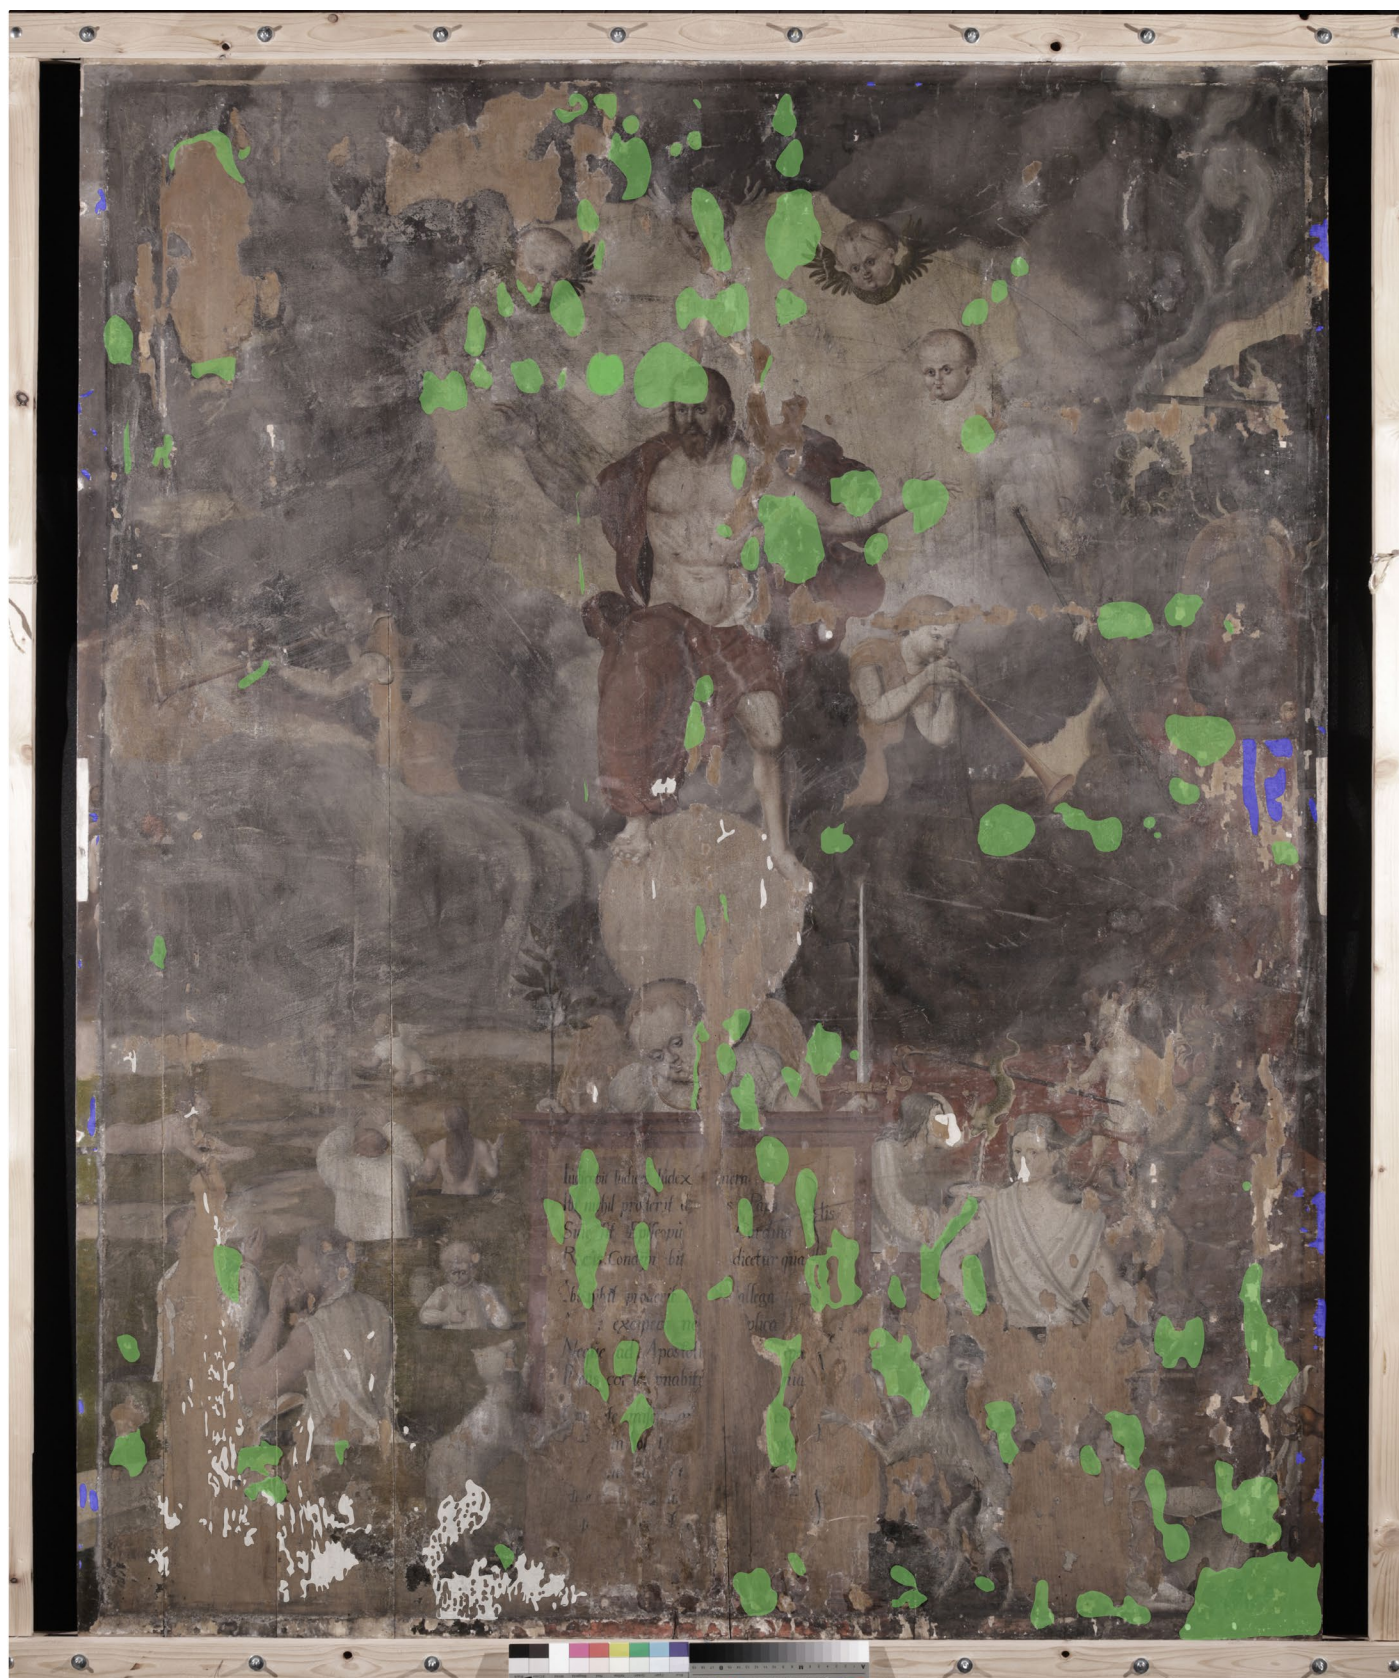
grafický zakres jednotlivých poškodení, defektov a druhotných zásahov, viz. Legenda

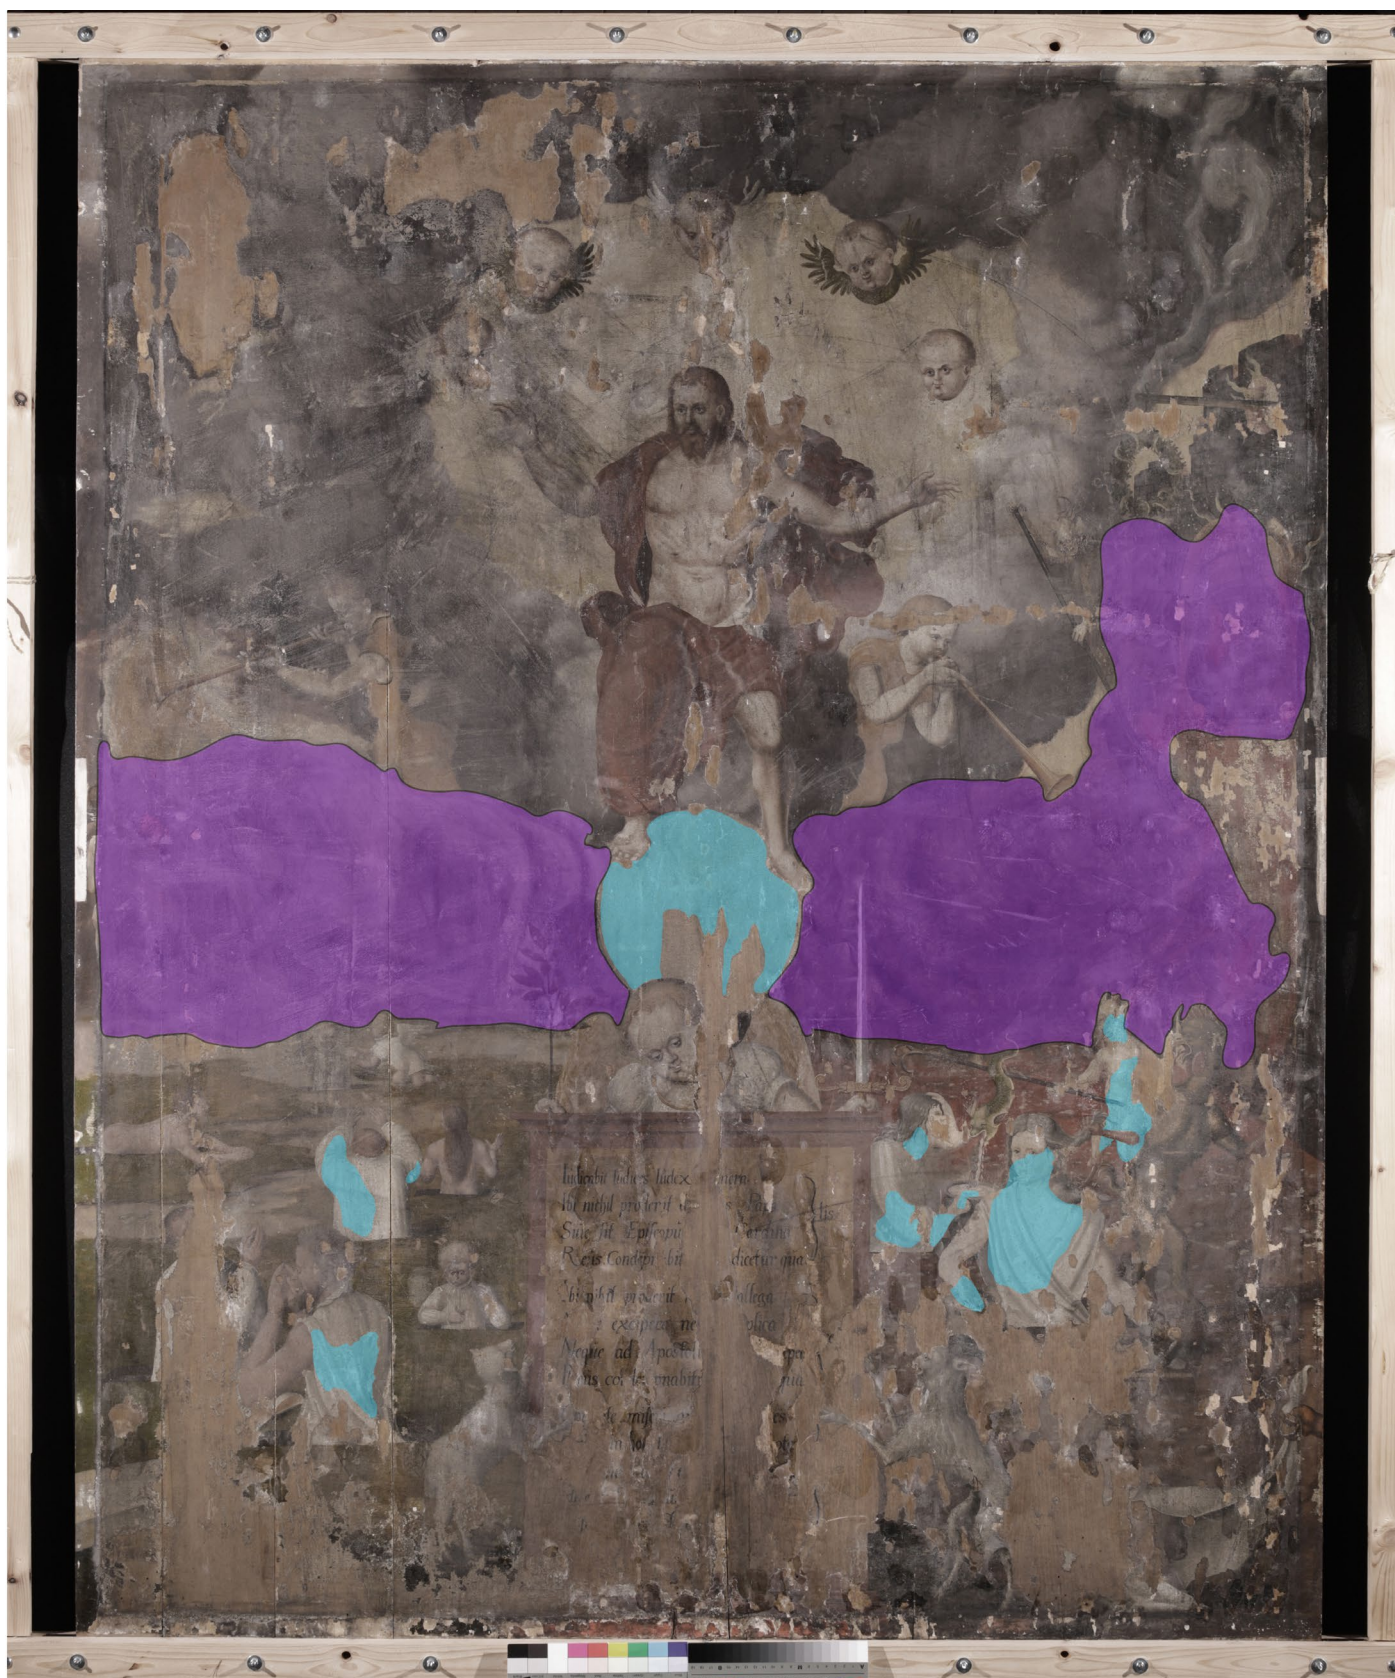
grafický zakres jednotlivých poškodení, defektov a druhotných zásahov, viz. Legenda

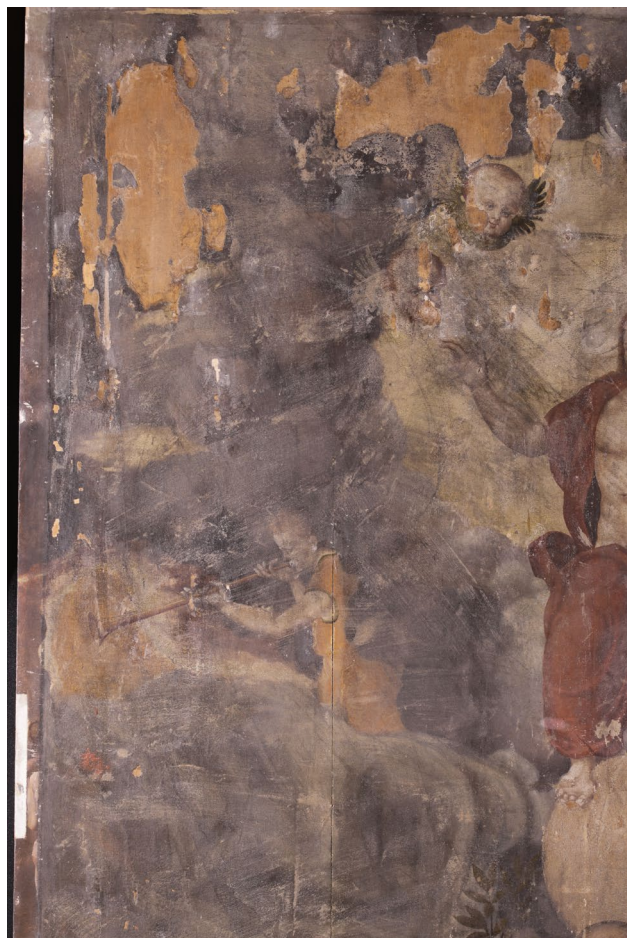
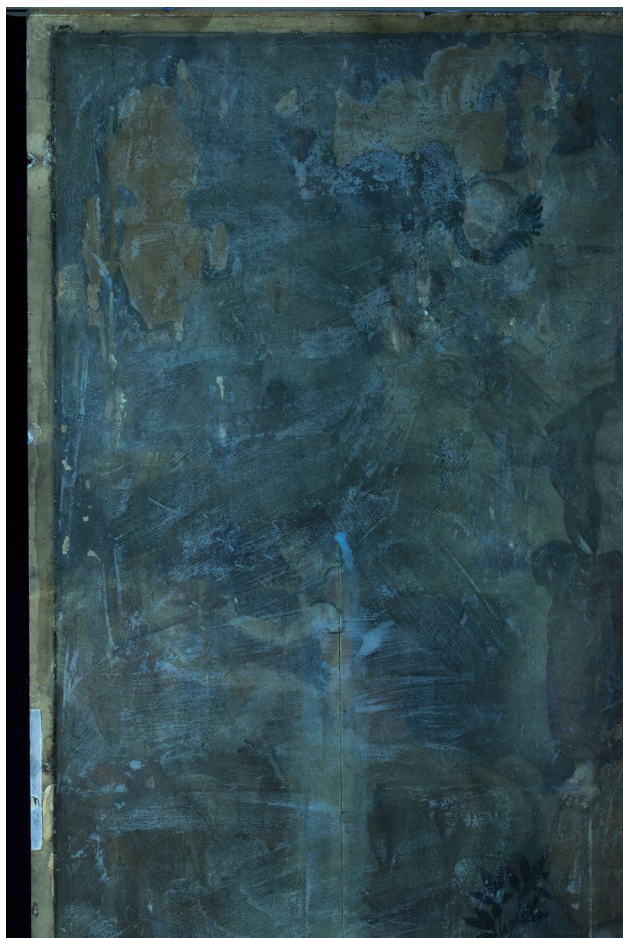
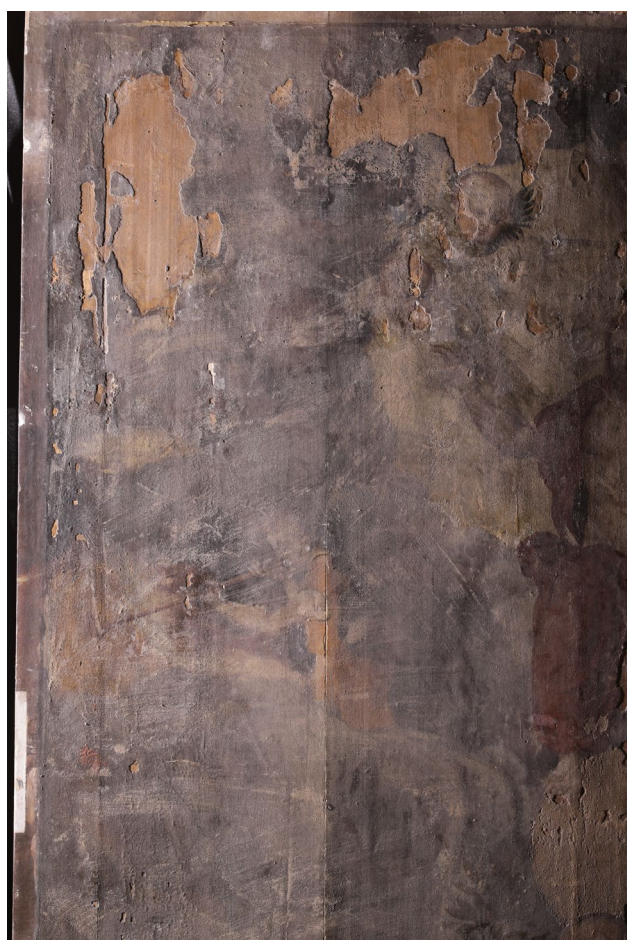
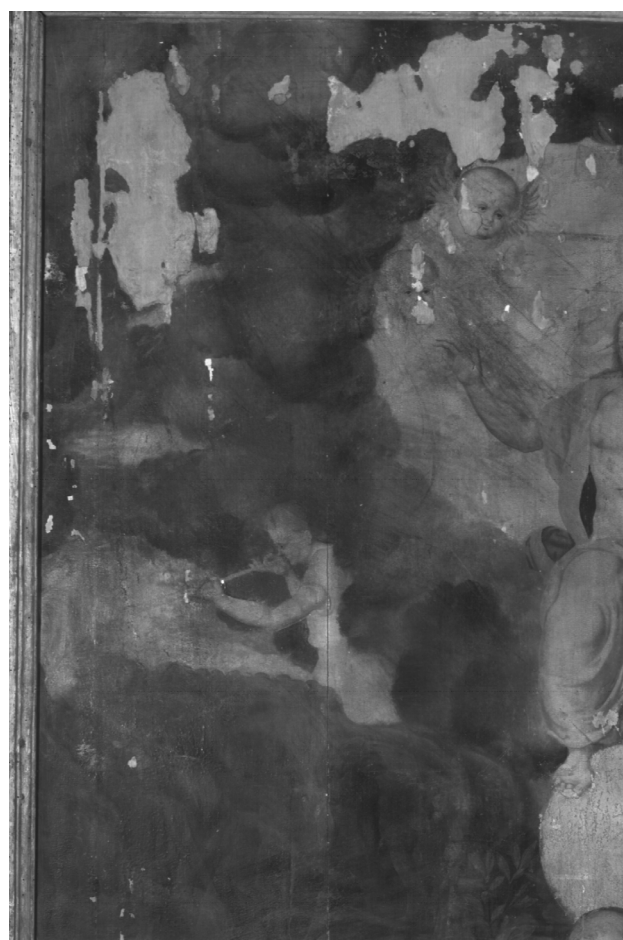
ľavá horná štvrtina diela v rôznych spektrách (VIS, UV, RAZANT, IR)  
k povšimnutiu hlavne druhotná celoplošná premalba najevidentnejšia v UV luminiscencii

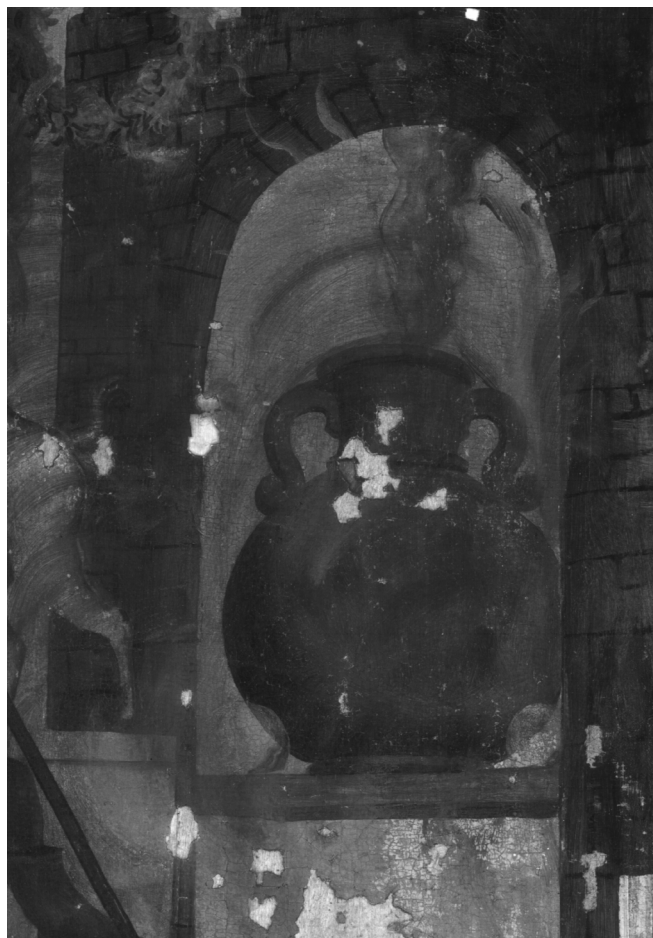
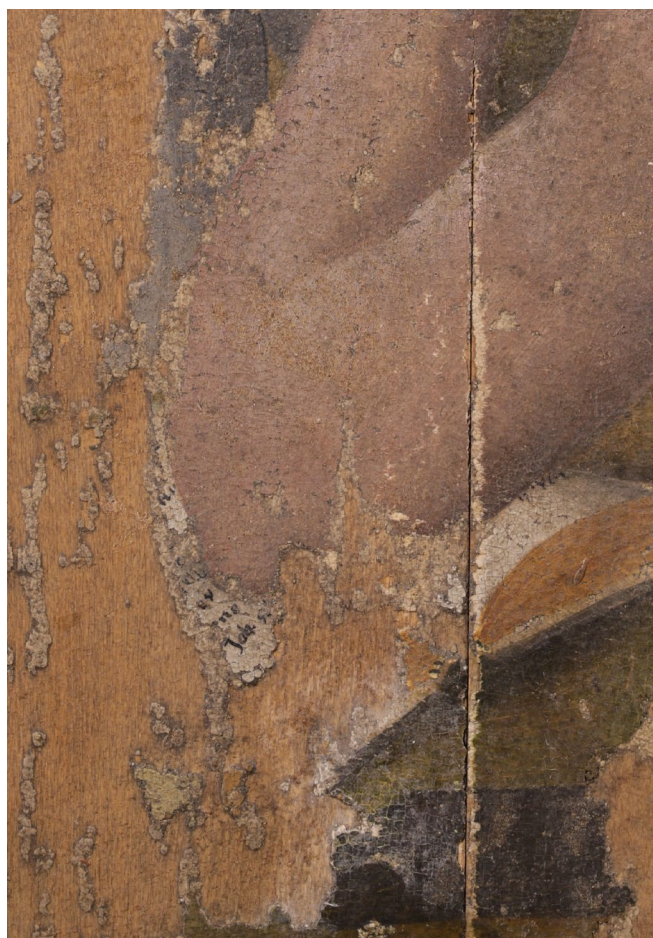
hore - vľavo - urna čiastočne zakrytá druhotnou premalbou, dobre viditeľná na IR snímku (vpravo)  
dole - detail postavy v ľavej spodnej časti diela, s priblížením na drobný fragment textu pod lakťov (vpravo)

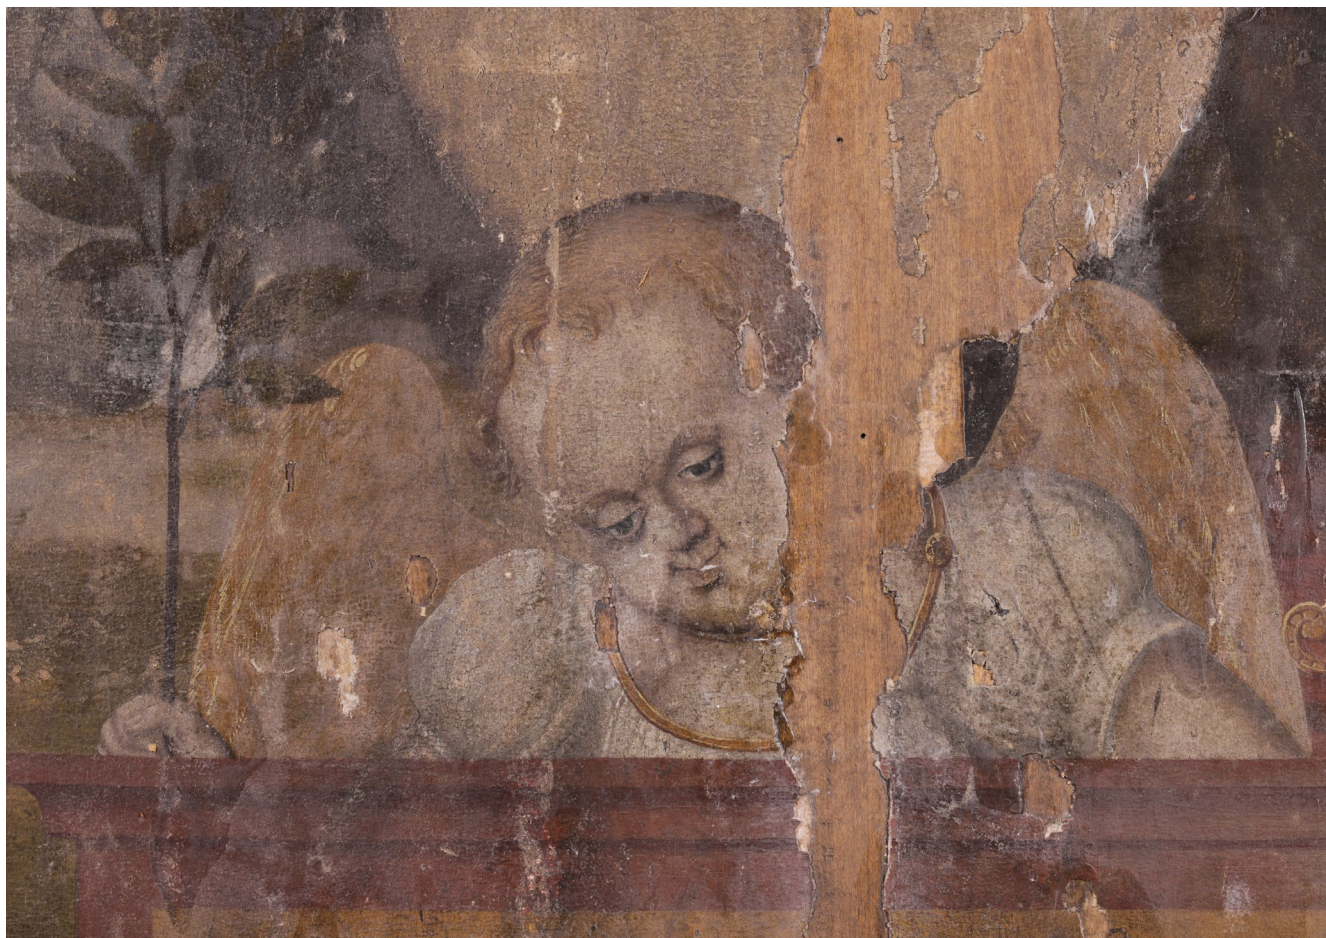
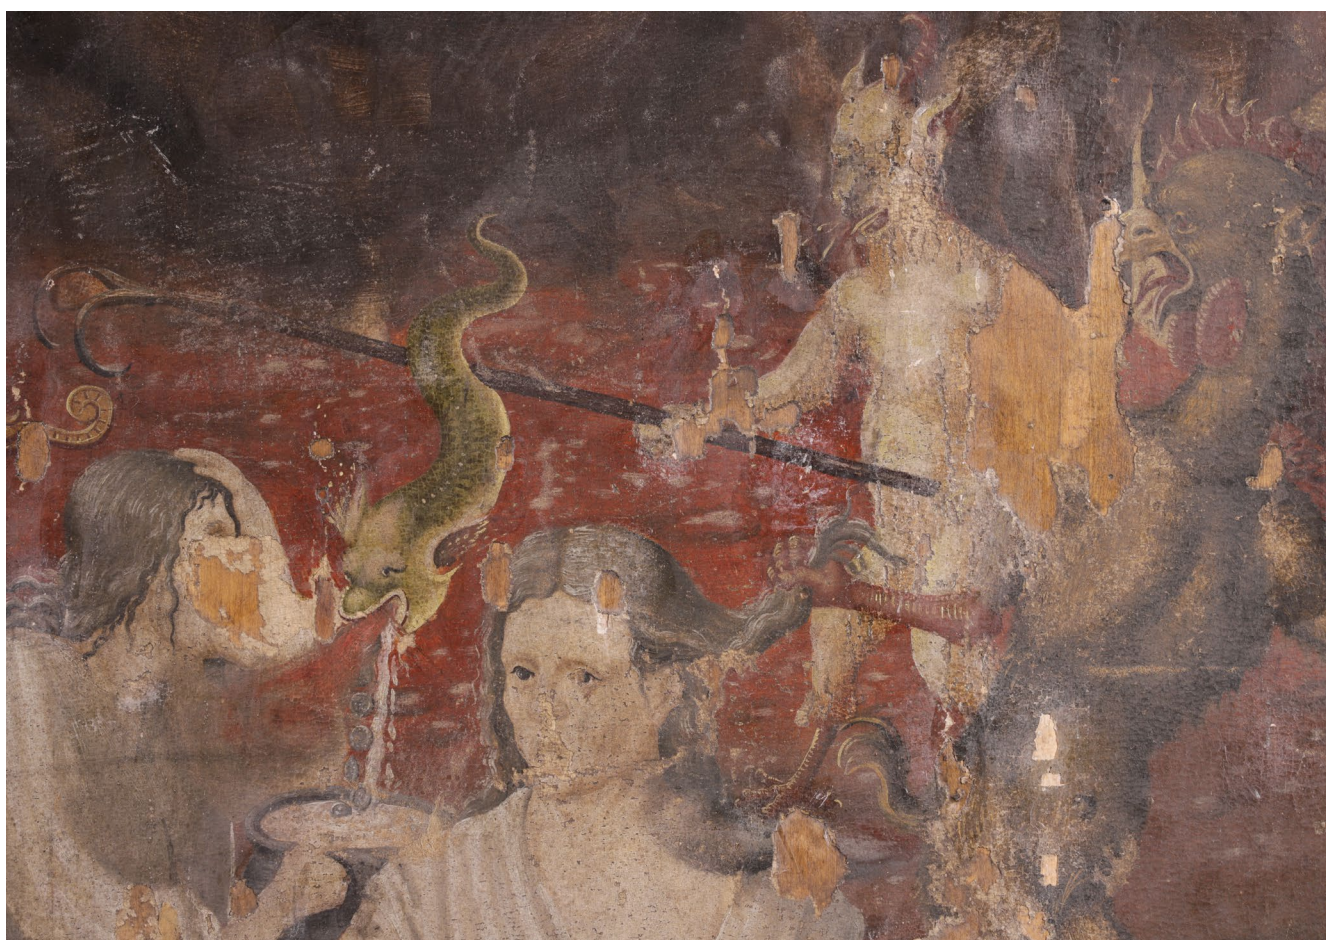
ukážky rôznych typov poškodení; hore vľavo - defekty na podklad či podložku; vpravo - druhotné vosky na far. vrstve; dole vľavo - šedavá druhotná celoplošná premalba; vpravo - čierne šmuhy a mech. poškodenia

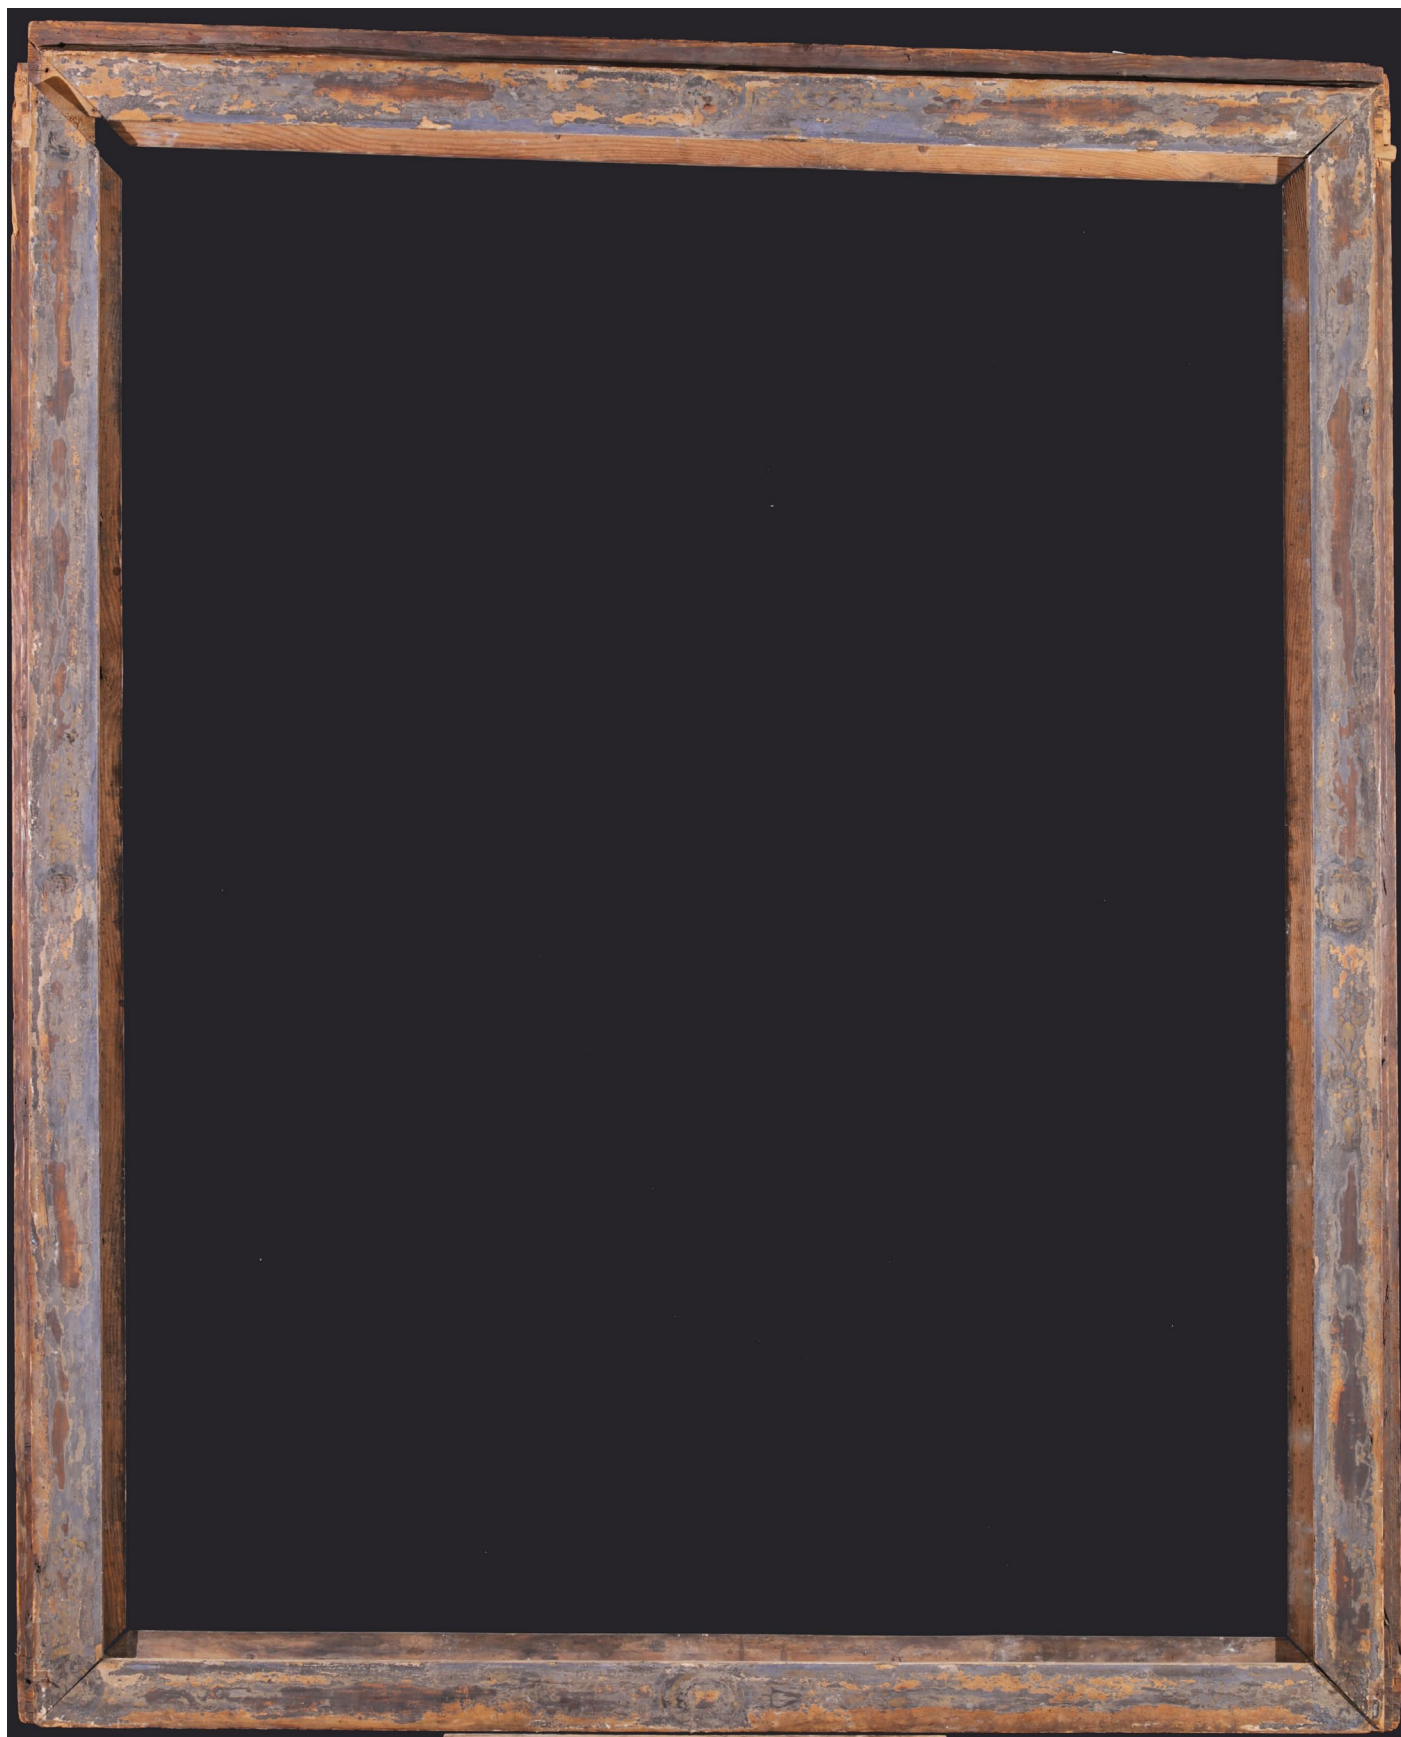
Zdobný rám diela je poškodený ešte viac než samotná maľba výjavu Posledného súdu. Z vrstiev polychrómie sú na jednej strane **dochované** len mini fragmenty, kde rekonštrukcia **nieje** možná, na druhej strane je situácia o čosi lepšia a možno vypozerovať zlatený vzor na modrom smaaltovom podklade s podmalbou, no prípadná rekonštrukcia sa javí byť mimoriadne obtiažna. Vnútrotná lišta nesie zvyšky **zlatenia**, z oboch strán. Rám bol v minulosti napadnutý červotočom.

stav pred reštaurovaním zdobného rámu strany Ukrižovania (ďalej už len stav pred reštaurovaním), VIS

Rám bude po vykonaní testov rozpustnosti zbavený povrchových nečistôt. V miestach poškodení výletovými otvormi po drevokaznom hmyze bude rám lokálne injektovaný. Po lakovej izolácii sa určí miera vhodnej rekonštrukcie strany so zlatým dekorom a modrou polychrómiu. Ako už bolo spomenuté, rám kvôli zoschnutiu a zmršteniu dosky s maľbou už neplní podpornú funkciu dostatočne. Mechanická úprava, pri ktorej by muselo dôjsť k skráteniu dvoch lišt tak, aby rám vyhovoval súčasným rozmerom dosky, sa kvôli originálnym fragmentom polychrómie nejaví ako vhodné riešenie. Možnosť teda spočíva vo vsunutí ďalších lišt medzi rám a pôvodnú vnútrotnú lištu, čím sa efektívne vyplní medzera **vznikutá** zoschnutím dosky s maľbou a navráti sa tak podporná funkcia. Po adjustovaní rámu a jeho **vypolstrovaní** zamatovou fóliou doska bude novo osadená.

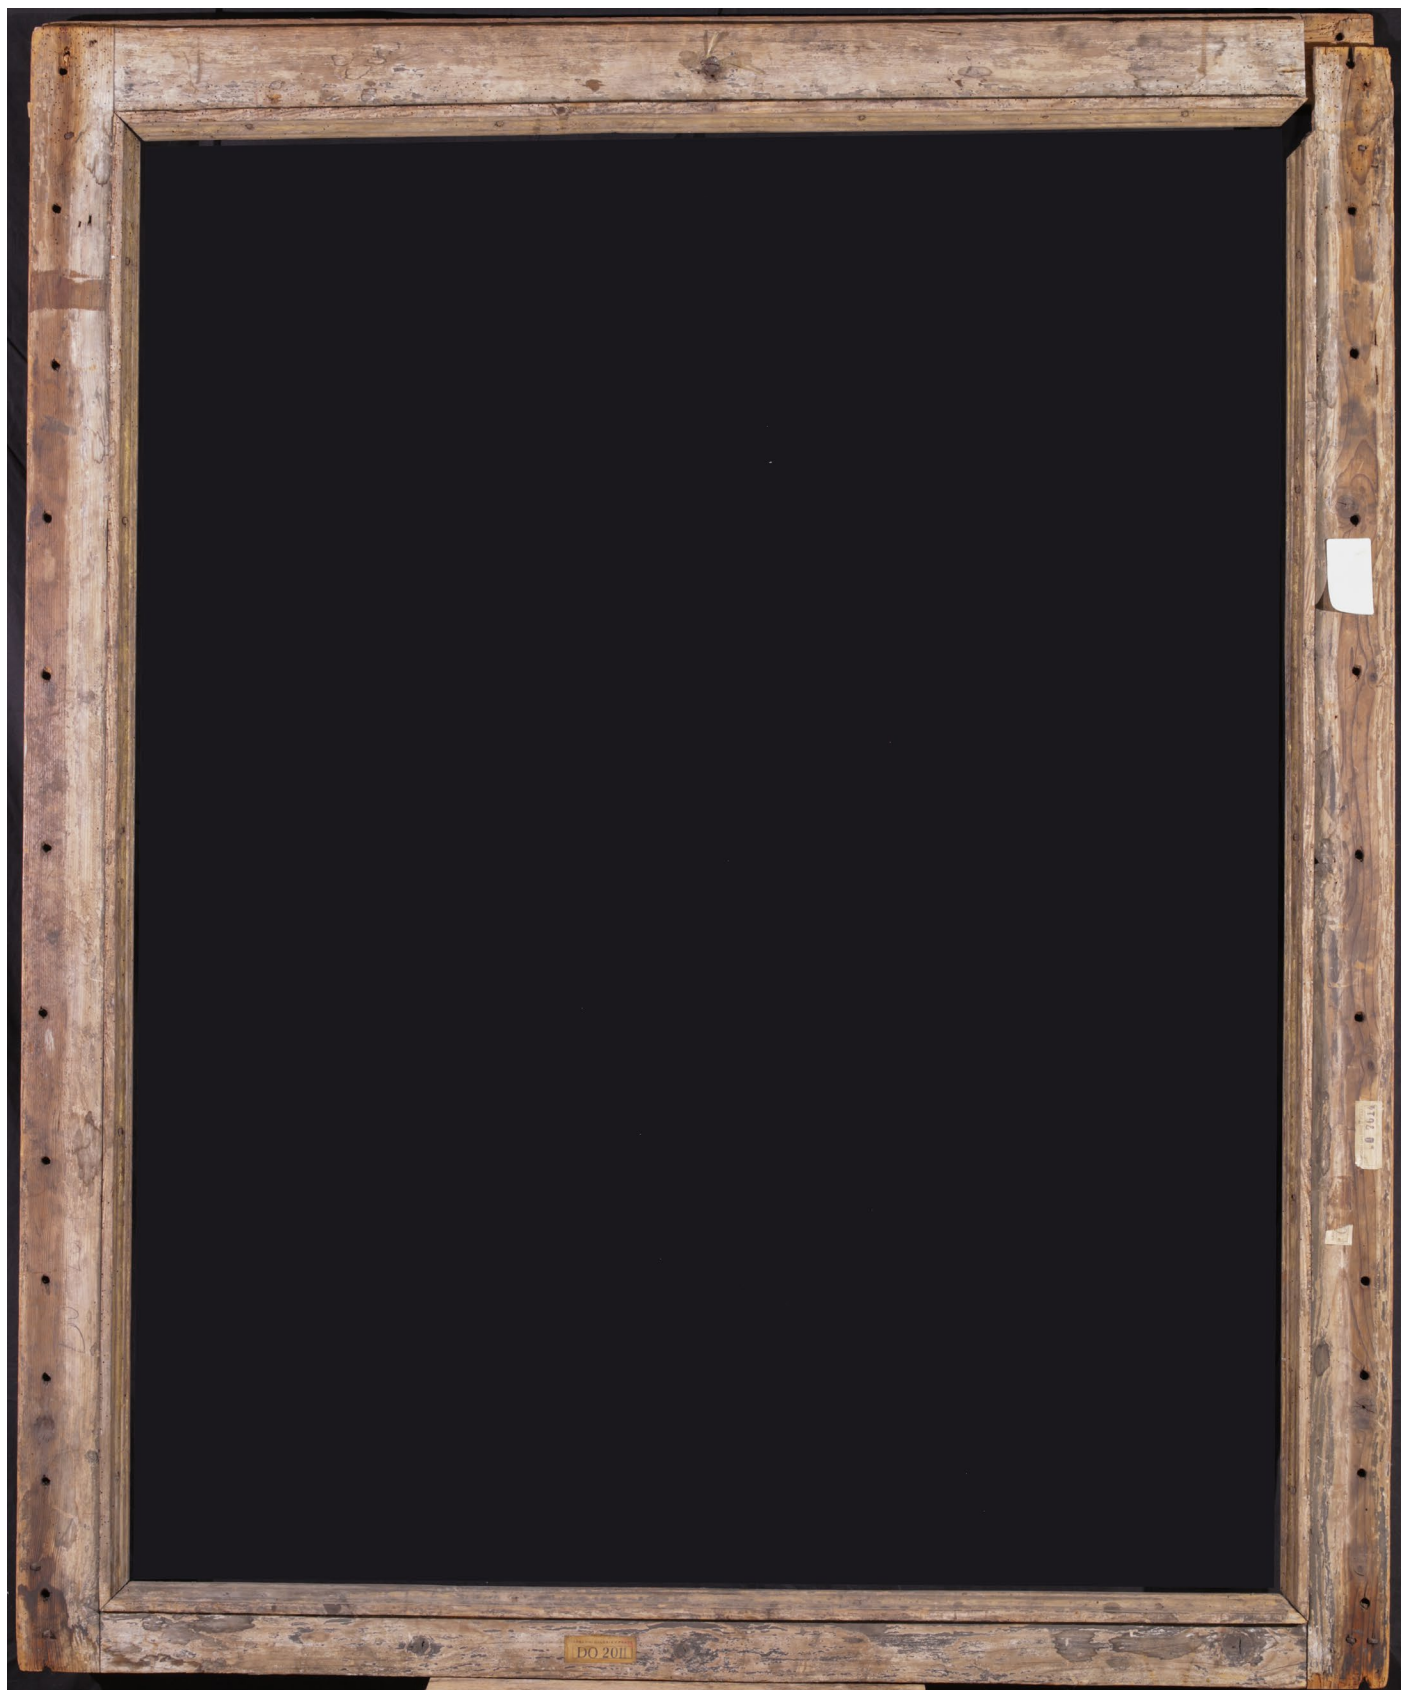
stav pred reštaurovaním zdobného rámu strany Posledného súdu (ďalej už len stav pred reštaurovaním), VIS

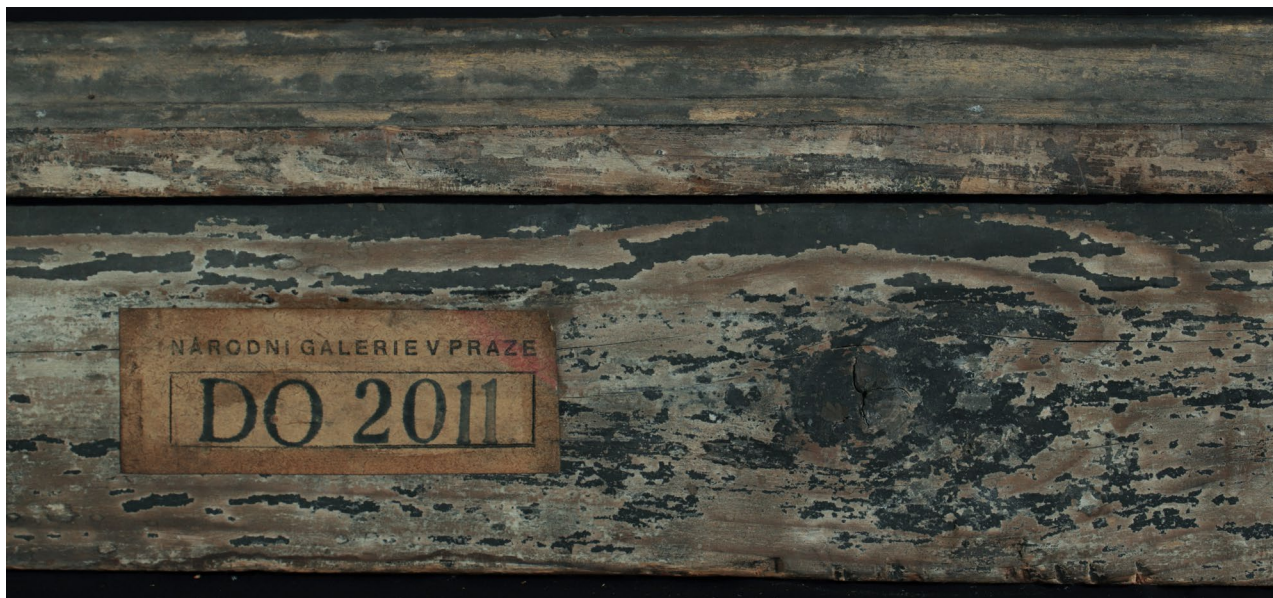
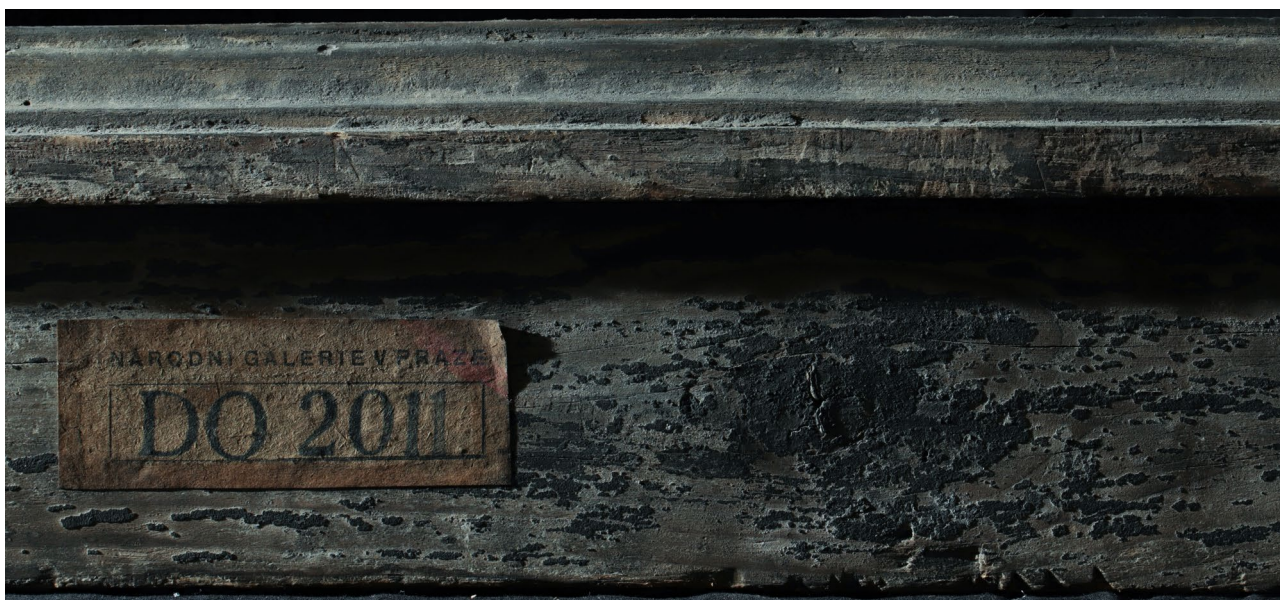
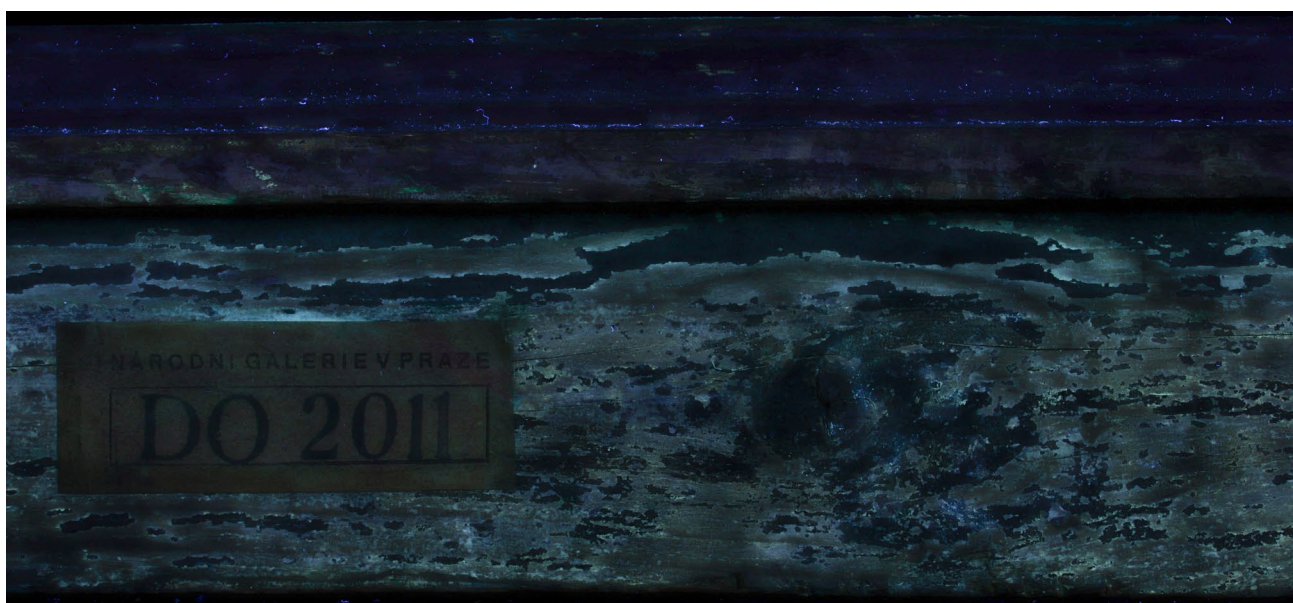
detail - polychrómia rámu s dekorom strany Ukrižovania, rozsiahle defekty (zhora -VIS, razant, UV)

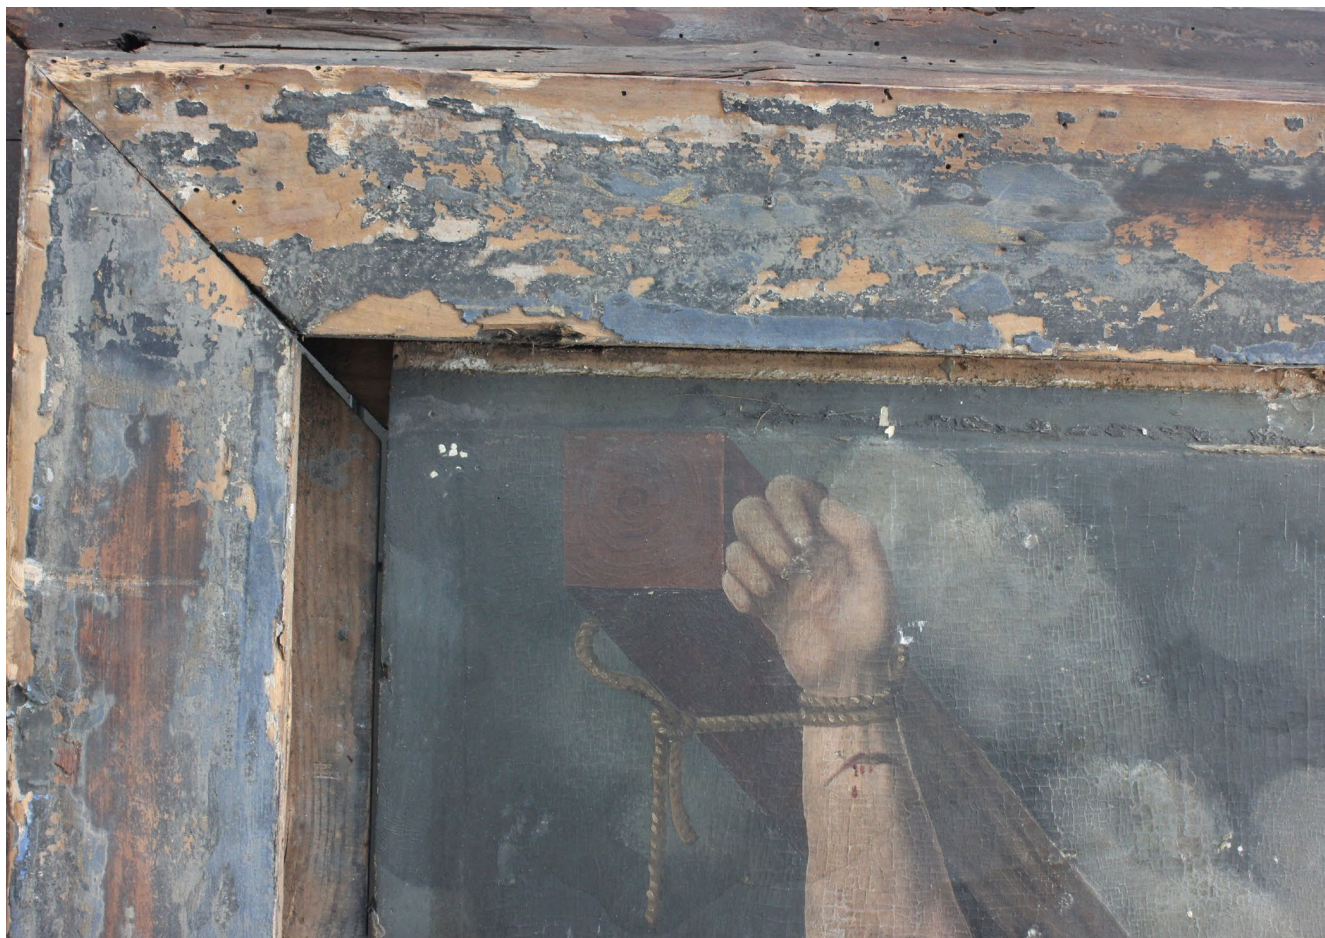
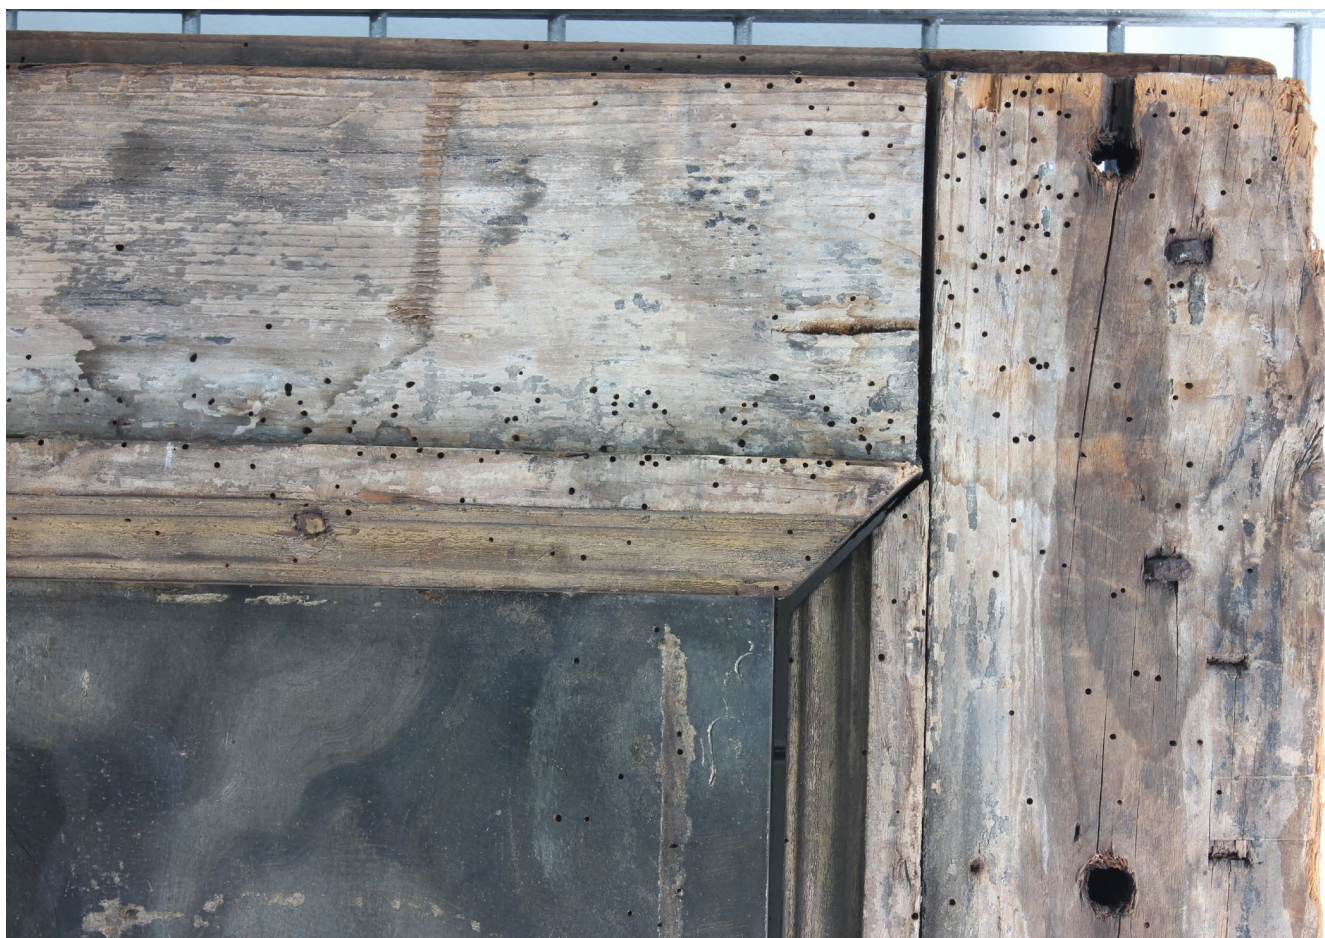
stav pred reštaurovaním strany Ukrižovania - rám dostatočne neplní podpornú funkciu  
VIS, detail (foto J. Chalupová, T. Čádová)
