REŠTAURÁTORSKÝ ZÁMER  
POSLEDNÝ SÚD / UKRIŽOVANIE

Akadémia Výtvarných Umení v Prahe  
Ateliér reštaurovania umeleckých diel maliarskych a drevených polychromovaných plastík  
škola Adama Pokorného

Pavol Sás, Ondrej Žegorjak  
študenti 6. ročníka v rokoch 2019 - 2020

## REŠTAURÁTORSKÝ ZÁMER VÝJAVU POSLEDNÉHO SÚDU (a zdobného rámu)

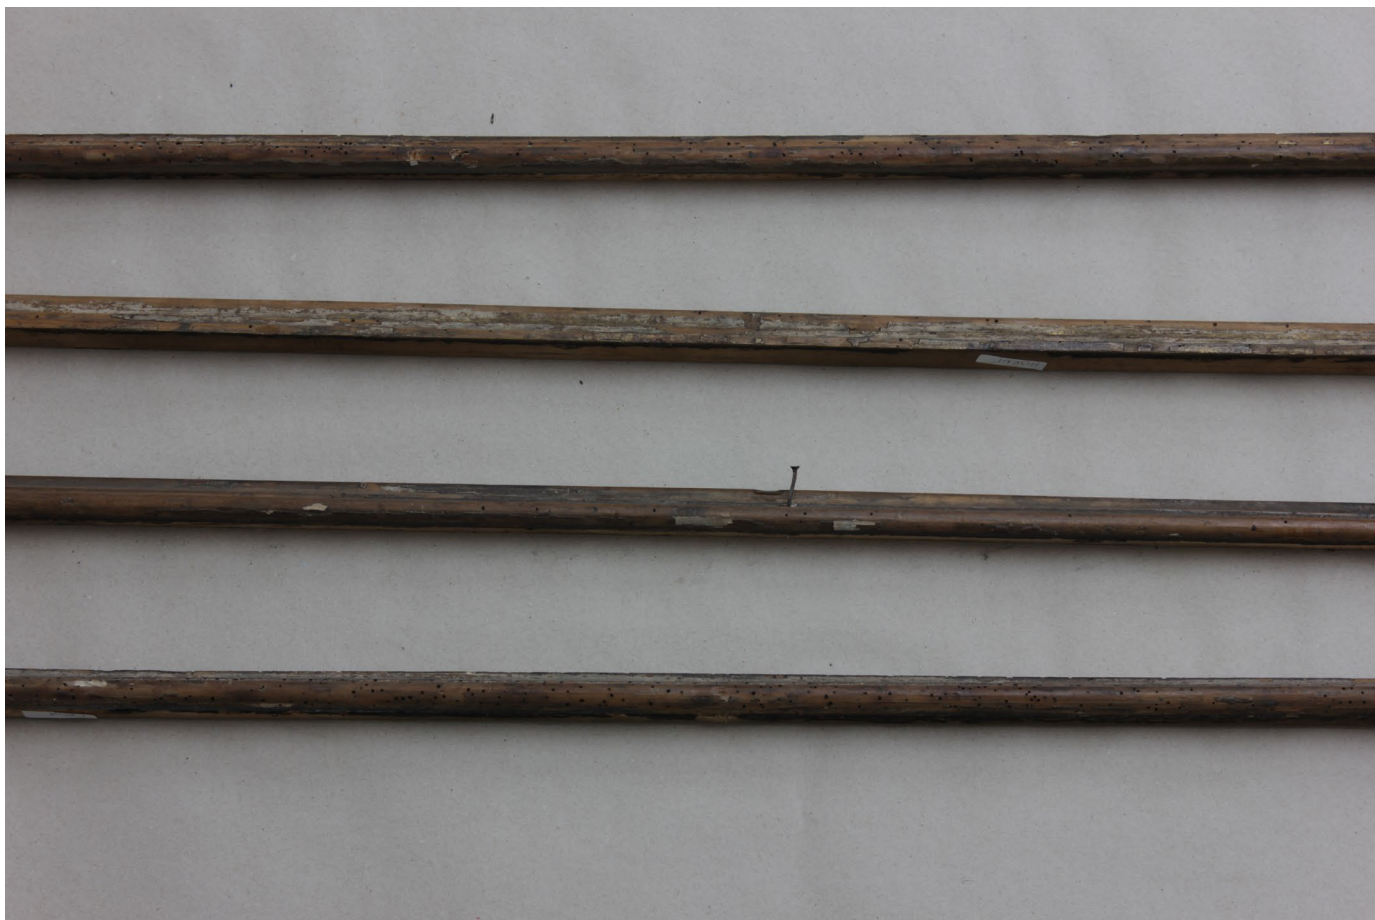
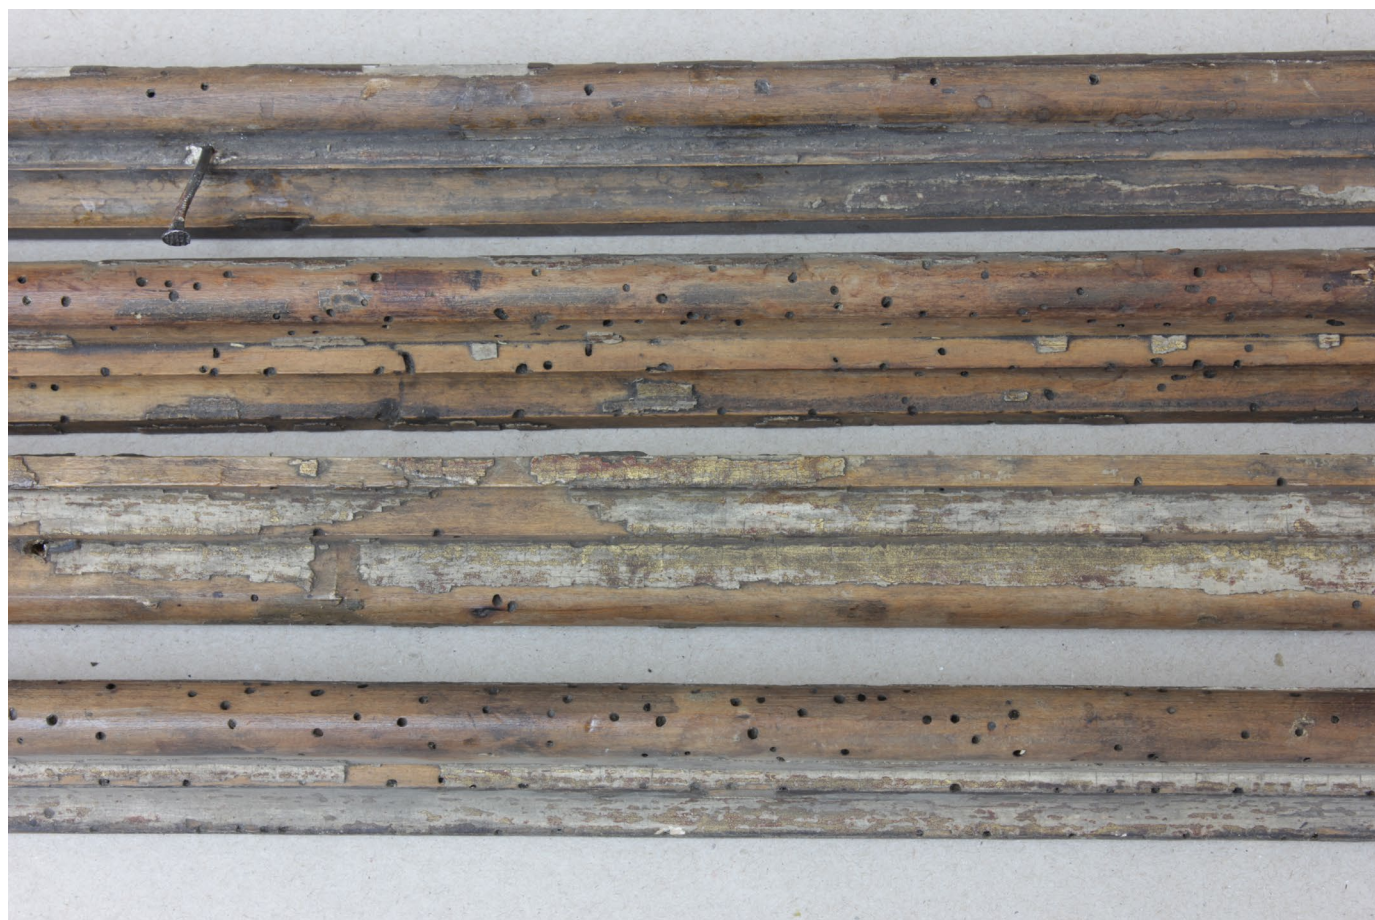
detail - stav dochovania a poškodenia polychrómie so zlatením na vnútorných lištách zdobného rámu VIS, detail (foto J. Chalupová, T. Čádová)

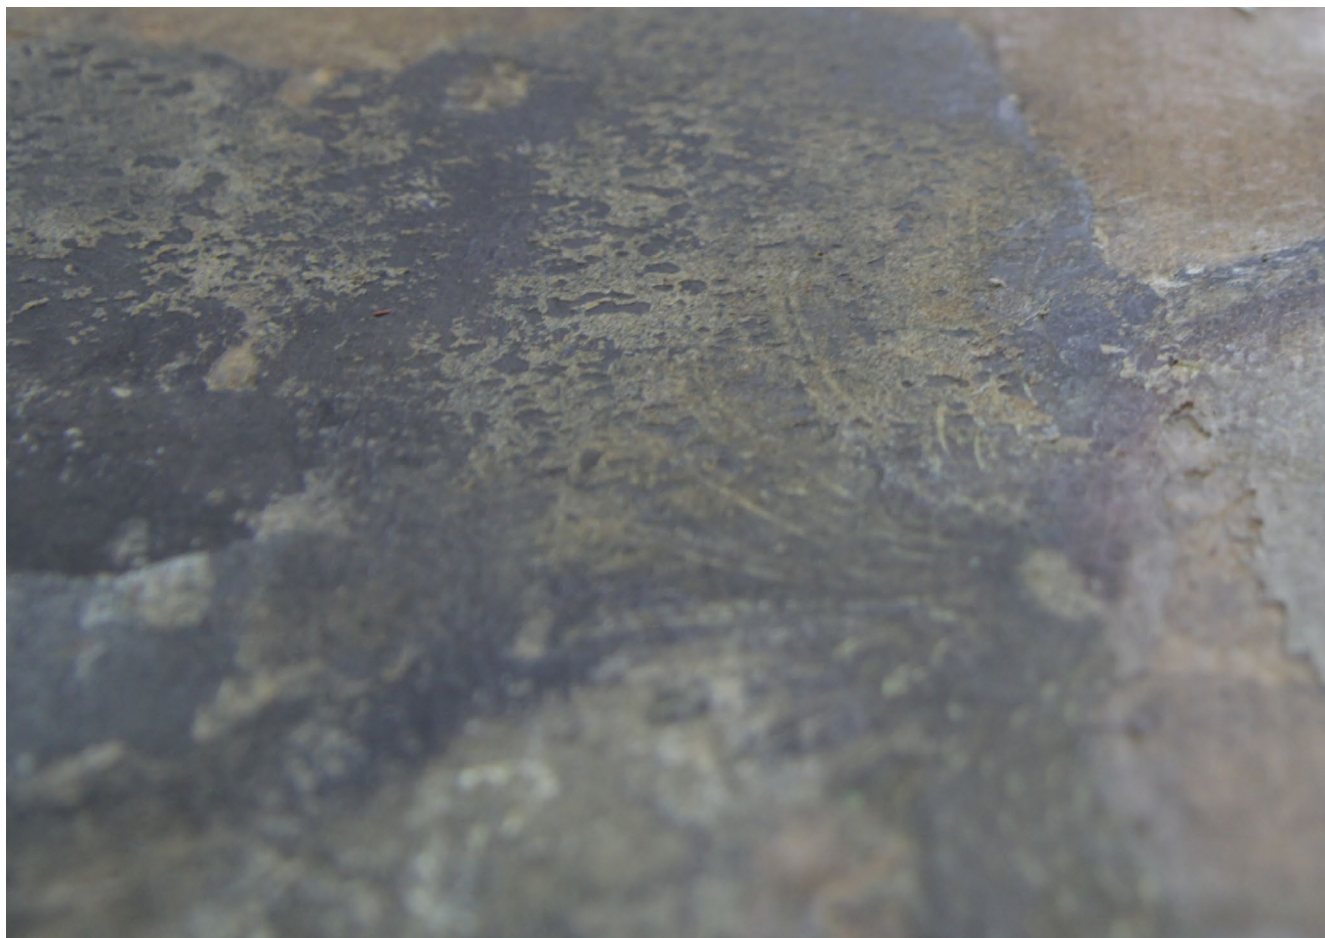
vľavo hore - pohľad z boku, dobre vidieť povrchový druhotný depozit kľihovej zmesi  
dole zľava - stav pred a následne po snímaní partie s druhotným kľihovým náterom

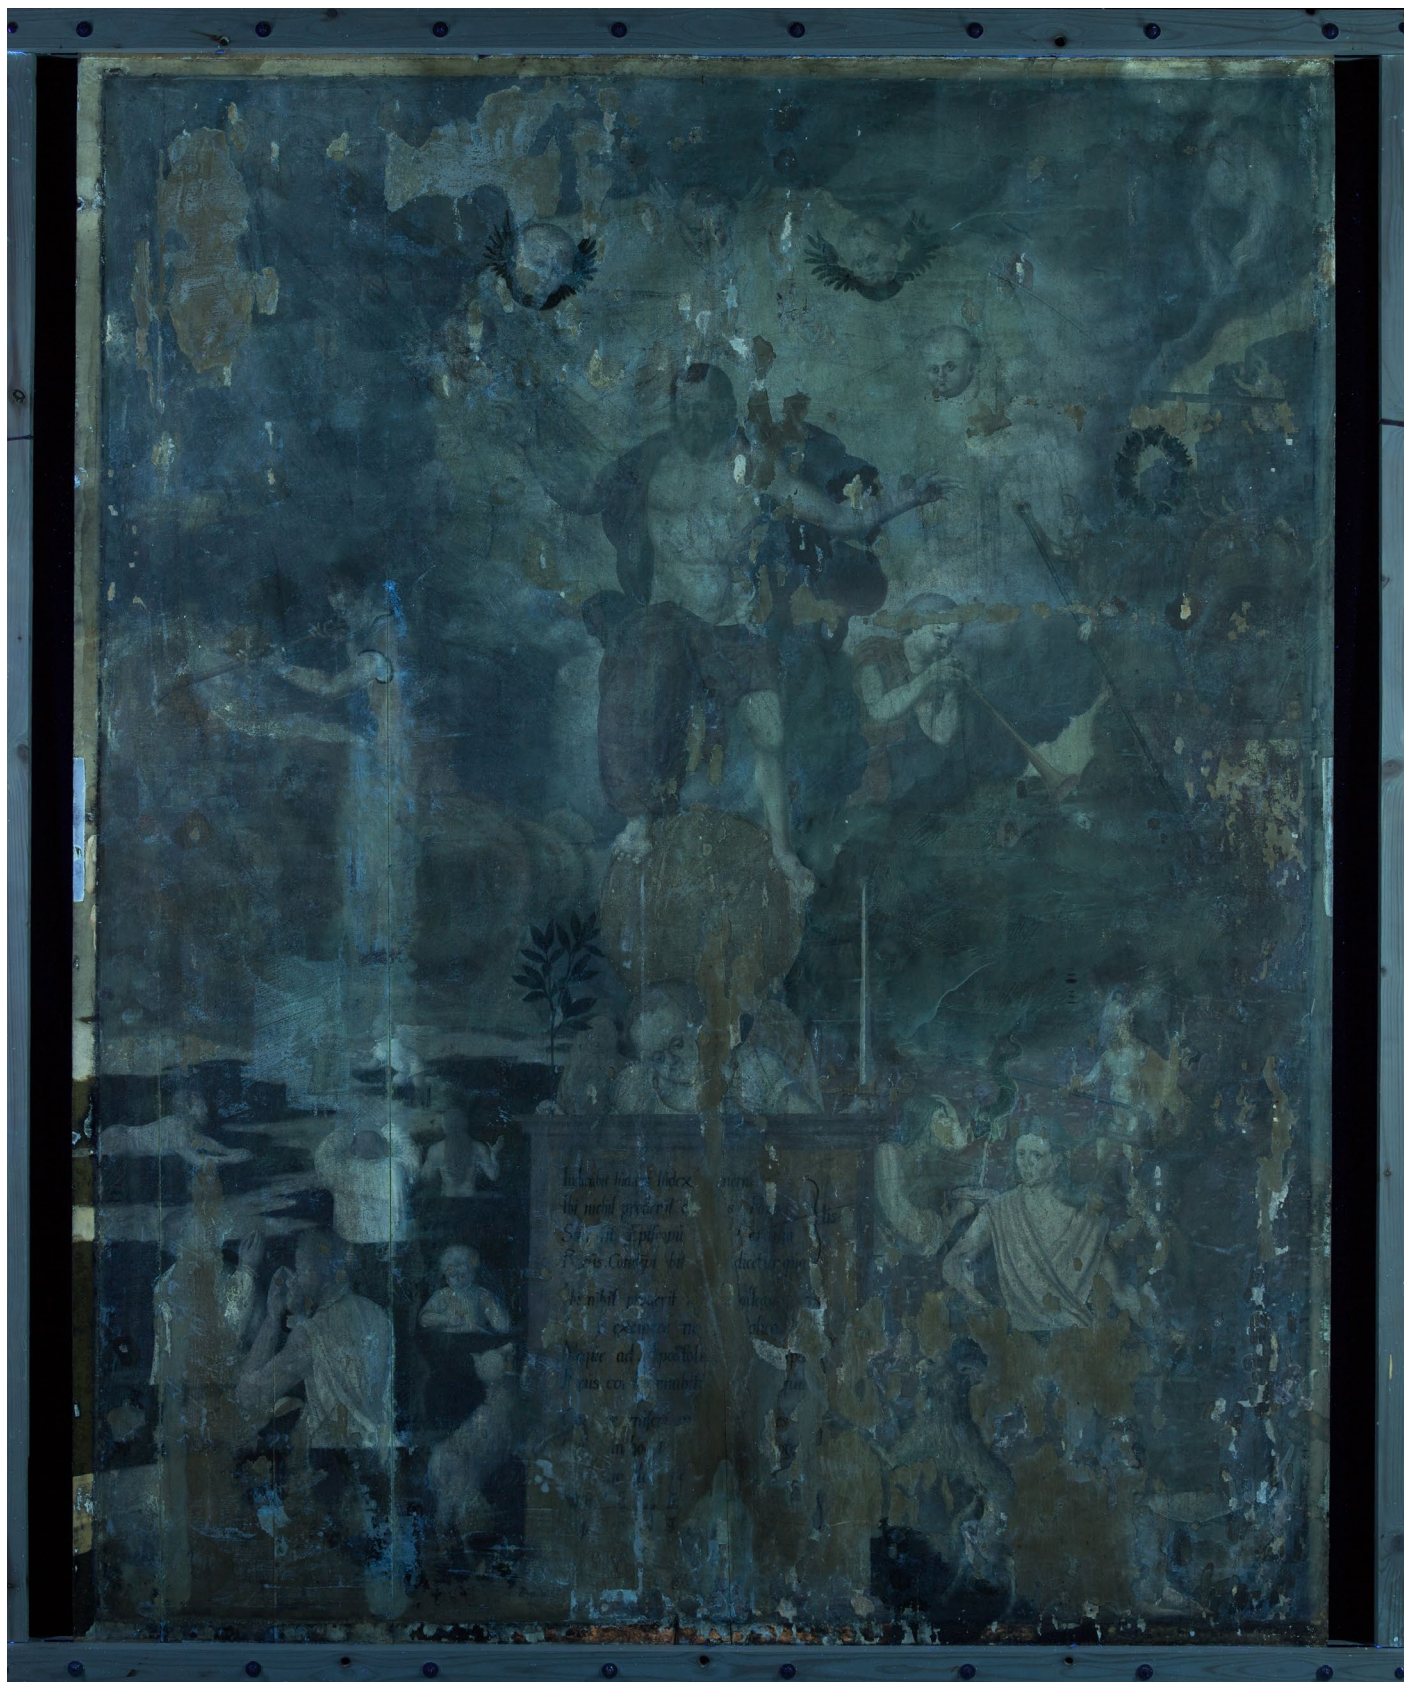
stav po dosnímaní druhotného loálneho kľihového a voskového náteru (porovnanie so stavom pred reštaurovaním vpravo), UV žiarením vyvolaná viditeľná fluorescencia

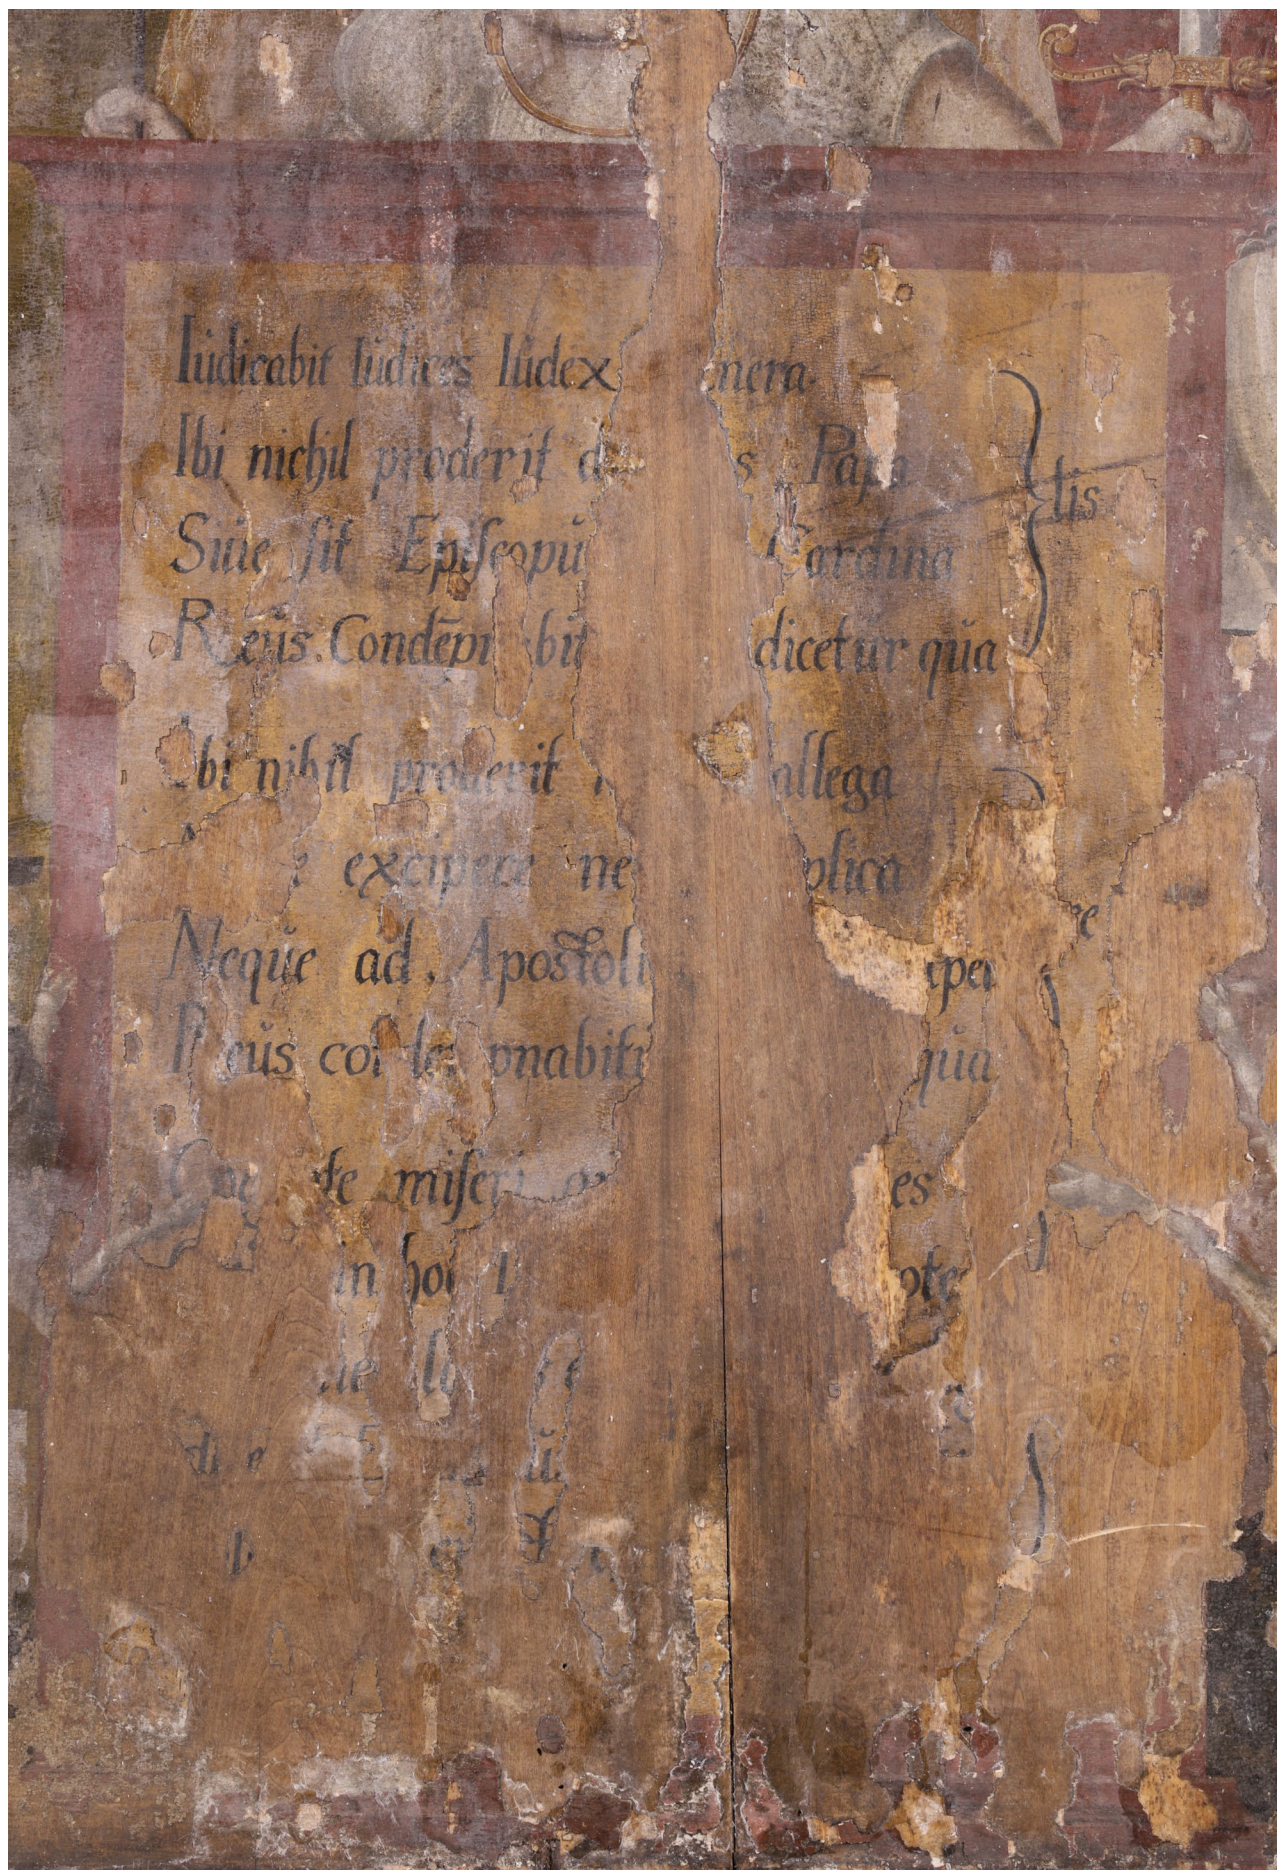
stav po dosnímaní druhotných lokálnych voskových partií (vyskytovali sa v rozsahu celej plochy dosky, ukázaný detail pre porovnanie so stavom pred reštaurovaním vpravo), VIS
