**Problematika doplňování deskových obrazových podložek**

**Challenges of addition of structural material during the treatment of  
wooden panels.**

Vypracoval Edgar Mašek

| Praktická část - reintegrace dřevěné desky obrazu sv. Jiří..... | 25 |

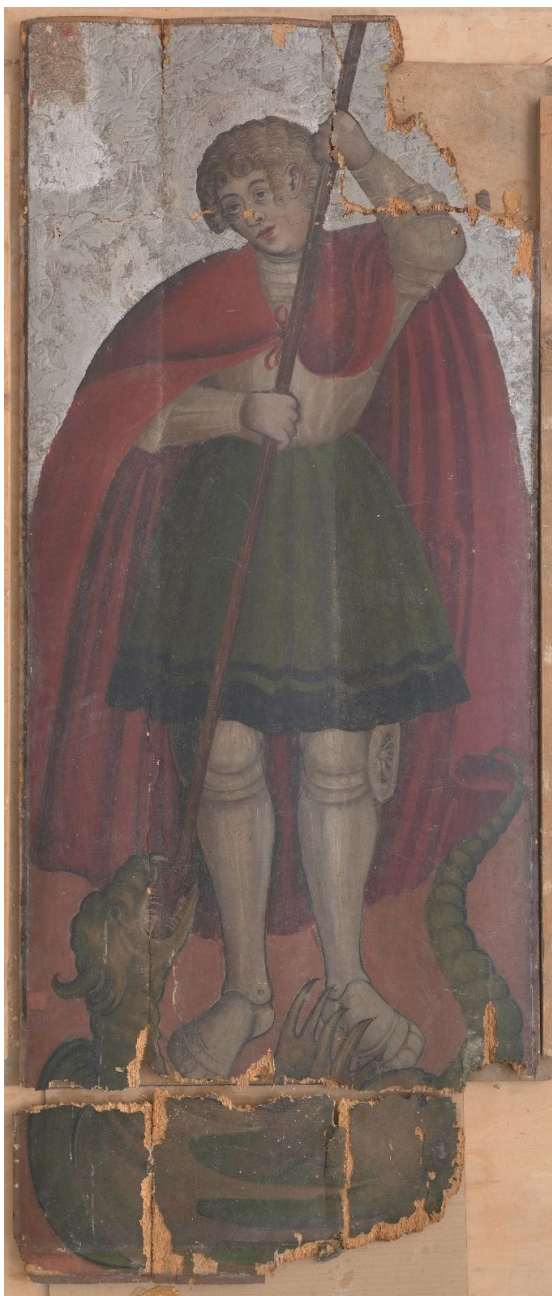
Stav desky před restaurováním.

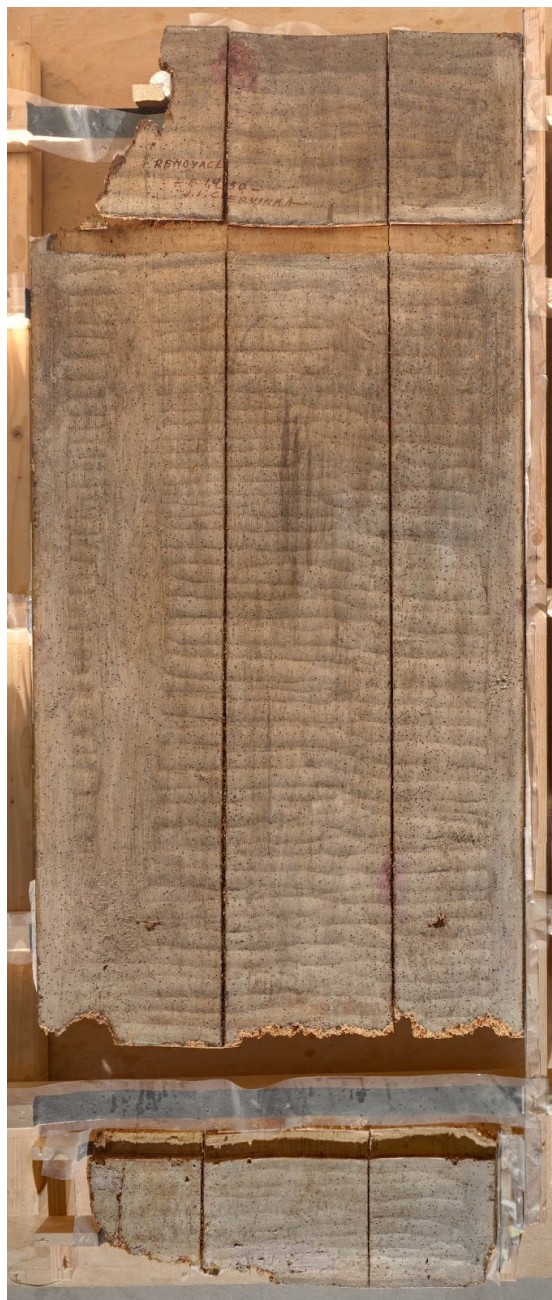
Stav rubu desky po sejmutí vrstvy kalafuny a petrifikaci dřeva.

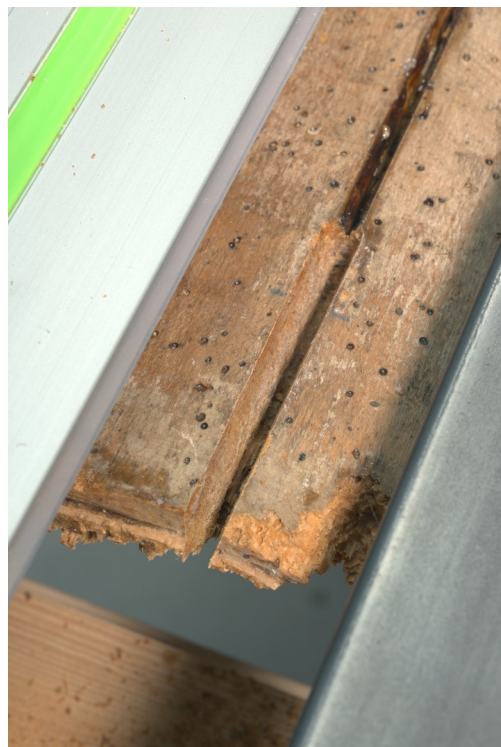
Detail vyfrézovaného zářezu.

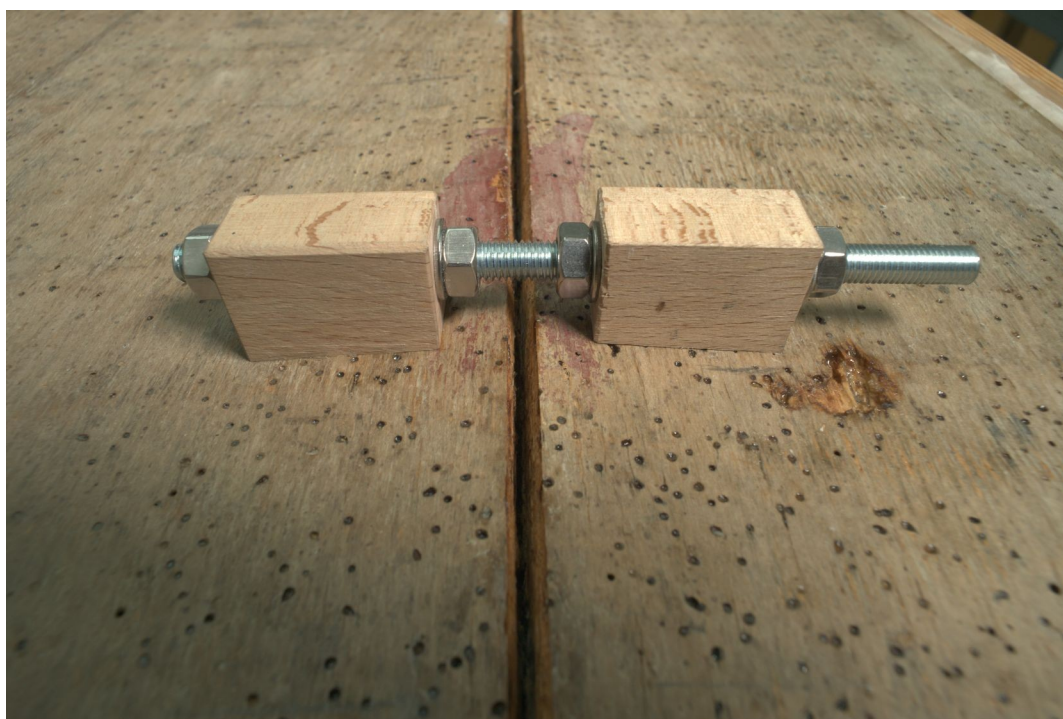
Původní spoje prken byly zpevněny plátňovým pásem pod podkladovou vrstvou malby. V oblasti hlavy draka, v místě spoje, byla malba značně uvolněná a držela pohromadě pouze díky této plátěné podložce. Fragment byl širší, než prostor, do kterého patřil, a nebylo jej možné jednoduše navrátit na původní místo.

Pro jeho usazení bylo zapotřebí prostor mírně rozšířit. Ze zadní strany úseku byly přilepeny dva bukové špalíky se závytovou tyčí. Postupným utahováním matic bylo možné pomalu a kontrolovaně rozšířit prostor spoje prken. Spoj byl rozšířen o 1mm. Při roztahování desky vzniklo nerovnoměrné pnutí, které vedlo k mírnému prohnutí líce. Prohnutí bylo zapotřebí zkorrigovat.

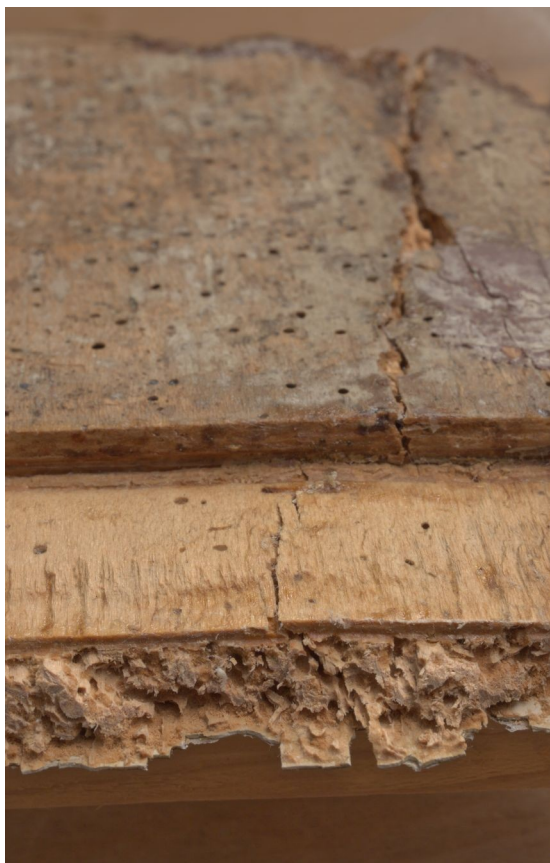
Problematictější byl fragment z pravého dolního rohu malby. Fragmentem procházela prasklina. Horní část fragmentu ještě na úrovni malby držela pohromadě. Pro zachování roviny malby, bylo zvoleno citlivějšího postupu, než invazivní rozdělení spoje. Prasklina byla opatrně otevřena z rubové strany dlátem. Kvůli směru praskliny (podle obrázku vlevo – diagonálním směrem) byl zde doplněn širší klínek, než byl použit na spoje desek.

První klínek byl vlepen v horní části fragmentu, kde byla malba nejméně porušená a dobře na sebe lícovával.

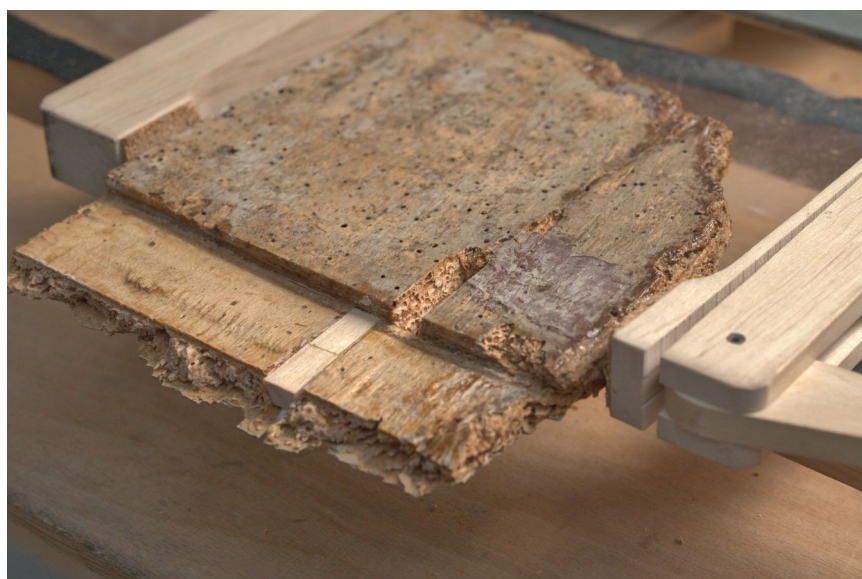
Vytvořený zážlab sleduje směr praskliny

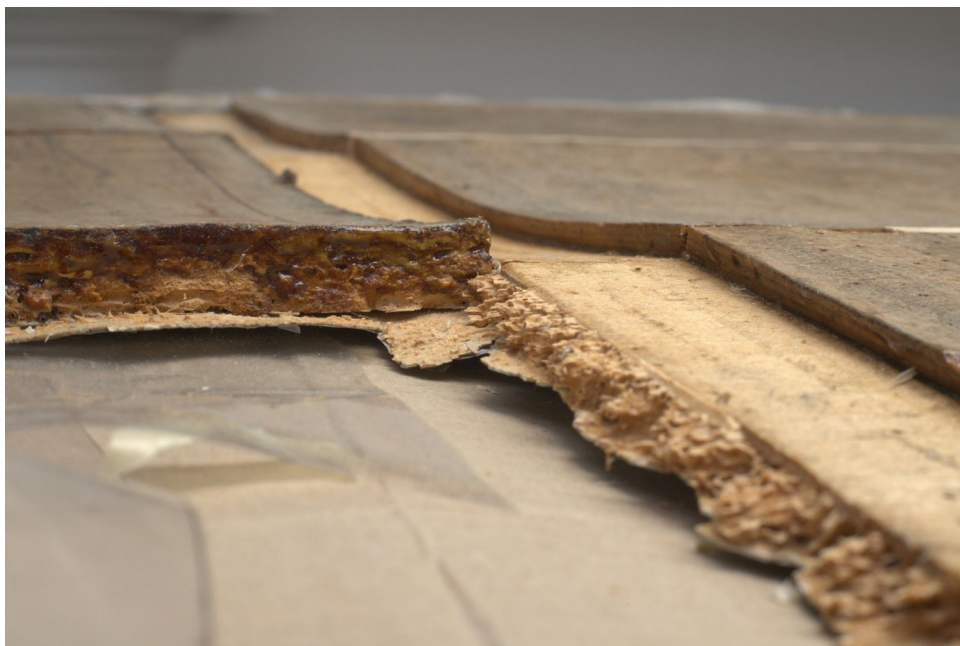
Detail stavu desky (pravý horní roh desky)– stav spoje před očištěním a vlepením chybějícího fragmentu. Z obrázku je dobře vidět místo zlomu – na okraji zážlabu vytvořeného pro vložení svlaku.

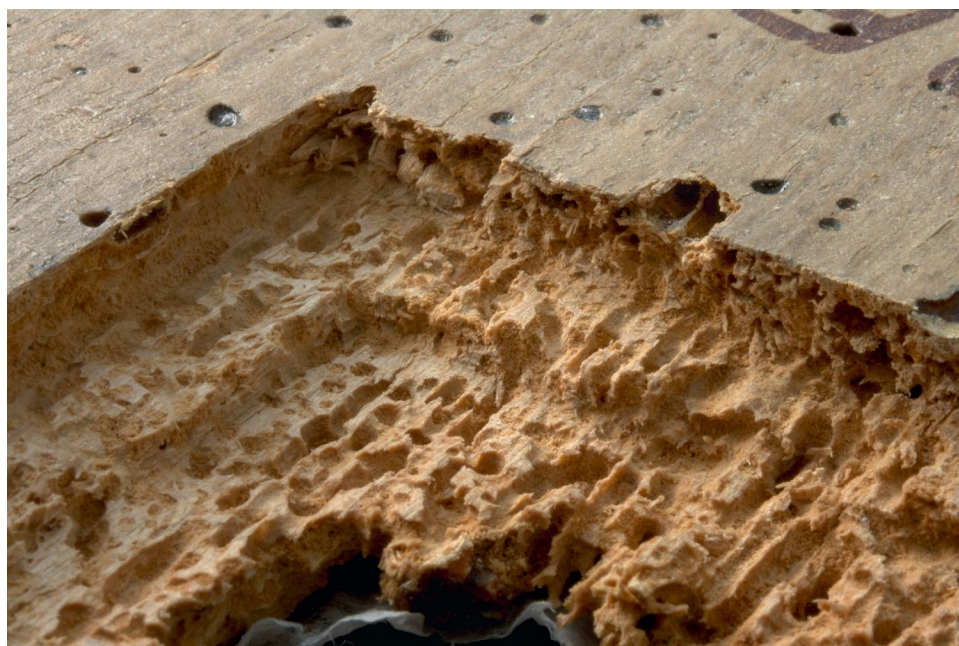
Detail napojení materiálu desky s lipovými špalíky. Pro zjemnění přechodu mezi doplňkem a originálem, byl z rubové strany desky vytvořen dvoustupňový zářez. Spoj měl větší kontaktní plochu a je tím pevnější.

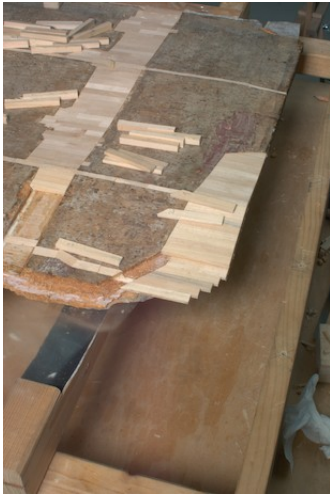
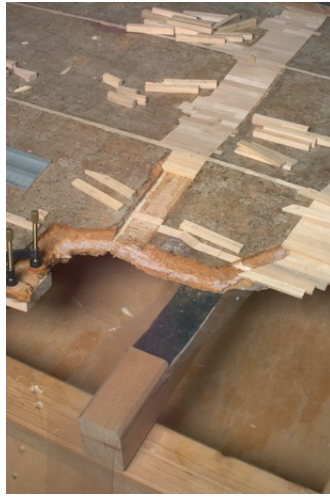
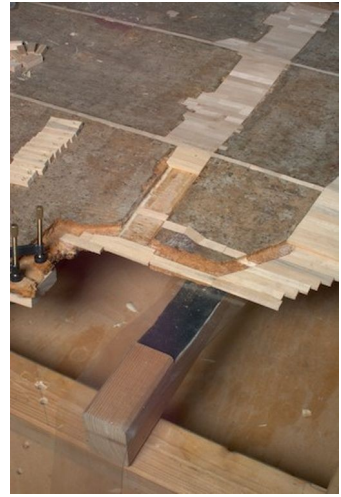
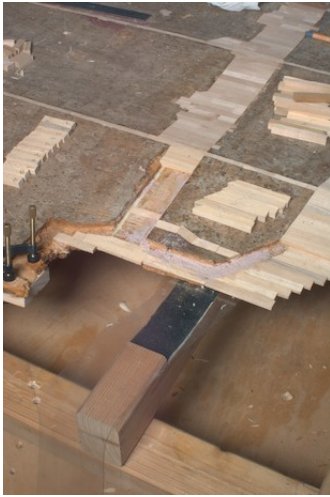
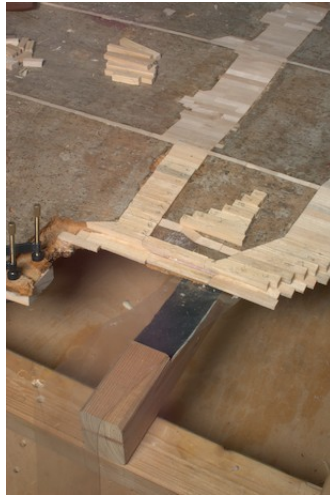
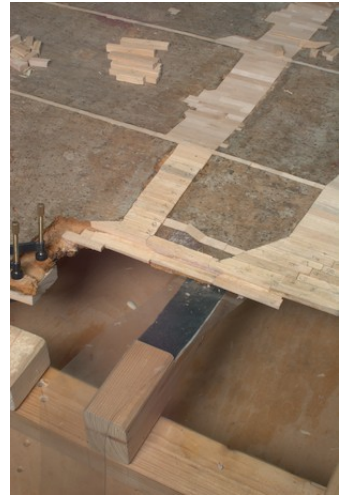
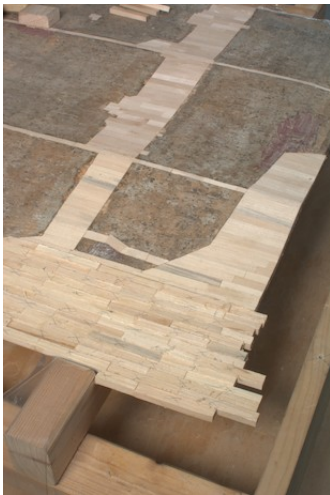
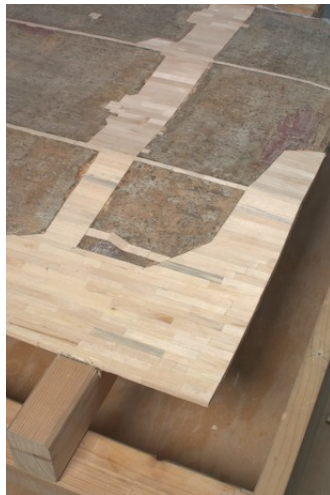
Spodní část pravého prkna, v místě svlaku, byla nejvíce zdegradovaná. Deska zde neměla téměř žádnou pevnost. Proto zde byl vytvořen větší zářez, aby byla vytvořena větší kontaktní plocha mezi doplňkem a původní deskou.

Místa, kde byla odkrytá podkladová vrstva malby, byla vyplněna arbocelovým tmelem. Menší dutiny po červotočích byly vytmeleny Balsitem a klínky vlepeny pomocí PVA lepidla Bindane-P.

V místech, vzdálenějších od spoje mezi deskou a doplňkem, byl materiál vystavěn s klínky v jedné vrstvě. Následně, po otočení desky, byl povrch vyrovnán a druhá strana vyplněna další vrstvou klínků, aby povrch lícoval s povrchem malby.
