## FOTOGRAFICKÁ DOKUMENTACE K RESTAURÁTORSKÉMU PRŮZKUMU

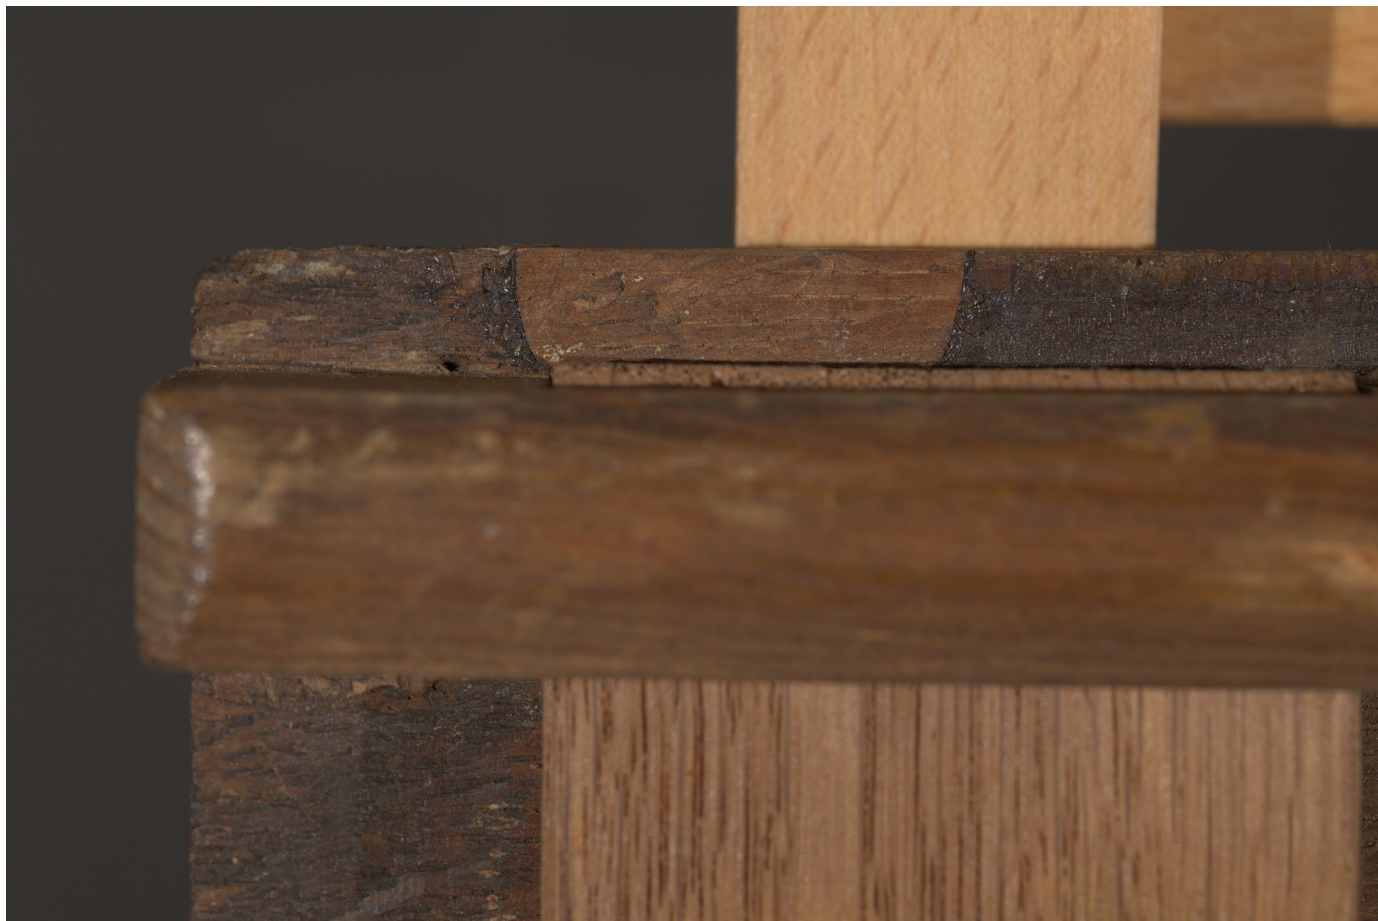
Fotografie ve VIS - zadní strana, detail dřevěného doplňku

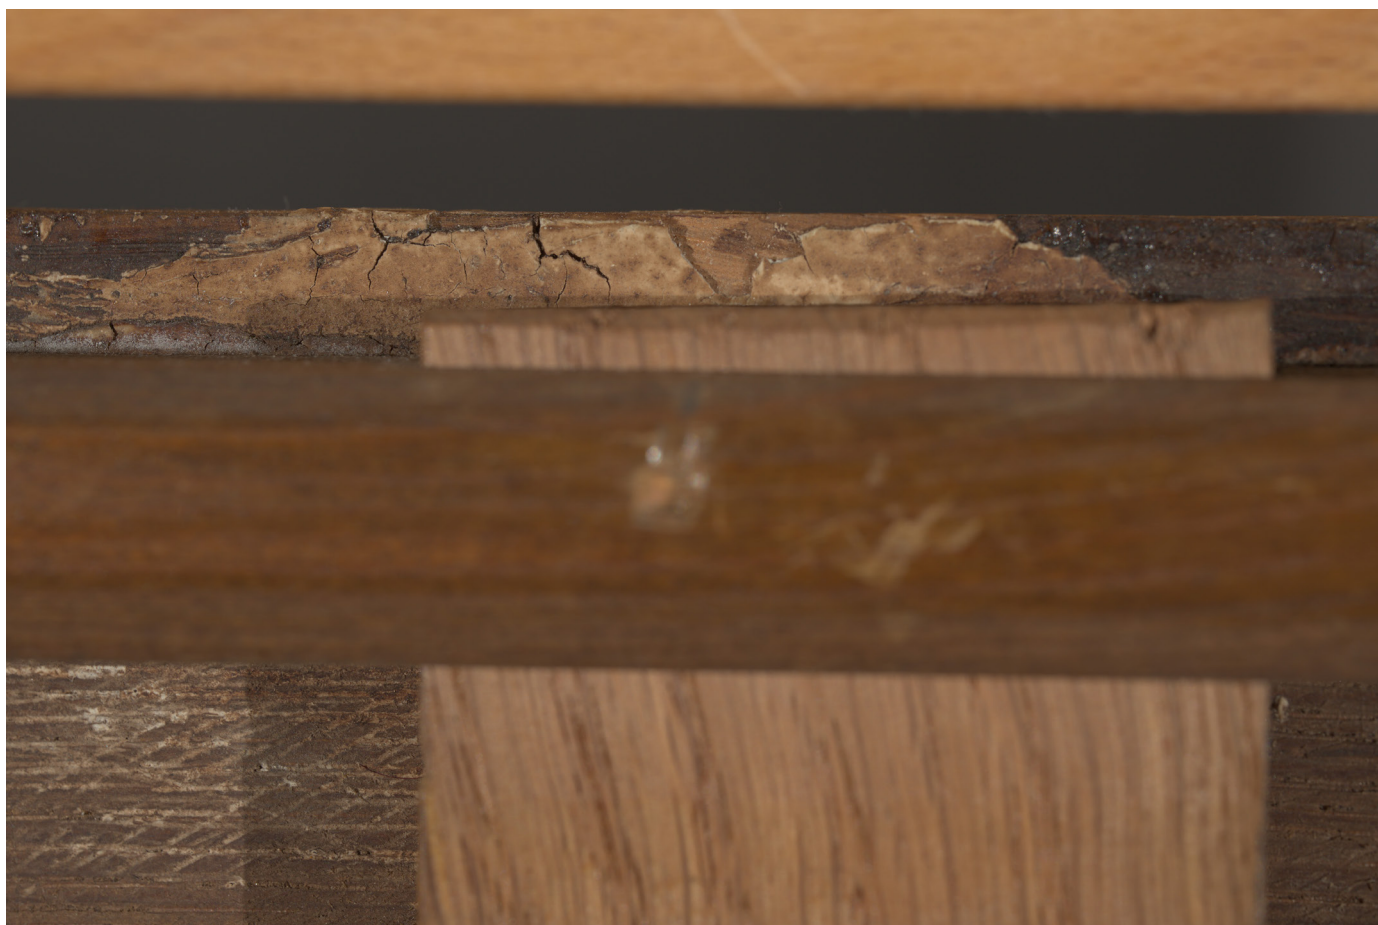
Fotografie ve VIS- zadní stran, detail dřevěného doplňku, skrytým pod zdegradovaným tmelem

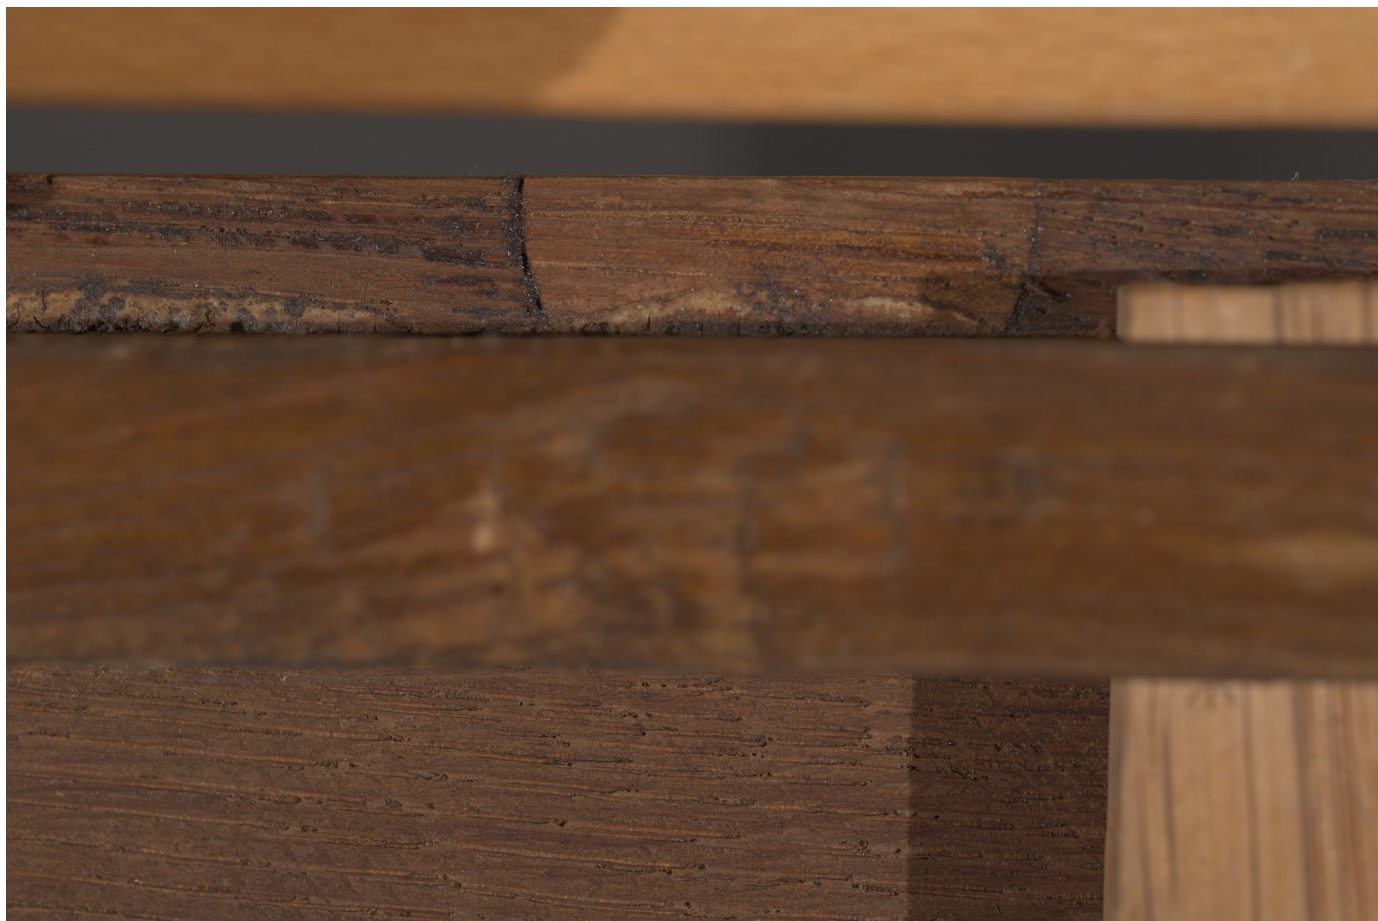
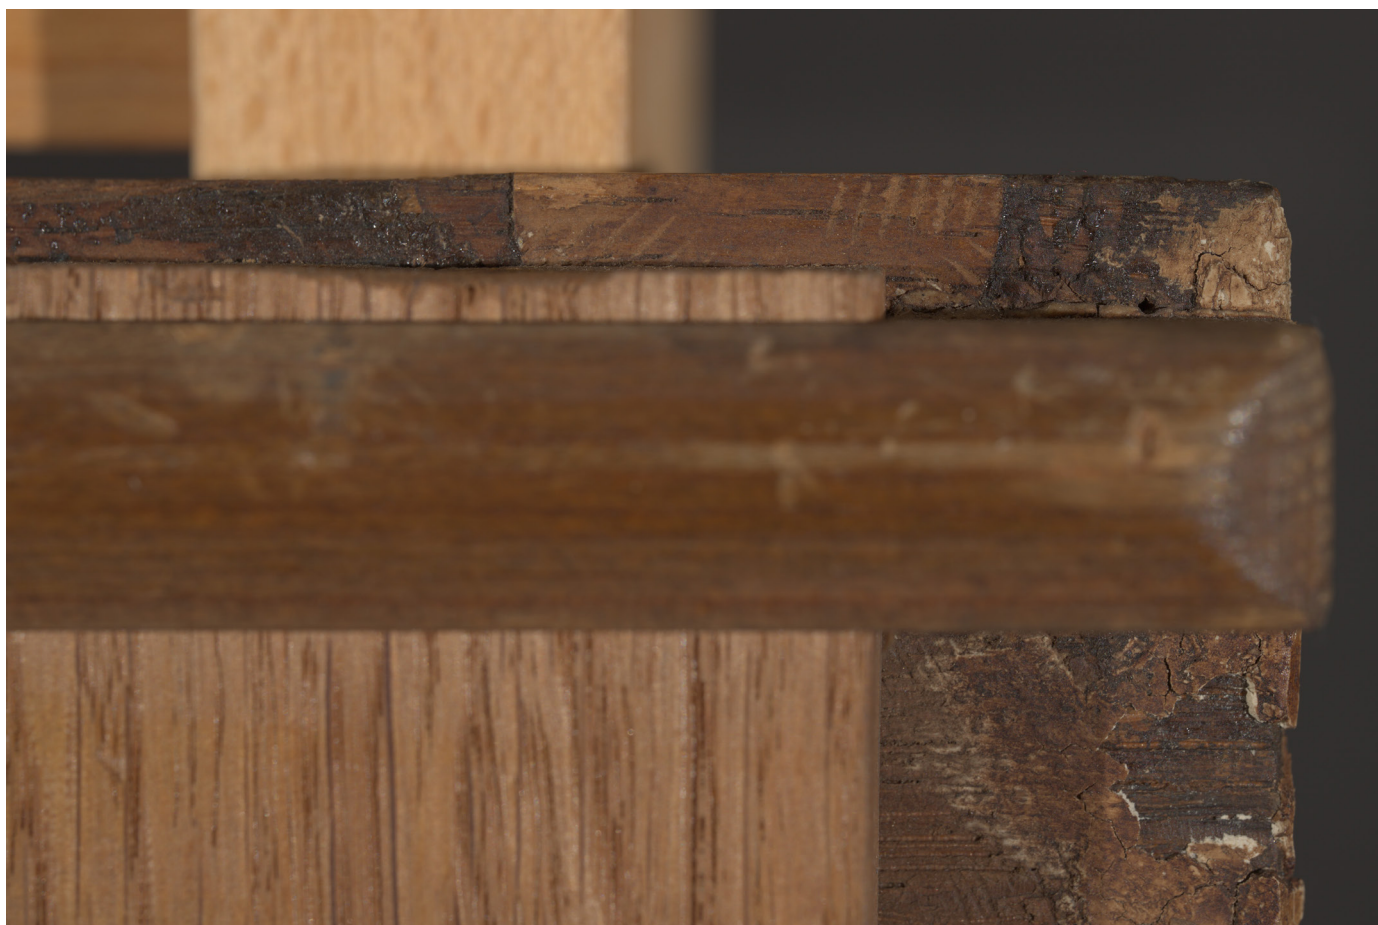
Fotografie ve VIS - zadní strana, detail dřevěného doplňku  
Fotografie ve VIS- zadní stran, detail dřevěného doplňku

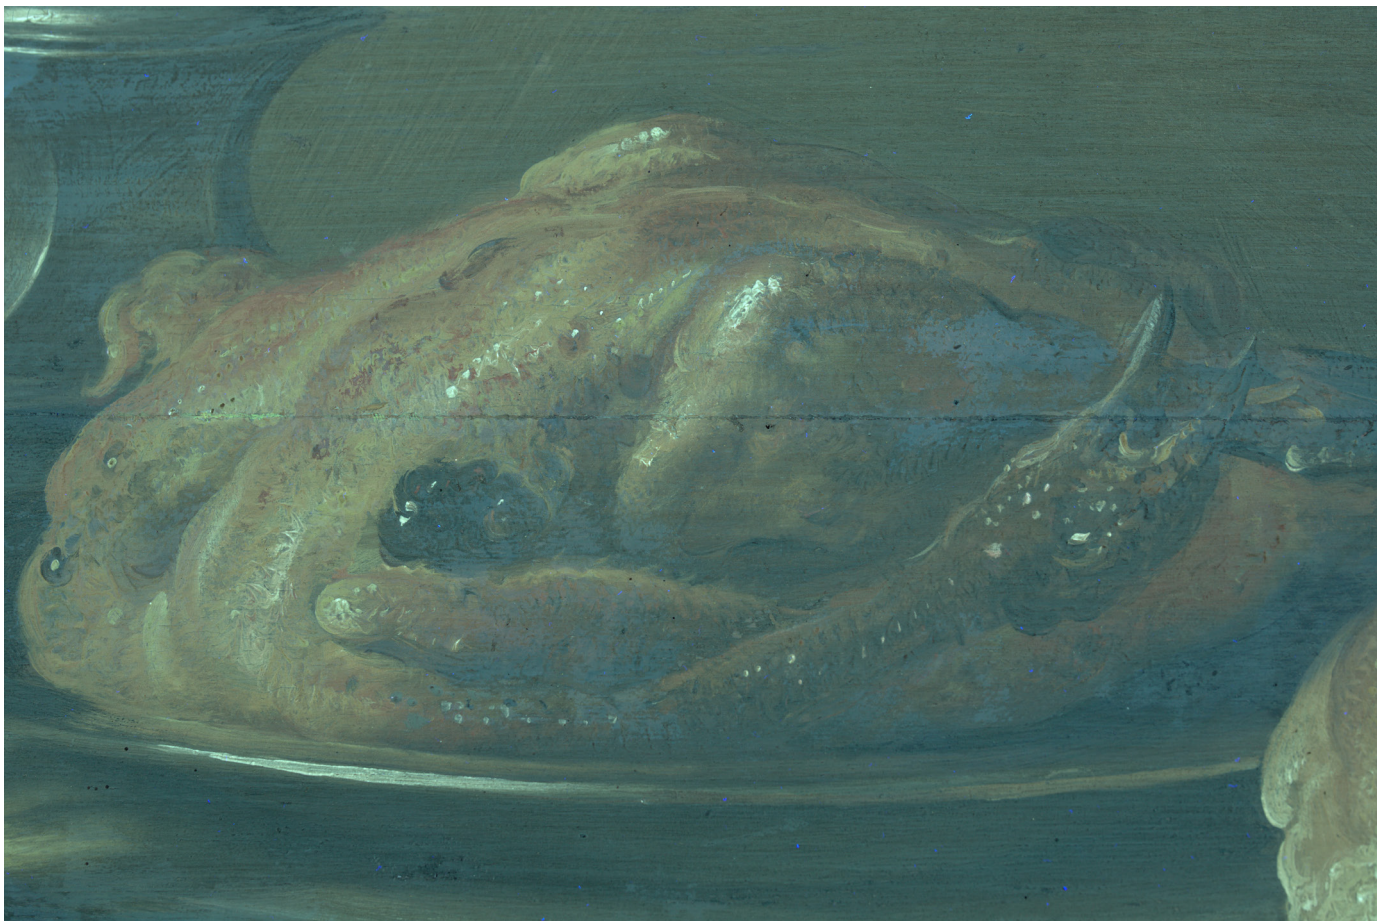
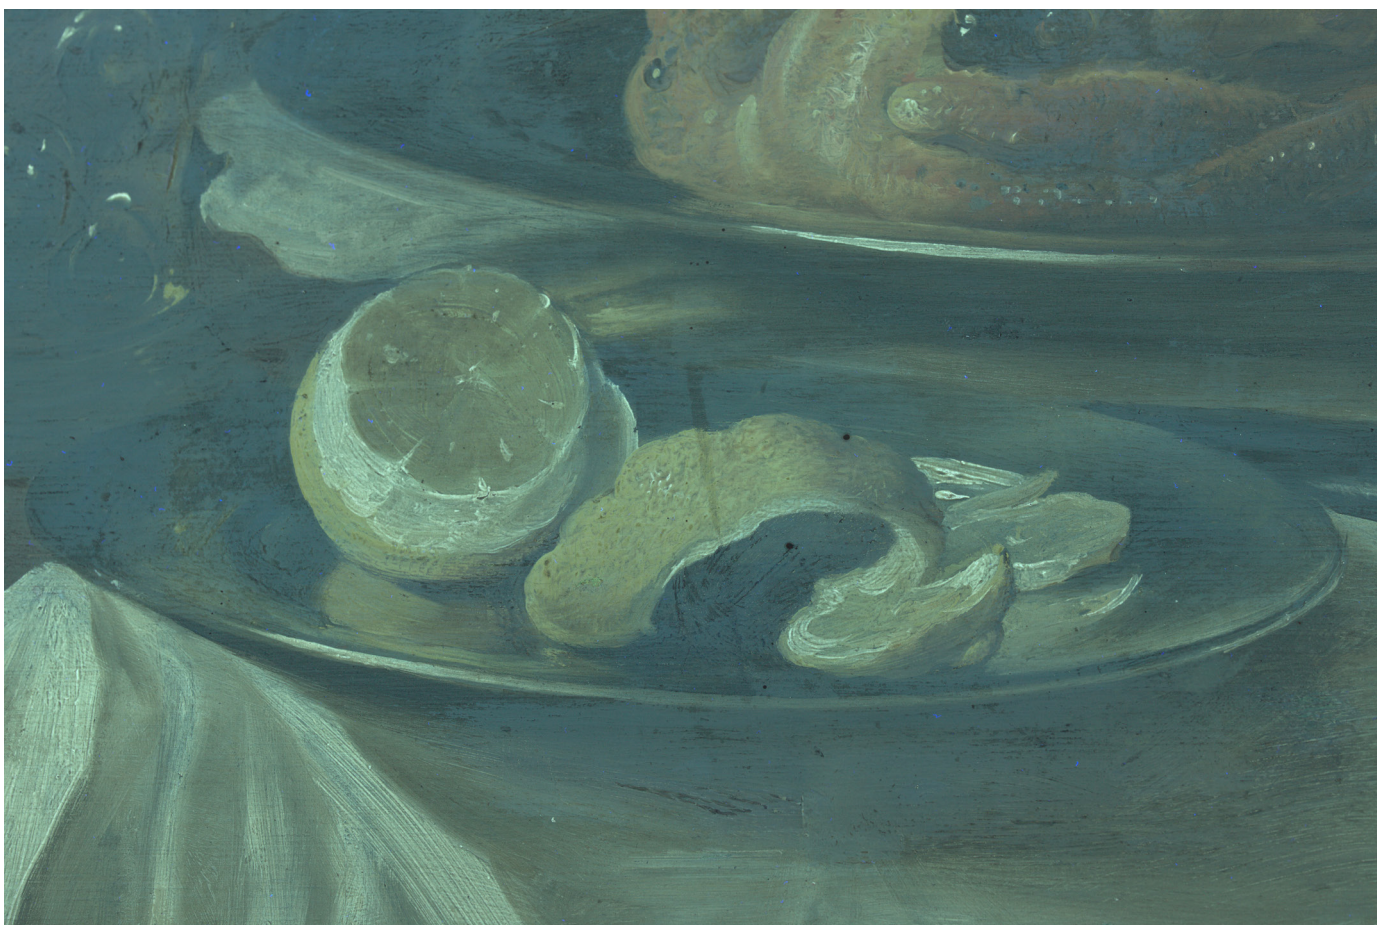
UV luminiscence - laková vrstva s lokálními retušemi  
 UV luminiscence - laková vrstva s lokálními retušemi

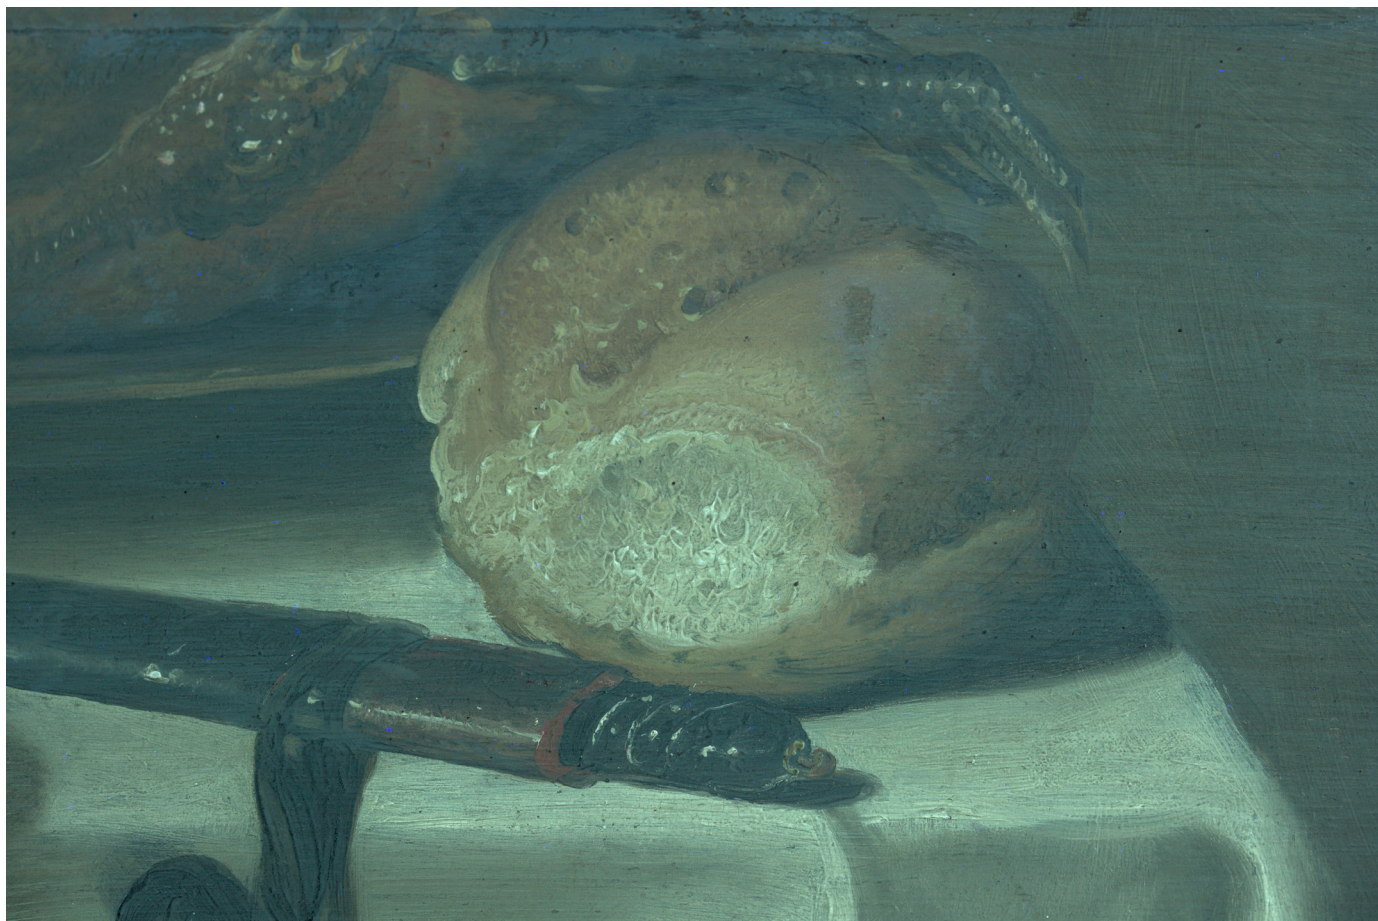
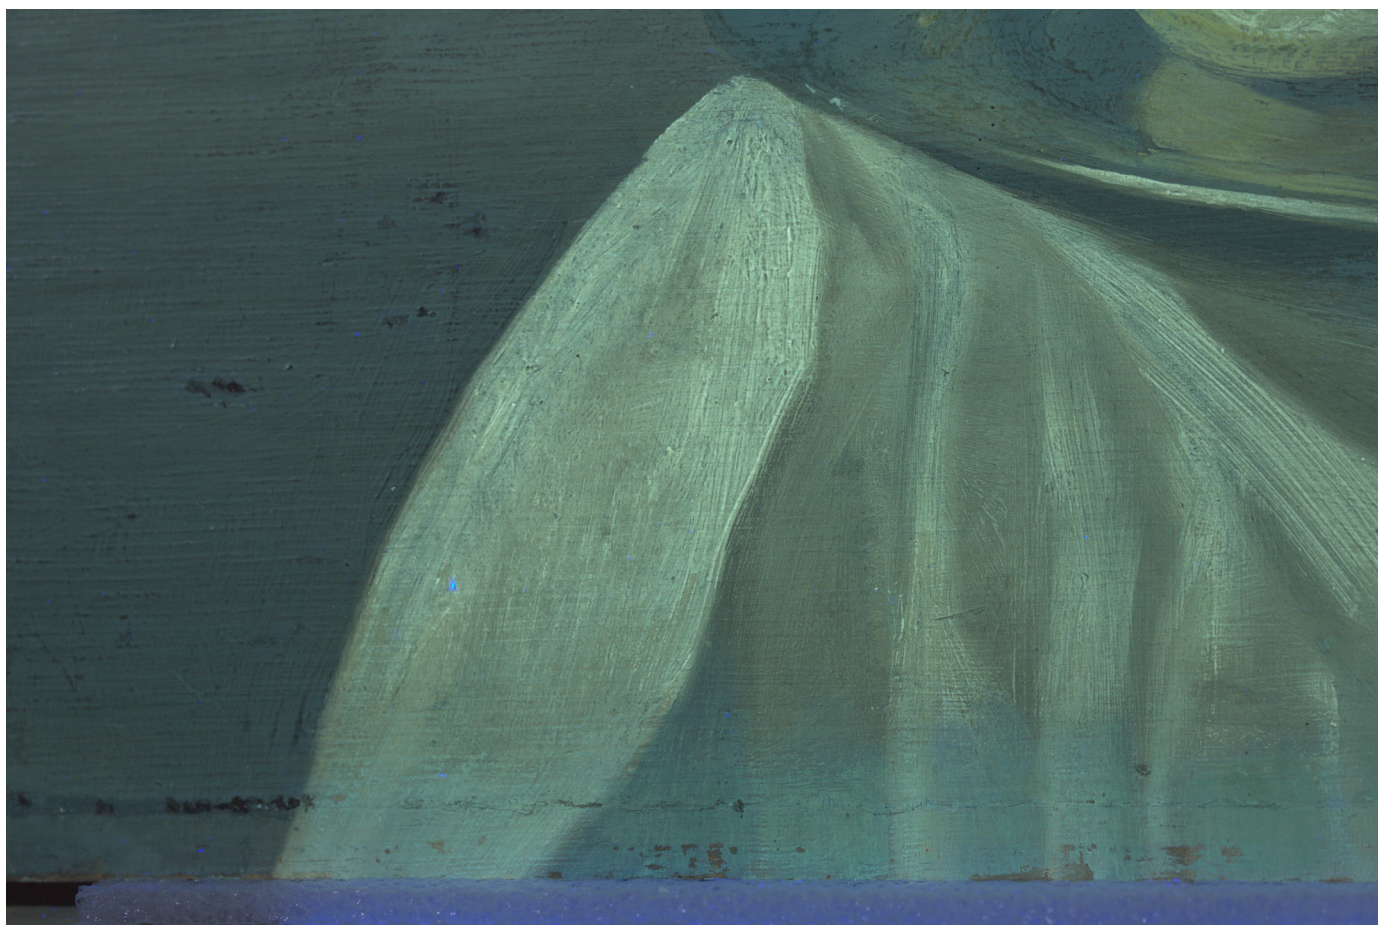
UV luminiscence - laková vrstva s lokálními retušemi  
UV luminiscence - laková vrstva s lokálními retušemi

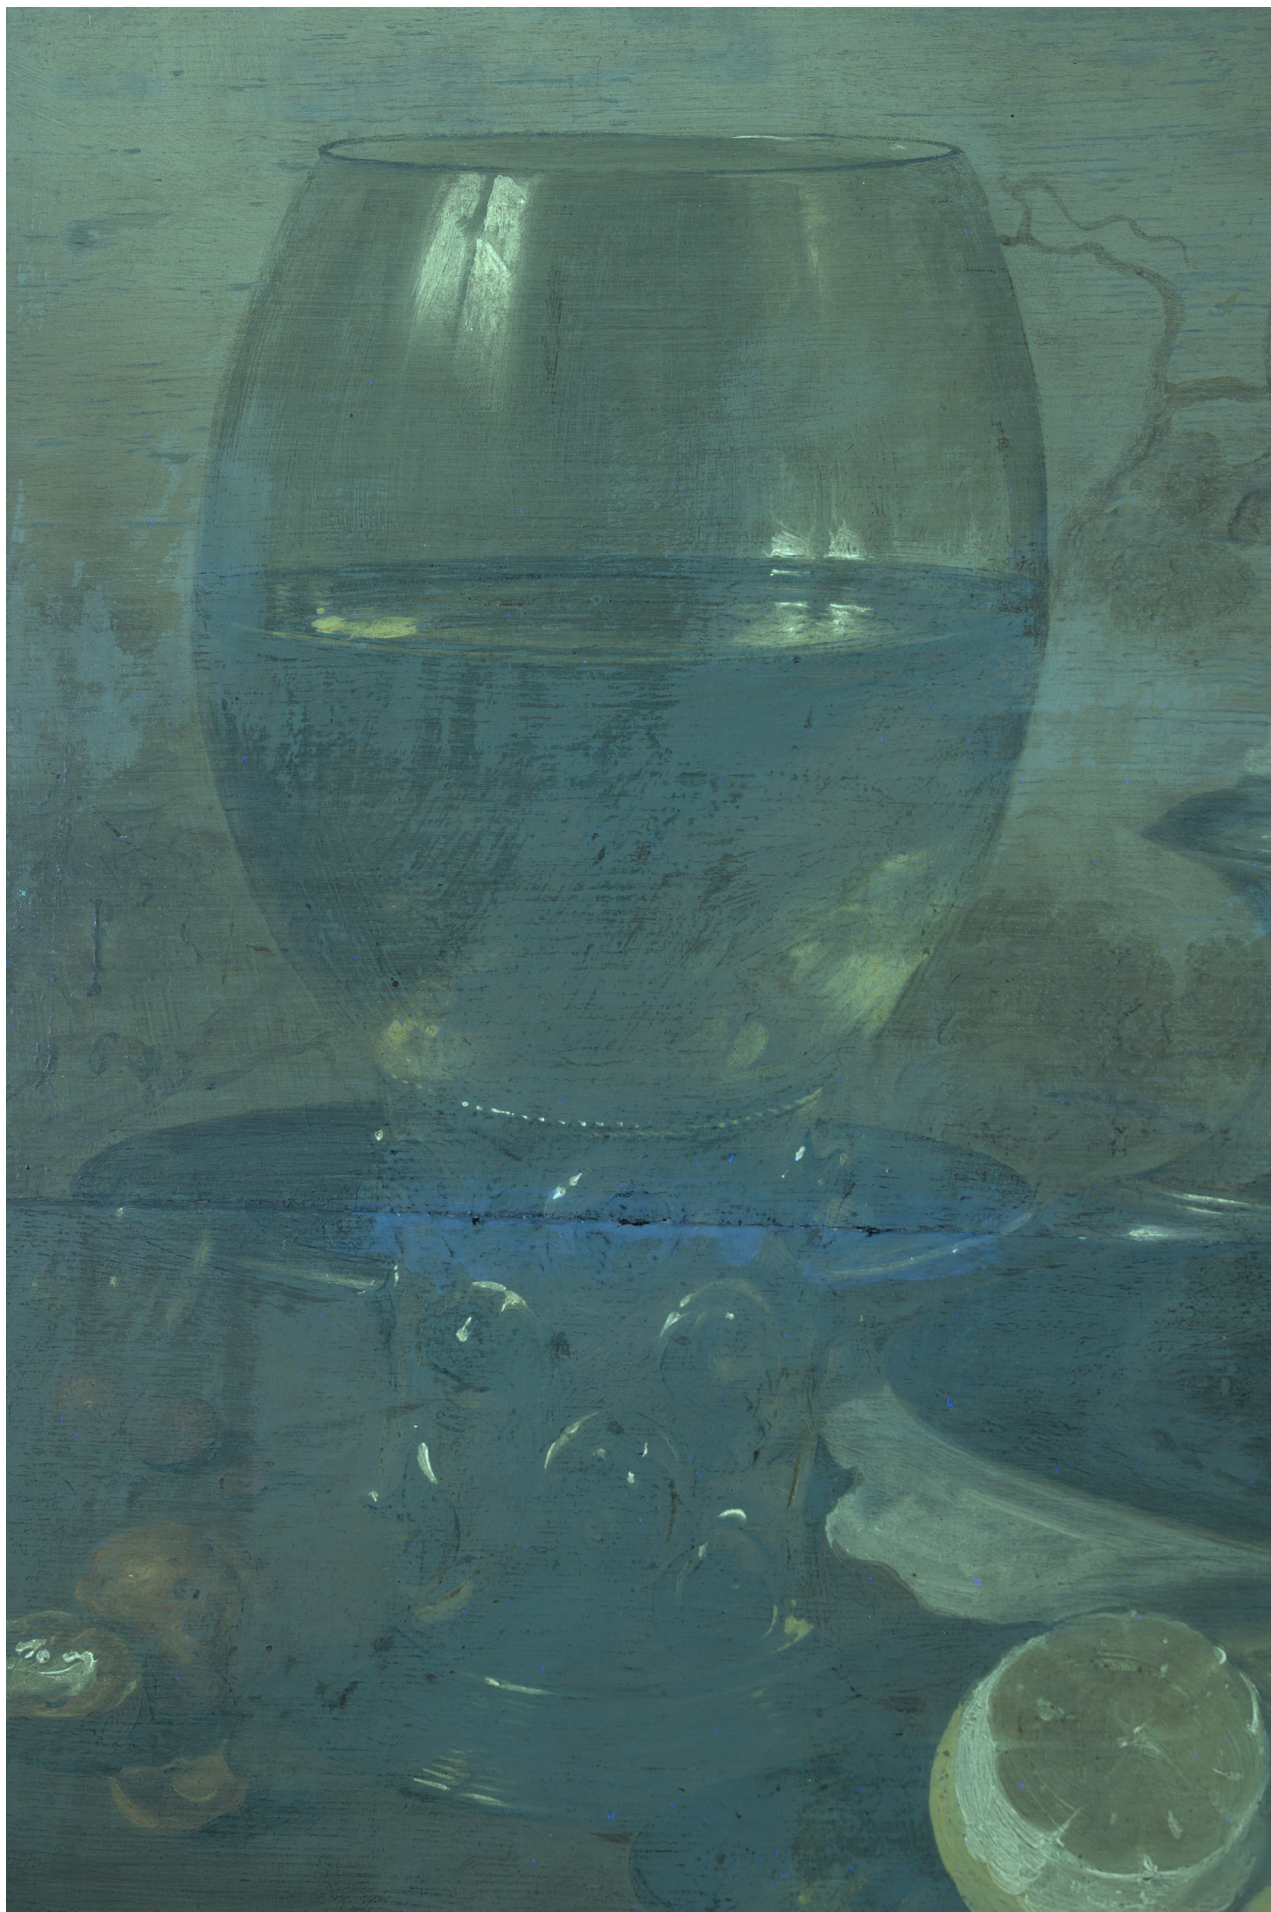
UV luminiscence - laková vrstva s lokálními retušemi

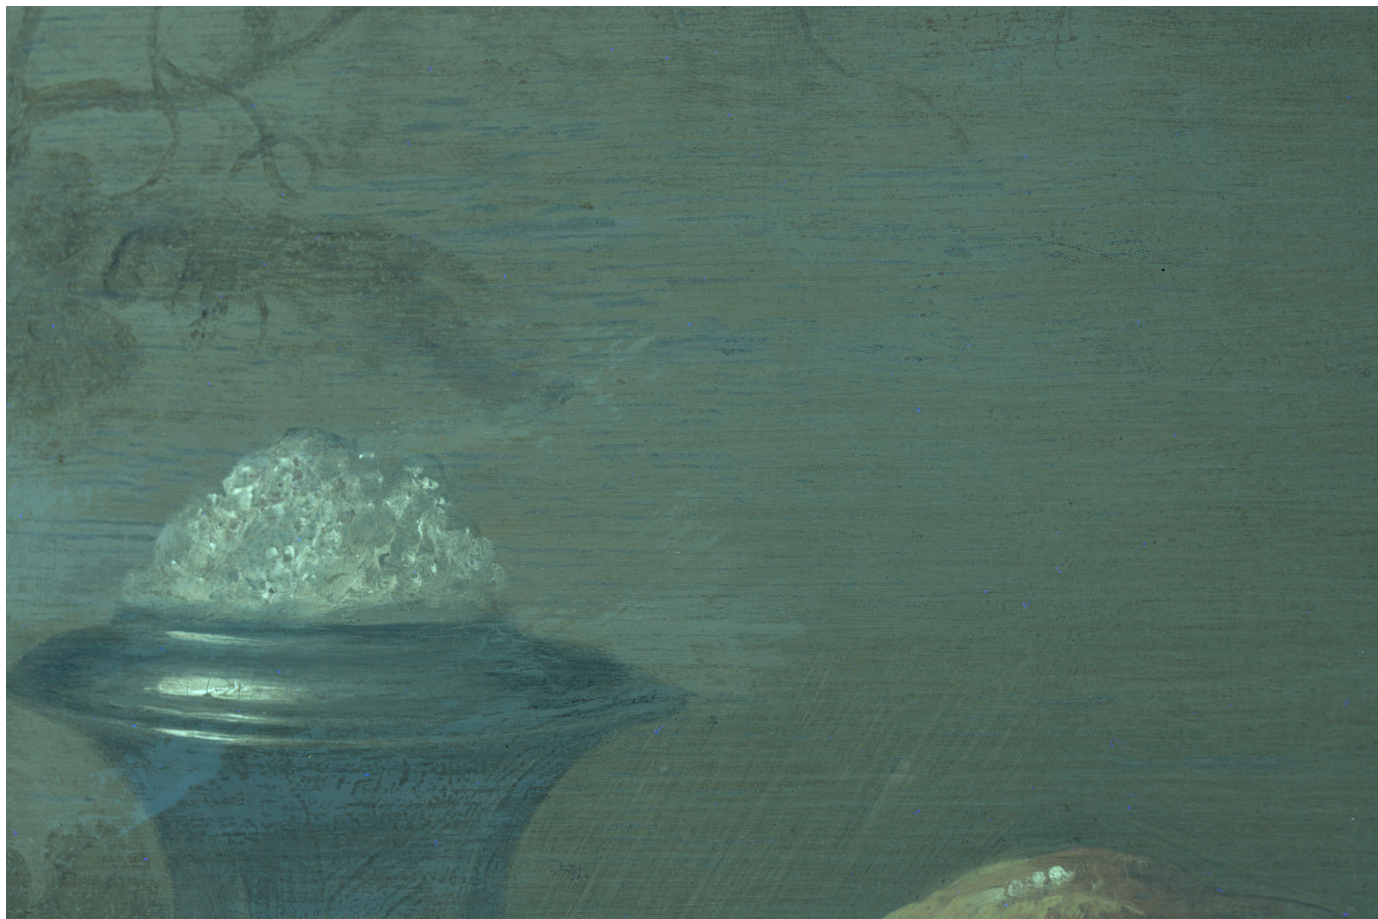
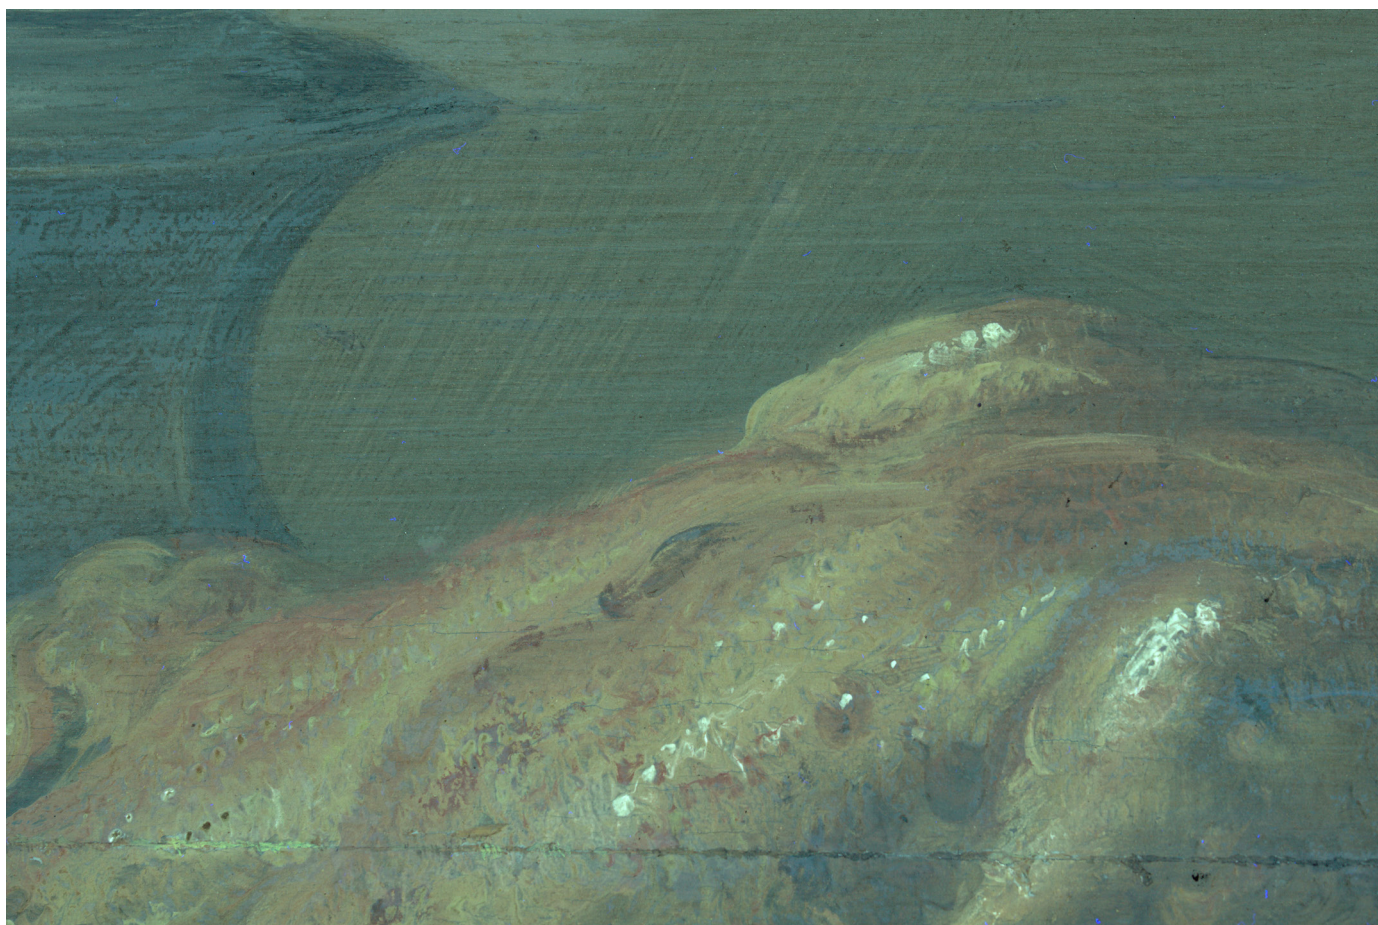
UV luminiscence - laková vrstva s lokálními retušemi  
 UV luminiscence - laková vrstva s lokálními retušemi

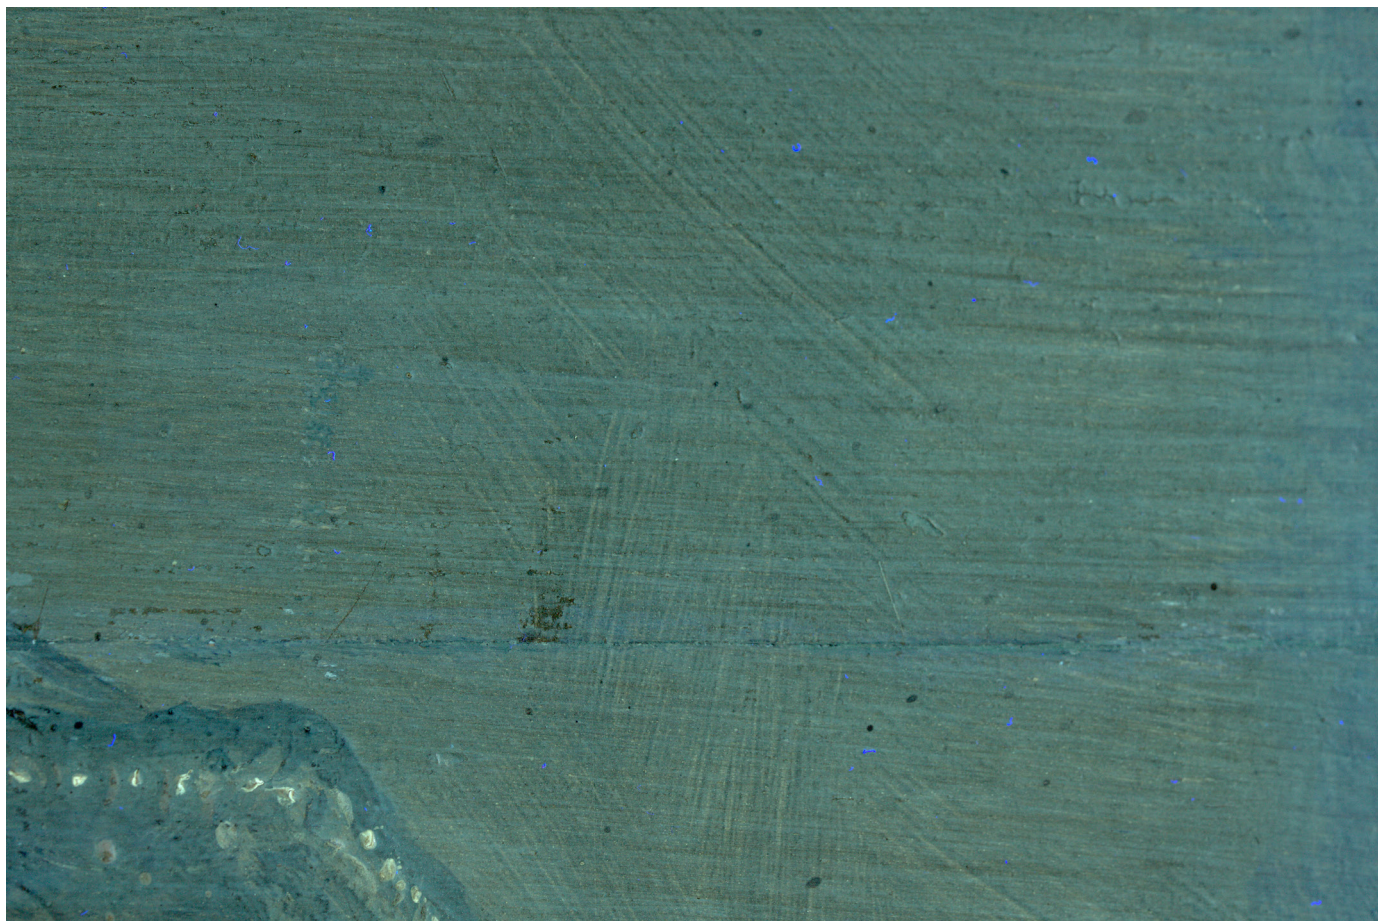
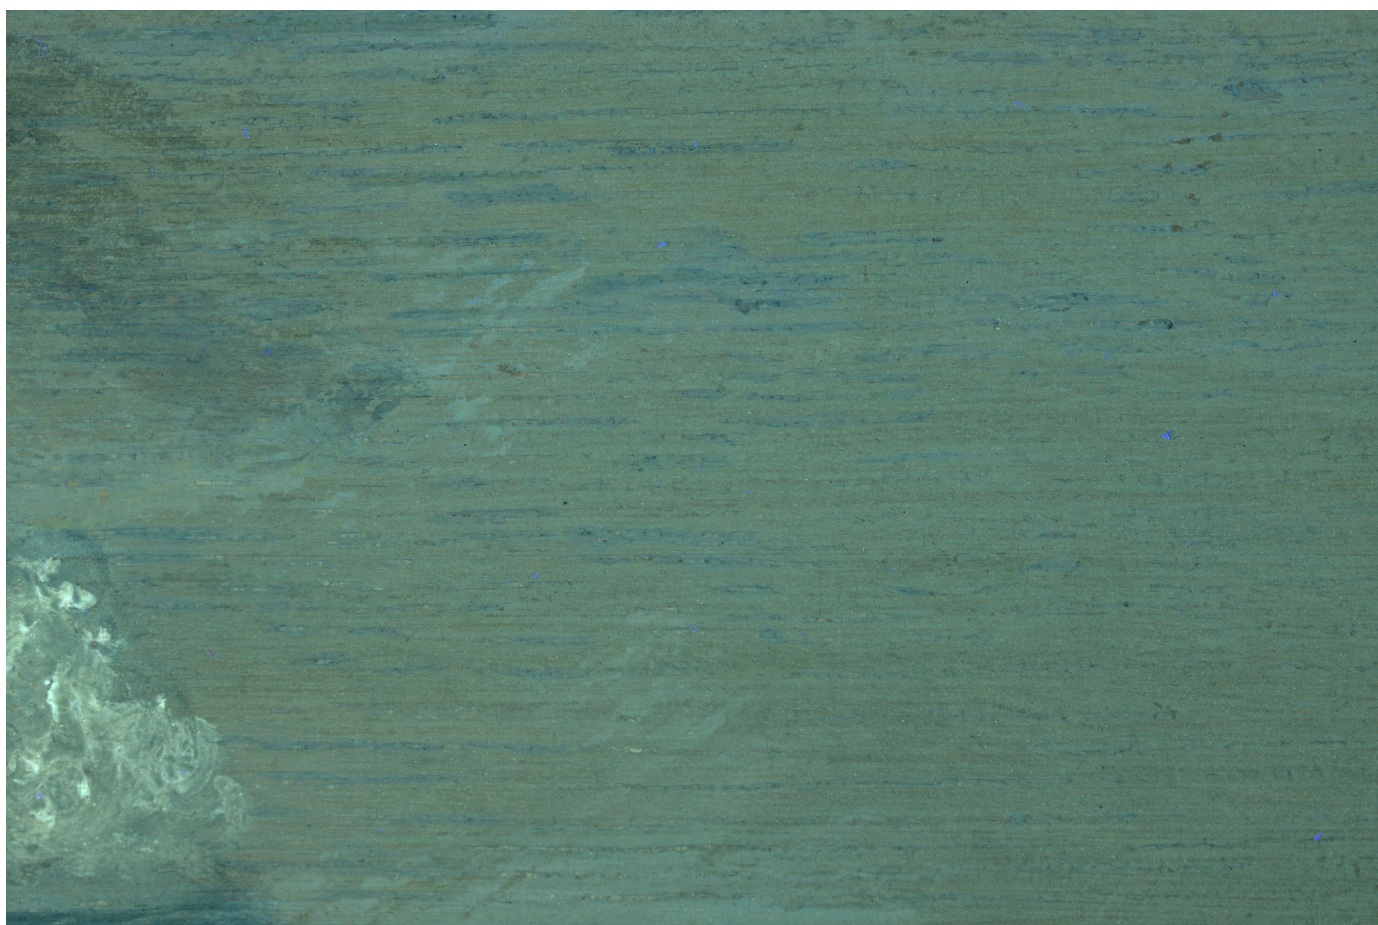
UV luminiscence - laková vrstva s lokálními retušemi  
UV luminiscence - laková vrstva s lokálními retušemi

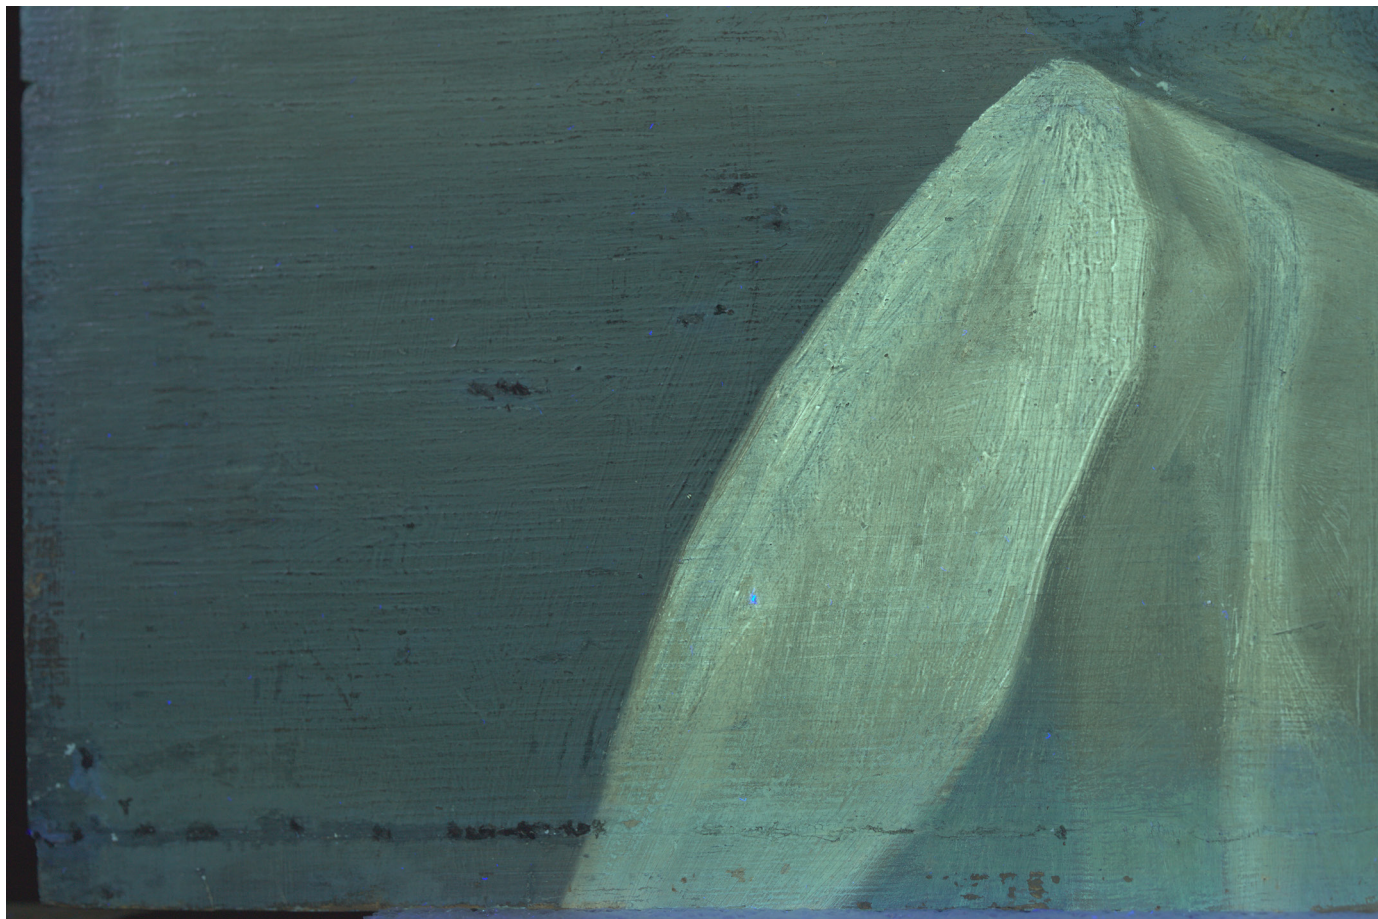
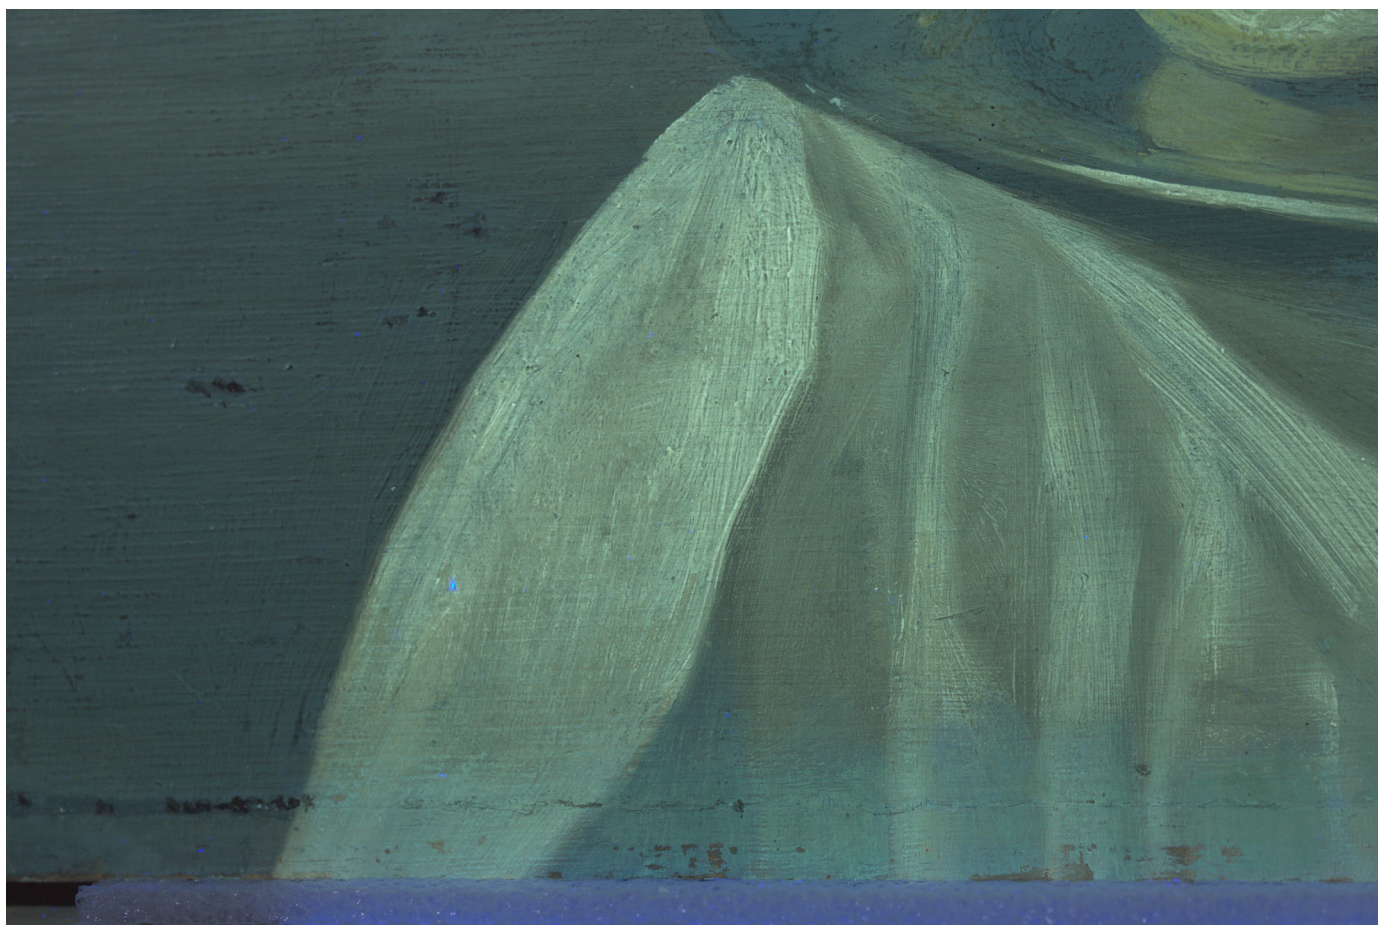
UV luminiscence - laková vrstva s lokálními retušemi  
UV luminiscence - laková vrstva s lokálními retušemi

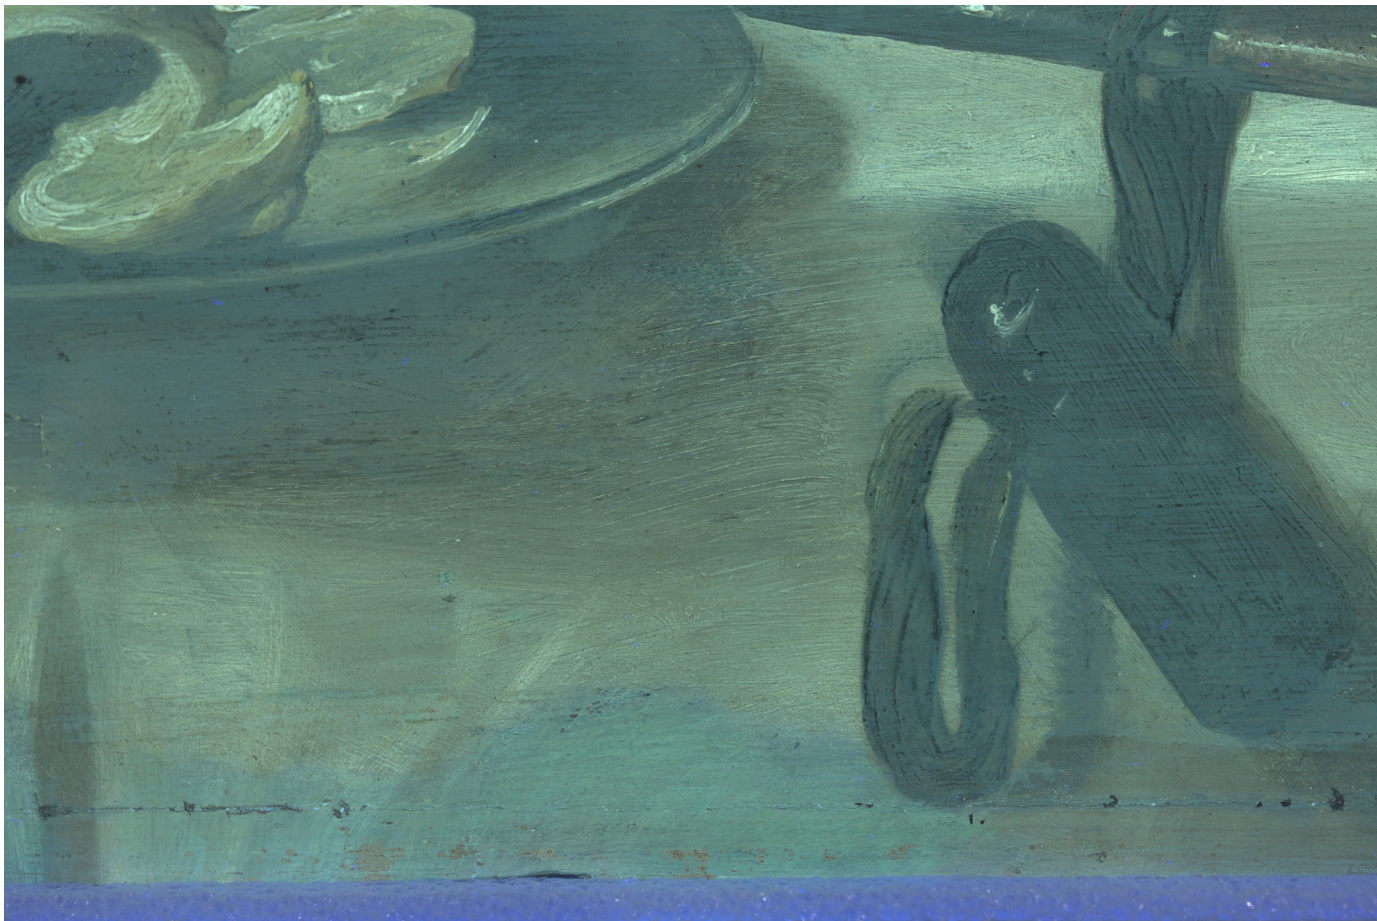
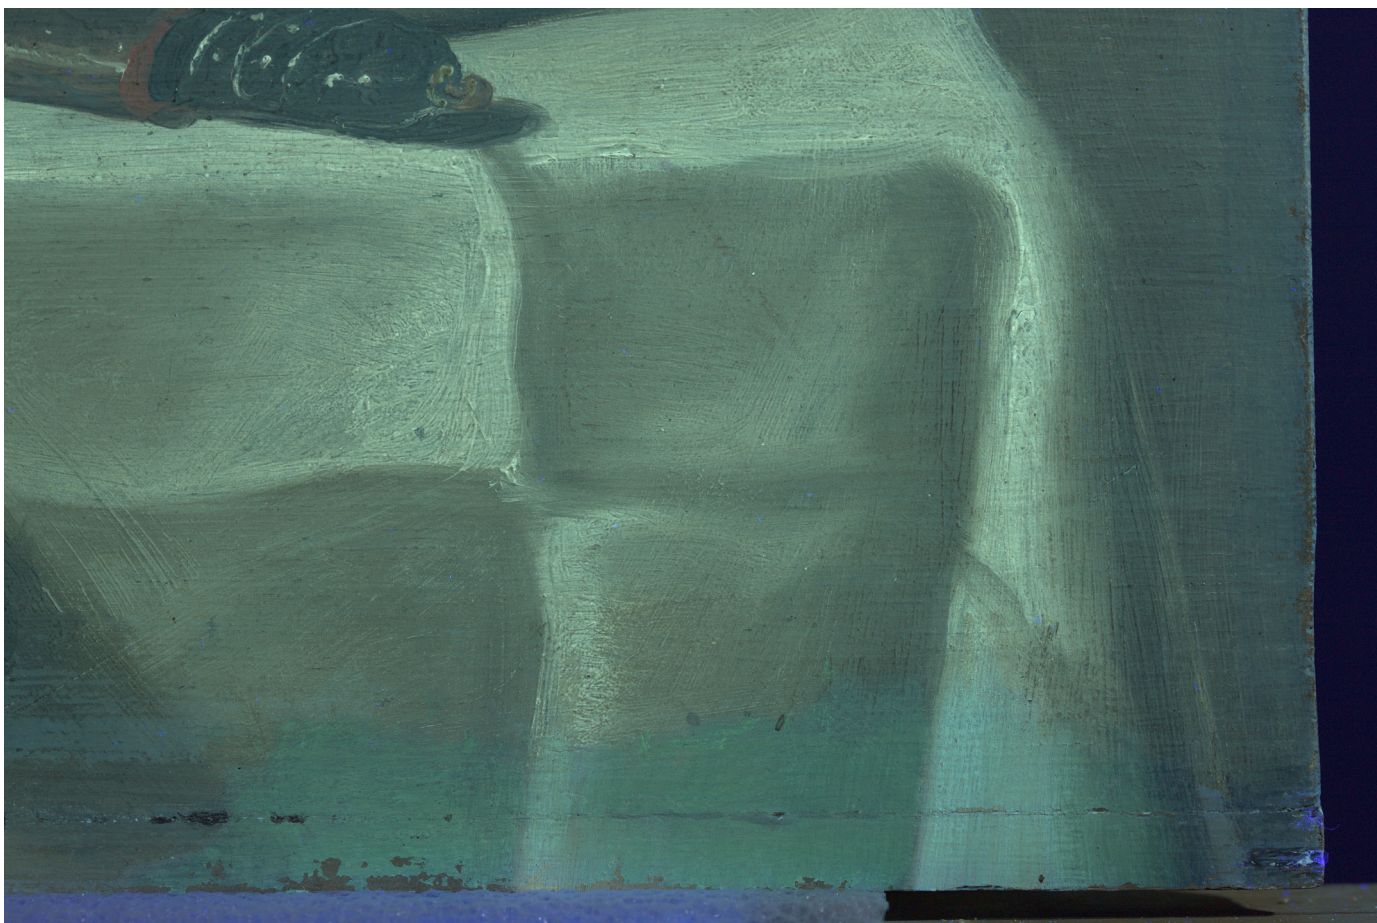
UV luminiscence - laková vrstva s lokálními retušemi  
UV luminiscence - laková vrstva s lokálními retušemi
