Restaurátorská zpráva

## Alegorie víry z bývalé smíchovské kazatelny

Vypracoval Daniel Novotný  
Akademie výtvarných umění  
Ateliér restaurování výtvarných děl sochařských  
posluchač VI. ročníku

| Název díla: | <i>Anděl na sféře z bývalé smíchovské kazatelny</i> |

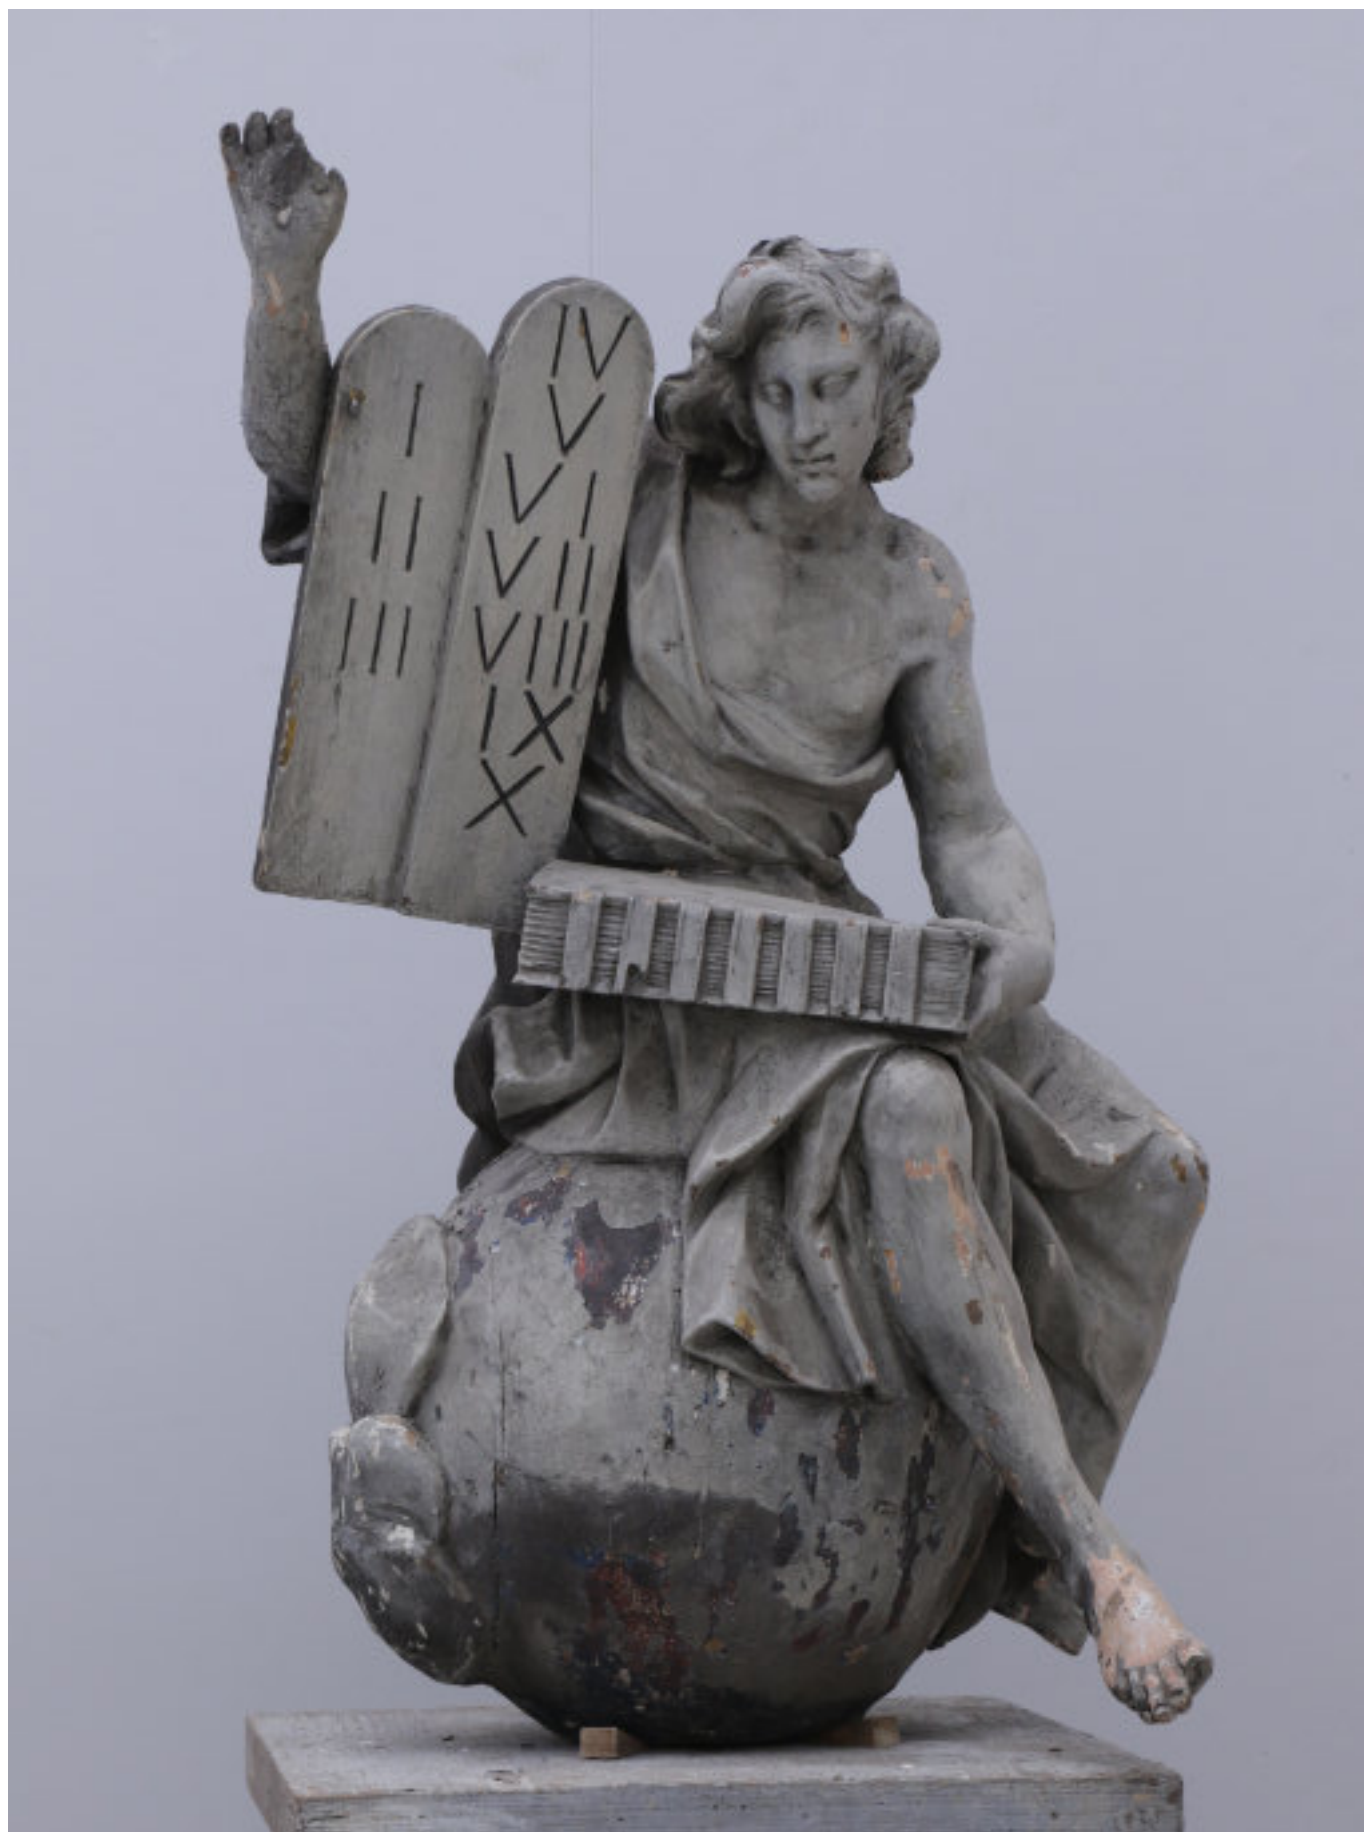
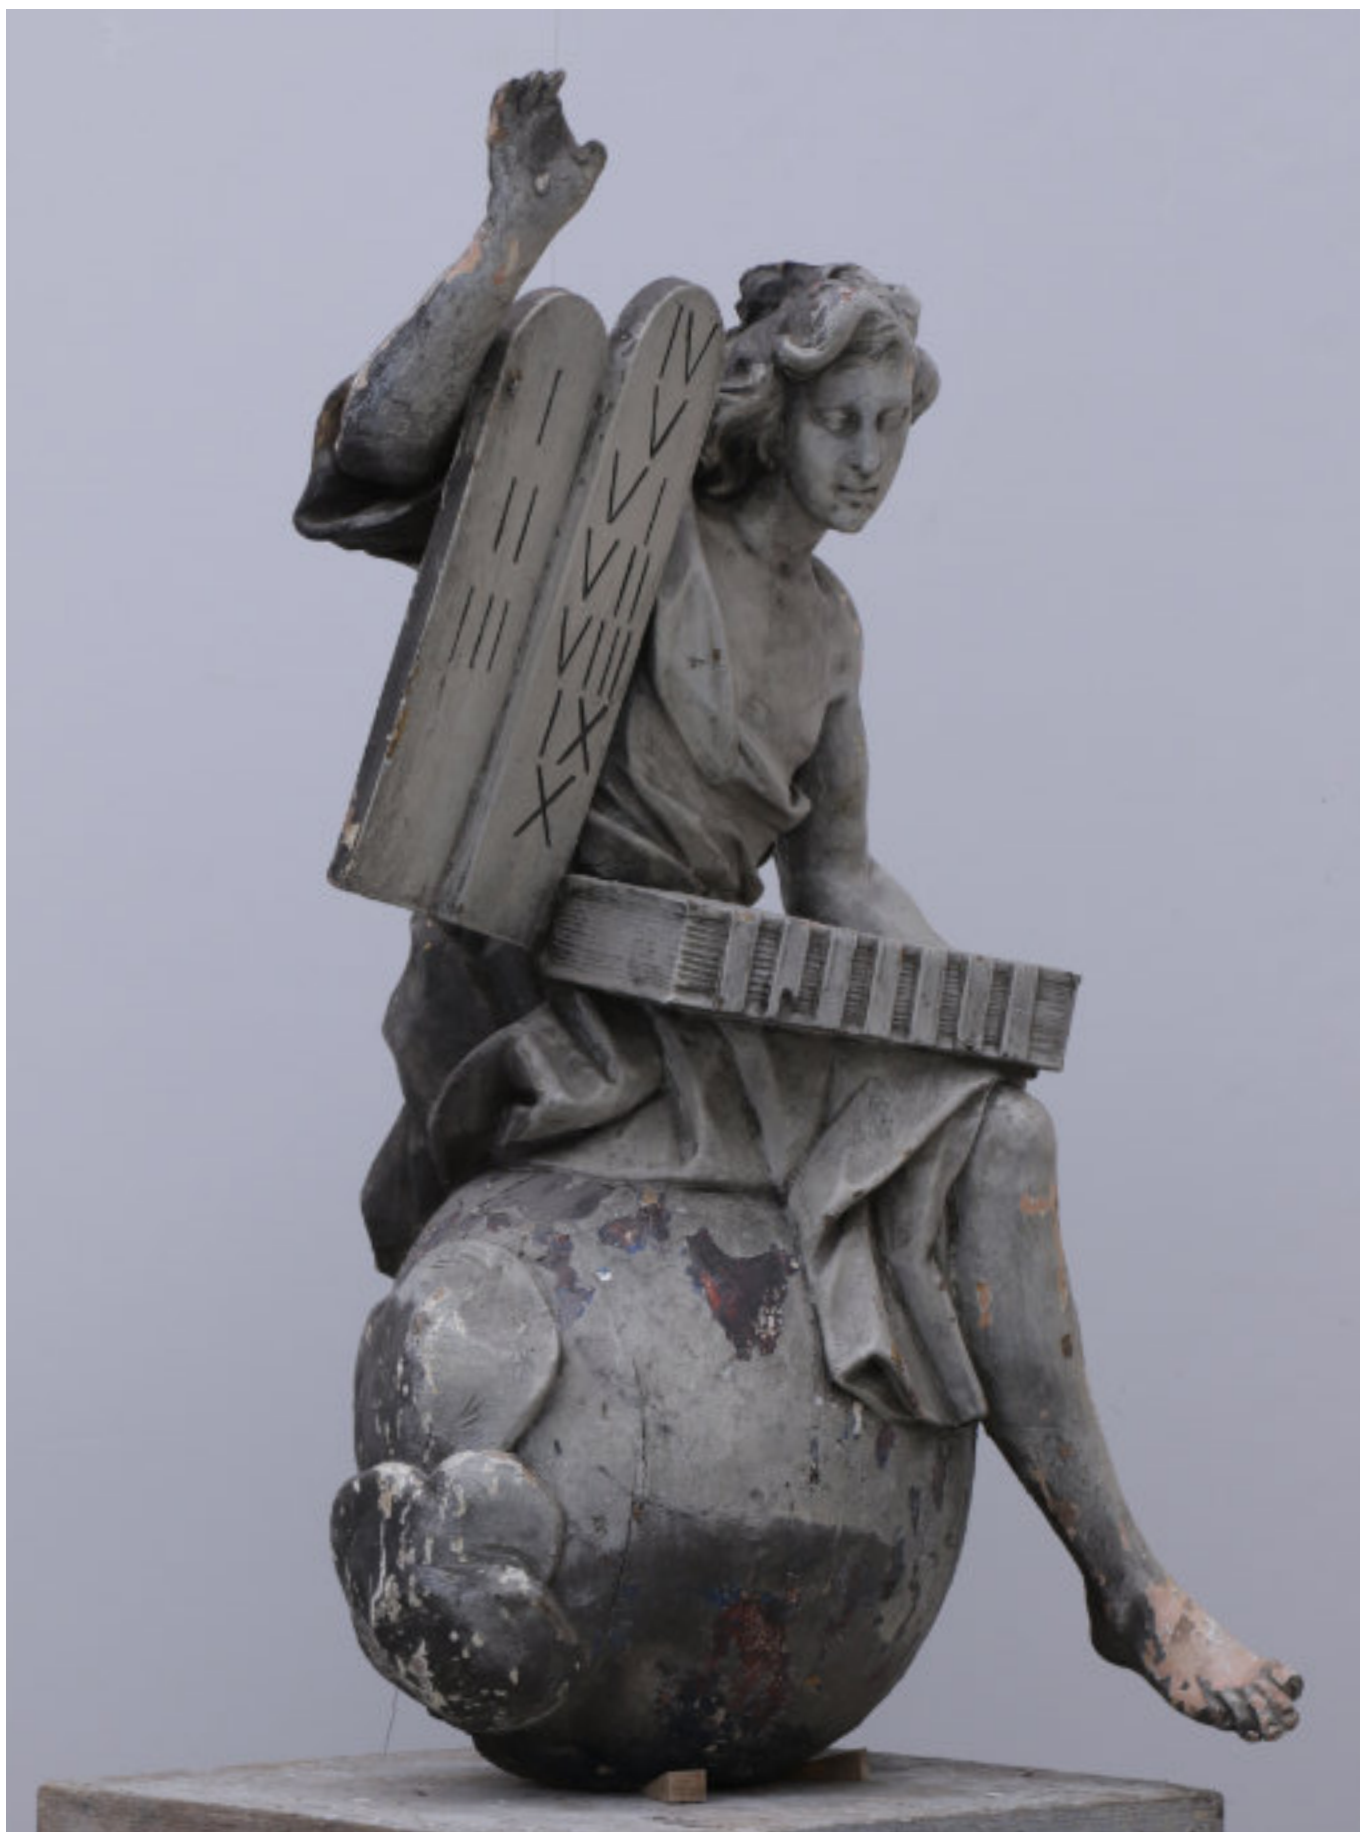
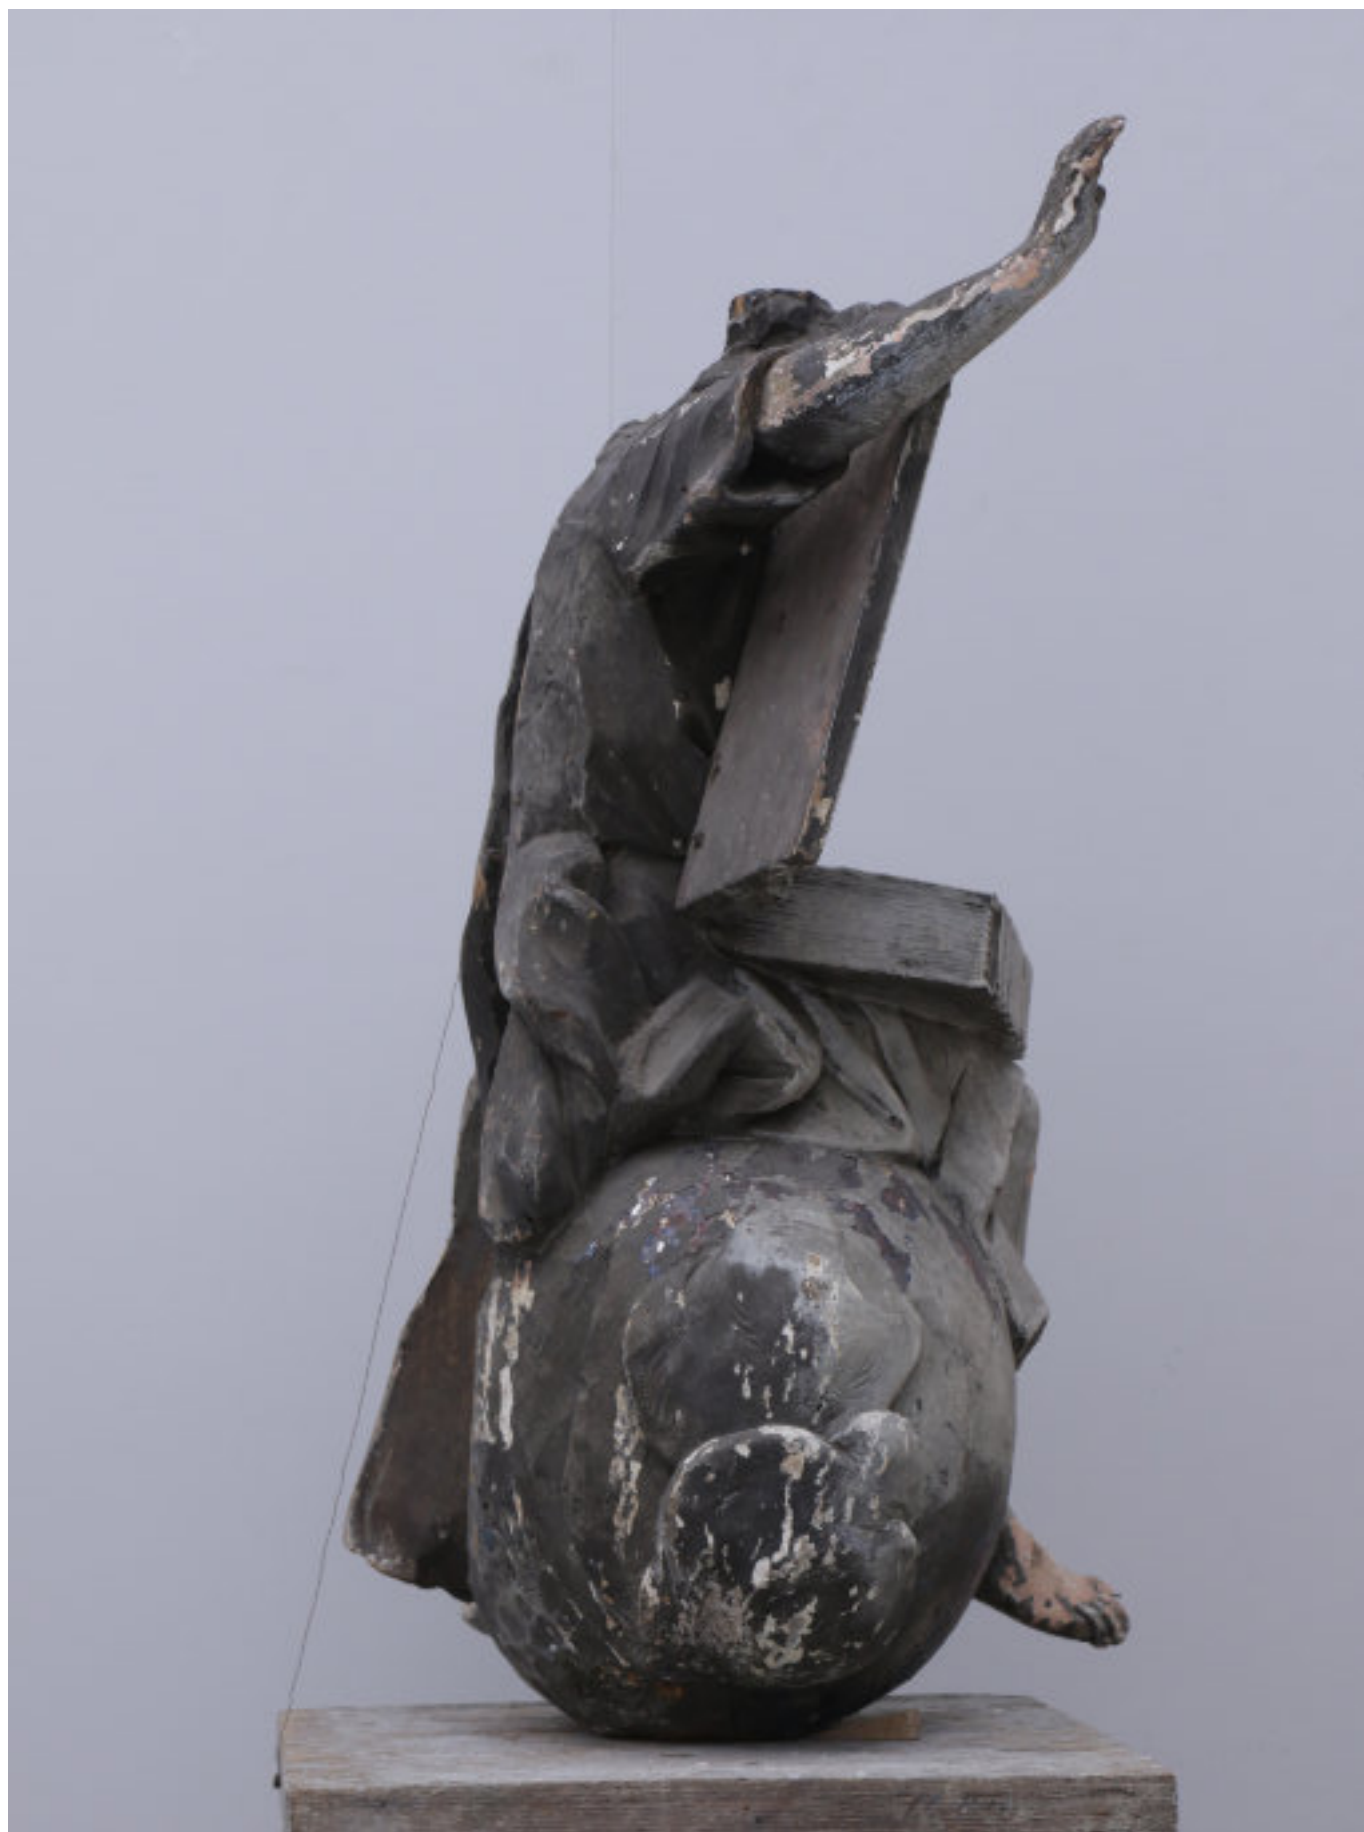
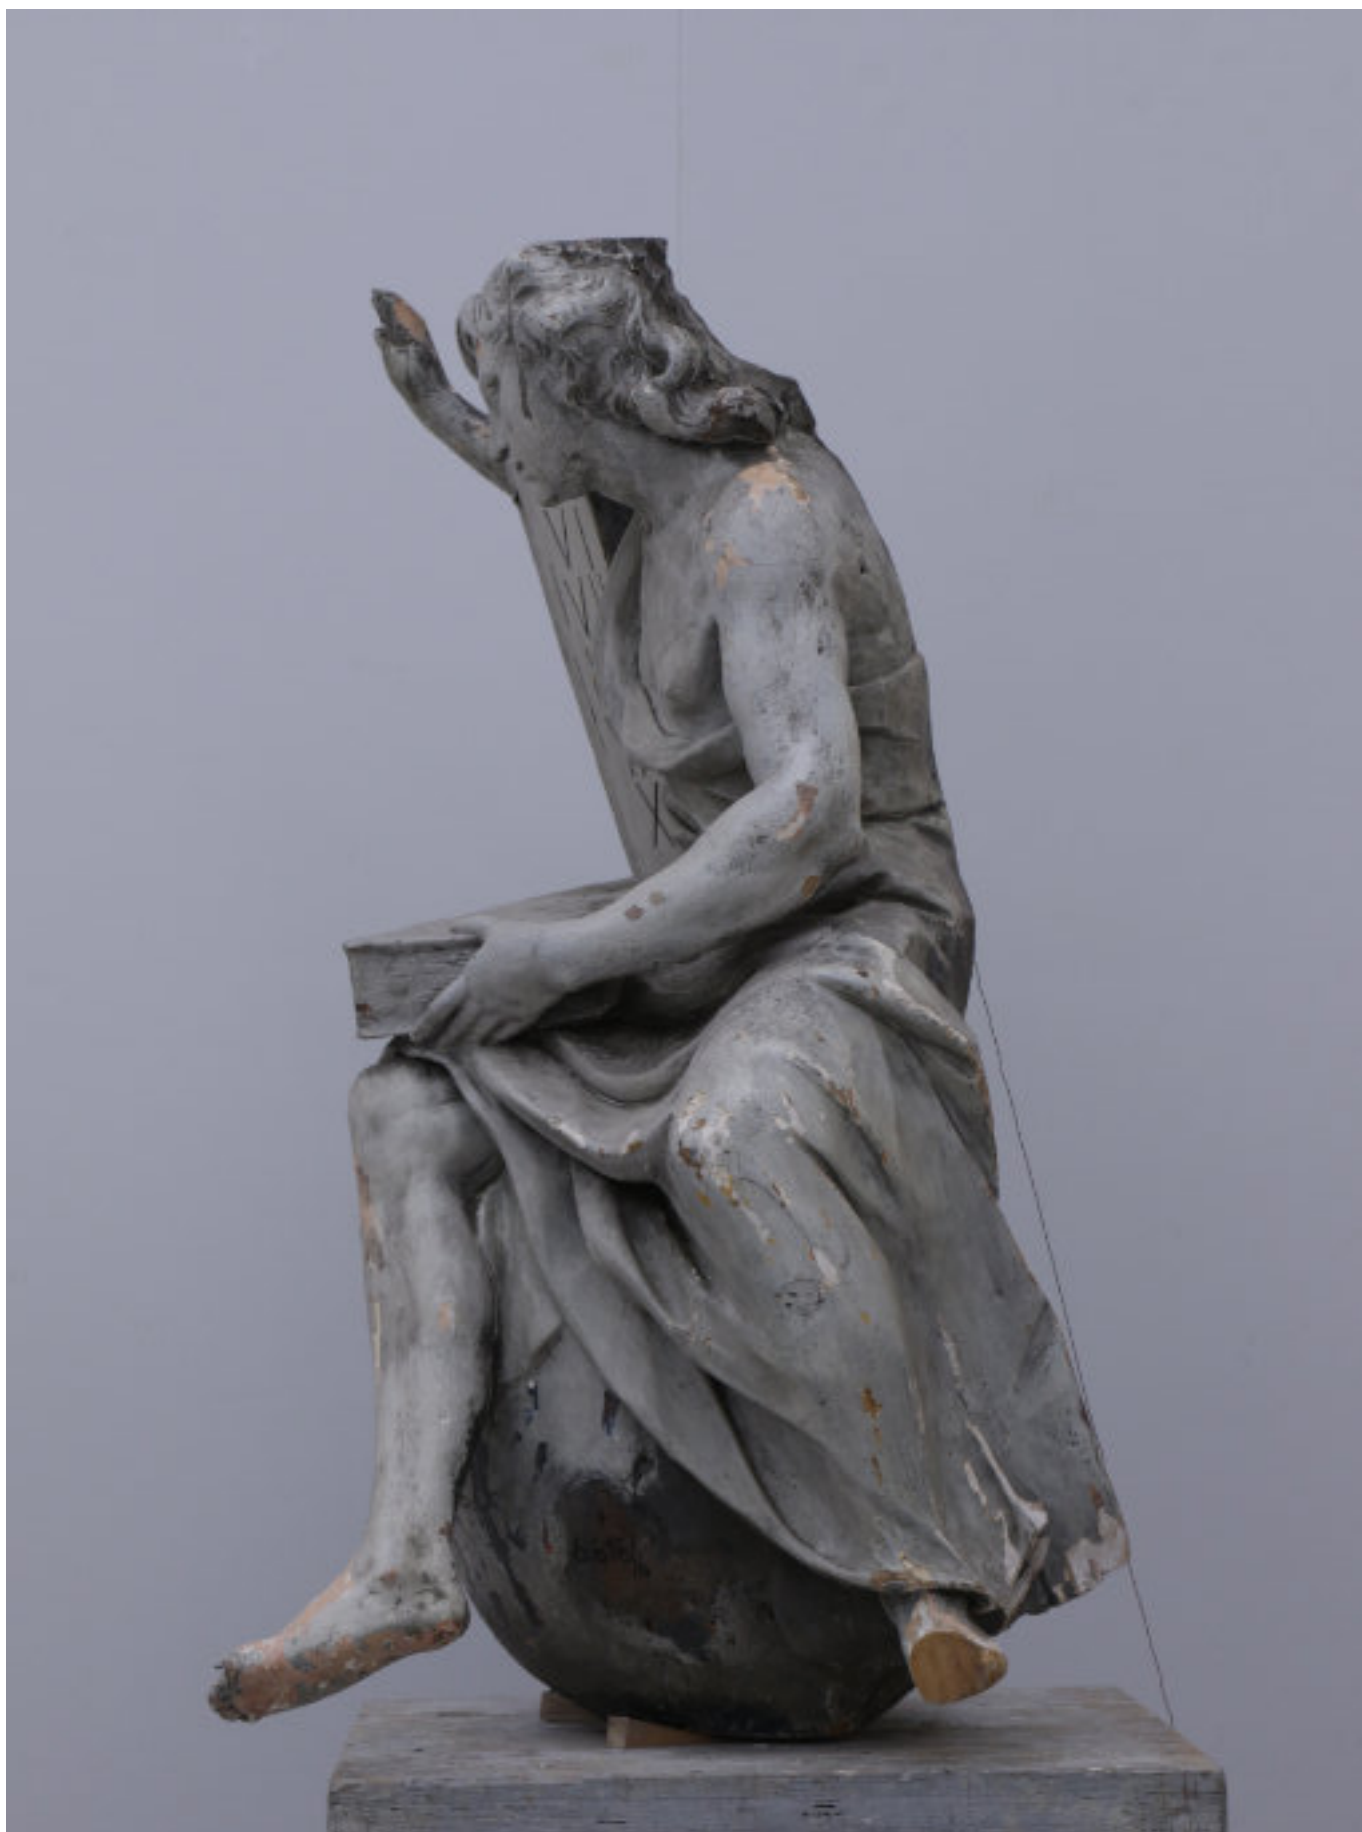
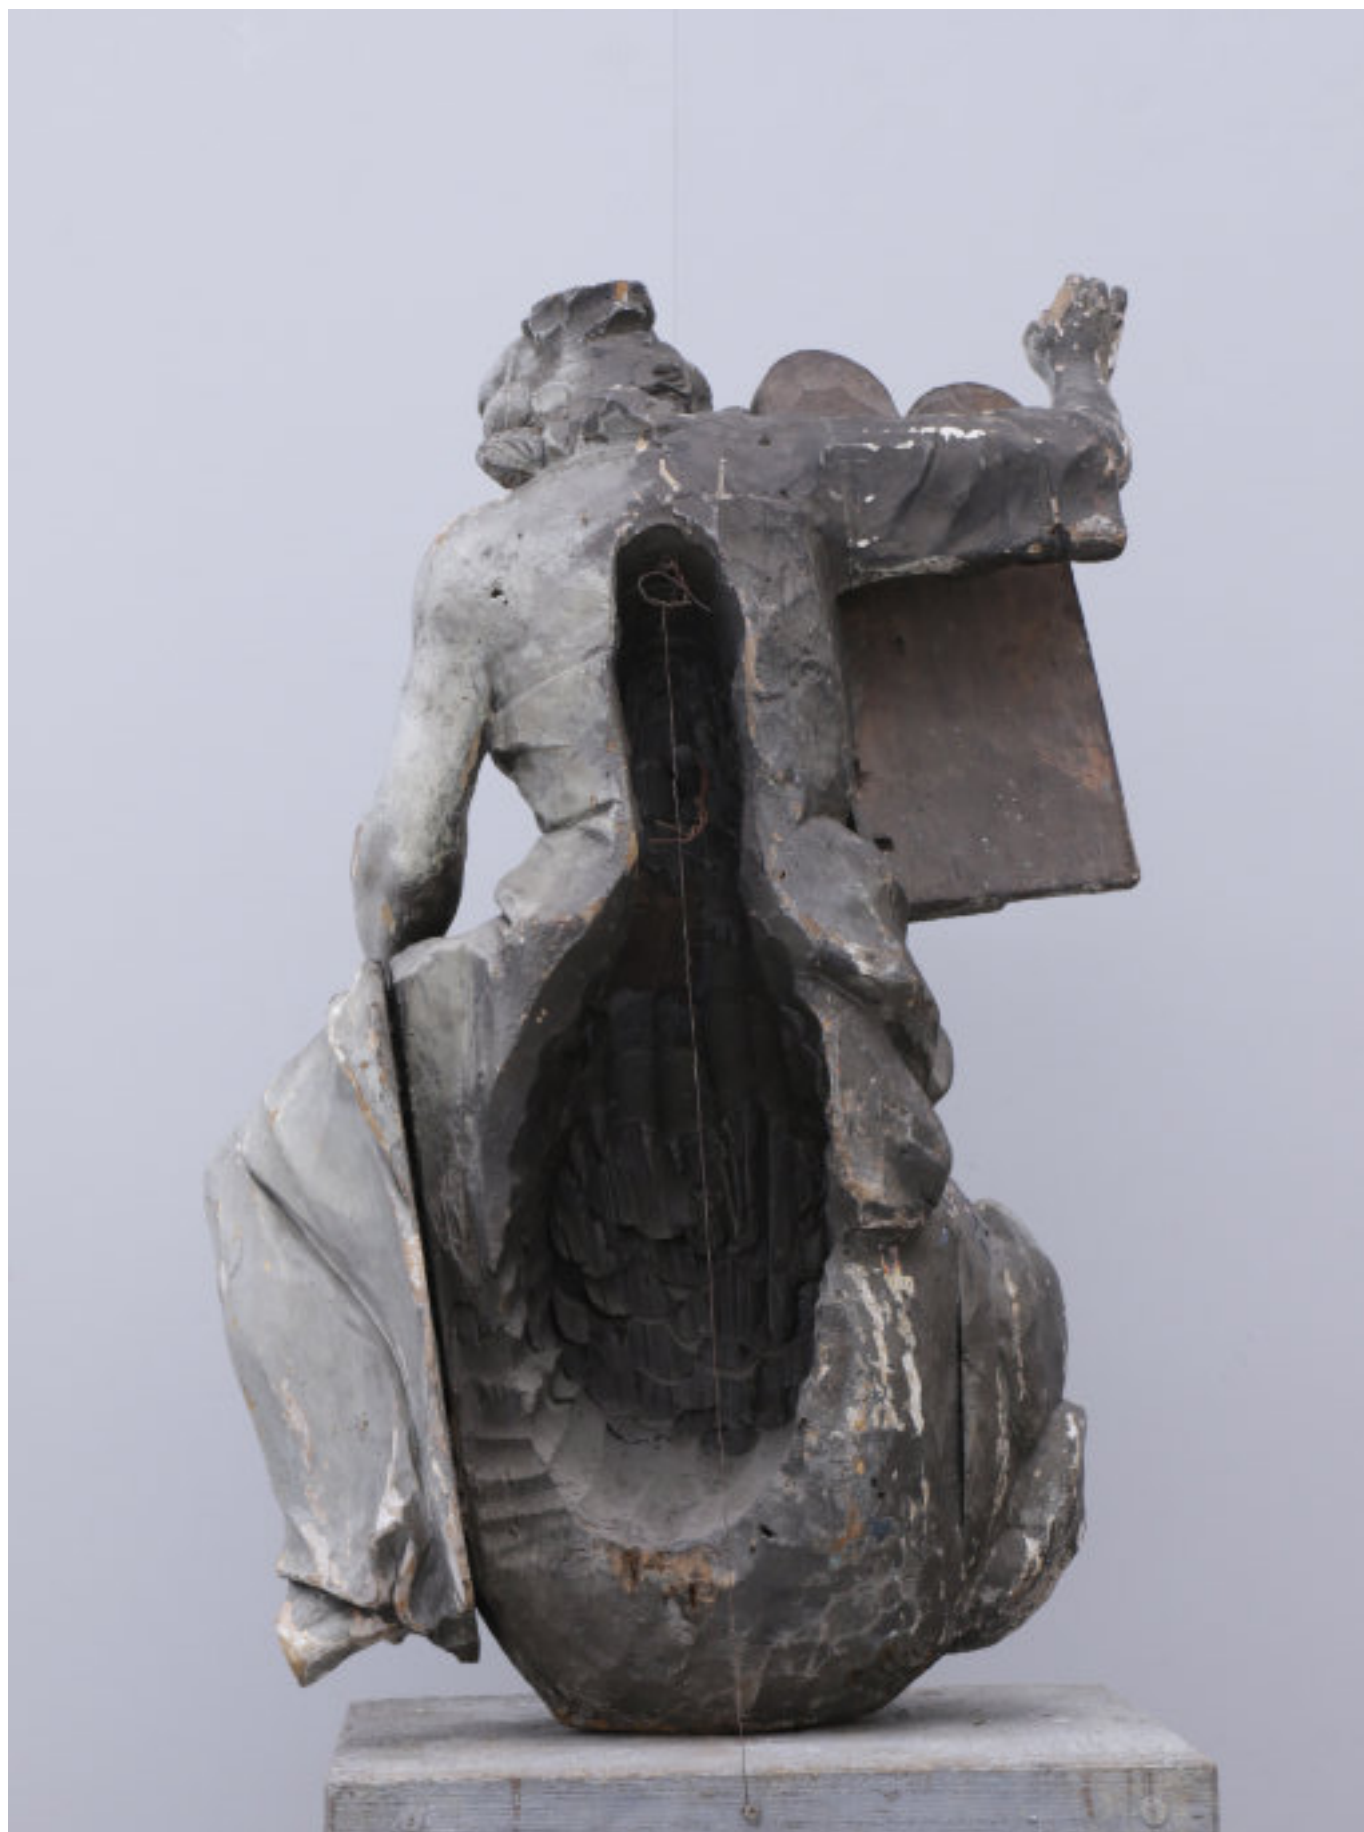
Socha anděla je tektonicky poškozena, z čelního i zadního pohledu jsou patrné vertikální pukliny na pravé části sféry a levé nohy. Při podrobnějším zkoumání bylo zjištěno, že pukliny pravděpodobně vznikly krátce po lepení, jelikož se na vnitřní straně nachází vrstvy polychromie i s křídovým podkladem. Chodidlo levé nohy a prsty pravé ruky úplně chybí. Statika sochy je dobrá.

Celé dílo je opatřeno druhotnými povrchovými nátěry bílé a šedé olejové barvy. Nátěr na olejové bázi zaslepuje originální modelaci díla. V důsledku působení klimatických vlivů došlo na povrchu k rozpínání a následnému popraskání souvrství a jeho odpadávání. Na místech pravé nohy, drapérie, sféry a knihy jsou zřetelné části původní polychromie. Inkarnát byl pojednán v temperovém pojivu, byl zachován i na soše sv. Matouše ze stejného souboru. Drapérie byla zlacena plátkovým zlatem na červený poliment a sféra byla provedena v plátkovém stříbře. Na celém povrchu se taktéž nacházejí hrubé prachové depozity a znečištění.

*Obrázek 3: Stav před restaurováním*

*Obrázek 4: Stav před restaurováním*

*Obrázek 5: Stav před restaurováním*

*Obrázek 6: Stav před restaurováním*

*Obrázek 7: Stav před restaurováním*

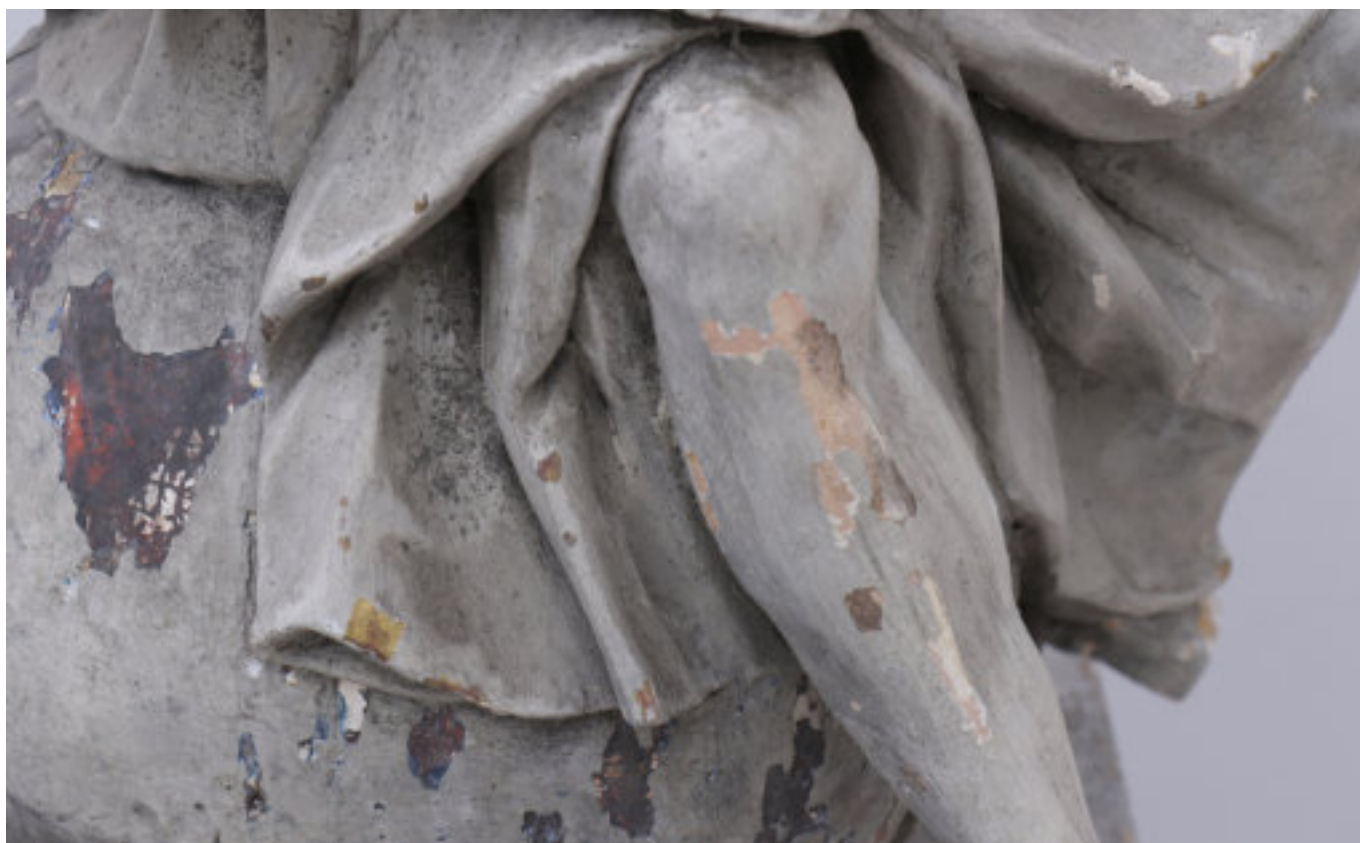
*Obrázek 8: Detail poškození*

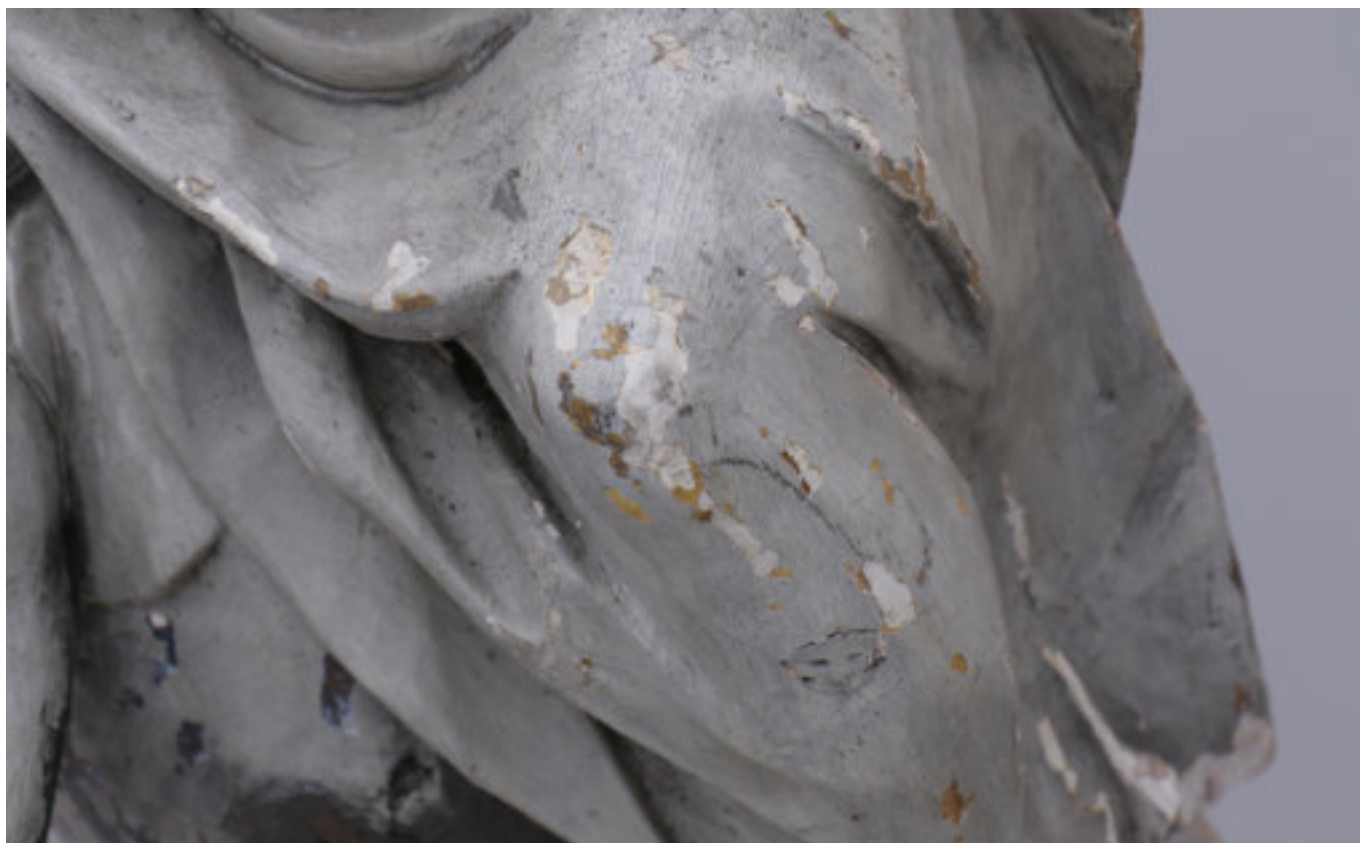
*Obrázek 9: Detail poškození*

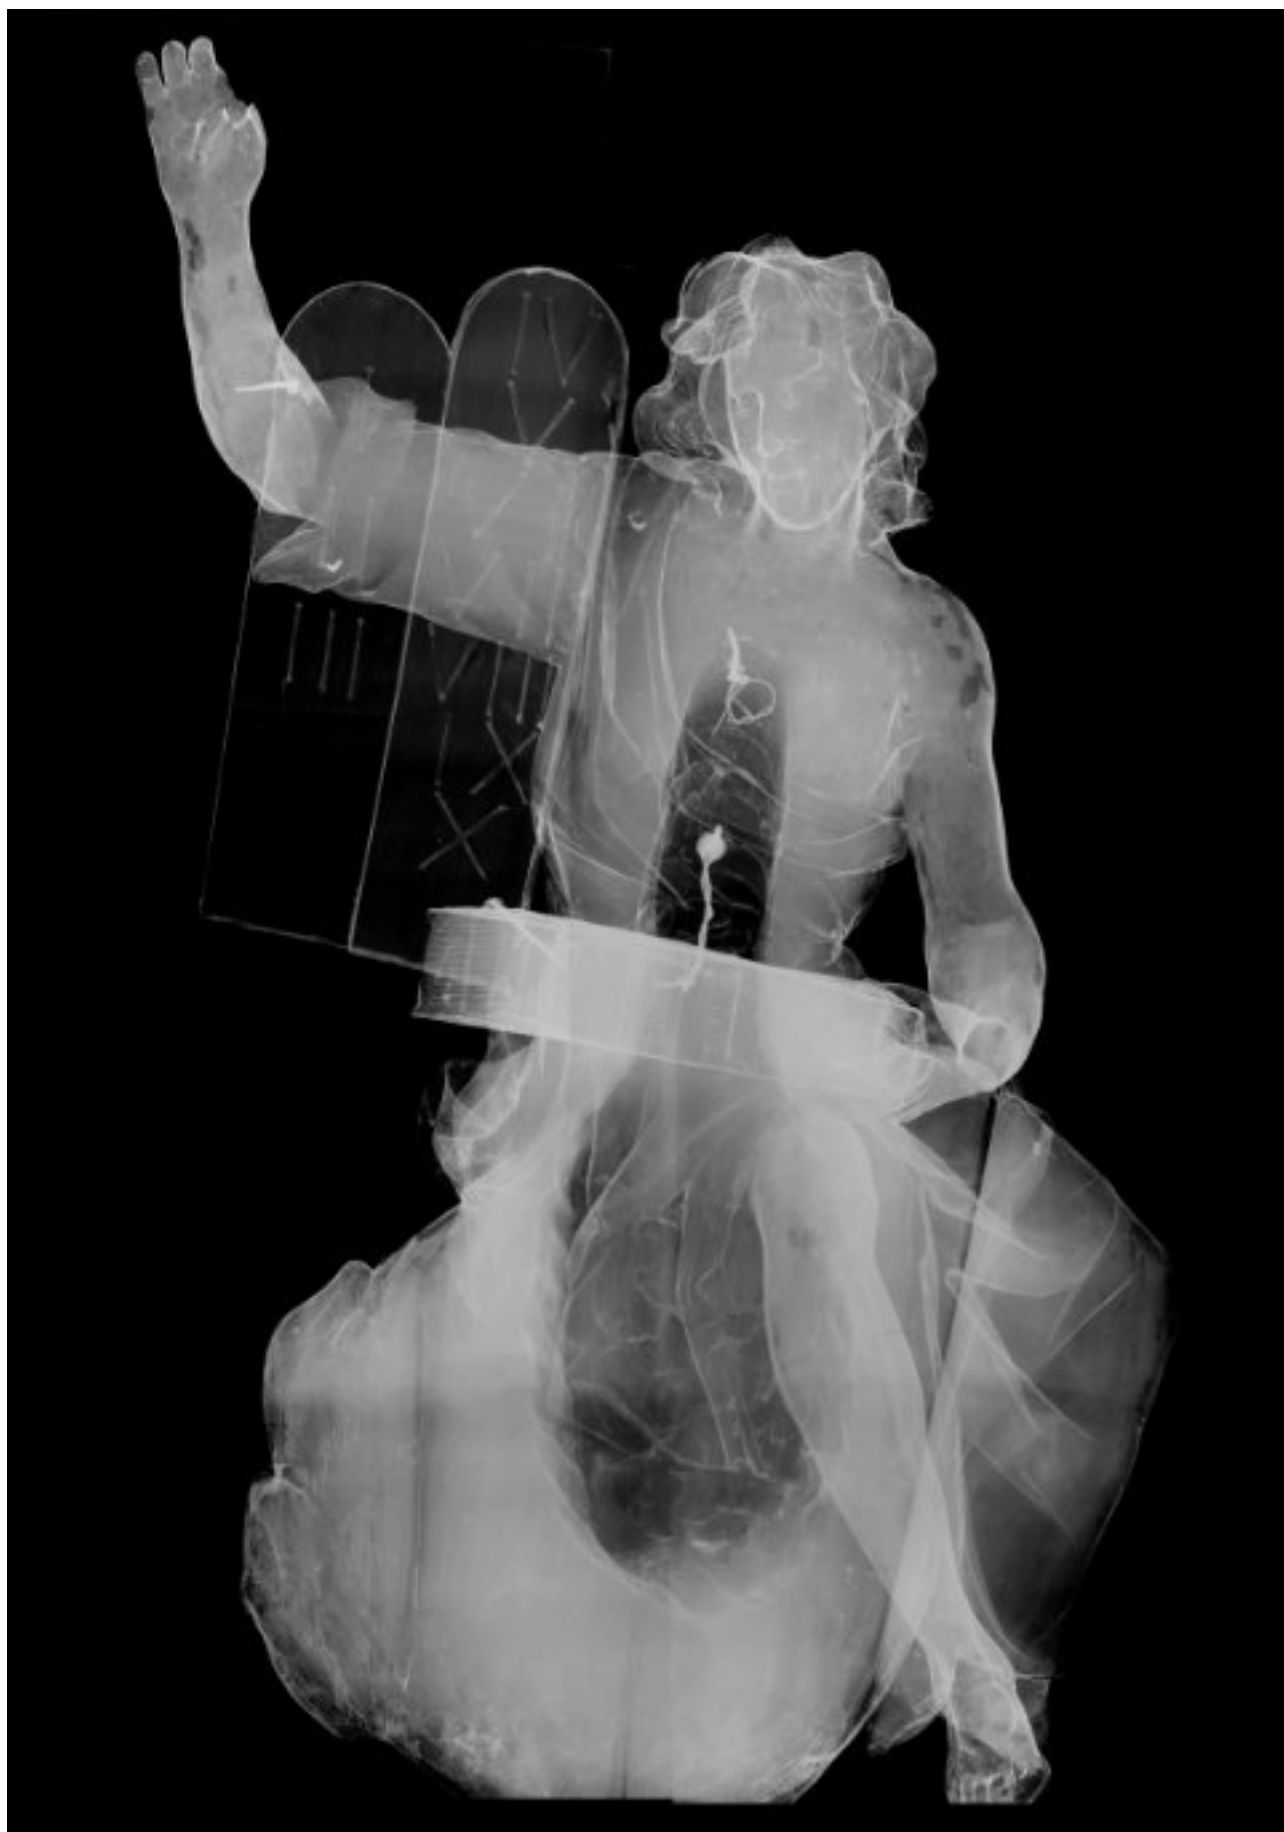
Obrázek 22: Rentgenový snímek

Z rentgenového průzkumu jsou pozorovatelné výše zmíněná zjištění ohledně hřebů, včetně jejich identifikace. Vyjma hřebu v zadní části rukávu se s největší pravděpodobností jedná o ručně kované hřeby, které není nutné odstraňovat.

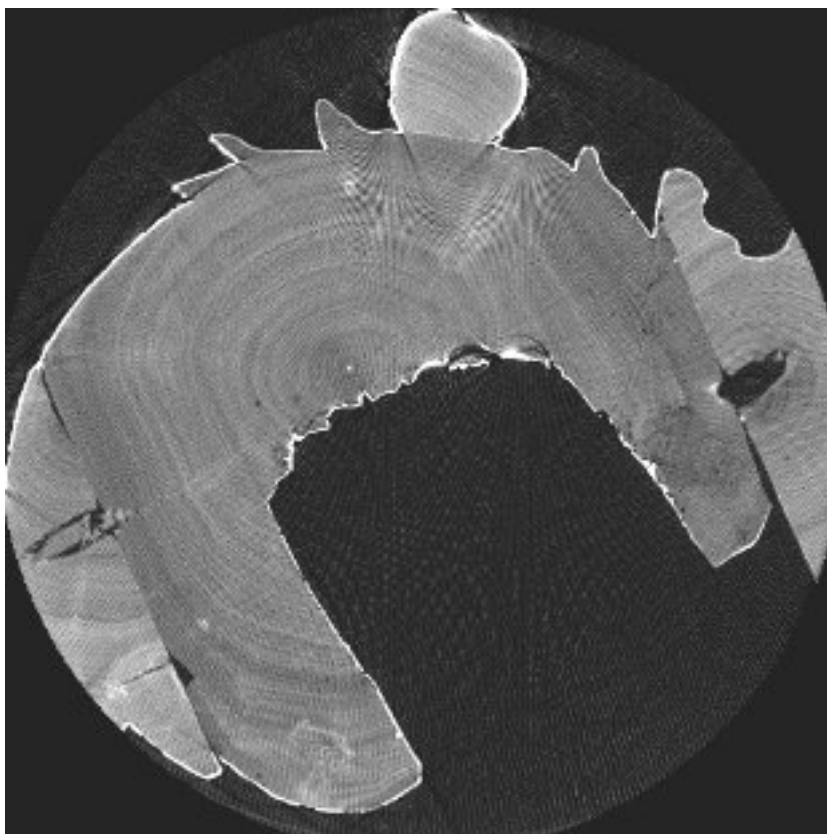
Na České zemědělské univerzitě v Praze byl proveden kompletní CT sken sochy, který pomohl lépe lokalizovat kovové prvky. Přinesl i nová zjištění v oblasti stavu dřeva jako přítomnosti suků a technologie klížení částí. Boky byly lepeny na dřevěný čep, pozoruhodné je i zanechání suků v dřevě na příklad v oblasti knihy. Sken taktéž potvrdil přítomnost děr na přezkách knihy, na kterých byly s největší pravděpodobností osazeny pečete.

*Obrázek 23: CT sken v dolní části sochy, kde jsou patrné otvory na čep klížených částí*

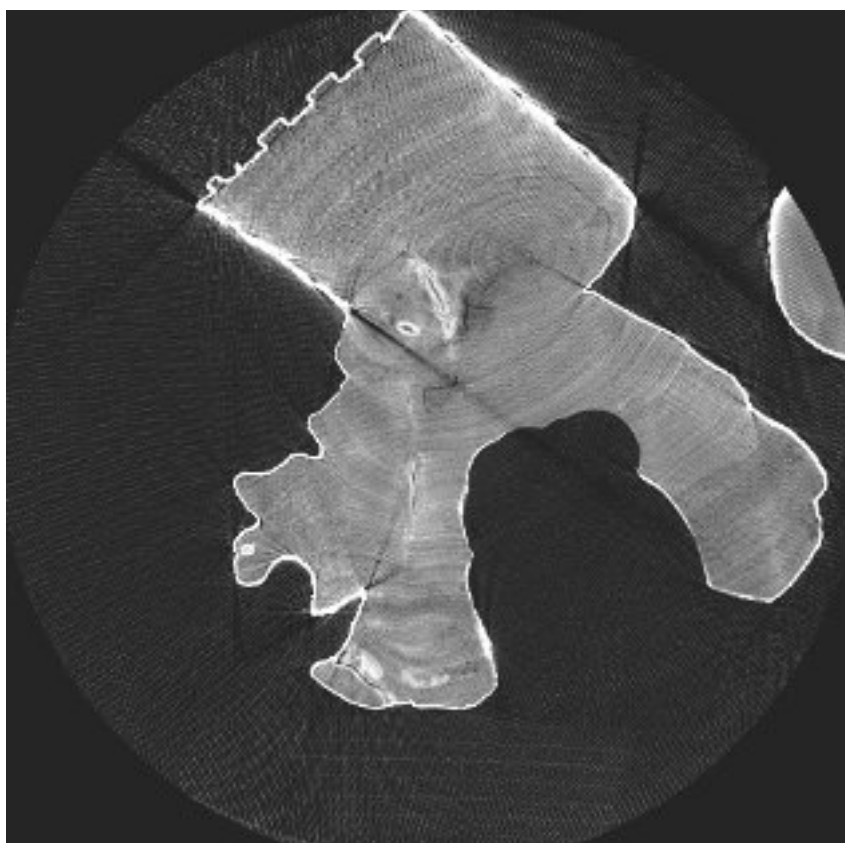
*Obrázek 24: CT sken vedený skrze knihu, kde je viditelný otvor na pečeť*

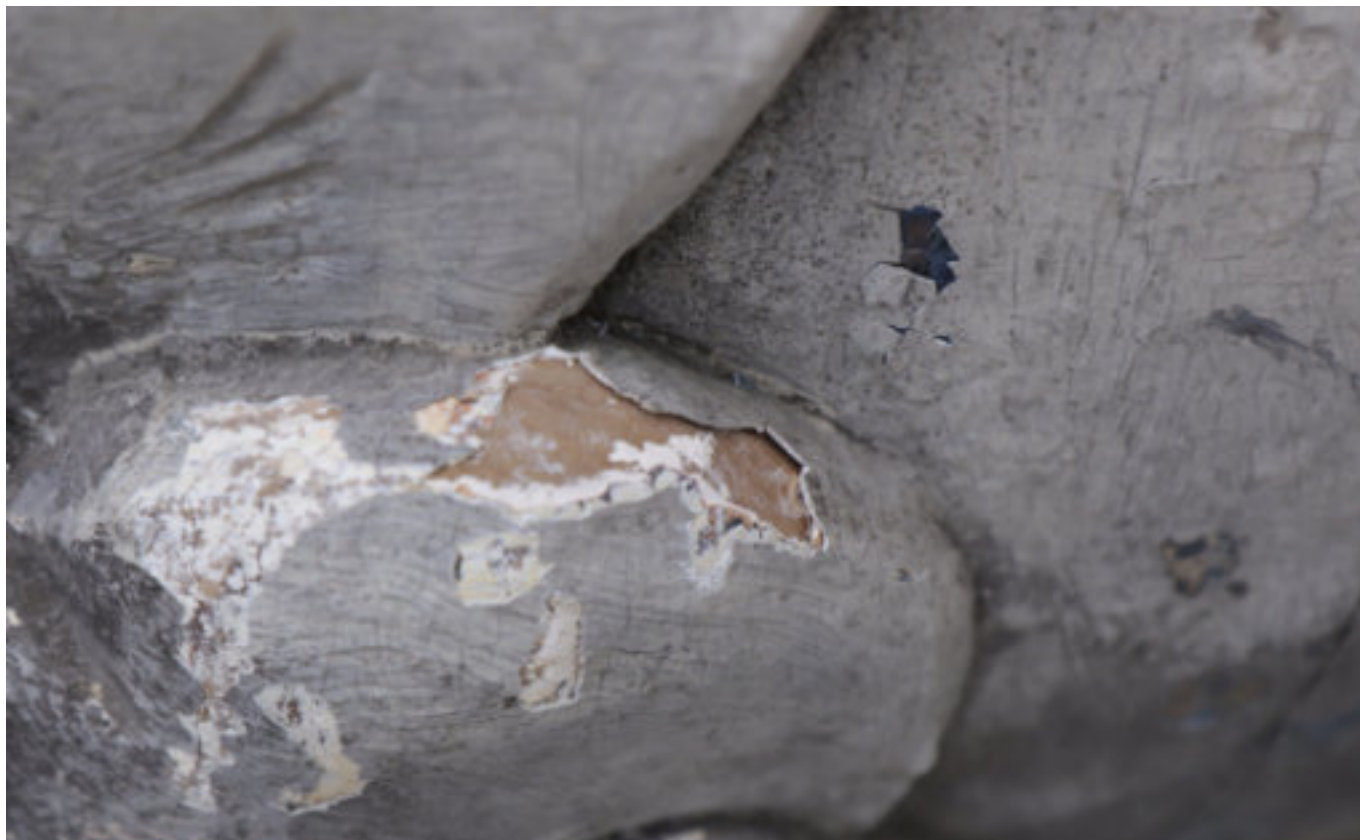
*Obrázek 25: Detail oblaka před upevněním polychromie*

Z důvodu špatného stavu povrchové úpravy bylo nutné rozpraskané a odpadající fragmenty povrchových vrstev upevnit k podkladu. Na základě výsledku restaurátorského průzkumu byla po naměkčení vrstev ethanolem použita 2% želatinová voda. Lokálně byl použit 2% roztok Lascoux 498-20X.

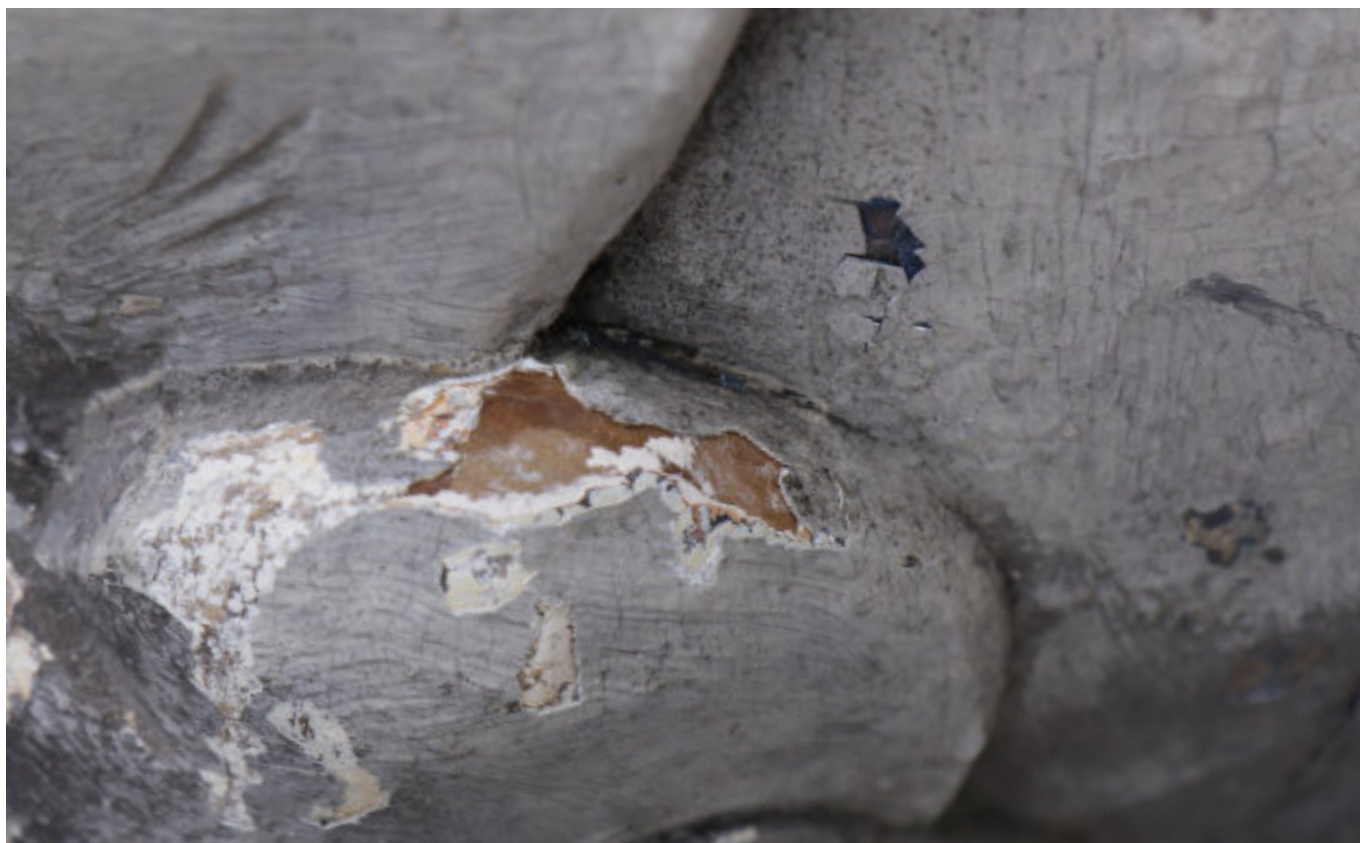
*Obrázek 26: Detail oblaka po upevnění polychromie*

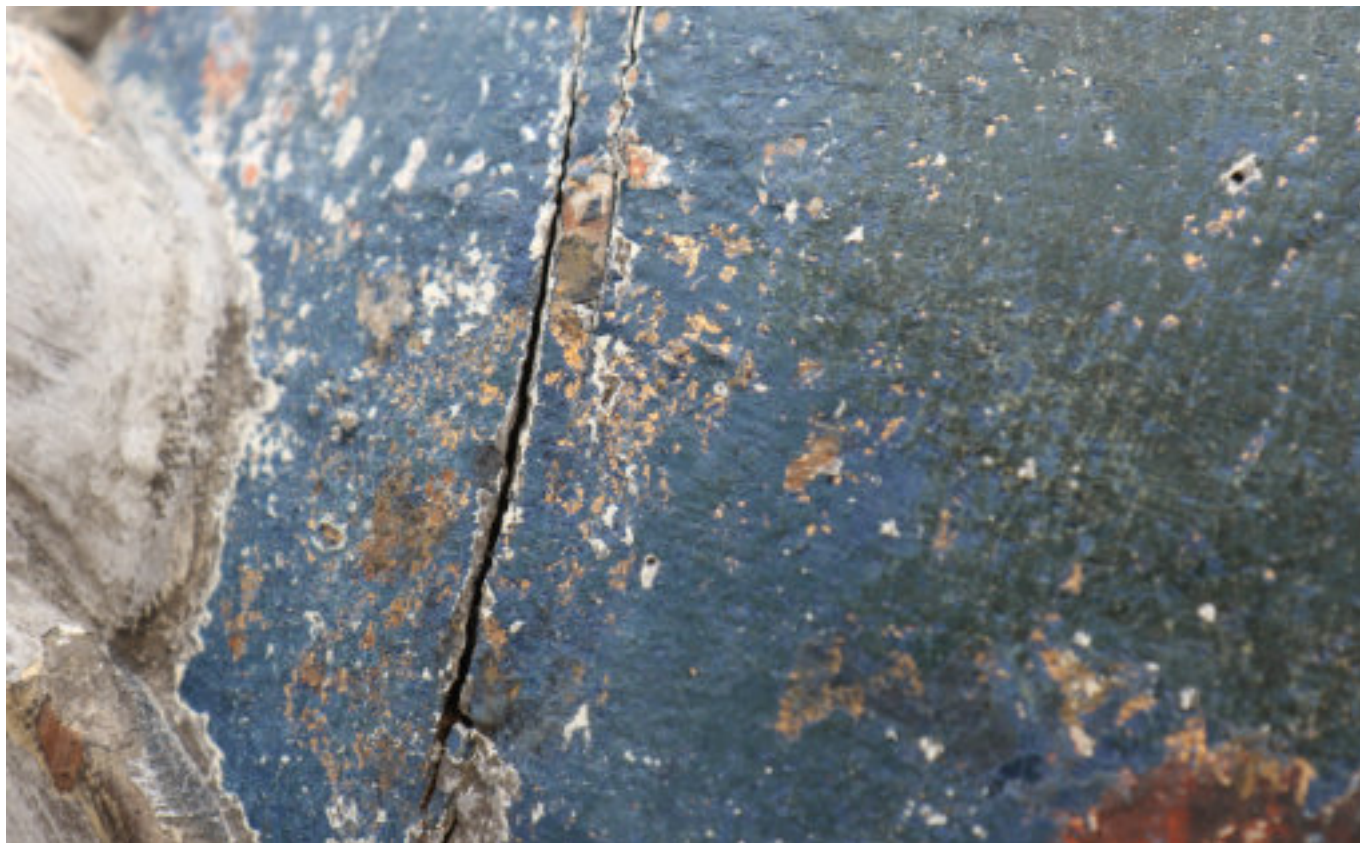
*Obrázek 41: Detail zlacení na sfěře, pravděpodobně nepůvodí*
