Restaurátorská zpráva

## Alegorie víry z bývalé smíchovské kazatelny

Vypracoval Daniel Novotný  
Akademie výtvarných umění  
Ateliér restaurování výtvarných děl sochařských  
posluchač VI. ročníku

| Název díla: | <i>Anděl na sféře z bývalé smíchovské kazatelny</i> |

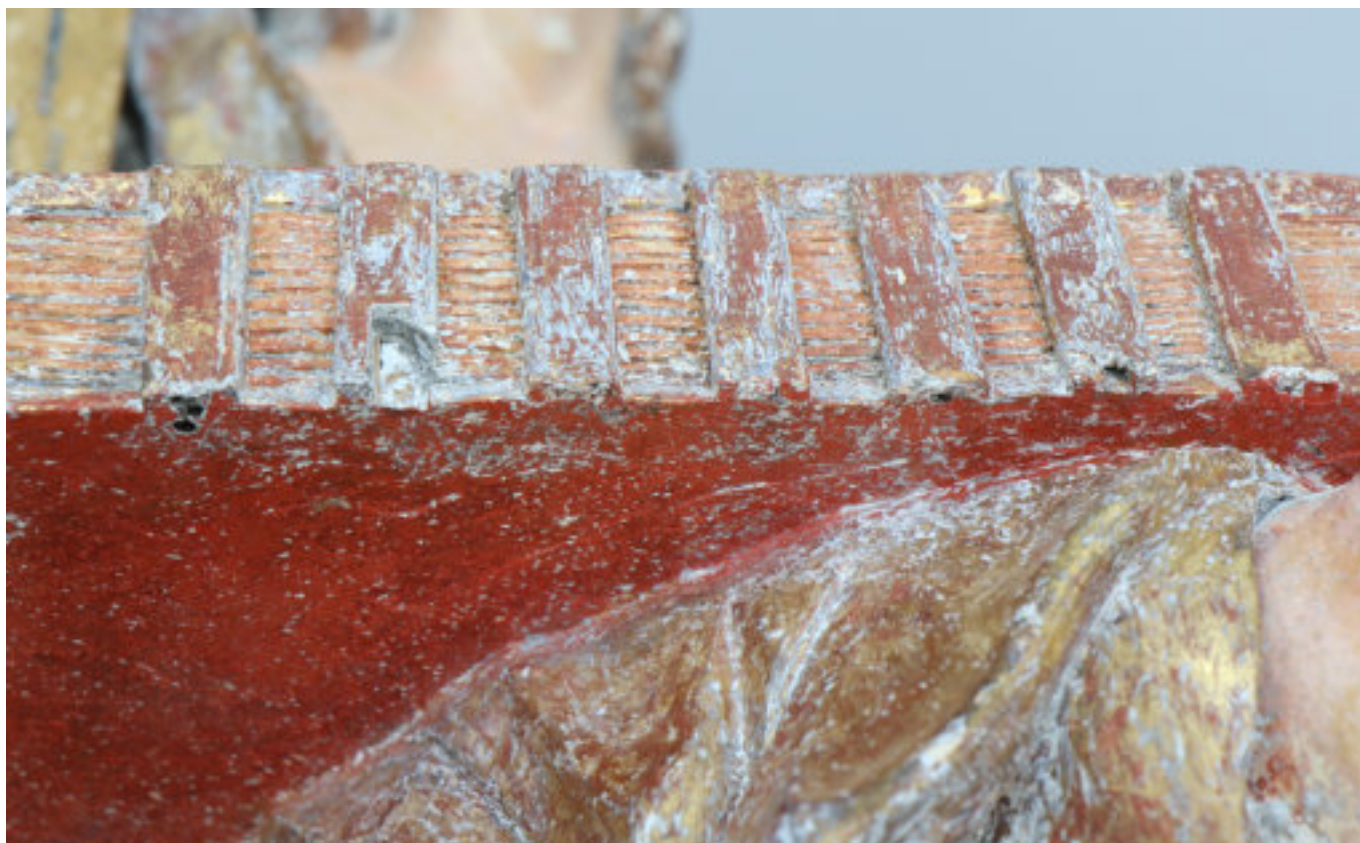
*Obrázek 42: Detail otvorů na pečetě ve sponách na knize*

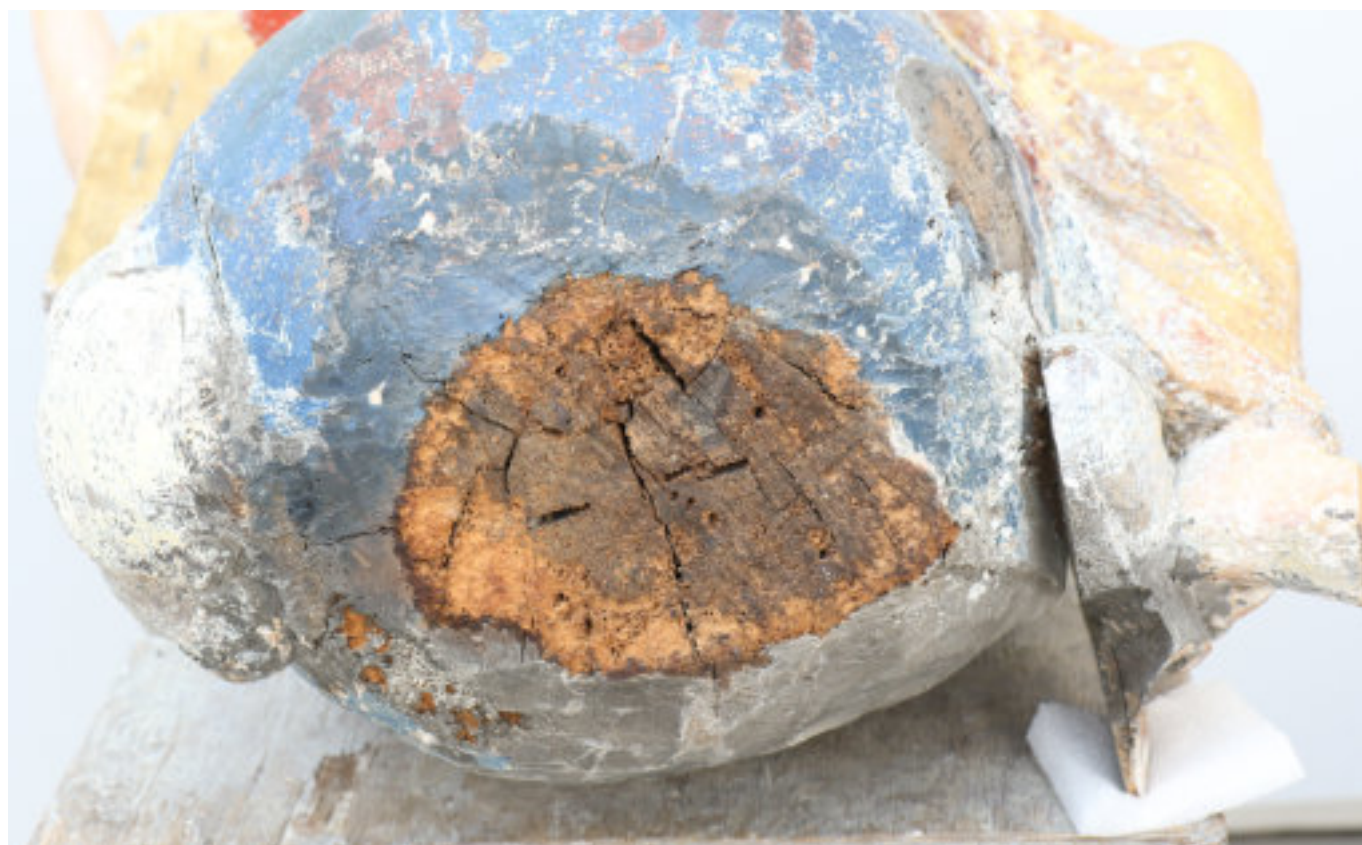
Obrázek 46: Konsolidace dřeva Solakrylem BMX

K obnovení soudržnosti a pevnosti dřevěného materiálu byl na základě výsledku restaurátorského průzkumu použit konsolidant Solakryl BMX. Jeho koncentrace byla volena podle míry poškození dřevěného materiálu. Konsolidována byla pouze spodní část sféry.
