**Restaurátorská zpráva**  
**Kameninová socha**  
**Alegorie Vědy**

**Vitrážovna v Okrouhlé u České Lípy**

Diplomová práce

**Akademie výtvarných umění v Praze**

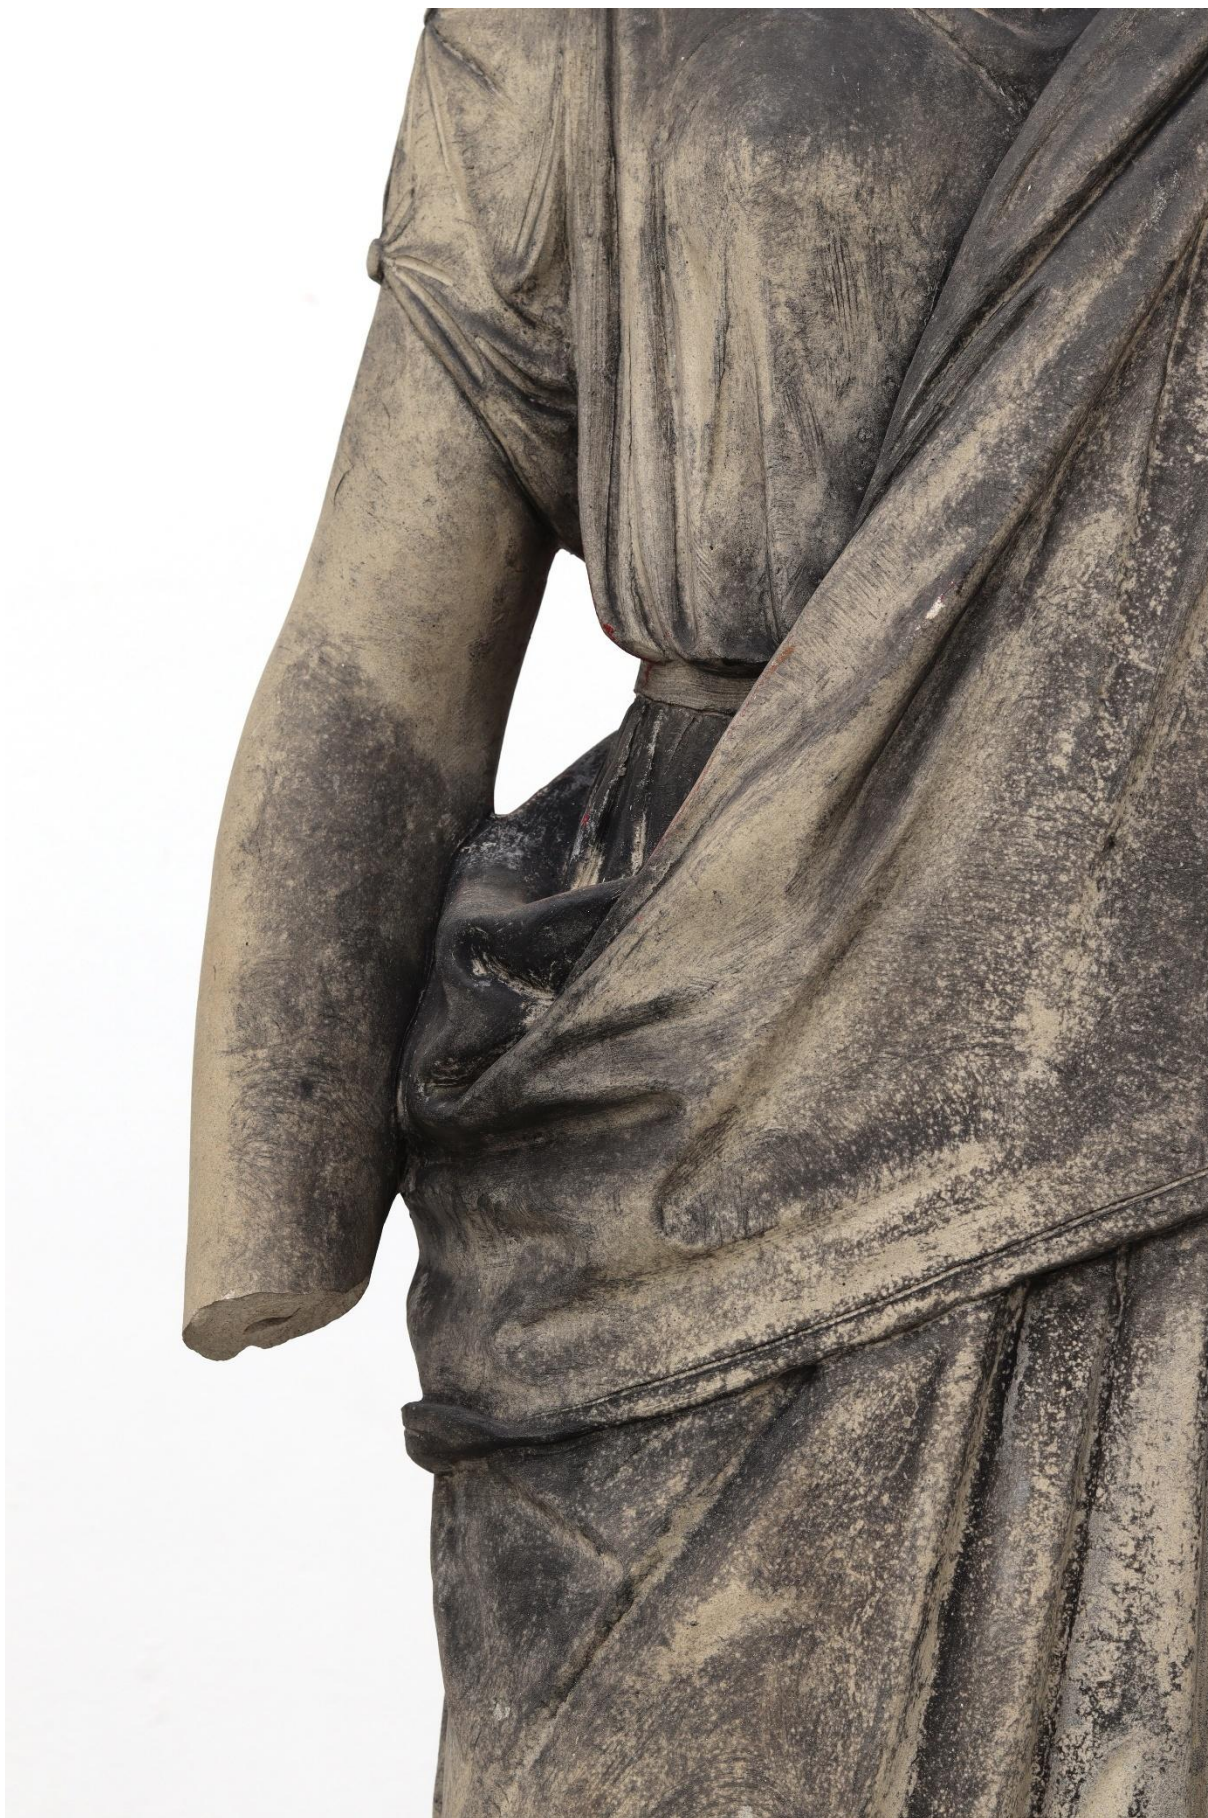
Obrázek 10 Stav díla před restaurováním, čelní pohled, chybějící část ruky

Chybějící část ruky s atributem pera byla plasticky rekonstruována dle získané katalogové fotografie a dohledaných fotografií identické sochy (viz. kapitola Analogie).

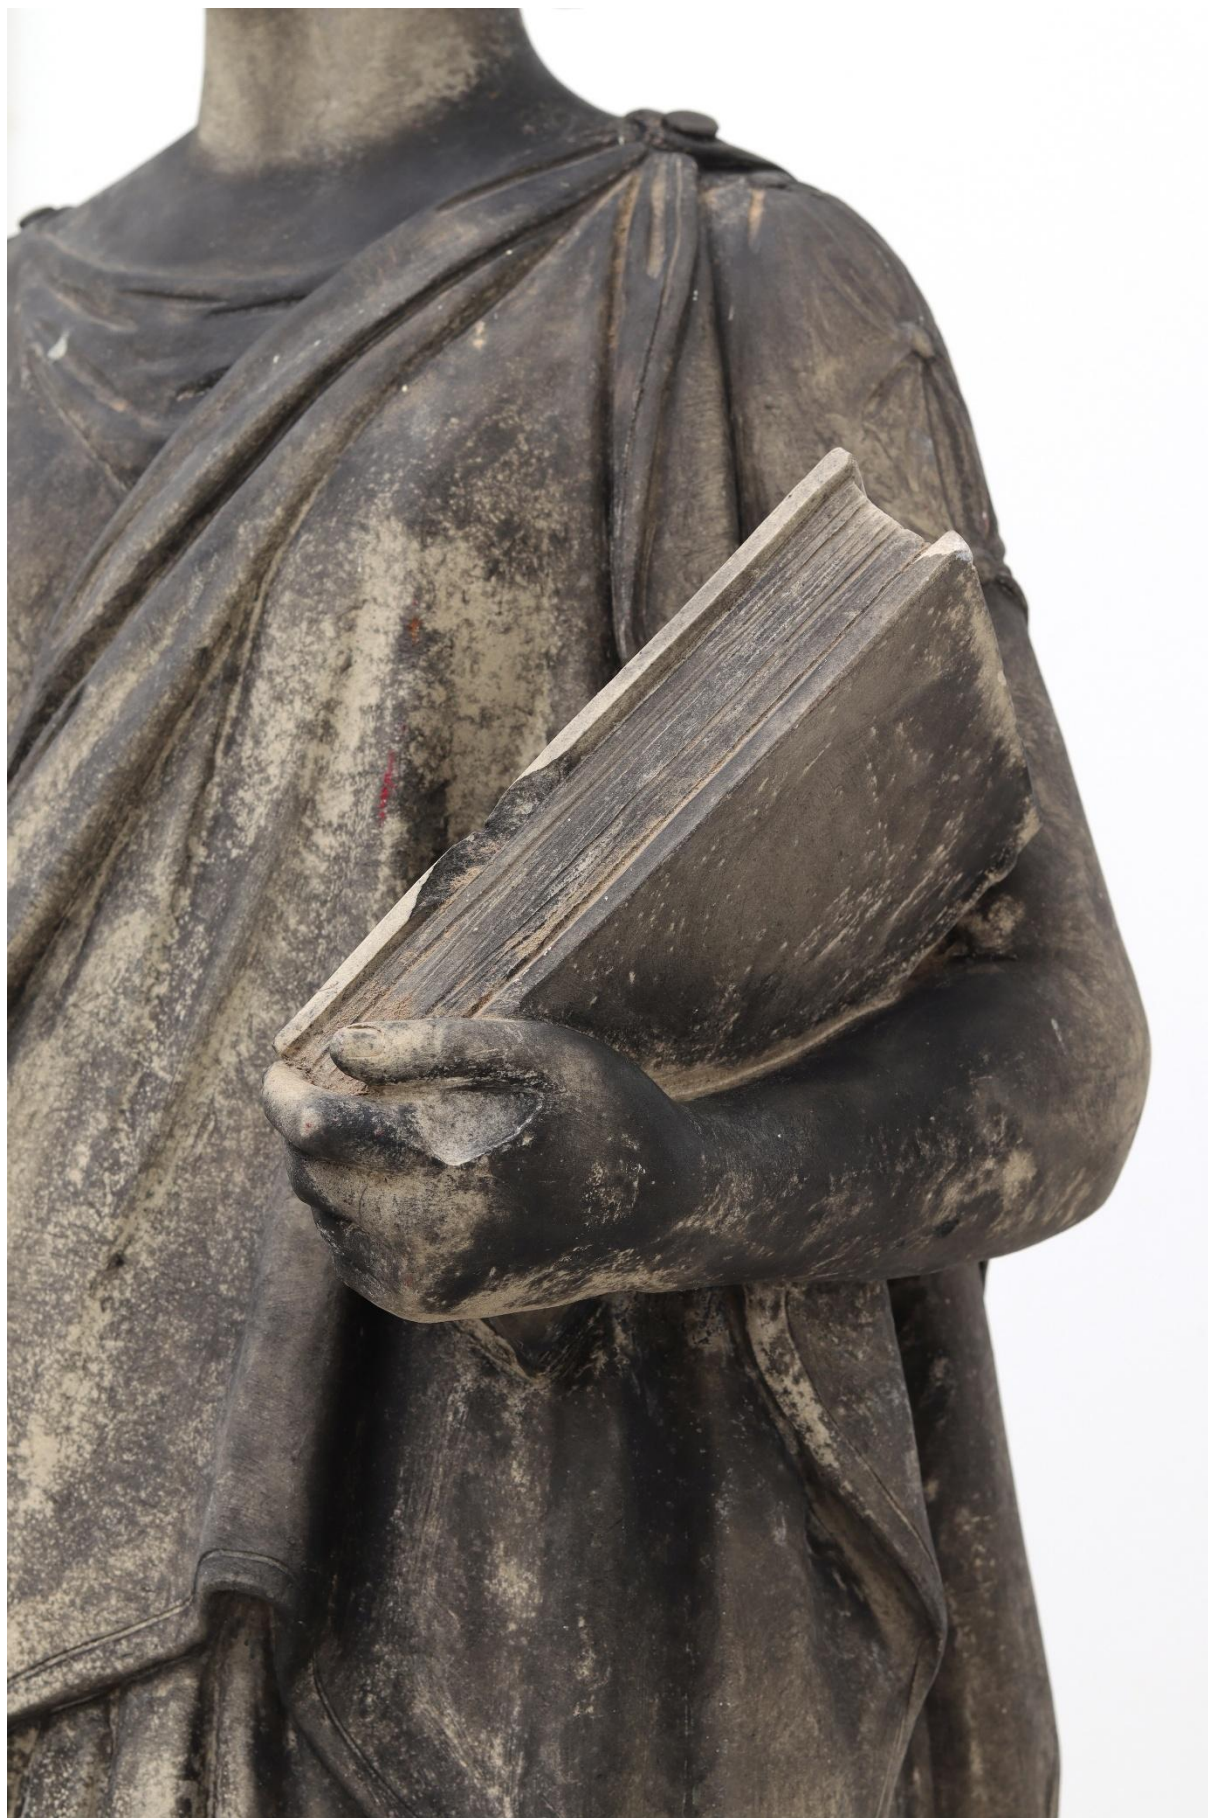
*Obrázek 11 Stav díla před restaurováním, čelní pohled, defekty v oblasti ruky a knihy*

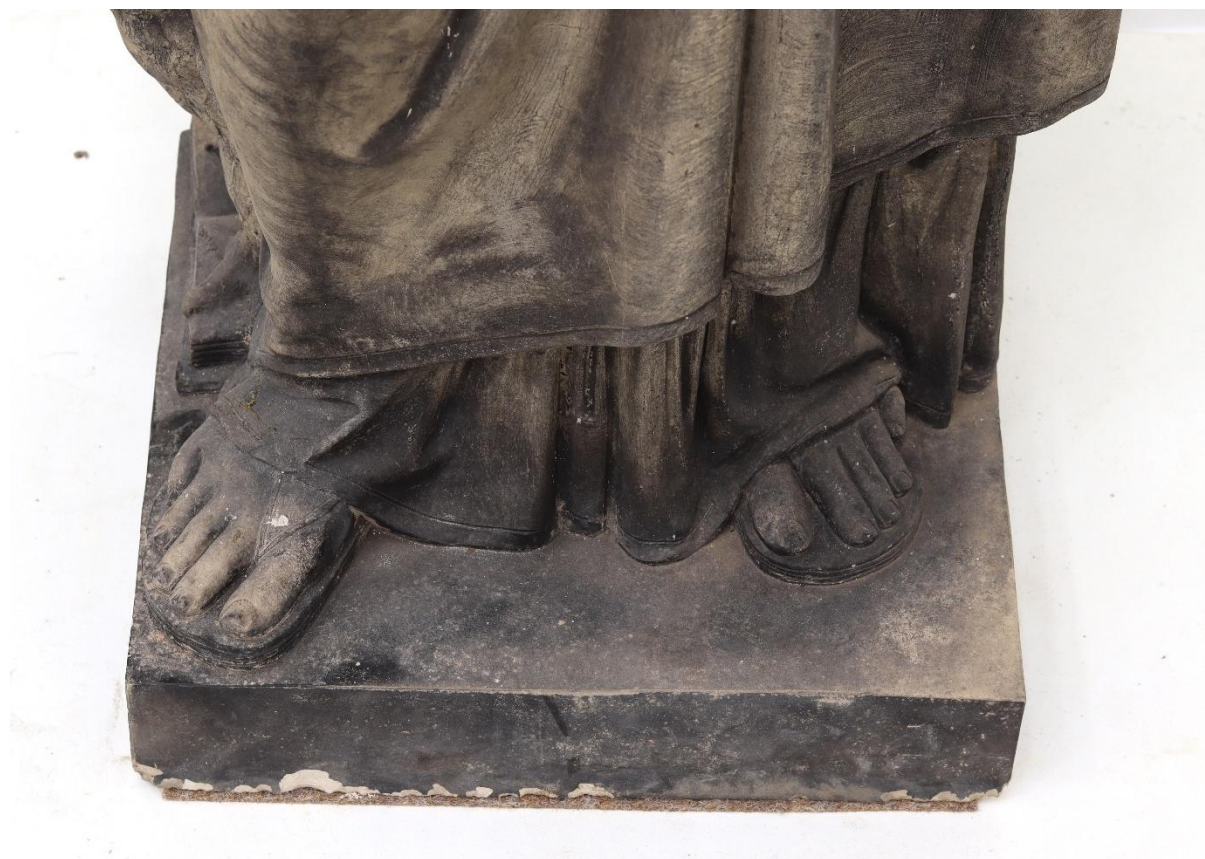
*Obrázek 13 Stav díla před restaurováním, detailní pohled na znečištění povrchu díla v oblasti soklu a nohou*

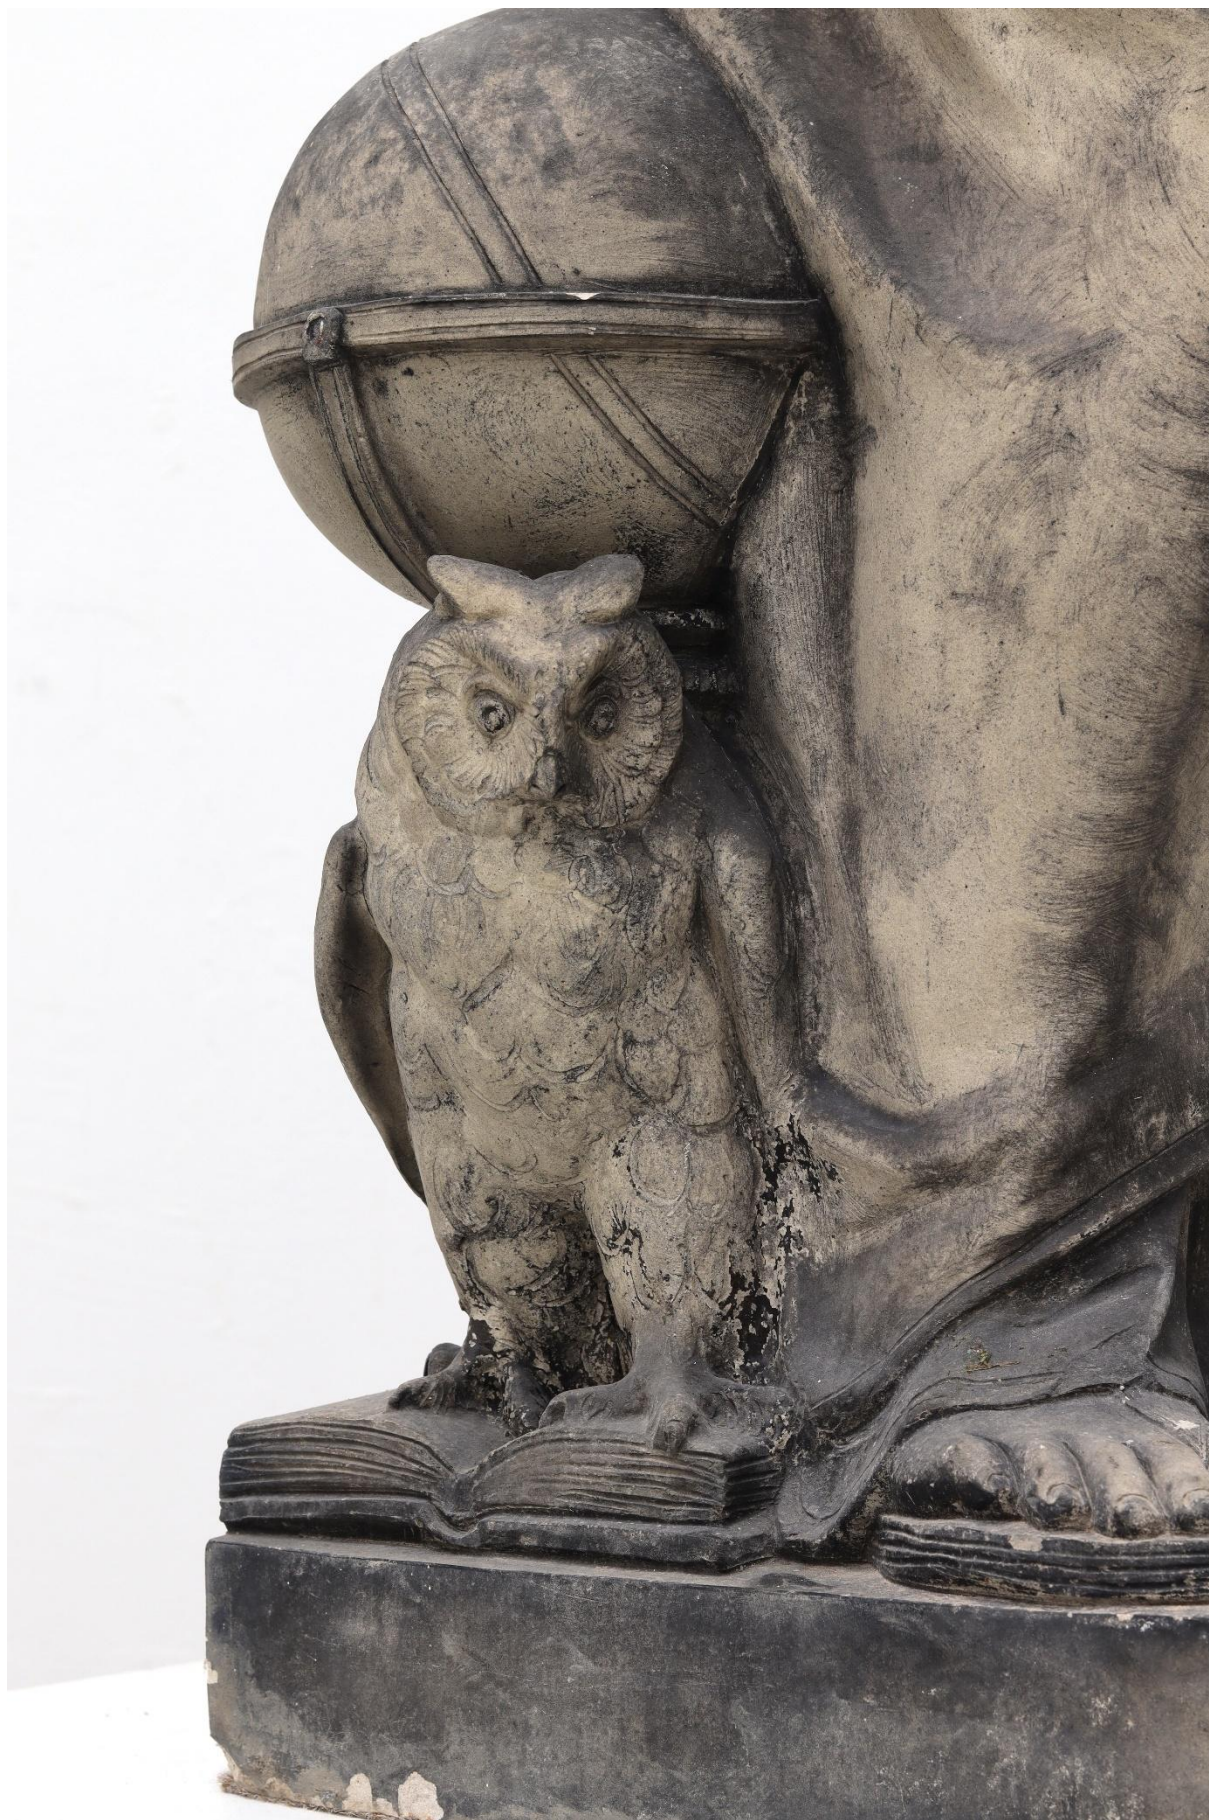
*Obrázek 20 Stav díla před restaurováním, detailní fotografie na znečištěný povrch díla síranovou krustou*

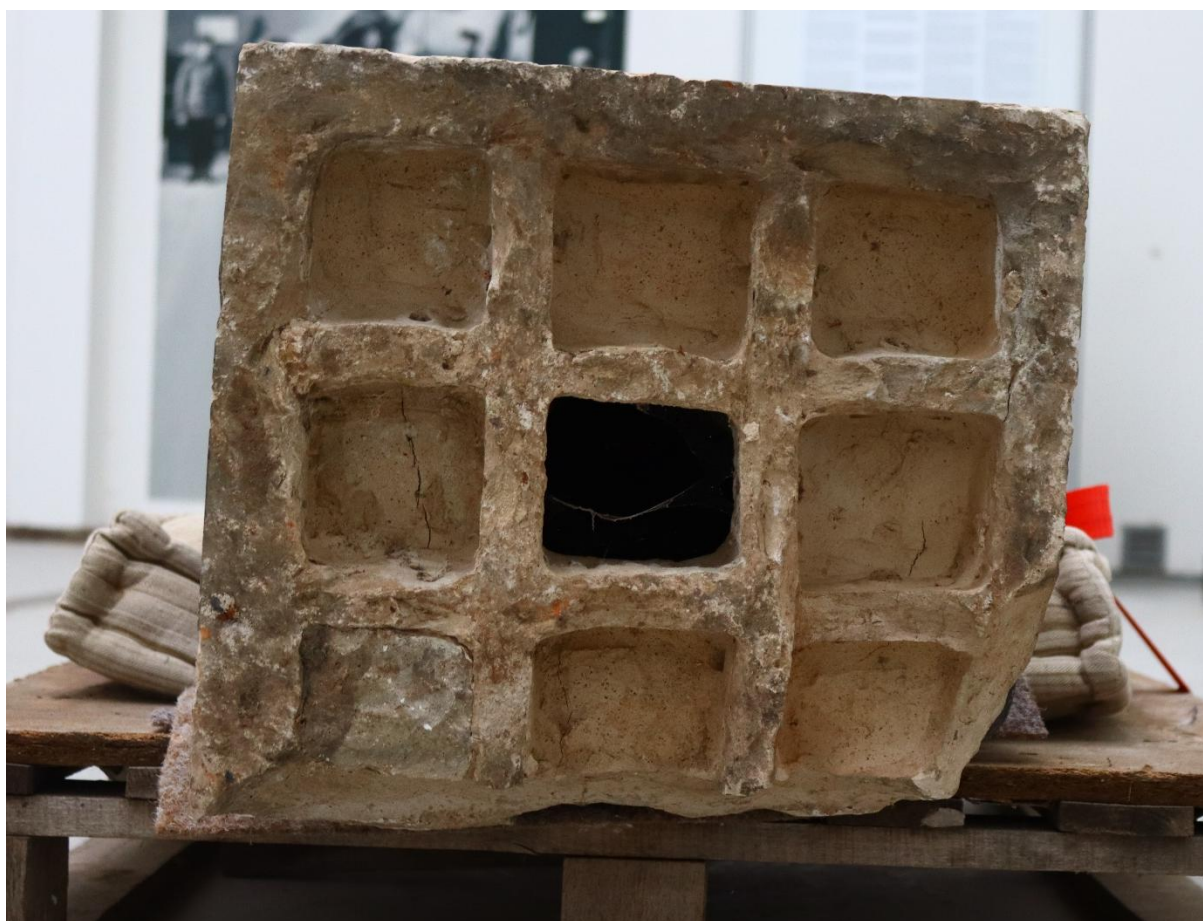
Obrázek 22 Fotografie zobrazující spodní část sochy, vystavěných žeber a místo zlomu v zadní části sochy. Také lze zde vidět vyplnění cementovým materiálem ve spodní levé části.

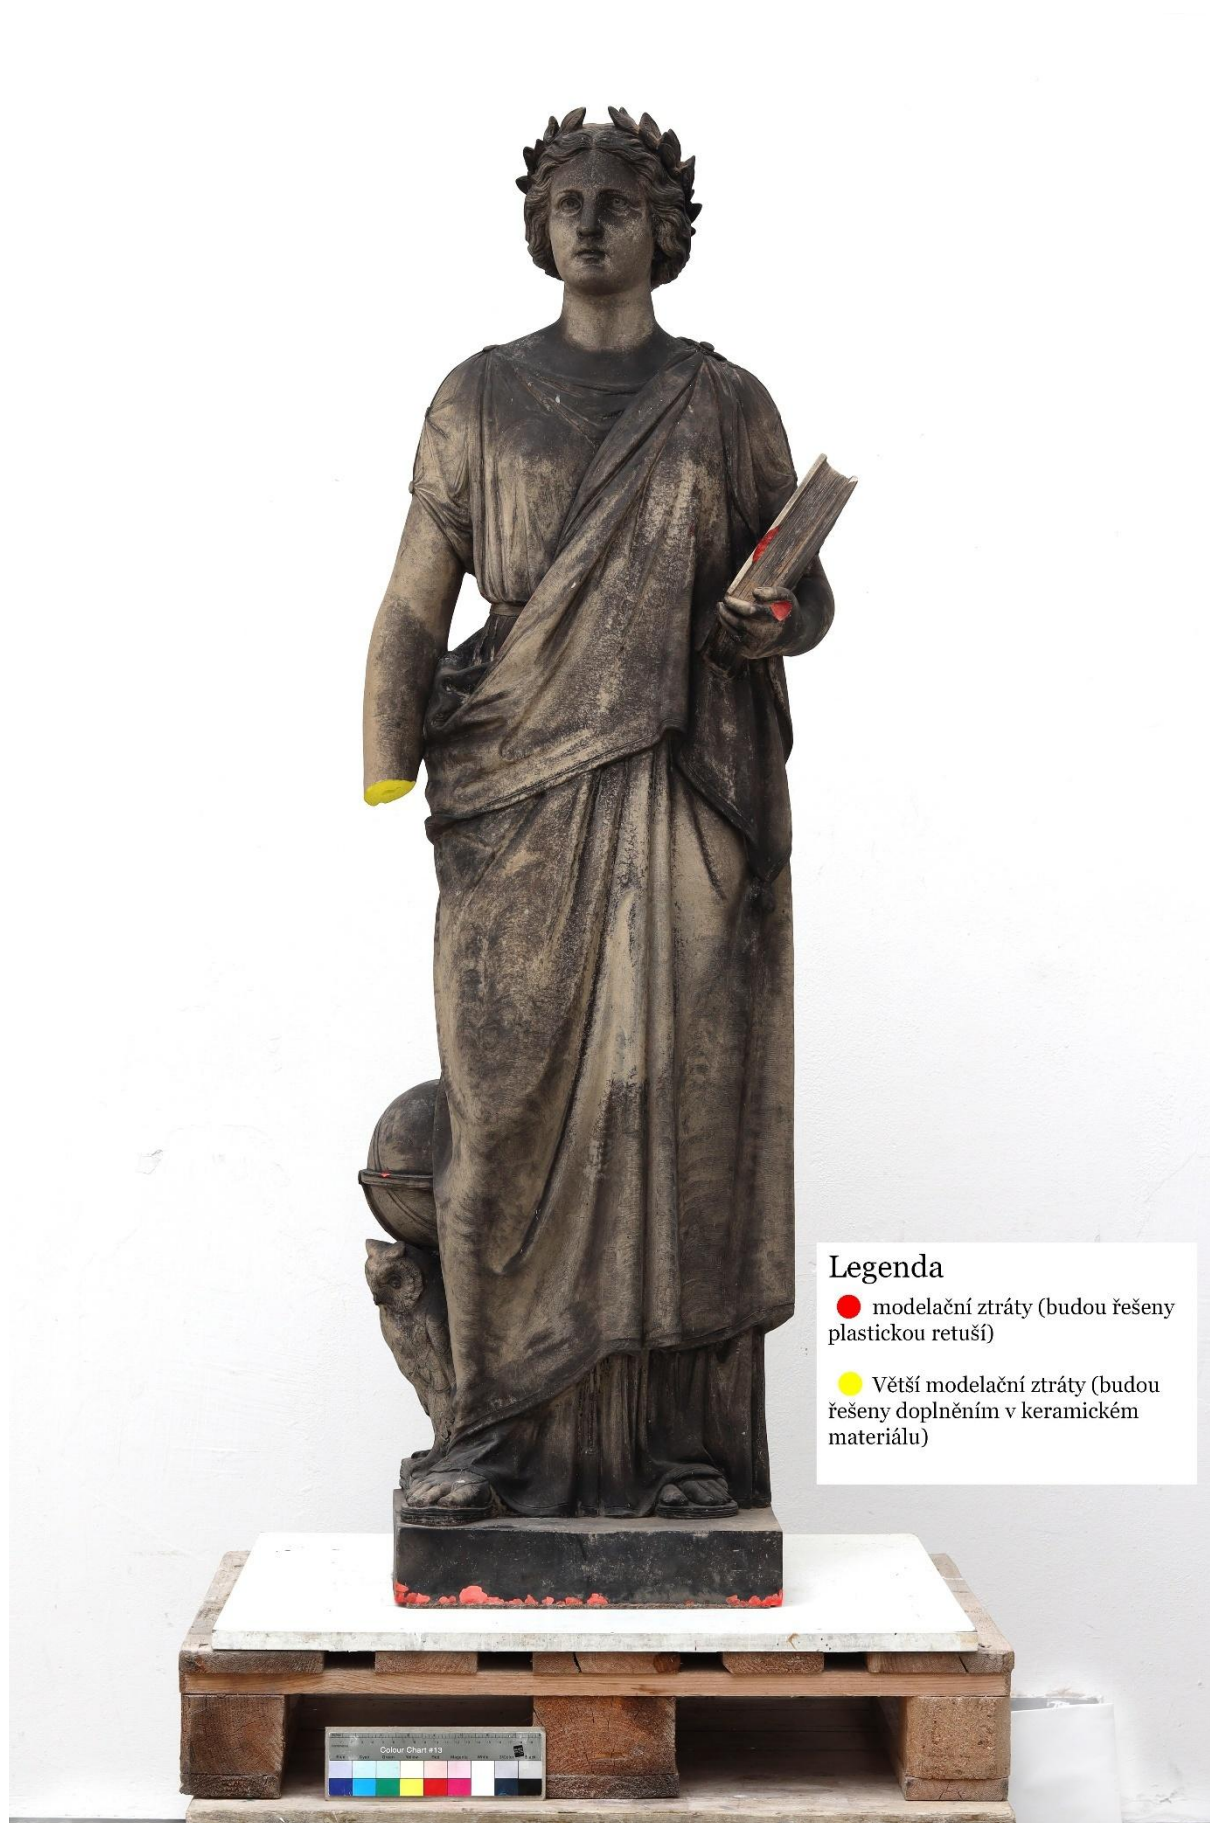
Obrázek 23 Grafické znázornění poškození sochy, čelní pohled

- modelační ztráty (budou řešeny plastickou retuší)
- Větší modelační ztráty (budou řešeny doplněním v keramickém materiálu)

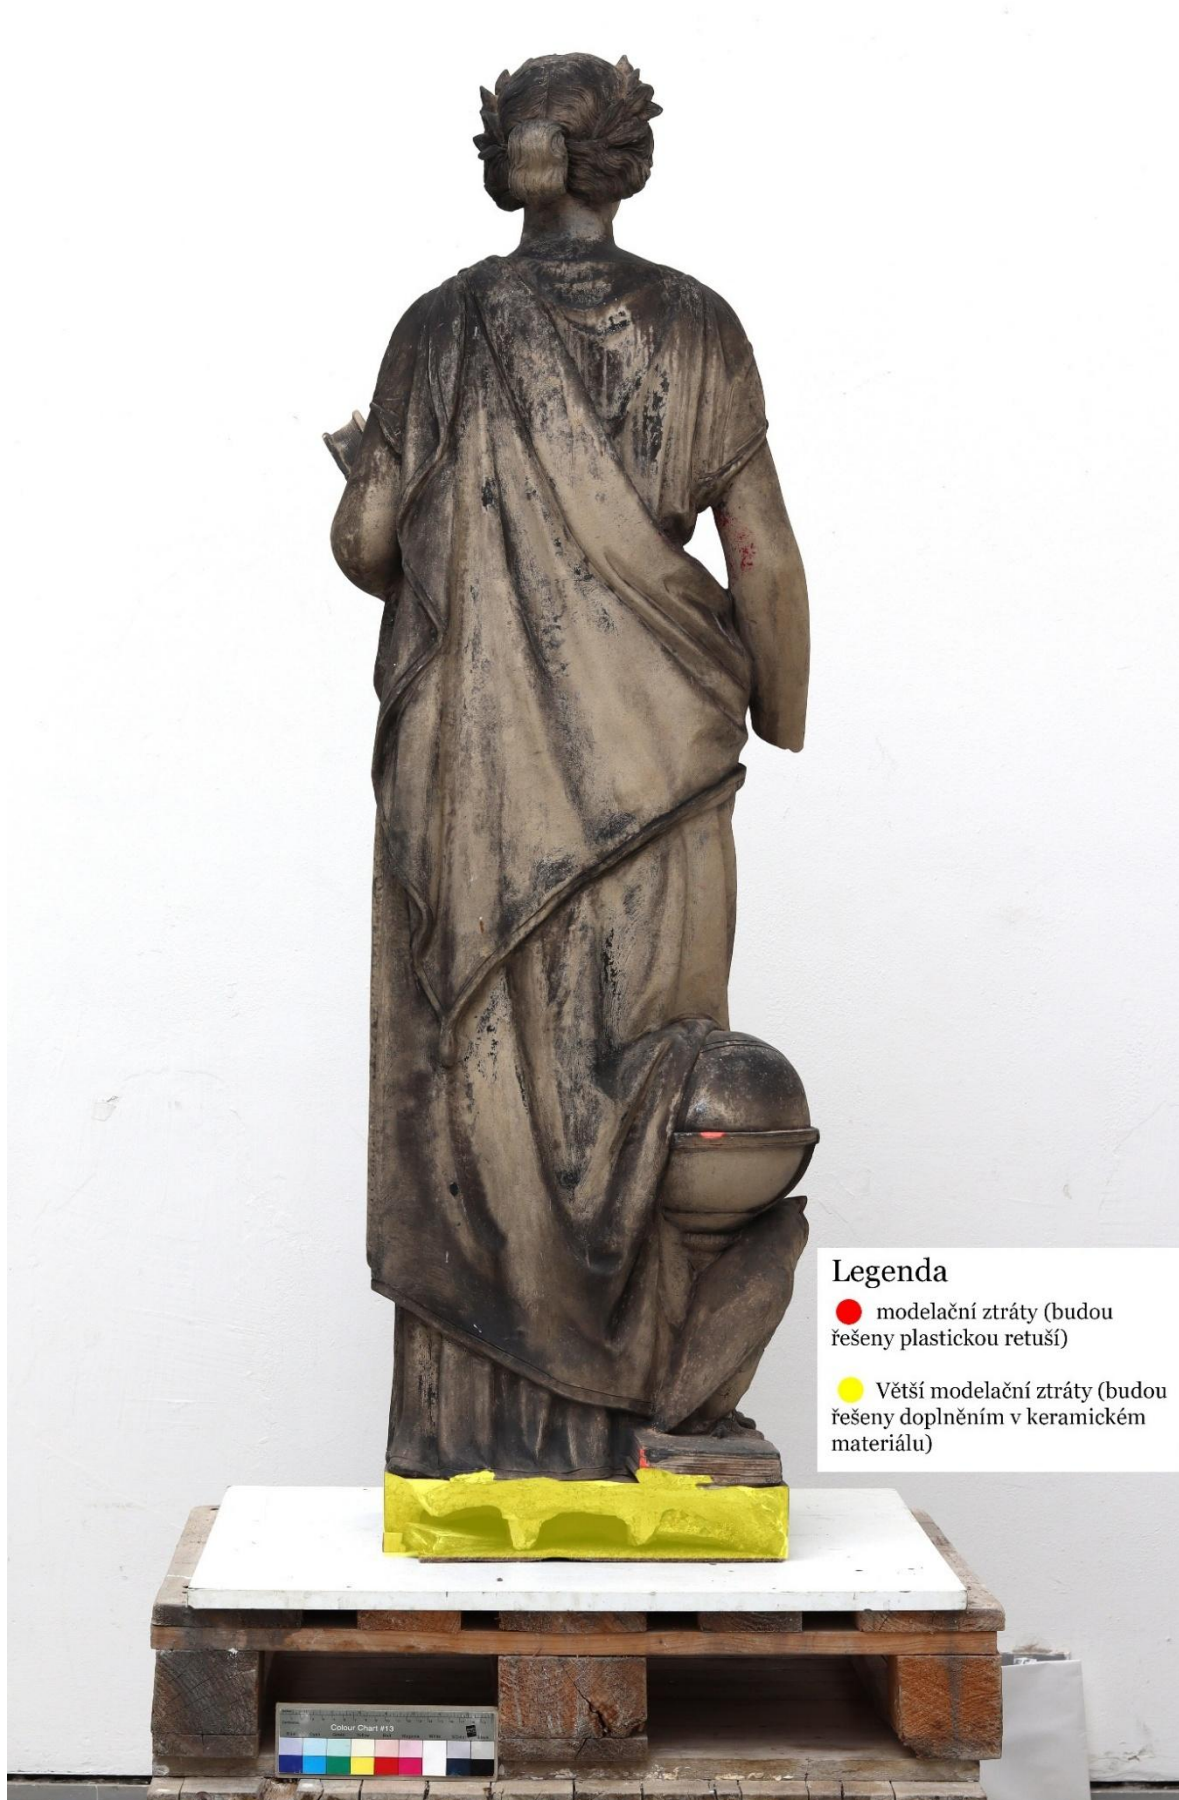
Obrázek 24 Grafické znázornění poškození sochy, zadní pohled

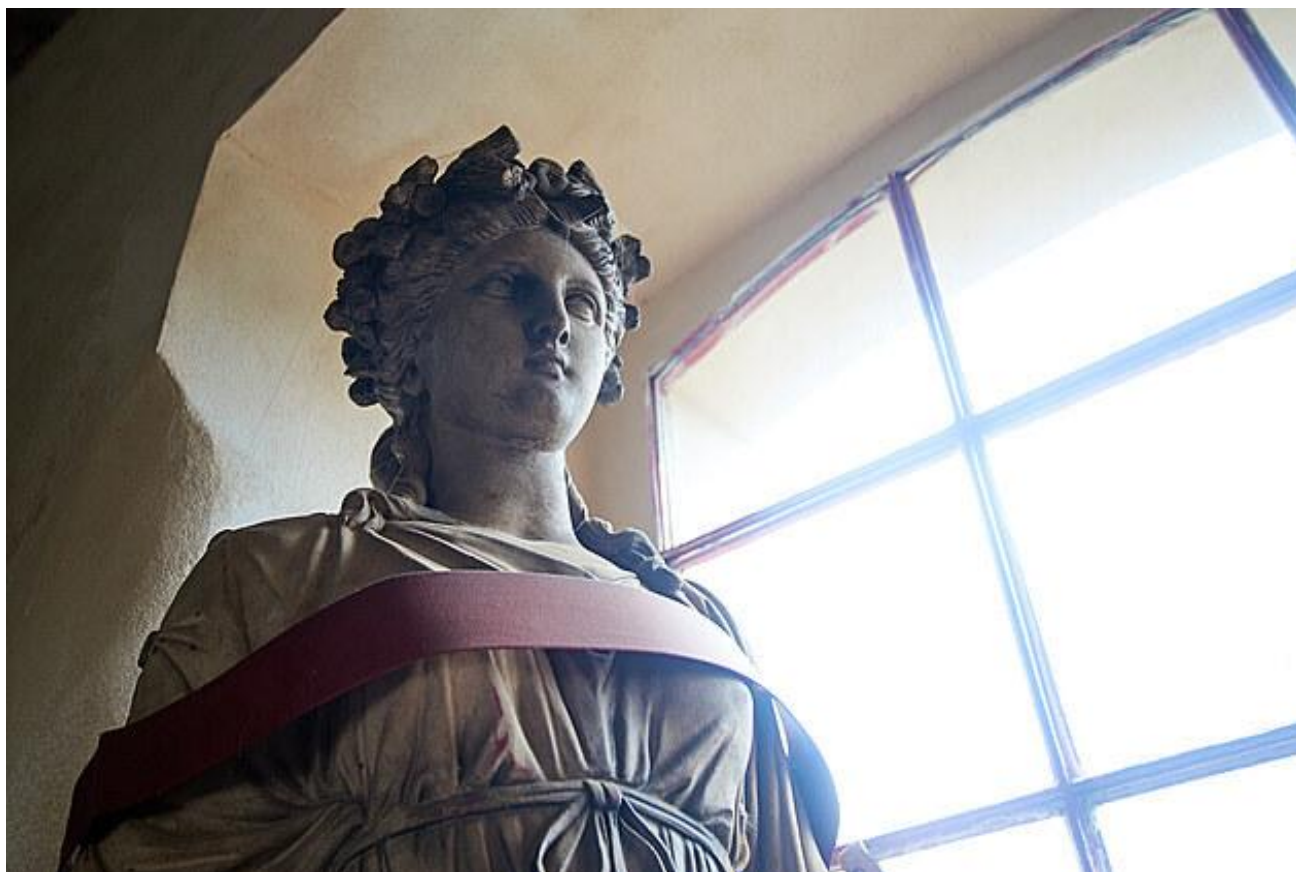
*Obrázek 25 fotografie ukazující způsob zachycení soch pomocí červeného popruhu (kovového?), ten má za následek vzniklé červené skvrny v oblasti přichycení (pravá vnitřní strana paže, také na drapérii (uchycení pravděpodobně vedlo kolem těla směrem od pravé paže k rameni druhé ruky), znečištění lze vidět i v oblasti zad.*

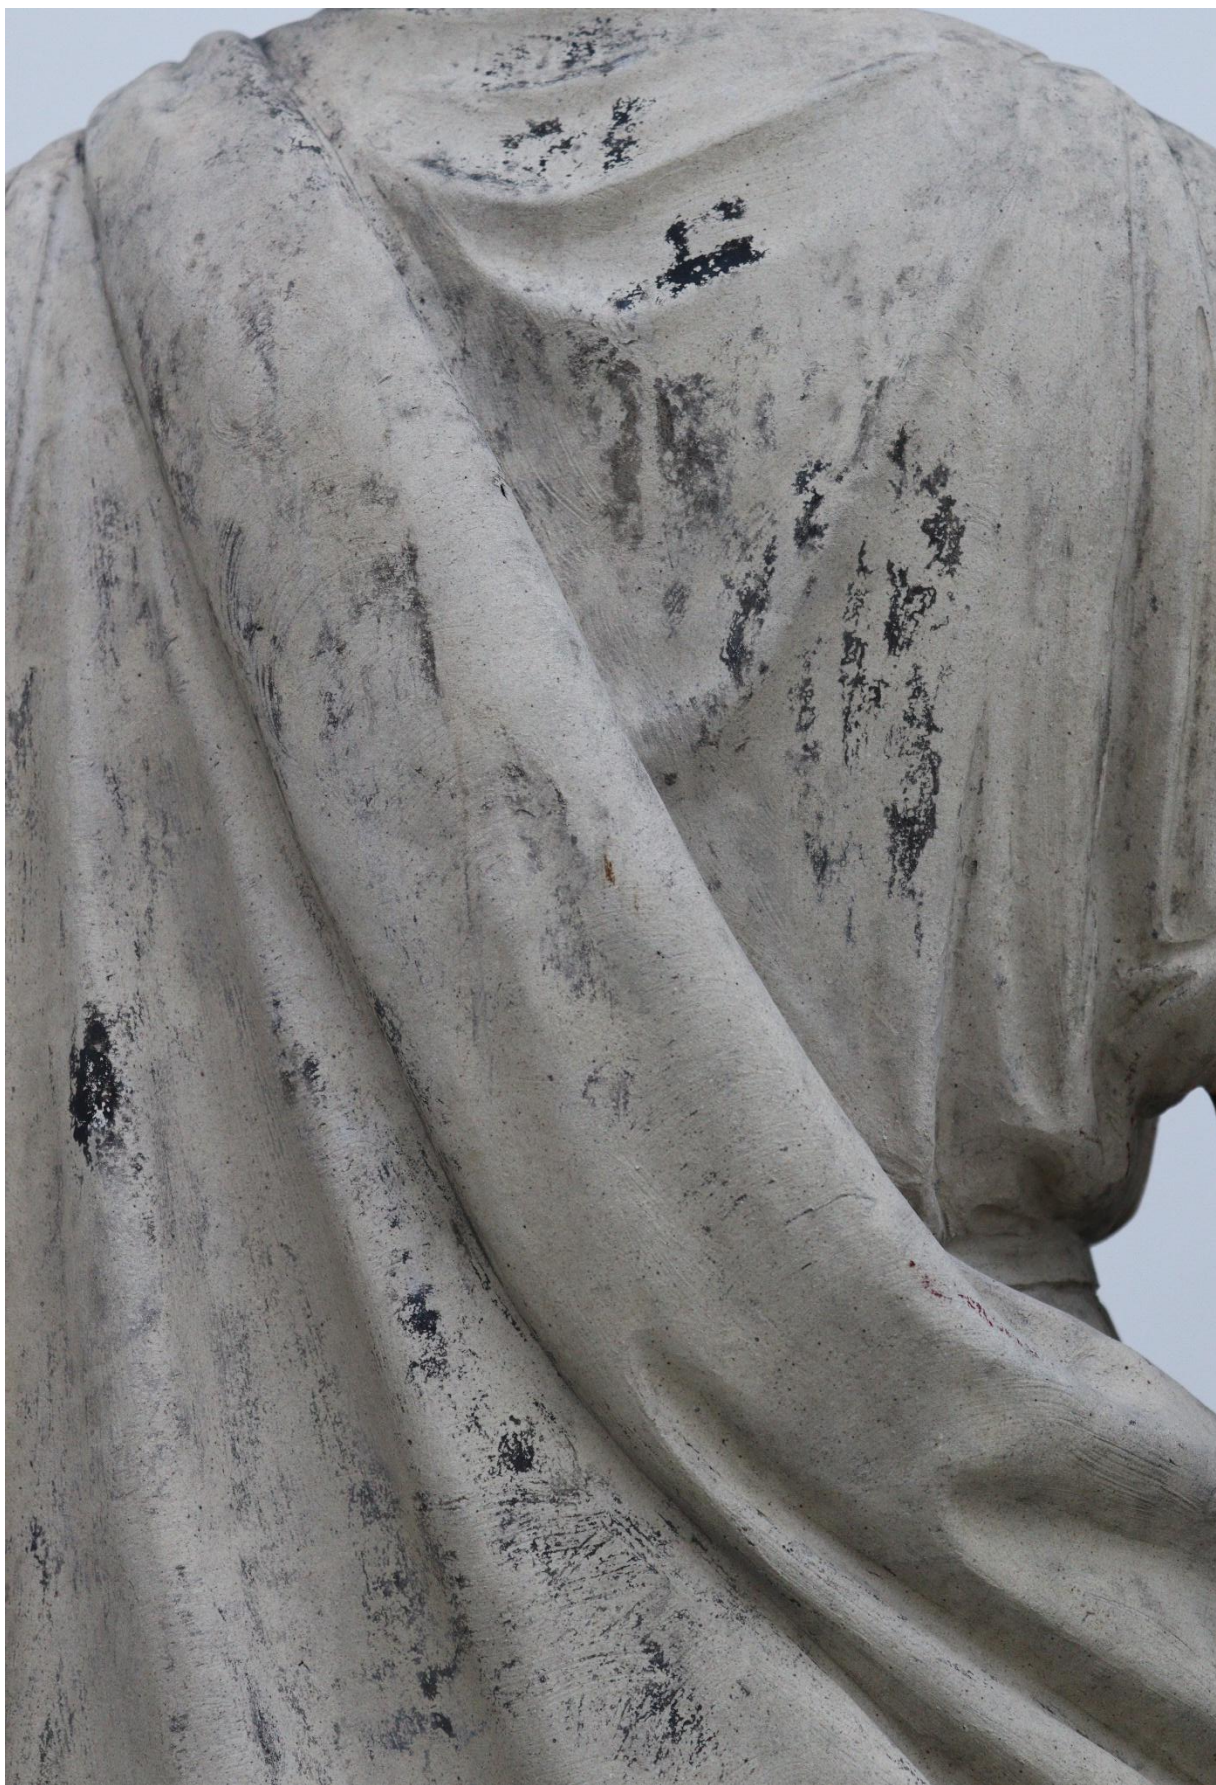
*Obrázek 29 Stav díla po očištění za pomoci FP pasty. Na povrchu jsou vidět rezidua síranových krust. Ty byly čištěny za pomoci laseru. Detail na horní zadní polovinu sochy.*

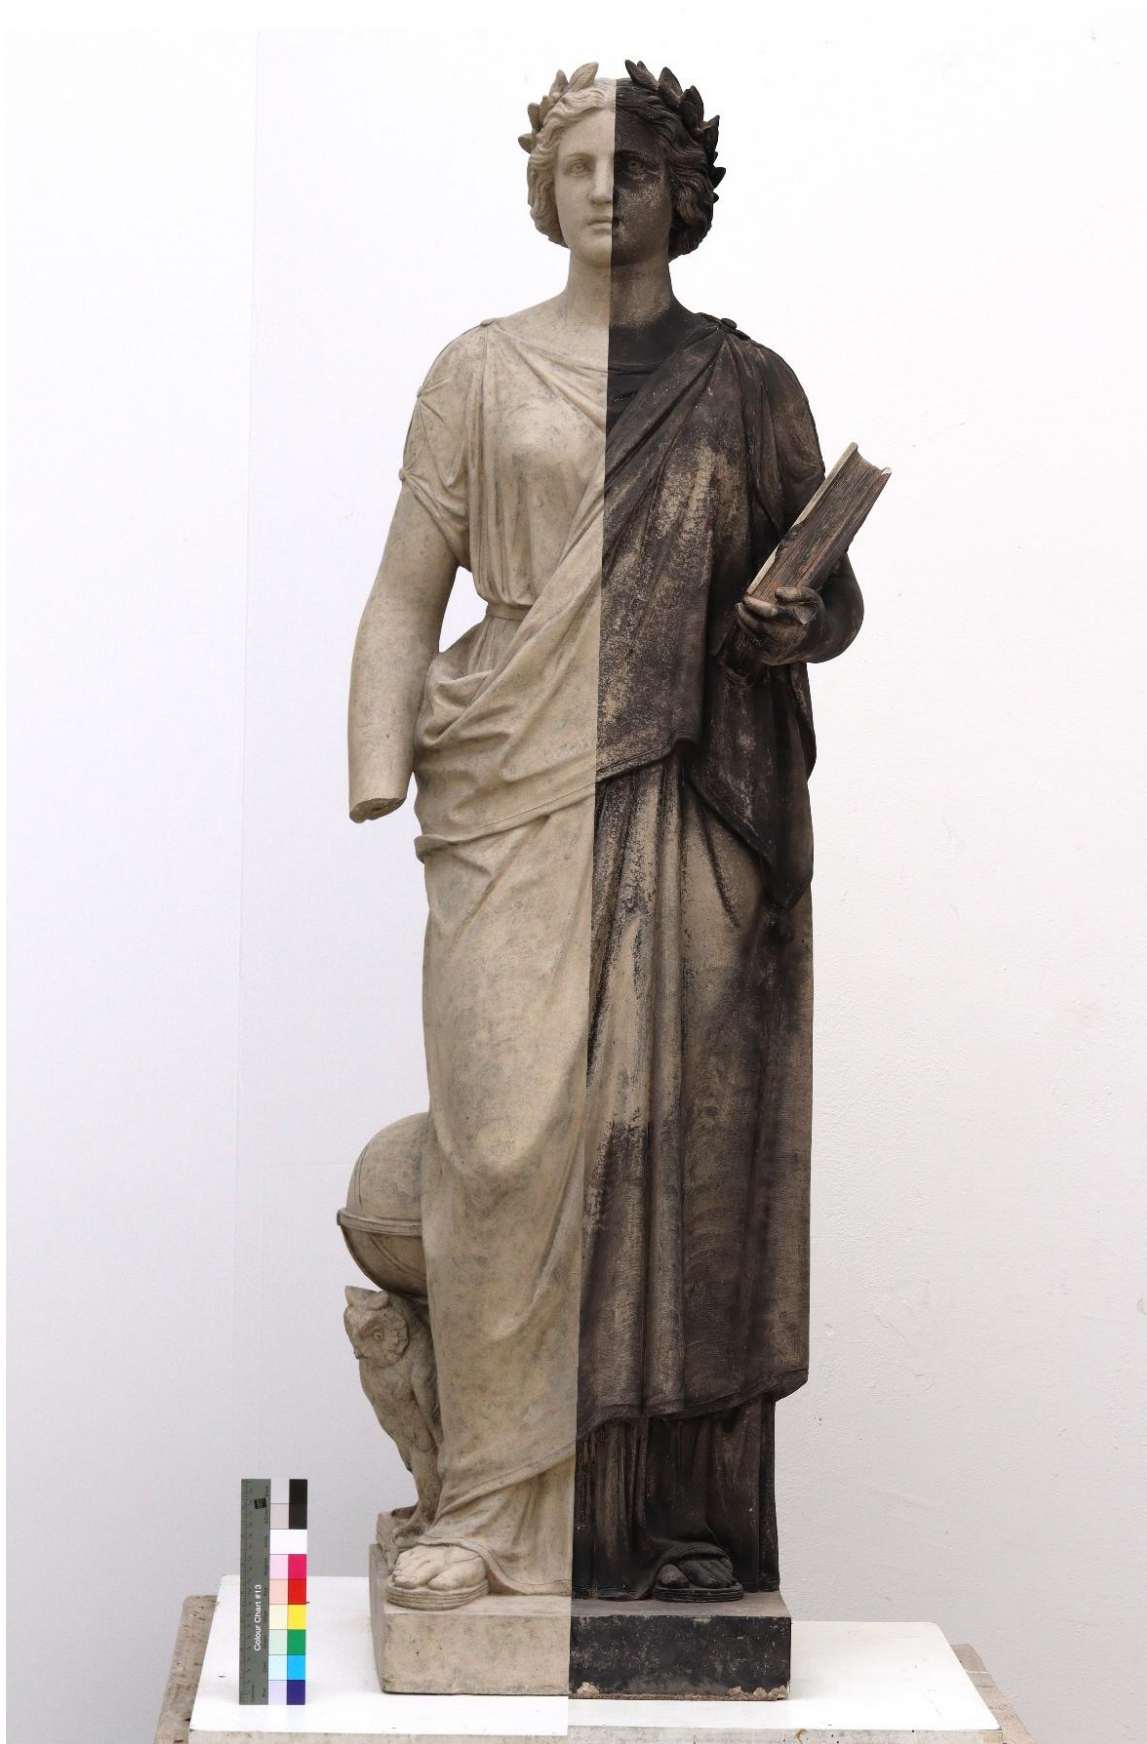
*Obrázek 37 Srovnání stavu díla po a před očištěním. Na levé polovině je dílo očištěno, na pravé polovině je stav před očištěním.*
