## **Restaurátorská zpráva**

**Restaurování polychromovaného dřevěného víka křtitelnice  
s výjevem „křest Kristův“**

Vypracoval Matěj Hanusch, posluchač VI. ročníku

**AVU**

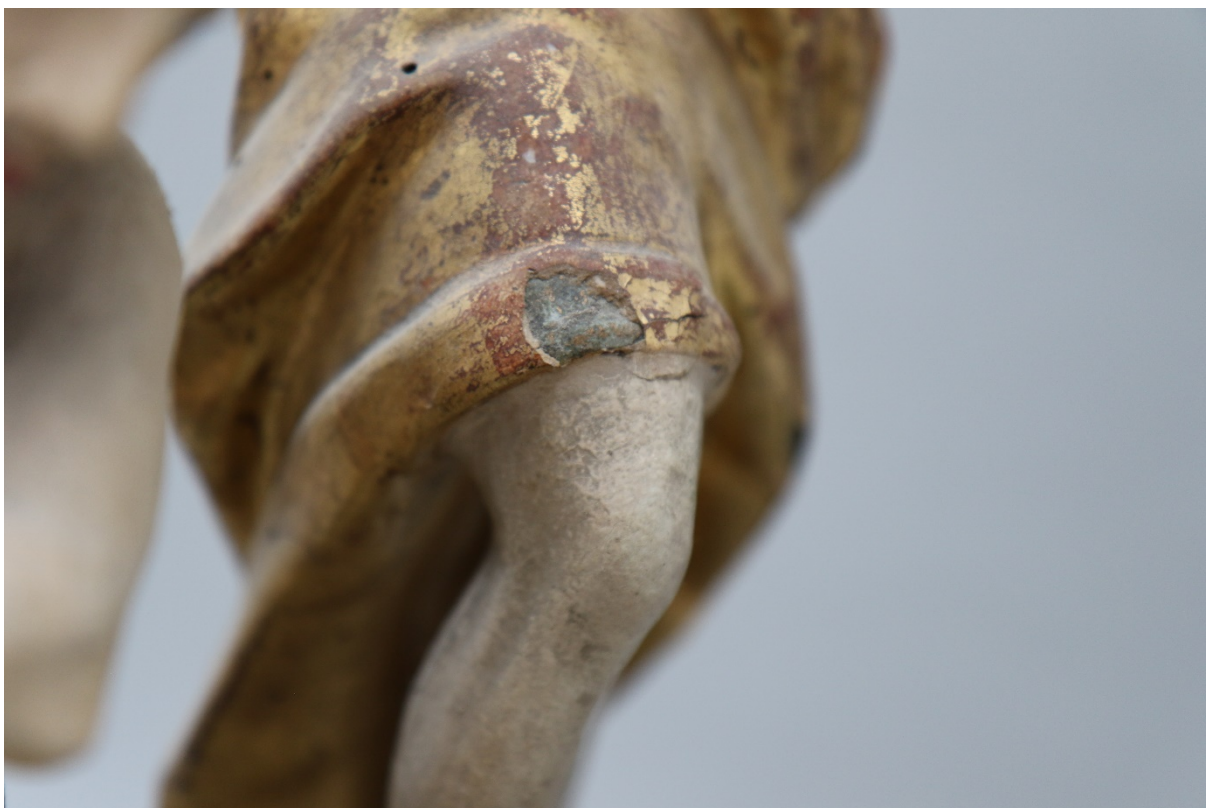
Dřevěný materiál je silně napaden dřevokazným hmyzem. Výletové otvory tohoto hmyzu jsou viditelné po celé ploše díla. Vodorovná část, na které stojí figury. Je z poloviny doplněna novým dřevěným materiálem. Přední, původní, část vykazuje silné poškození dřevokazným hmyzem a snahy o zatmelení jeho výletových otvorů.

*Obr. 7 stav díla před restaurováním – detail výletových otvorů*

Konsolidace probíhala opakovaně formou injektáže a formou nátěru hlavně v oblasti spodní obruče, která byla nejvíce poškozena dřevokazným hmyzem. Formou opakované injektáže pak probíhala i ve spodní části stojek nebo podstavu figur.

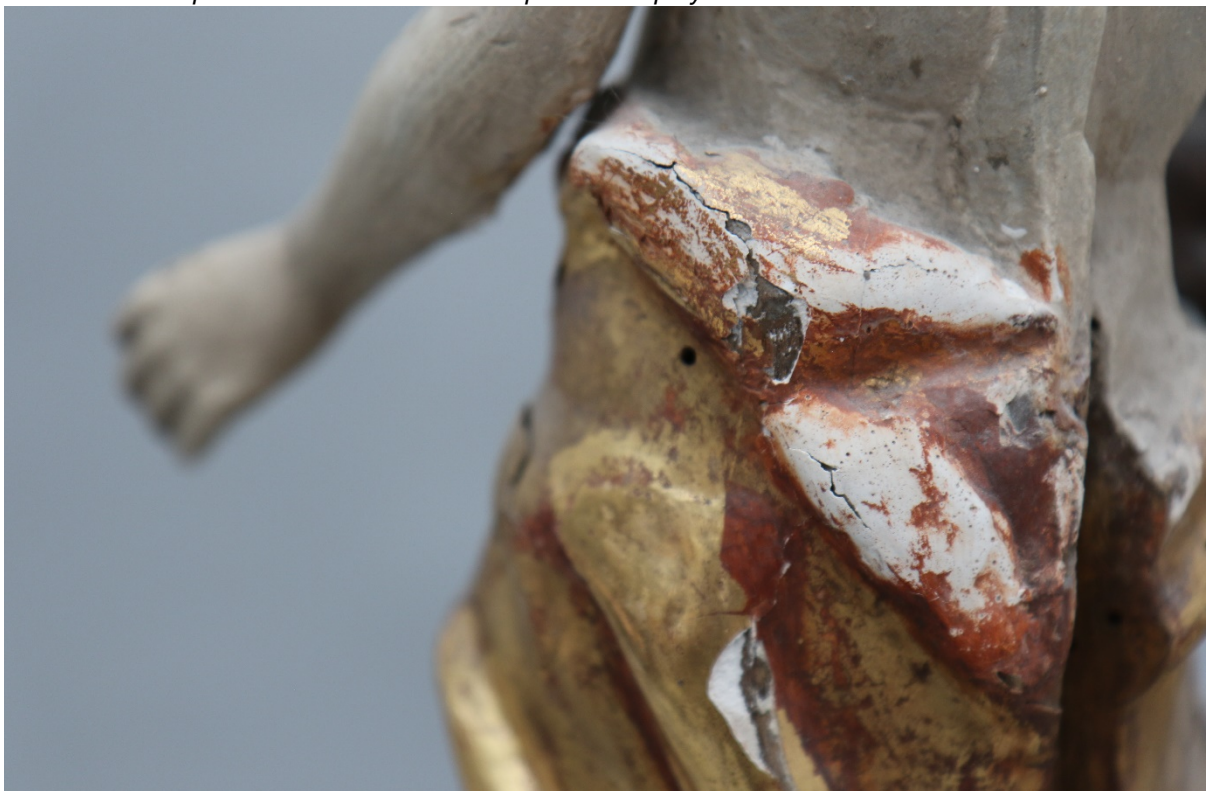
Povrch díla je celoplošně znečištěn prachovými deposity a jinými nečistotami. Polychromie hlavně v místech zlacení na figurách je oddělena od materiálu a v šupinách se odlamuje i s křídovým podkladem. V odhalených částech zlacení na postavě Jana Křtitele je viditelná starší vrstva křídý, opatřená červeným polimentem a metálem.

*Obr. 9 stav díla před restaurováním – detail poškození polychromie*

Etapa upevňování probíhala v oblasti zlacených draperií figur – jediná část opatřena klišokřídovým podkladem. Z důvodu nedostatečné soudržnosti povrchové polychromní vrstvy s podkladovým materiálem bylo nezbytné uvolnění a odlupující se fragmenty znovu fixovat k podkladu.

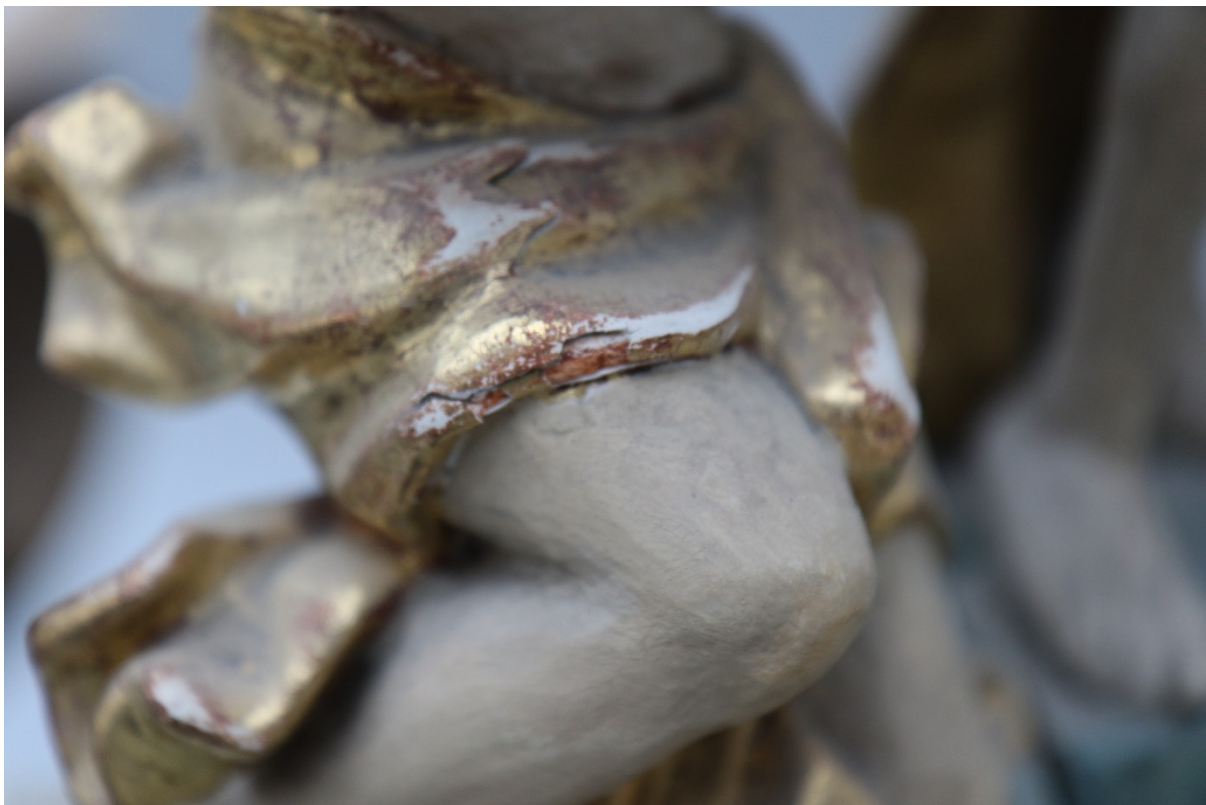
*Obr. 10 stav díla před restaurováním – detail poškození polychromie*

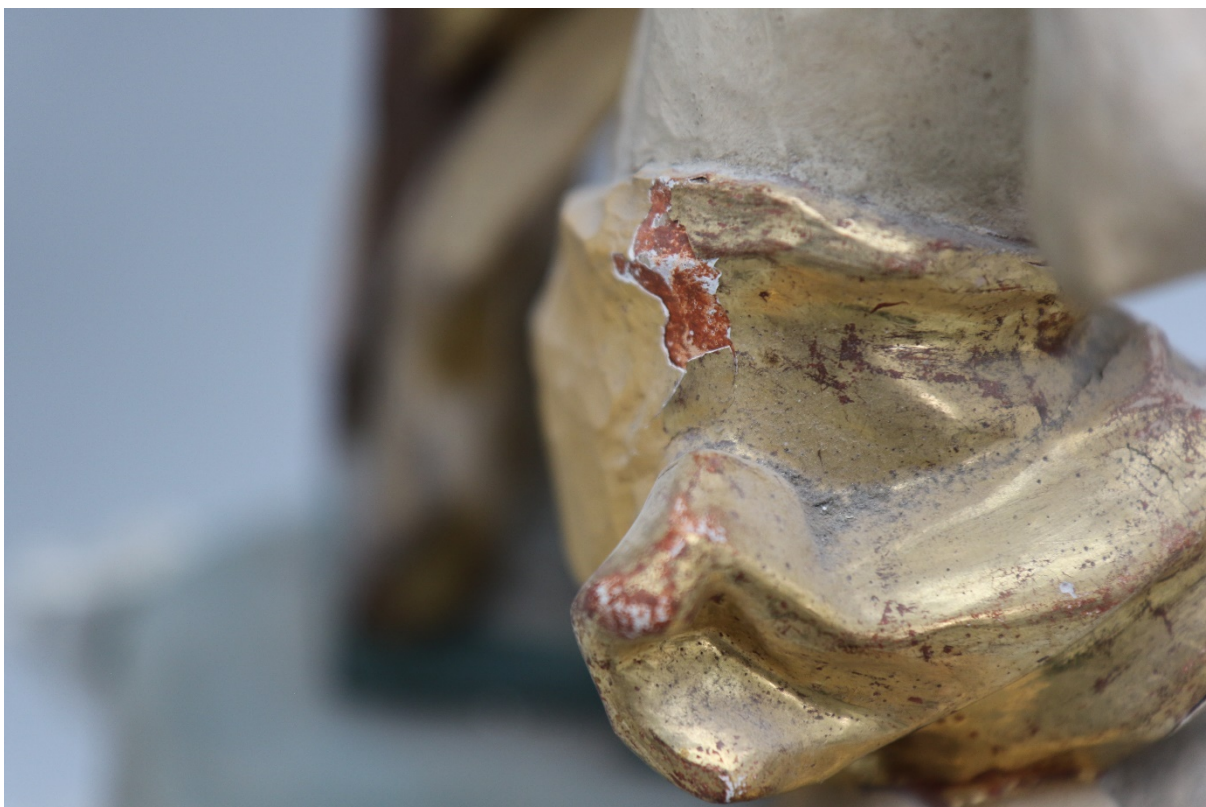
*Obr. 11 stav díla před restaurováním – detail poškození polychromie*

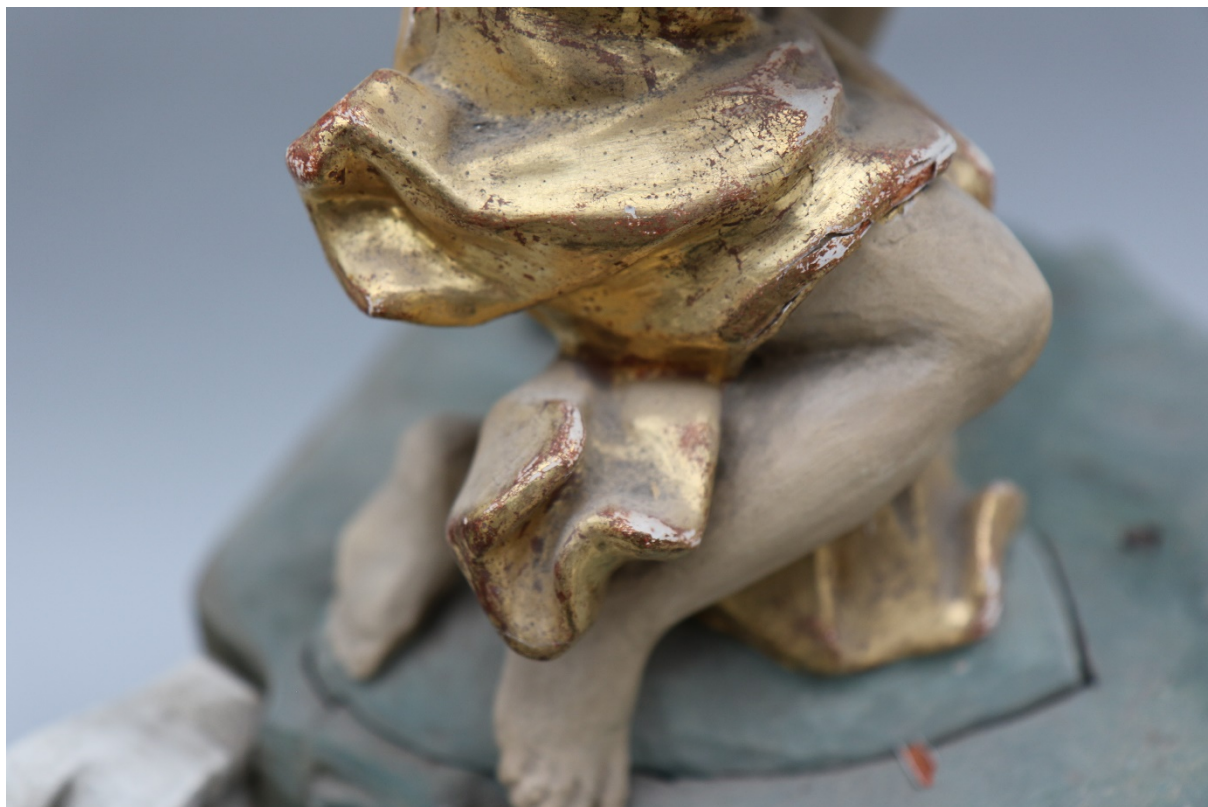
*Obr. 12 stav díla před restaurováním – detail poškození polychromie*

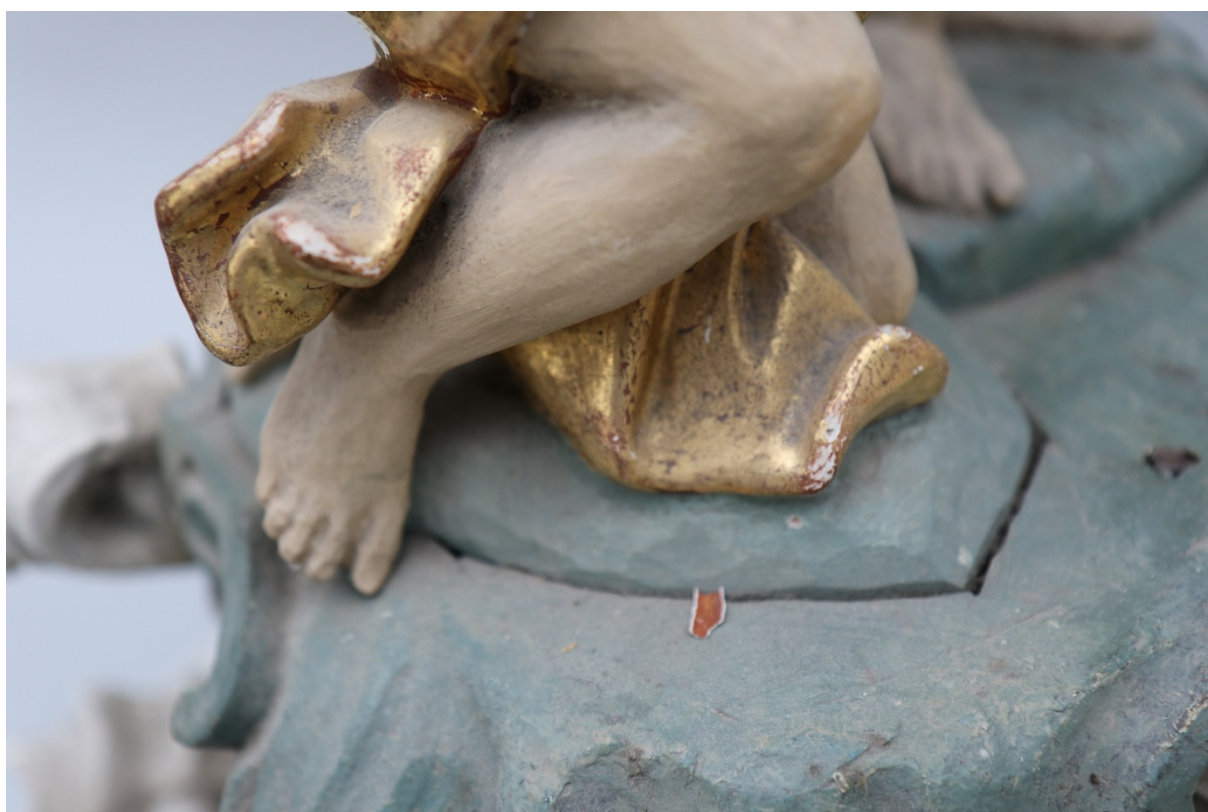
*Obr. 14 stav díla před restaurováním – detail poškození polychromie*

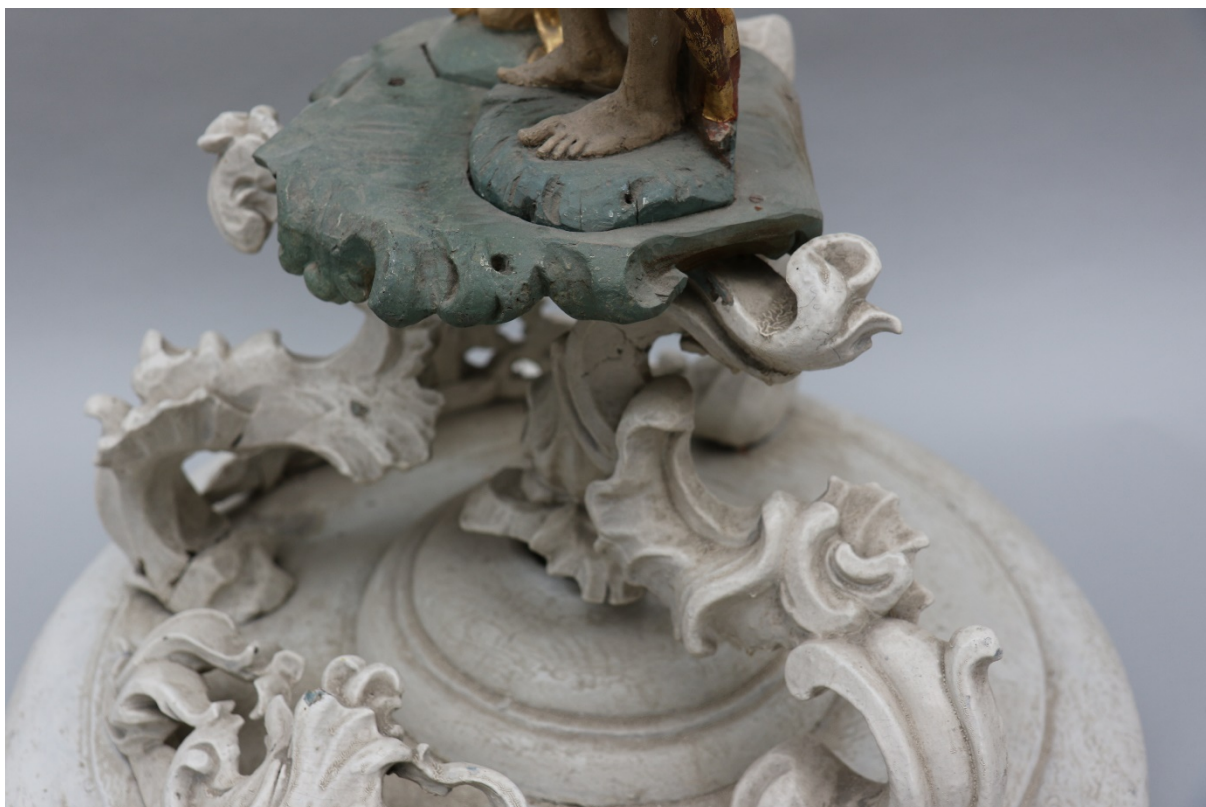
*Obr. 13 stav díla před restaurováním – detail poškození polychromie*

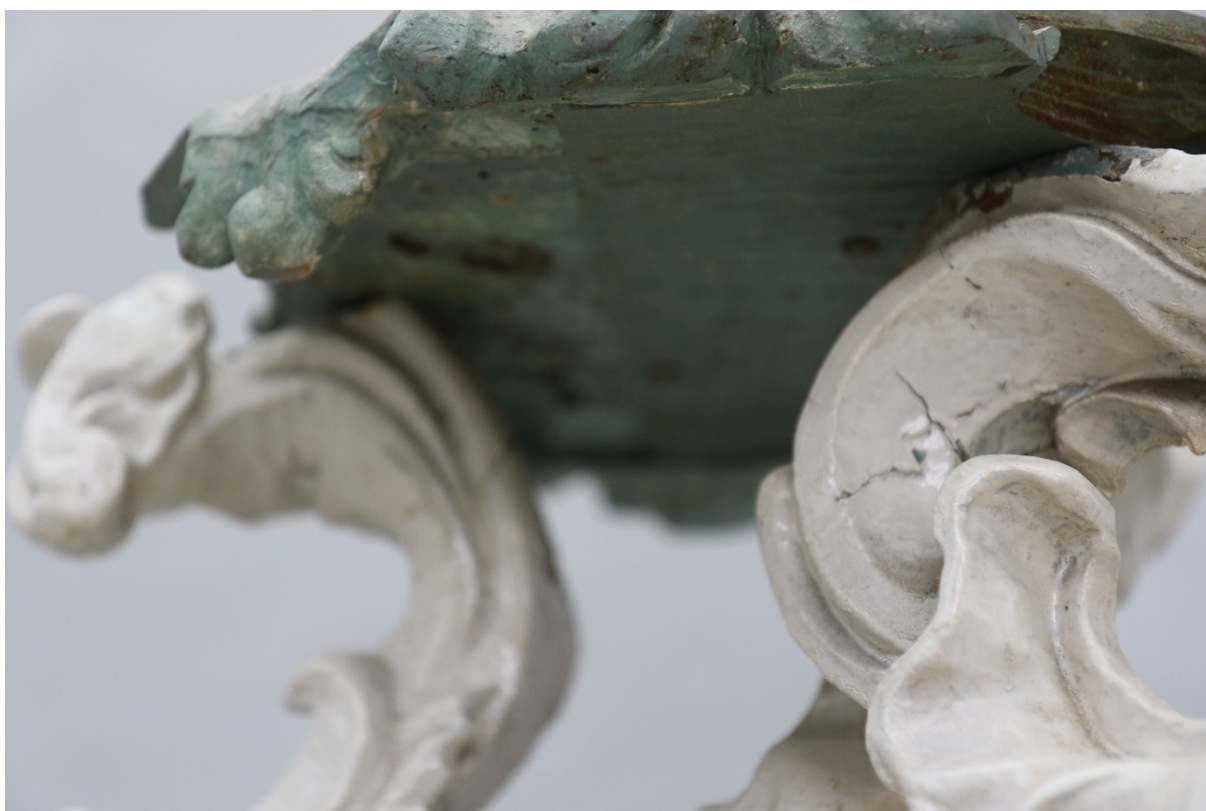
*Obr. 15 stav díla před restaurováním – detail poškození polychromie*

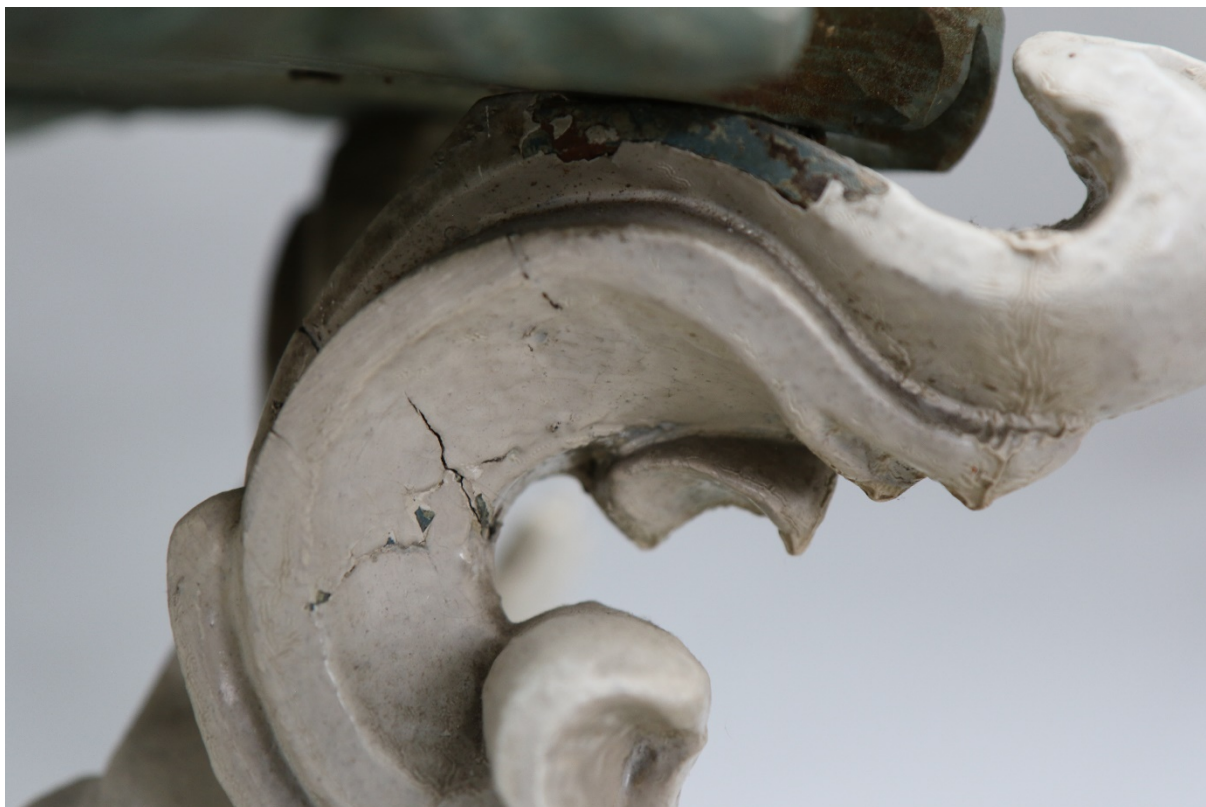
*Obr. 16 stav díla před restaurováním – detail poškození polychromie*

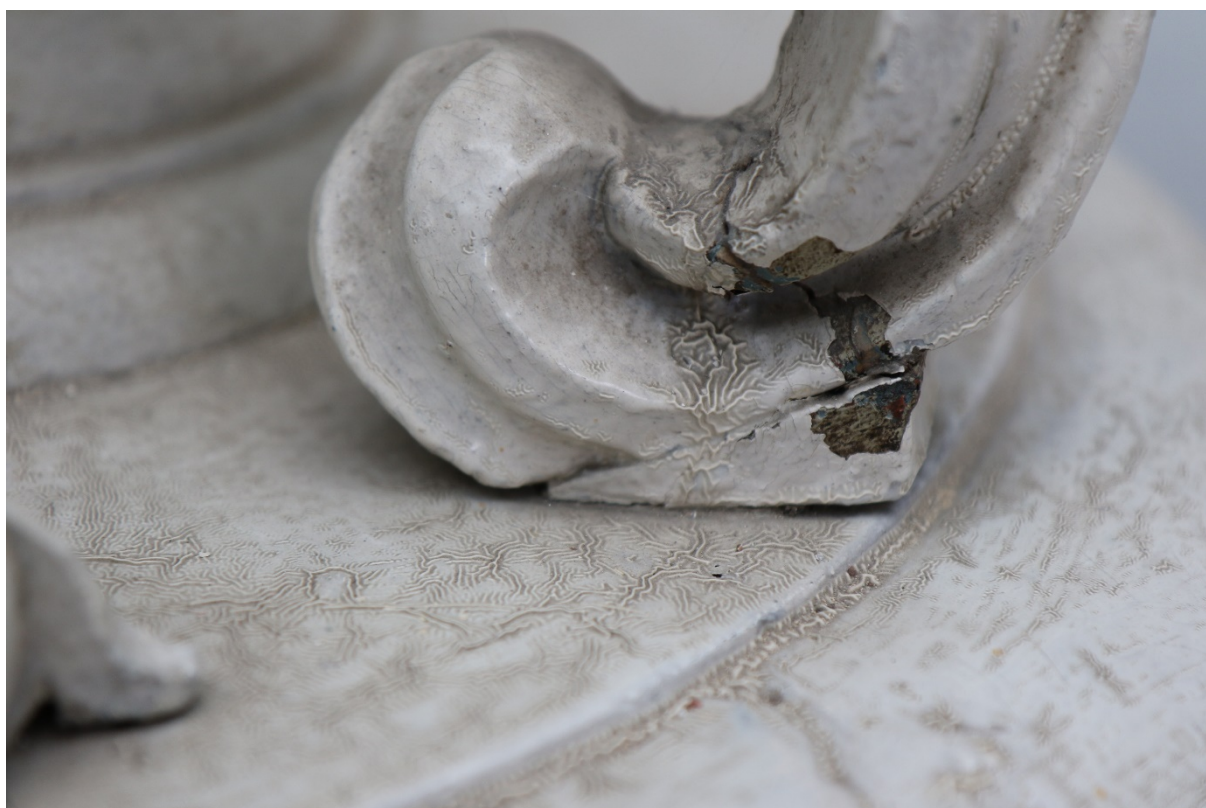
*Obr. 17 stav díla před restaurováním – detail poškození*

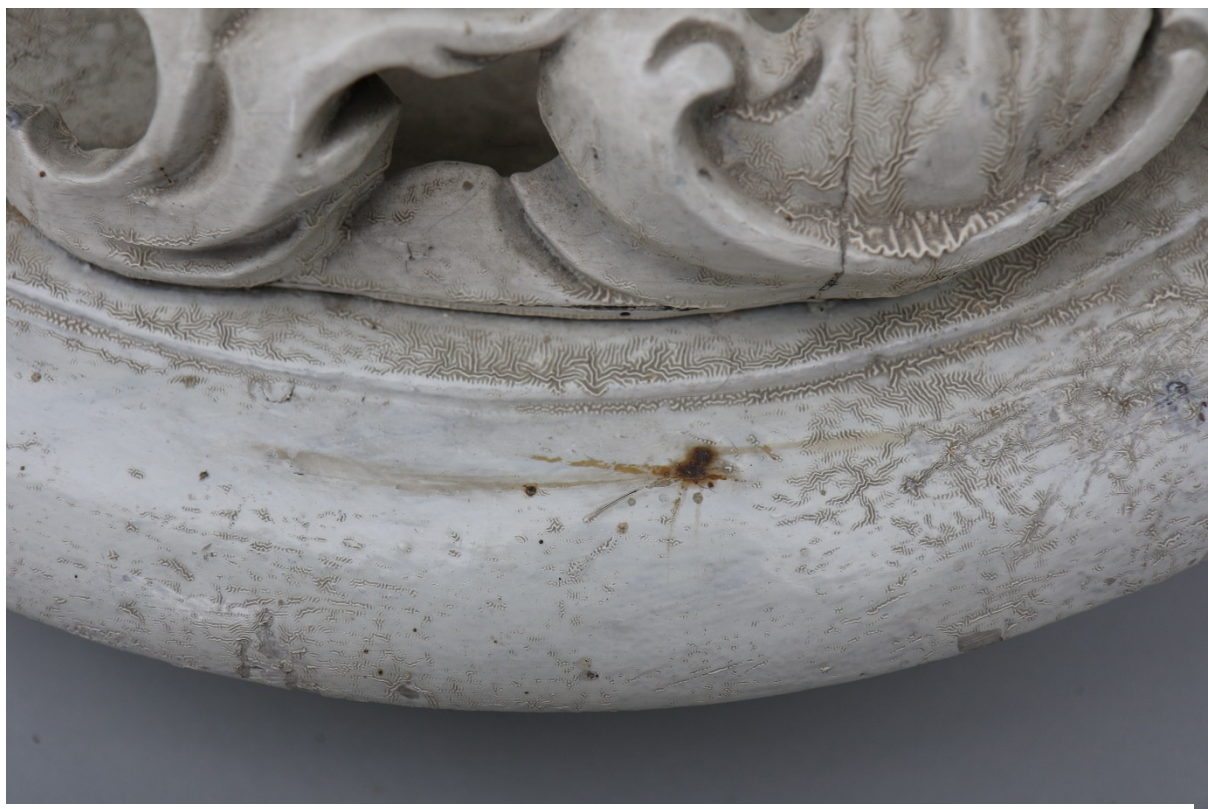
*Obr. 18 stav díla před restaurováním – detail poškození*

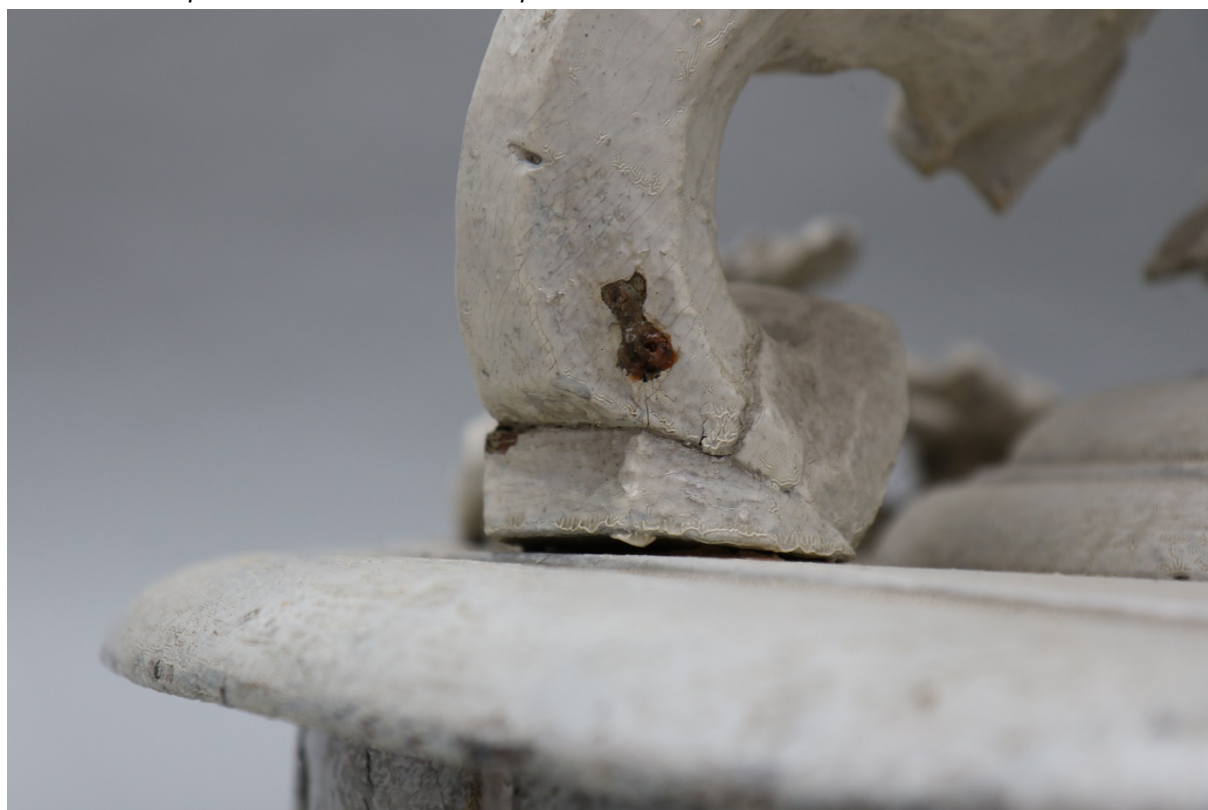
*Obr. 19 stav díla před restaurováním – detail poškození*

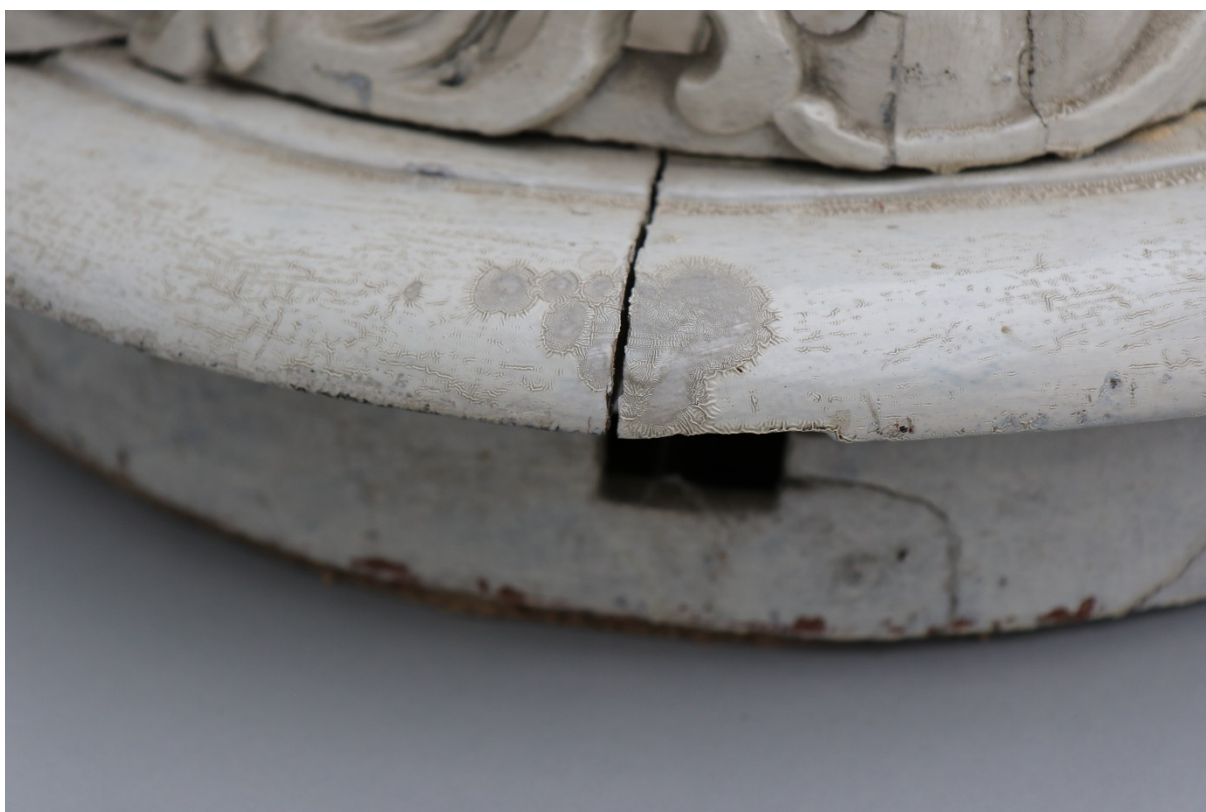
*Obr. 20 stav díla před restaurováním – detail poškození*

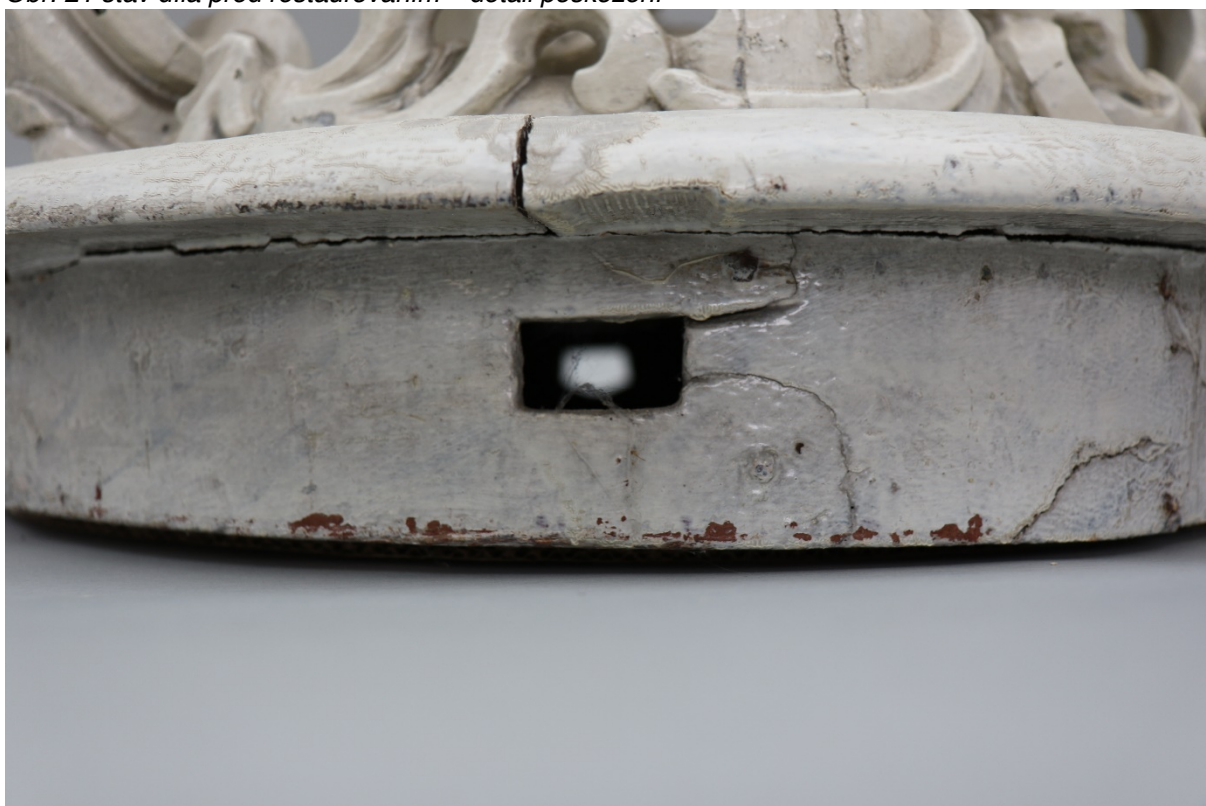
*Obr. 21 stav díla před restaurováním – detail poškození*

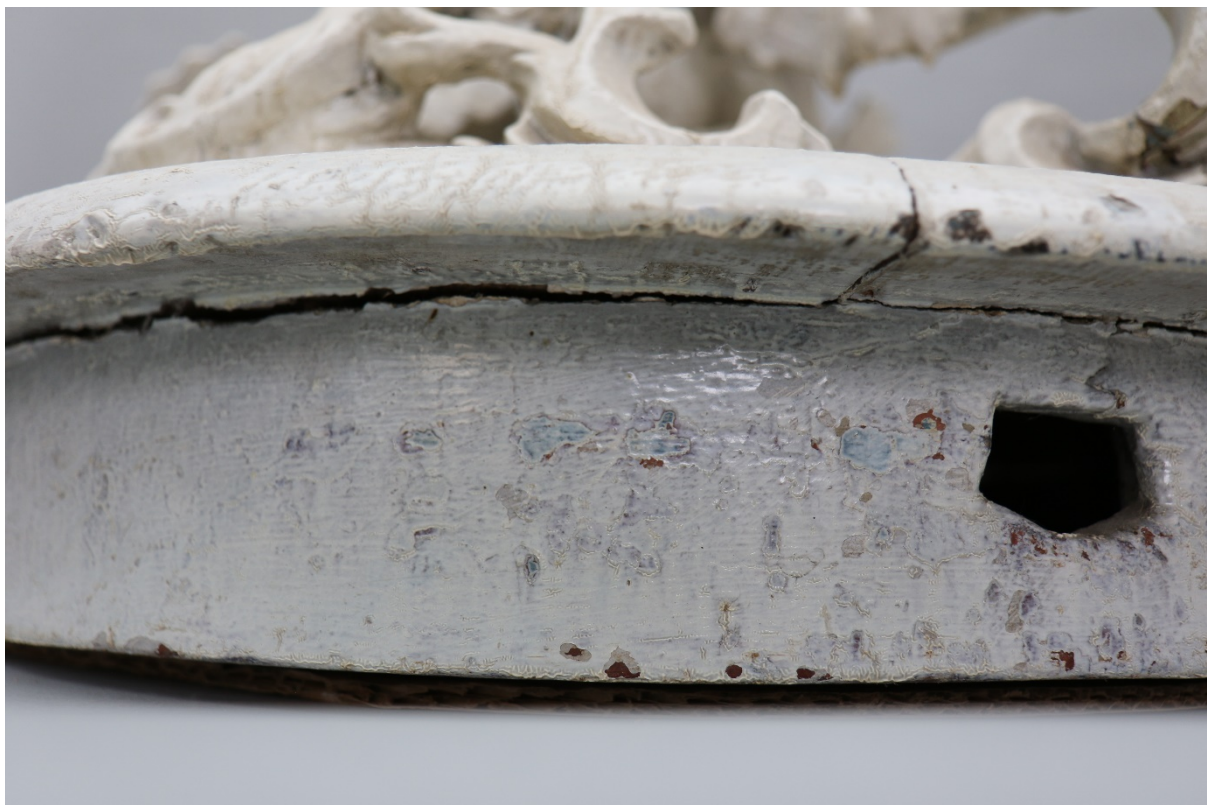
*Obr. 22 stav díla před restaurováním – detail poškození*

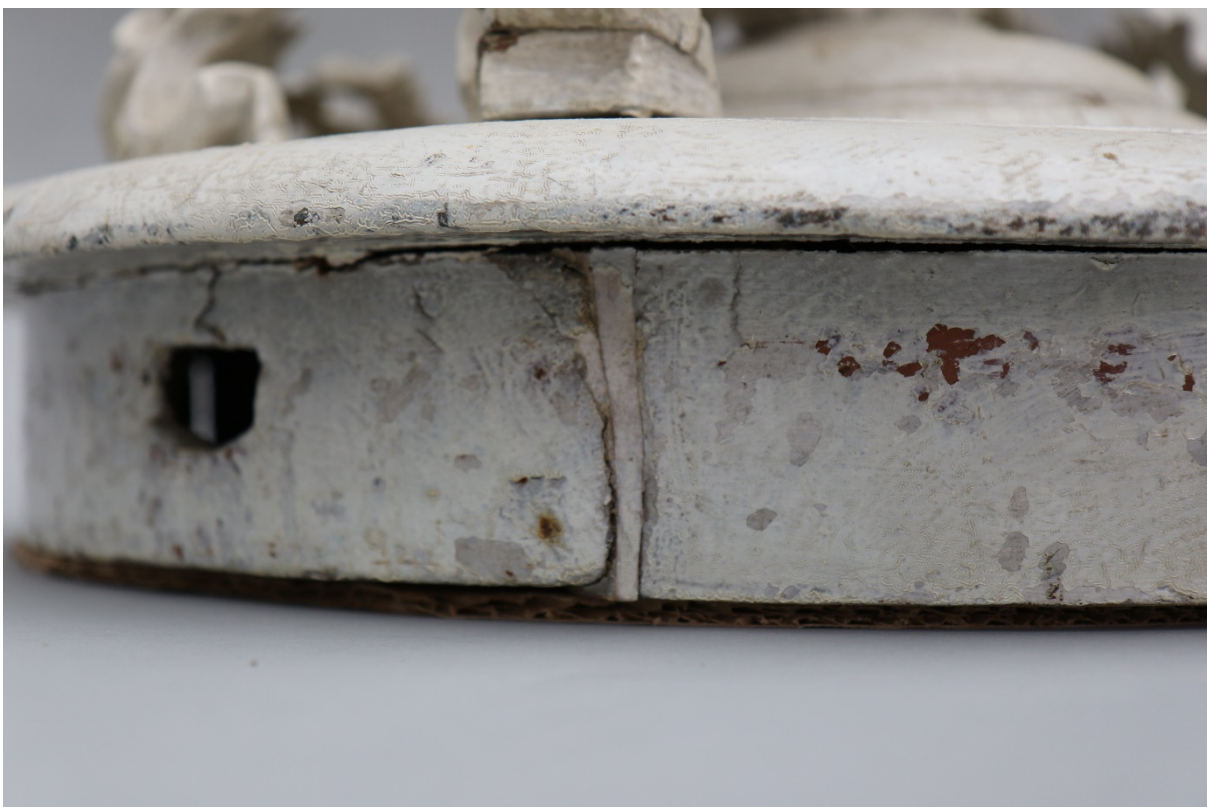
*Obr. 23 stav díla před restaurováním – detail poškození*

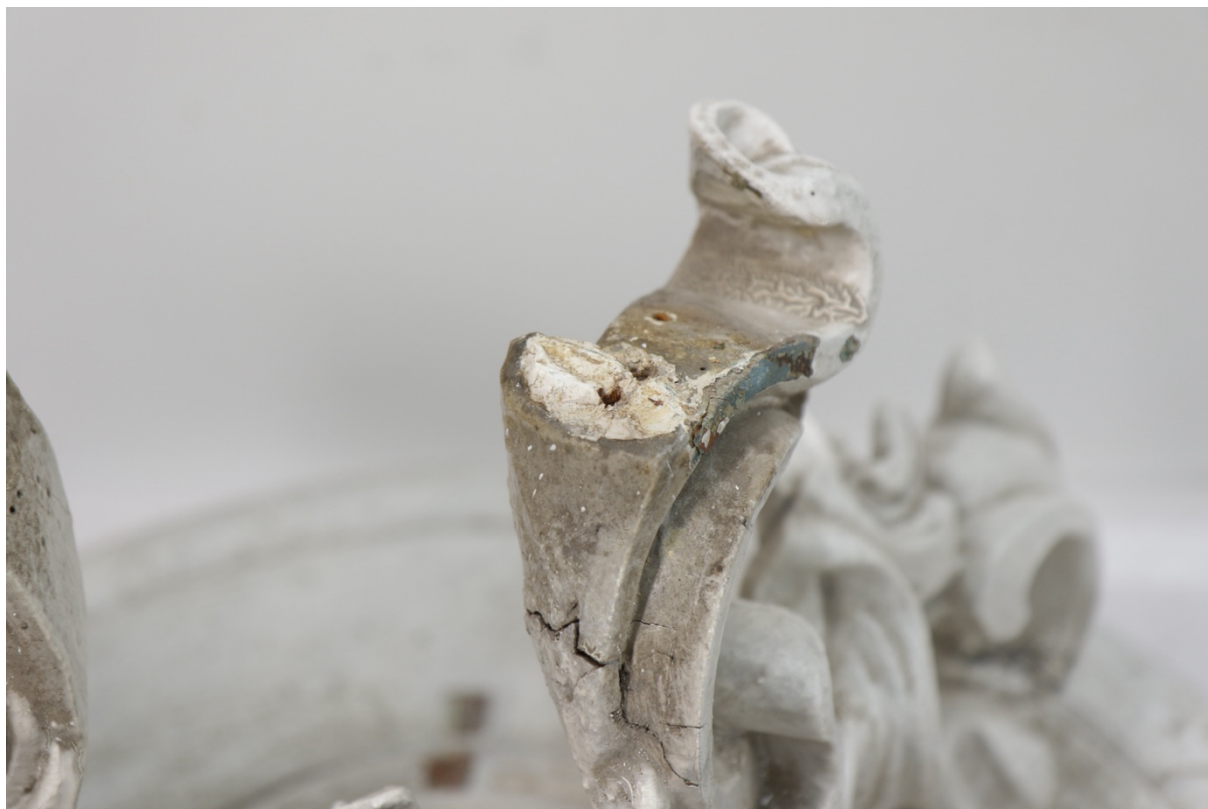
*Obr. 35 detail poškození viditelného po demontáži podstavy*

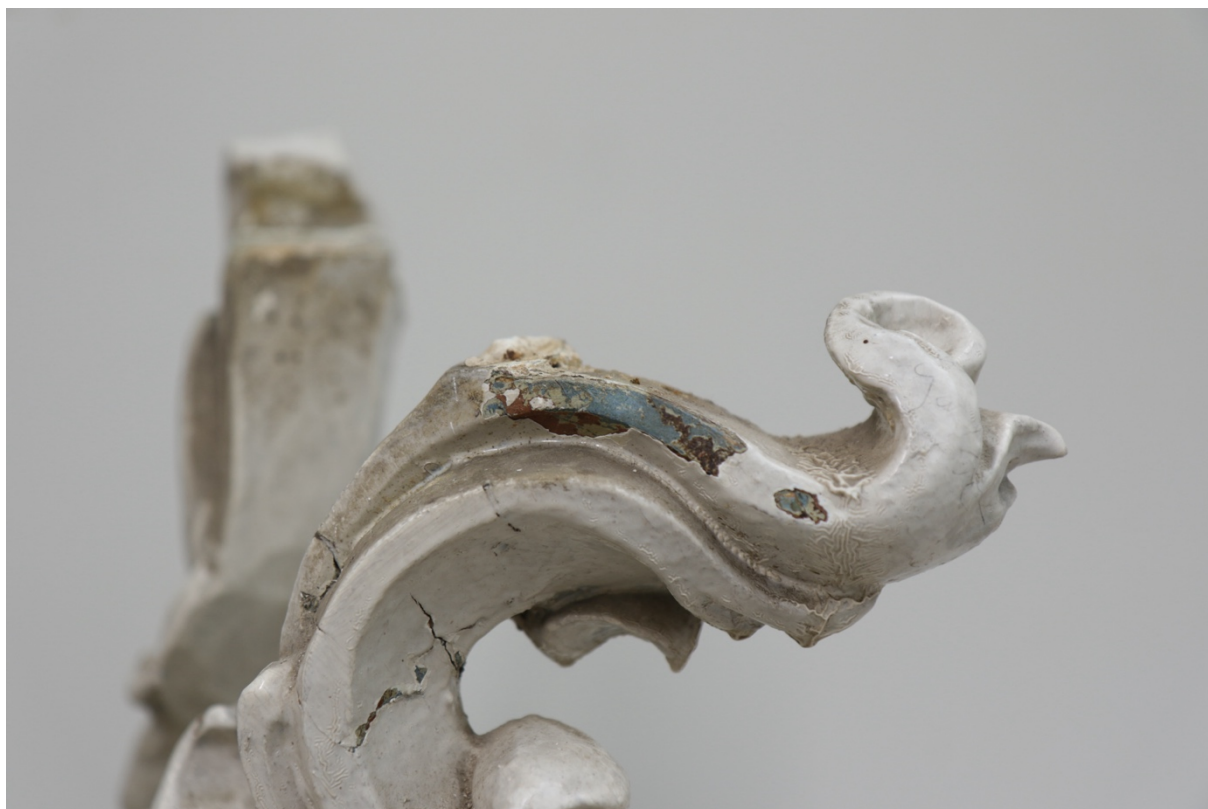
*Obr. 34 detail poškození viditelného po demontáži podstavy*

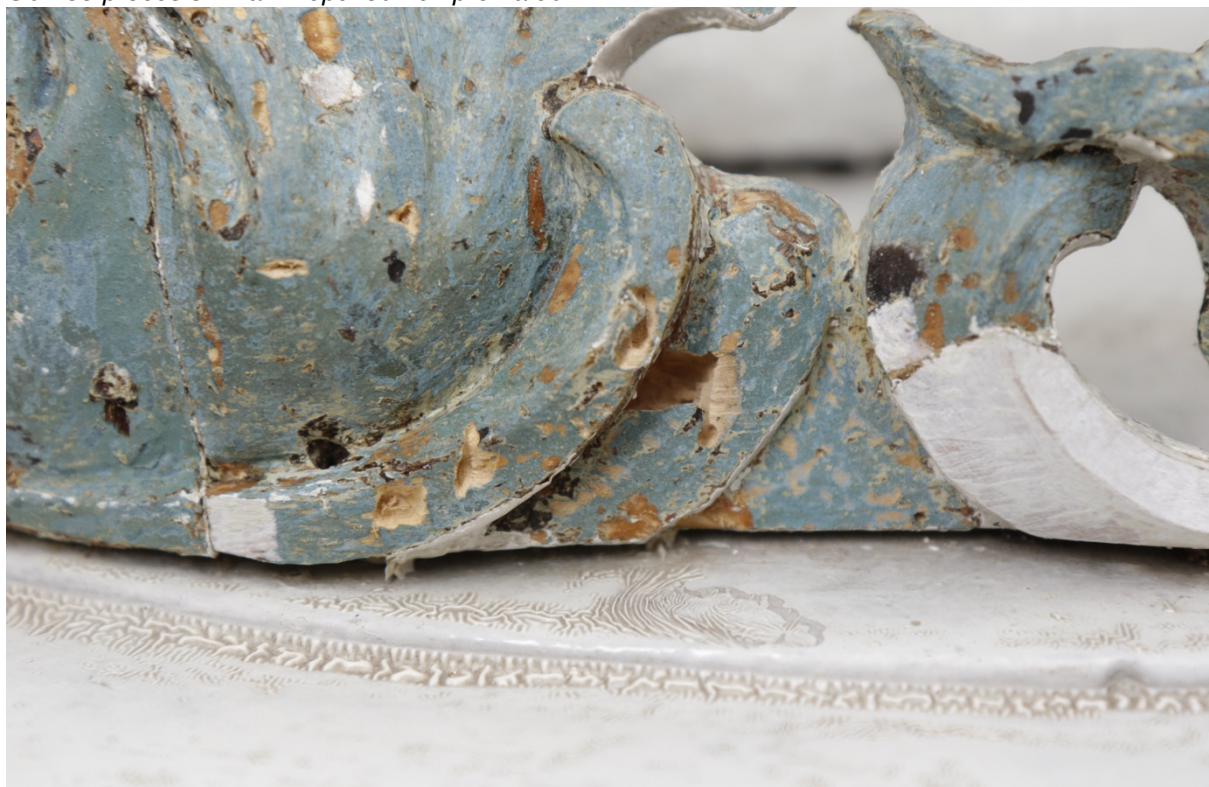
Po dokončení snímání je viditelné silné poškození povrchu ohněm (historicky je doložen požár kostela) a větší množství kapek vosku. Byli odhaleny i stopy po původním osazení stojek tj. modrou barvou nenatřená místa, kopírující tvar jejich patek a otvory po původním osazení na dřevěné čepy.

*Obr. 56 proces snímání nepůvodních přemaleb – detail silného poškození dřevokazným hmyzem a ohněm*

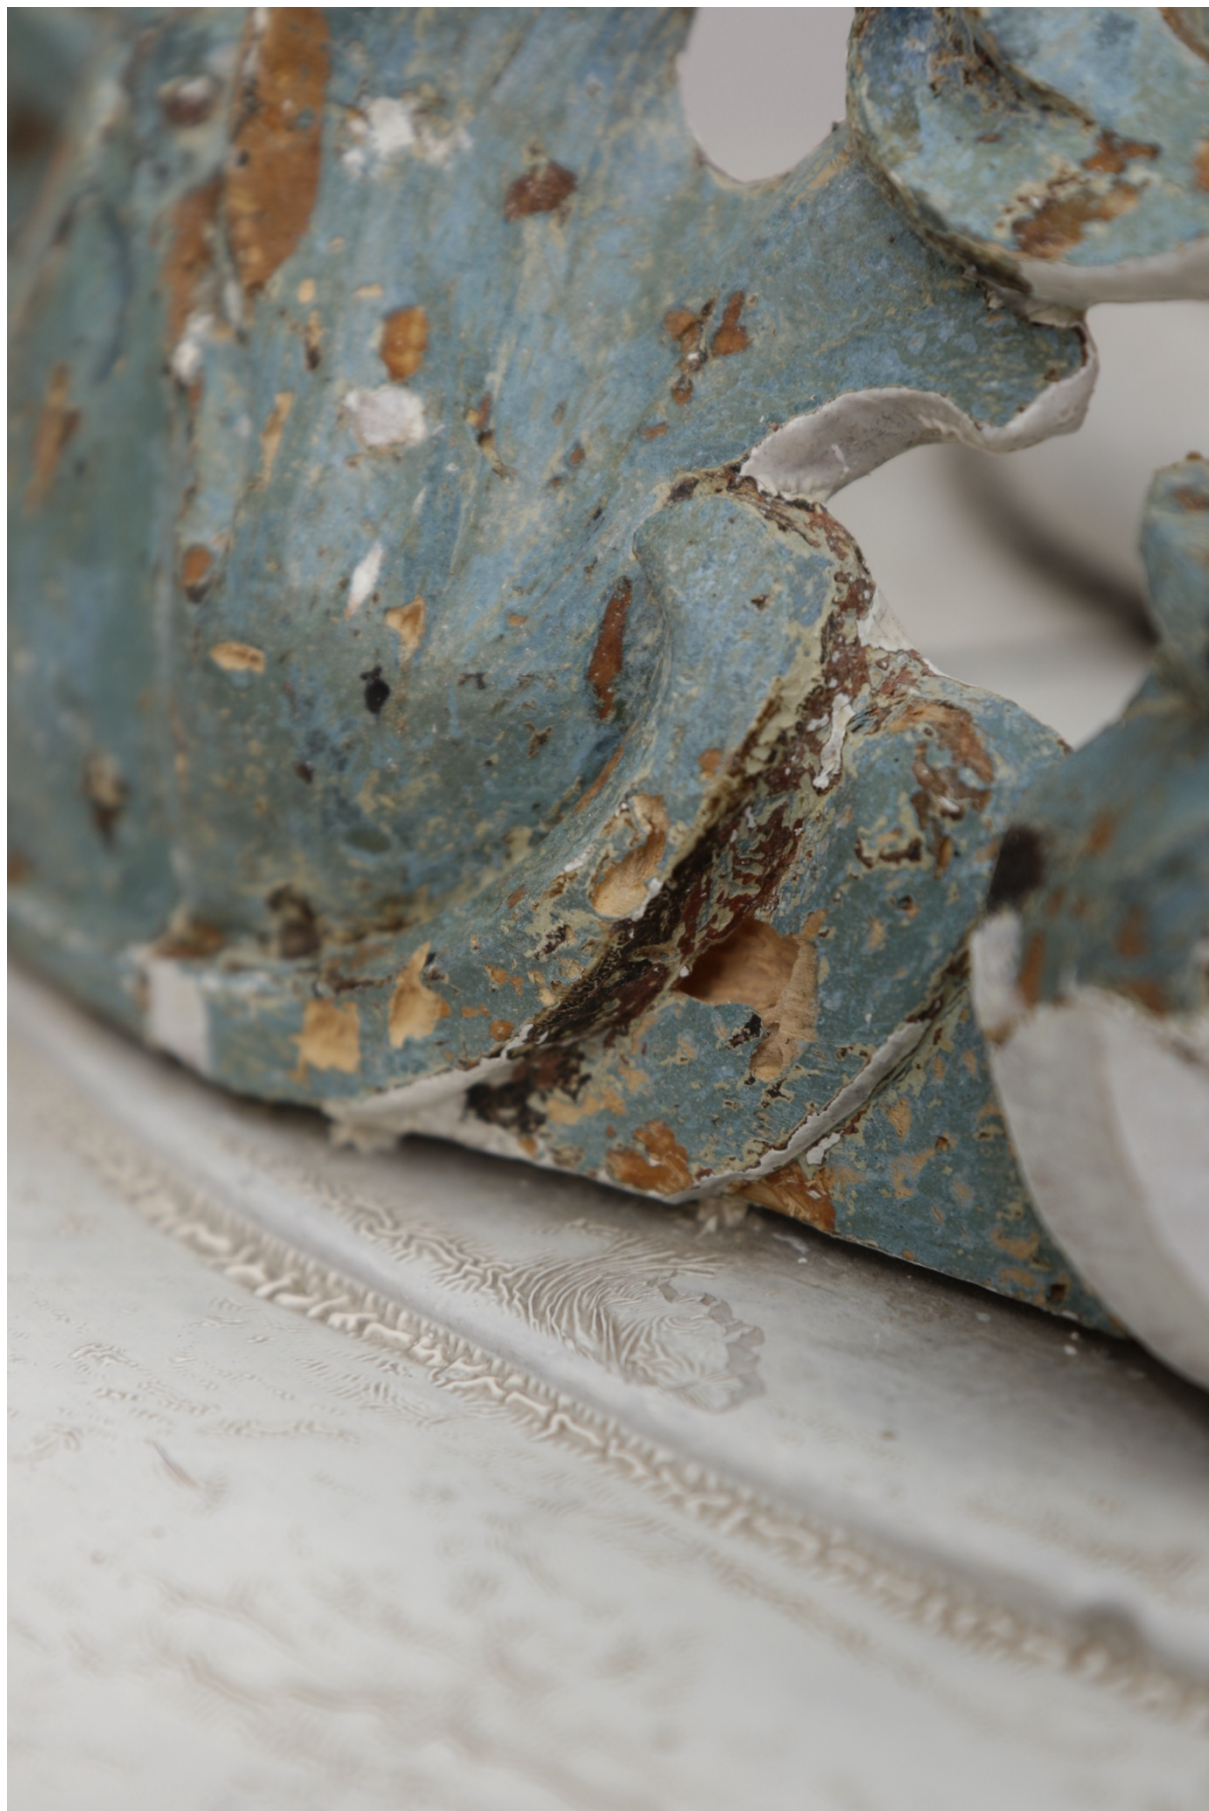
*Obr. 57 proces snímání nepůvodních přemaleb – detail silného poškození dřevokazným hmyzem a ohněm*
