## **Restaurátorská zpráva**

**Restaurování polychromovaného dřevěného víka křtitelnice  
s výjevem „křest Kristův“**

Vypracoval Matěj Hanusch, posluchač VI. ročníku

**AVU**

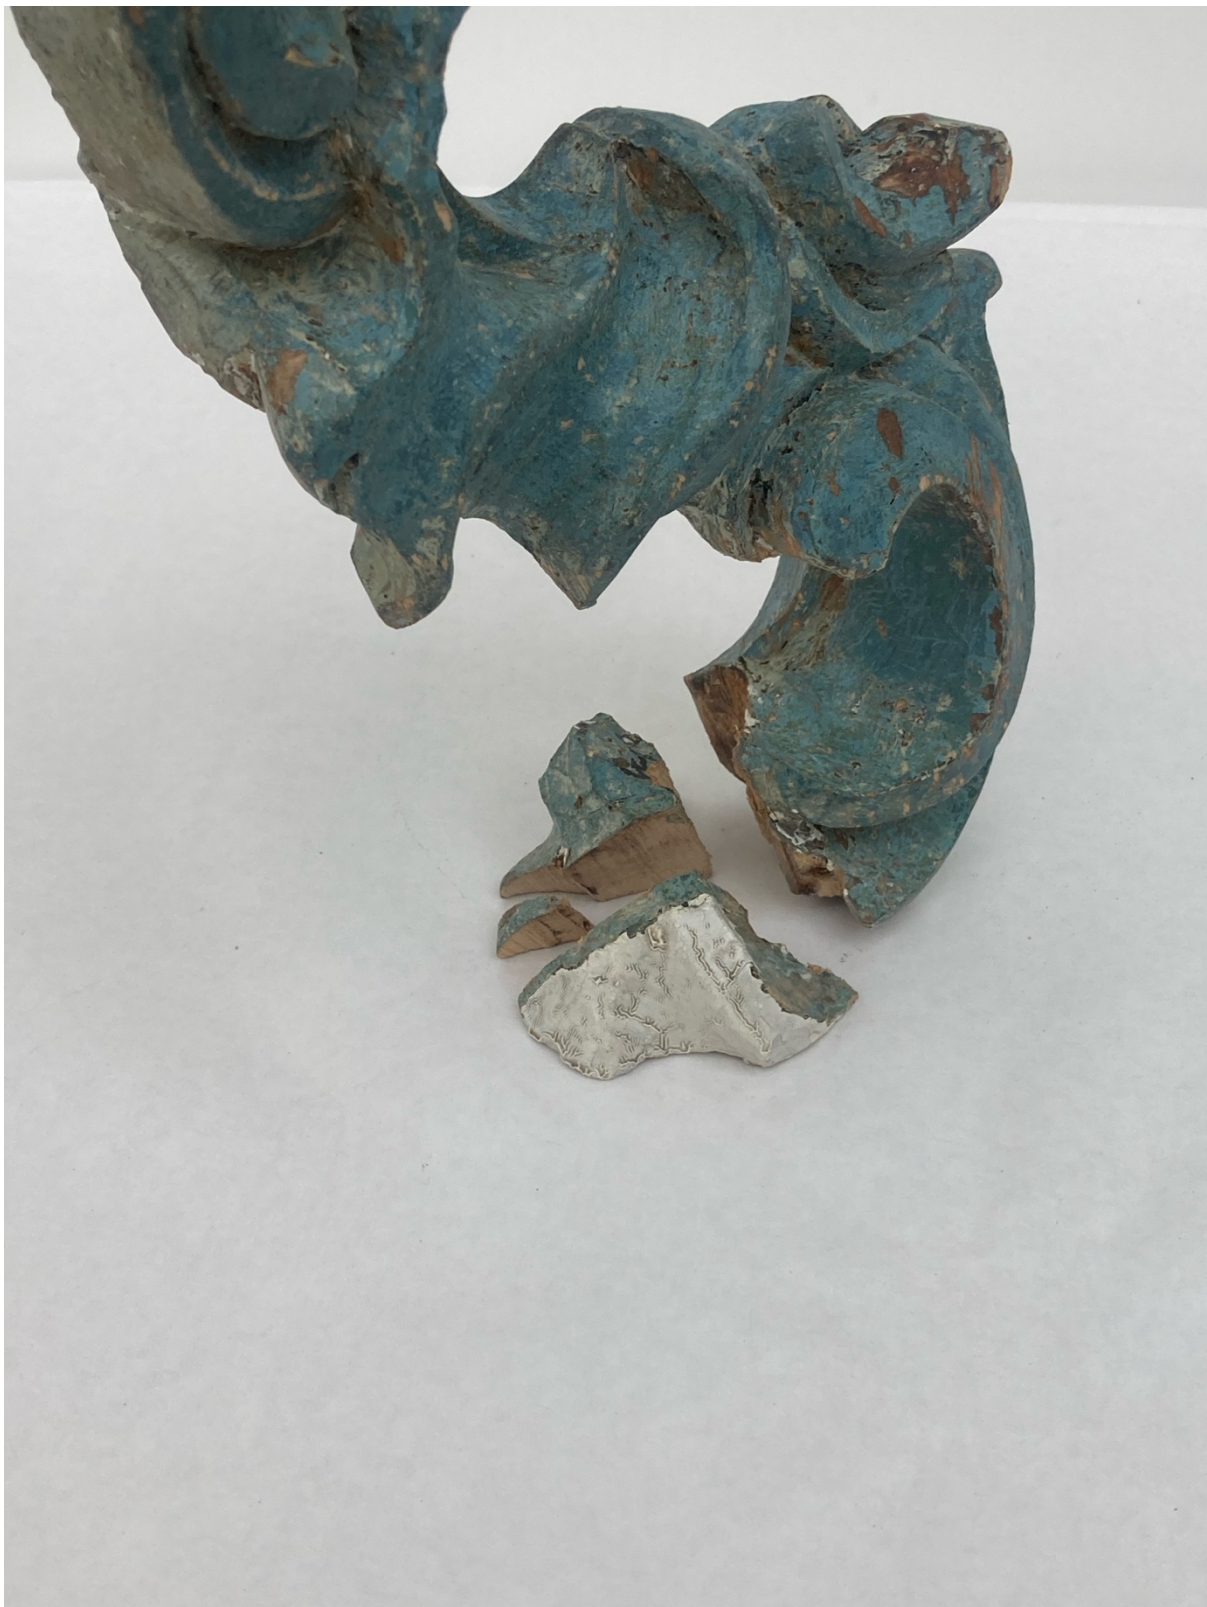
*Obr. 83 detail poškození spodní části stojky*

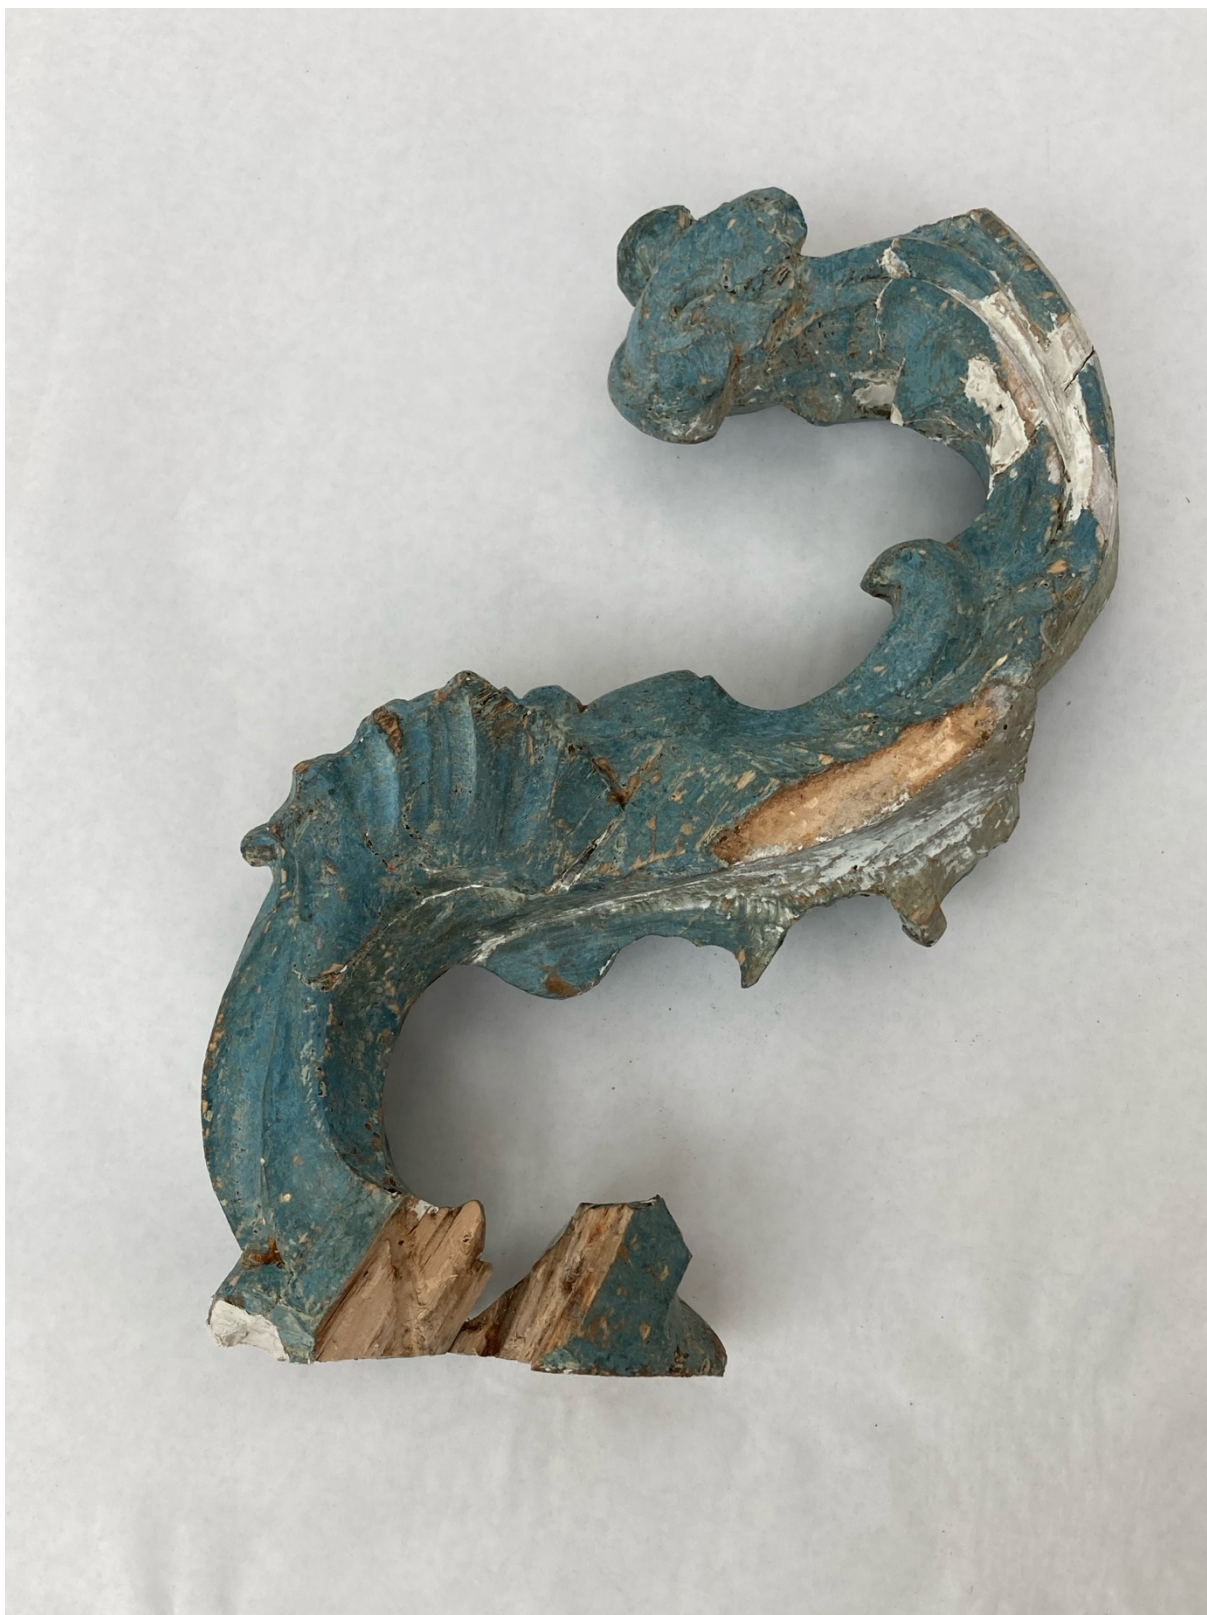
*Obr. 86 detail poškození spodní části stojky*

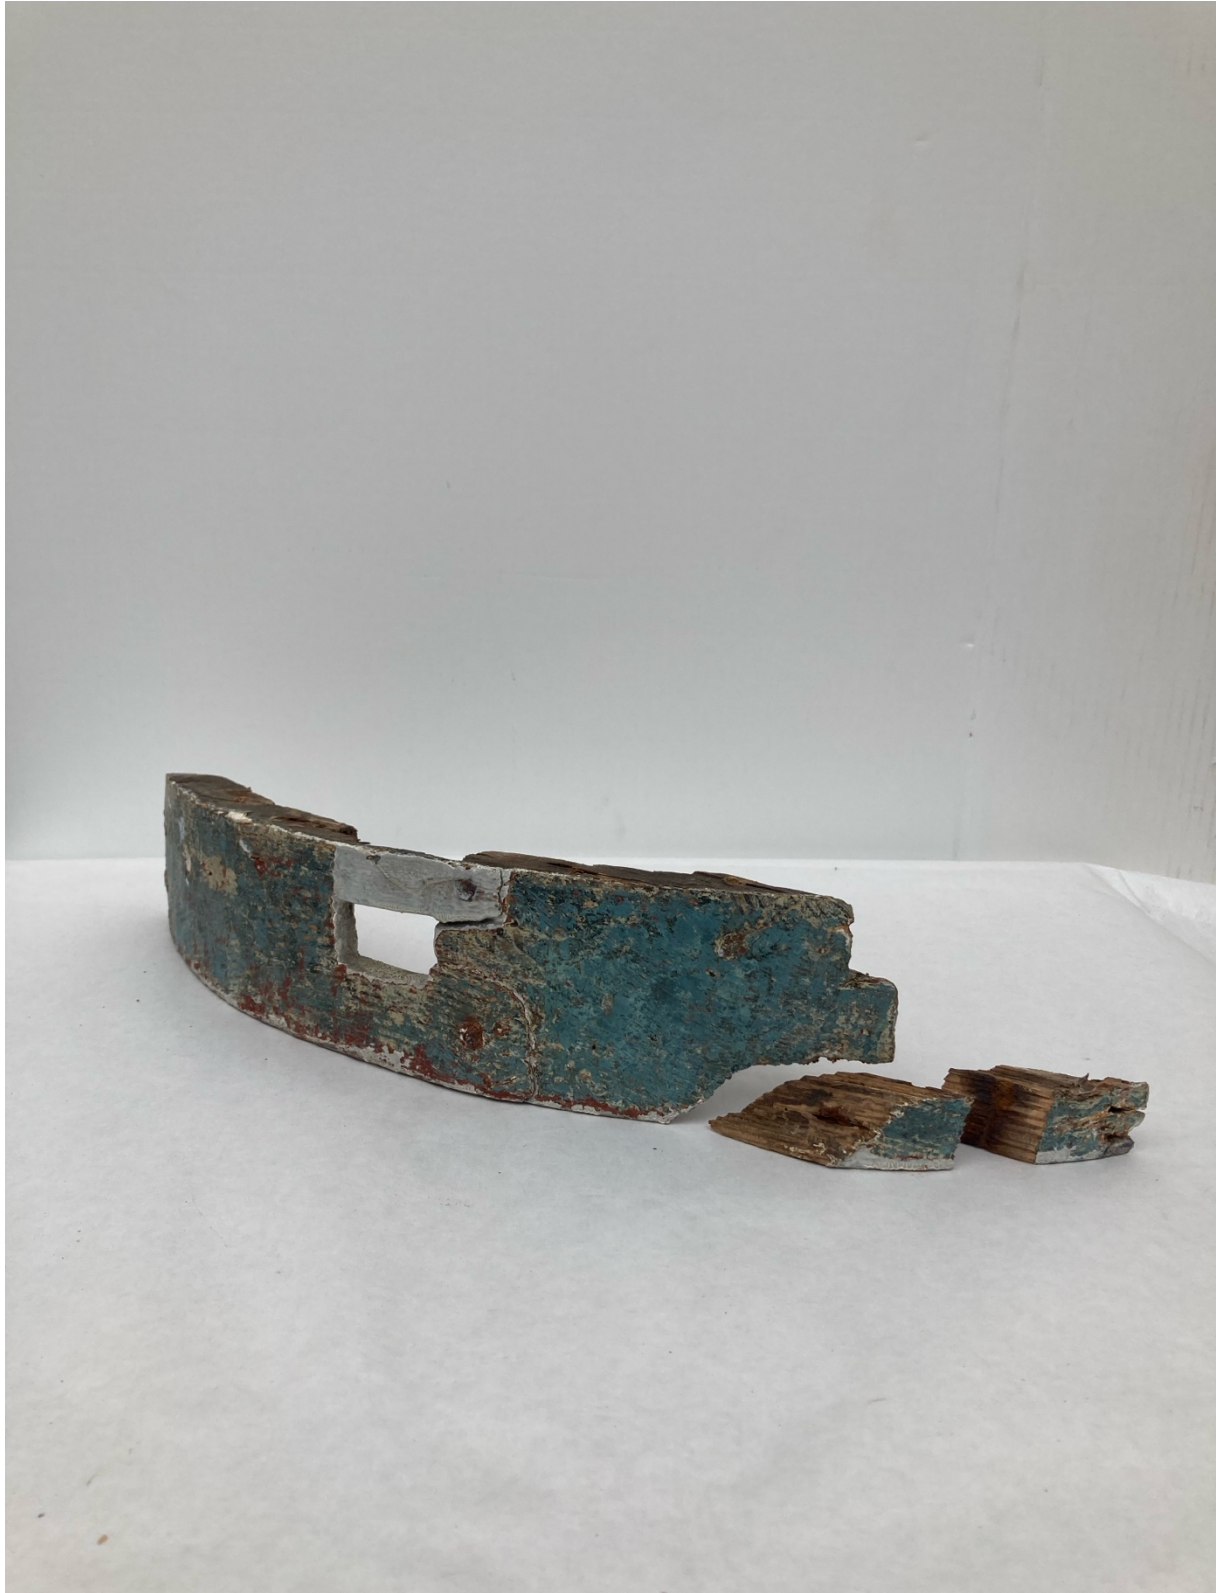
*Obr. 88 detail poškození obruby*

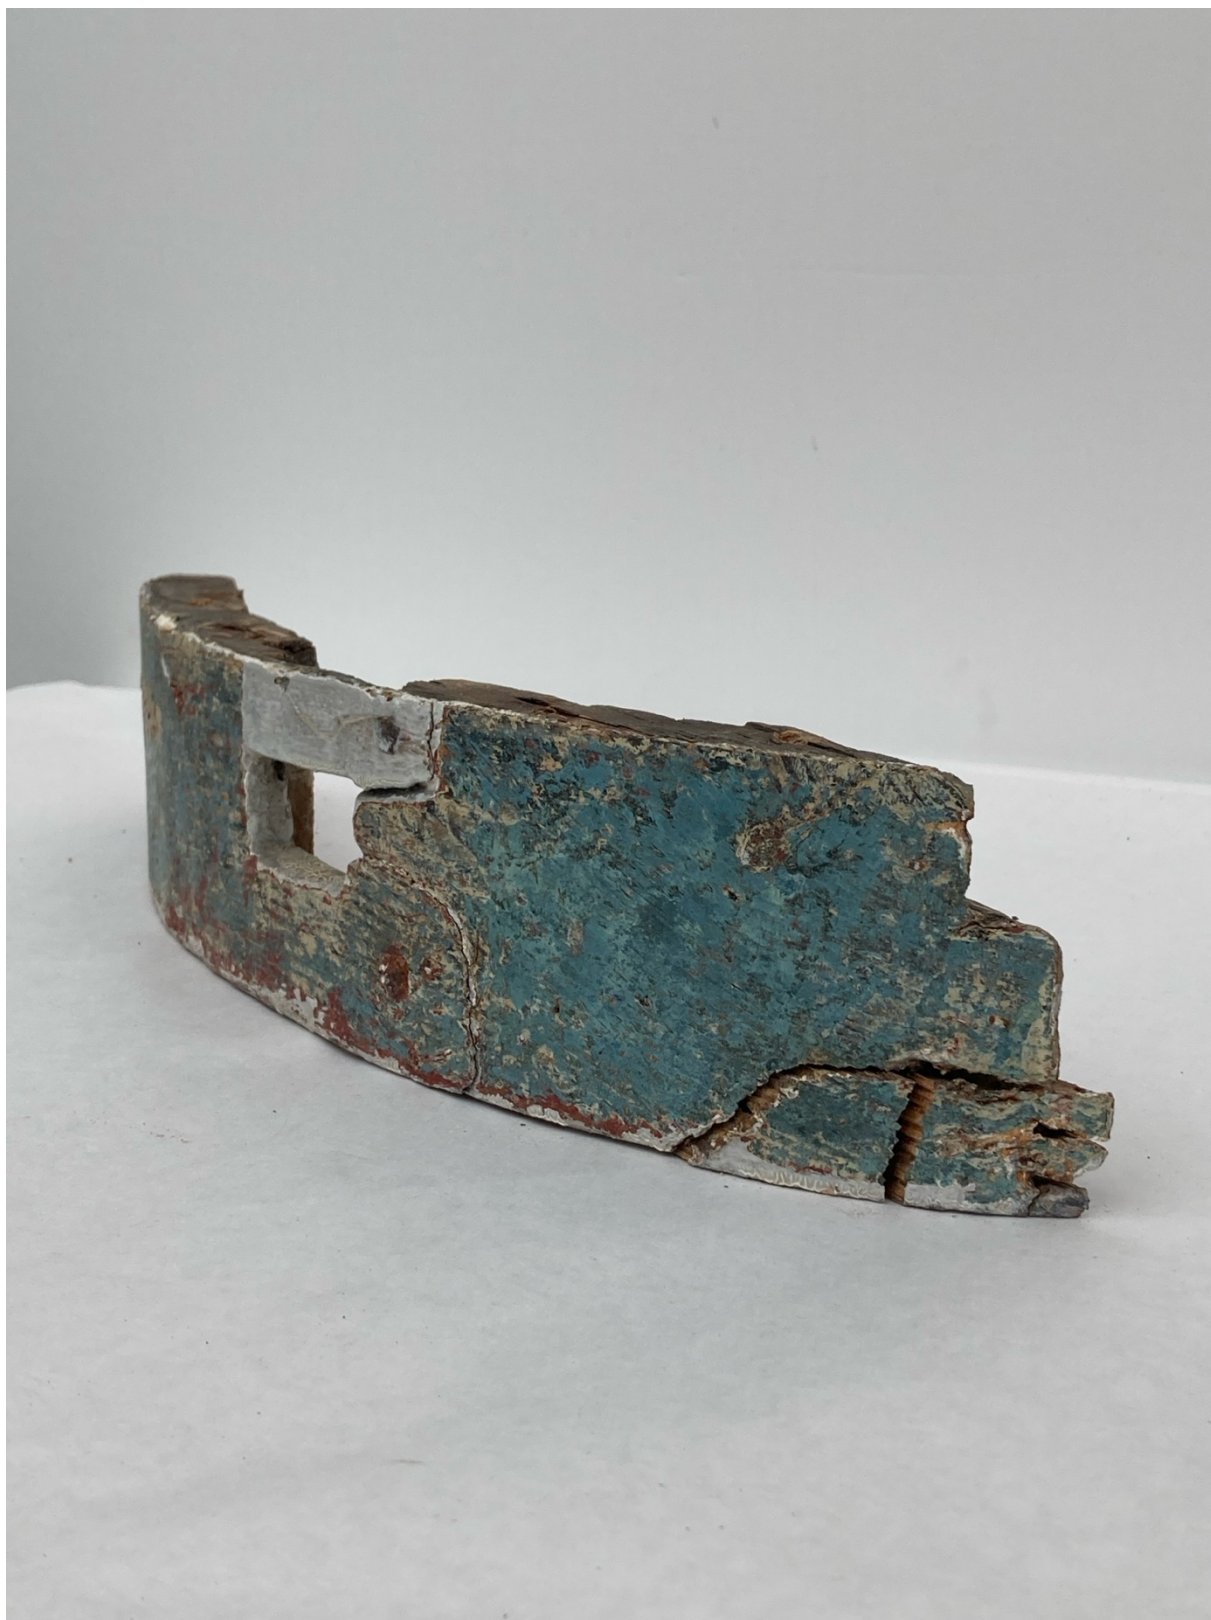
*Obr. 89 detail poškození obruby*
