**Restaurátorská zpráva**  
**Restaurování polychromované dřevěné plastiky**  
**Madona s Ježíškem**

Vypracoval Matěj Hanusch, posluchač VI. ročníku

Vedoucí restaurátor MgA. Jan Kracík

Atelier restaurování sochy

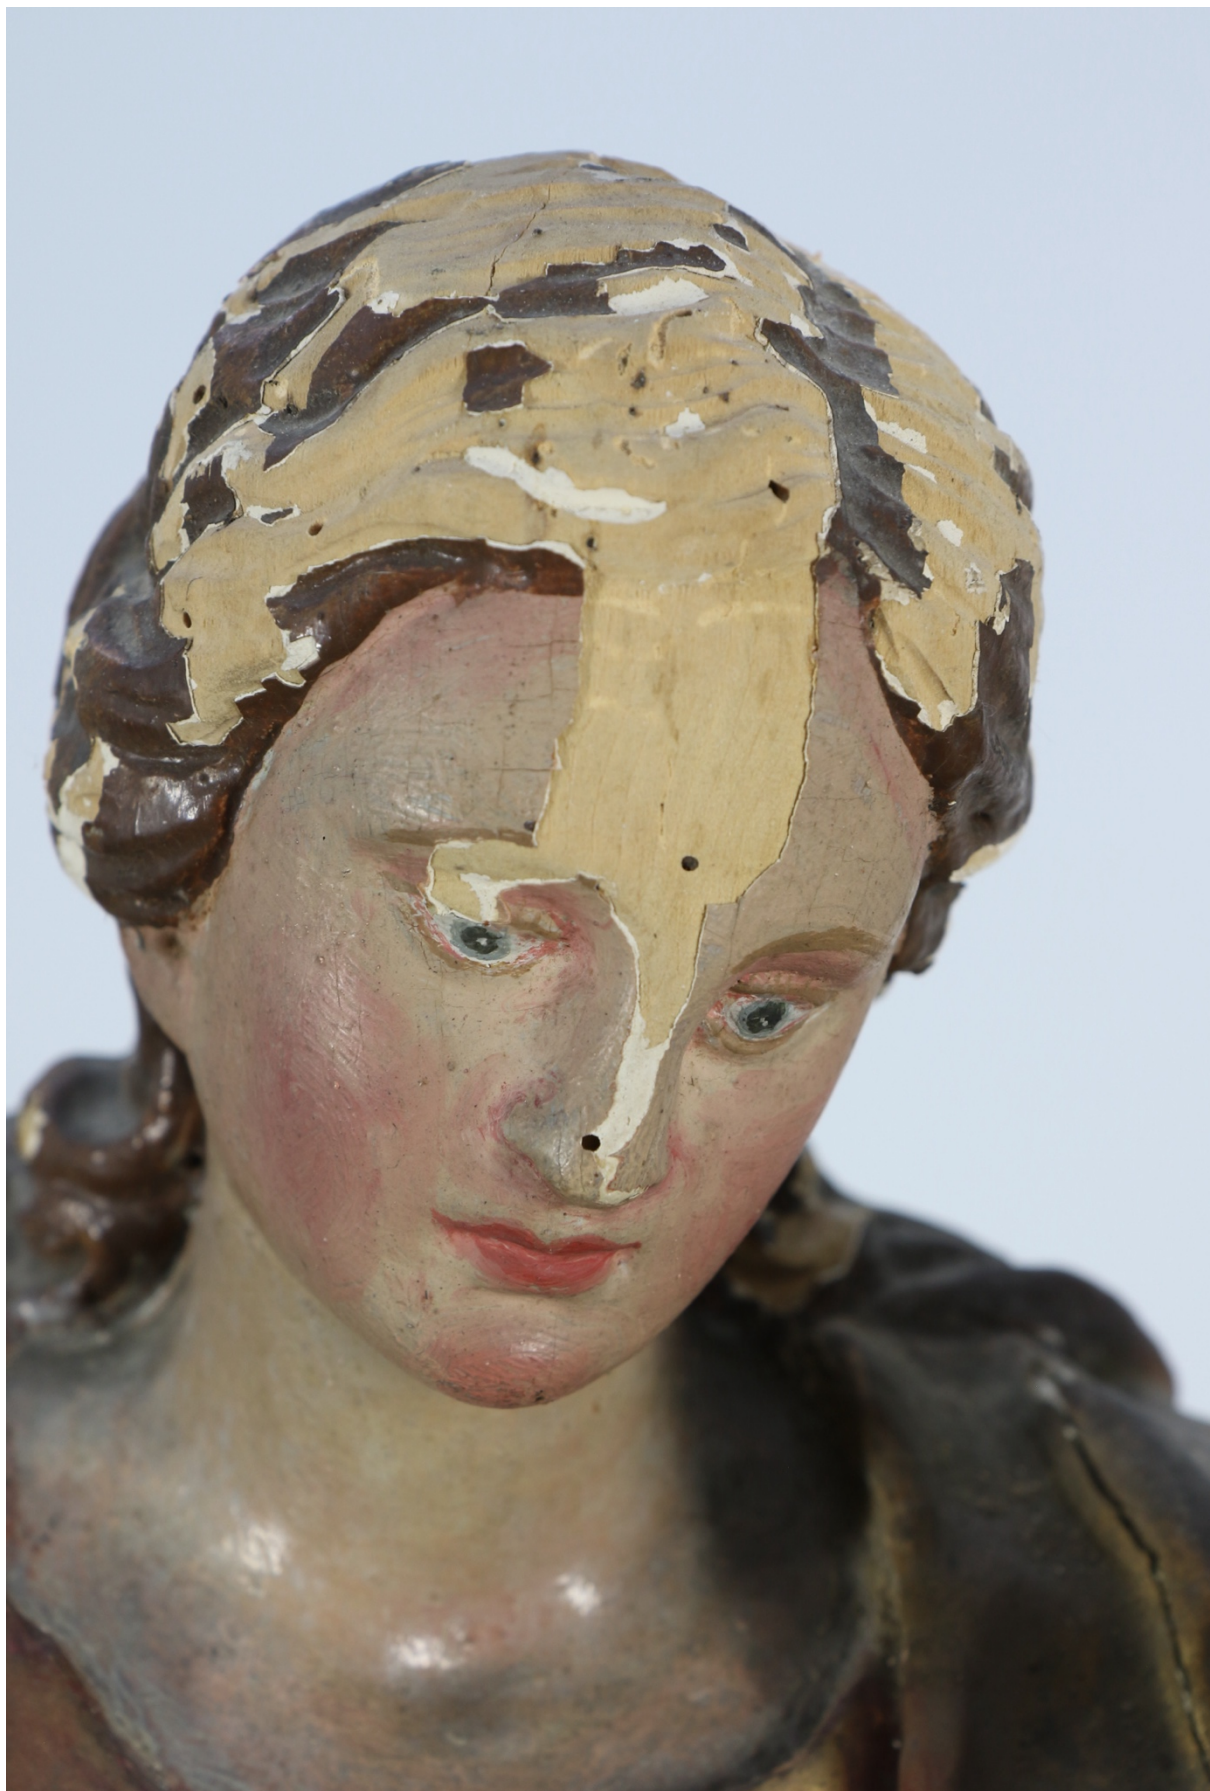
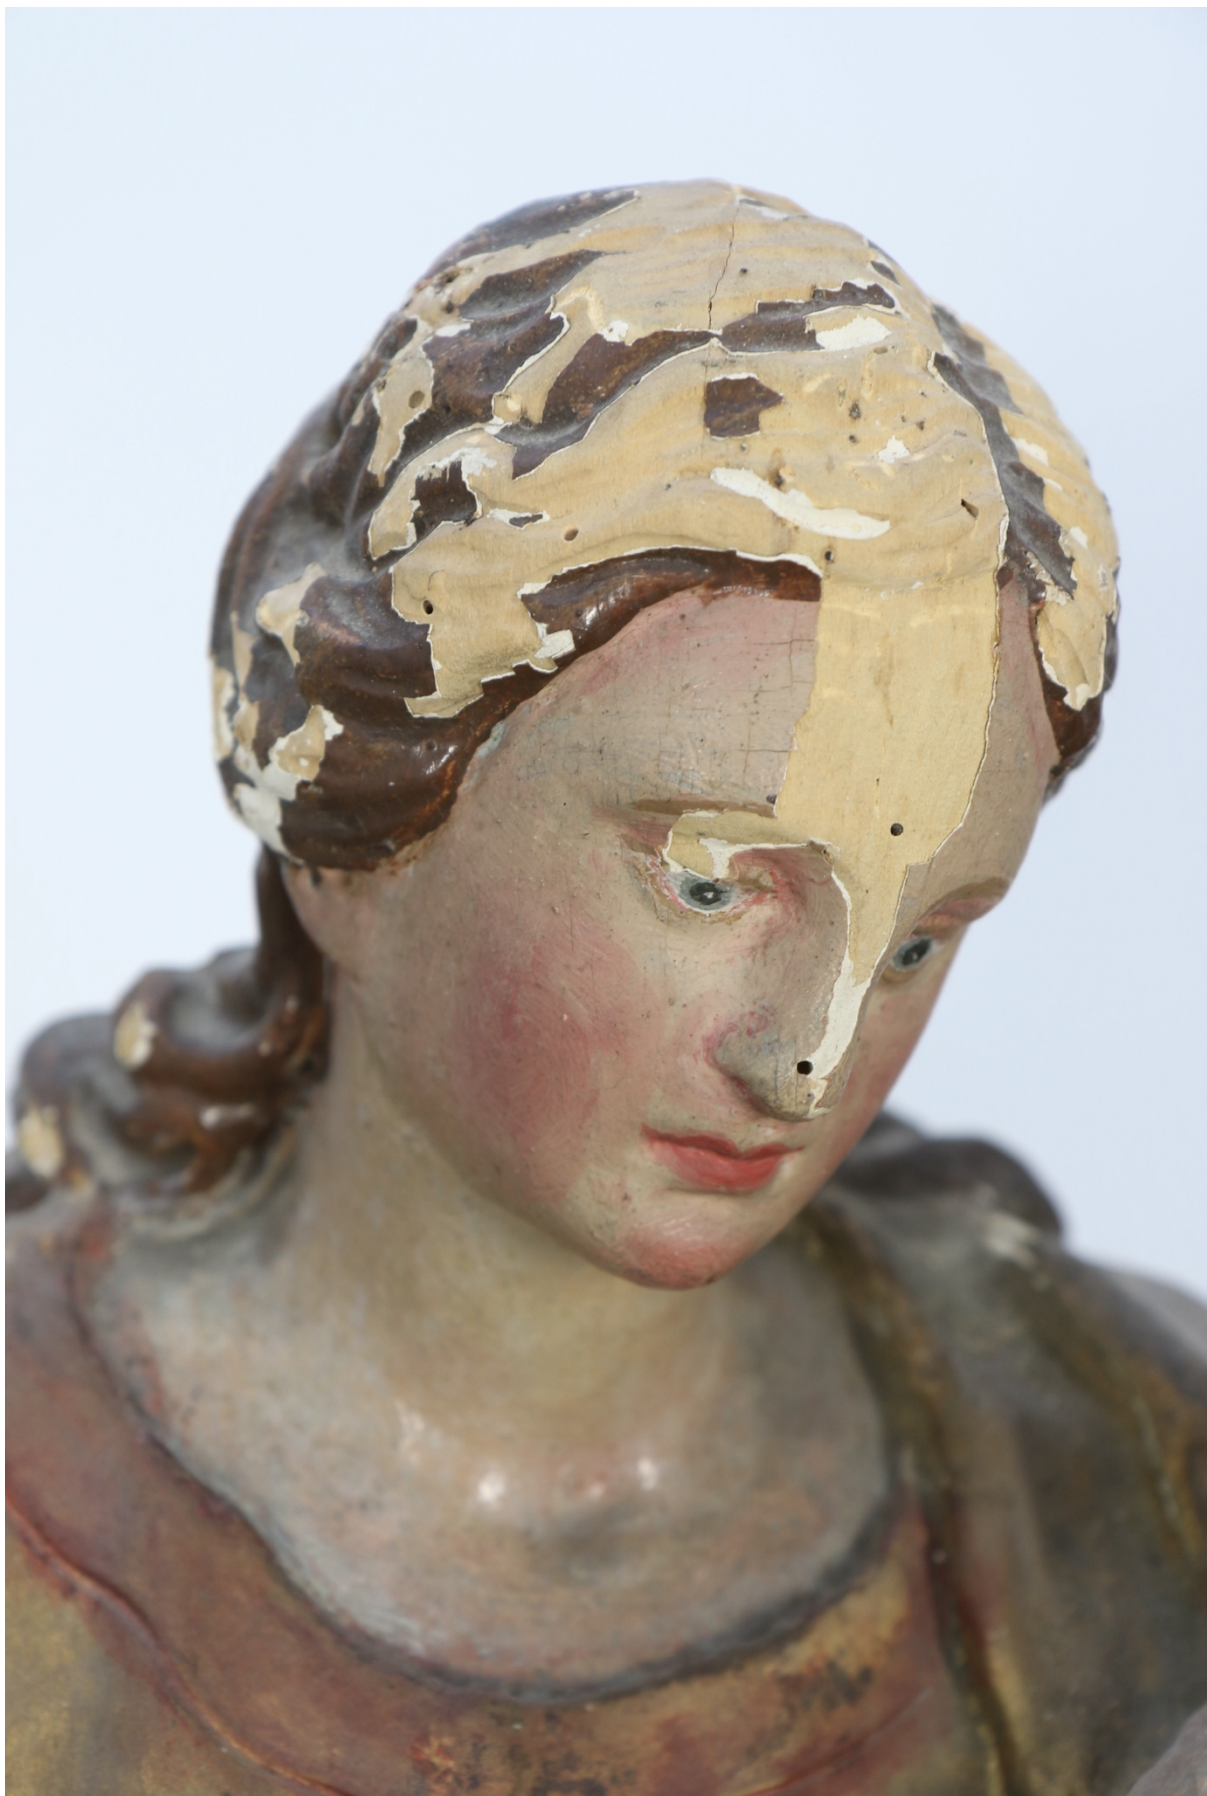
Souvrství v oblasti hlavy p. Marie poškozené hlavně v oblasti vlasů – chybějící polychromie, odhalen čistý, dřevěný materiál. Poškození pokračuje z vlasů do obličejové části středem čela, přes kořen nosu až téměř k jeho špičce. Při vizuálním ohledání nenalezena odhalená starší vrstva.

Obr. 9 stav díla před restaurováním – detail poškození v obličeji Panny Marie

Obr. 10 stav díla před restaurováním – detail poškození v obličeji Panny Marie

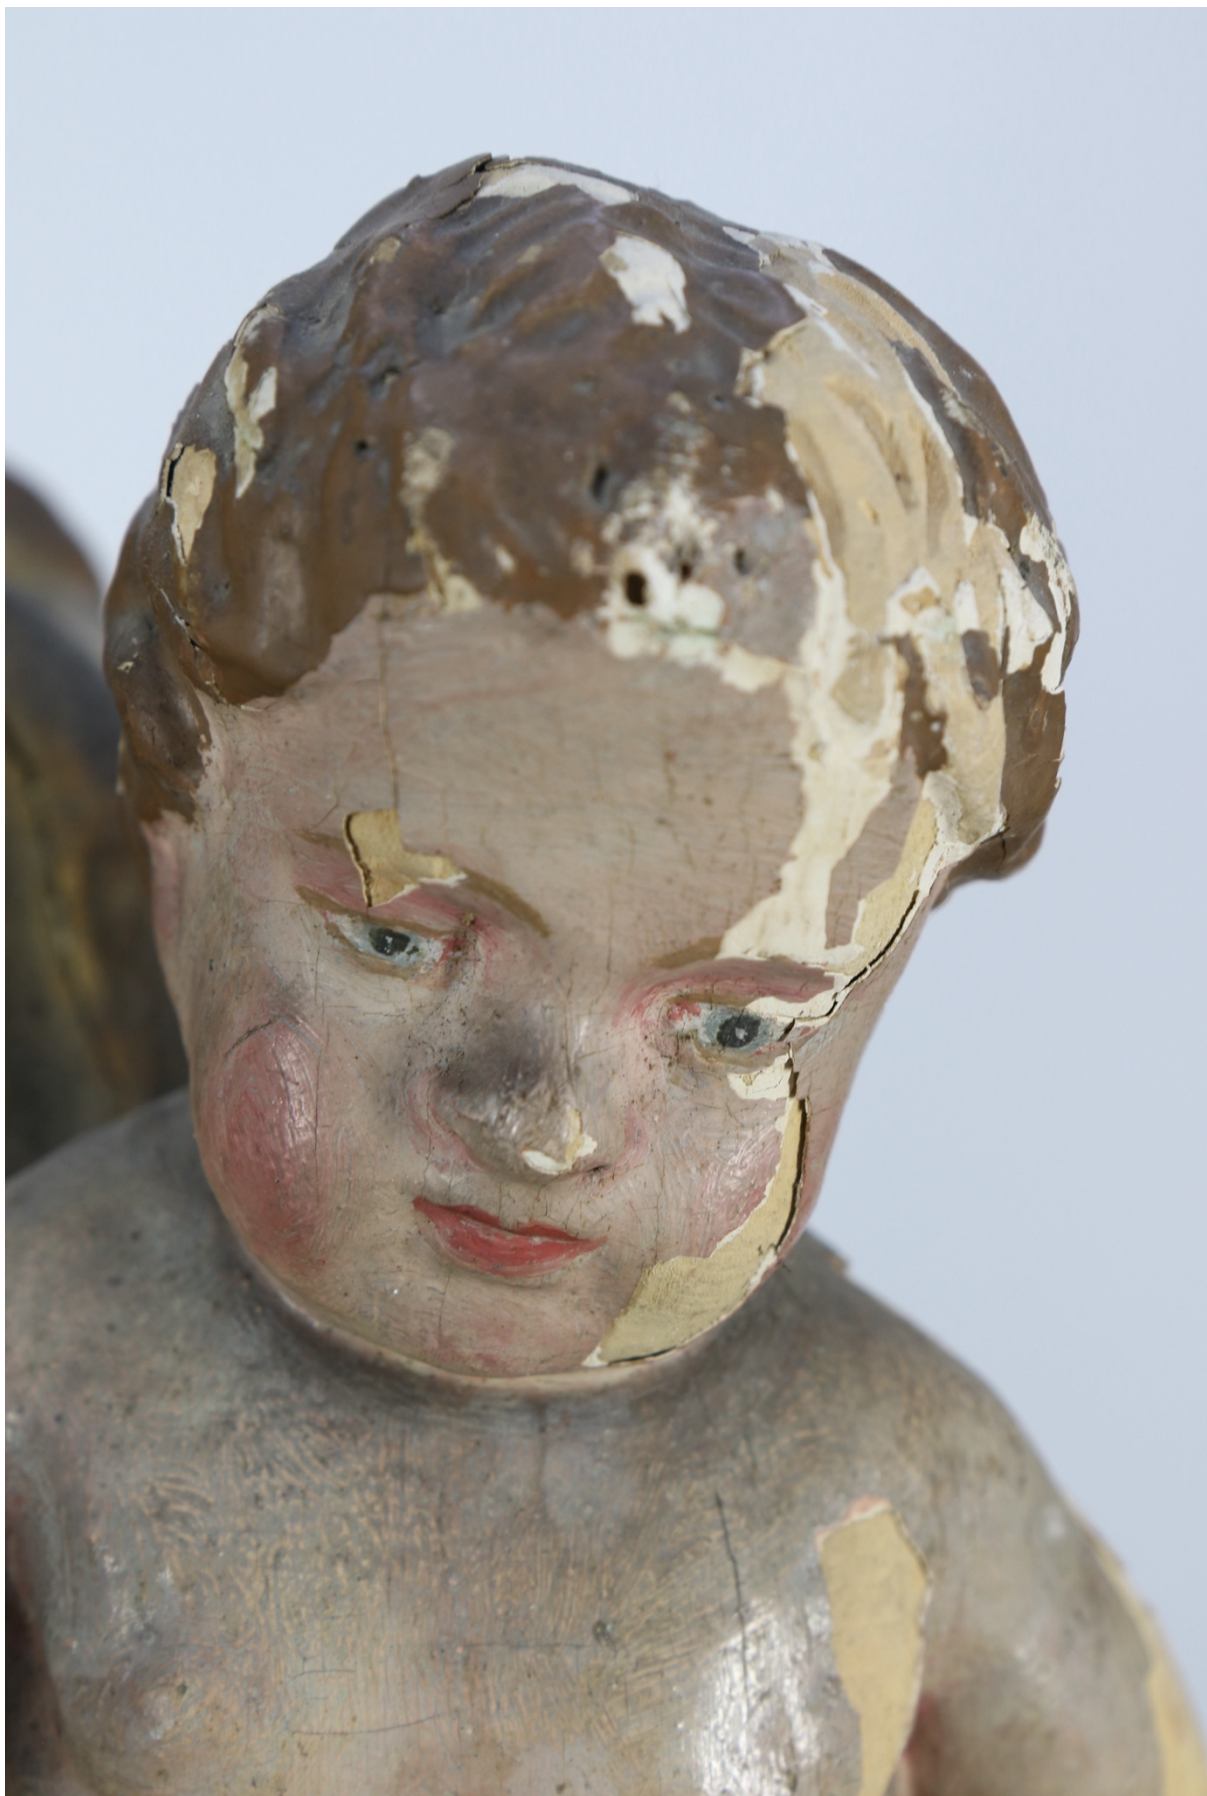
Postava Ježíška silně poškozená v oblasti vlasů. Poškození pokračuje levou stranou čela až do spodní části levé tváře. Místy zachovaný podklad a chybějící barevná vrstva. Silné poškození také v oblasti levé ruky. Opět zcela chybějící polychromní vrstva včetně podkladu.

Obr. 12 stav díla před restaurováním – detail poškození v obličeji Ježíška

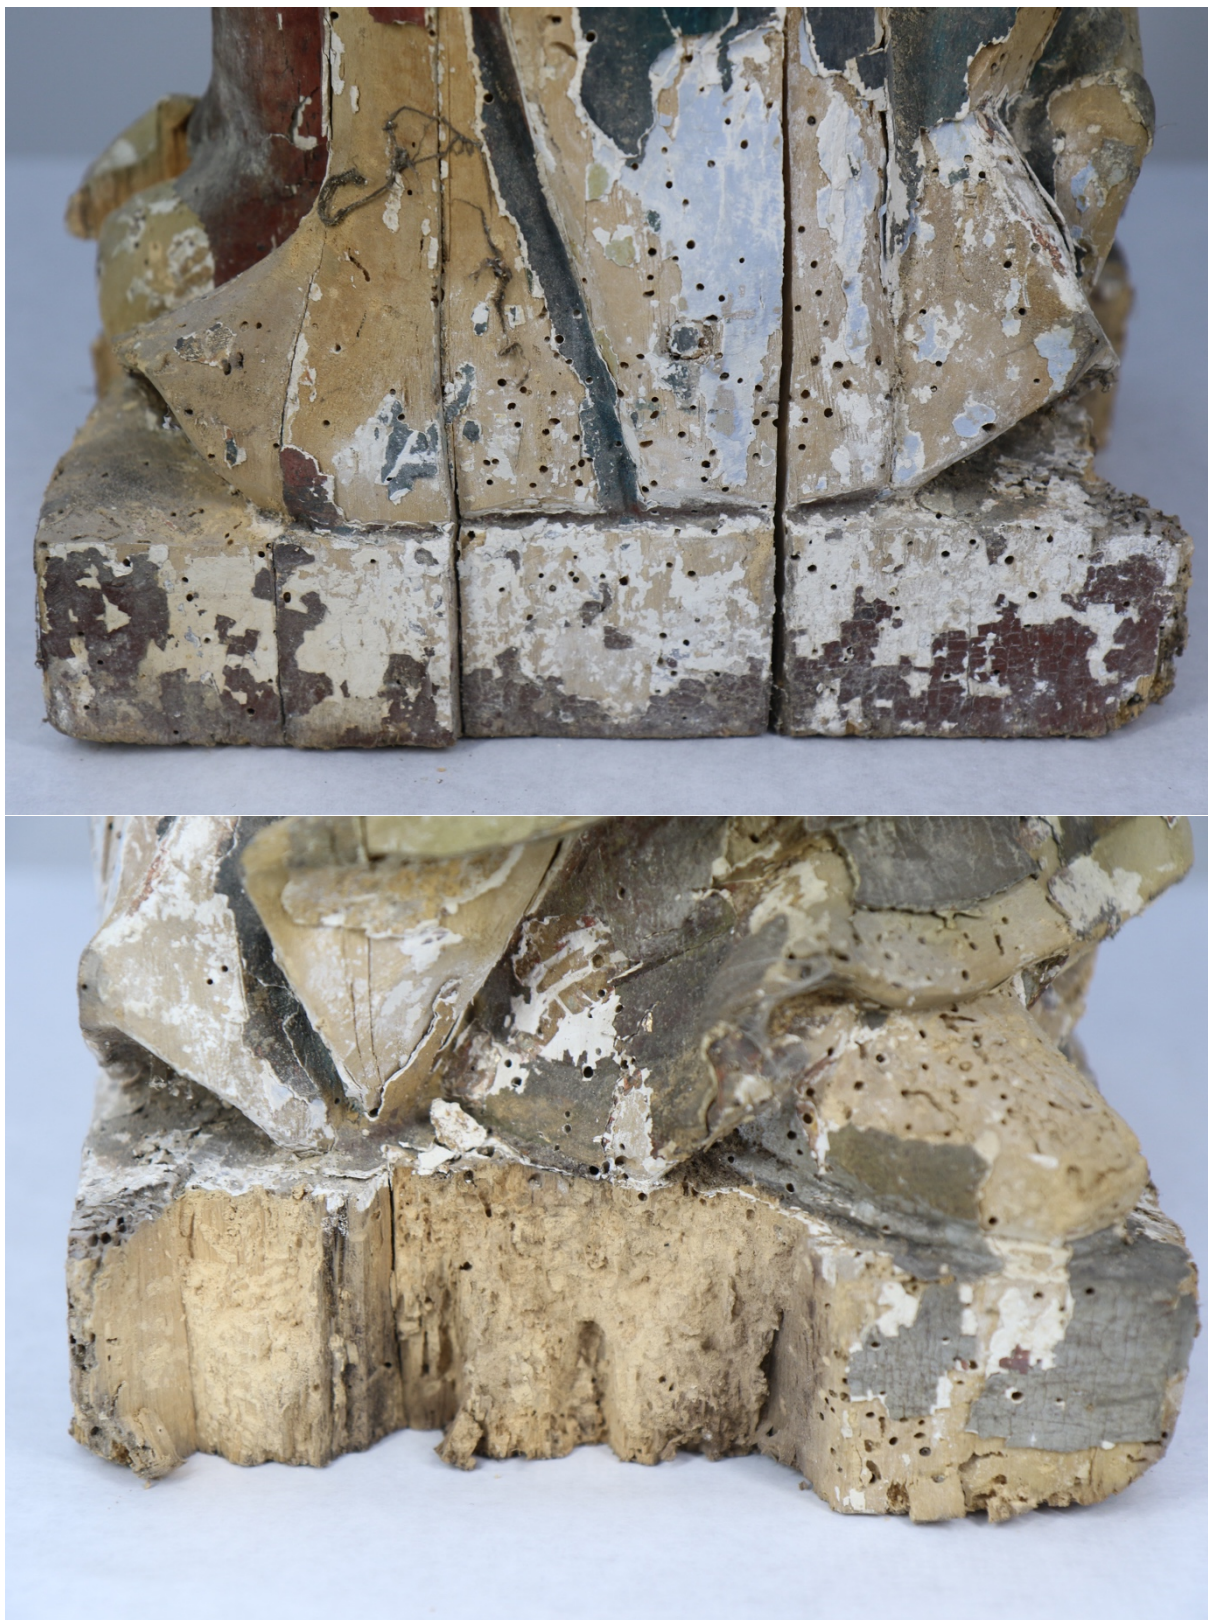
Plastika je celoplošně poškozena výlety dřevokazného hmyzu. Hlavně pak soklová část je silně poškozená jeho aktivitou. Pravá strana do takové míry, že dřevo ztrácí integritu. Od Pravé boty až po zadní okraj je materiál odlomený ve třech fragmentech. Pravá strana vykazuje poškození sice menší, nicméně stále vysoké. Část soklu s částí draperie je zcela oddělena od materiálu ve dvou fragmentech. Oddělení se zdá „po létech“.

Statika díla se v danou chvíli jeví jako dobrá, ale postupující poškození soklové části ji může silně zhoršit. Soklová část je silně poškozená aktivitou dřevokazného hmyzu. Pravá strana do takové míry, že dřevo ztrácí integritu. Od Pravé boty až po zadní okraj je odlomený materiál ve třech fragmentech. Pravá strana vykazuje poškození sice menší, nicméně stále vysoké. Část soklu s částí draperie je zcela oddělena od materiálu ve dvou fragmentech. Oddělení se zdá „po létech“.

Obr. 18 stav díla před restaurováním – silné poškození dřevěného materiálu v soklové části

Konsolidace formou injektáže proběhla v celé oblasti soklu a spodní třetině díla. Byli konsolidovány i jednotlivé fragmenty oddělené od soklové části. Poté konsolidace probíhala lokálně v místech nejsilnějšího poškození. Jmenovitě hlavně v oblasti vlasů Panny Marie a Ježíška a v oblasti draperie pod levou dlaní Panny Marie. Injektáž konsolidantu probíhala opakovaně.

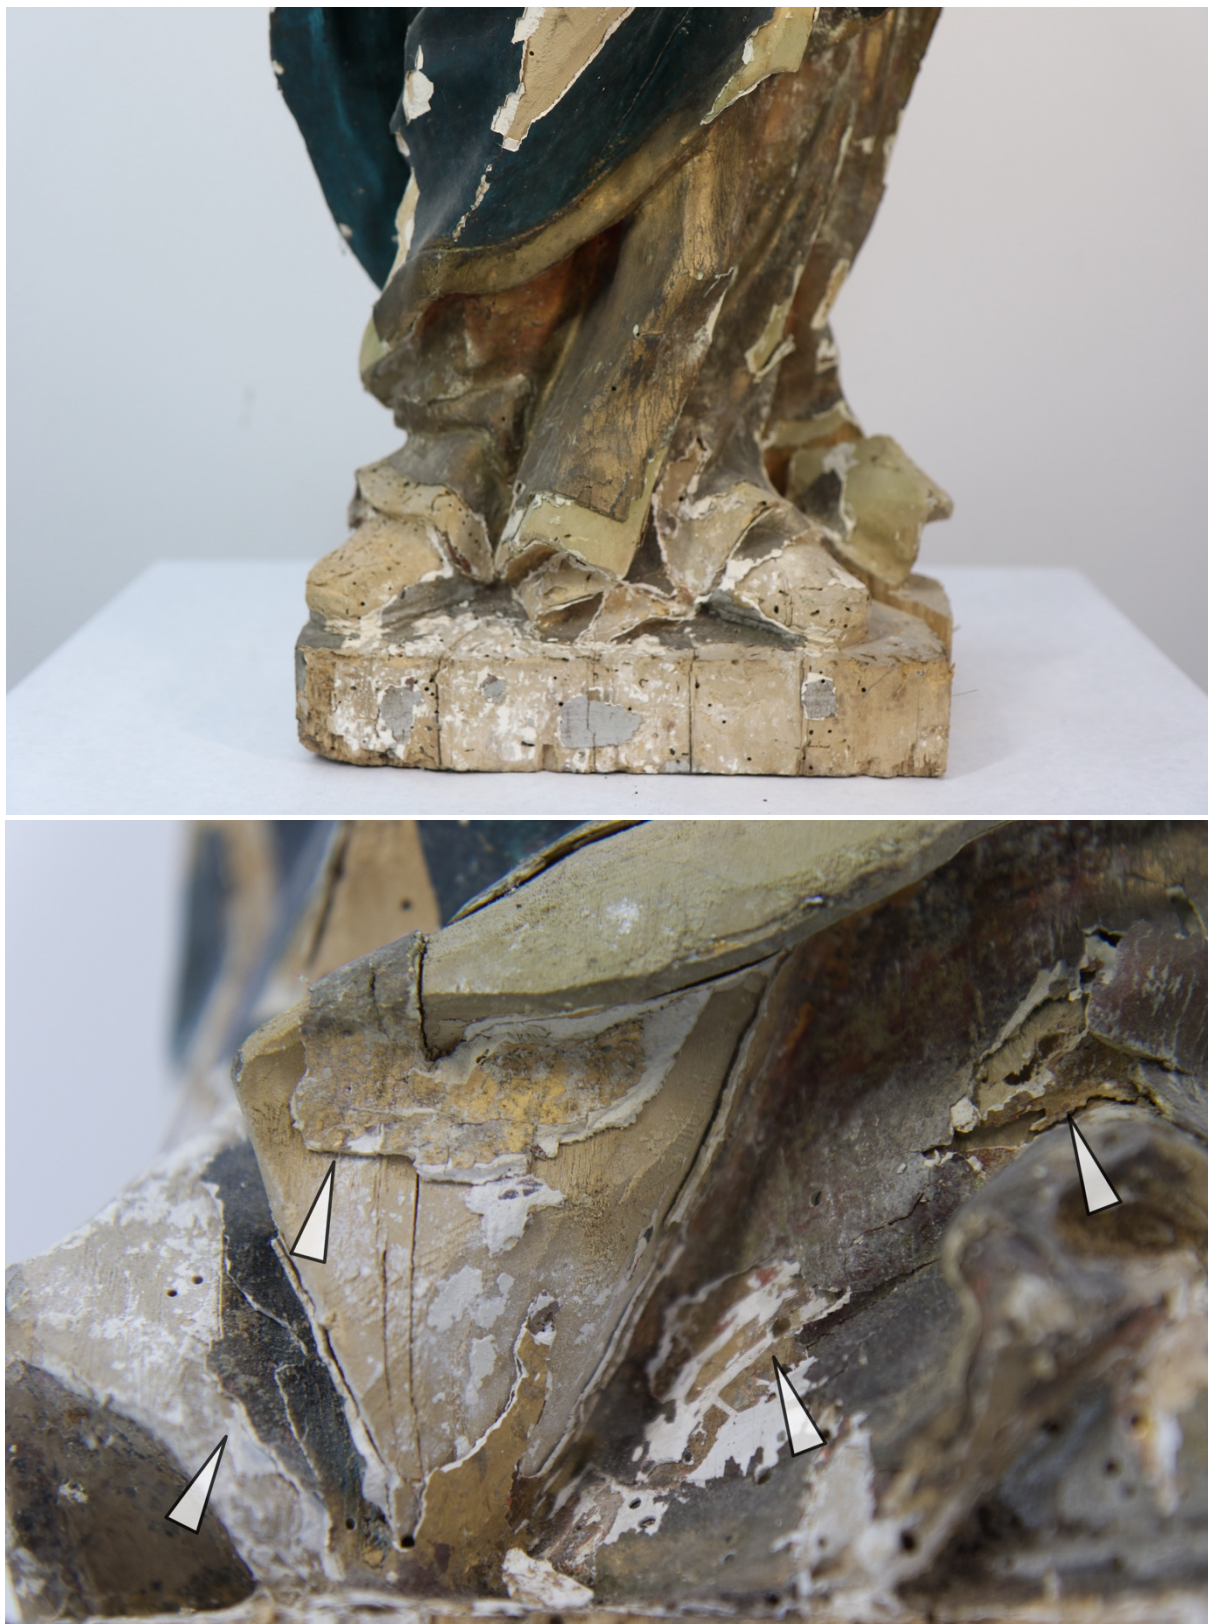
V podhledu u levé dlaně p. Marie v poškození draperie viditelné starší vrstvy, opět modré barvy. Místy vrstva barvy červené. V nejhlubším bodě viditelný lesklý, stříbrný kov.

Obr. 19 stav díla před restaurováním – viditelné starší vrstvy polychromie

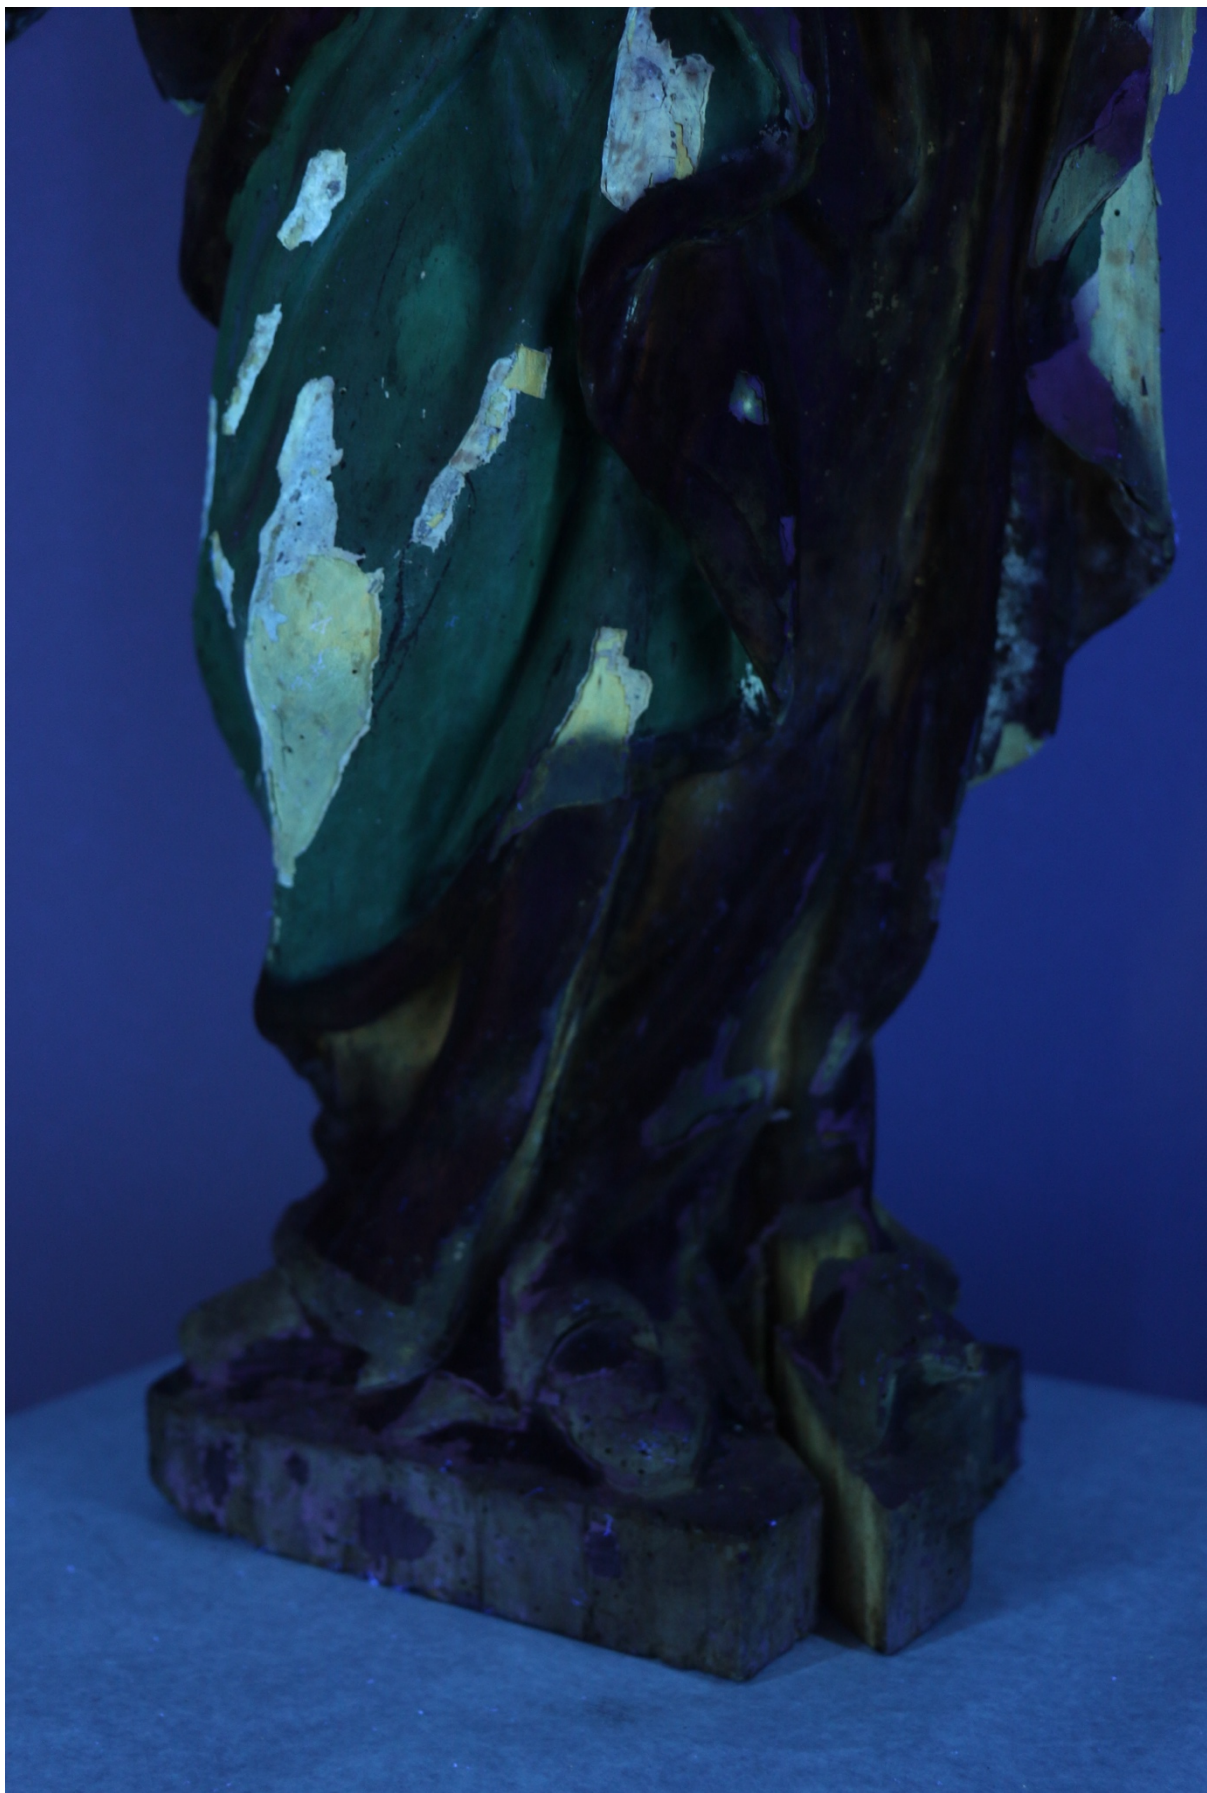
Podle průzkumu v UV světle se dá předpokládat, že inkarnát p. Marie a Ježíška je vyveden v olejových barvách. Obličej obou postav je pak přemalovaný jiným druhem malby – dochází k jiné reakci na UV světlo. Sprašná nazelenalá dis kolorace dřevěného materiálu ve spodní části plastiky se v UV světle jeví jako produkt koroze mědi. Může jít o reziduum plátkového kovu, nebo práškového kovu napodobujícího zlacení („*metál*“).

Obr. 31 průzkum v UV světle – tmavé skvrny ve spodní části jsou způsobeny rezidui po korozi metalu

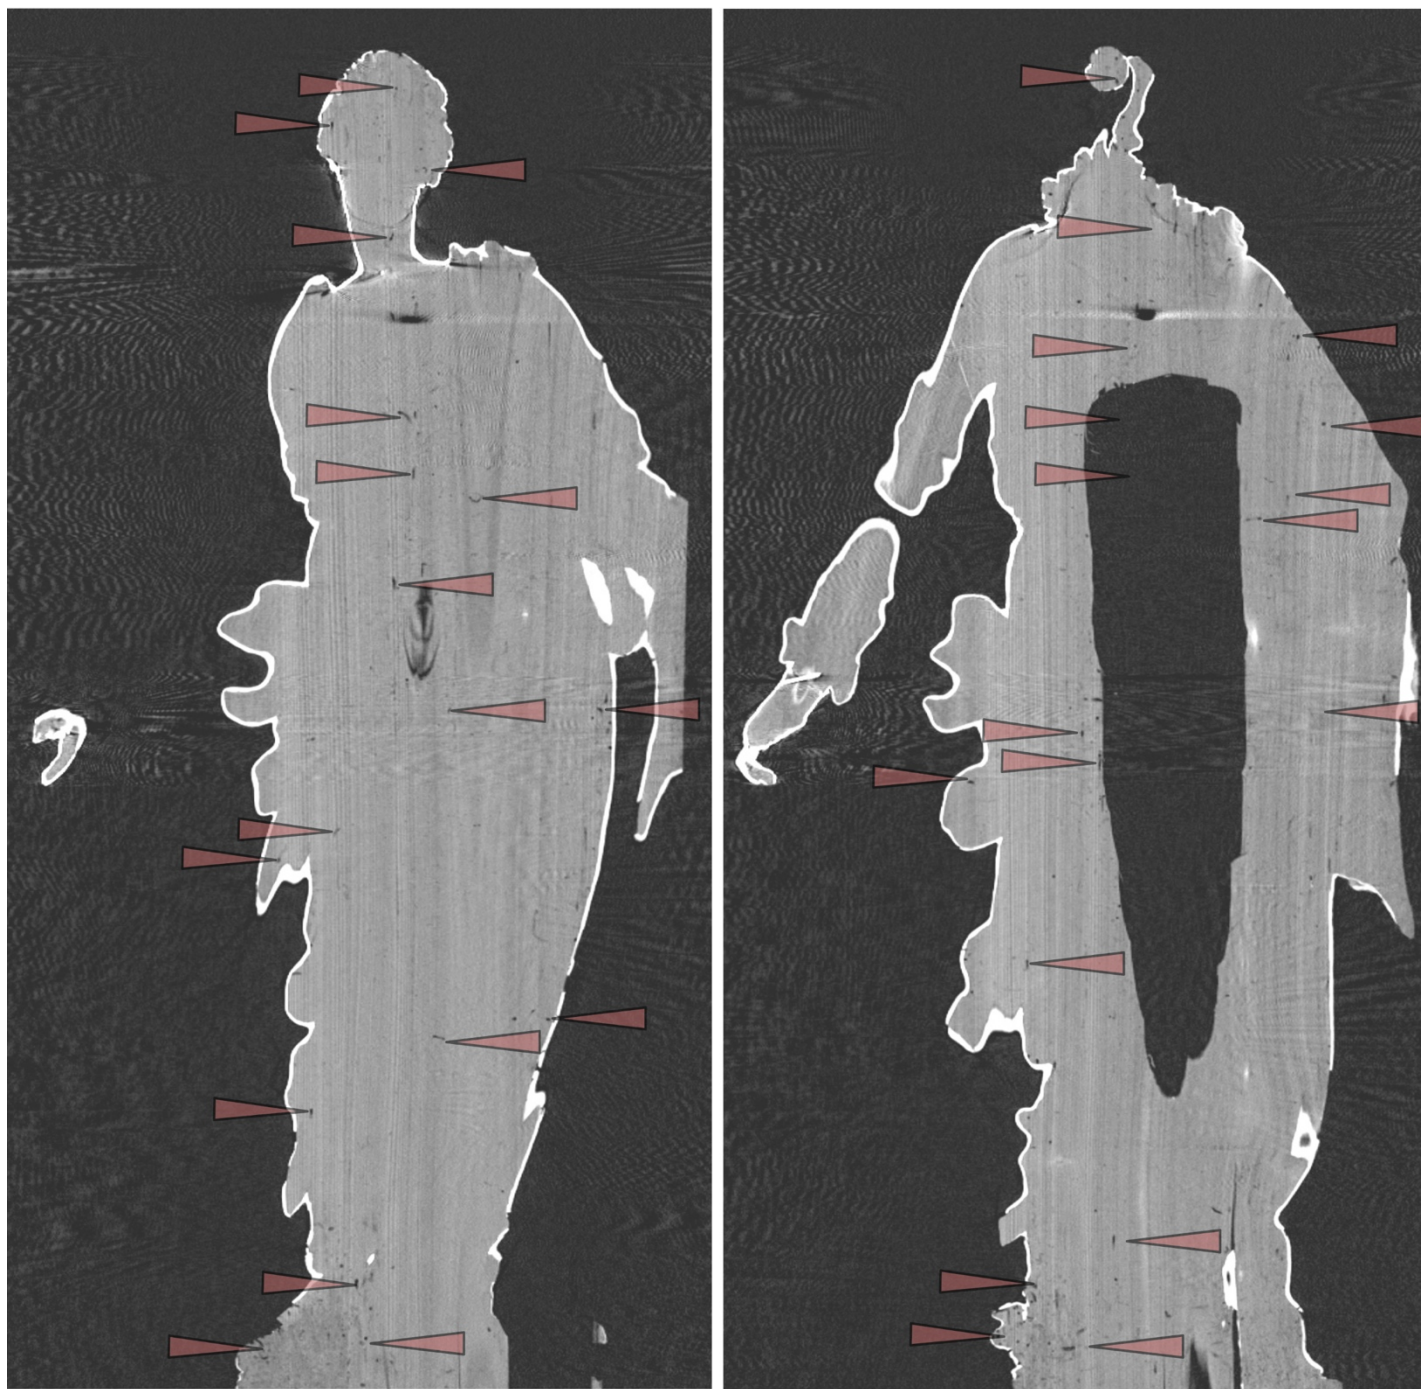
CT průzkum ukázal spoj v pravém rameni Panny Marie. Dále spoj v pravém rameni Ježíška. Ukazuje tak že obě paže jsou vytvořeny z materiálu doklíženého k celku v průběhu procesu tvorby díla. Dále ukázal přítomnost plátkových kovů po většině povrchu díla. Tím potvrzuje výsledky laboratorního a vizuálního průzkumu. Odhalil také poškození dřevokazným hmyzem v celé hmotě díla.

Obr. 35 CT průzkum – viditelné poškození dřevokazným hmyzem

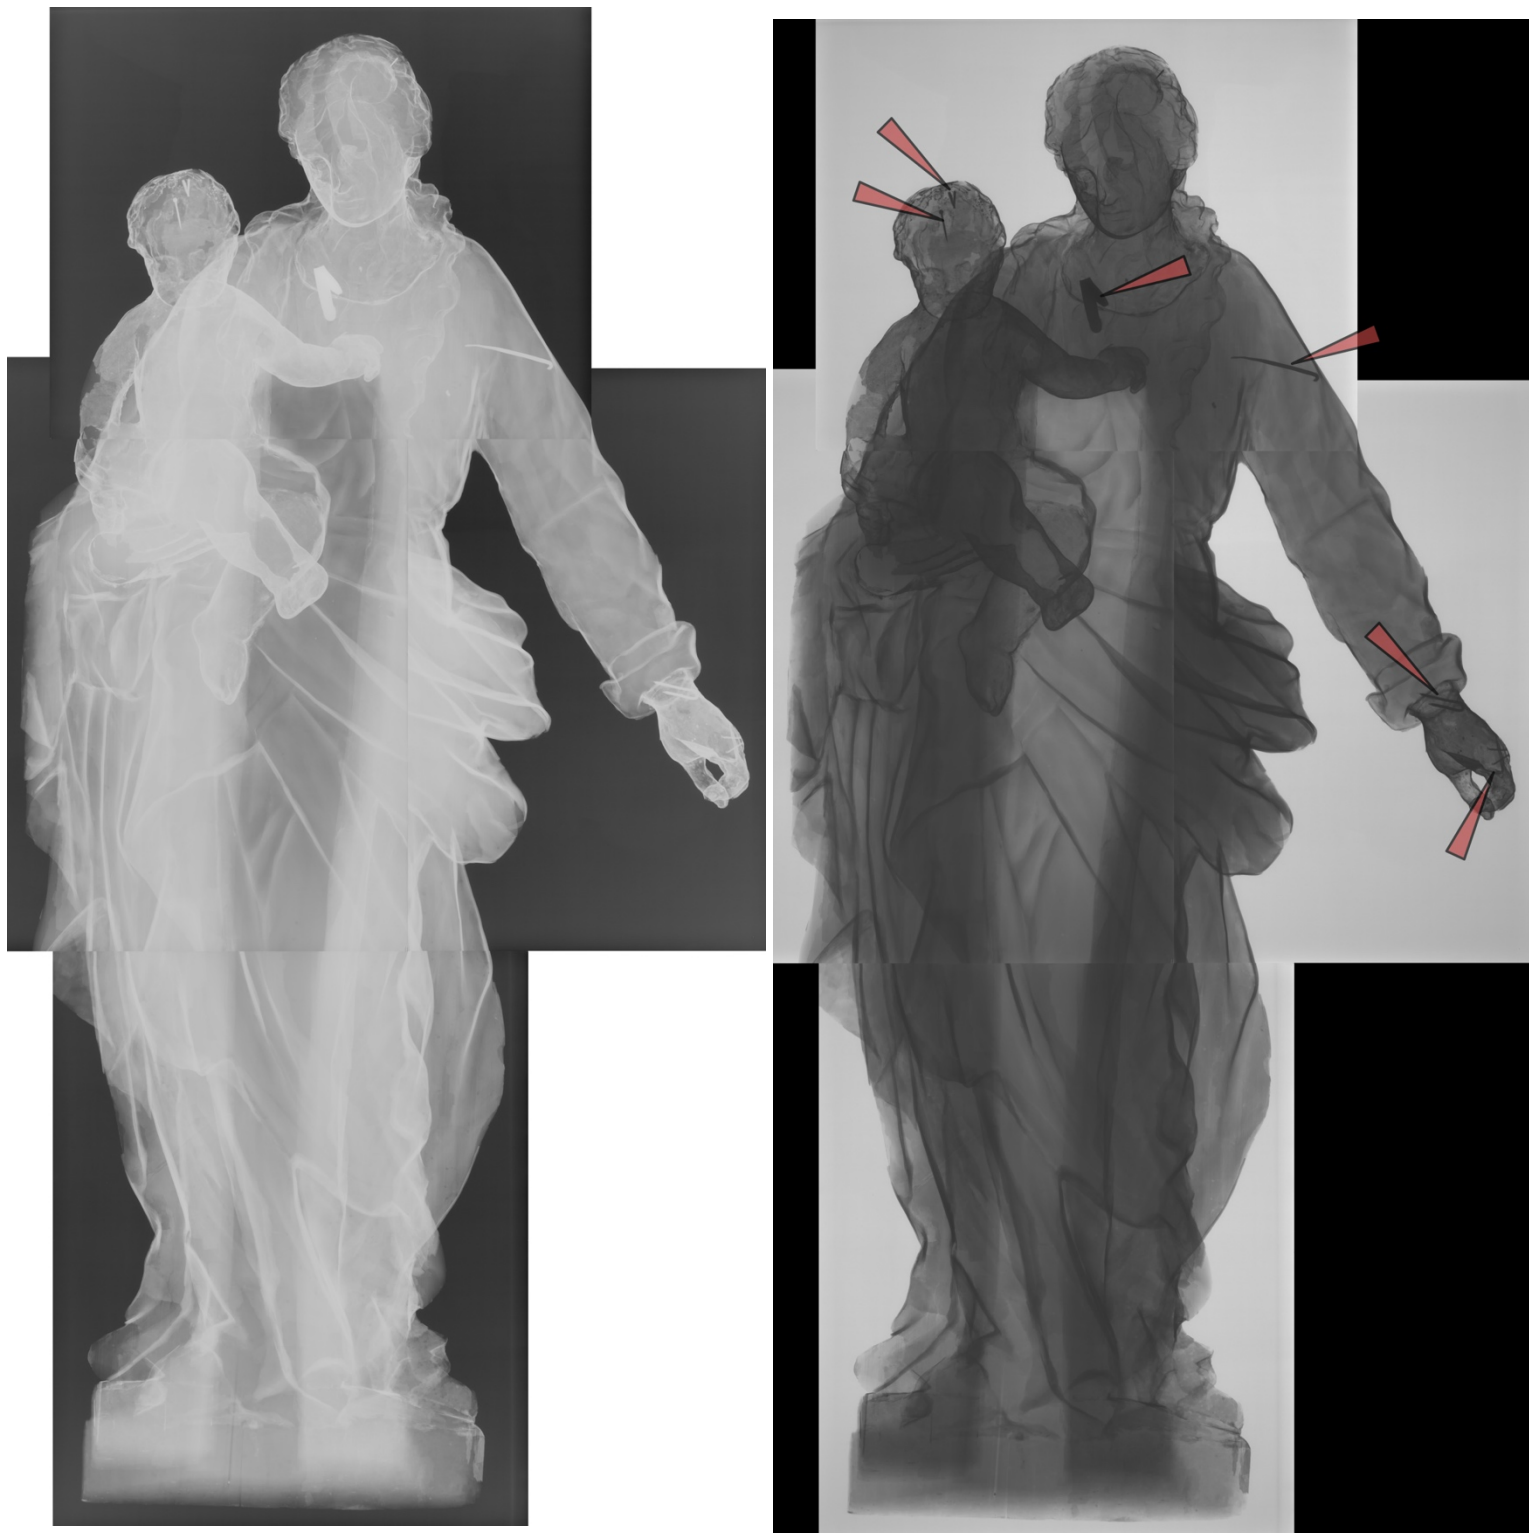
RTG průzkum odhalil hřeby v hlavičce Ježíška. Dále hřeby v pravé dlani panny Marie, nejspíše se jedná o zbytky ukotvení chybějících prstů, dá se tak předpokládat, že došlo k jejich poškození již v minulosti a byli ukotveni pomocí hřebů. Dalším nálezem je dlouhý, nejspíše ručně kovaný hřeb v pravém rameni panny Marie. Dá se předpokládat, že se jedná o způsob posílení spoje odhaleného průzkumem CT. Je viditelná i kovaná skoba v zadní části díla. Kovy se nejeví degradované a dá se předpokládat, že nepoškozují originální hmotu díla s výjimkou hřebů v dlani panny Marie.

Obr. 36 RTG průzkum – viditelné kovové hřeby

Dlaň Panny Marie byla nevhodně, zjevně sekundárně fixována, a proto bylo přistoupeno k jejímu sejmutí. Z plochy spoje byly odstraněny zbytky starého adheziva a silná vrstva nečistot. Současně byly vyjmuty korodující kovové hřebíky v pokročilém stadiu degradace. Produkty koroze již způsobovaly zabarvení okolní dřevní hmoty a svým objemovým nárůstem vedly k jejímu mechanickému narušování. Dlaň byla následně znovu fixována na bukový čep; byl využit původní otvor, z něhož byly odstraněny zbytky silně degradovaného původního čepu.
