**Restaurátorská zpráva**  
**Restaurování polychromované dřevěné plastiky**  
**Madona s Ježíškem**

Vypracoval Matěj Hanusch, posluchač VI. ročníku

Vedoucí restaurátor MgA. Jan Kracík

Atelier restaurování sochy

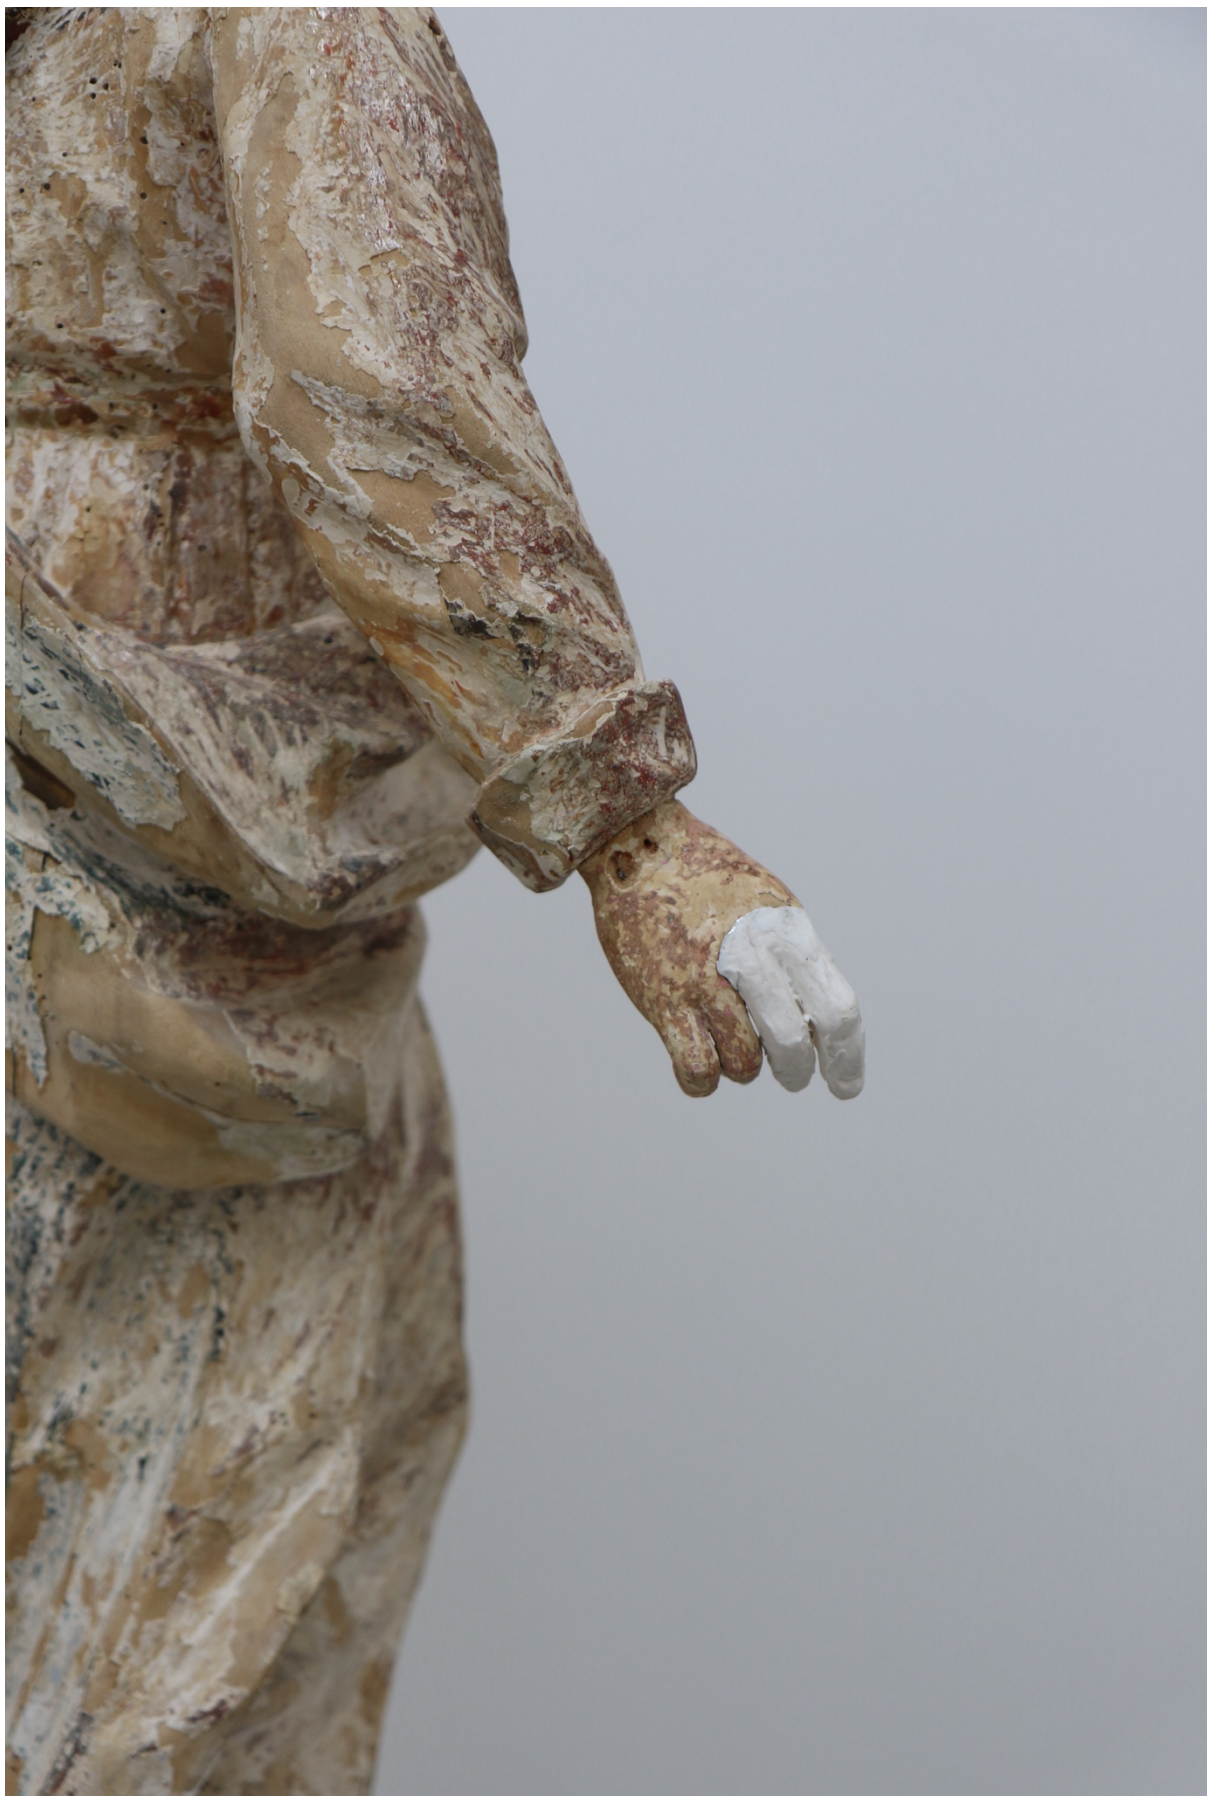
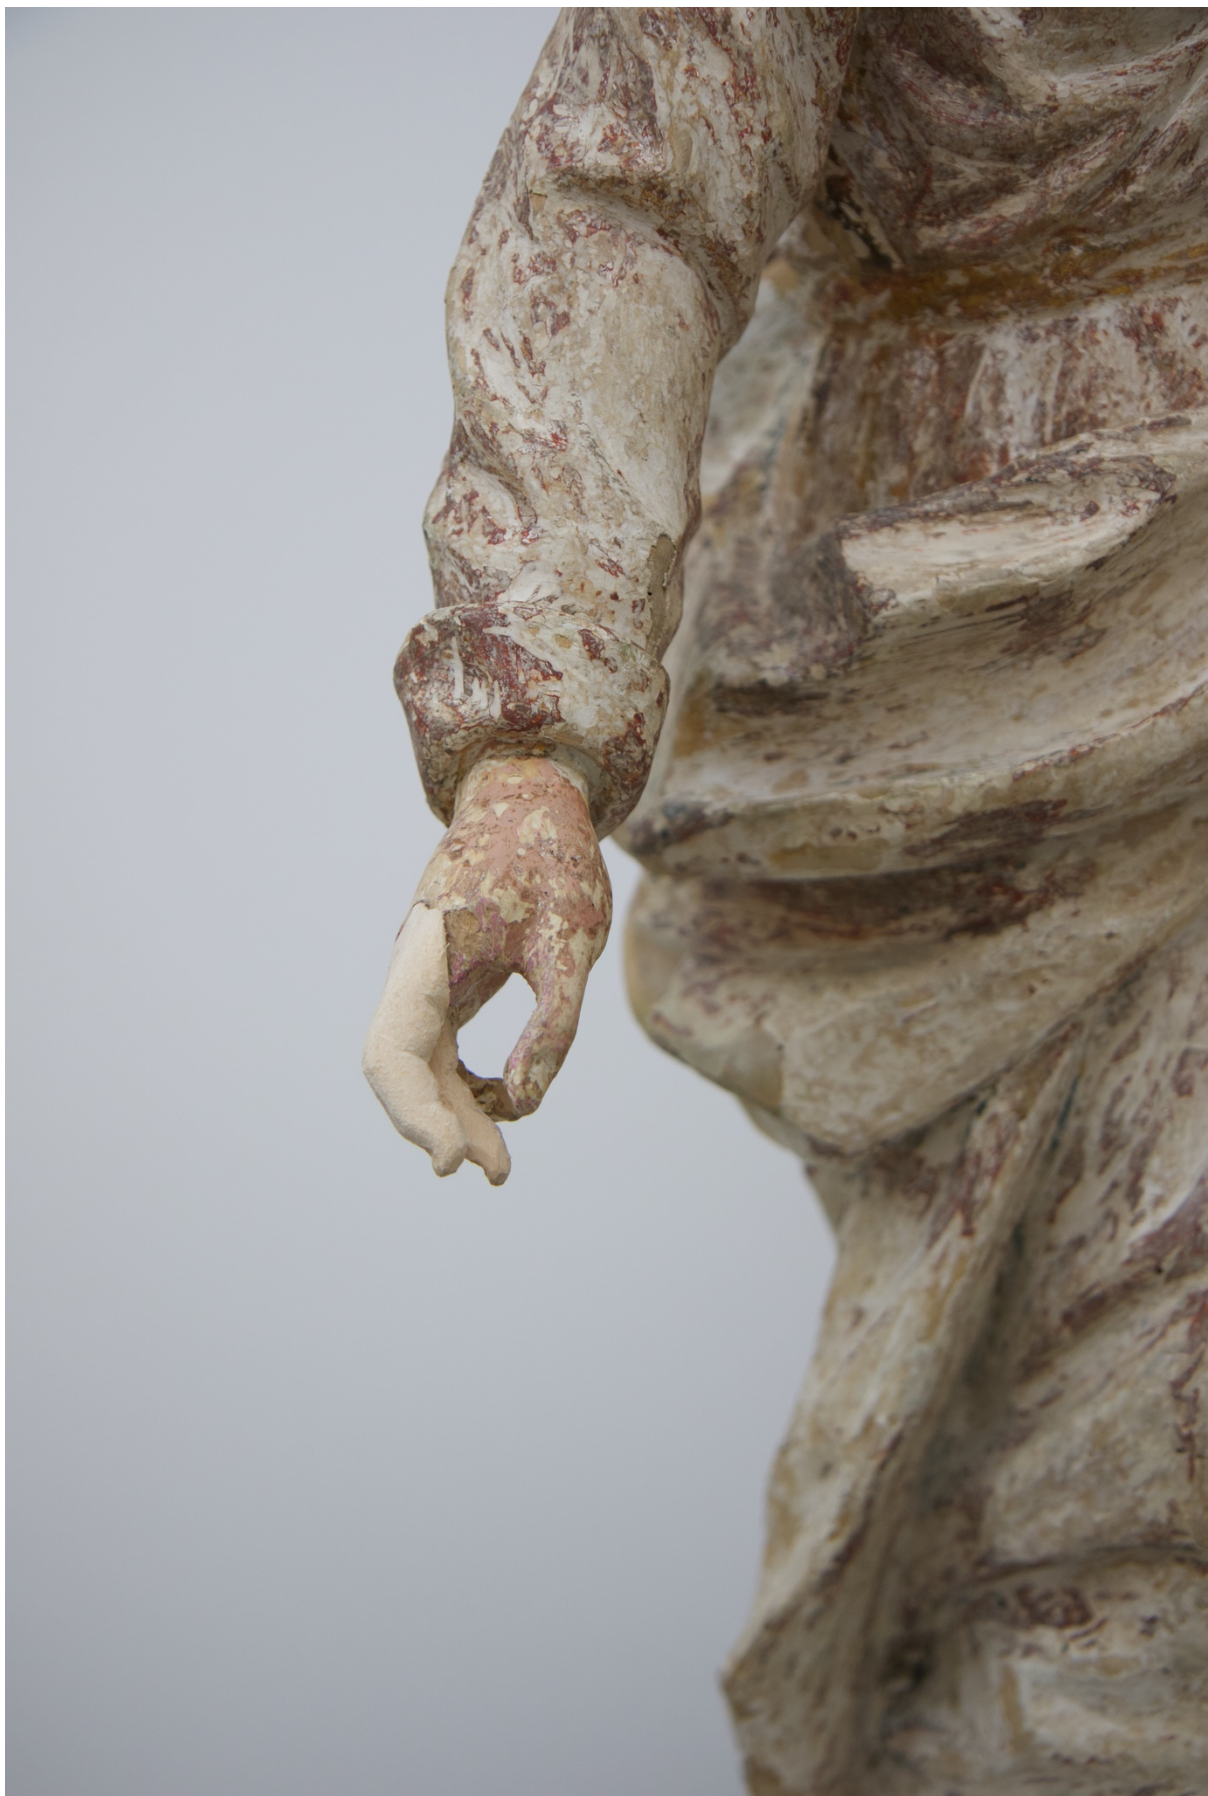
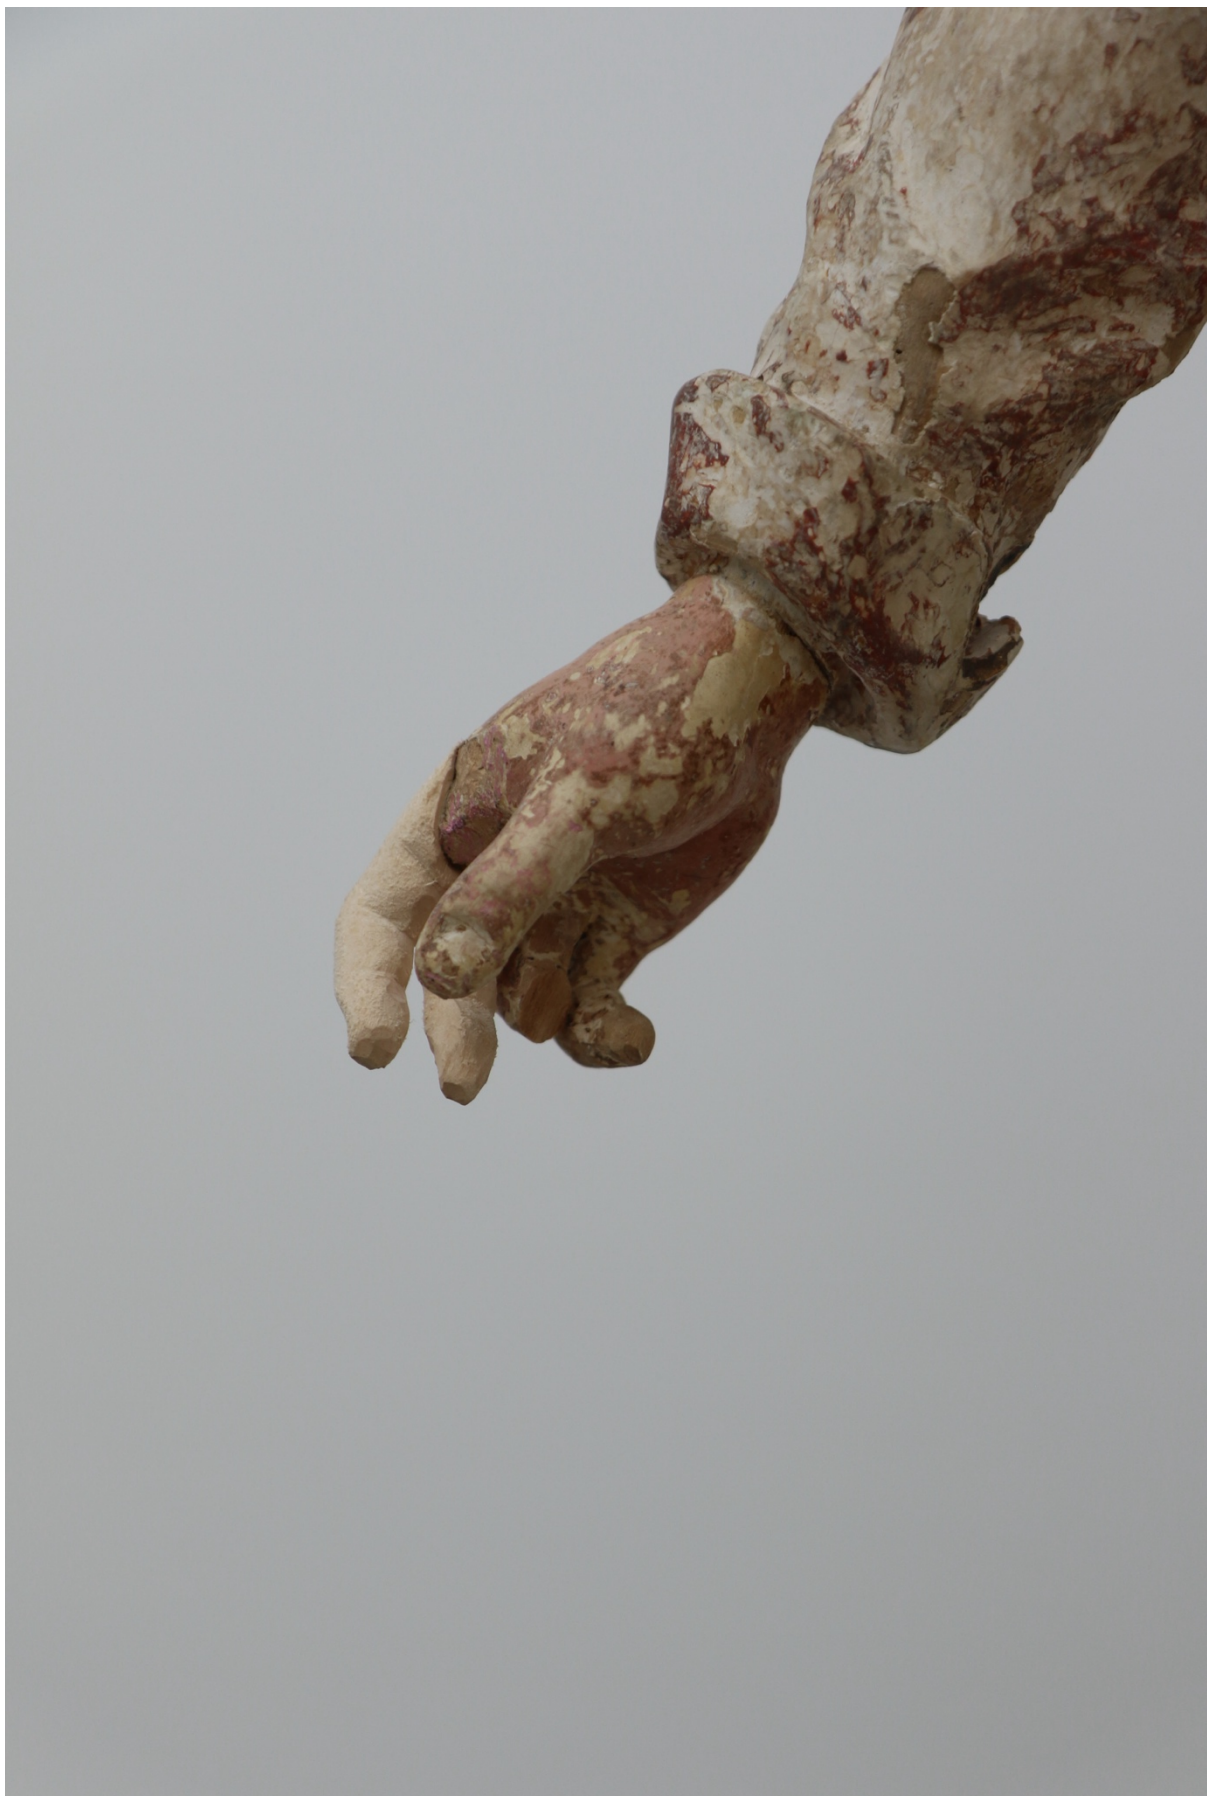
Na plastice chybí část draperie u levého loktu p. Marie. Lomná plocha je relativně čistá a rovná. Je opatřena inventurním číslem. Dále chybí prsty pravé ruky p. Marie. Jmenovitě ukazováček, prostředníček a část prsteníku. Lomná plocha je silně znečištěná a jsou viditelné dvě skvrny způsobené korozí železných hřebíků. Drobný fragment v oblasti kloubu prsteníku je ukotven k plastice hřebíkem.

Chybějící prsty Panny Marie a část draperie byly doplněny dořezbou z lipového dřeva. Tomuto zásahu předcházelo vytvoření modelu z plastické modelovací hmoty. Po zhotovení byly jednotlivé doplňky přisazeny k originálu a fixovány adhezivem Lascaux Acrykleber 498 HV. S ohledem na zachování maximální reverzibility a minimalizaci zásahu do původní dřevní hmoty byly dořezby upevněny bez použití čepů. Trhliny vzniklé v dřevní hmotě fyzikálními změnami materiálu byli vyšpánovány lipovým dřevem.

Obr. 79 model prsů

Obr. 80 přisazená dořezba prstů

Obr. 81 přisazená dořezba prstů
