**Restaurátorská zpráva**  
**Restaurování kamenné sochy Alegorie Země**  
**ze státního zámku Ploskovice**

Vypracoval Matěj Hanusch, posluchač VI. ročníku

Vedoucí restaurátor MgA. Jan Kracík

2026

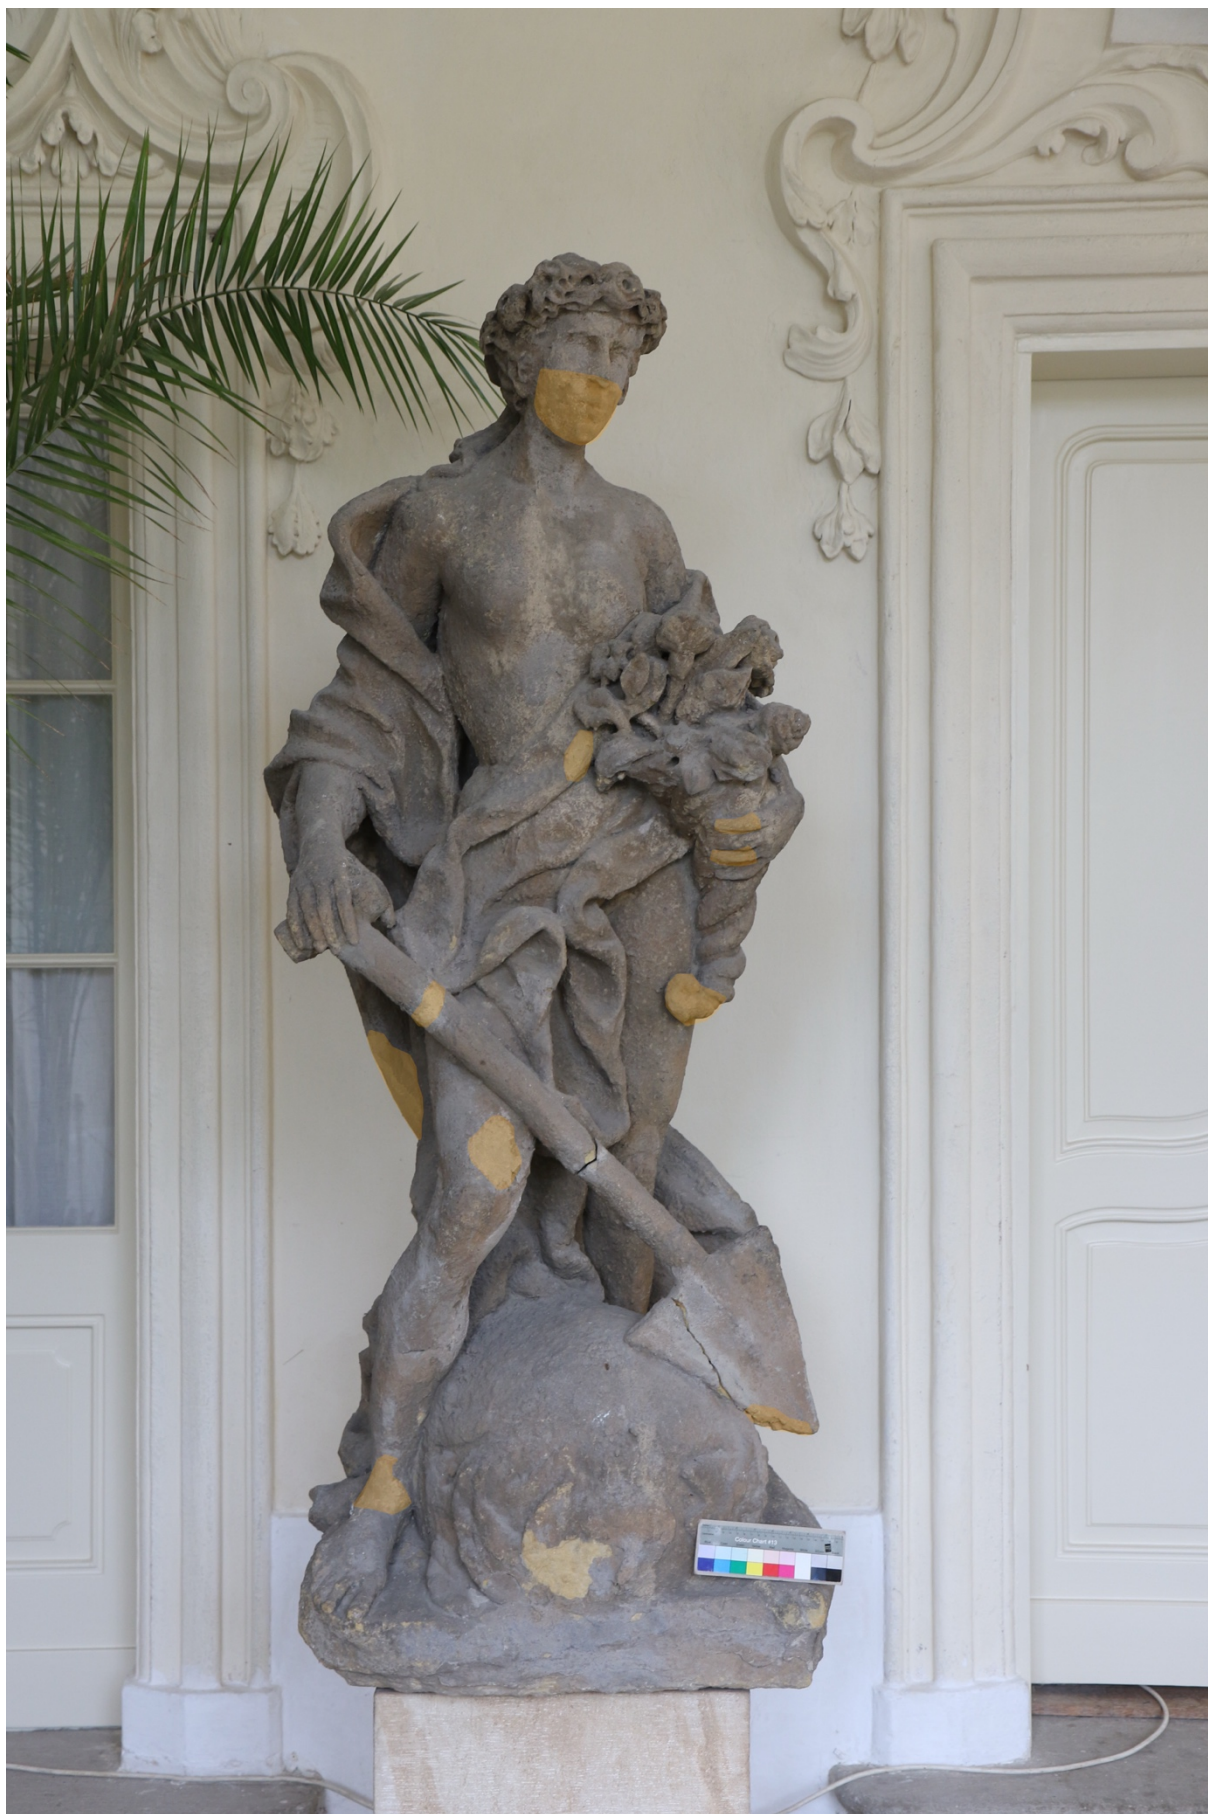
Statika sochy se jeví jako stabilní. Množství trhlin neohrožuje samotnou statiku, ale hrozí odlomení větších kusů materiálu a tím ztráta modelace. Atribut rýče je zcela odlomený zhruba v jedné třetině násady a v místě kontaktu rýče s globem. Fragment drží díky druhotně doplněným čepům. Důvodem degradace jsou fyzikální činitelé.

Obr. 2 Stav před – vyznačení trhlin

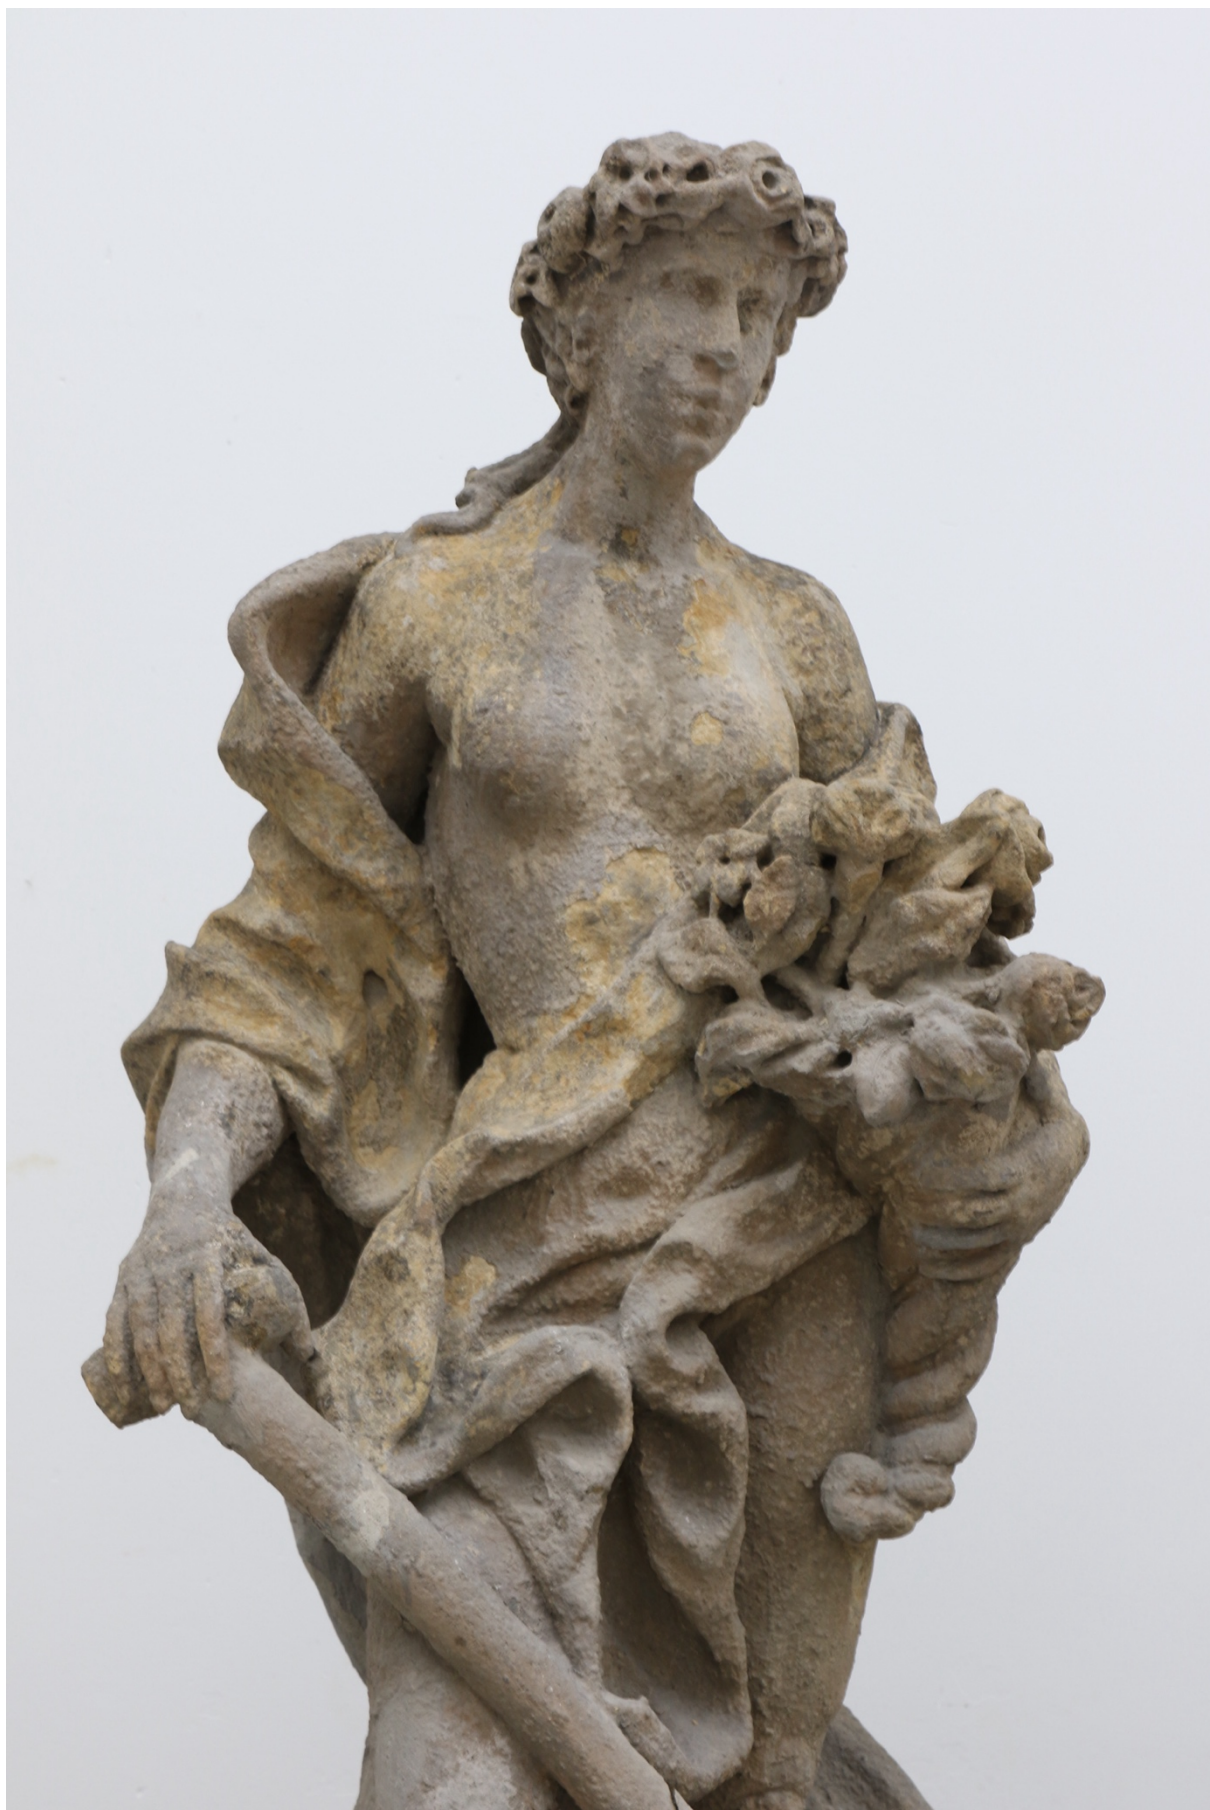
1. Jemná abrazivní metoda – bylo využito několika abrasivních směsí, avšak ani jedna se neprojevila jako účinná na odstranění druhotných cementových pačoků
2. Laser – laser se projevil jako účinný pro odstranění prezentované vrstvy silikátové barvy, avšak pro odstranění dalších cementových vrstev byl neúčinný, metoda by však po dalším zkoumání mohla být využita pro dočištění povrchových nečistot a krust nalézajících se pod vrstvami pačoků

Obr. 25 zkouška čištění pomocí abrazivní metody (vlevo) a laseru (vpravo)

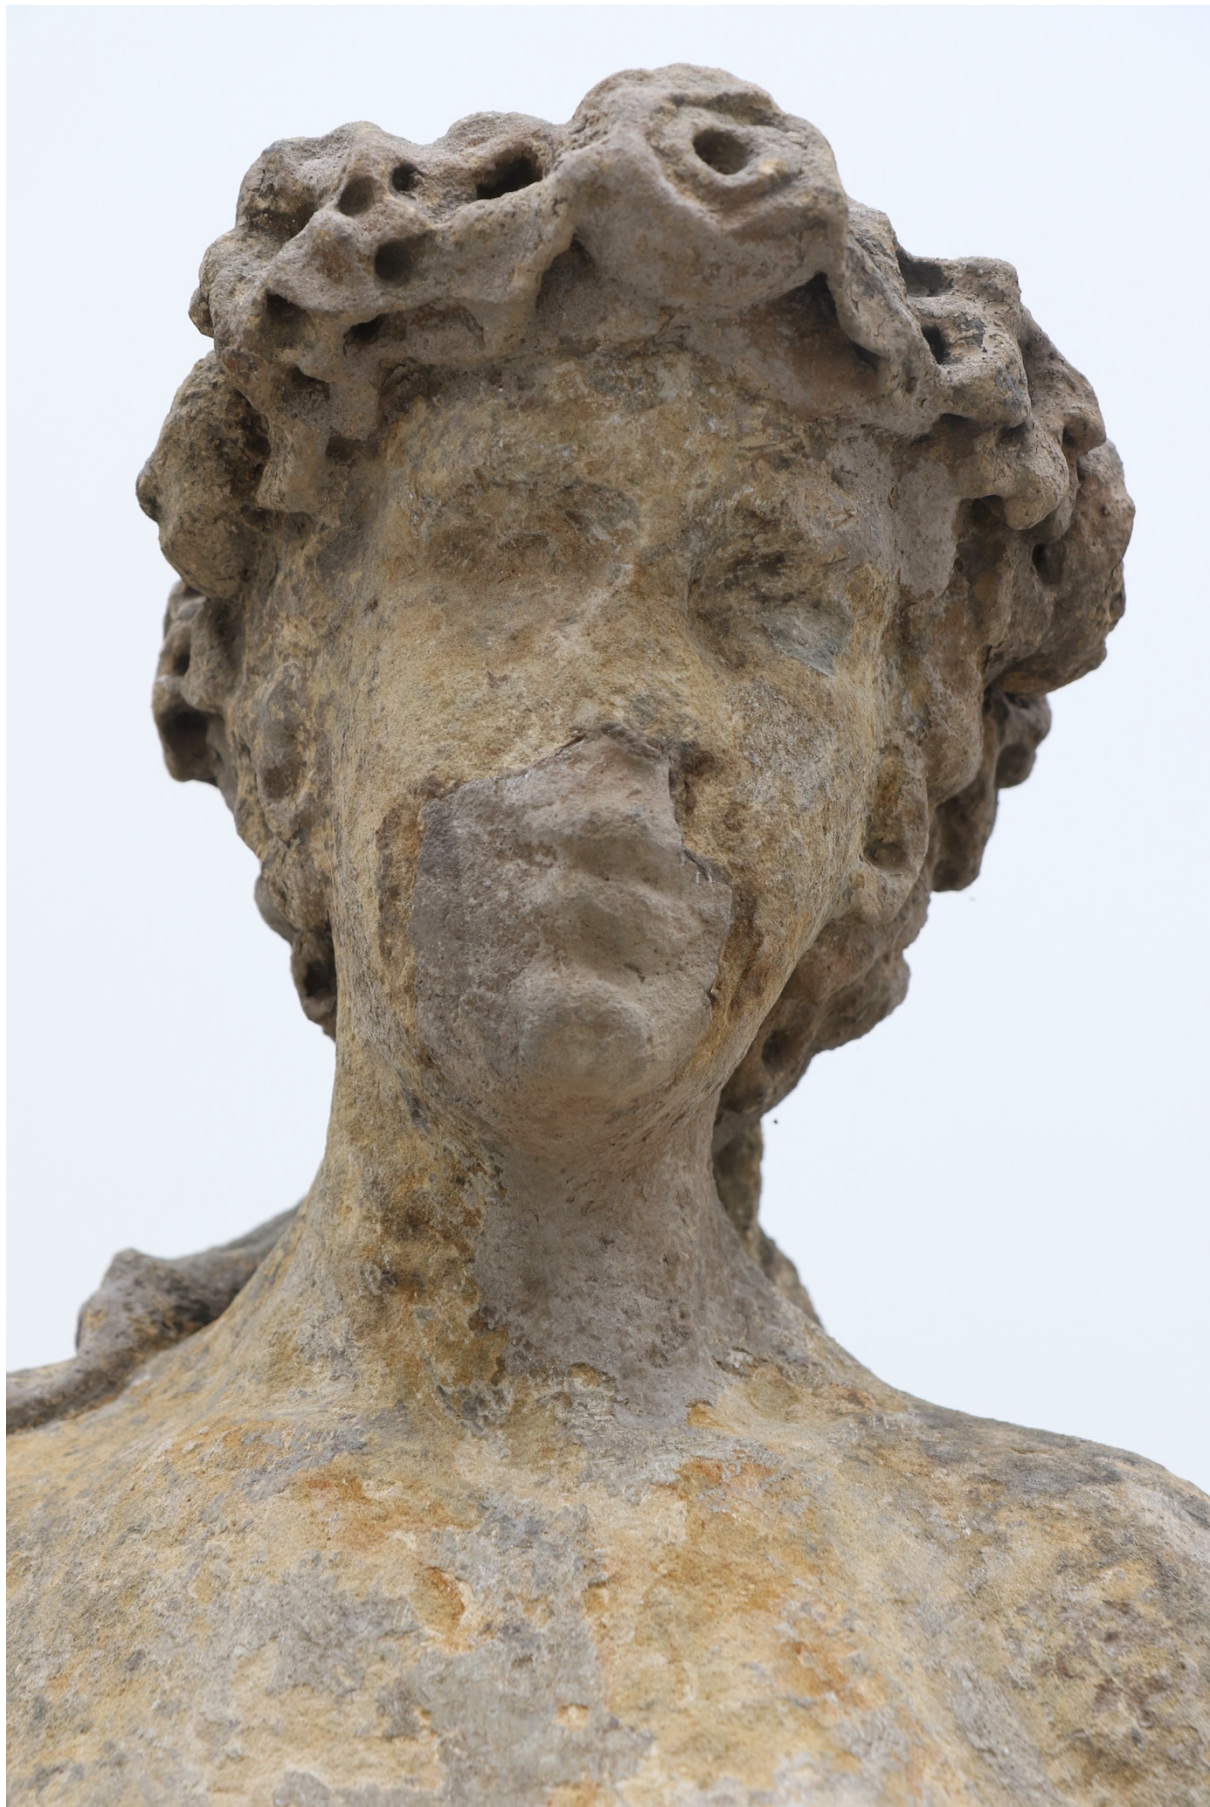
Socha je opatřena množstvím plastických doplňků, které negativně ovlivňují, v některých případech zcela potlačují originální plasticitu díla. Nejzřetelnější je doplněk v obličejí, který zcela překrývá a pozměňuje originální hmotu. Na základě dochované restaurátorské zprávy se dá předpokládat, že se jedná o doplněk ze zásahu v roce 1960. (viz. *Restaurátorský průzkum – předchozí restaurátorské zásahy.*) Doplněk je poškozen v oblasti nosu, a odhaluje tak tloušťku doplňku cca 1,5. cm a snad i originální kamennou hmotu nosu, popřípadě starší doplněk nosu. Doplněk v zadní, levé, spodní části draperie je nesoudržný s originální hmotou. Stejně tak doplněk vlasů v zadní části pravého ramene. Pod tmelenými místy se dá předpokládat silná degradace kamenného materiálu.

Obr. 30 průběh snímání druhotných cementových vrstev-viditelná silná degradace kamenného materiálu pod doplňkem tváře

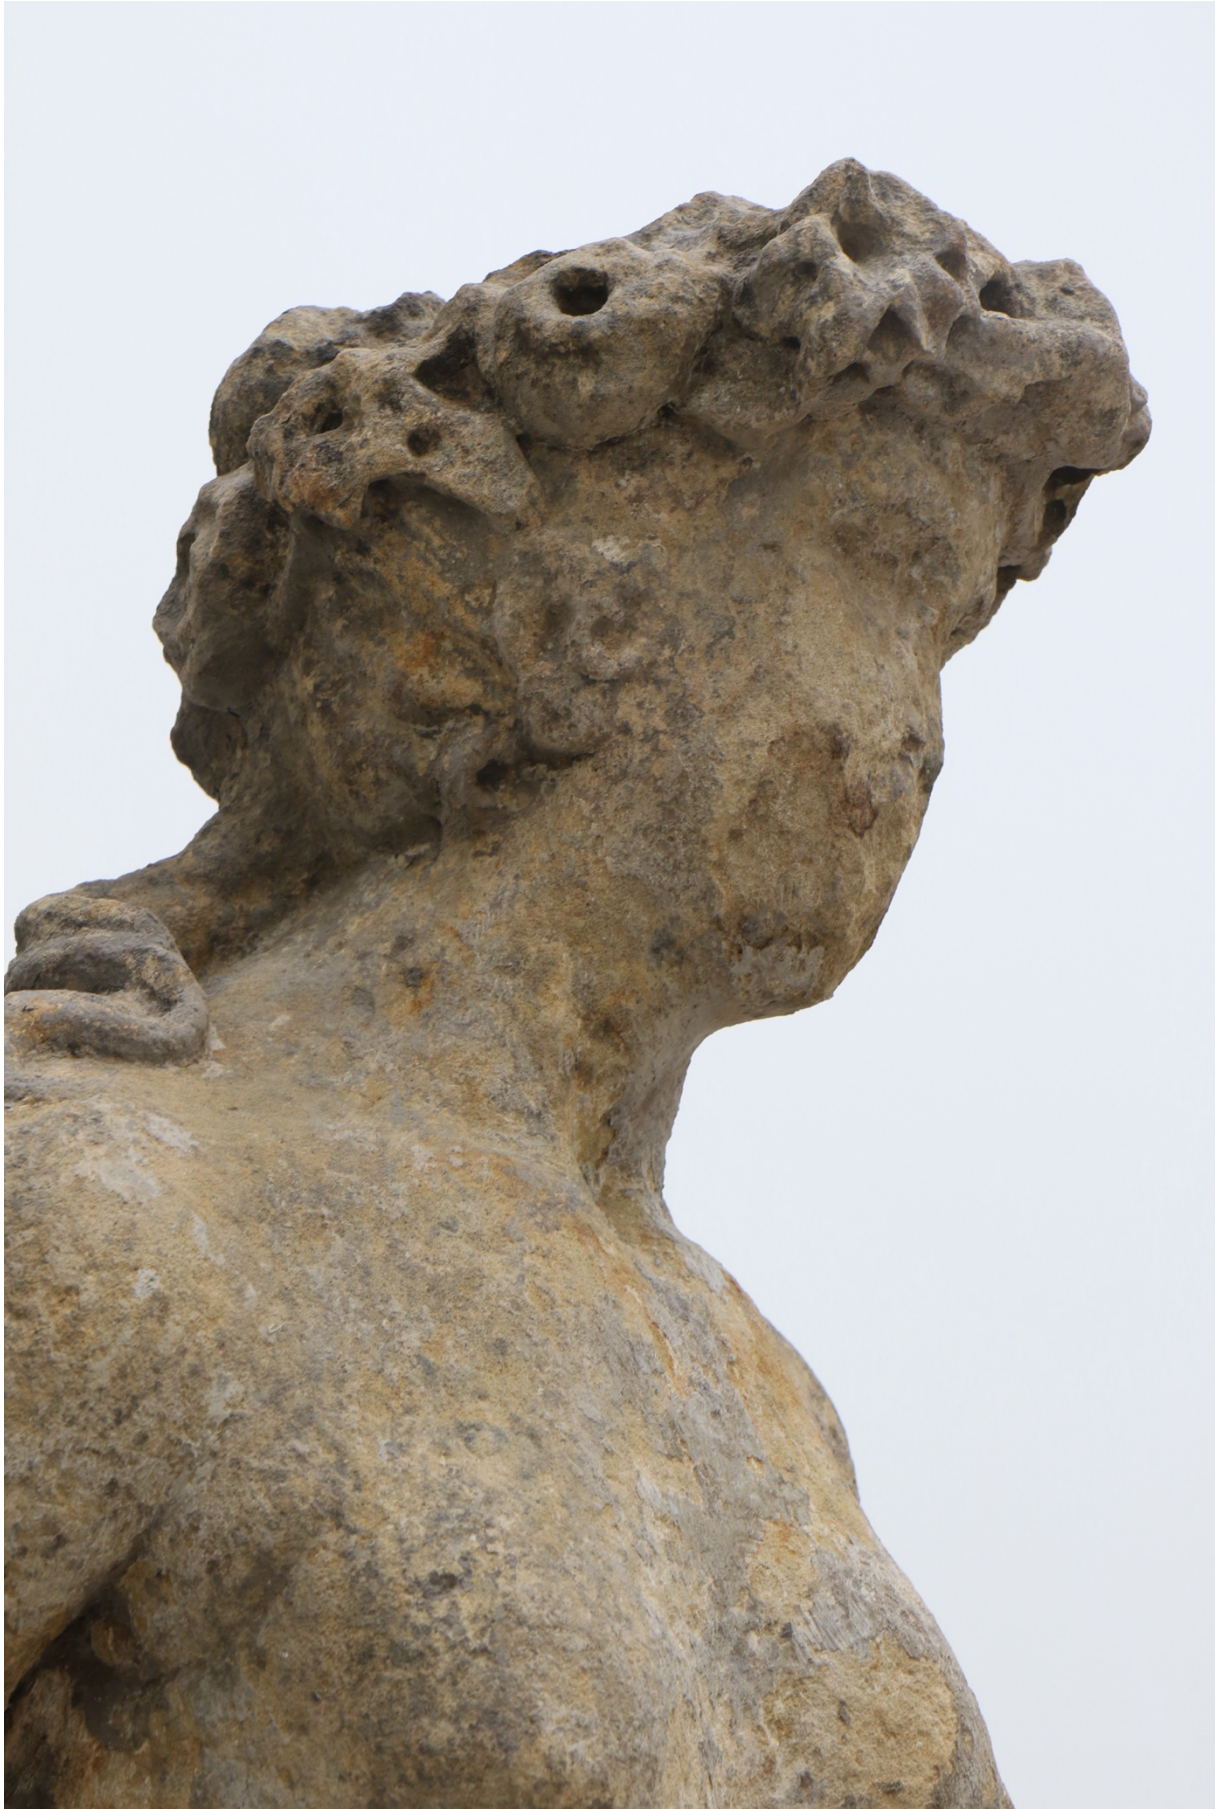
Obr. 40 odstranění nevyhovujícího doplňku obličeje – dobře viditelné původní hloubky po modelaci  
chřípí nosu

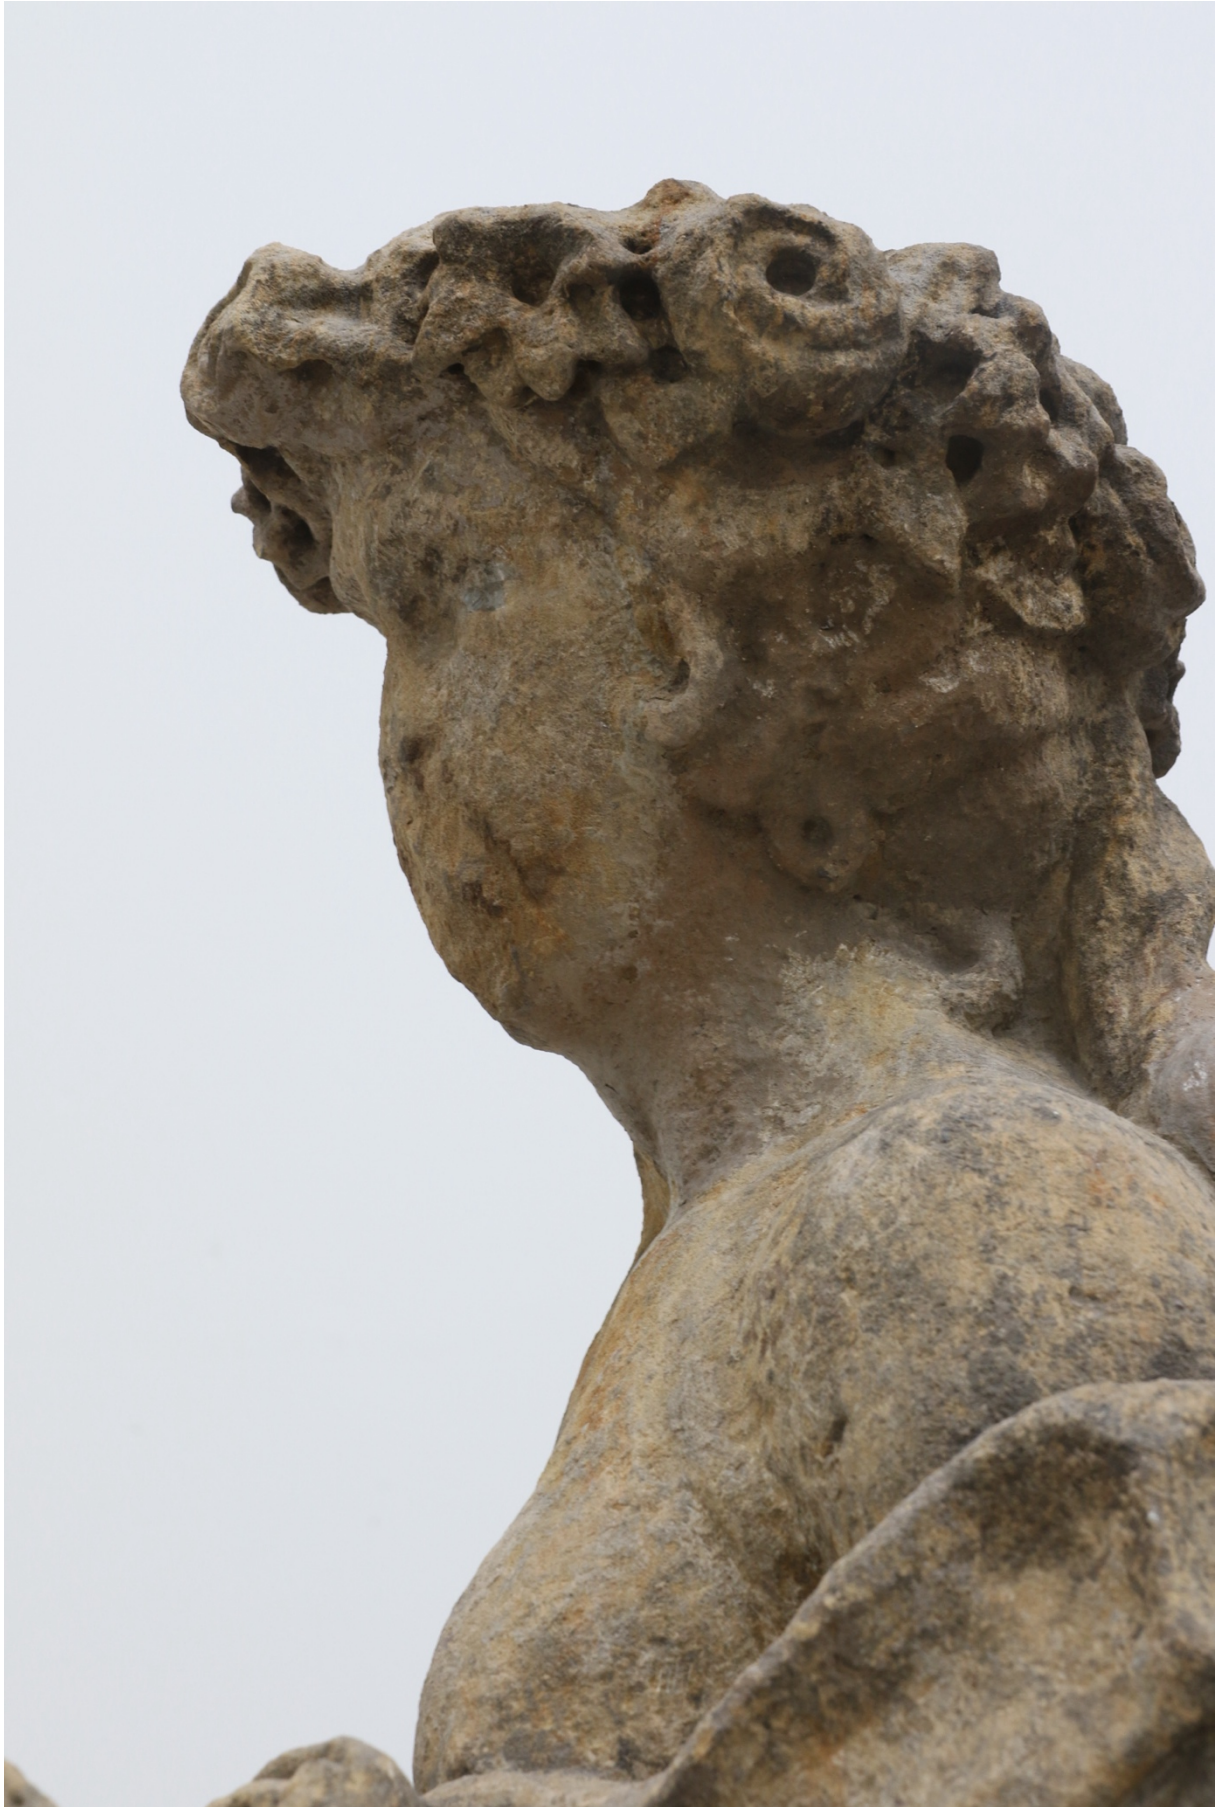
Obr. 41 odstranění nevyhovujícího doplňku obličeje

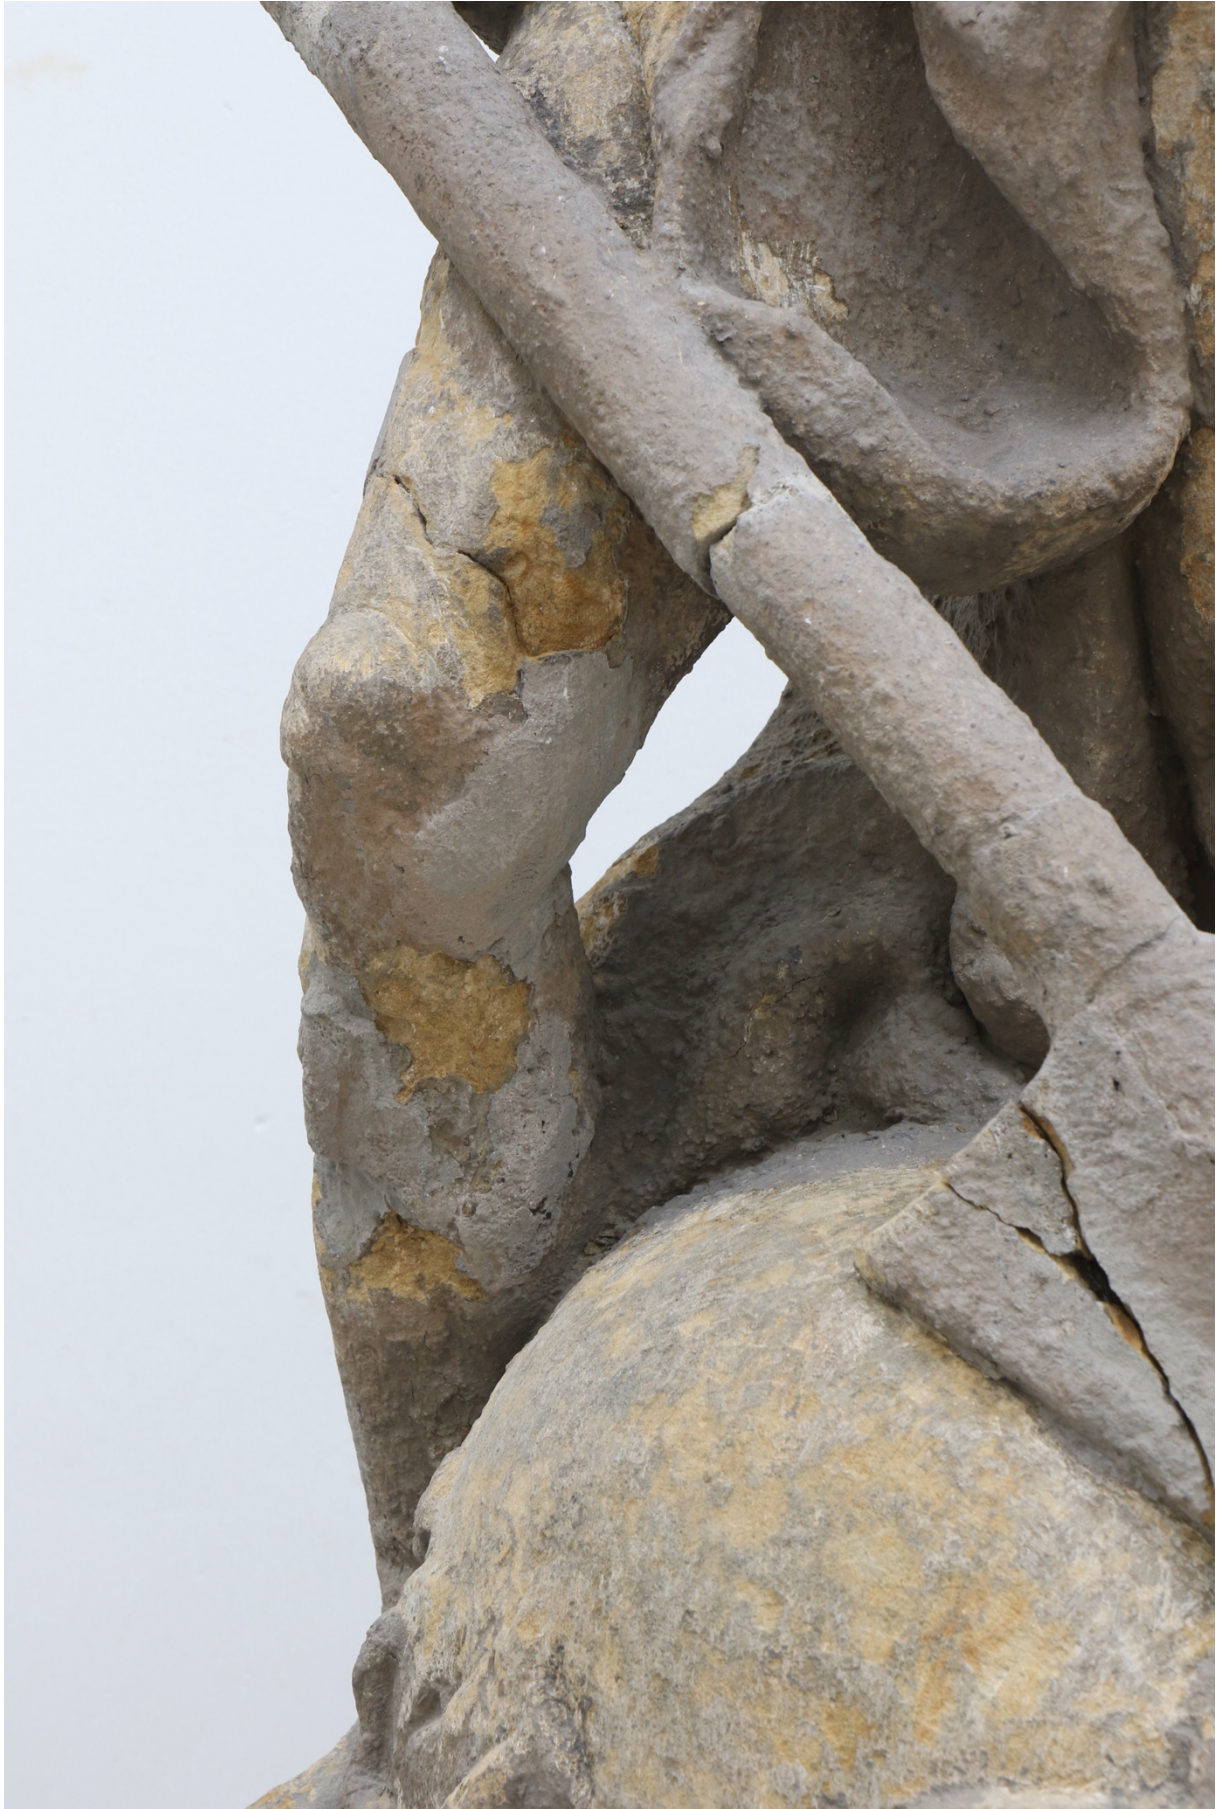
Obr. 43 nevyhovující tmely v pravé noze figury

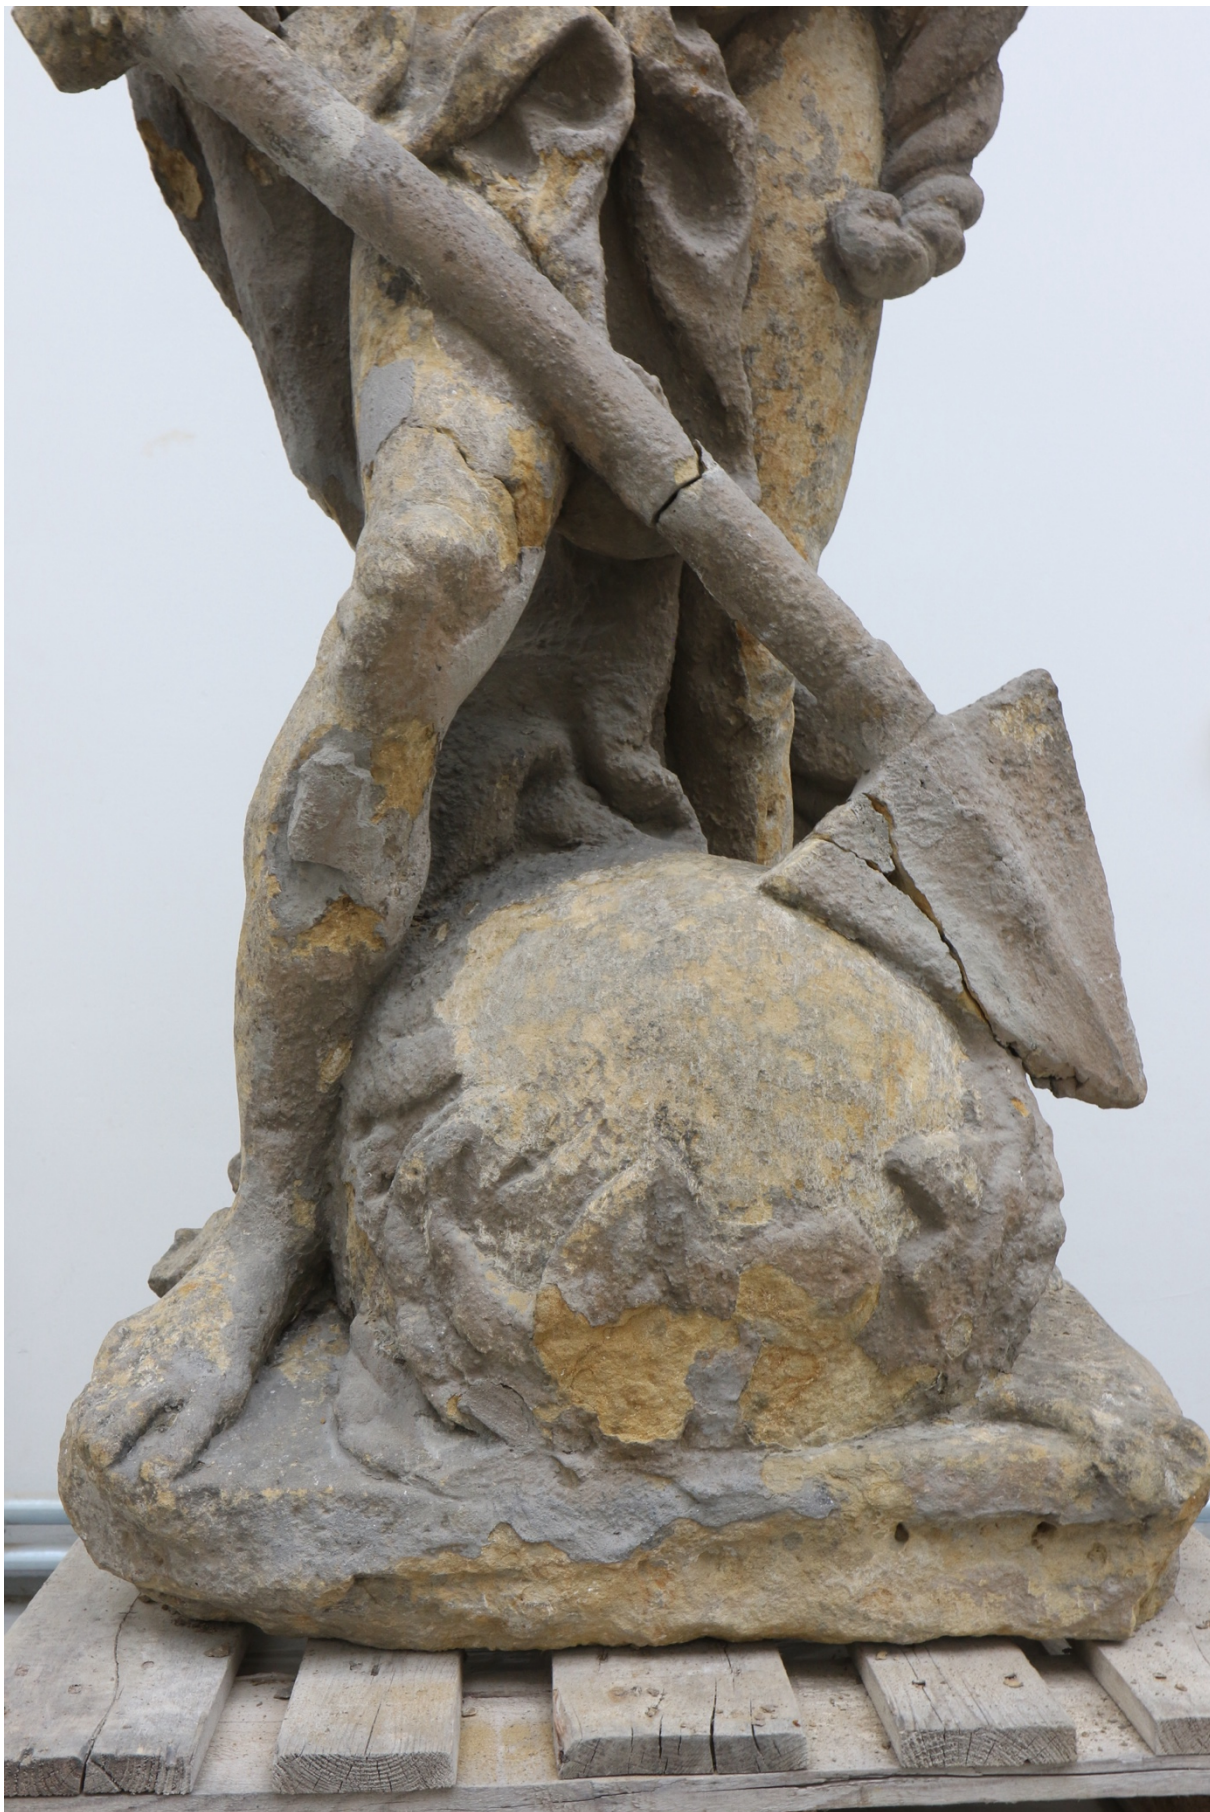
Obr. 44 nevyhovující tmely v pravé noze figury

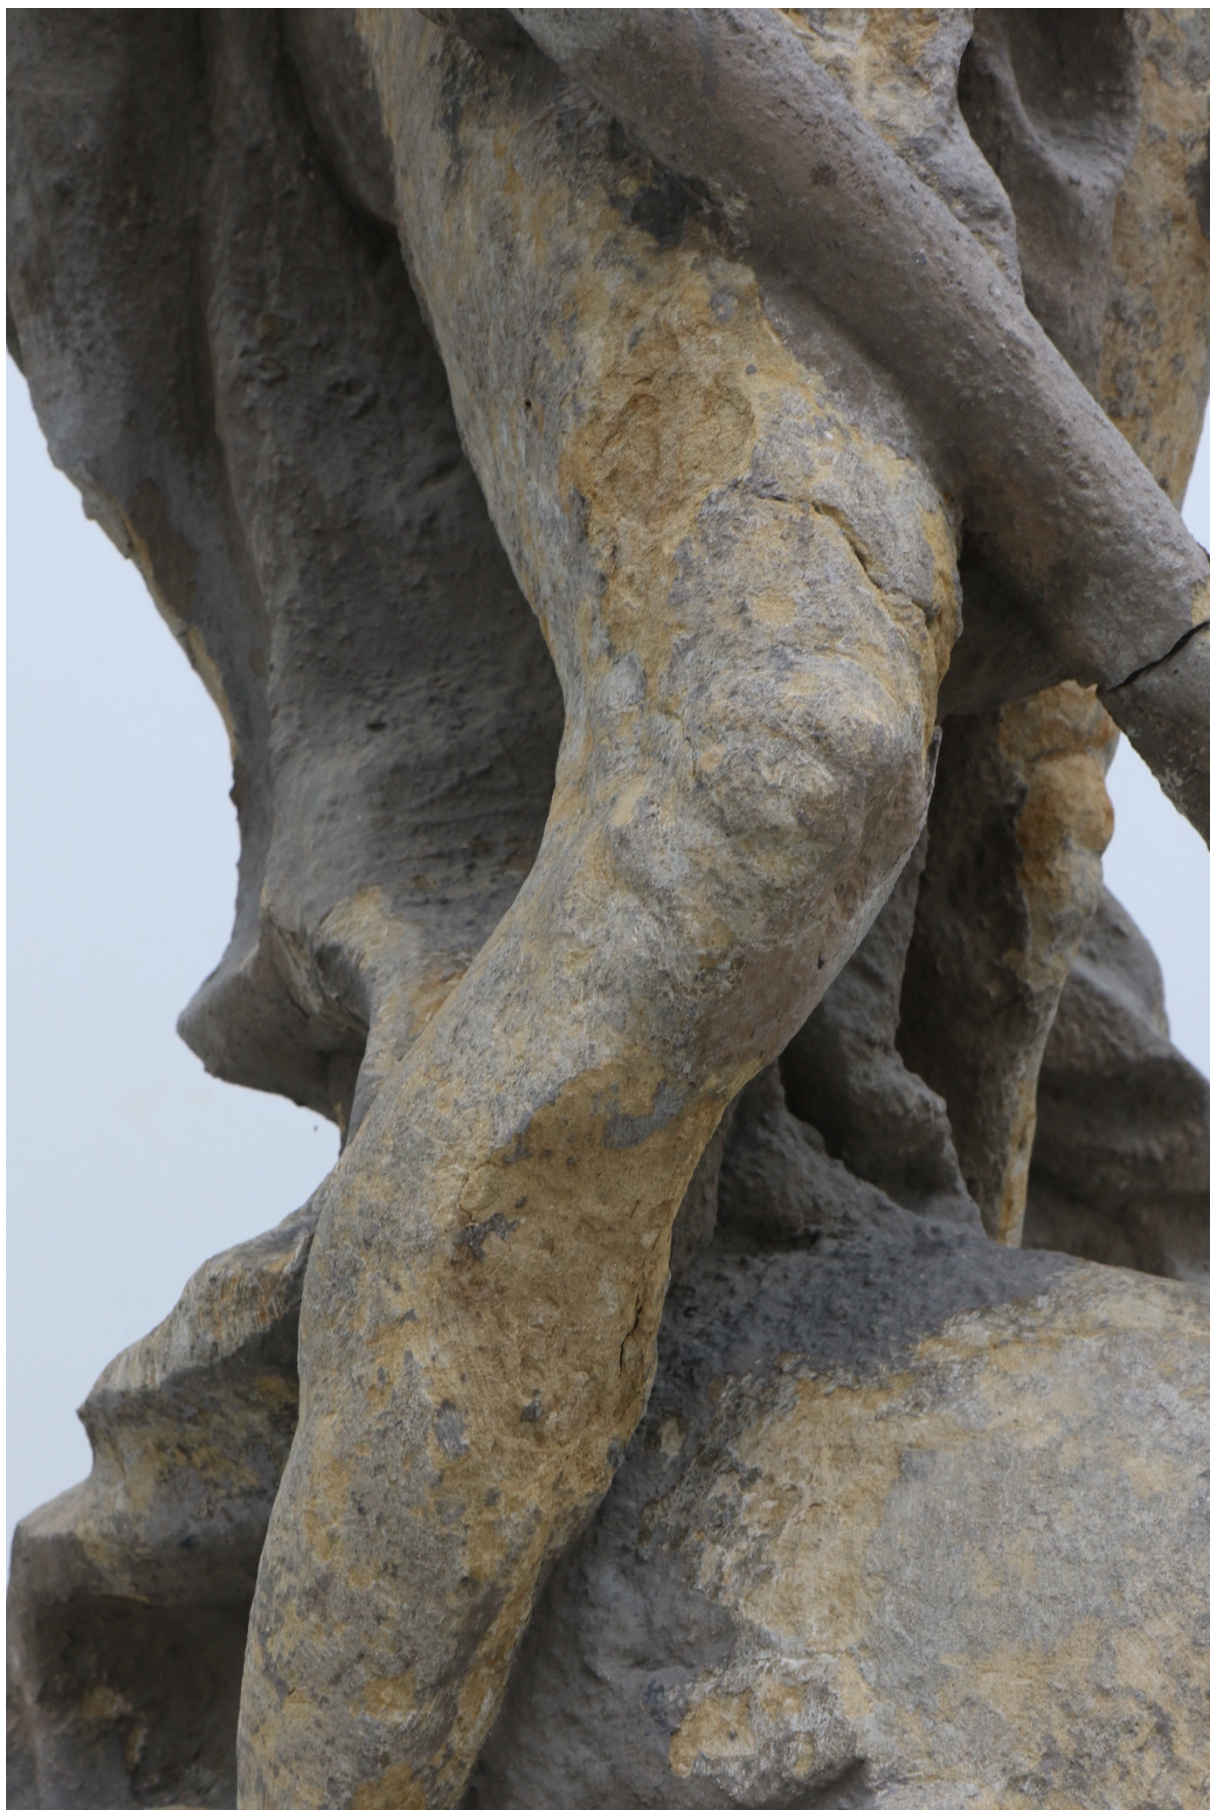
Obr. 46 odstranění nevyhovujících tmelů v pravé noze figury

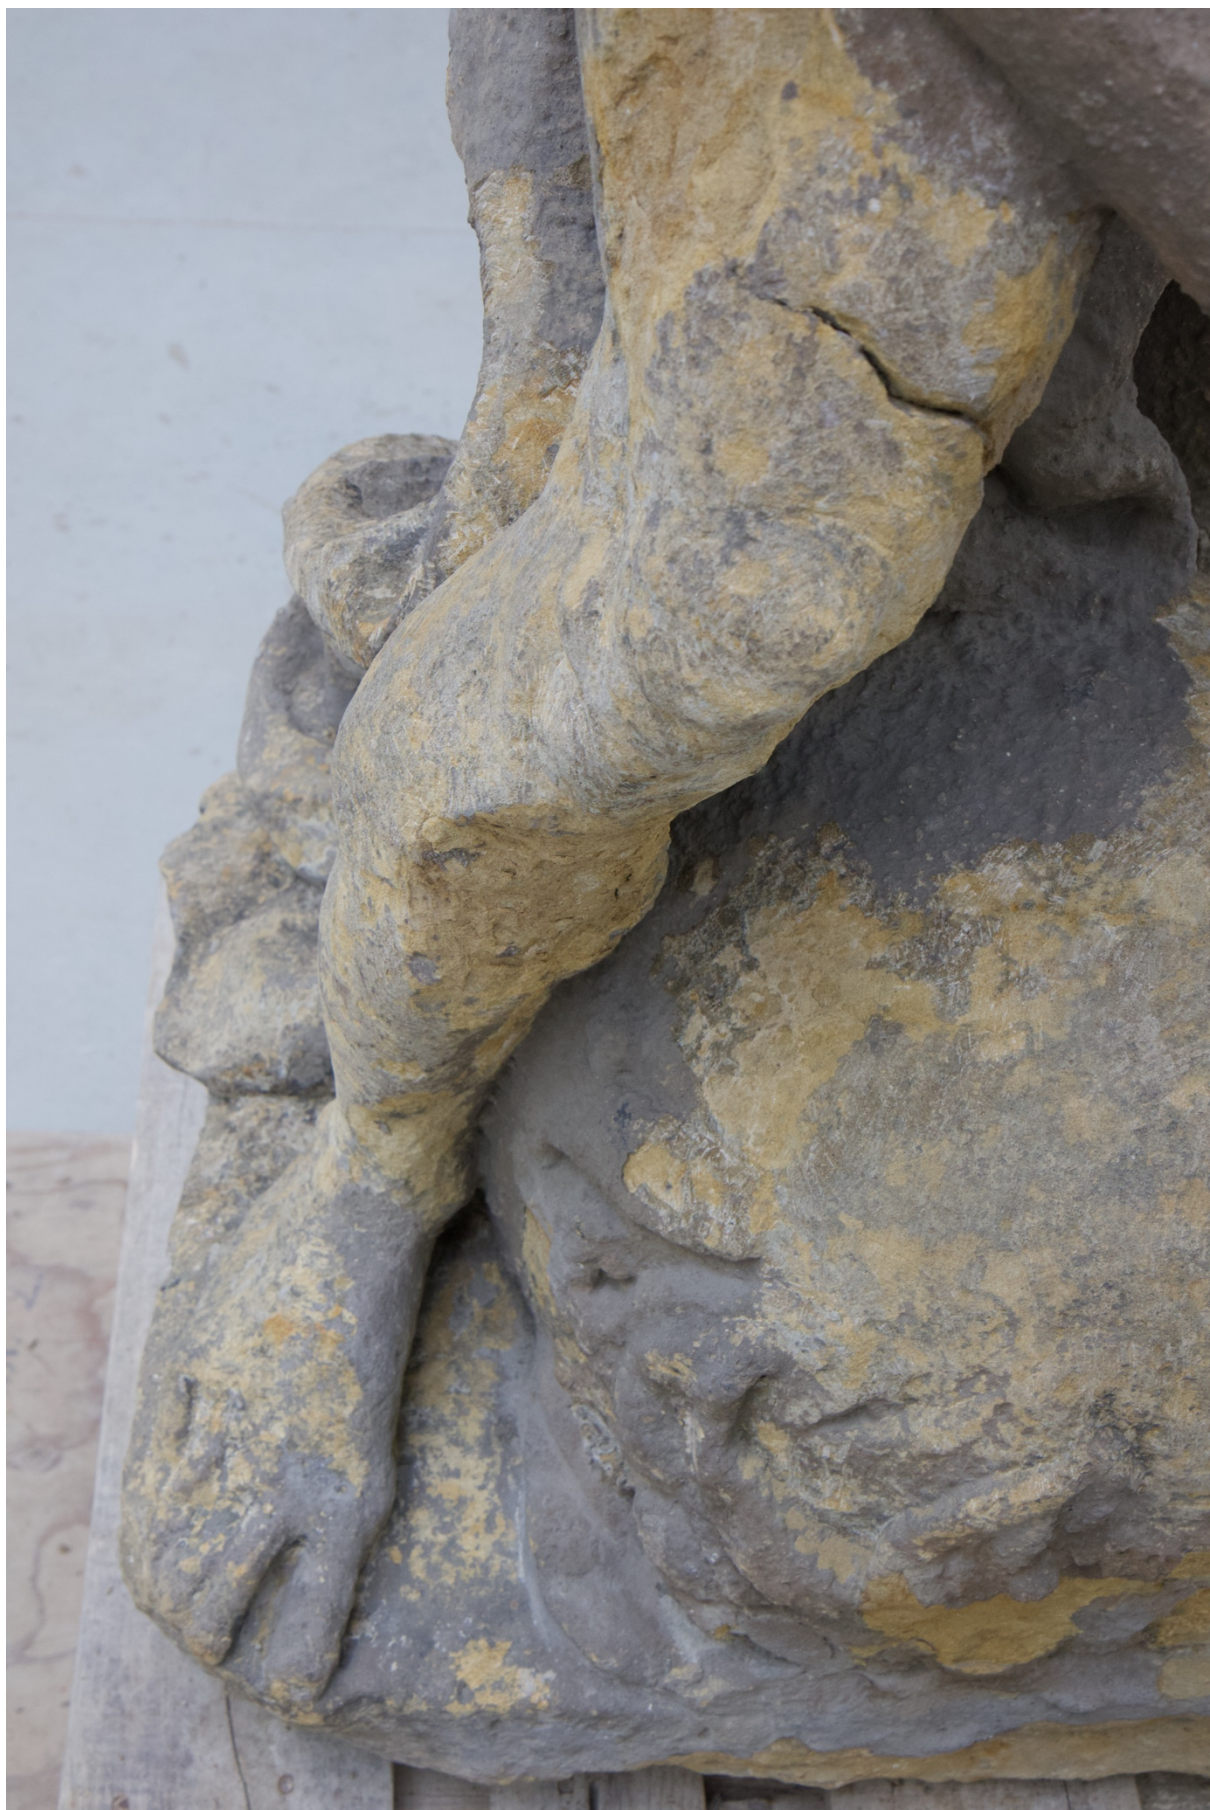
Obr. 48 odstranění nevyhovujících tmelů v pravé noze figury

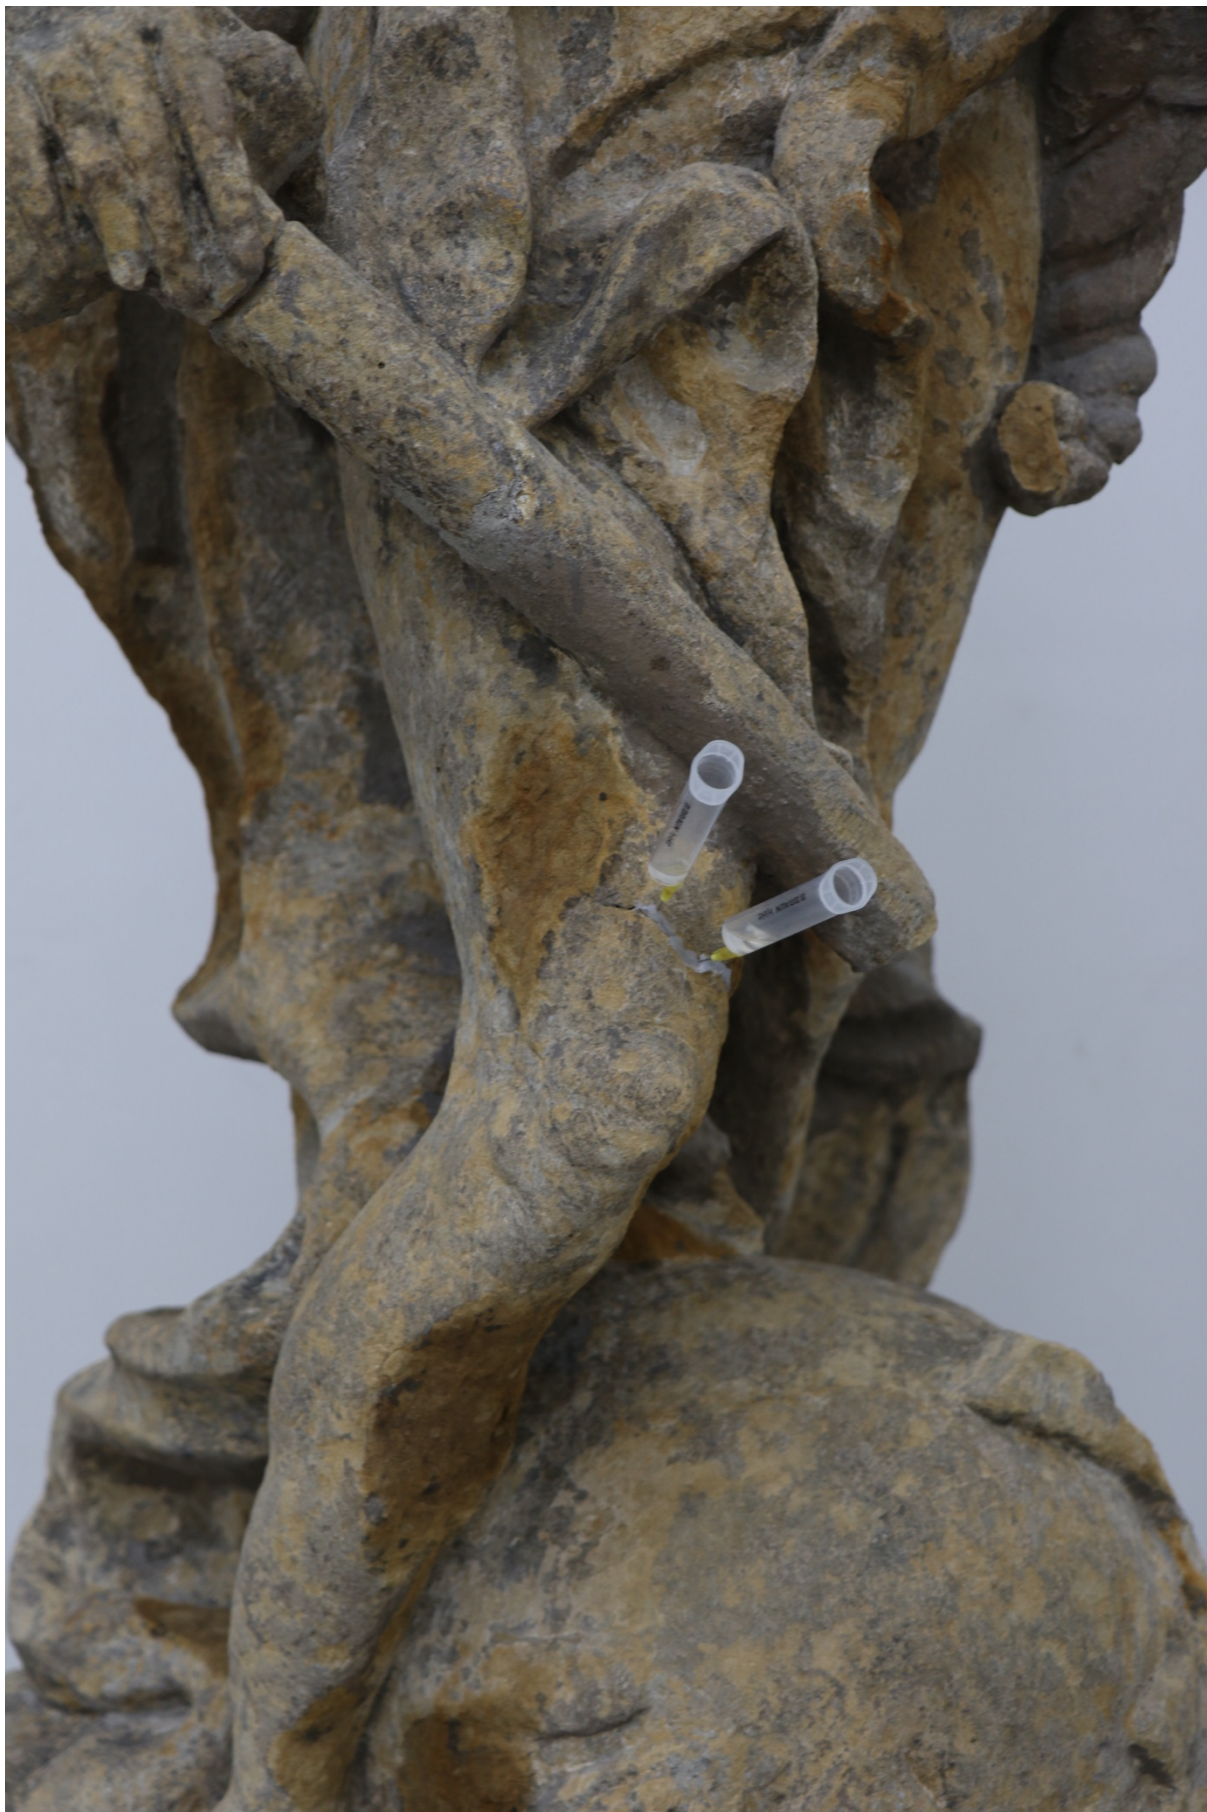
Obr. 51 konsolidace kamenného materiálu v místech silné degradace

Konsolidována byla primárně oblast pravé nohy od kolene dolů, kde se po odstranění druhotných doplňků odhalil velmi nesoudržný kamenný materiál. Hluboká (místa i více než 5 cm) trhlina v pravém koleni byla proinjektována zpevňovačem a následně elastifikovaným zpevňovačem s vhodným aditivem v podobě mramorové a křemičité moučky pro vyplnění trhliny. Dále pravá a čelní strana sféry, čelní strana seskupení květin v rohu hojnosti, pravá zadní strana draperie pod loktem, spodní polovina obličejové části a draperie ve středu postavy v oblasti rozkroku a hrudník postavy. Všechno místa, kde došlo k odstranění druhotných tmelů, v posledních dvou uvedených případech lokace, kde došlo k odstranění mohutné a mechanicky velice tvrdé a neprůdušné vrstvy cementového pačoku
