**Restaurátorská zpráva**  
**Restaurování kamenné sochy Alegorie Země**  
**ze státního zámku Ploskovice**

Vypracoval Matěj Hanusch, posluchač VI. ročníku

Vedoucí restaurátor MgA. Jan Kracík

2026

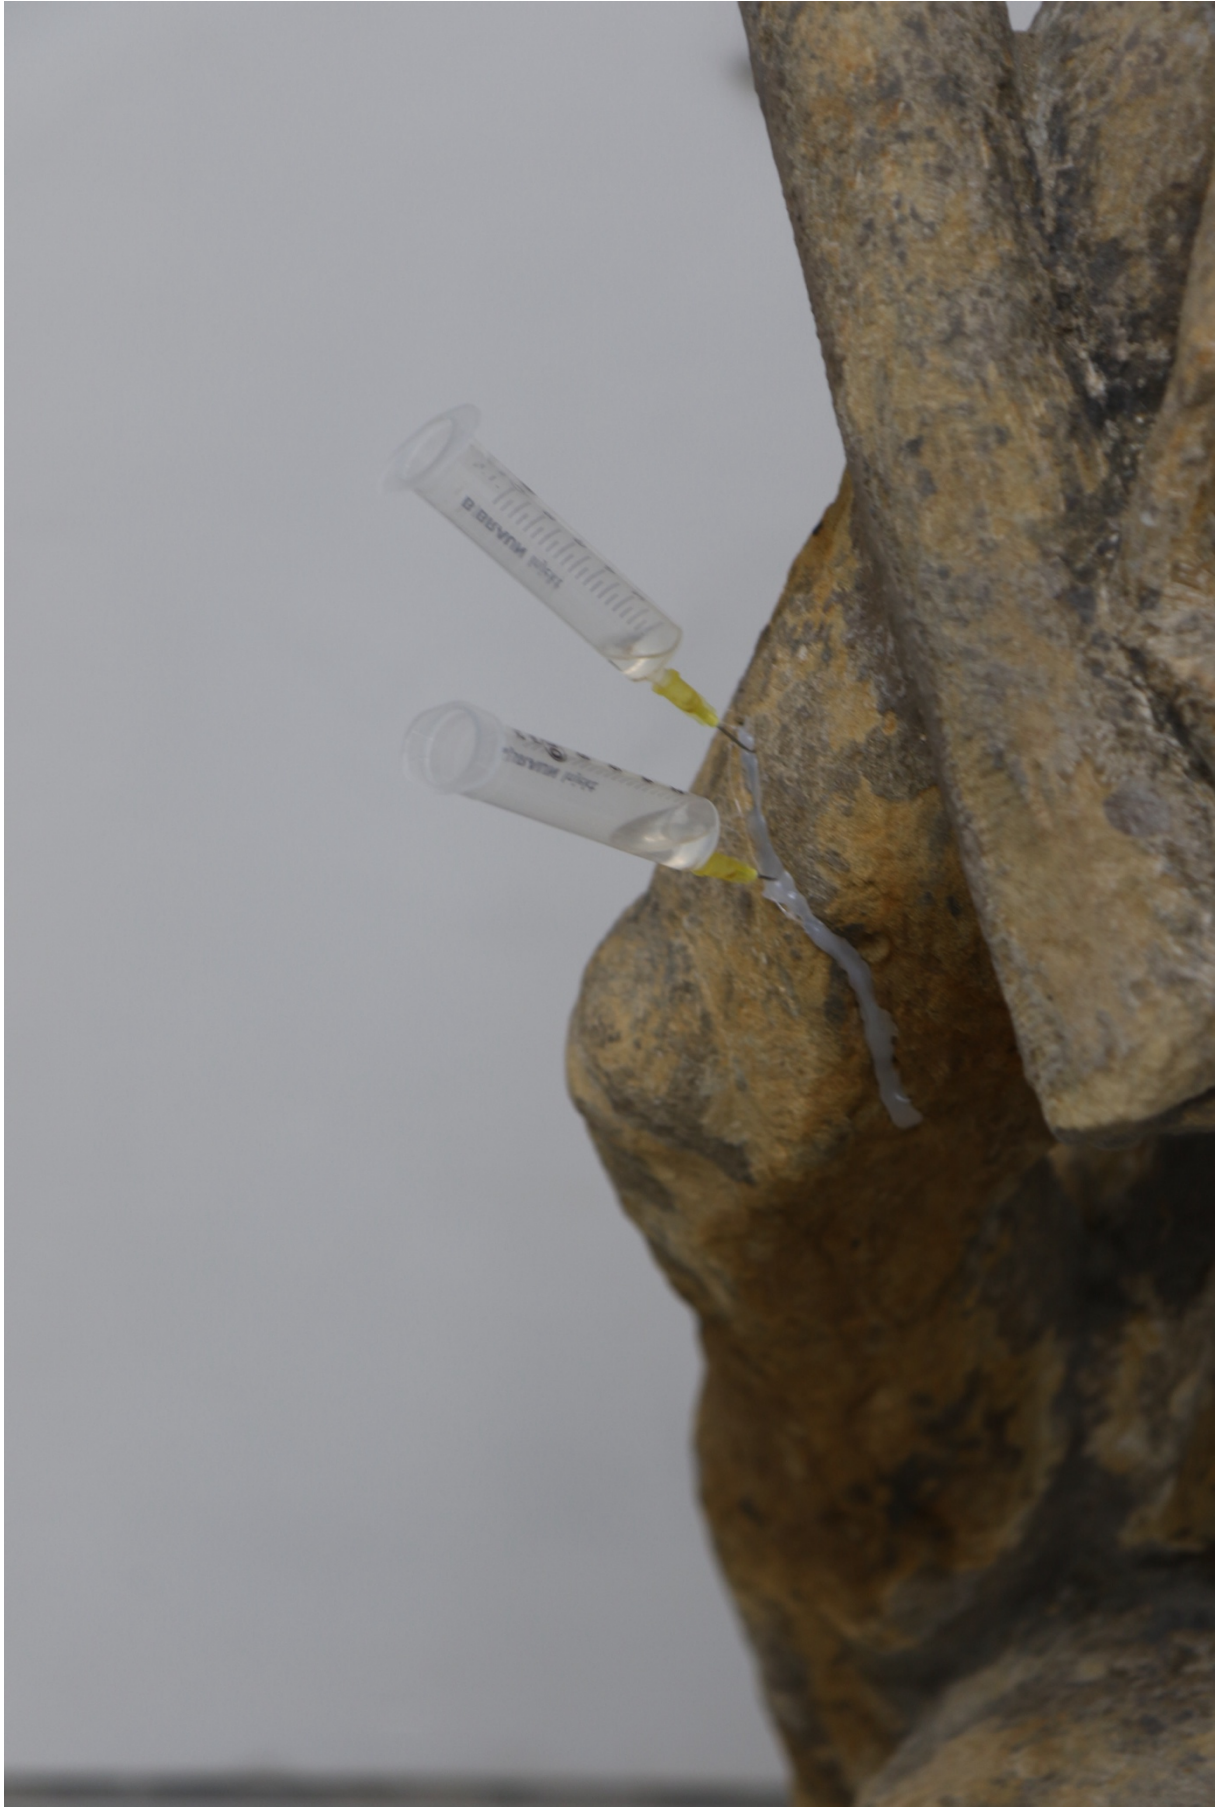
Obr. 52 injektáž hluboké trhliny konsolidantem

Konsolidována byla primárně oblast pravé nohy od kolene dolů, kde se po odstranění druhotných doplňků odhalil velmi nesoudržný kamenný materiál. Hluboká (místa i více než 5 cm) trhlina v pravém koleni byla proinjektována zpevňovačem a následně elastifikovaným zpevňovačem s vhodným aditivem v podobě mramorové a křemičité moučky pro vyplnění trhliny. Dále pravá a čelní strana sféry, čelní strana seskupení květin v rohu hojnosti, pravá zadní strana draperie pod loktem, spodní polovina obličejové části a draperie ve středu postavy v oblasti rozkroku a hrudník postavy. Všechno místa, kde došlo k odstranění druhotných tmelů, v posledních dvou uvedených případech lokace, kde došlo k odstranění mohutné a mechanicky velice tvrdé a neprůdušné vrstvy cementového pačoku

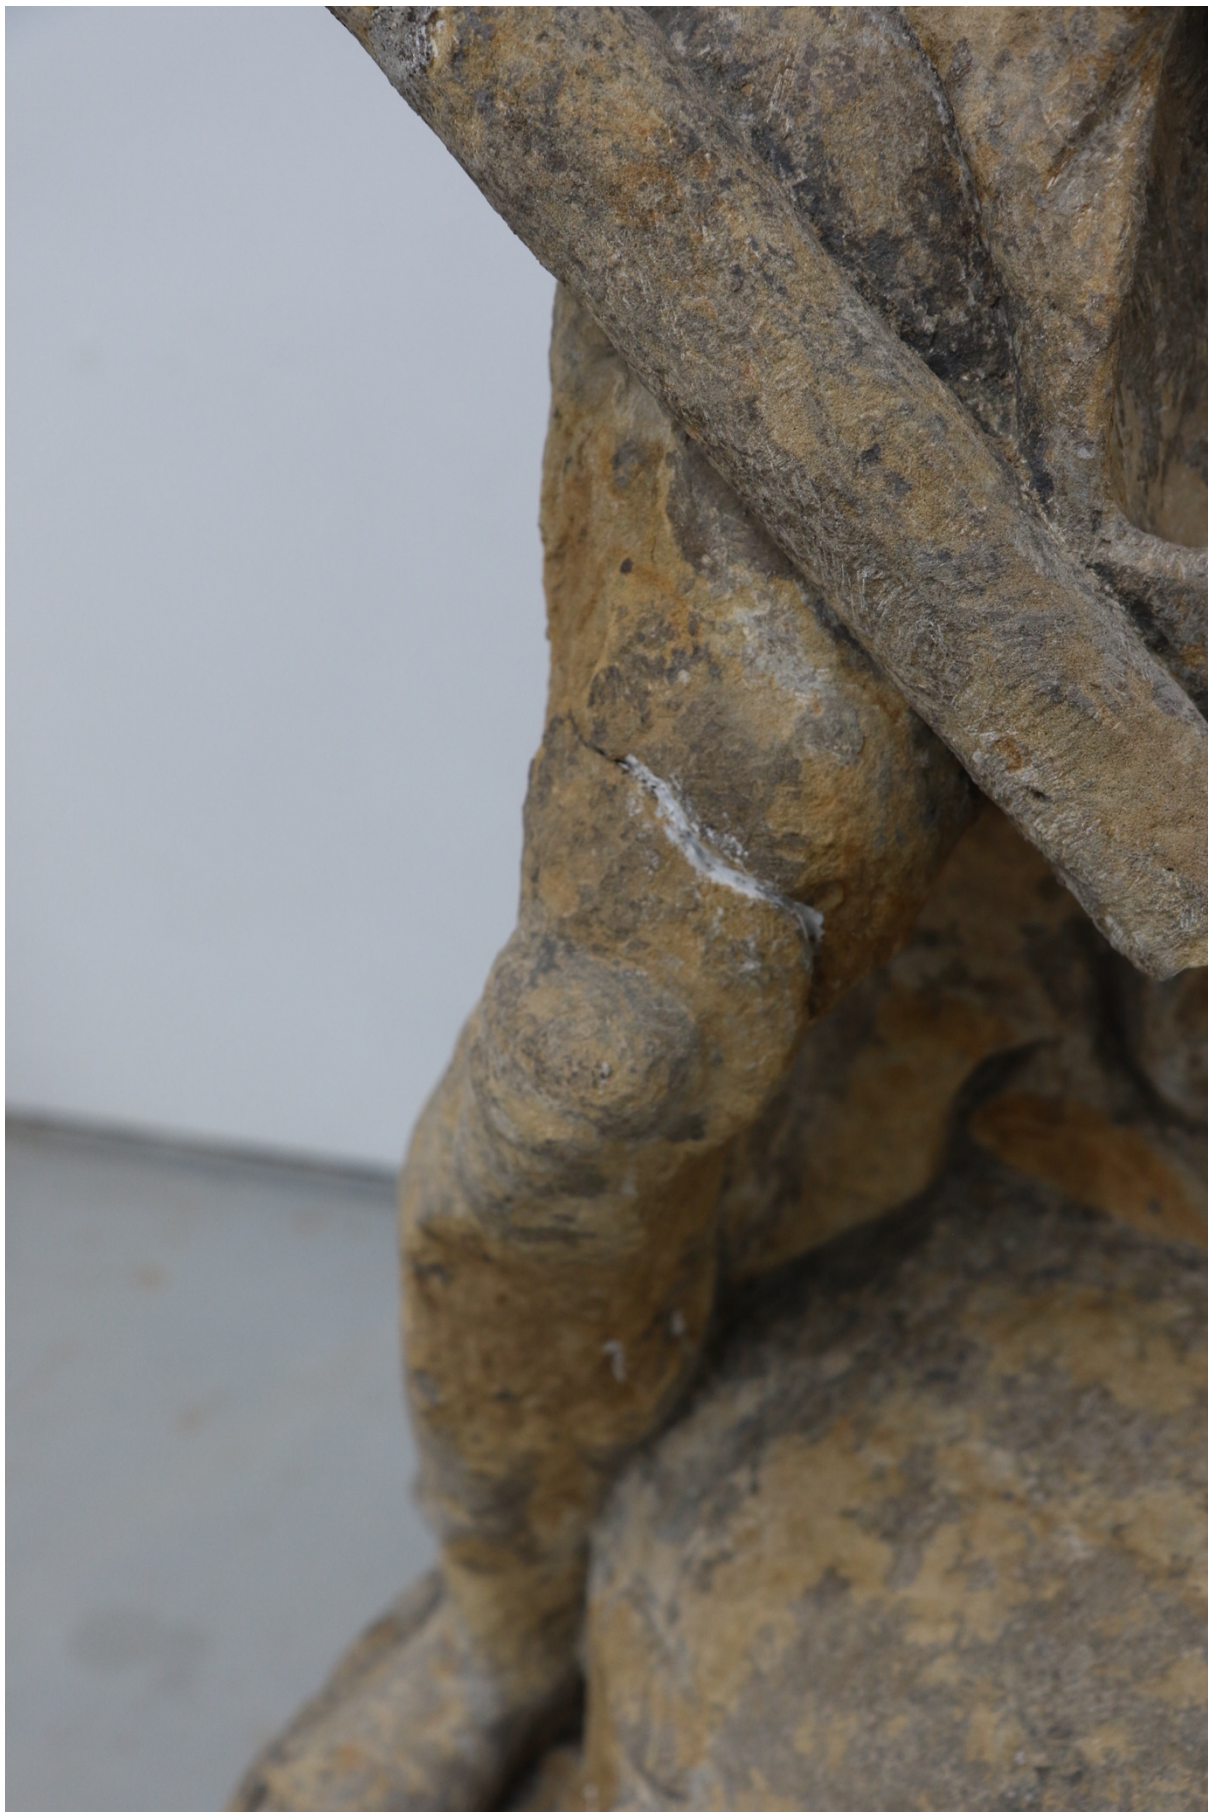
Obr. 53 injektáž hluboké trhliny konsolidantem

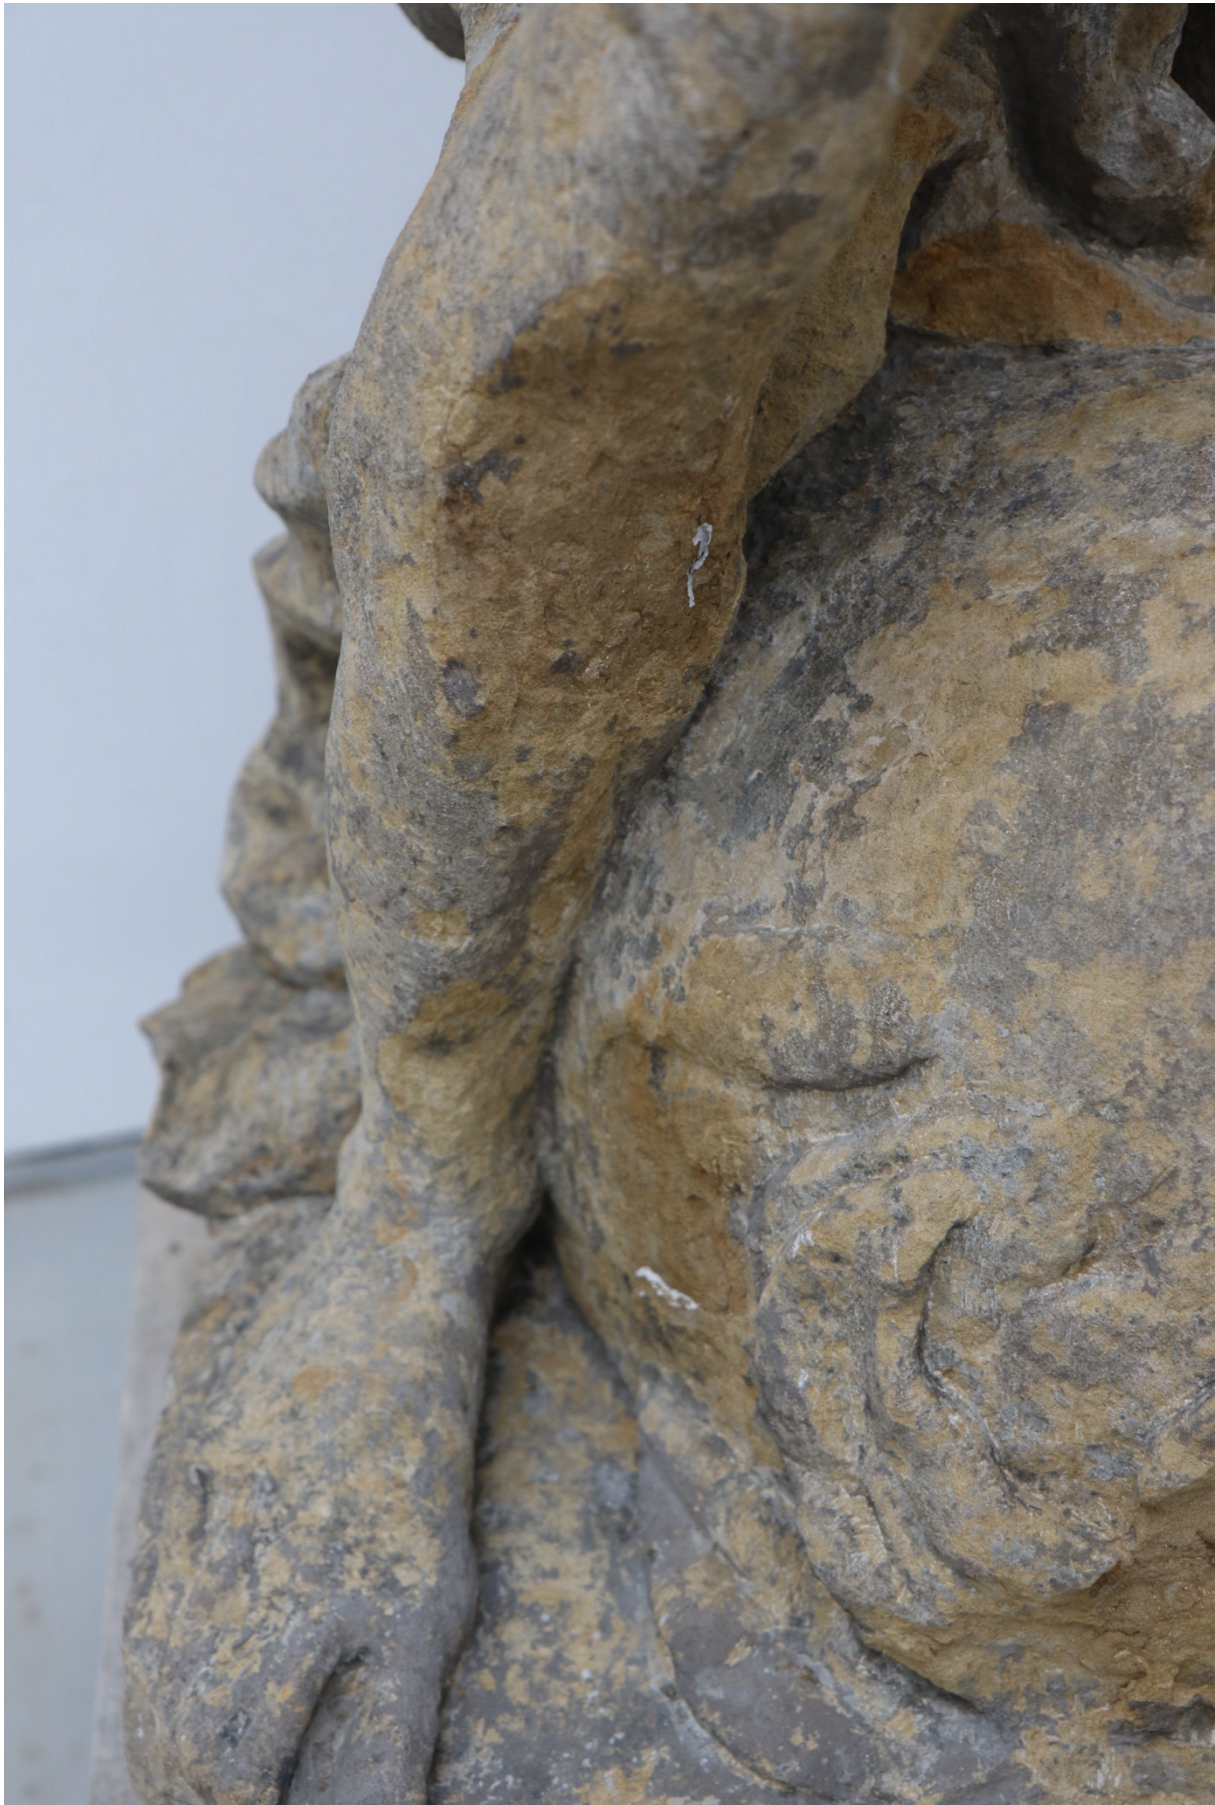
Obr. 54 injektáž – vyplnění trhliny elastifikovaným konsolidantem Remmers

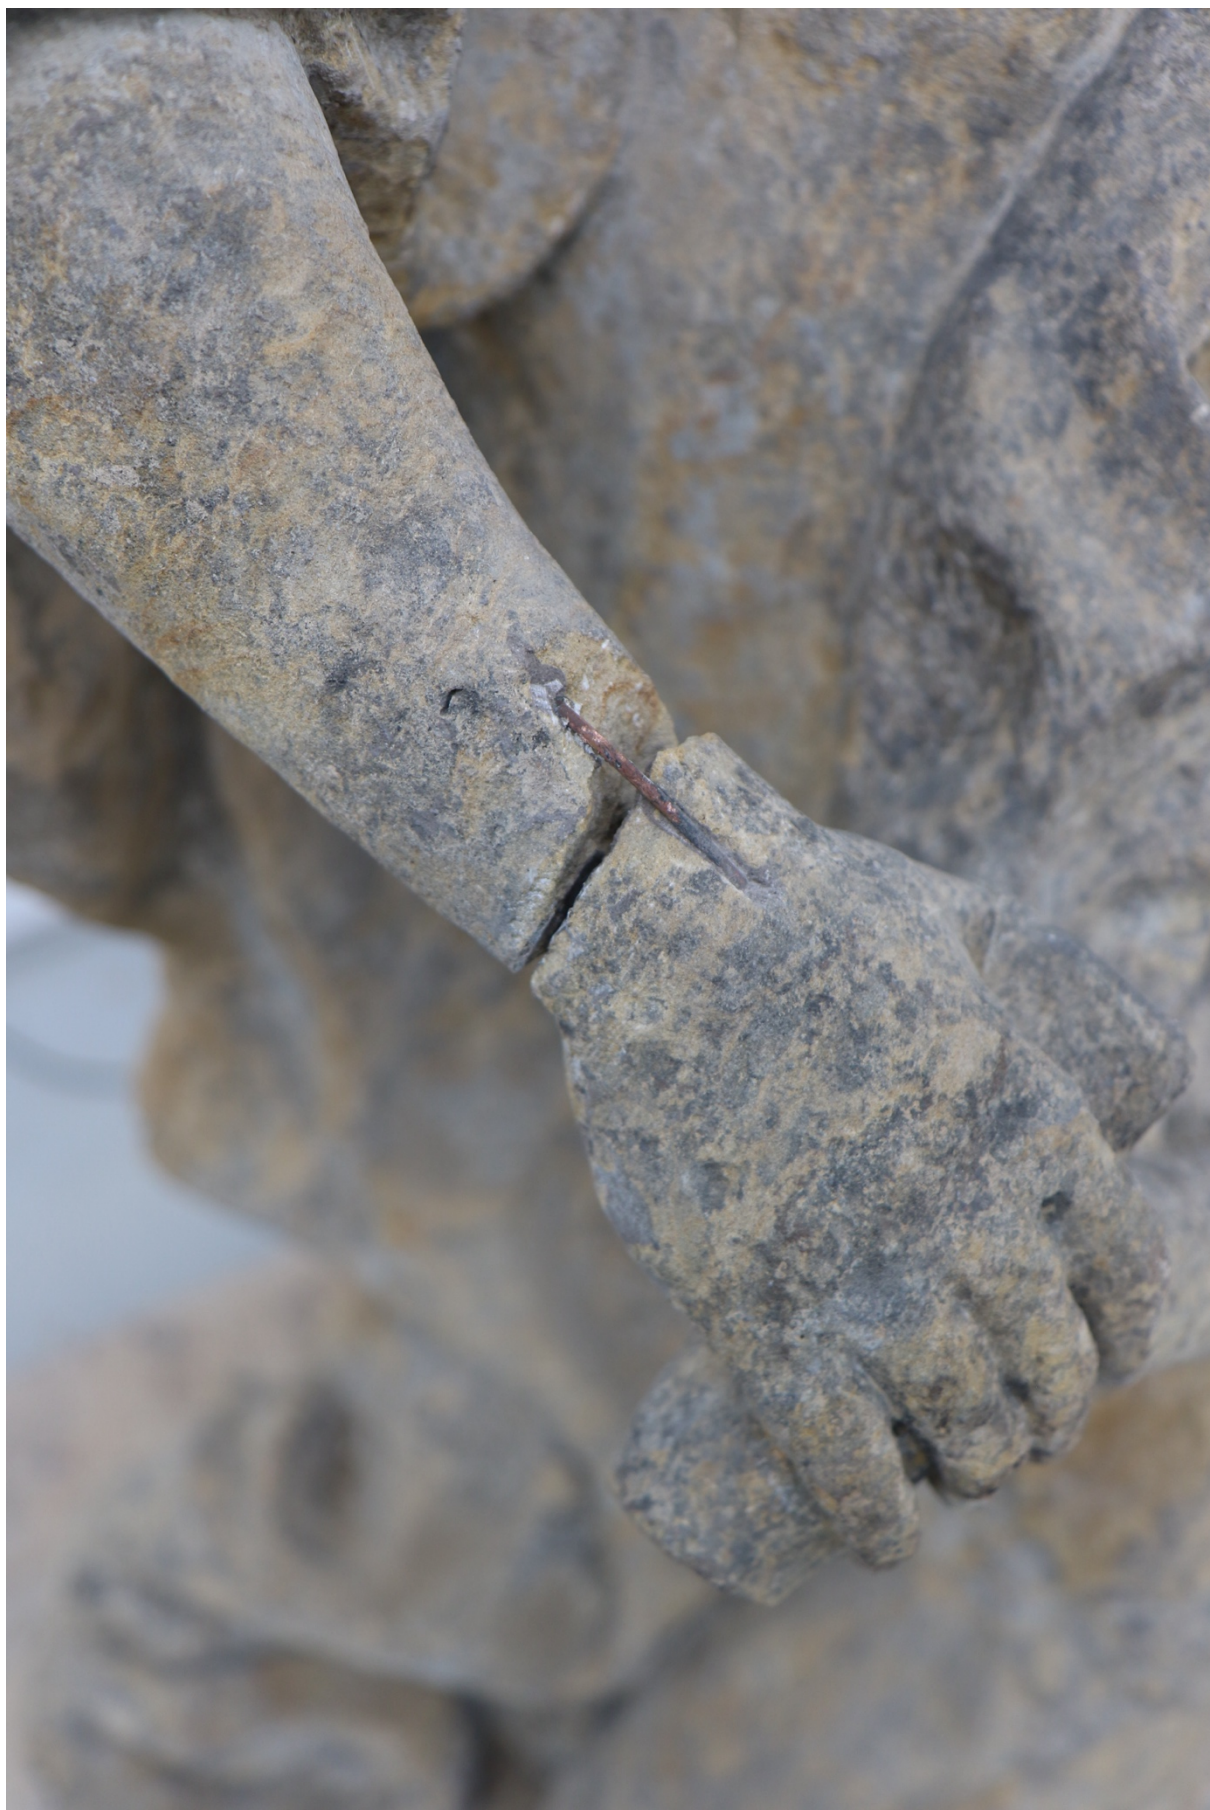
Obr. 57 odhalení konstrukce z předchozího restaurátorského zásahu v předloktí pravé ruky figury

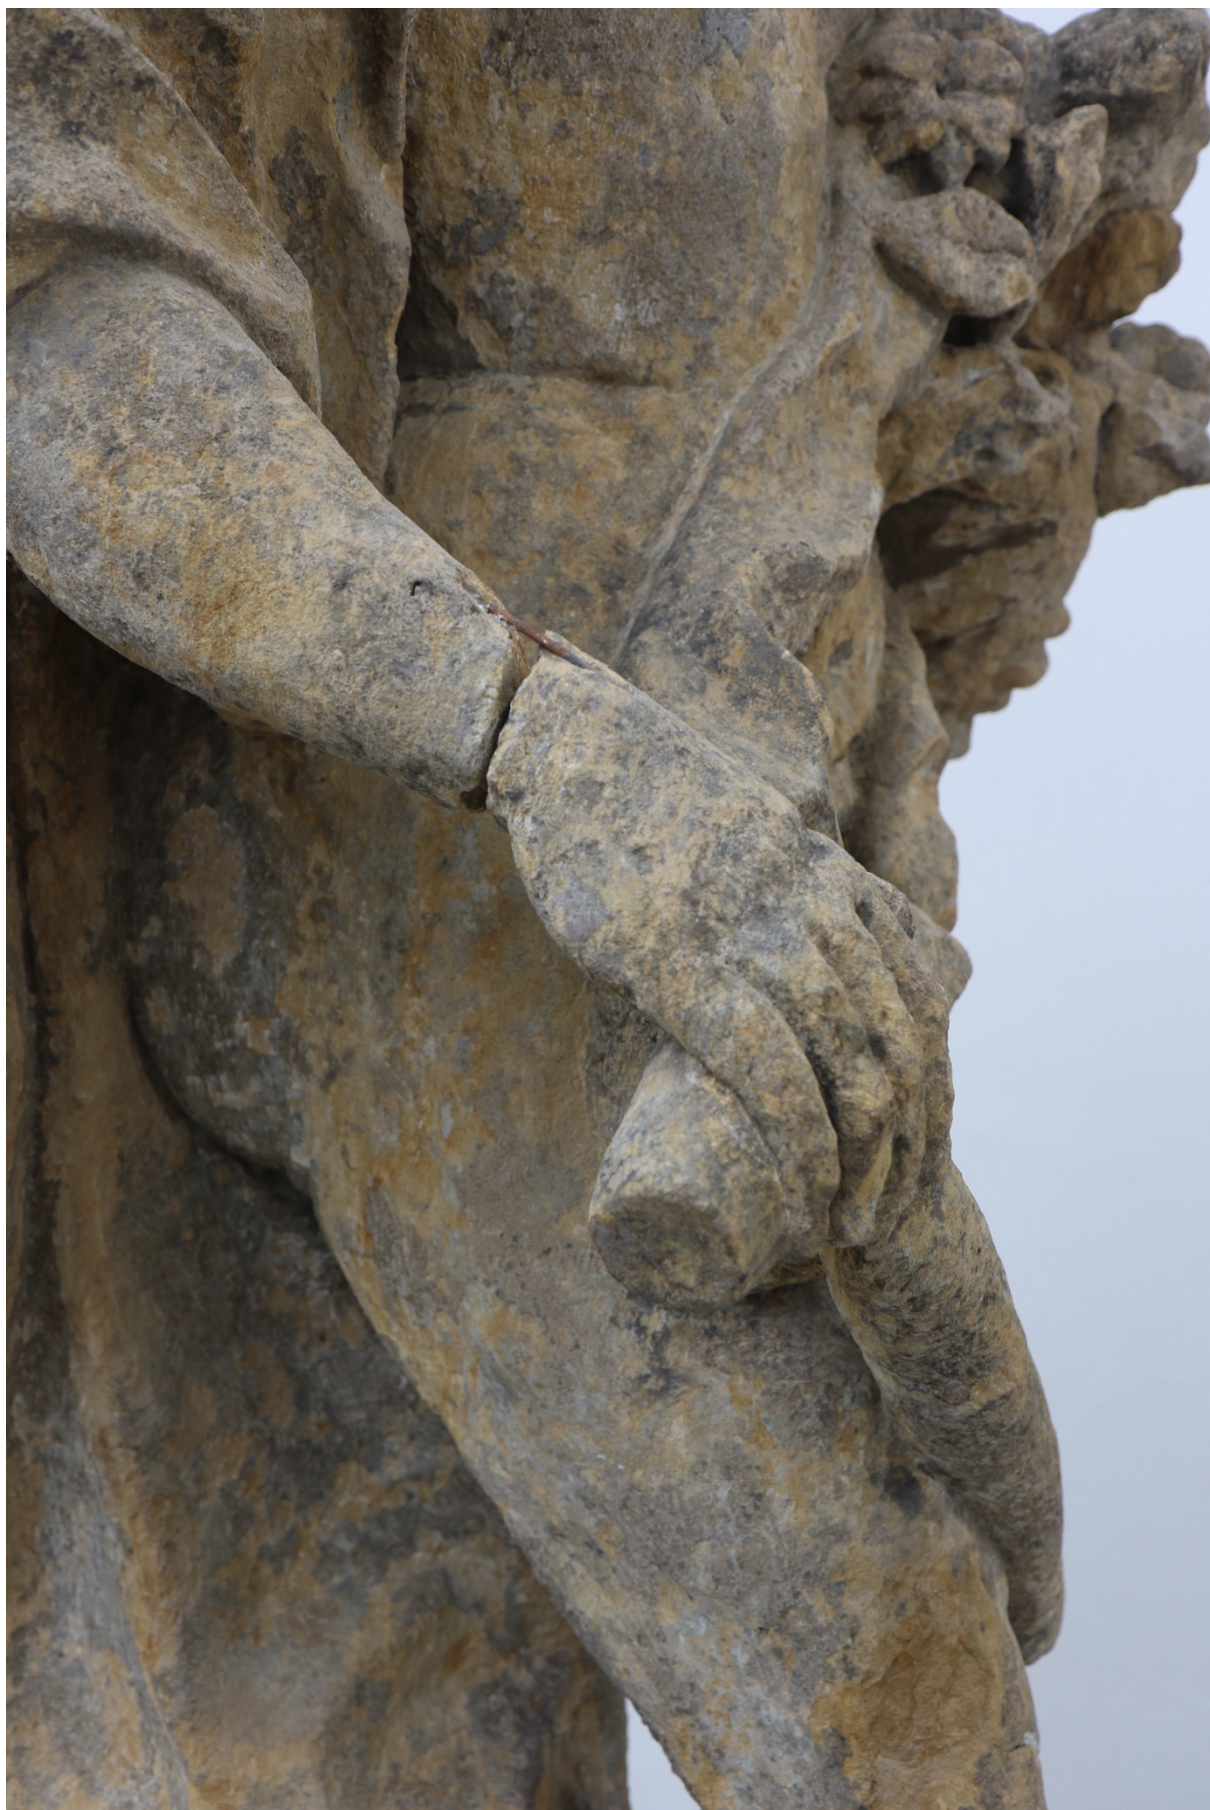
Obr. 59 odhalení konstrukce z předchozího restaurátorského zásahu v předloktí pravé ruky figury – odstranění tmelů ze spáry

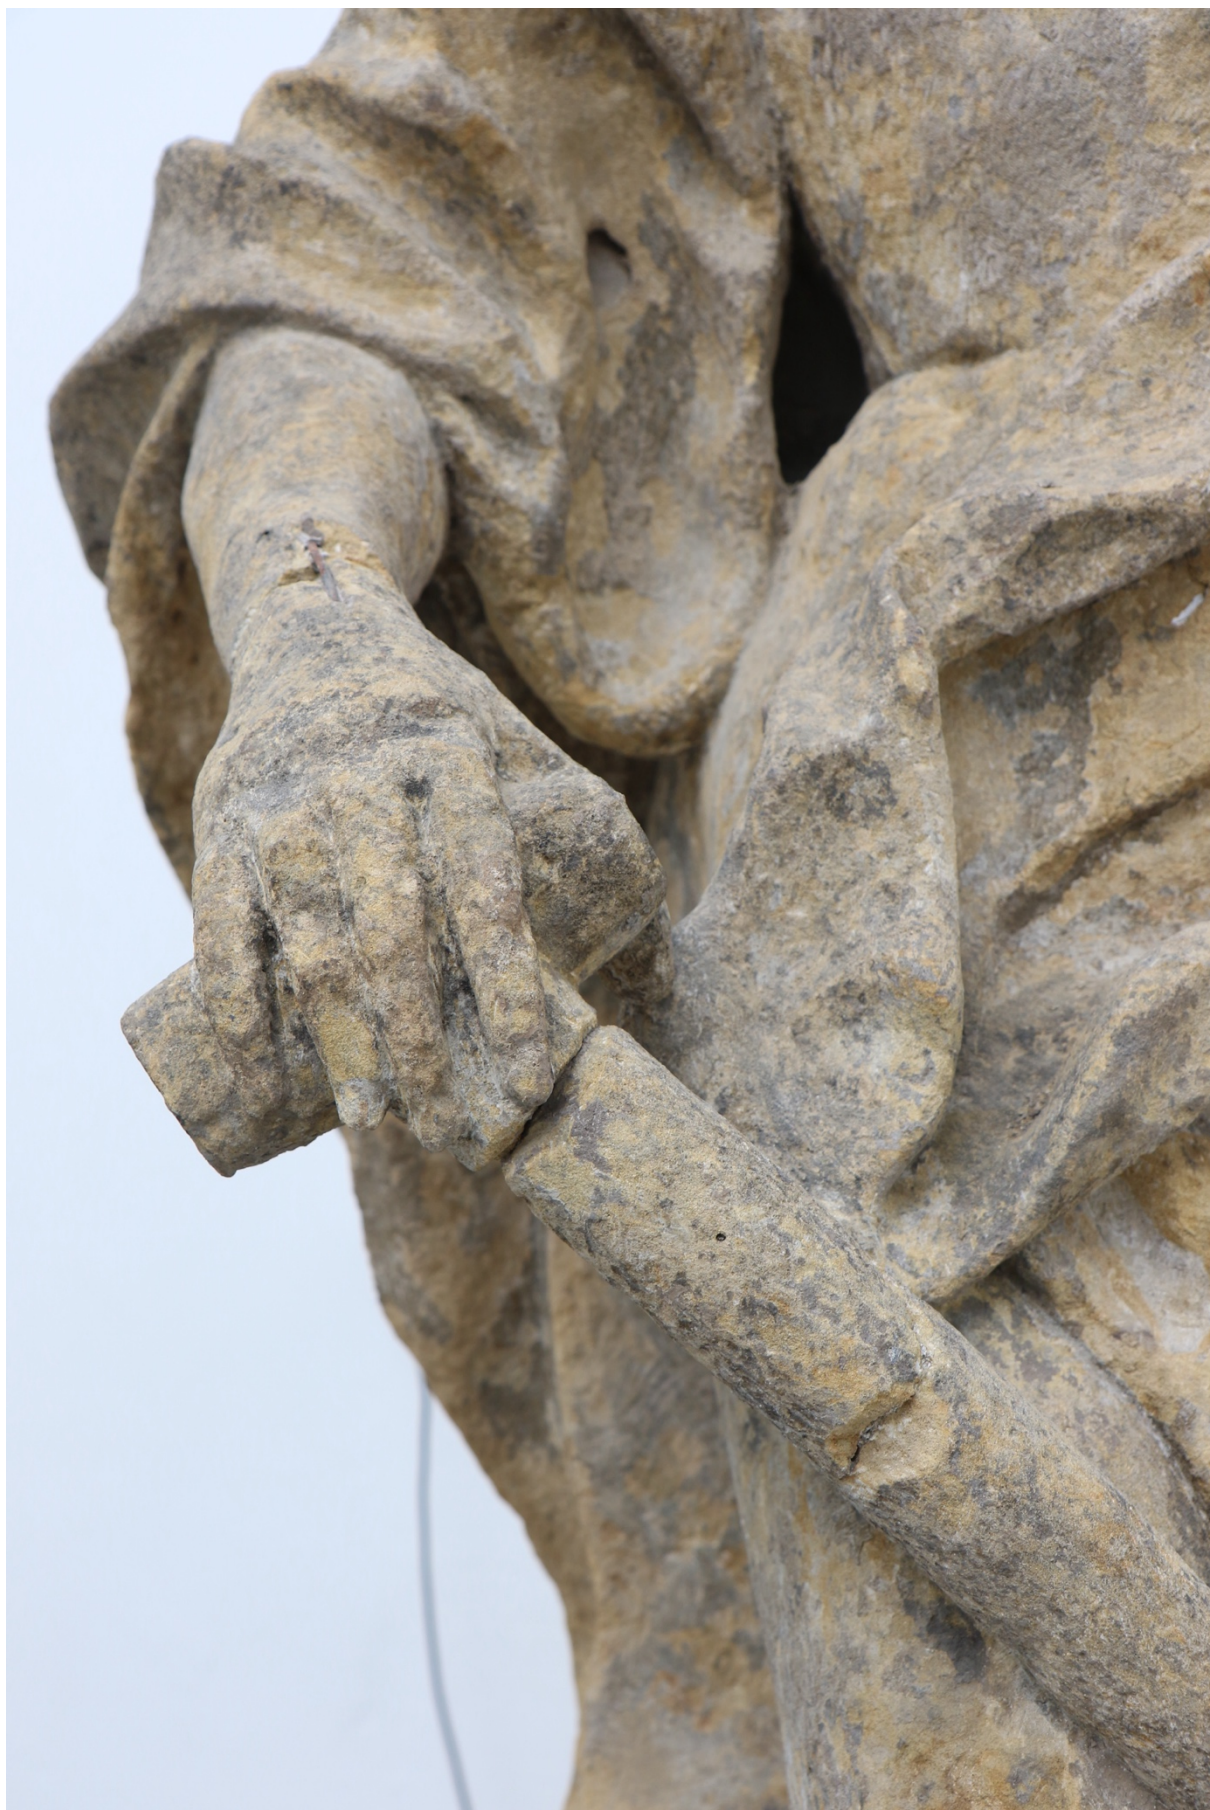
Obr. 61 odhalení konstrukce z předchozího restaurátorského zásahu v předloktí pravé ruky a pod rukojetí rýče – odstranění tmelů ze spáry

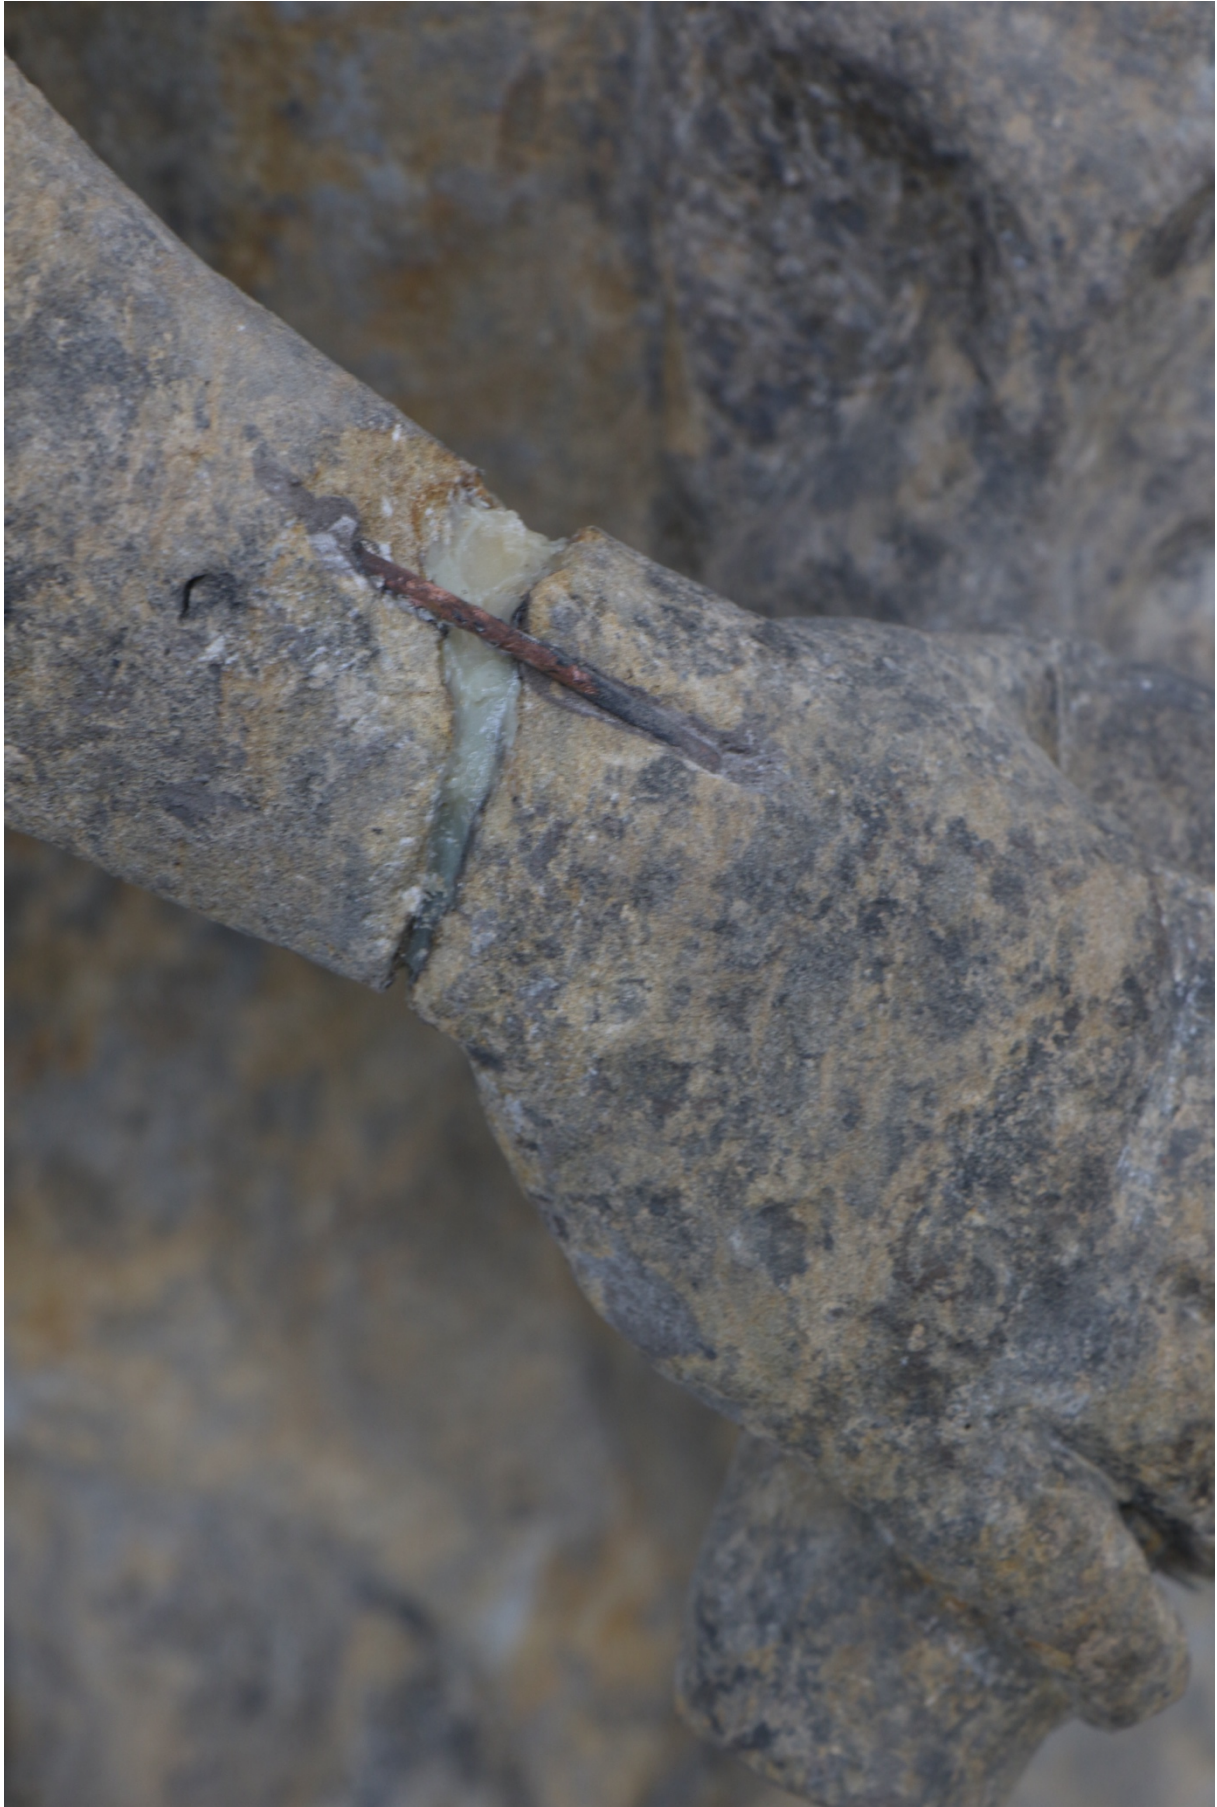
Obr. 62 odhalení konstrukce z předchozího restaurátorského zásahu v předloktí pravé ruky figury a v rukojeti rýče – odstranění tmelů ze spáry

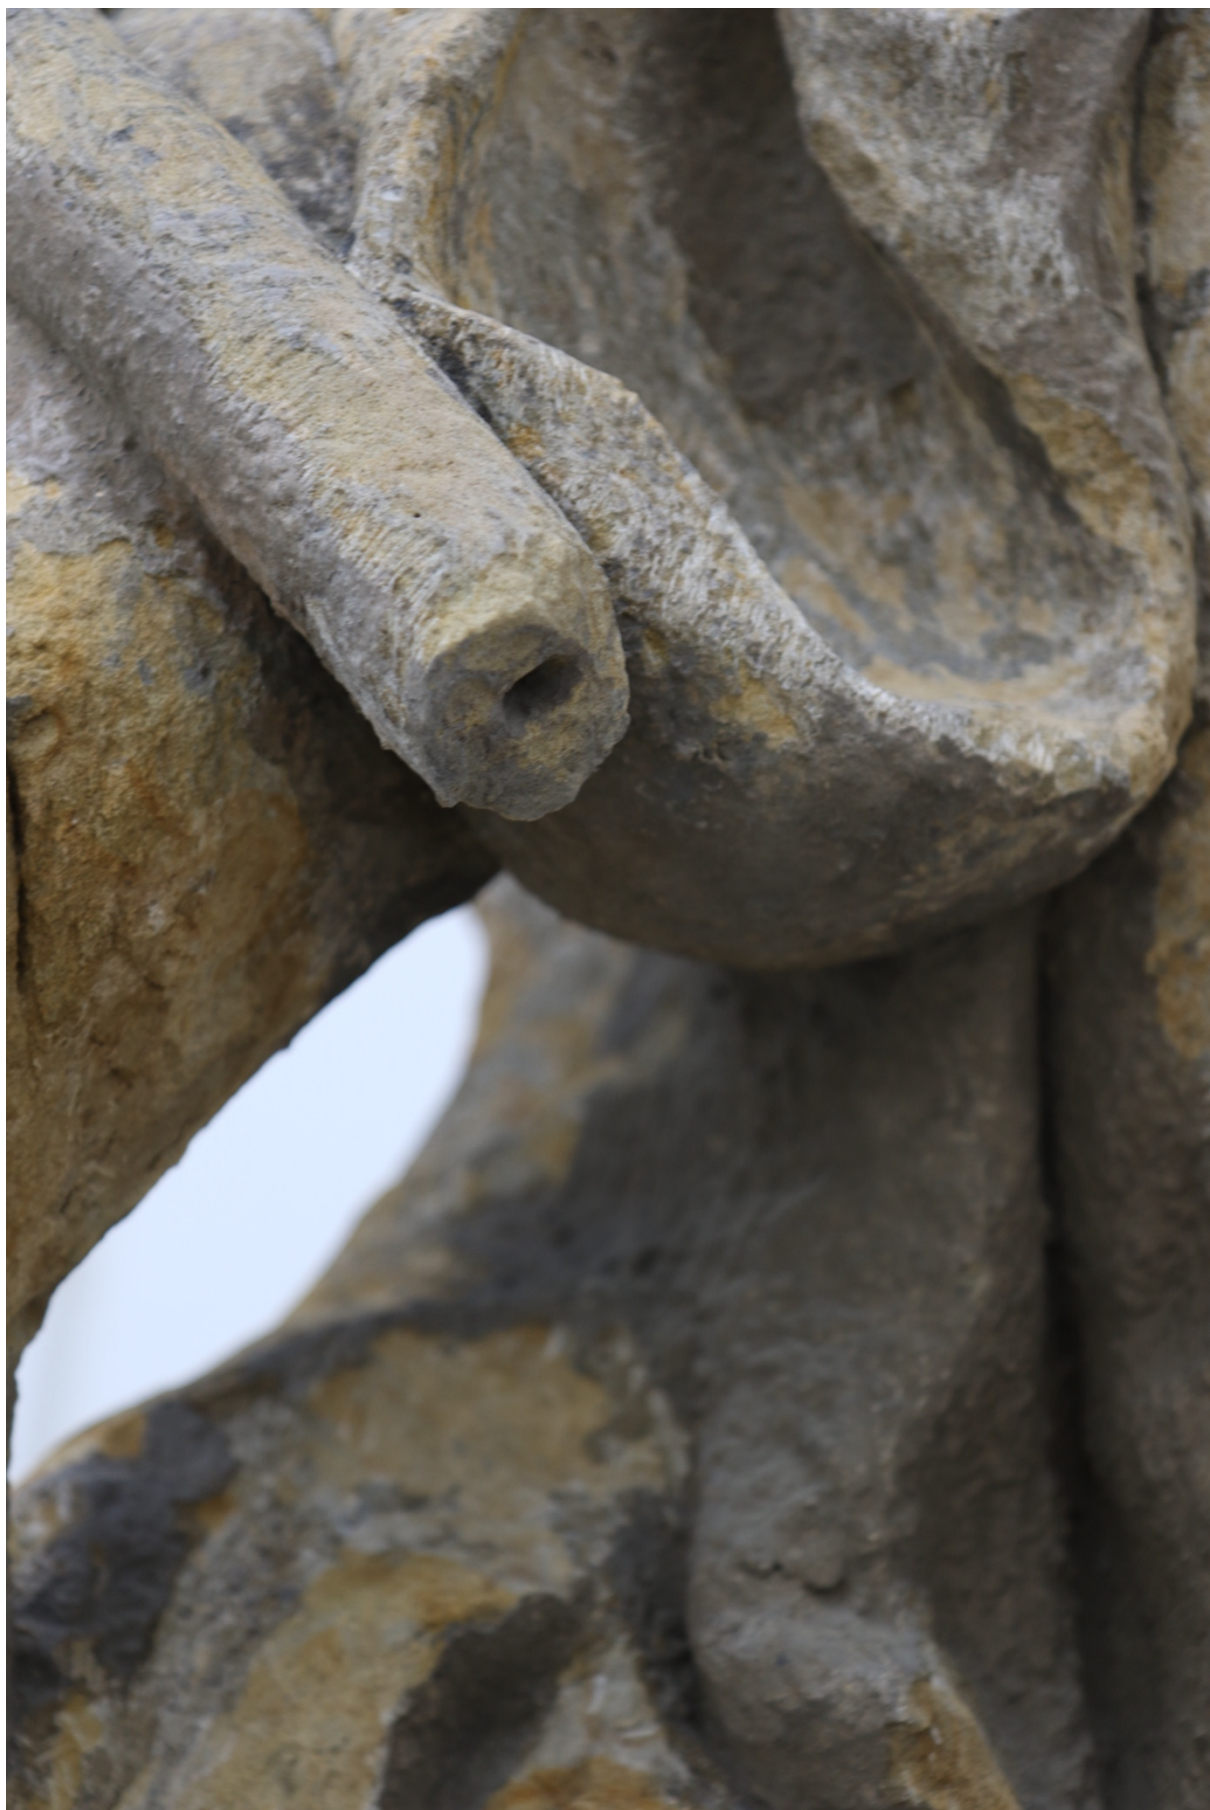
Obr. 65 demontáž poškozeného fragmentu rýče

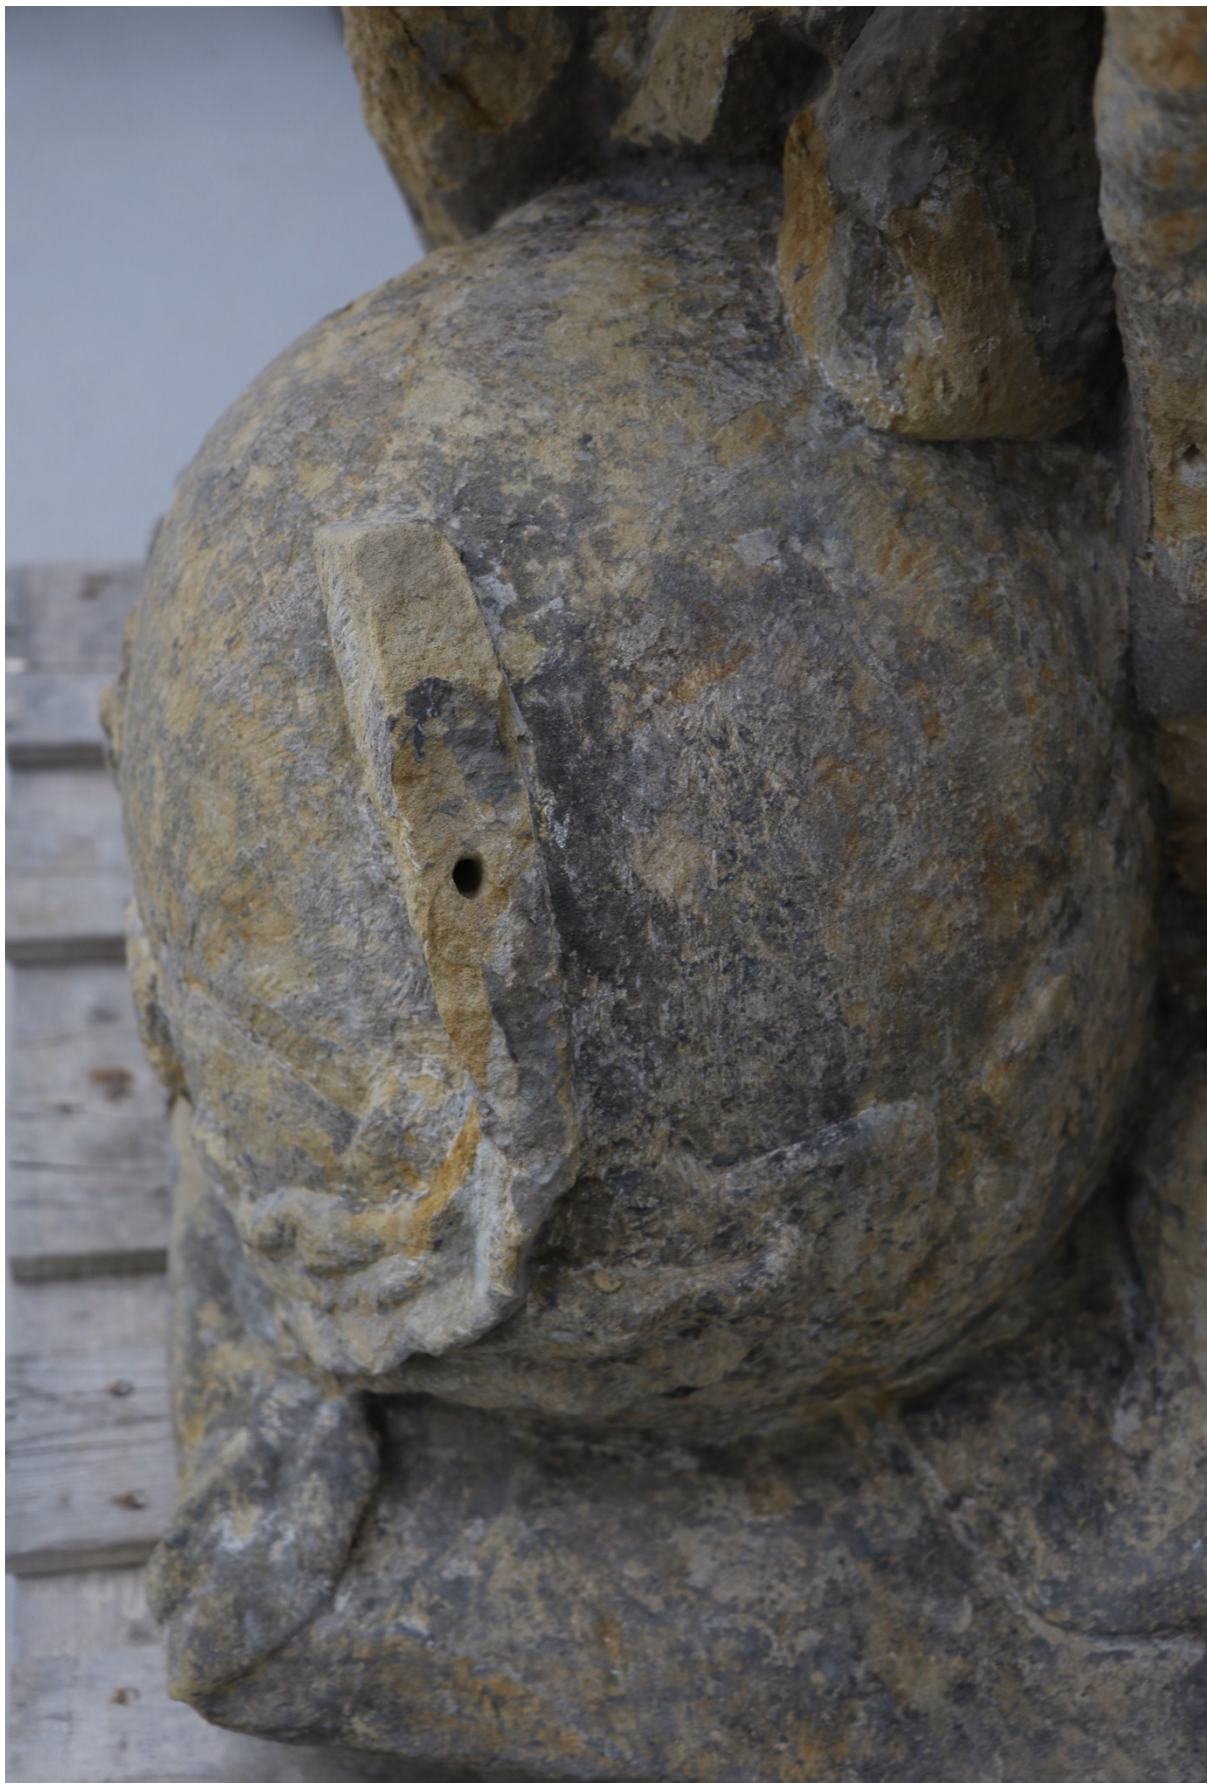
Obr. 66 demontáž poškozeného fragmentu rýče – otvor na čep vytvoření během předchozího restaurátorského zásahu

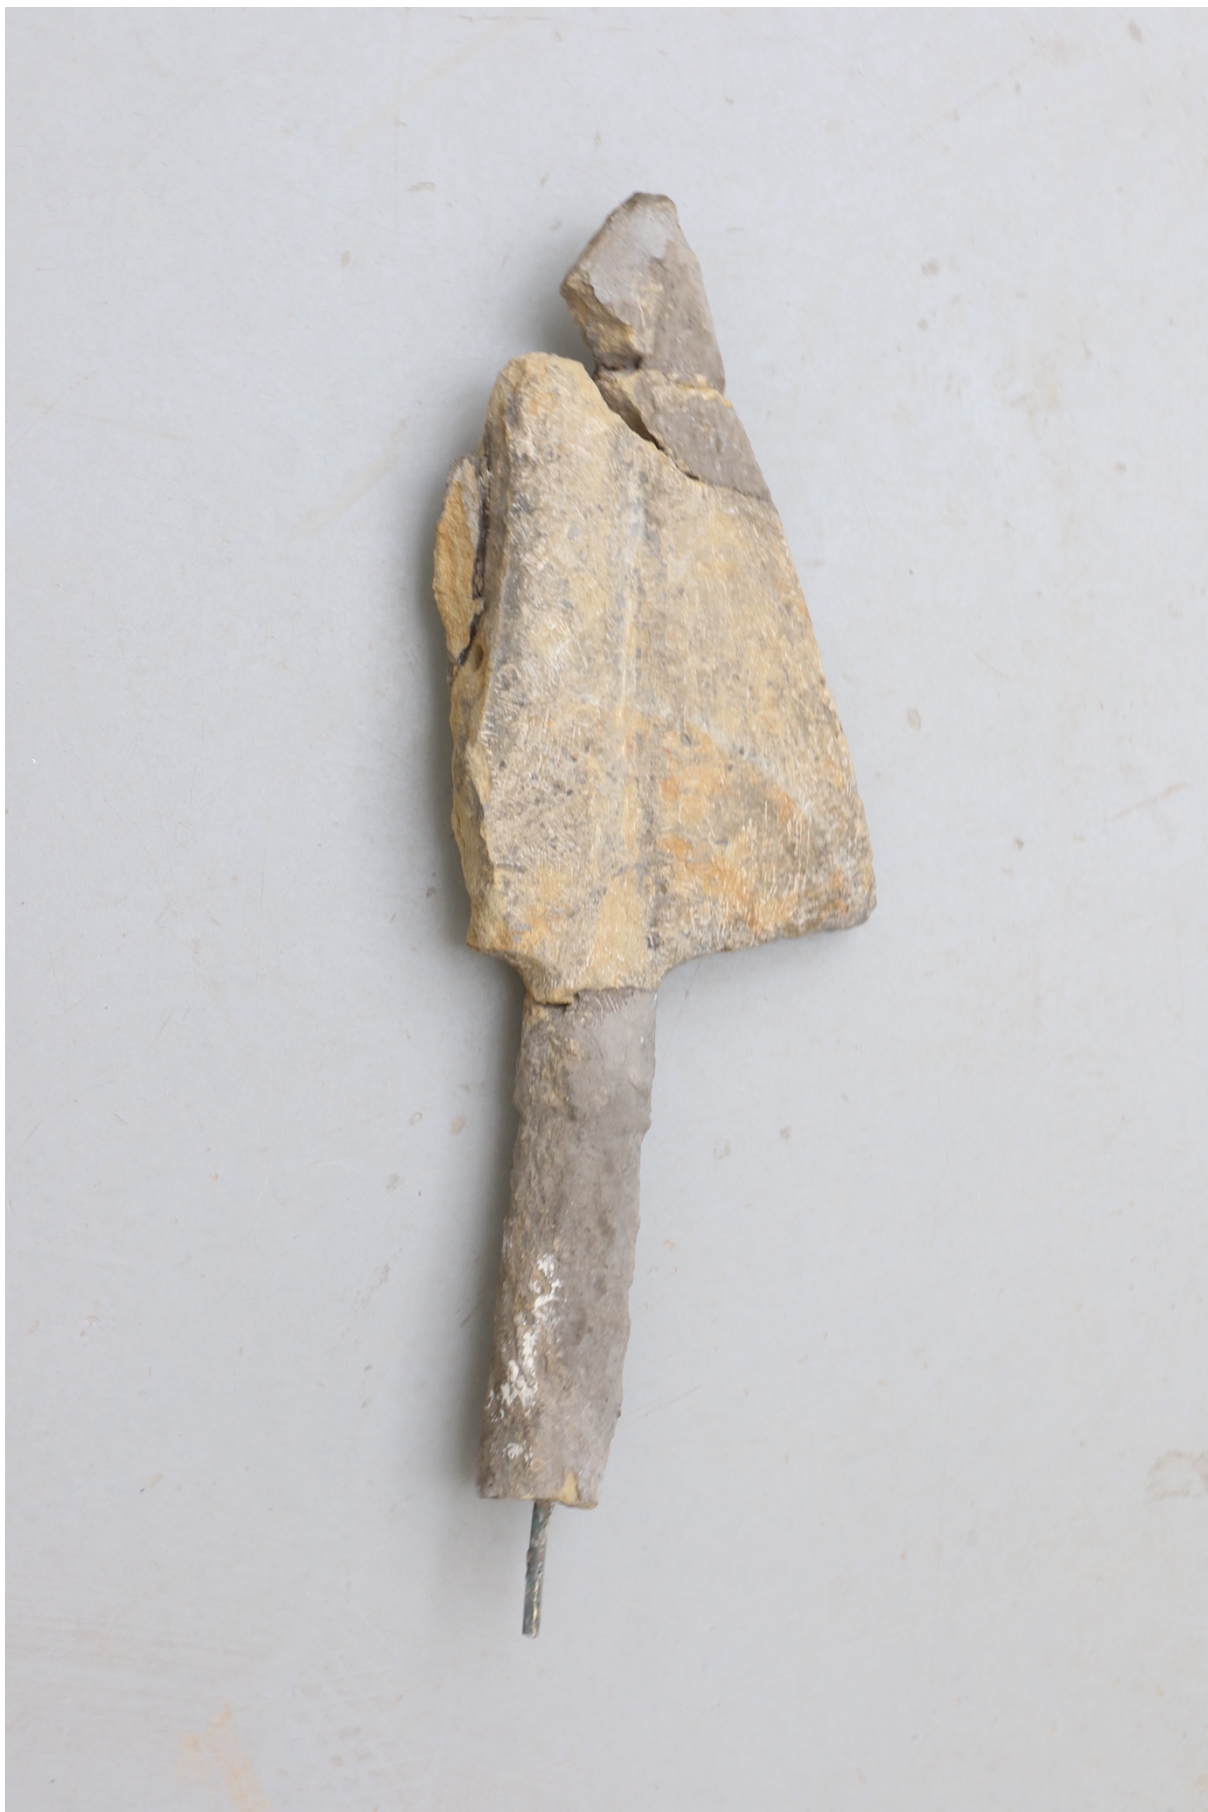
Obr. 67 demontáž poškozeného fragmentu rýče – otvor na čep vytvoření během předchozího restaurátorského zásahu
