**Restaurátorská zpráva**  
**Restaurování kamenné sochy Alegorie Země**  
**ze státního zámku Ploskovice**

Vypracoval Matěj Hanusch, posluchač VI. ročníku

Vedoucí restaurátor MgA. Jan Kracík

2026

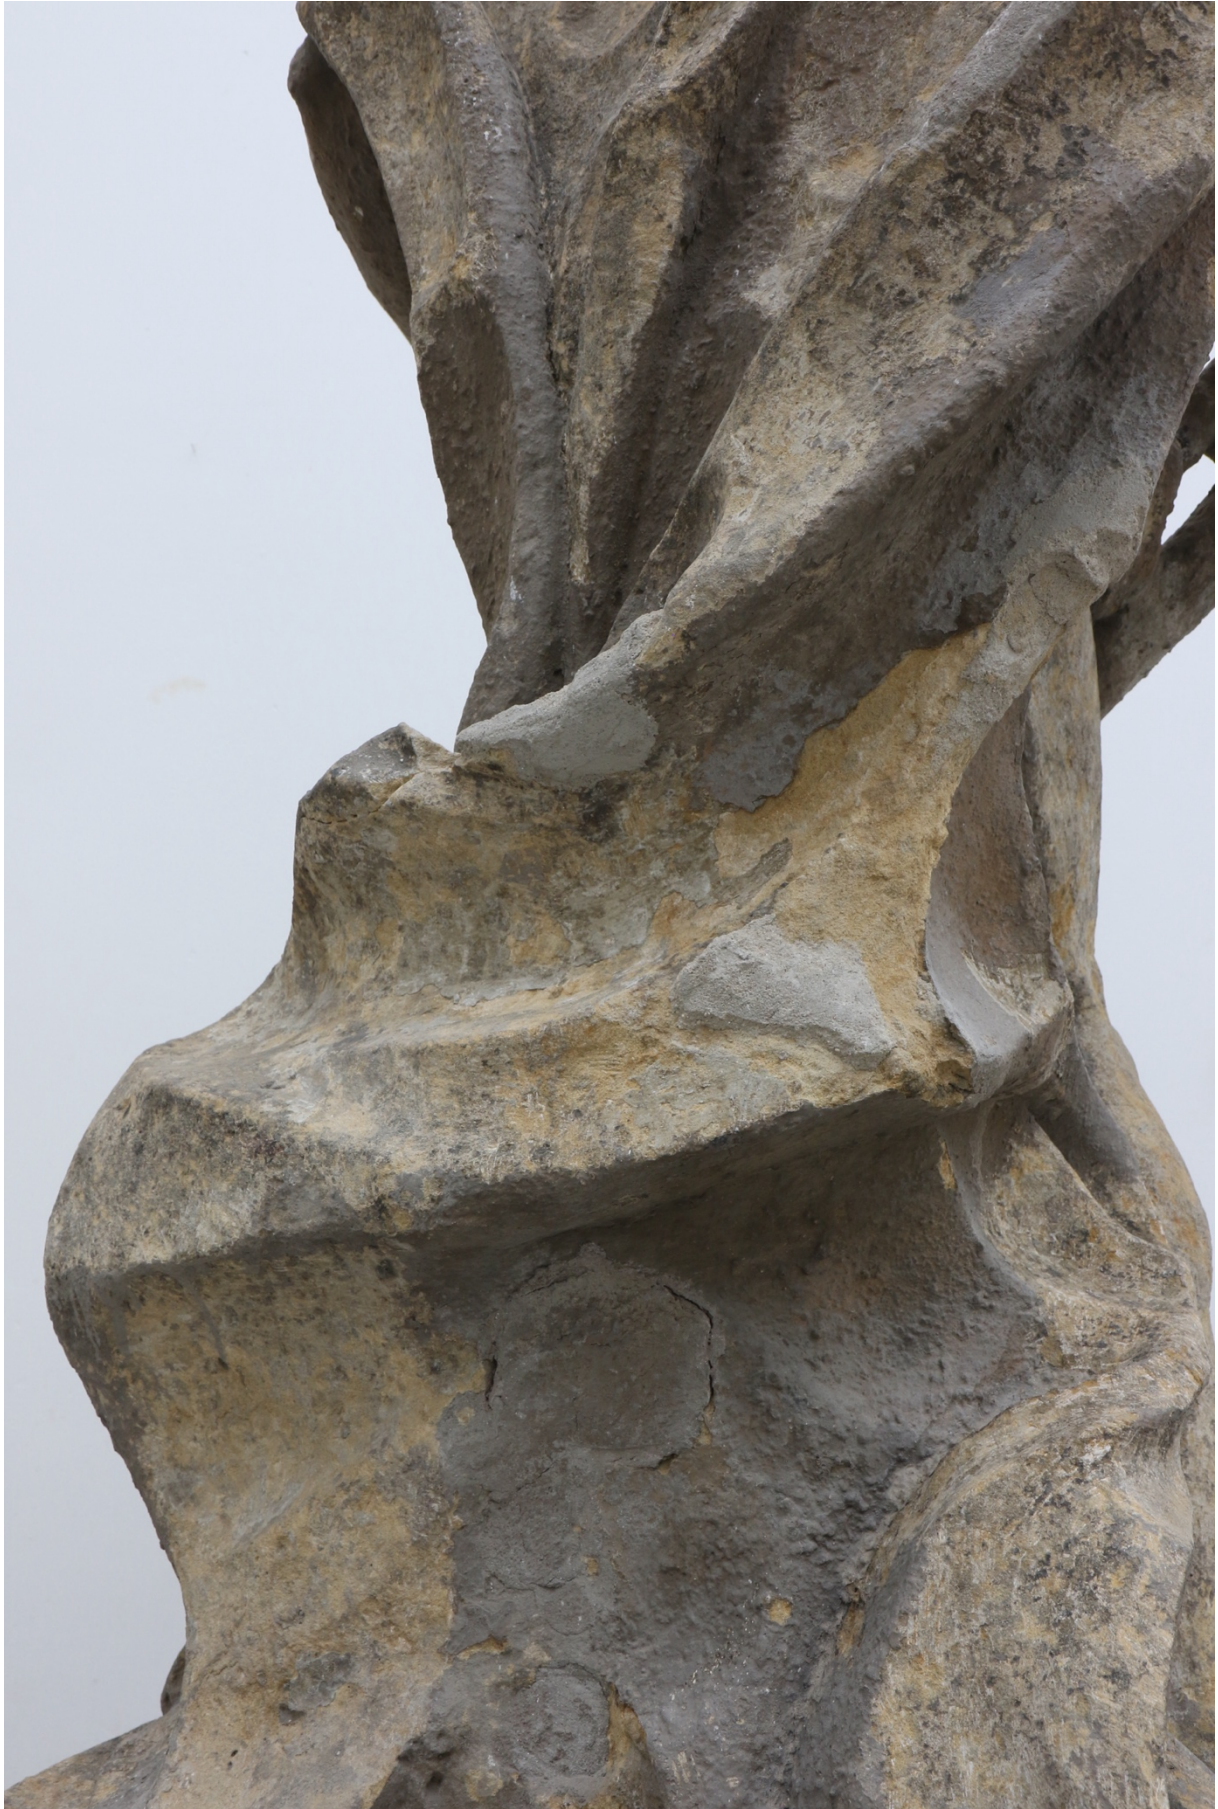
Obr. 76 detail sféry po odstranění cementových přetěrů a nevyhovujících tmelů a demontáži rýče

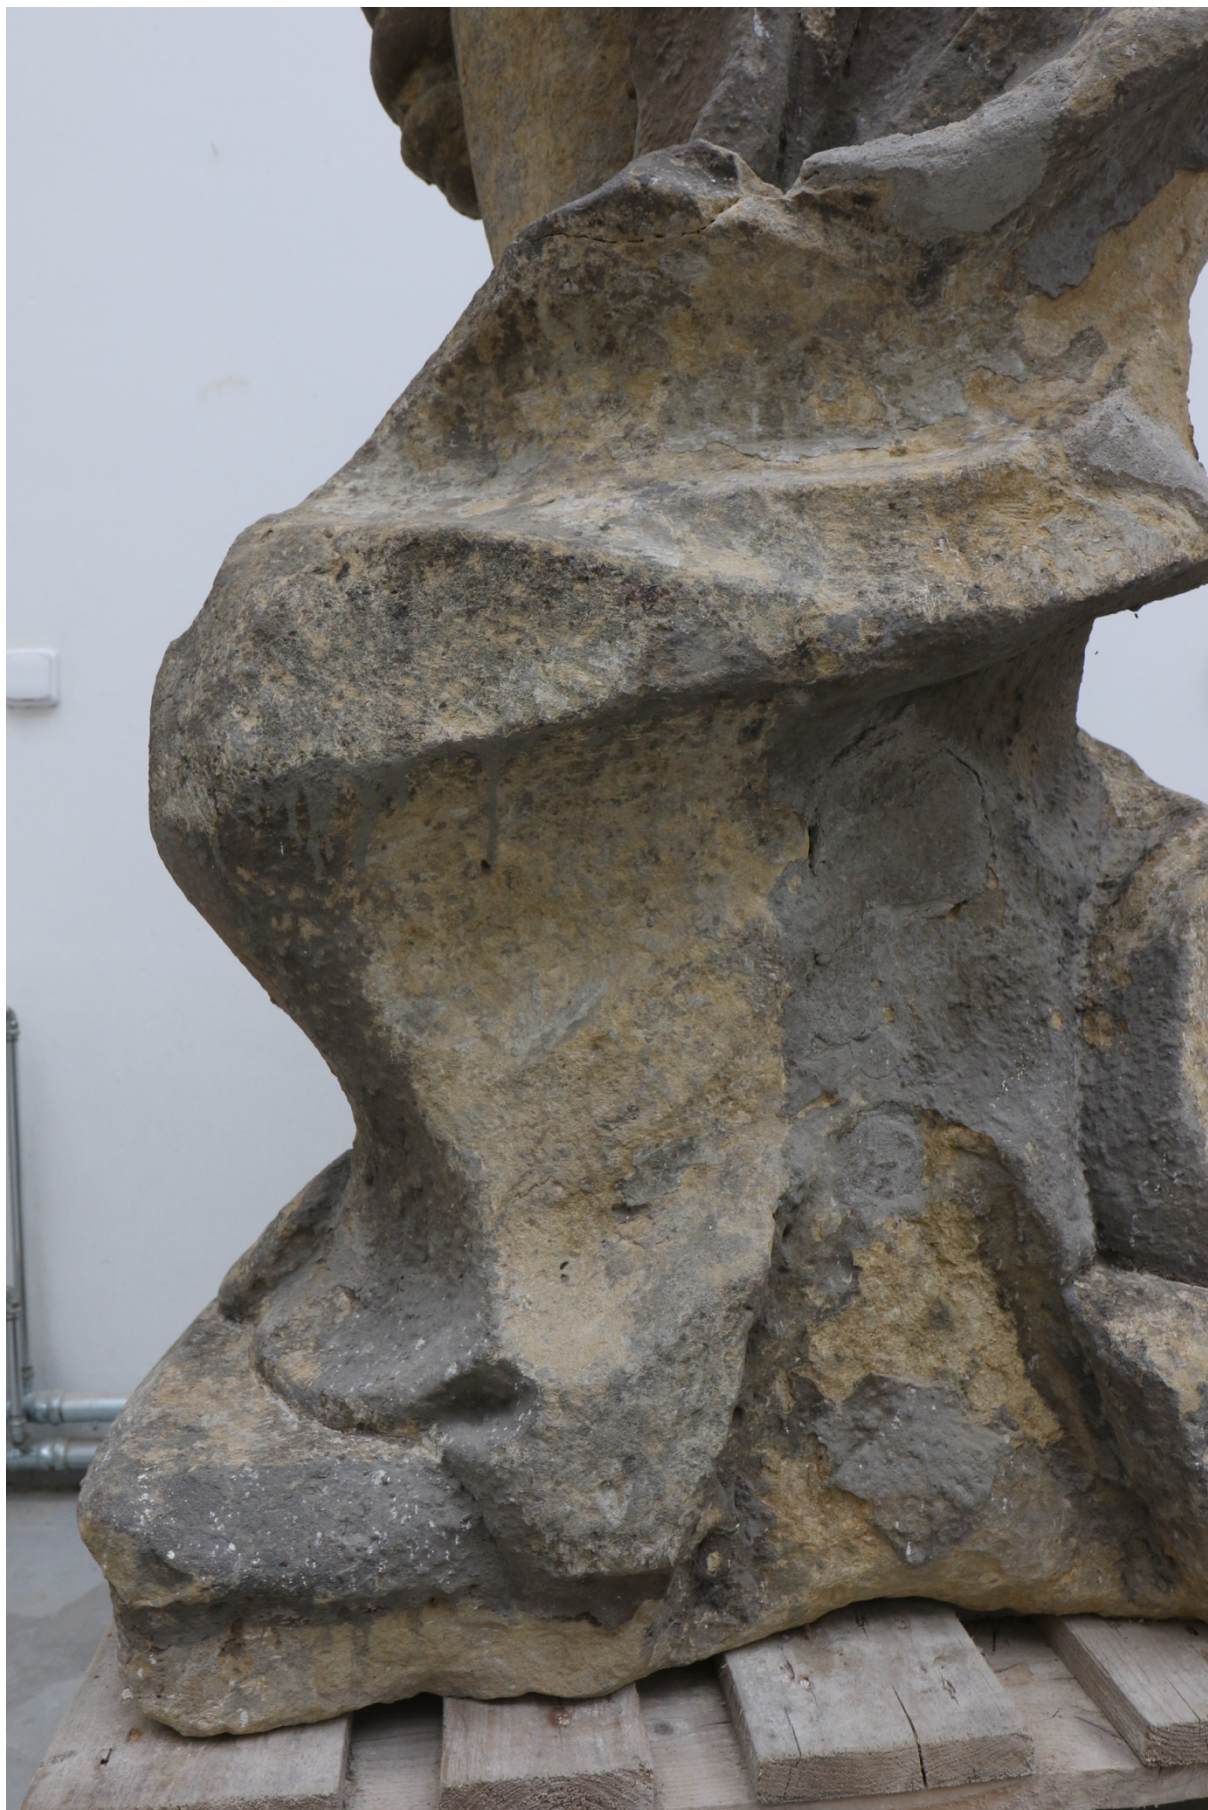
Stav doplňků byl při celém restaurátorském procesu jednotlivě posuzován a následně bylo vyhodnoceno jejich odstranění nebo ponechání. Jelikož docházelo k degradaci materiálu pod doplněnou hmotou (např. doplňky v zadní části draperie) a negativně ovlivňovaly, v některých případech zcela potlačovaly originální plasticitu díla (např. kompletní přetmelení obličejové části), bylo vhodné přistoupit k jejich odstranění. Důvodem k odstranění mohla být i nesoudržnost materiálu, ze kterého byl doplněk vytvořen. Nakonec bylo přistoupeno ke kompletnímu odstranění všech druhotných doplňků. A to z důvodu plasticky nevyhovujícího zpracování, nevhodným mechanickým vlastnostem materiálu a silné degradaci kamenného materiálu, vykazující potřebu konsolidace.

Obr. 77 nevyhovující tmely v zadní straně díla

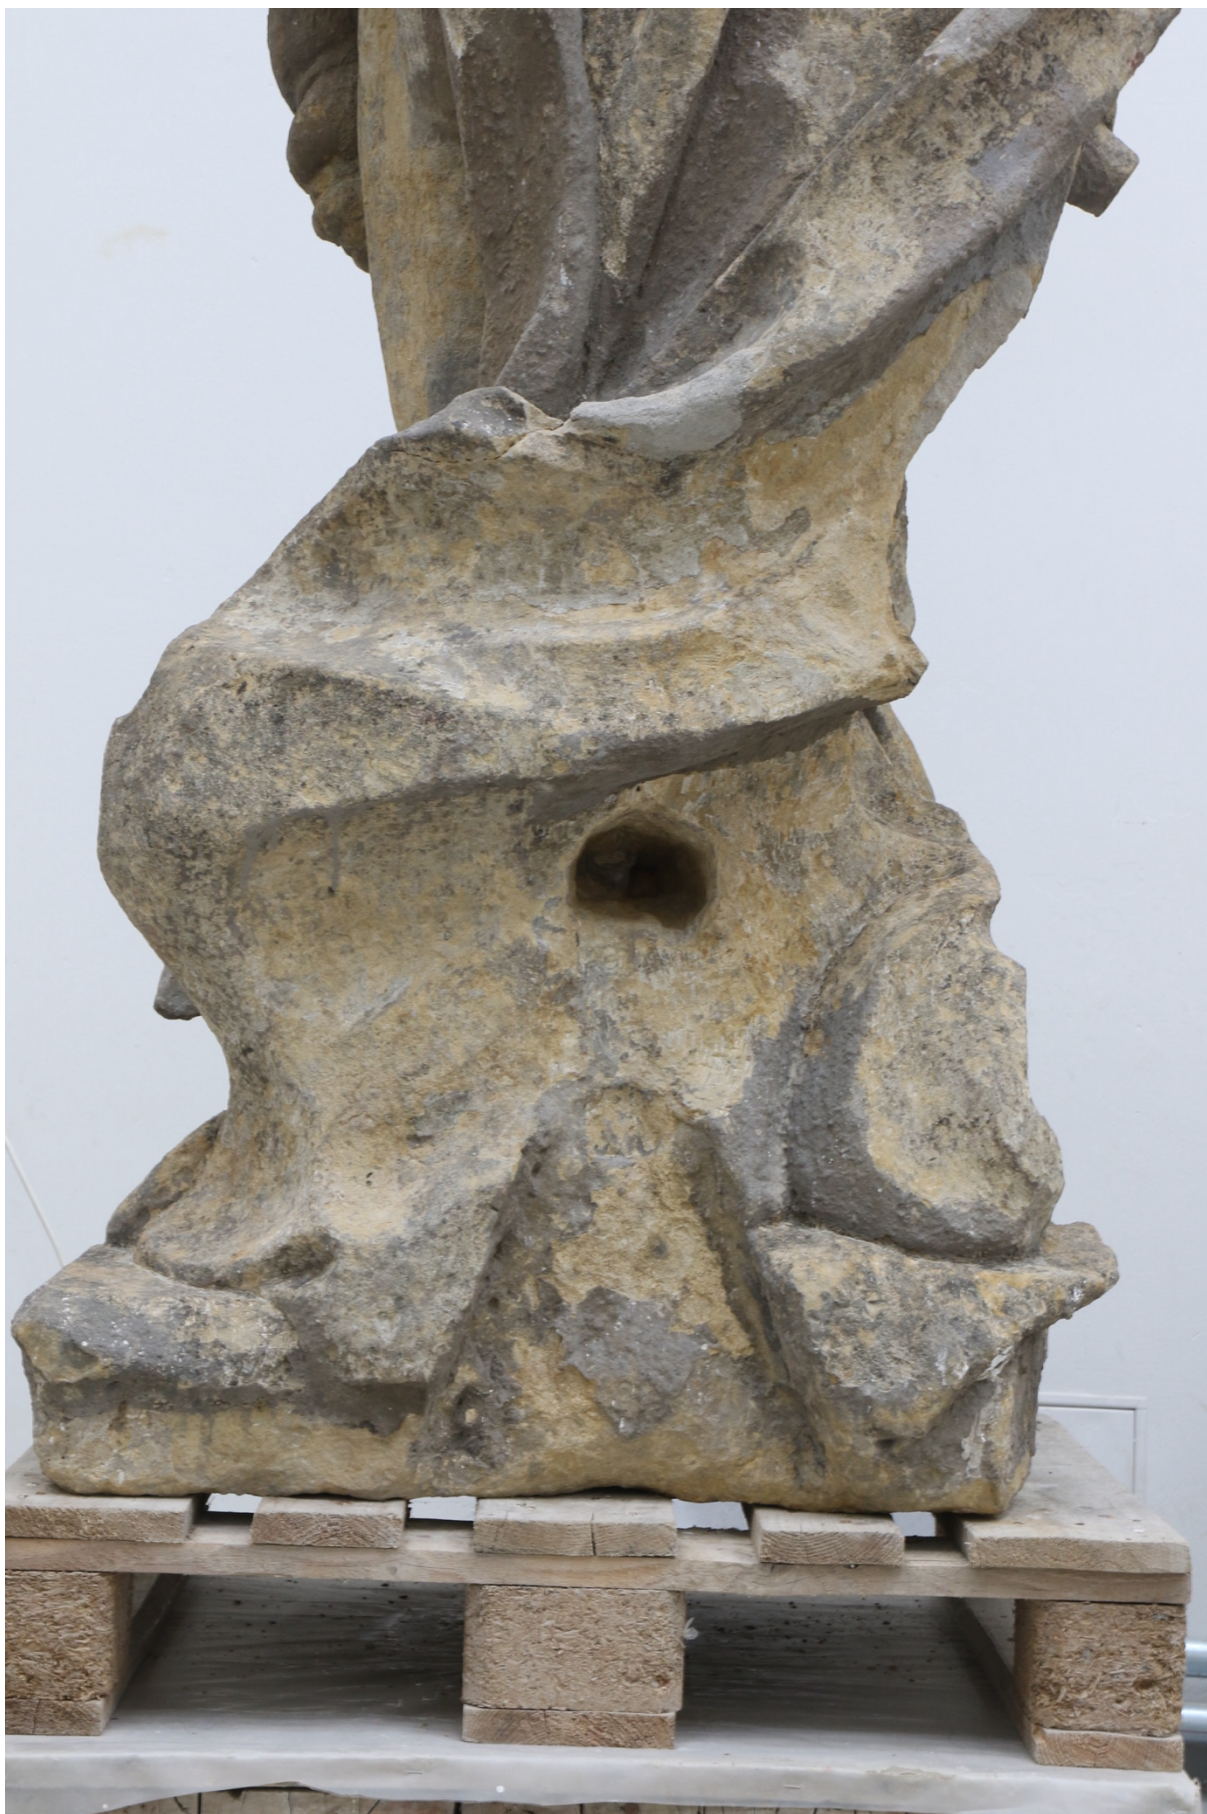
Obr. 78 silná degradace kamenného materiálu v zadní straně díla
