# RESTAURÁTORSKÁ ZPRÁVA

Název: Podobizna ženy z Litoměřic

Autor: Antonín Machek

Inv. č. O 5215

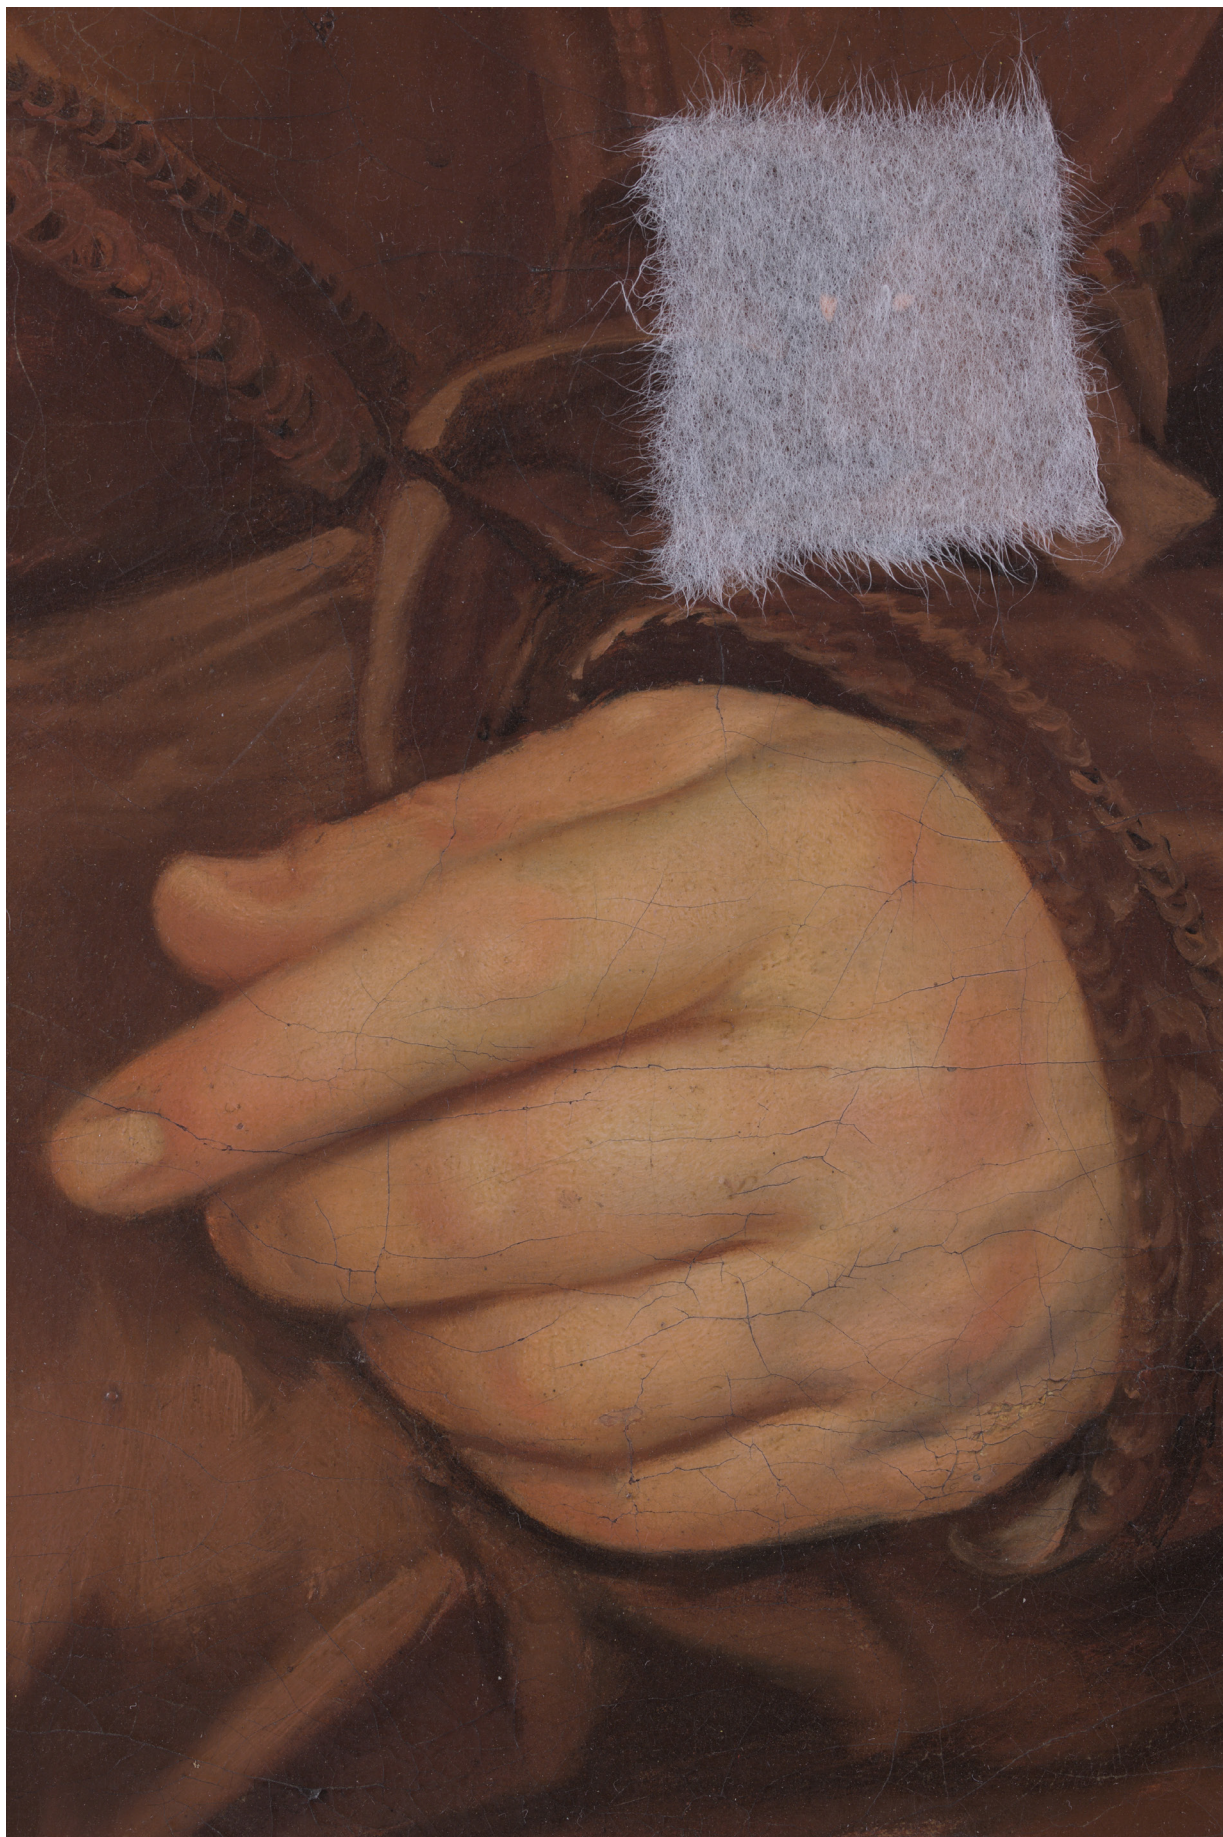
Na okrajích plátna se nacházejí oblasti s vypadanou malbou, ve kterých je viditelný šeps. Malba je v celé ploše zkrakelovaná. Nad rukou se nachází přelep, který zajišťuje místo s vypadanou malbou. Výrazná krakeláž se nachází také v levém dolním rohu v okolí vrypu.

detail ruky a přelepu - rozptýlené viditelné světlo

Nejprve byl obraz vyjmut z ozdobného rámu. Následně byl z obrazu po zavlhčení white spiritem odstraněn přelep a defekt s vypadanou malbou byl společně s dalšími drobnými defekty prekonsolidován 5% želatinou (po zavlhčení isooktanem, pro zlepšení penetrace). Poté byla konsolidovaná místa zatížena a zažehlena.

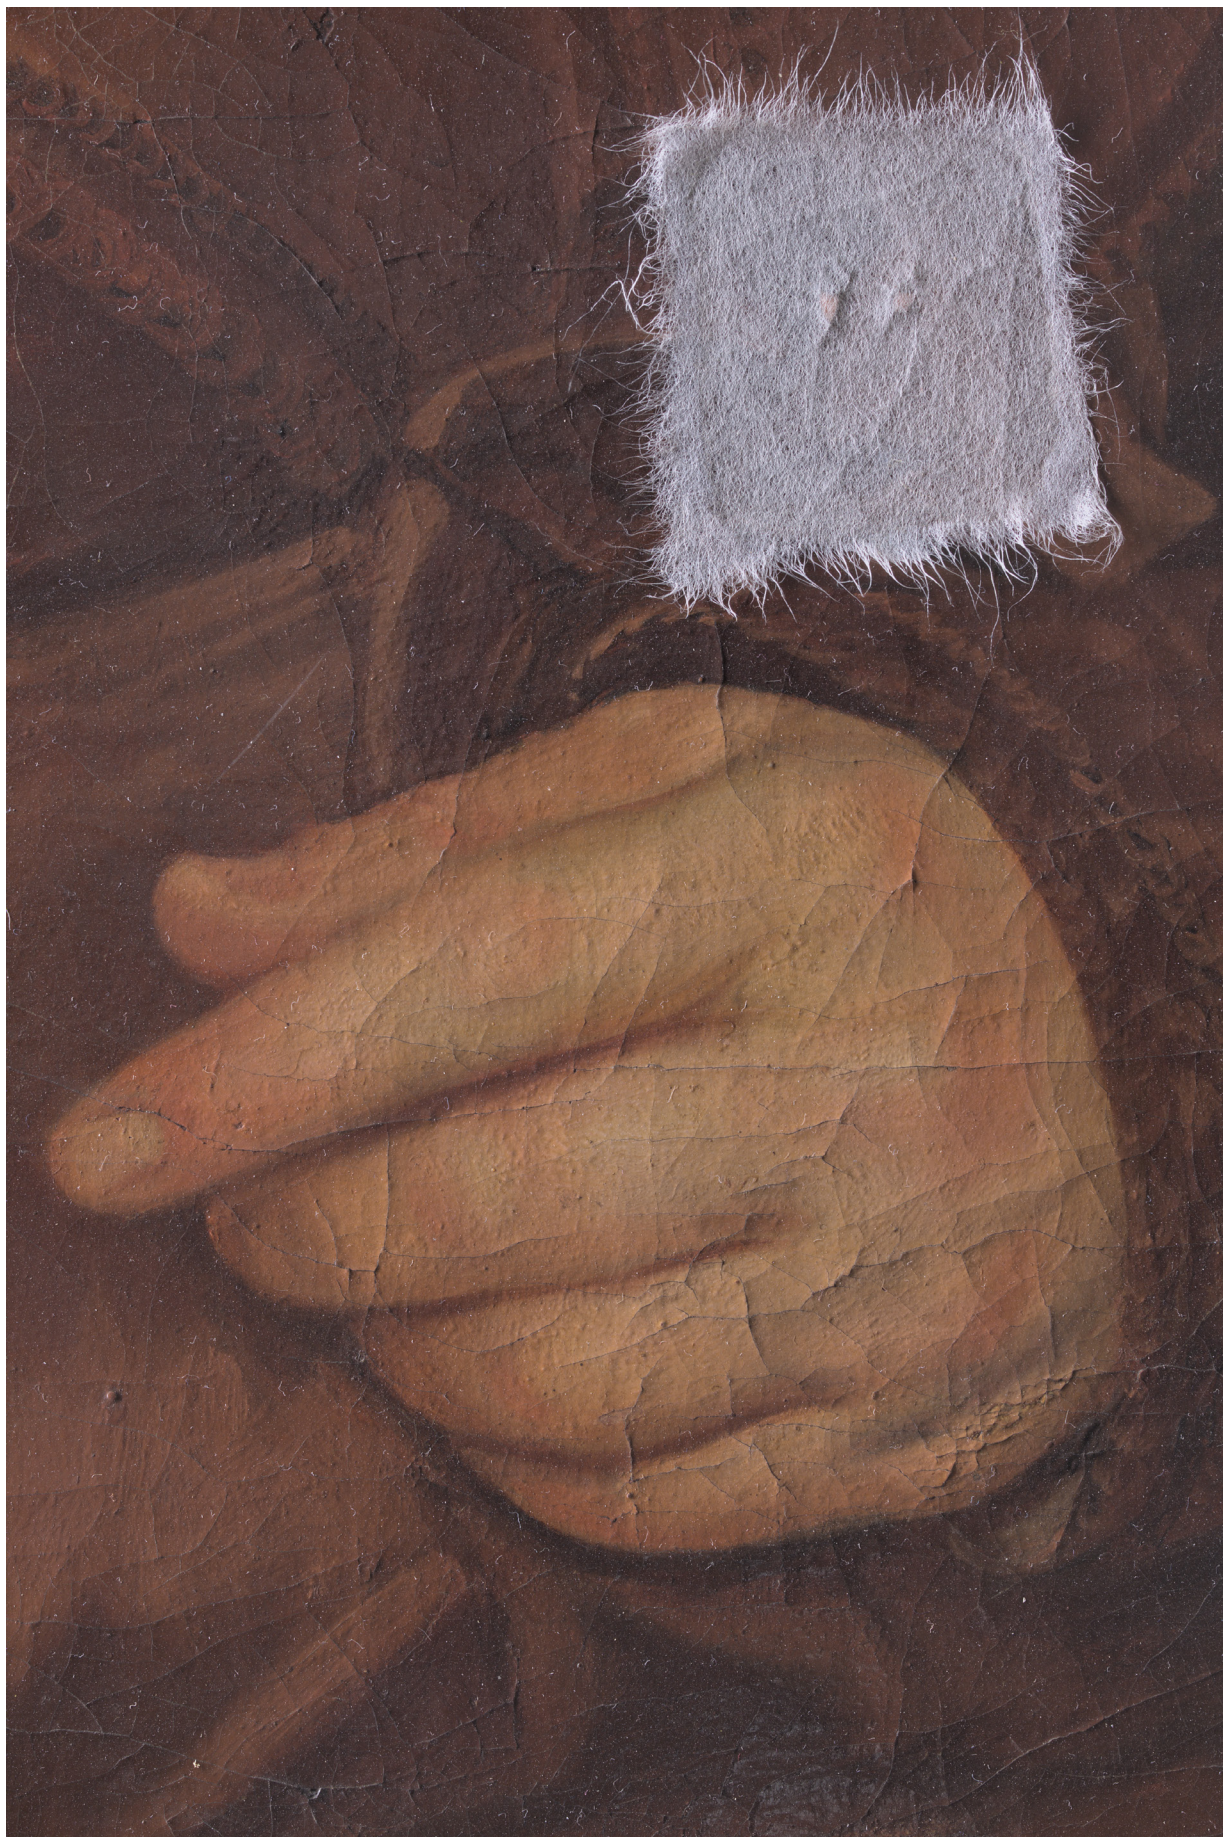
detail ruky a přelepu - razantní boční nasvícení

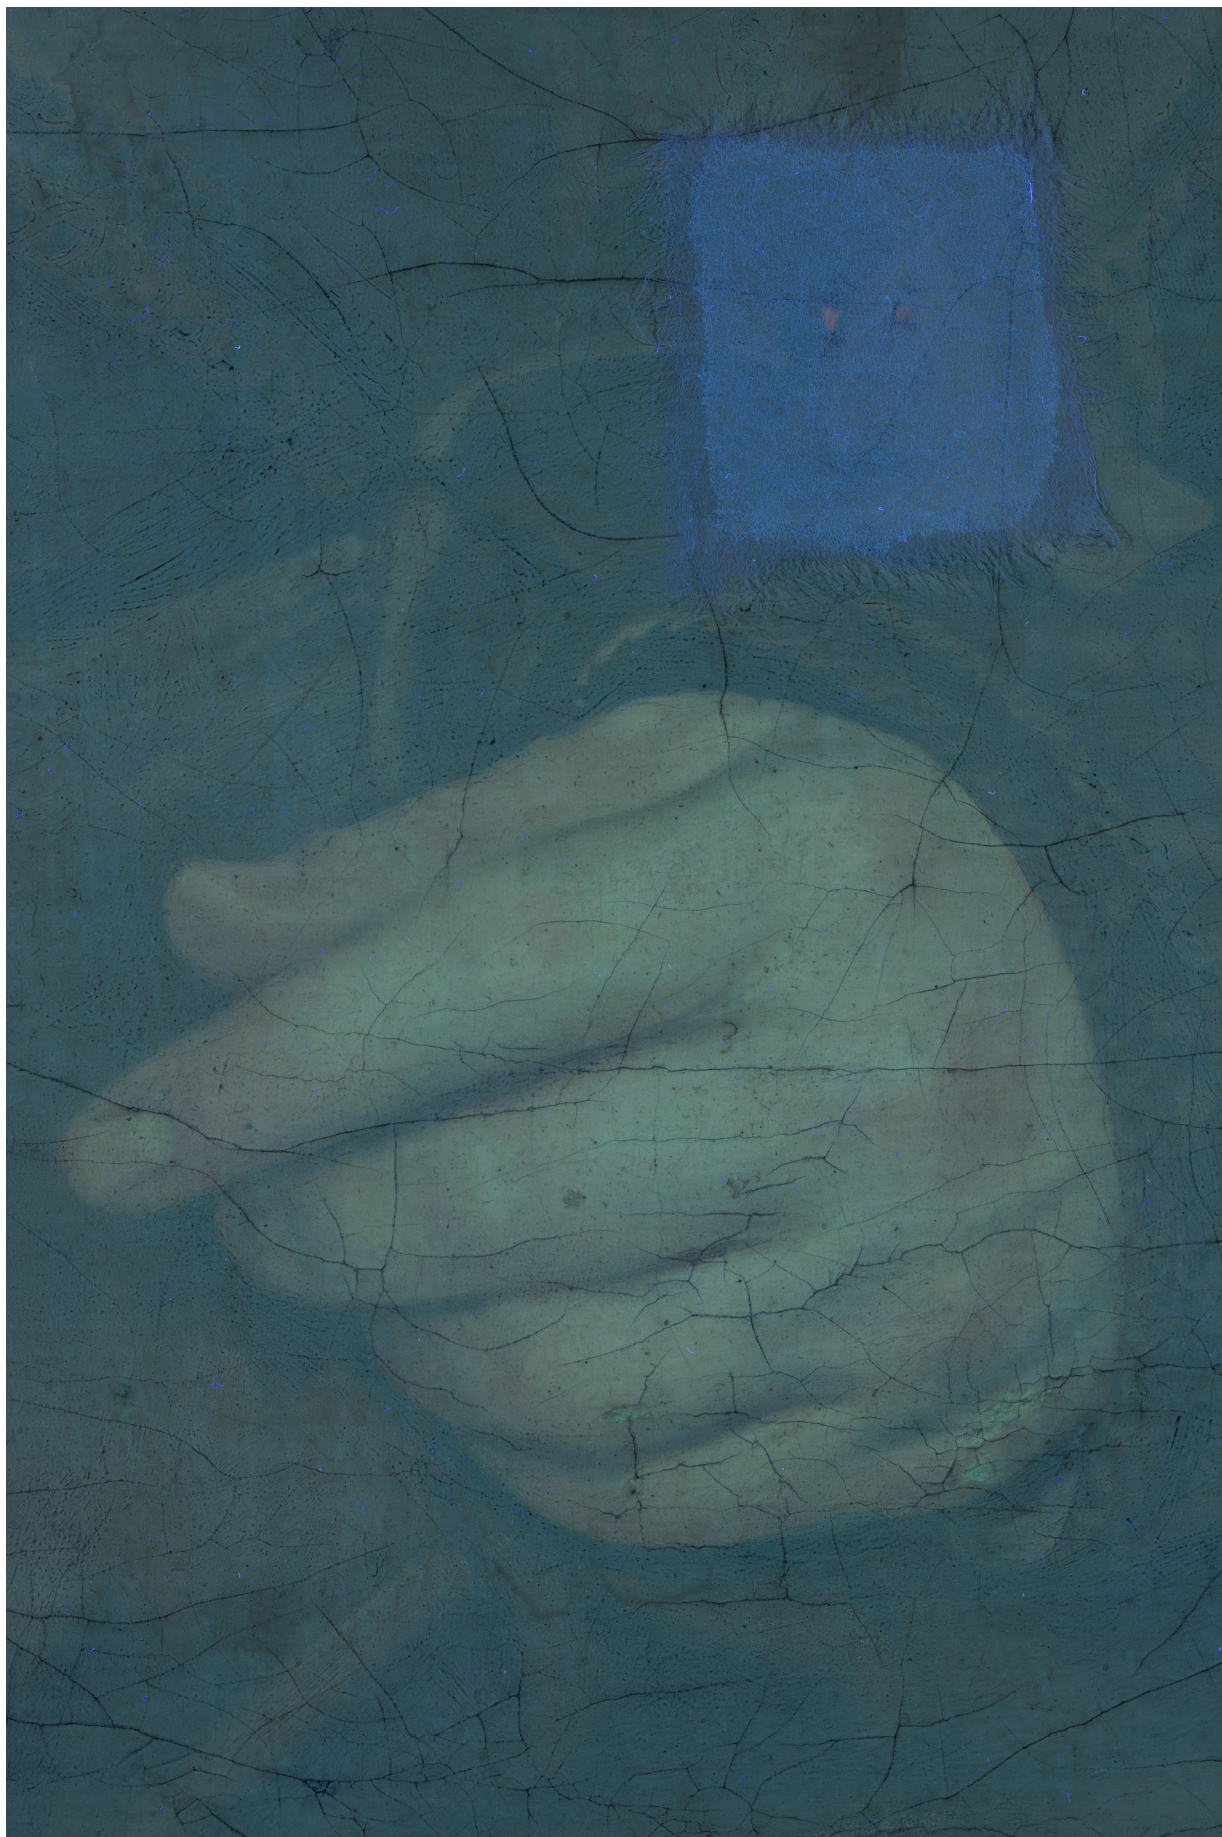
detail ruky a přelepu - snímek v uv luminiscenci

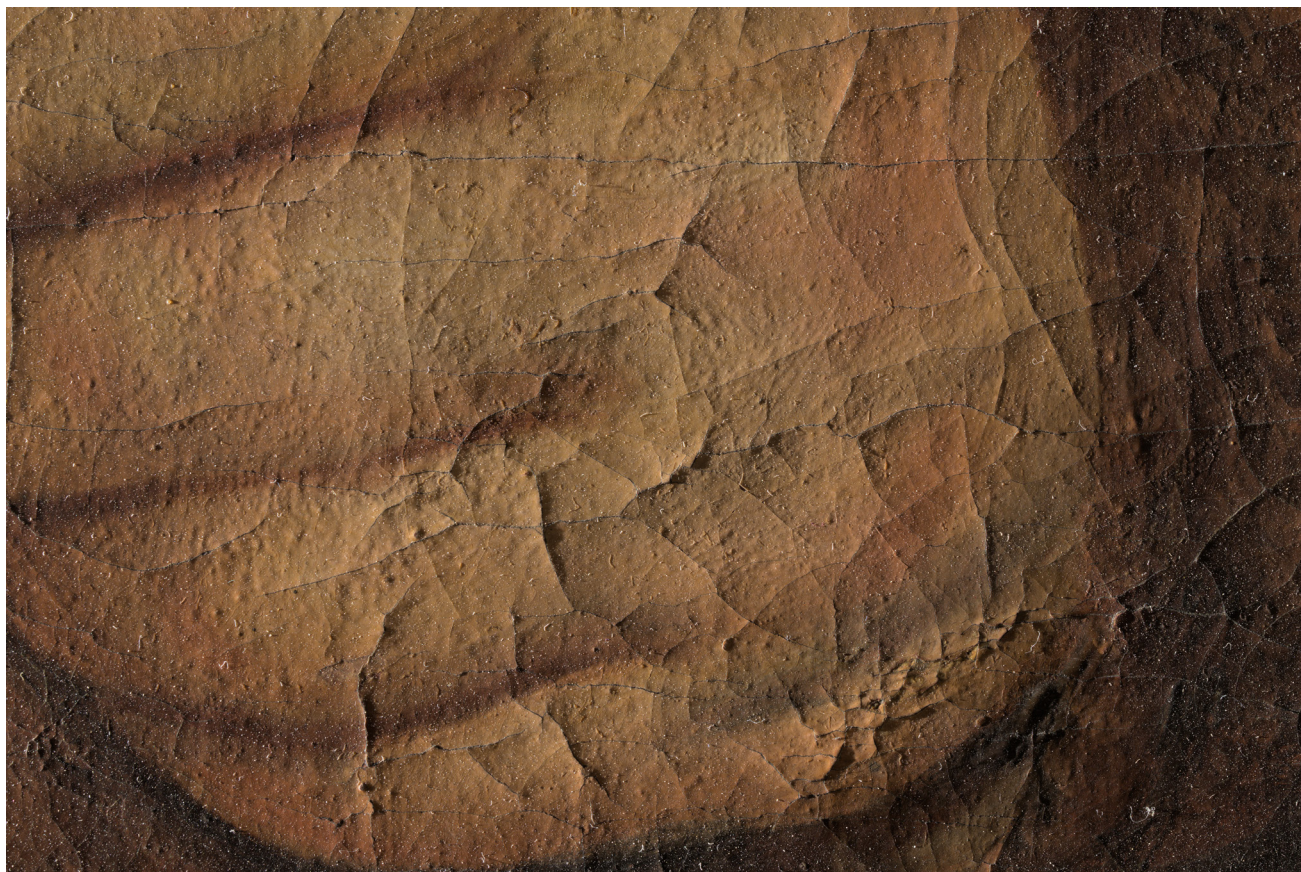
detail krakeláže - razantní boční nasvícení

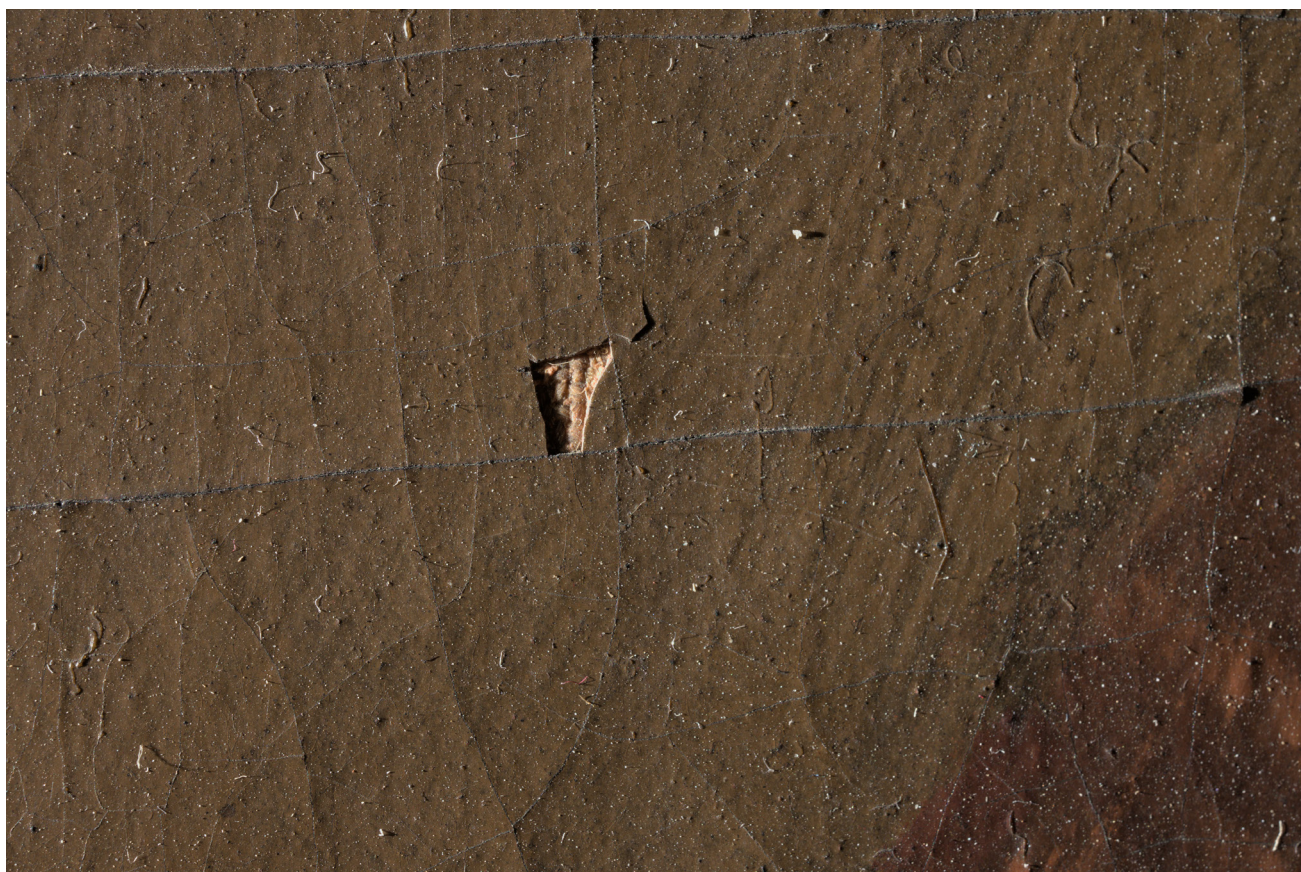
detail vypadané malby - razantní boční nasvícení

Následovalo tmelení defektů a retuš akvarelem. Poté byl obraz opatřen izolační vrstvou laku a doretušován pryskyřičnými barvami Gamblin.

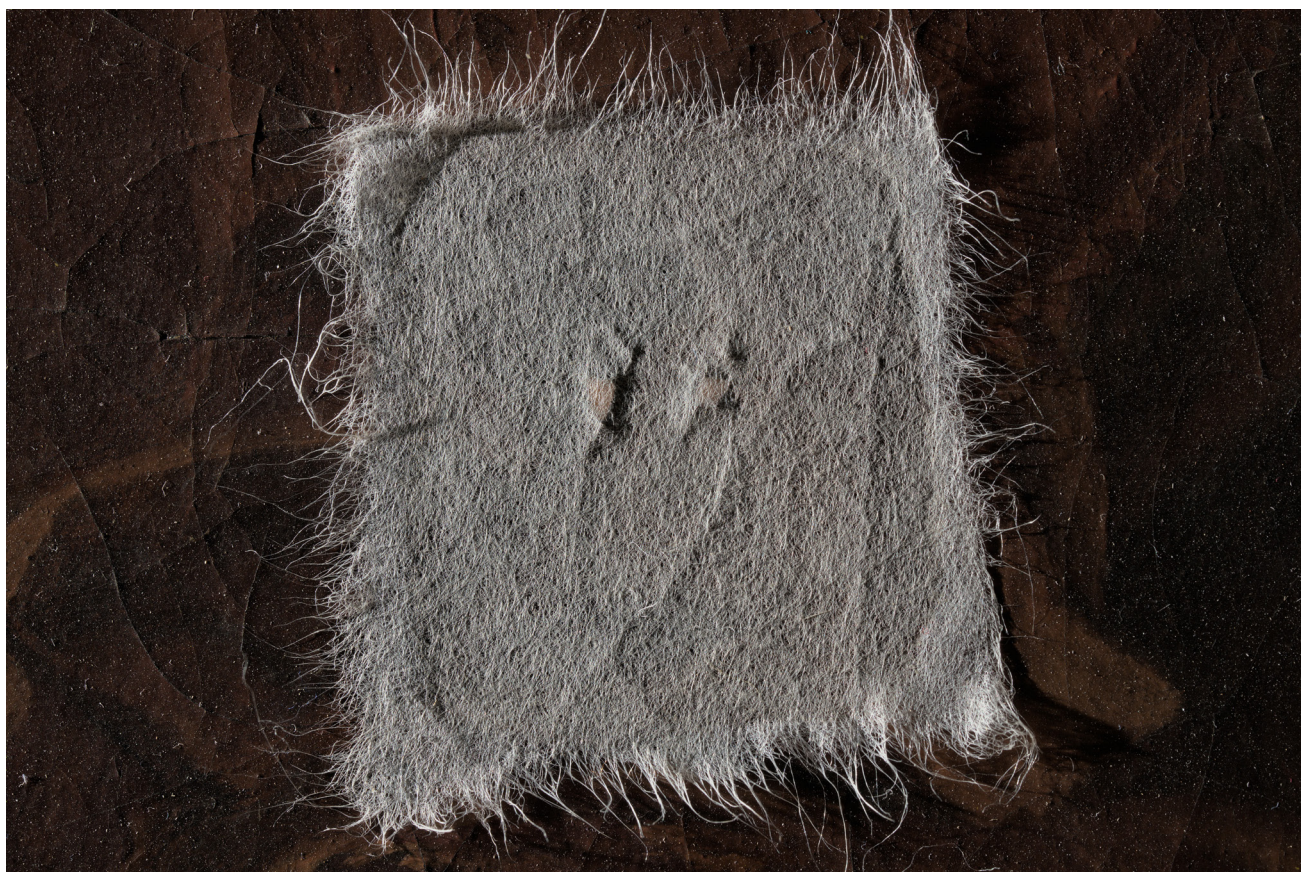
detail přelepu - razantní boční nasvícení

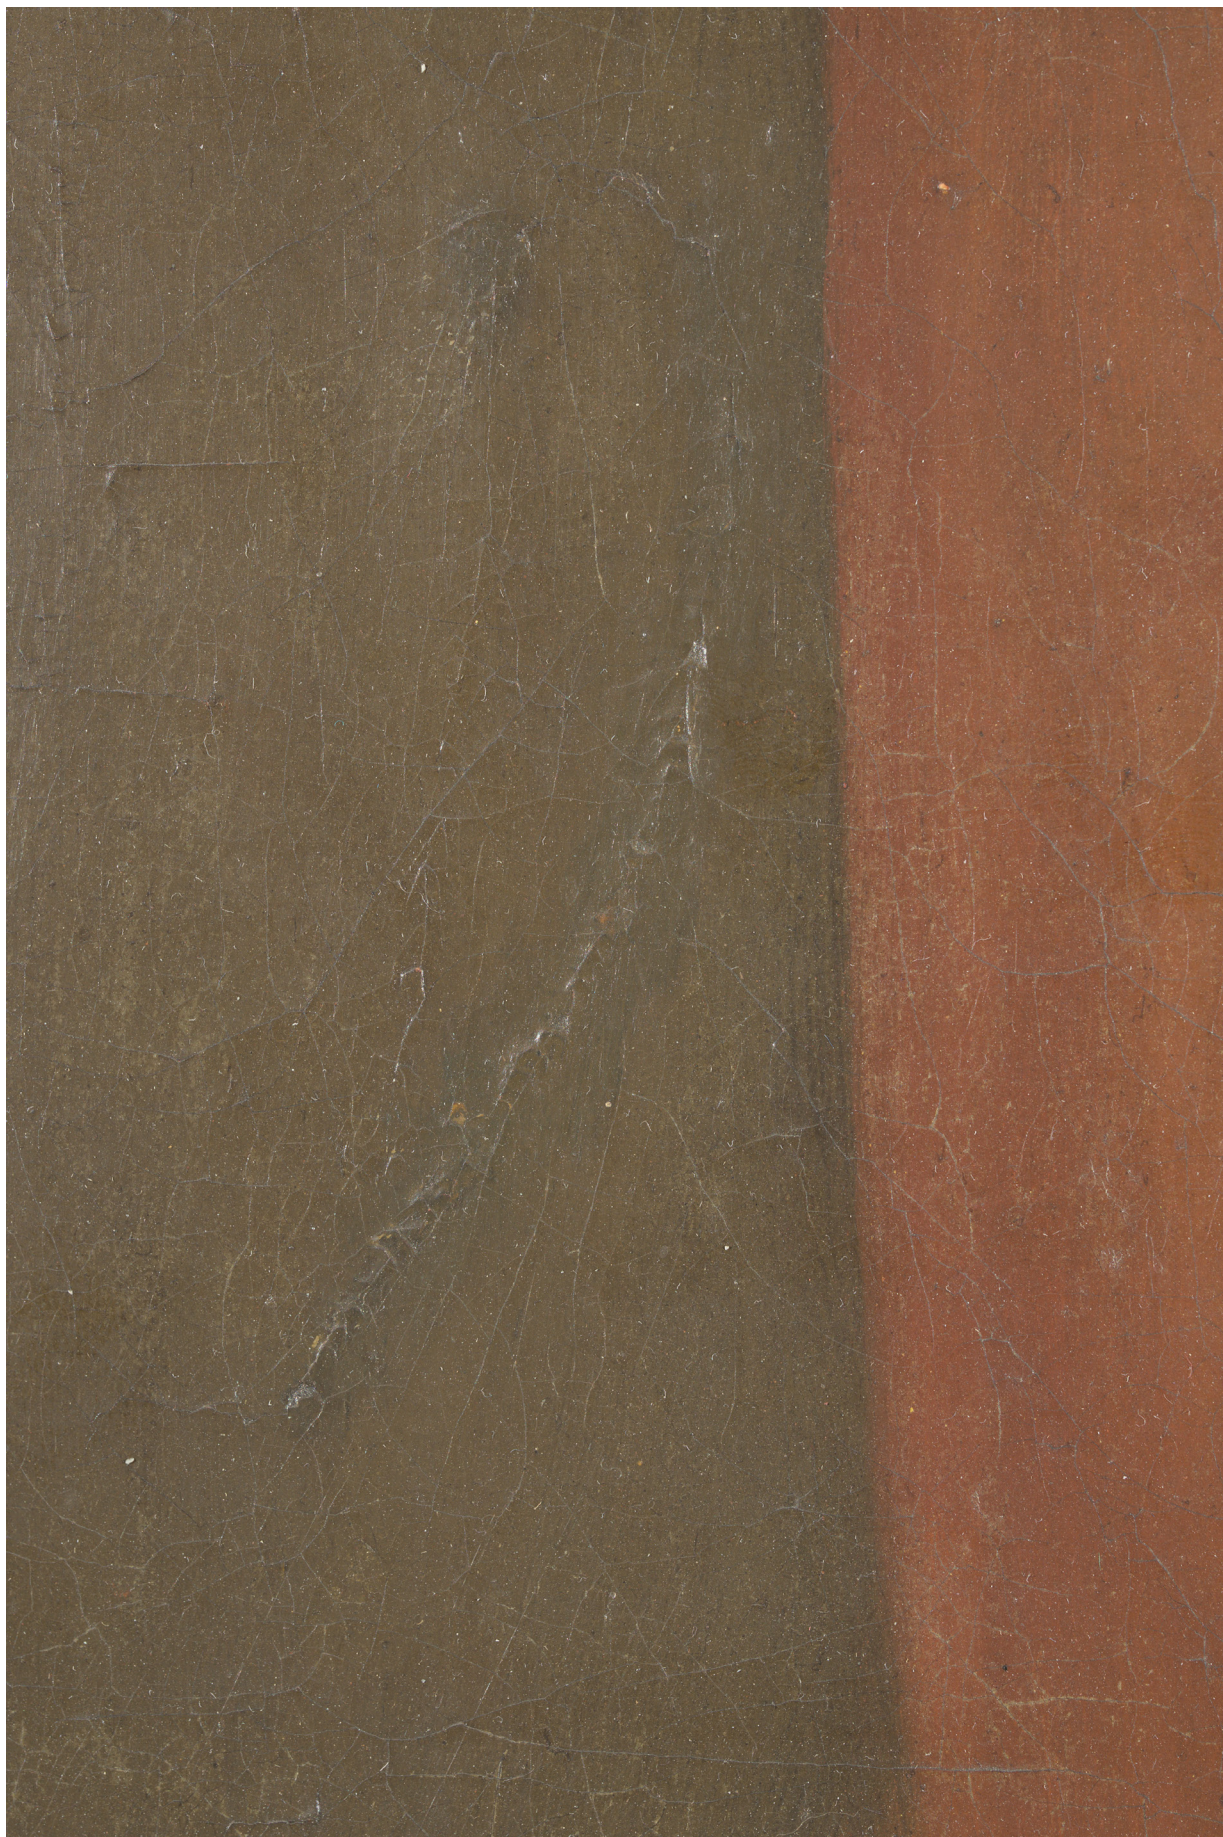
Malby je provedena na jemném plátně opatřeném světlým narůžovělým podkladem. Plátno je tkáno klasickou plátnovou vazbou. Pod originálním plátnem se nachází plátno rentolážní, na které je obraz připevněn pomocí kliho škrobové směsi. Rentolážní plátno má taktéž plátnovou vazbu a je jemné. Plátno je povolené a projevuje se v něm napínací rám. V důsledku povolení vzniká také deformace v rozích plátna. V levém dolním rohu se nachází vryp.

detail vrypu - rozptýlené viditelné světlo

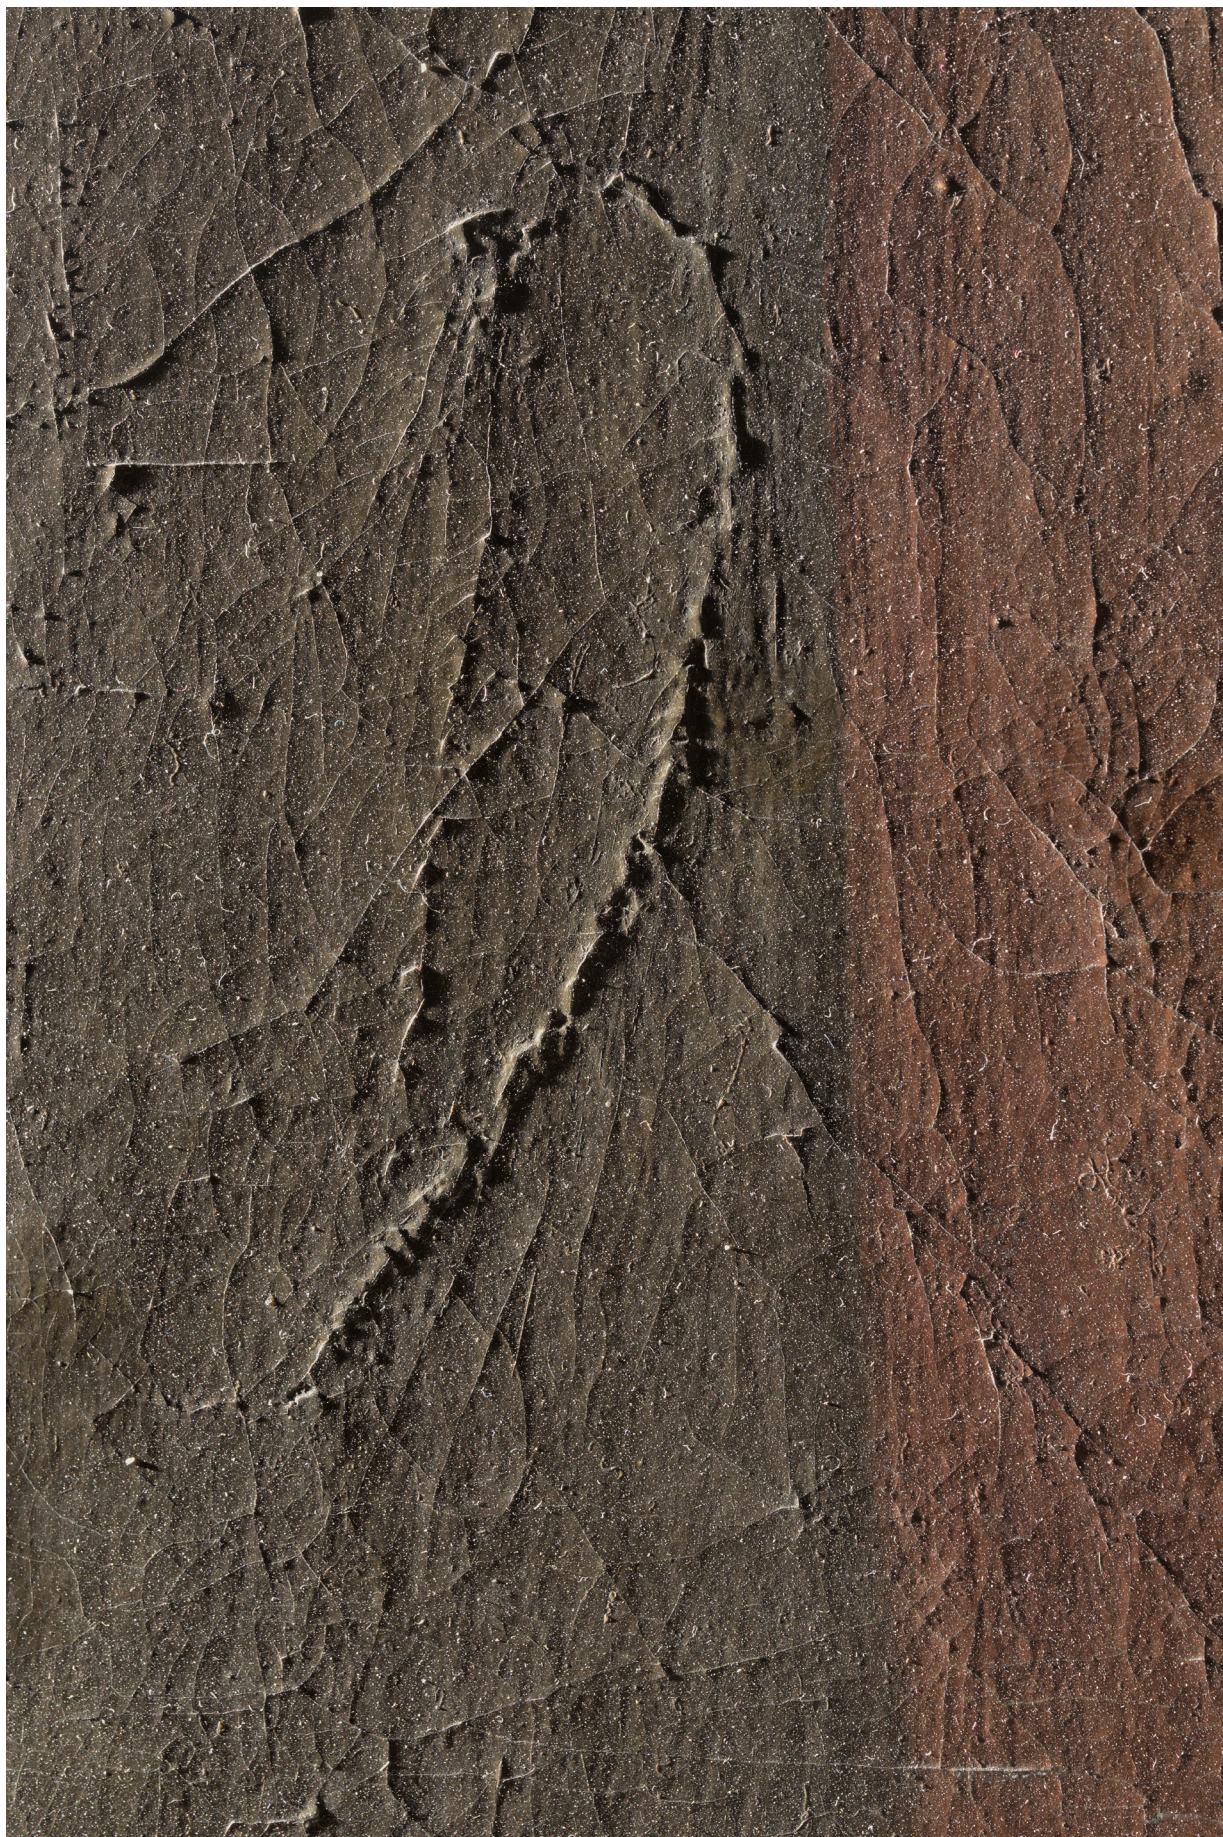
detail vrypu - razantní boční nasvícení

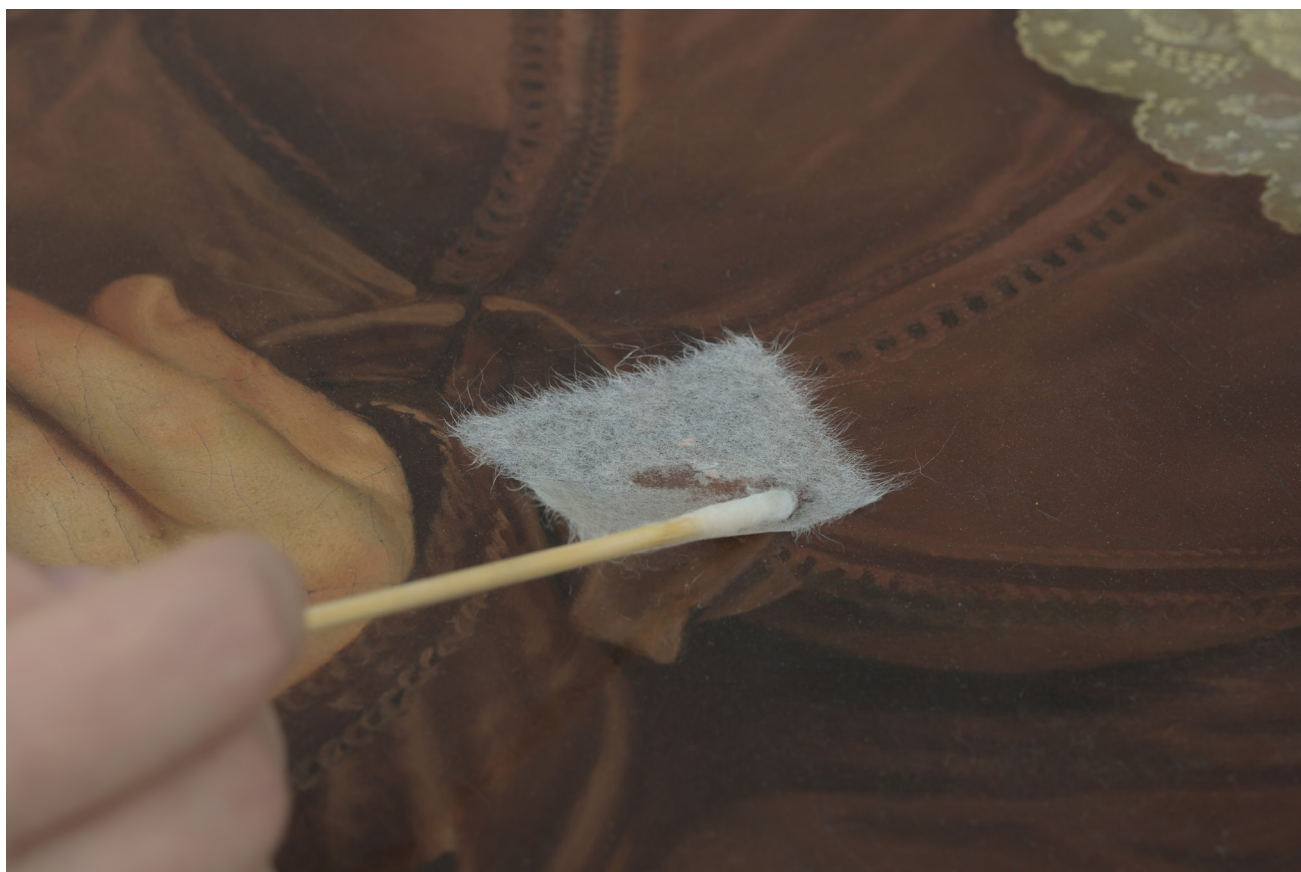
snímání přelepu - zavlhčení white spiritem

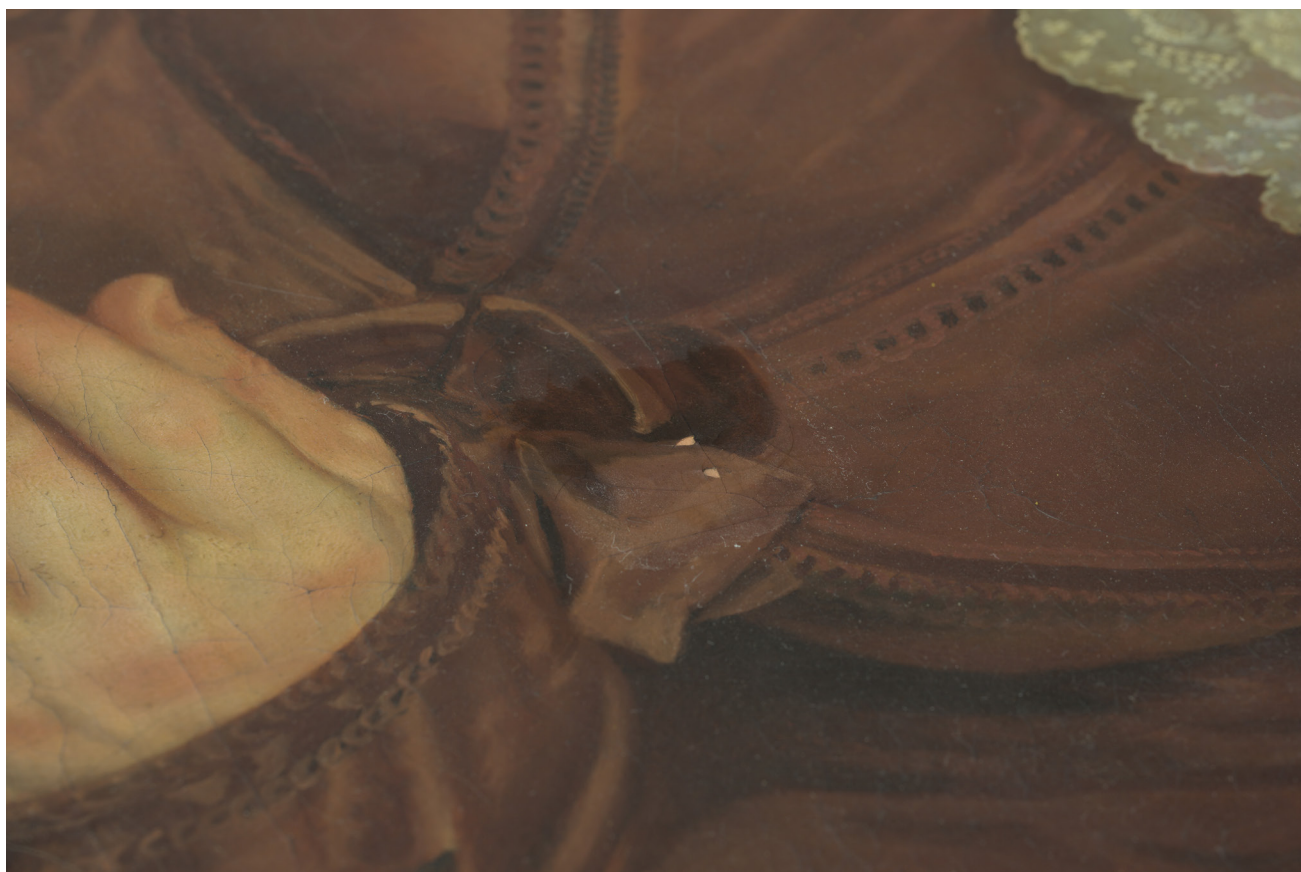
snímání přelepu - po snímání

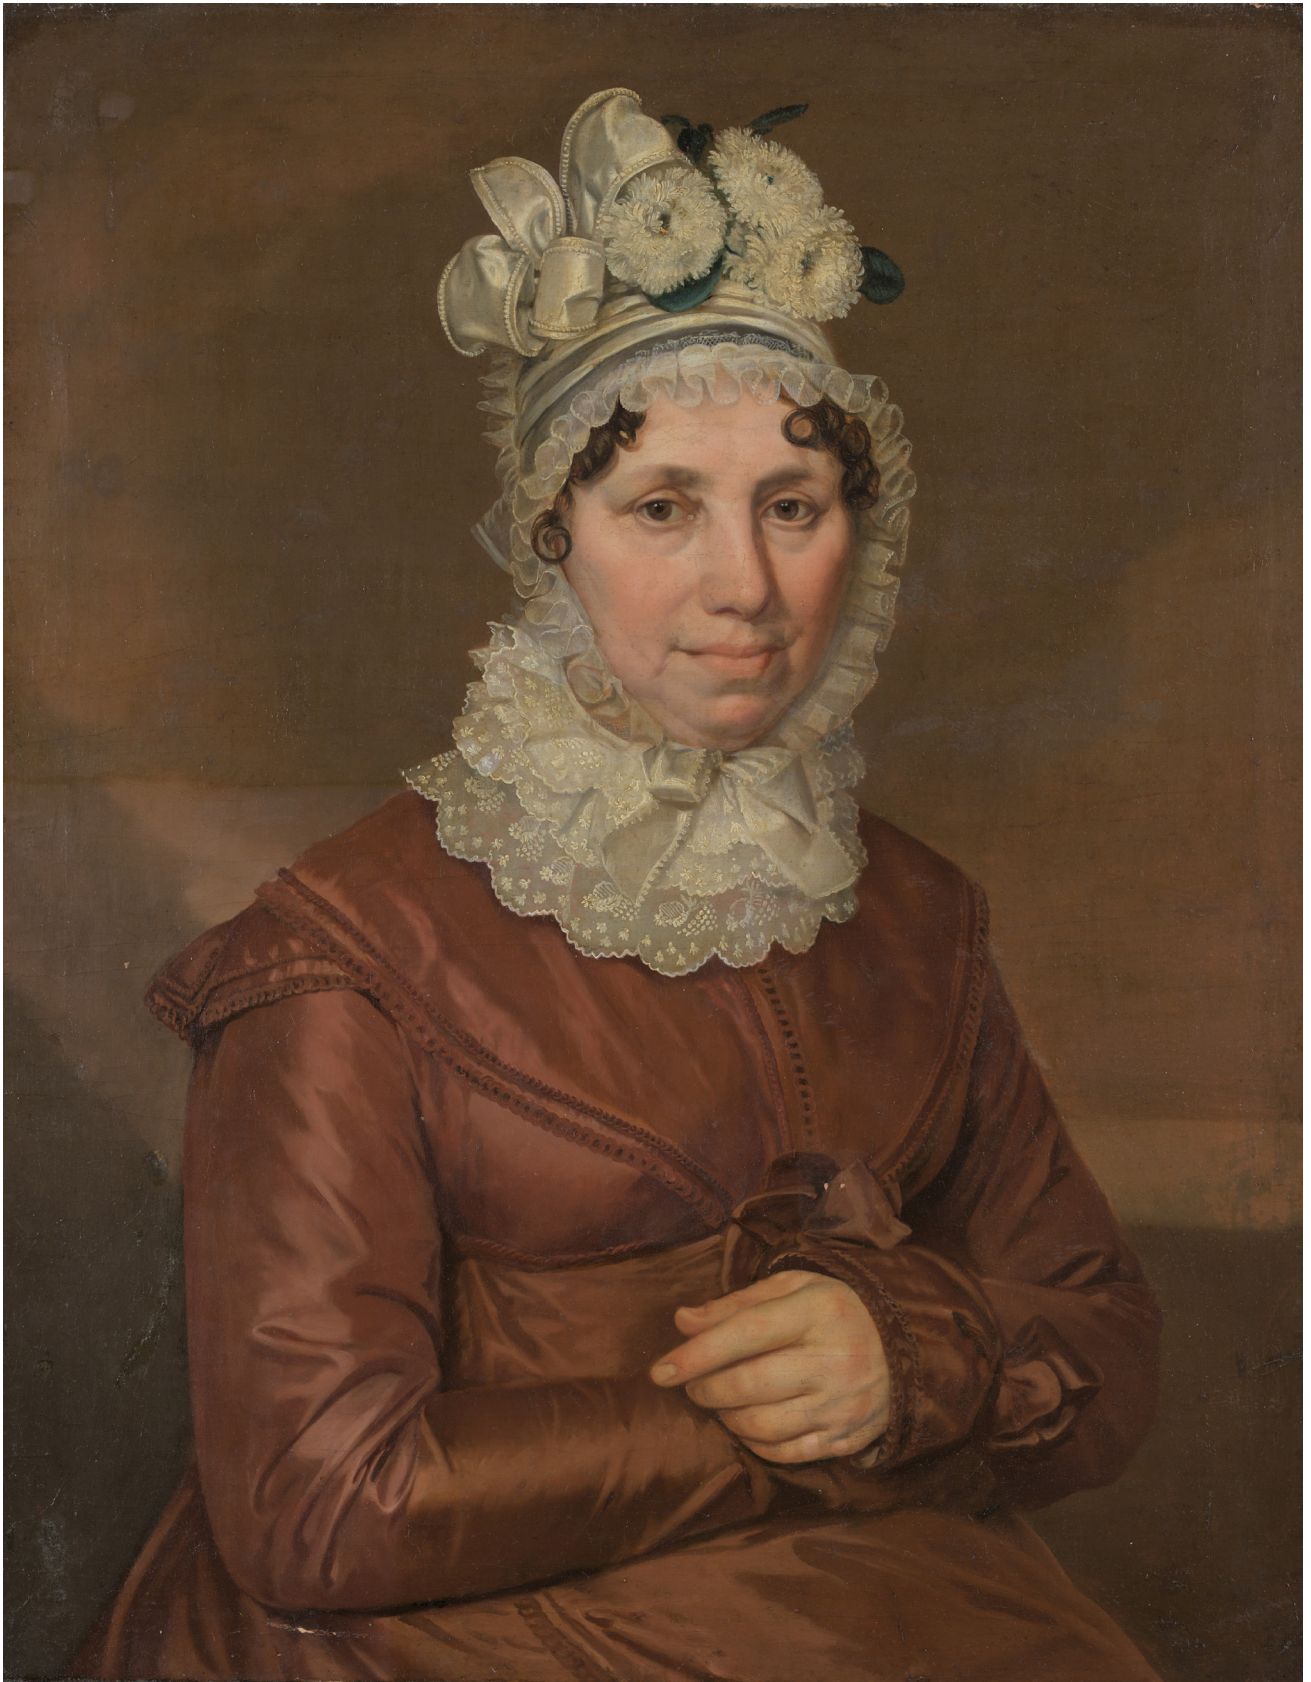
zkoušky snímání lakové vrstvy - VIS

Povrchové nečistoty byly sejmuty suchou cestou polyuretanovou houbičkou. Po zkoušce čištění pufrovanými roztoky se ukázalo, že nedochází k odstraňování dalších nečistot a bylo tedy přistoupeno ke zkouškám snímání lakové vrstvy. Byly testovány směsy ethanolu s isooktanem (IE1 až IE4) a acetonu s isooktanem (IA1 až IA4). Jako nejvhodnější se ukázala směs IE4. Stejná směs se ukázala jako ideální i pro snímání retuší.

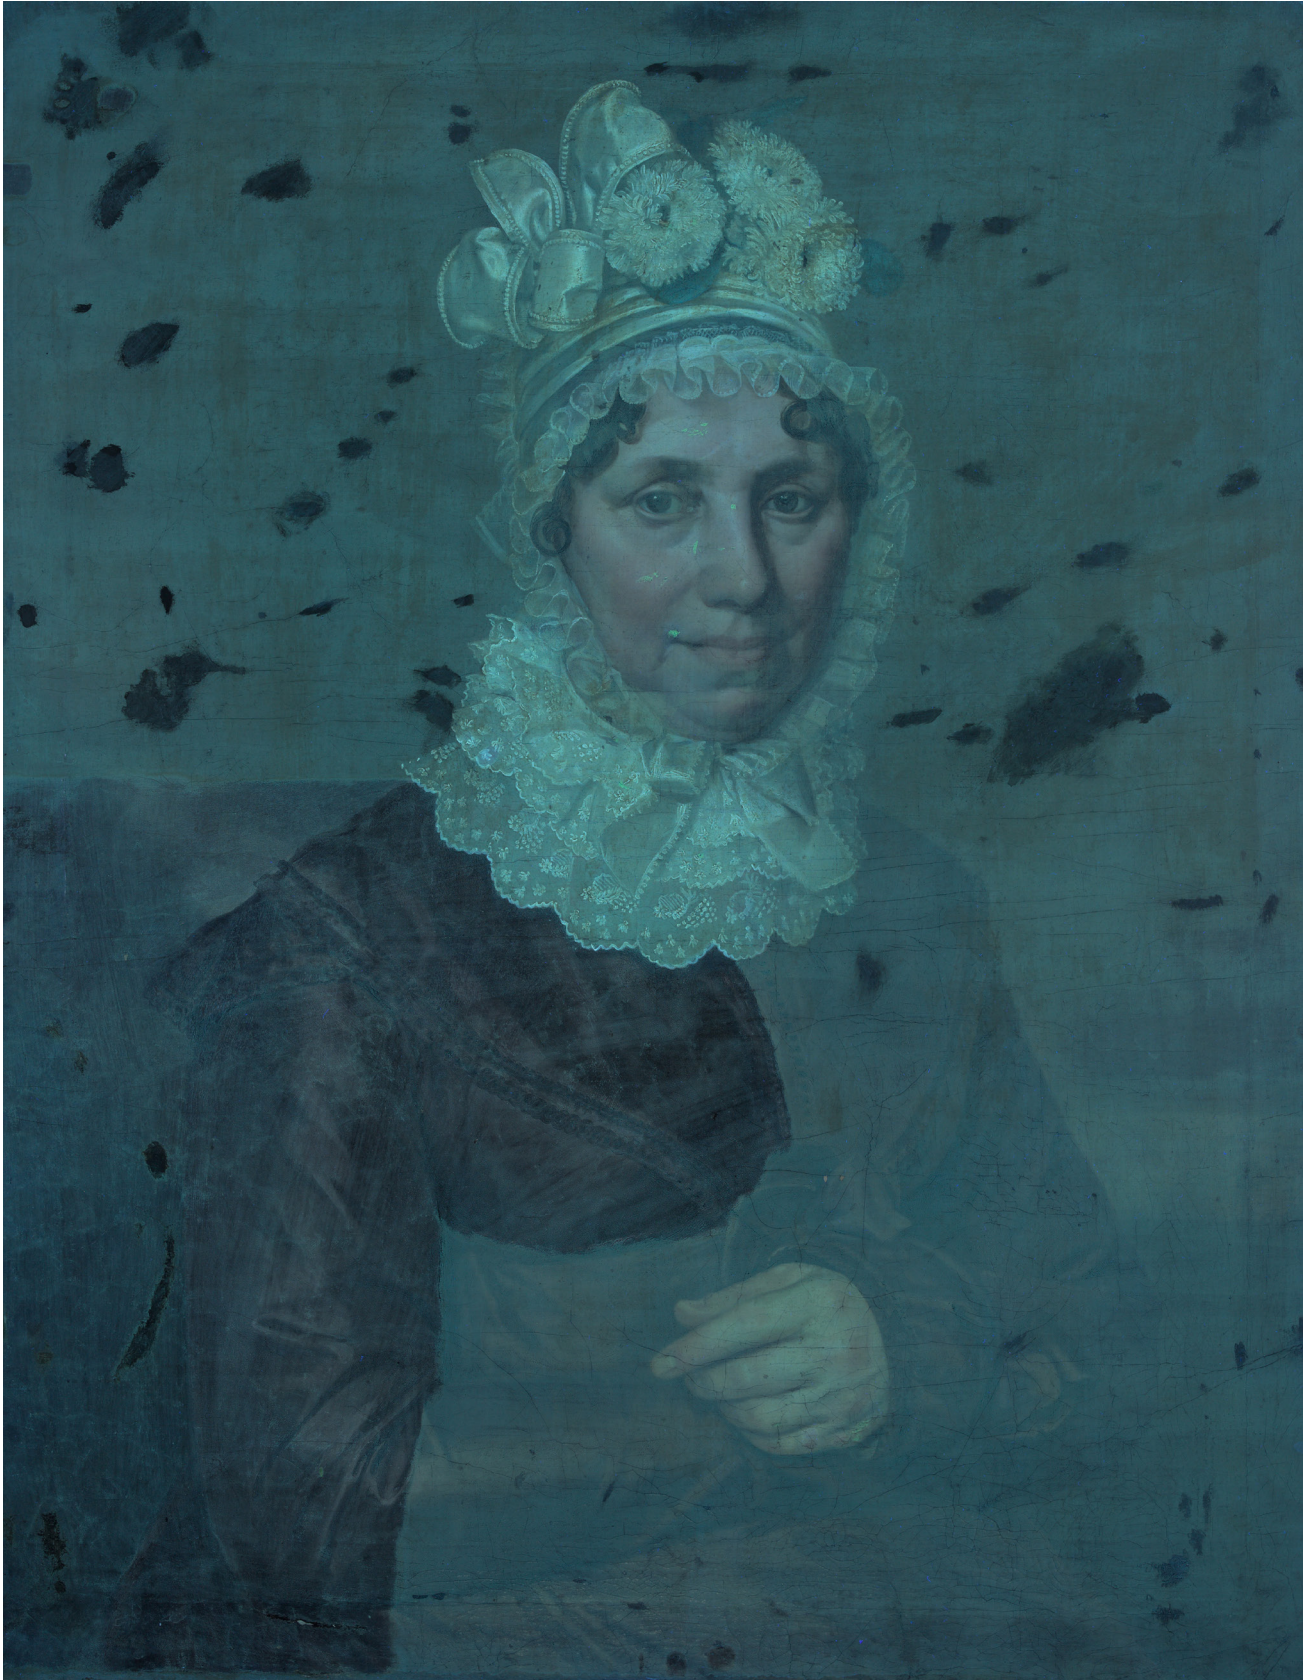
zkoušky snímání lakové vrstvy - UV
