# RESTAURÁTORSKÁ ZPRÁVA

Název: Podobizna ženy z Litoměřic

Autor: Antonín Machek

Inv. č. O 5215

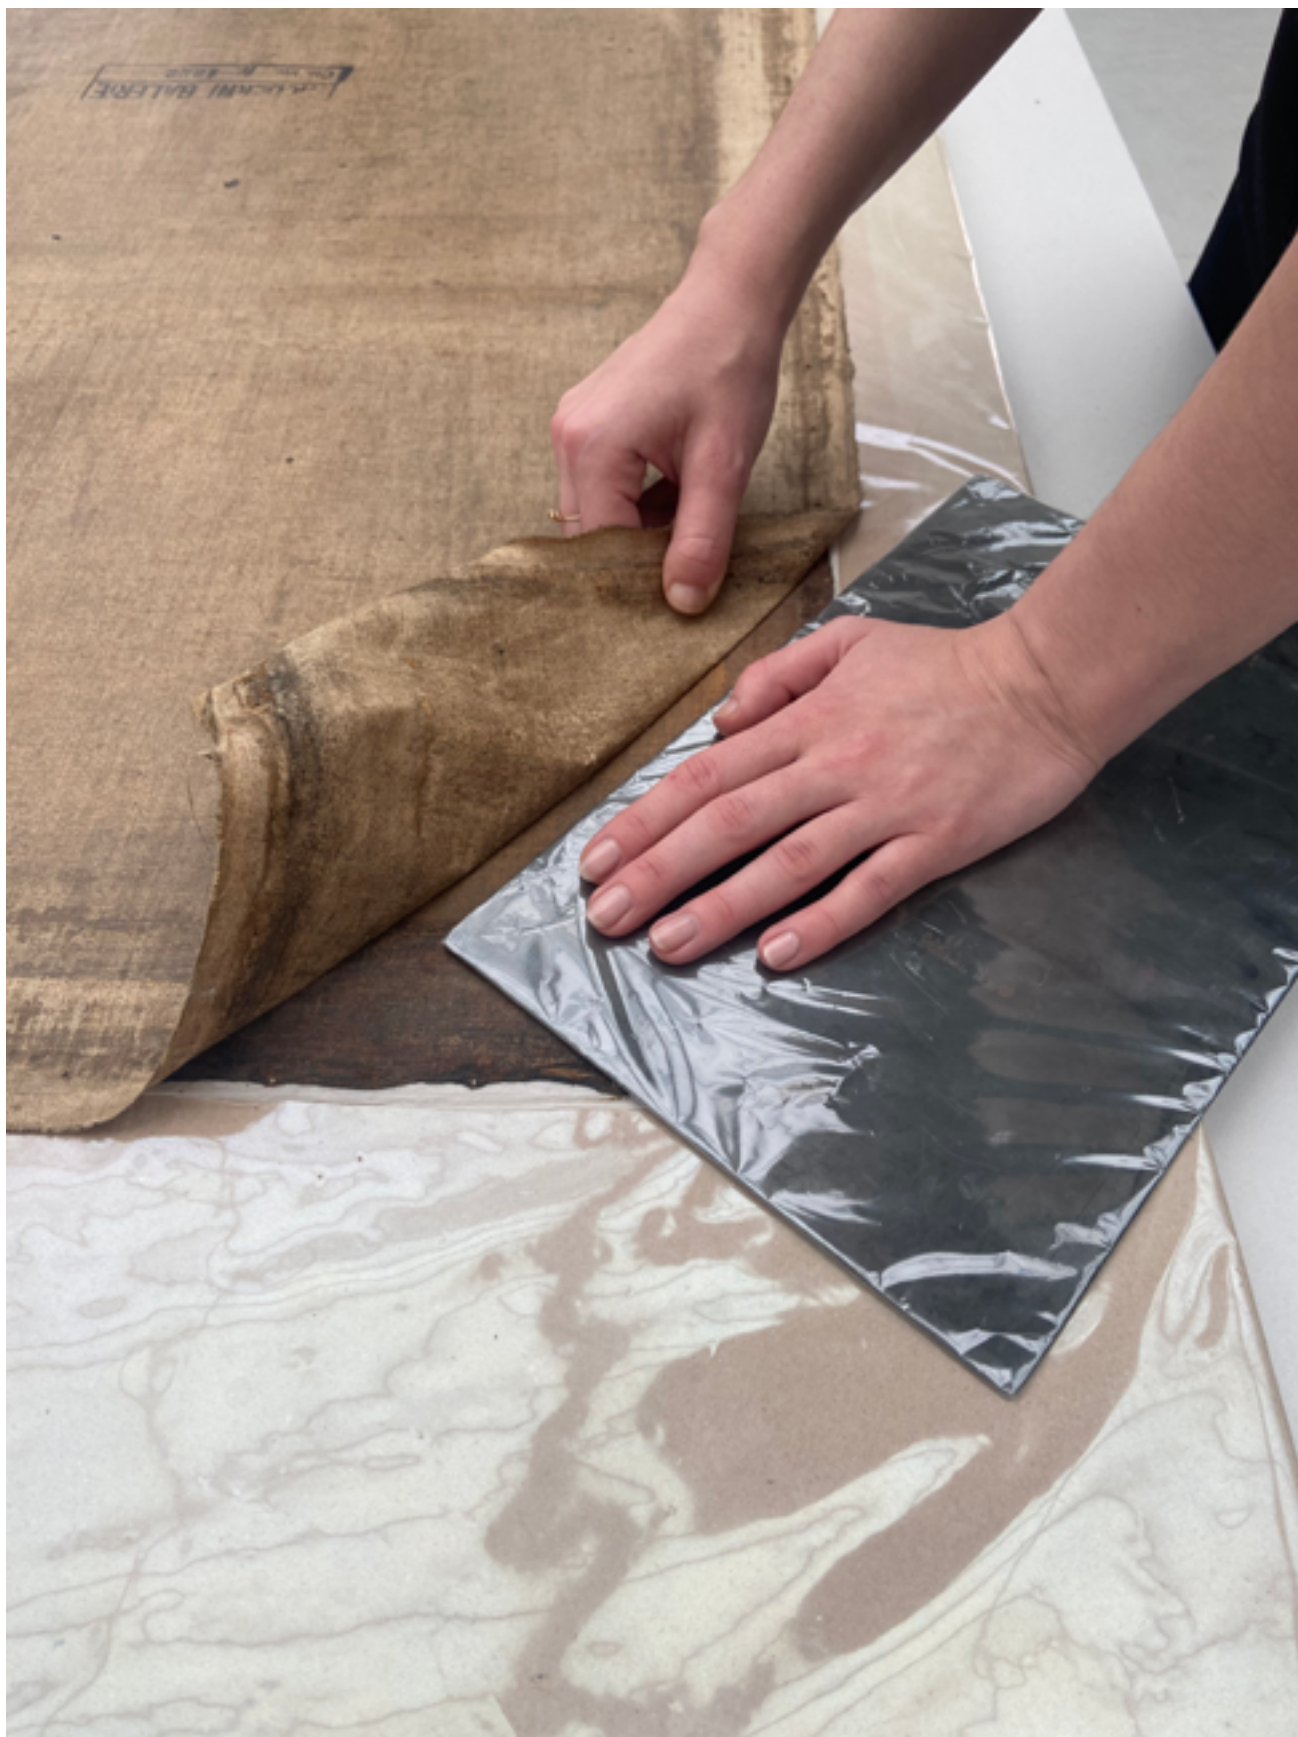
proces odstraňování rentoláže

Bylo rozhodnuto odstranění rentoláže, jelikož jejím vlivem začínalo v malbě docházet k deformacím, které by mohly v budoucnosti vést ke vzniku defektů. Obraz byl z přední strany opatřen plexisolovým přelepem. Odstranění rentolážního plátna bylo možné provést za sucha pouze mechanicky. Klihoškrobový lep, který byl v minulosti použit pro adhezi rentolážního plátna, byl odstraňován mechanicky po navlhčení agarovým plátkem. Plátky byly aplikovány ve formě šachovnice, na každém místě po dobu 10 minut. Každé místo bylo poté zatíženo závažím na filtračním papíru, který odsál přebytečnou vlhkost.

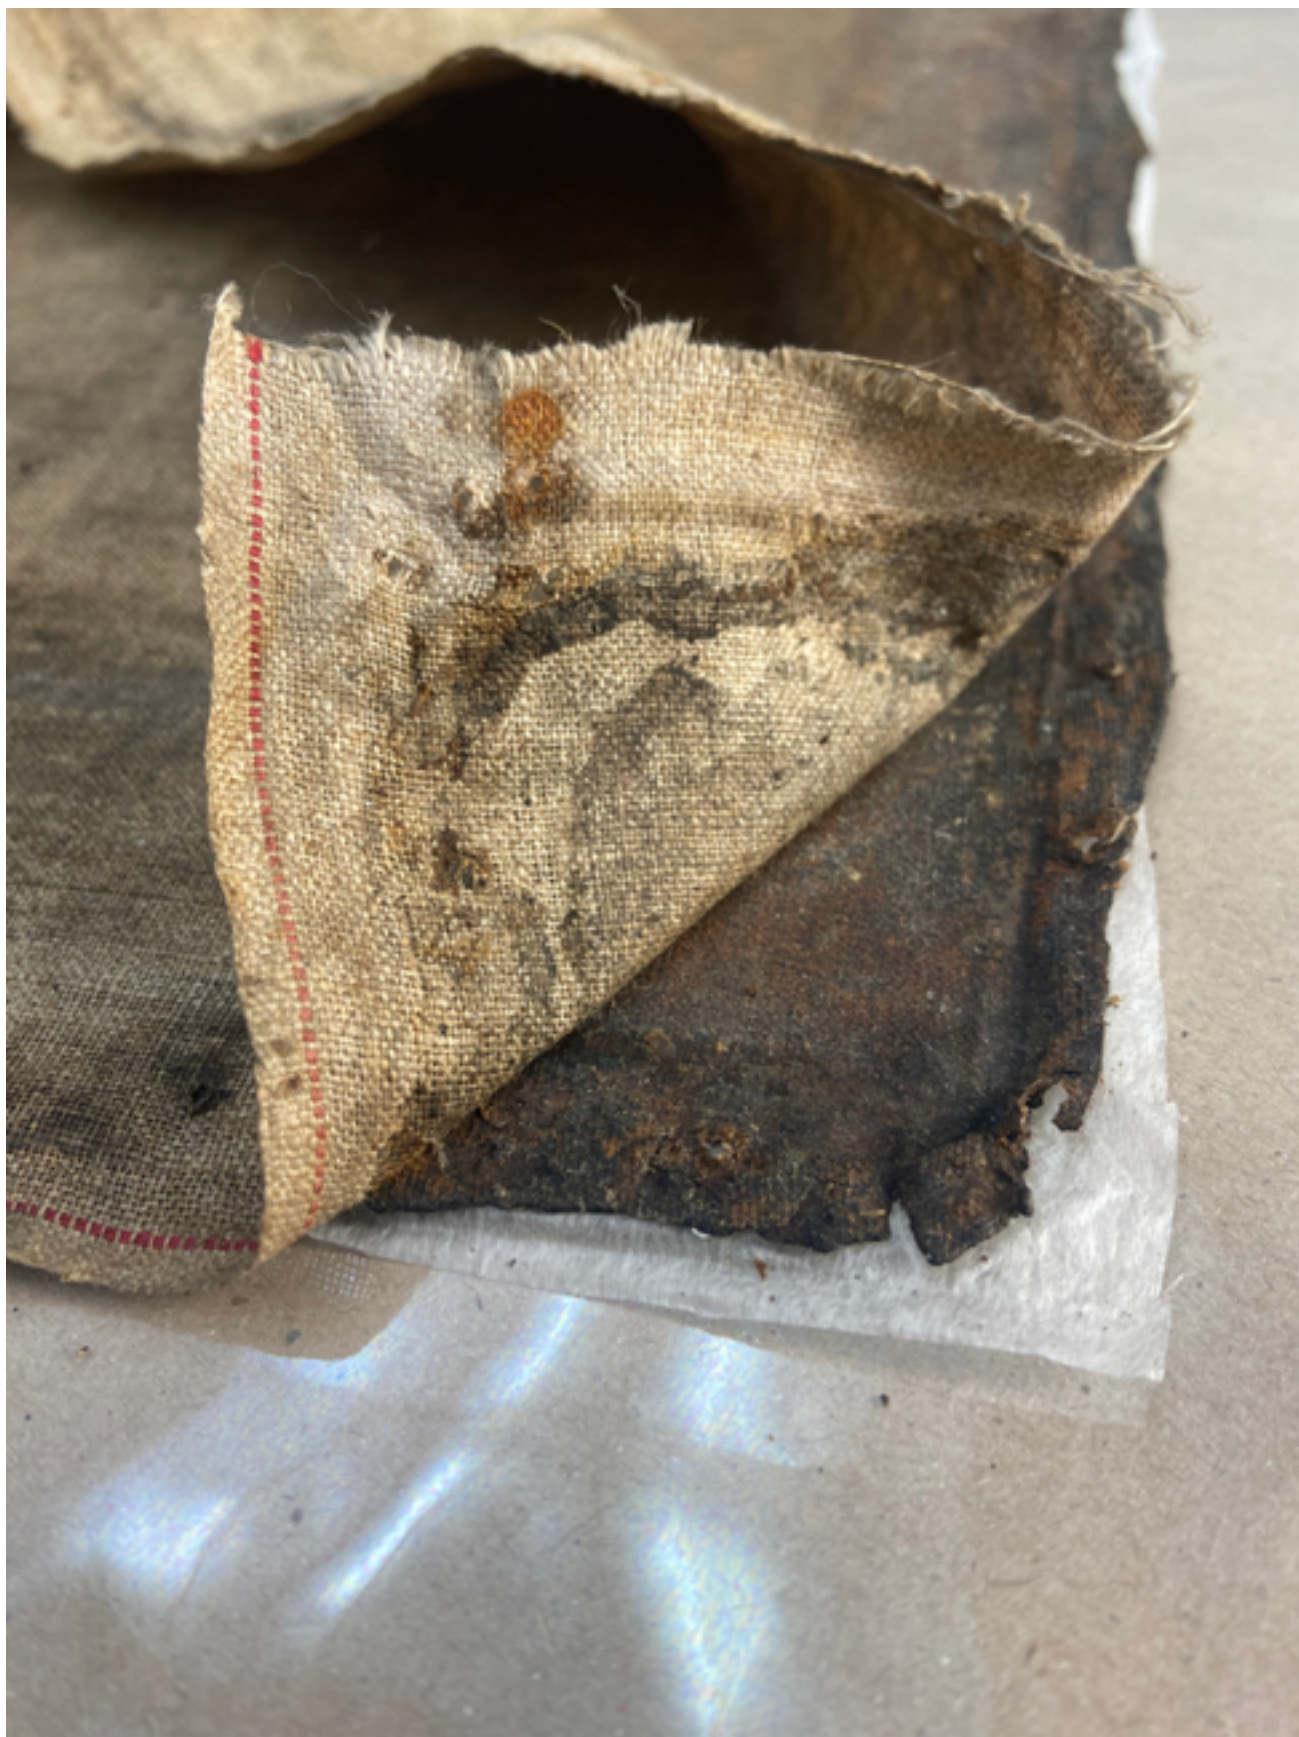
proces odstraňování rentoláže - detail

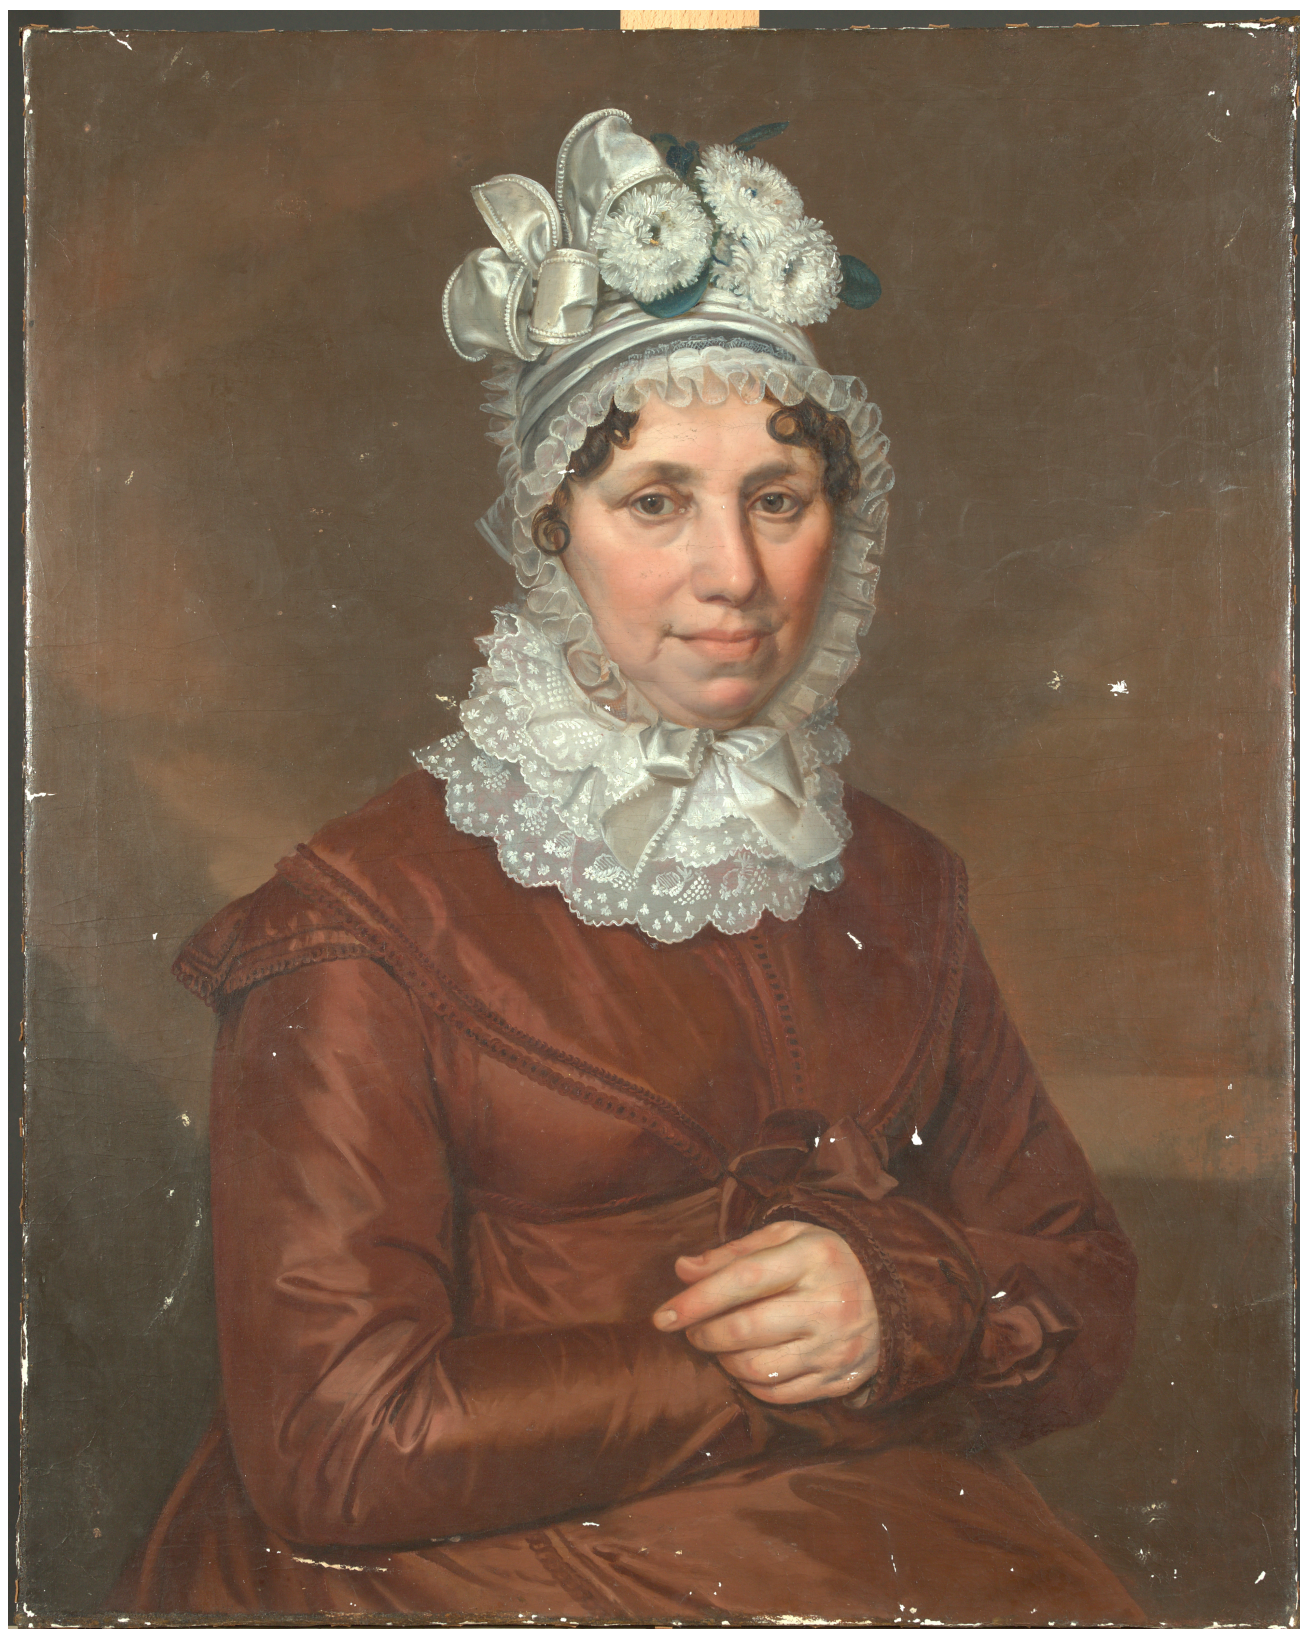
obraz po rentoláži a po vypnutí na rám  
defekty jsou vyplněny tmelem

Následovalo tmelení defektů a retuš akvarelem. Poté byl obraz opatřen izolační vrstvou laku a doretušován pryskyřičnými barvami Gamblin.

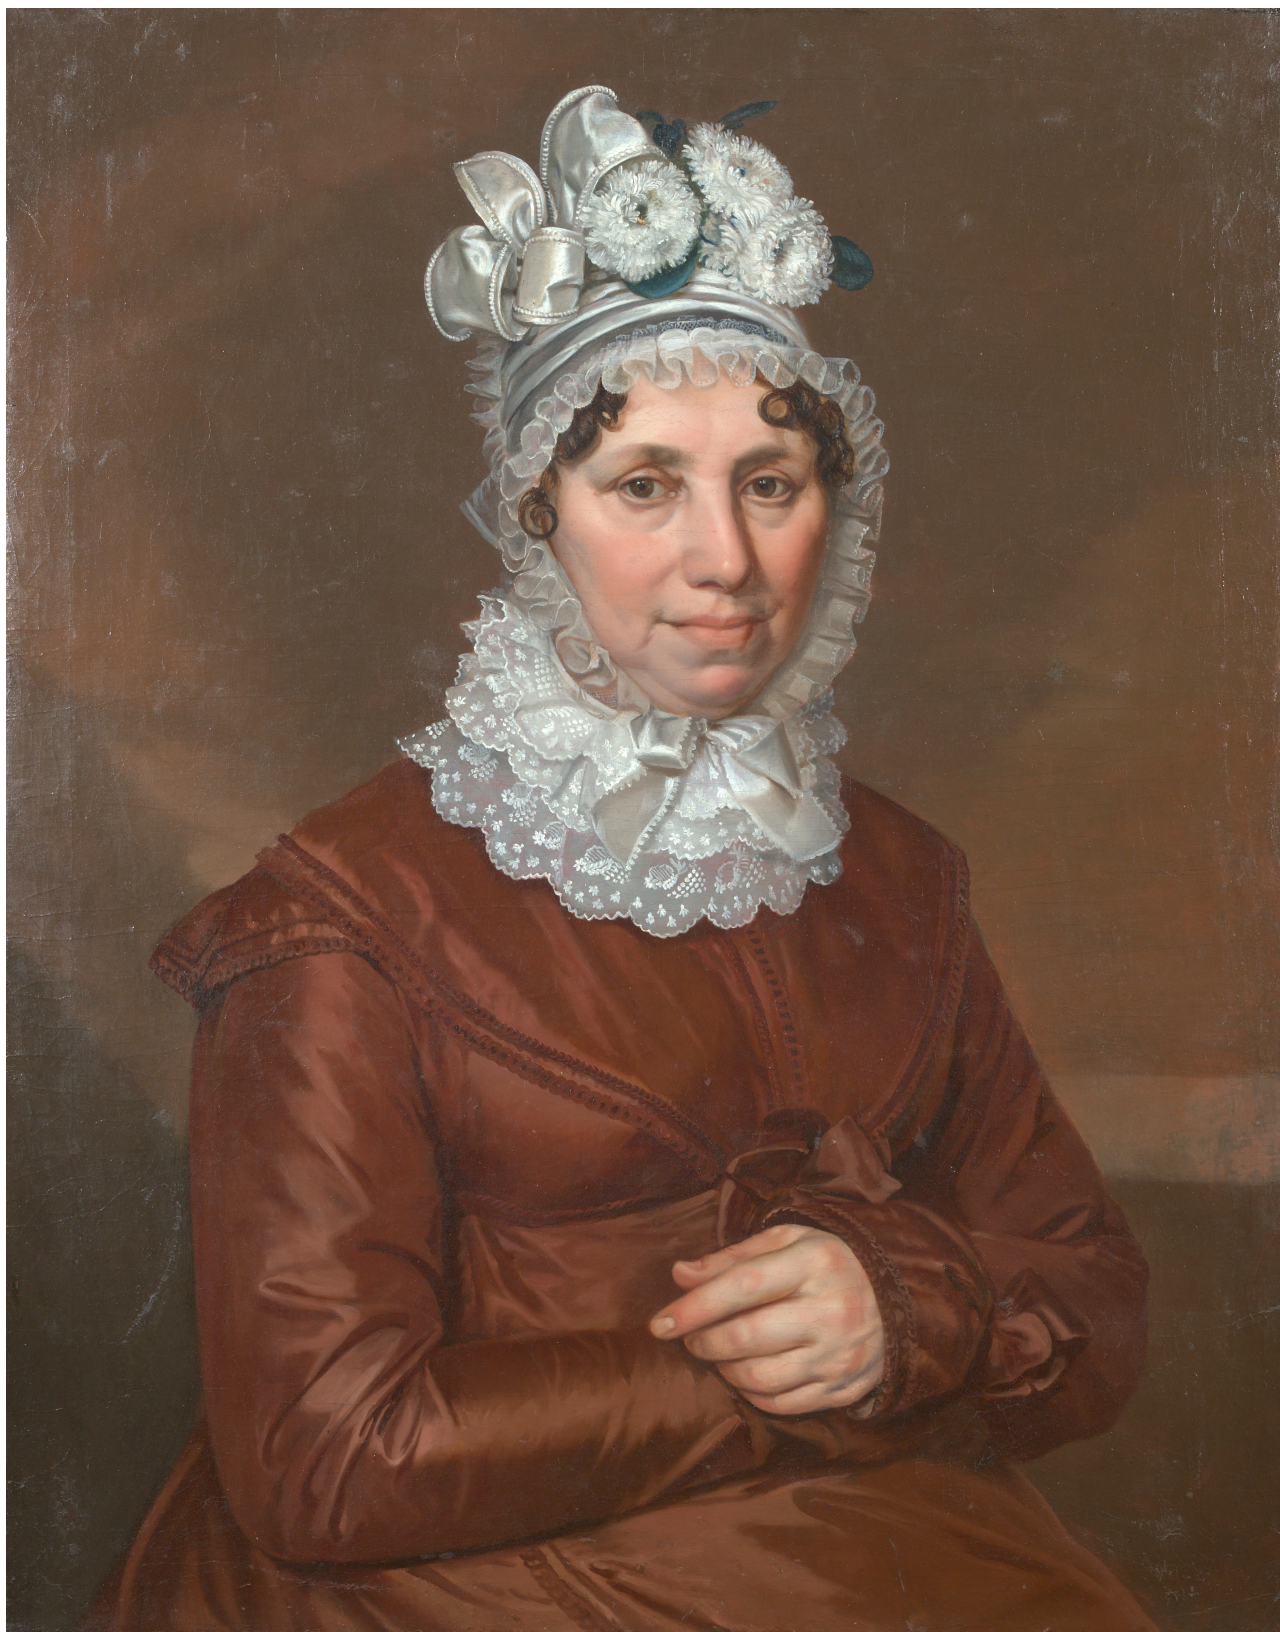
obraz po retuši
