# RESTAURÁTORSKÝ PRŮZKUM

## KATEDRÁLA SV. VÍTA V PRAZE

Akademie výtvarných umění v Praze  
Ateliér restaurování výtvarných děl malířských  
a polychromované plastiky  
škola prof. MgA. Adama Pokorného Ph.D.

Název: Katedrála sv. Víta  
Autor: Ludvík Kohl (vlevo dole signatura: K.)  
Datace: 1810 - 1816  
Technika: olejomalba na dřevěné desce  
Rozměry: 85 x 64 cm

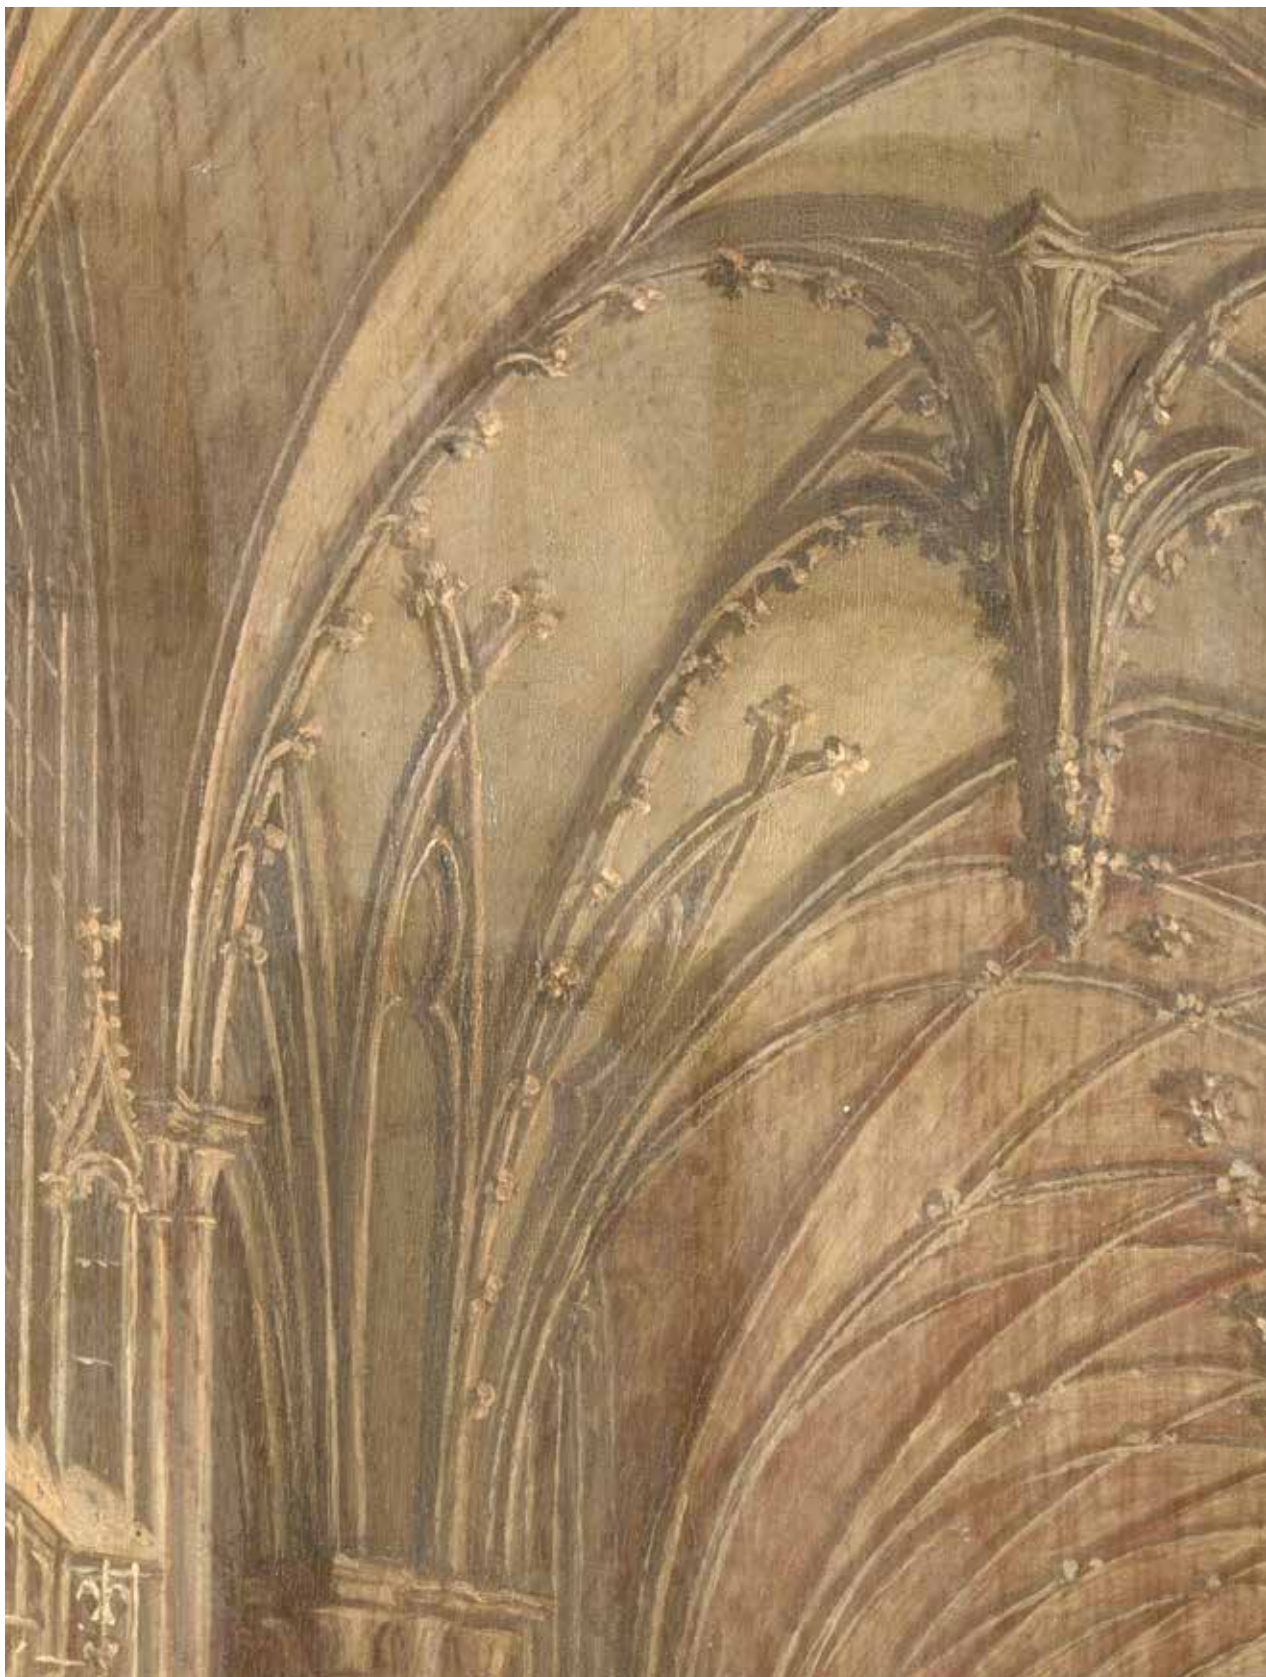
detail VIS

ponechané negativní sondy s nečistotou a první lakovou vrstvou, rozdíl v zažloutlém laku s nečistotami a v místech ztenčeného laku

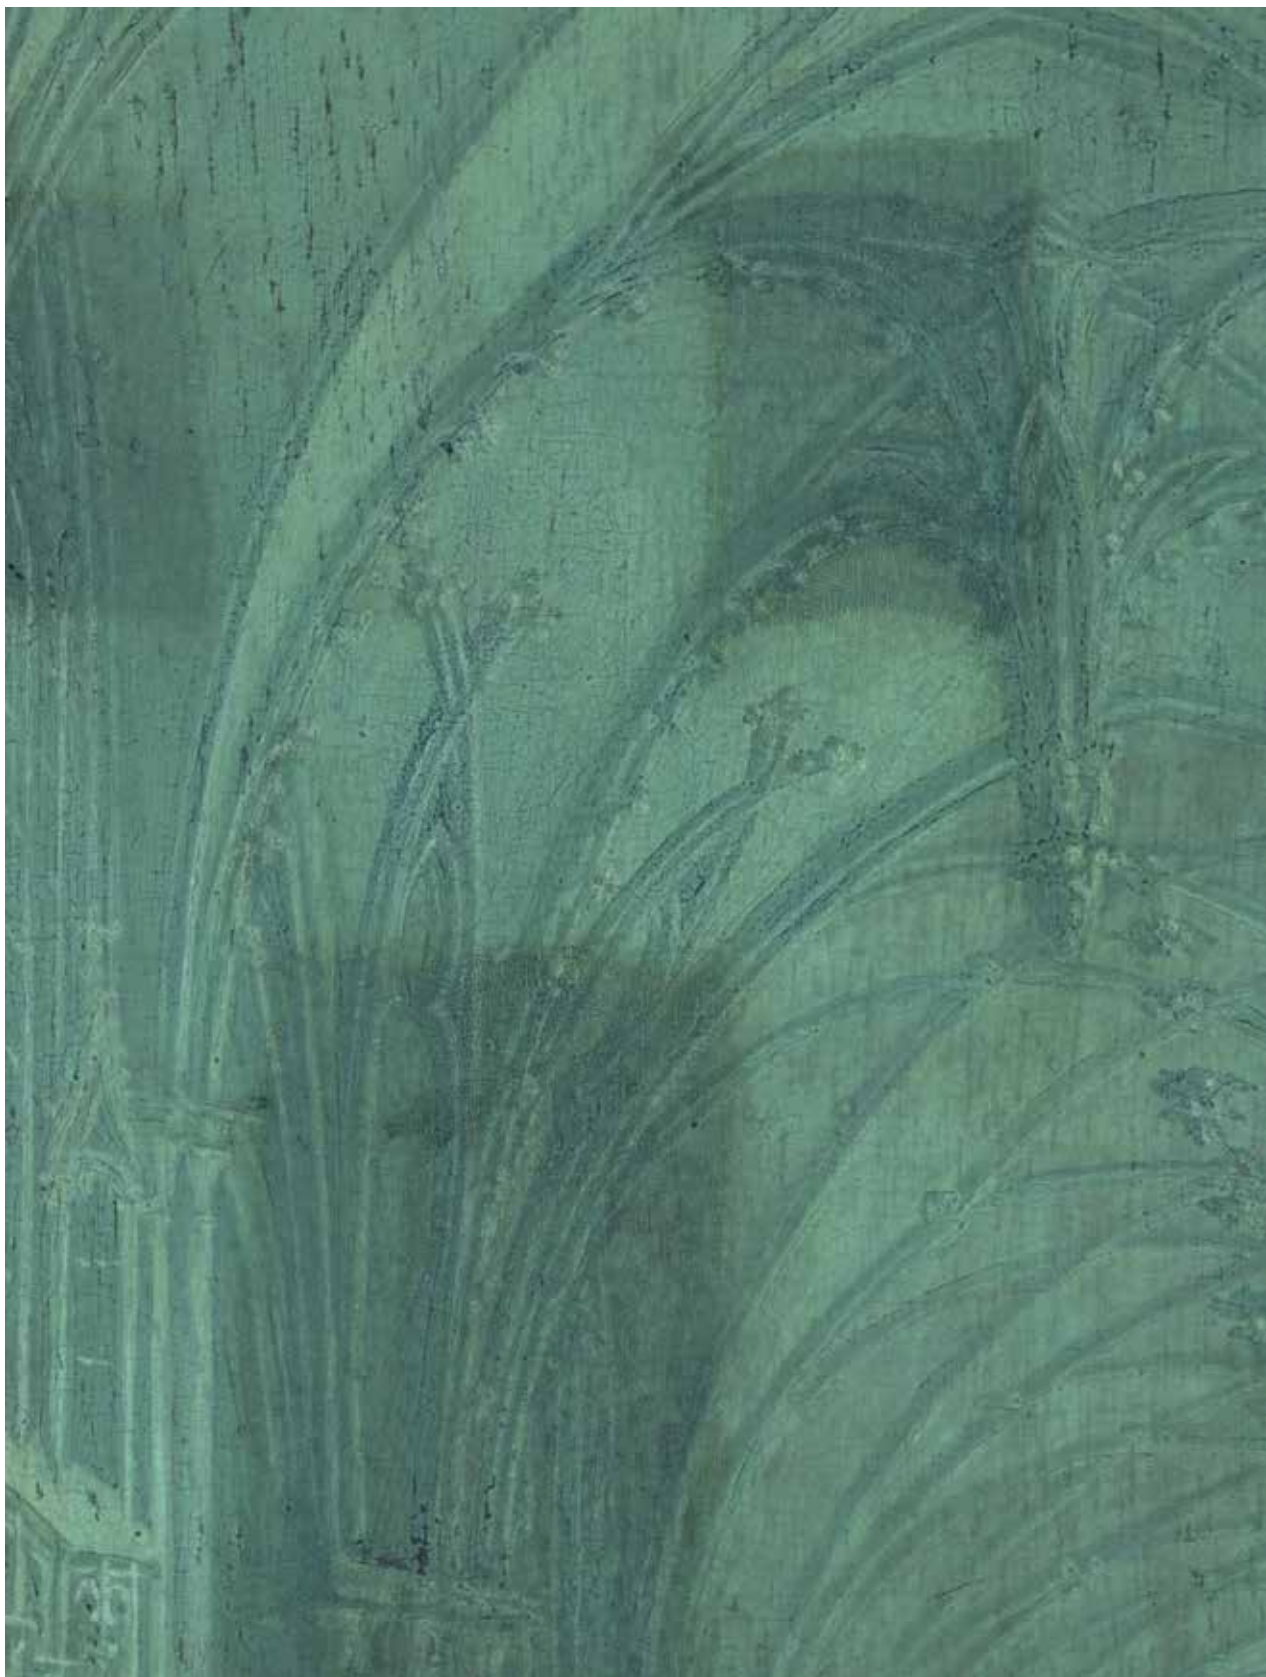
detail UVL  
ponechané negativní sondy s nečistotou a první lakovou vrstvou, rozdíl v zažloutlém laku s nečistotami a v místech ztenčeného laku

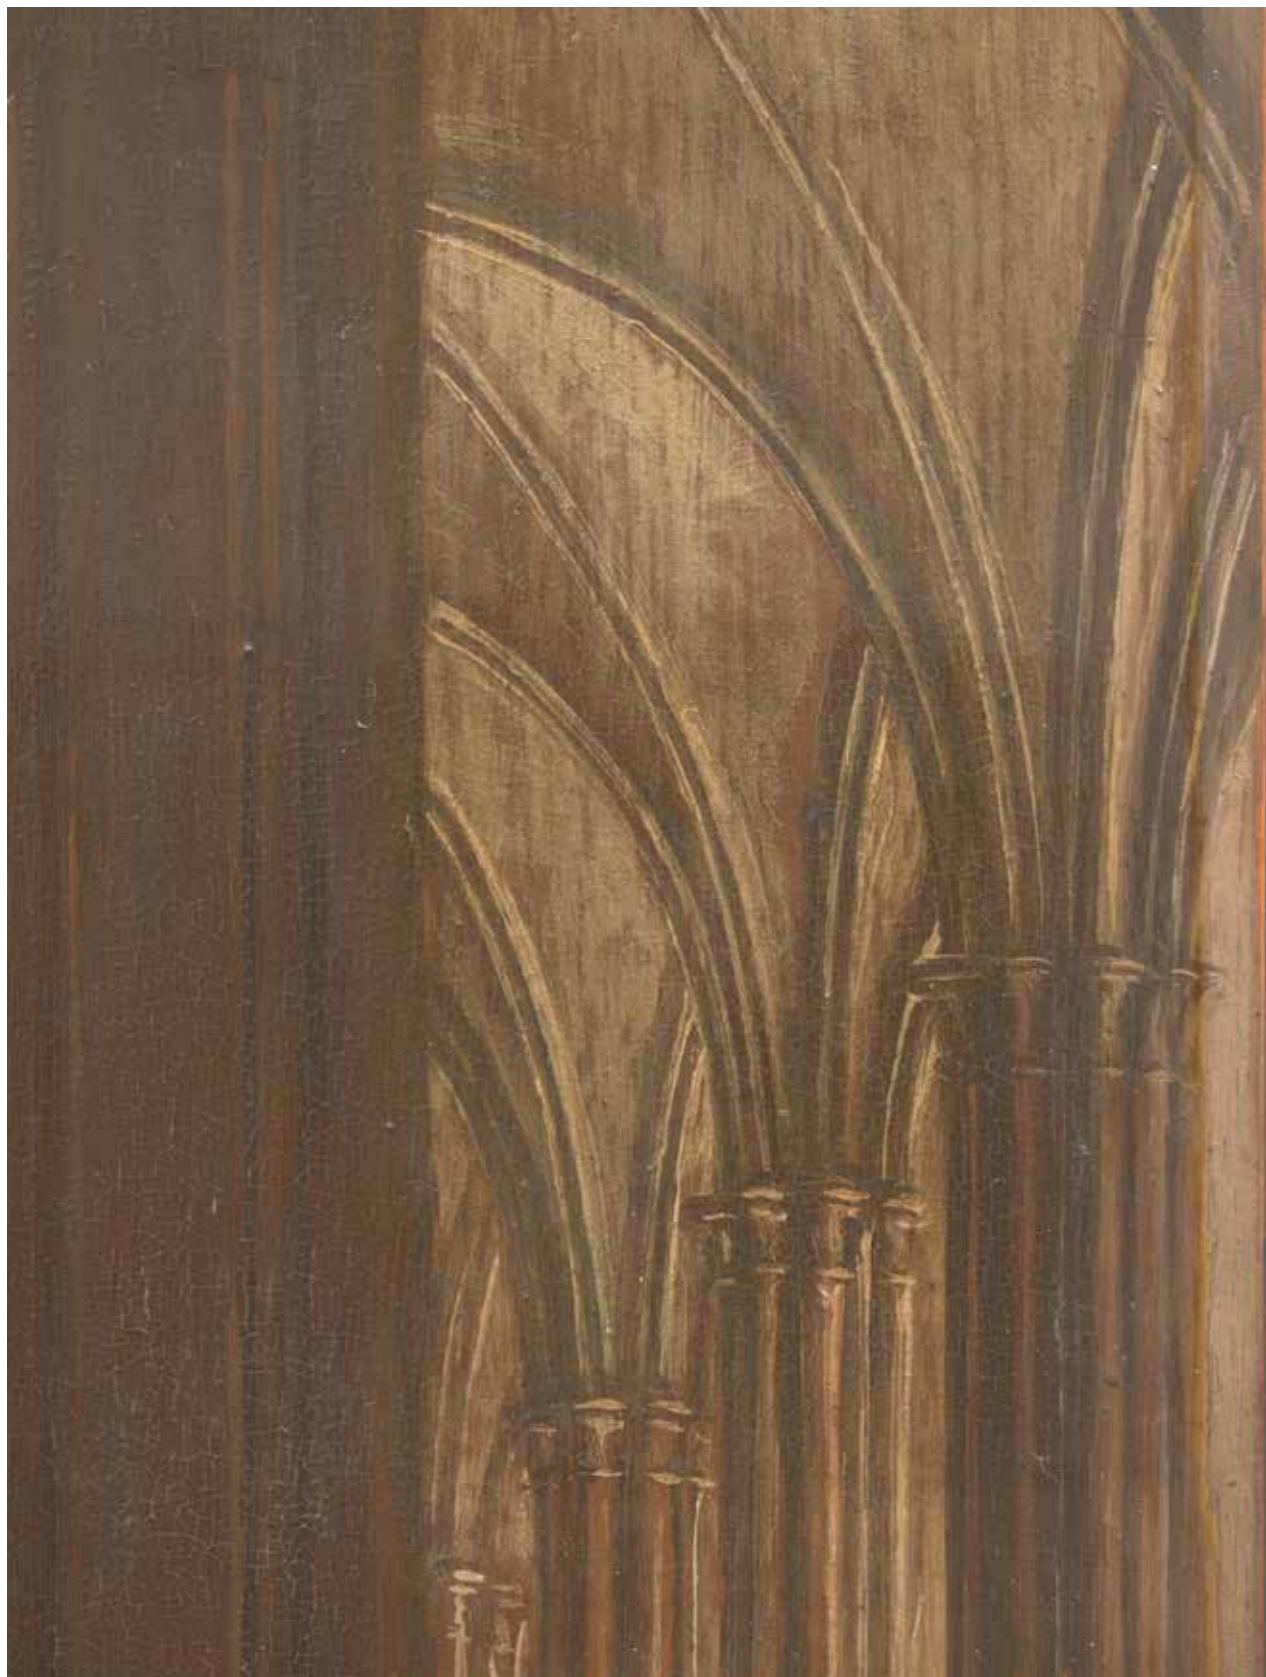
detail VIS  
ponechané negativní sondy s nečistotou a první lakovou vrstvou  
pravý spodní okraj

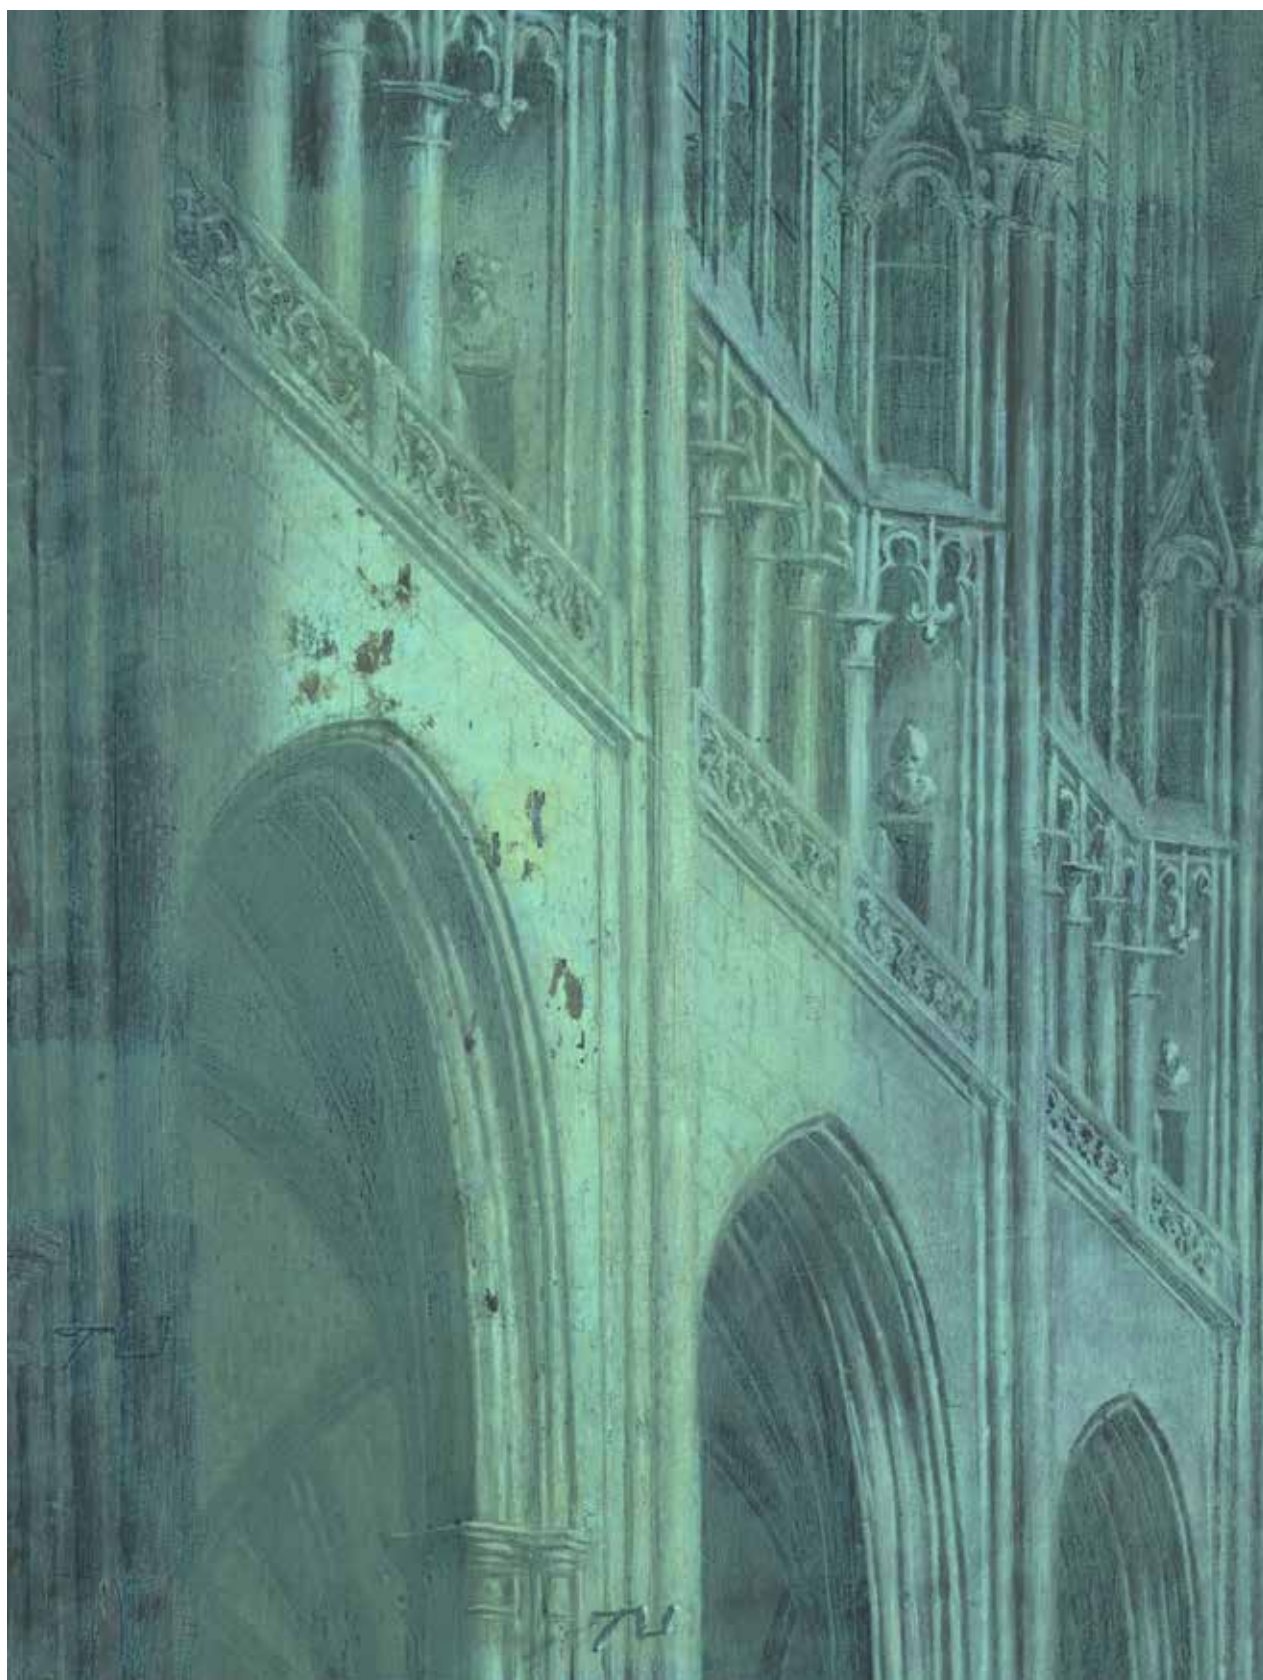
detail UVL  
ponechaná sonda s nedočištěným zažloutlým lakem  
levá část

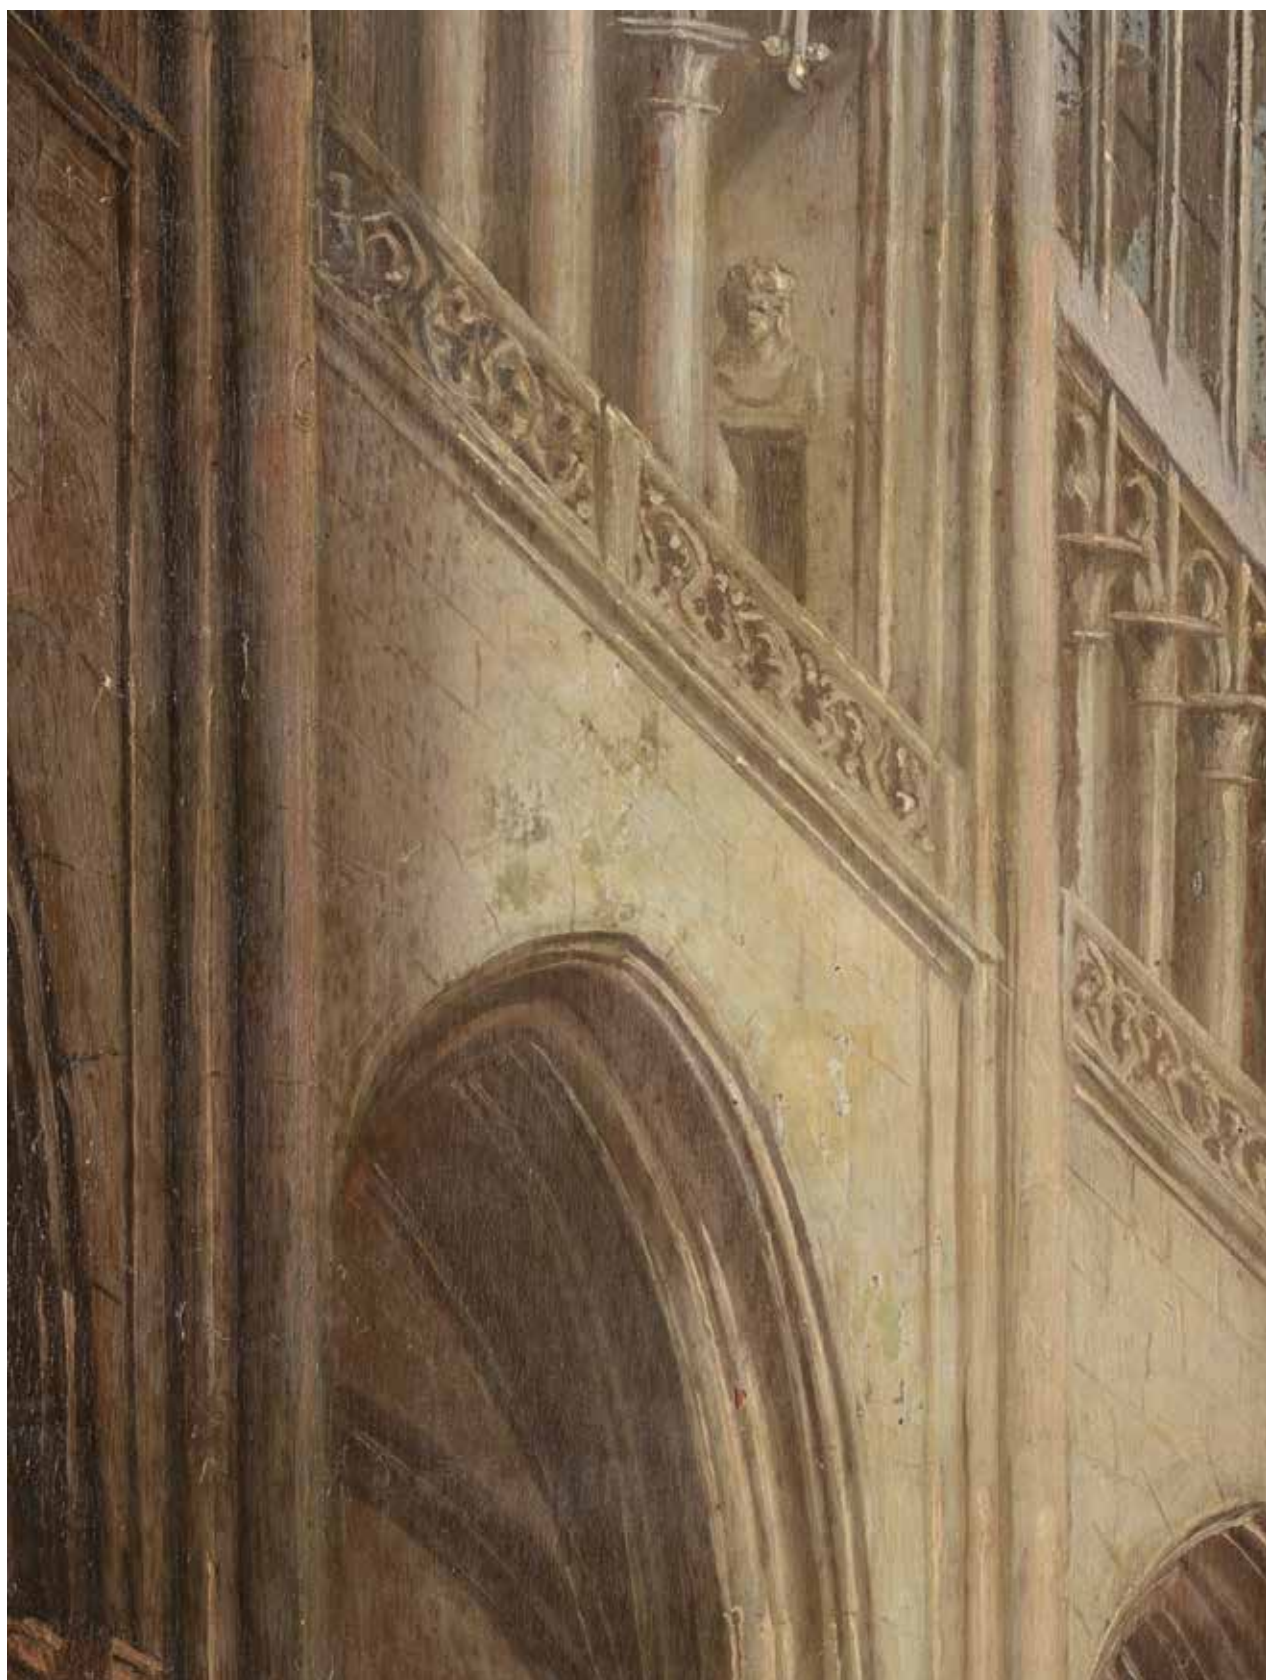
detail VIS  
ponechaná sonda s nedočištěným zažloutlým lakem  
levá část

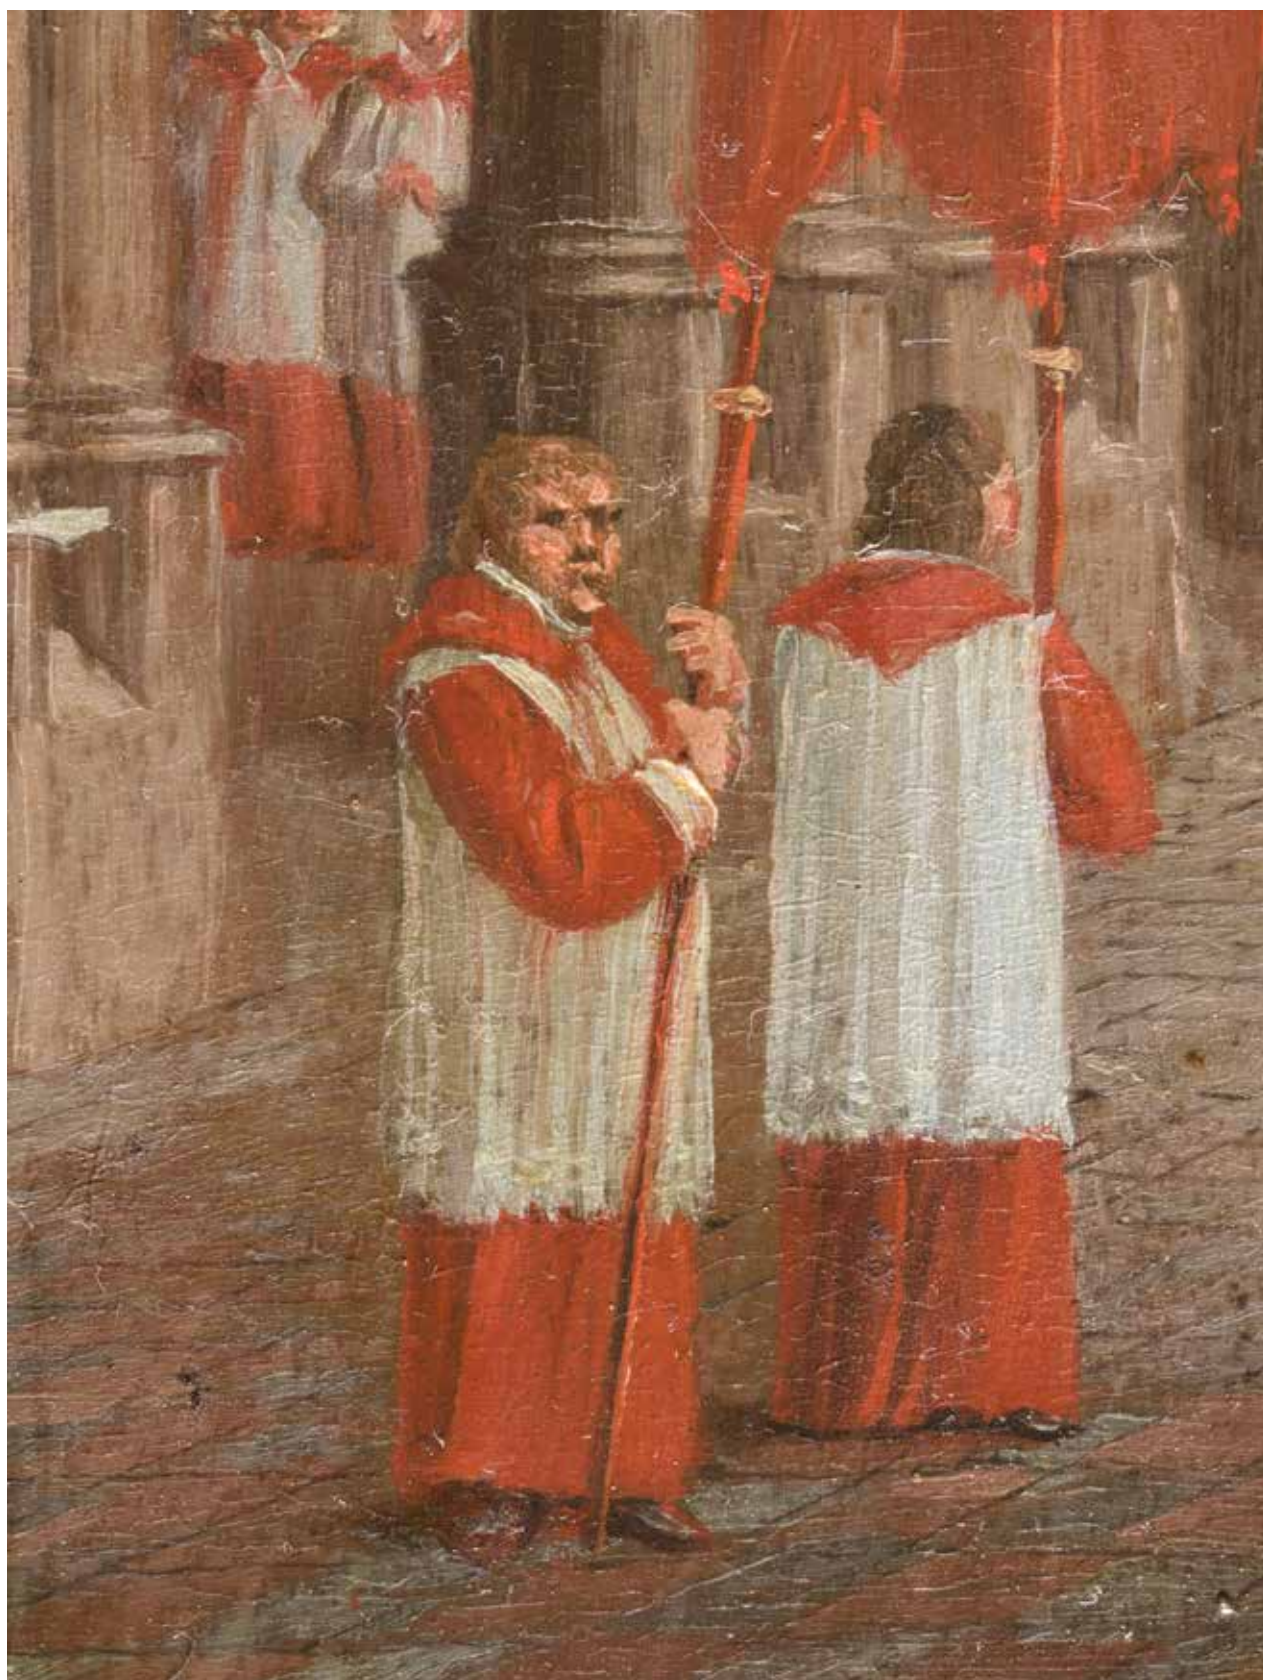
detail VIS  
ponechaná sonda s nedočistěným zažloutlým lakem

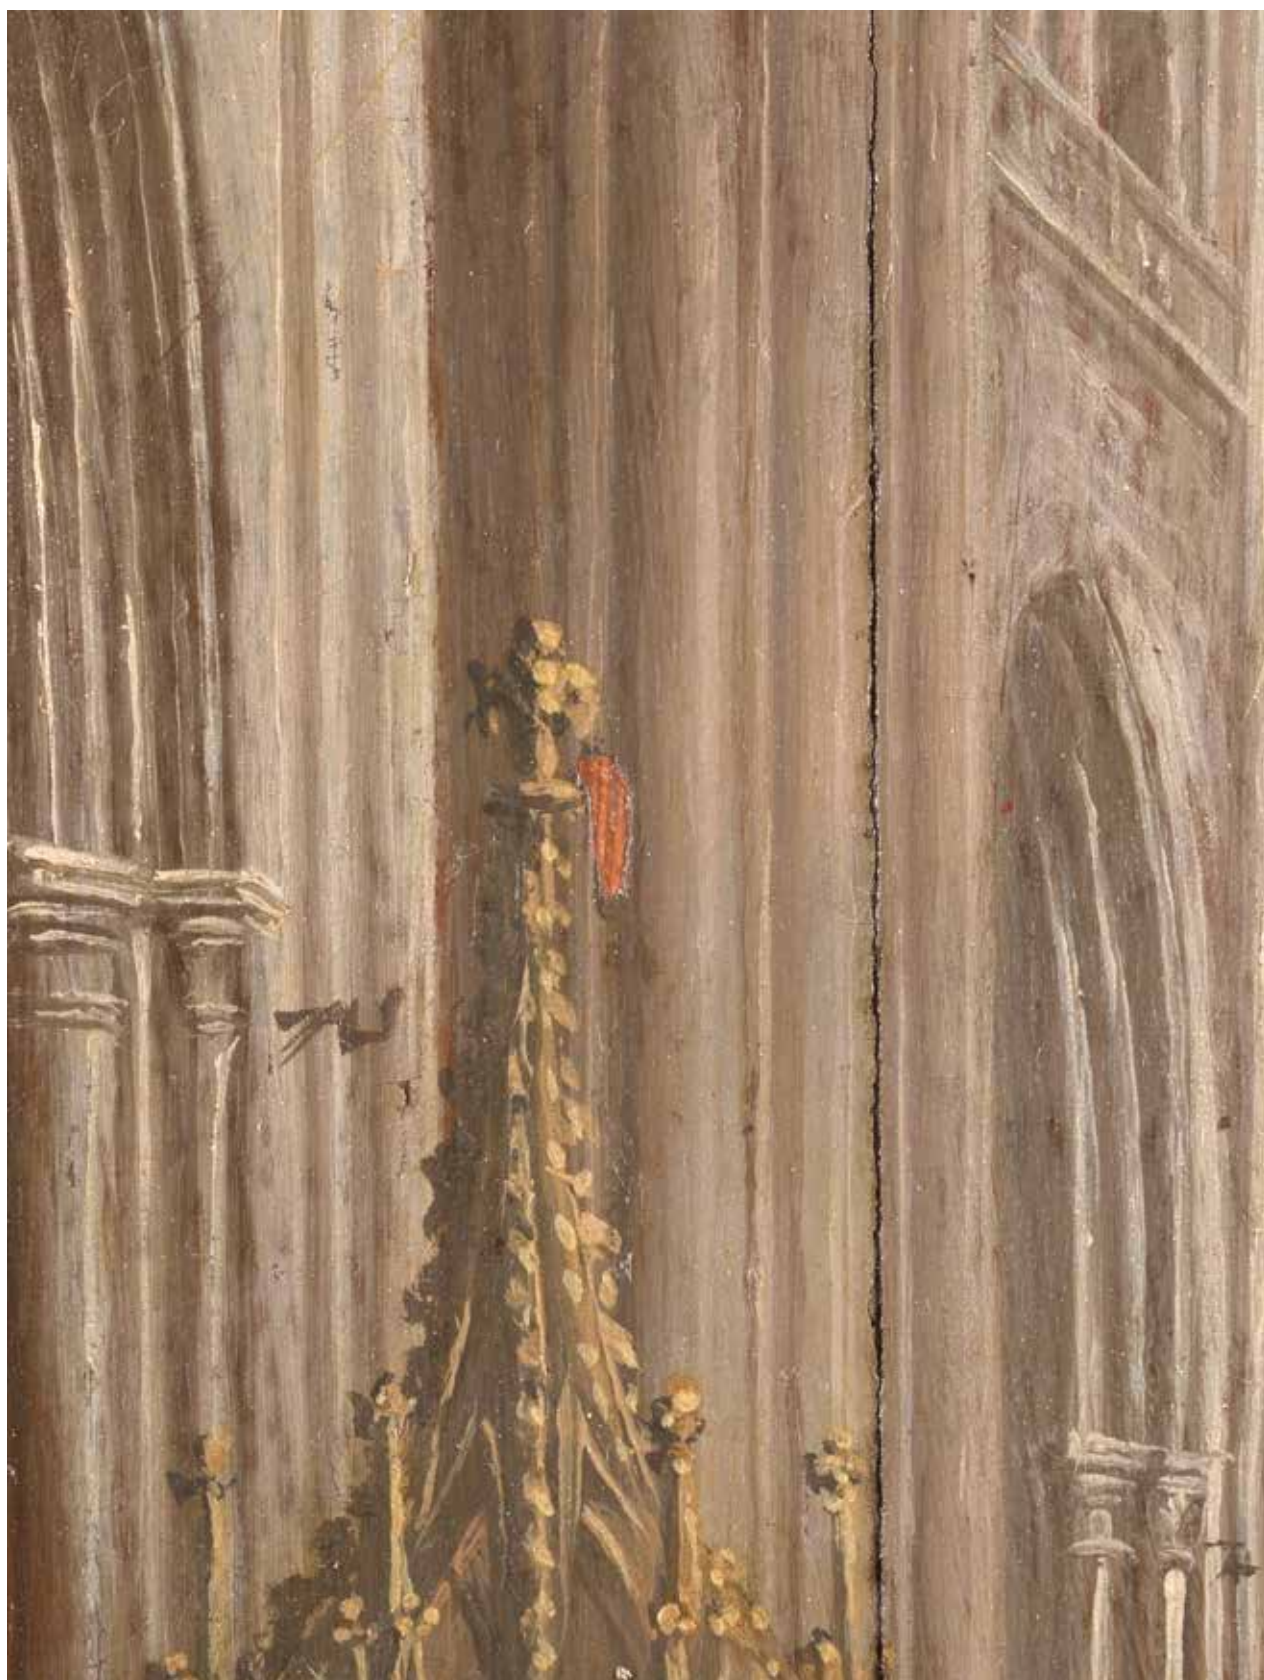
detail VIS  
ztenčená laková vrstva a vyjmuté druhotné tmely

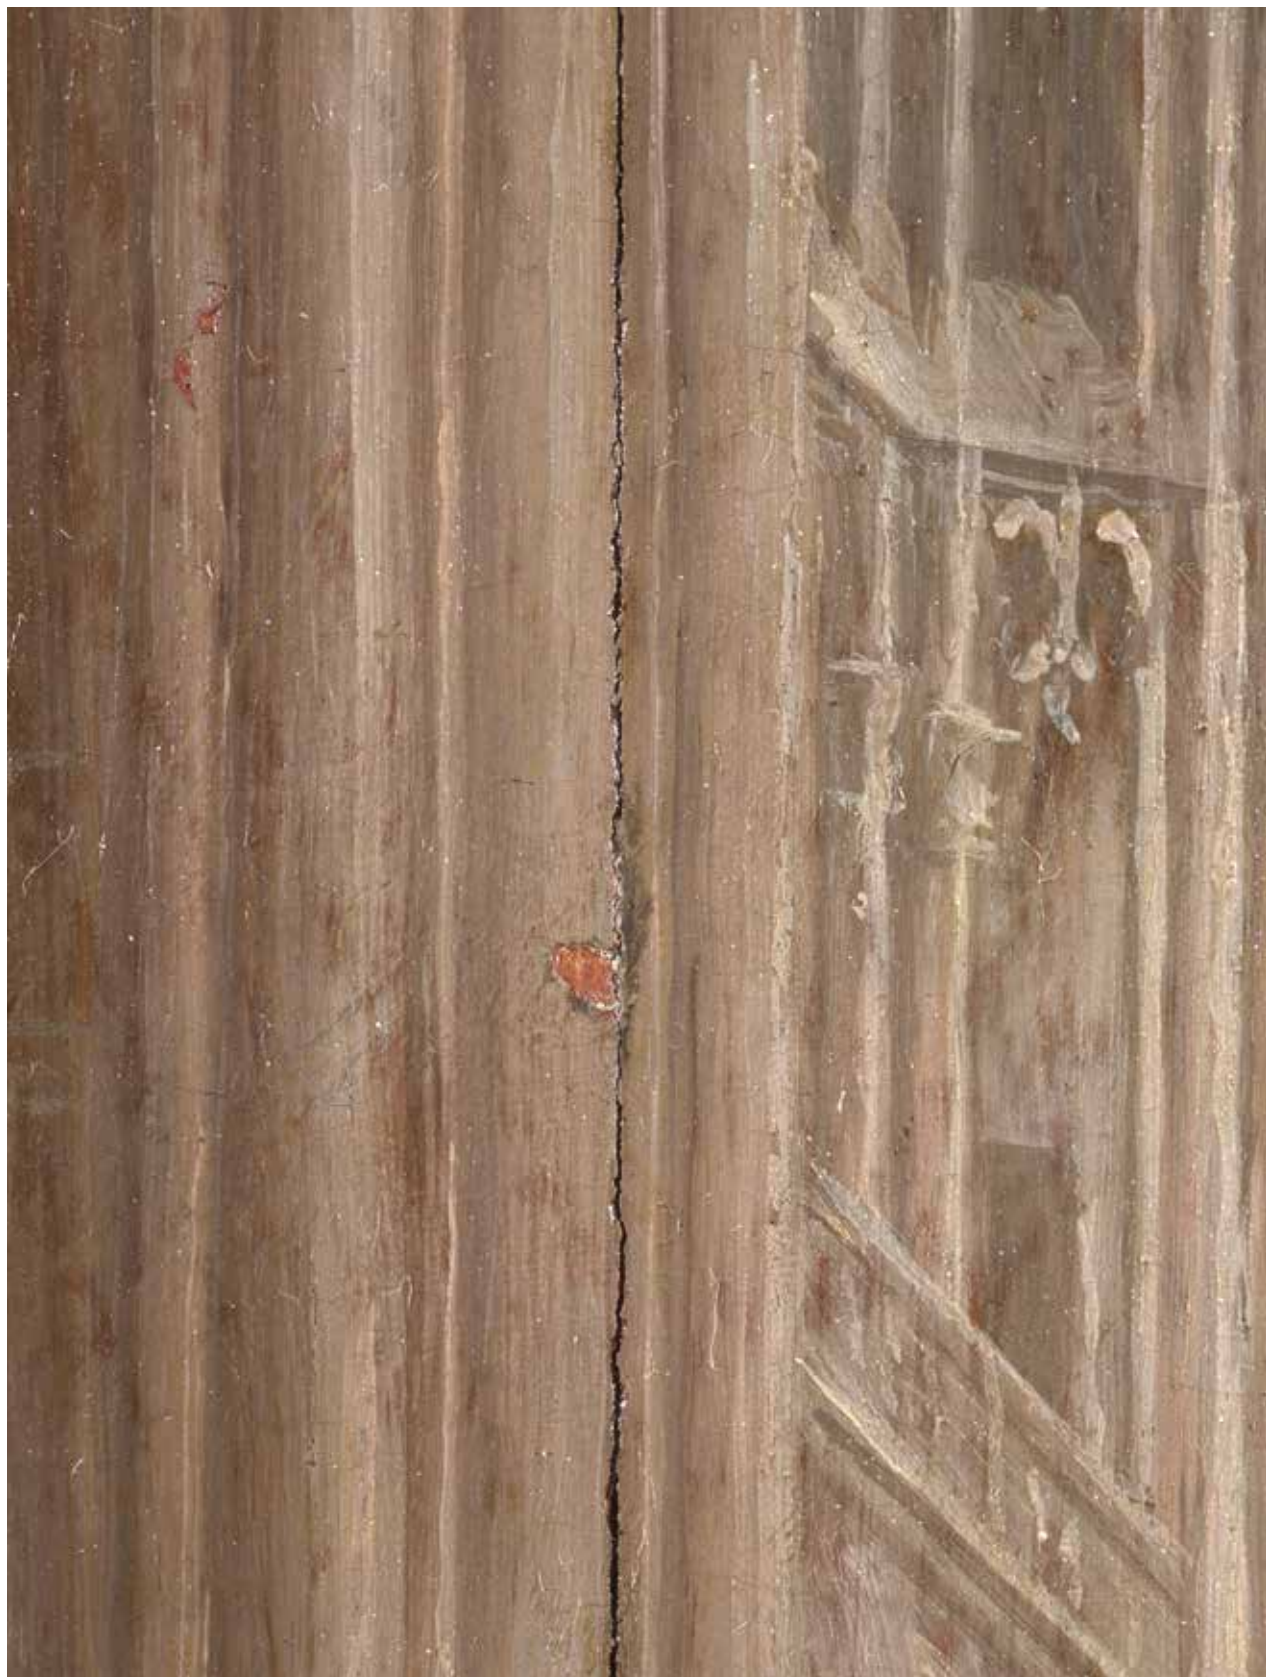
detail VIS  
ztenčená laková vrstva a vyjmuté druhotné tmely

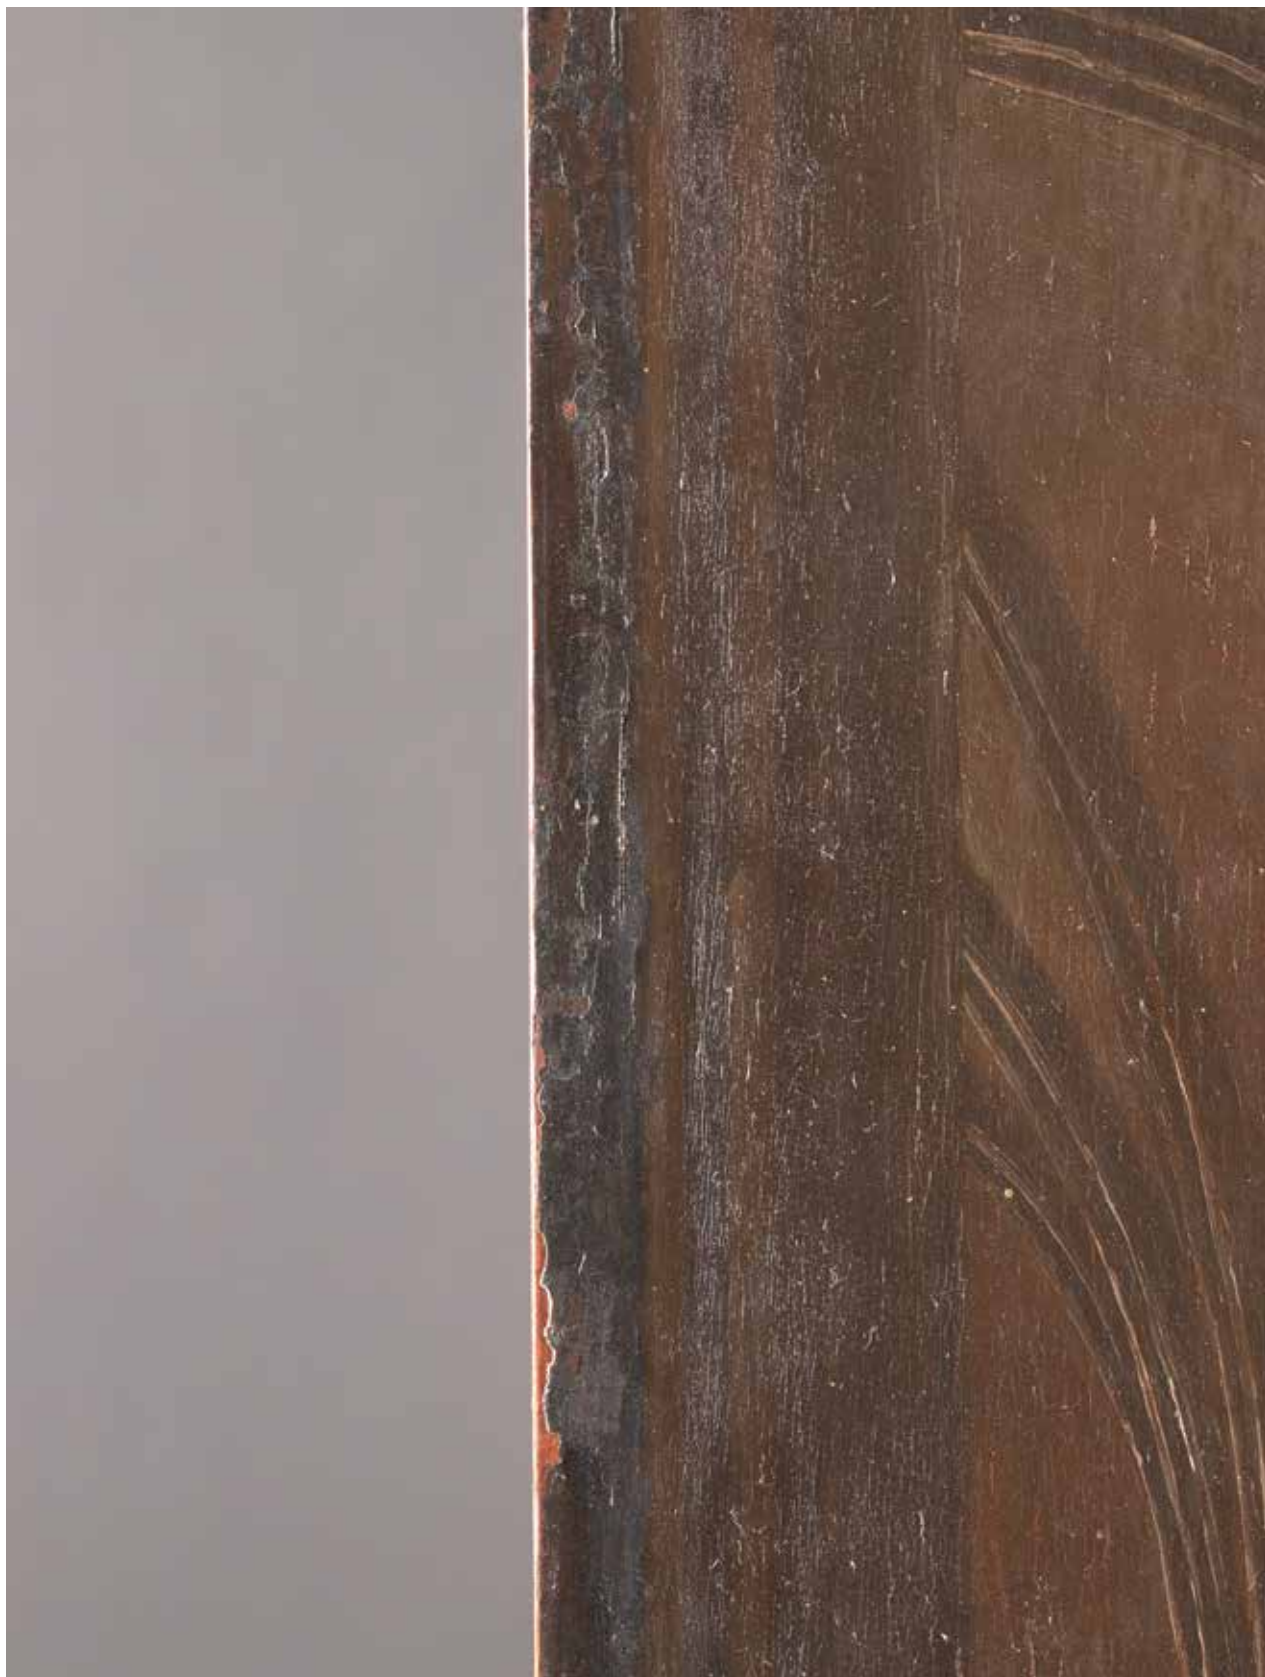
detail VIS  
ztenčená laková vrstva a částečně vyjmuté druhotné tmely

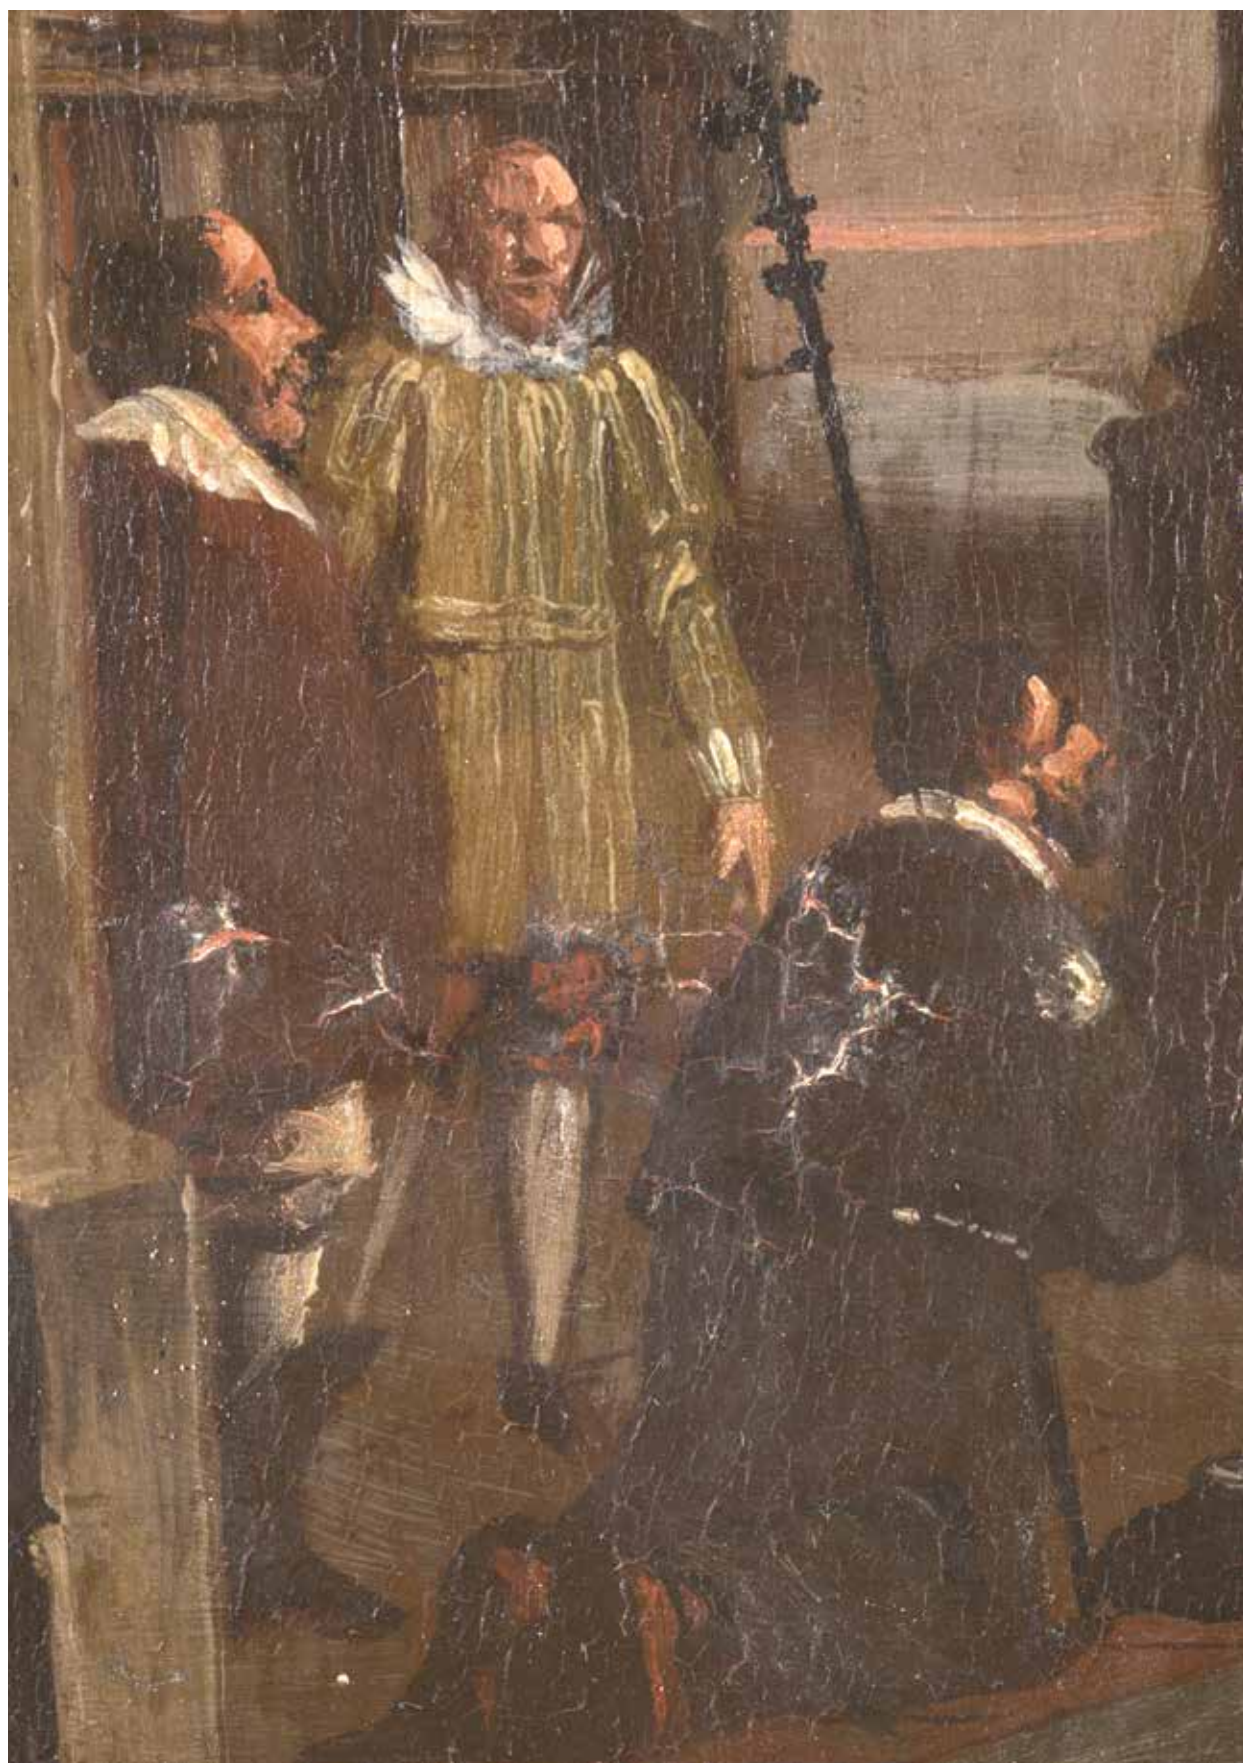
detail VIS  
po vyjmutí druhotných tmelů v krakeláži malby
