# RESTAURÁTORSKÝ PRŮZKUM

## KATEDRÁLA SV. VÍTA V PRAZE

Akademie výtvarných umění v Praze  
Ateliér restaurování výtvarných děl malířských  
a polychromované plastiky  
škola prof. MgA. Adama Pokorného Ph.D.

Název: Katedrála sv. Víta  
Autor: Ludvík Kohl (vlevo dole signatura: K.)  
Datace: 1810 - 1816  
Technika: olejomalba na dřevěné desce  
Rozměry: 85 x 64 cm

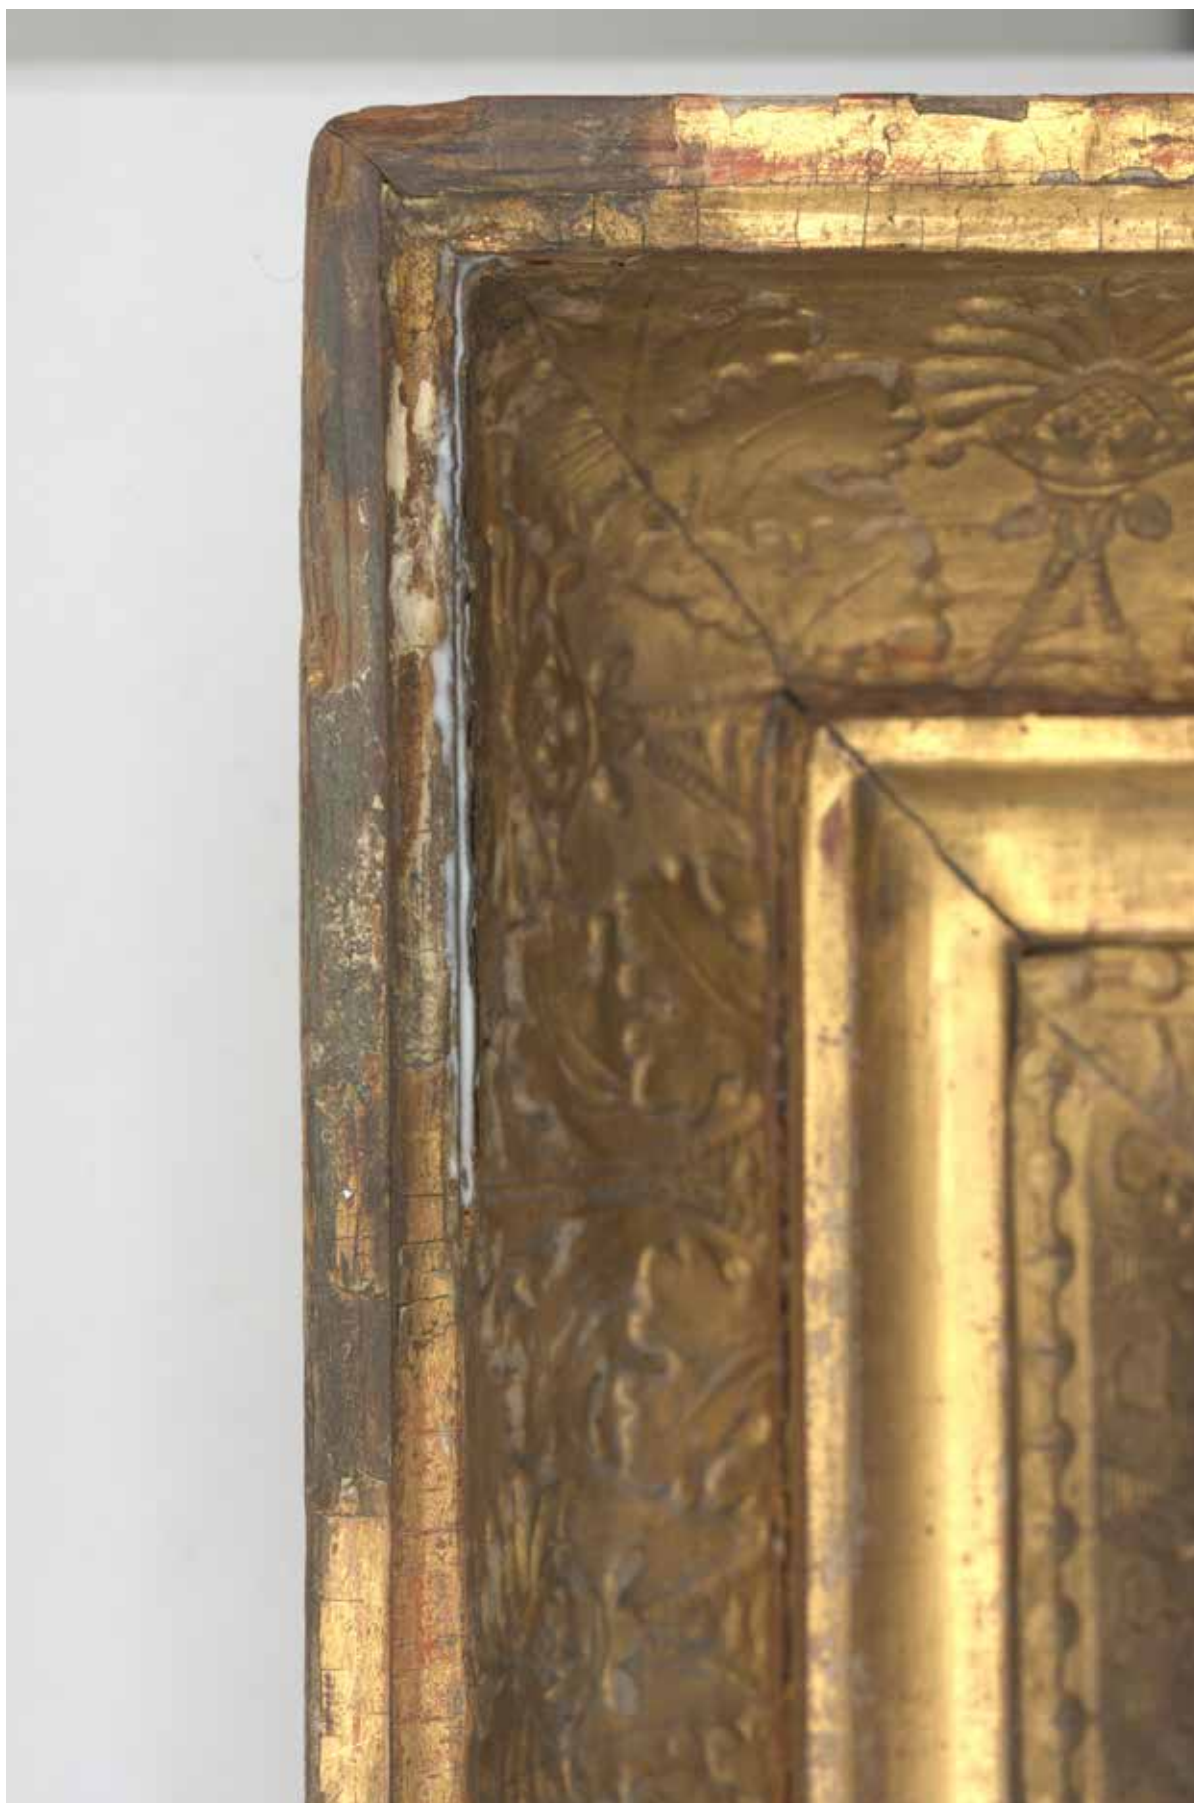
detail VIS  
konsolidace uvolněných částí

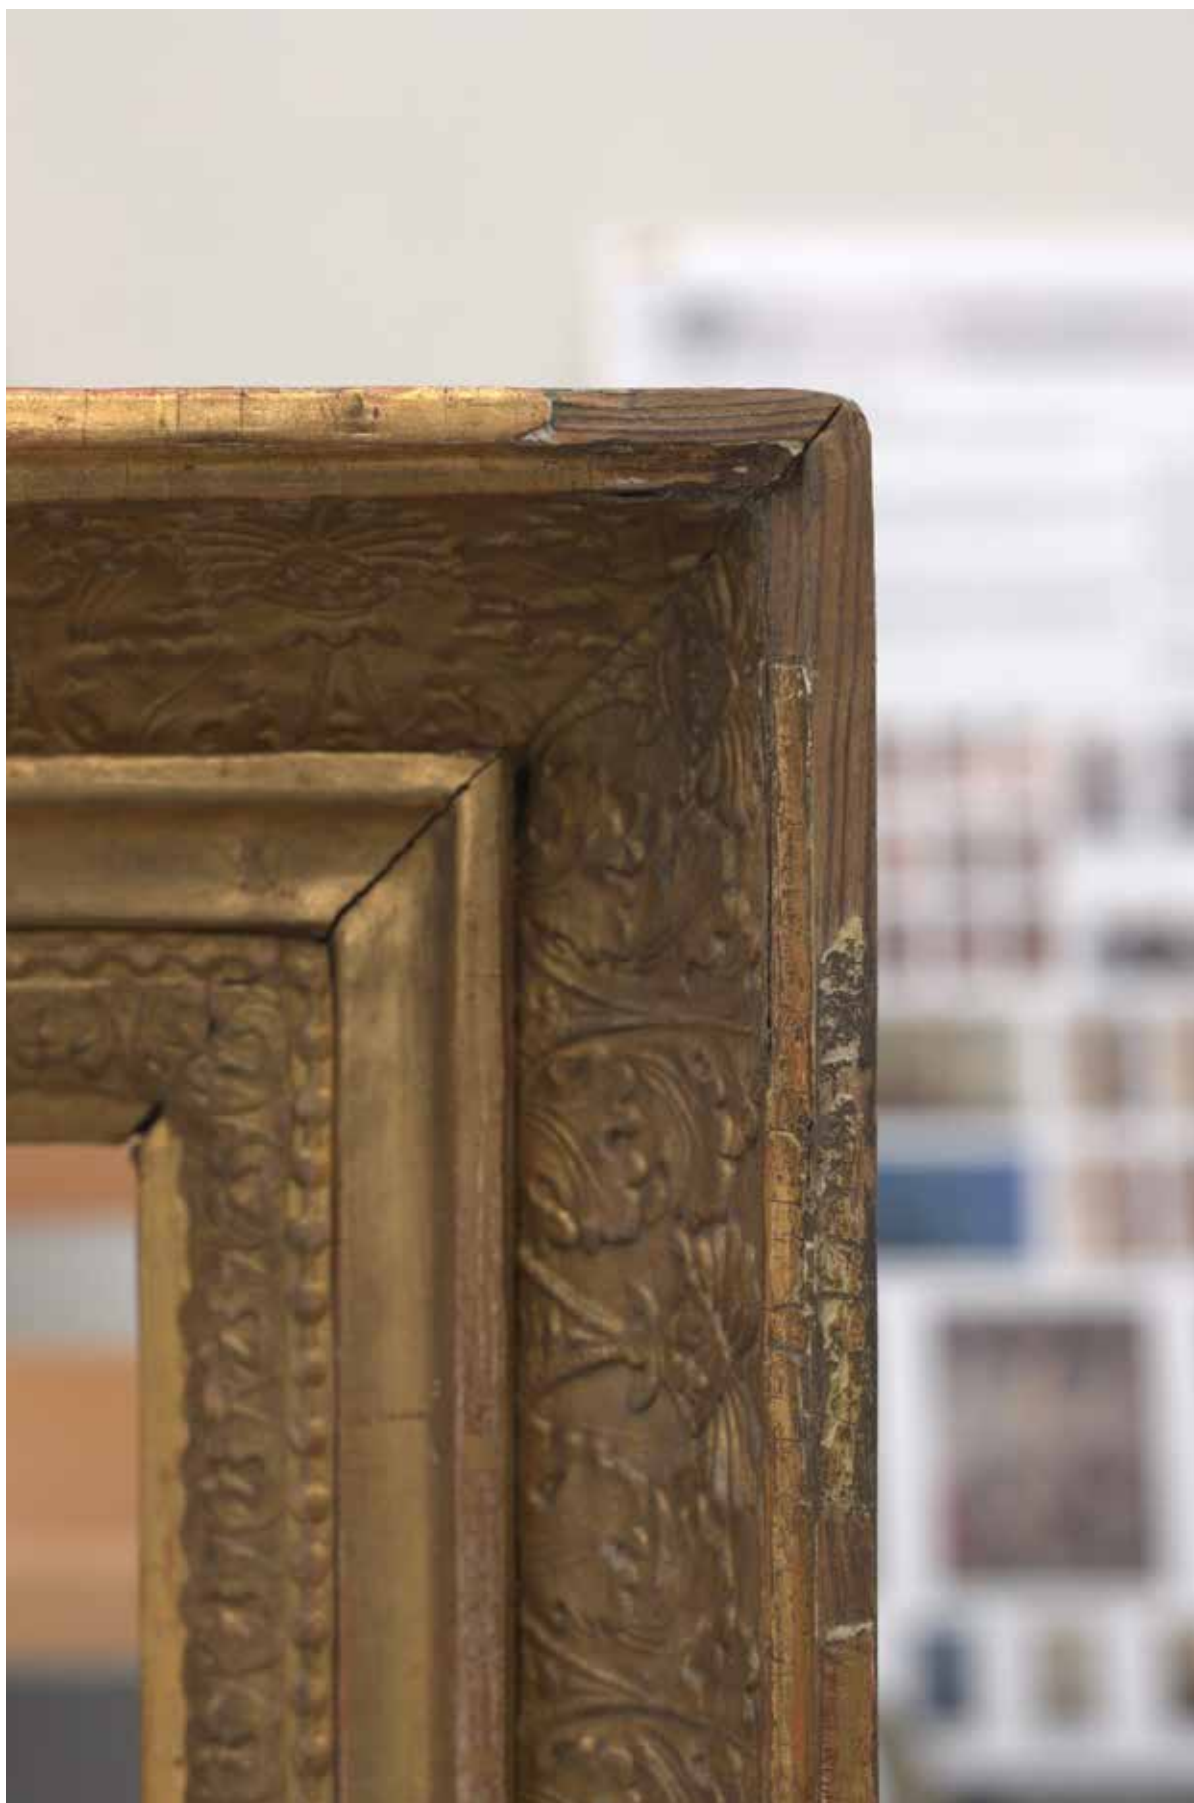
detail VIS  
odhalené dřevěné části rámu s povrchovými nečistotami

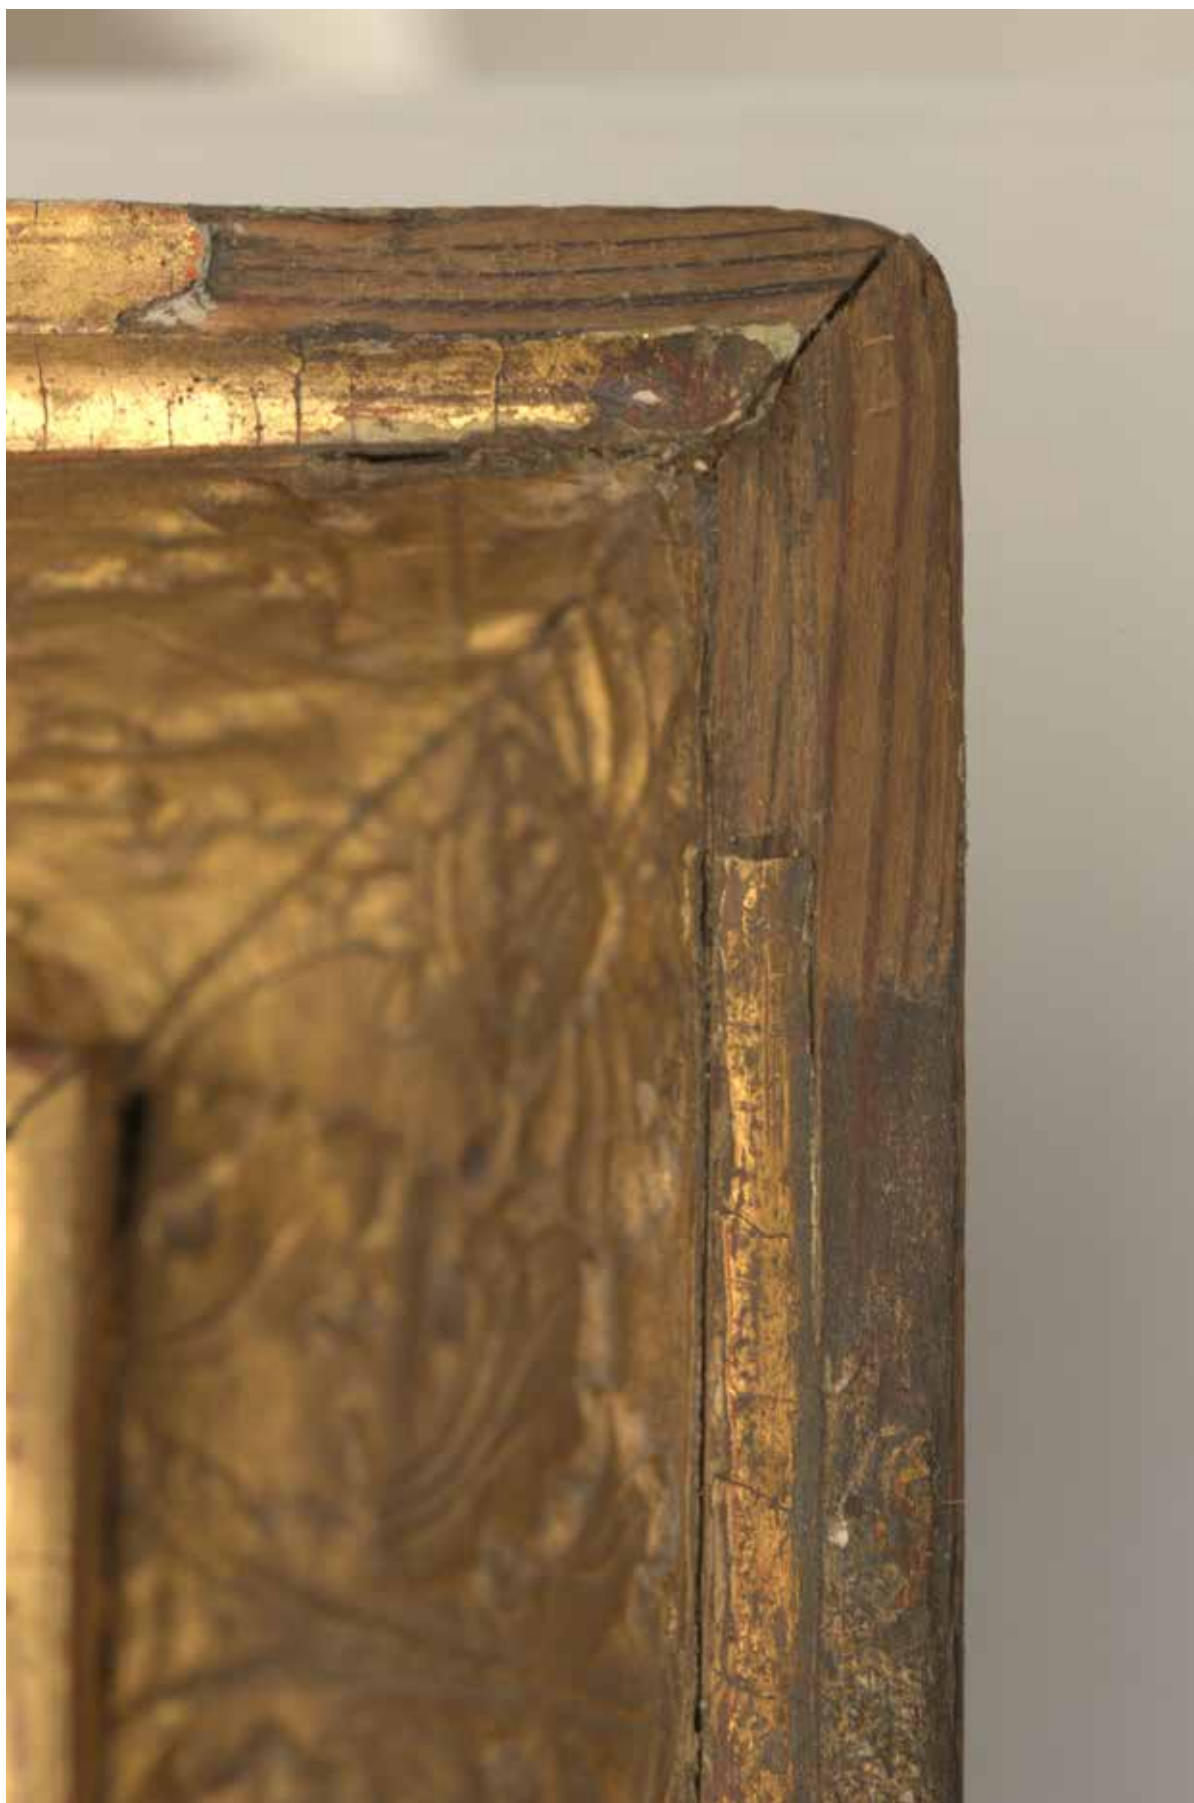
detail VIS  
odhalené dřevěné části rámu s povrchovými nečistotami

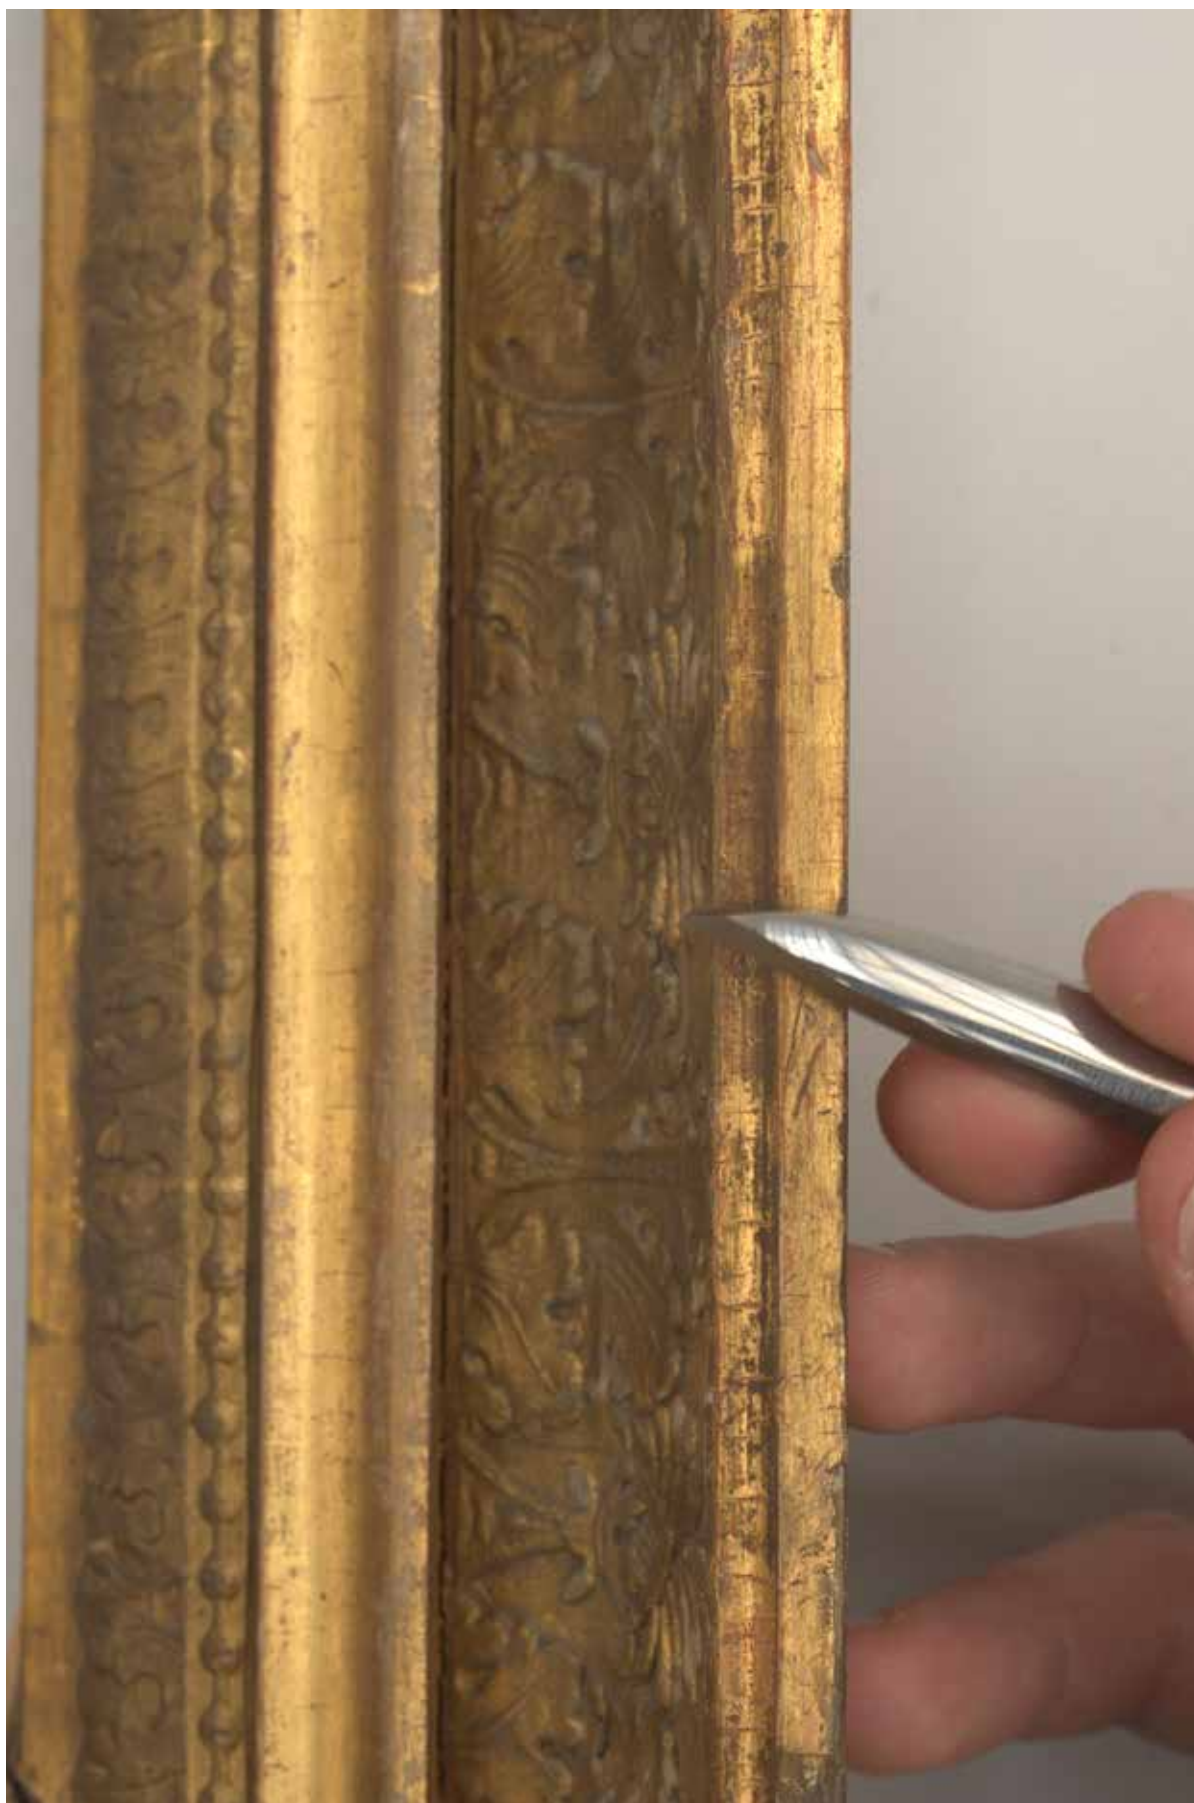
detail VIS  
odhalené dřevěné části rámu s povrchovými nečistotami

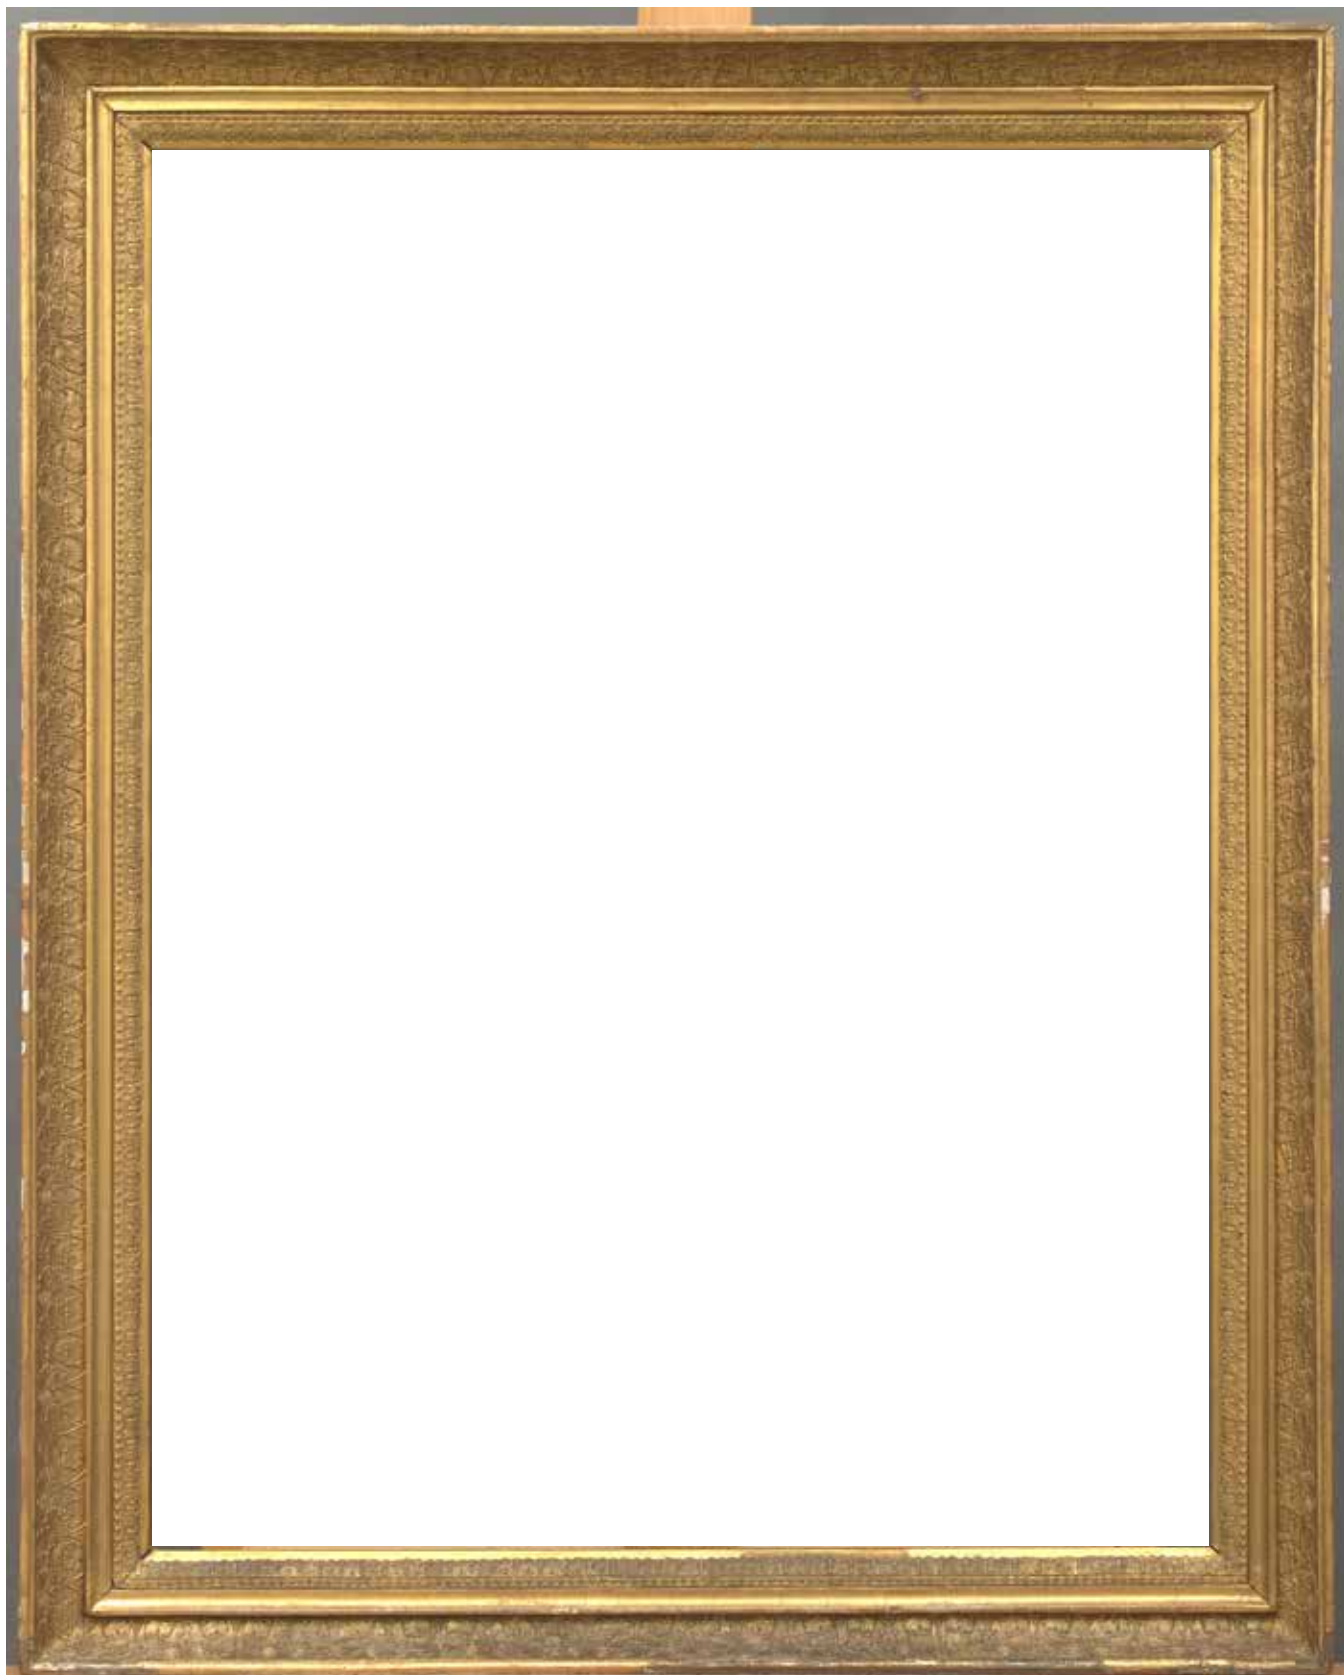
celek ve VIS  
dočišťování zlacení a vyjmuté nepůvodní tmelení  
přední strana

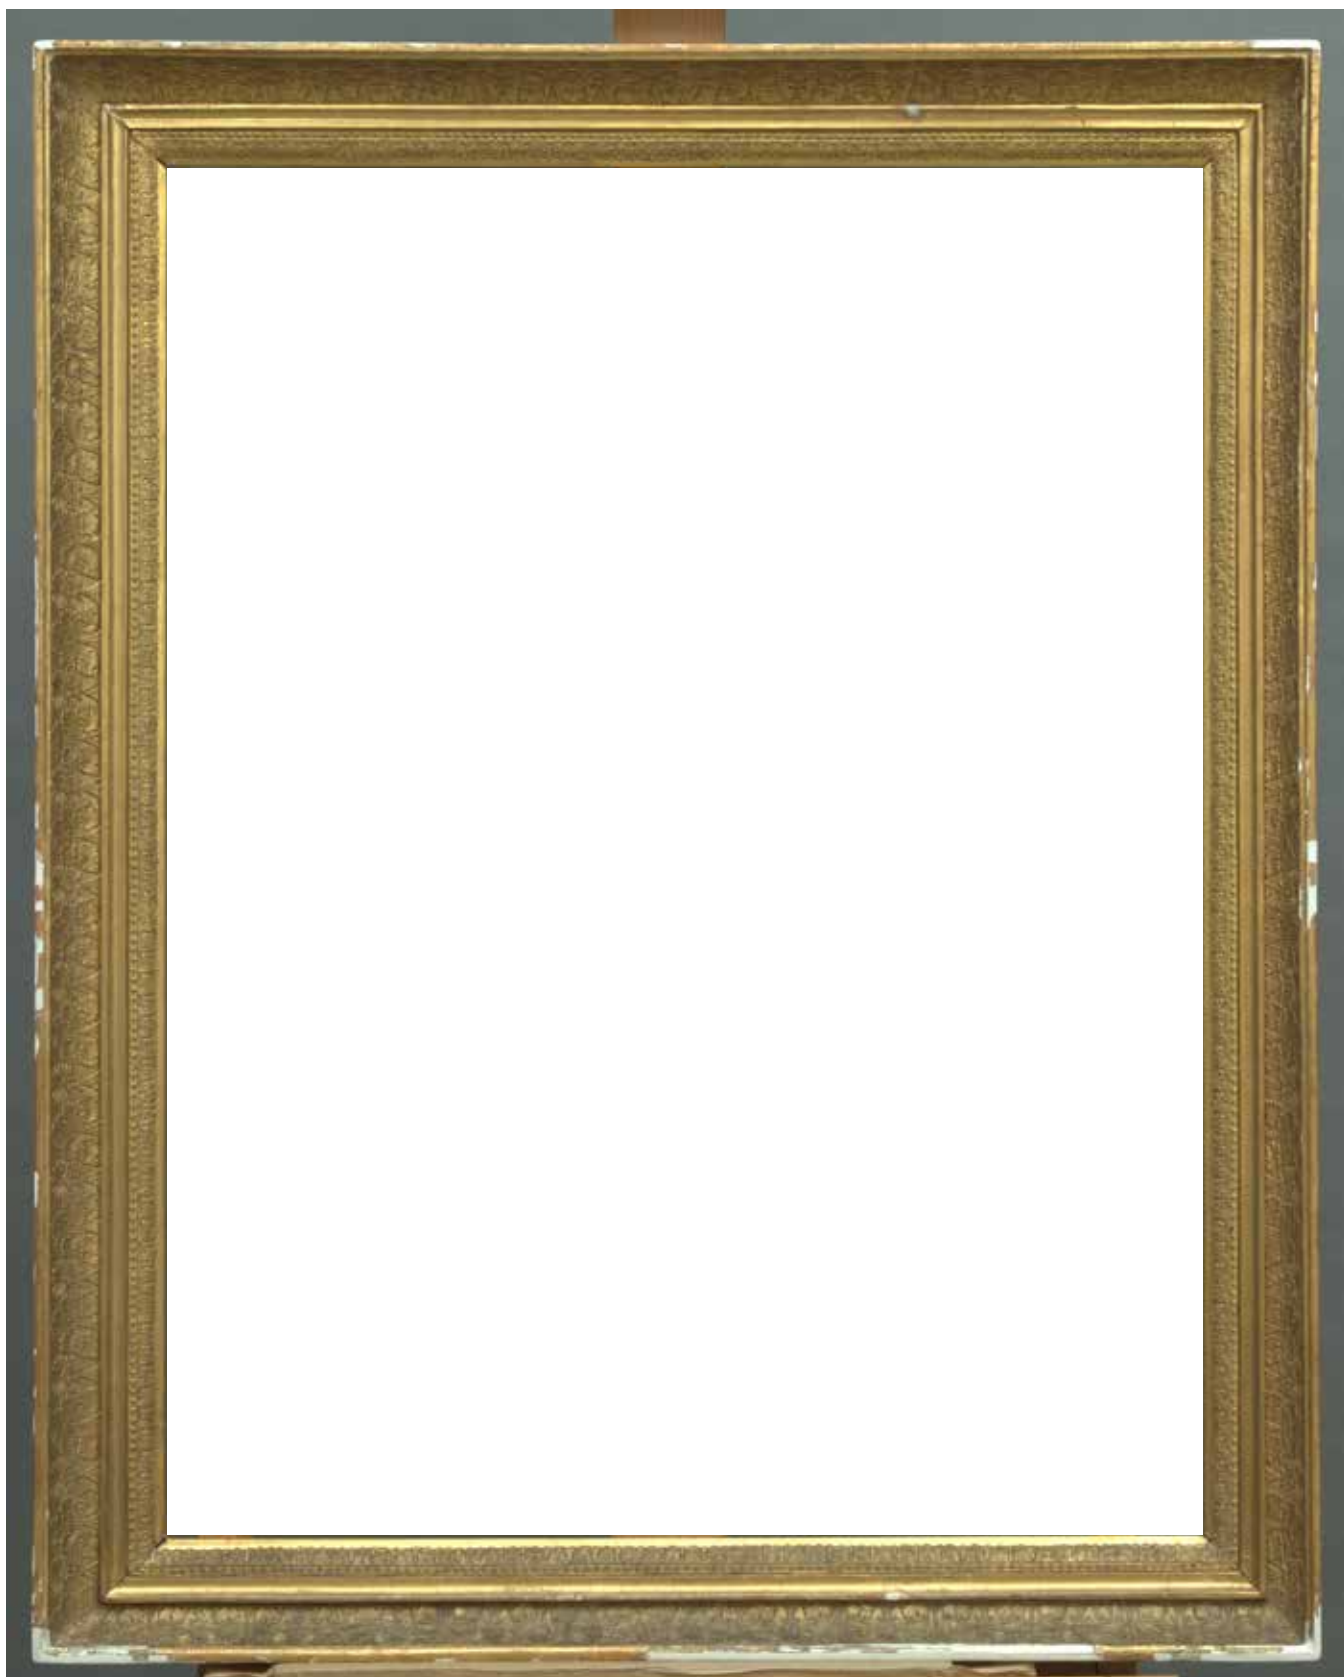
celek ve VIS  
vytmelení defektů  
přední strana

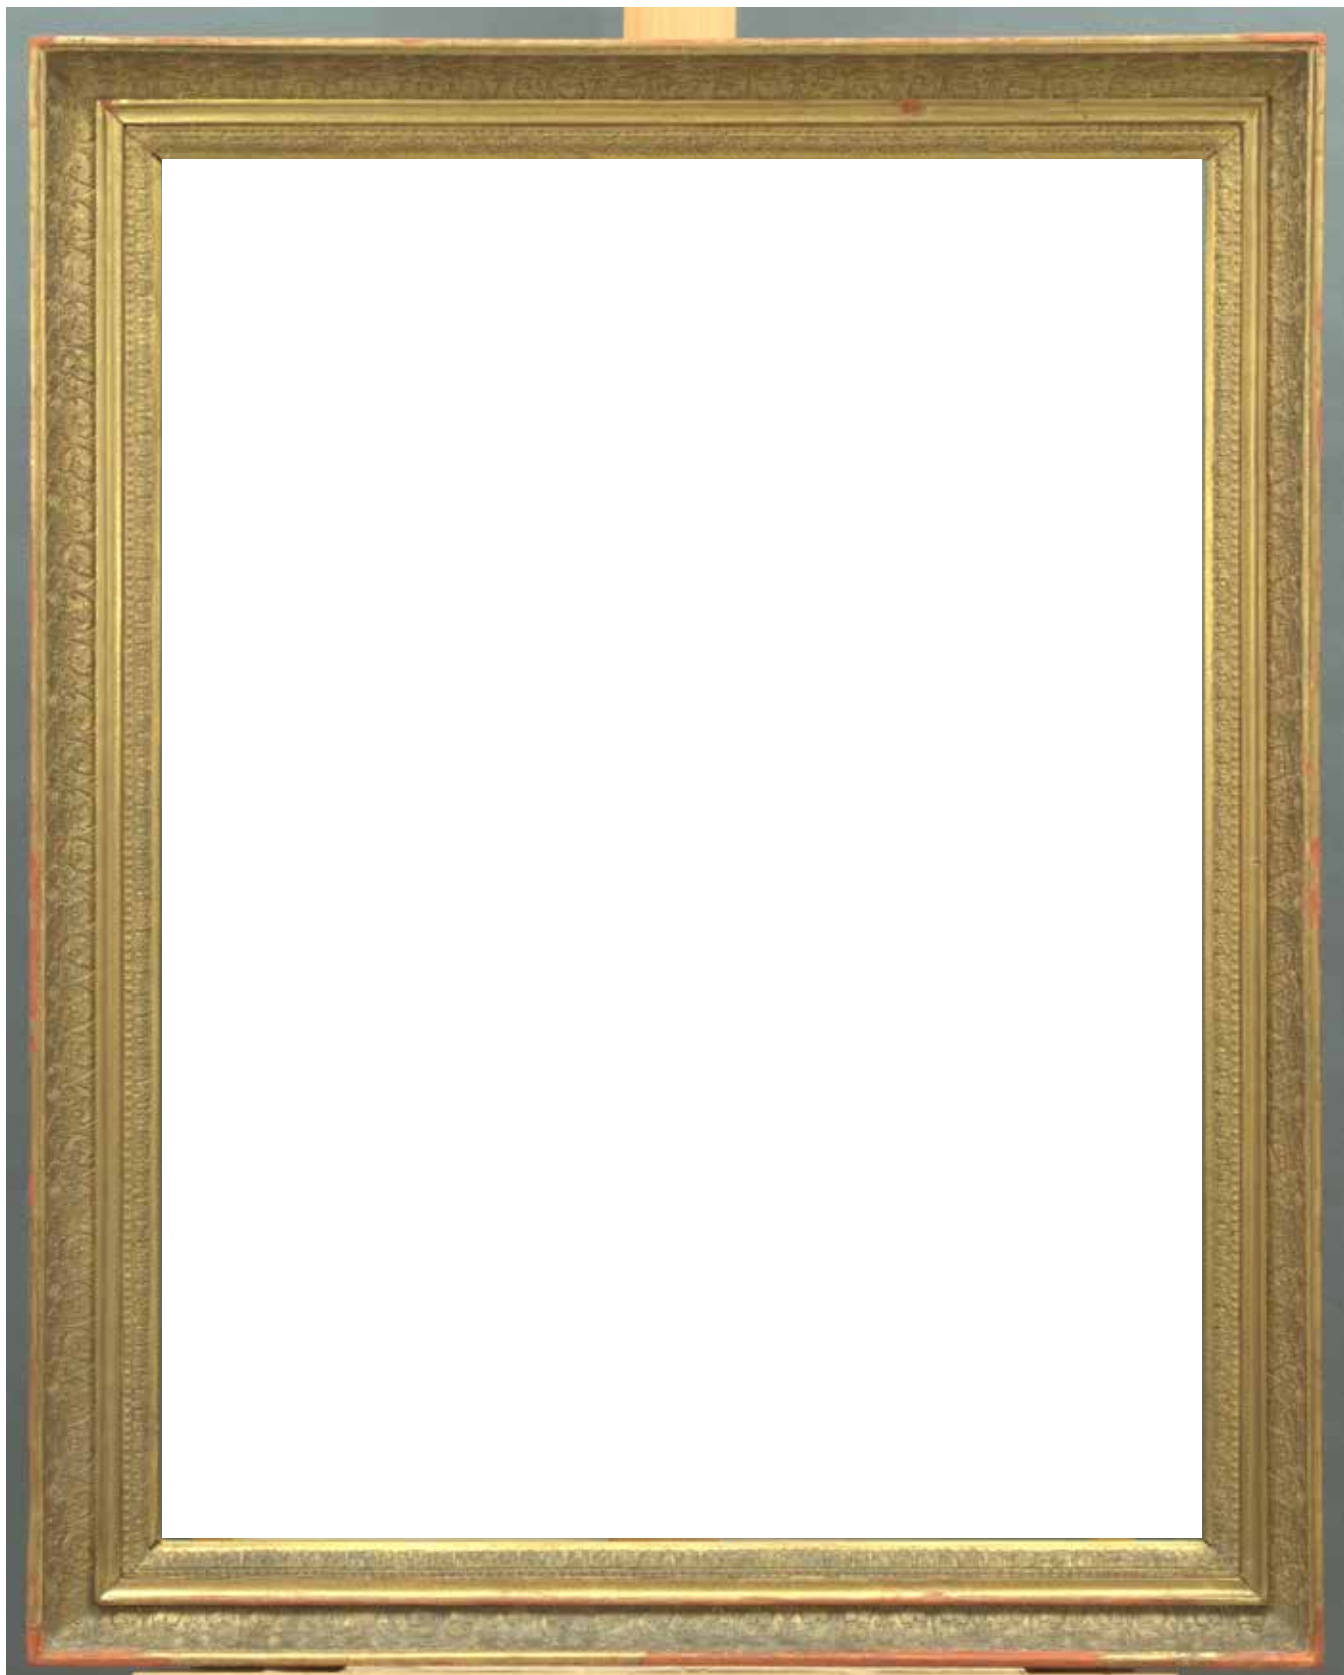
celek ve VIS  
vytmelení defektů a nanesený poliment na místa tmelů, připravených ke zlacení  
přední strana
