# RESTAURÁTORSKÝ PRŮZKUM

## PORTRÉT KARLA PŠTROSSE

Akademie výtvarných umění v Praze  
Ateliér restaurování výtvarných děl malířských  
a polychromované plastiky  
škola doc. MgA. Adama Pokorného Ph.D.

Název: Portrét Karla Pštrossa

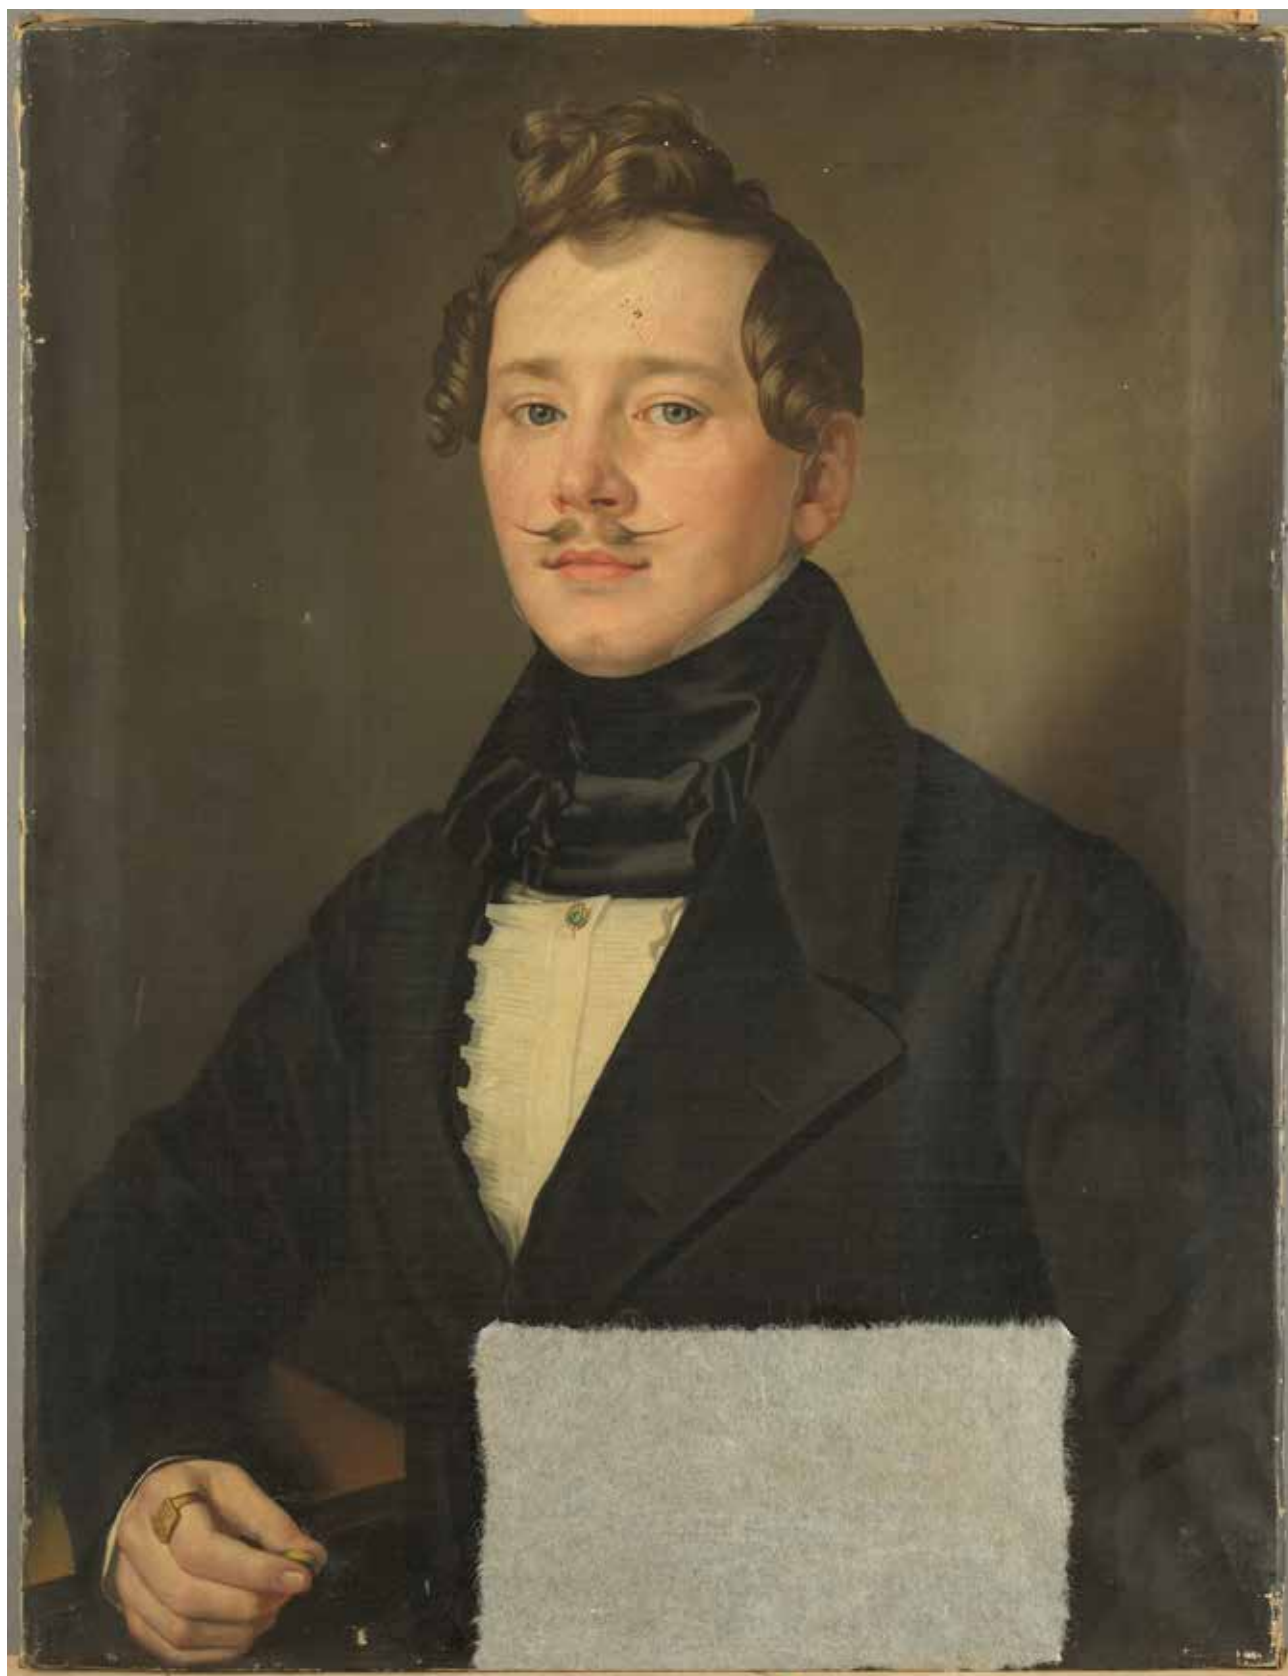
Základním průzkumem se ukázalo, že je plátno celé uvolněné s výraznou krakelází ve spodní části (po působení vlhkosti). Některá místa byla zalité voskem. Drobné kousky malby chyběly a byly vypadané. Znečištění obrazu prachovými depozity, zažloutlým lakem a biologickým znečištěním. Velmi znečištěný byl obraz ze zadní strany, zejména v místech za lištami napínacího rámu.

celek ve VIS  
přední strana

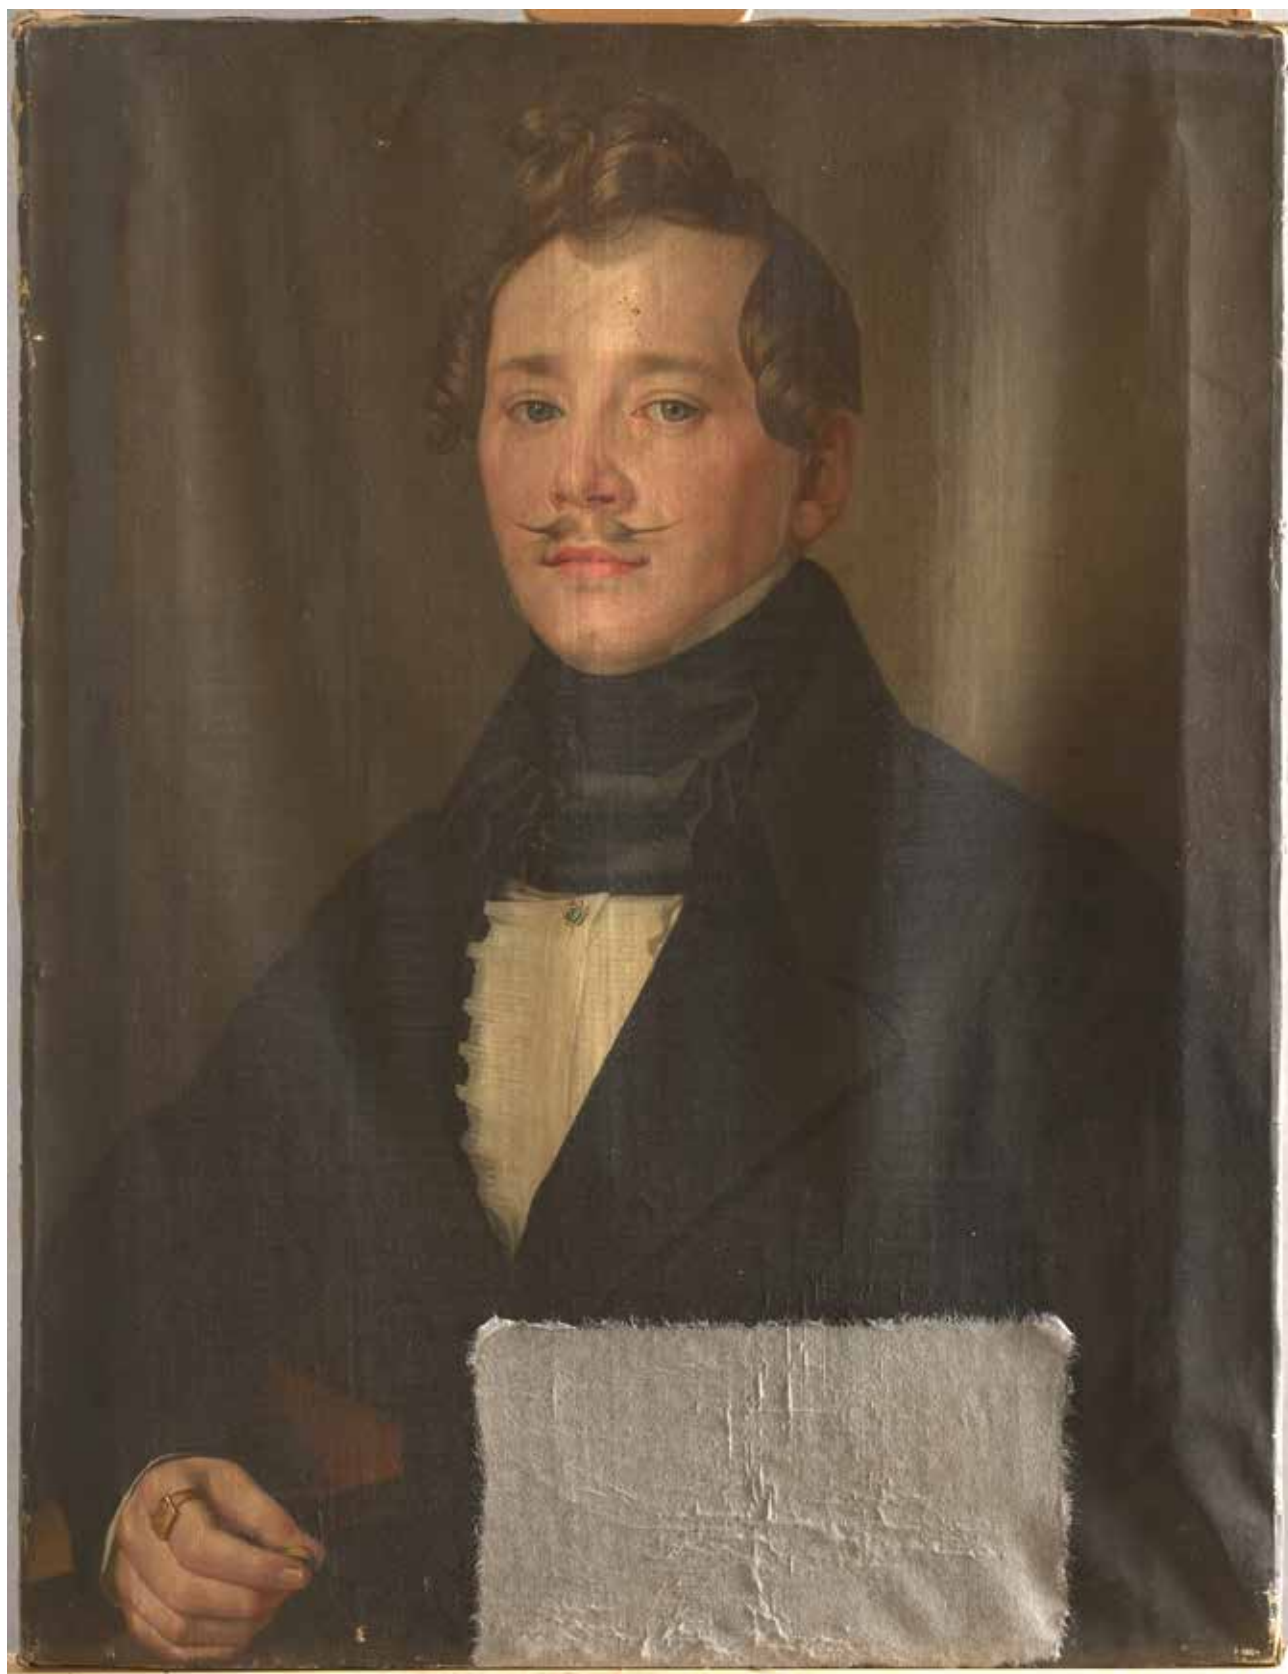
Díky kontrastu bylo lépe vidět oddělené části malby od podložky a různé perforace a defekty ve struktuře plátna. Zároveň byly patrné drobné pasty v menších detailech, jako byla drobná brož na límci či v drapérii límce a minci v ruce.

celek ve VISR-P  
přední strana

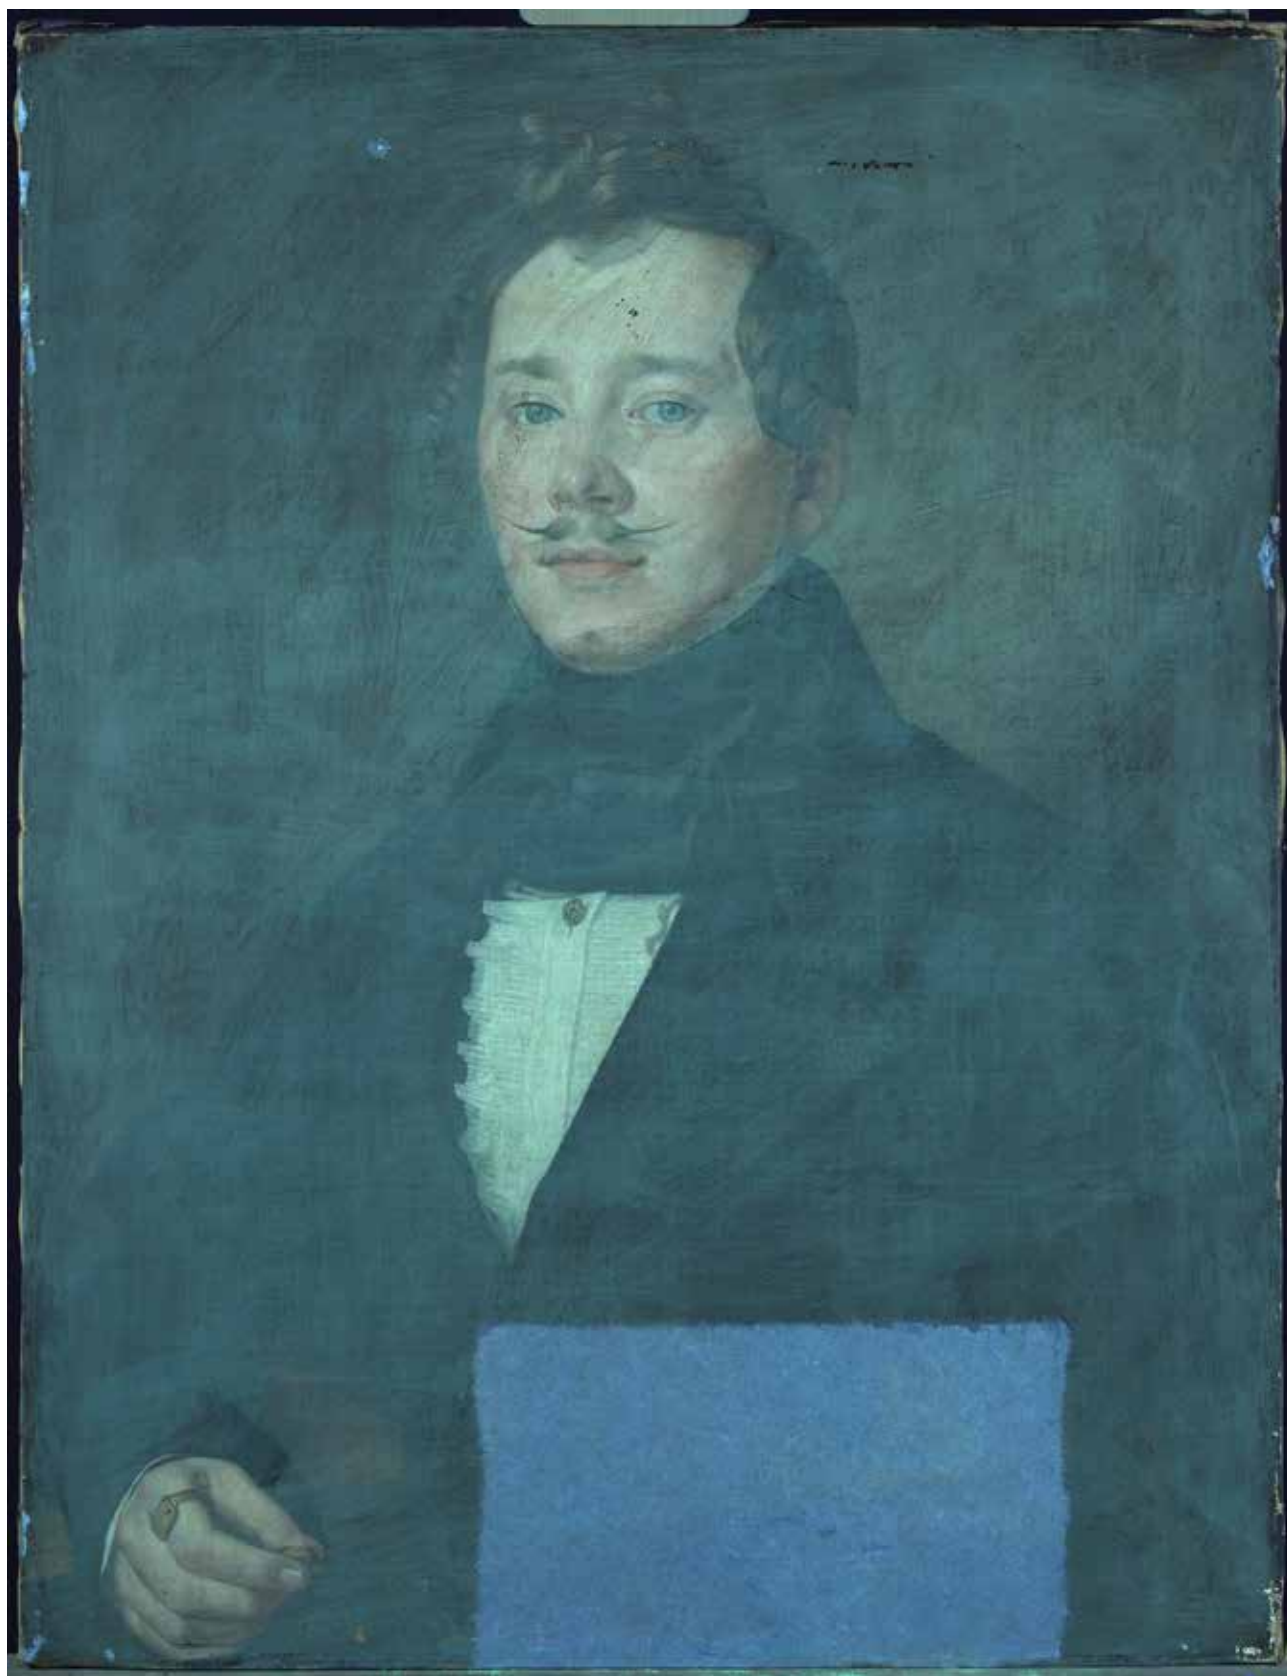
Ukázal zalakované nečistoty a celoplošnou lakovou vrstvu, včetně částí s druhotně naneseným voskem v místech defektů po okraji plátna.

celek v UVL  
přední strana

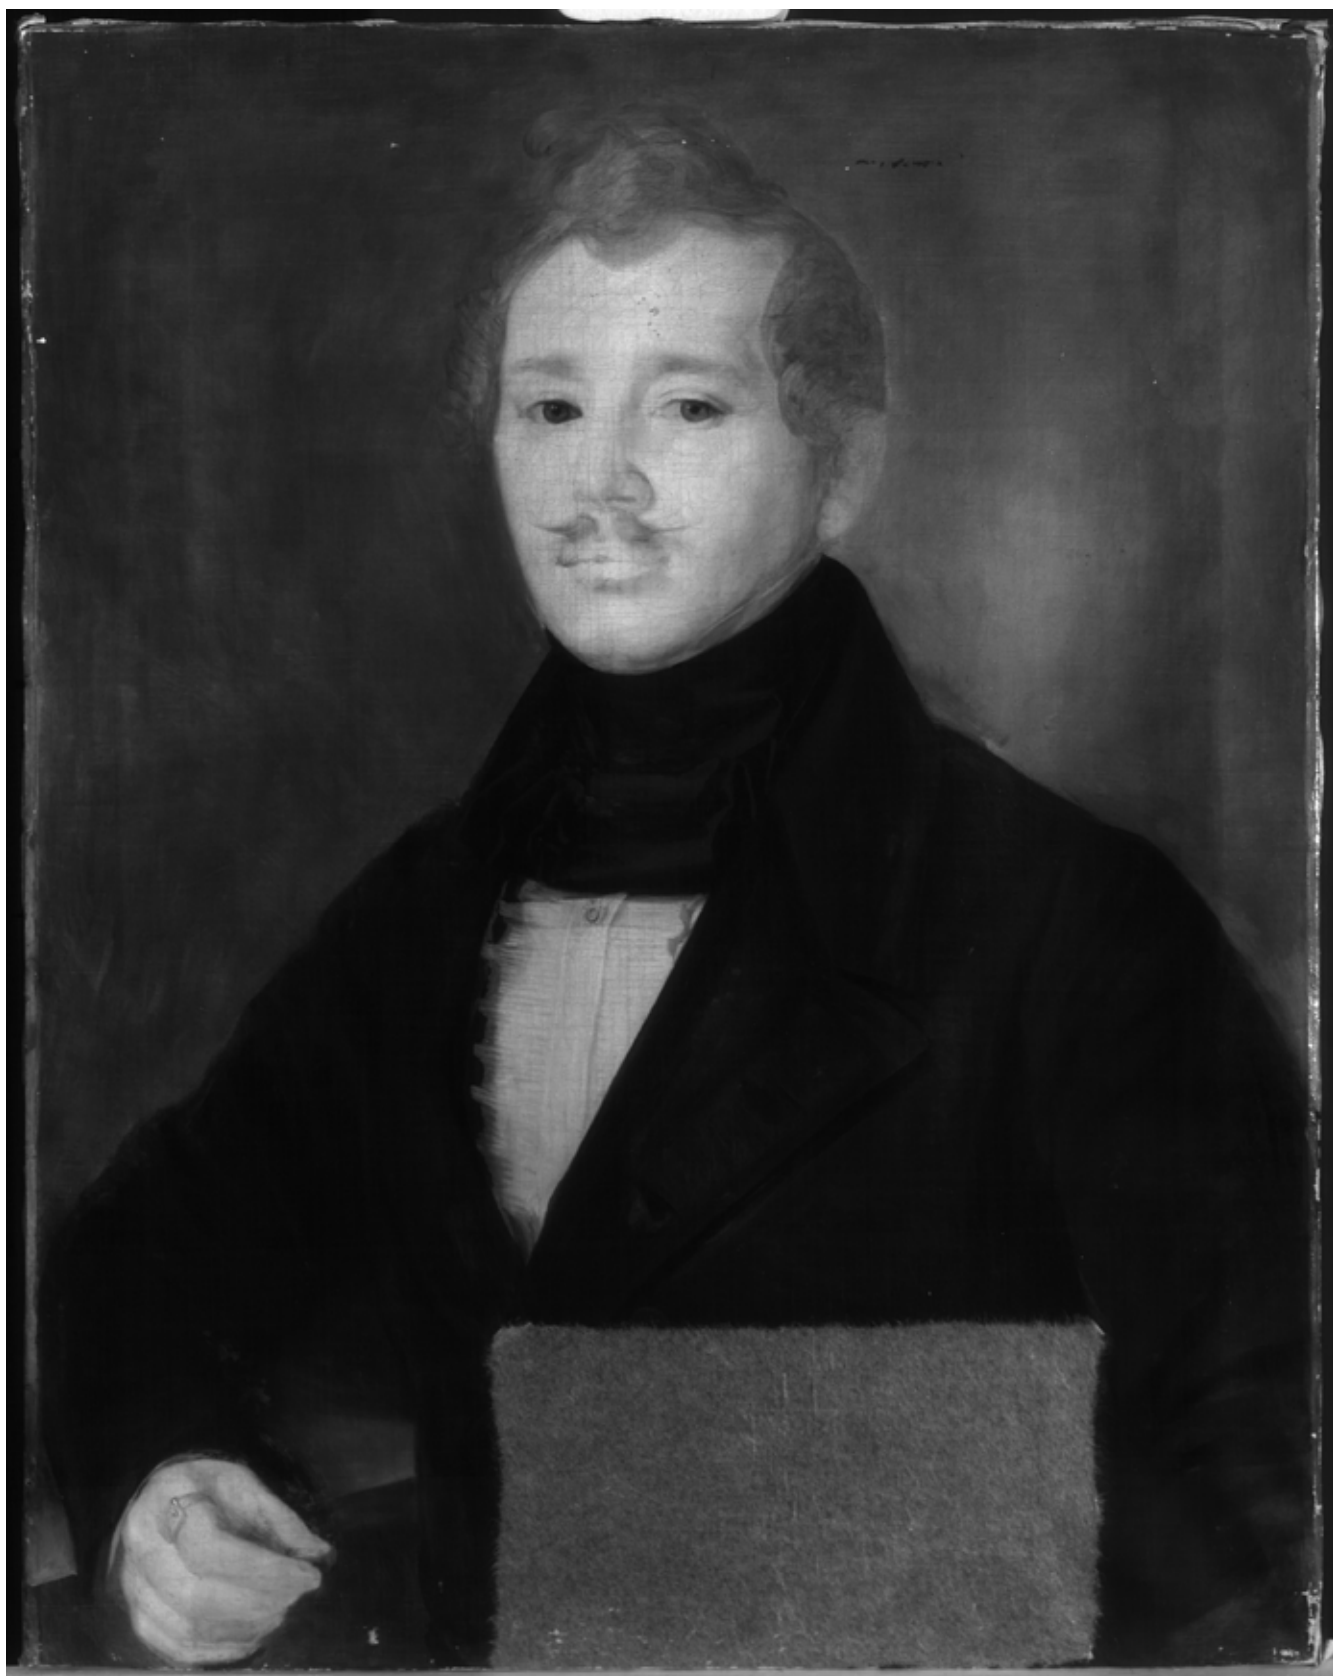
Průzkum ukázal štetcovou kresebnost v partiích inkarnátu. V tomto ohledu je štetcová kresba viditelná, jelikož byla provedena tmavou barvou, která se odráží od světlého podkladu. Autor ji zejména použil při ujasnění kontur jednotlivých tvarů. Je velmi precizně provedena, beze změn.

celek v IRR - camera Osiris  
přední strana

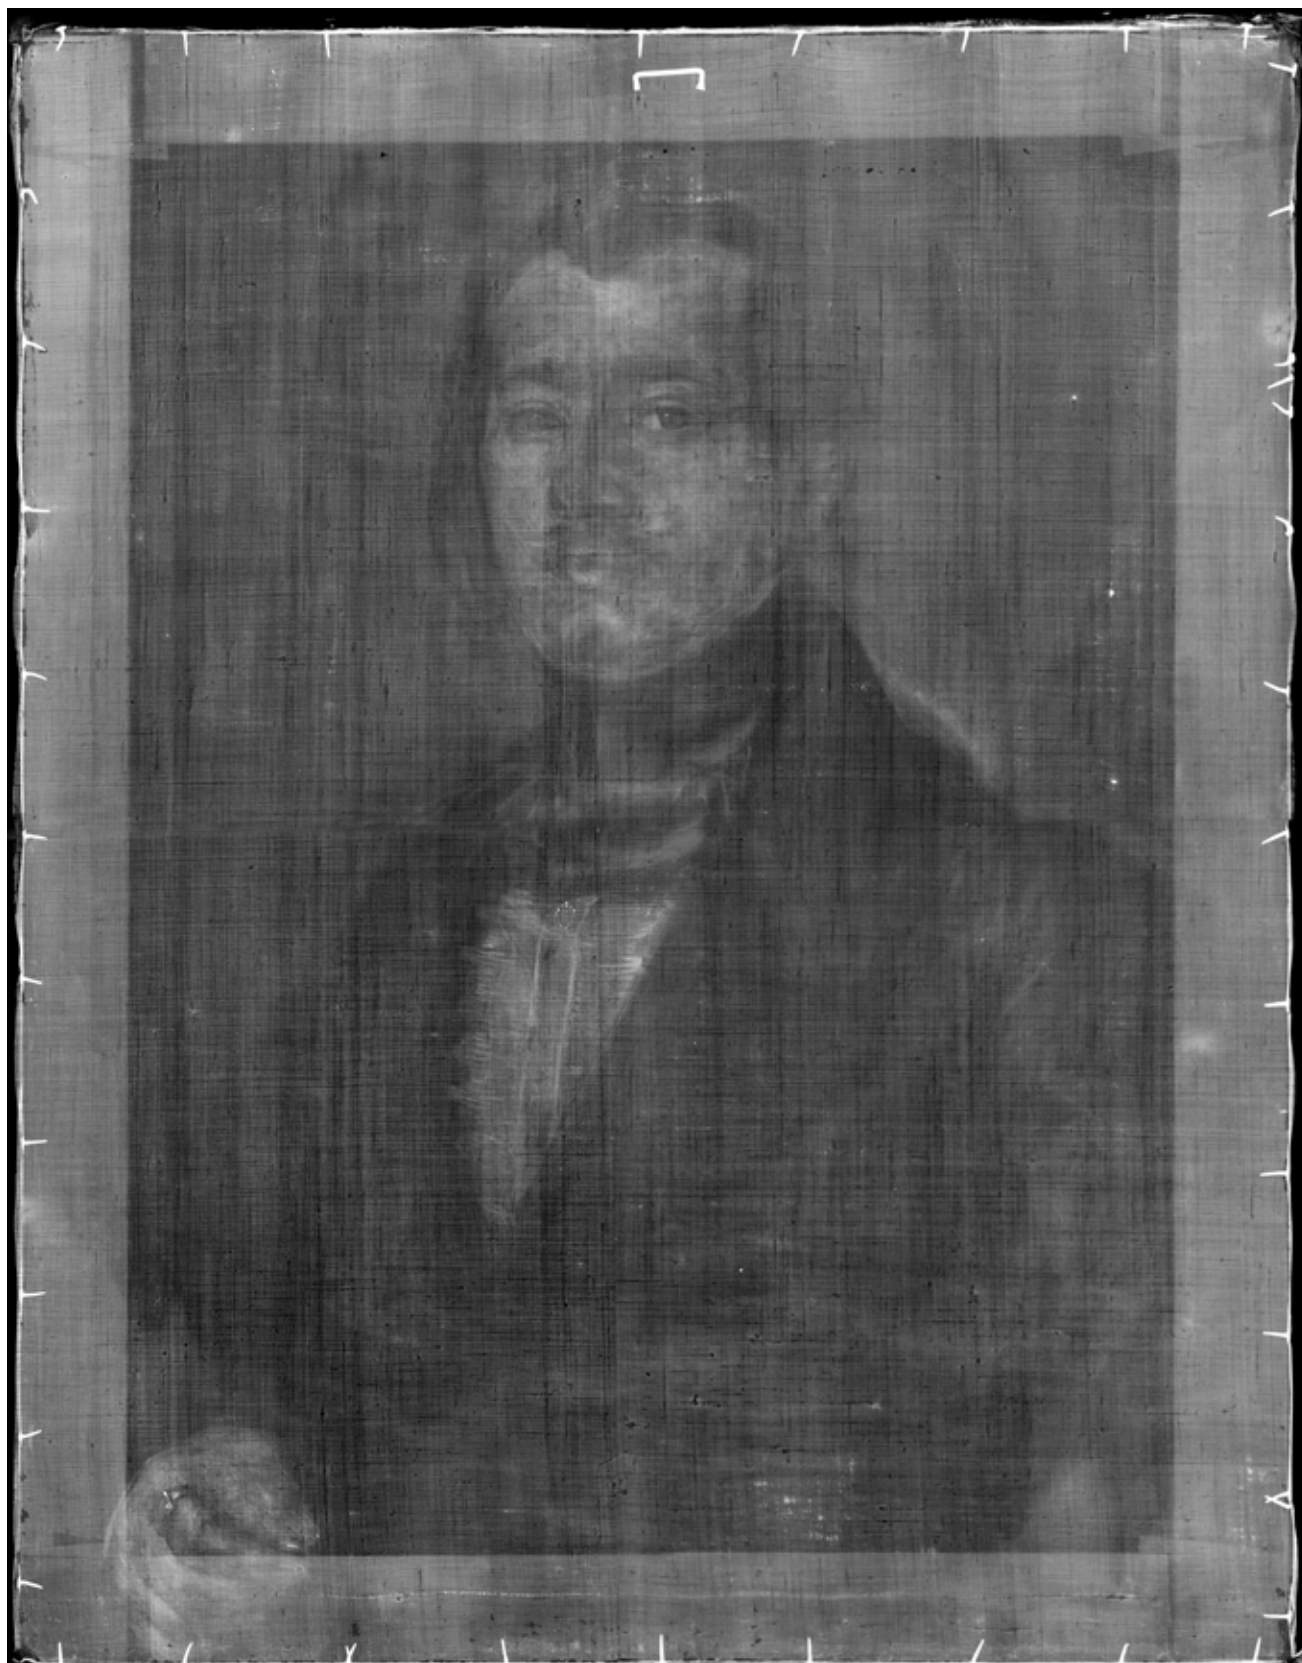
Průzkum ukázal zejména výrazný charakter plátna s použitím lněného plátna s plátňovou vazbou. Dále pak kovové prvky přichycení hřebíčky po stranách rámu a závěsného „U“ profilu, pro zavěšení. Světla místa představují obsah pigmentu s obsahem kovových prvků, v tomto případě olovnaté běloby.

celek v RTG

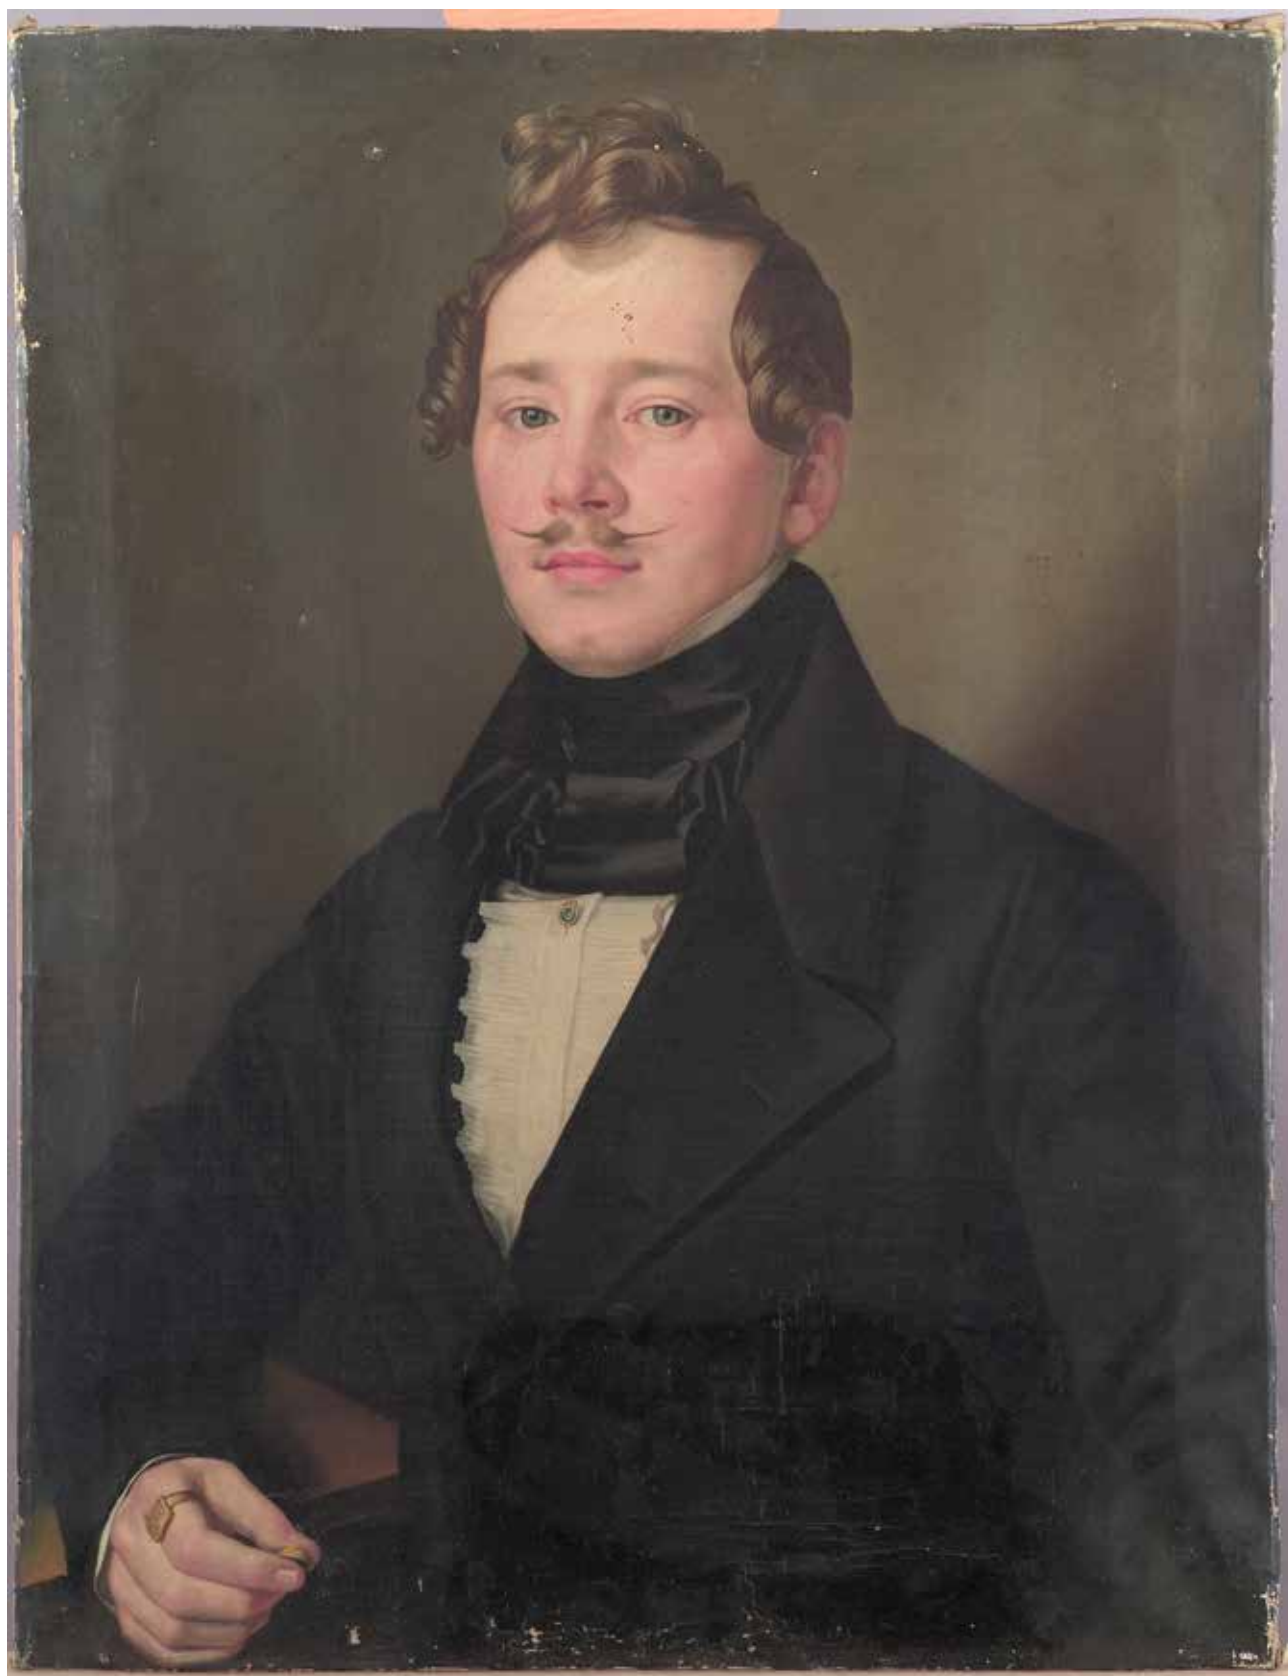
celek ve VIS  
po sejmutí přelepu a se sondou snímáním prachových depozitů (levá strana)

Proběhlo postupné sejmutí přelepu (ve spodní části) zavlhčením 4% agarem, zajišťující spodní krakely při převozu malby do ateliéru. Následovala konsolidace 5% želatinou a zvlhčení ze zadní strany White Spiritem pro lepší průnik želatiny. Ve spodní části byla výrazně pozvedaná krakeláž (z důvodu působící vlhkosti). Ta po konsolidaci byla zažehlena tepelnou špachtlí zpět k plátěnému podkladu. Stejně byly konsolidovány okraje malby. Okraje byly opatřené přelepem japonského papíru s 6% tylozou, včetně spodní poloviny malby. Malba byla sejmuta z napínacího rámu a proběhlo vyčištění zadní strany, narovnání okrajů zavlhčením a zažehlením. Vyčištění plátna ze zadní strany bylo pomocí PU a Wishab houbičky, nasucho. Malá trhlina v okraji plátna v levé zadní části byla scelena tepelnou špachtlí a polyamidovým práškem. Následovala celoplošná konsolidace 10% roztokem Plexisolu ve White Spiritu a Shellsolu A a další den proběhla aktivace na nažehlovacím stole při teplotě 50 °C. Po celoplošné konsolidaci byl odstraněn přelep japanem na malbě s průběžnou konsolidací pomocí želatiny a s následným zažehlením. Malba byla vypnuta na pracovní desku. Proběhly zkoušky snímání povrchových nečistot s ustáleným PH 5,5. Pufrovaný roztok kys. octové 5,5 PH, Pufrovaný roztok s chelatačními účinky kys. citronové 5,5PH a pufrovaný roztok kys. octové 5,5 PH s malým množstvím přidaného tenzidu Pluronic L64. Výsledkem byl zvolen pro snímání roztok kys. citronové s 5,5PH. Lak byl nanesen v několika vrstvách, a i se zalakovanými nečistotami, proto snímání probíhalo ve třech fázích. Provedené zkoušky snímání ukázaly na vhodné použití organických rozpouštědel v kombinaci ethanol-isooktan. Byla použita směs IE2-IE4. Po sejmutí a dočištění zdegradovaného laku byly odstraněny druhotně tmelené drobné defekty a nahrazeny novými s emulzním tmelem. Tmelená místa byla retušována akvarelovými barvami Schmincke. Následně závěrem byl obraz zalakovaný lakovou vrstvou postřikem lakem 1:3 damara a 2ShT, 1ShA. Štítky byly sejmuty pomocí teplé, suché páry (kvůli citlivosti inkoustu na vodní složku). Ostatní štítky, které nebyly citlivé na vodu byly očištěny od nečistot a zadního klišového lepu pomocí vodní lázně. Následně byly zatíženy a vysušeny. Po očištění byly nalepeny lepem 1:1 škrob a 5% želatinou na japonský papír, který byl přichycen k nekyselé lepence a přiložen v laboratorním sáčku k dílu.

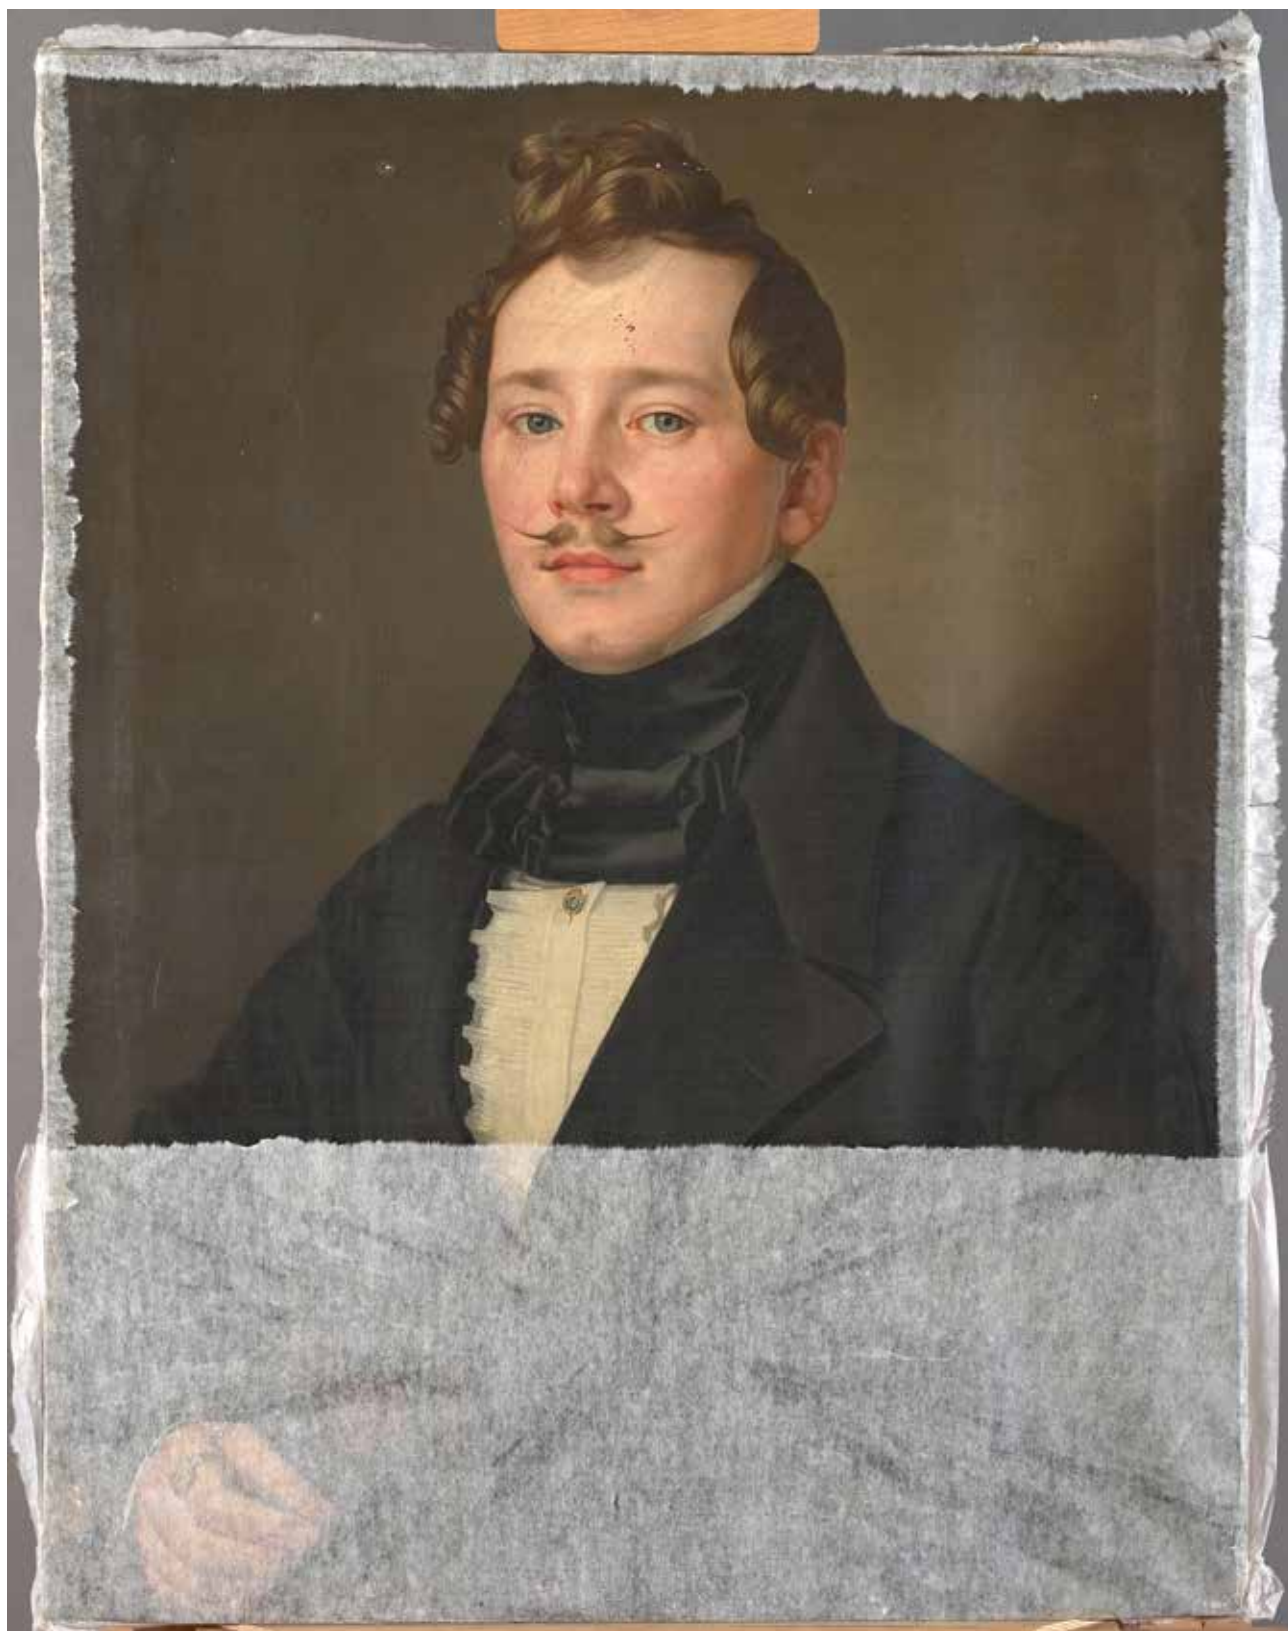
Spodní přední část malby musela být přelepena japonským papírem, protože se malba kriticky oddělovala od plátěné podložky v podobě vystouplých stříškovitých krakel, způsobenými nadměrnou vlhkostí. Laková vrstva byla zdegradovaná, zažloutlá, s nečistotami. Okraje malby byly potřebné konsolidovat a již v minulosti byly místy oddělující se drobné části malby zality voskem, pro konsolidaci těchto fragmentů. Napínací rám byl patrně původní, velmi znečištěný a místy rozlámaný (nestabilní).

celek ve VIS  
zajištění malby přelepy v citlivých místech  
přední strana

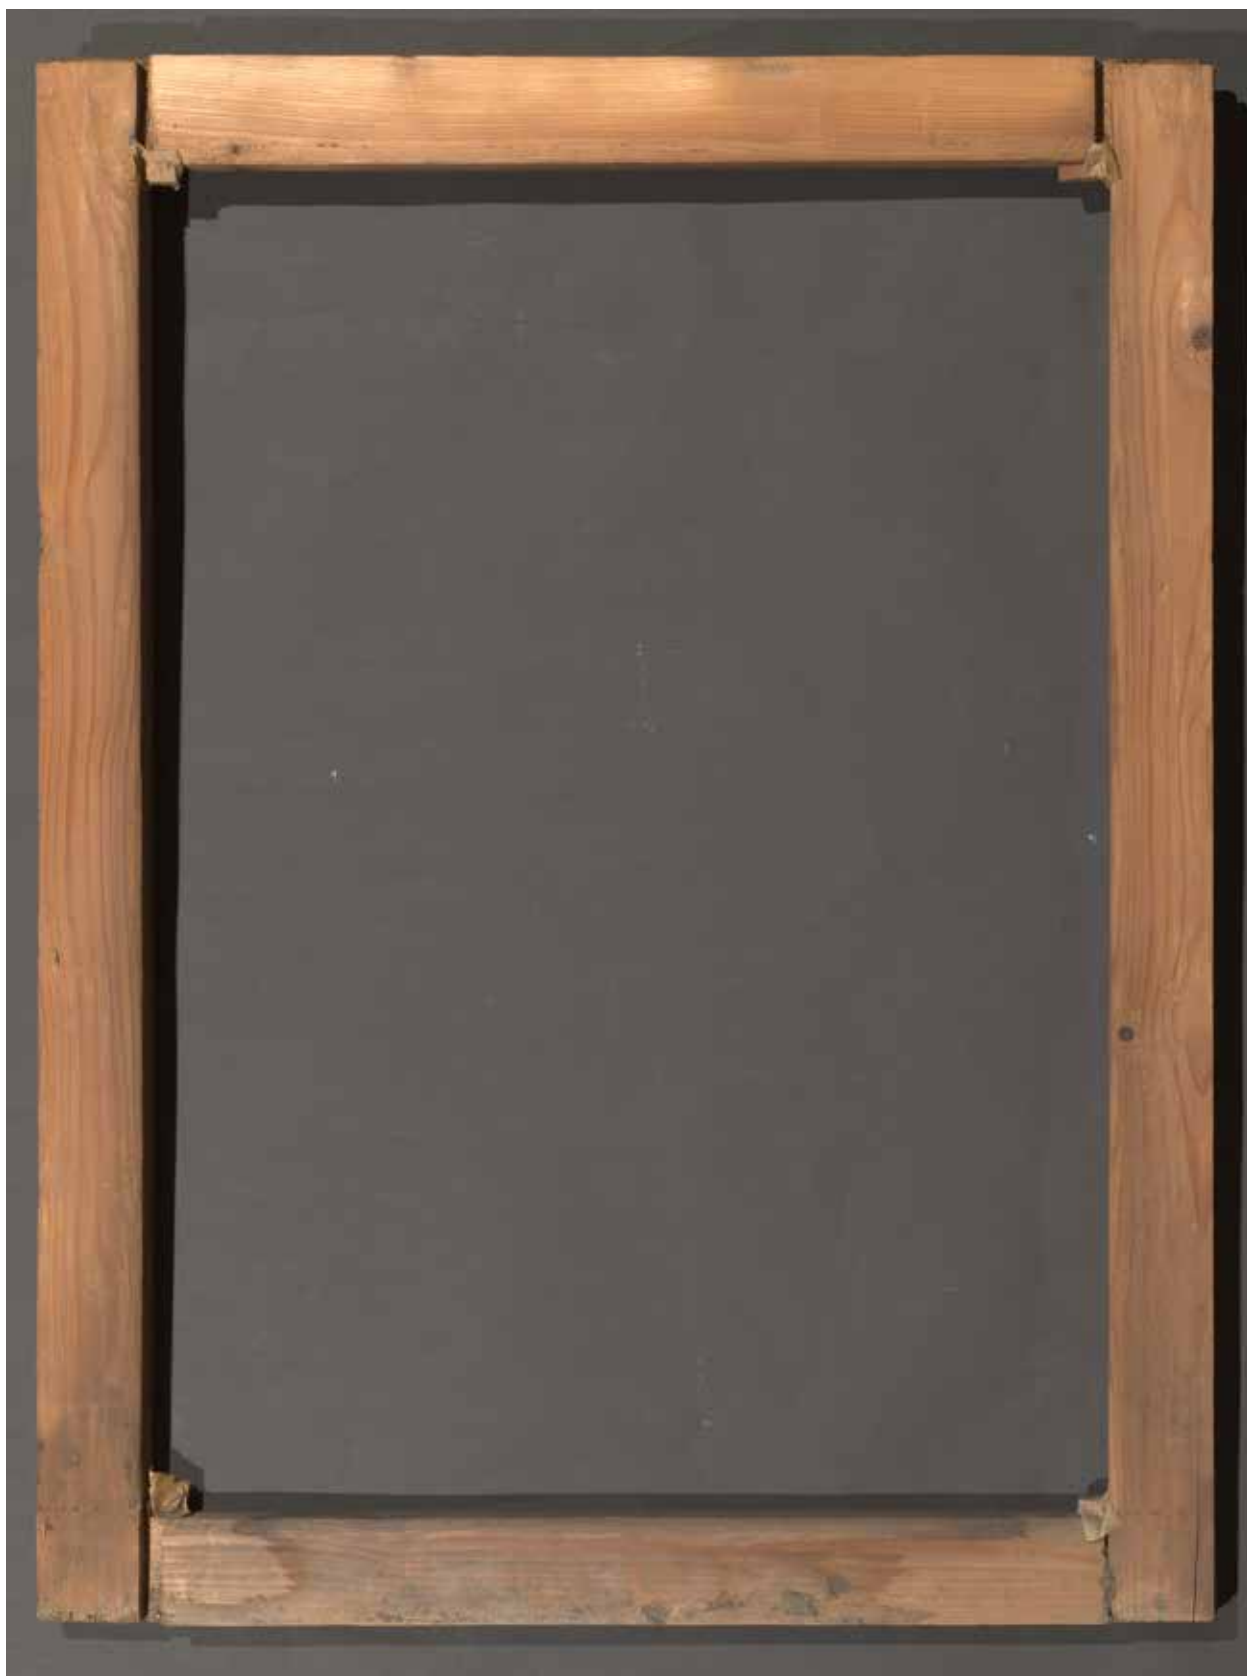
Napínací rám byl pravoúhlý, s drobnými klínky, kde místy chyběly. Rám byl ve špatném stavu, velmi znečištěný a bez profilace. Vnitřní lišta rámu se projevovala do charakteru plátna ze zadní strany. Proto rám musel být vyčištěn nasucho, následně namokro očištěn s 5% roztokem NH<sub>3</sub>. Rám byl rozložen, a po vyčištění slepen Bindanem-P, s nástavbou profilových lišt, zamezující přímý kontakt plátna s napínacím rámem. Volné mezery v napínacím rámu byly vyplněny balzovým dřevem tak, aby rám byl stabilní. Na něj se napnulo Iněné plátno, které slouží jako suchá rentoaláž. Jeho povrch po napnutí byl rozčesán kovovým kartáčem a následně na něj byl obraz položen. Suchými vlákny

celek ve VIS  
napínací rám pře čištěním a lepením  
přední strana

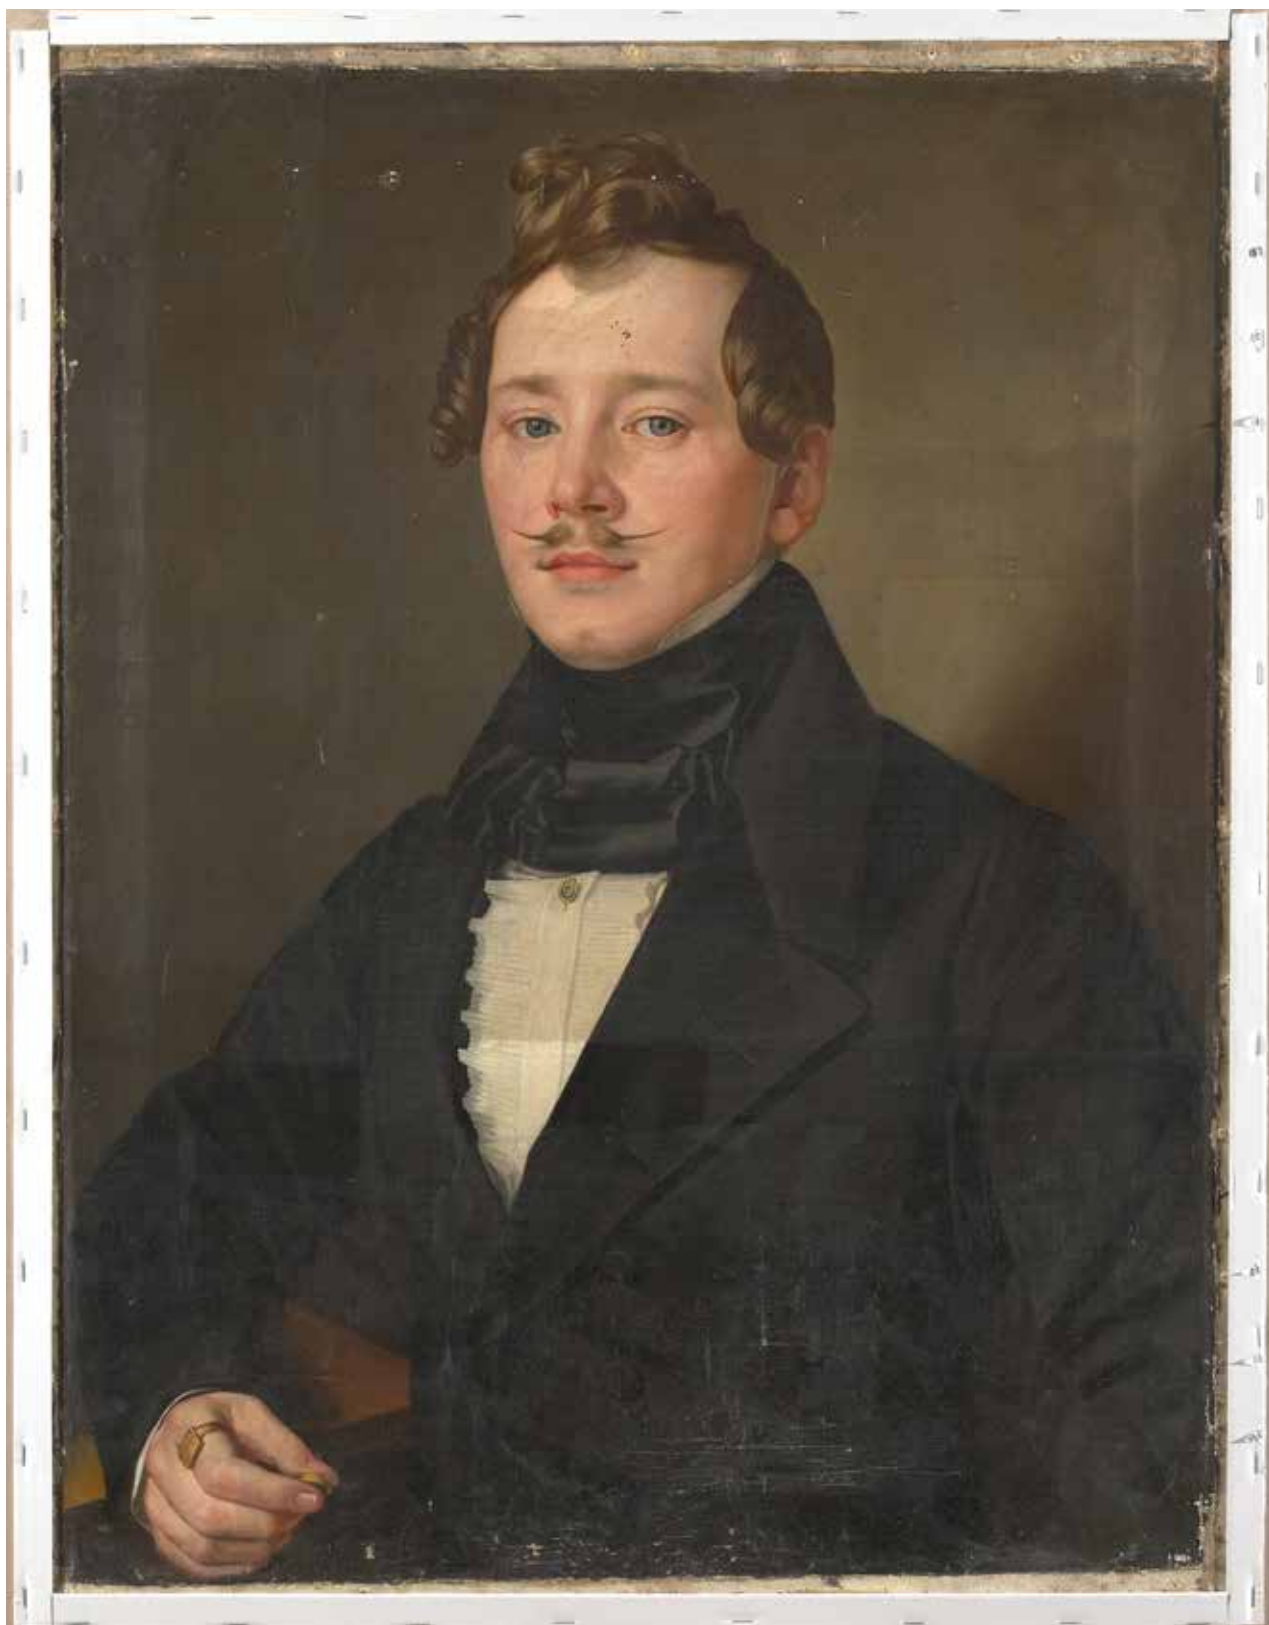
celek ve VIS  
ztenčování lakové vrstvy se zalakovanou nečistotou  
přední strana

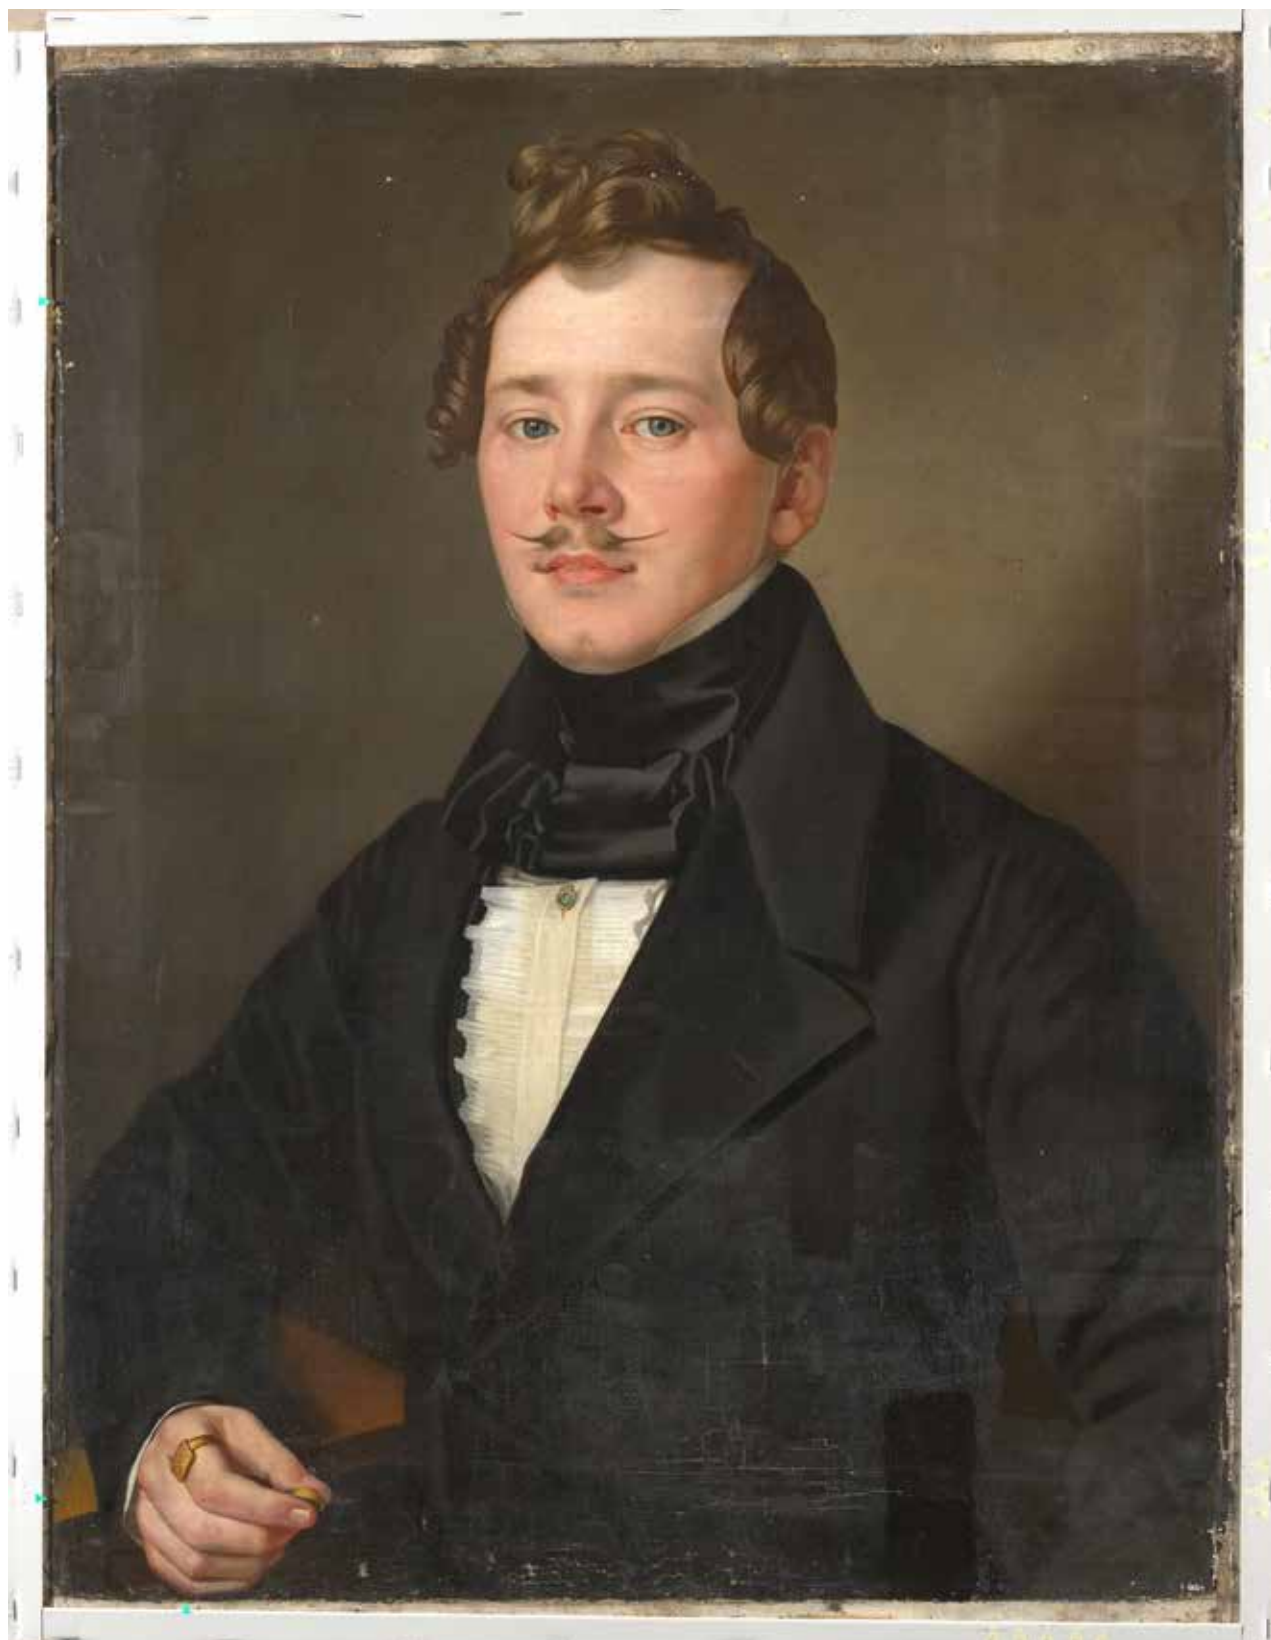
celek ve VIS  
snímání druhého zažloutlého laku  
přední strana
