# RESTAURÁTORSKÝ PRŮZKUM

## PORTRÉT KARLA PŠTROSSE

Akademie výtvarných umění v Praze  
Ateliér restaurování výtvarných děl malířských  
a polychromované plastiky  
škola doc. MgA. Adama Pokorného Ph.D.

Název: Portrét Karla Pštrossa

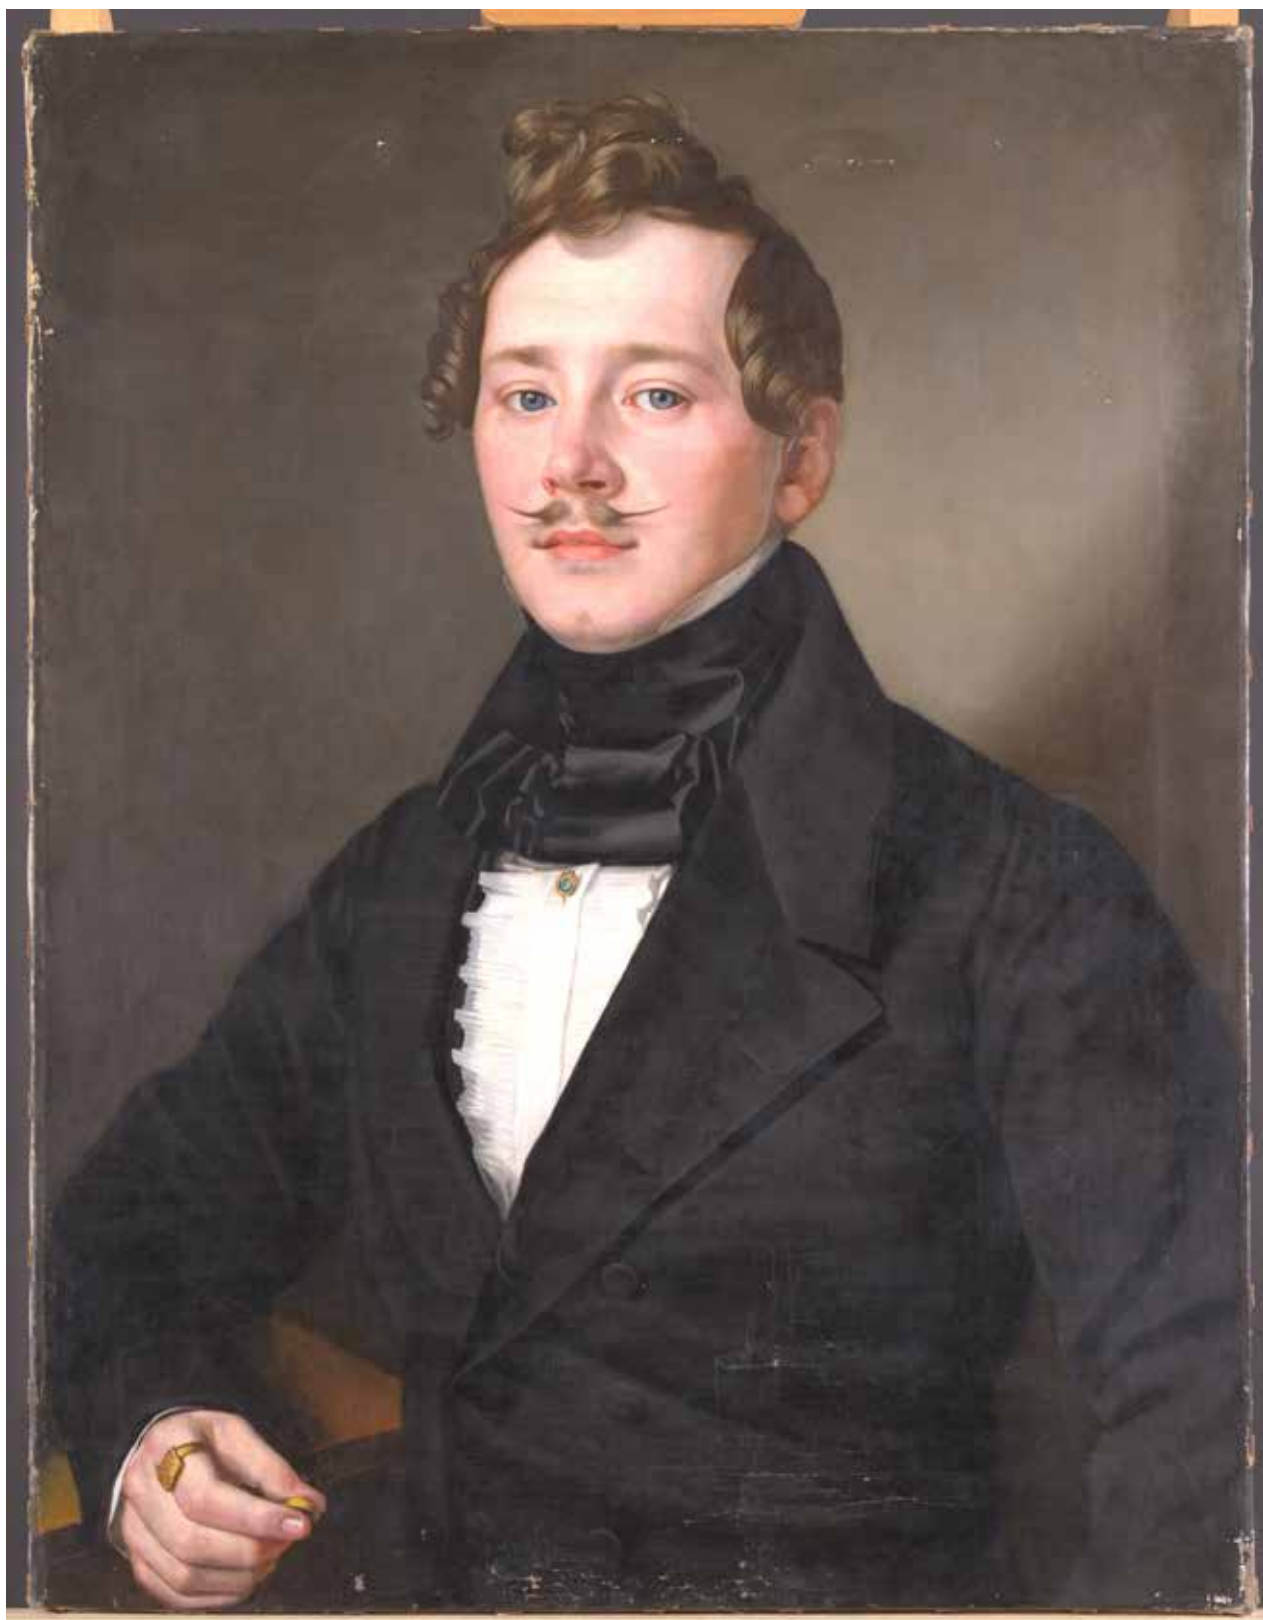
celek ve VIS  
po vyjmutí druhorných tmelů  
přední strana

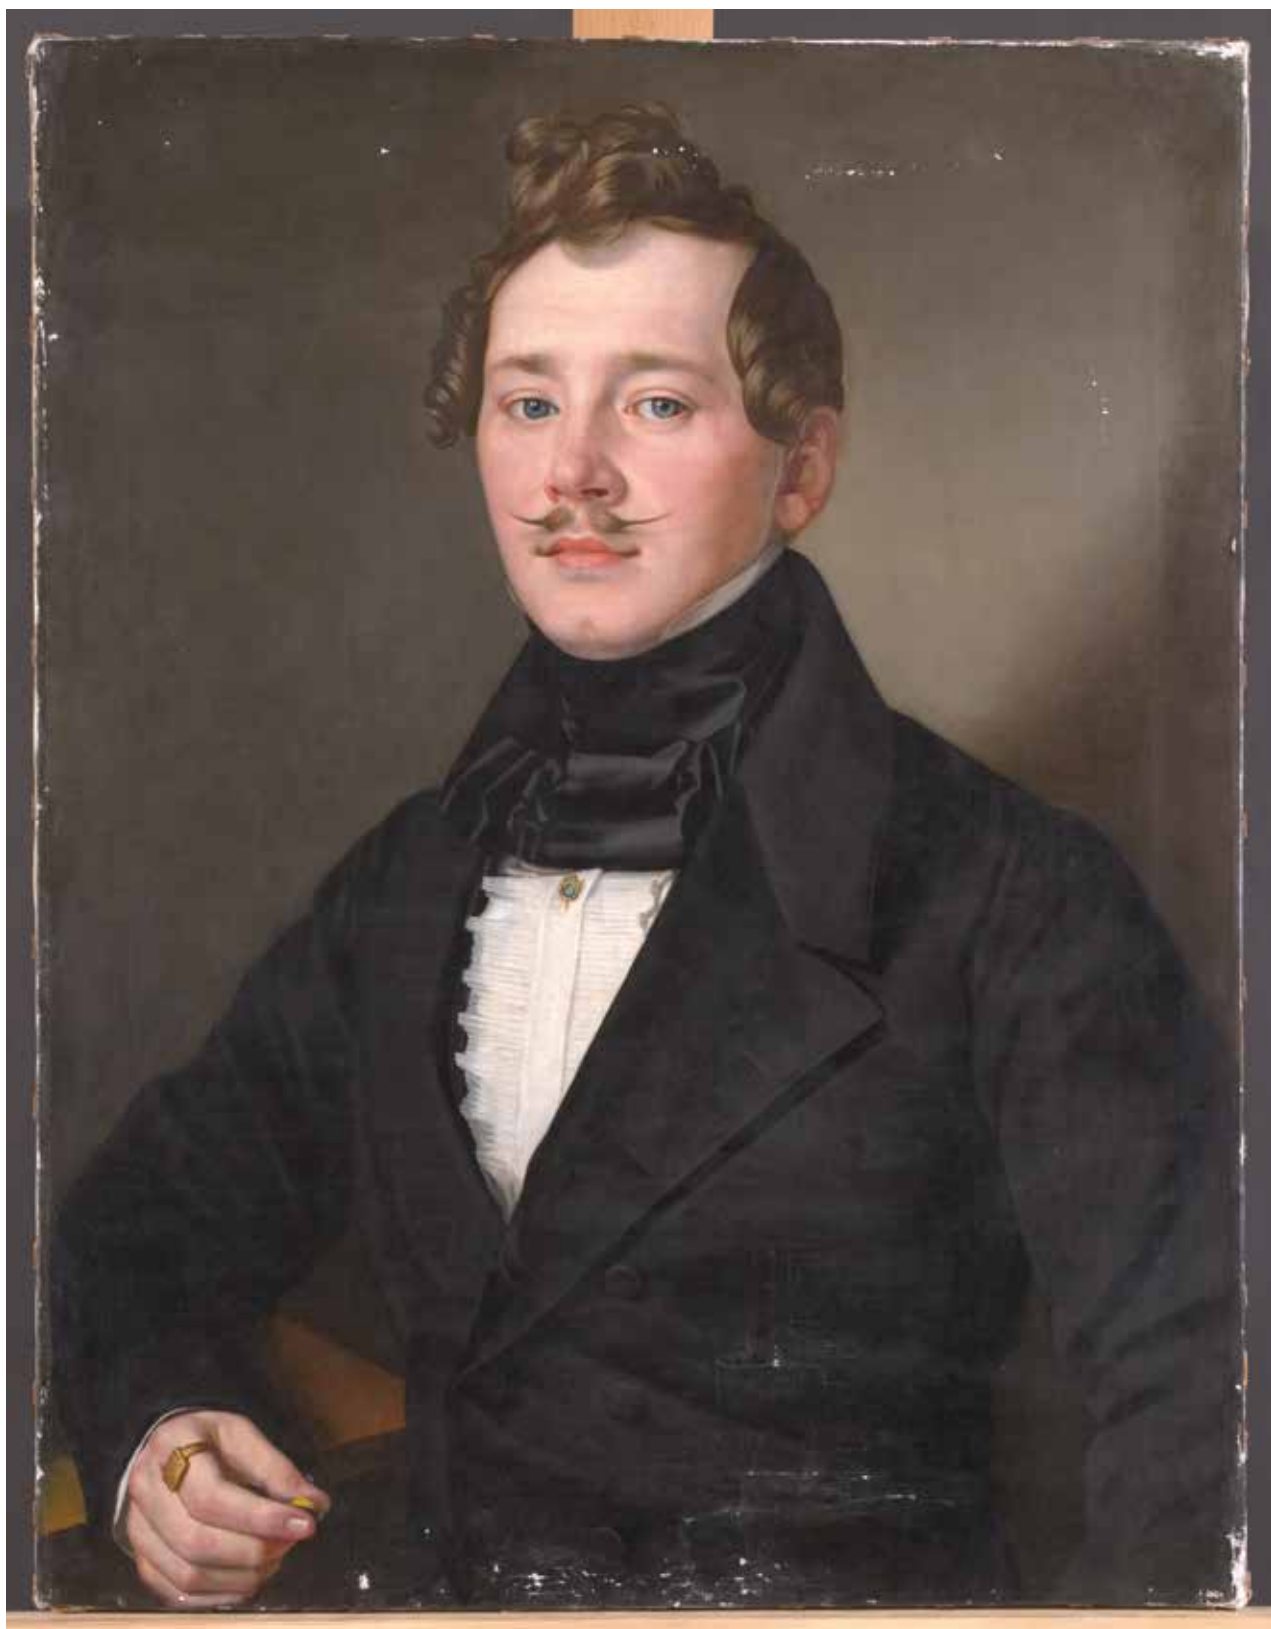
celek ve VIS  
po vytmelení defektů  
přední strana
