# RESTAURÁTORSKÝ PRŮZKUM

## NÁSTĚNNÉ MALBY NA ZÁMKU V KÁCOVĚ

Akademie výtvarných umění v Praze  
Ateliér restaurování výtvarných děl malířských  
a polychromované plastiky  
škola prof. MgA. Adama Pokorného Ph.D.

| Lokalizace restaurovaného úseku: | Severo-východní strana – pravý roh –<br>přízemní místnost |

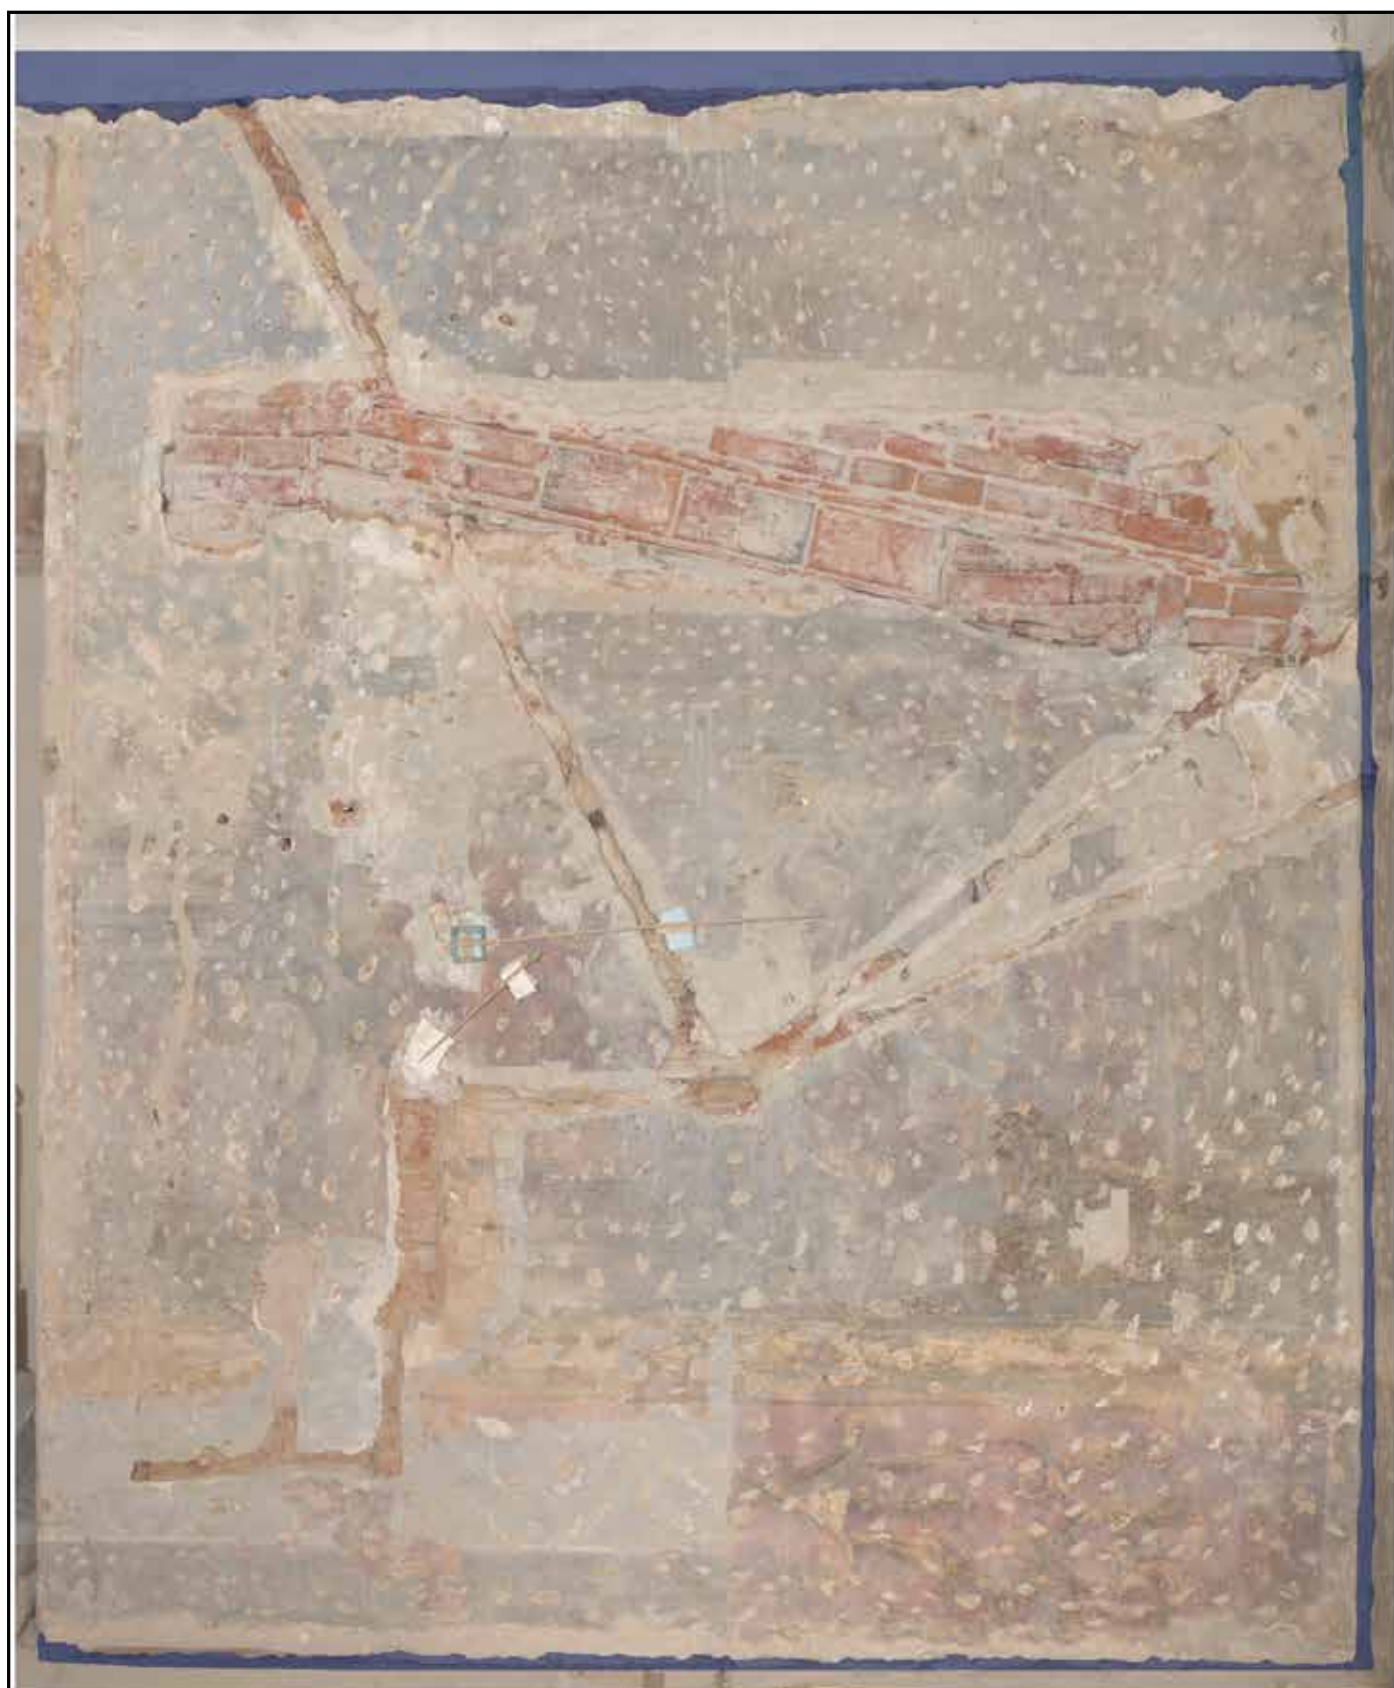
Konsolidace jádrové omítky  
po odstranění tmelů  
Porosilem ZTS v destilované vodě  
v poměru 1:8 – 1:10

Pro hloubkovou konsolidaci byl použit Porosil ZTS v koncentracích 1:8 a 1:10 v destilované vodě, zejména v místech vertikálního pásu po protažení kabelu v rohu stěny a v horním pásu napojení omítky na strop, kde byla omítka kriticky syková a vyžadovala opakovanou konsolidaci. Stejný opakovaný nátěr byl proveden i ve spodní části dekoru, po odkrytí druhotného horizontálního tmelu, kvůli přílišné sykovosti omítky. Roztok byl nanášen štětcem ve čtyřech opakováních (1:8). Po odstranění druhotných tmelů ve spodním pásu dekoru byla místa konsolidována třemi až čtyřmi aplikacemi Porosilu ZTS v koncentraci 1:8.

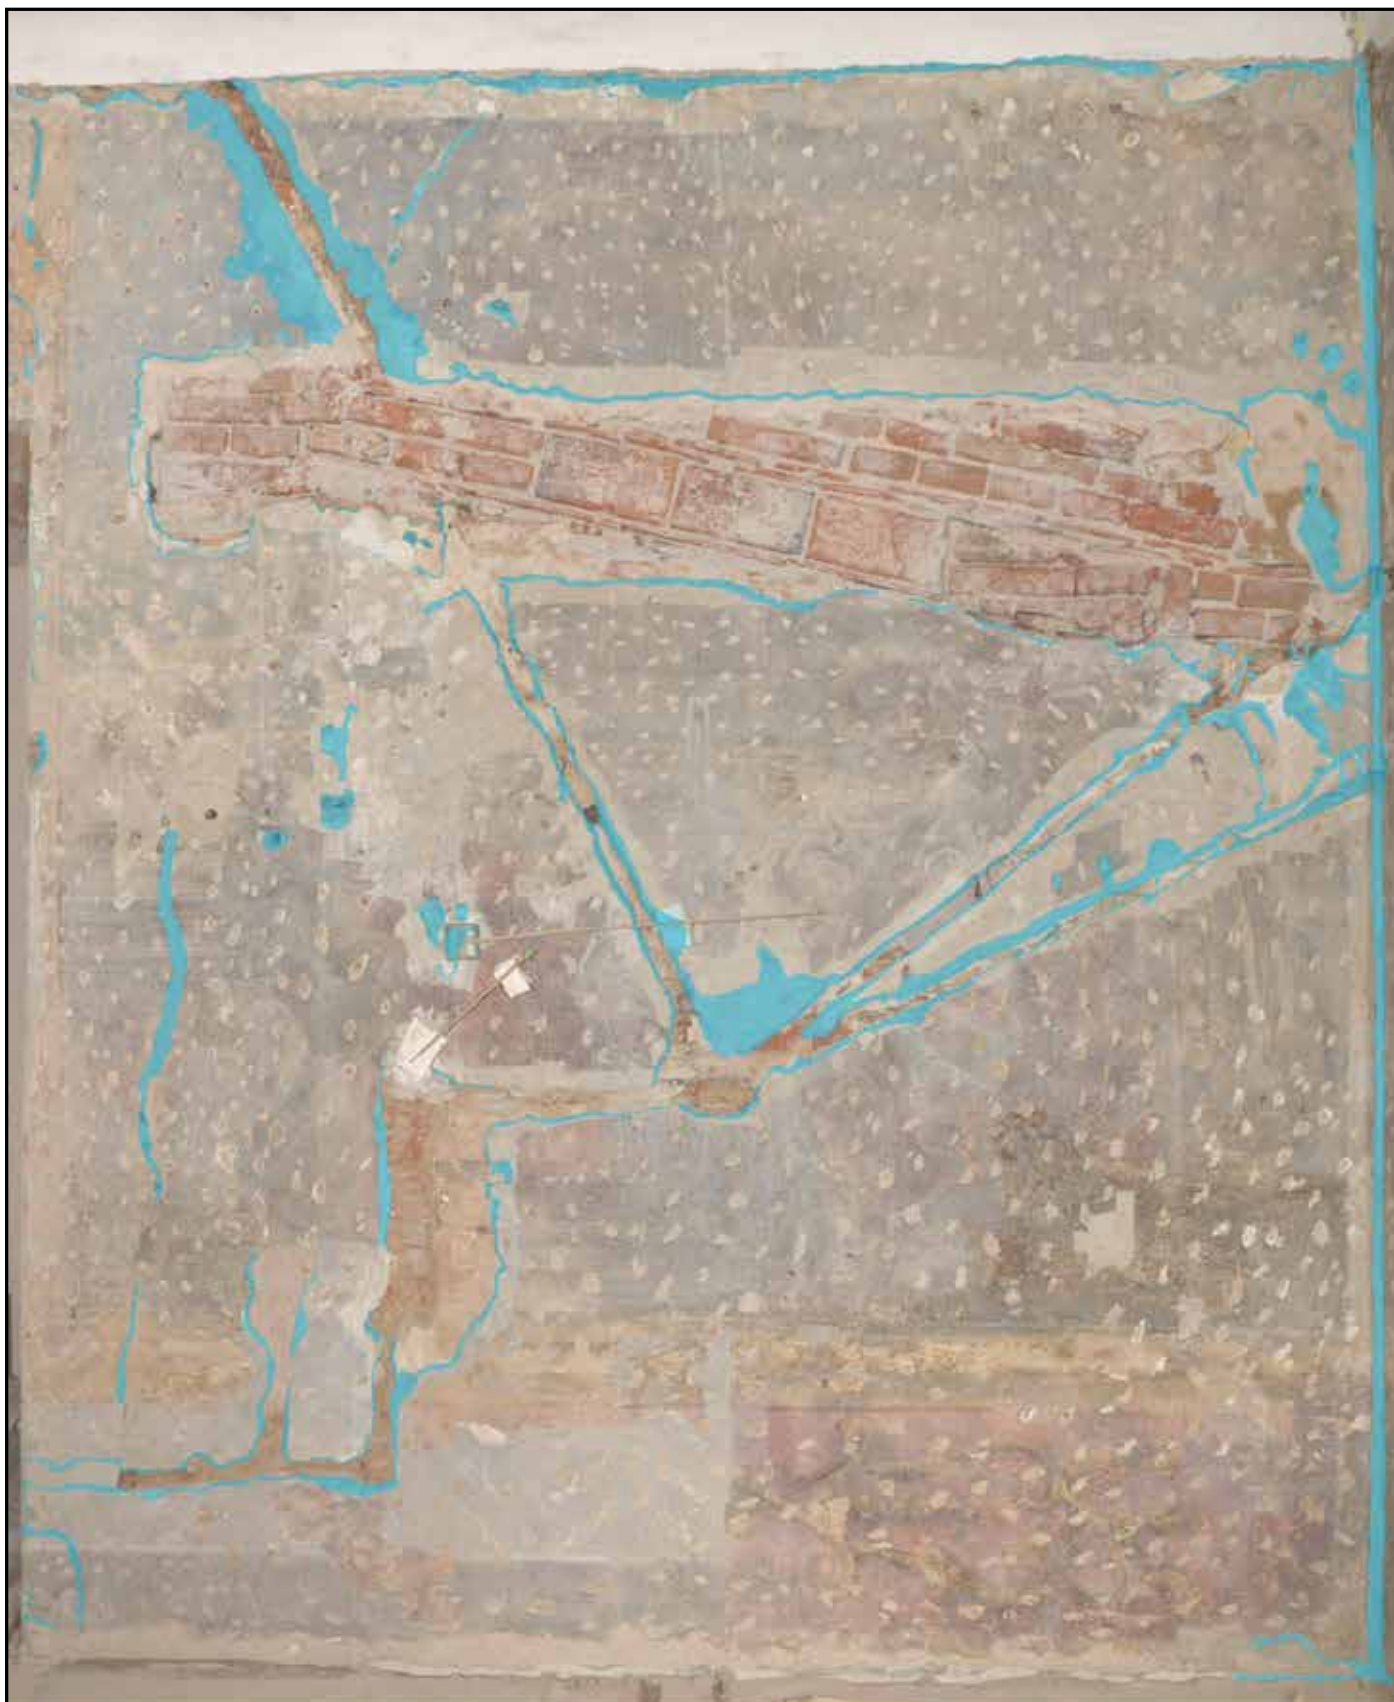
Konsolidace Ledanem TB1

Většina peků a okrajů omítky s malbou vykazovala delaminaci, a to buď mezi intonakem a jádrovou omítkou, nebo mezi vrstvou s malbou a spodním intonakem. Z tohoto důvodu bylo nezbytné lokální podtmelení. Před injekcí Ledanu byla místa navlhčena směsí destilované vody a ethanolu v poměru 1:1, pro lepší průnik maltoviny. Ta byla do dutin vpravována postupně injekčními jehlami. Použity byly následující typy: Ledan TB1 (D1) pro upevnění vrstvy s malbou k intonaku při trhlinách do 5 mm, Ledan TA1 nebo TA2 pro trhliny do 10 mm ve zdivu. Dále byly použity materiály PLM-A pro podezdění ve svrchních vrstvách intonaka a PLM-I pro tenké svrchní vrstvy omítky s malbou.

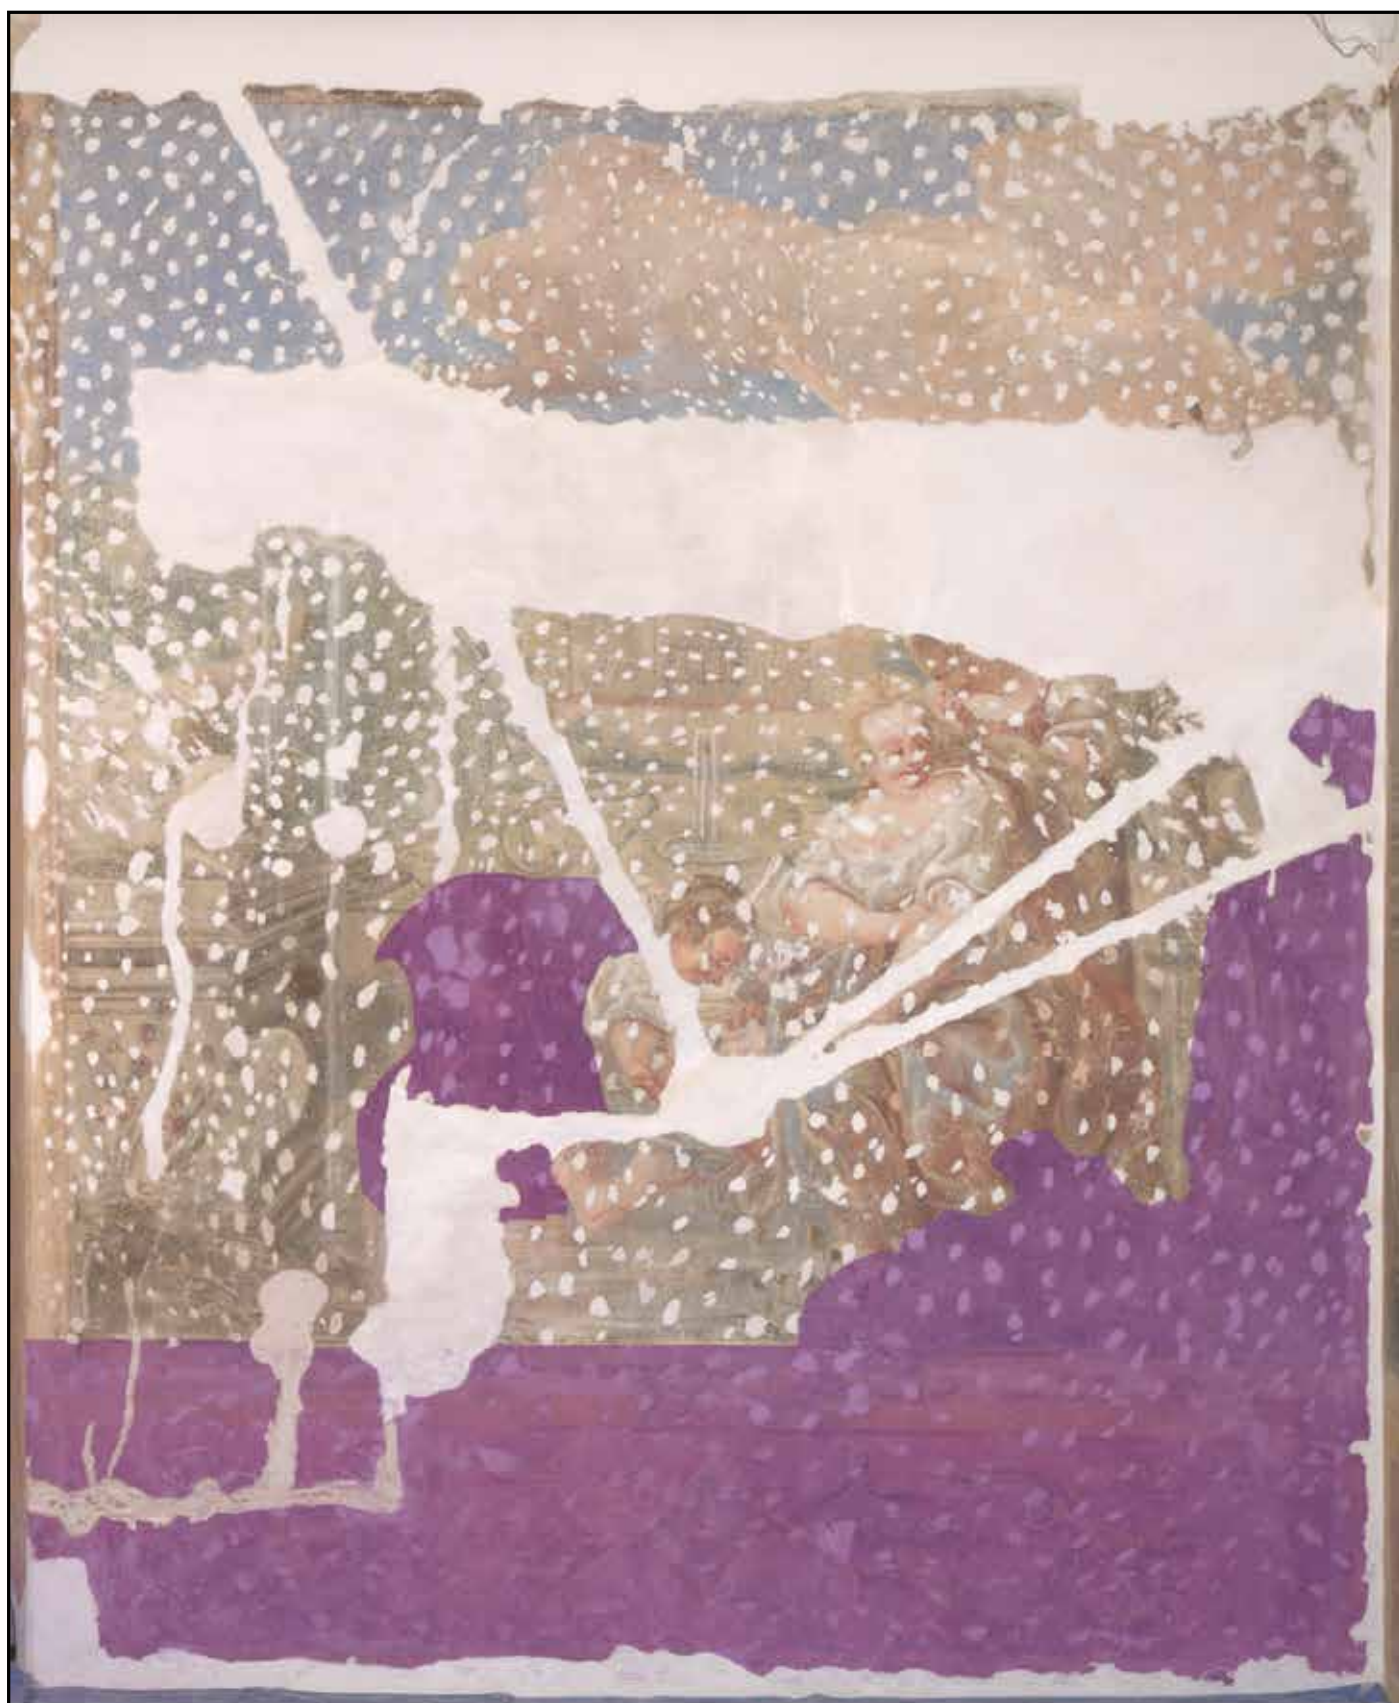
Konsolidace barevné vrstvy Calosilem E25

Barevná vrstva byla na povrchu místy drolivá, a proto byla konsolidována opakovanými nátěry 1% Sebosilu S přes japonský papír. V místech výrazného povrchového spráskání bylo po provedených zkouškách přistoupeno k použití Calosilu E25 v koncentracích 1:9 a 1:4 v ethanolu, aplikovaného přes japonský papír se svrchním zábalením z arbocepu navlhčeného destilovanou vodou. Na základě testů byla zvolena koncentrace 1:4. Calosil E25 byl použit především v oblasti spodního růžového dekoru, v pásu země s travinou a kmenem stromu a v části okraje s pavími pery.

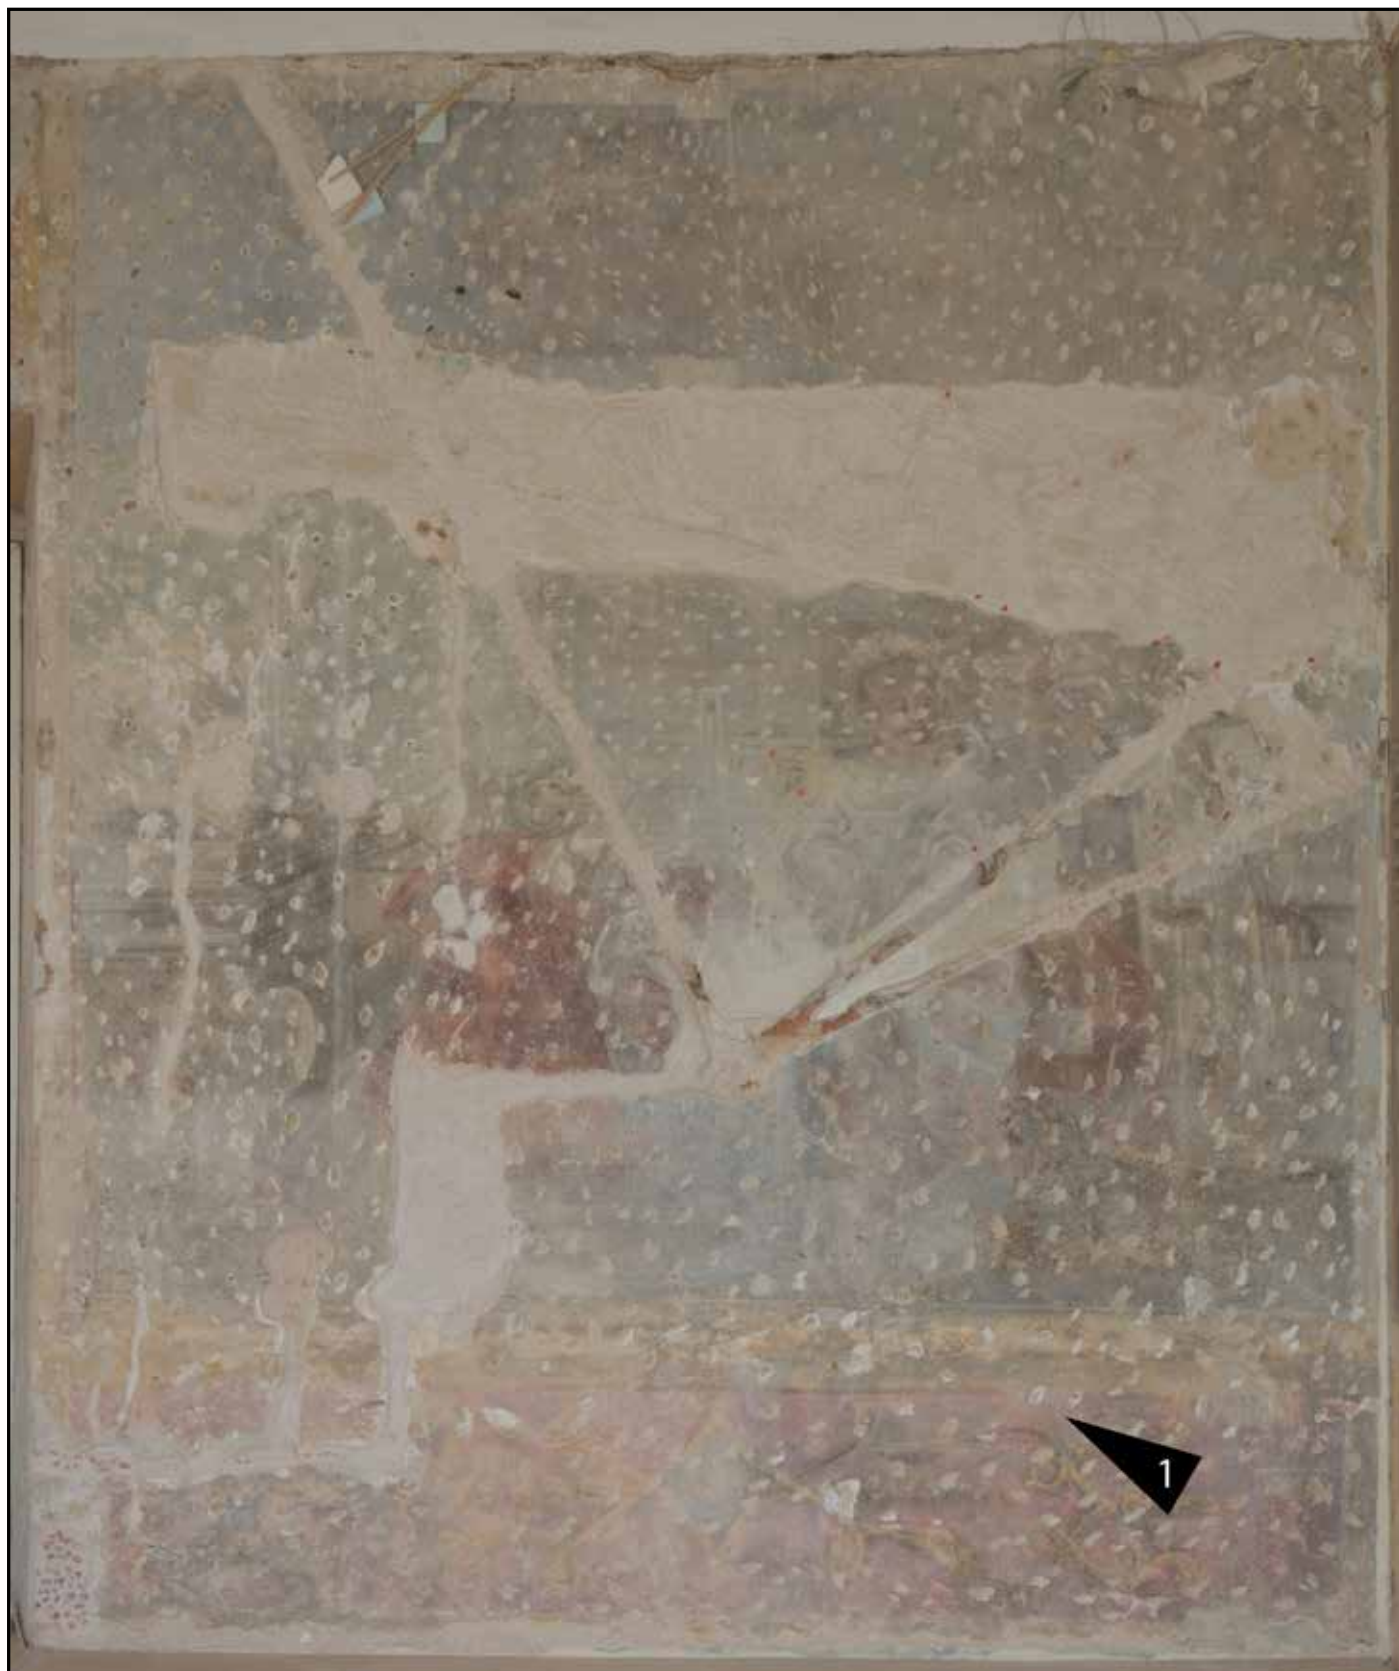
zákres odebraného vzorku

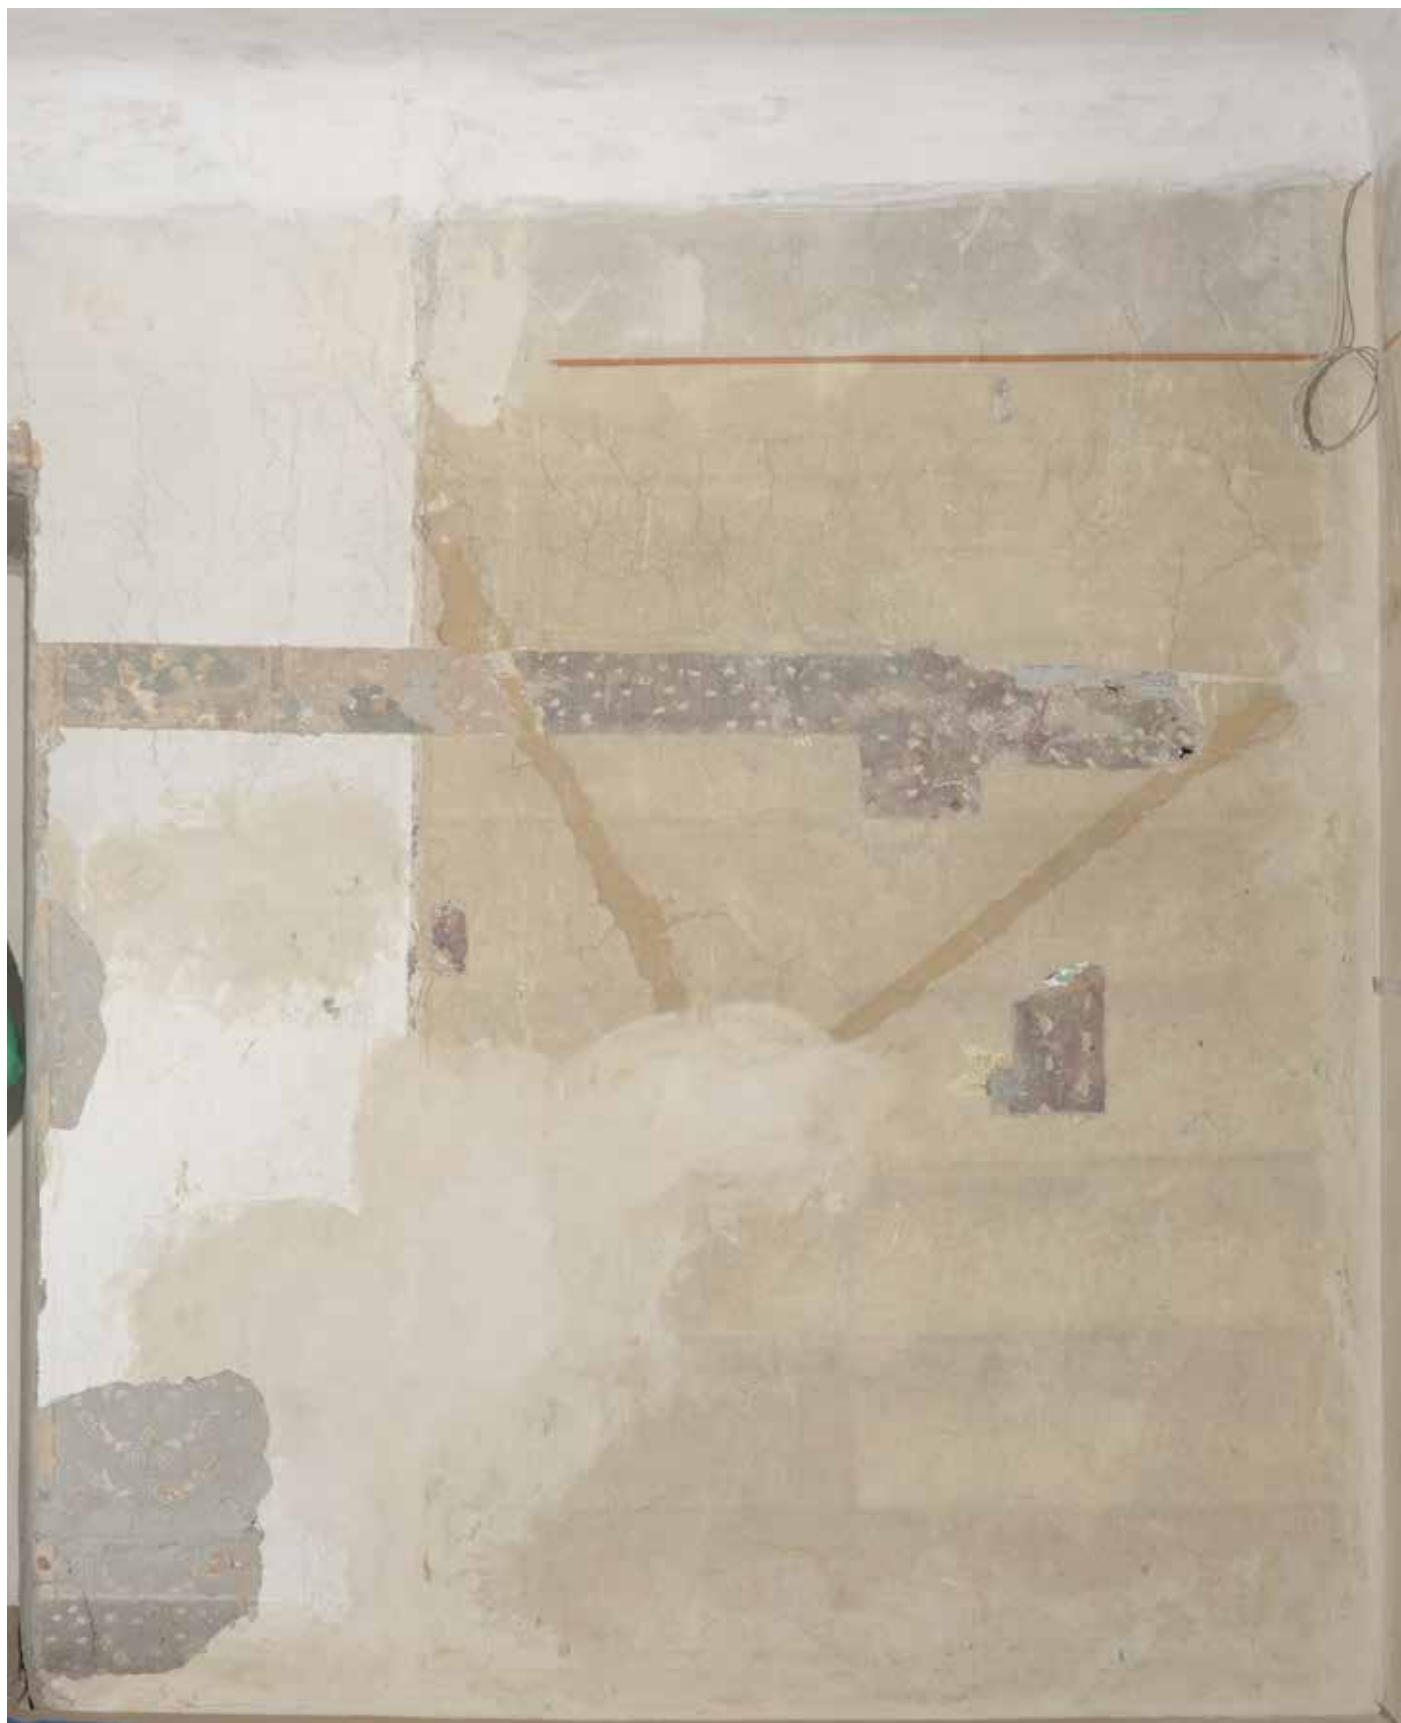
Průzkum ve viditelném světle umožnil zhodnotit celkový stav nástěnné malby, rozsah dochování originálních vrstev a charakter povrchových degradací. Byly identifikovány druhotné zásahy v podobě pásových stratigrafických sond, rozsáhlých tmelů a oprav souvisejících s vedením elektroinstalace a stavebními úpravami interiéru. Ve viditelném světle bylo možné pozorovat mechanická poškození omítky, trhliny, delaminace, deformace a vydutí intonaka, ztráty omítkových i barevných vrstev, lokální sprašování povrchu a silné znečištění sazemi a prachovými depozity. Dále byly patrné cihlové zazdívky, betonové plomby, stopy po druhotných prostupech stěnou a pozůstatky po elektroinstalaci. Viditelné světlo rovněž umožnilo sledovat barevnost, rozsah dochované malby, rozmístění dekorativních prvků a celkovou kompozici výjevu, včetně odlišení jednotlivých omítkových vrstev během postupného odkryvu. Získané informace sloužily jako základ pro vyhodnocení stavu díla, plánování restaurátorského zásahu a dokumentaci průběhu odkryvu.

celek ve VIS  
před odkryvem a restaurováním

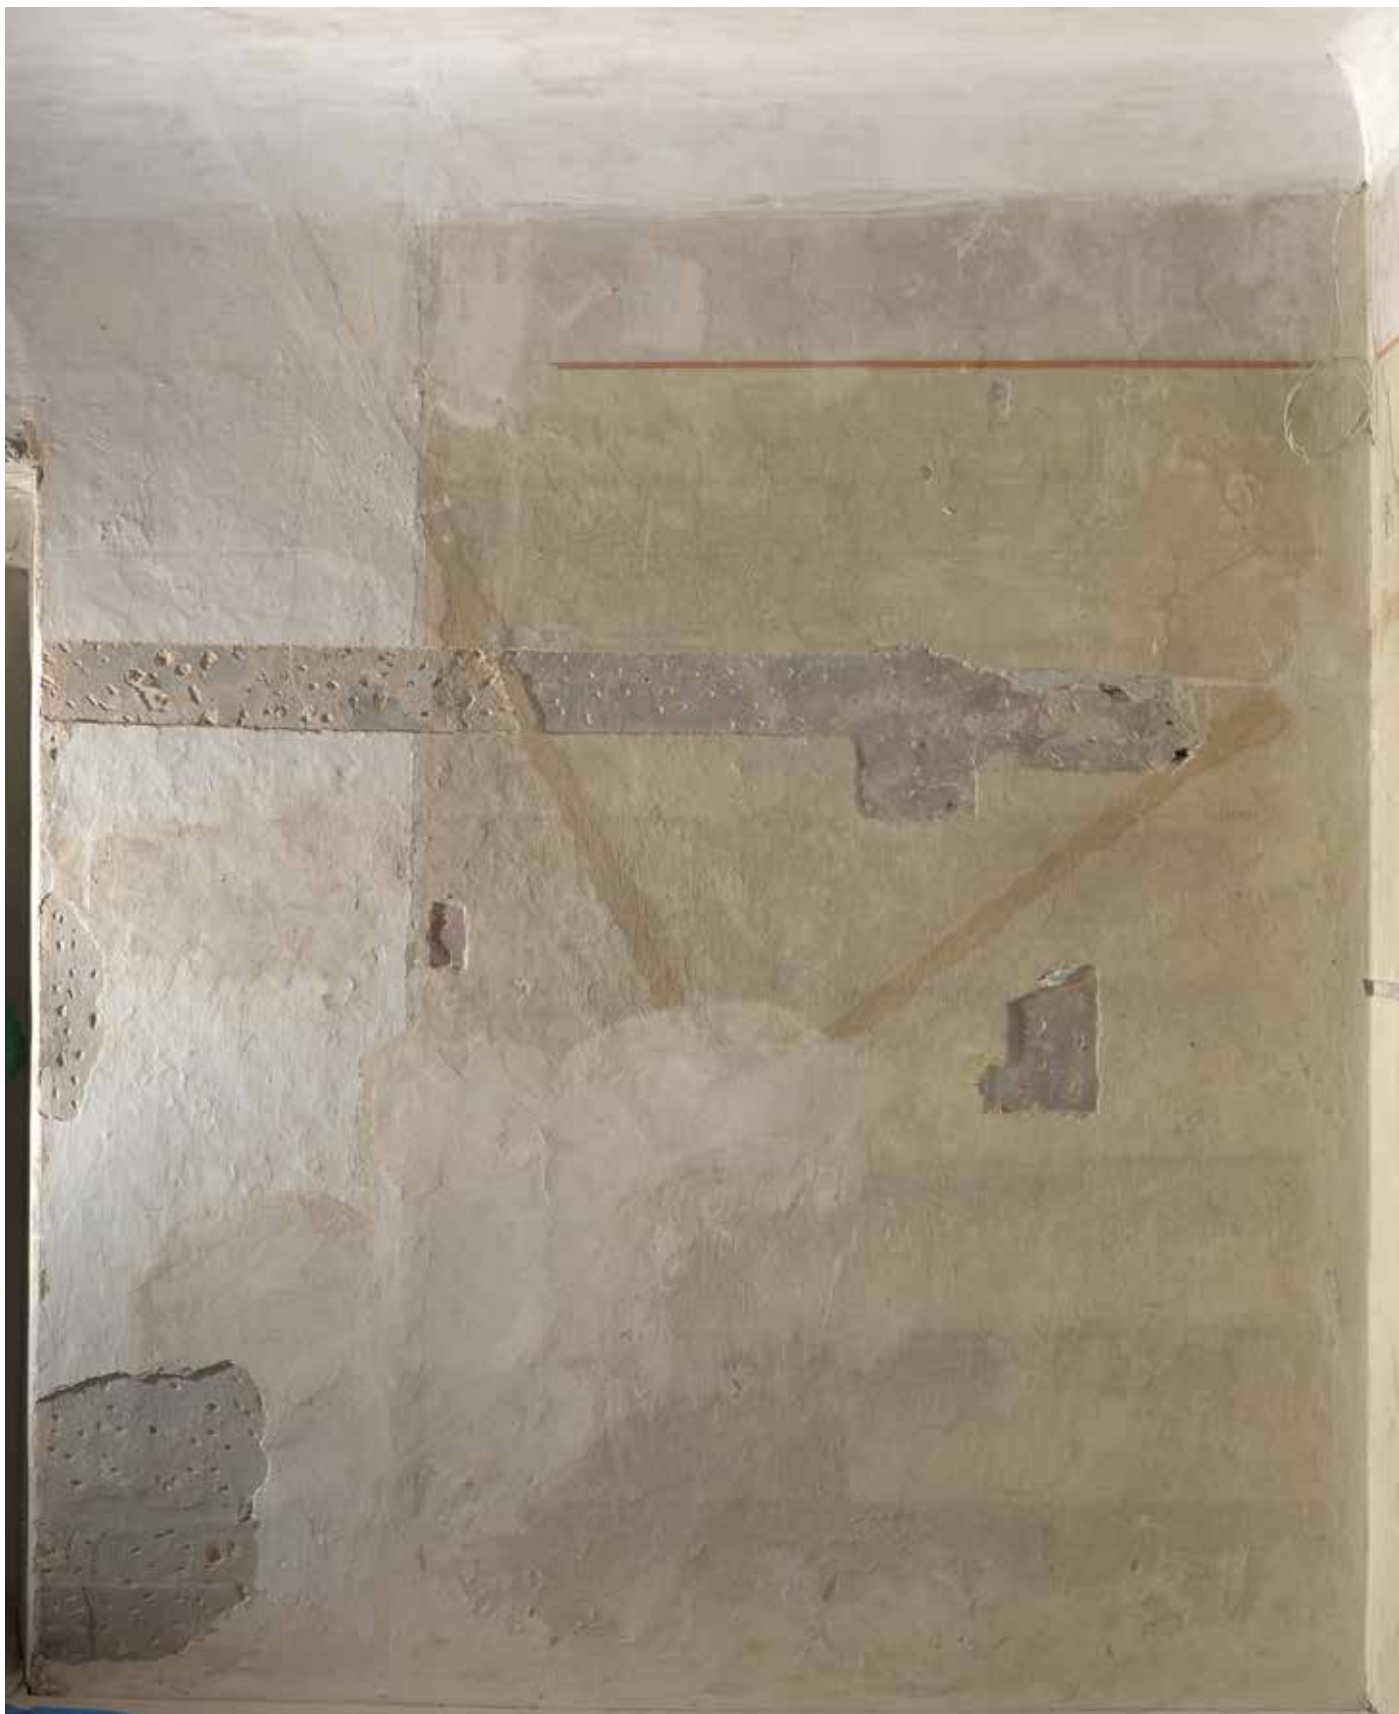
Průzkum v razantním bočním nasvícení umožnil plasticky vyhodnotit stav povrchu nástěnné malby a omítkových vrstev. Byly zřetelně patrné nerovnosti povrchu, vydutí a deformace intonaka, vystoupilé okraje trhlín a míst delaminace mezi jednotlivými vrstvami omítky. Ve spodní části dekoru byla omítka velmi hrubá, oproti malbě výjevu s Batšebou. Boční světlo zvýraznilo rozsah mechanických poškození, reliéf druhotných tmelů a hranice stratigrafických sond provedenými předchozími restaurátory. Dobře se projeví také místa s drolivým a sytkým povrchem, propadliny po ztrátách omítky,

nerovnoměrné napojení druhotných oprav a lokální schody vzniklé oddělením omítkových vrstev od podkladu. Boční nasvícení dále umožnilo lépe identifikovat strukturu povrchu malby, charakter štukových a omítkových vrstev, rozsah degradace v okolí elektroinstalačních zásahů a prostorové deformace kriticky uvolněných částí fresky. Tyto poznatky byly zásadní pro určení míst vyžadujících konsolidaci, podtmelení a stabilizaci omítkového souvrství.

celek ve VISR  
před odkryvem a restaurováním

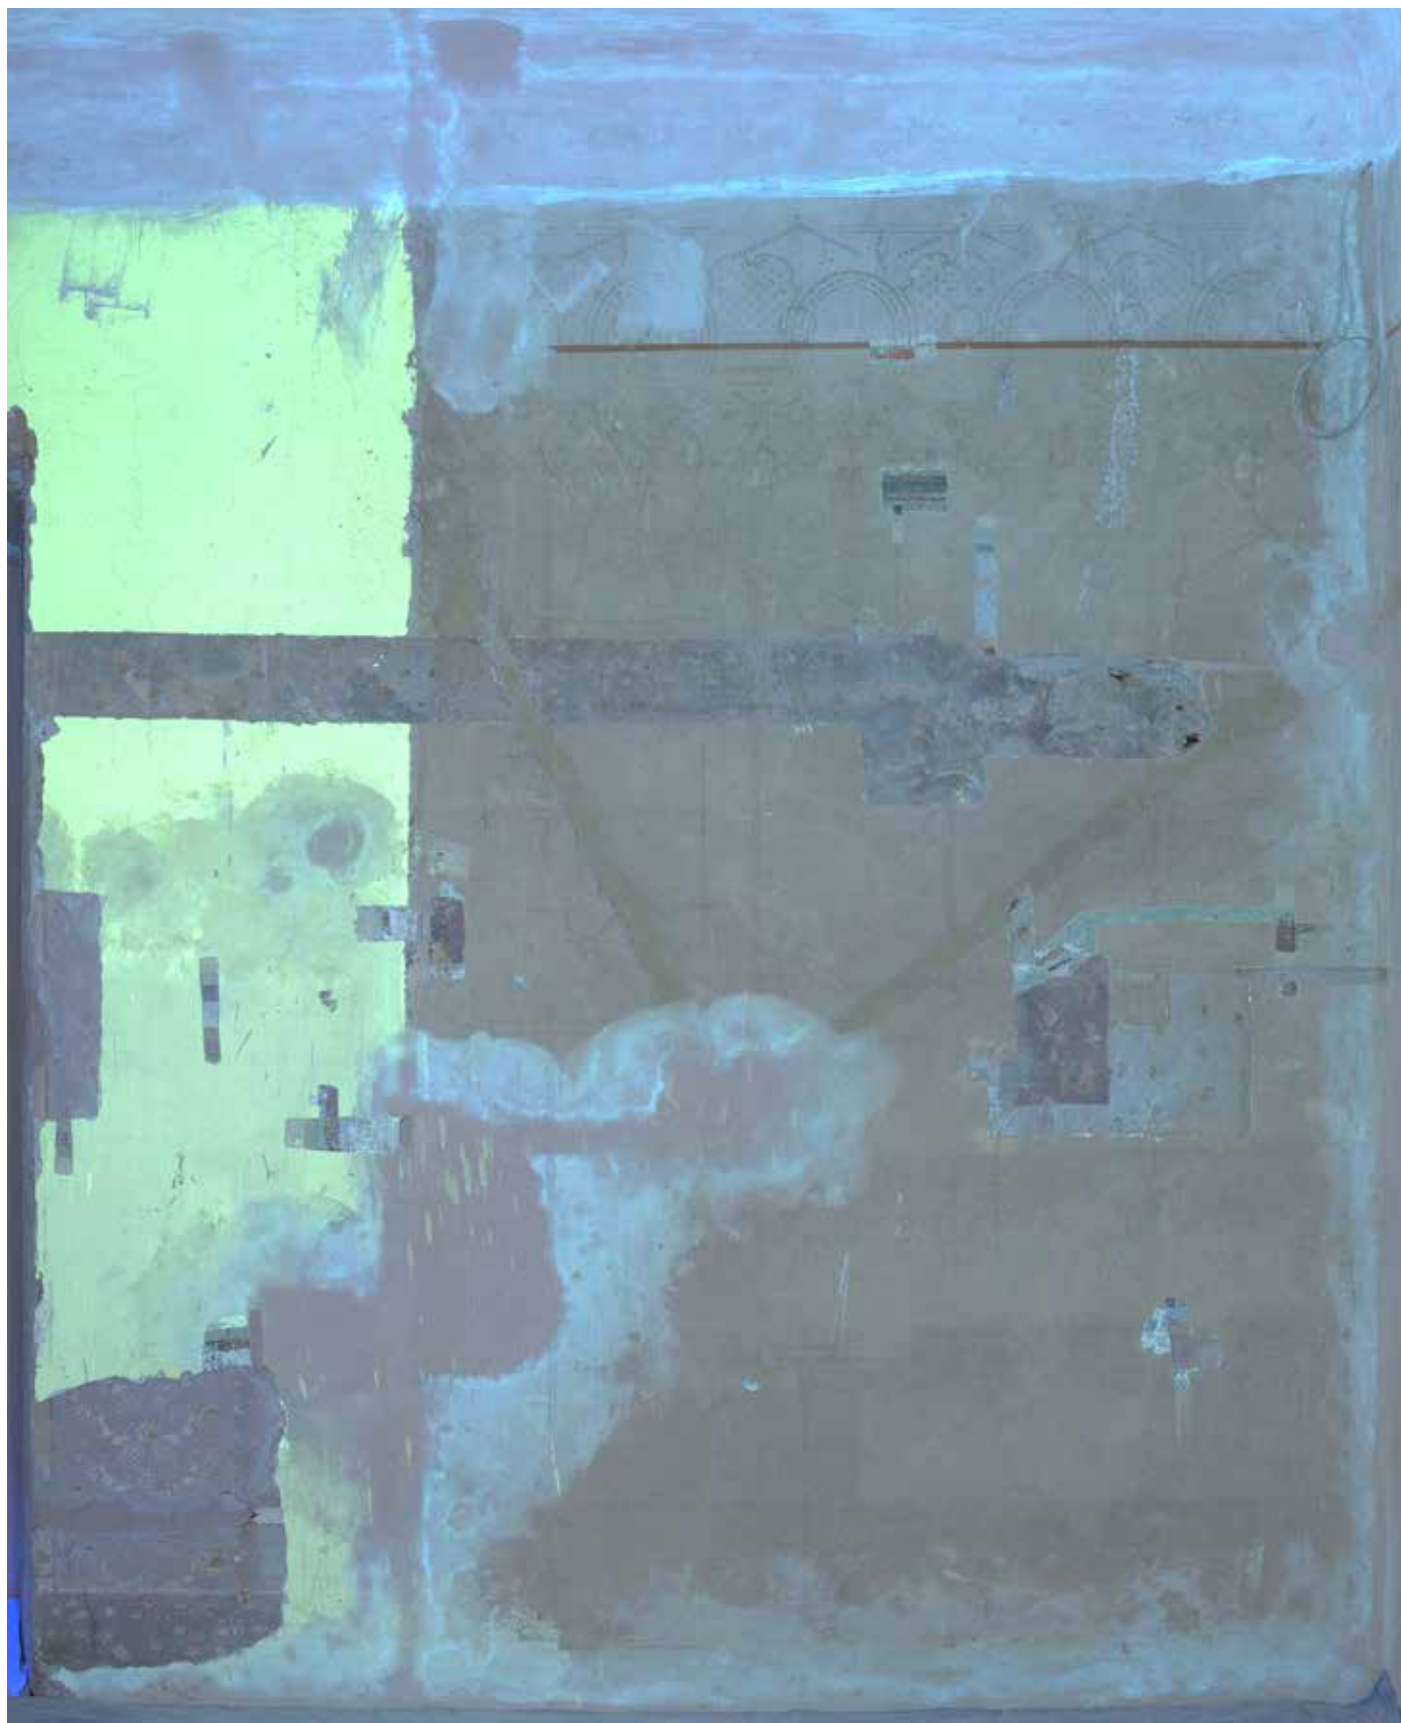
Ukázalo se znečištění po povrchu malby, včetně s místy plodů bobulí v rostlině u služebné, která prokazovala luminiscenci. Z tohoto místa byl následně odebrán vzorek (viz analýza vzorku). V Místě hrudi a ruky Batšeby byly nalezeny místa s nespecifikovaným adhezivem, který měl mírnou luminiscenci a při viditelném světle bylo míst mírně ztmavlé. Před odkryvem průzkum ukázal rozdělení stěny s použitím zinkového nátěru v levé části a rozdělení pokoje příčkou, včetně druhotných tmelů.

celek v UVL  
před odkryvem a restaurováním

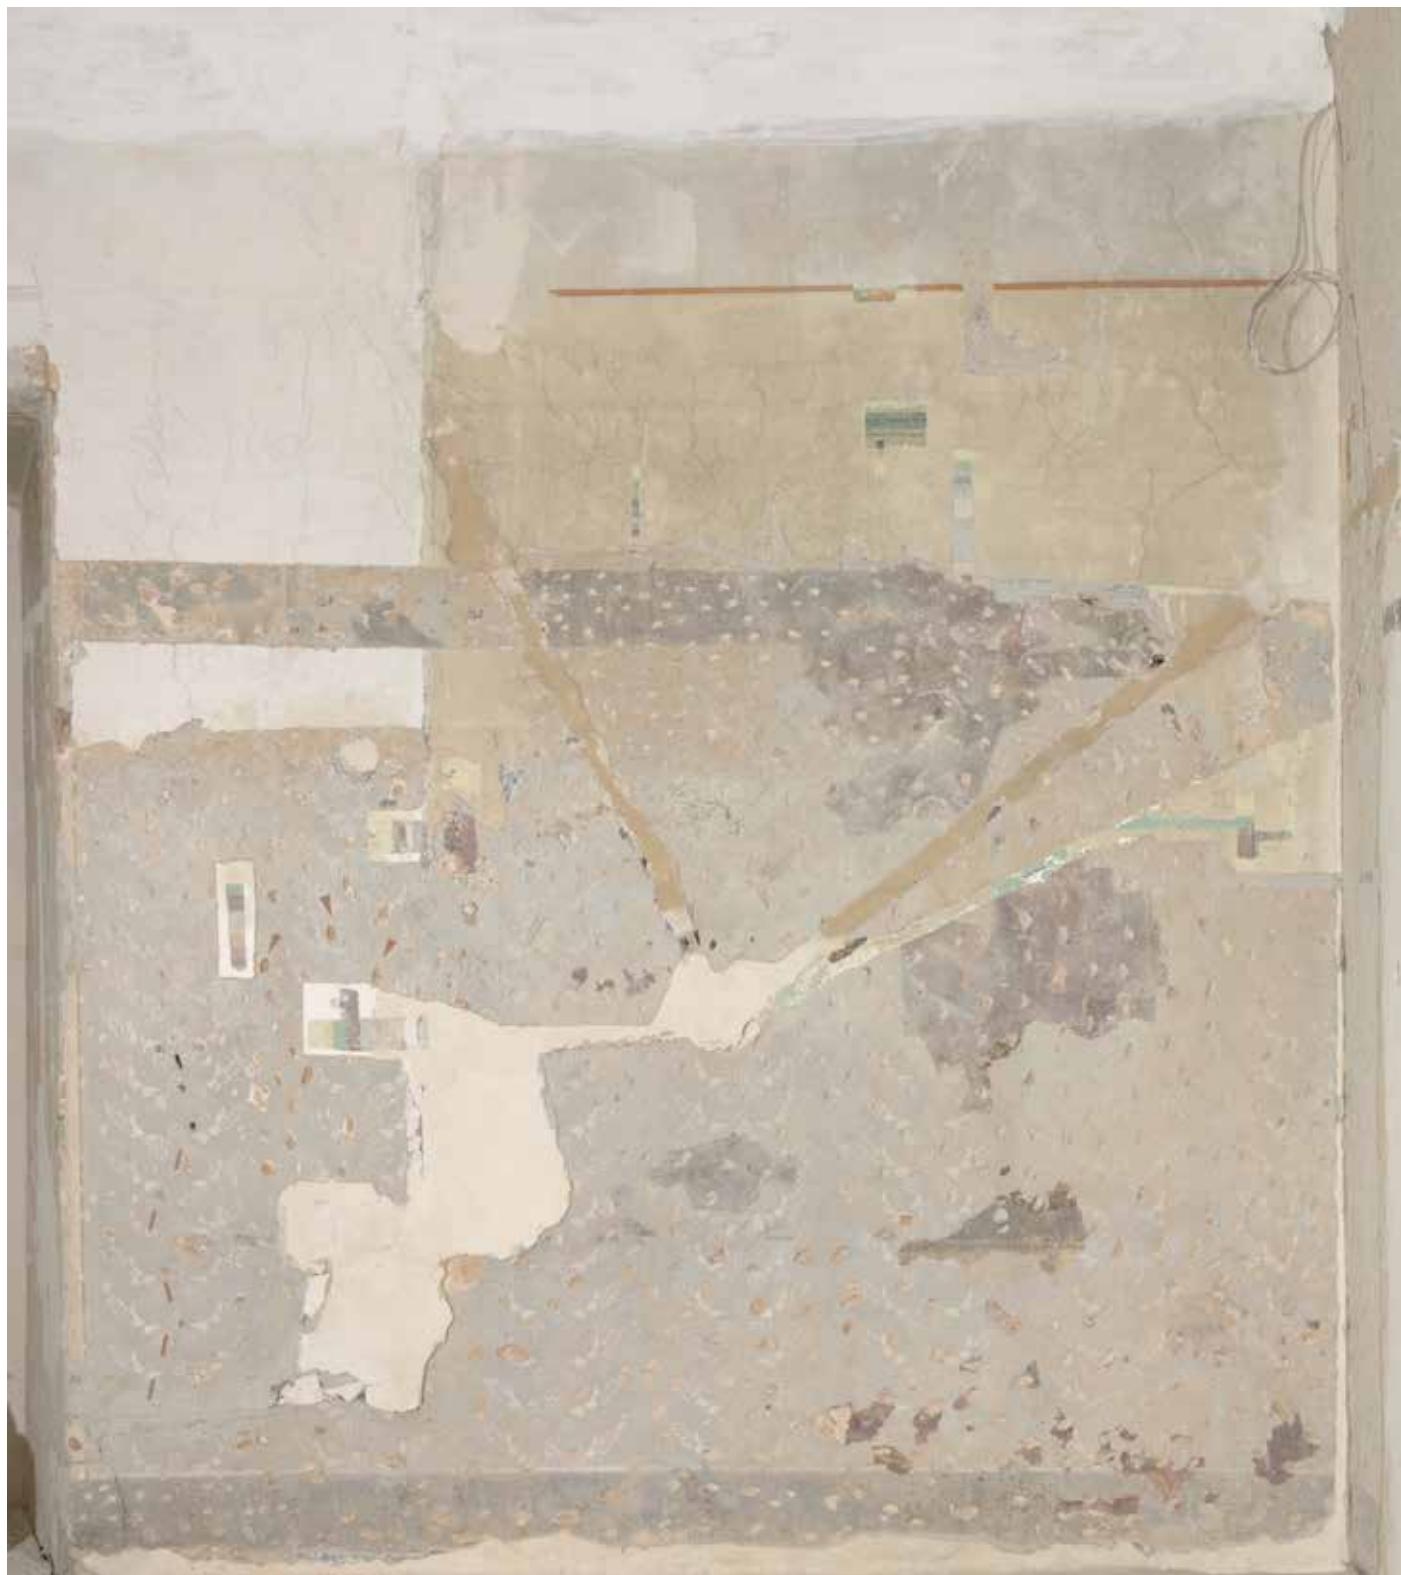
celek ve VIS  
po částečném odkryvu vrchních omítek, provedené sondy

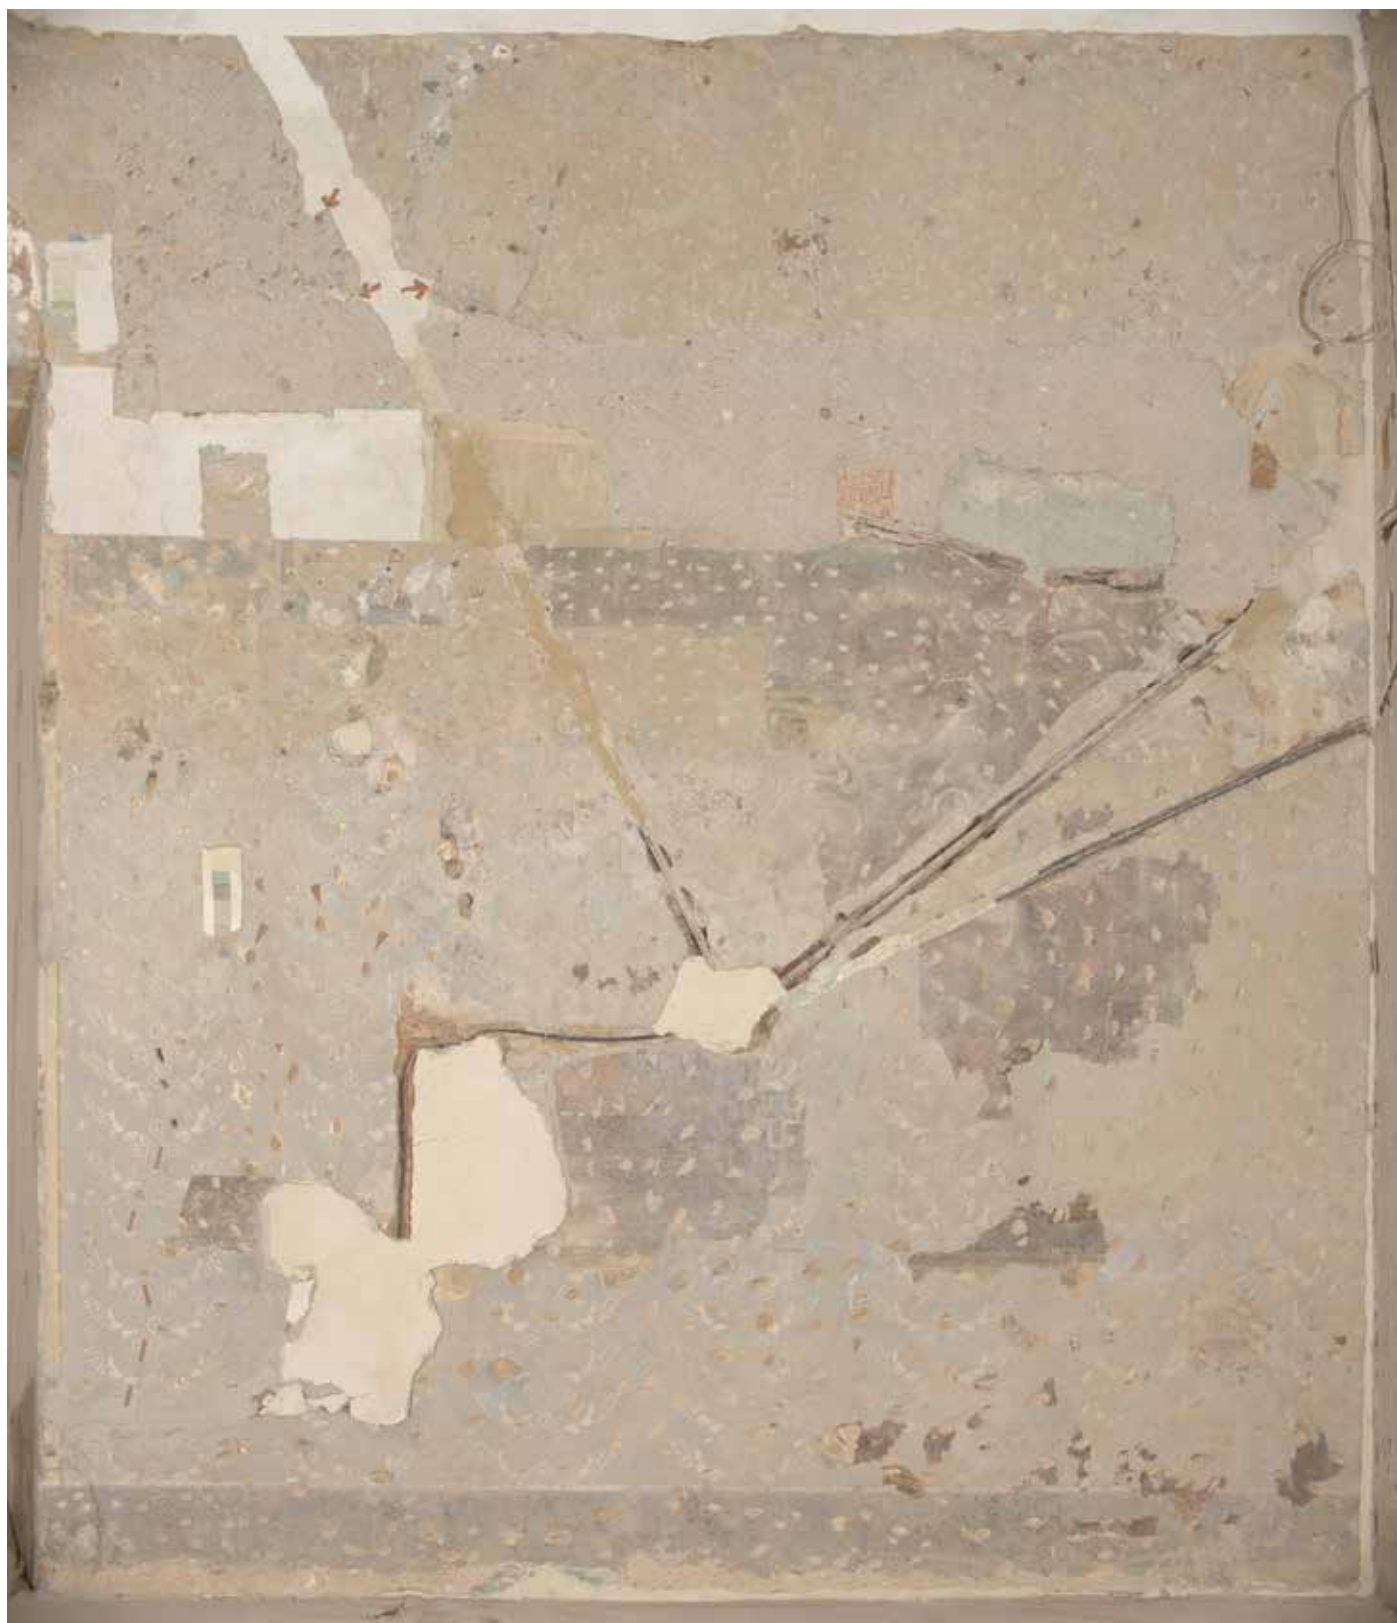
celek ve VIS  
po částečném odkryvu vrchních omítek a vyjmutí některých tmelů
