# RESTAURÁTORSKÝ PRŮZKUM

## NÁSTĚNNÉ MALBY NA ZÁMKU V KÁCOVĚ

Akademie výtvarných umění v Praze  
Ateliér restaurování výtvarných děl malířských  
a polychromované plastiky  
škola prof. MgA. Adama Pokorného Ph.D.

| Lokalizace restaurovaného úseku: | Severo-východní strana – pravý roh –<br>přízemní místnost |

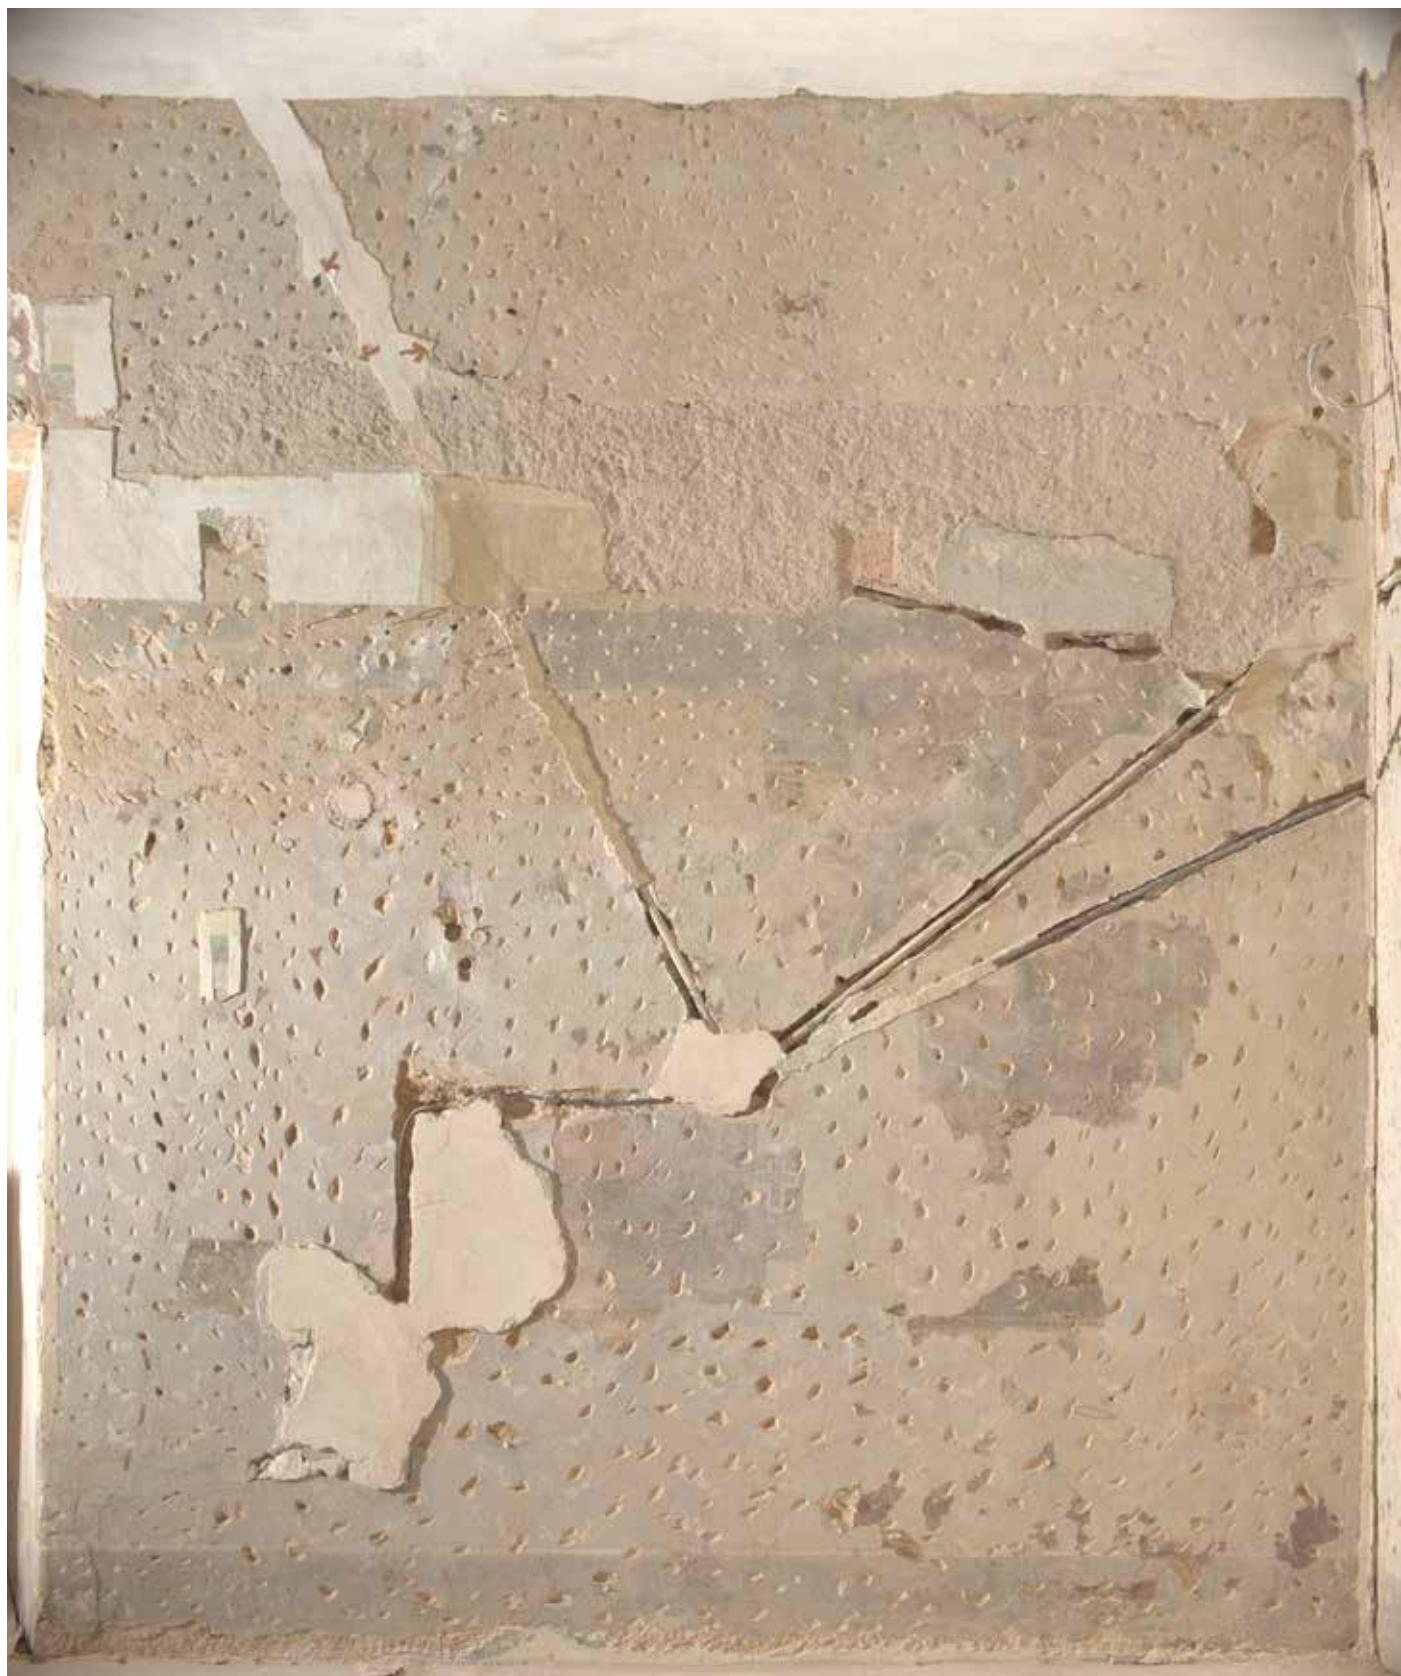
celek ve VISR  
po částečném odkryvu vrchních omítek a vyjmutí některých tmelů

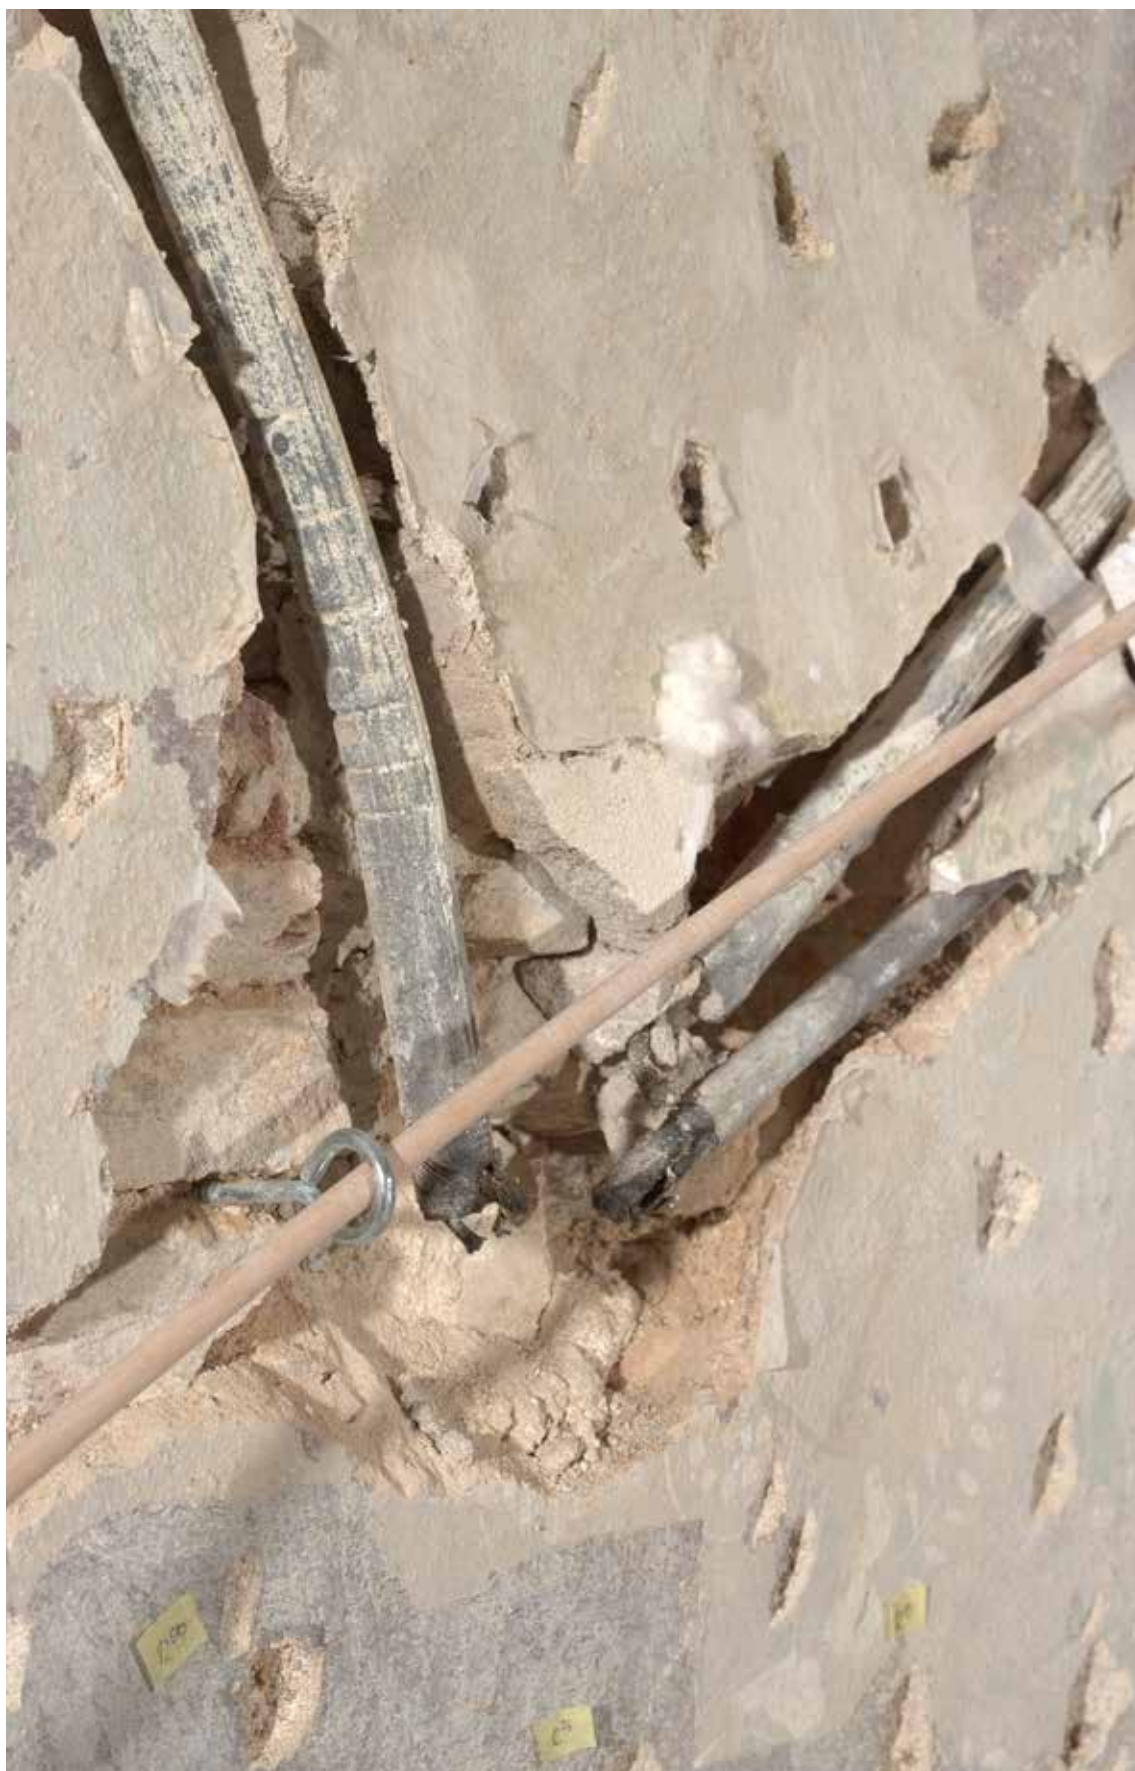
detail ve VIS  
po odstranění tmelu

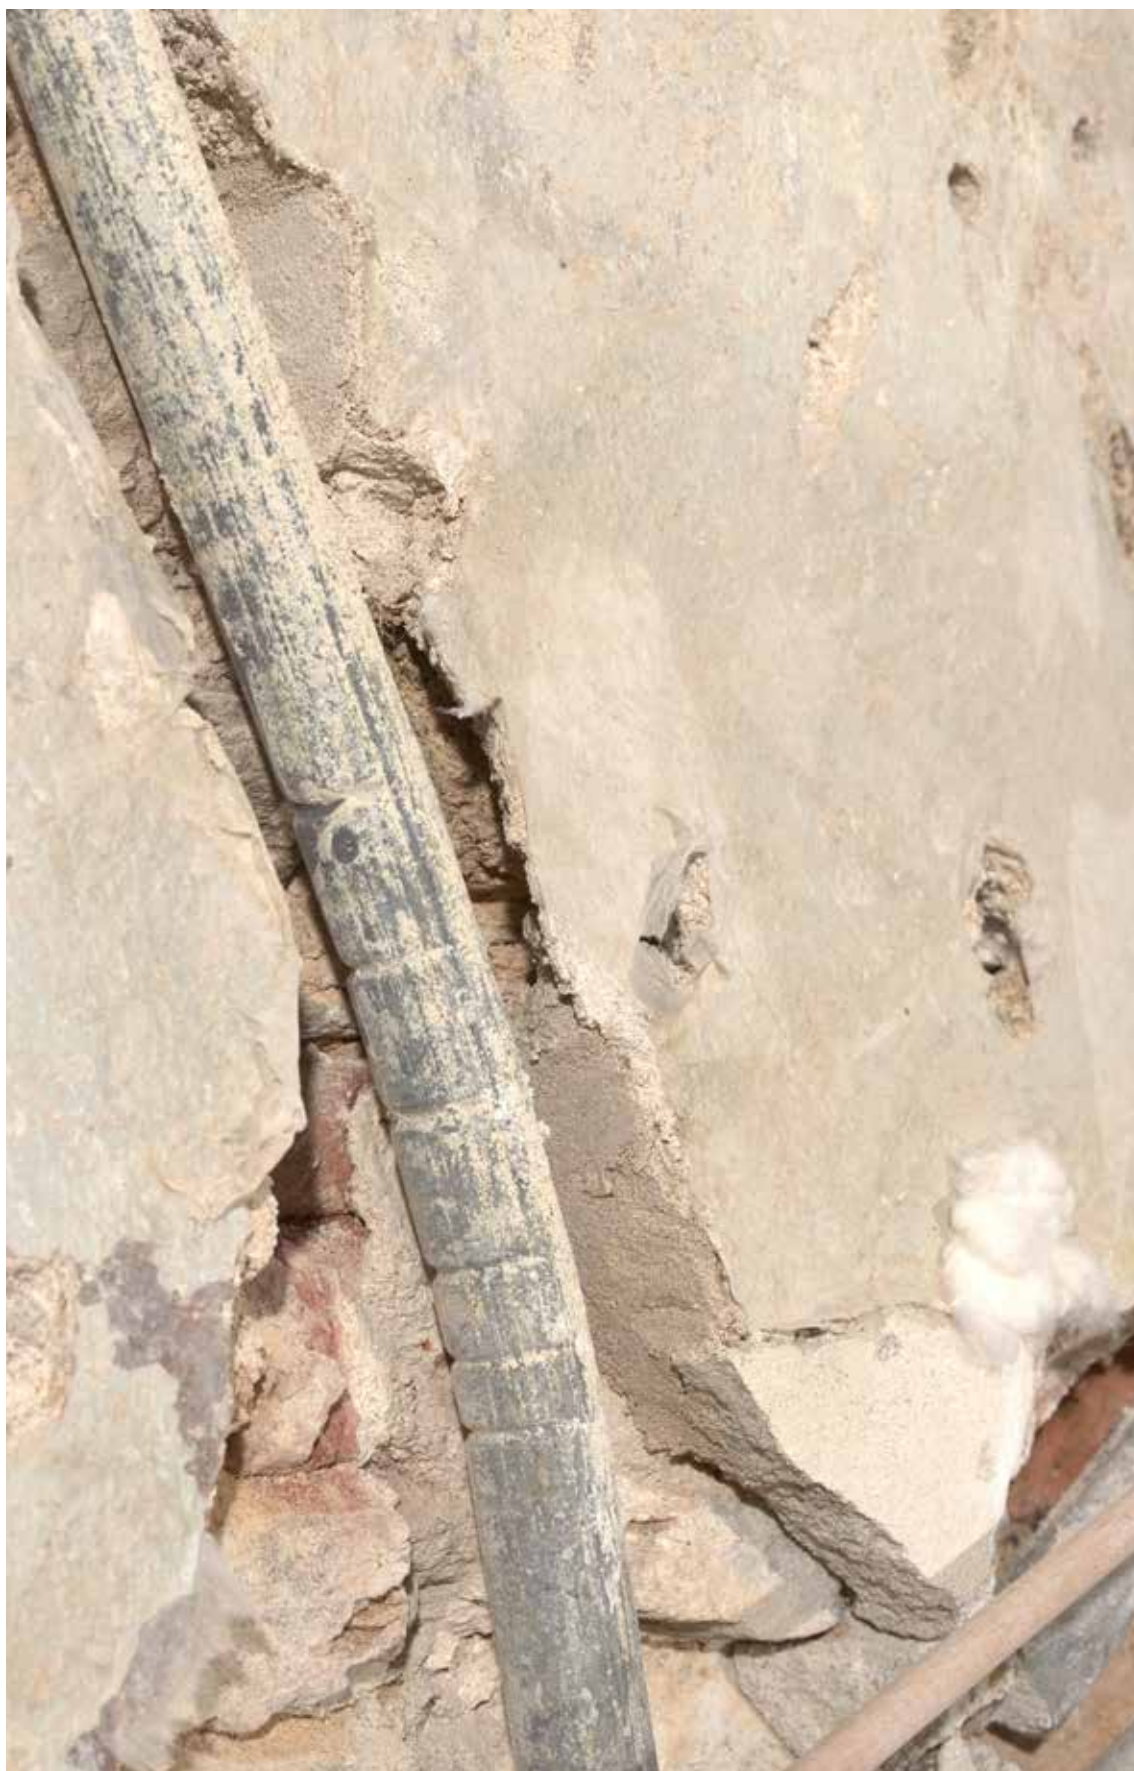
detail ve VIS  
přelepení okrajů kriticky uvolněné kapsy

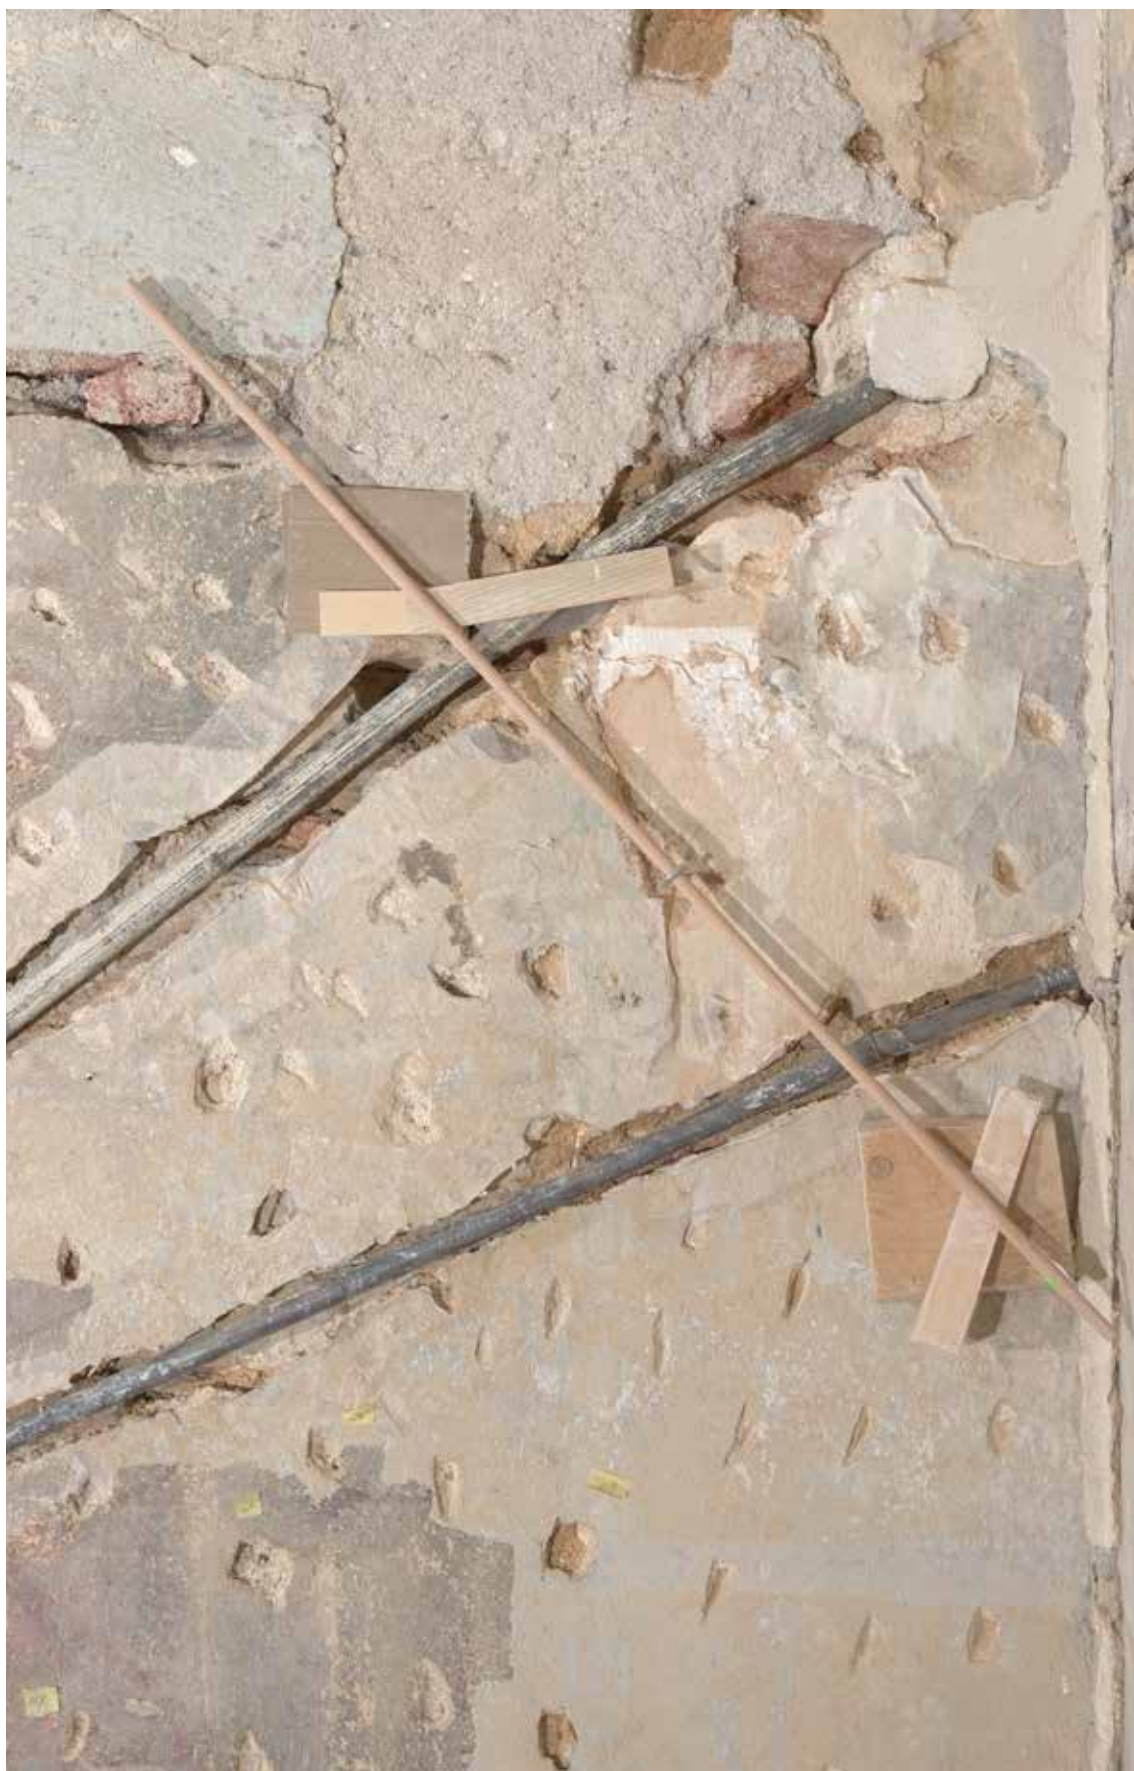
detail ve VIS  
přelepení okrajů a podtmelování

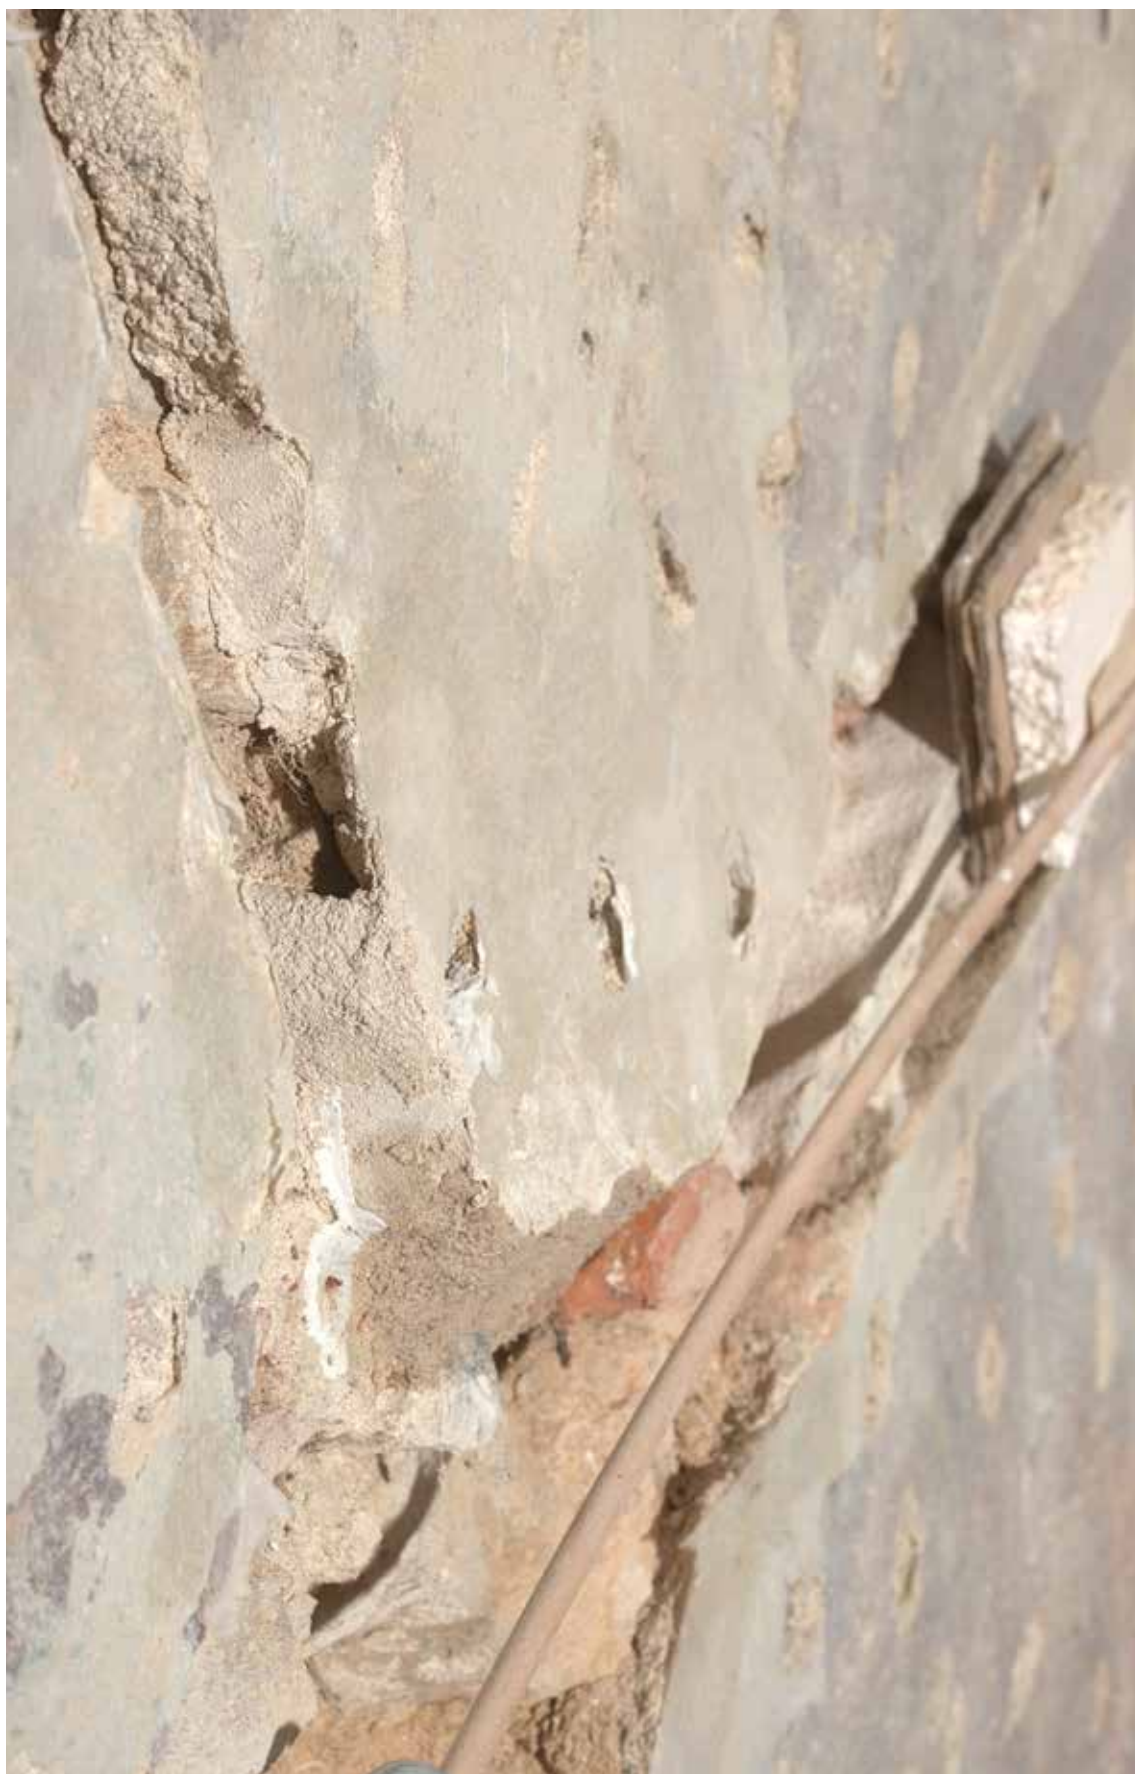
detail ve VIS  
podtmelení okraje malby

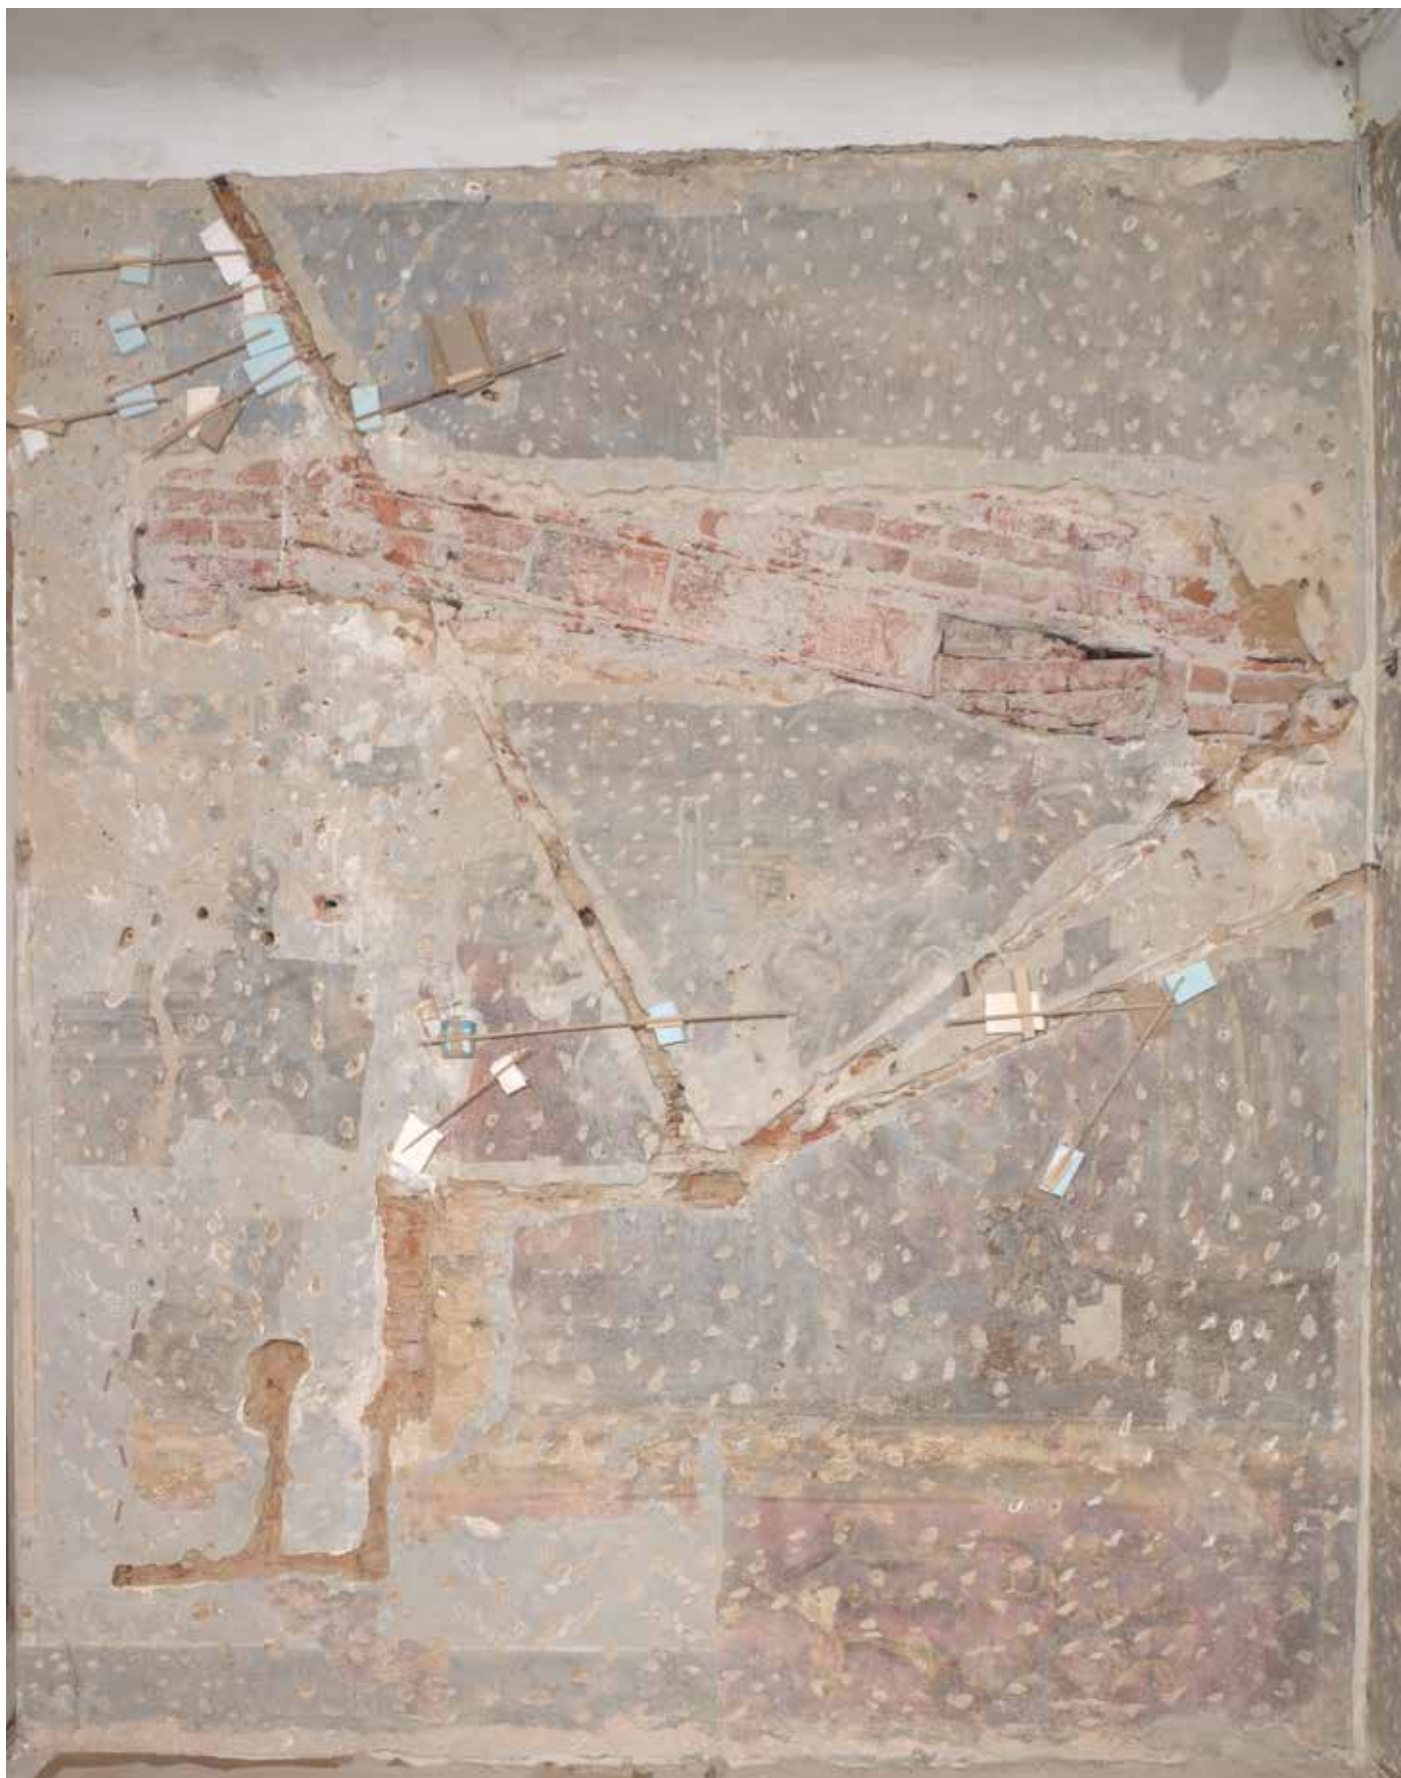
celek ve VIS  
po odstranění tmelů a z velké části odkryté šedého nátěru, průběh konsolidace, odstraněná starých elektých rozvodů

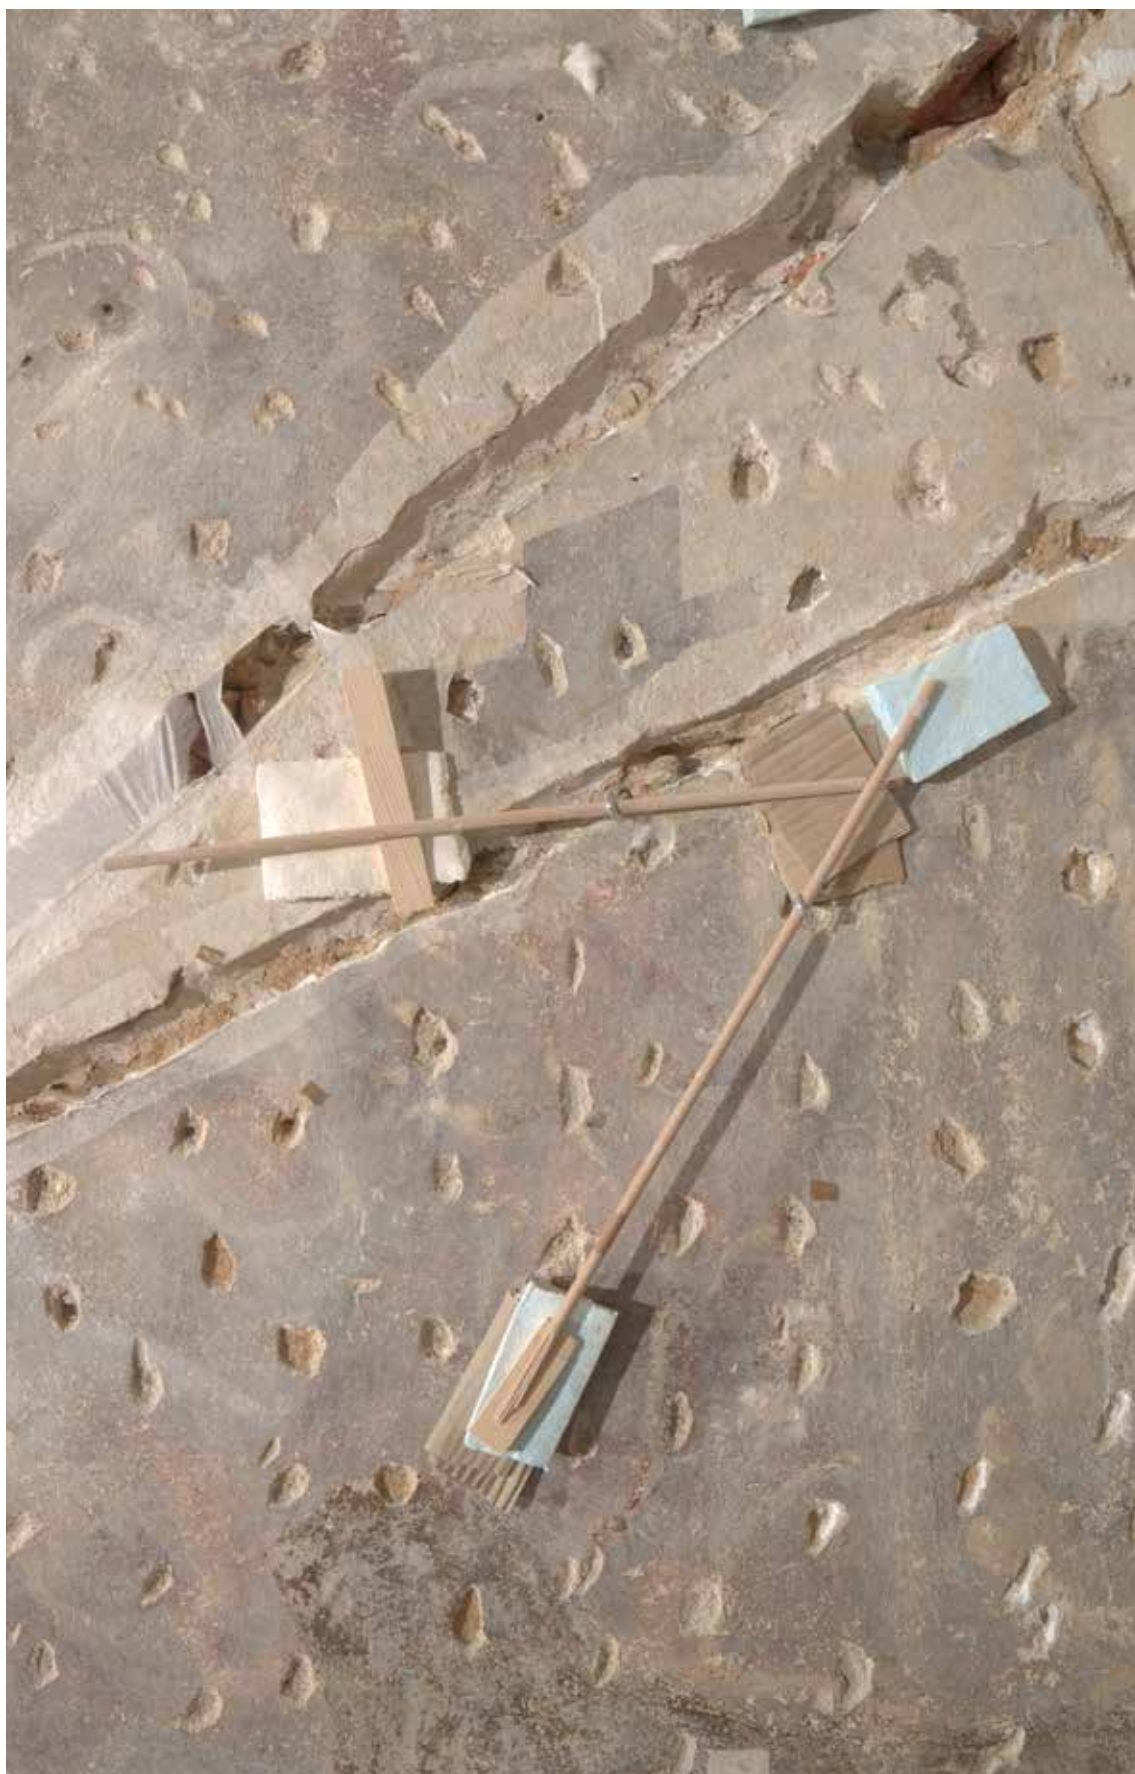
detail ve VIS  
upevňování

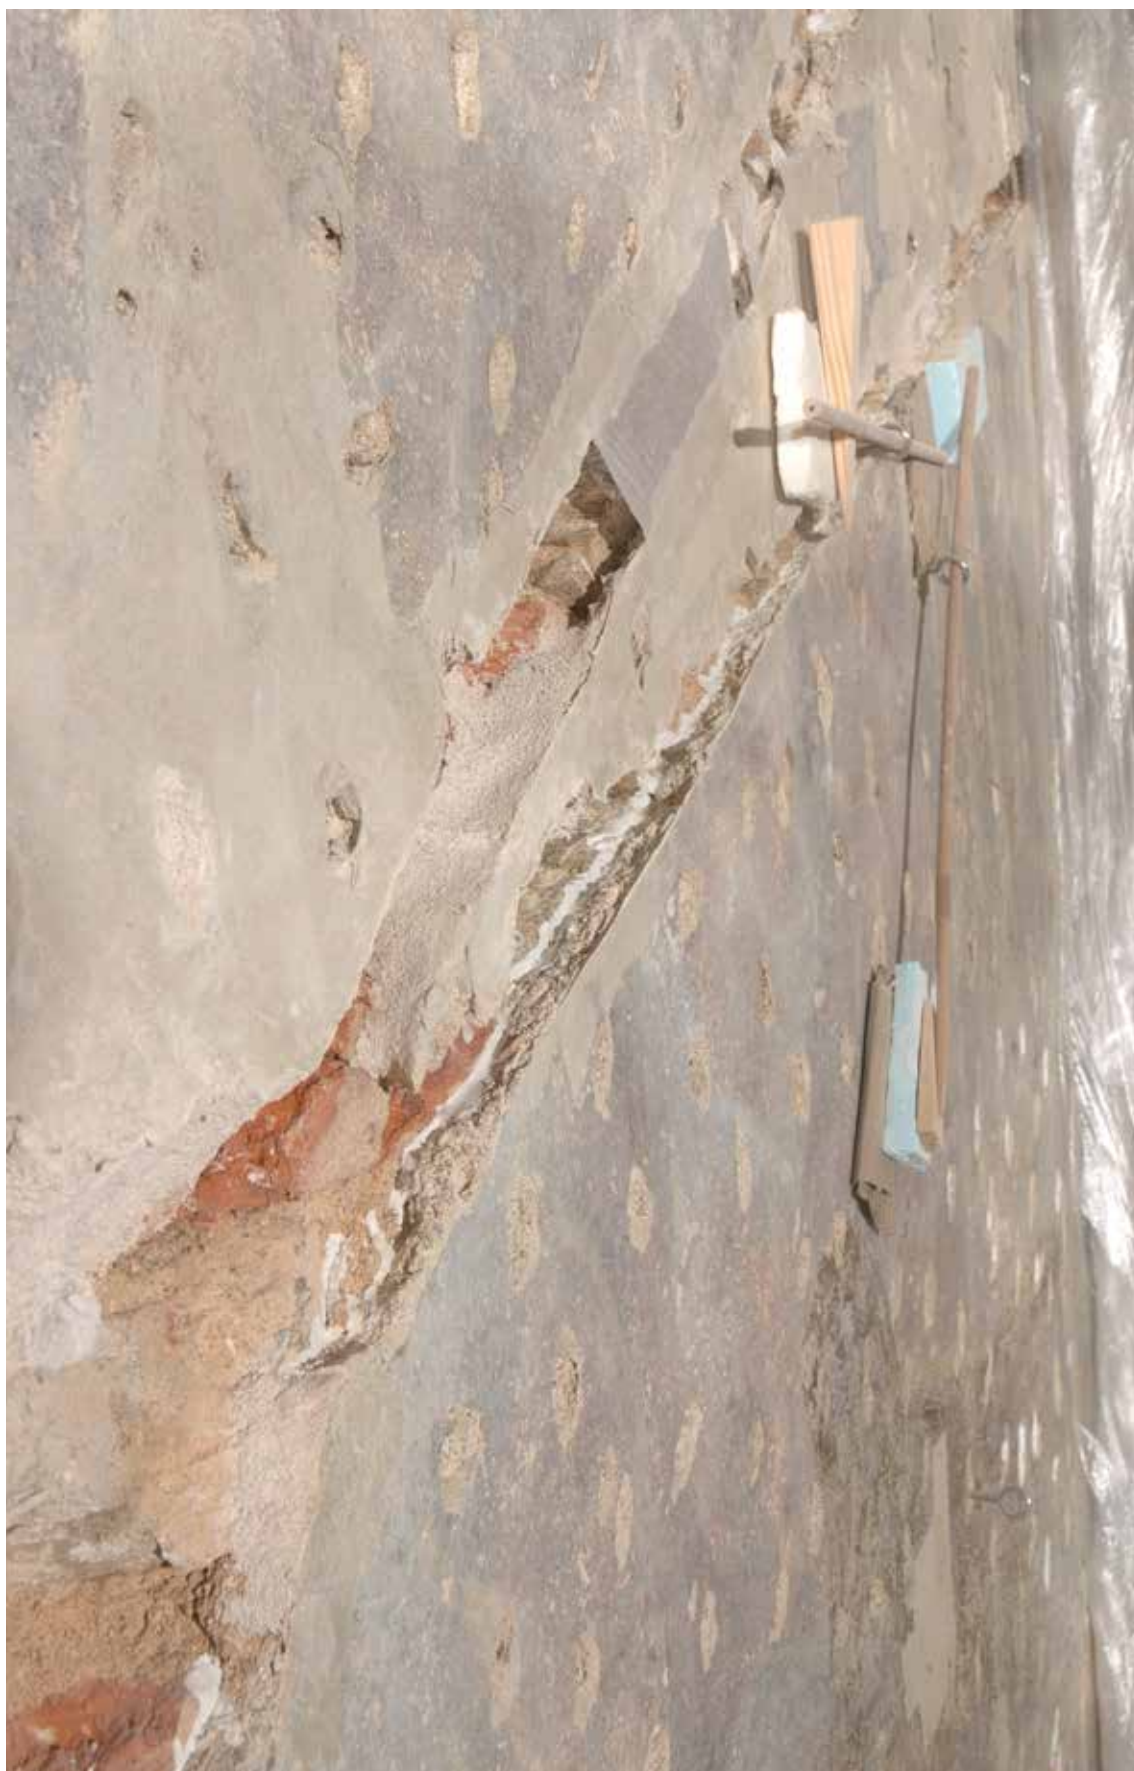
detail ve VIS  
upevňování

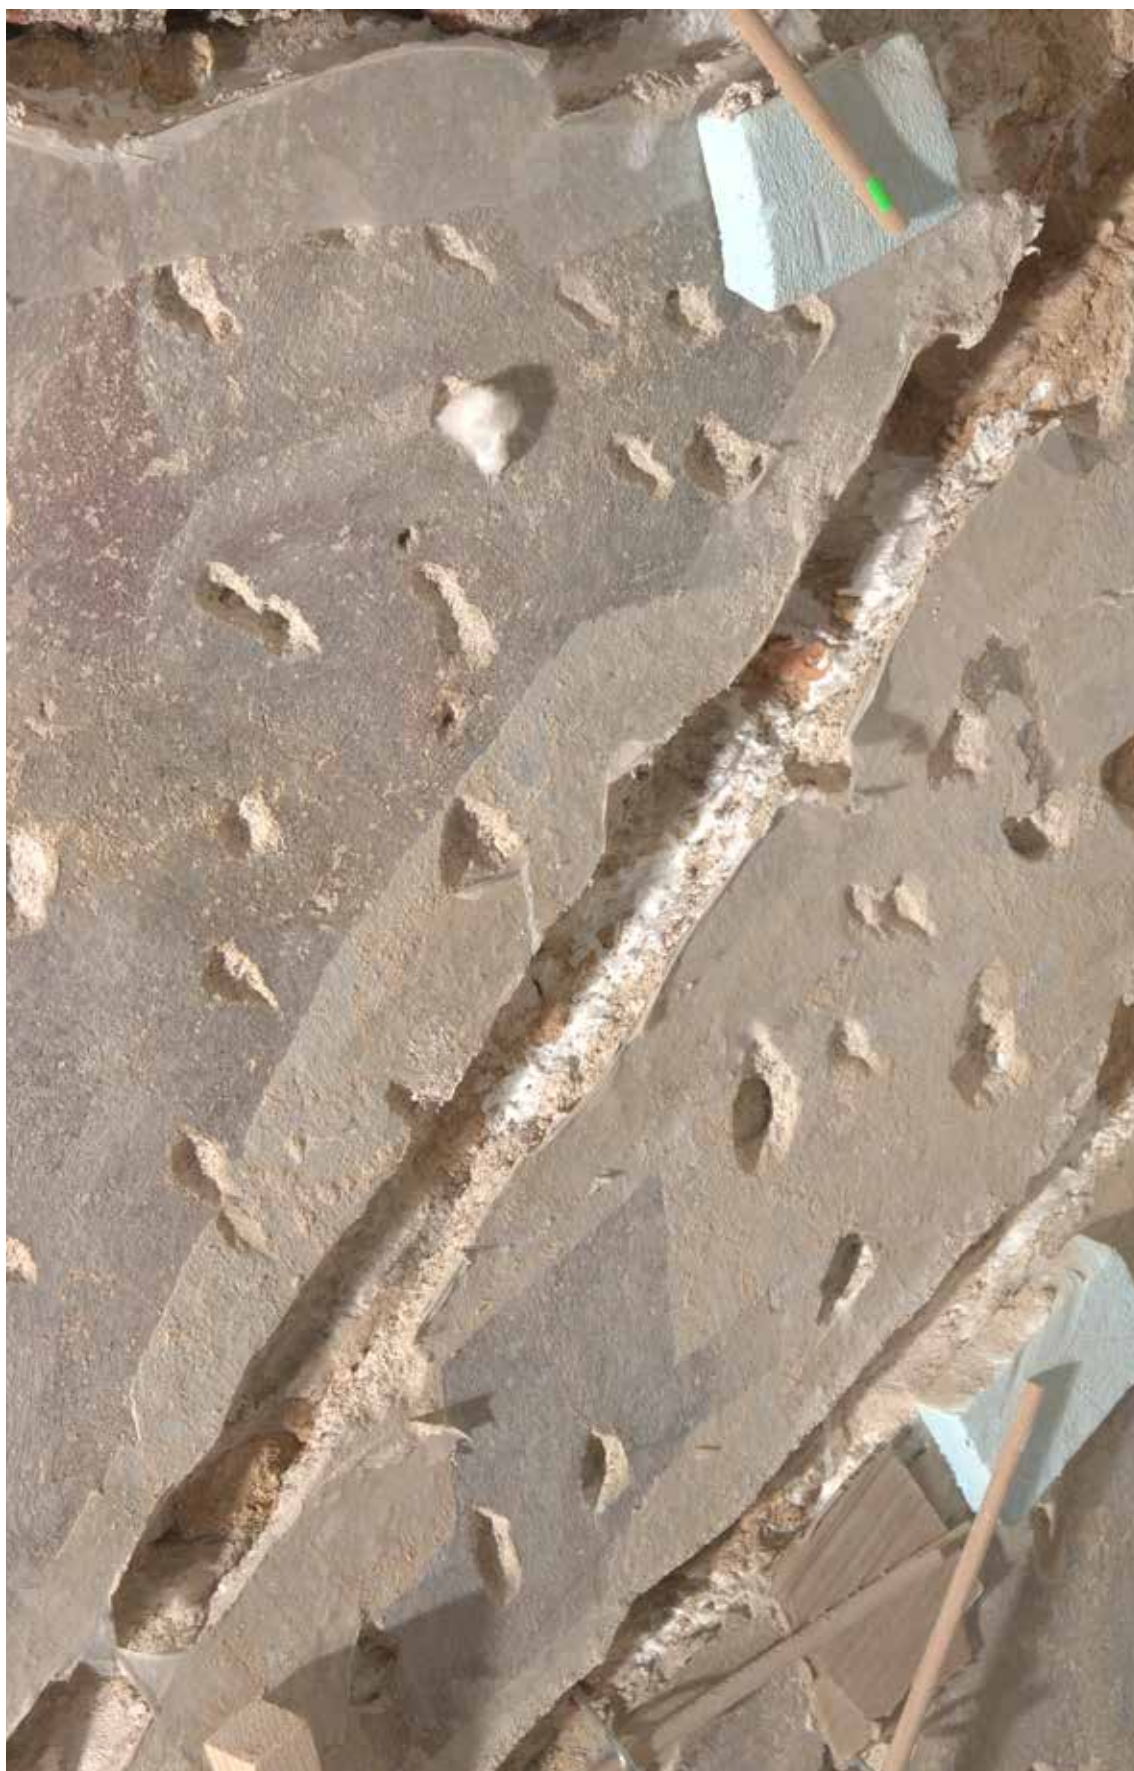
detail ve VIS  
přelepení okrajů japanem a ledanováním

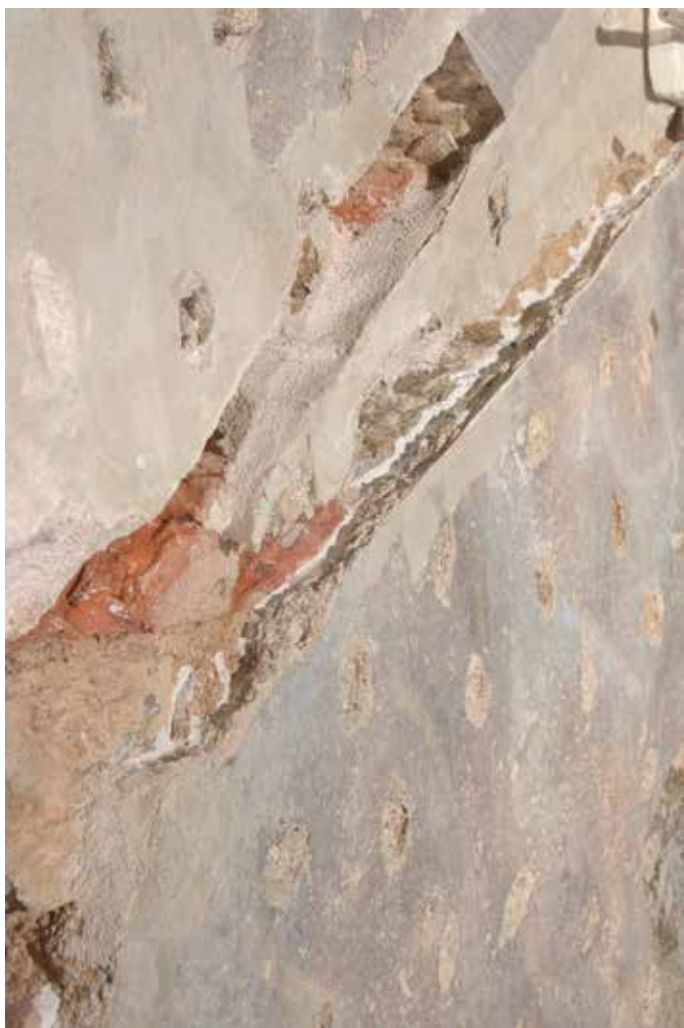
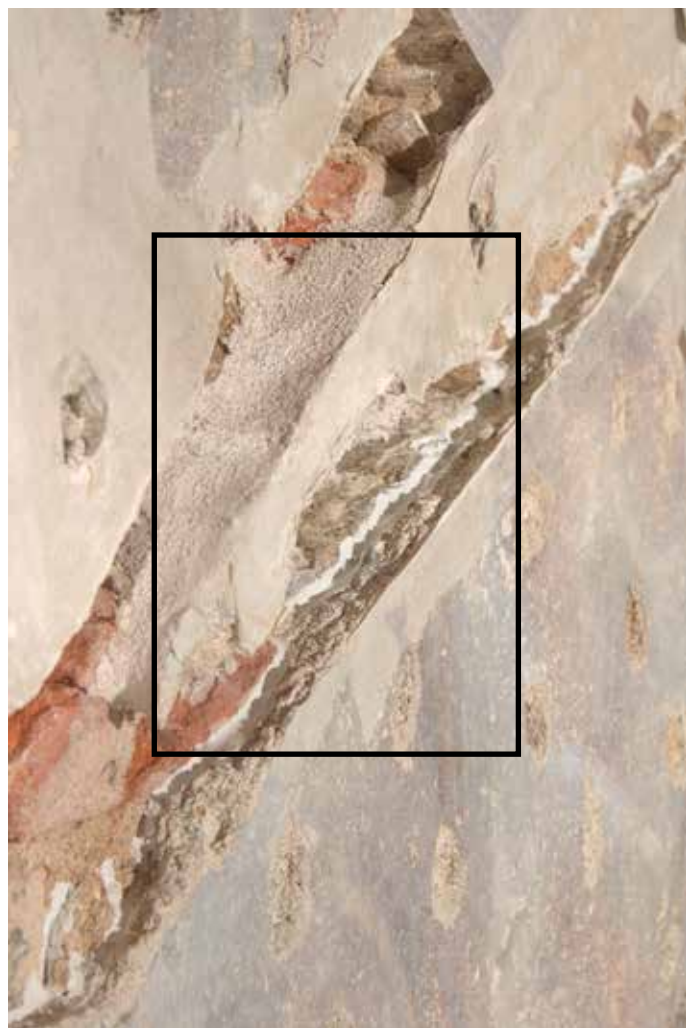
detail ve VIS  
podtmelení uvolněné části po elektřině

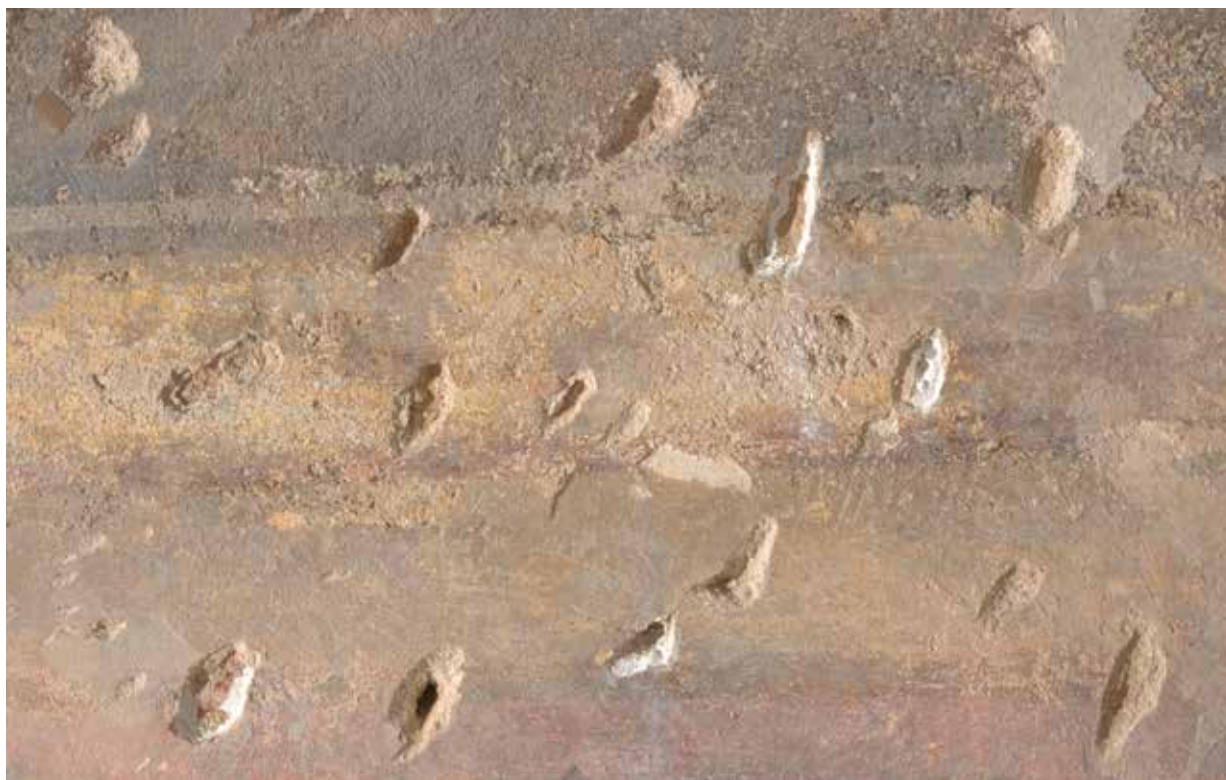
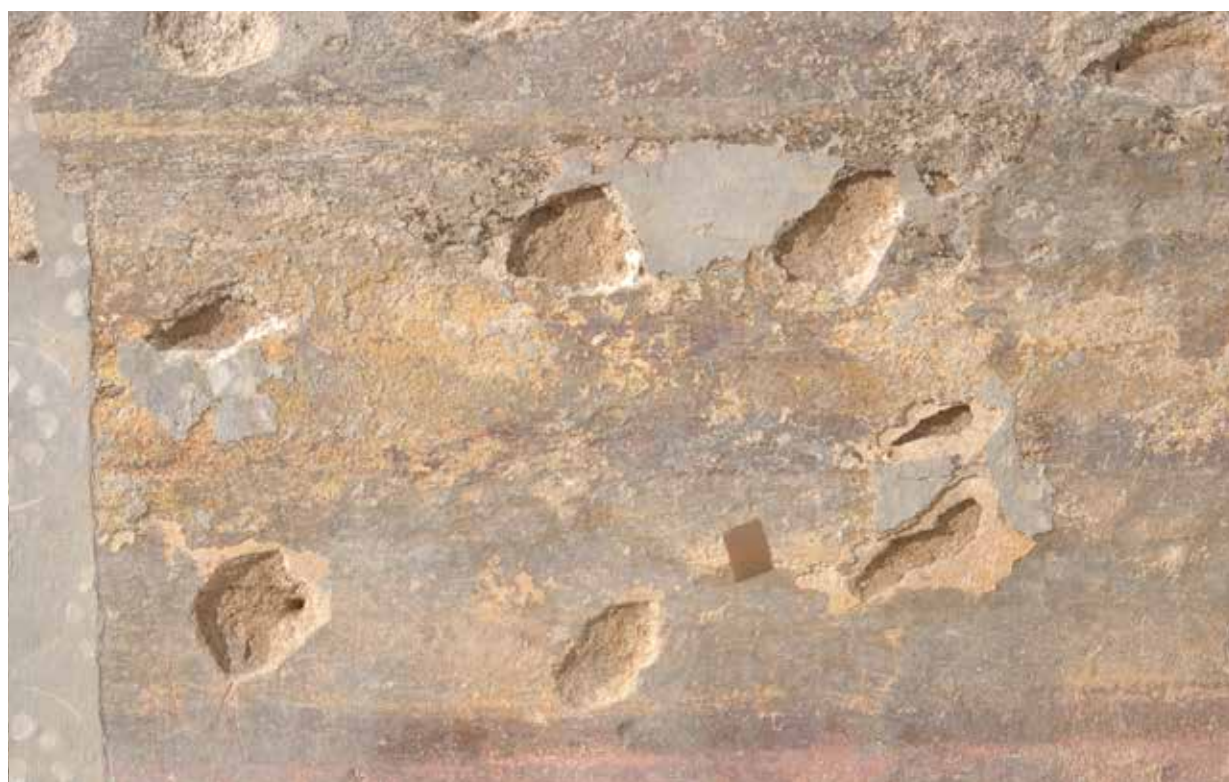
detail ve VIS  
ledanování injektáží peků  
spodní část; dekor
