# RESTAURÁTORSKÝ PRŮZKUM

## NÁSTĚNNÉ MALBY NA ZÁMKU V KÁCOVĚ

Akademie výtvarných umění v Praze  
Ateliér restaurování výtvarných děl malířských  
a polychromované plastiky  
škola prof. MgA. Adama Pokorného Ph.D.

| Lokalizace restaurovaného úseku: | Severo-východní strana – pravý roh –<br>přízemní místnost |

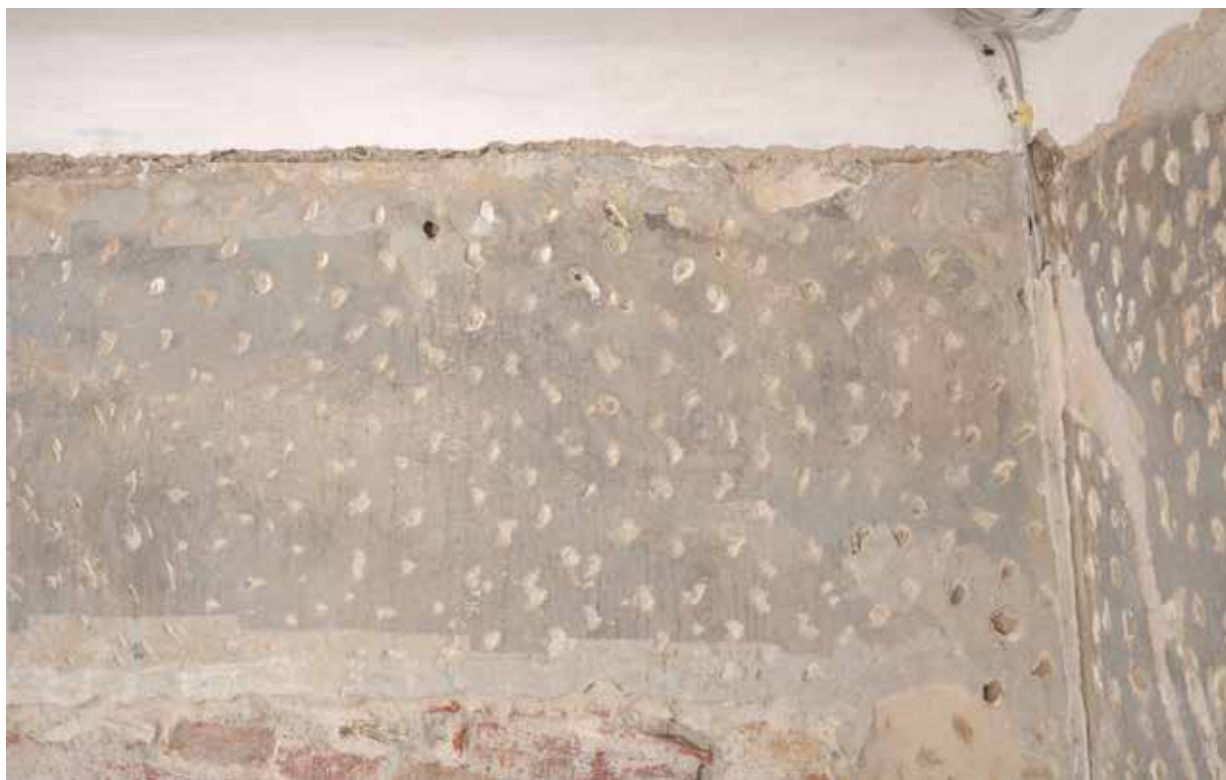
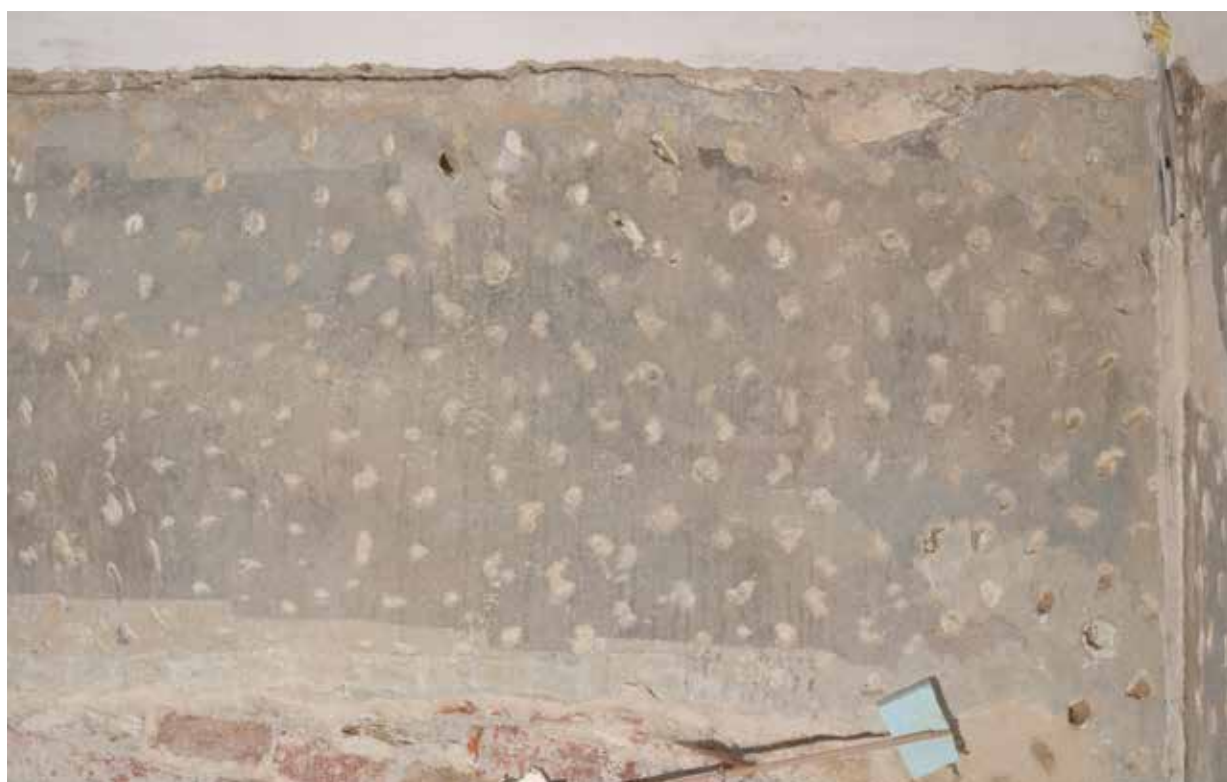
detail ve VIS  
odkryv  
horní část - nebe

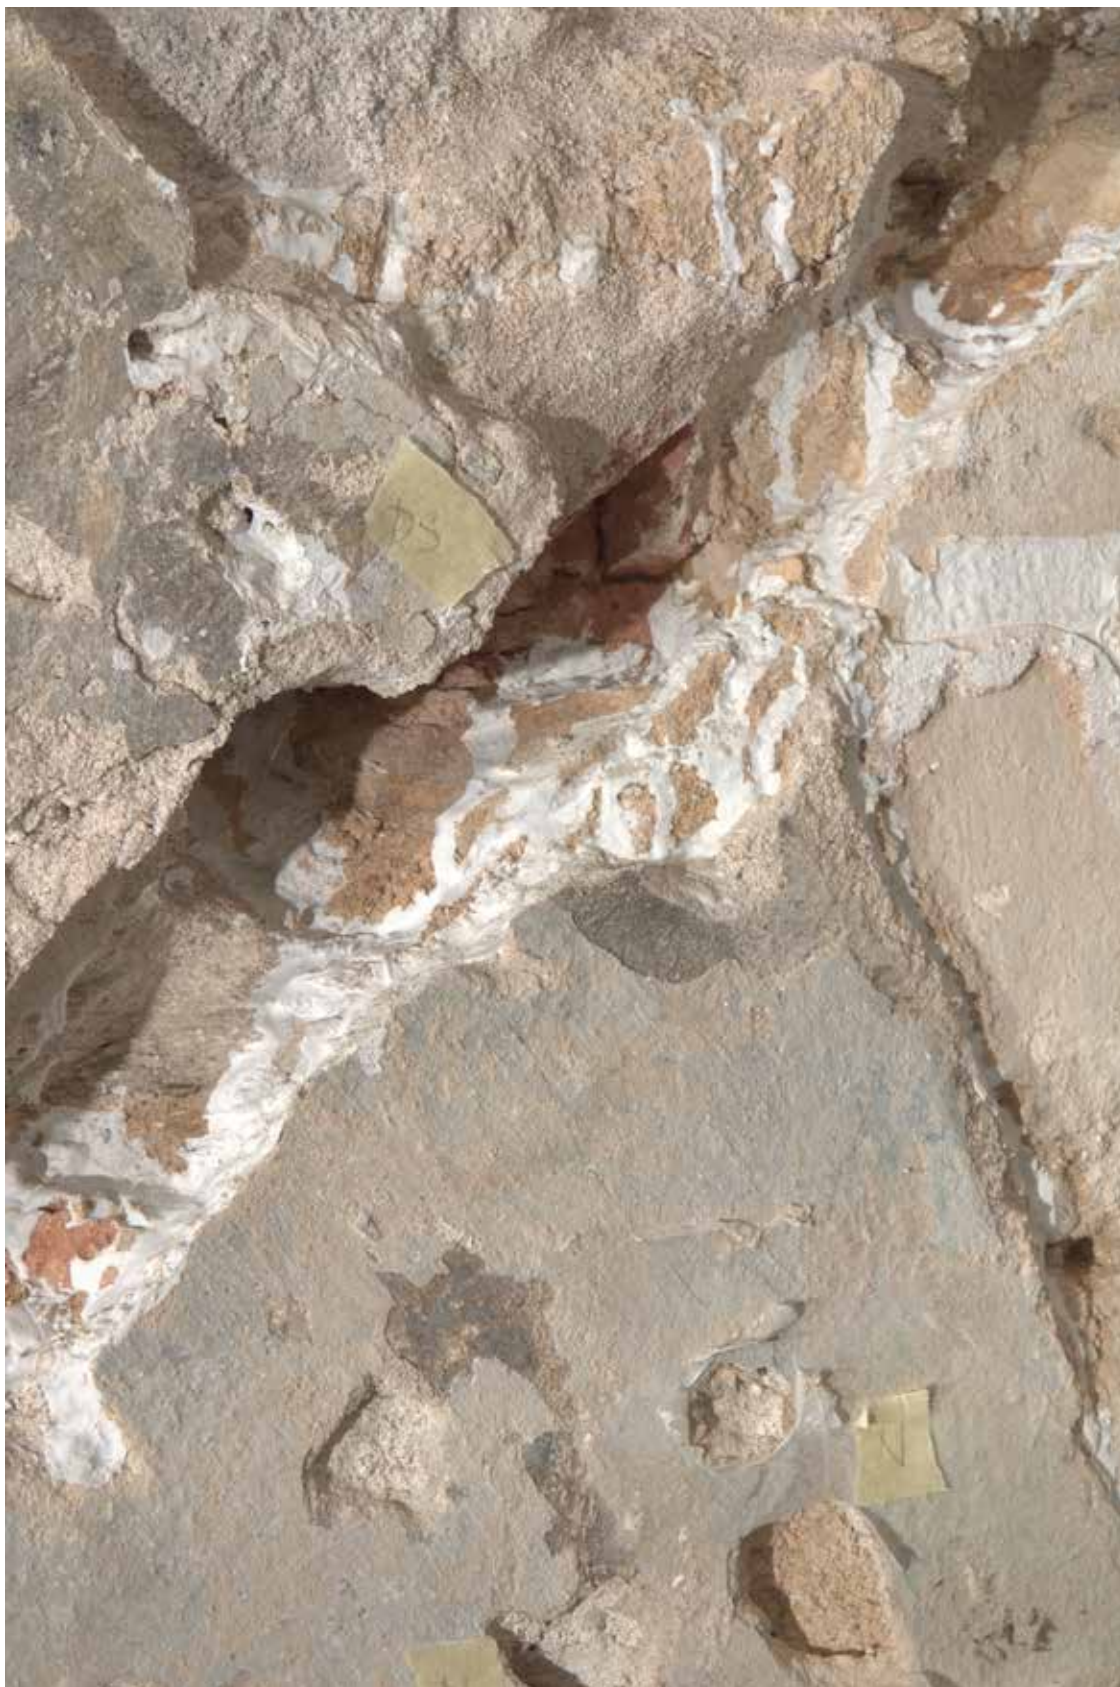
detail ve VIS  
zbytek šedé vrstvy a vyledanování s podtmelením okrajů  
pravý horní část - váza s pávem

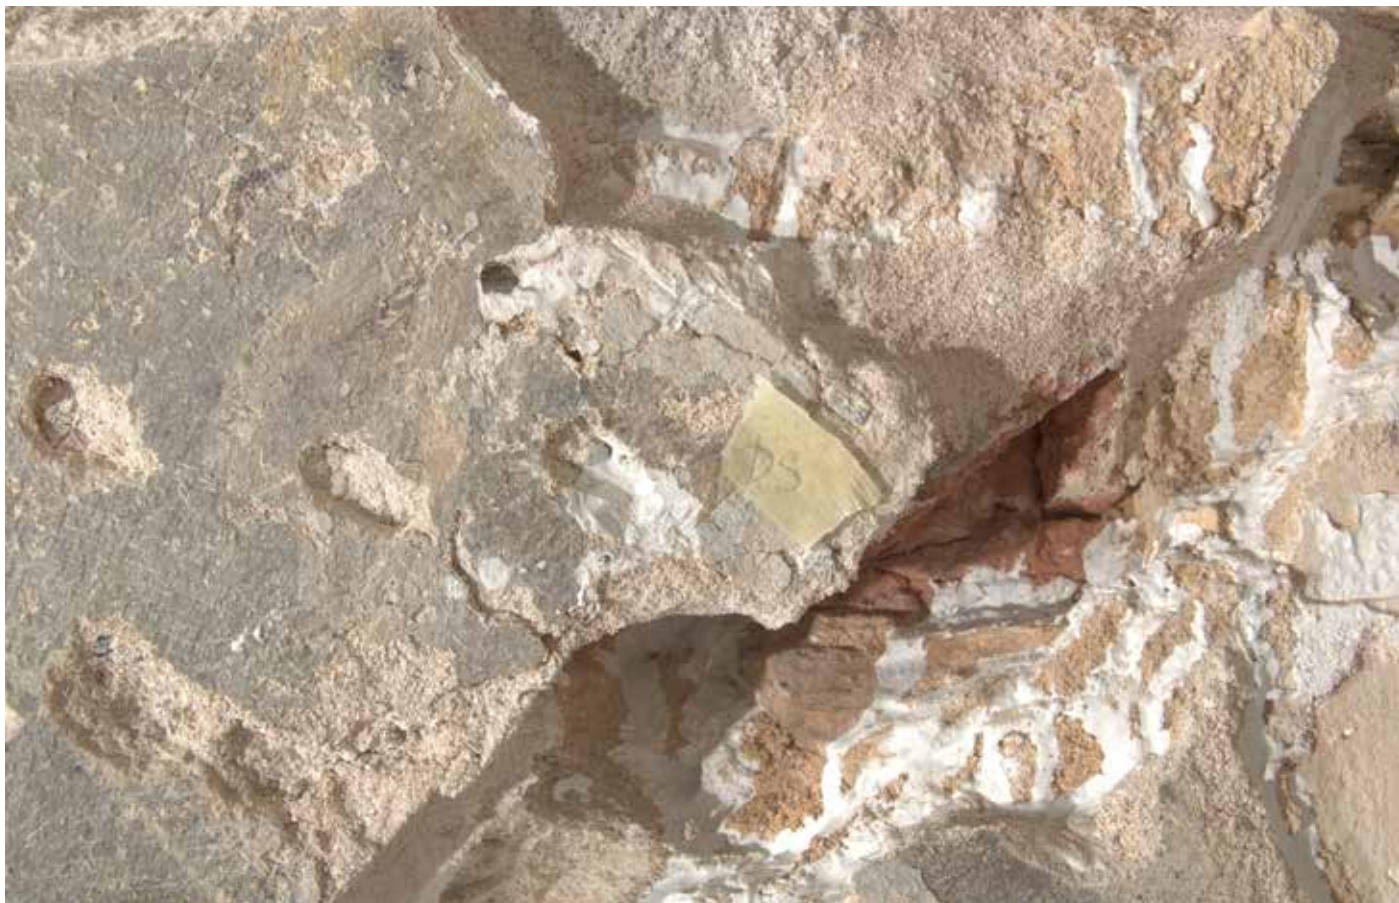
pravý horní část - váza s pávem - hlava páva

zbytek šedé vrstvy a vyledanování s podtmelením okrajů

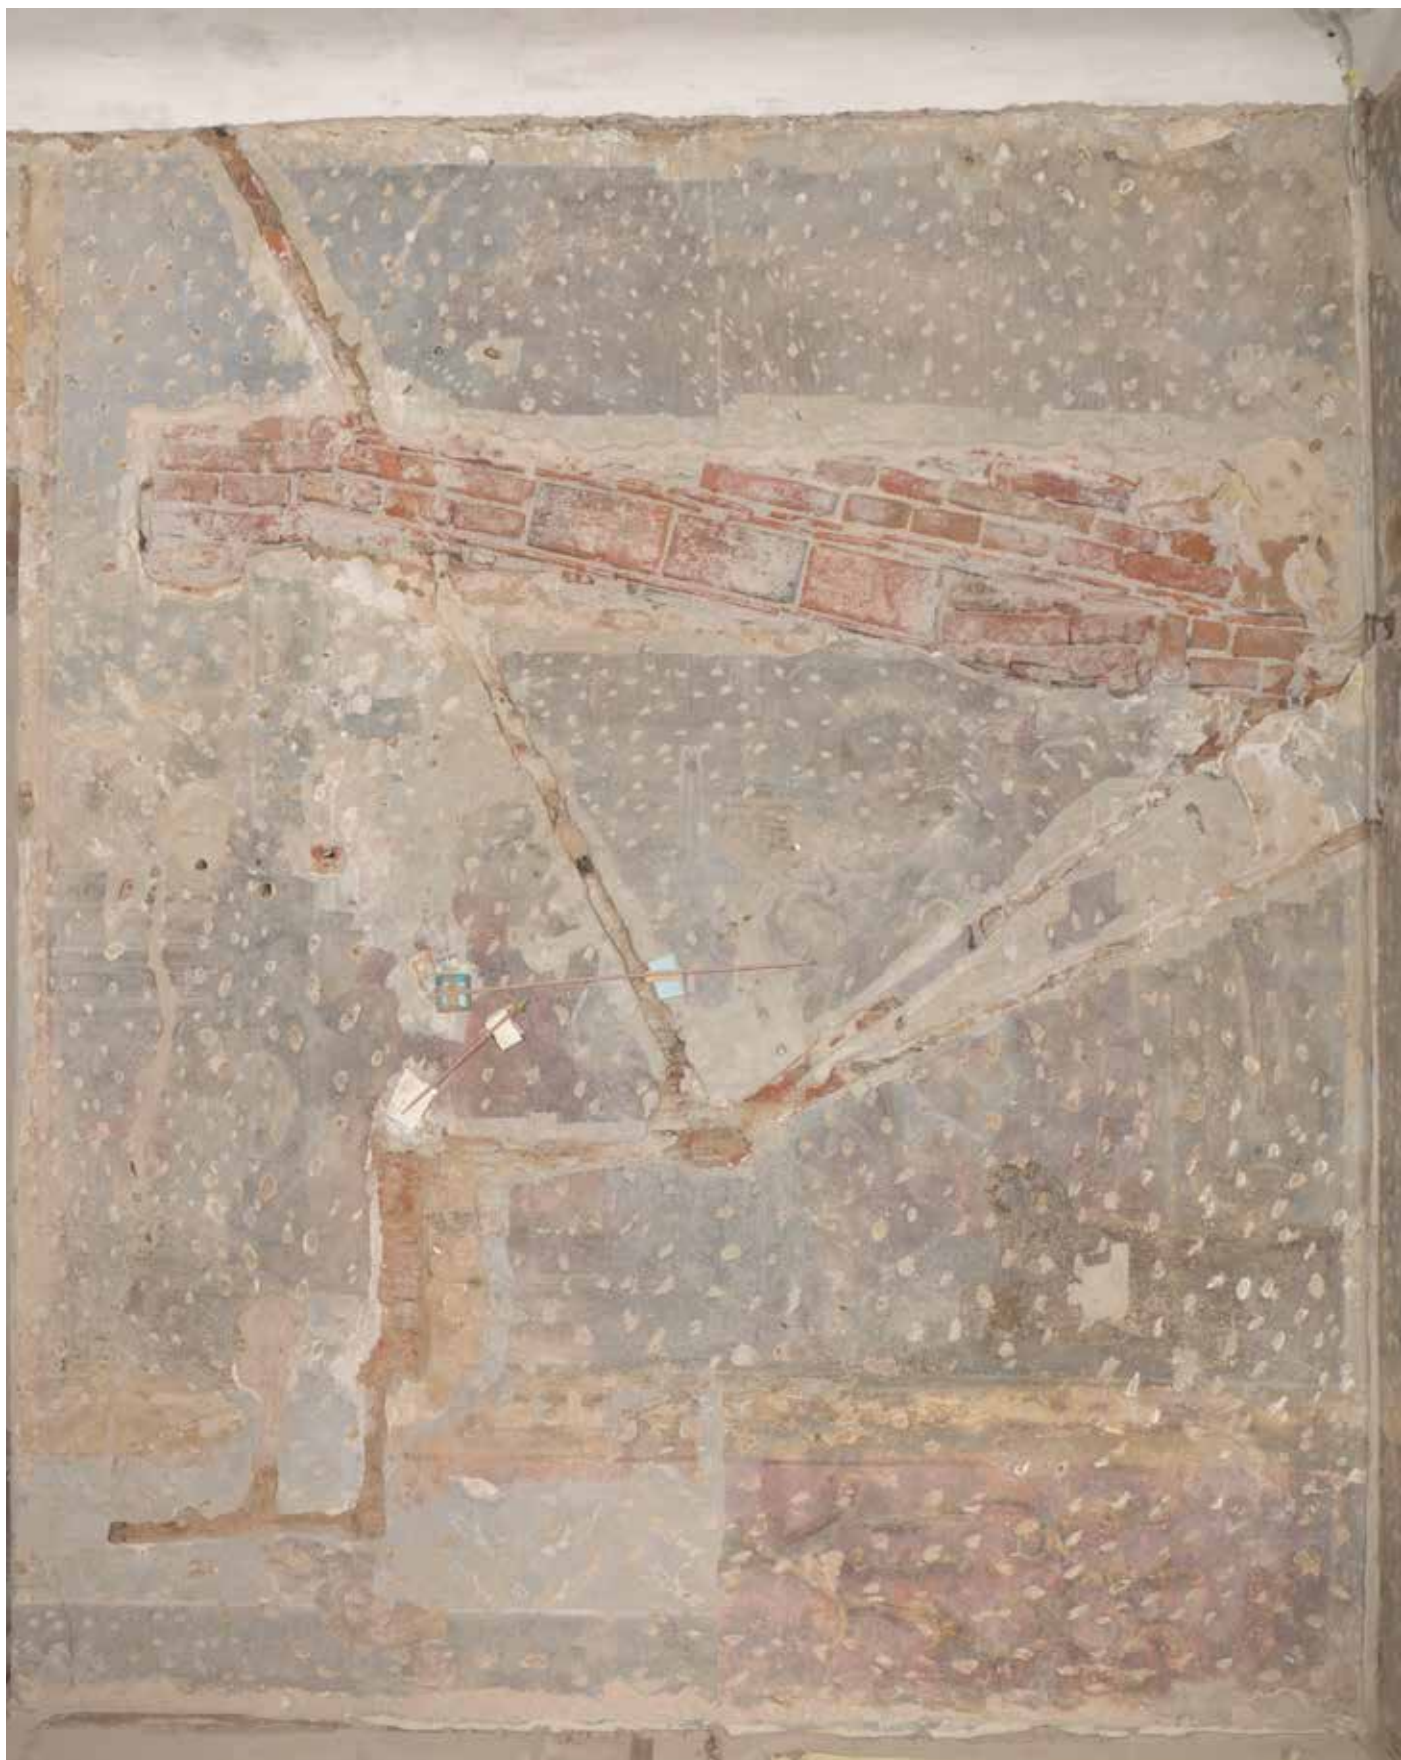
celek ve VIS  
po odstranění tmelů a z velké části odkryté šedého nátěru, průběh konsolidace

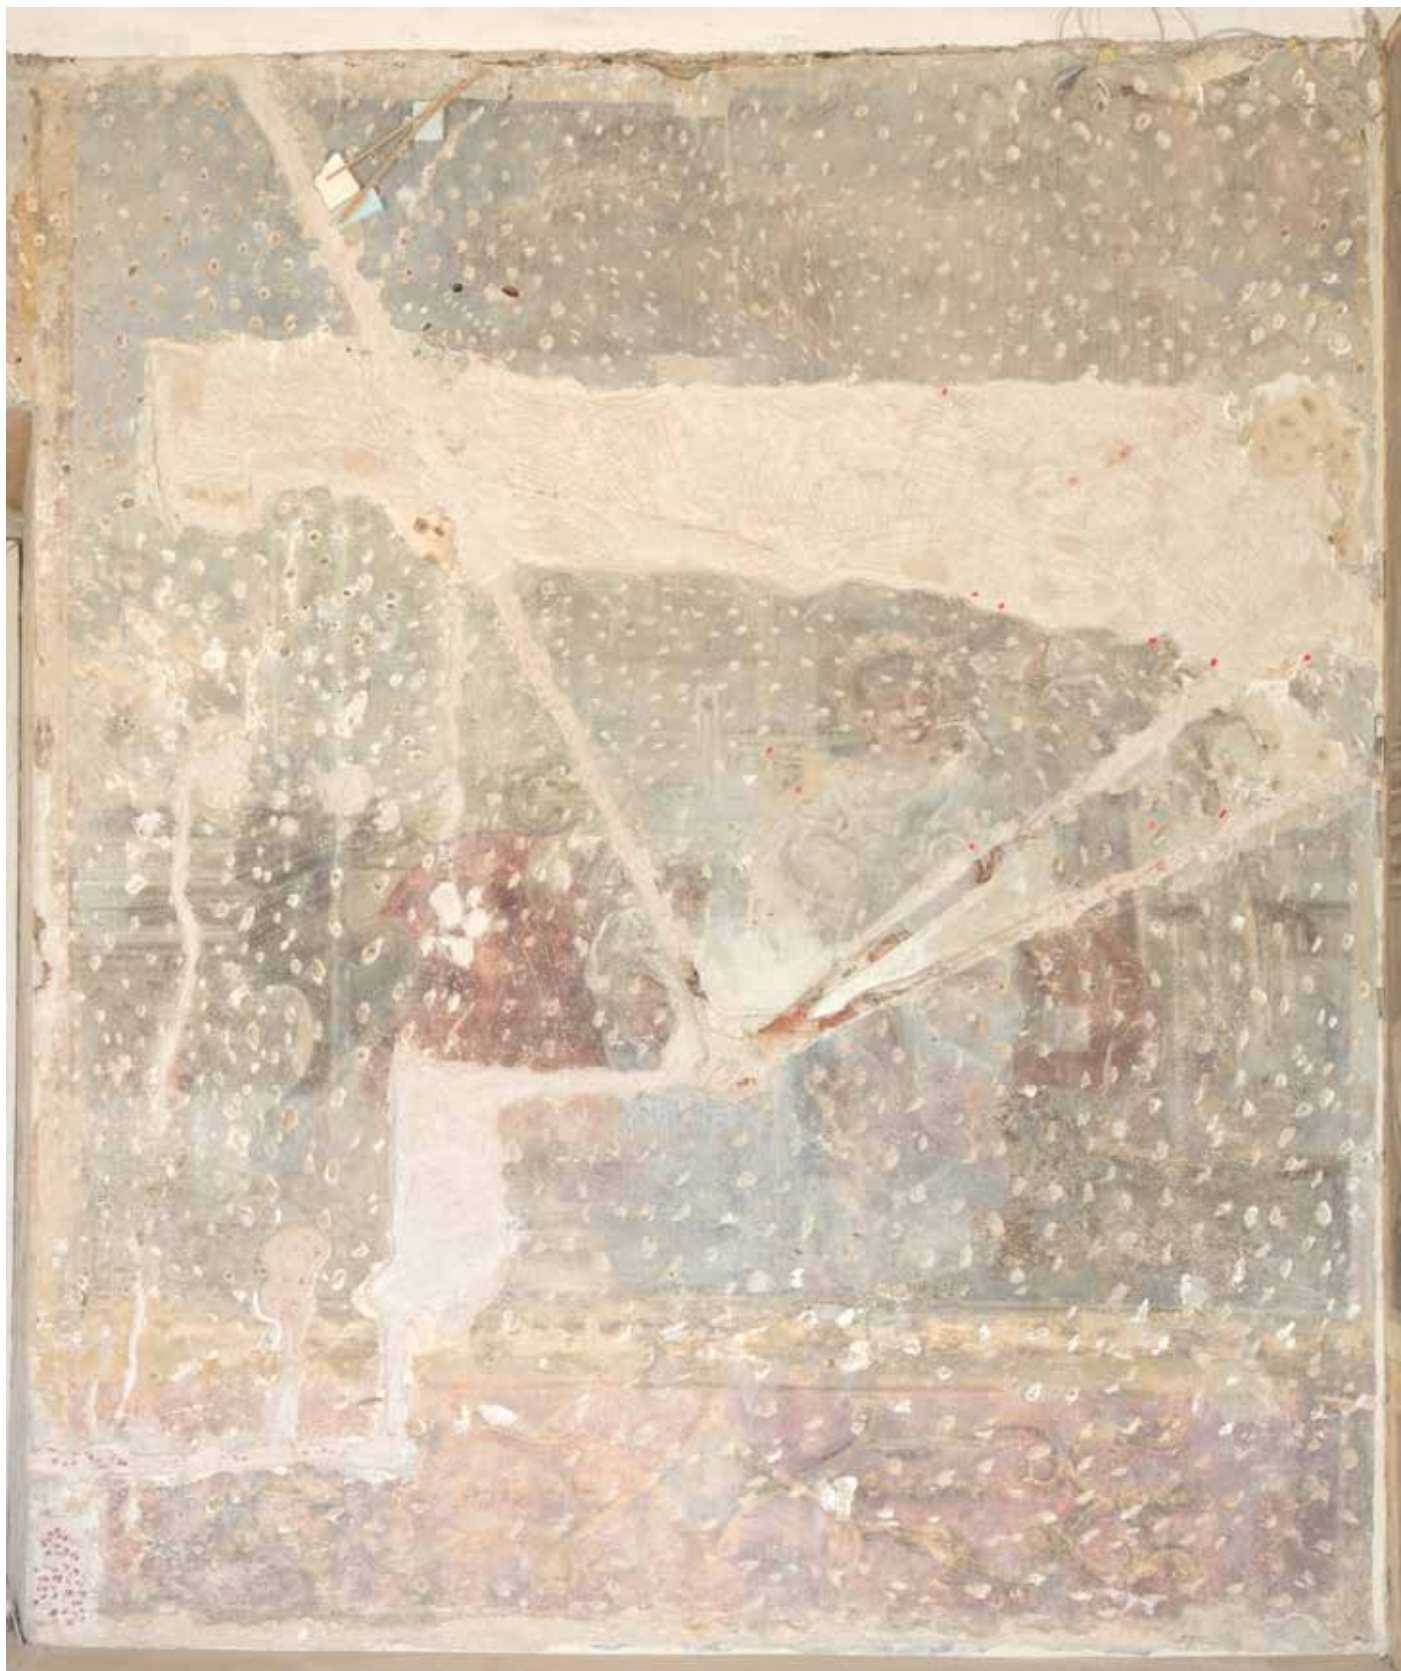
celek ve VIS  
po odstranění tmelů a z velké části odkryté šedého nátěru, průběh konsolidace

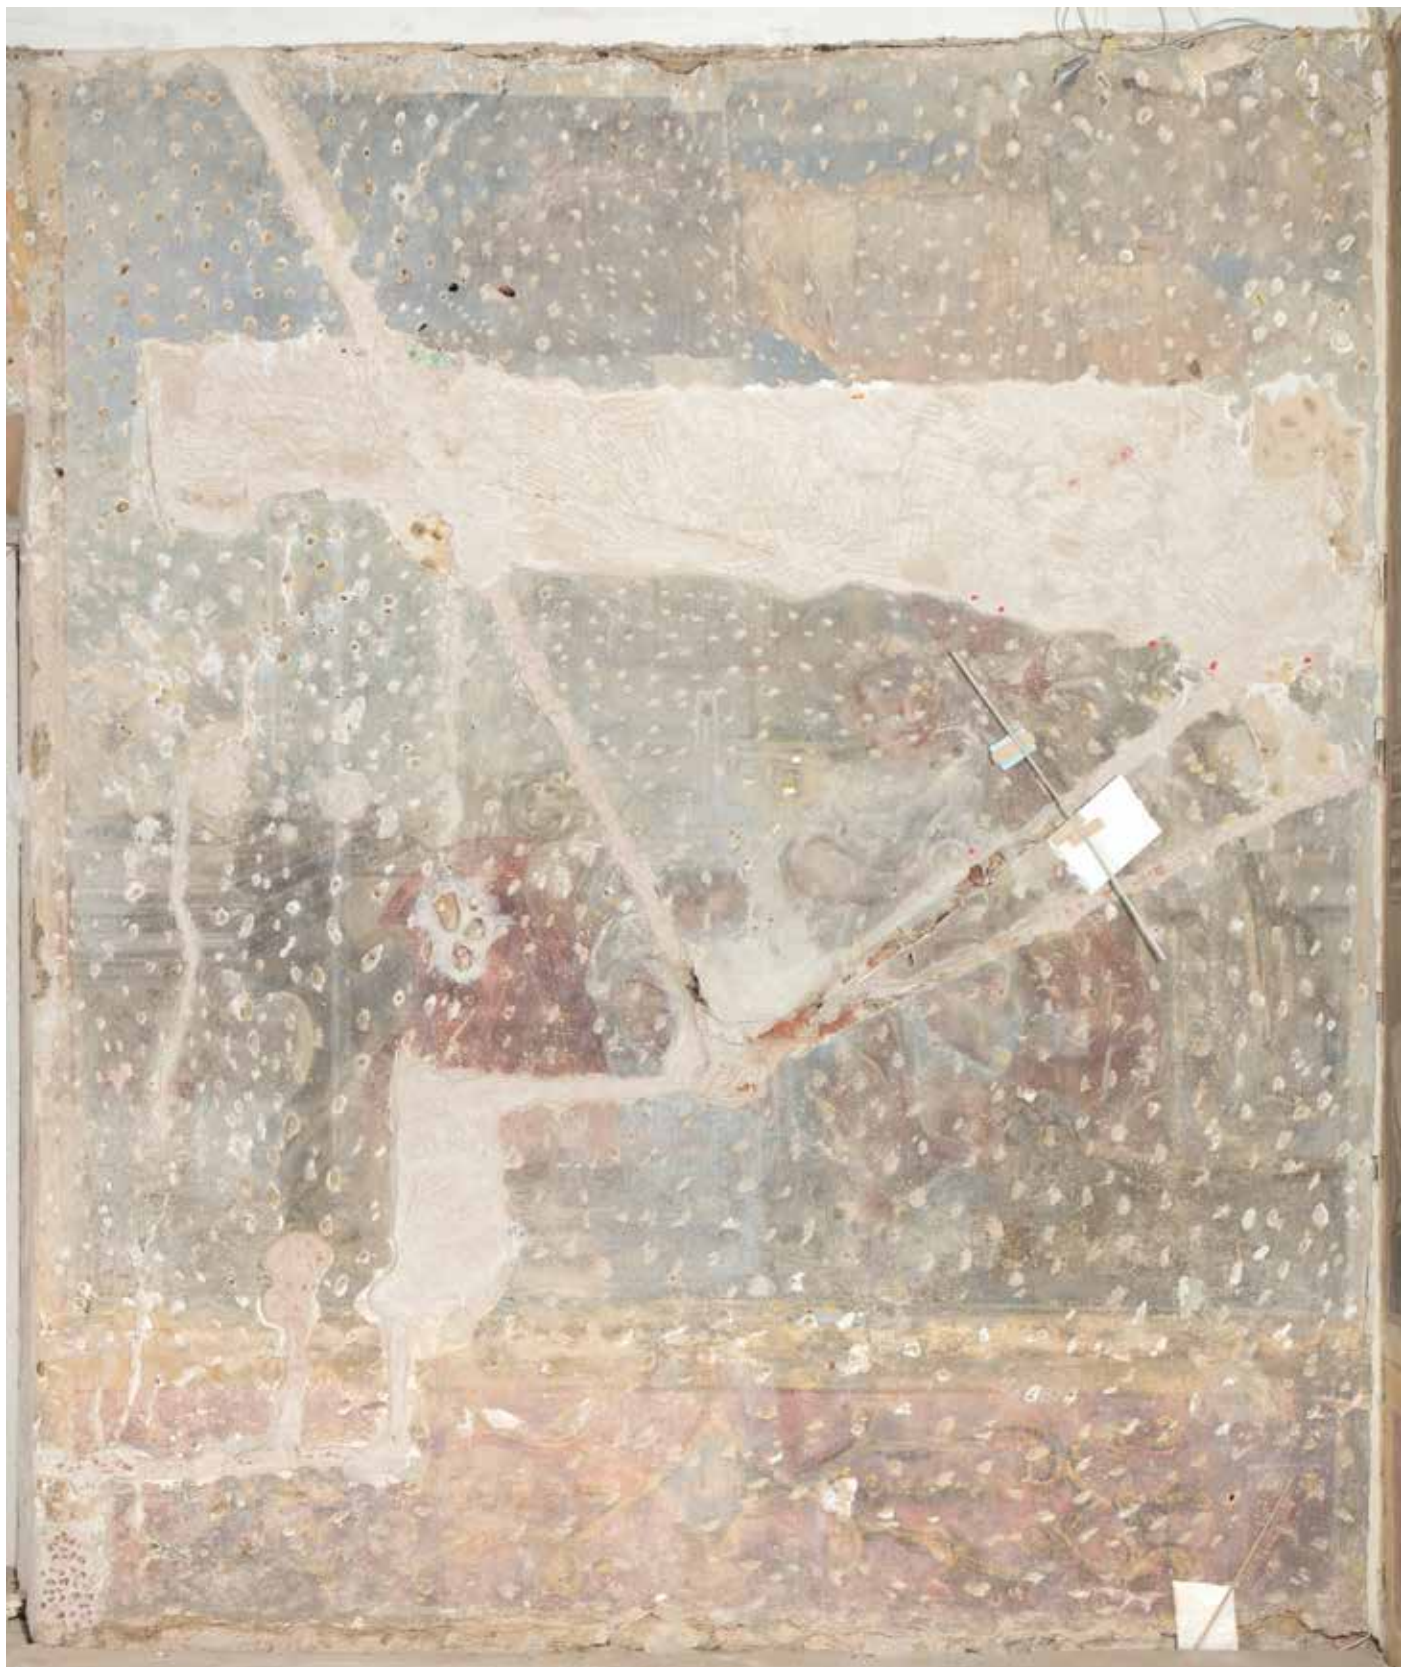
podtmelení, ledanování, konsolidace a čištění barevné malby

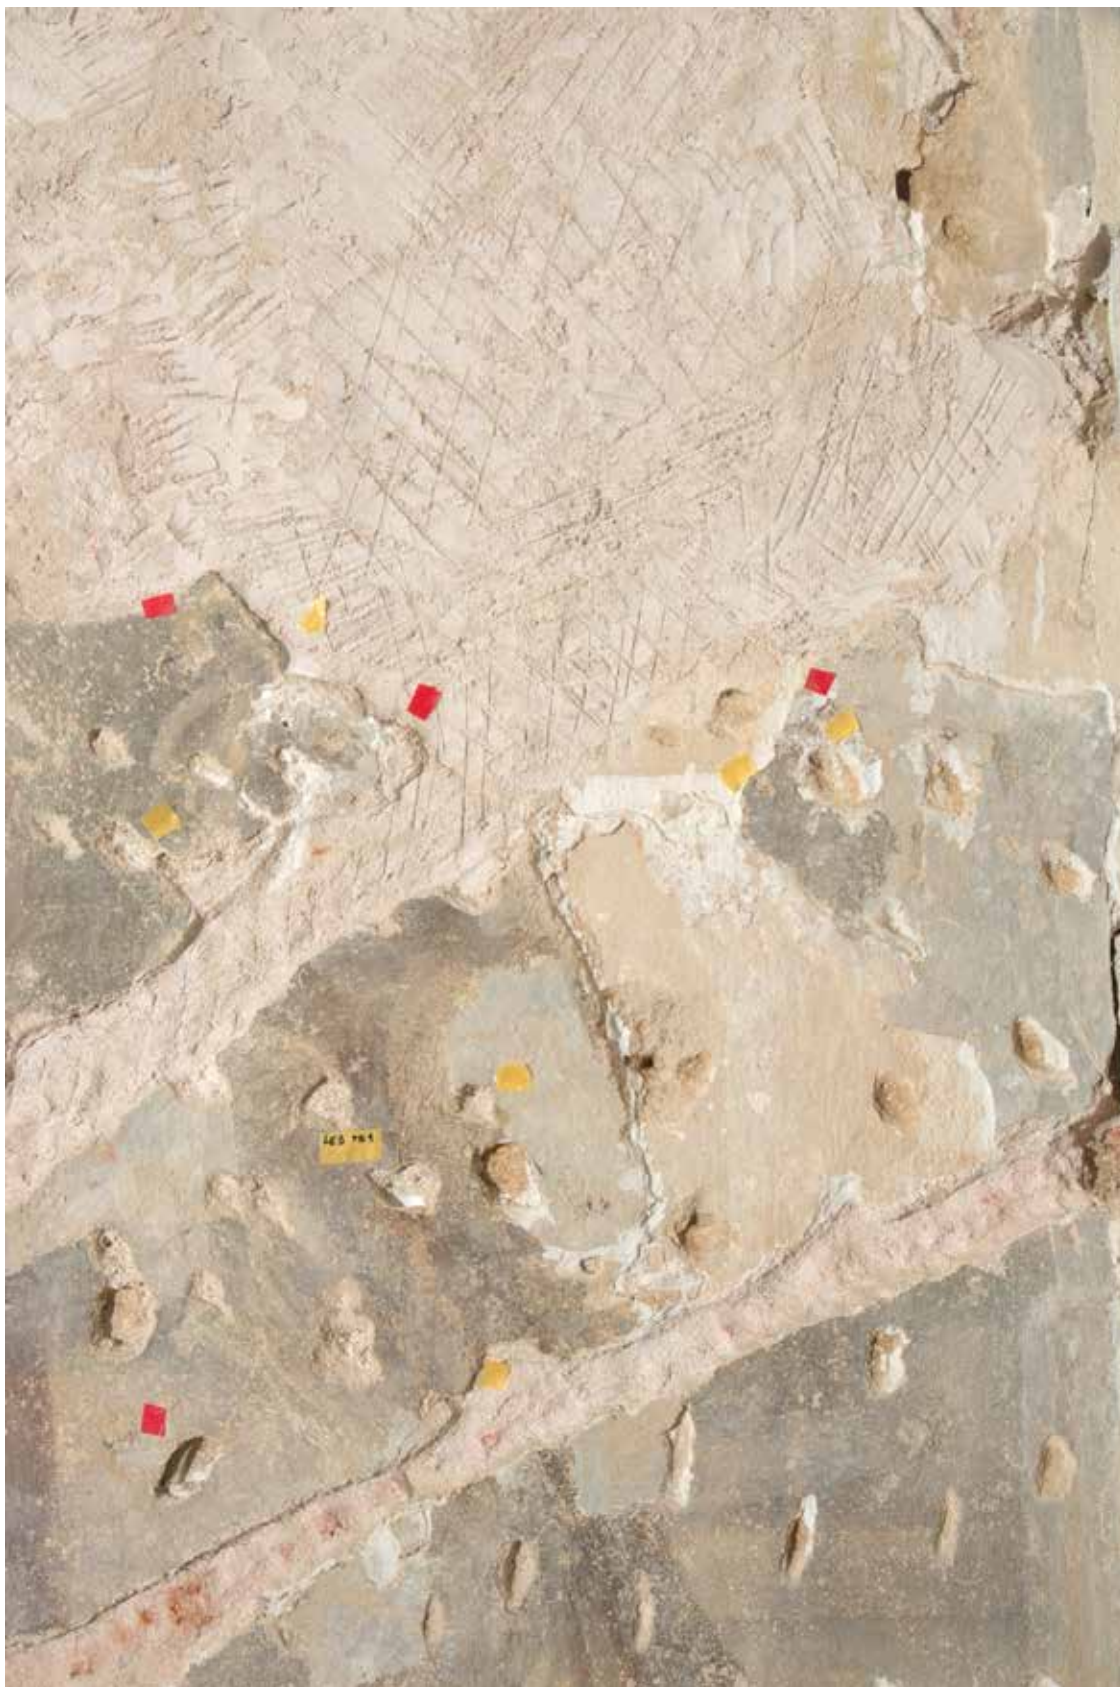
konsolidace, plnění maltovinou, dosnímávání šedého nátěru, první podtmelení a vyzdění části elektřiny

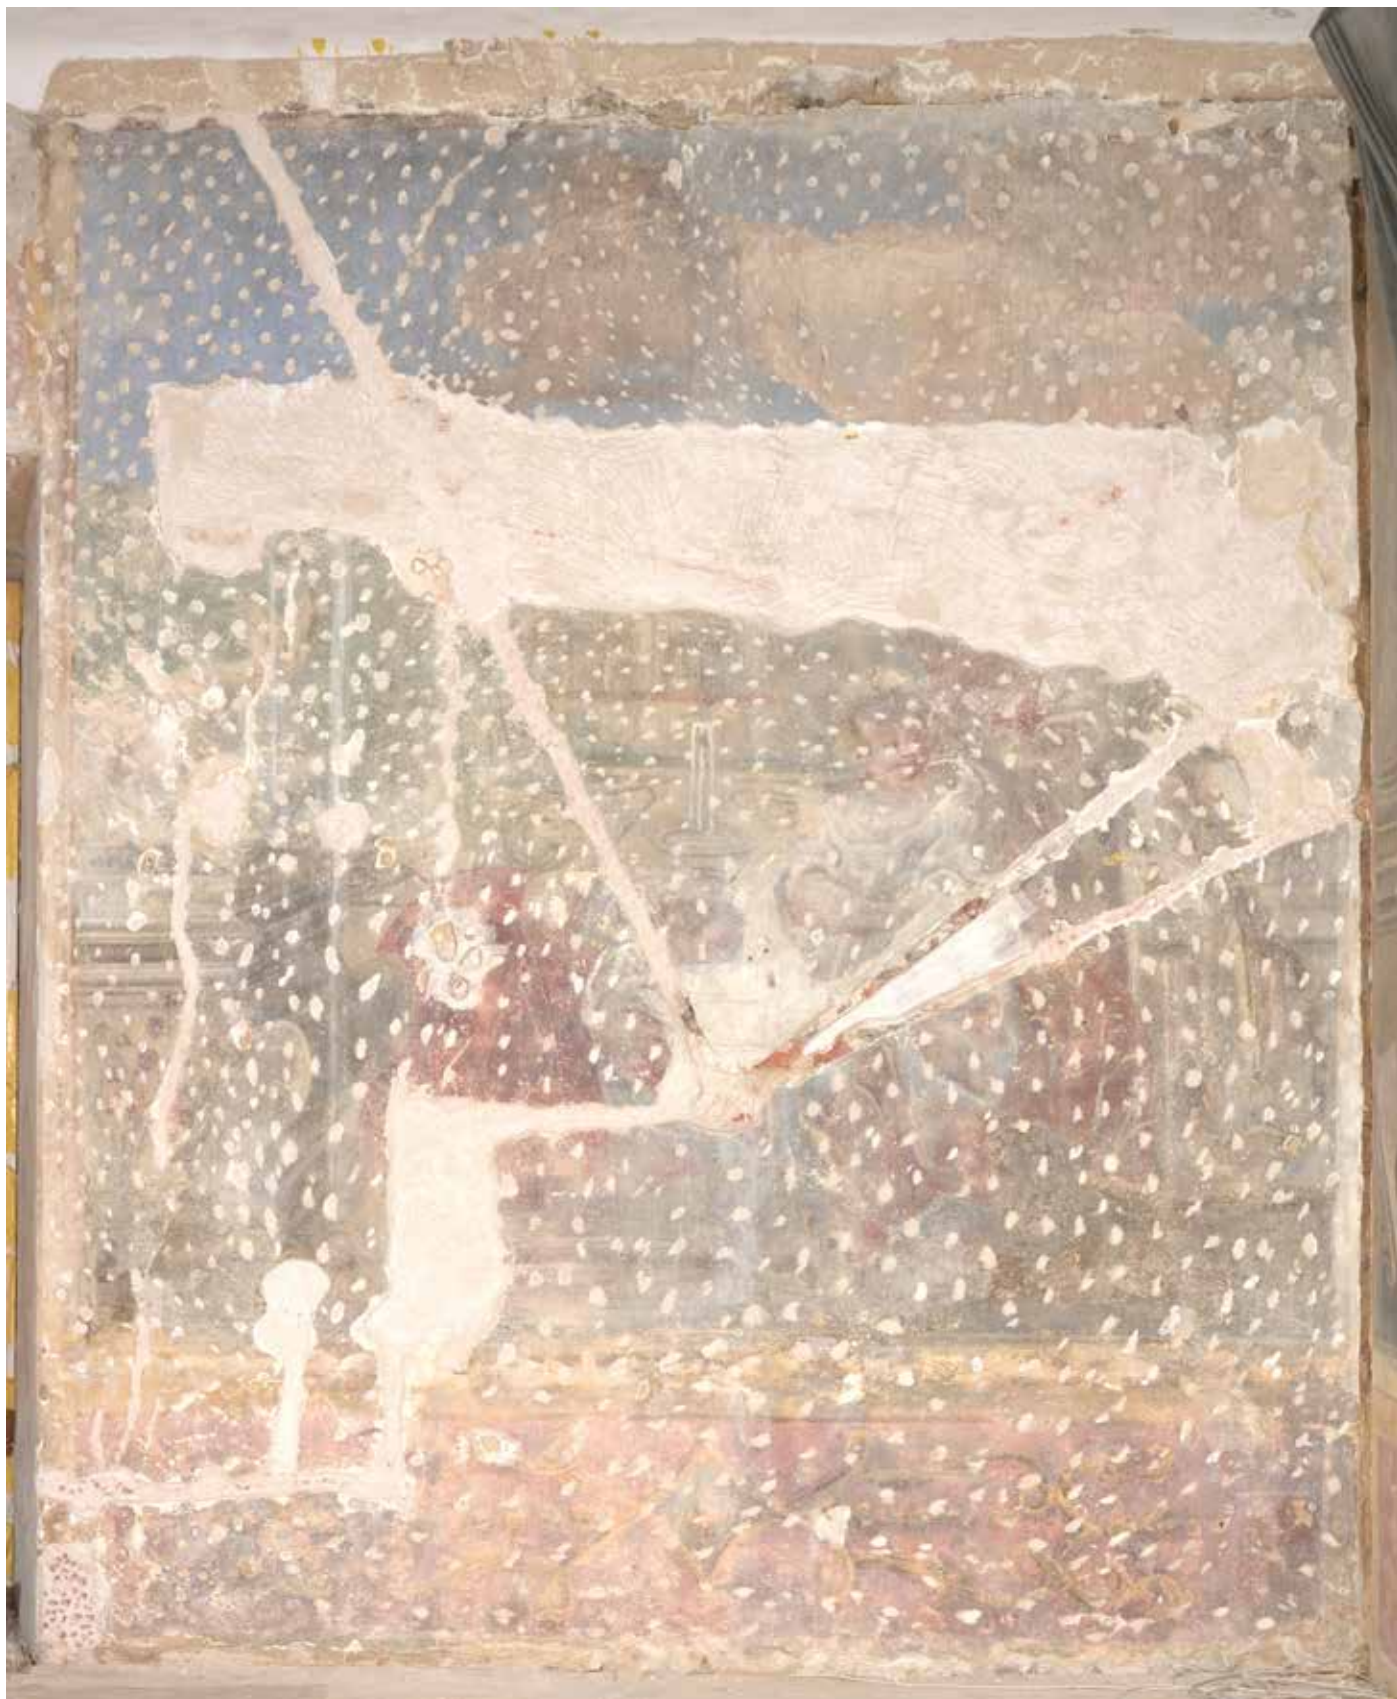
odstranění všech tmelů, podtmelení, ledanování, konsolidace a čištění barevné malby

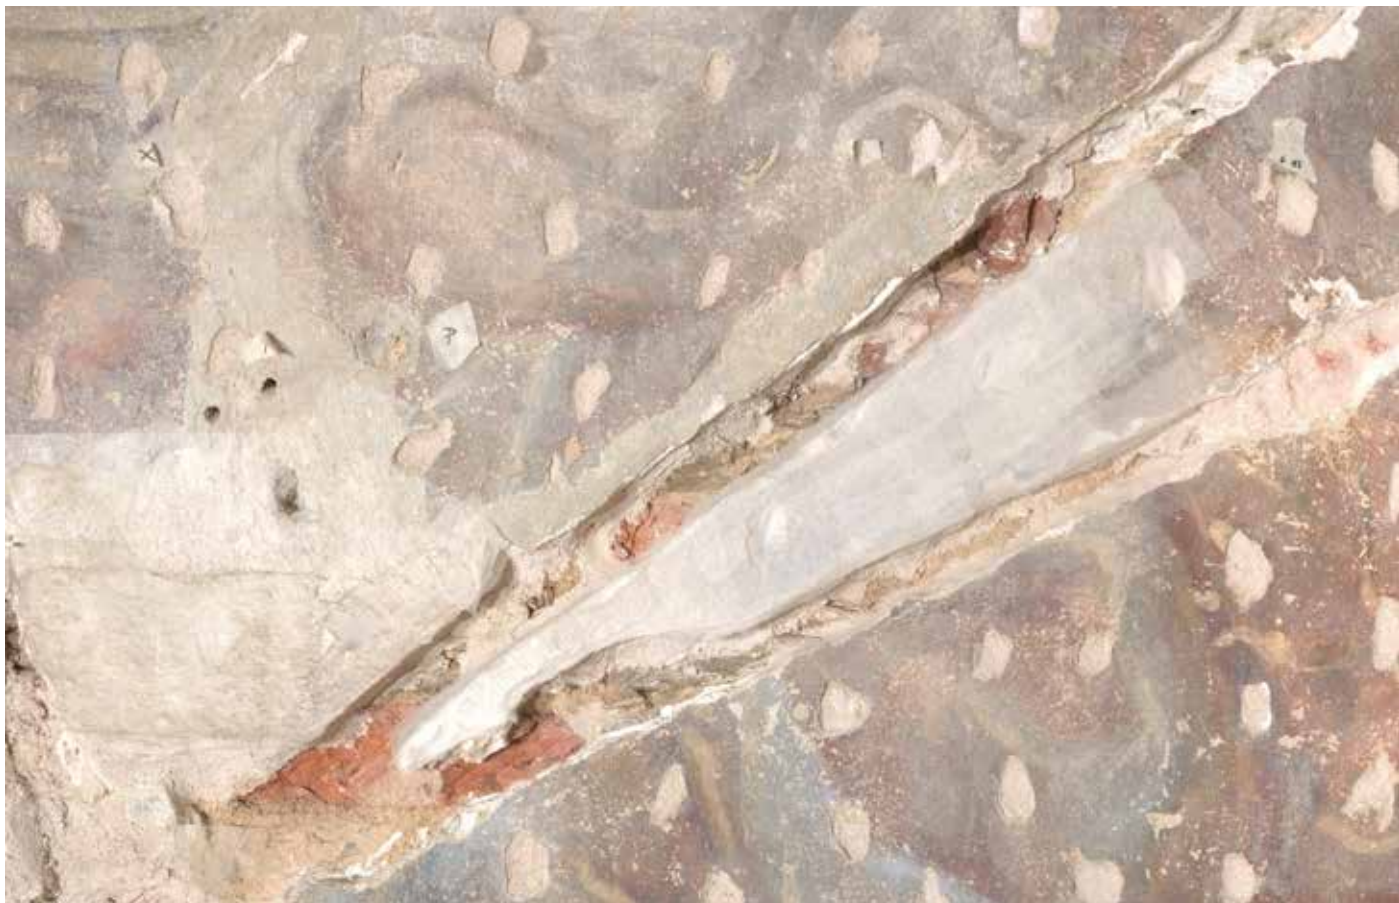
silně přelepená kritická místa, která se musela zpět navrátit do své původní polohy  
střední partie s elektřinou- ruka dívky

Velmi kritická místa ve střední části výjevu, zejména oblast obličejů a ruky skloněné služebné a trojúhelníkový pás s nataženou rukou Batšeby, byla zajištěna přelepy japonského papíru a 5% tylosou a byla opatrně podříznuta, ve spodní vrstvě intonaka, kovovým pilovým plátem a pomocí dřevěné konstrukce navracena do původní polohy. Obě oblasti byly výrazně přesahující rovinu fresky do porstoru, což by při závěrečném tmelení vytvářelo nežádoucí schod. Tato místa byla podtmelena tmelem (1:3) a postupně vyplněna Ledanem TA2, čímž bylo dosaženo potřebné lokální pevnosti a soudržnosti.

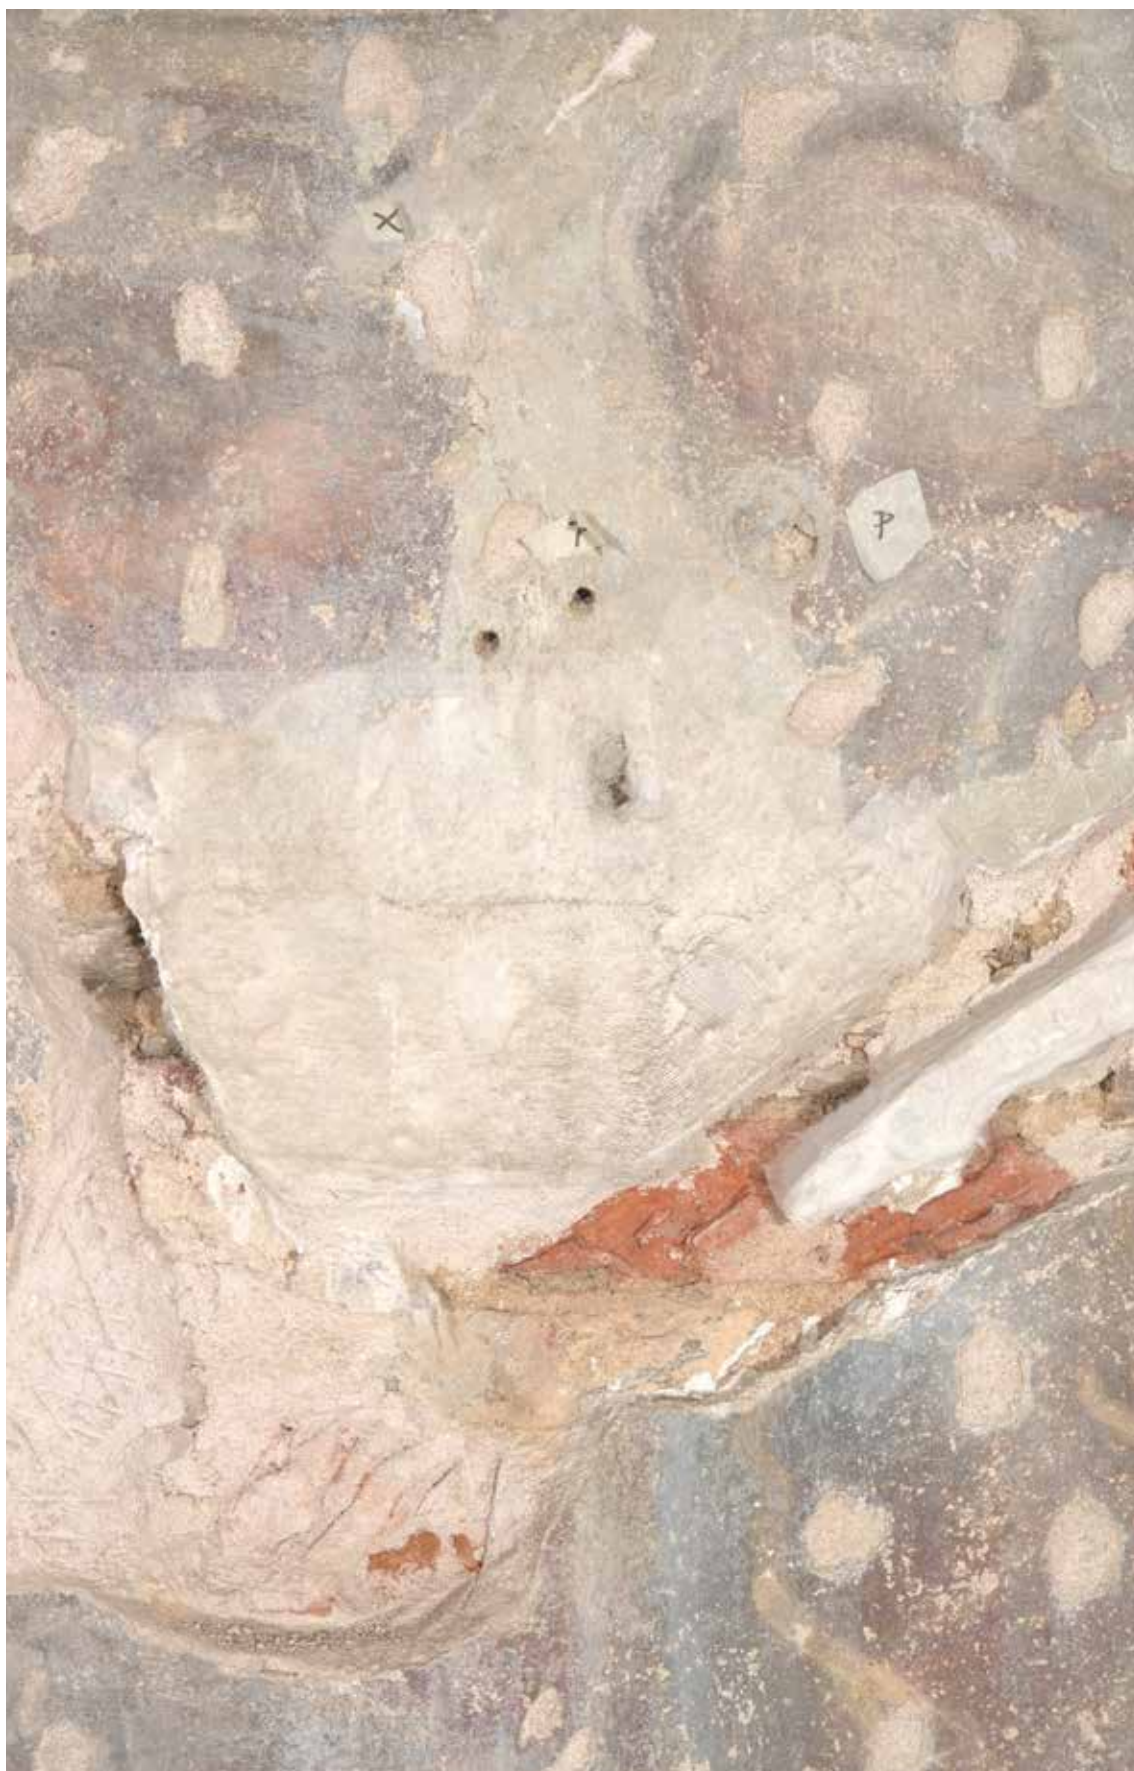
silně přelepená kritická místa, která se musela zpět navrátit do své původní polohy  
střední partie s elektřinou- ruka dívky

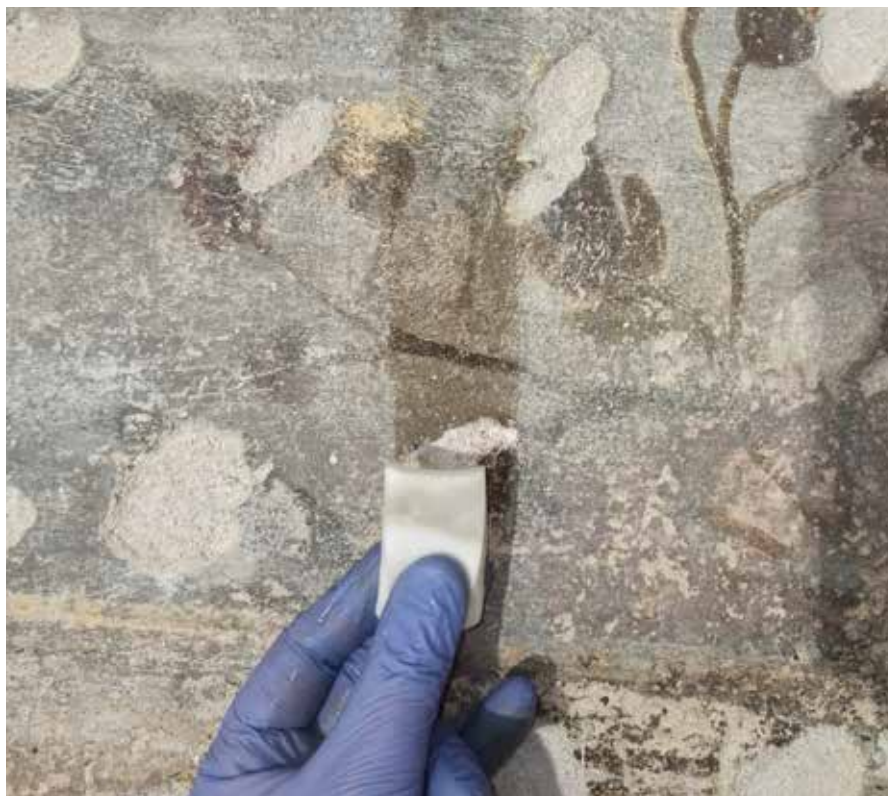
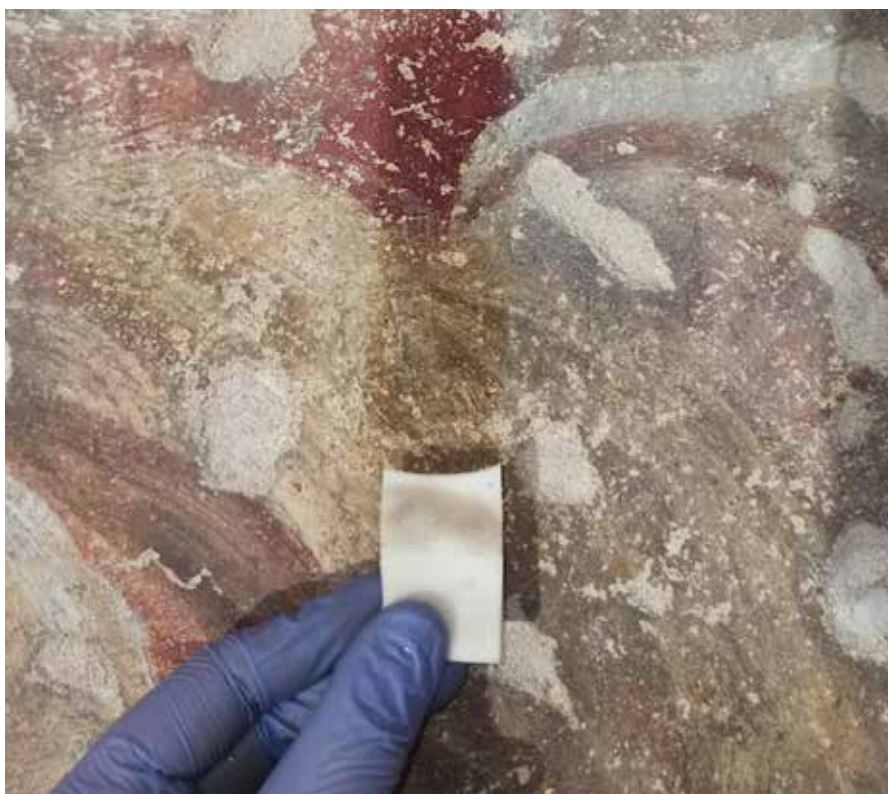
detail ve VIS  
zkoušky čištění navlhko po konsolidaci malby  
rostlina pod nohou dívky ve vodě, ruka služebné za dívkou

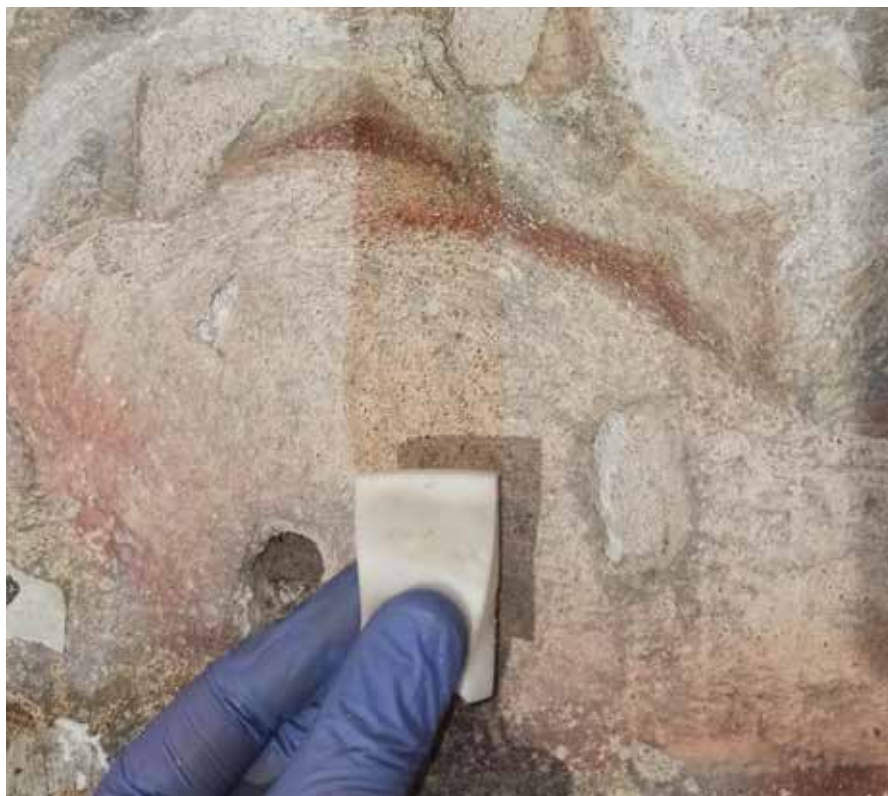
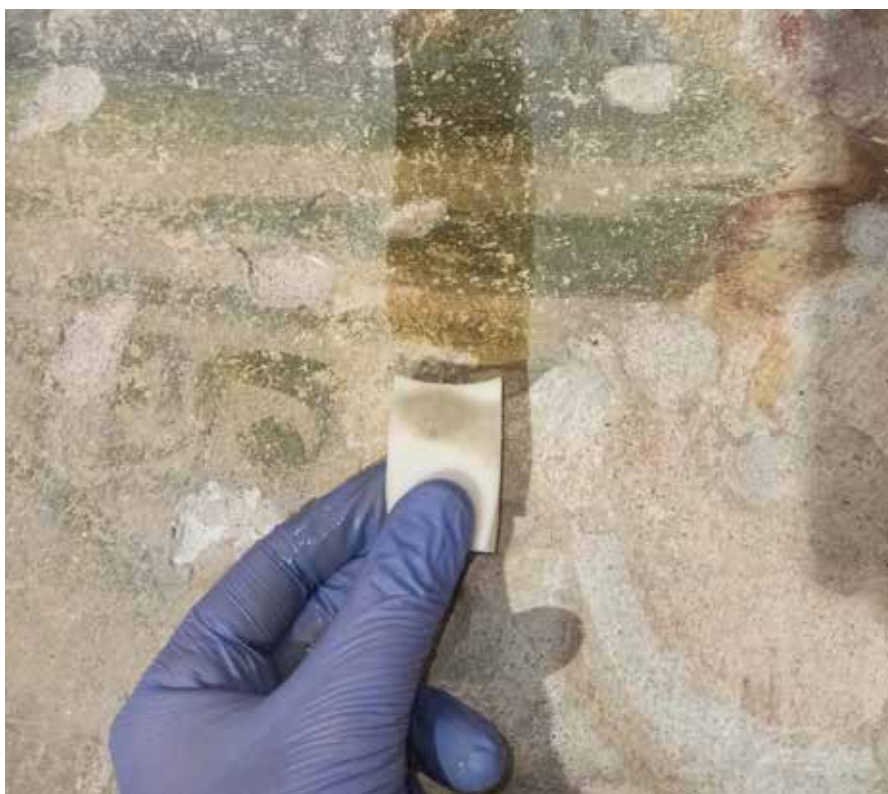
detail ve VIS  
zkoušky čištění navlhko po konsolidaci malby  
ruka dívky, okrasný keř za dívkou
