# RESTAURÁTORSKÝ PRŮZKUM

## NÁSTĚNNÉ MALBY NA ZÁMKU V KÁCOVĚ

Akademie výtvarných umění v Praze  
Ateliér restaurování výtvarných děl malířských  
a polychromované plastiky  
škola prof. MgA. Adama Pokorného Ph.D.

| Lokalizace restaurovaného úseku: | Severo-východní strana – pravý roh –<br>přízemní místnost |

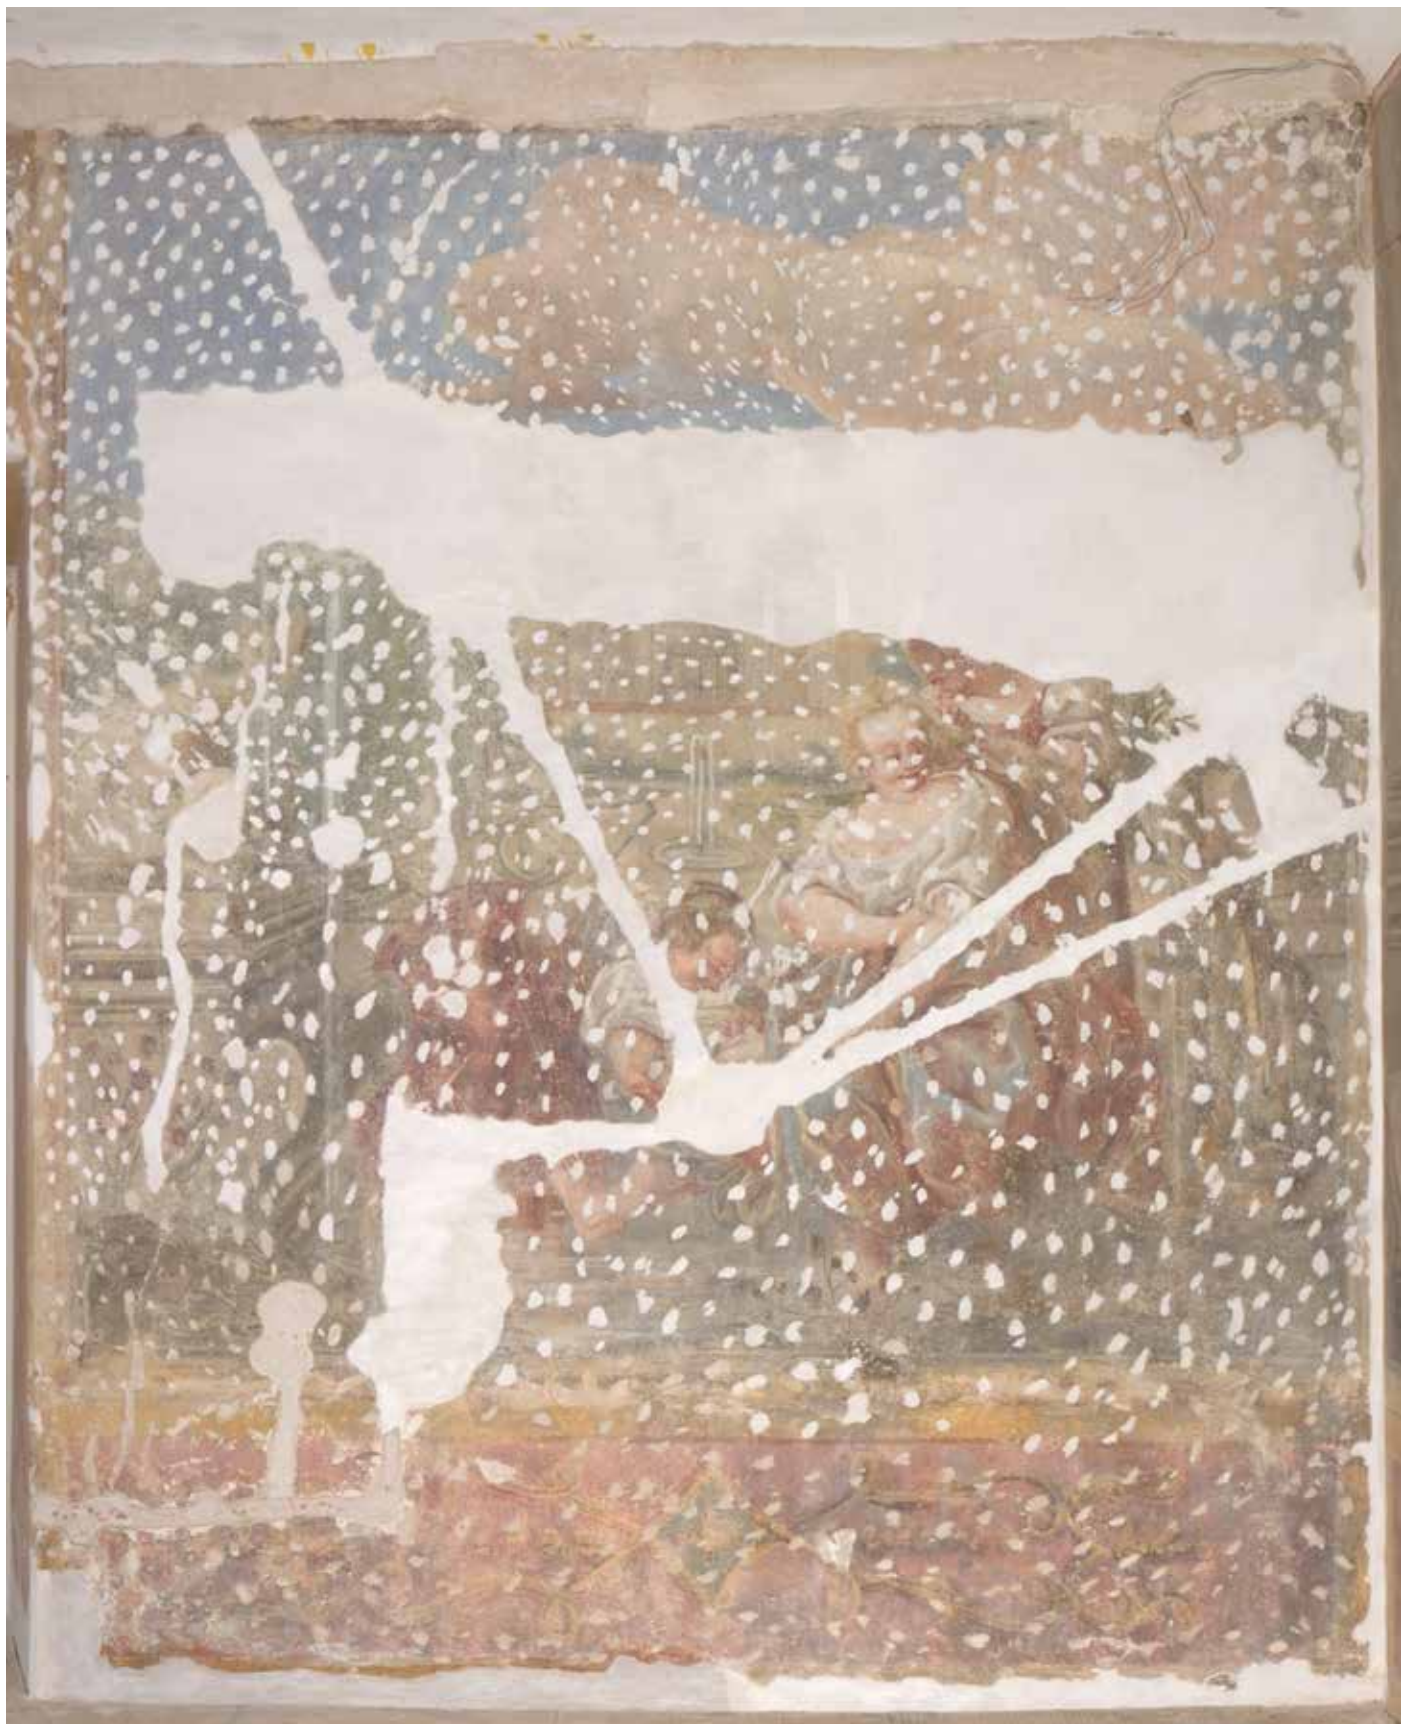
celek ve VIS  
vytmelení a čištění s konsolidací

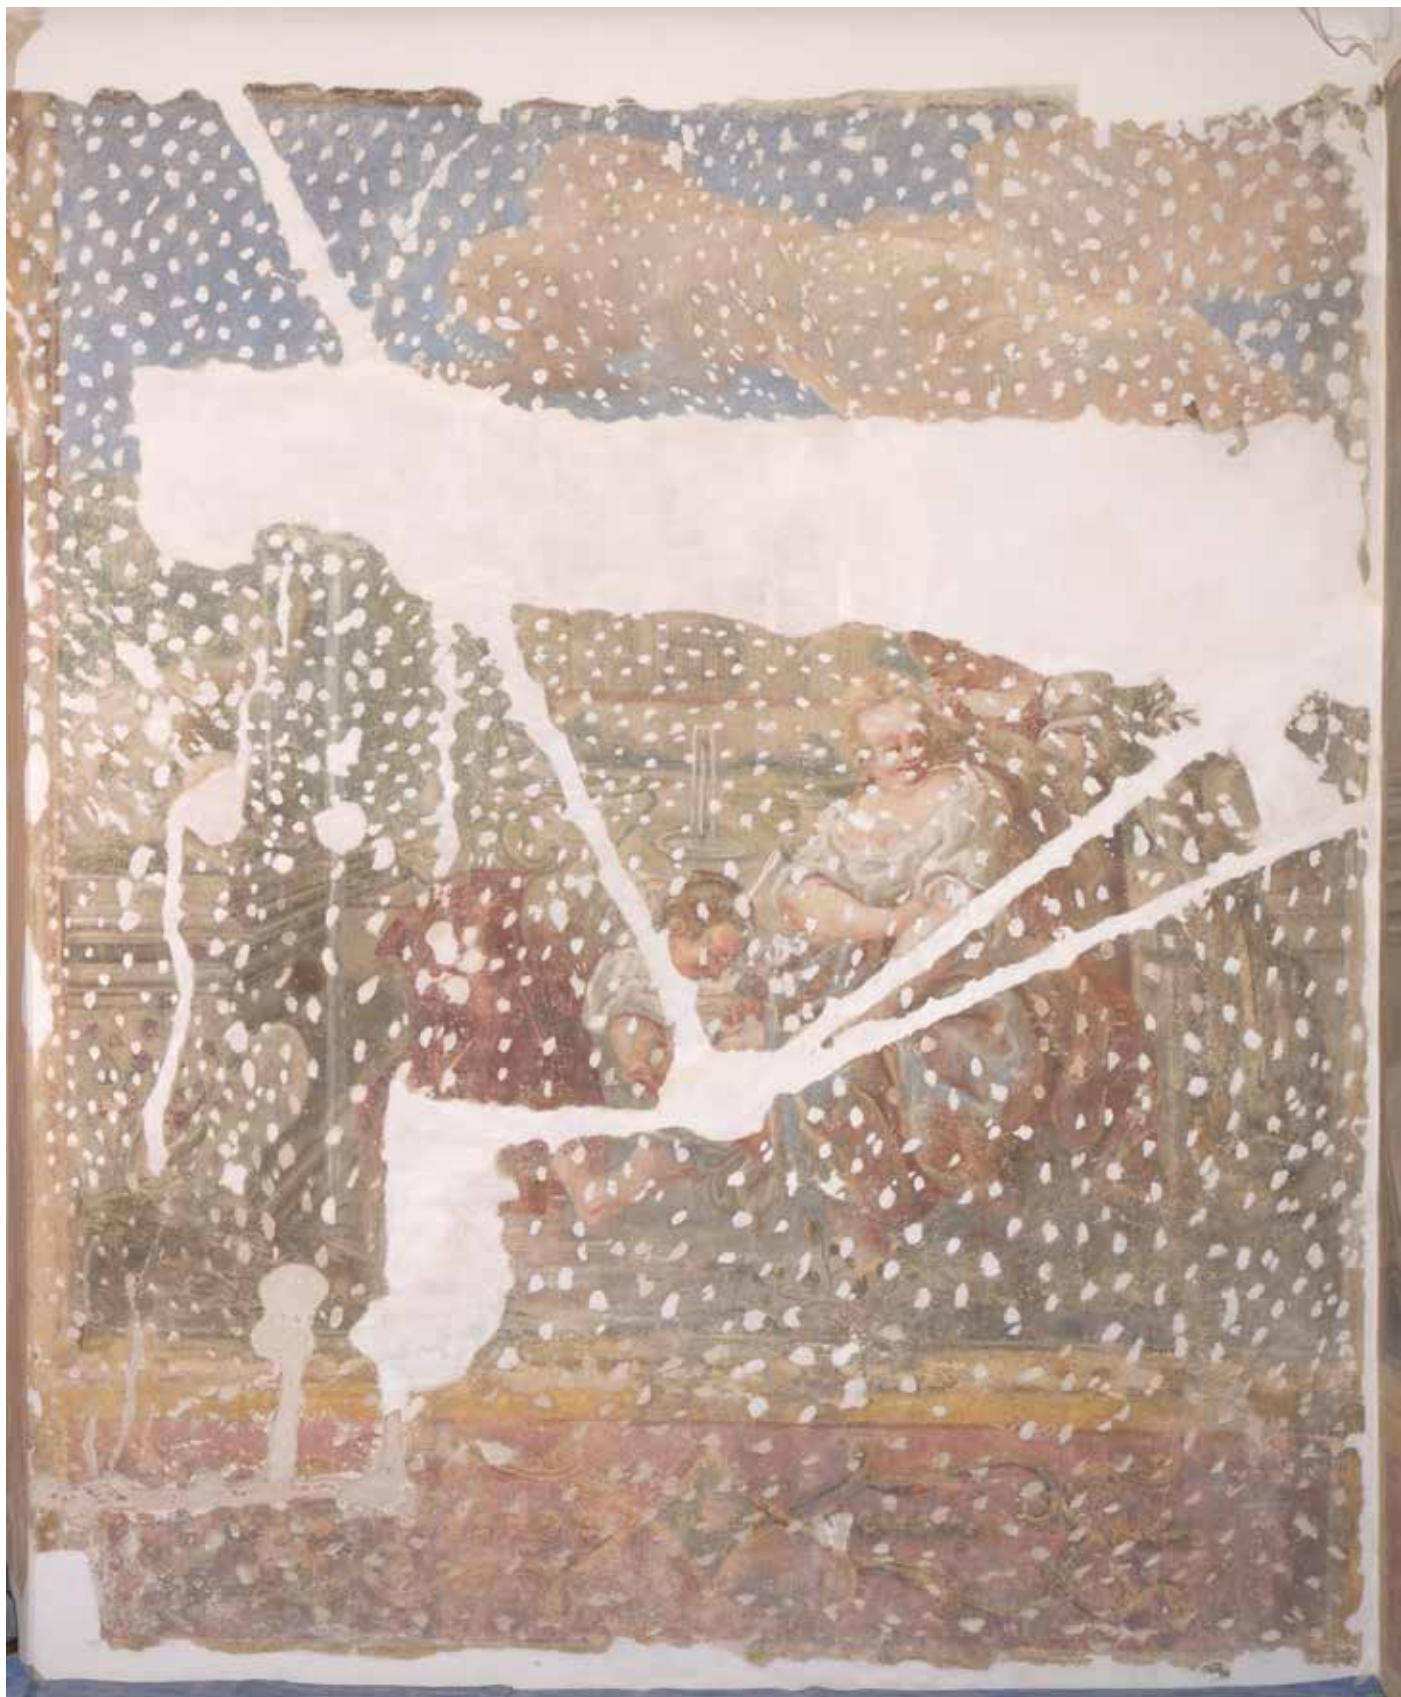
celek ve VIS  
vytmelení a čištění s konsolidací

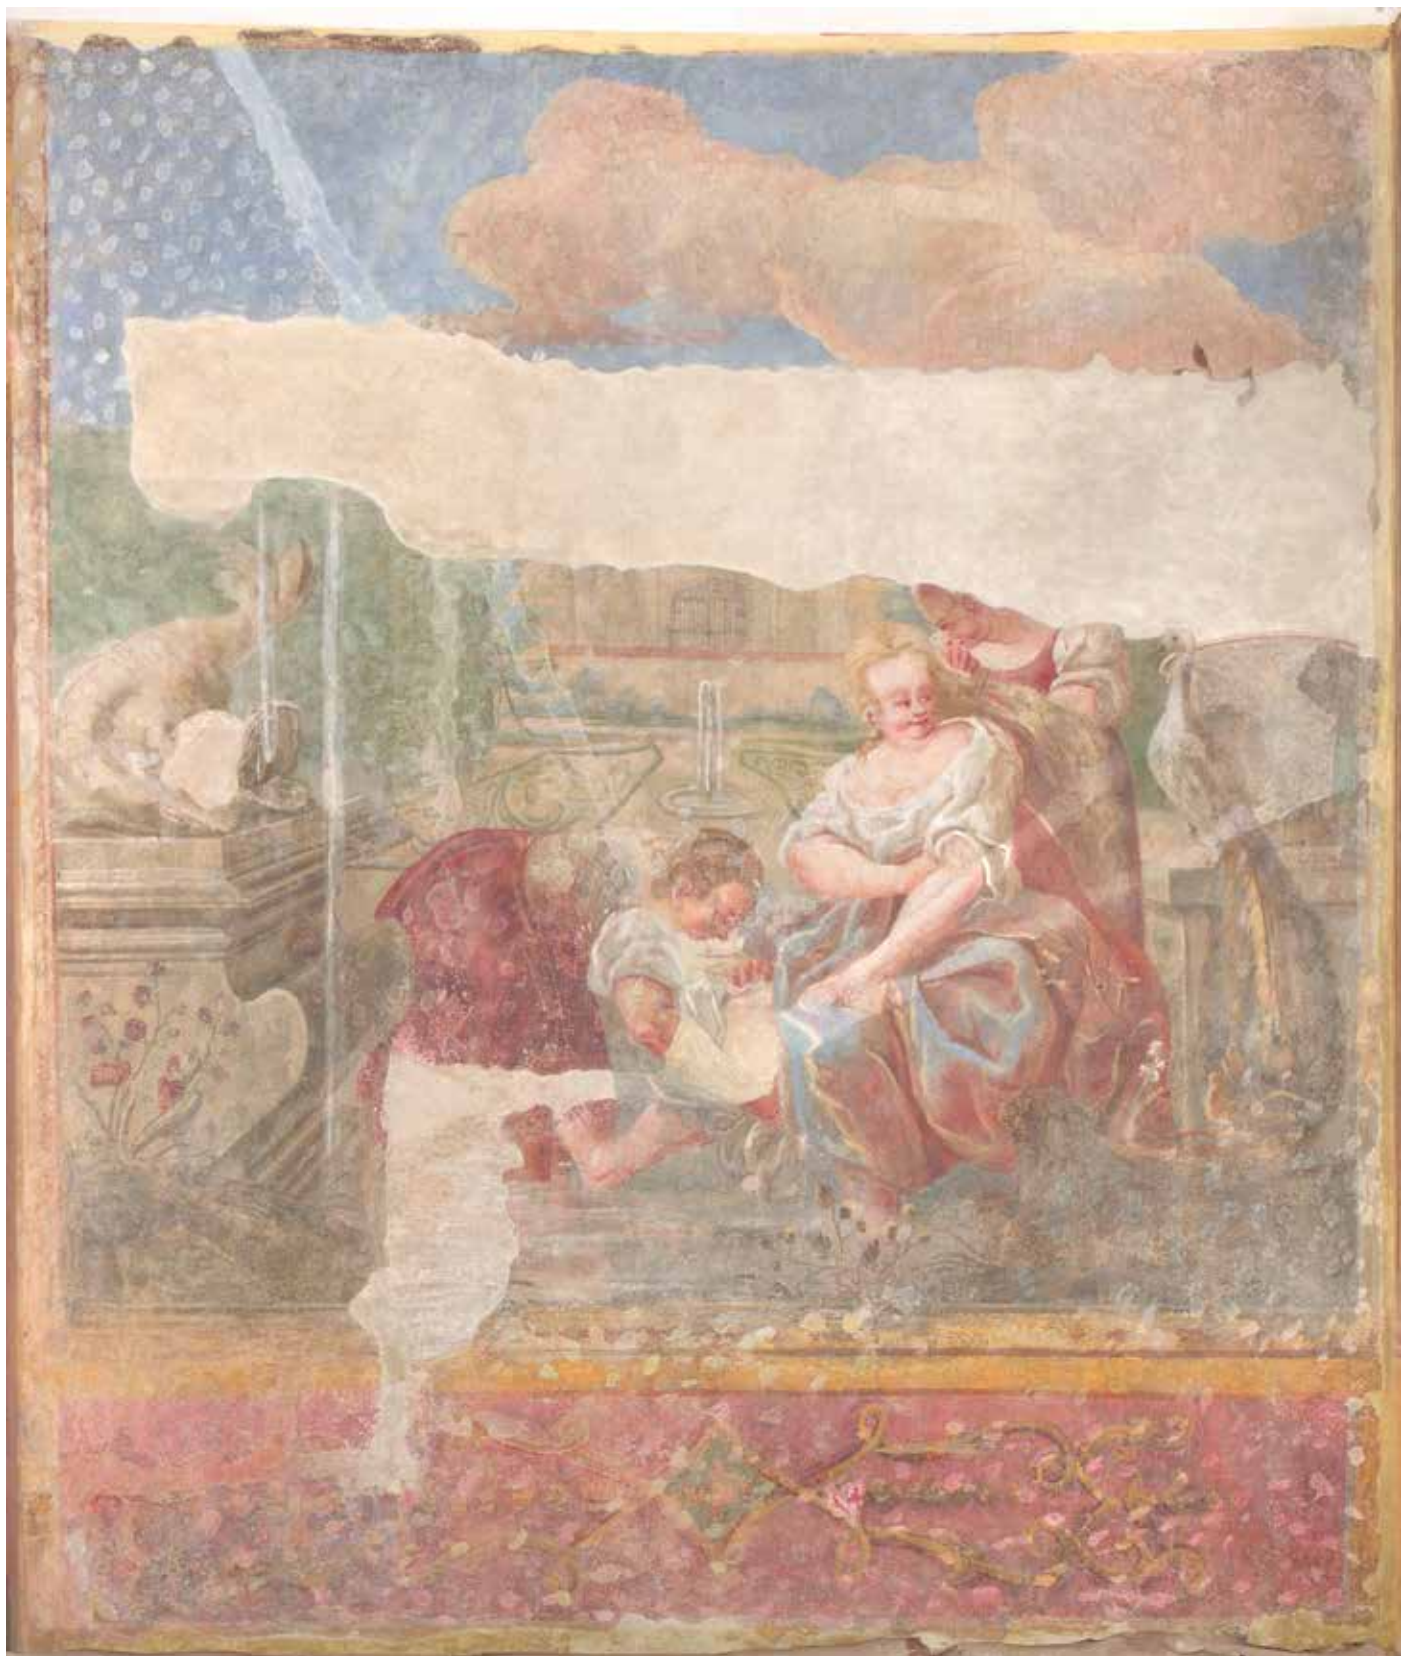
celek ve VIS  
podložení vytmelených částí barevnou retuší

Na svrchní pačokovou vrstvu byla provedena retuš formou zatonování chladnějším odstínem, dále postřikem barvy přes šablony a čárkovanou retuší, částečně vycházející z italského přístupu *tratteggio*. Retuš je záměrně rozeznatelná z bezprostřední blízkosti svou strukturou, avšak z běžné pozorovací vzdálenosti působí sjednocujícím dojmem. Byly použity kvašové barvy a akvarely Daniel Smith.
