# REŠTAURÁTORSKÁ DOKUMENTÁCIA

Nástenná malba vo františkánskom kláštornom kostole  
Zvestovanie Panny Márie a Štrnástich svätých pomocníkov v Kadani

AKADÉMIA VÝTVARNÝCH UMENÍ V PRAHE

REŠTAUROVANÝ ÚSEK - PRAVÁ LUNETA JUŽNEJ STENY JUŽNEJ BOČNEJ  
LODE

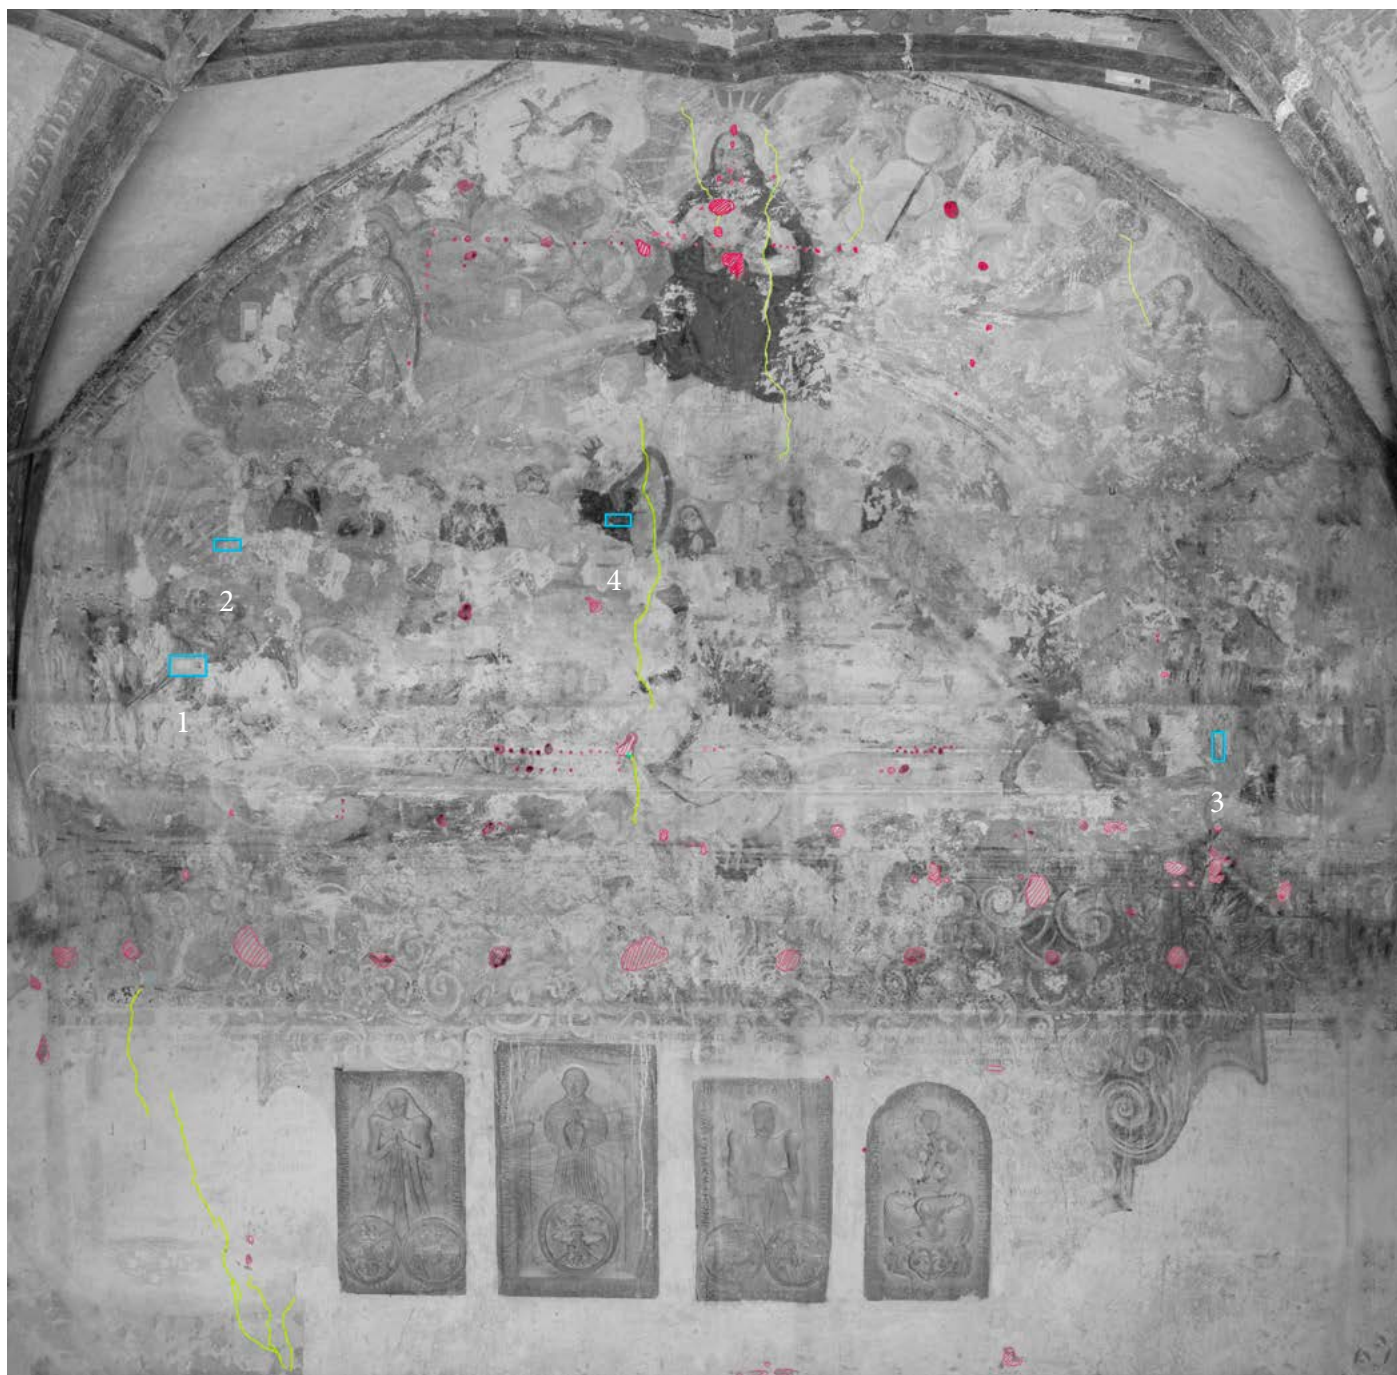
- Defekty
- Praskliny
- Sondy

Grafický zakres - defekty, praskliny a stratigrafická sondáž

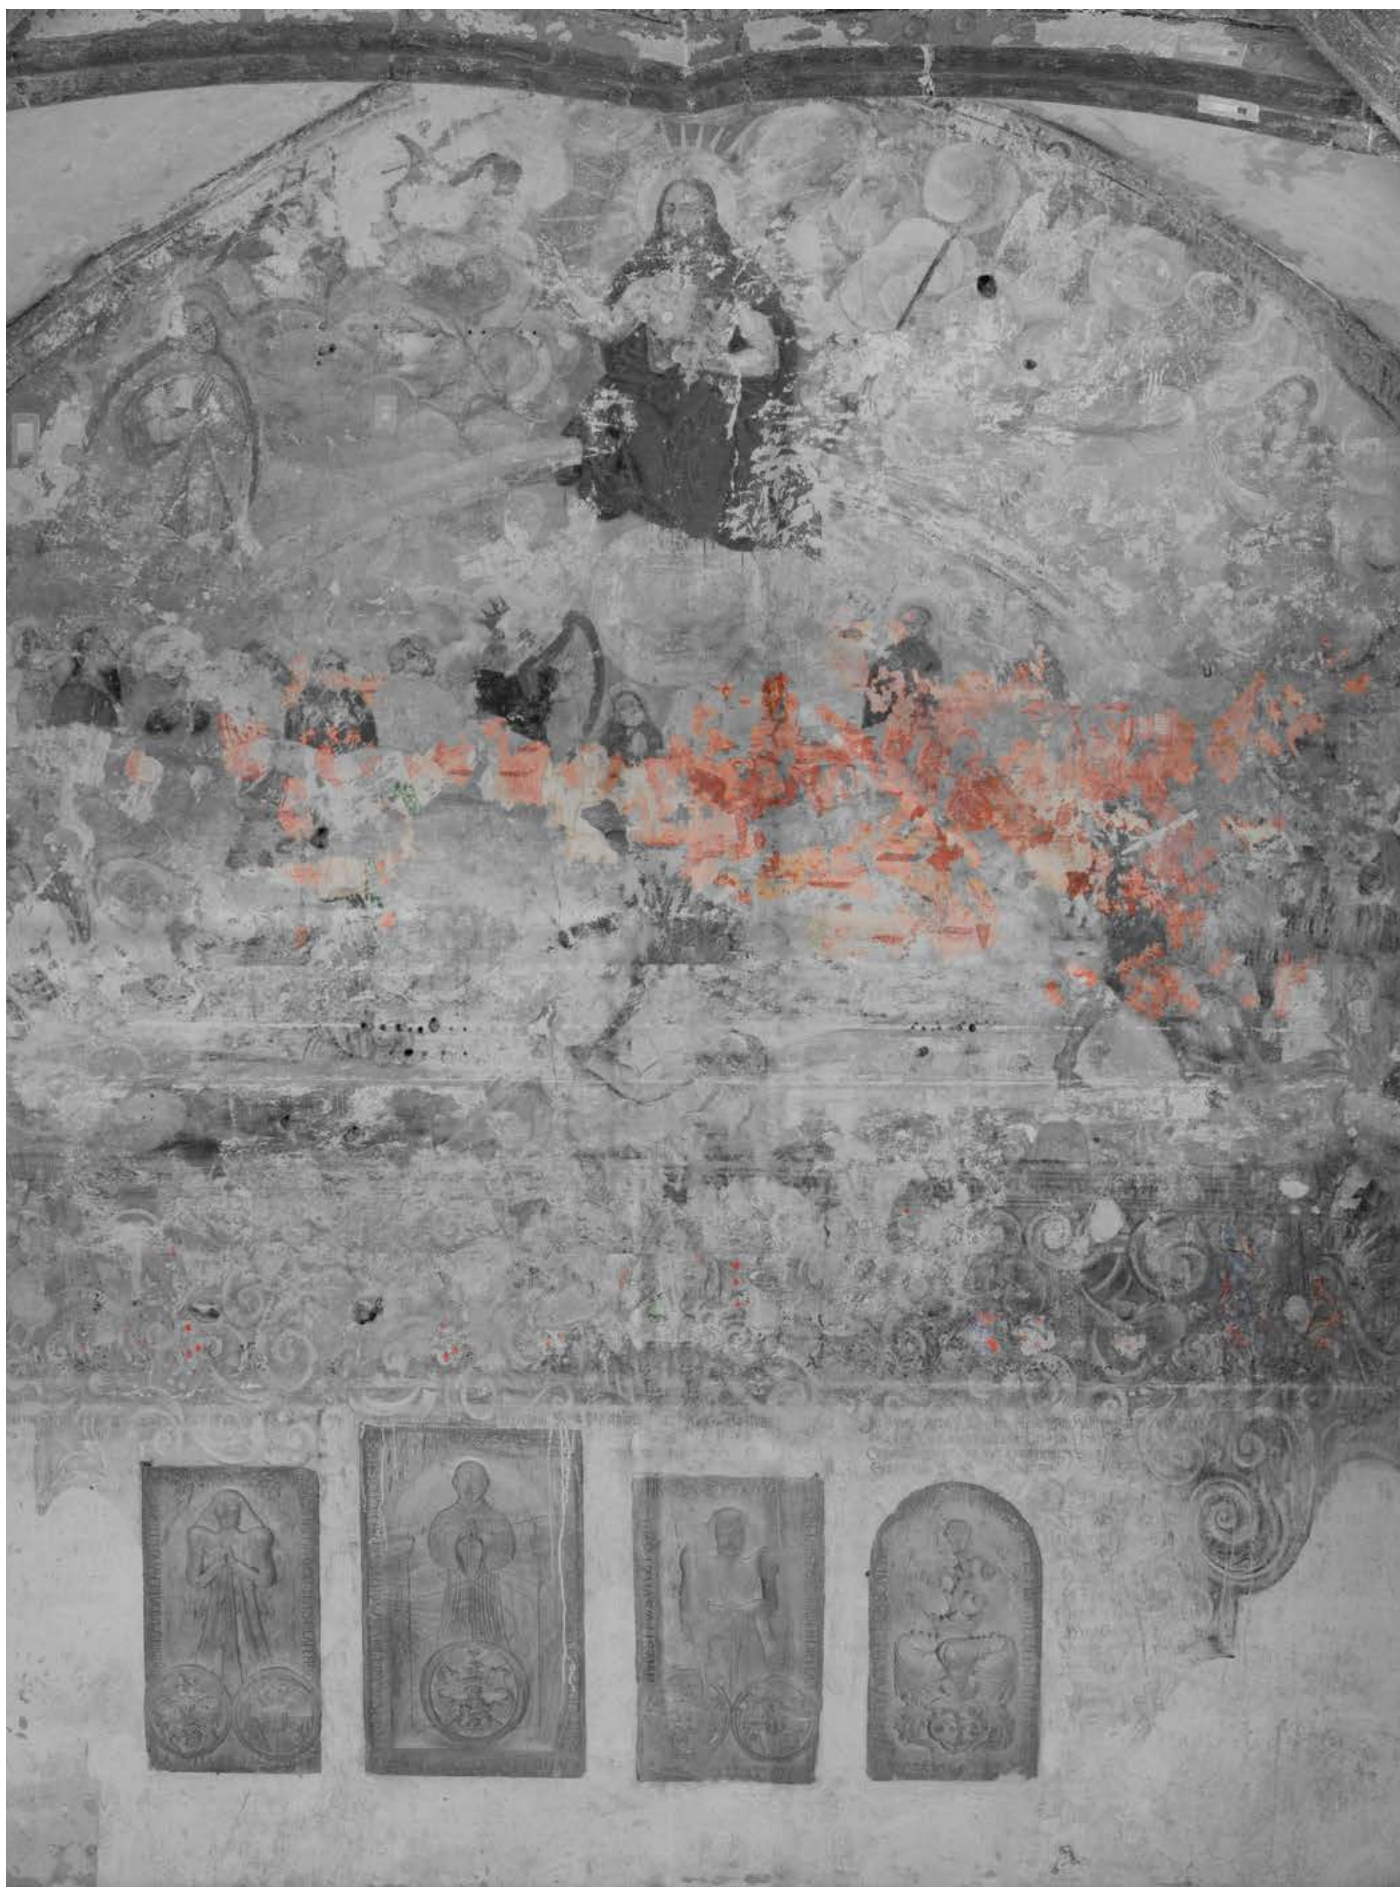
Grafický zákres - problematický úsek, kde nesúdržnosť vrstiev pôsobila nedochovanie časti mladšej maľby výjavu

Horšie však na tom bol stredový úsek, zhruba v časti začínajúcej pod sférou a ďalej napravo s výjavmi pekla, kde pravdepodobne v dôsledku nesúdržnosti prevažne červených pigmentov staršej maliarskej vrstvy a podkladu vrstvy mladšej, došlo k opadaniu tejto vrstvy už pred ďalšími monochrómami vápennými nátermi a vrstva sa dochovala len v nerekonštruovateľných fragmentoch. Za to bolo ale možné sledovať charakter a časť výjavov vrstvy staršej.

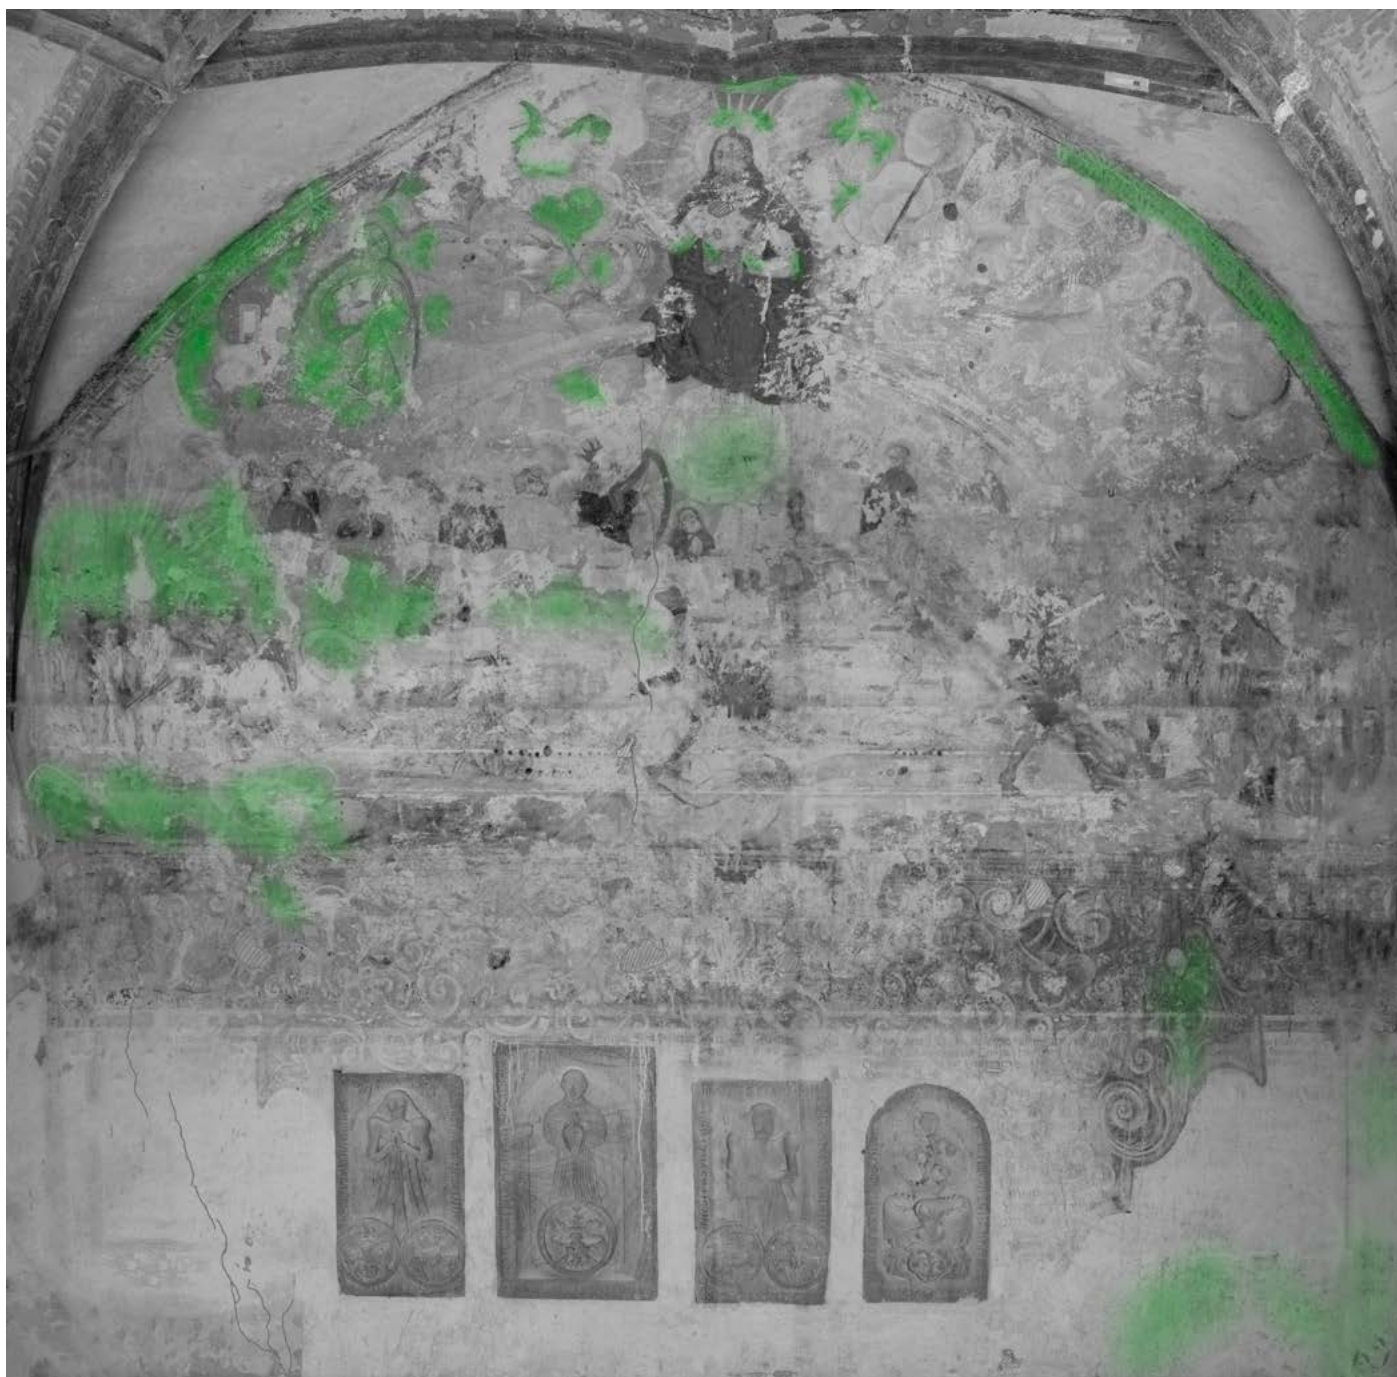
Grafický zakres - zaplesnenie

Spóry plesní boli odstránené pomocou destilovanej a octovej vody (v koncentrácii 5-10%) lokálne na bielych partiách na výkvet plesne i slabým roztokom peroxidu vodíka (1%) vatovými tampónmi. Plošne bola odplesnená roztokom Ajatinu. Následne preventívne ošetrovanie proti plesniam bolo vykonané dezinfekčným prípravkom Pulvispray SF.

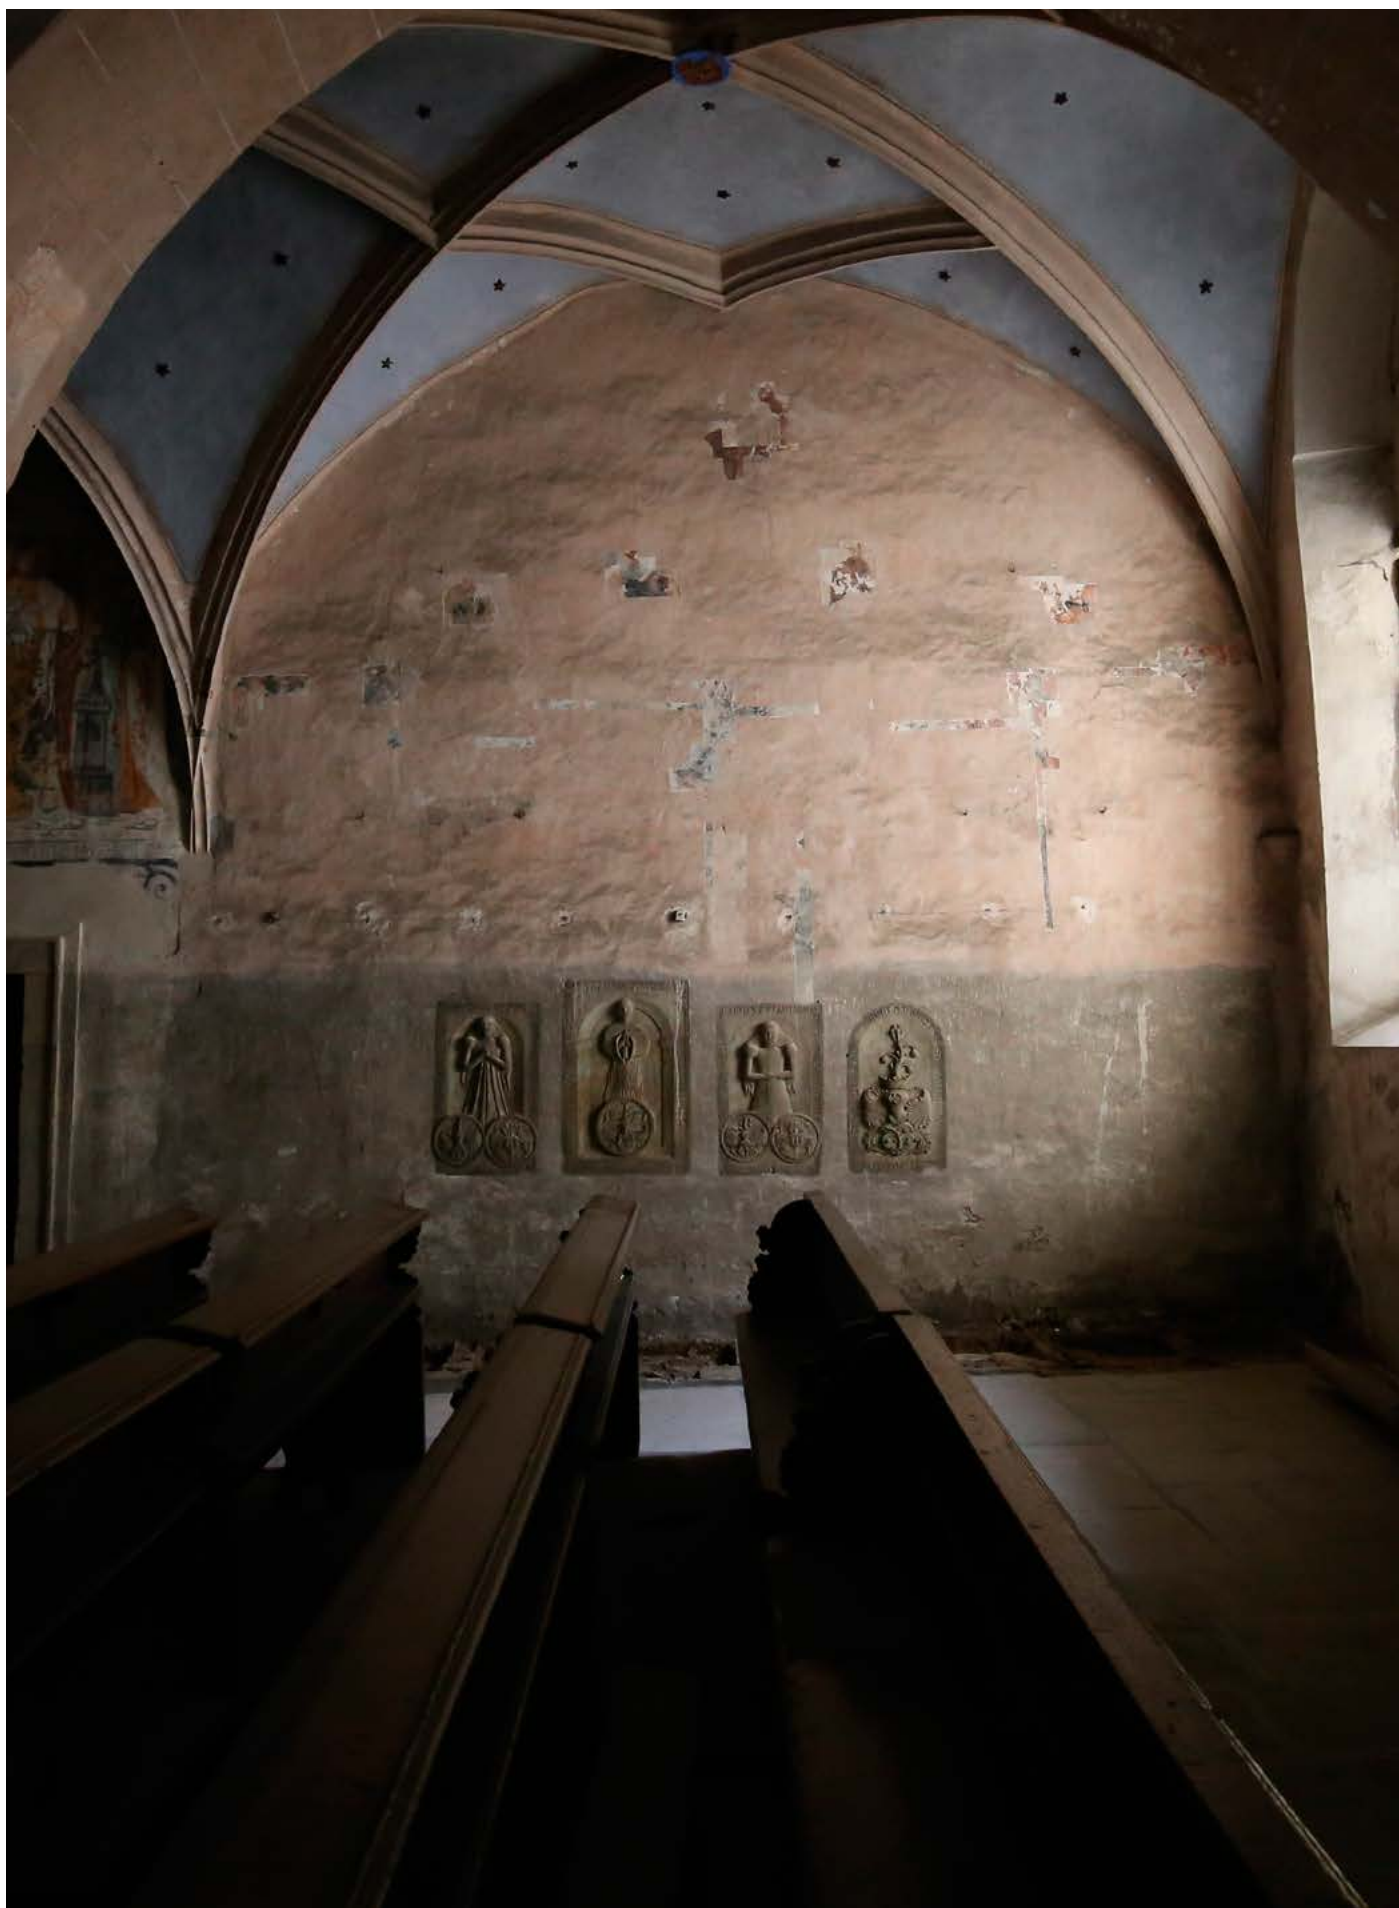
Stav pred reštaurovaním

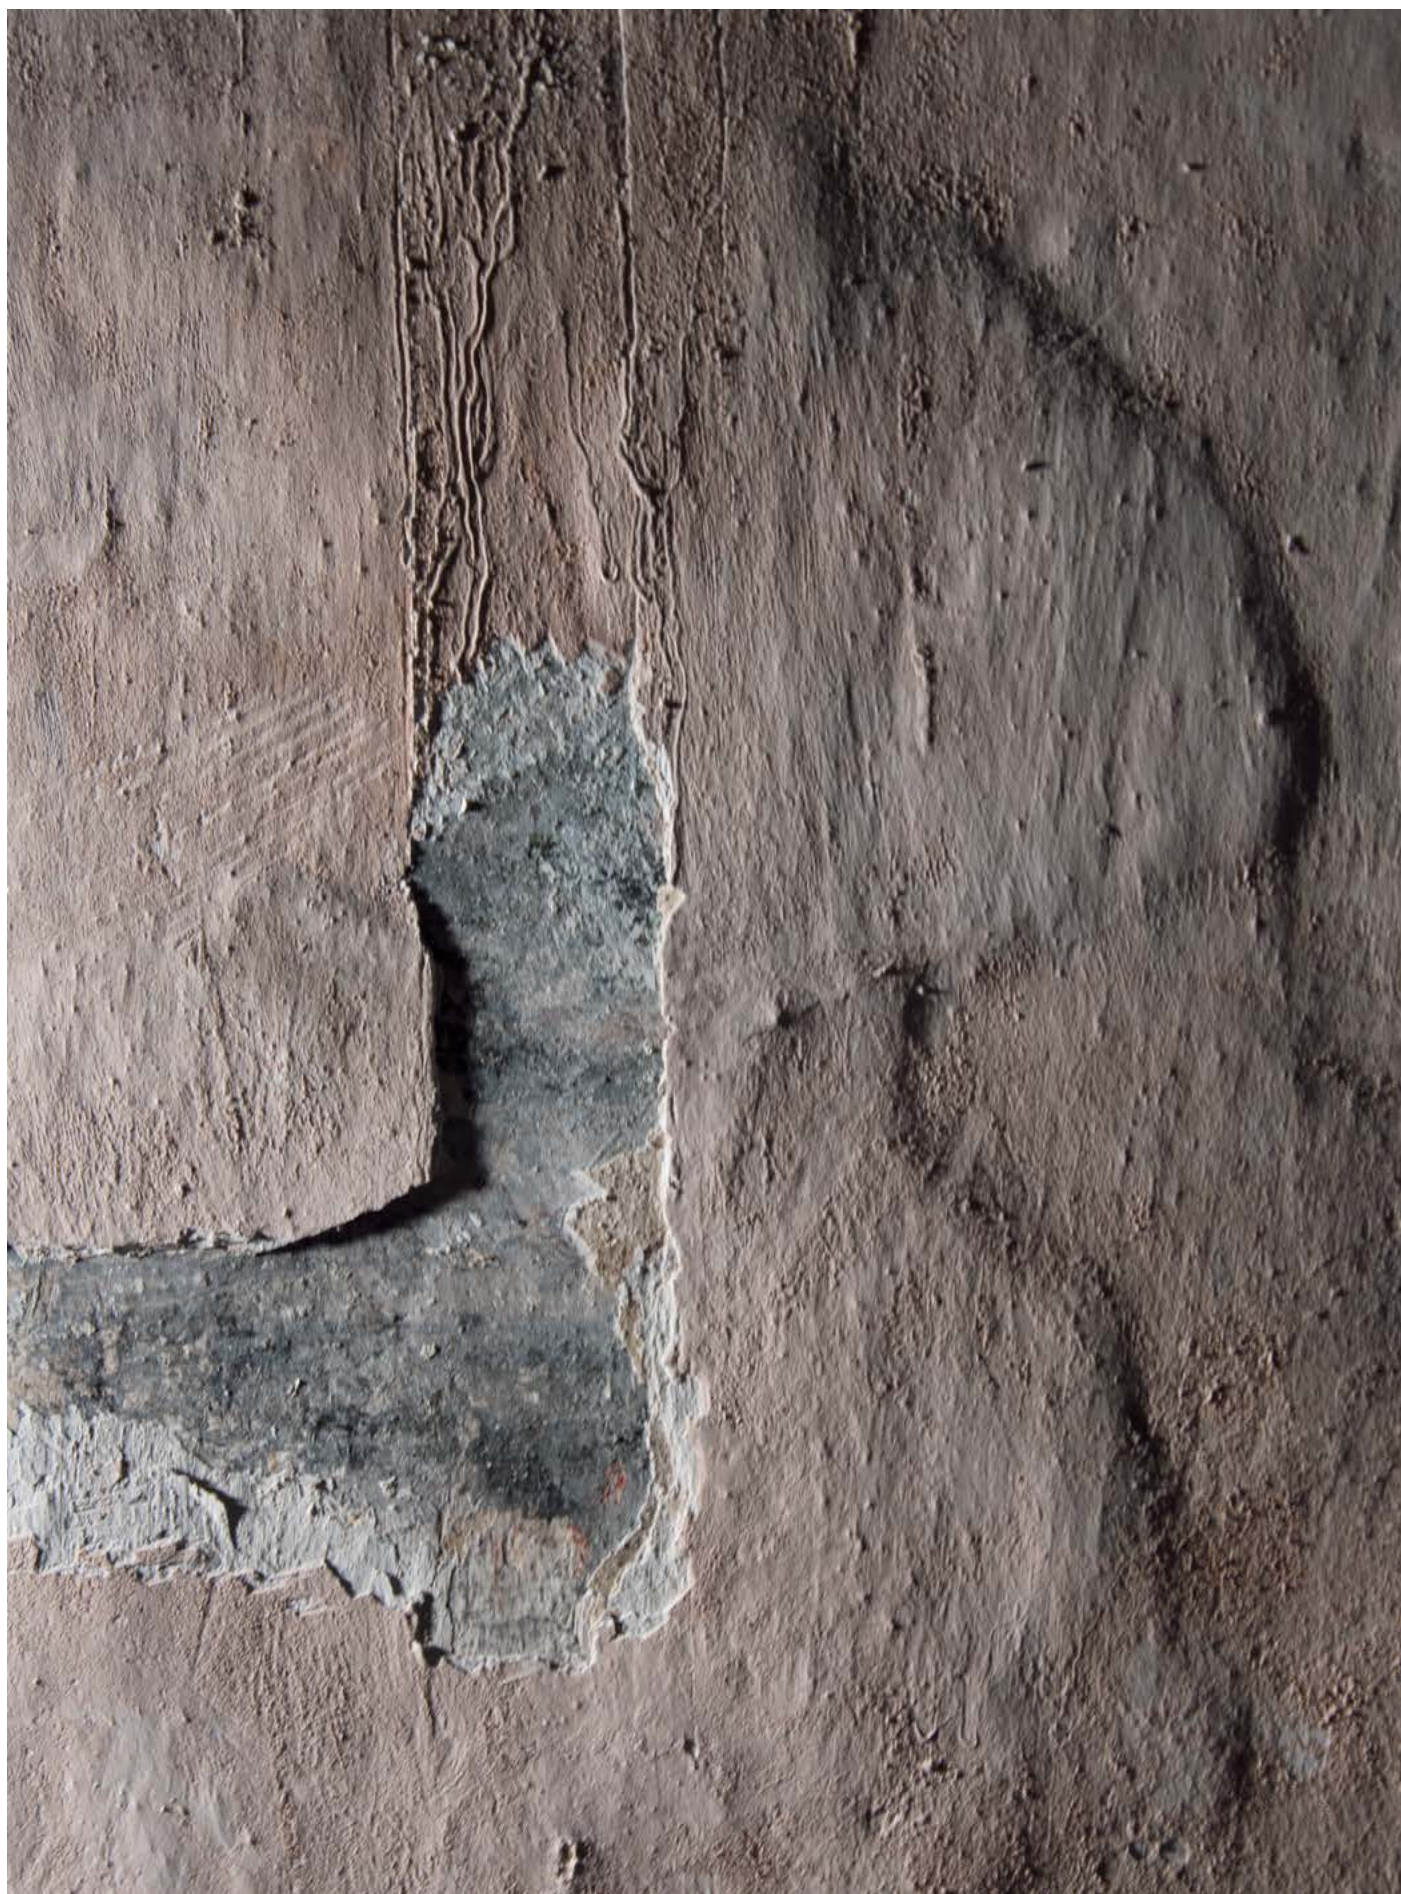
Snímanie postupným rozširovaním sond - mechanické snímanie, razantné bočné osvetlenie detail s razantným osvetlením, kde možno sledovať nerovnosti vo vrstvách omietky

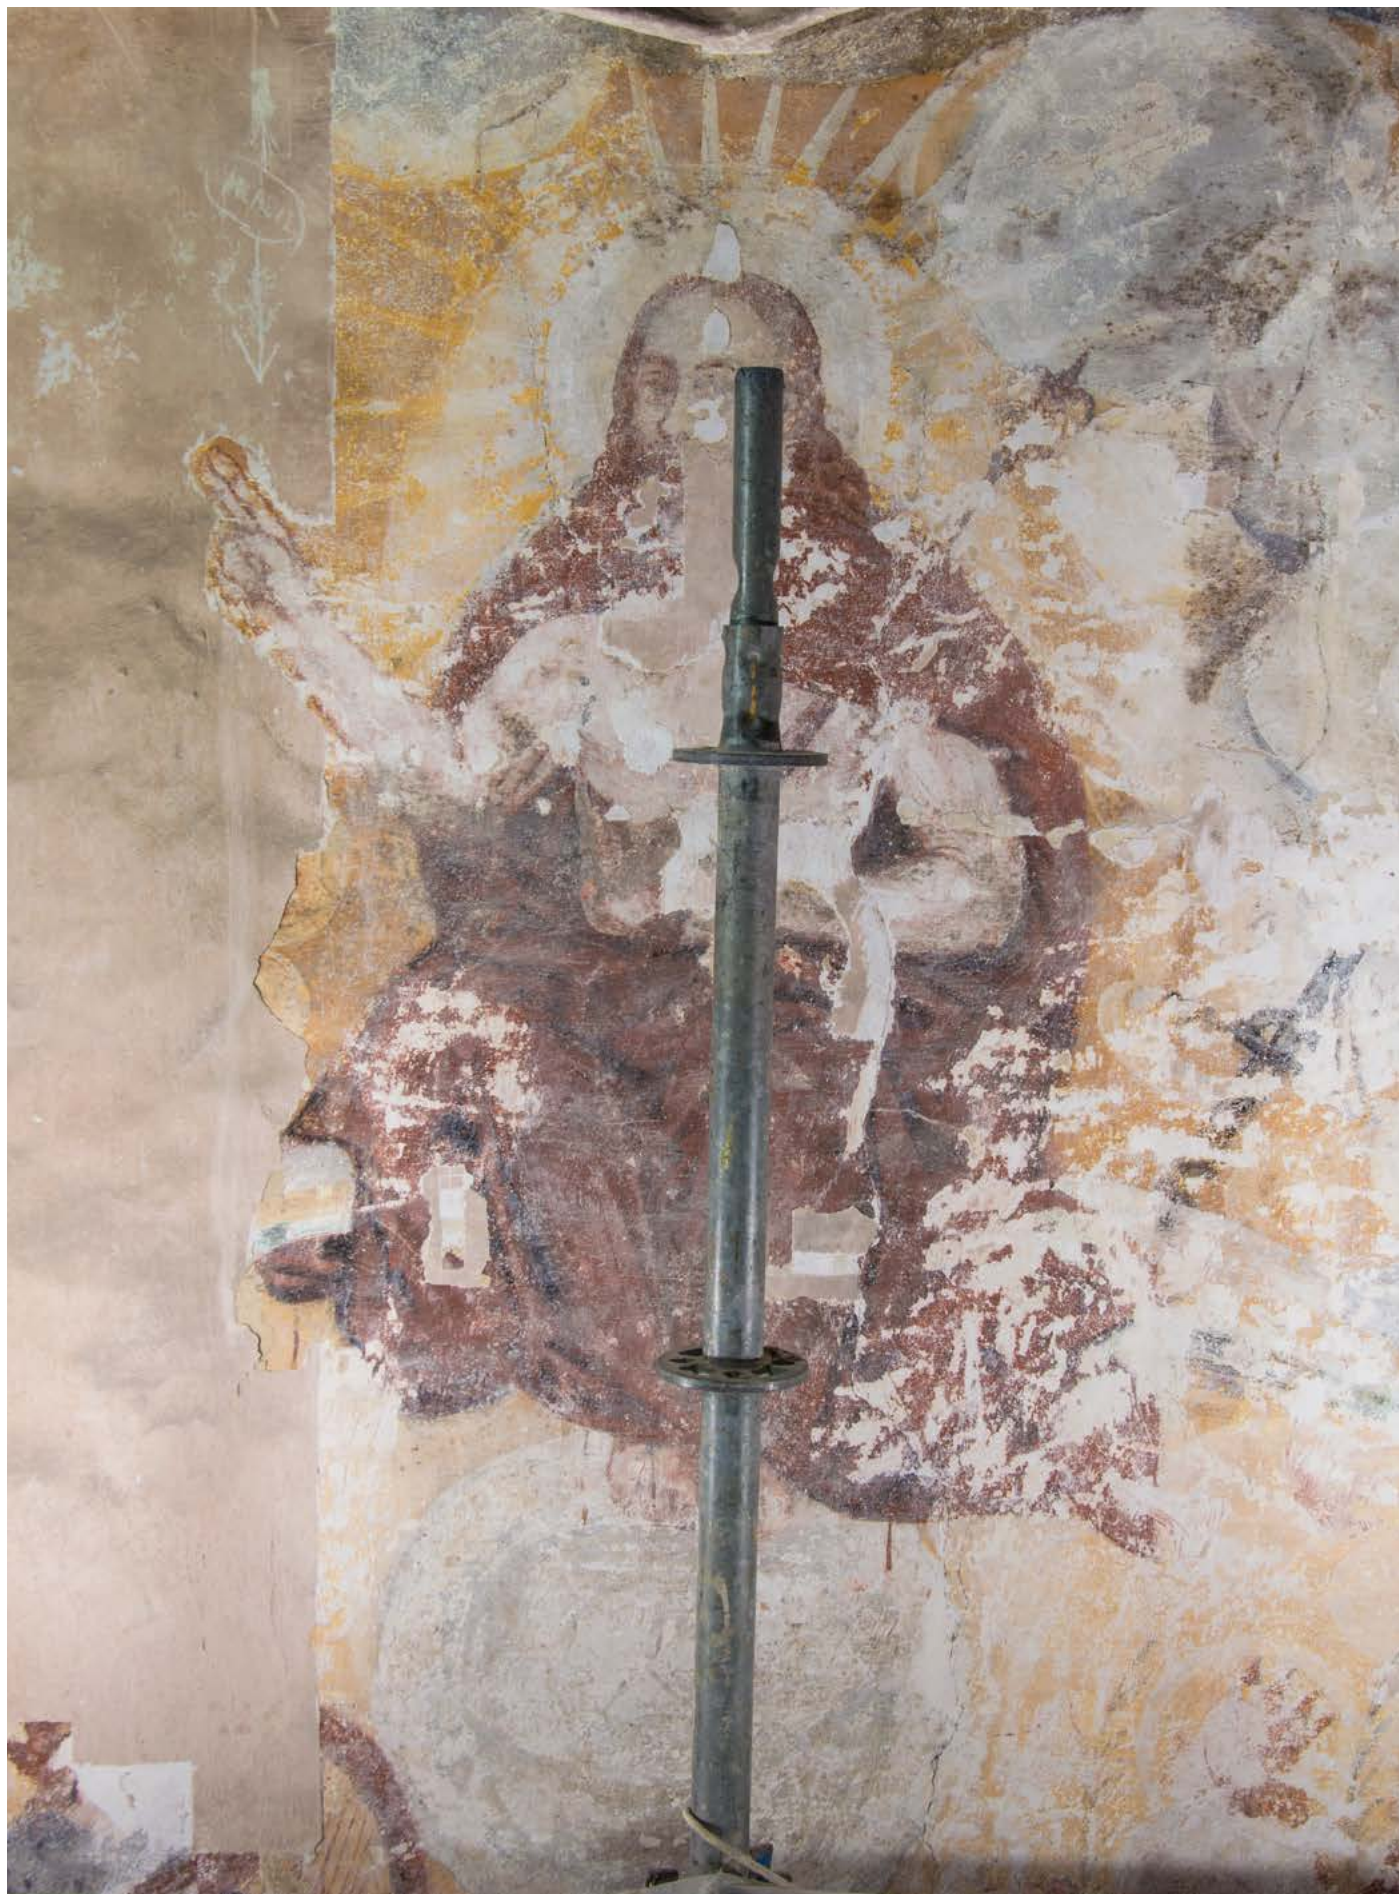
Postupné snímanie, VIS, postava Krista  
pokrem niekoľkých fragmentálnych defektov a durhotných tmelov možno vidieť i zaplesnenie v pravej časti

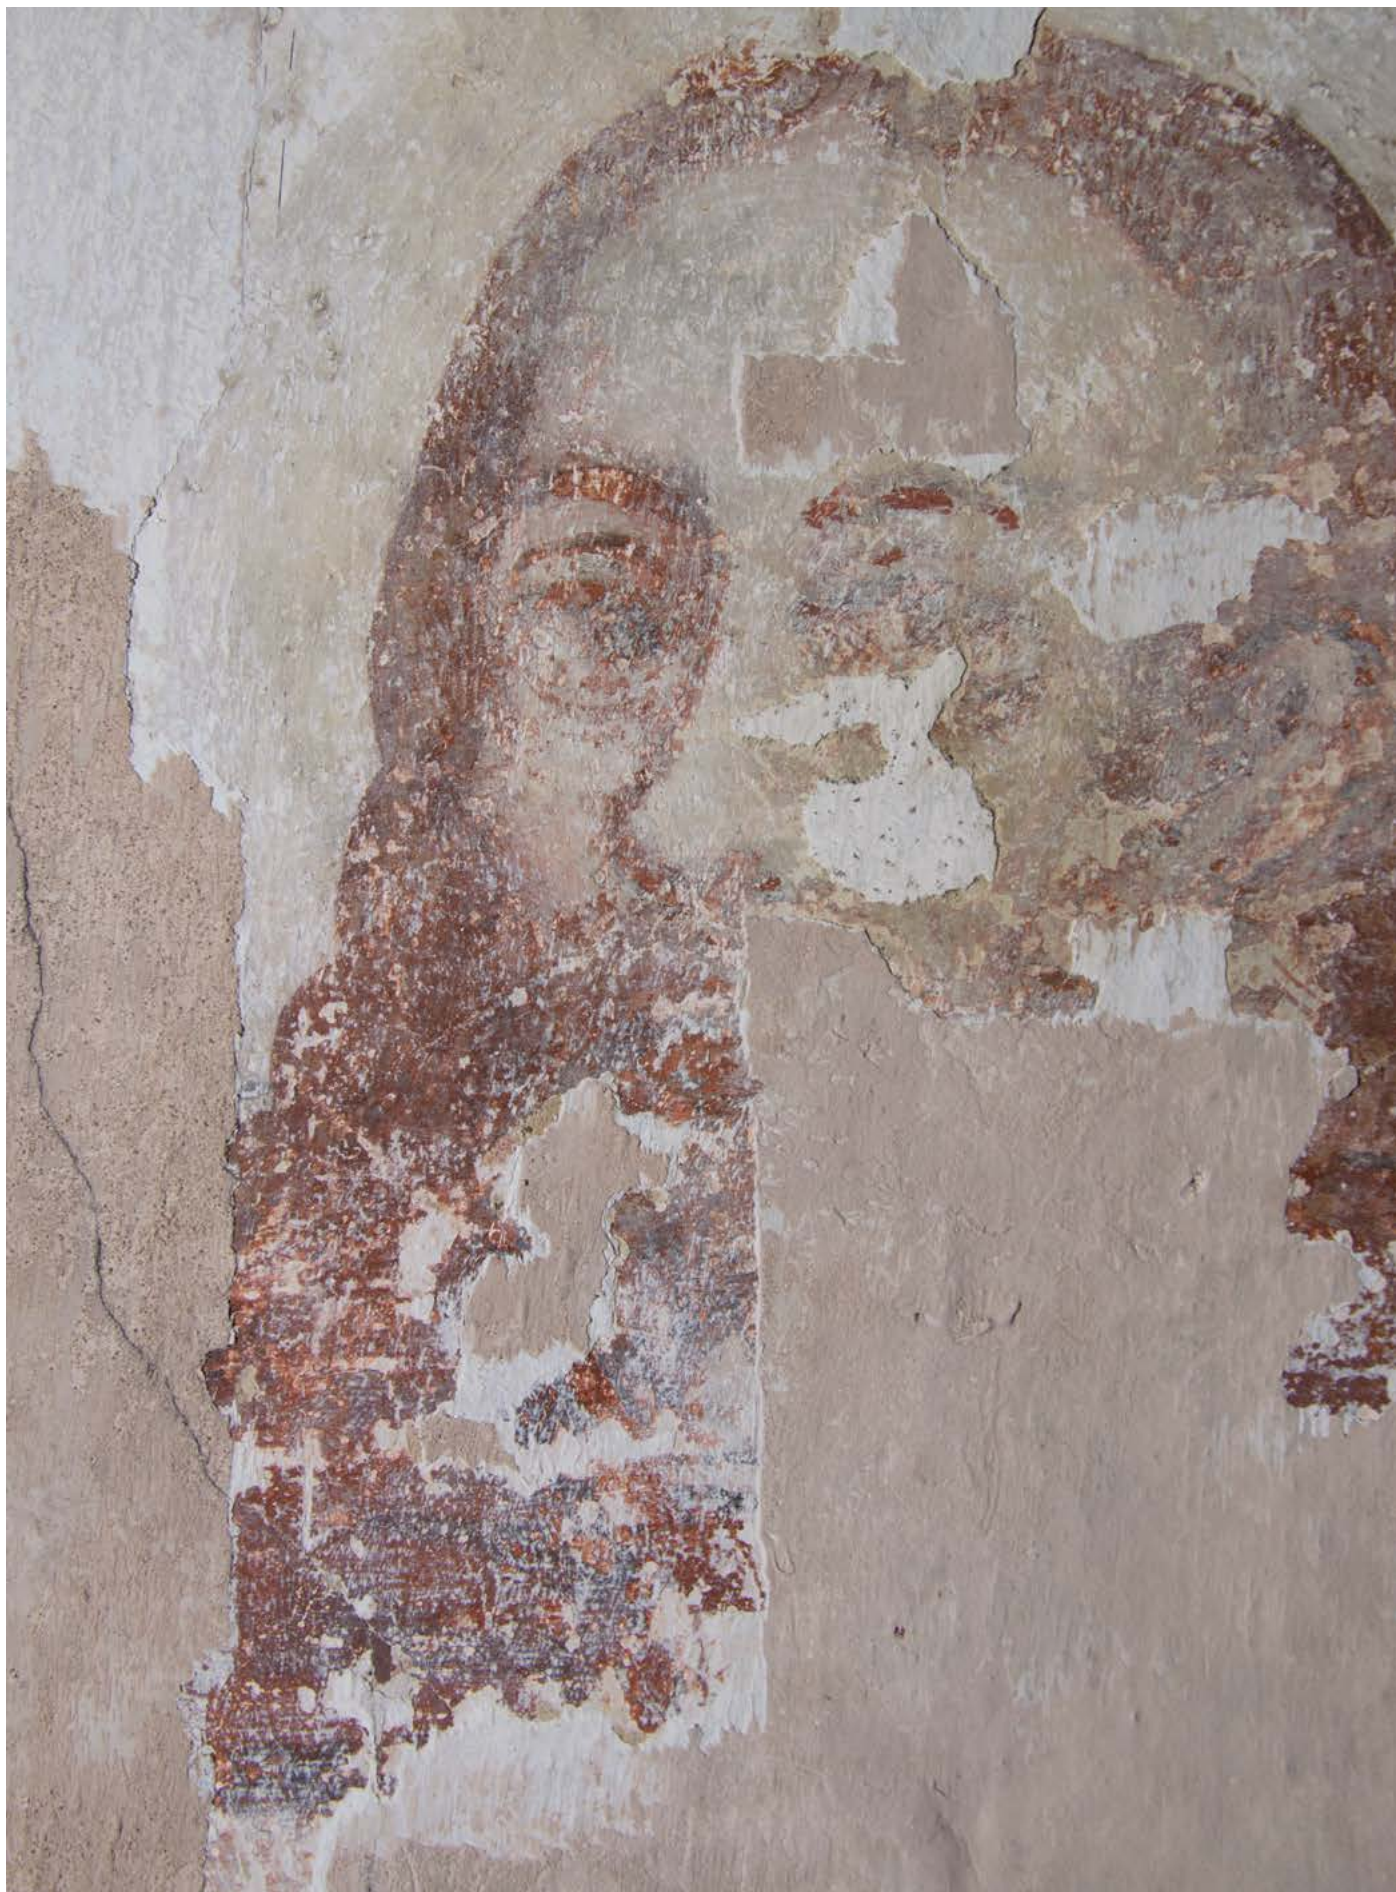
Postupné snímanie, VIS, detail, hlava Krista  
druhotné tmely v inkarnáte

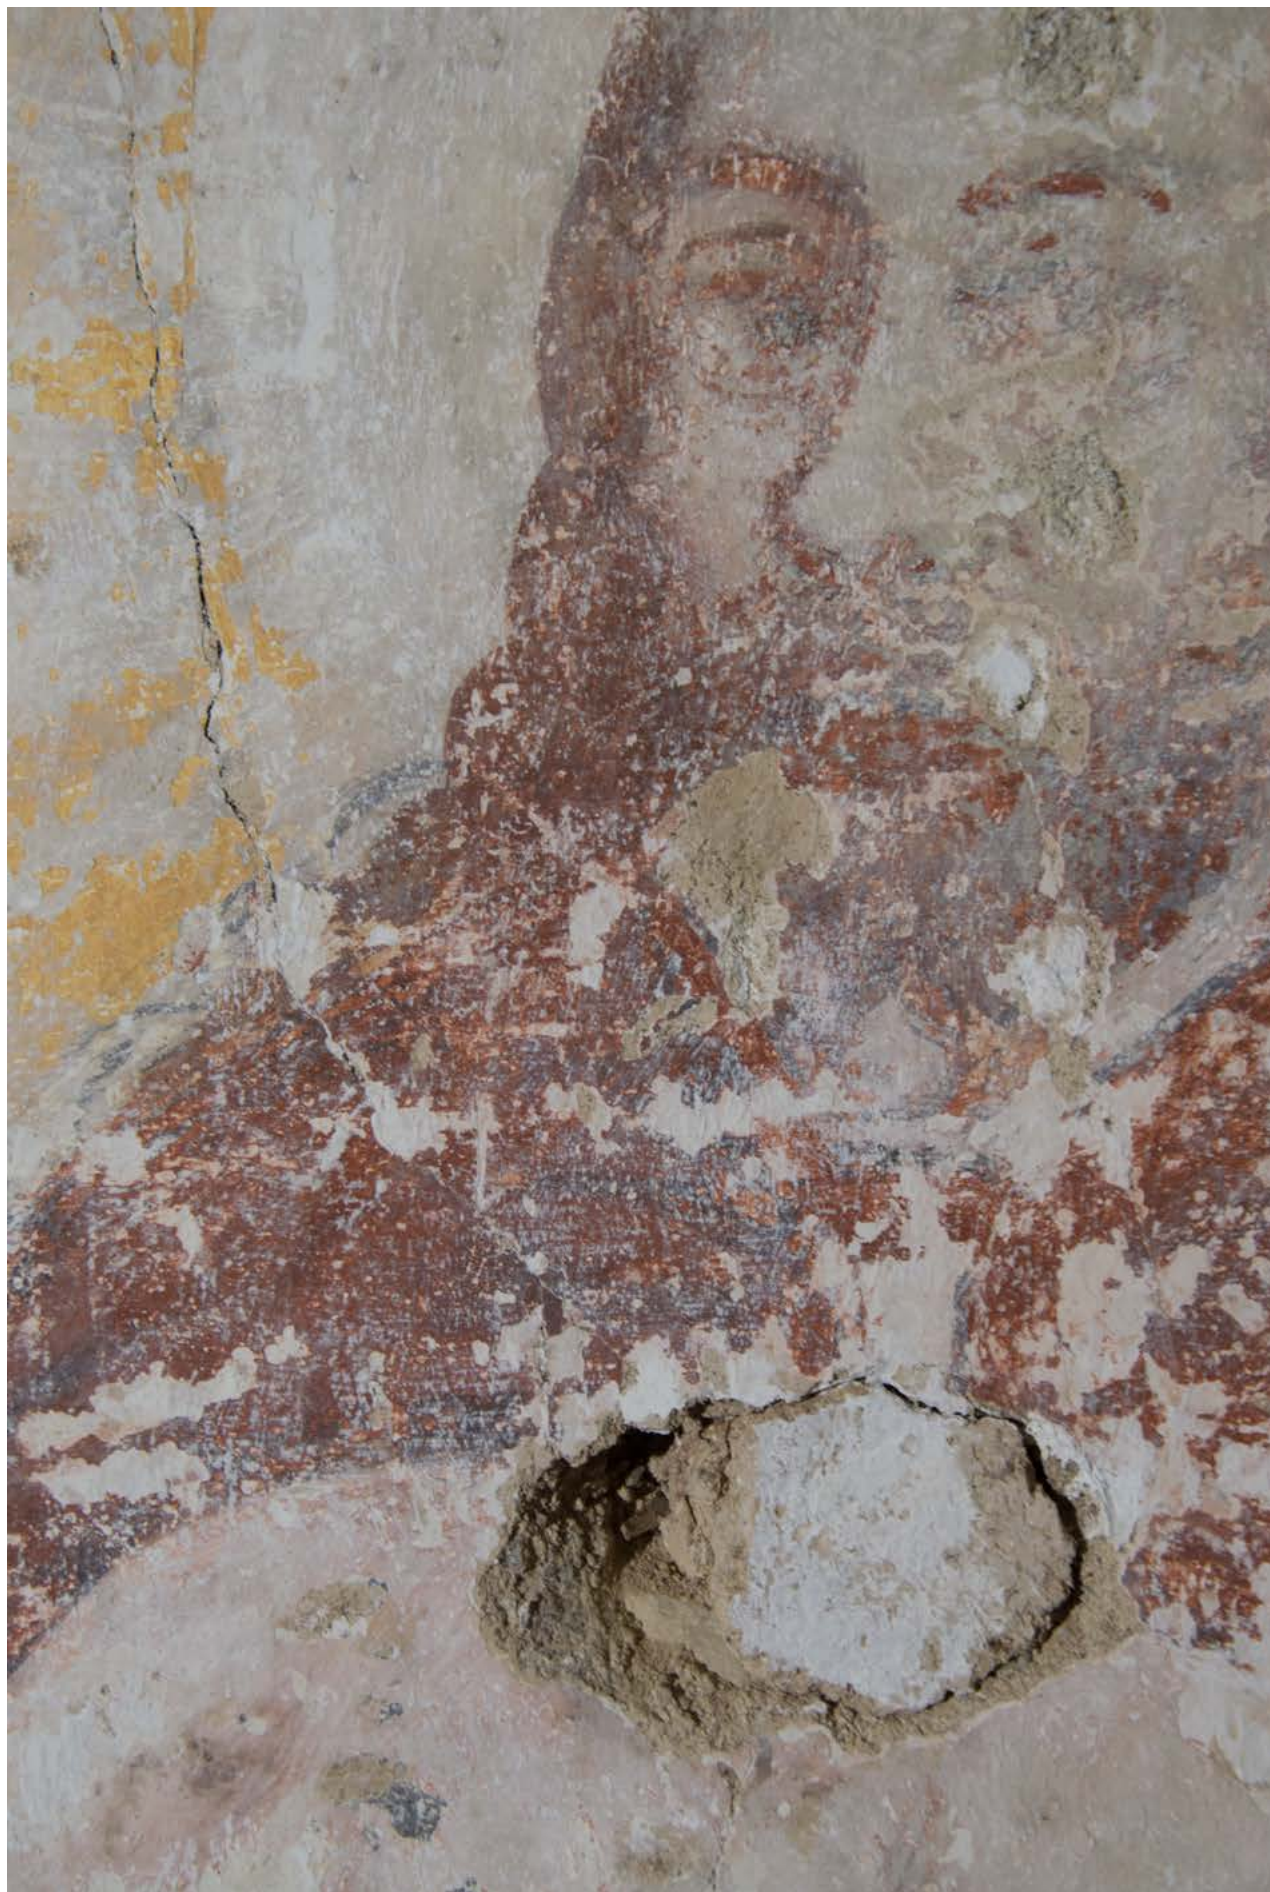
Stav v priebehu odkryvu, VIS, detail, hlava Krista s plášťom  
druhotné tmely v inkarnáte, fragmentálne dochovaná maľba a prasklina v murive

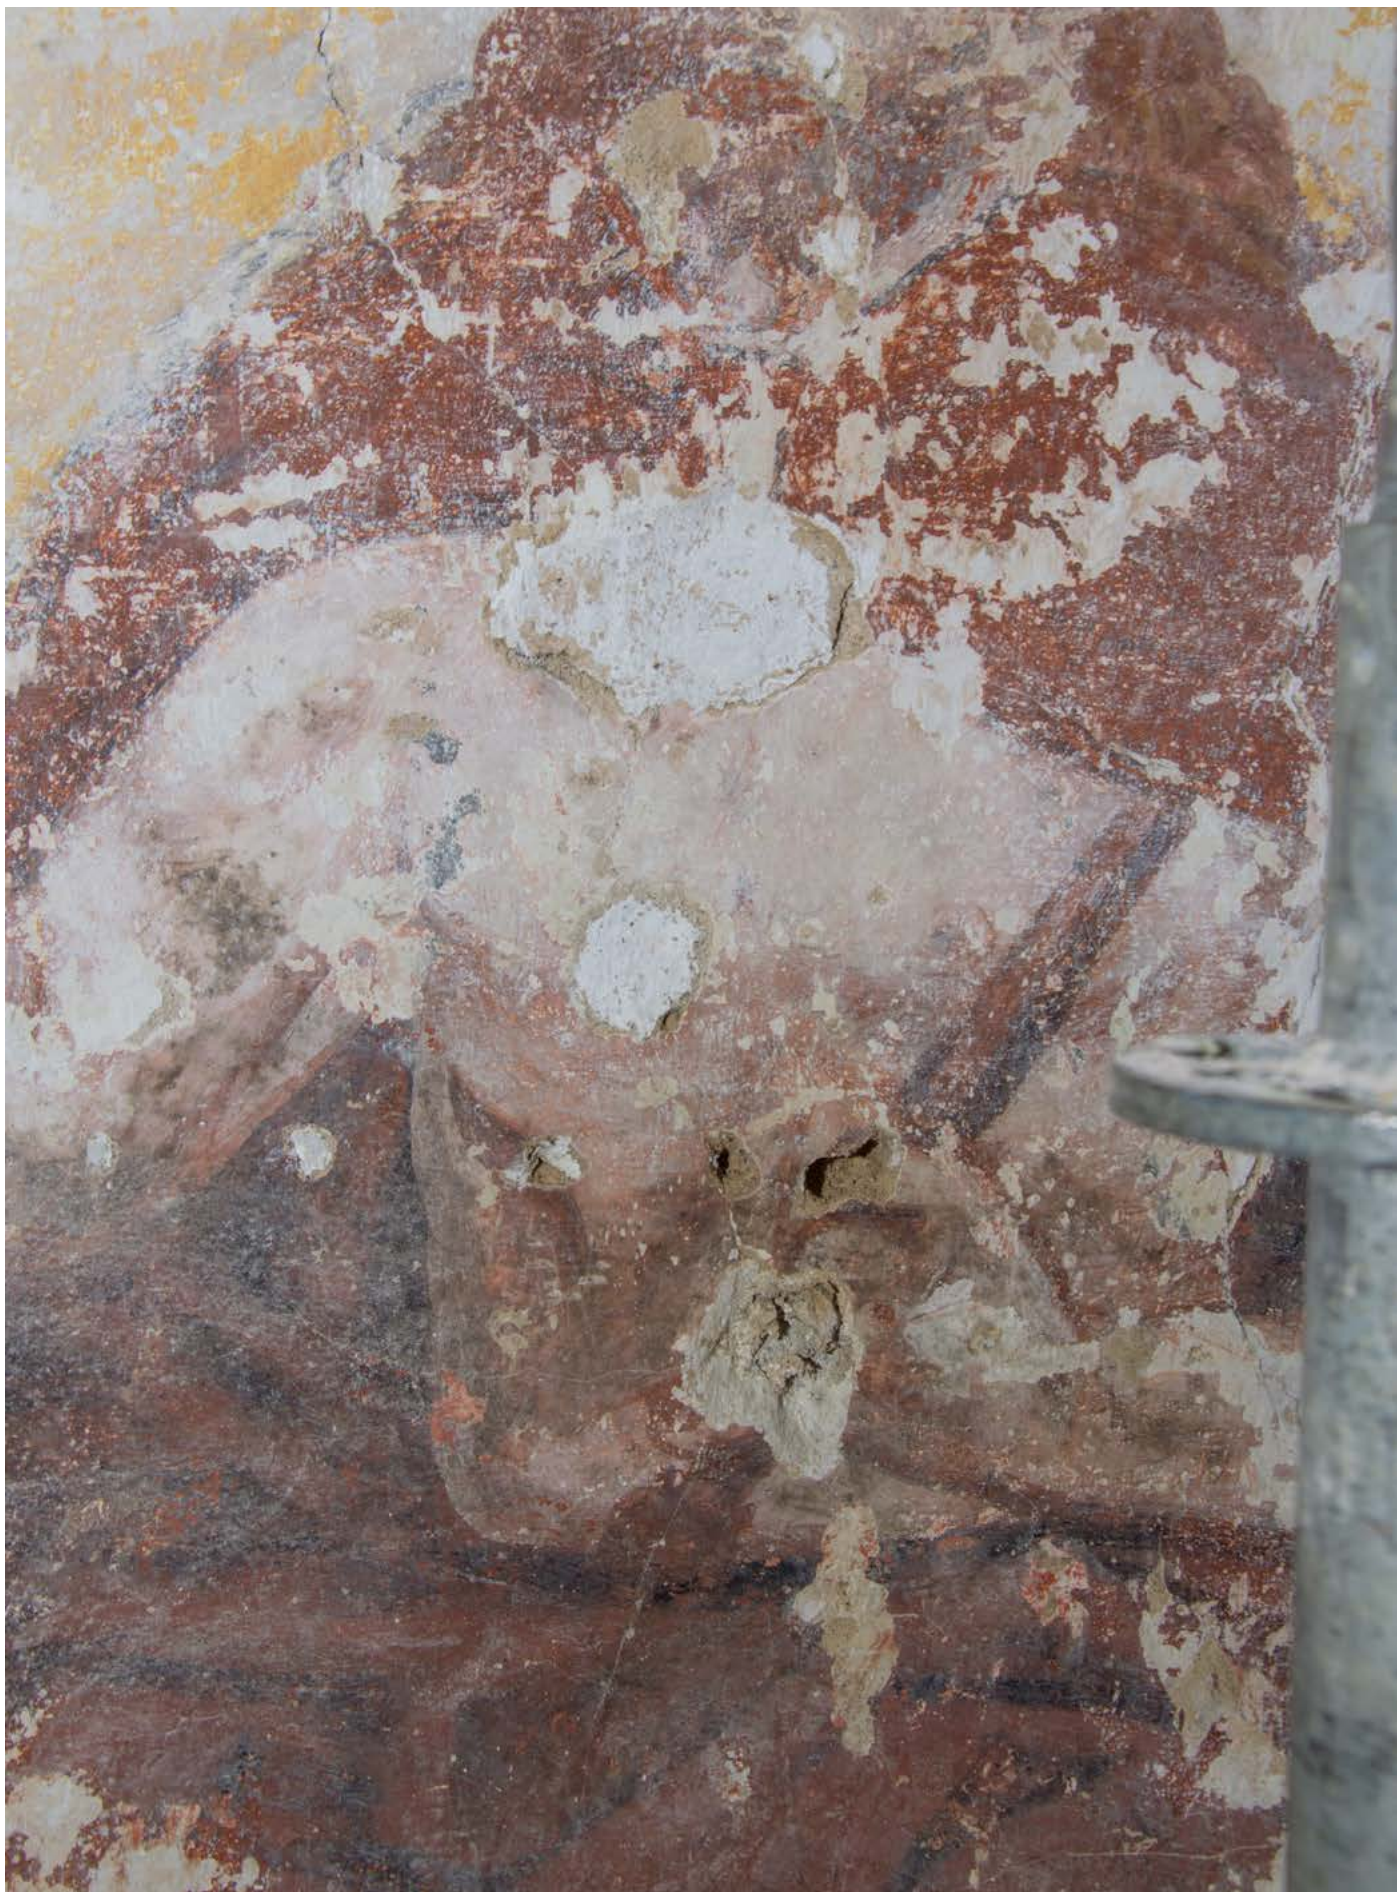
Stav v priebehu odkryvu, detail defektov, VIS, telo Krista  
druhotné tmely boli odstránené, väčšie kusy muria boli upevnené Ledanom a neskôr dotmelené

boli lokálne spevnené prípravkom Remmers KSE 300. Dutiny a praskliny boli hĺbkovo injektované Leda-nom D2.
