# REŠTAURÁTORSKÁ DOKUMENTÁCIA

Nástenná malba vo františkánskom kláštornom kostole  
Zvestovanie Panny Márie a Štrnástich svätých pomocníkov v Kadani

AKADÉMIA VÝTVARNÝCH UMENÍ V PRAHE

REŠTAUROVANÝ ÚSEK - PRAVÁ LUNETA JUŽNEJ STENY JUŽNEJ BOČNEJ  
LODE

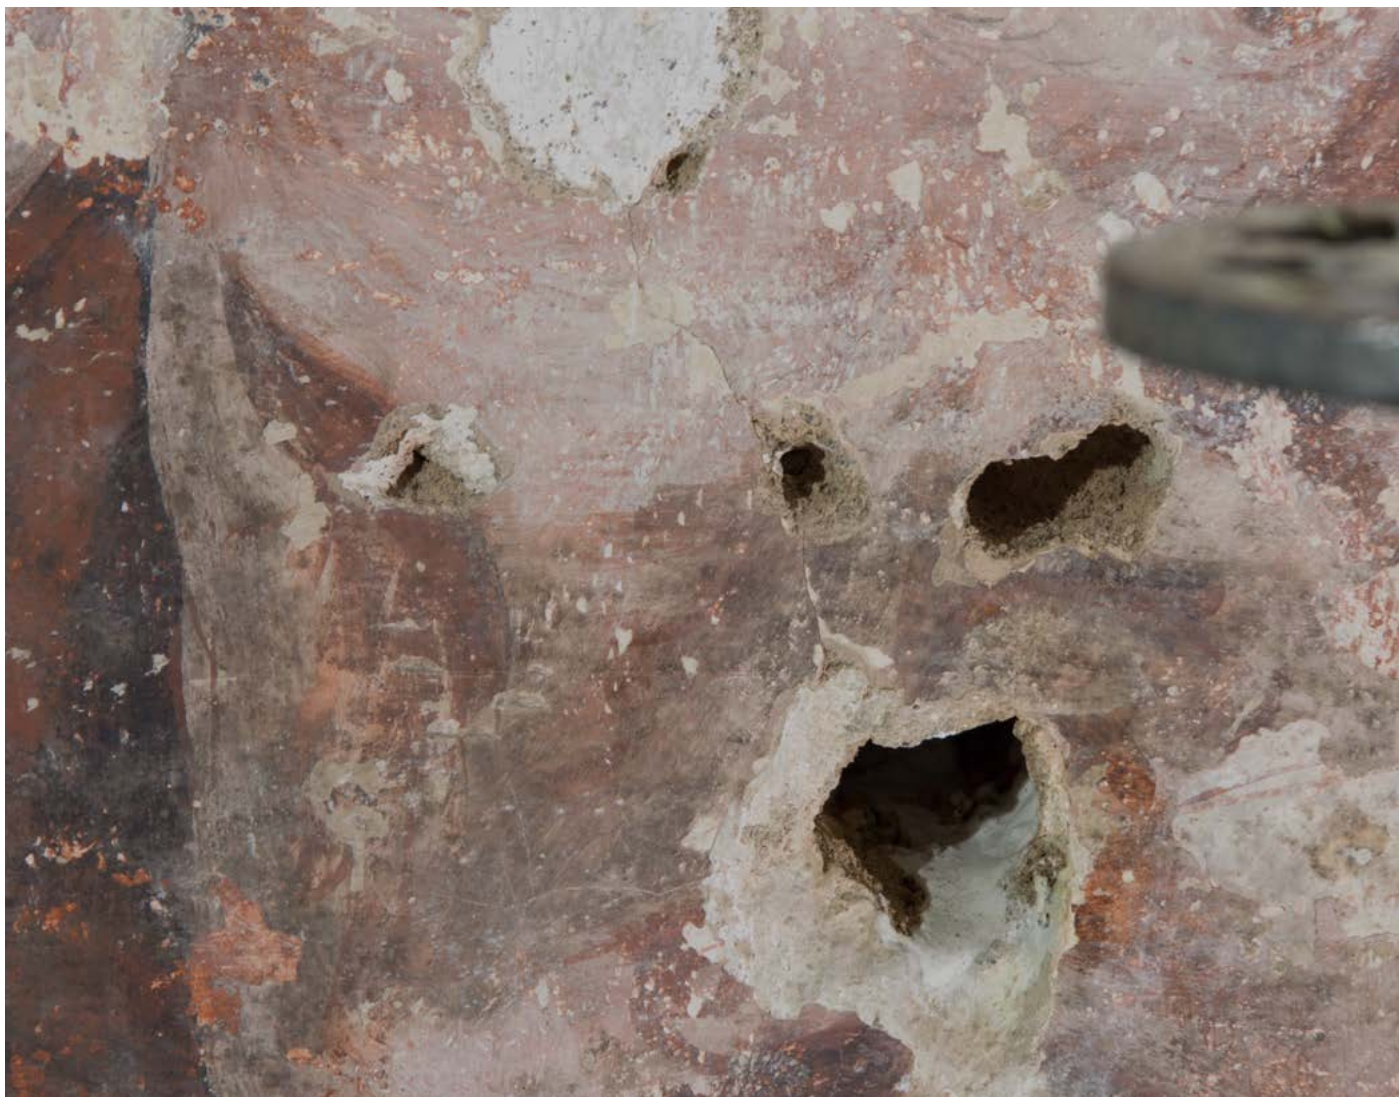
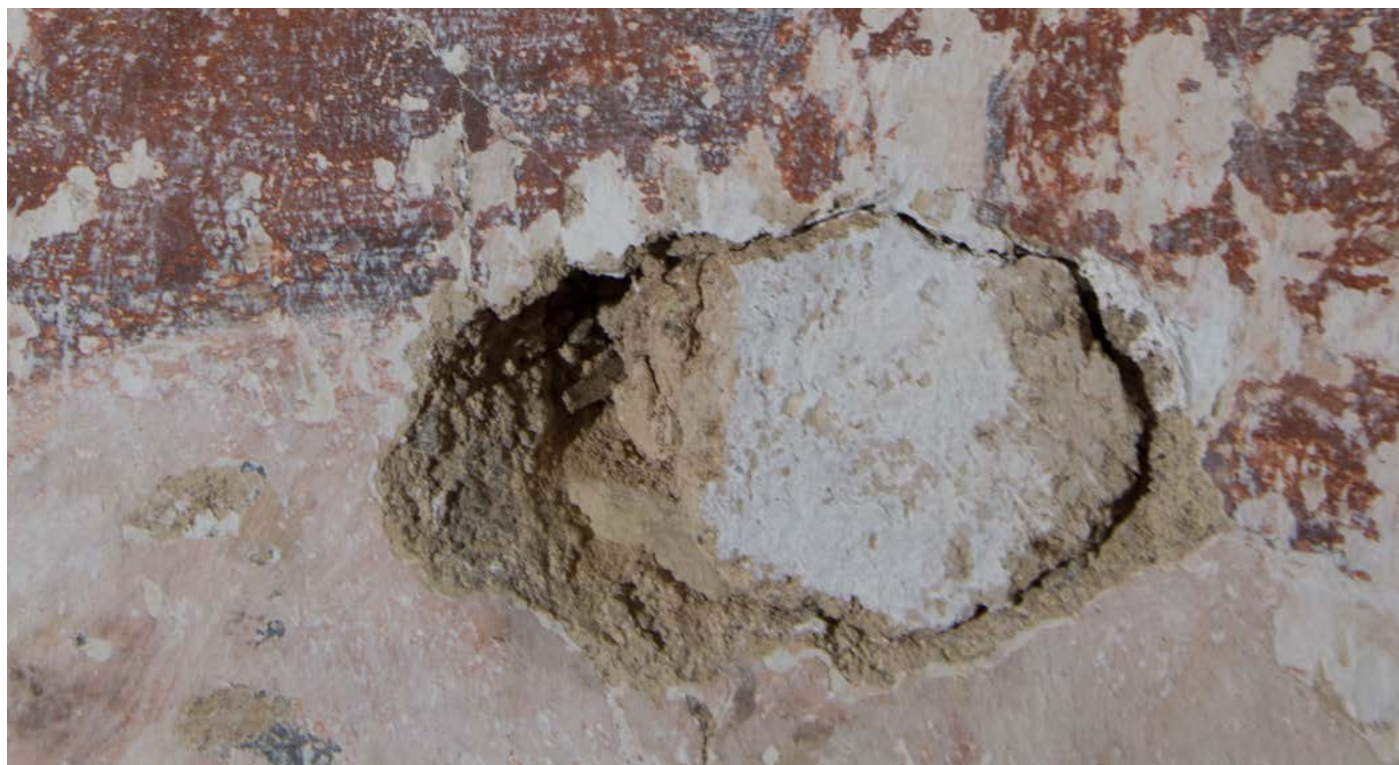
Detaily po odstránení druhotných tmelov, VIS, detail, hlava Krista  
tmely obsahovali kúsky tehly, drevo i plsť

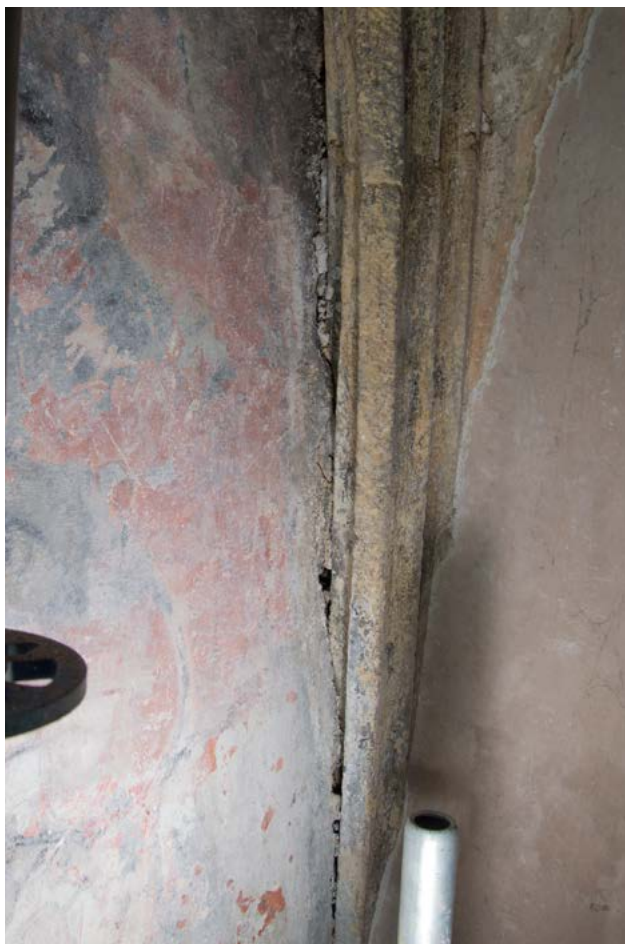
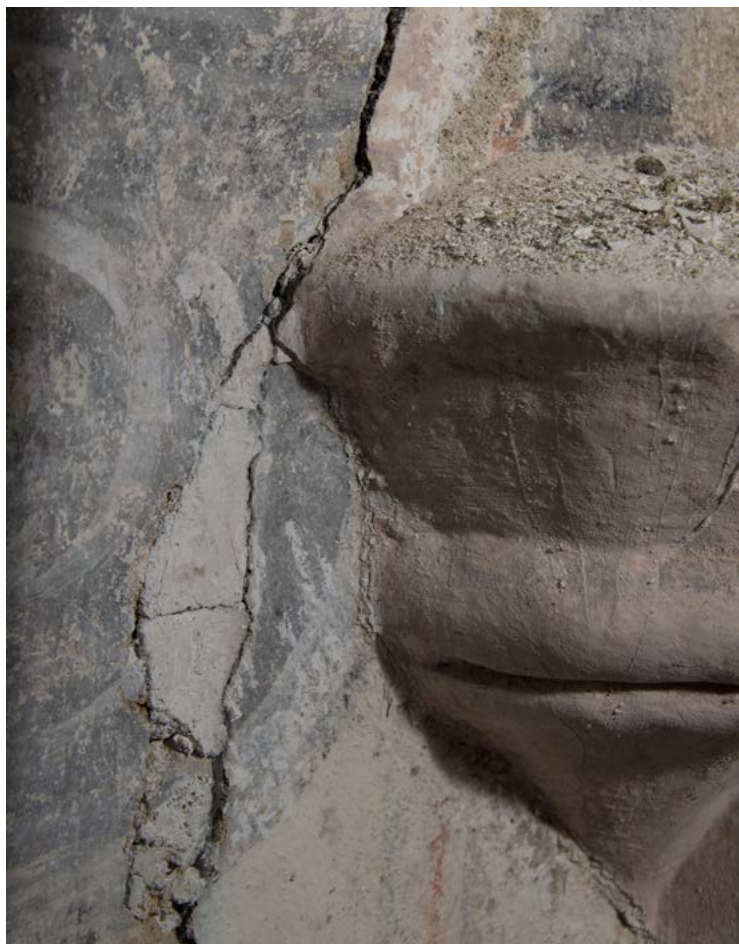
Stav po odkryve, VIS

Detail statickej trhliny v pravej časti lunety

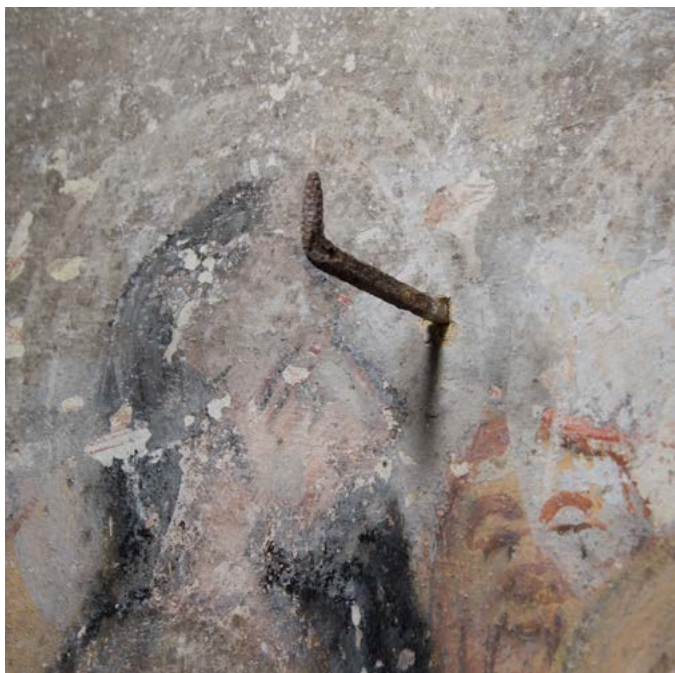
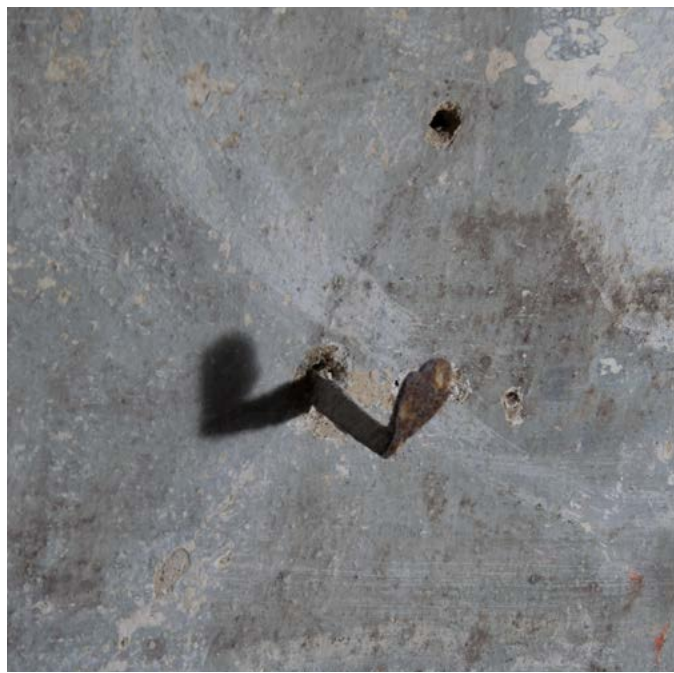
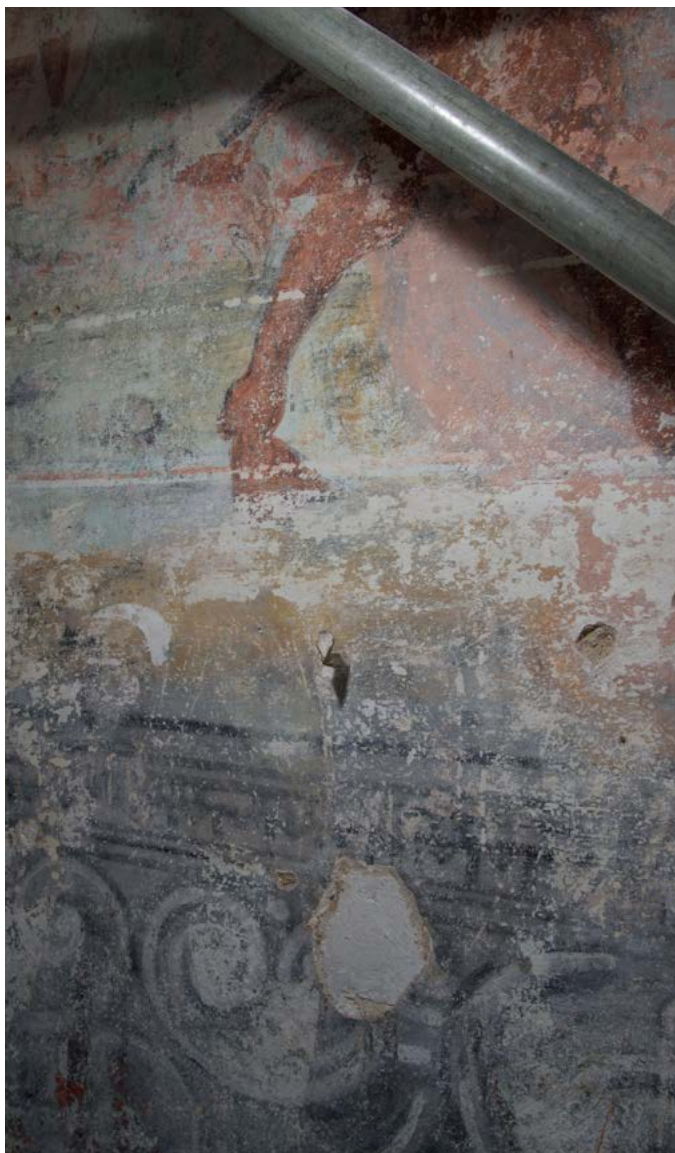
Detail defektov, druhotné skoby

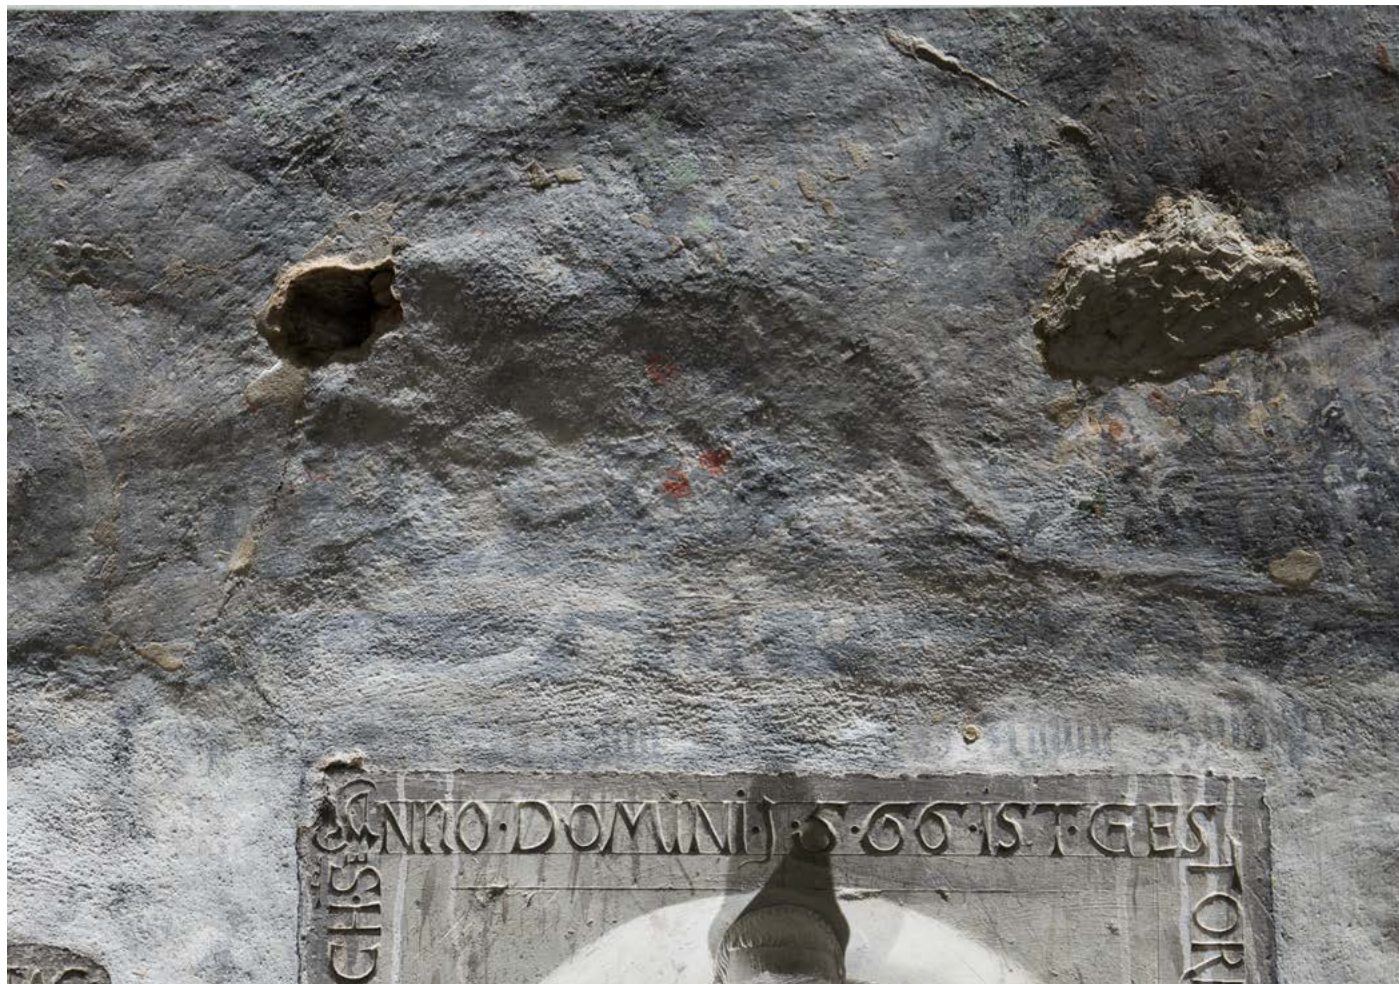
Stav po dosnimaní, razantné bočné osvetlenie  
nerovnosť v omietke je miesto predelu jednotlivých denných dielov
