## Restaurátorská zpráva

Restaurování kamenné sochy Alegorie Ohně, zámek Ploskovice

diplomová práce

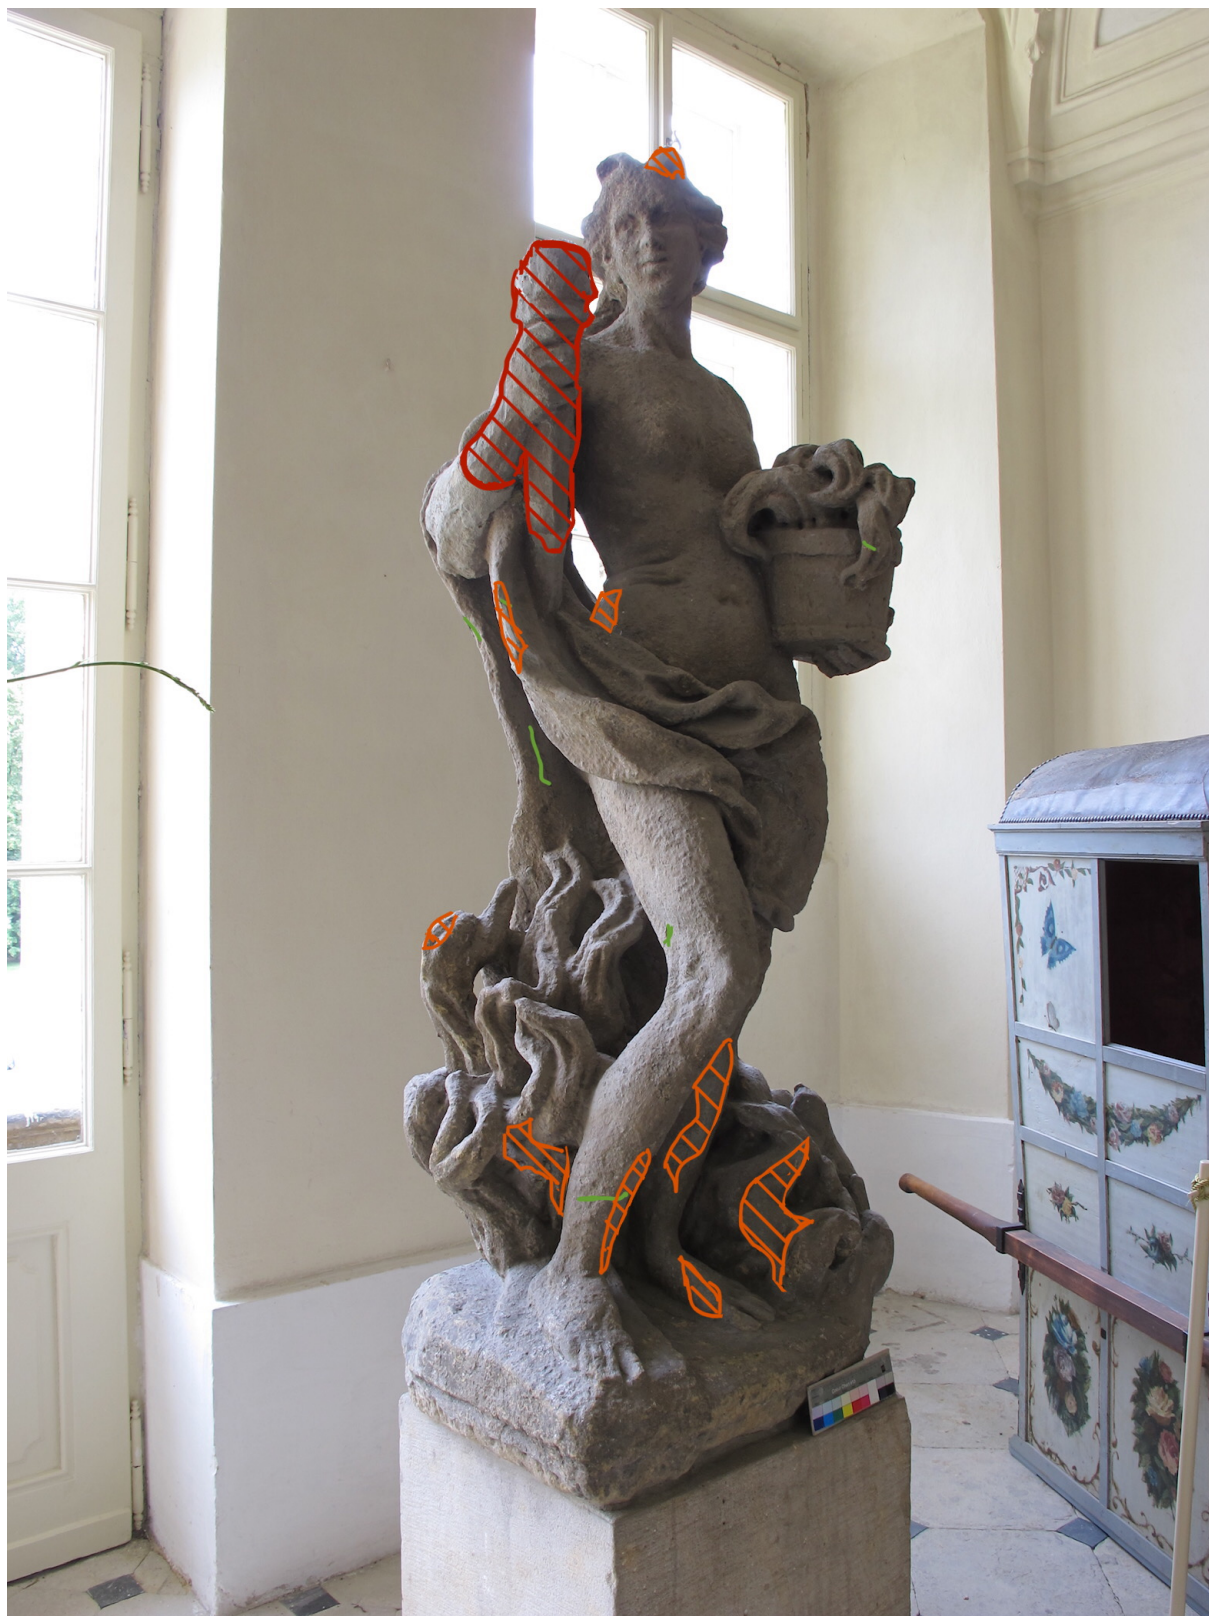
Obr. 7 socha alegorie ohně před restaurováním, grafické vyobrazení poškození a druhotných zásahů

Červená barva-plastický, druhotný doplněk-ruka s pochodní

Oranžová barva-tmely

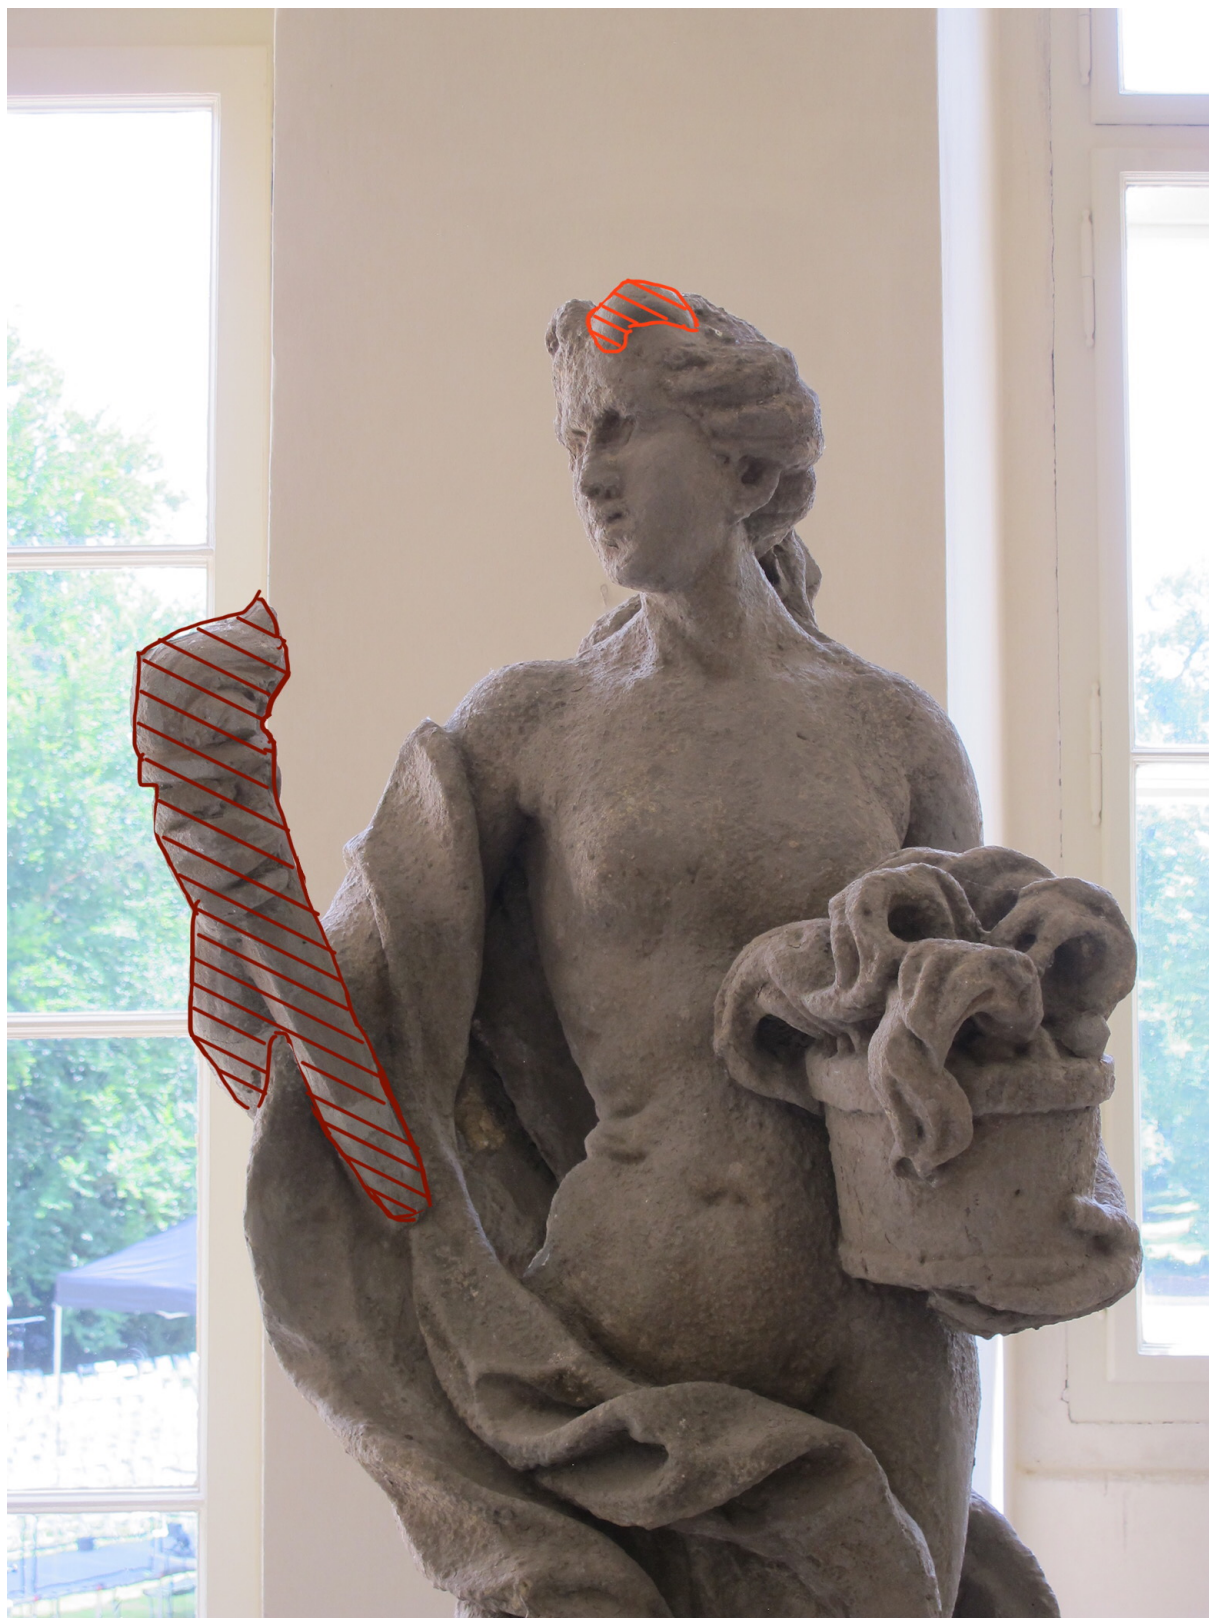
Obr. 9 socha alegorie ohně, horní část soch, grafické vyobrazení poškození a druhotných zásahů

Červená barva-plastický, druhotný doplněk-ruka s pochodní

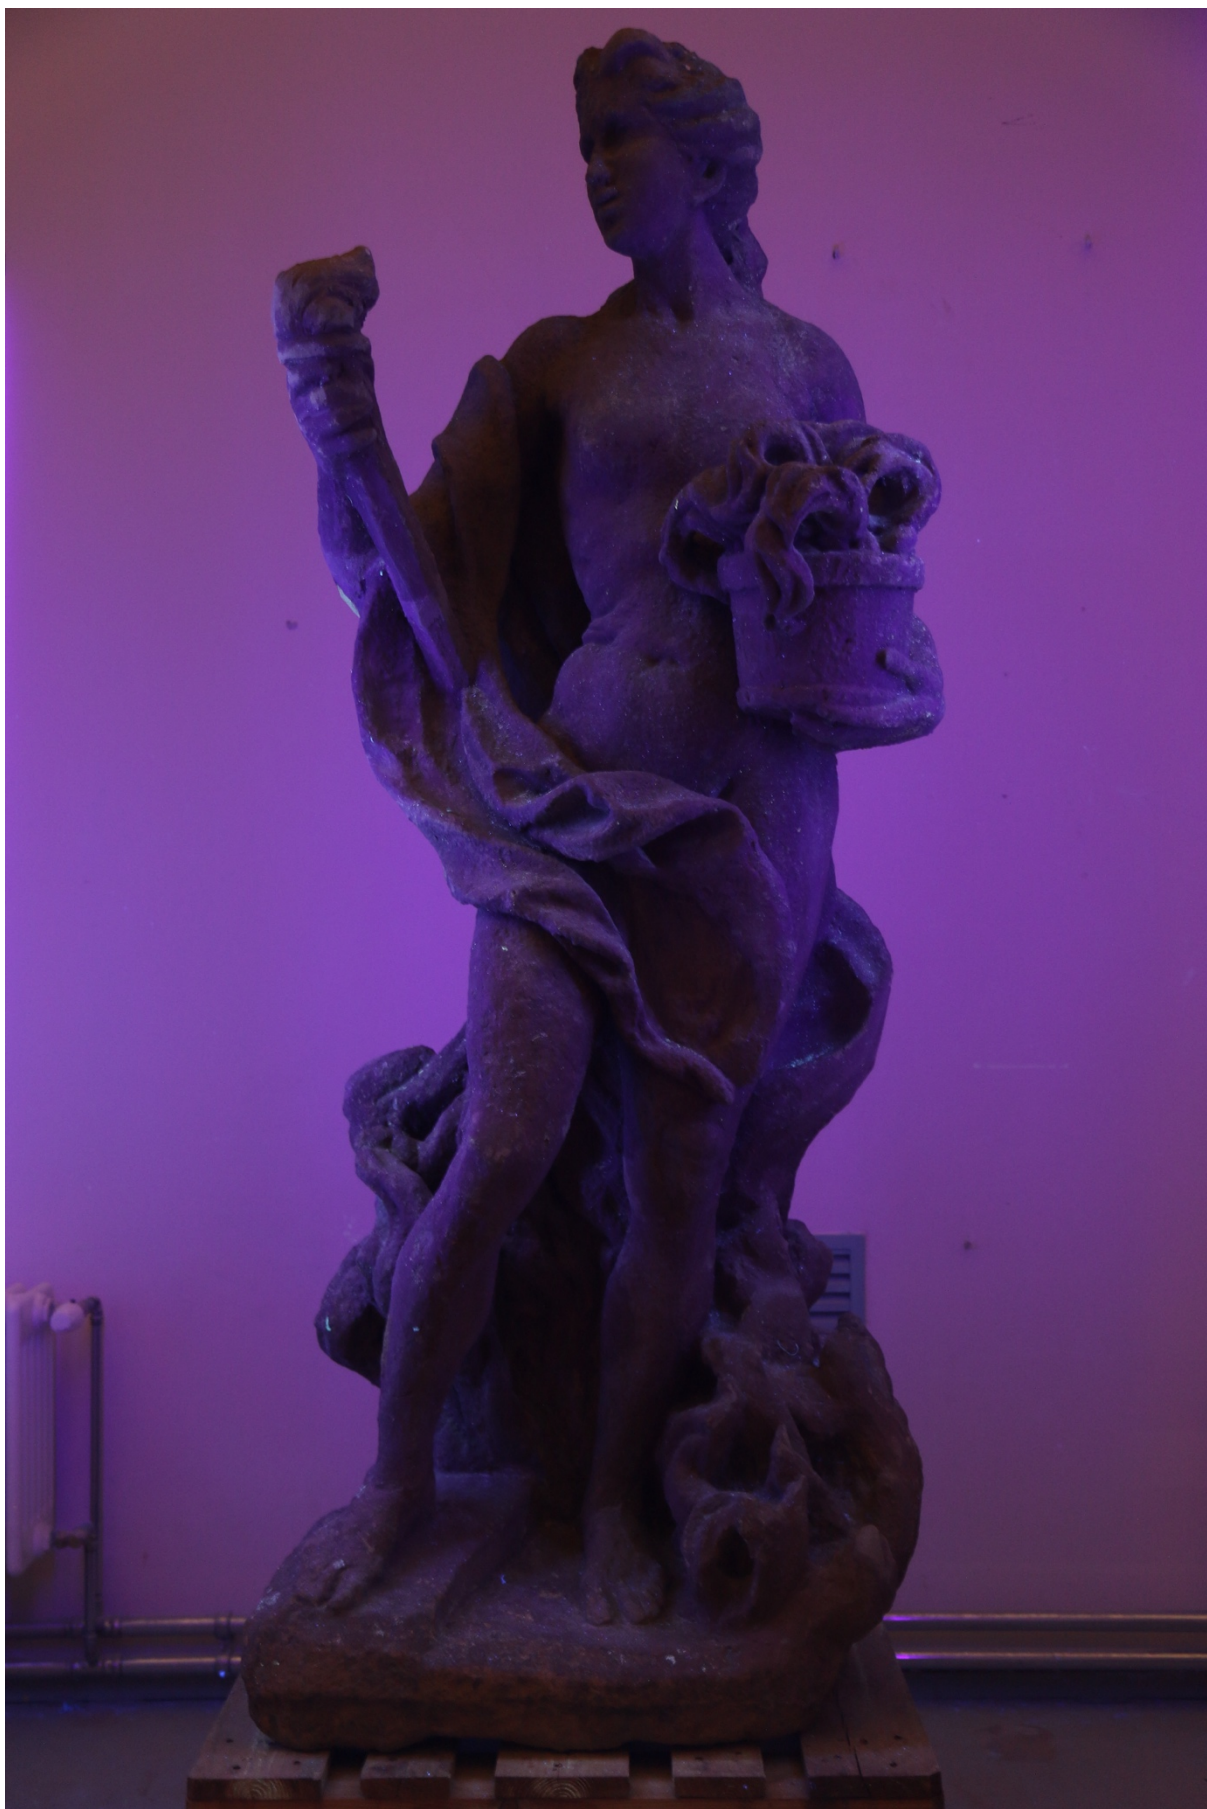
Obr. 14 vizuální průzkum v UV světle, čelní pohled

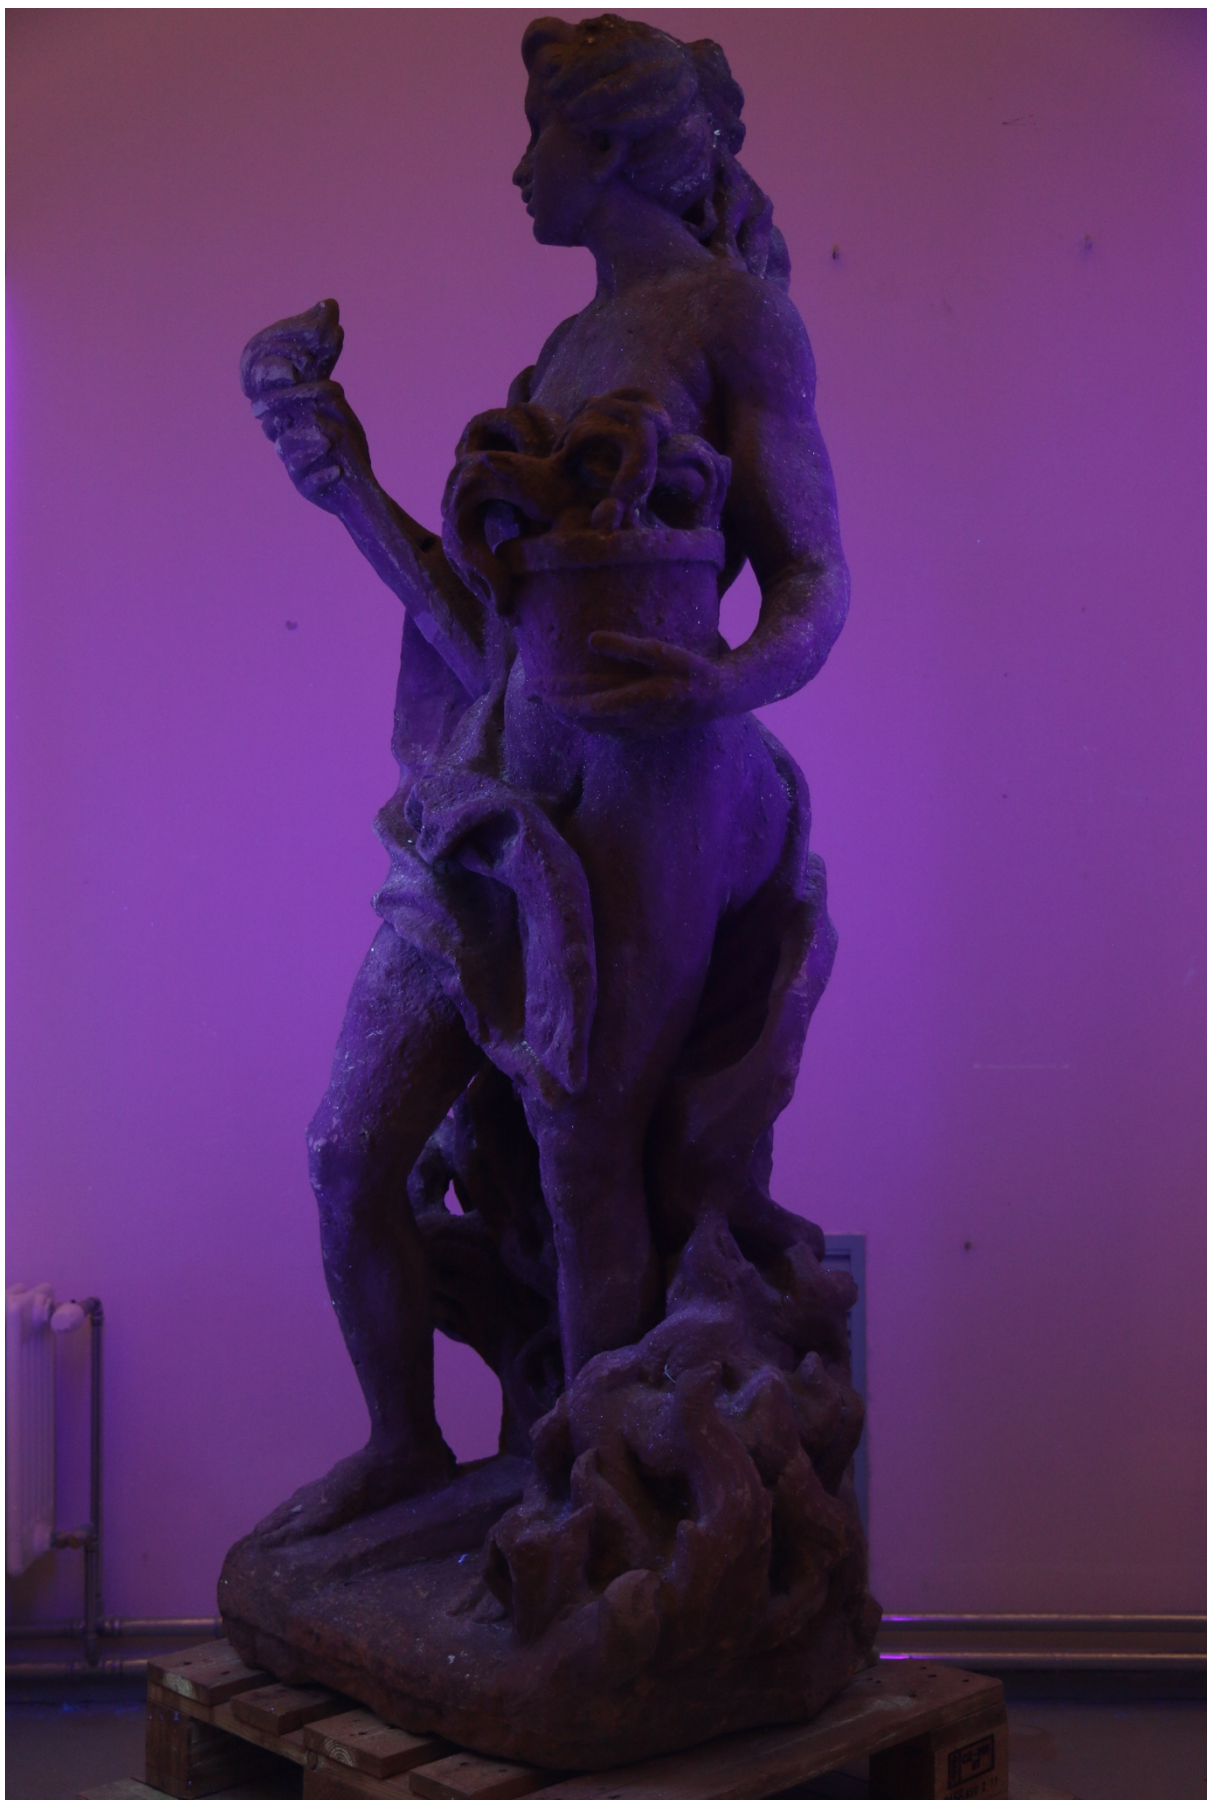
Obr. 15 vizuální průzkum v UV světle, tříčtvrtěční pohled

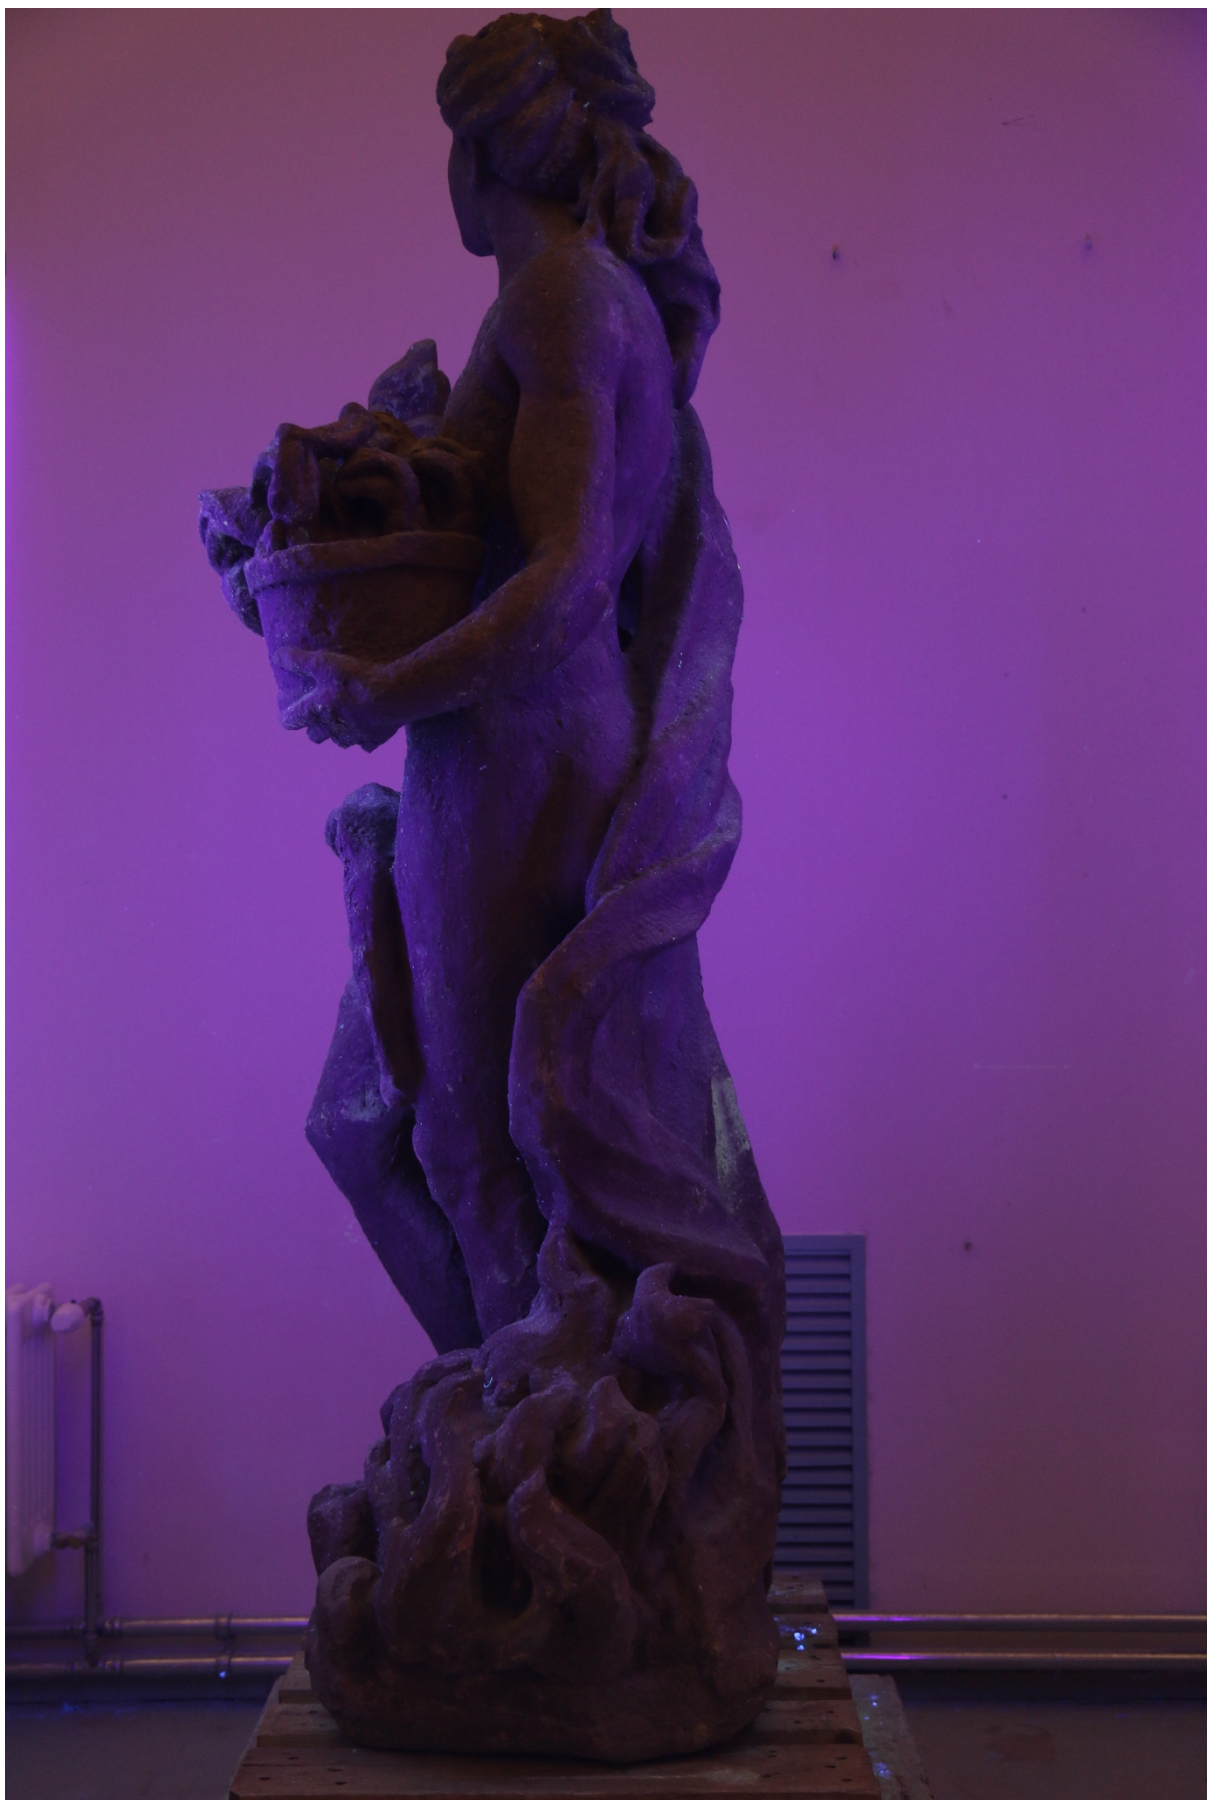
*Obr. 16 vizuální průzkum v UV světle, boční pohled*

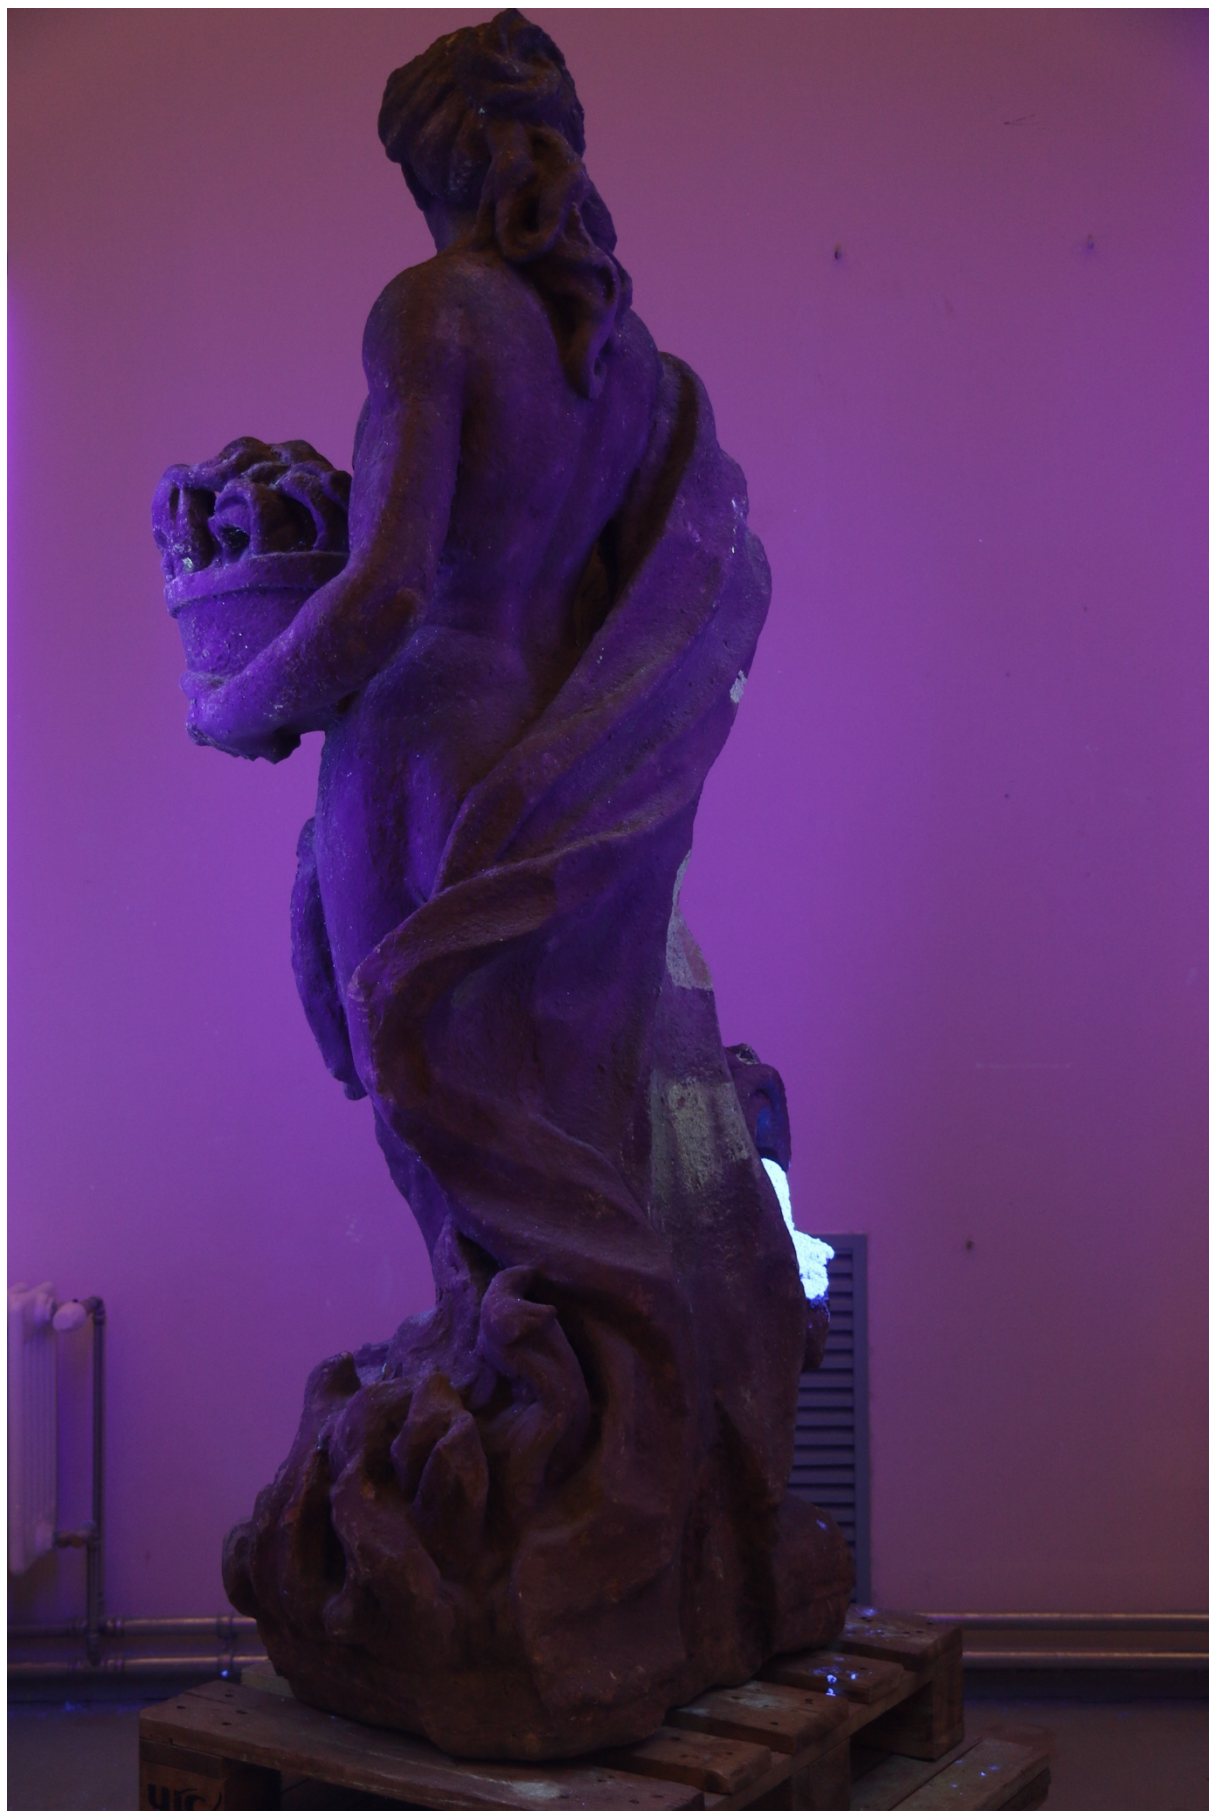
Obr. 17 vizuální průzkum v UV světle, tříčtvrteční pohled zadní strana

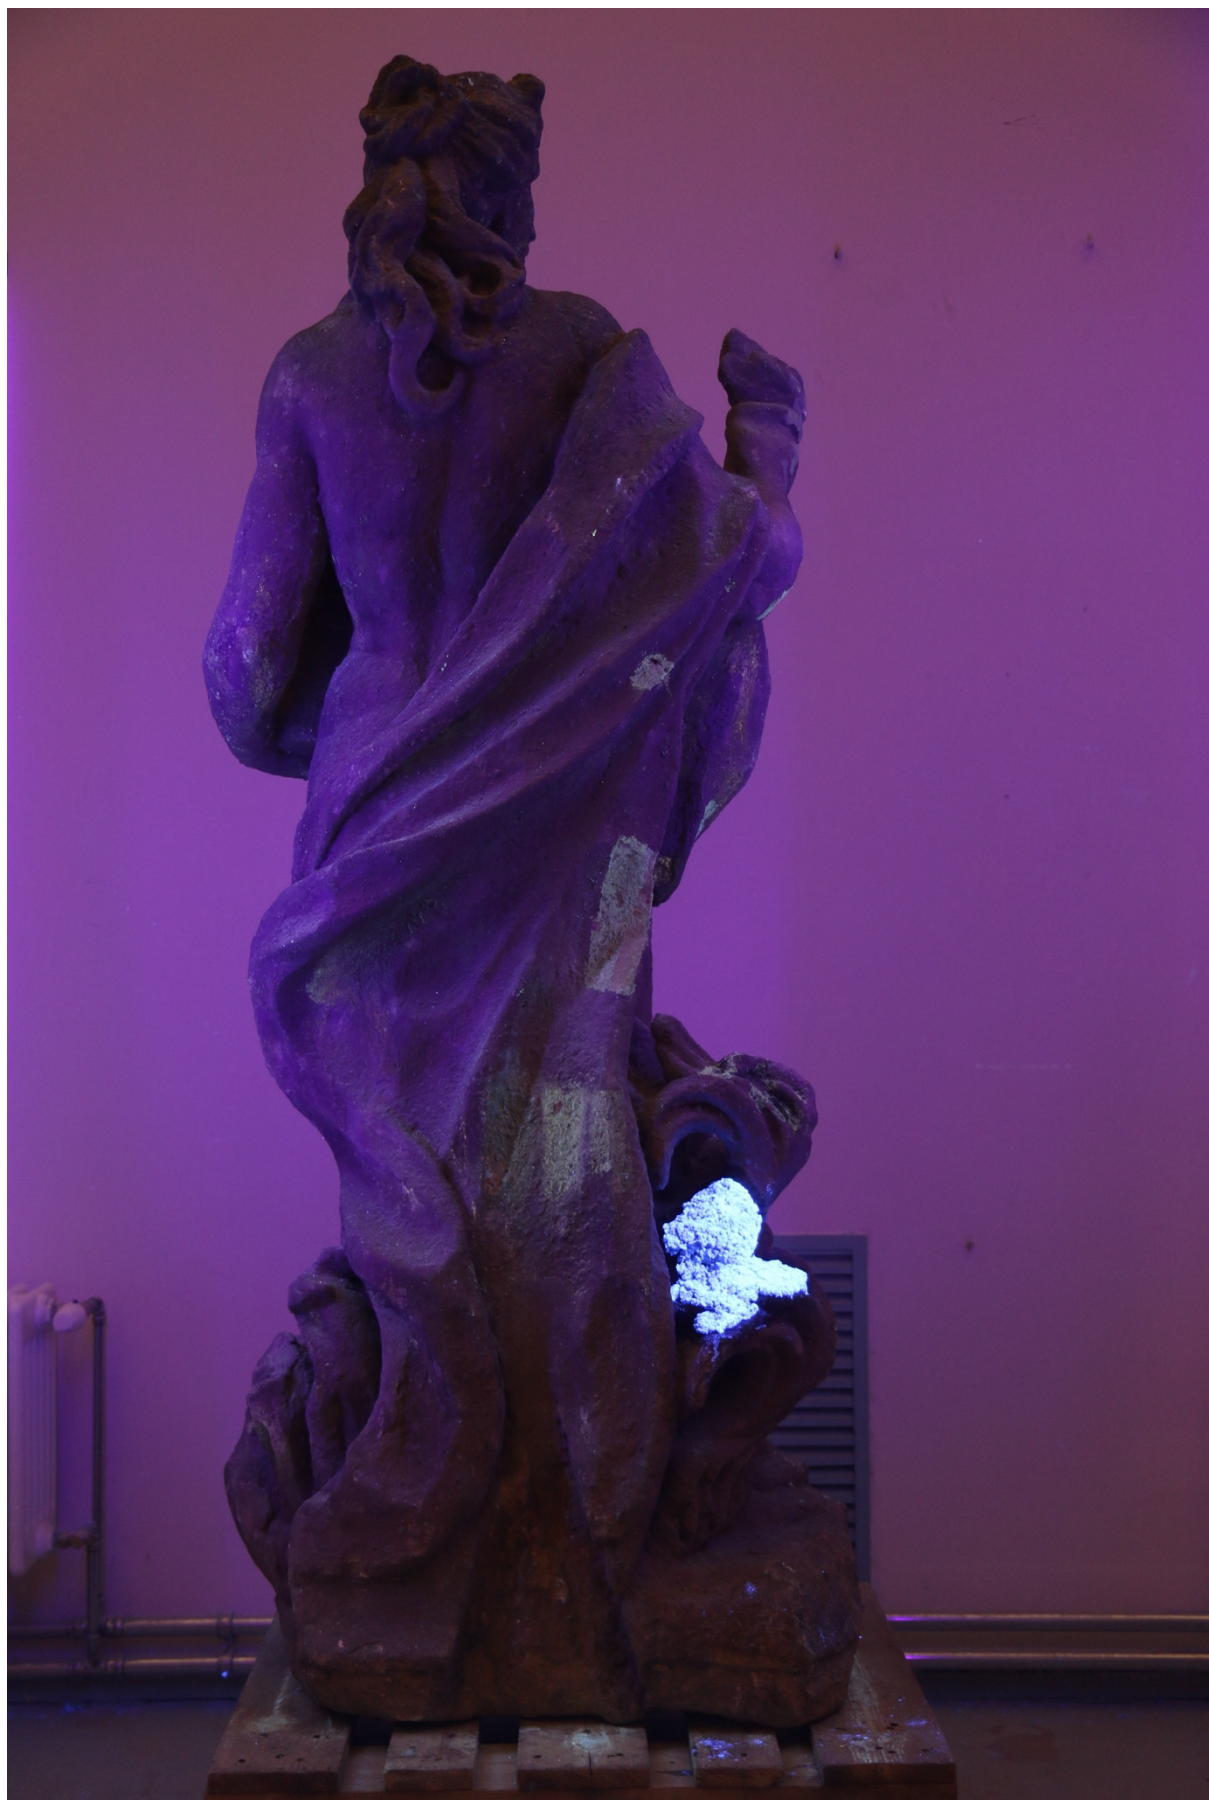
Obr. 18 vizuální průzkum v UV světle, zadní pohled

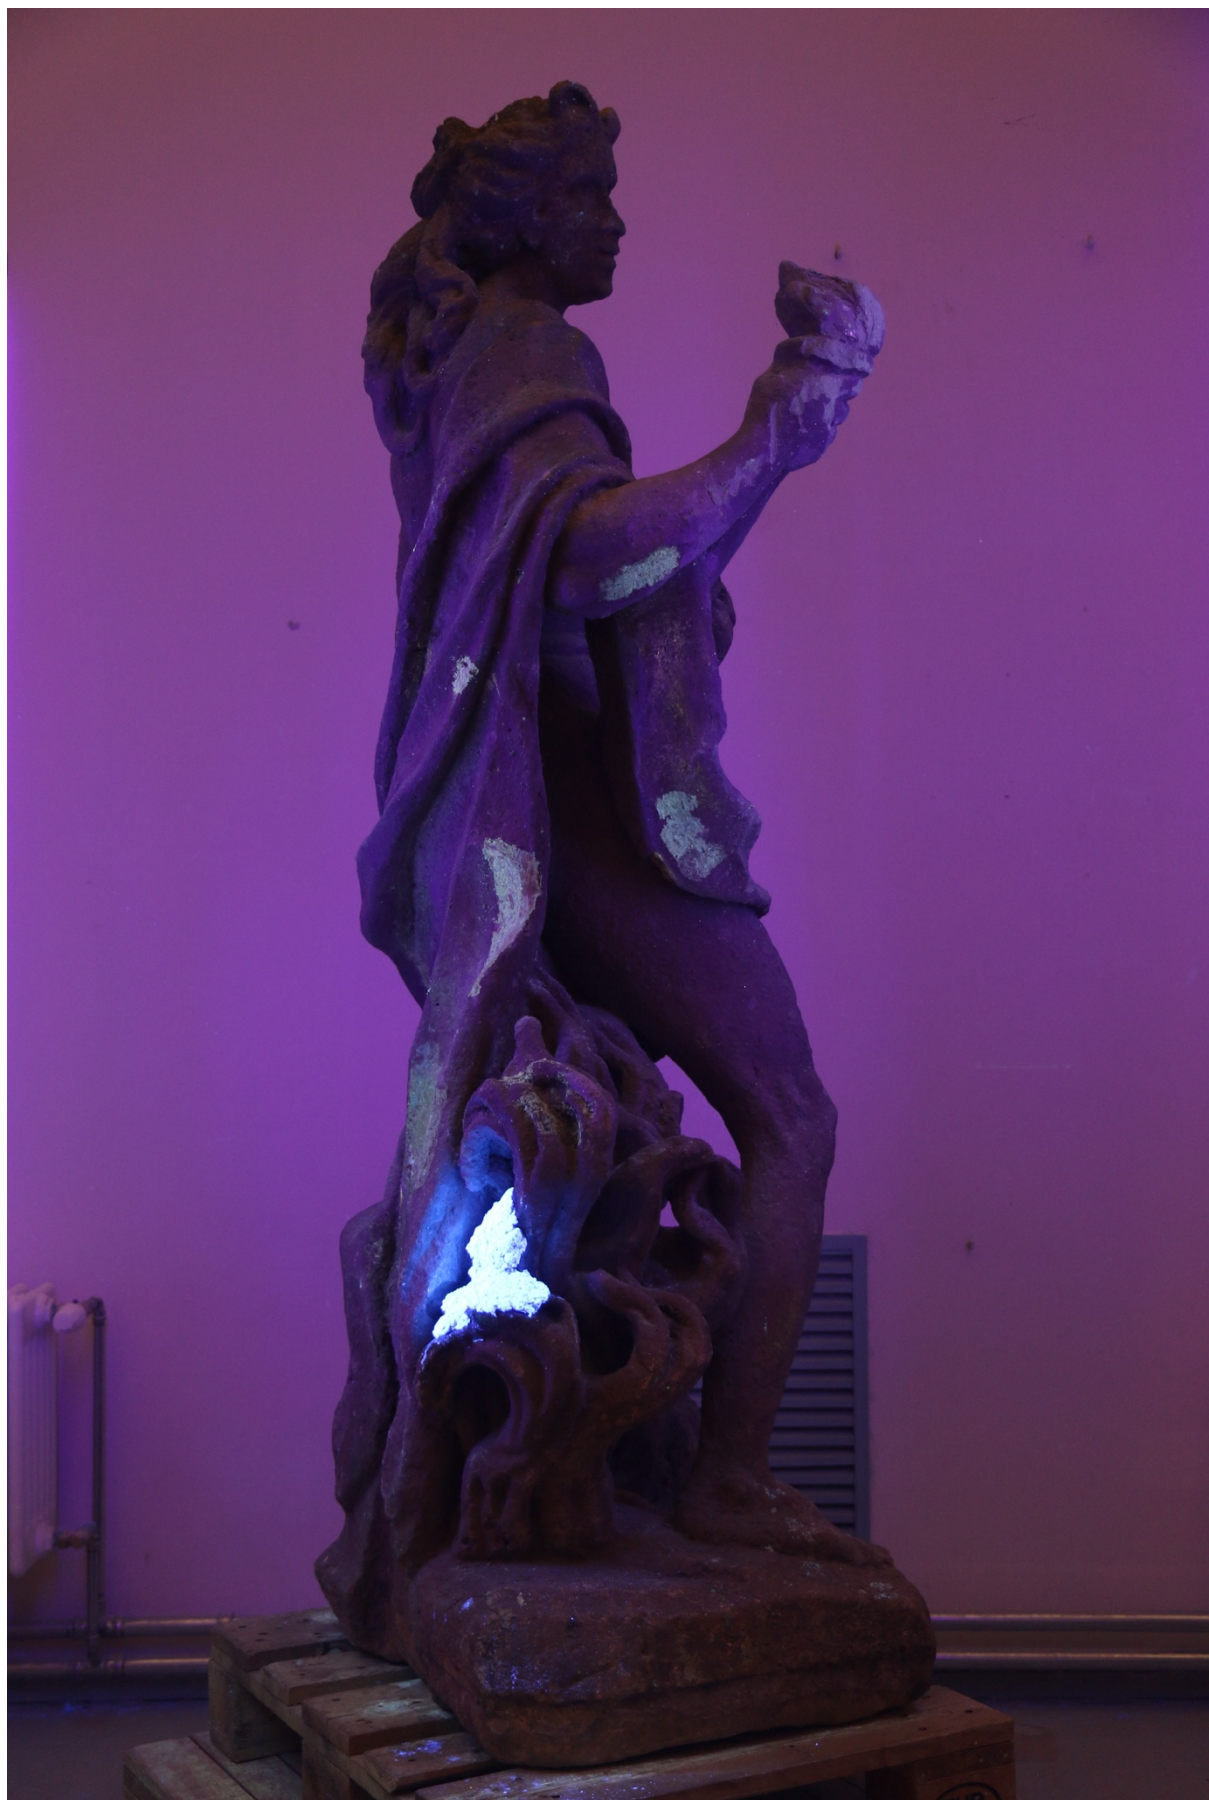
Obr. 19 vizuální průzkum v UV světle, boční pohled

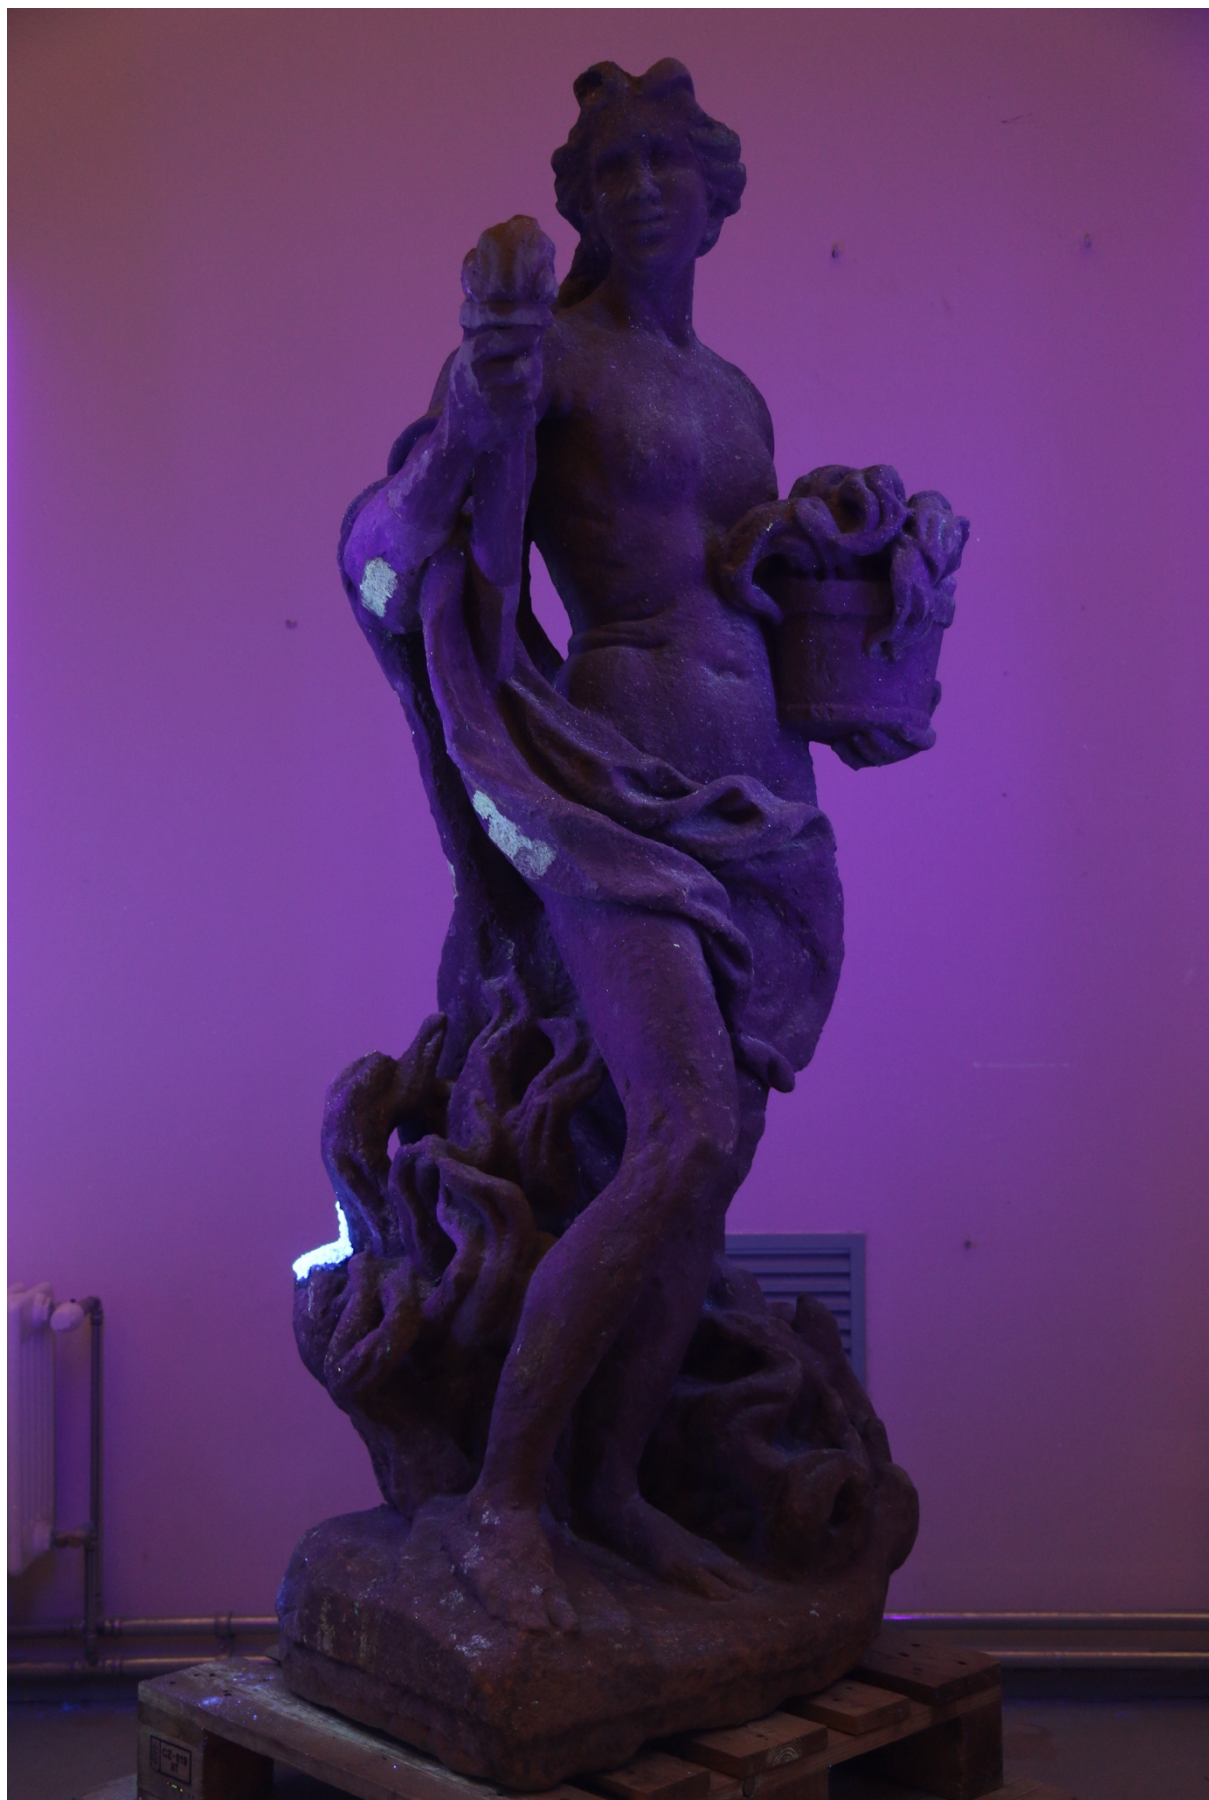
Obr. 20 vizuální průzkum v UV světle, tříčtvrtěční pohled přední strana

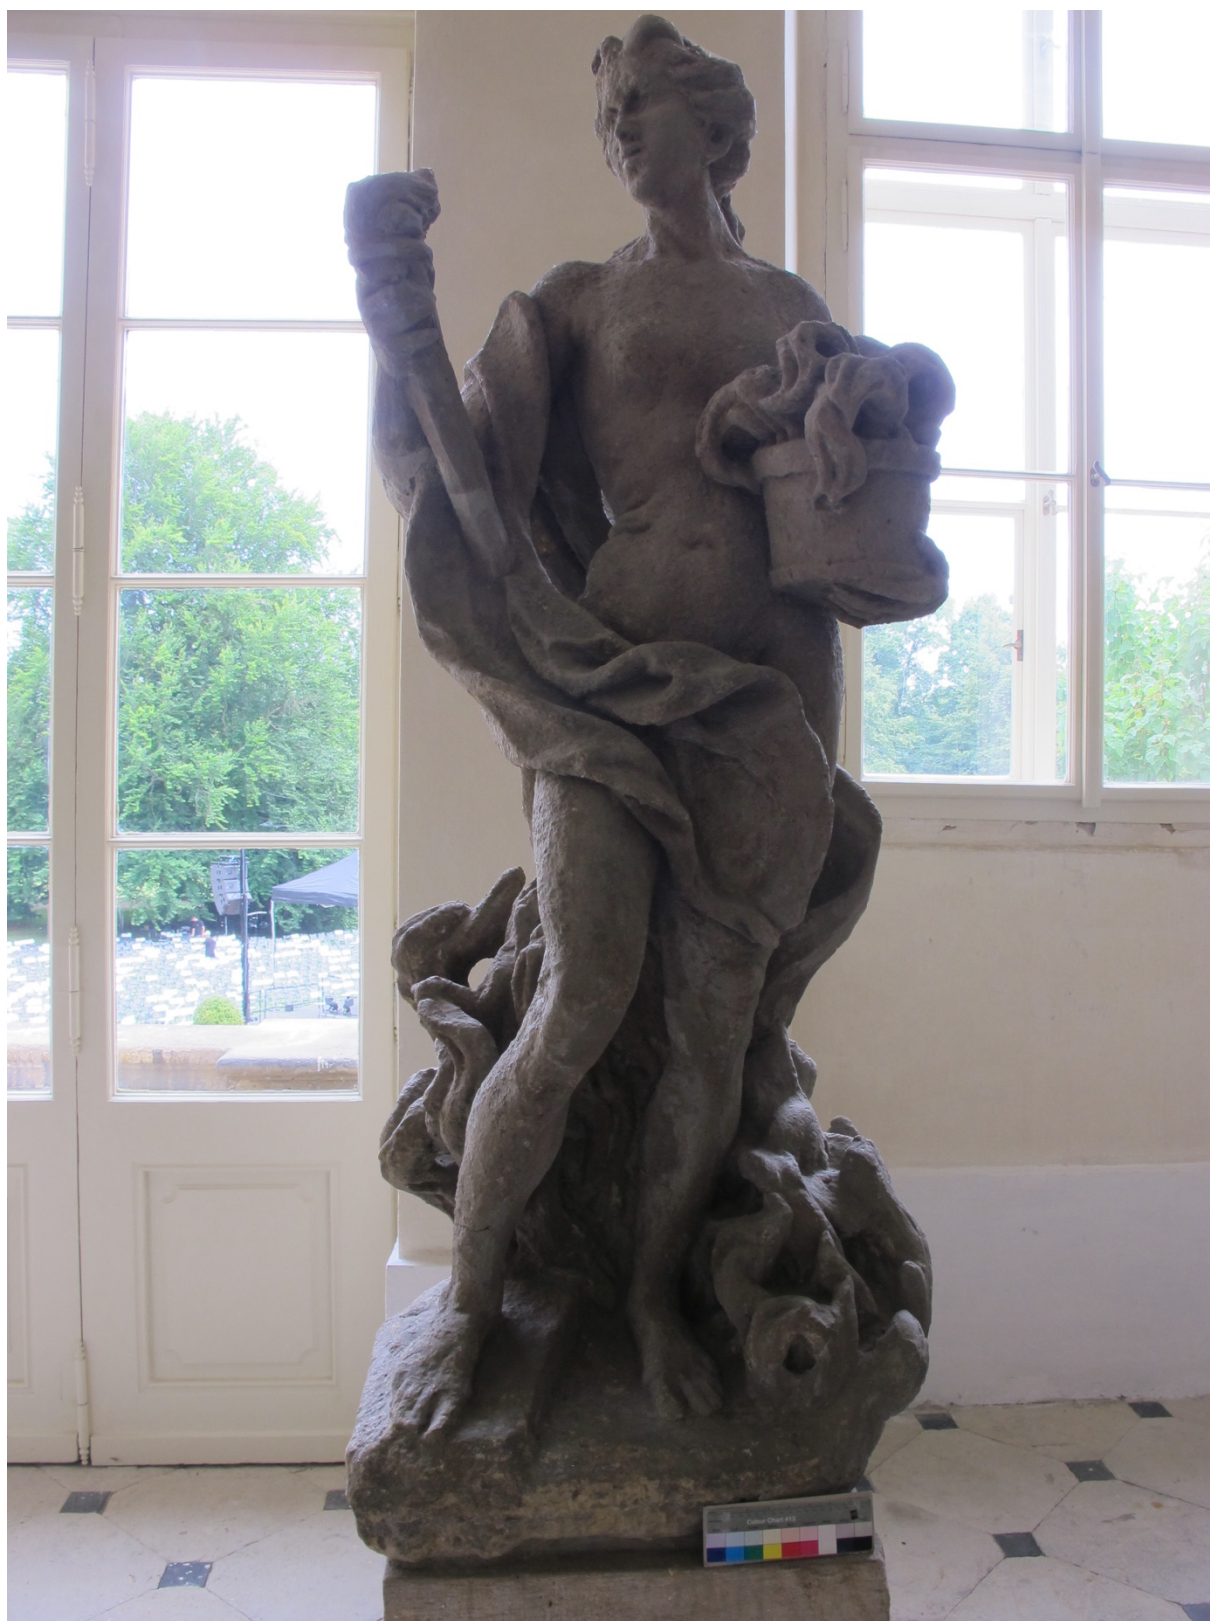
*Obr. 21 stav díla před restaurováním, čelní pohled*
