## Restaurátorská zpráva

Restaurování kamenné sochy Alegorie Ohně, zámek Ploskovice

diplomová práce

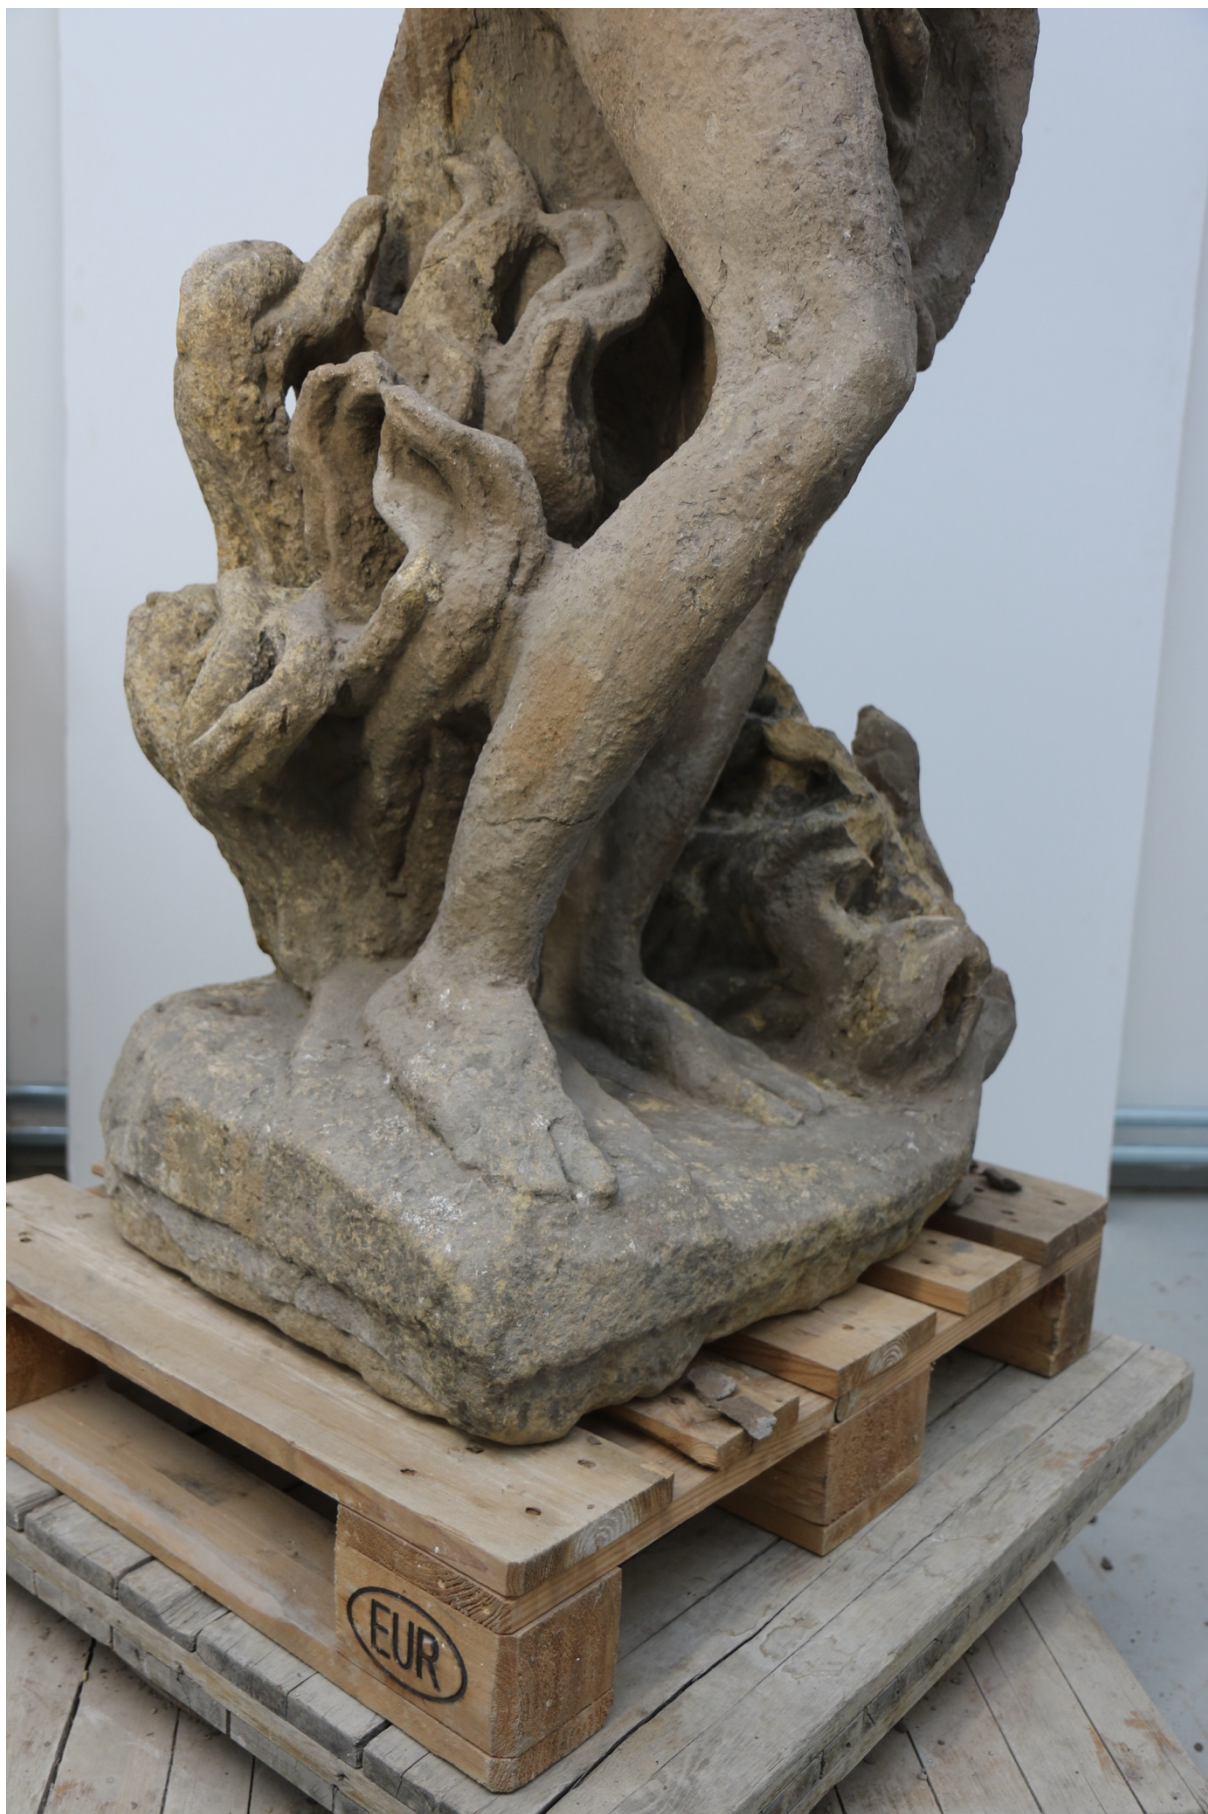
Obr. 57 průběh čištění, spodní část sochy

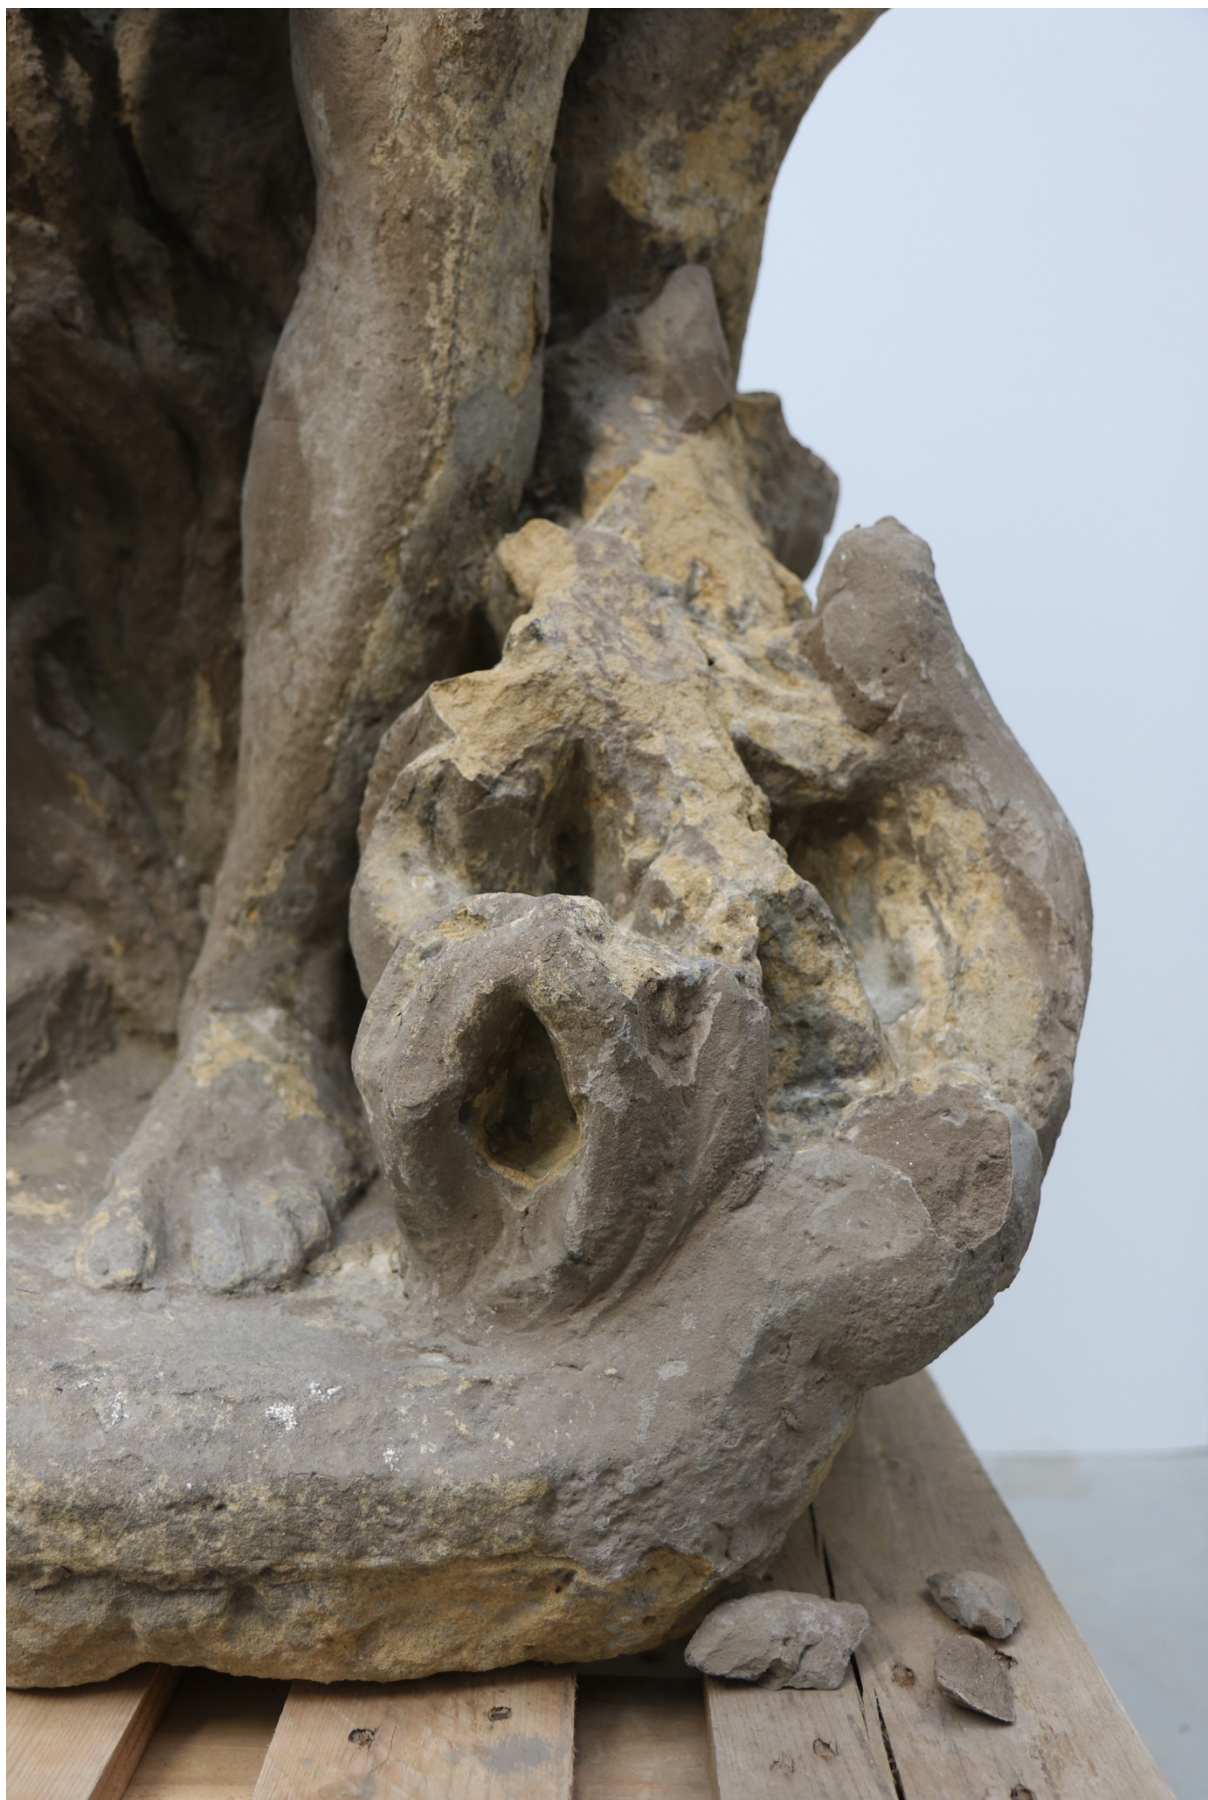
Obr. 58 průběh čištění, odstranění druhotných doplňků

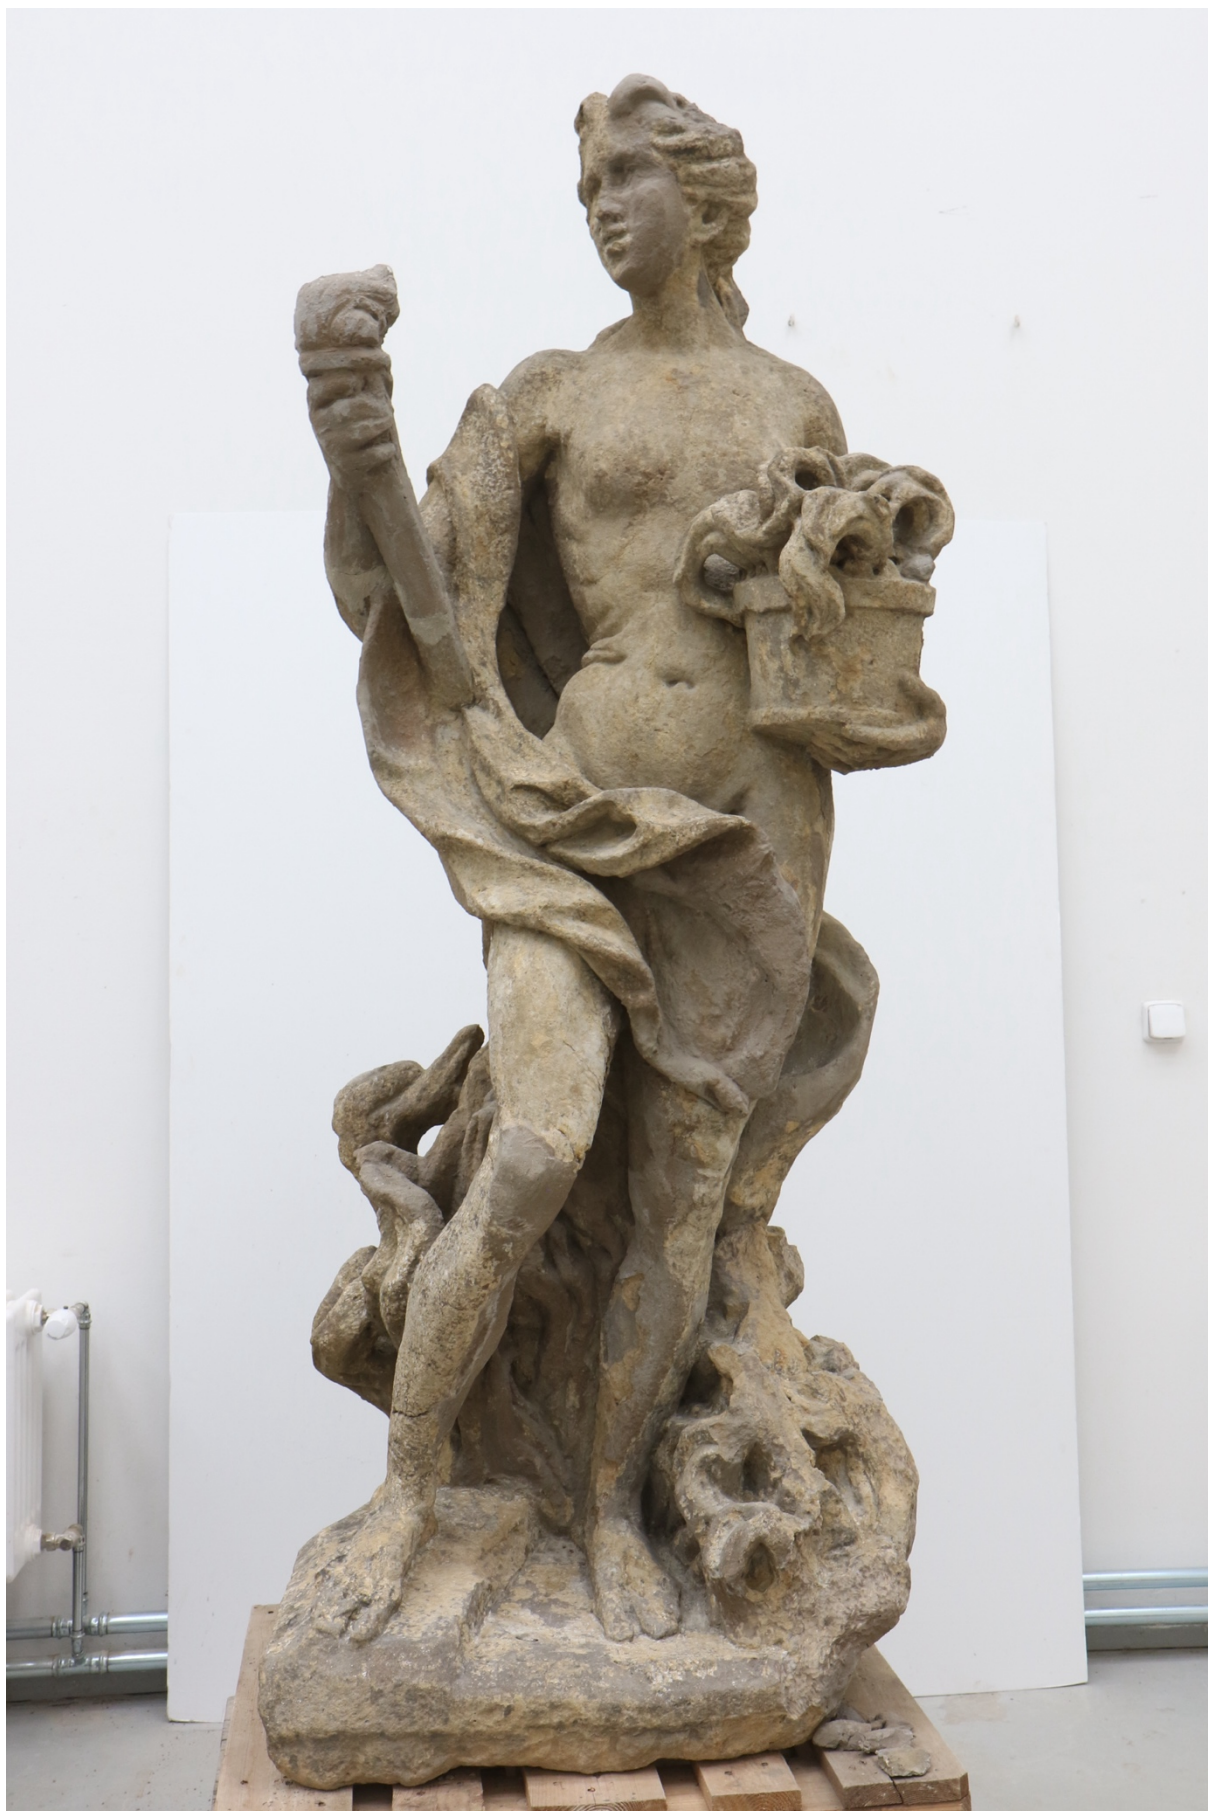
Obr. 59 stav po očištění, odhalování a odstraňování druhotných doplňků

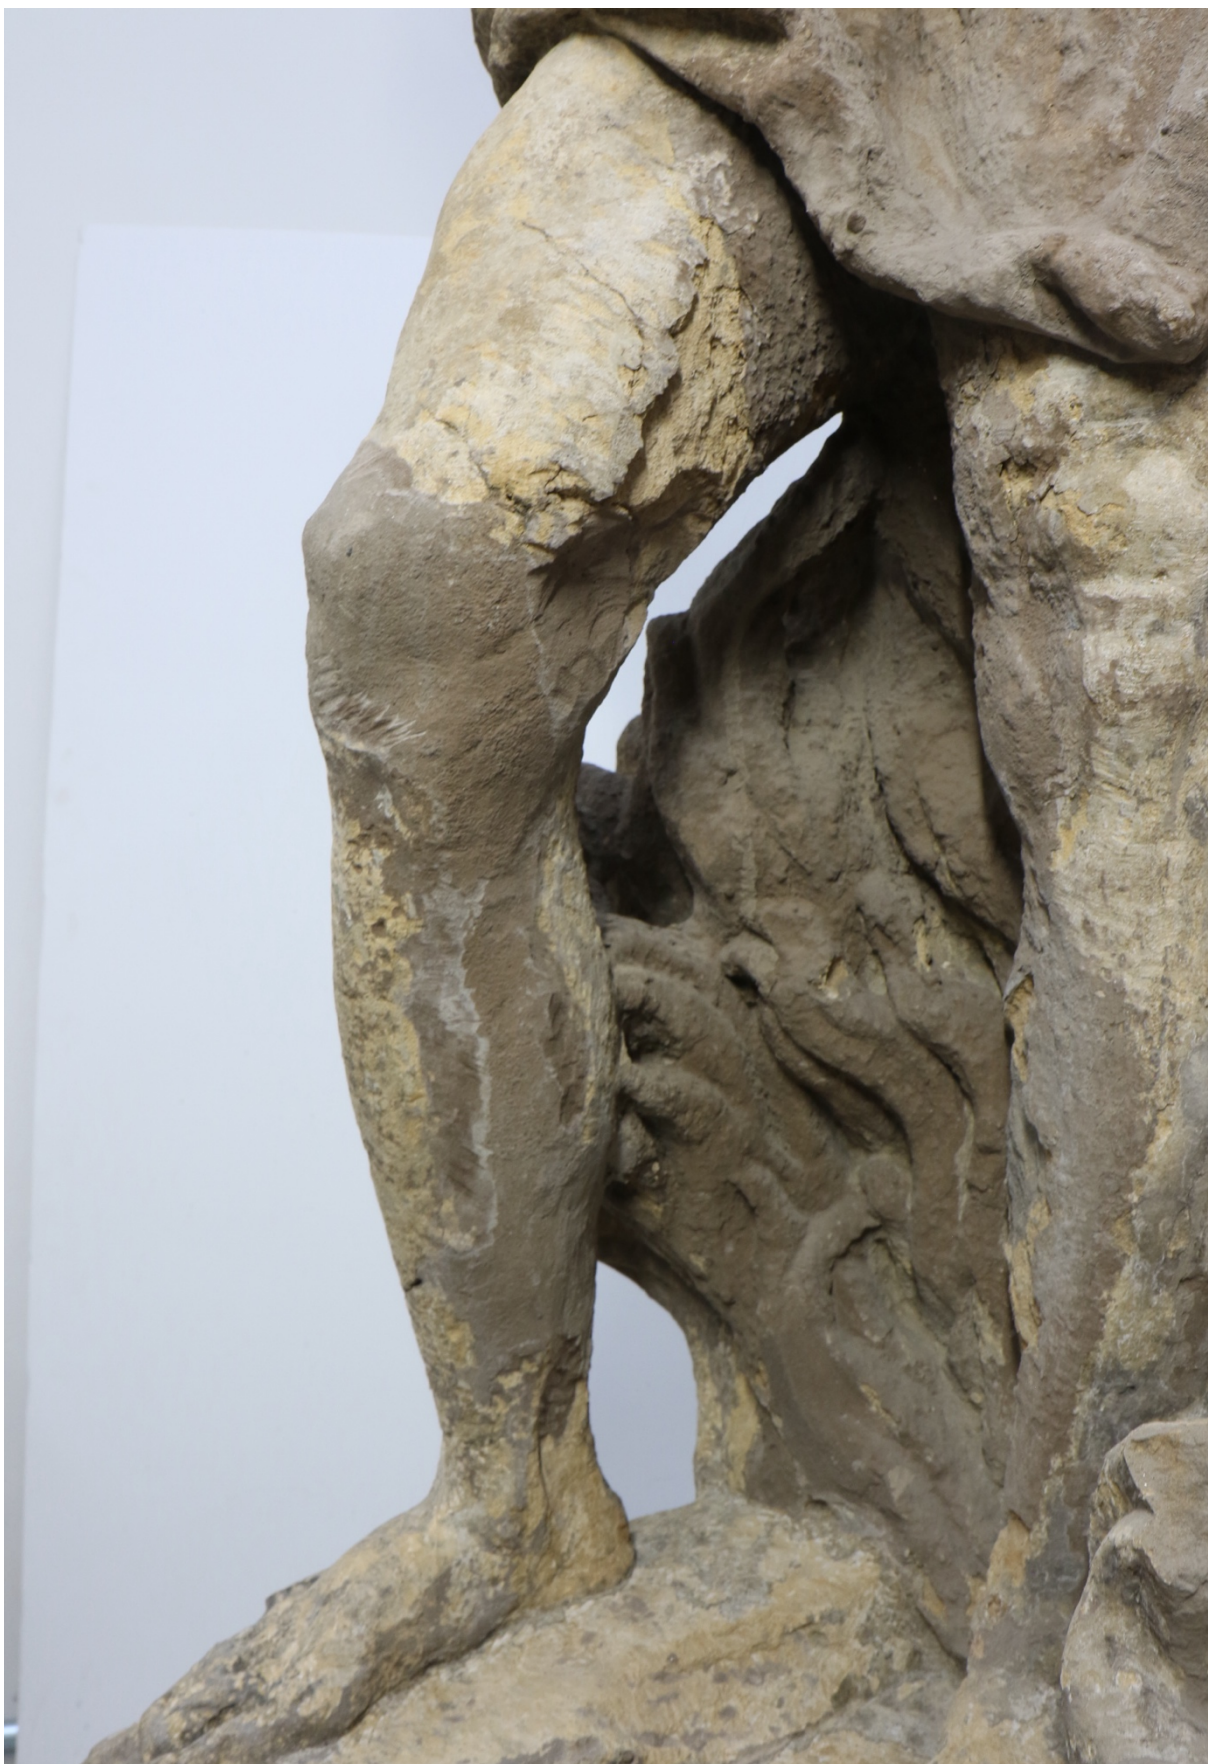
Obr. 65 stav díla po očištění, pravá noha sochy s tmelem

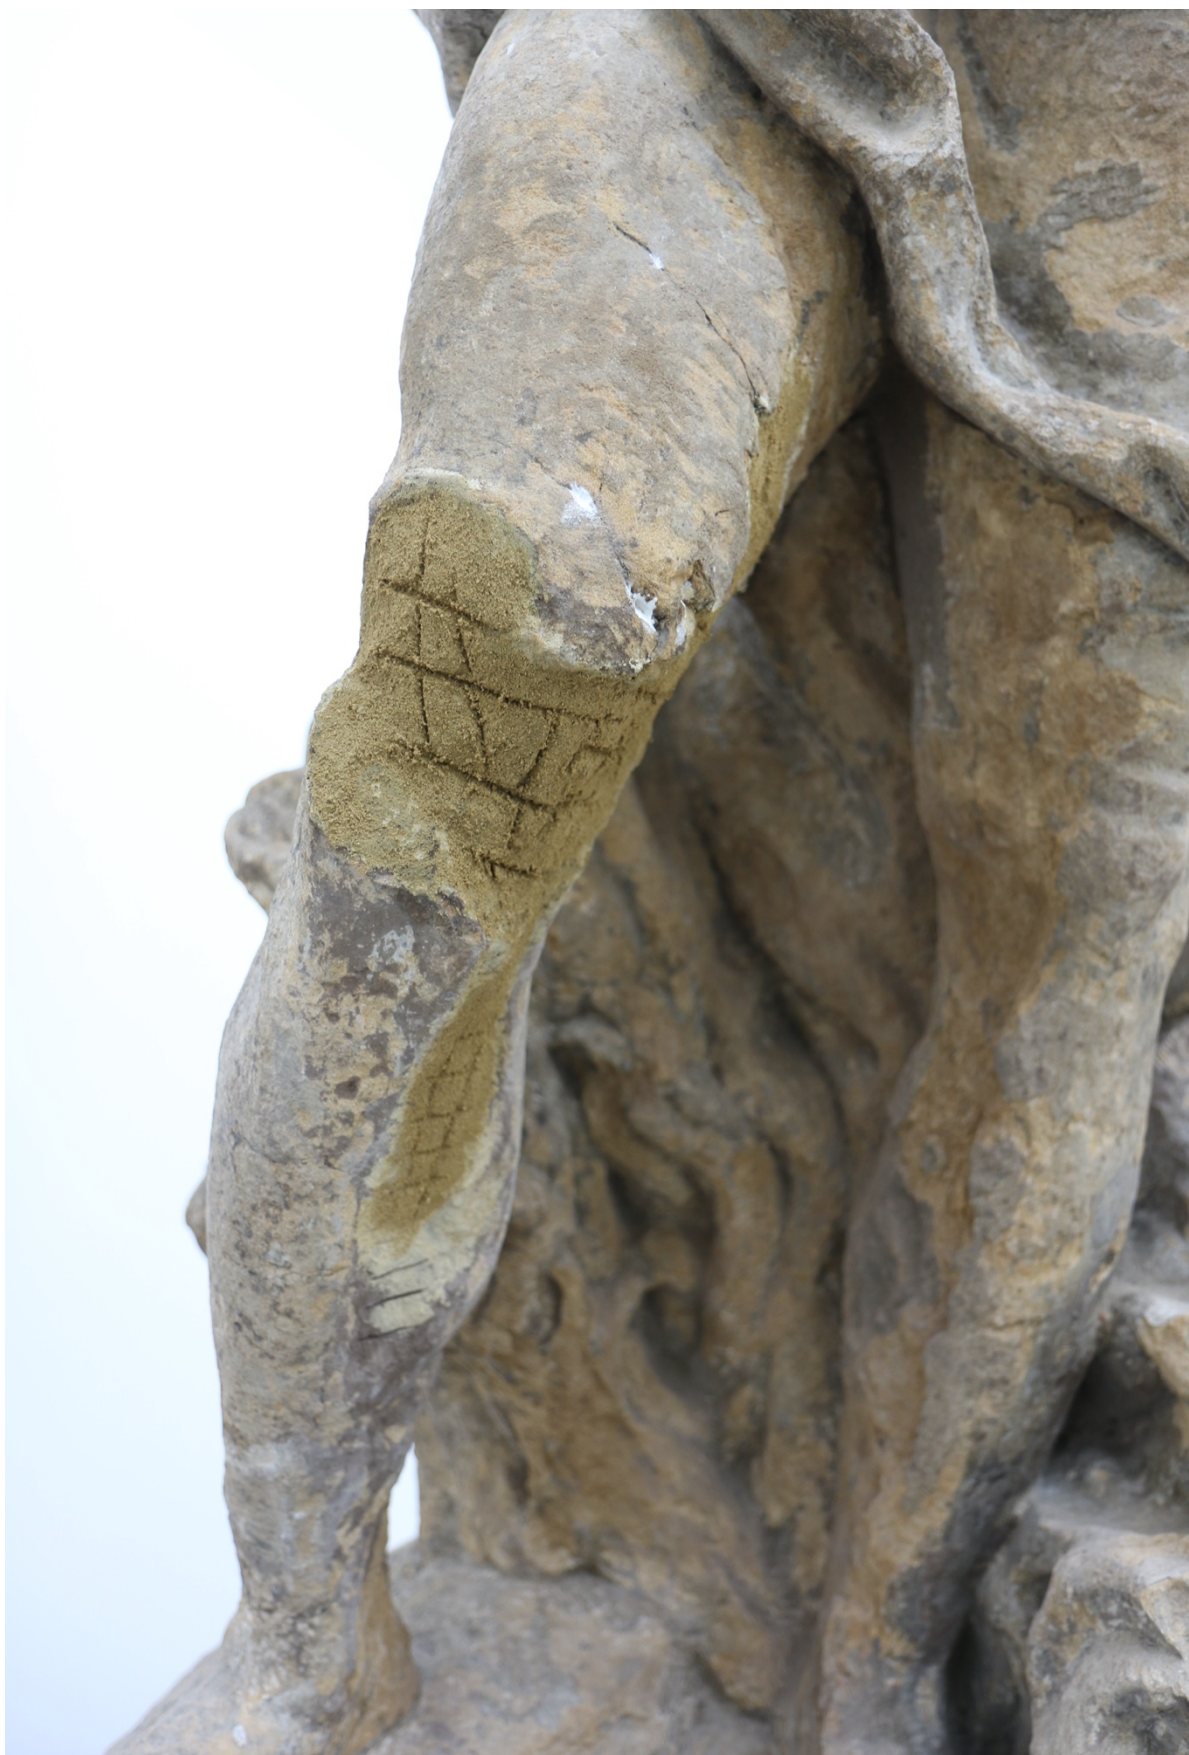
*Obr. 93 vytváření jádra pro nové tmely, pravá noha*

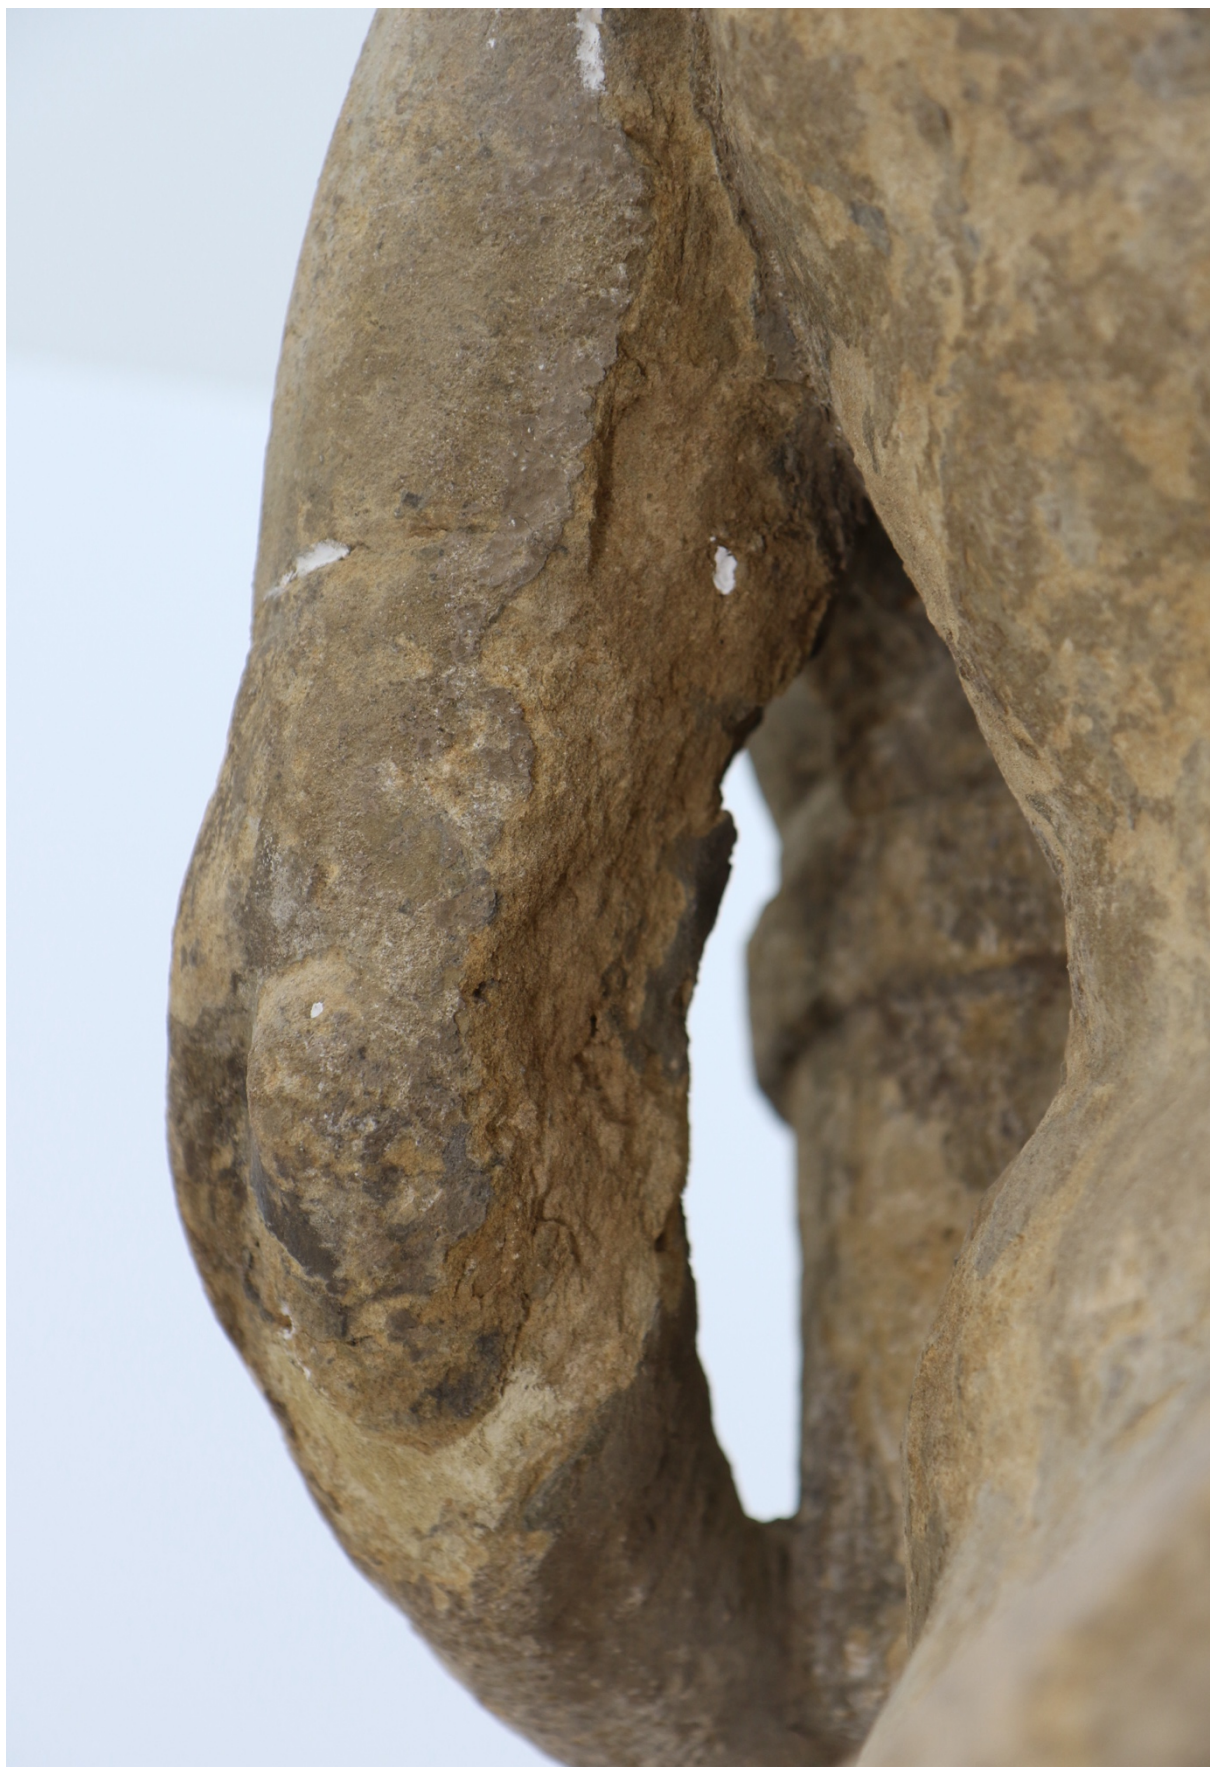
*Obr. 98 odstranění druhotného tmelu, levá ruka*

Levá ruka sochy. Zde byly dotmeleny dva prsty. Jednalo se o prostředníček, který zasahoval až do hřbetové části dlaně a prsteníček.

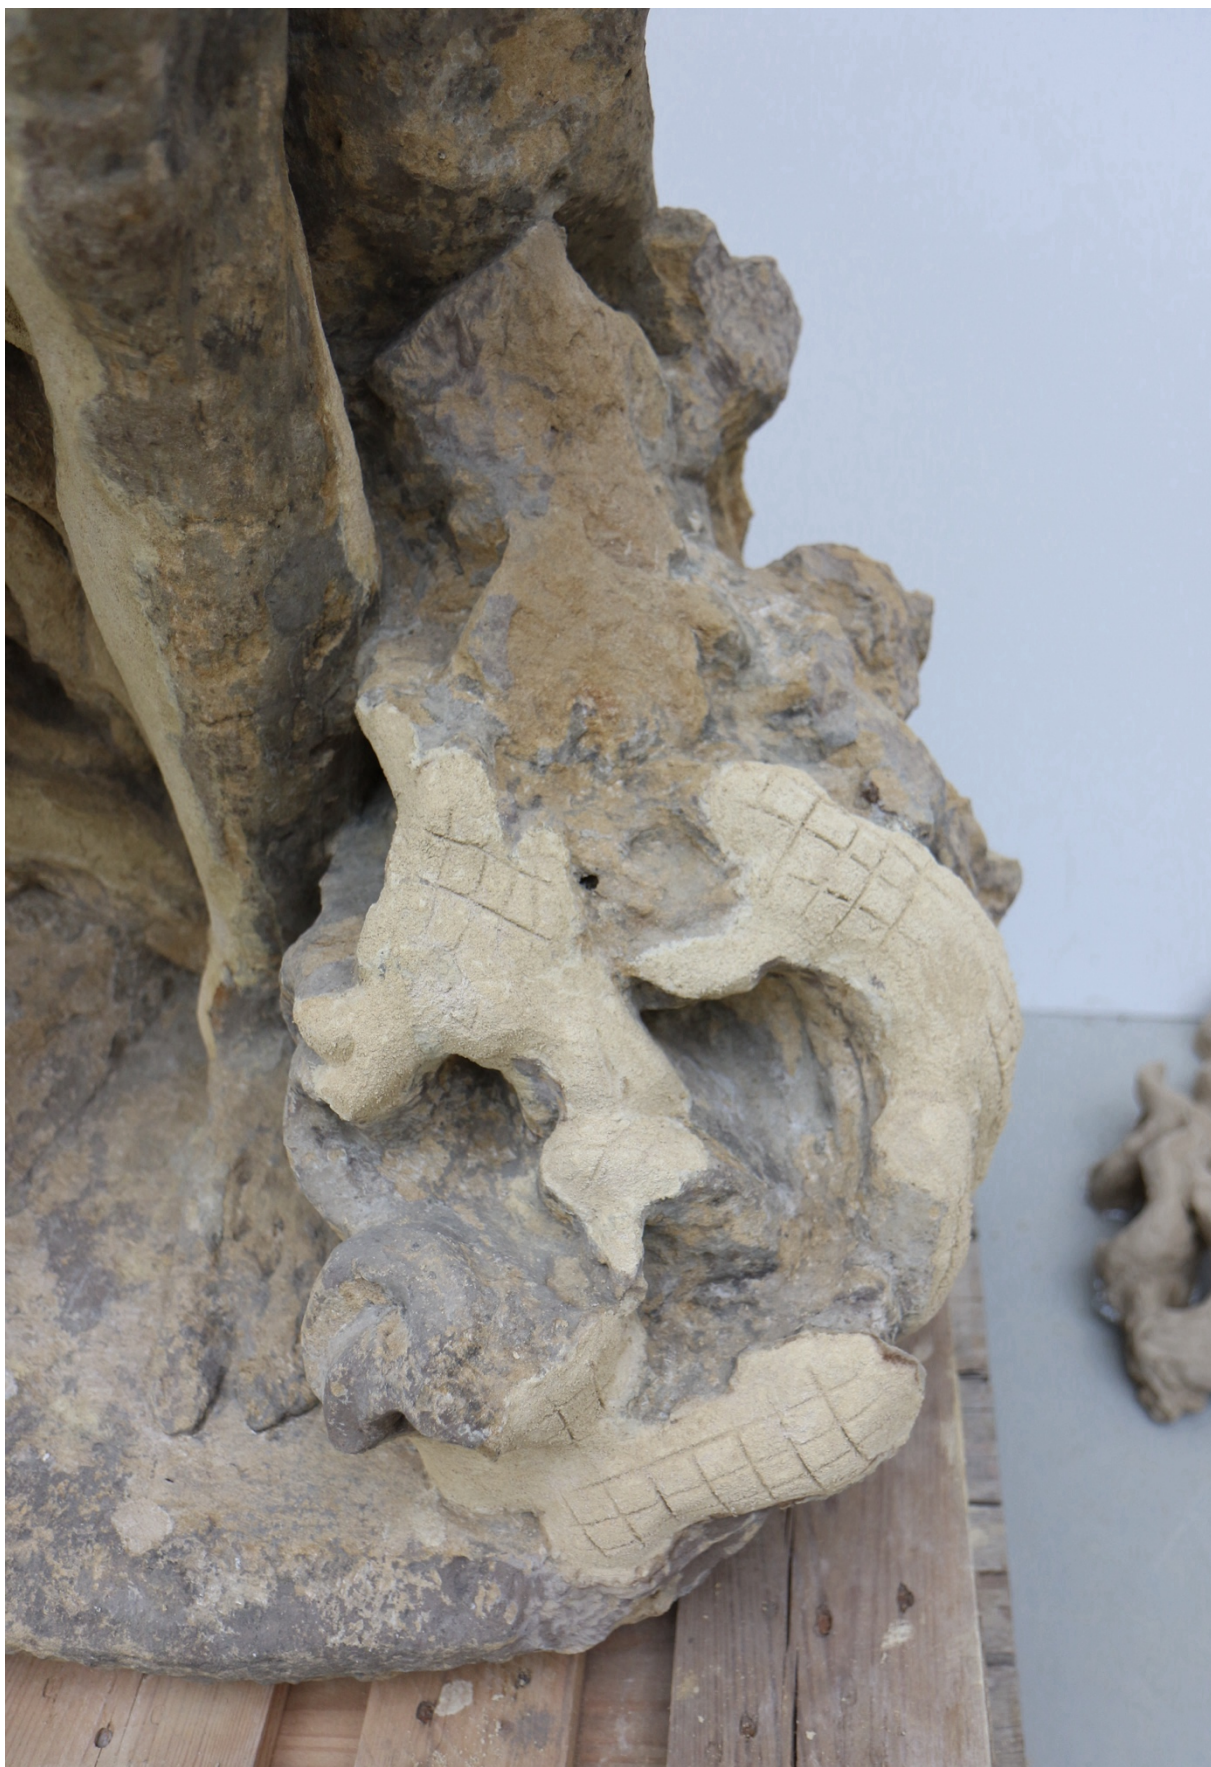
Obr. 99 vytvoření jádra tmelu, plameny

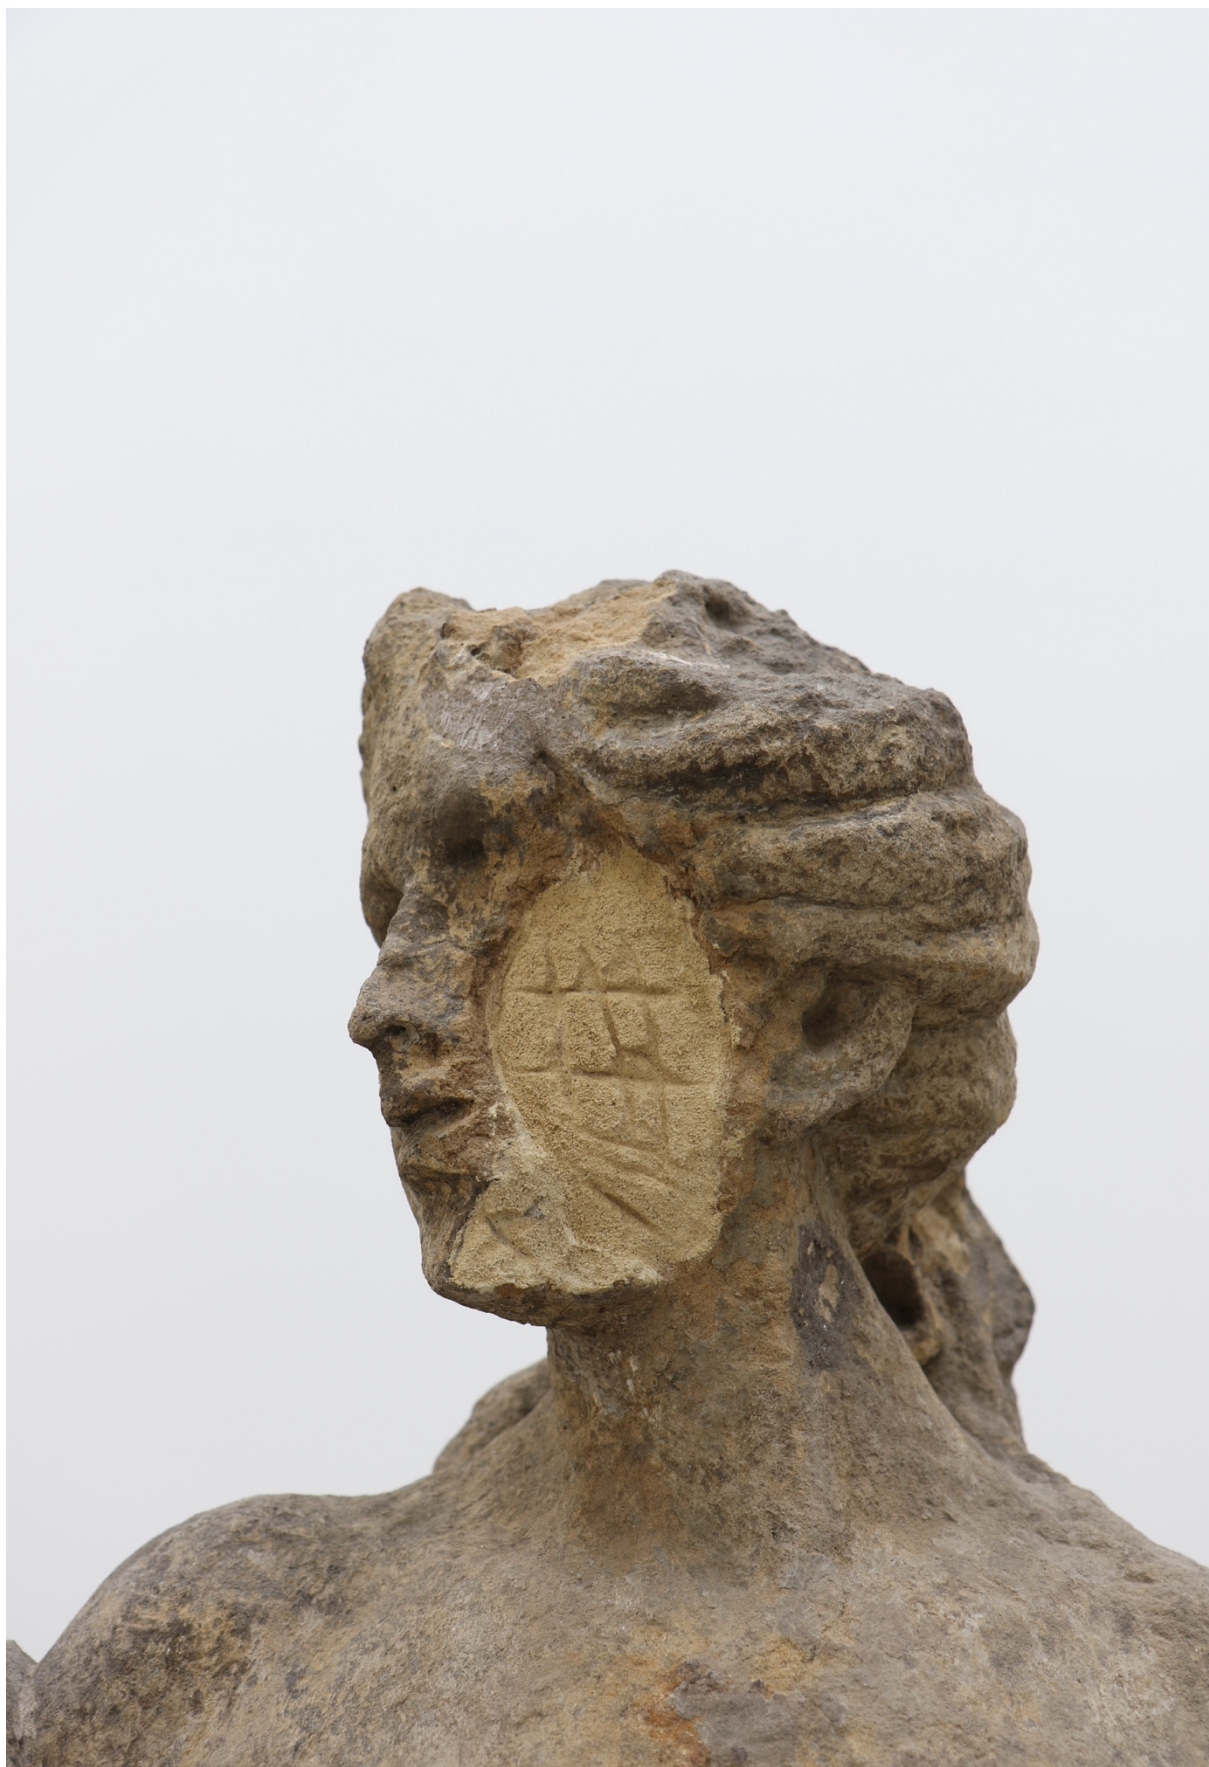
*Obr. 100 vytvoření jádra, tvář*

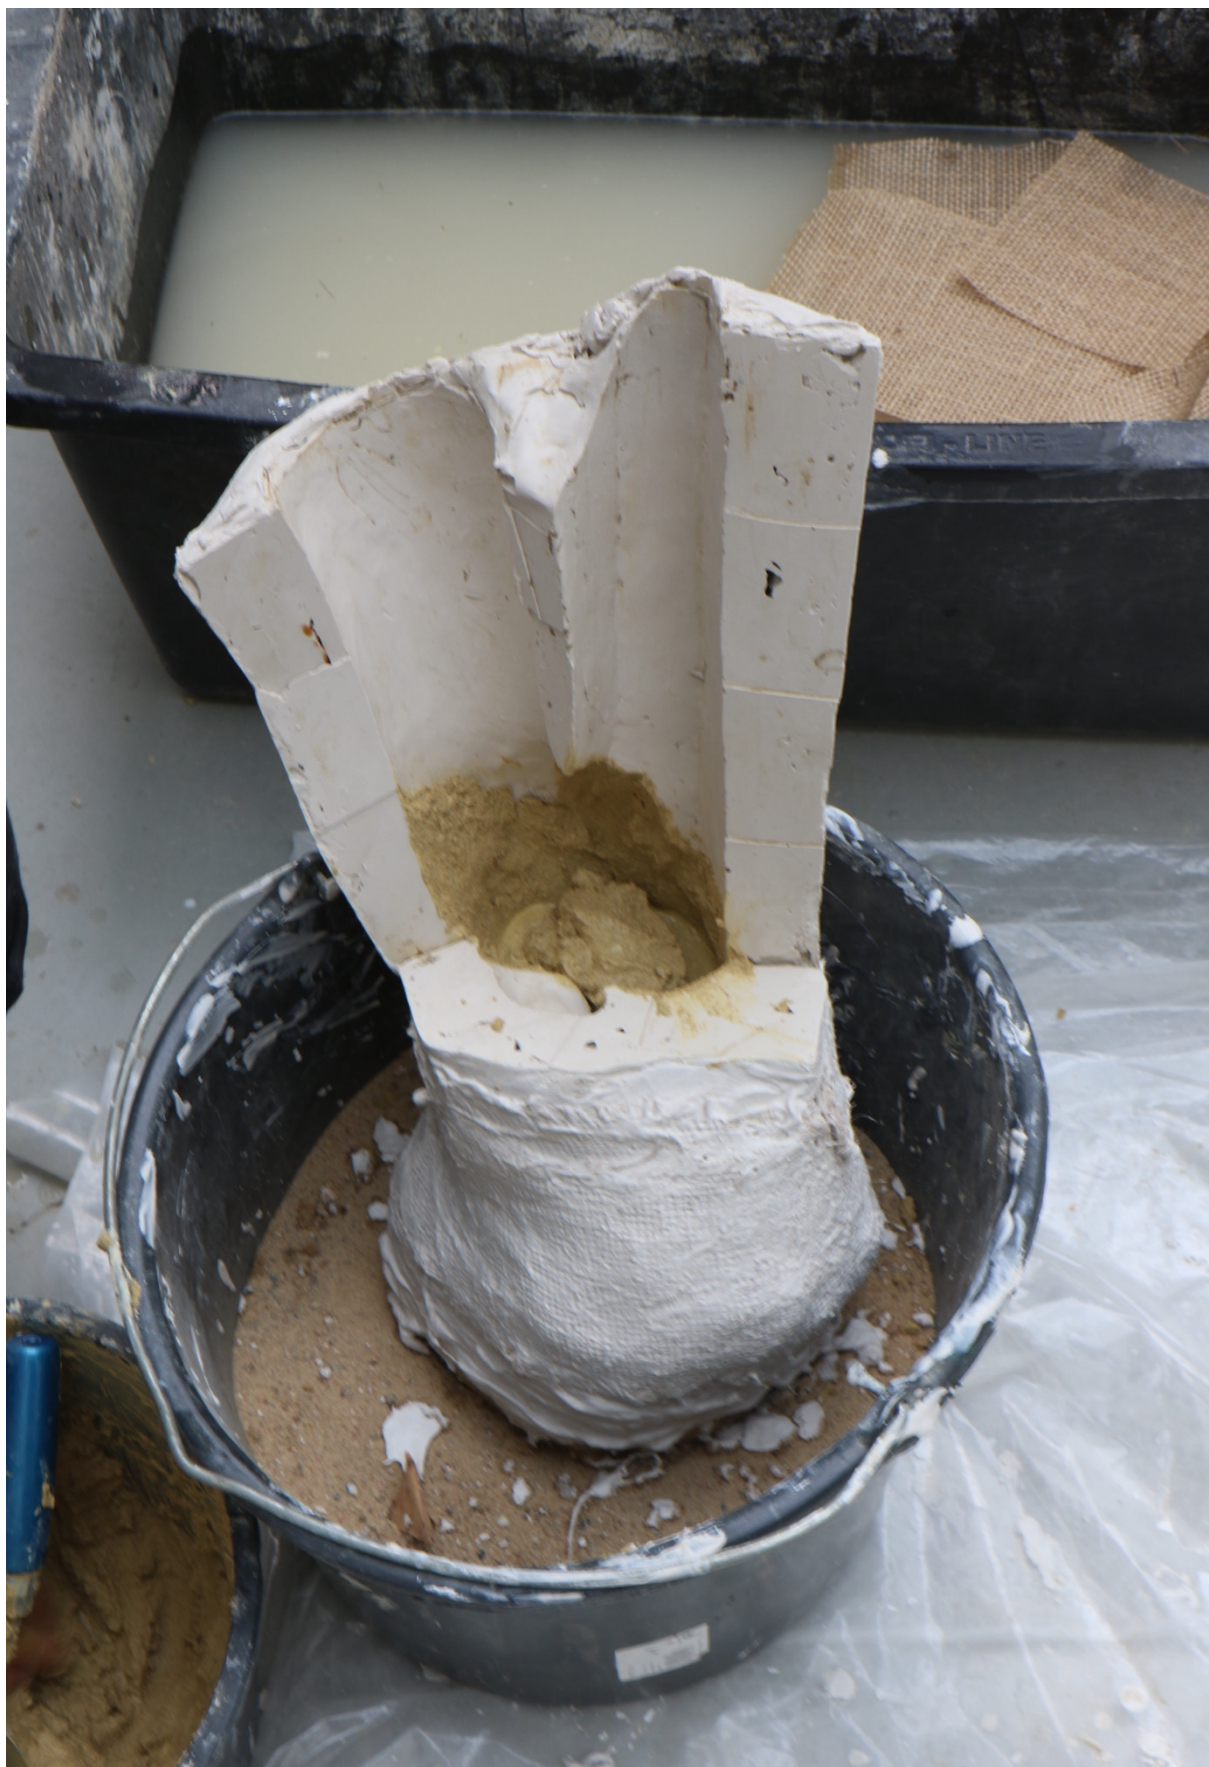
Obr. 115 rekonstrukce atributu pochodně, proces dusání

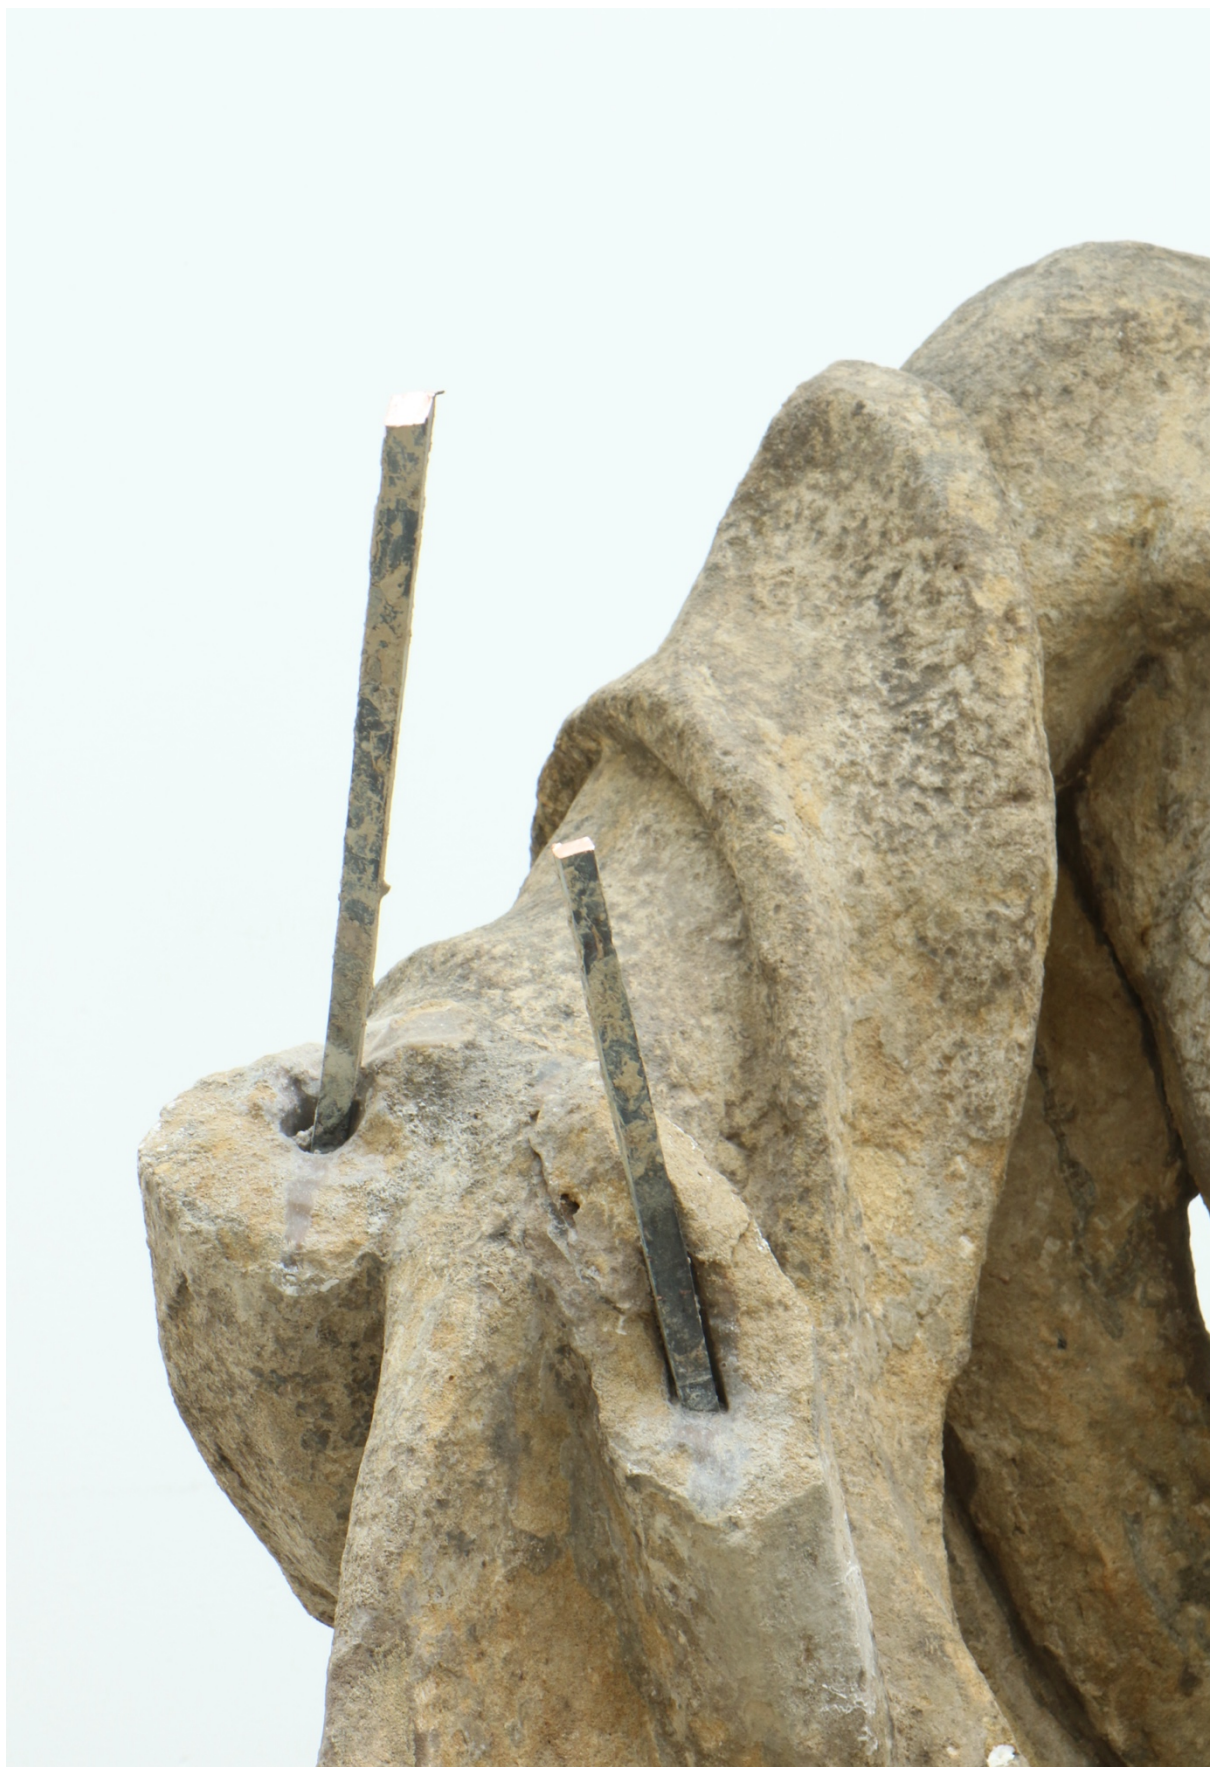
Obr. 116 příprava stávající konstrukce, zkrácení
