## Restaurátorská zpráva

Restaurování kamenné sochy Alegorie Ohně, zámek Ploskovice

diplomová práce

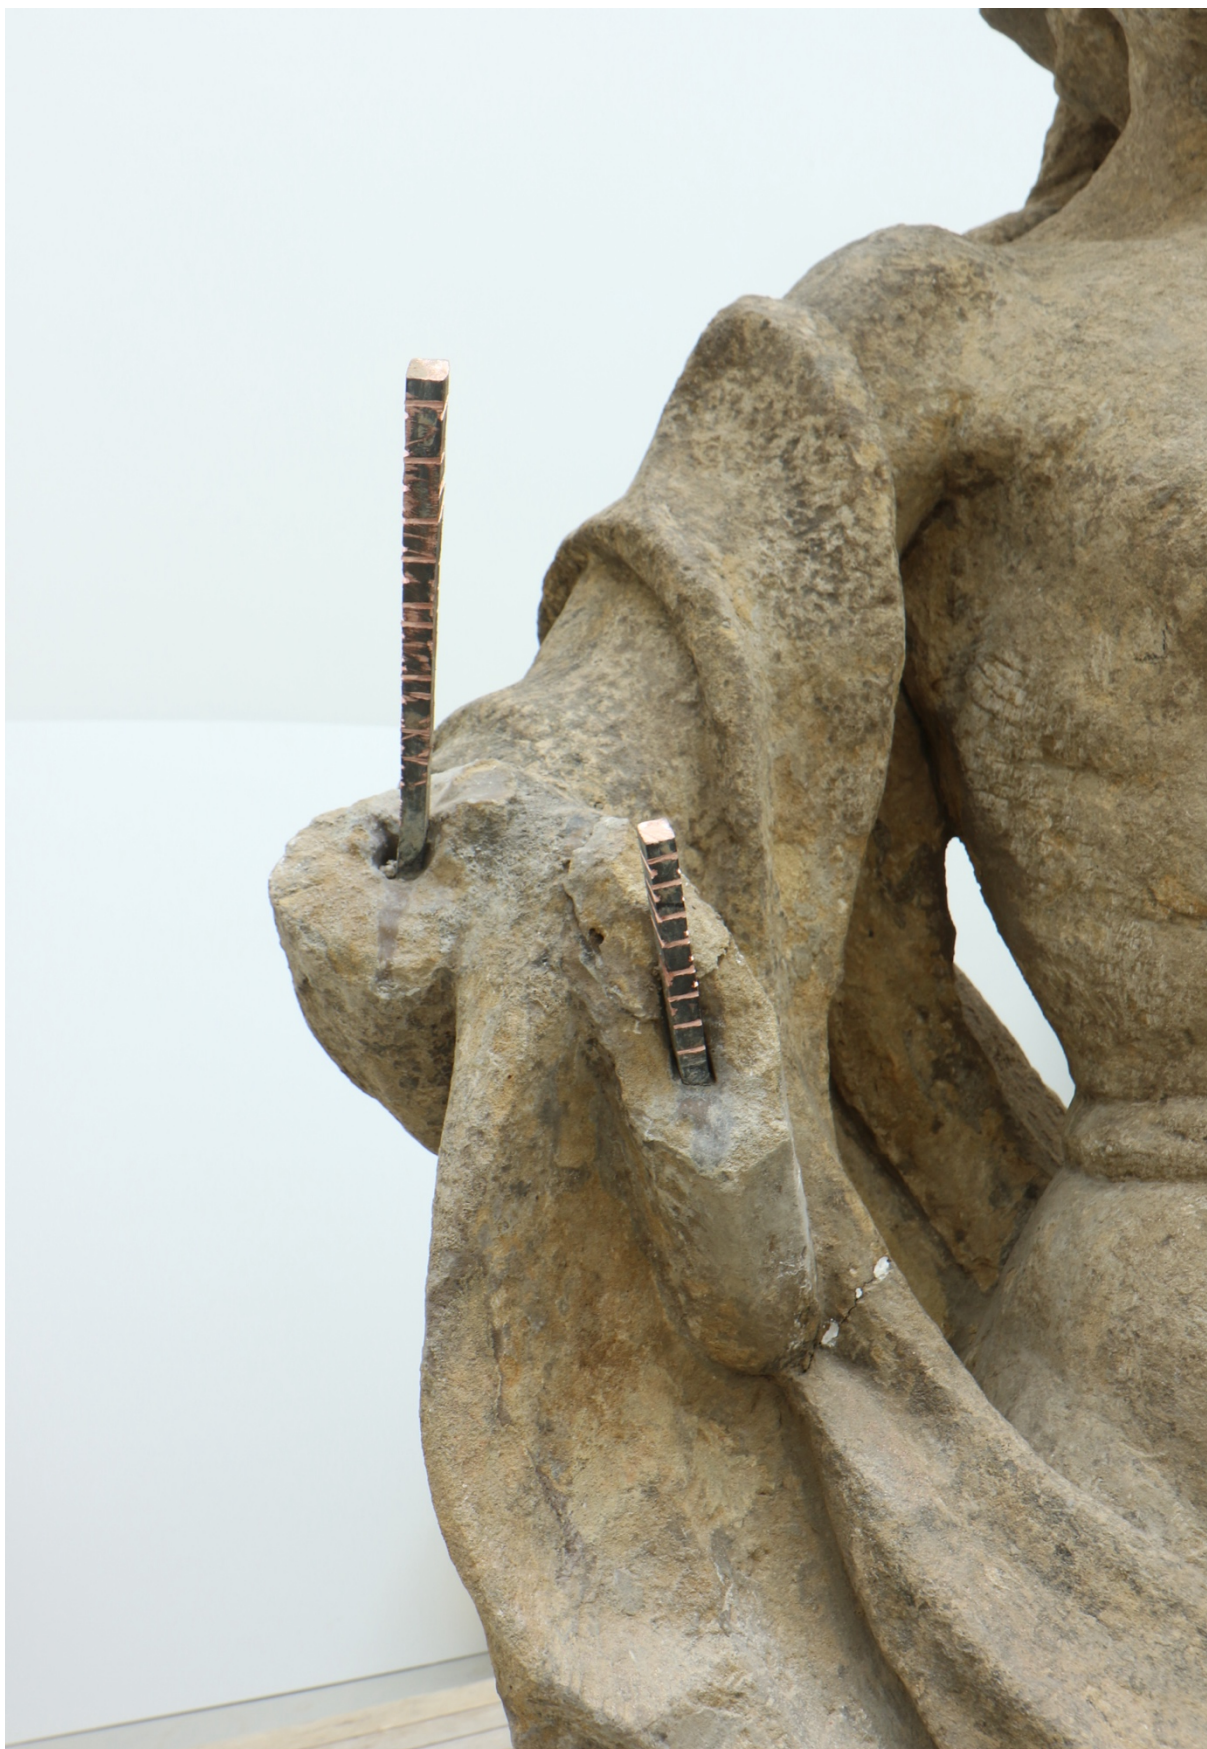
Obr. 117 příprava stávající konstrukce, nahrubení

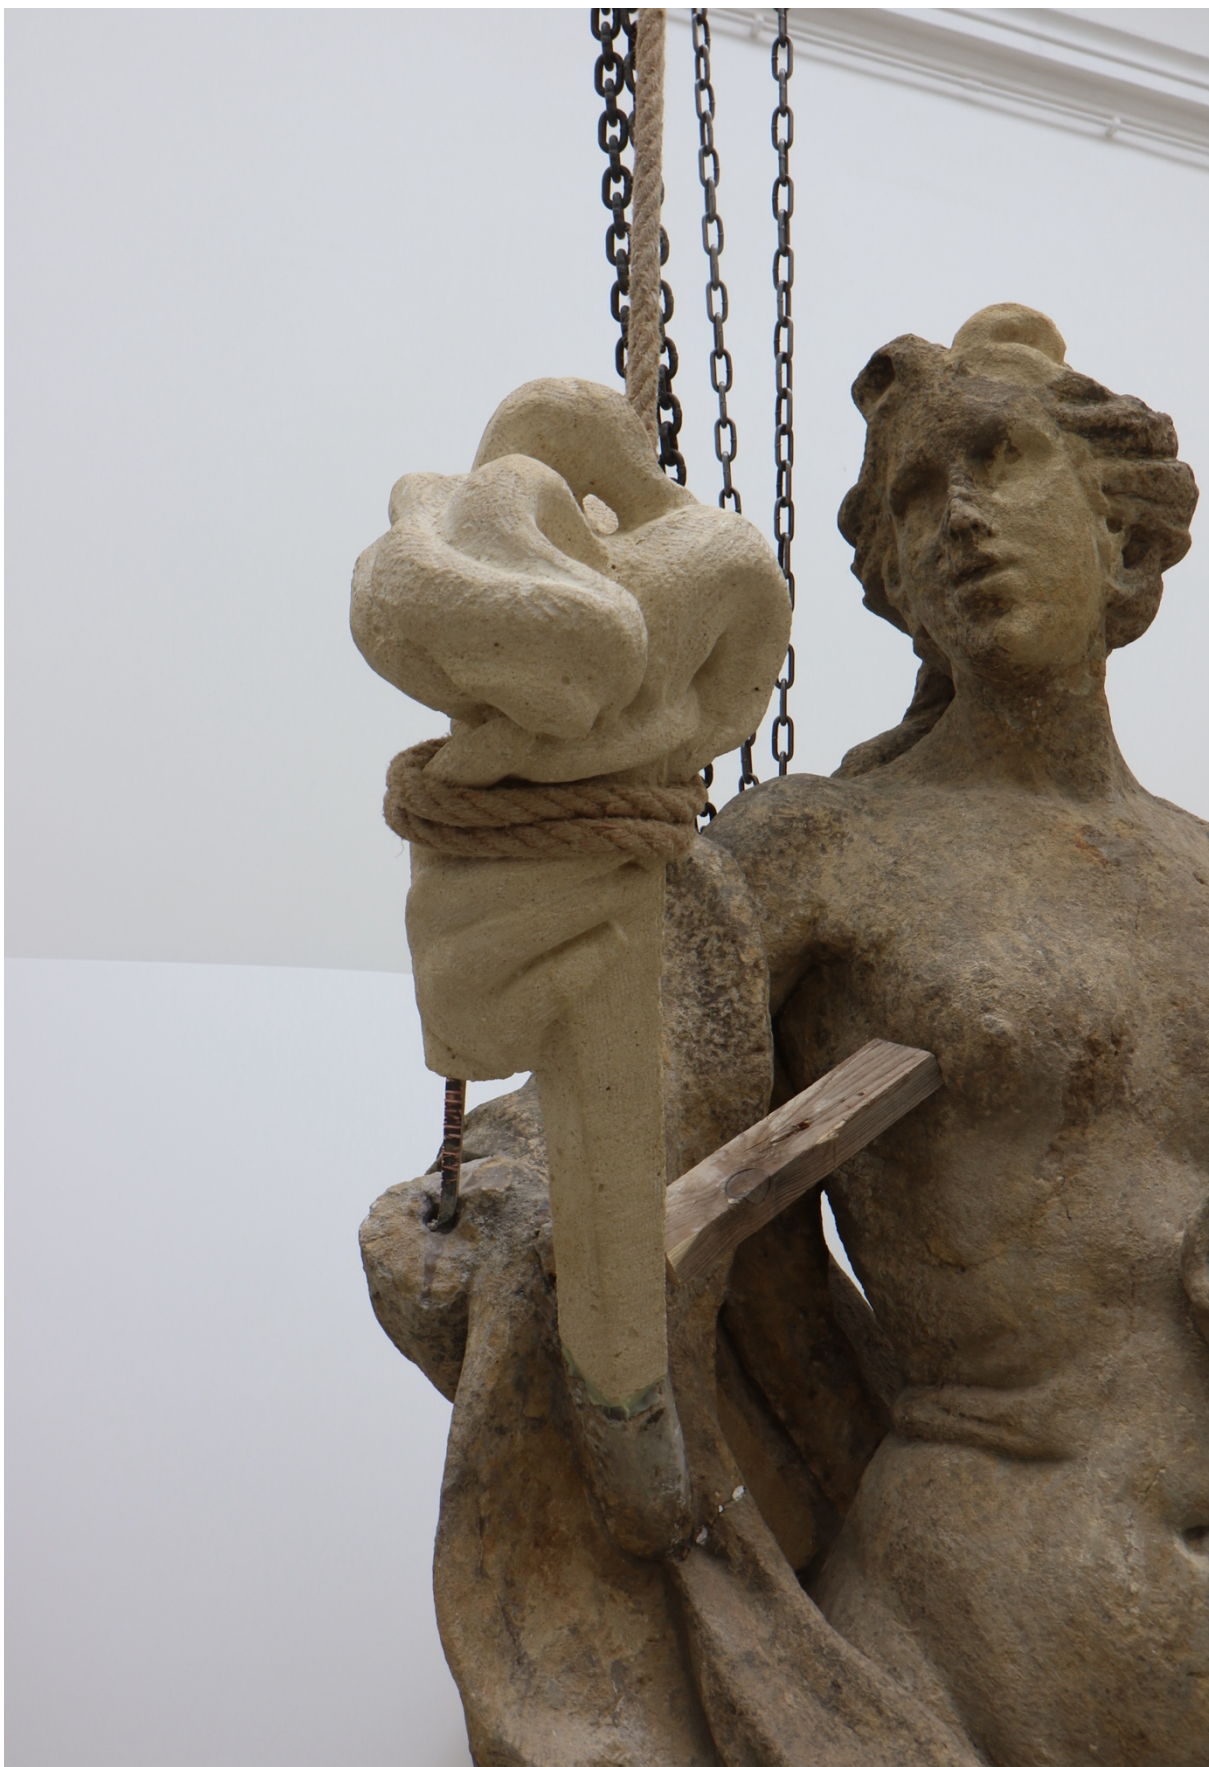
Obr. 118 proces přilepení atributu pochodně
