## Restaurátorská zpráva

Restaurování štukové sochy sv. Antonína Paduánského z Muzea Prahy

Diplomová práce

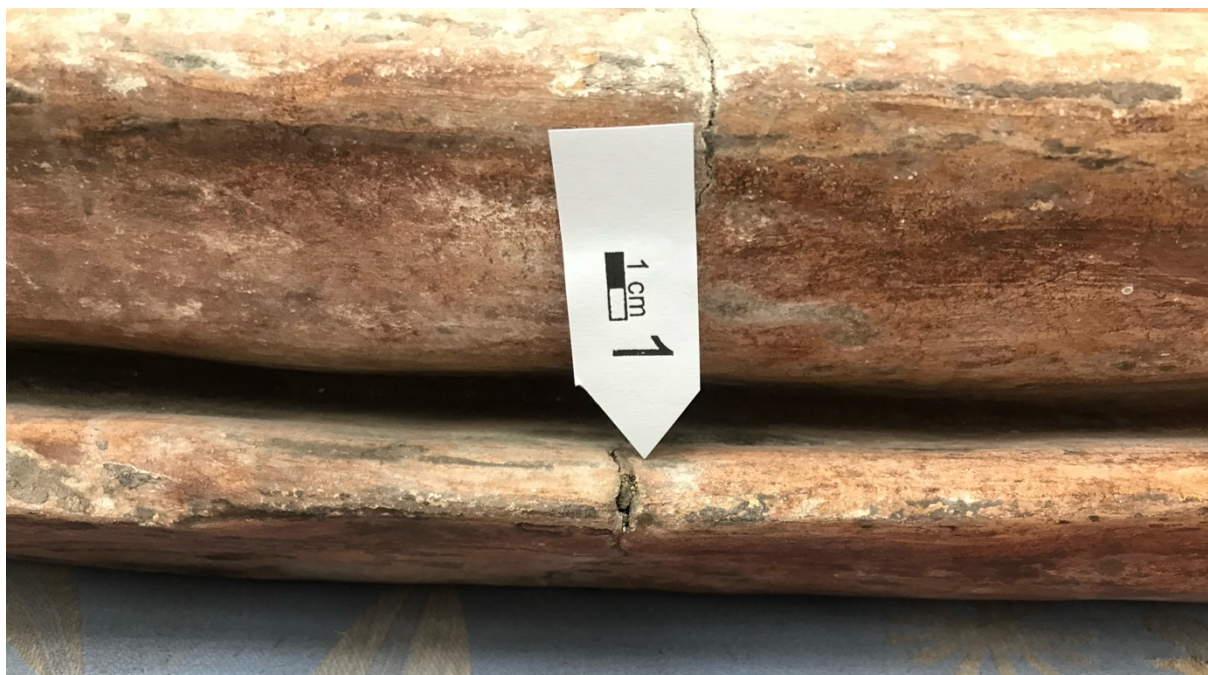
Obr. 5 vizuální průzkum, vnitřek trhliny, roucho sv. Antonína

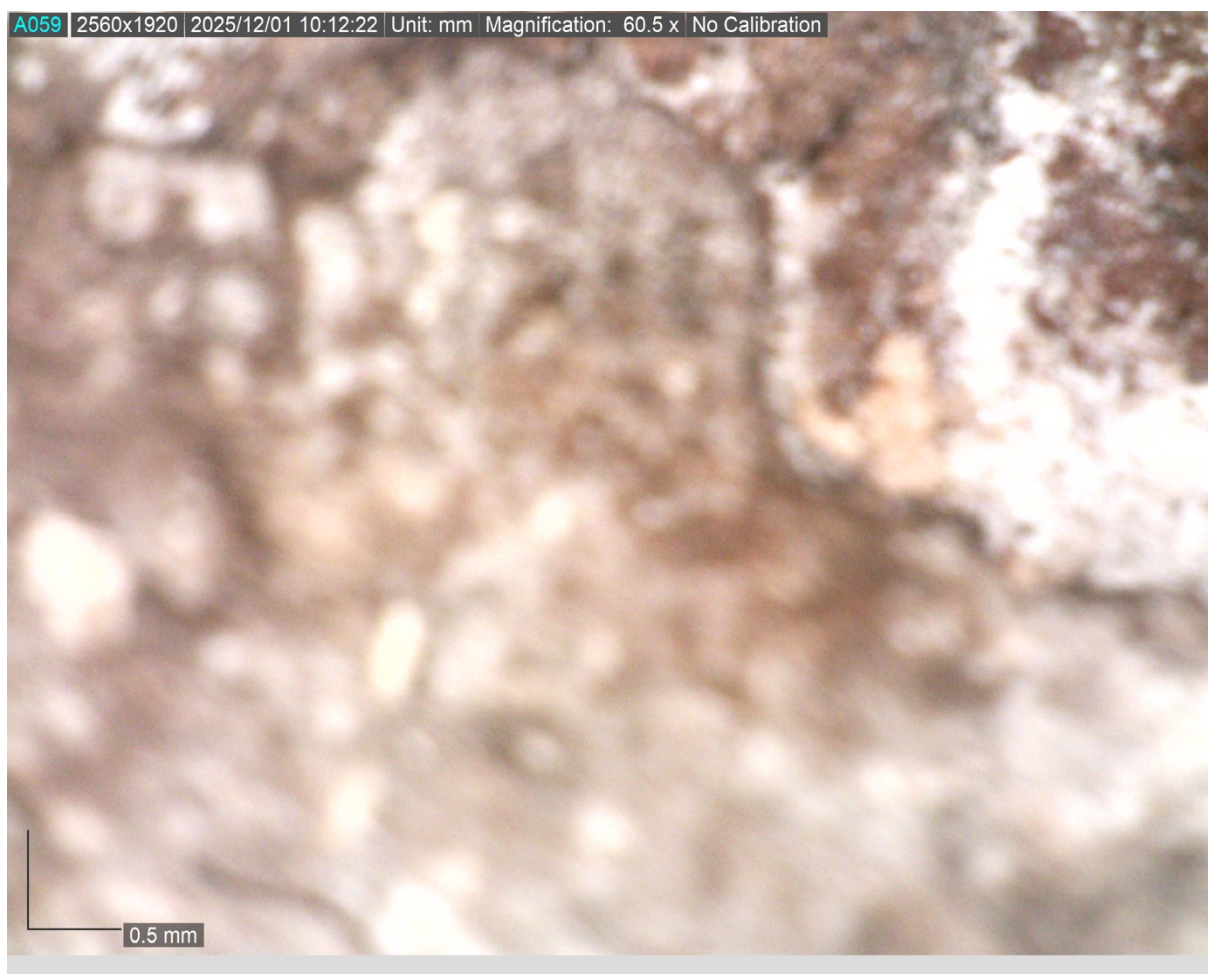
Obr. 6 vizuální průzkum, fotografie pořízena mikroskopem Leica CLS 150 MR, roucho sv. Antonína

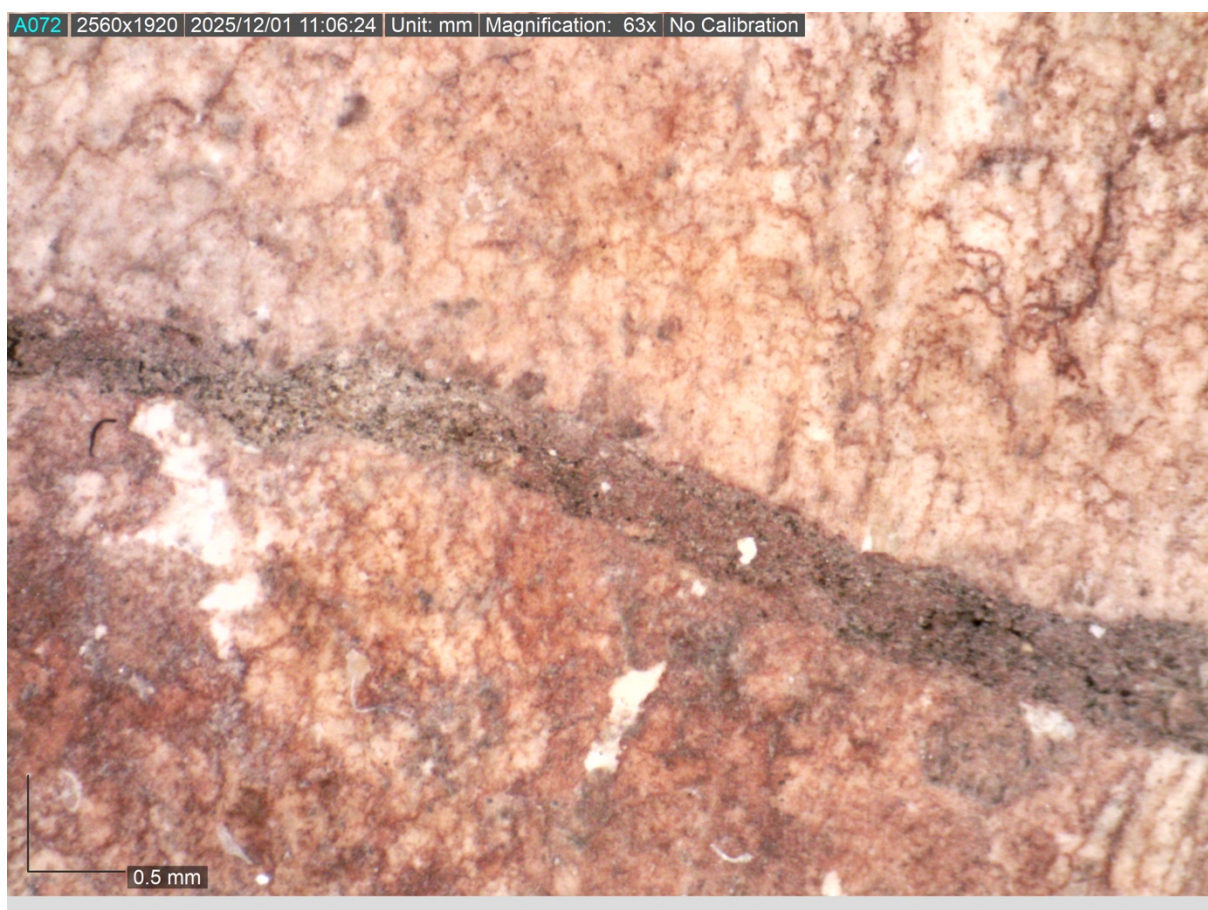
Obr. 16 vizuální průzkum, fotografie pořízena mikroskopem Leica CLS 150 MR, čelní strana sochy-místo koleno pravé nohy sv. Antonína, blíží zkoumání praskliny

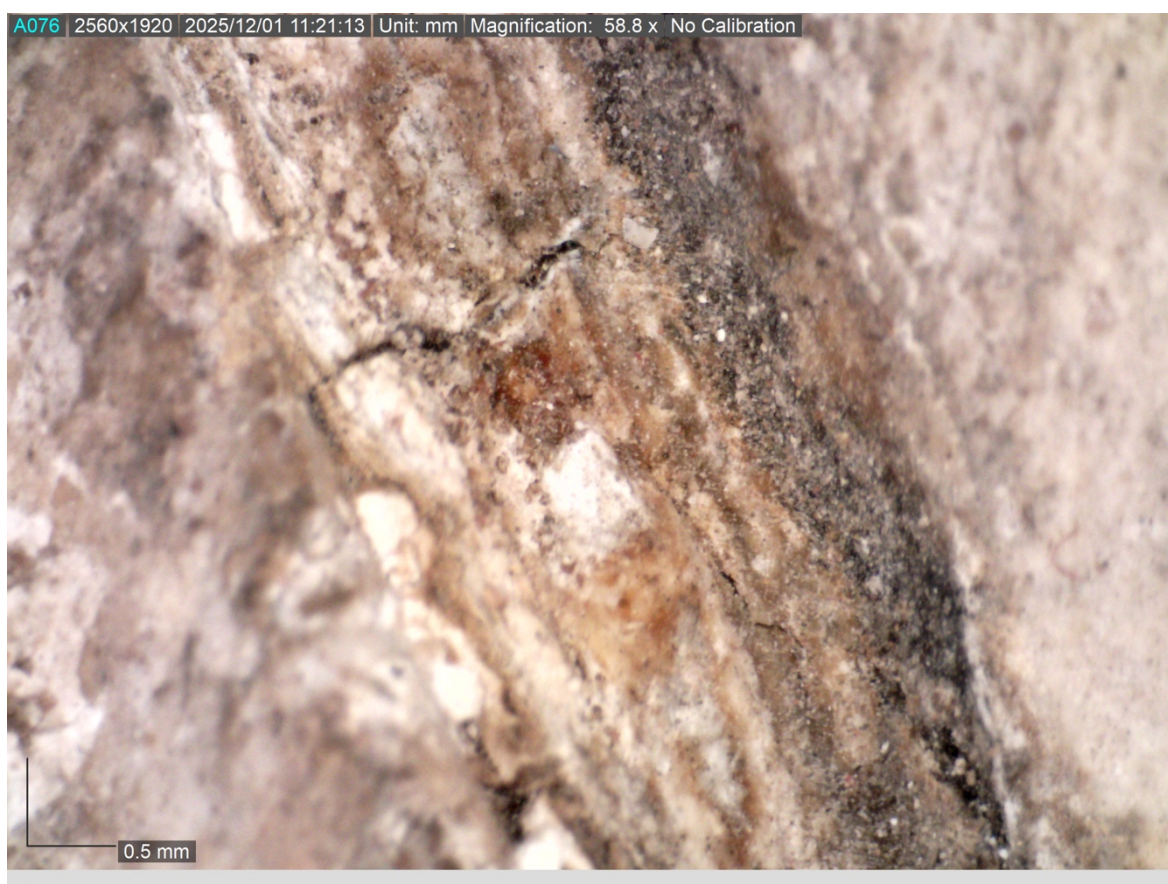
Obr. 20 vizuální průzkum, fotografie pořízena mikroskopem Leica CLS 150 MR, záhyb na provaze

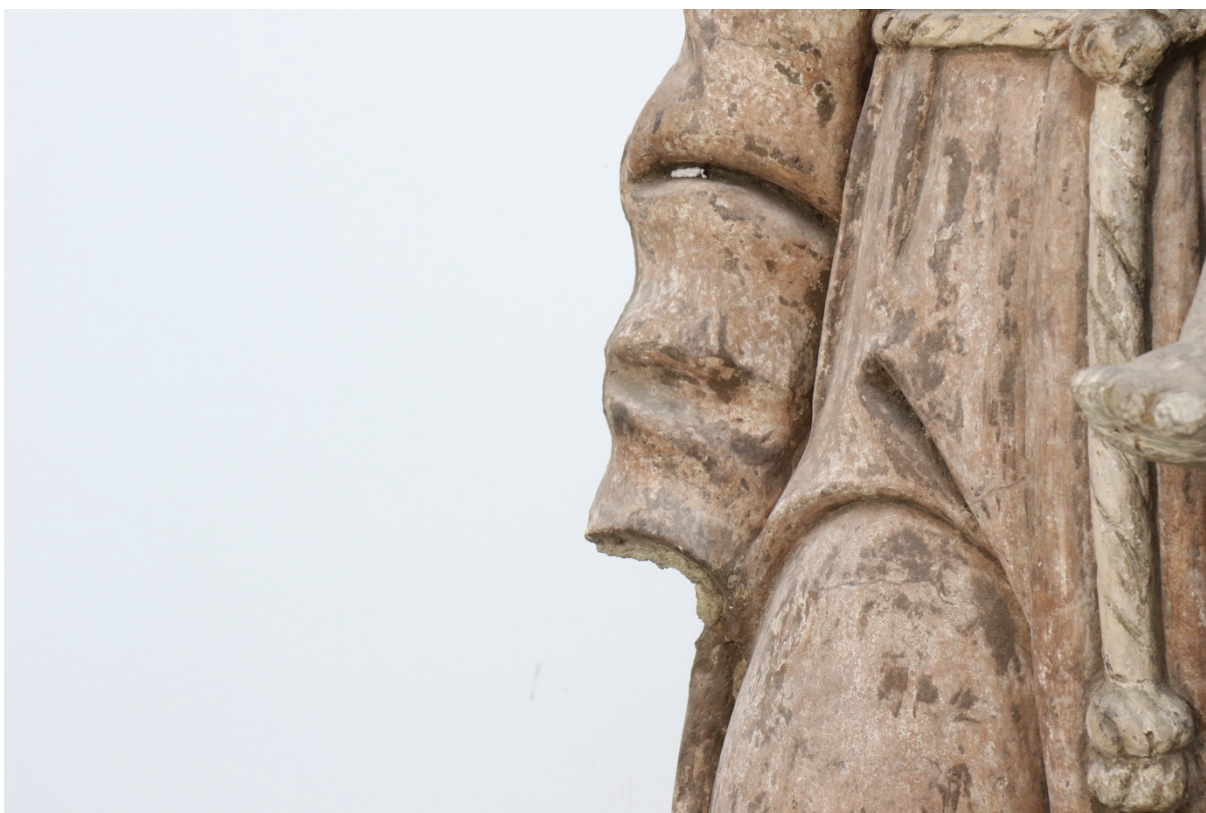
*Obr. 45 stav díla před restaurováním, chybějící ruka sv. Antonína*

Po konzultaci s majitelem a následovném schválení, by došlo k přidělení chybějících doplňků. Jednalo by se především o chybějící dlaně obou figur. Povrch lomové části bude ošetřen příhodným separačním prostředkem. Následně by byla socha navrtána v oblasti lomu pro ukotvení čepu. Na tento čep by se nanášela hrubá směs pro zhotovení jádra, na kterou by přišla směs jemná a finální ve které by se provedla modelace chybějící dlaně. Následně, pokud by to bylo potřeba, budou doplňky barevně retušovány tak, aby korespondovaly se zbytkem sochy.

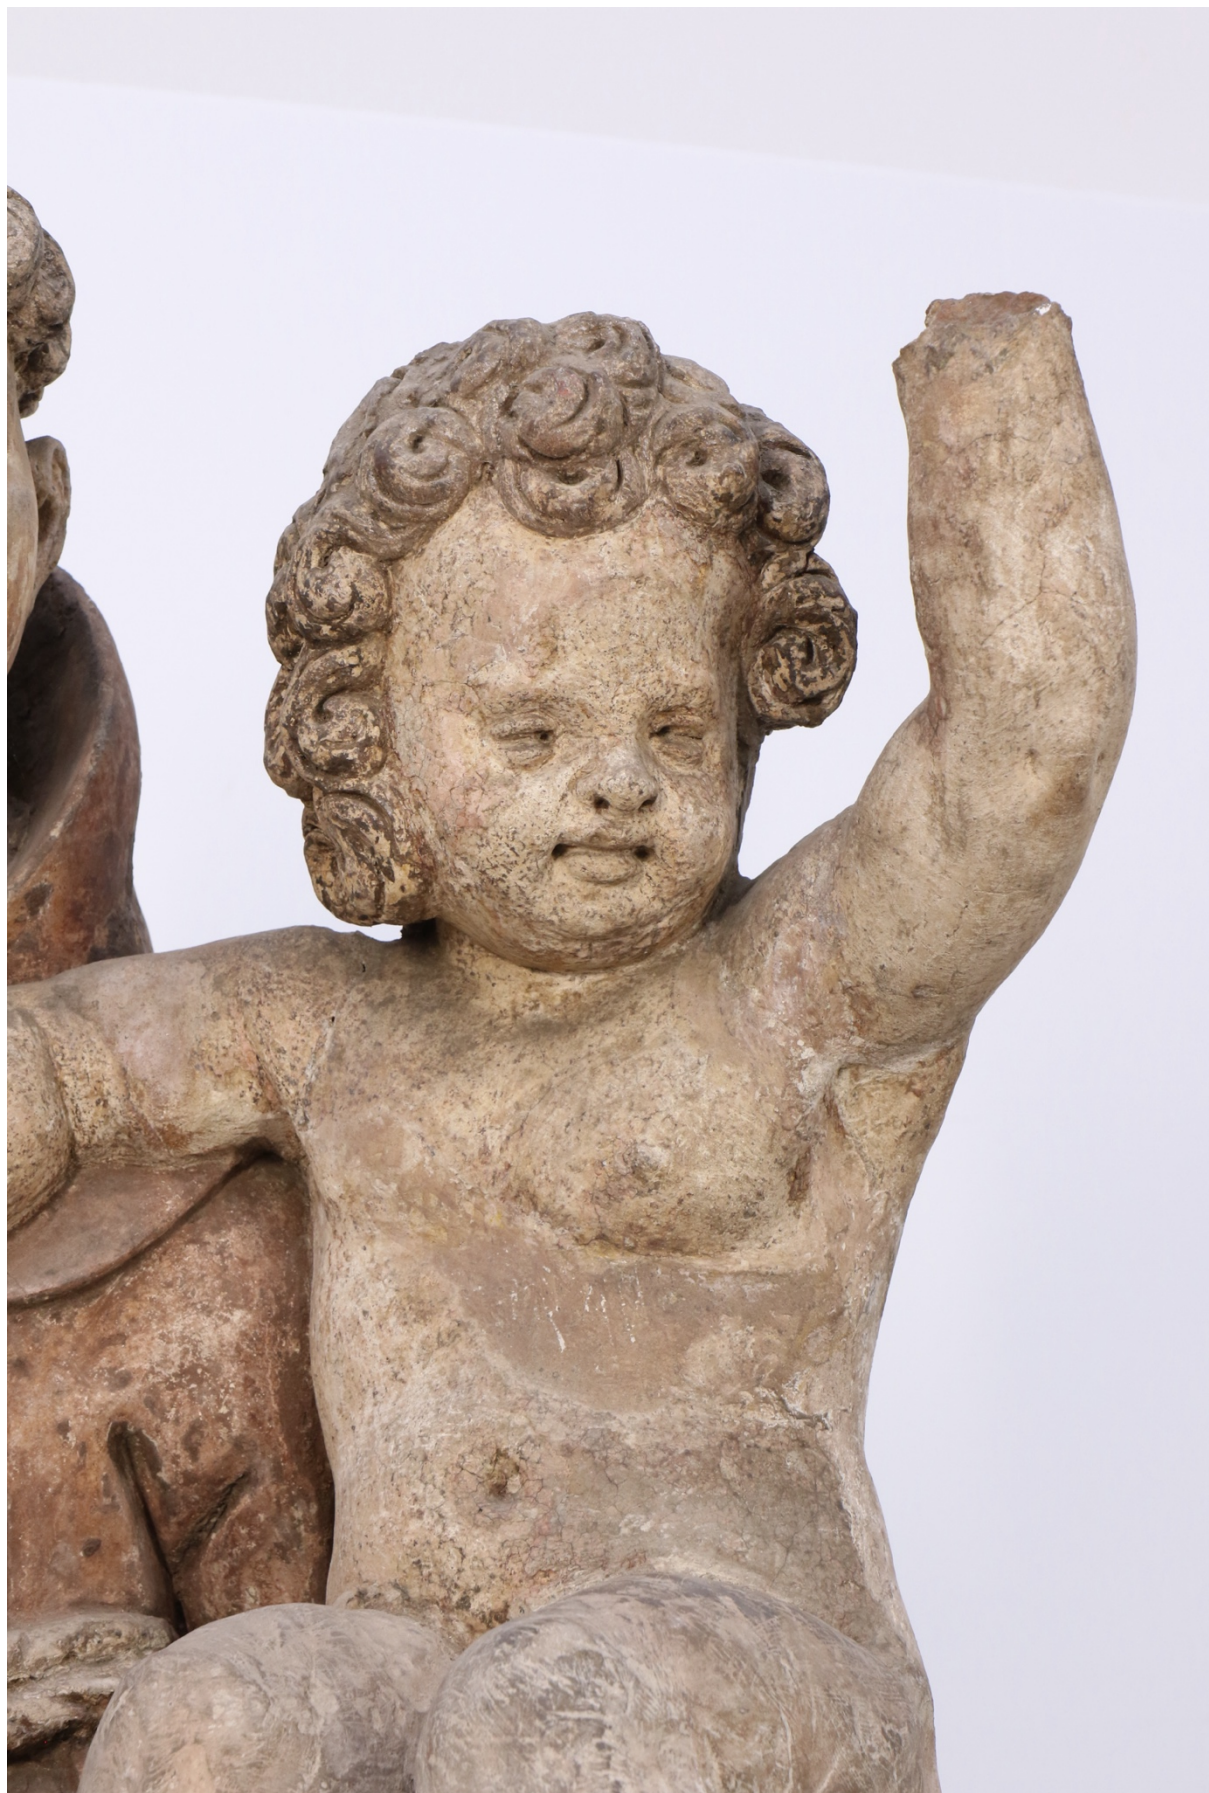
Obr. 46 stav díla před restaurováním, chybějící ruka Ježíška, druhotné doplňky hrudník, horní část paže, nohy

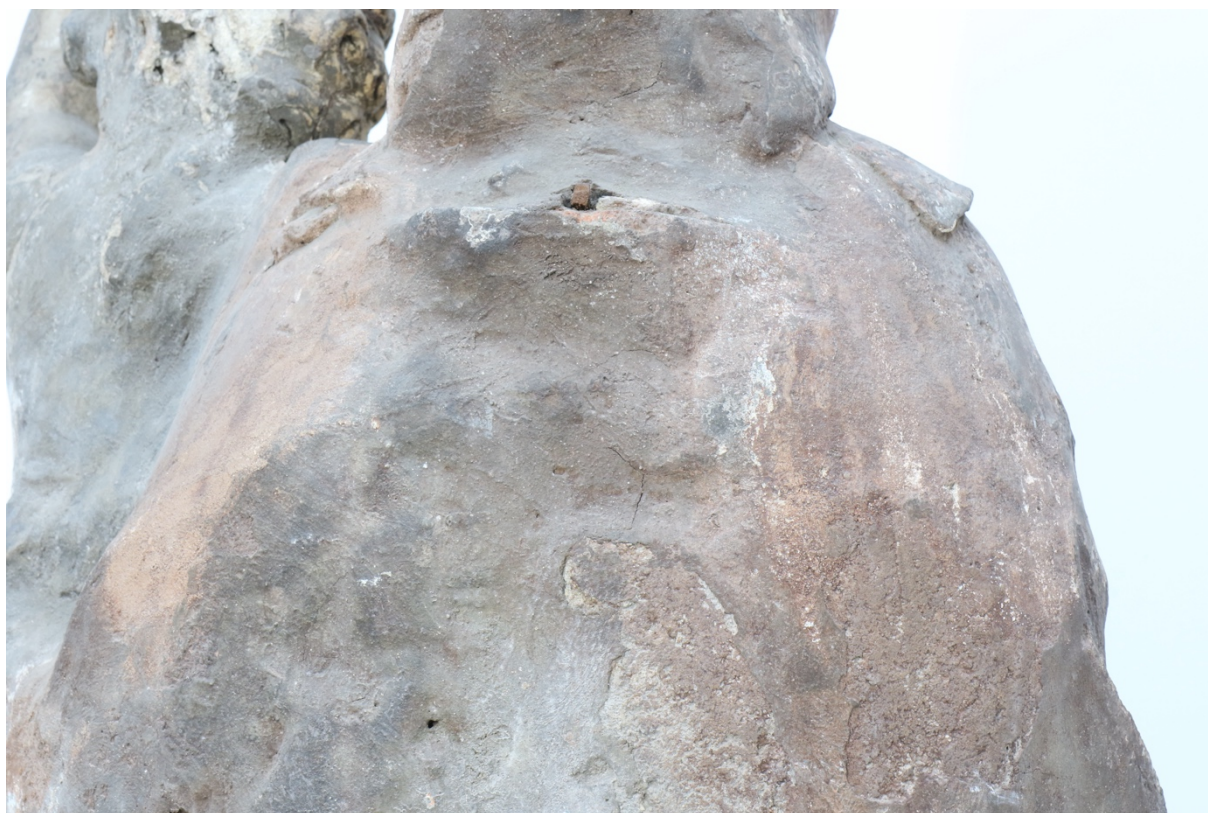
*Obr. 51 stav díla před restaurováním, zadní strana, detail železného čepu*

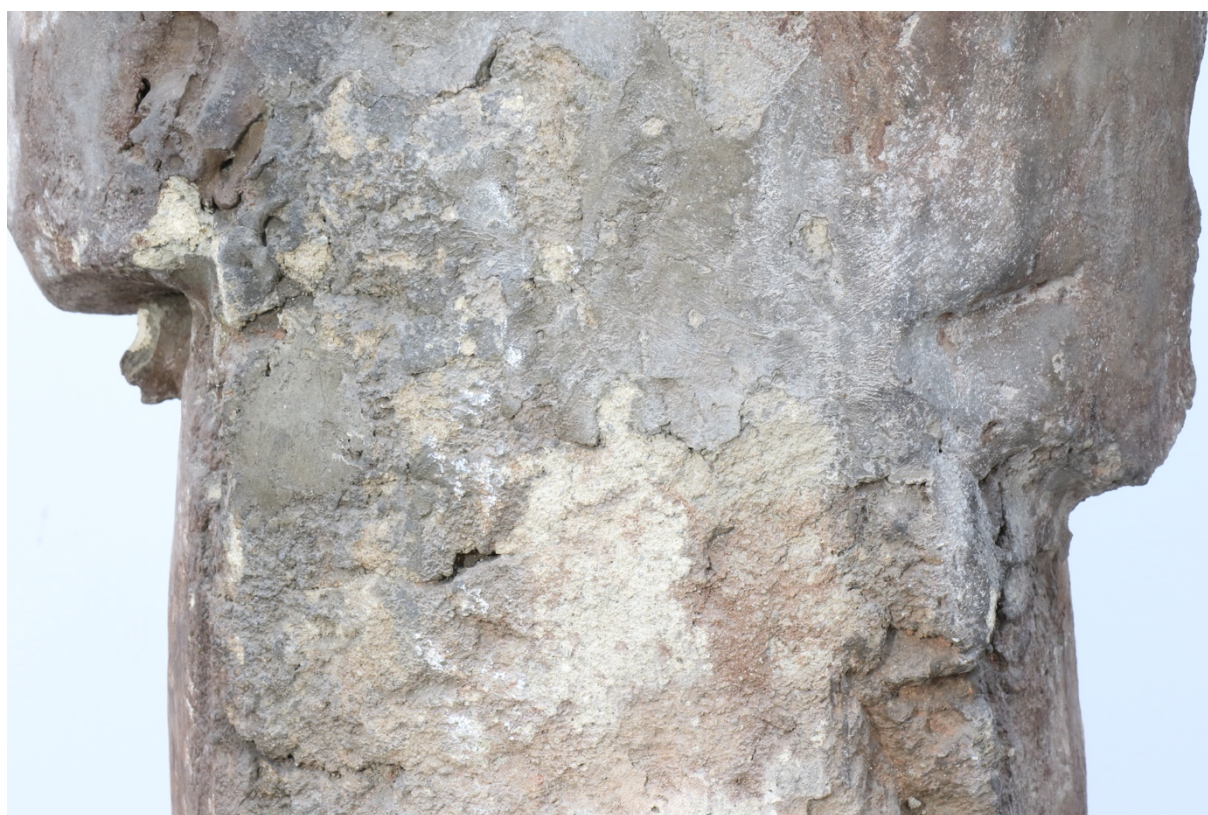
*Obr. 53 stav díla před restaurováním, detail zadní strana, stav povrchu*

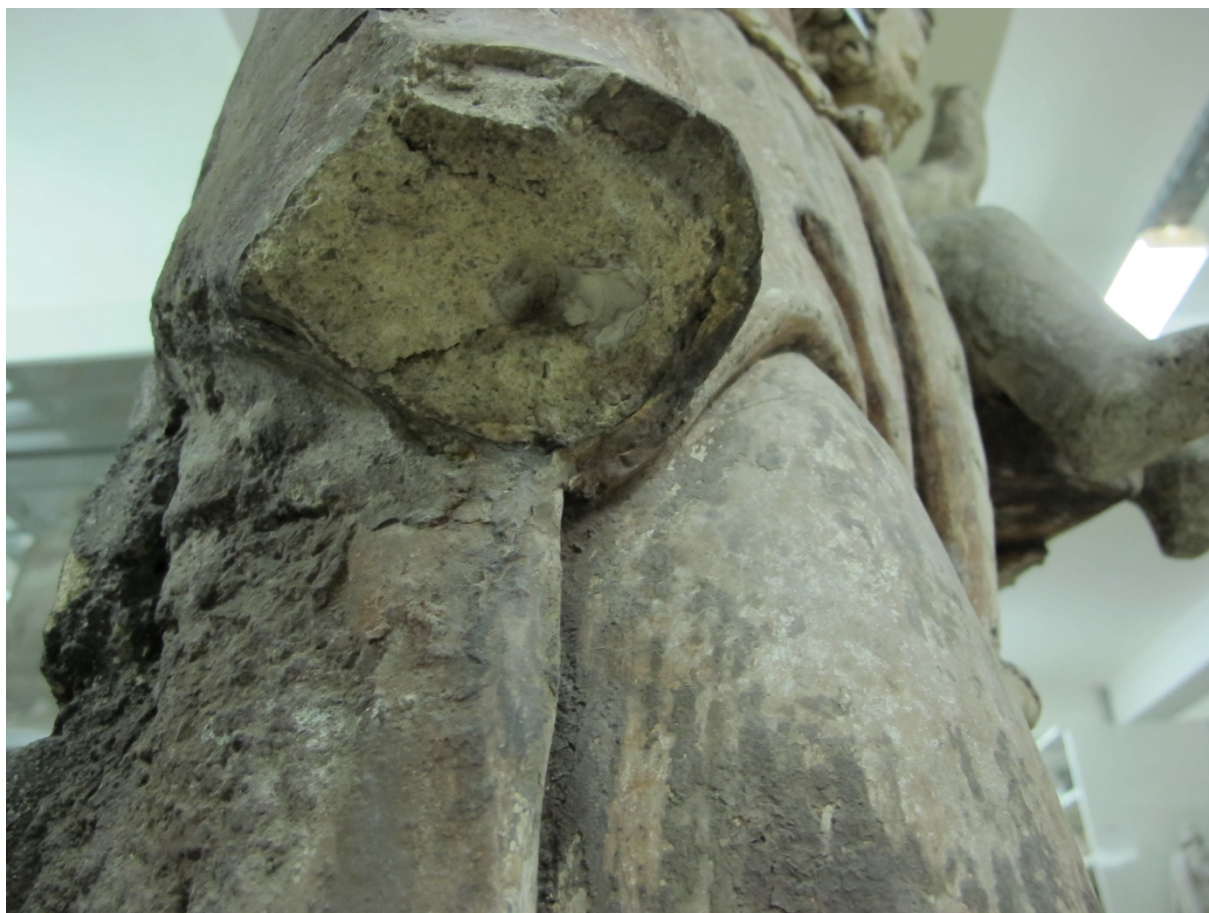
*Obr. 54 stav díla před restaurováním, vnitřní strana pravé ruky, zbytky druhotného tmelu*

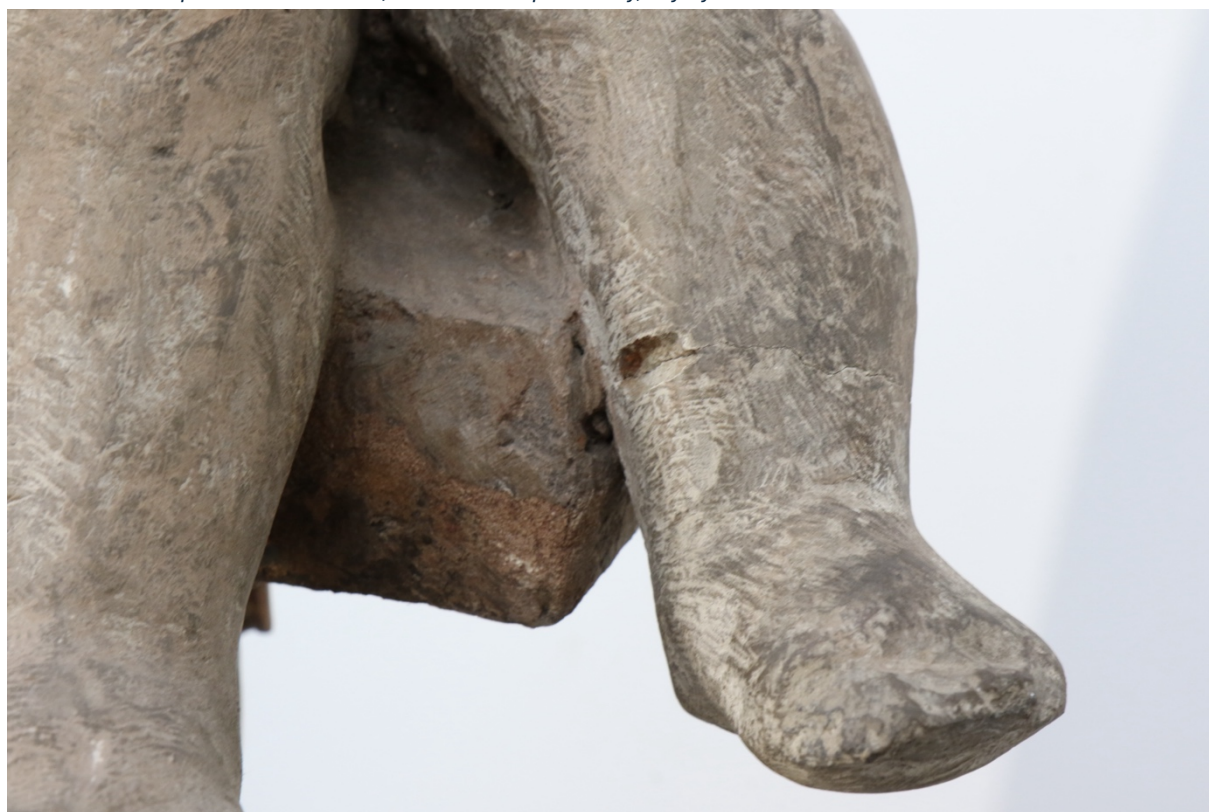
*Obrázek 55 stav díla před restaurováním, trhlina v doplňku levé nohy Ježíška*

Celý povrch sochy byl soudržný. Proto se nemuselo přistoupit k celoplošnému zpevnění jako v minulých letech. Na soše se nacházely trhliny v oblasti levé nohy Ježíška a ve spodní části Antonínova pláště. Tyto praskliny byly injektážně předkonsolidovány vápennou vodou. Následně byly vyplněny injektážní směsí od značky Kimia. Po vyžrání se pomocí akvarelových barev od značky Kremmer zaretušovaly do patřičného odstínu.

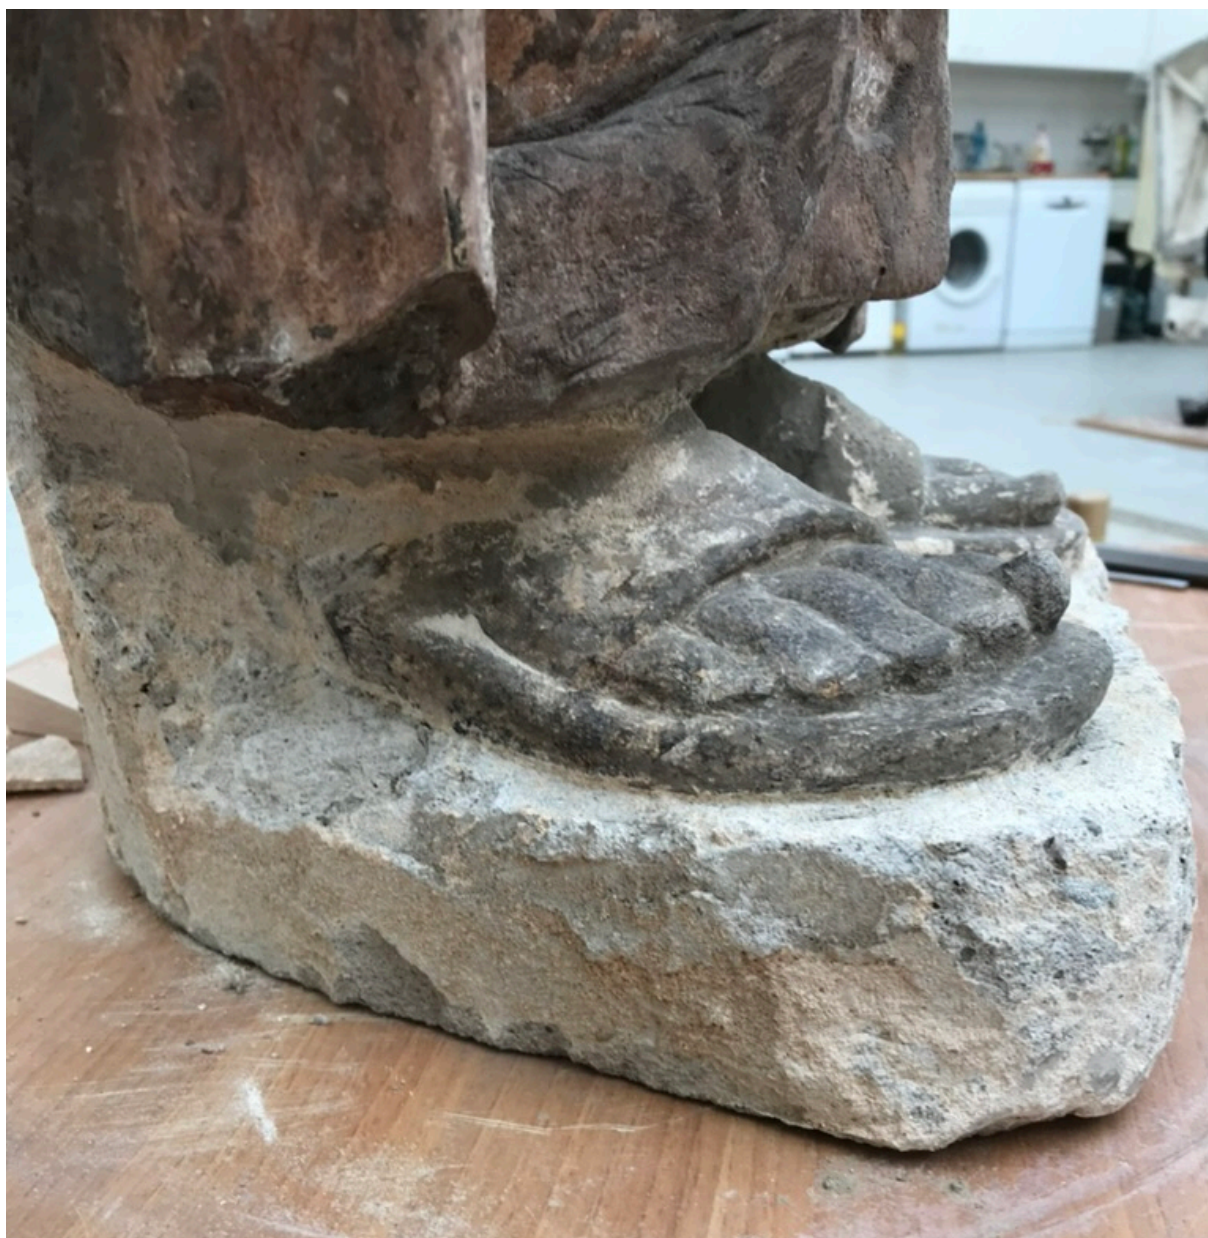
*Obr. 61 rozšíření zkoušky, odhalení cementového materiálu*

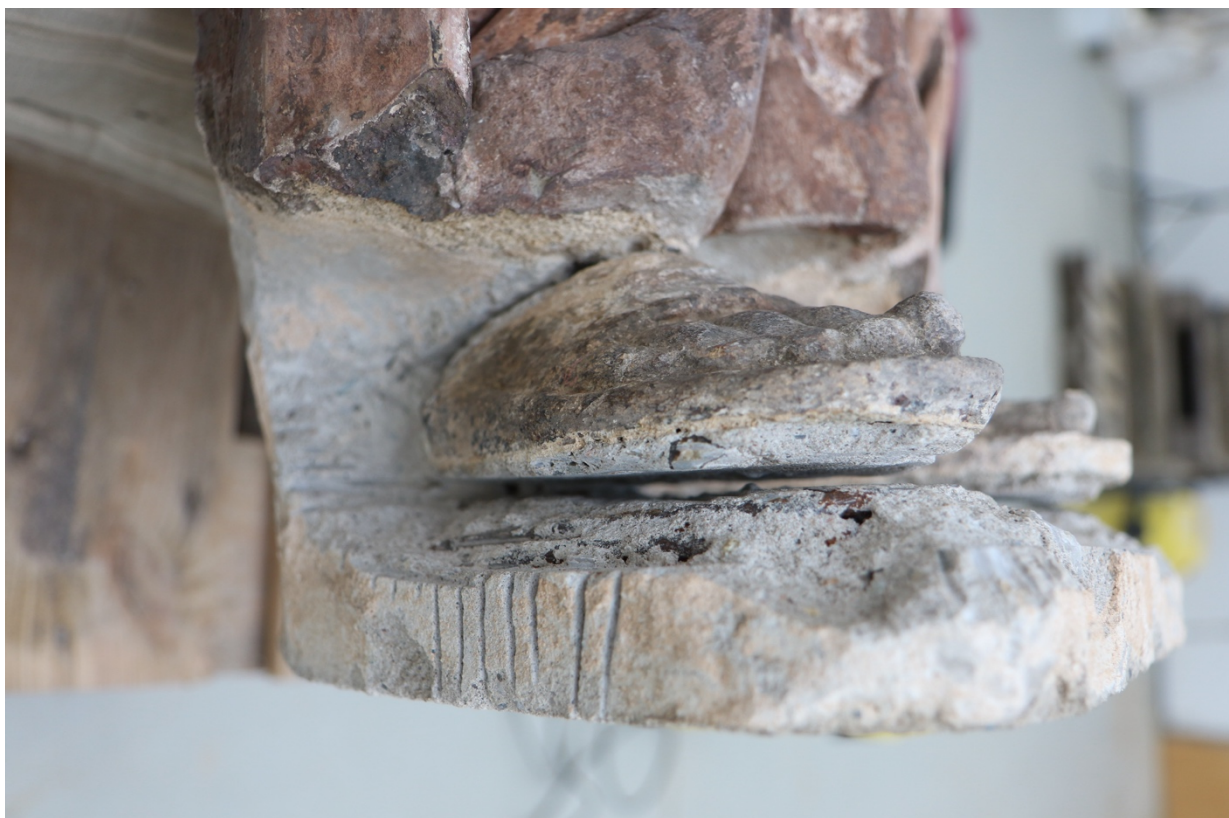
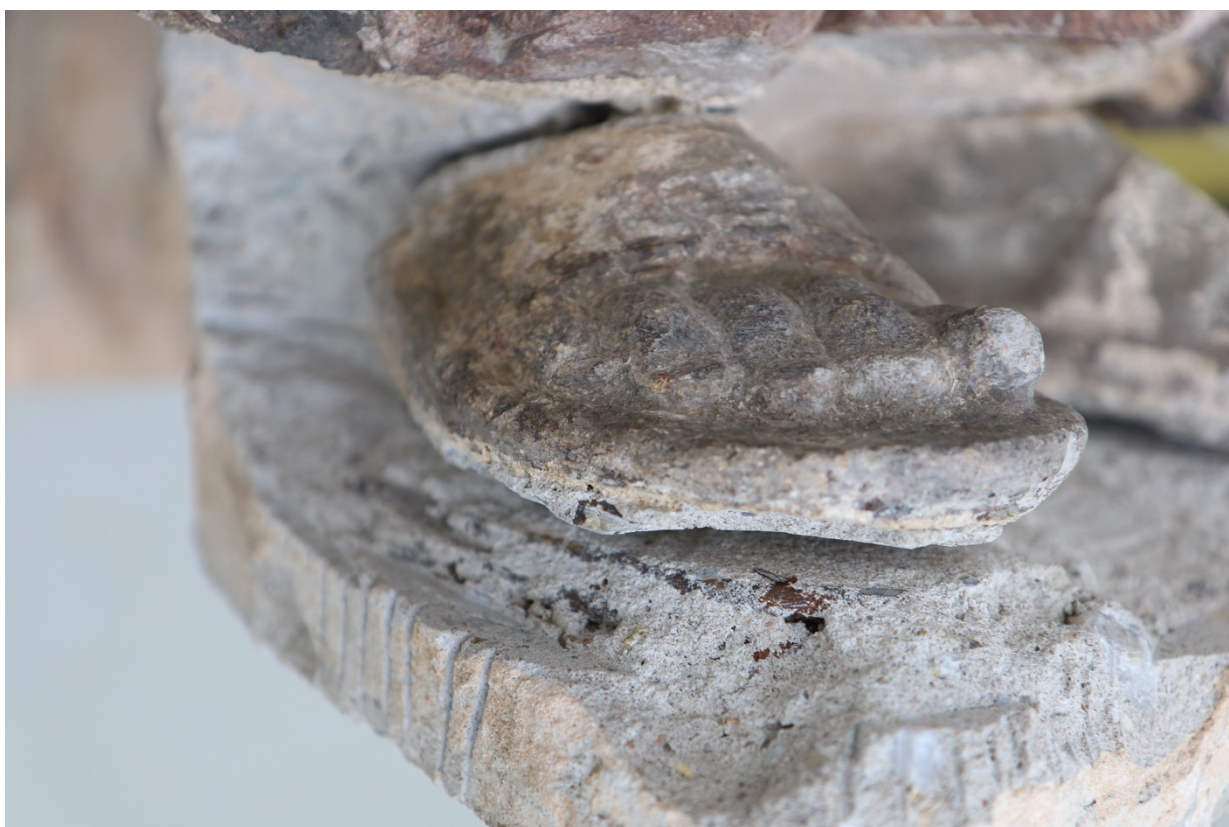
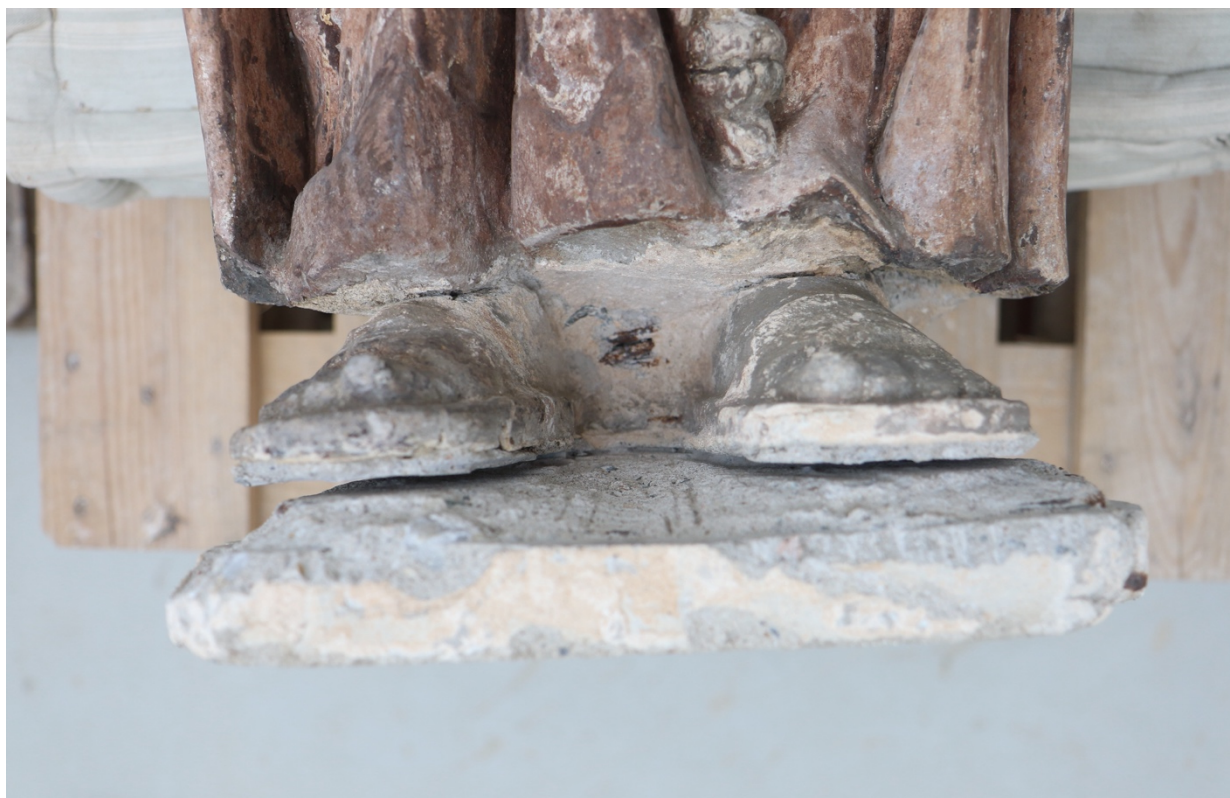
*Obr. 66 demontáž původního chodidla*

*Obr. 67 demontáž původního chodidla*

Obr. 68 demontáž chodidel od soklové části

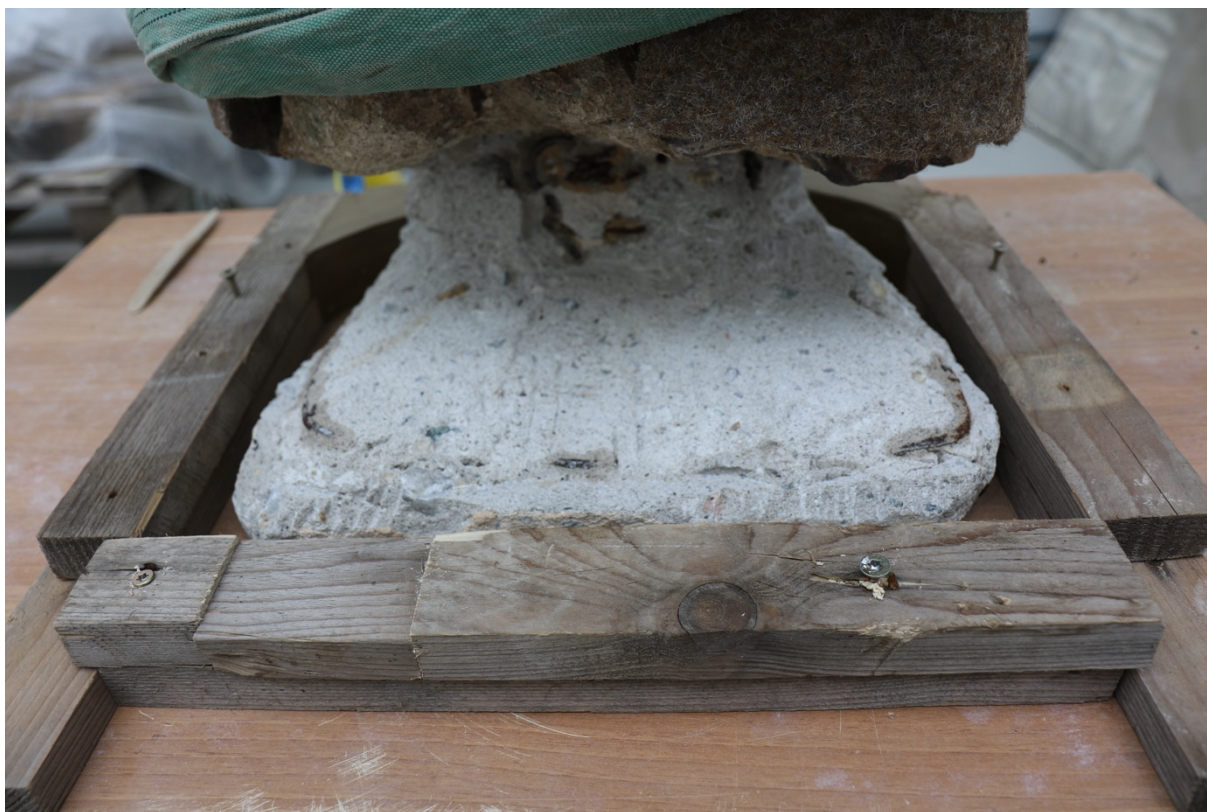
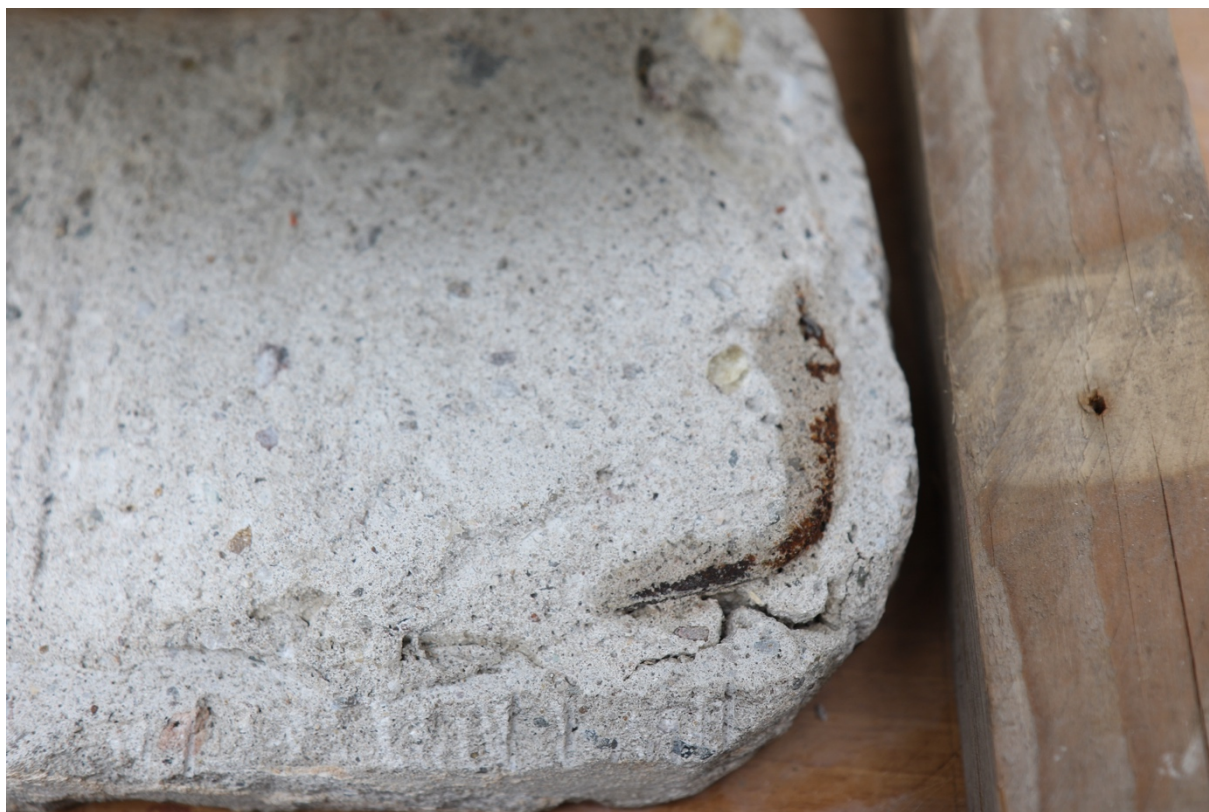
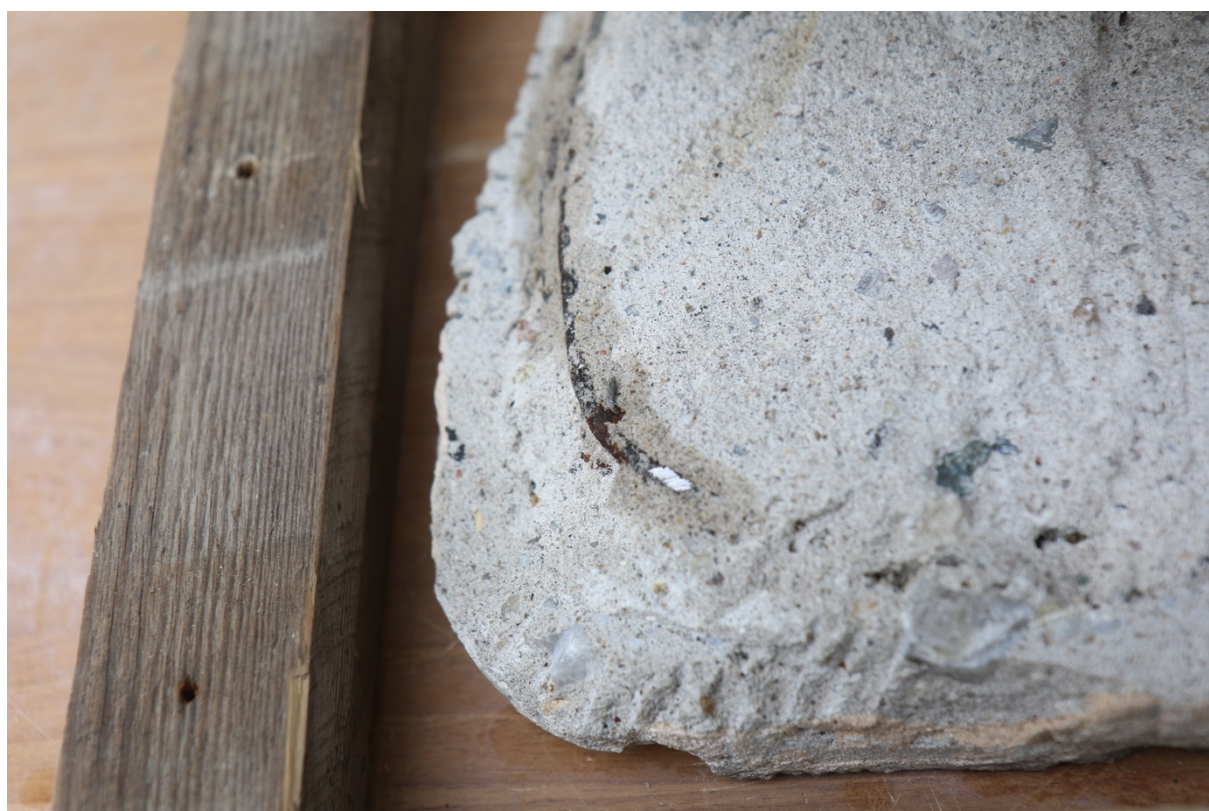
Obr. 75 zhotovení ohrádky pro nový sokl

*Obr. 77 ošetření vnitřní konstrukce*

*Obr. 78 ošetření vnitřní konstrukce*

Po deinstalaci chodidel byl zhotoven nový sokl. Kde se zachovala kovová konstrukce, která byla ošetřena prostředkem na ochranu železa a následně byla zhotovena ohrádka ve tvaru nového soklu. Pro pevnost byl pro jádro zvolen opět cementový materiál, který se dal do ohrádky a socha se do něj kvačla. Tím vzniklo nové jádro soklu, který se následně přeštukoval vápennou hrubou směsí, do které se kvačly chodidla v požadovaném rozpalu a úhlu a následně se sokl přetáhl jemnou vápennou směsí, která byla závěrečná a finální.
