## Restaurátorská zpráva

Restaurování štukové sochy sv. Antonína Paduánského z Muzea Prahy

Diplomová práce

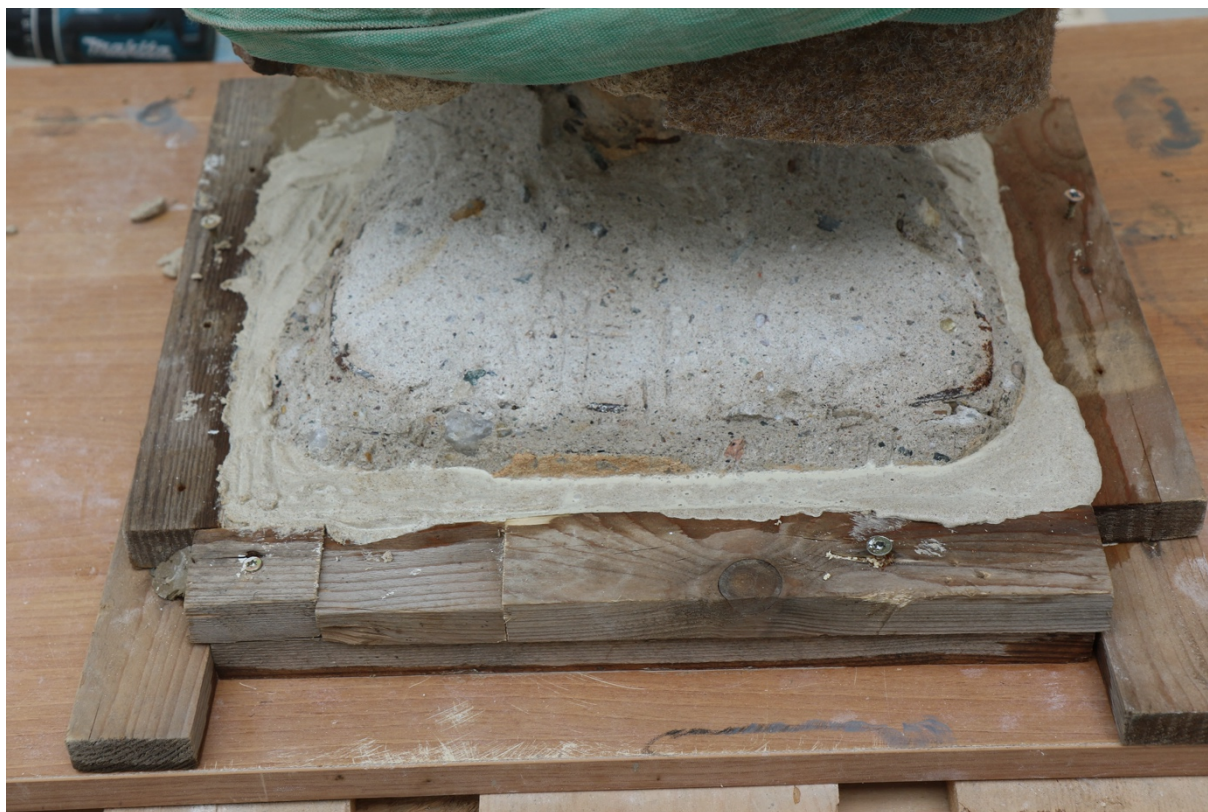
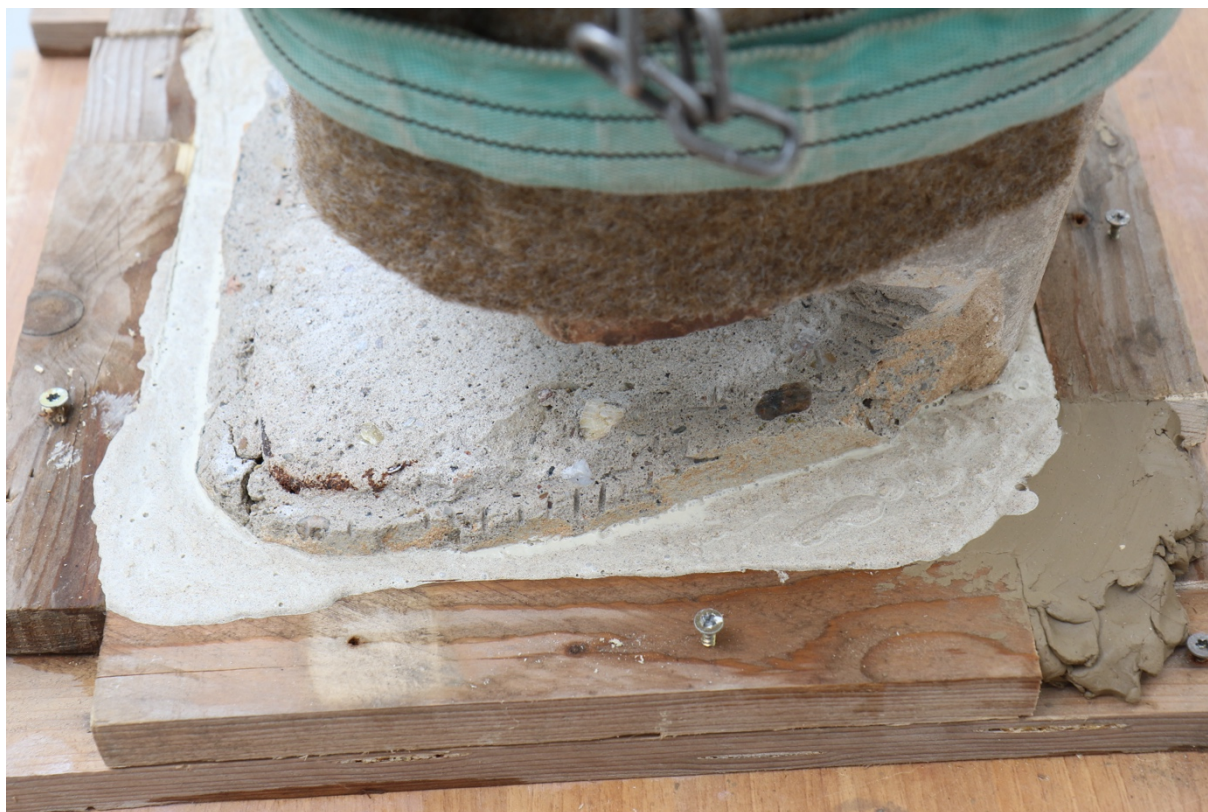
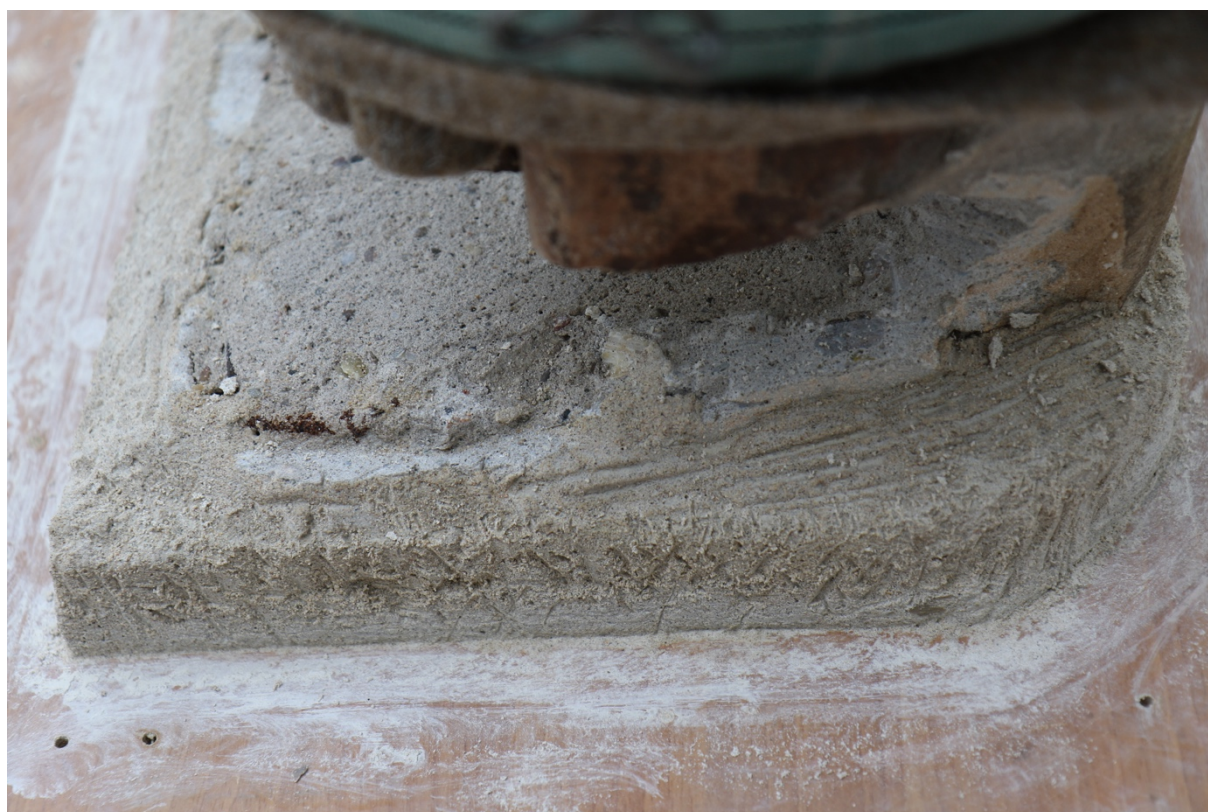
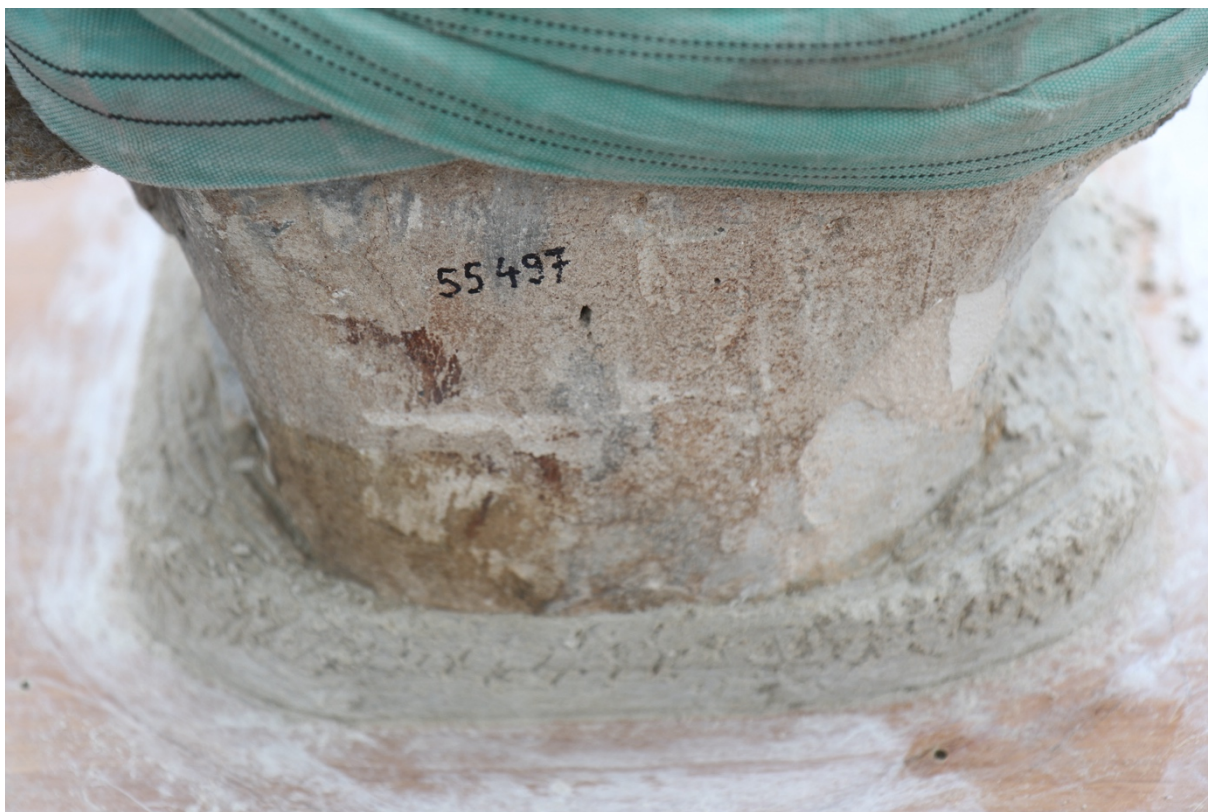
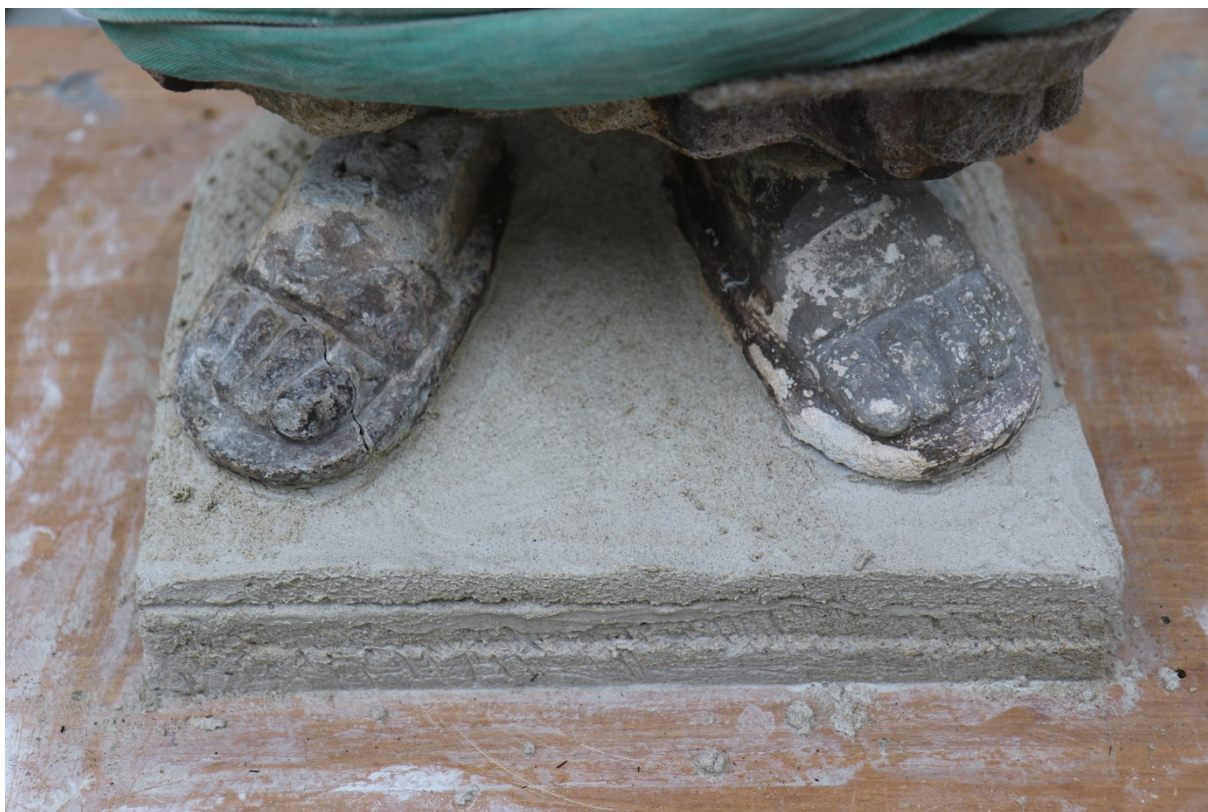
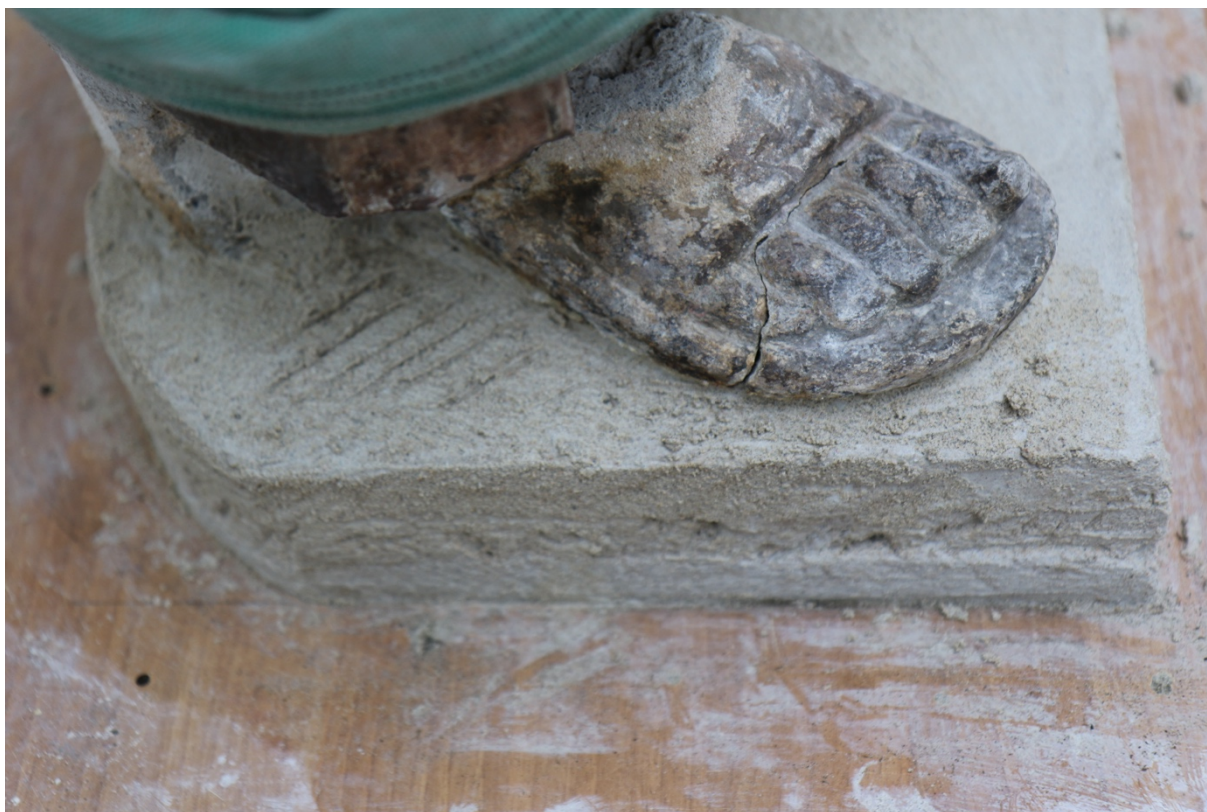
Obr. 81 kvačnutí sochy do ohrádky s novým materiálem, vytvoření jádra soklu

*Obr. 83 kvačnutí sochy do ohrádky s novým materiálem, vytvoření jádra soklu, boční pohled*

*Obr. 84 zhotovení jádra pro novou soklovou část*

*Obr. 85 zhotovení jádra pro novou soklovou část, zadní strana*

*Obr. 86 zhotovení jádra pro novou soklovou část, čelní strana*

*Obr. 87 zhotovení jádra pro novou soklovou část, boční pohled*

Po deinstalaci chodidel byl zhotoven nový sokl. Kde se zachovala kovová konstrukce, která byla ošetřena prostředkem na ochranu železa a následně byla zhotovena ohrádka ve tvaru nového soklu. Pro pevnost byl pro jádro zvolen opět cementový materiál, který se dal do ohrádky a socha se do něj kvačla. Tím vzniklo nové jádro soklu, který se následně přeštukoval vápennou hrubou směsí, do které se kvačly chodidla v požadovaném rozpalu a úhlu a následně se sokl přetáhl jemnou vápennou směsí, která byla závěrečná a finální.

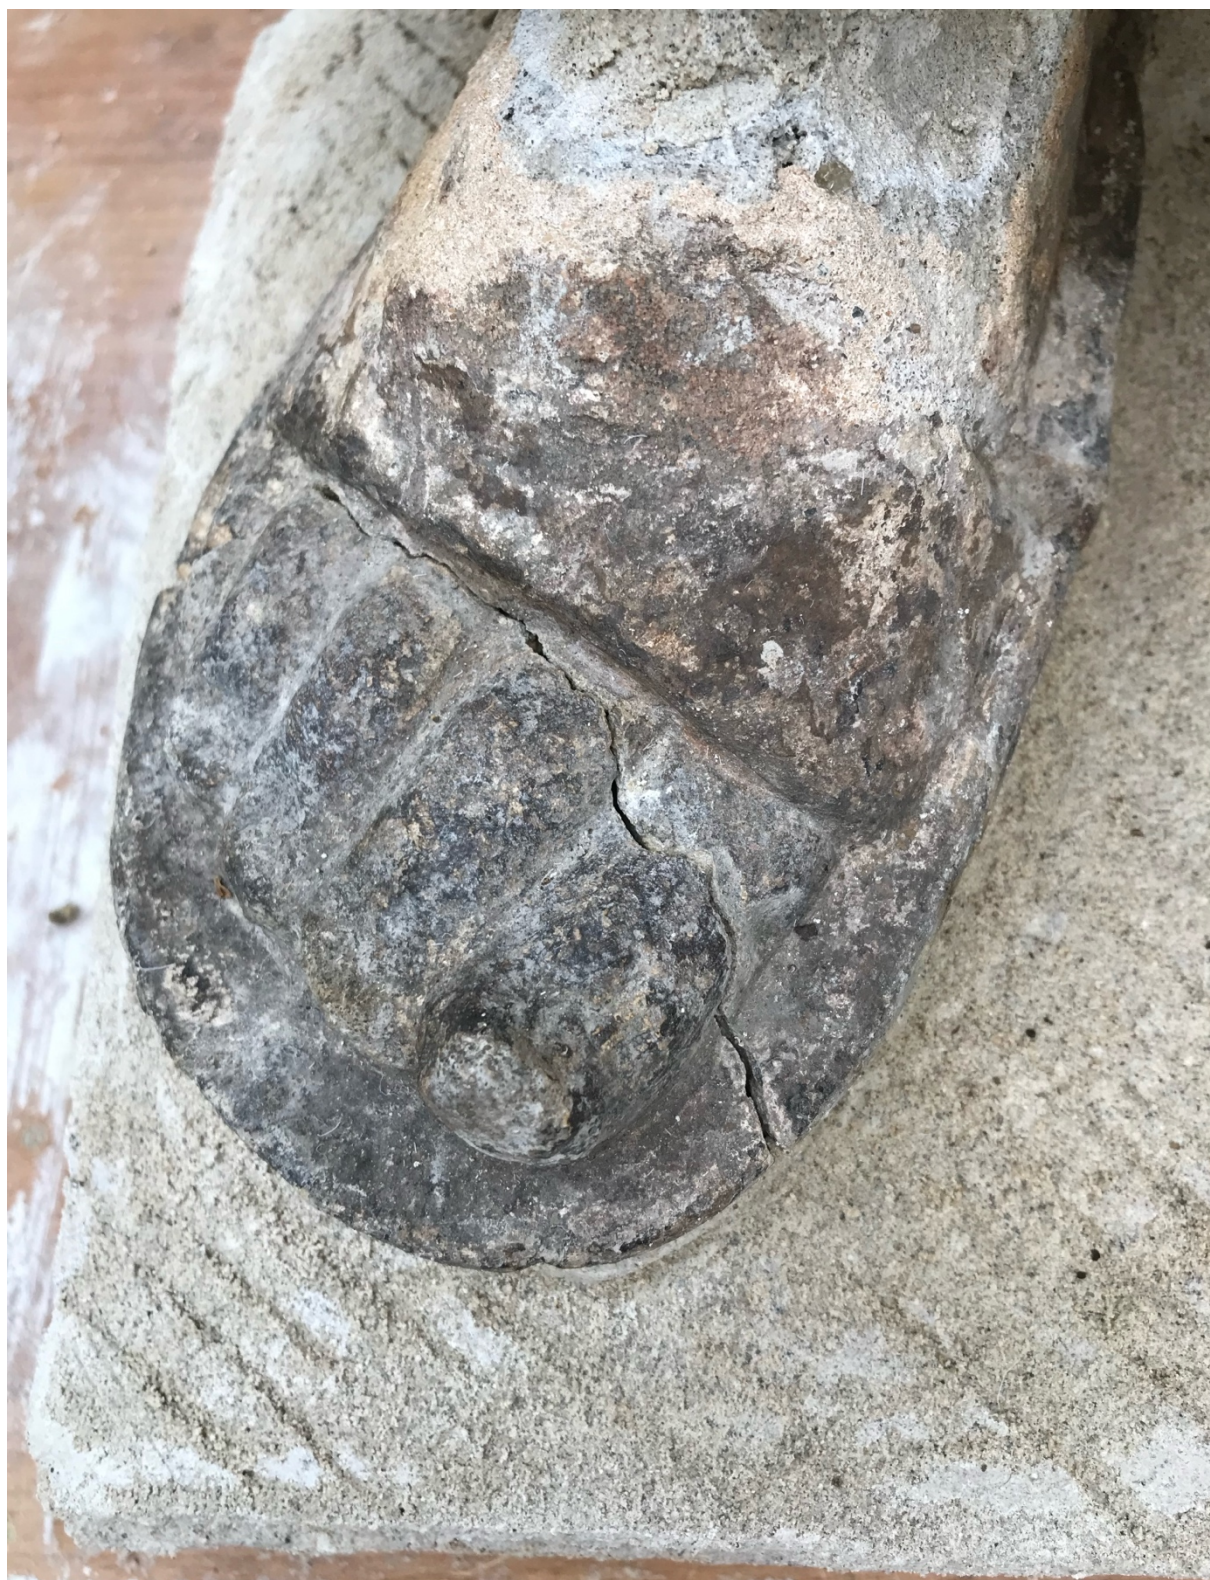
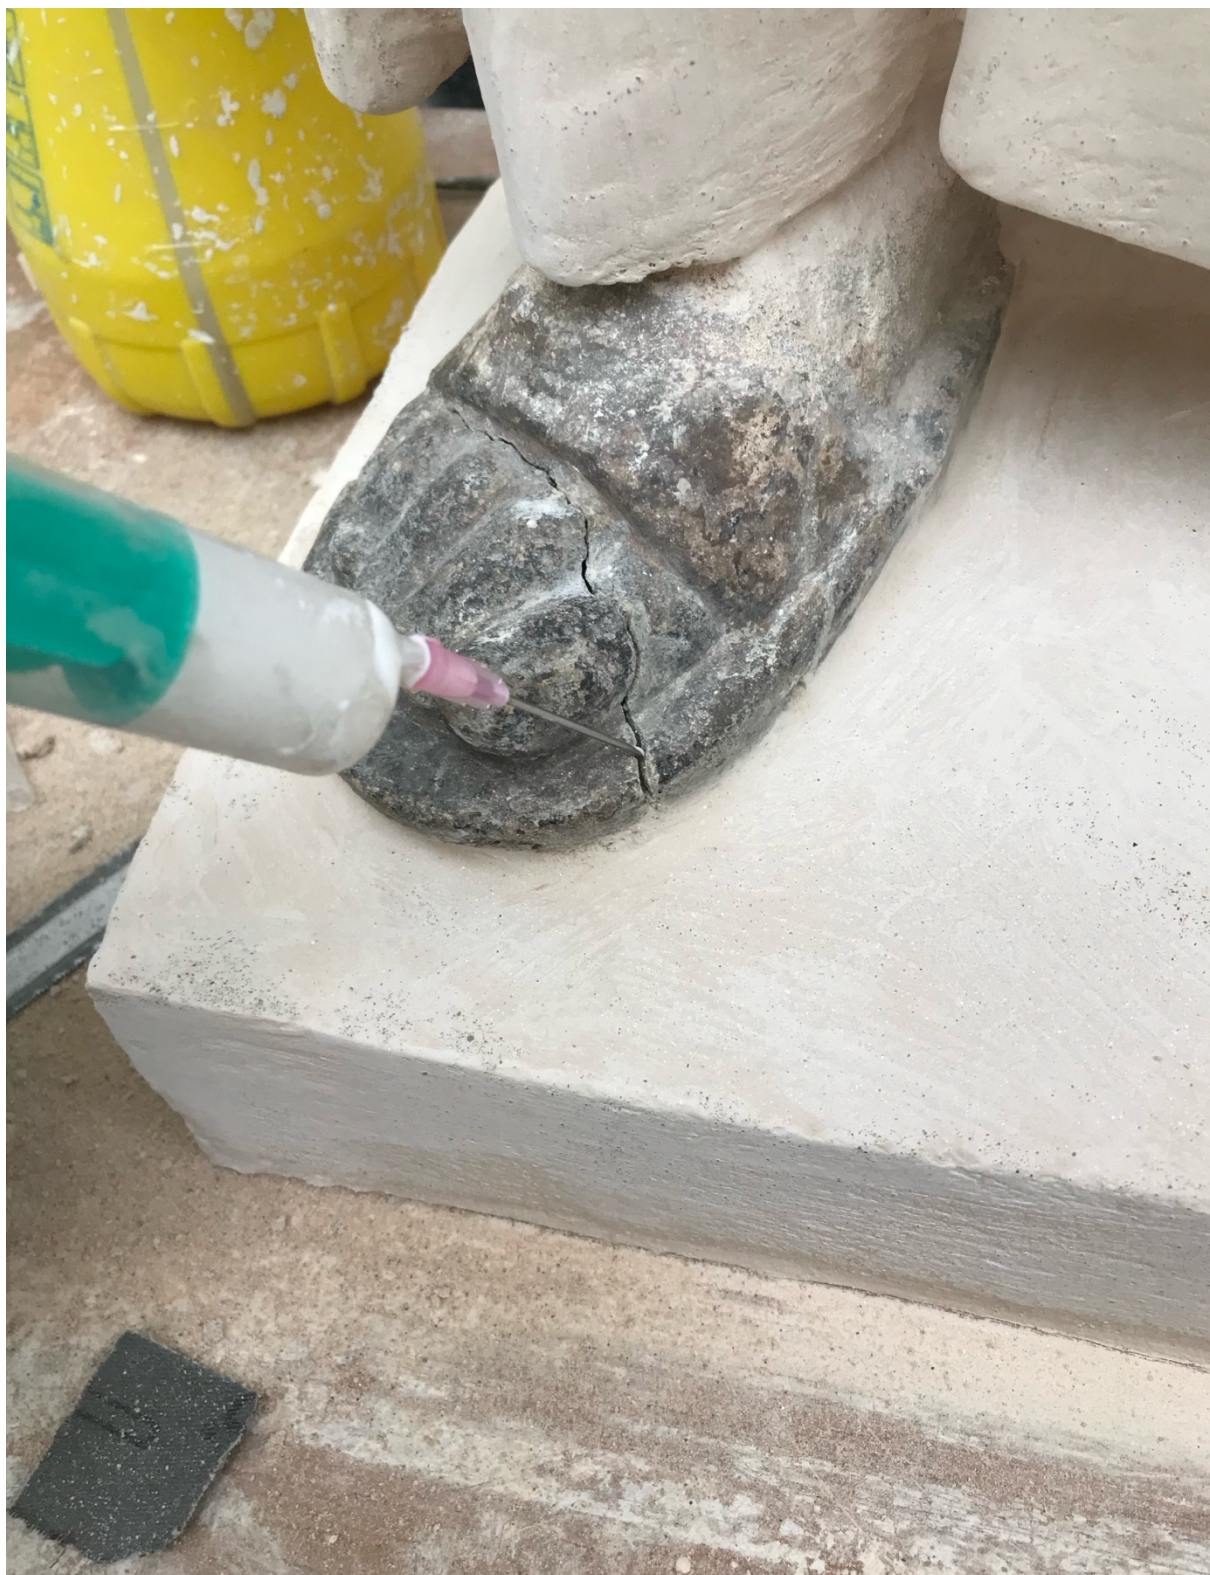
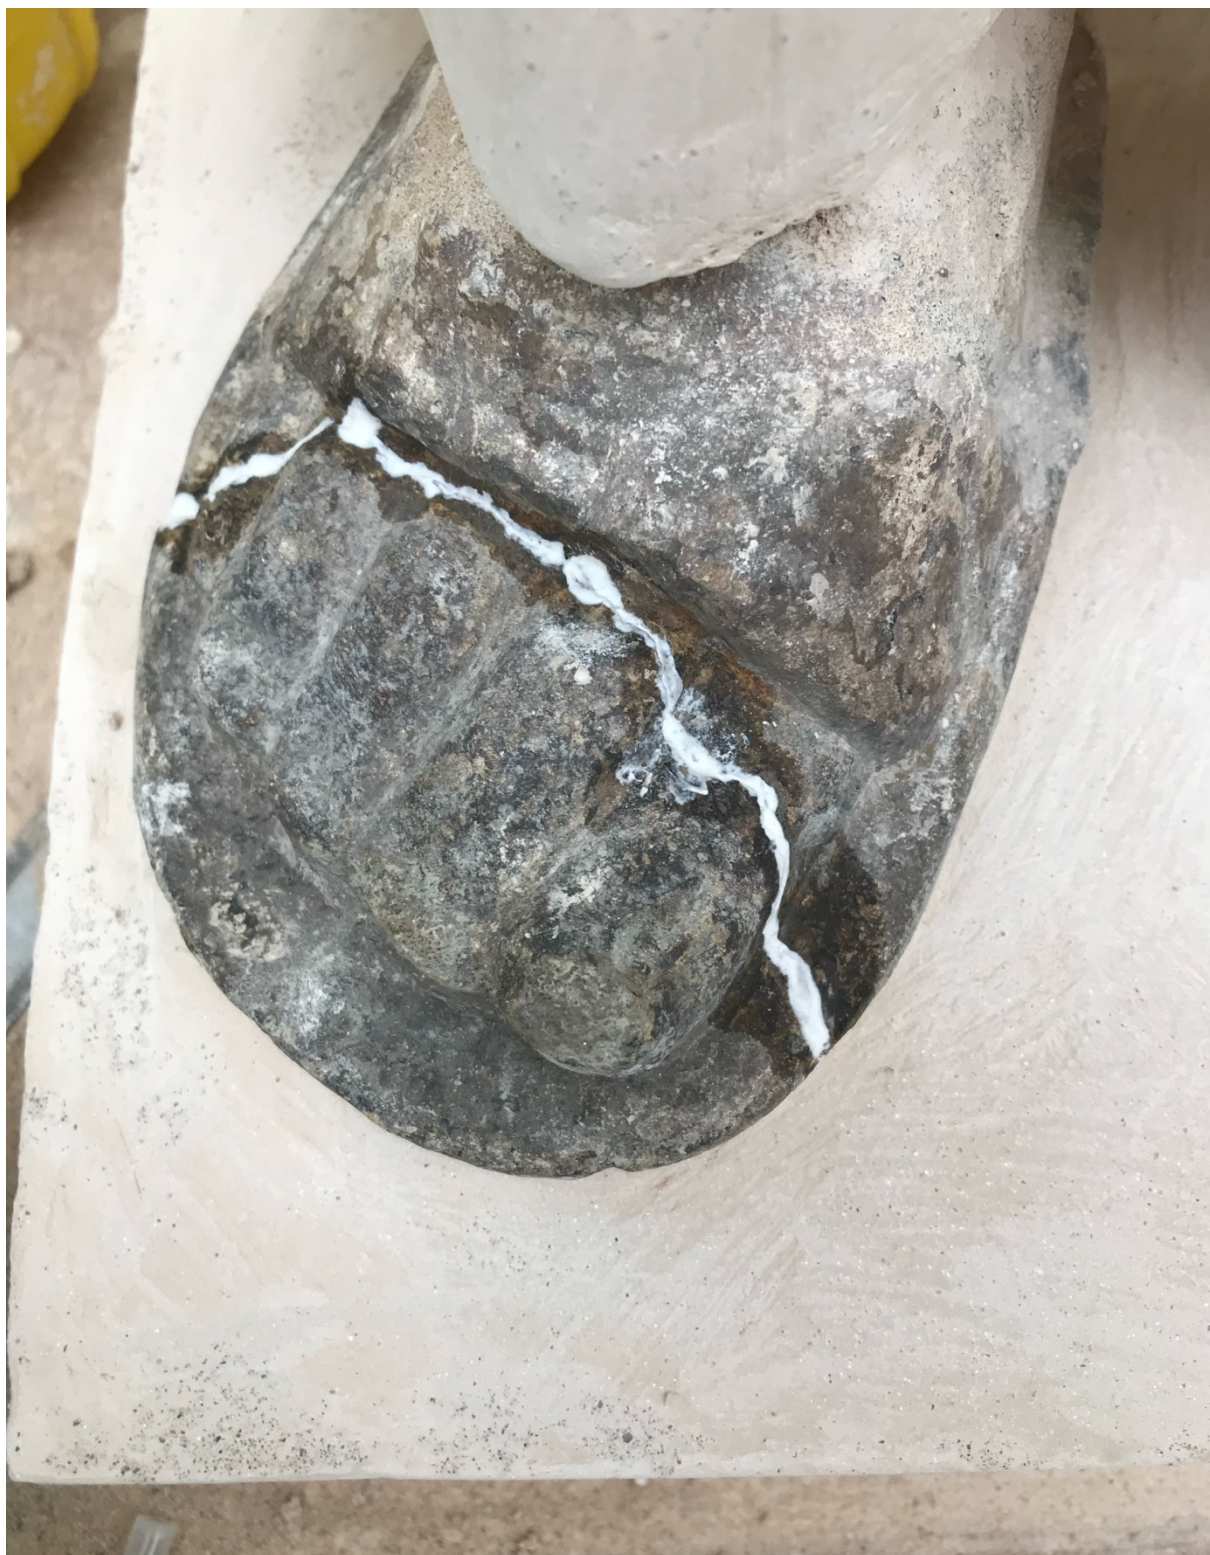
*Obr. 89 pravá noha, detail praskliny*

*Obr. 90 proces injektování praskliny pravé nohy*

*Obr. 91 pravá noha, proinjektovaná prasklina*

Celý povrch sochy byl soudržný. Proto se nemuselo přistoupit k celoplošnému zpevnění jako v minulých letech. Na soše se nacházely trhliny v oblasti levé nohy Ježíška a ve spodní části Antonínova pláště. Tyto praskliny byly injektážně předkonsolidovány vápennou vodou. Následně byly vyplněny injektážní směsí od značky Kimia. Po vyžrání se pomocí akvarelových barev od značky Kremmer zaretušovaly do patřičného odstínu.

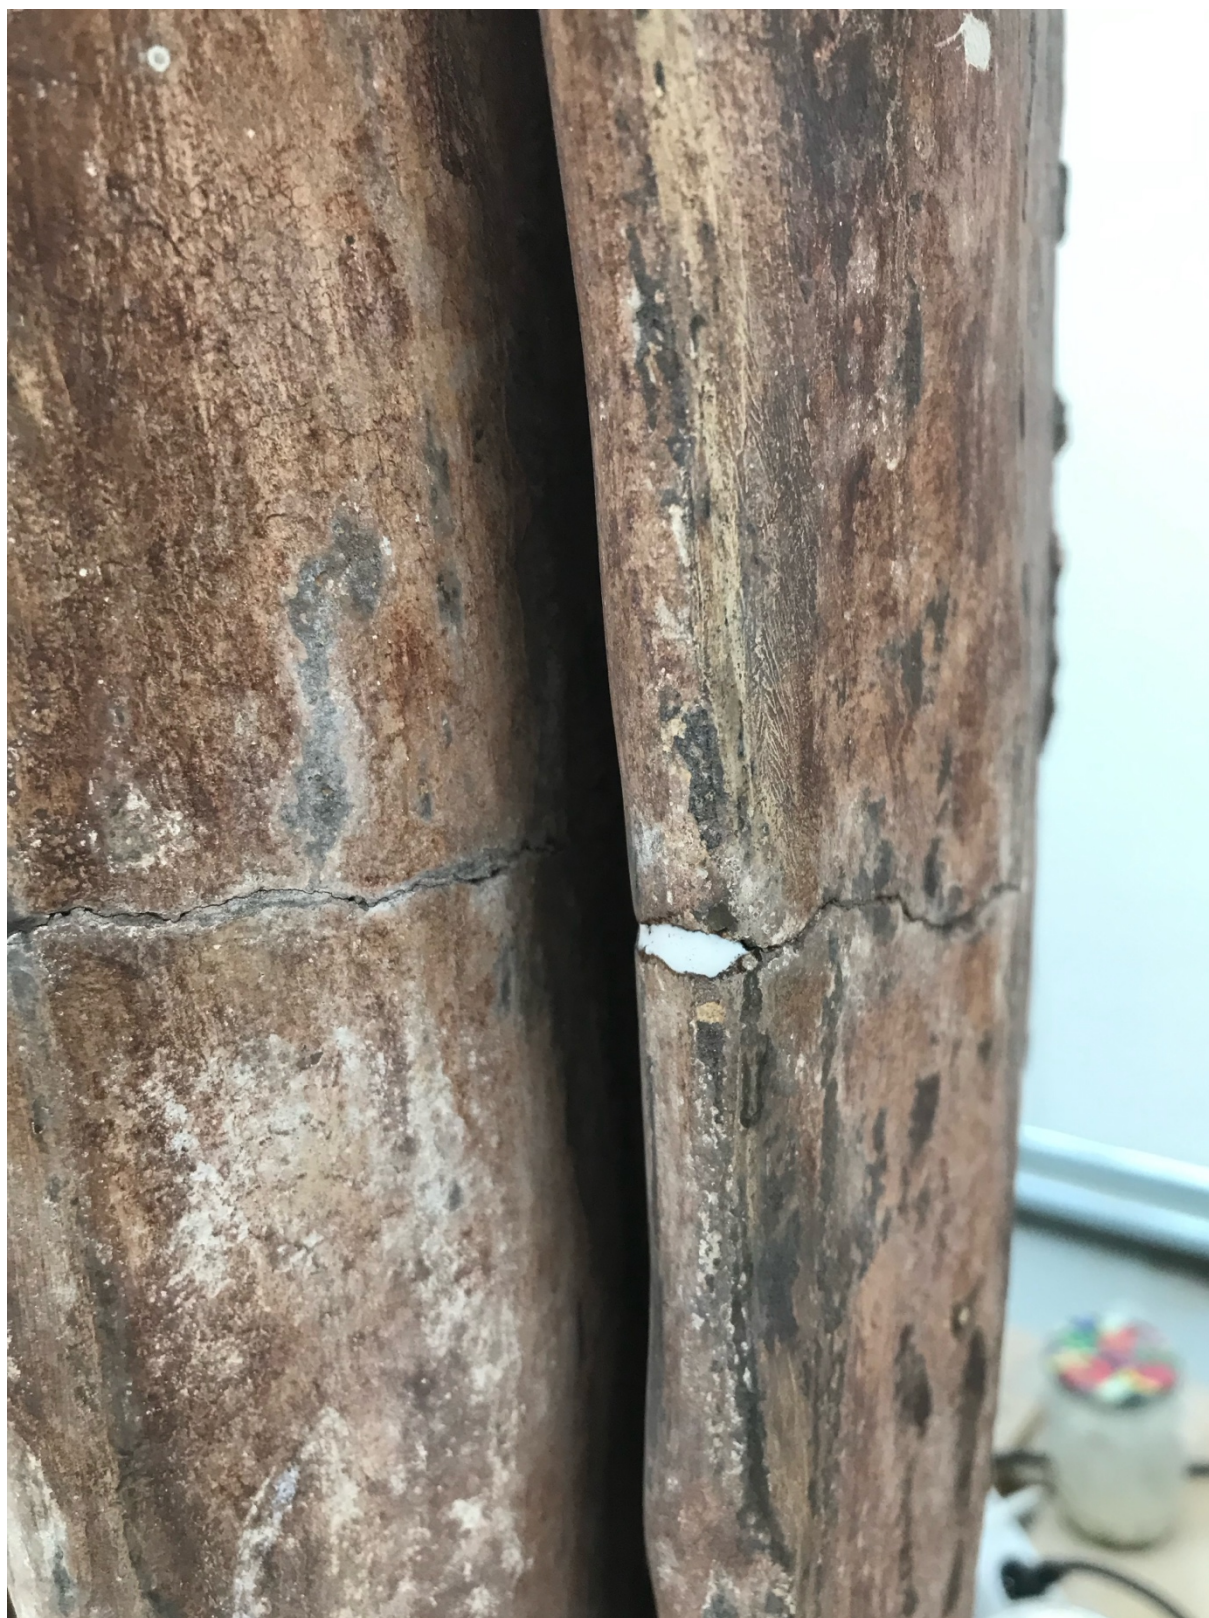
*Obr. 92 plášť sv. Antonína, proinjektování praskliny*

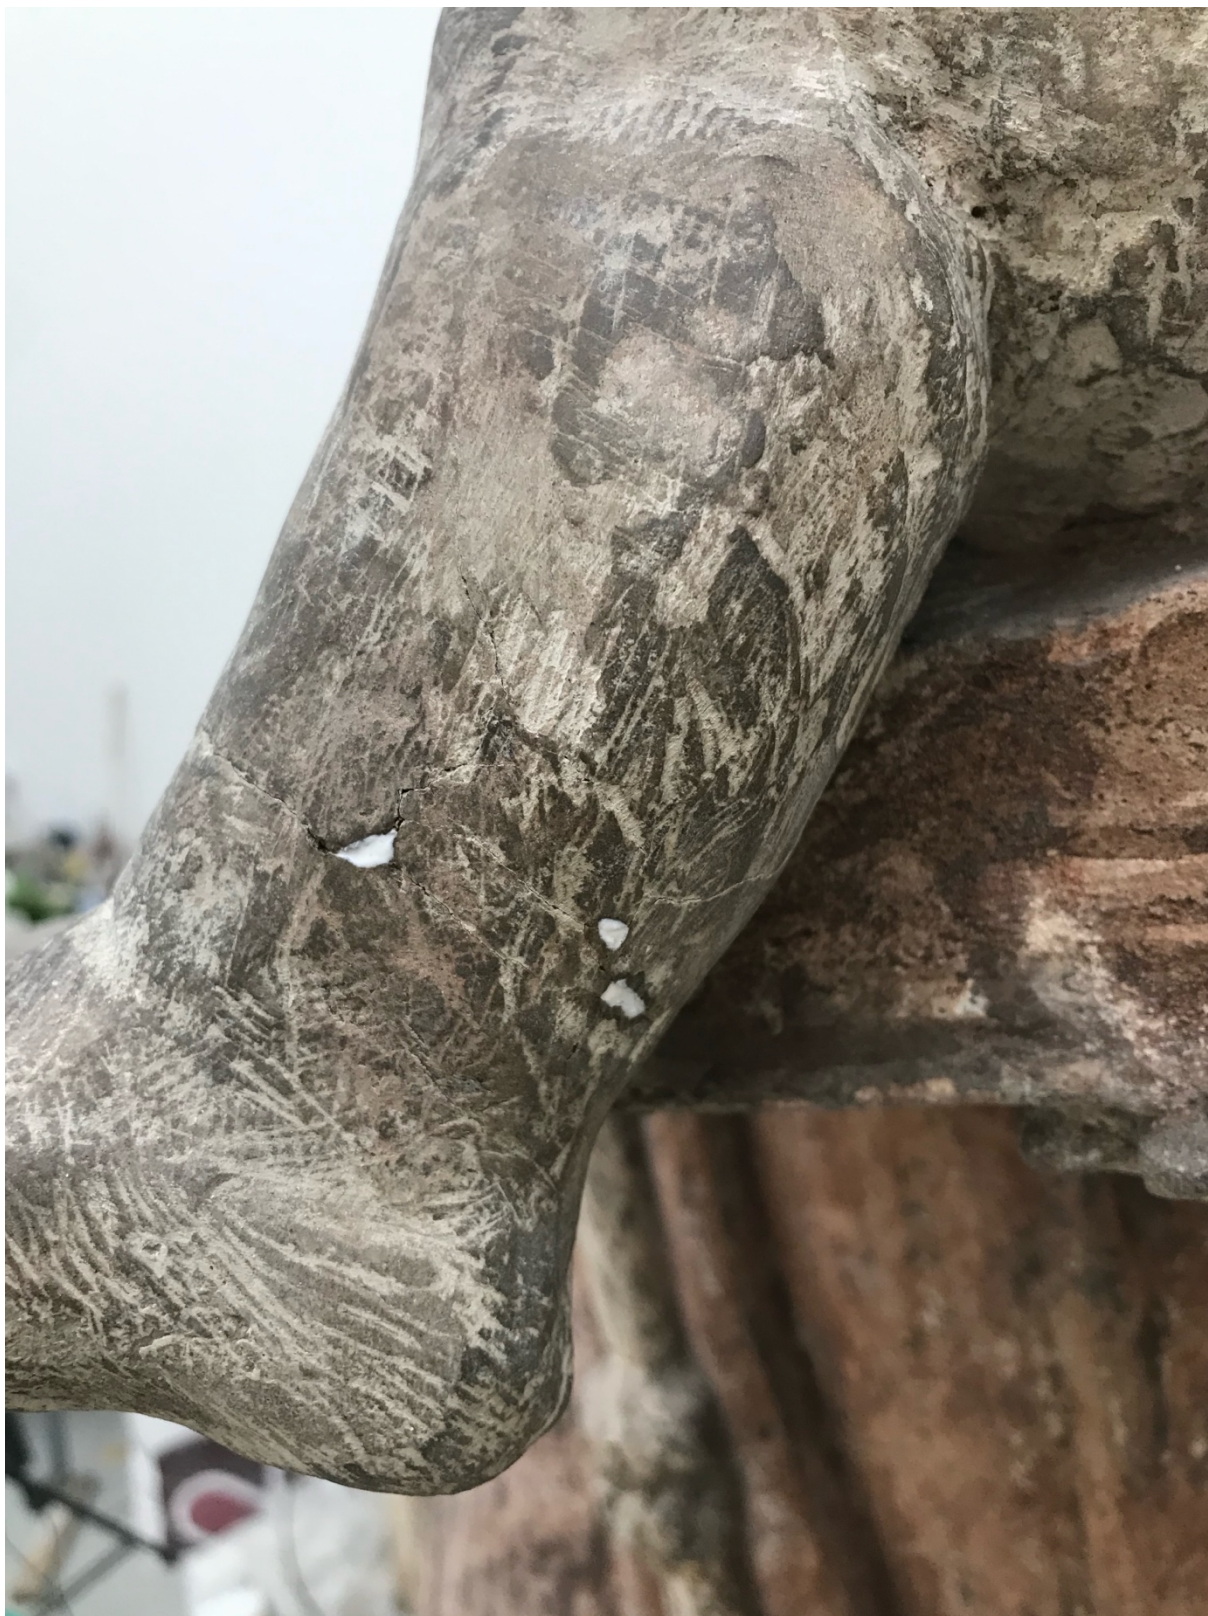
*Obr. 93 levá noha Ježíška, proinjektování praskliny*

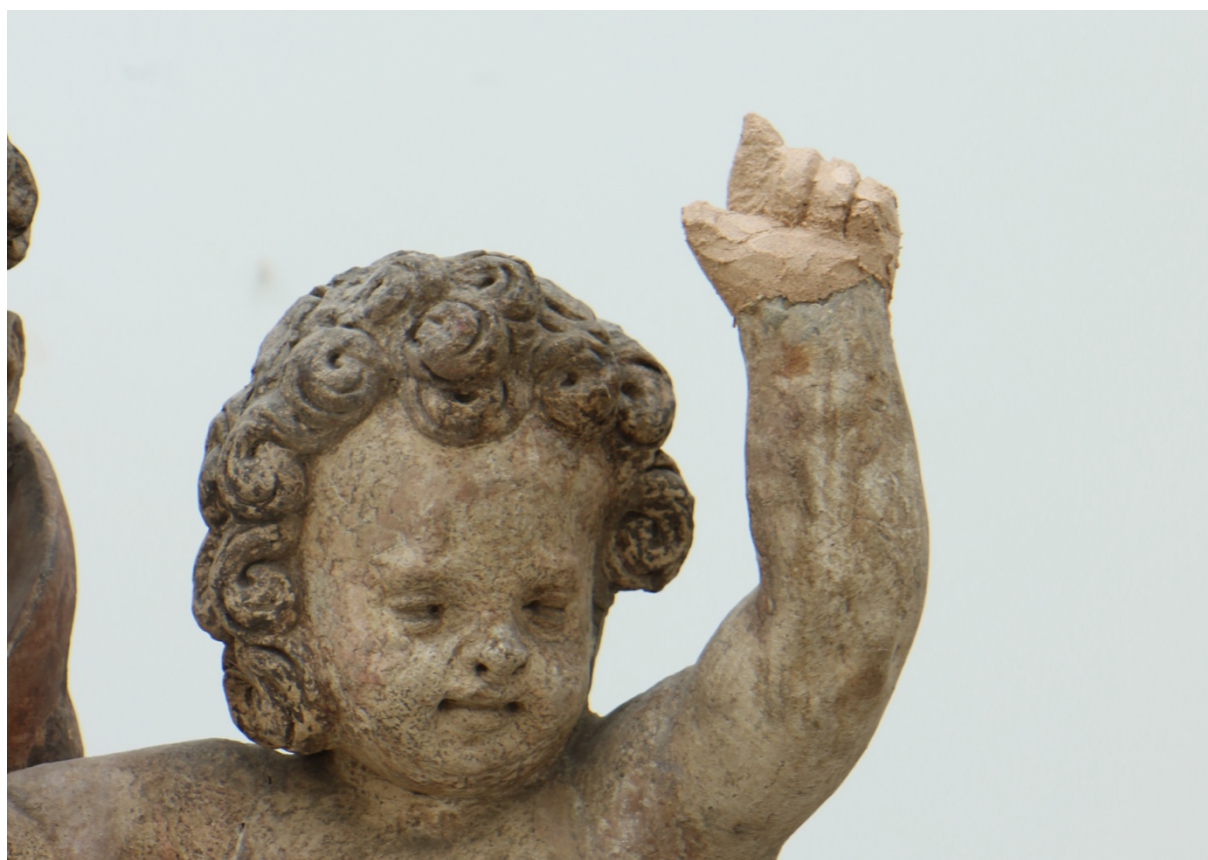
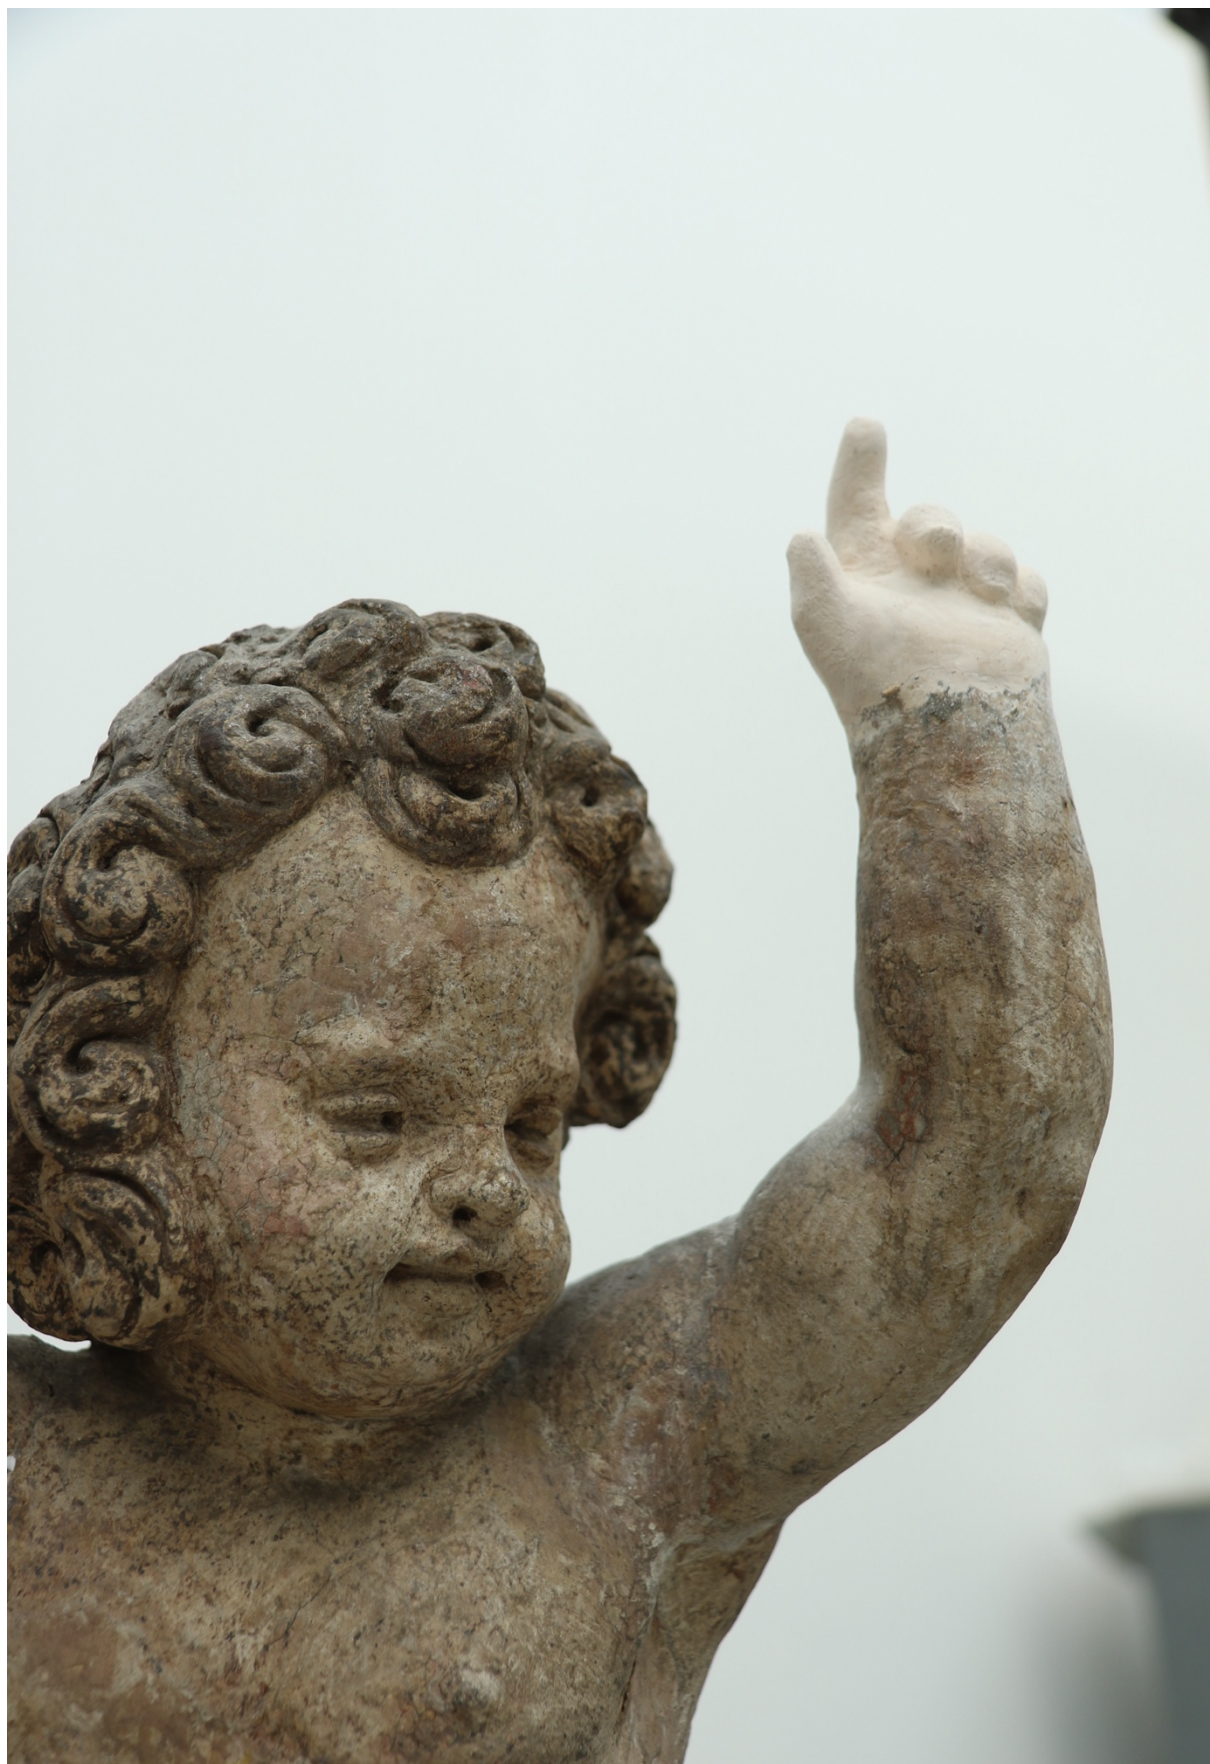
Obr. 99 jádro levé ruky Ježíška

*Obr. 102 přeštukovaná finálním jemným štukem, levá ruka Ježíška*
