## Restaurátorská zpráva

Restaurování štukové sochy sv. Antonína Paduánského z Muzea Prahy

Diplomová práce

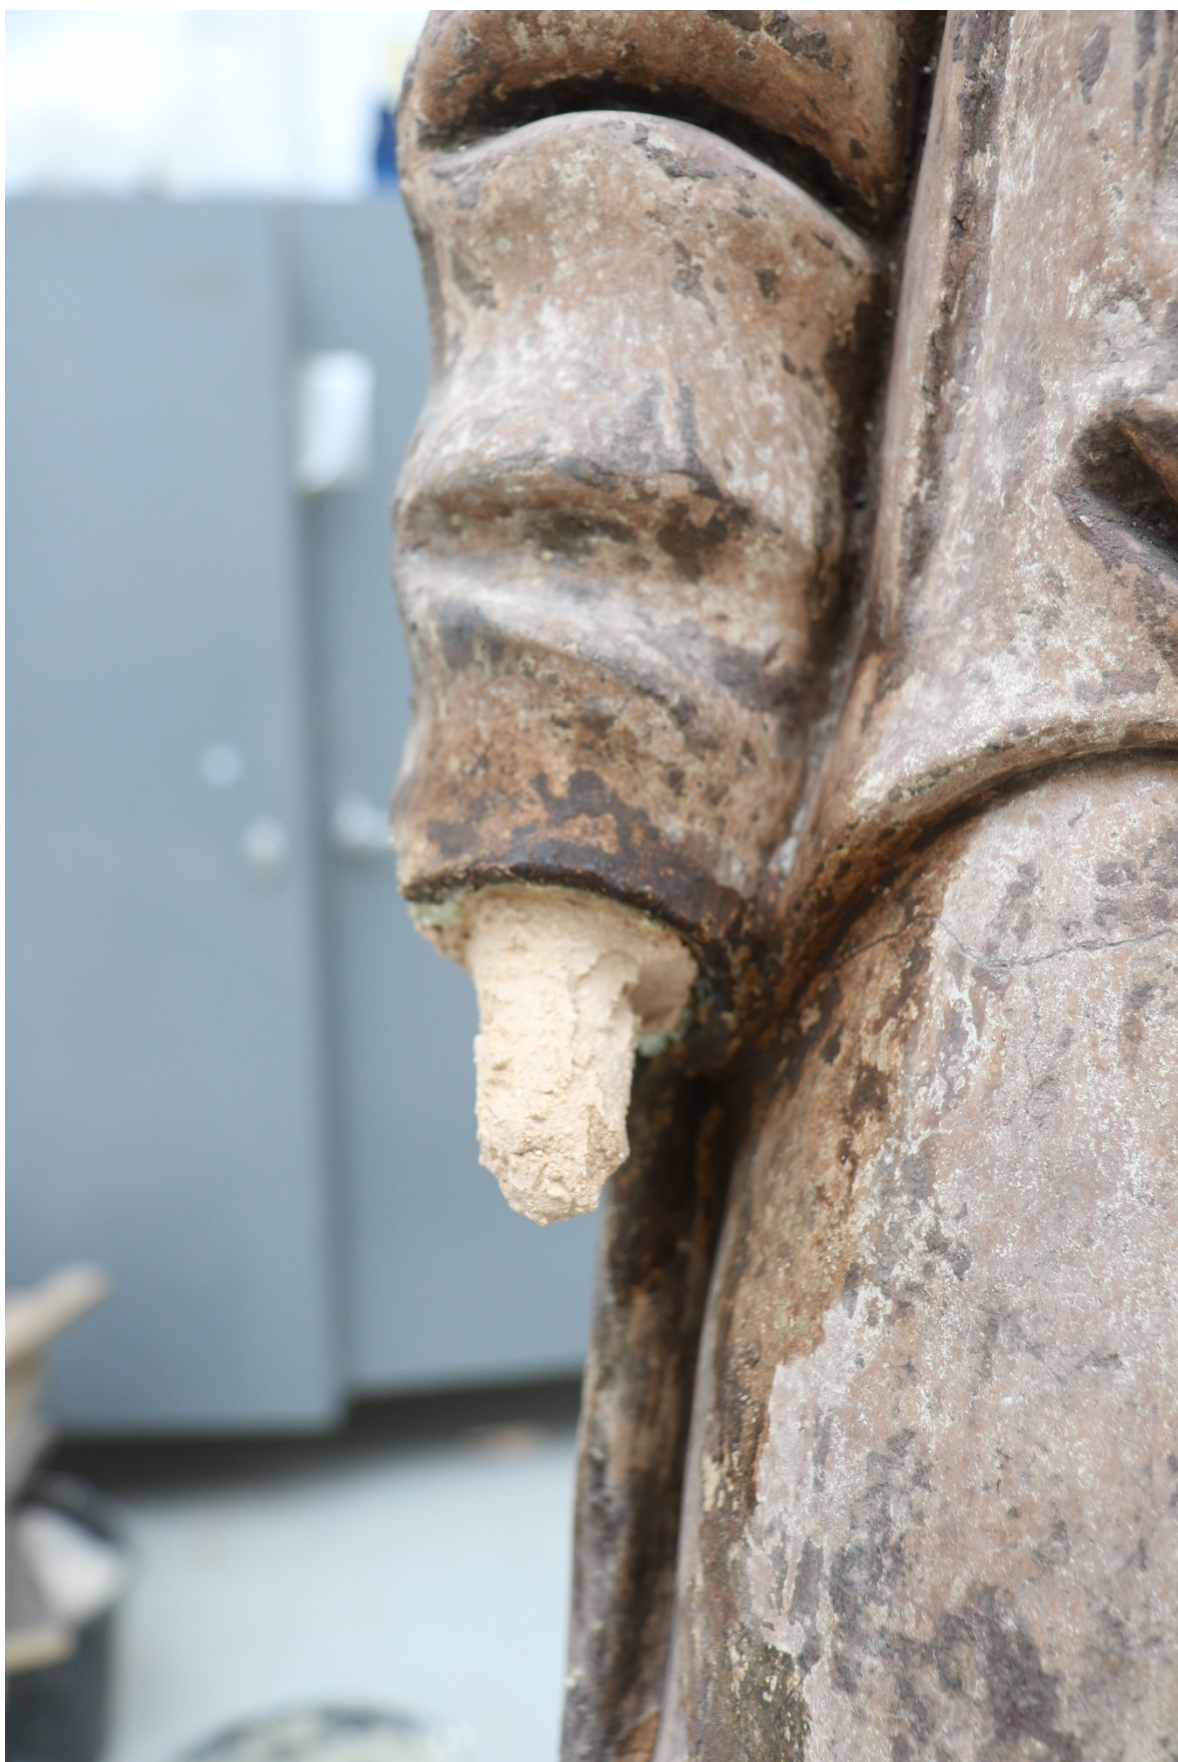
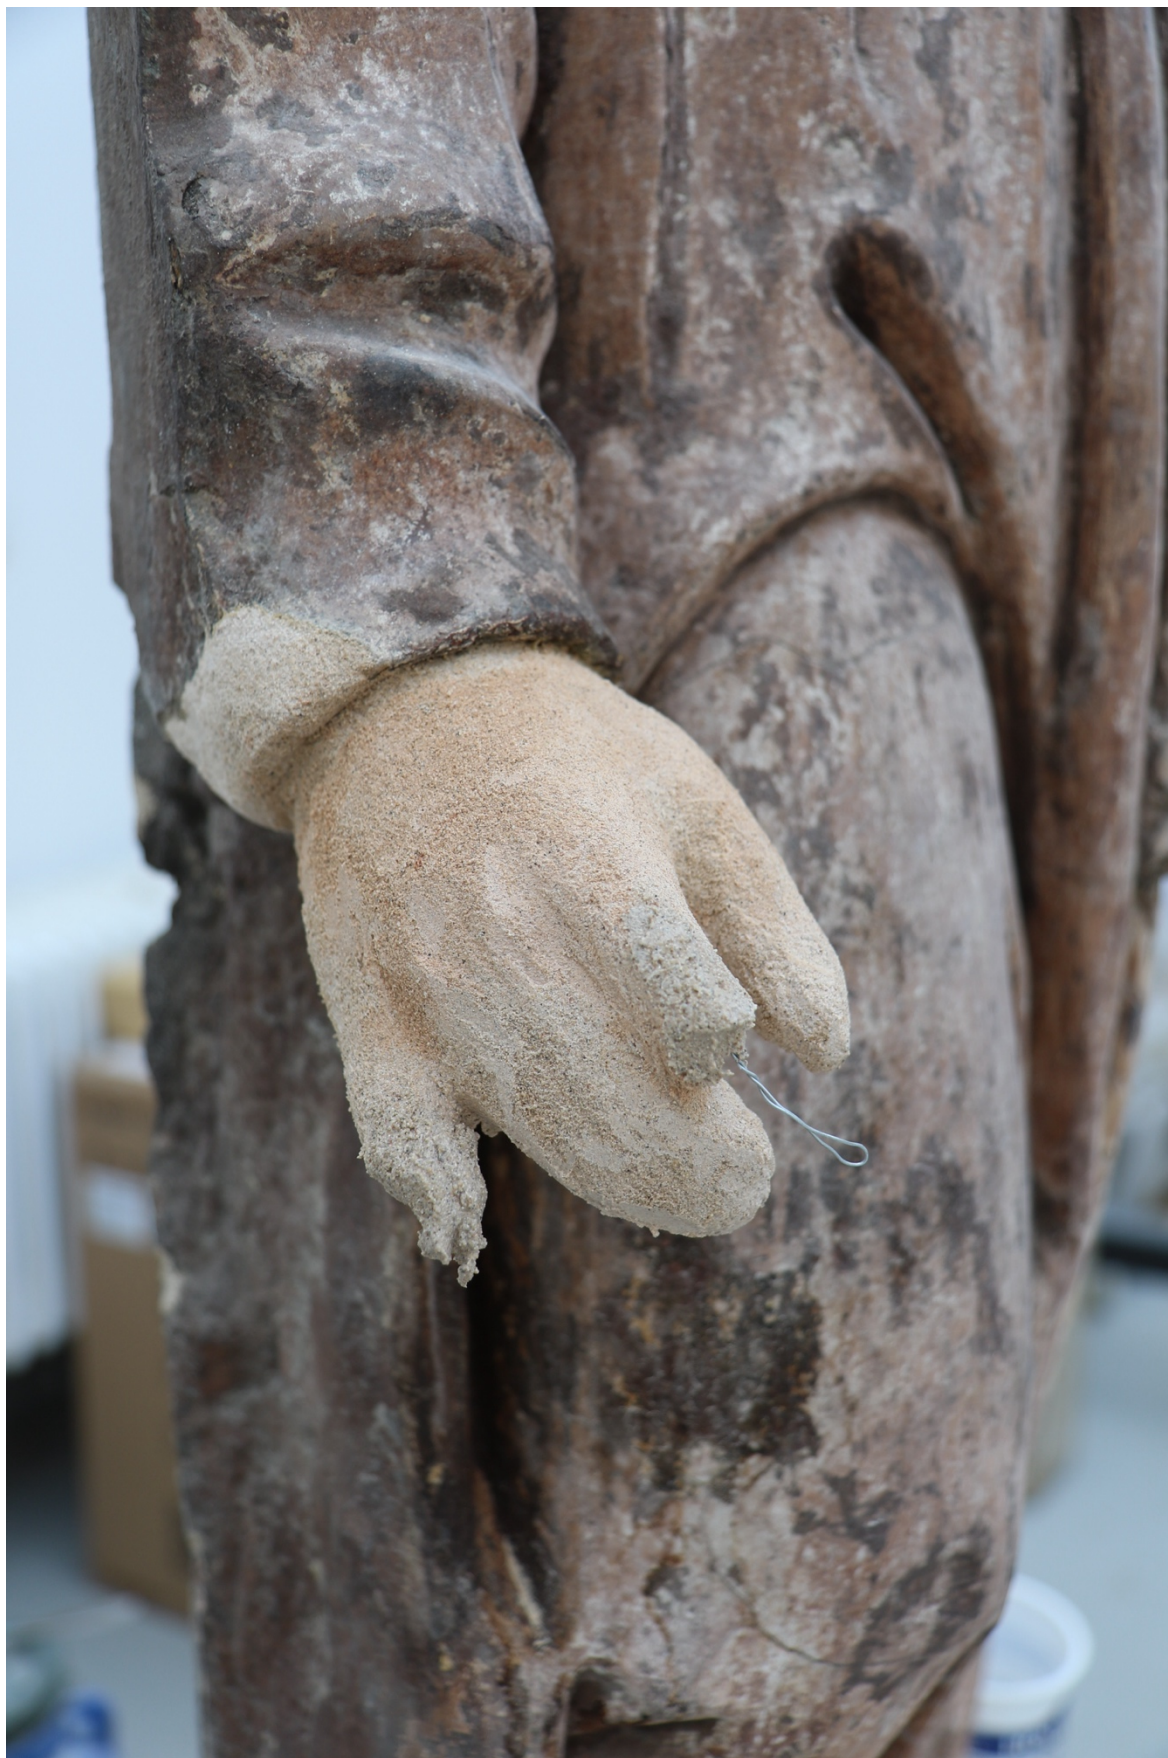
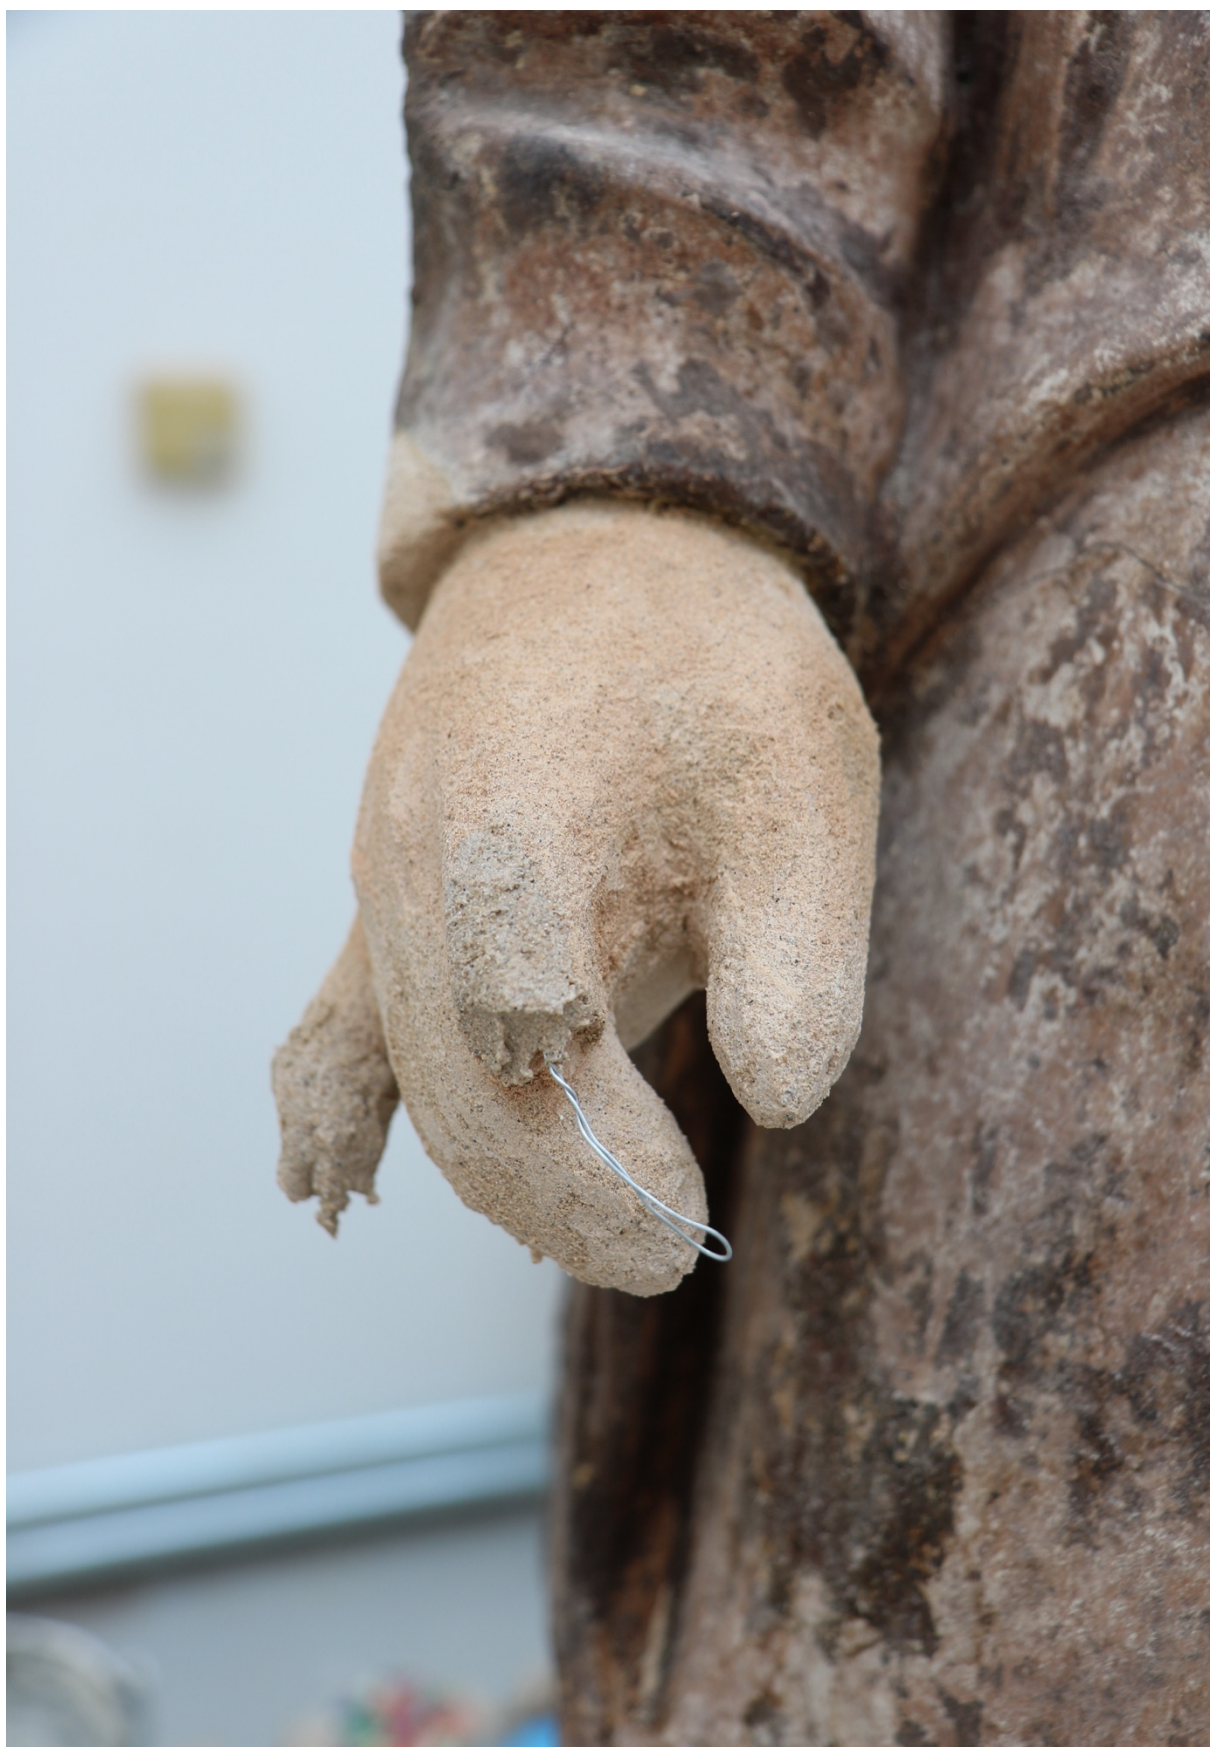
*Obr. 105 konstrukce s hrubým jádrem, doplněk pravé ruky sv. Antonína*

*Obr. 106 konstrukce s hrubým jádrem, doplněk pravé ruky sv. Antonína*

*Obr. 107 konstrukce s hrubým jádrem, doplněk pravé ruky sv. Antonína*

Po konzultaci s majitelem a následovném schválení, by došlo k přidělení chybějících doplňků. Jednalo by se především o chybějící dlaně obou figur. Povrch lomové části bude ošetřen příhodným separačním prostředkem. Následně by byla socha navrtána v oblasti lomu pro ukotvení čepu. Na tento čep by se nanášela hrubá směs pro zhotovení jádra, na kterou by přišla směs jemná a finální ve které by se provedla modelace chybějící dlaně. Následně, pokud by to bylo potřeba, budou doplňky barevně retušovány tak, aby korespondovaly se zbytkem sochy.

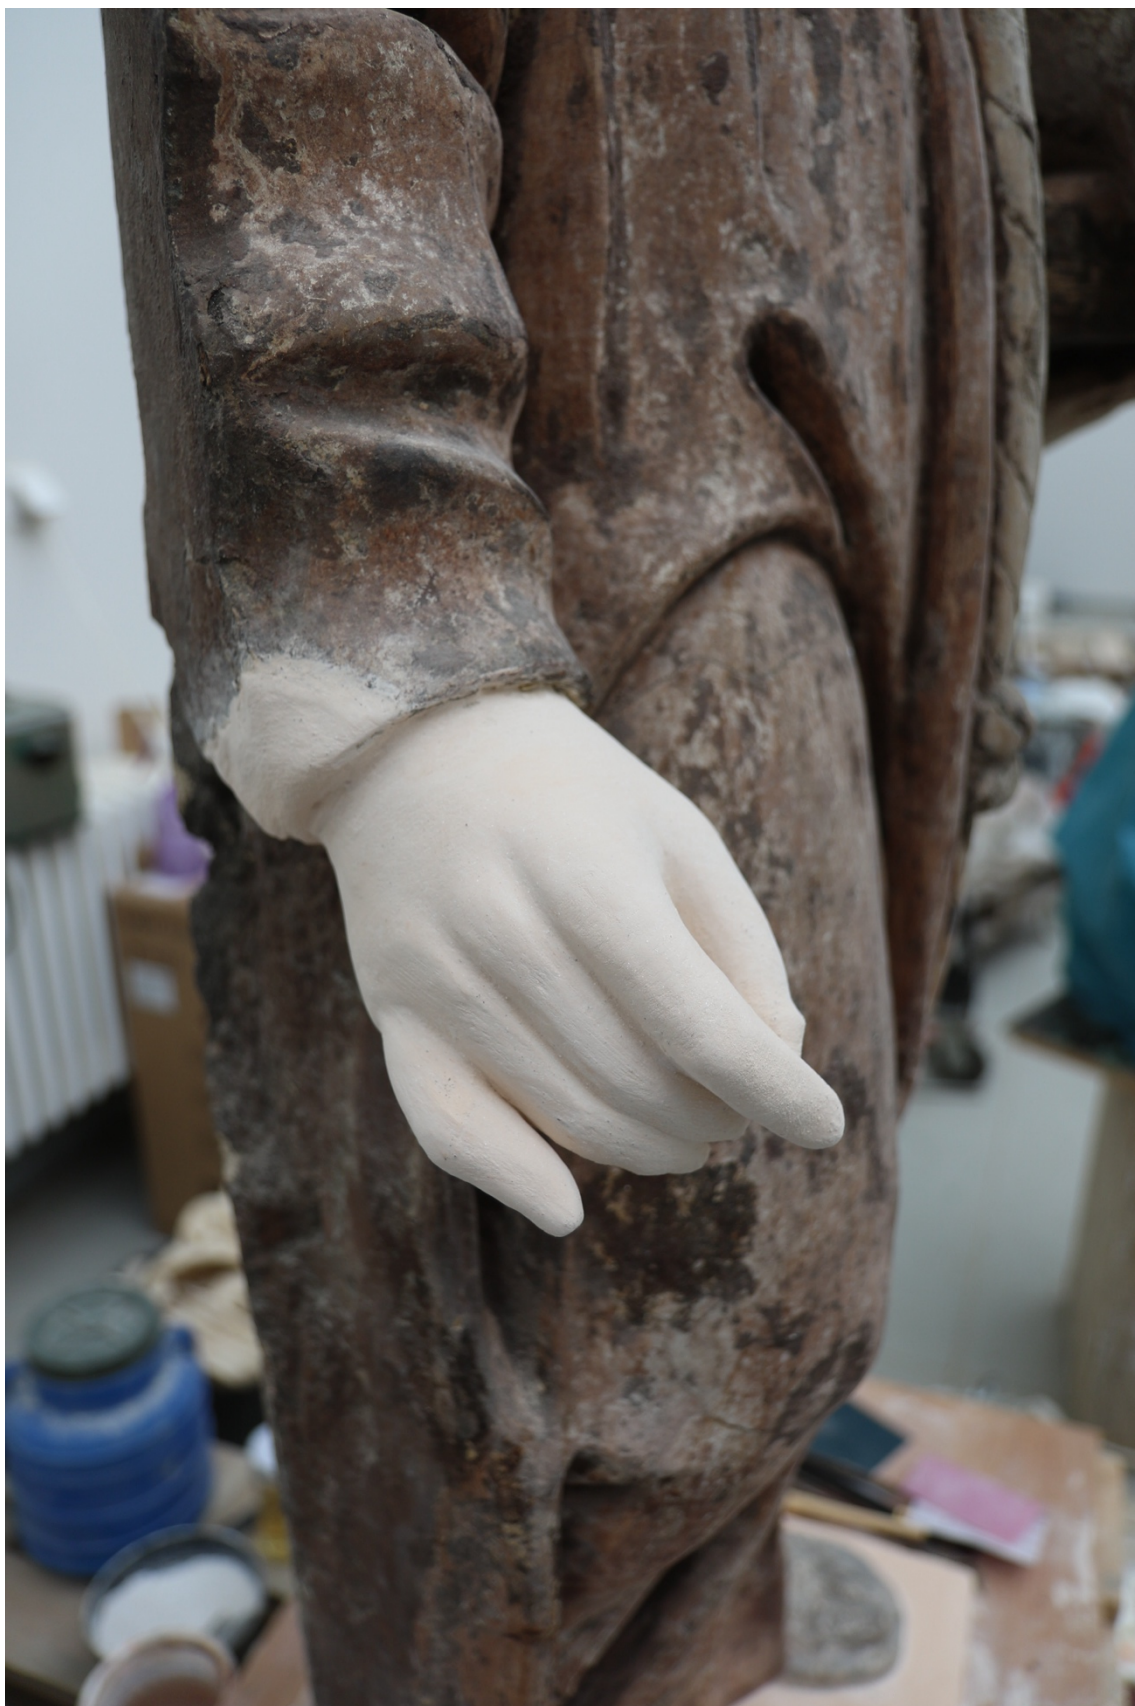
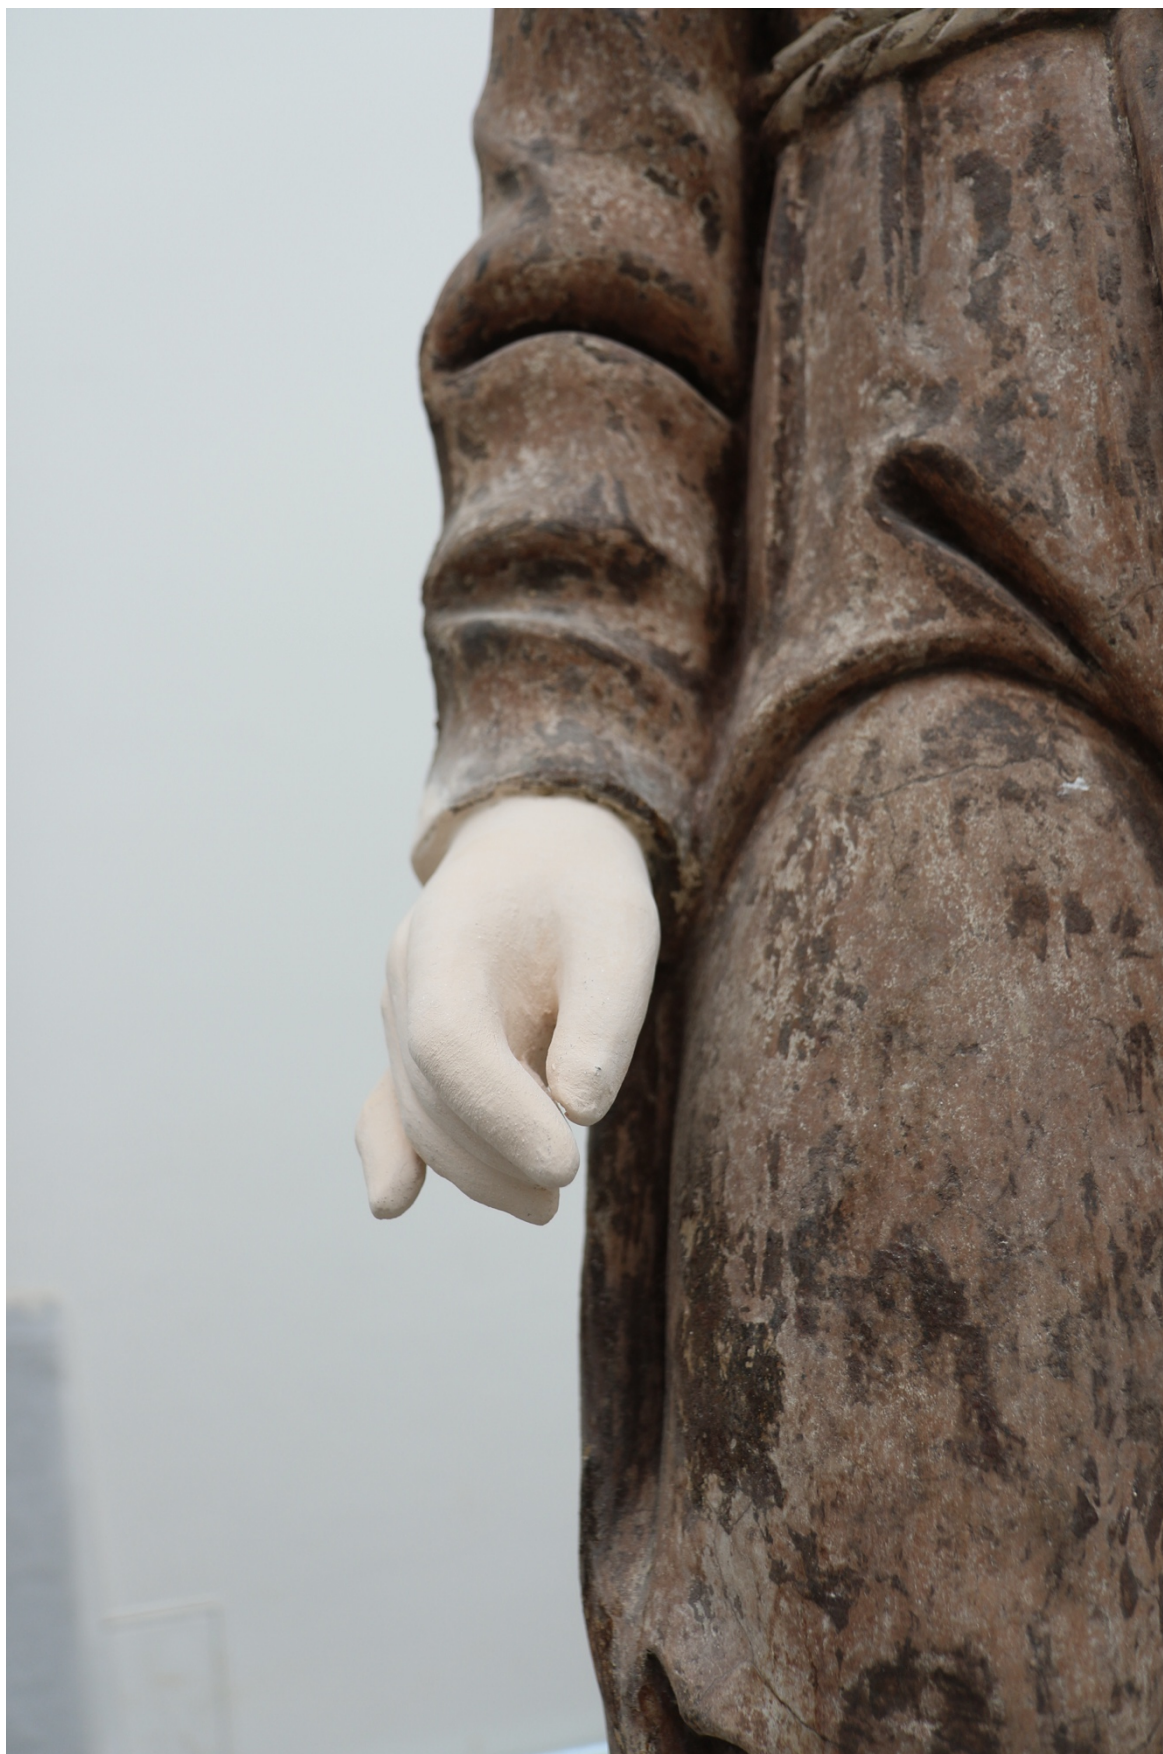
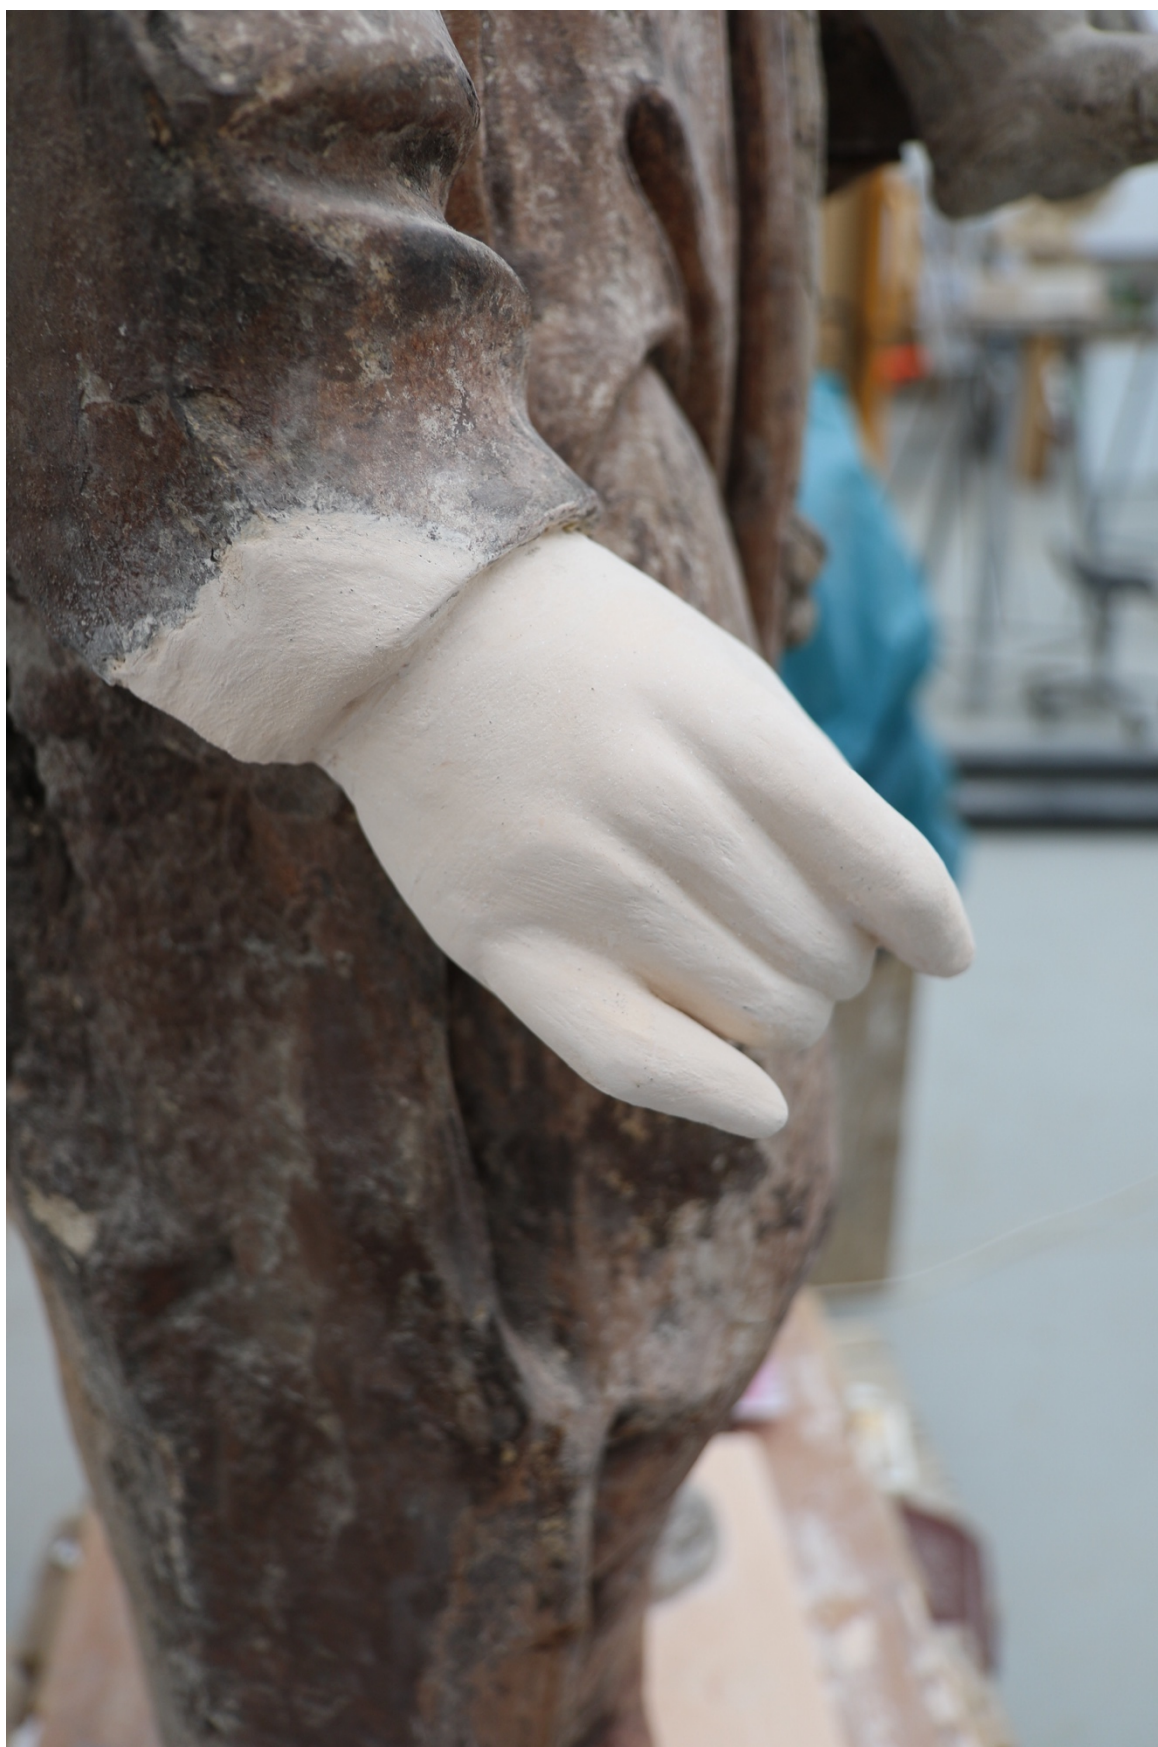
*Obr. 108 přeštukovaný doplněk pravé ruky, boční pohled*

*Obr. 109 přeštukovaný doplněk pravé ruky, čelní pohled*

*Obr. 110 přeštukovaný doplněk pravé ruky, boční pohled*
