RESTAURÁTORSKÁ ZPRÁVA

# UKŘIŽOVÁNÍ NEZNÁMÝ NĚMECKÝ MISTR 15. STOLETÍ

MARIE HORVATHOVÁ

ATELIÉR RESTAUROVÁNÍ VÝTVARNÝCH DĚL MALÍŘSKÝCH  
A POLYCHROMOVANÉ PLASTIKY  
AKADEMIE VÝTVARNÝCH UMĚNÍ V PRAZE

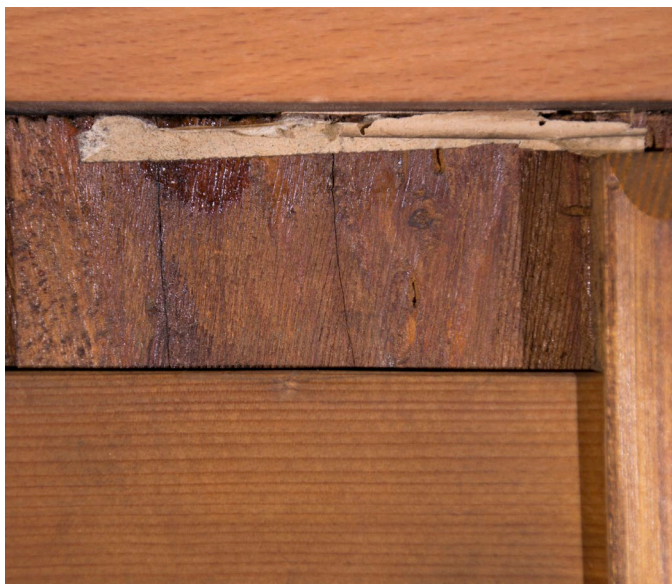
Detail odpadlého štítku, zbytky lepidla  
Detaily prasklin

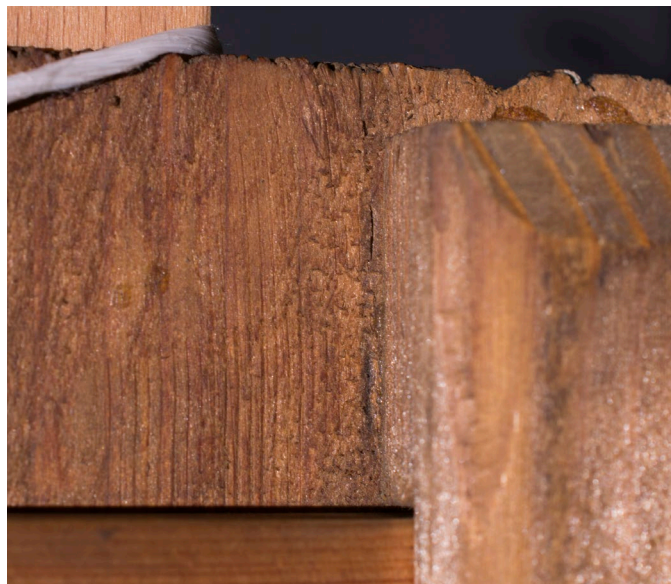
Detail drobné praskliny způsobené nevhodnou parketáží

Dále následovalo řešení strukturálních problémů podložky způsobené nevyhovující parketáží, která vedla k následným poškozením dřevěné podložky.

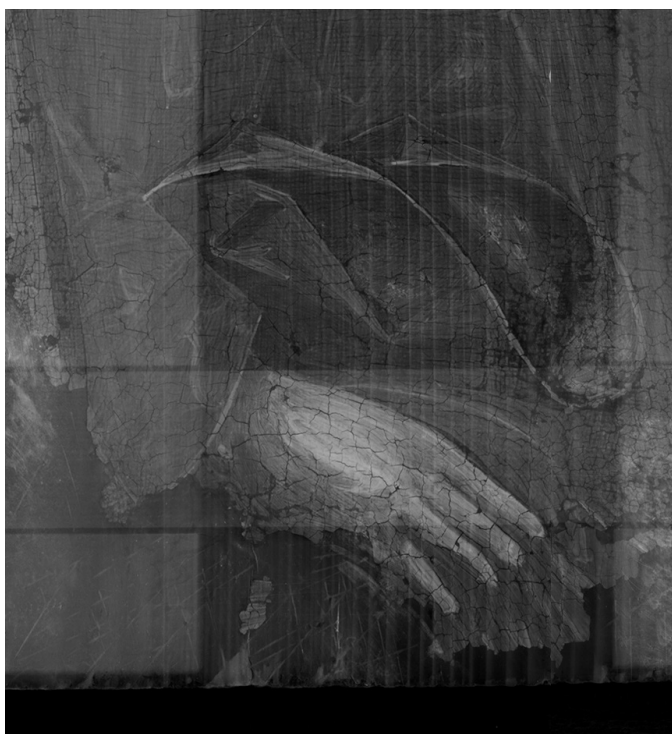
Detail levé ruky Panny Marie - poškození malby  
RTG snímek

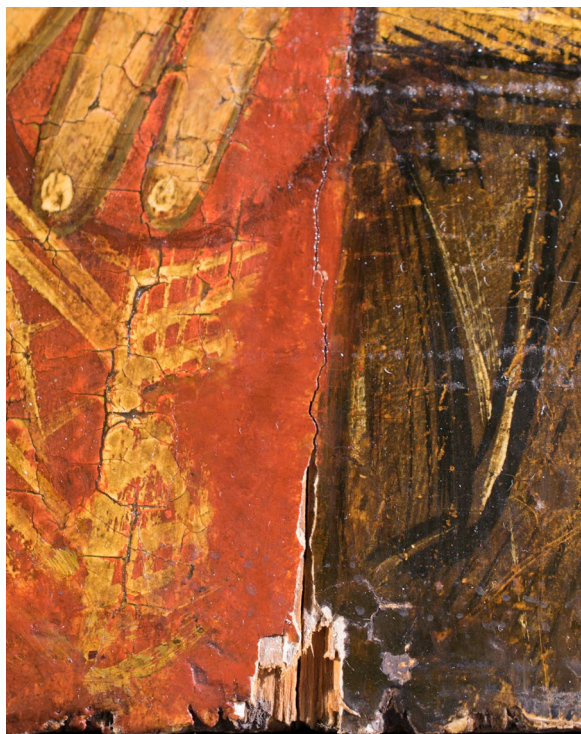
Detail praskliny zapříčiněné nevhodnou parketáží  
VIS a razantní nasvícení zprava

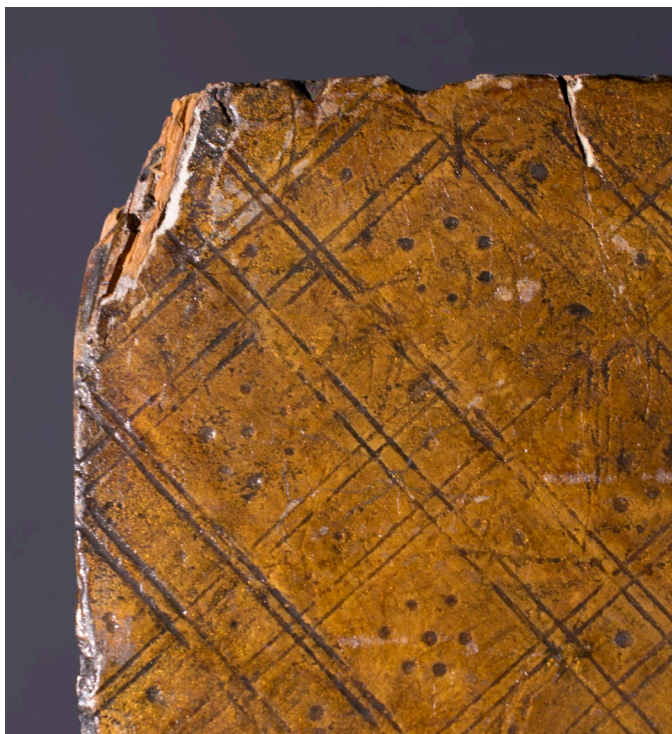
Detail levého horního chybějícího rohu desky  
VIS

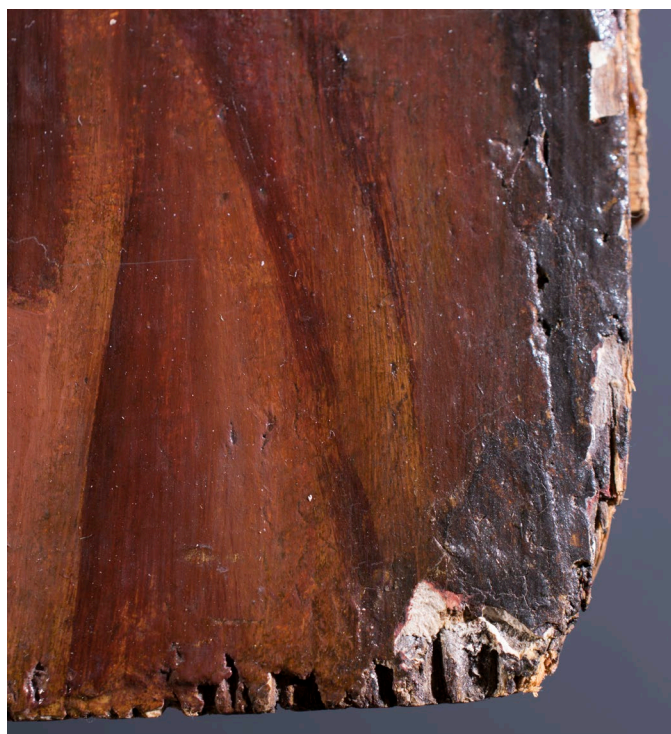
Detail chybějícího pravého dolního rohu desky  
VIS

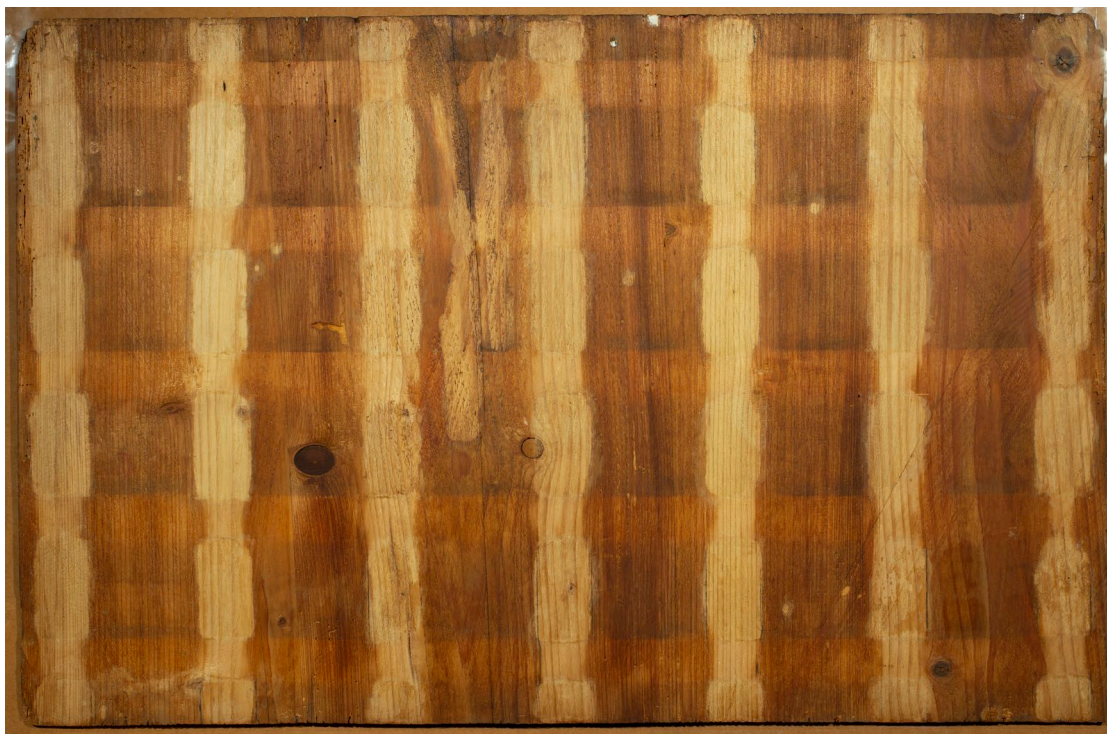
Detail postupu odstraňování staré parketáže - rozřezání přilepených částí parketáže na úzké plátky, odštipování dlátem, naměkčení tenké vrstvičky Laponitem RD, seškrábání zbytků špachtlí

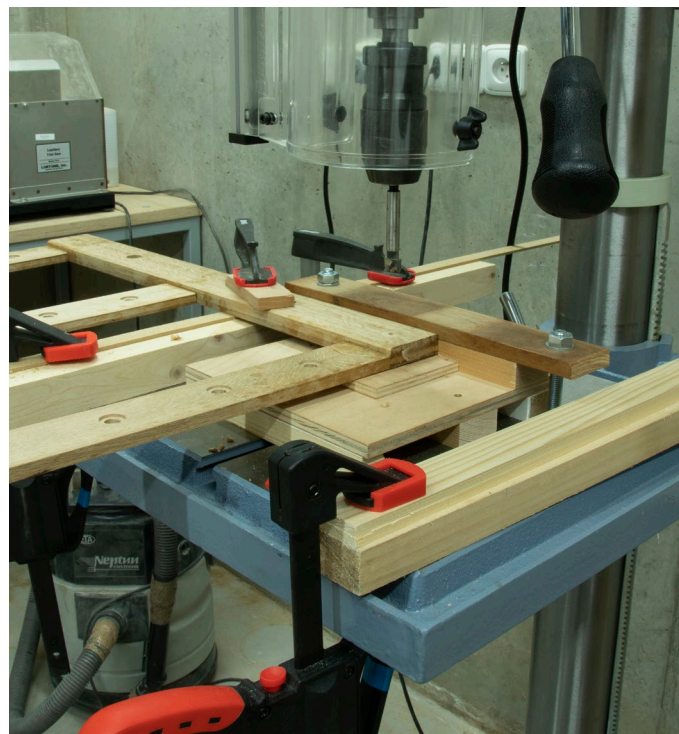
Dovrtání otvorů do rohů rámu po slepení

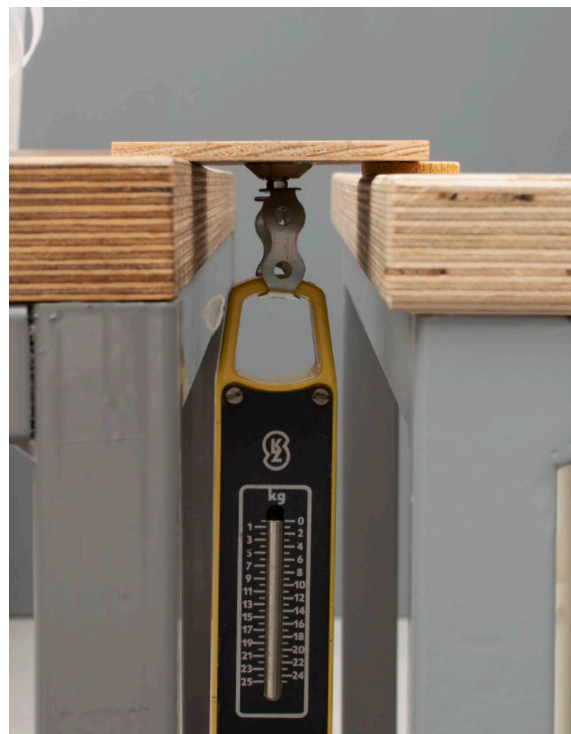
Zkoušky pevnosti lepidla postupným zatěžováním

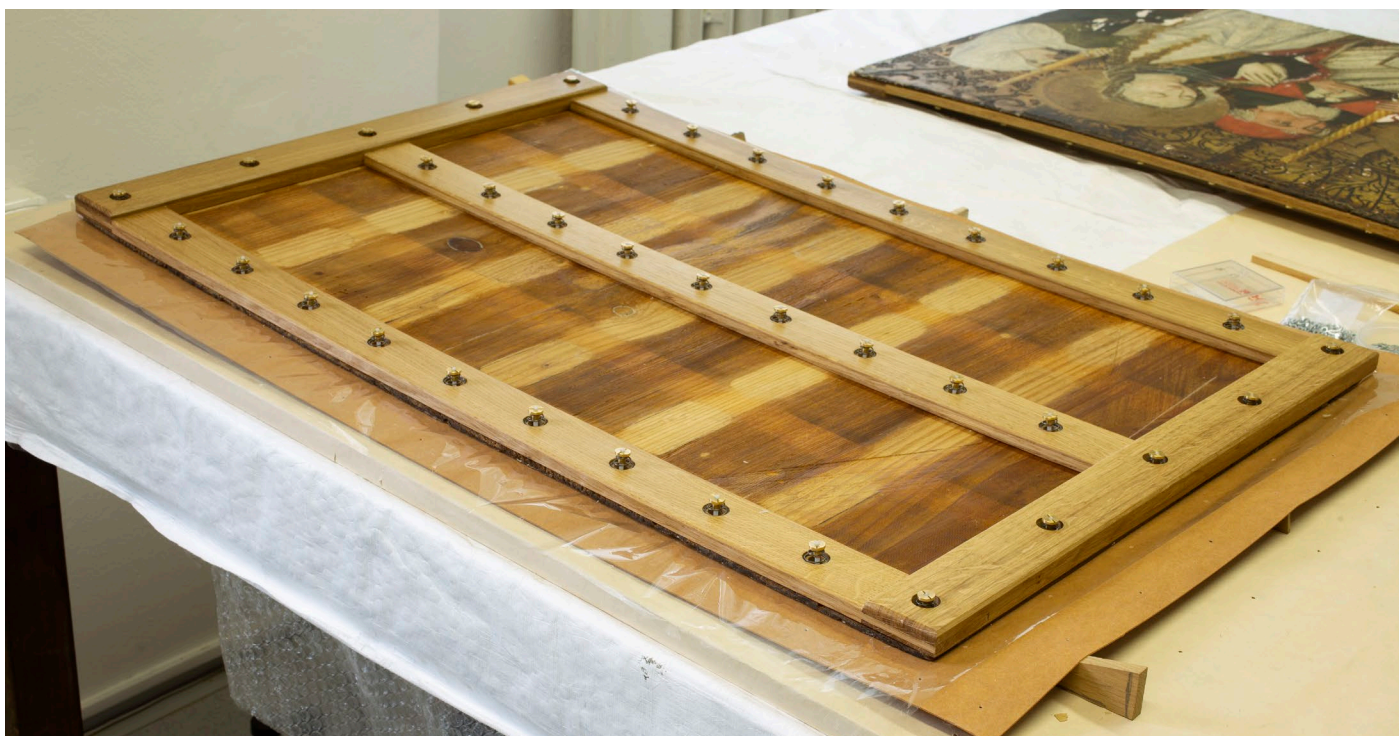
Stav po upevnění nového podpůrného systému

Výroba nového podpůrného systému probíhala průběžně s restaurátorskými zásahy na dřevěné podložce. Po dokončení fáze lepení, tmelení a doplnění chybějících částí byla podložka ponechána v horizontální poloze na stole. Podle přirozené křivky, kterou deska vytvořila, bylo zhotoveno dřevěné kopyto. Na tomto kopytě byly k sobě navzájem slepeny tři tenké vrstvy lamel z dubového dřeva (spodní lamela kratší, prostřední delší, horní opět kratší), tvořící horní, střední a spodní lištu. Díky tvaru kopyta získaly lišty potřebné přesné prohnutí kopírující křivku desky. Boční lišty byly lepeny také ze tří vrstev lamel, ale bez prohnutí. Lepení lamel bylo provedeno

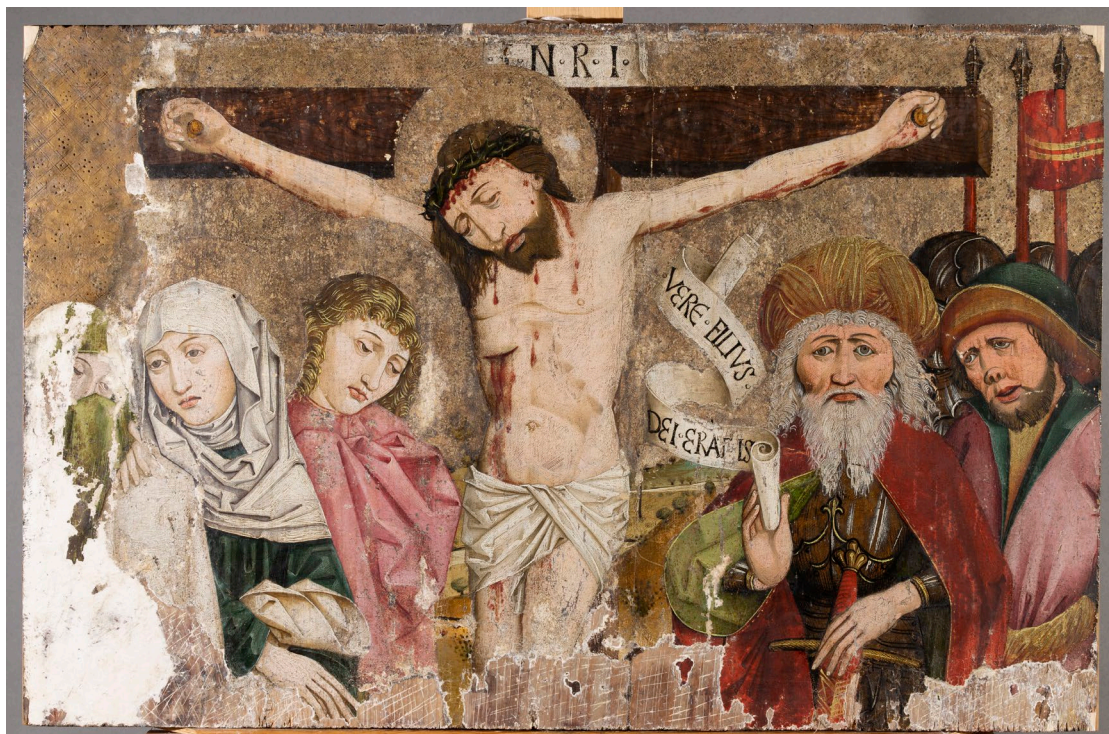
Stav po odstranění všech emulzních a křihokřídových tmelů  
VIS

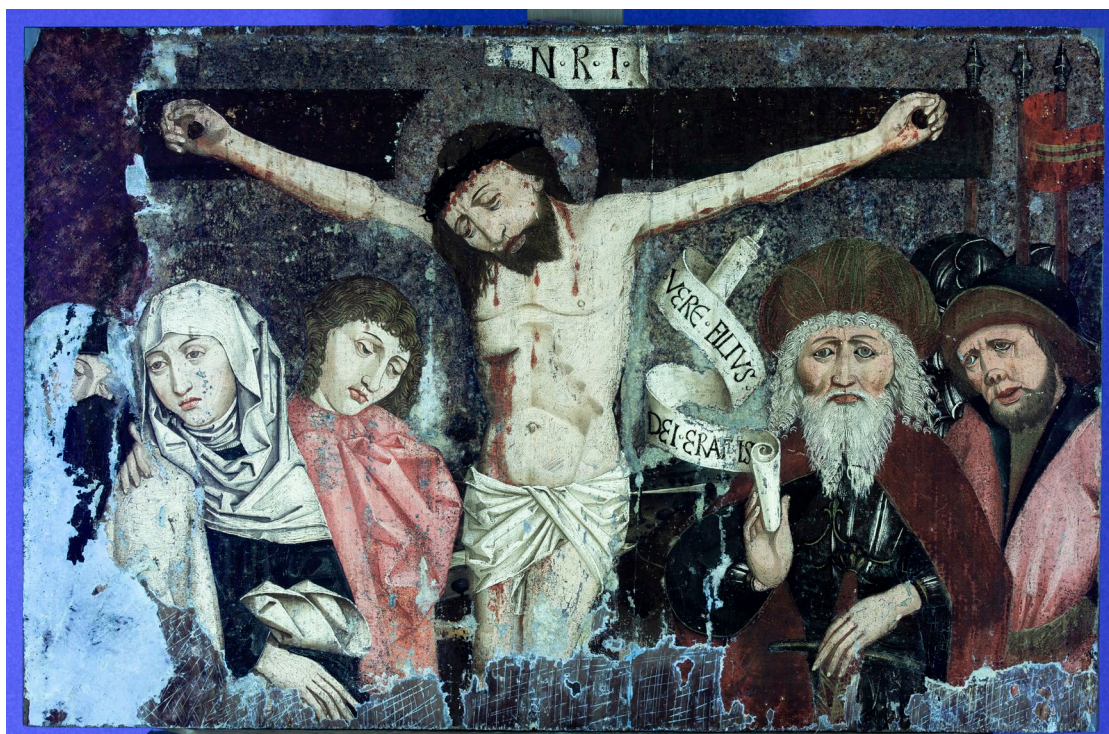
Stav po odstranění všech emulzních a křihokřídových tmelů  
UV luminiscence

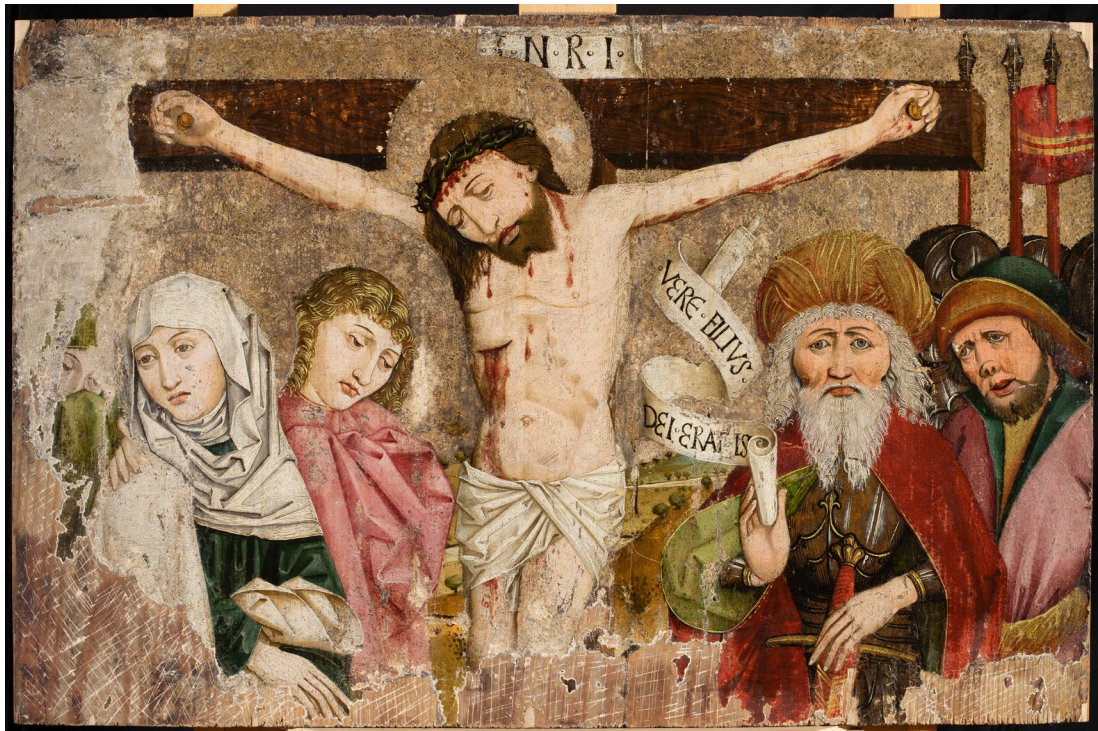
Stav po doplnění dřevěných kousků do dřevěnné podkložky a po aplikaci izolační lakové vrstvy před tmelením

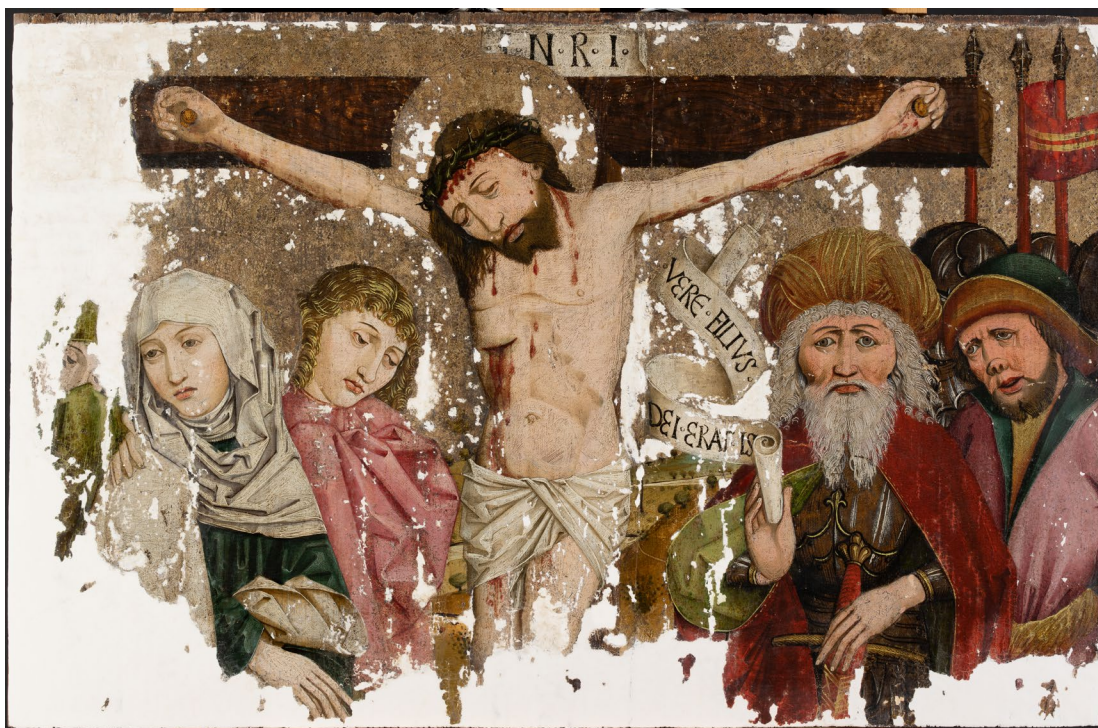
Stav po vytmelení všech defektů křihokřídovým tmelem
