REŠTAURÁTORSKÁ SPRÁVA

POSLEDNÝ SÚD / UKRIŽOVANIE  
(práce stále prebiehajú)

Akadémia Výtvarných Umení v Prahe  
Ateliér reštaurovania umeleckých diel maliarskych a drevených polychromovaných plastík  
škola Adama Pokorného

Pavol Sás, Ondrej Žegorjak  
študenti 6. ročníka v rokoch 2019 - 2020

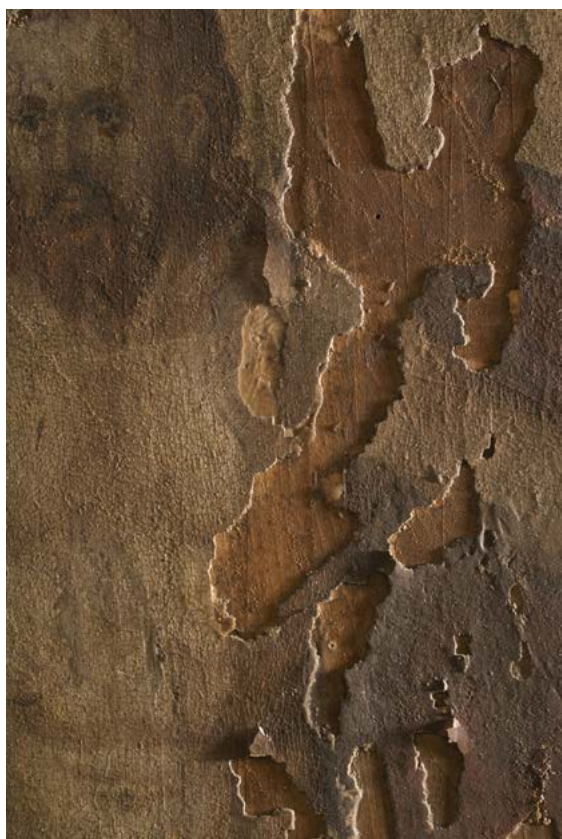
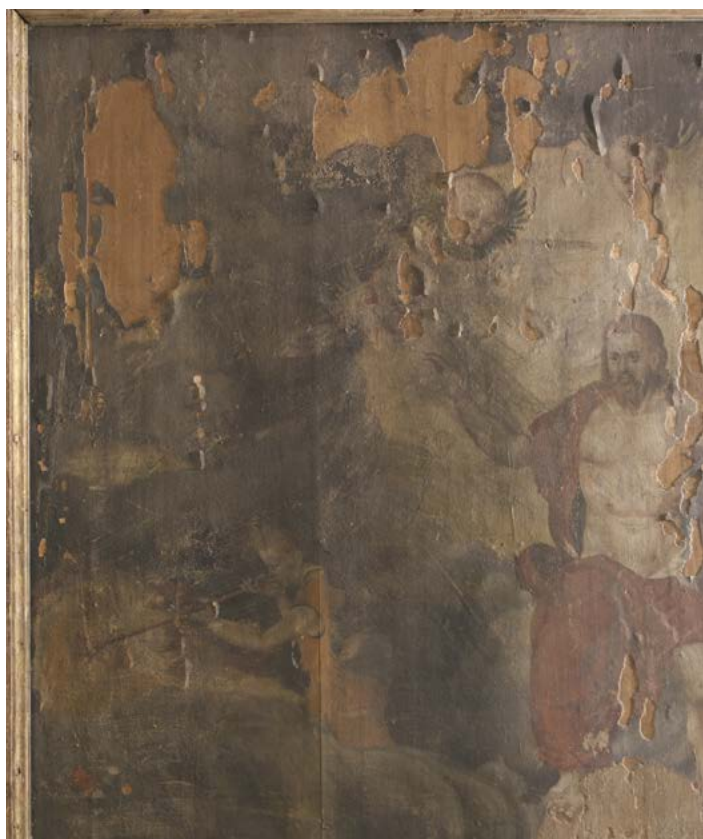
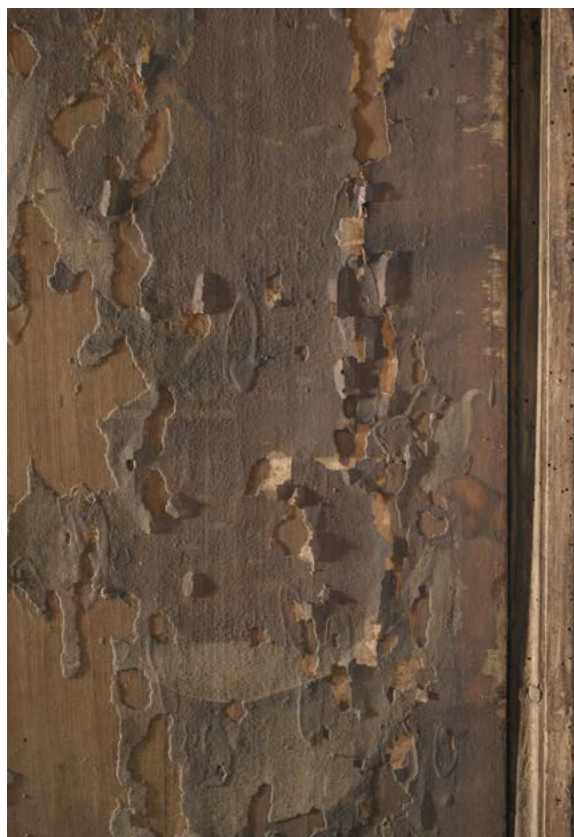
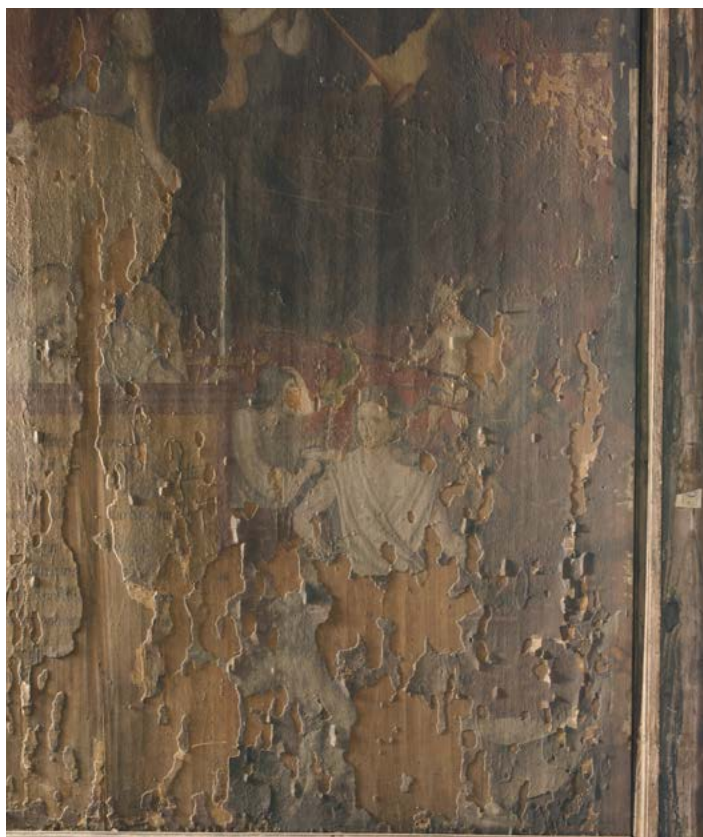
defekty v malbě až na podklad či podložku, uvolněná a zdvihnutá malba  
VIS, detail (foto J. Chalupová, T. Čádová)

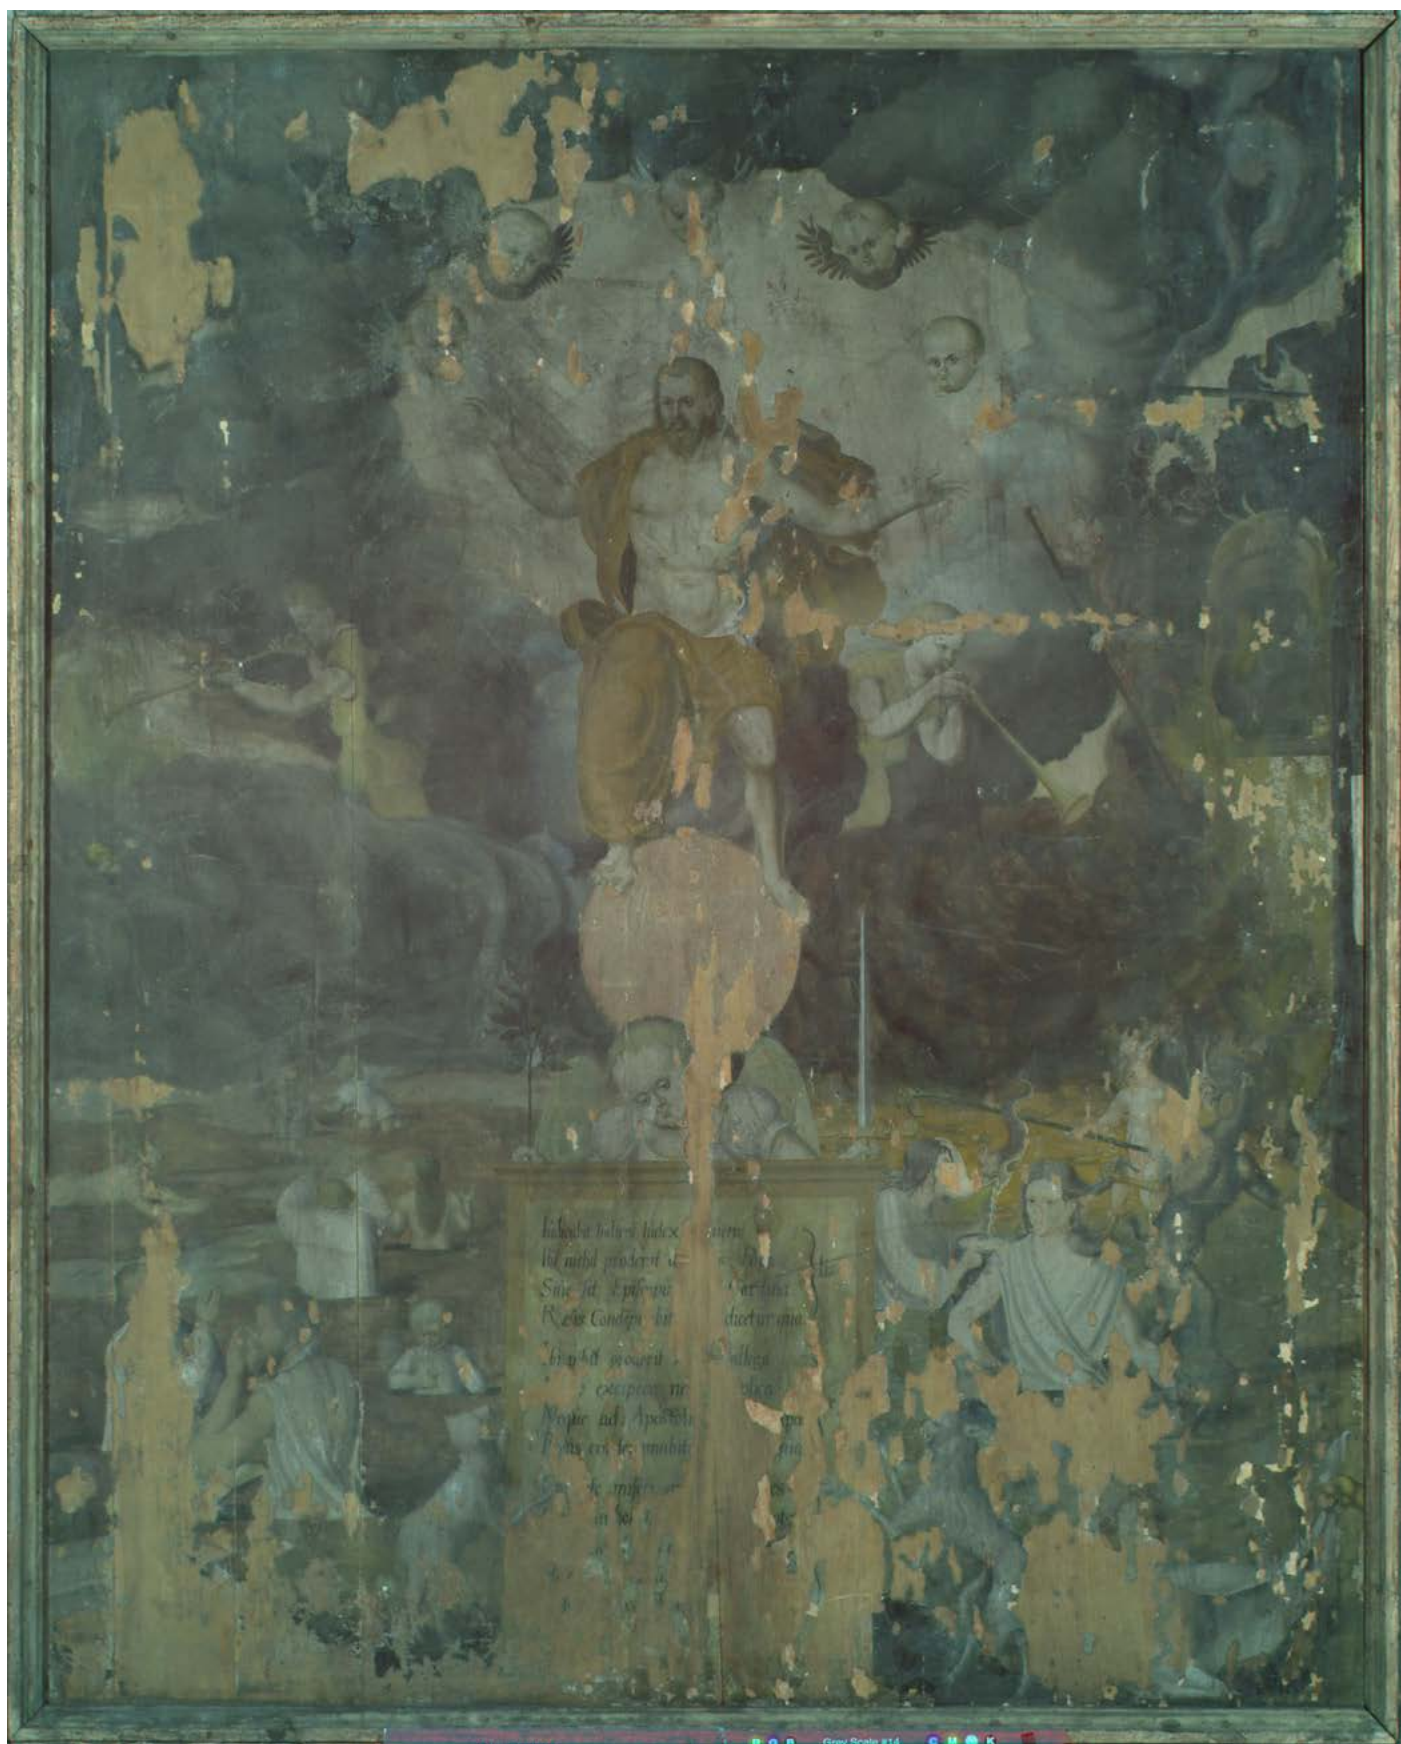
stav pred reštaurovaním

Falošná farebnosť v IR (foto J. Chalupová, T. Čádová)

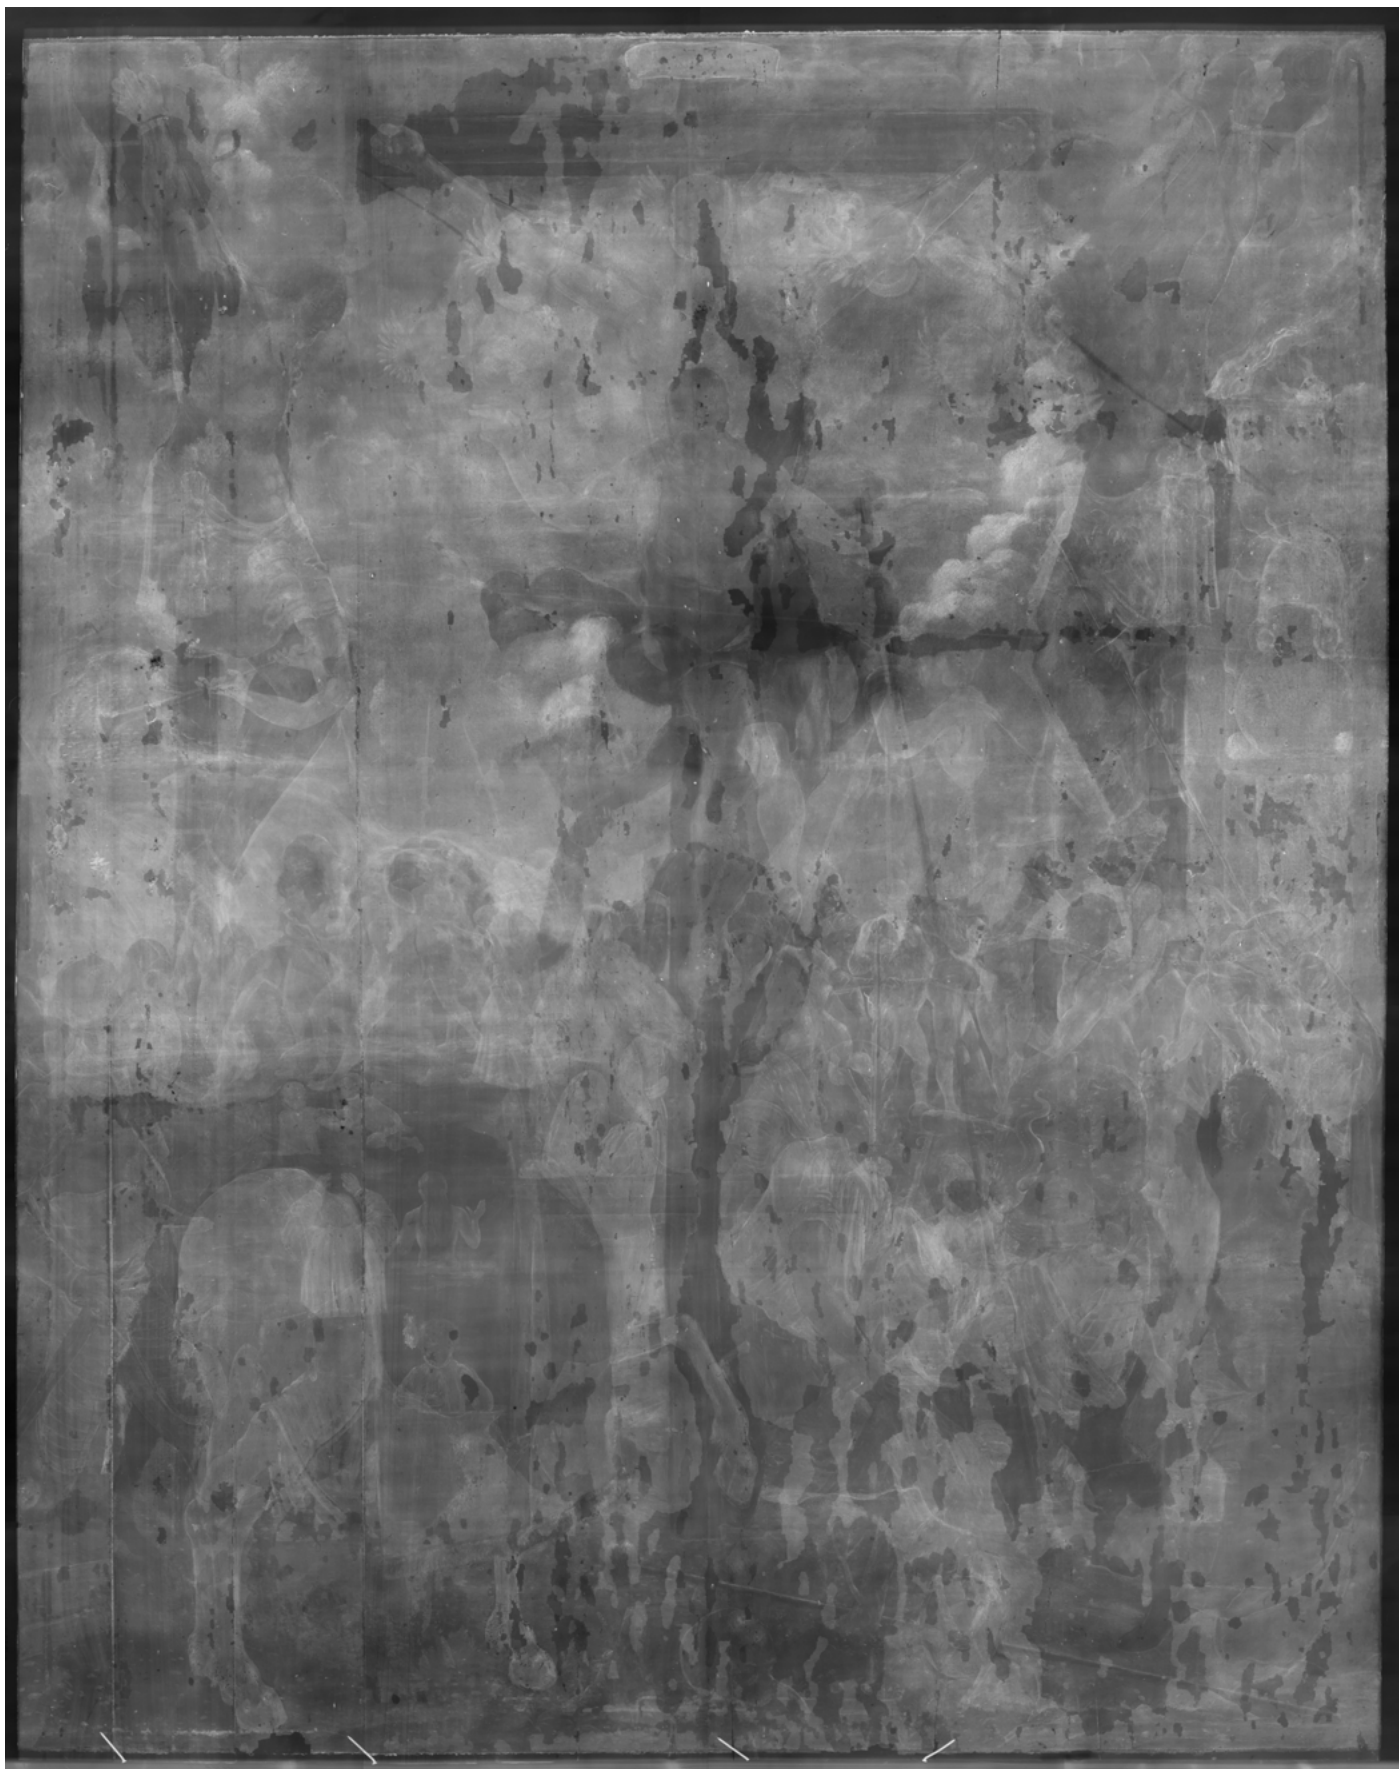
stav pred reštaurovaním  
RTG (foto J. Chalupová, T. Čádová)

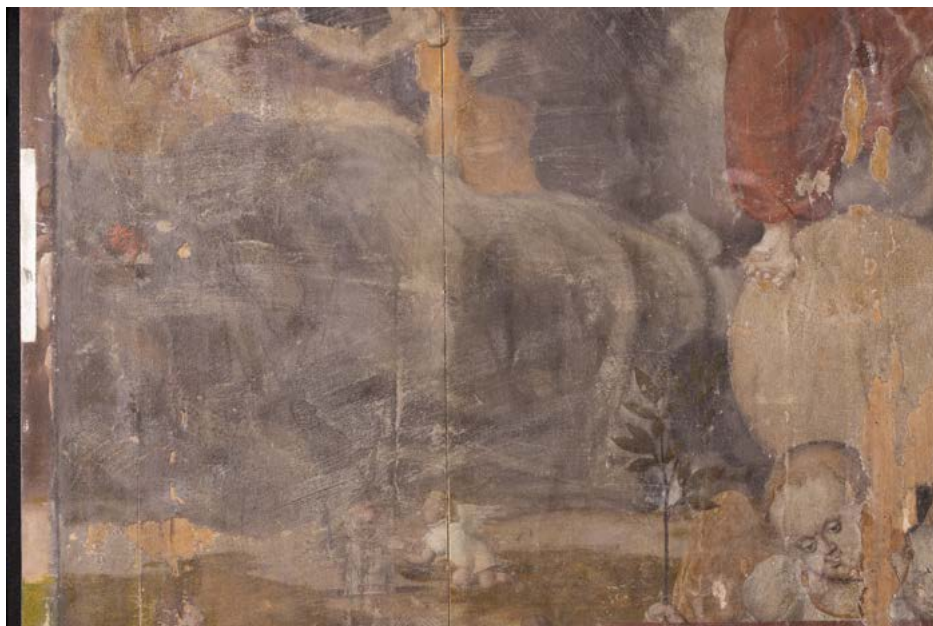
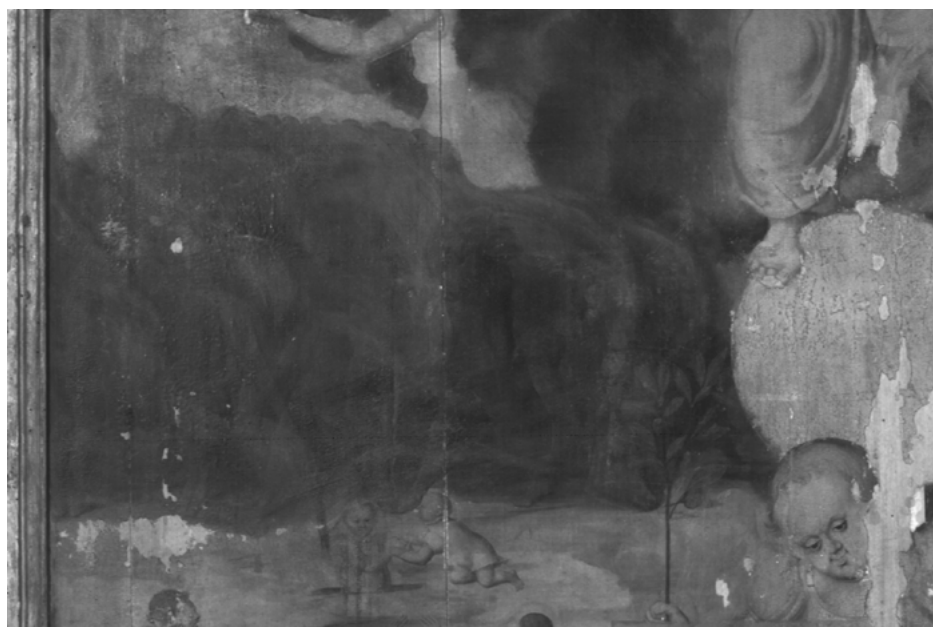
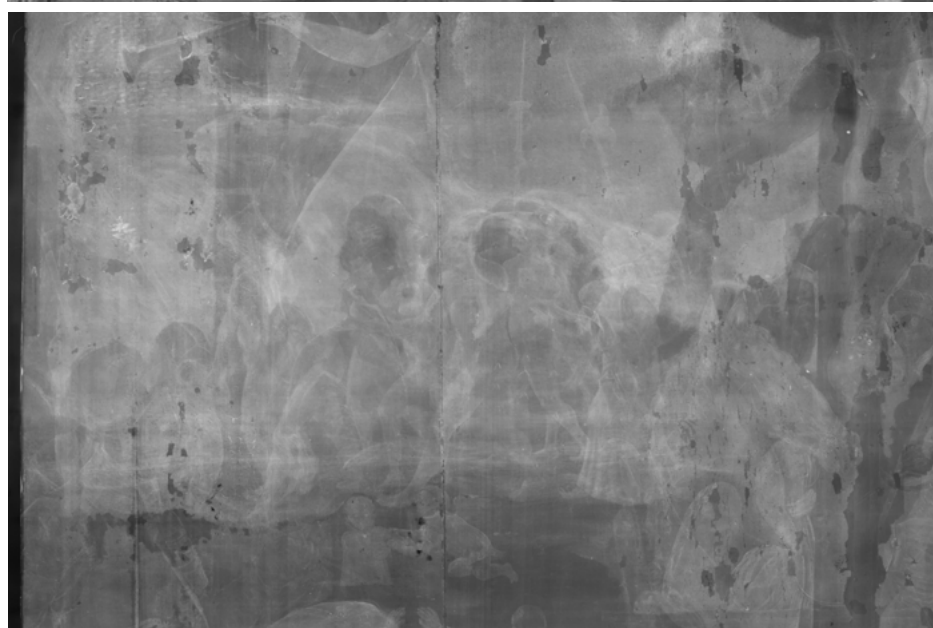
olejová premalba v podobe mračien zakrývajúcich pôvodný zástup postáv, ľavá stredná časť diela  
zhora dole spektrá - VIS, IR, RTG

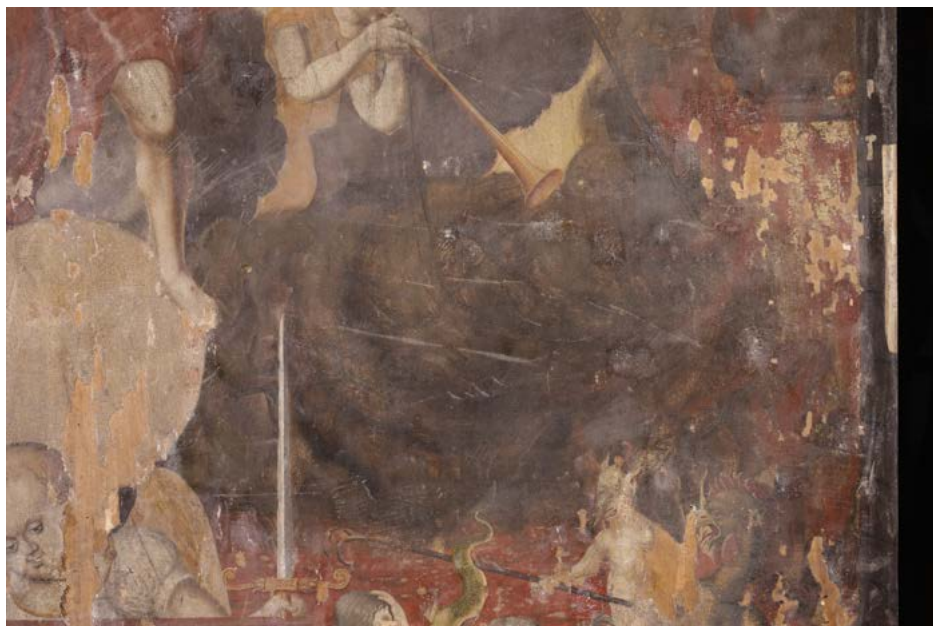
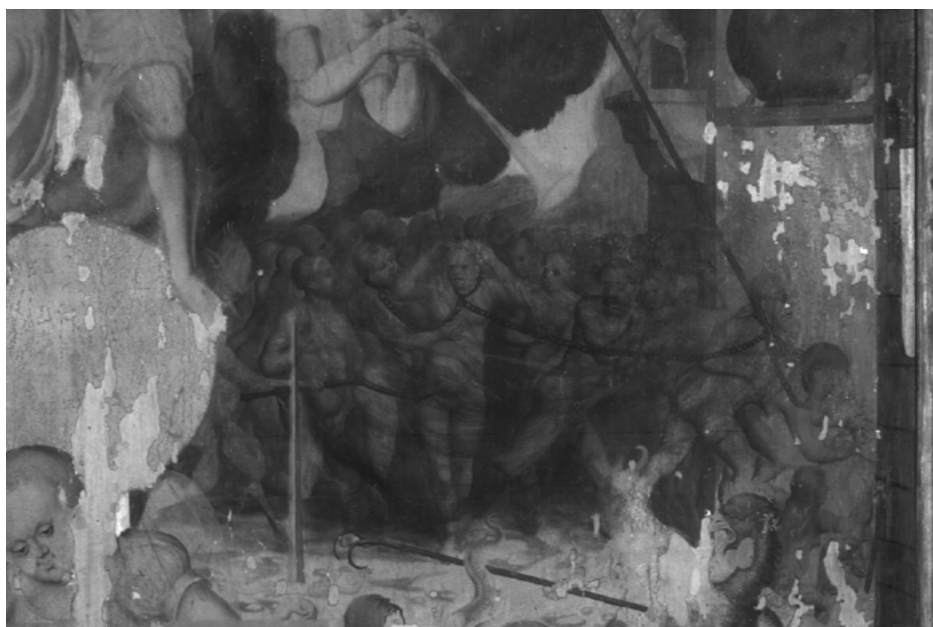
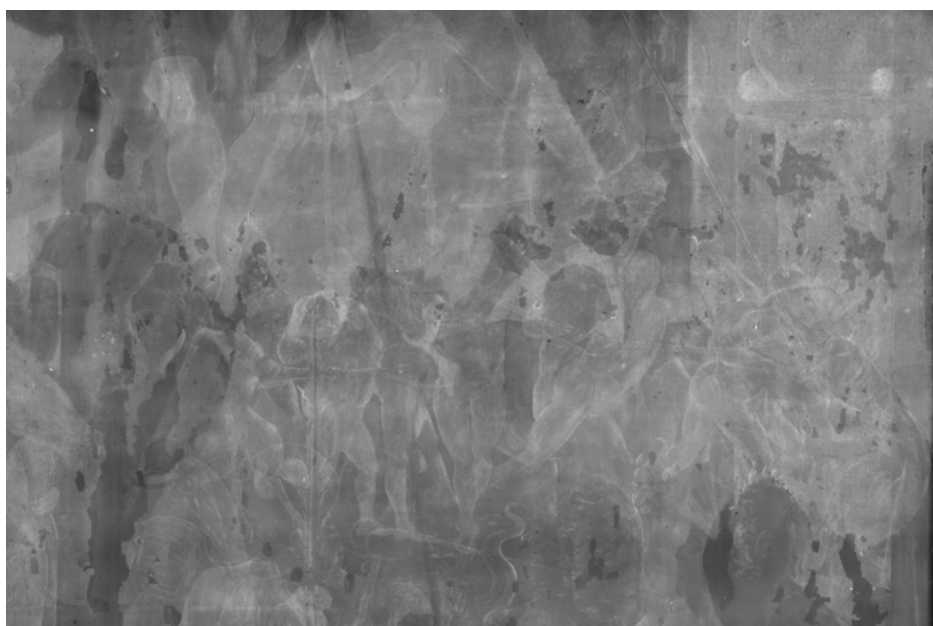
olejová premalba v podobe mračien zakrývajúcich pôvodný zástup postáv, pravá stredná časť diela  
zhora dole spektrá - VIS, IR, RTG

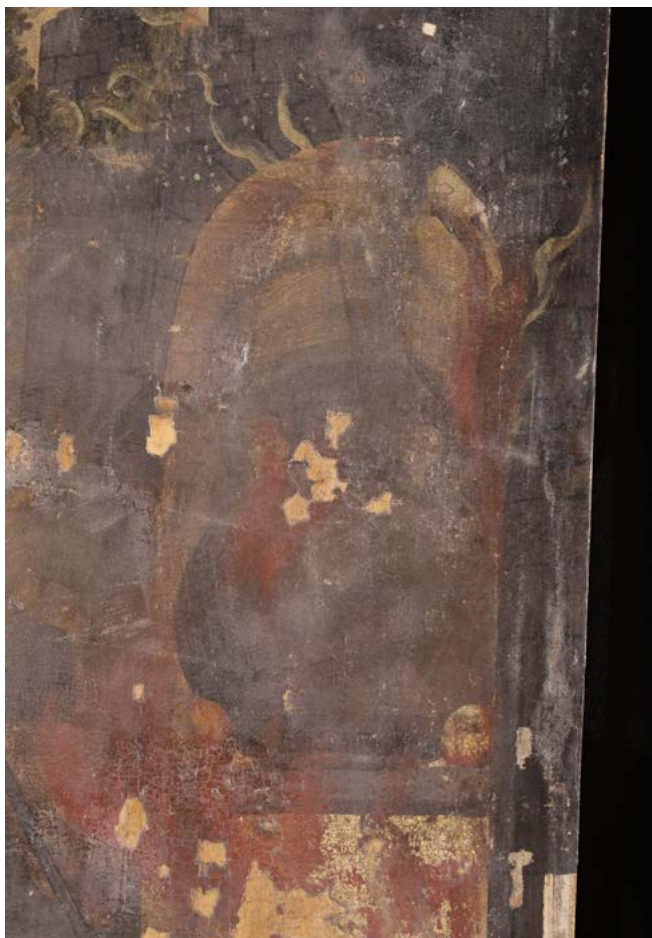
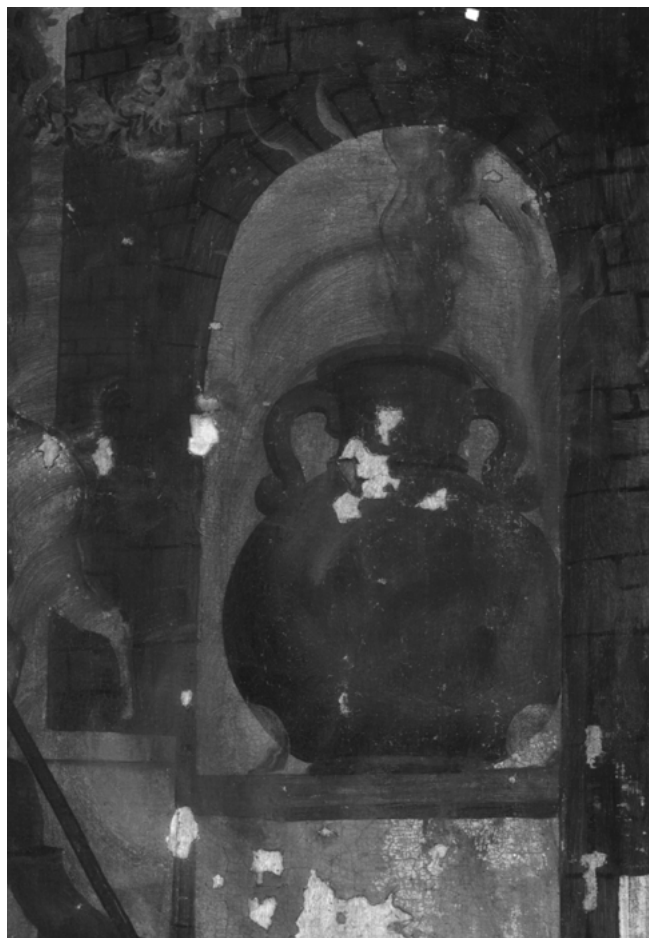
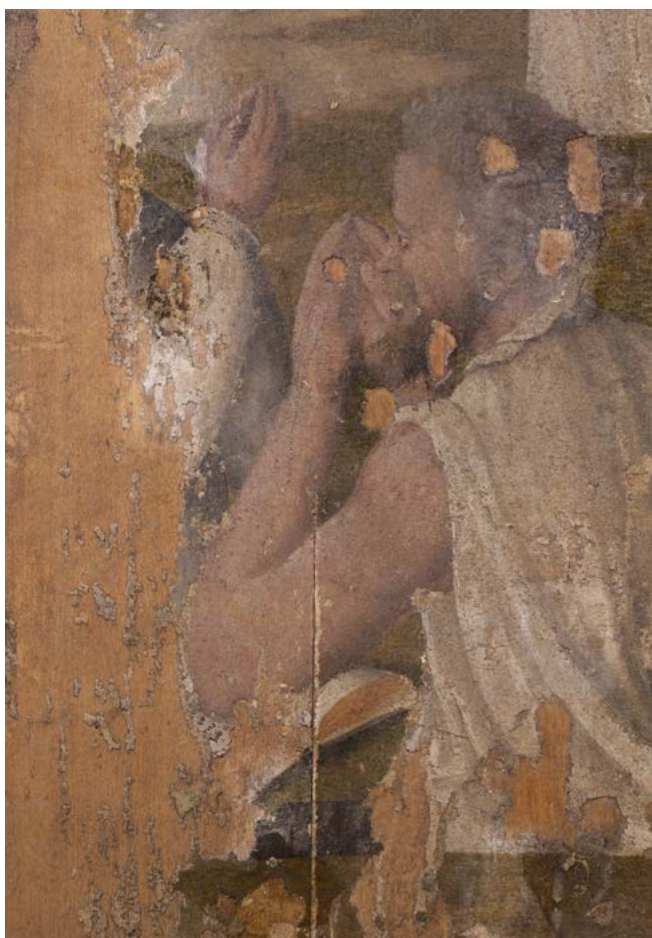
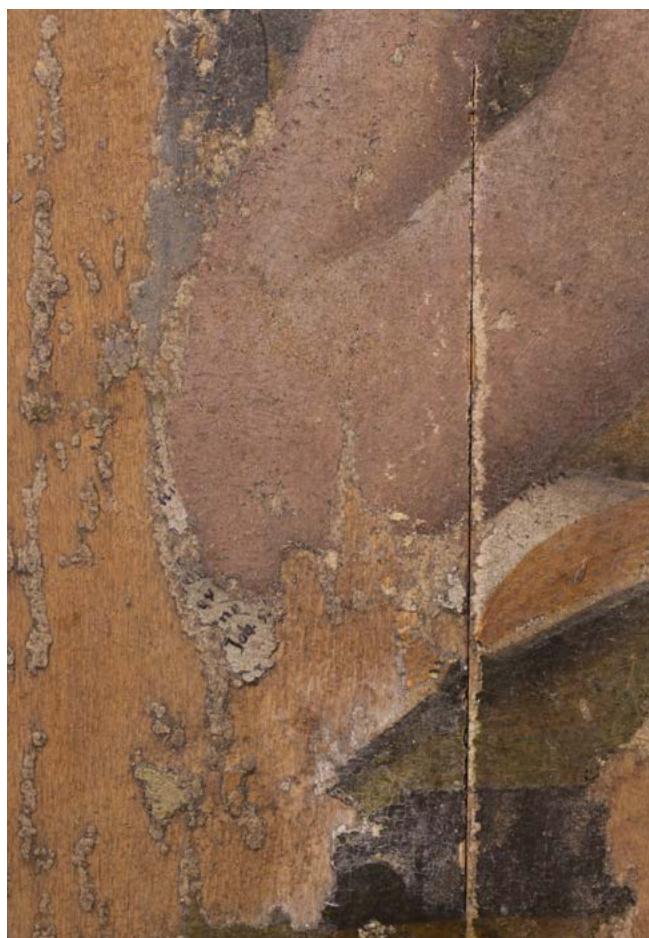
hore - vľavo - urna čiastočne zakrytá druhotnou premalbou, dobre viditeľná na IR snímku (vpravo)  
dole - detail postavy v ľavej spodnej časti diela, s priblížením na drobný fragment textu pod lakťov (vpravo)

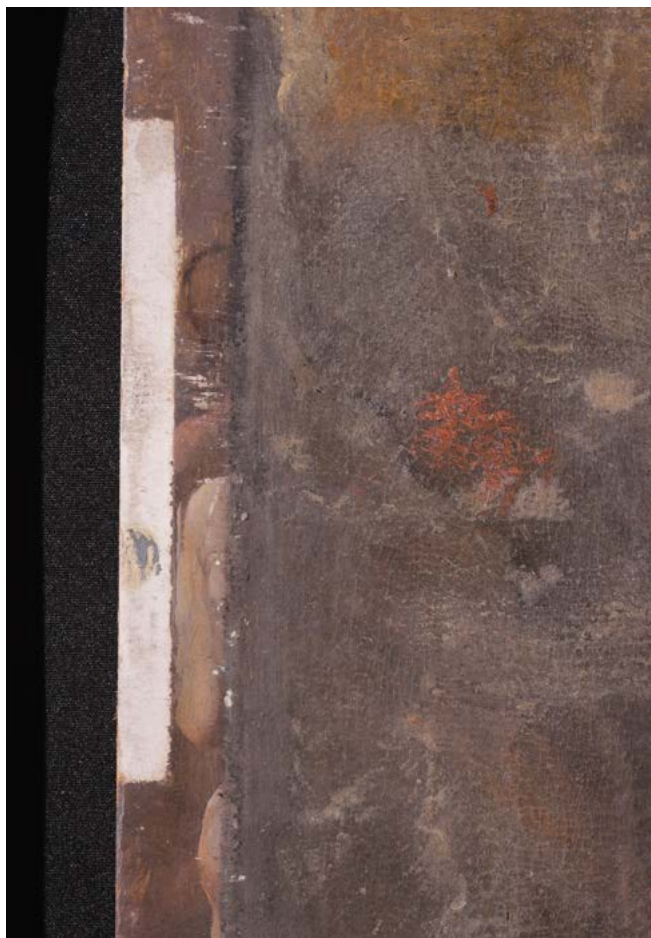
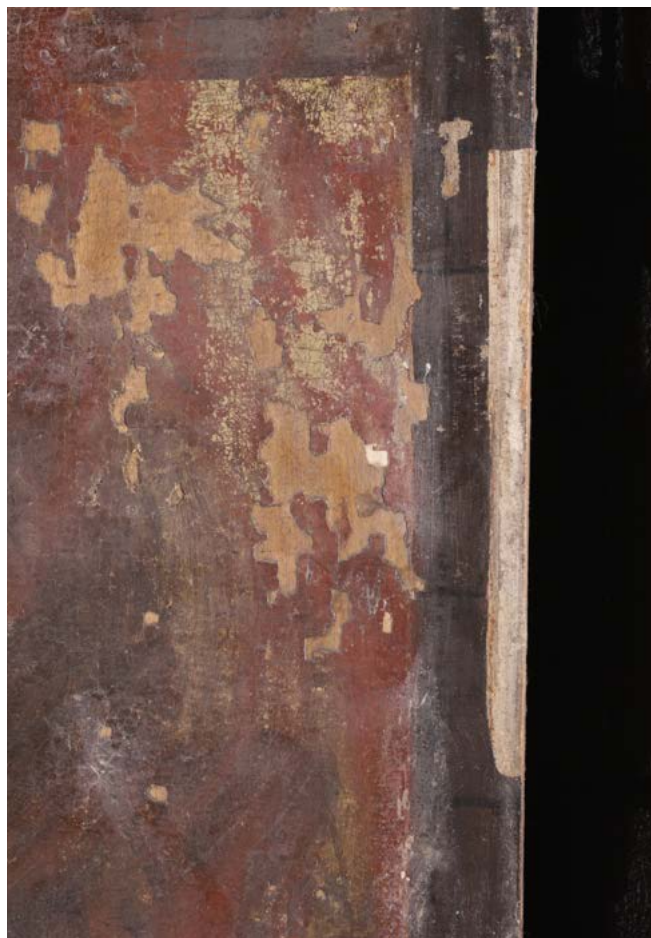
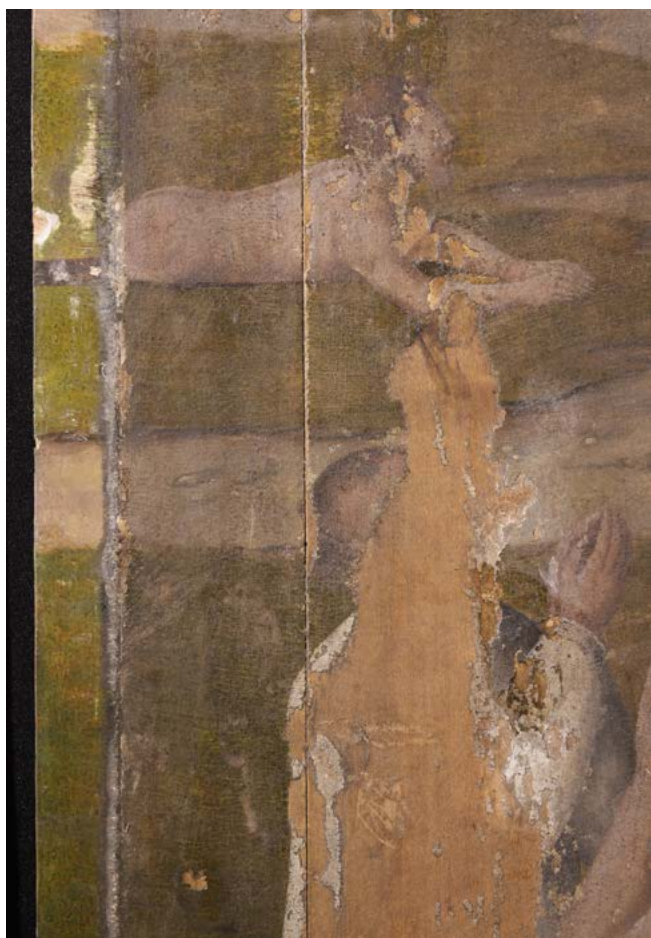
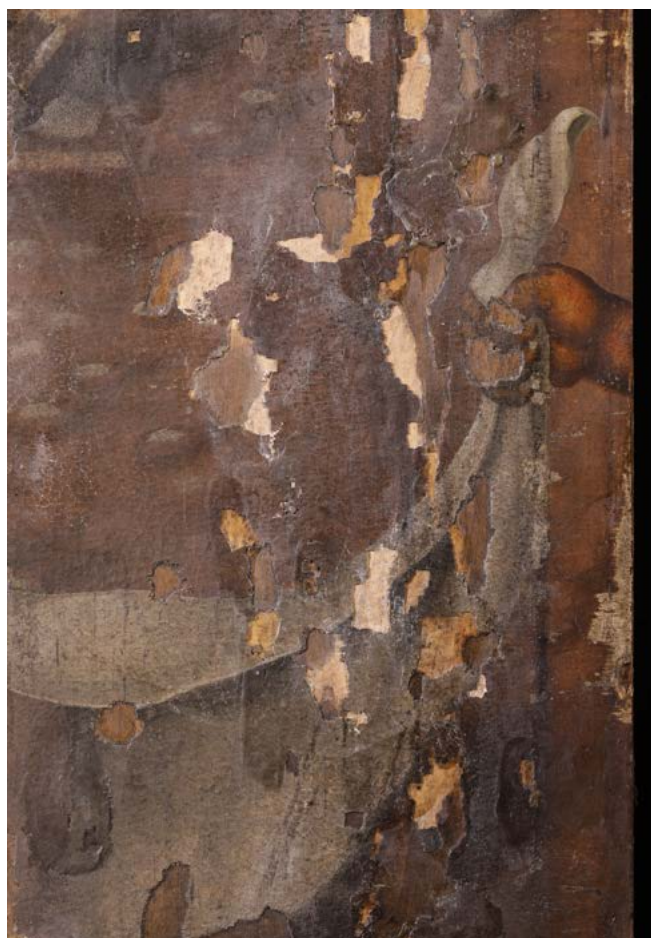
hore - biely pás bez farebnej vrstvy, viditeľná podkladová vrstva - miesto uchytenia dosky počas vytvorenia malby; dole - saturovanejší pás malby - malba bola schovaná pod zdobným rámom (pôvodná farebnosť)

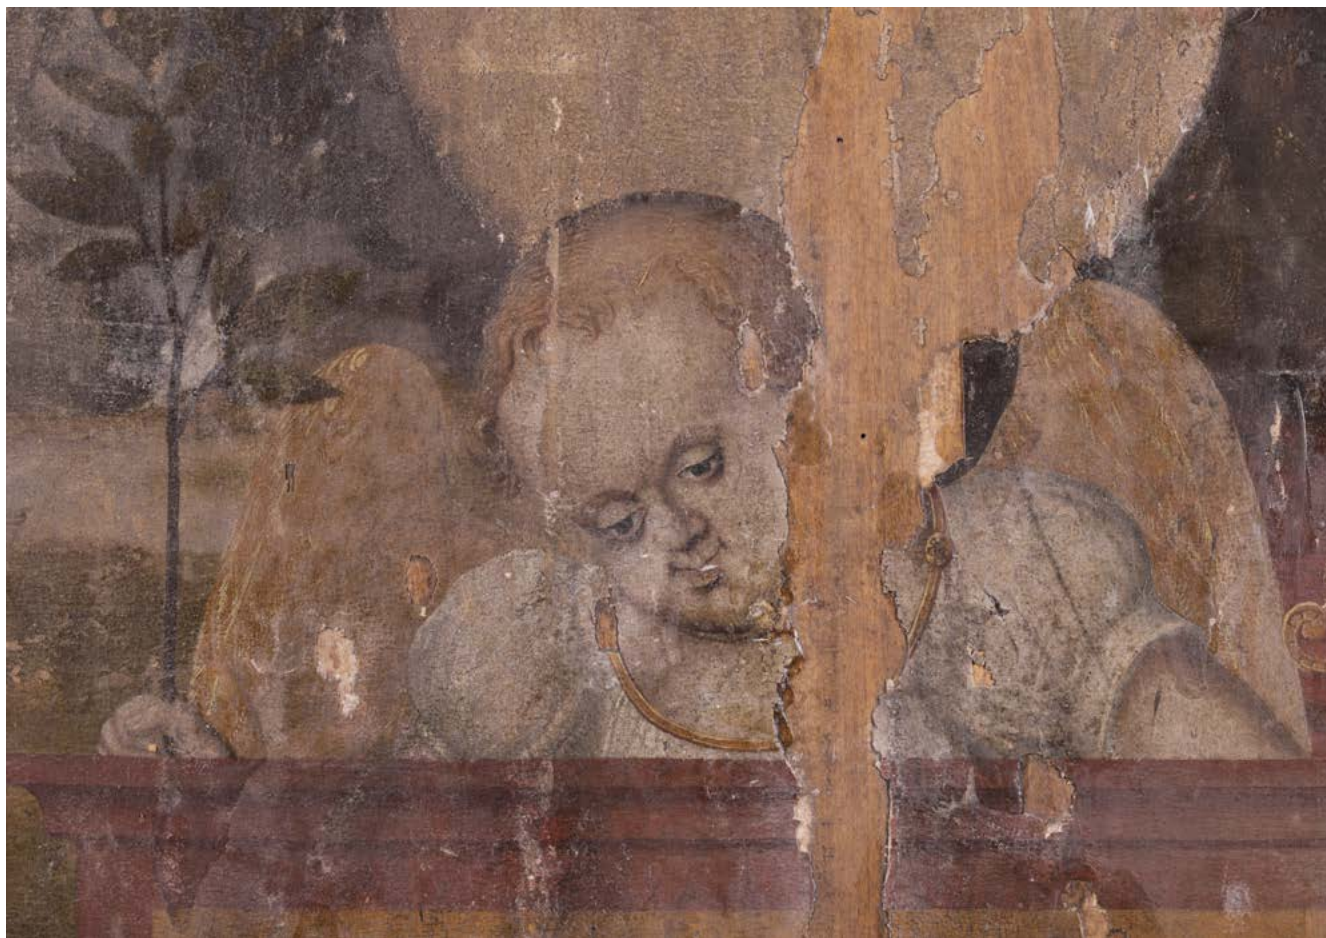
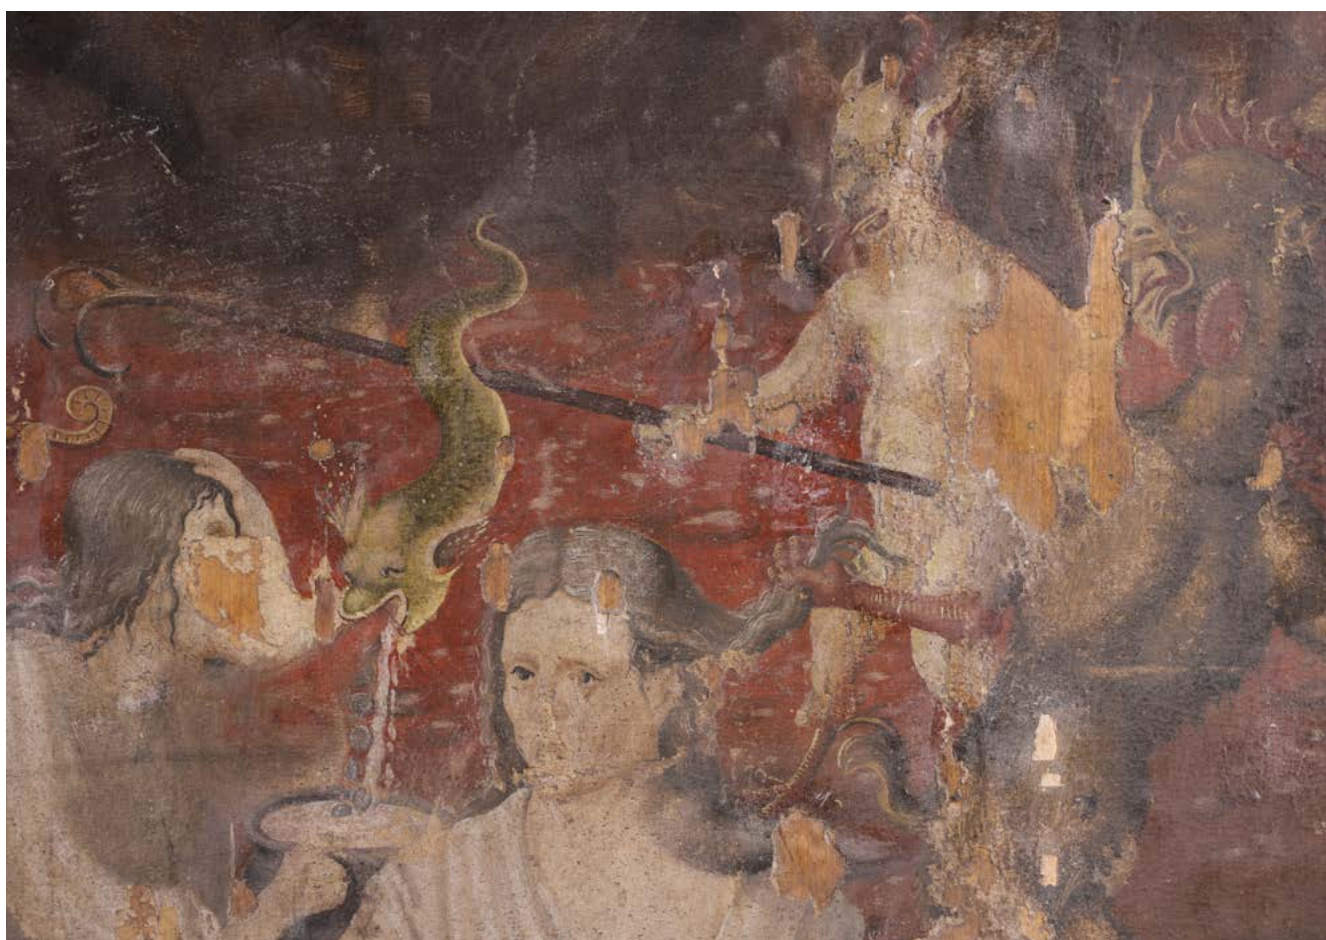
detaily malby

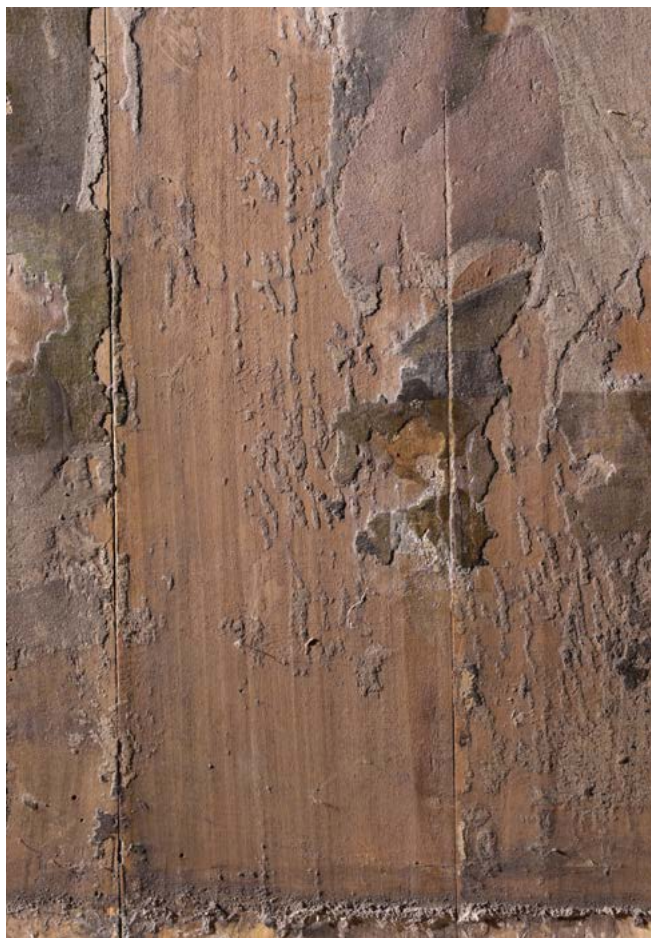
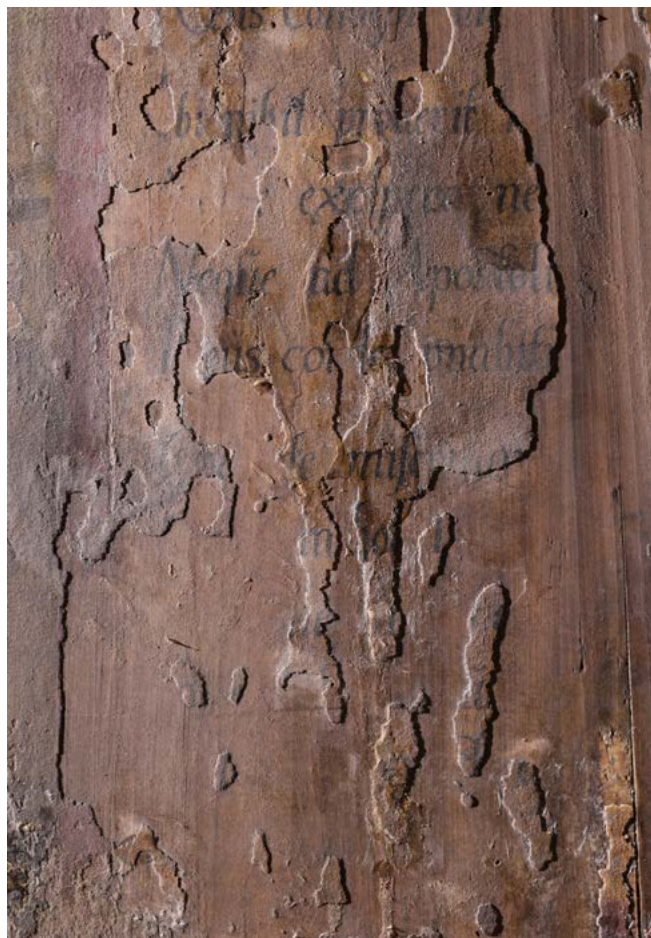
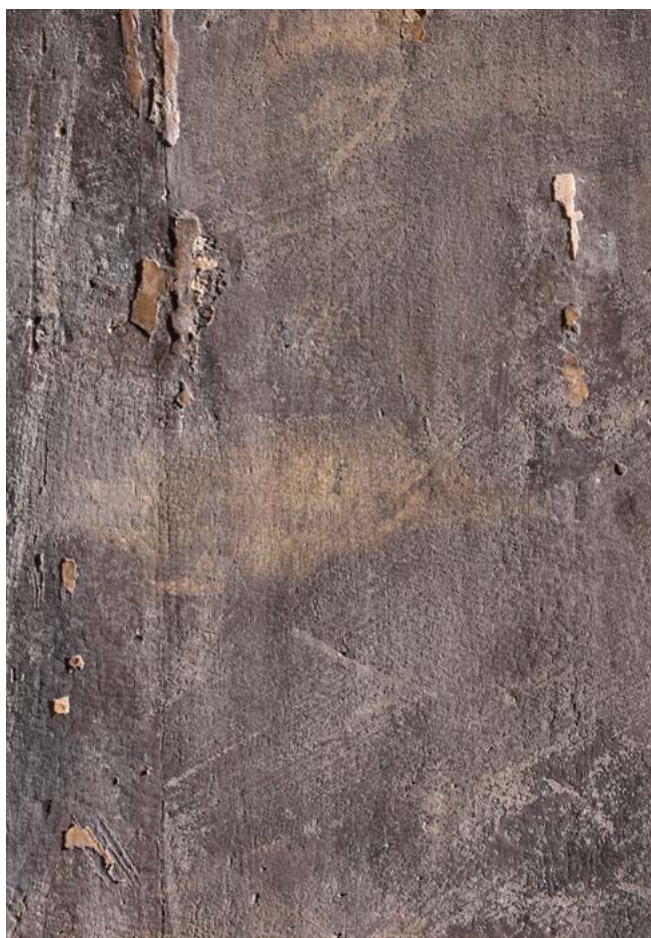
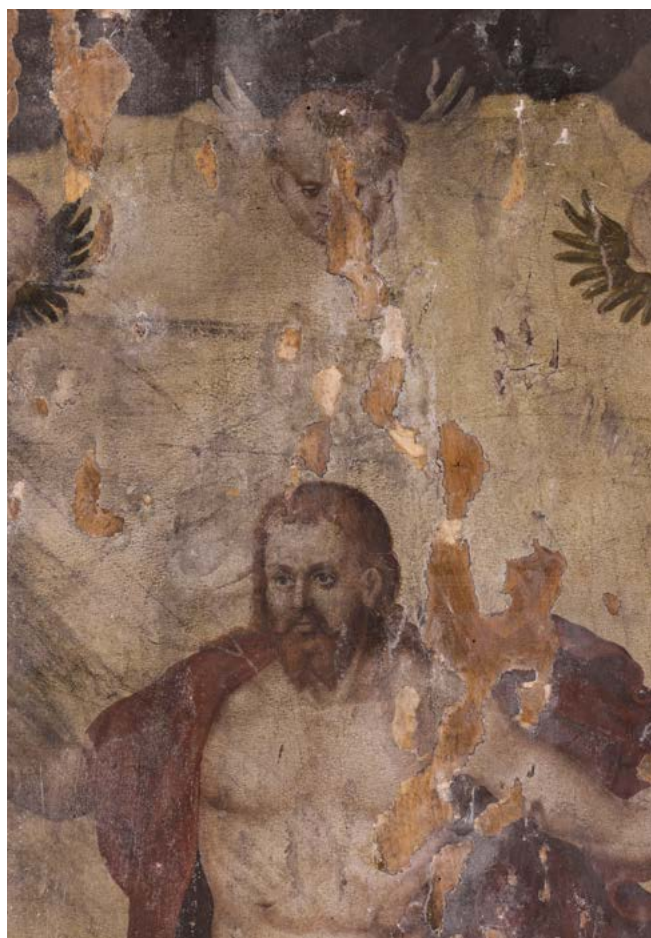
ukážky rôznych typov poškodení; hore vľavo - defekty na podklad či podložku; vpravo - druhotné vosky na far. vrstve; dole vľavo - šedavá druhotná celoplošná premalba; vpravo - čierne šmuhy a mech. poškodenia

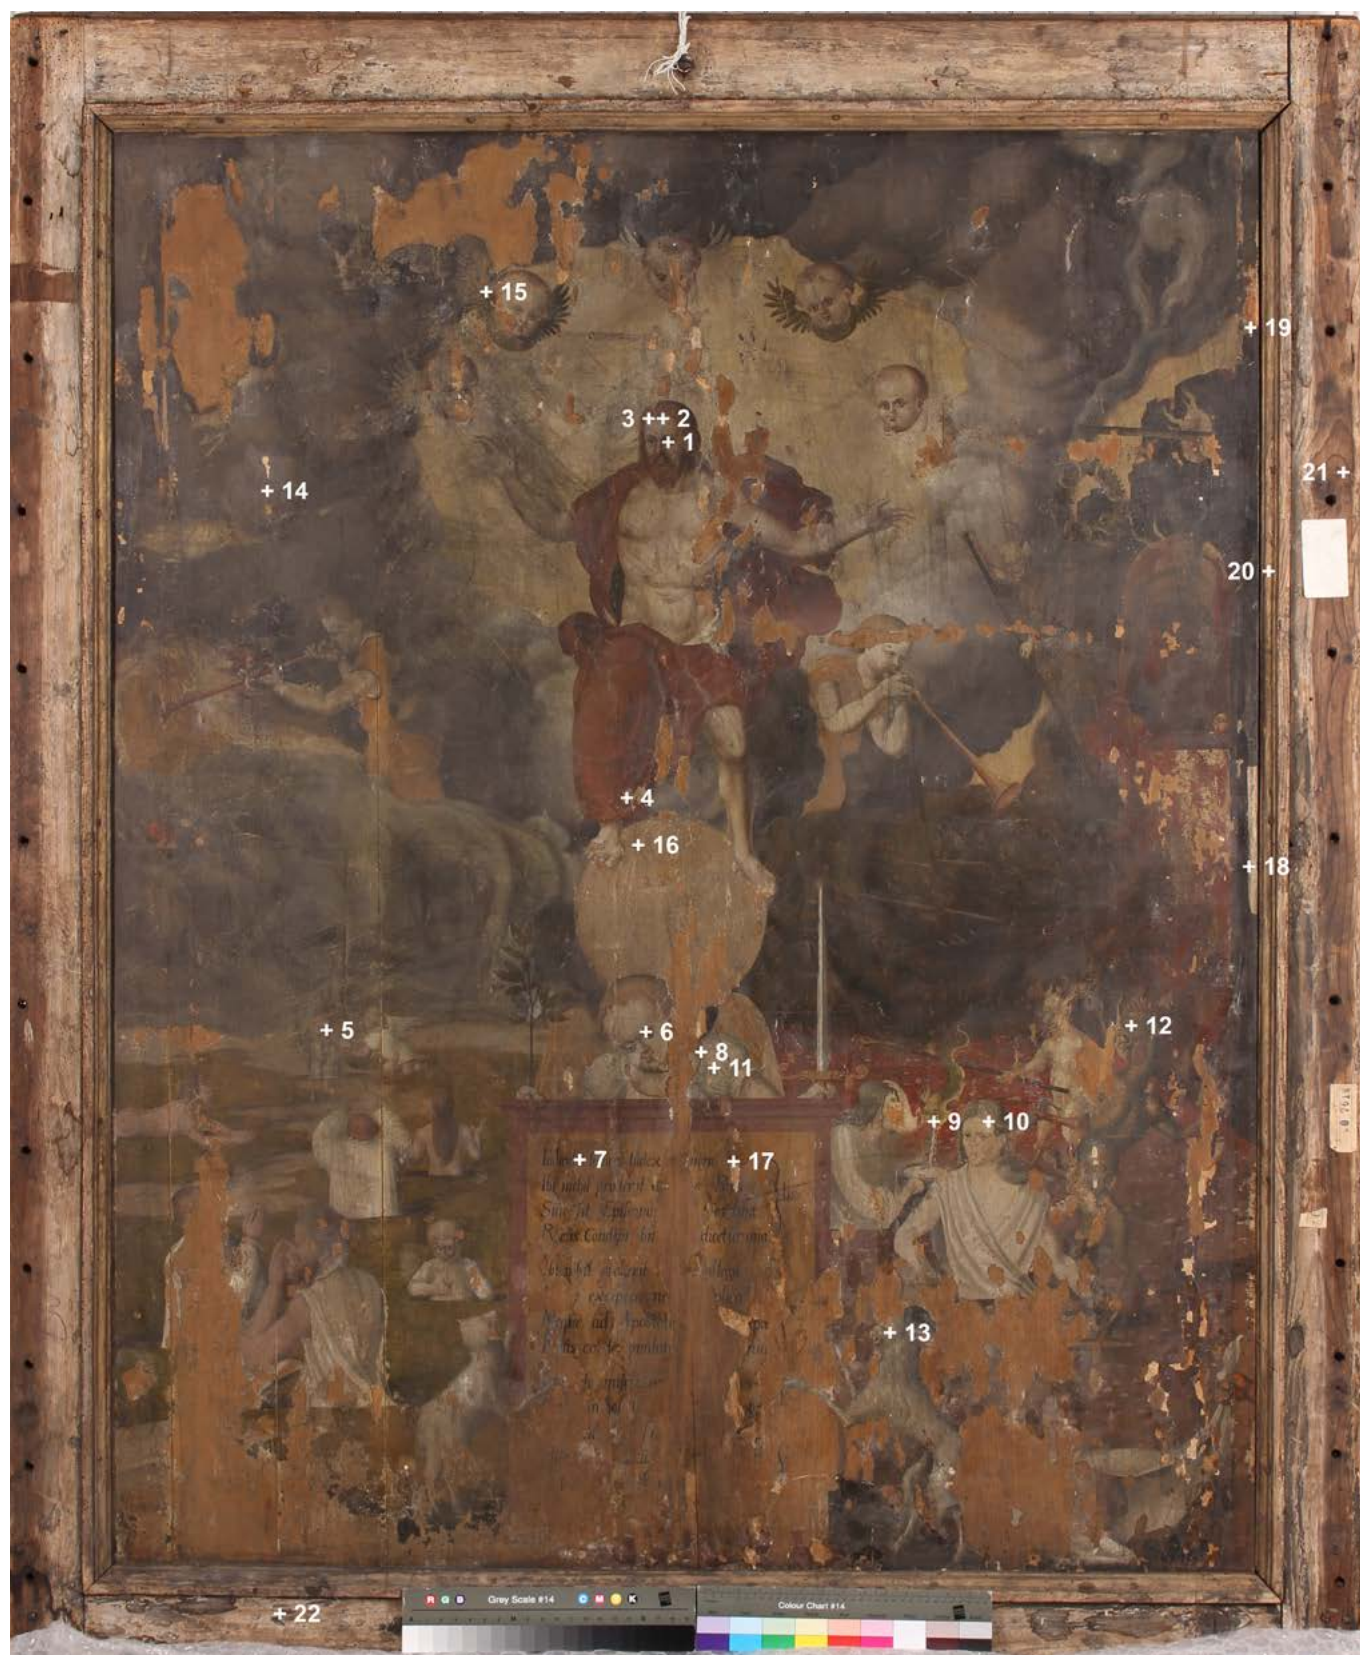
zákres miest pozorovaných mikroskopom DINOLITE  
VIS (foto J. Chalupová, T. Čádová - vrátane pravého stĺpca (označených obrázkov na stranách x-y)
