REŠTAURÁTORSKÁ SPRÁVA

POSLEDNÝ SÚD / UKRIŽOVANIE  
(práce stále prebiehajú)

Akadémia Výtvarných Umení v Prahe  
Ateliér reštaurovania umeleckých diel maliarskych a drevených polychromovaných plastík  
škola Adama Pokorného

Pavol Sás, Ondrej Žegorjak  
študenti 6. ročníka v rokoch 2019 - 2020

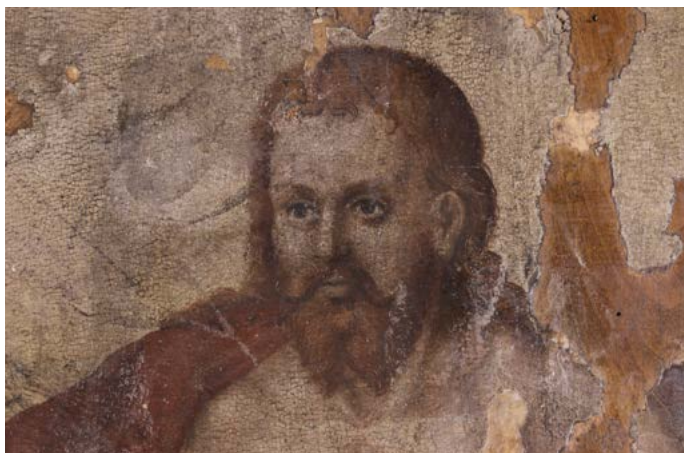
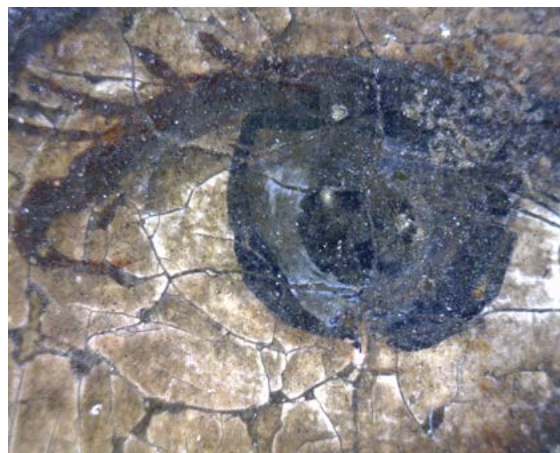
1

detaily malby - ľavý stĺpec znázorňuje detail s väčším výrezom; pravý stĺpec zobrazuje detaily fotené DINO-LITom a číslo odkazuje na lokalizáciu v rámci zákresu (s.48)

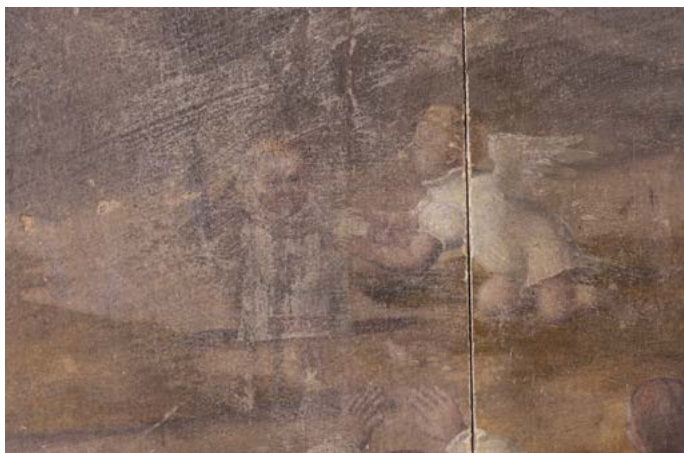
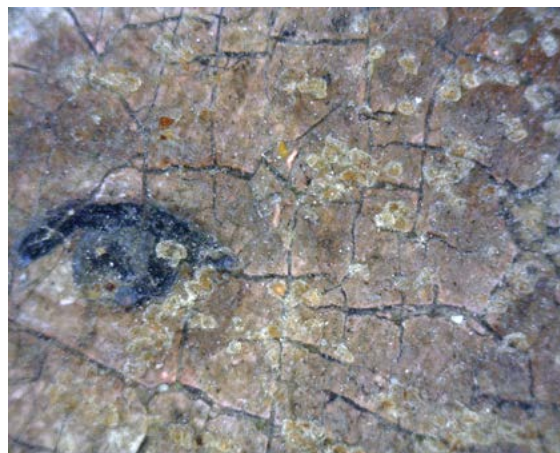
5

detaily malby - ľavý stĺpec znázorňuje detail s väčším výrezom; pravý stĺpec zobrazuje detaily fotené DINO-LITom a číslo odkazuje na lokalizáciu v rámci zákresu (s.48)

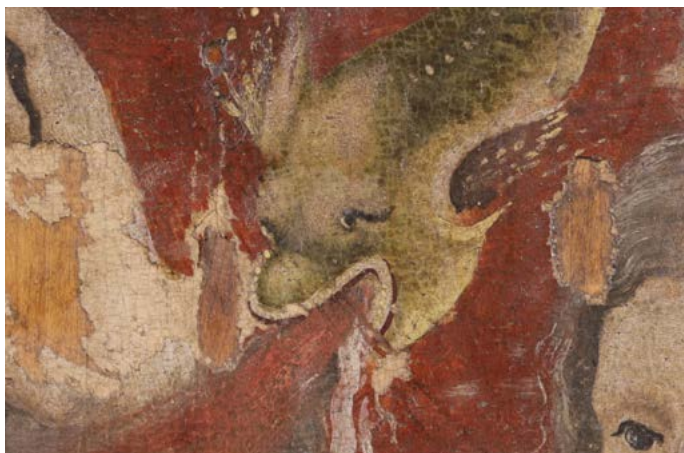
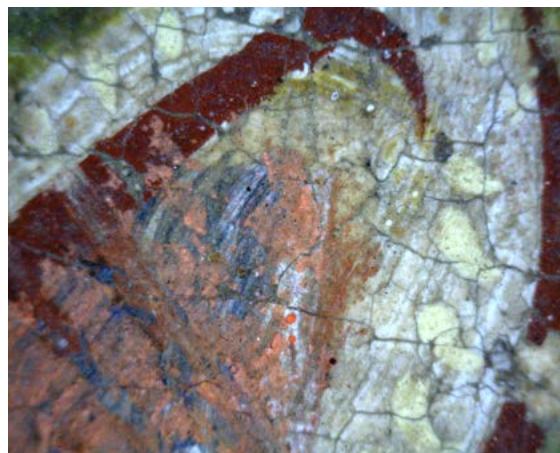
9

detaily malby - ľavý stĺpec znázorňuje detail s väčším výrezom; pravý stĺpec zobrazuje detaily fotené DINO-LITom a číslo odkazuje na lokalizáciu v rámci zakresu (s.48)

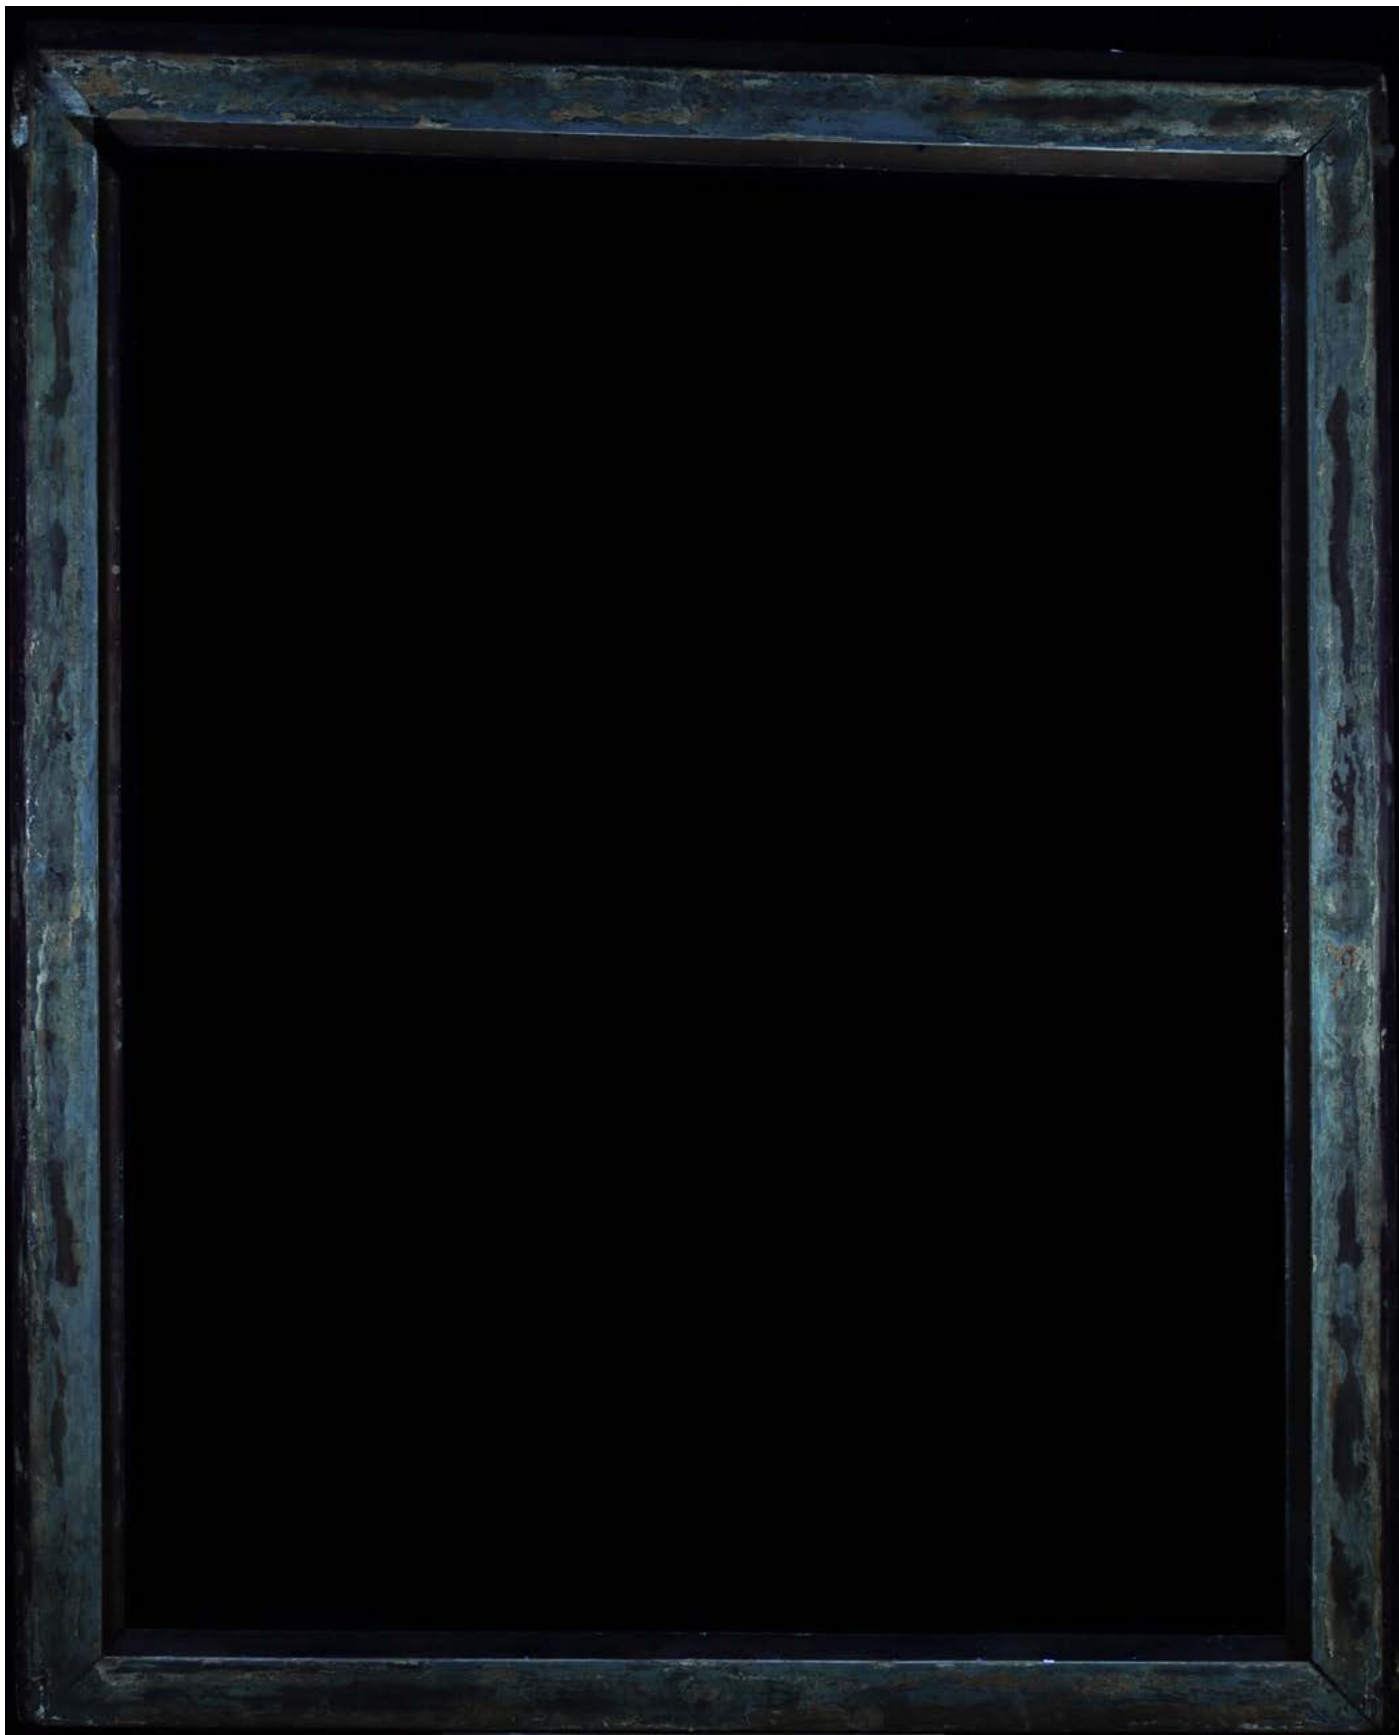
stav pred reštaurovaním  
UV žiarením vyvolaná viditeľná fluorescencia

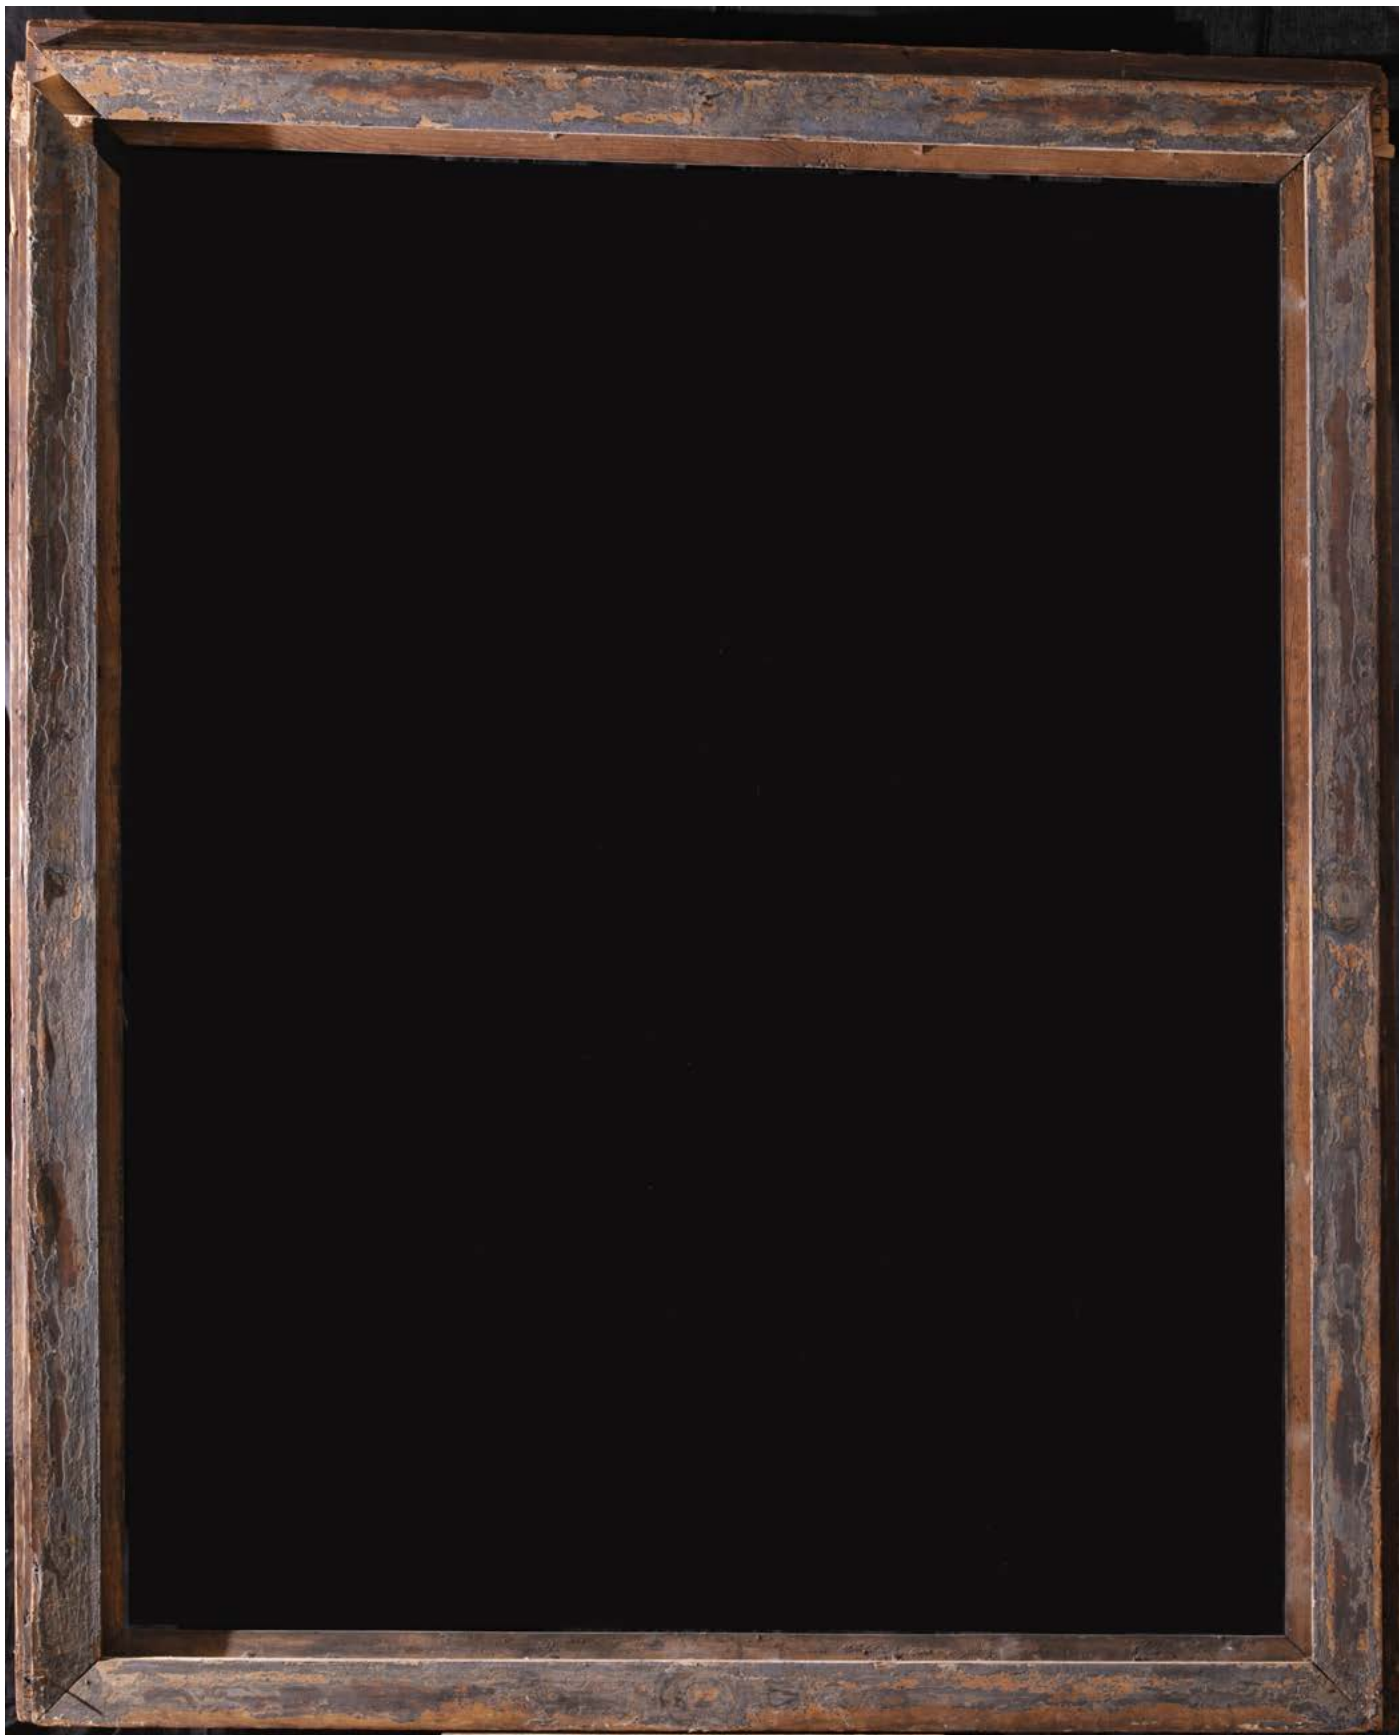
stav pred reštaurovaním  
RAZANTNÉ osvetlenie zľava

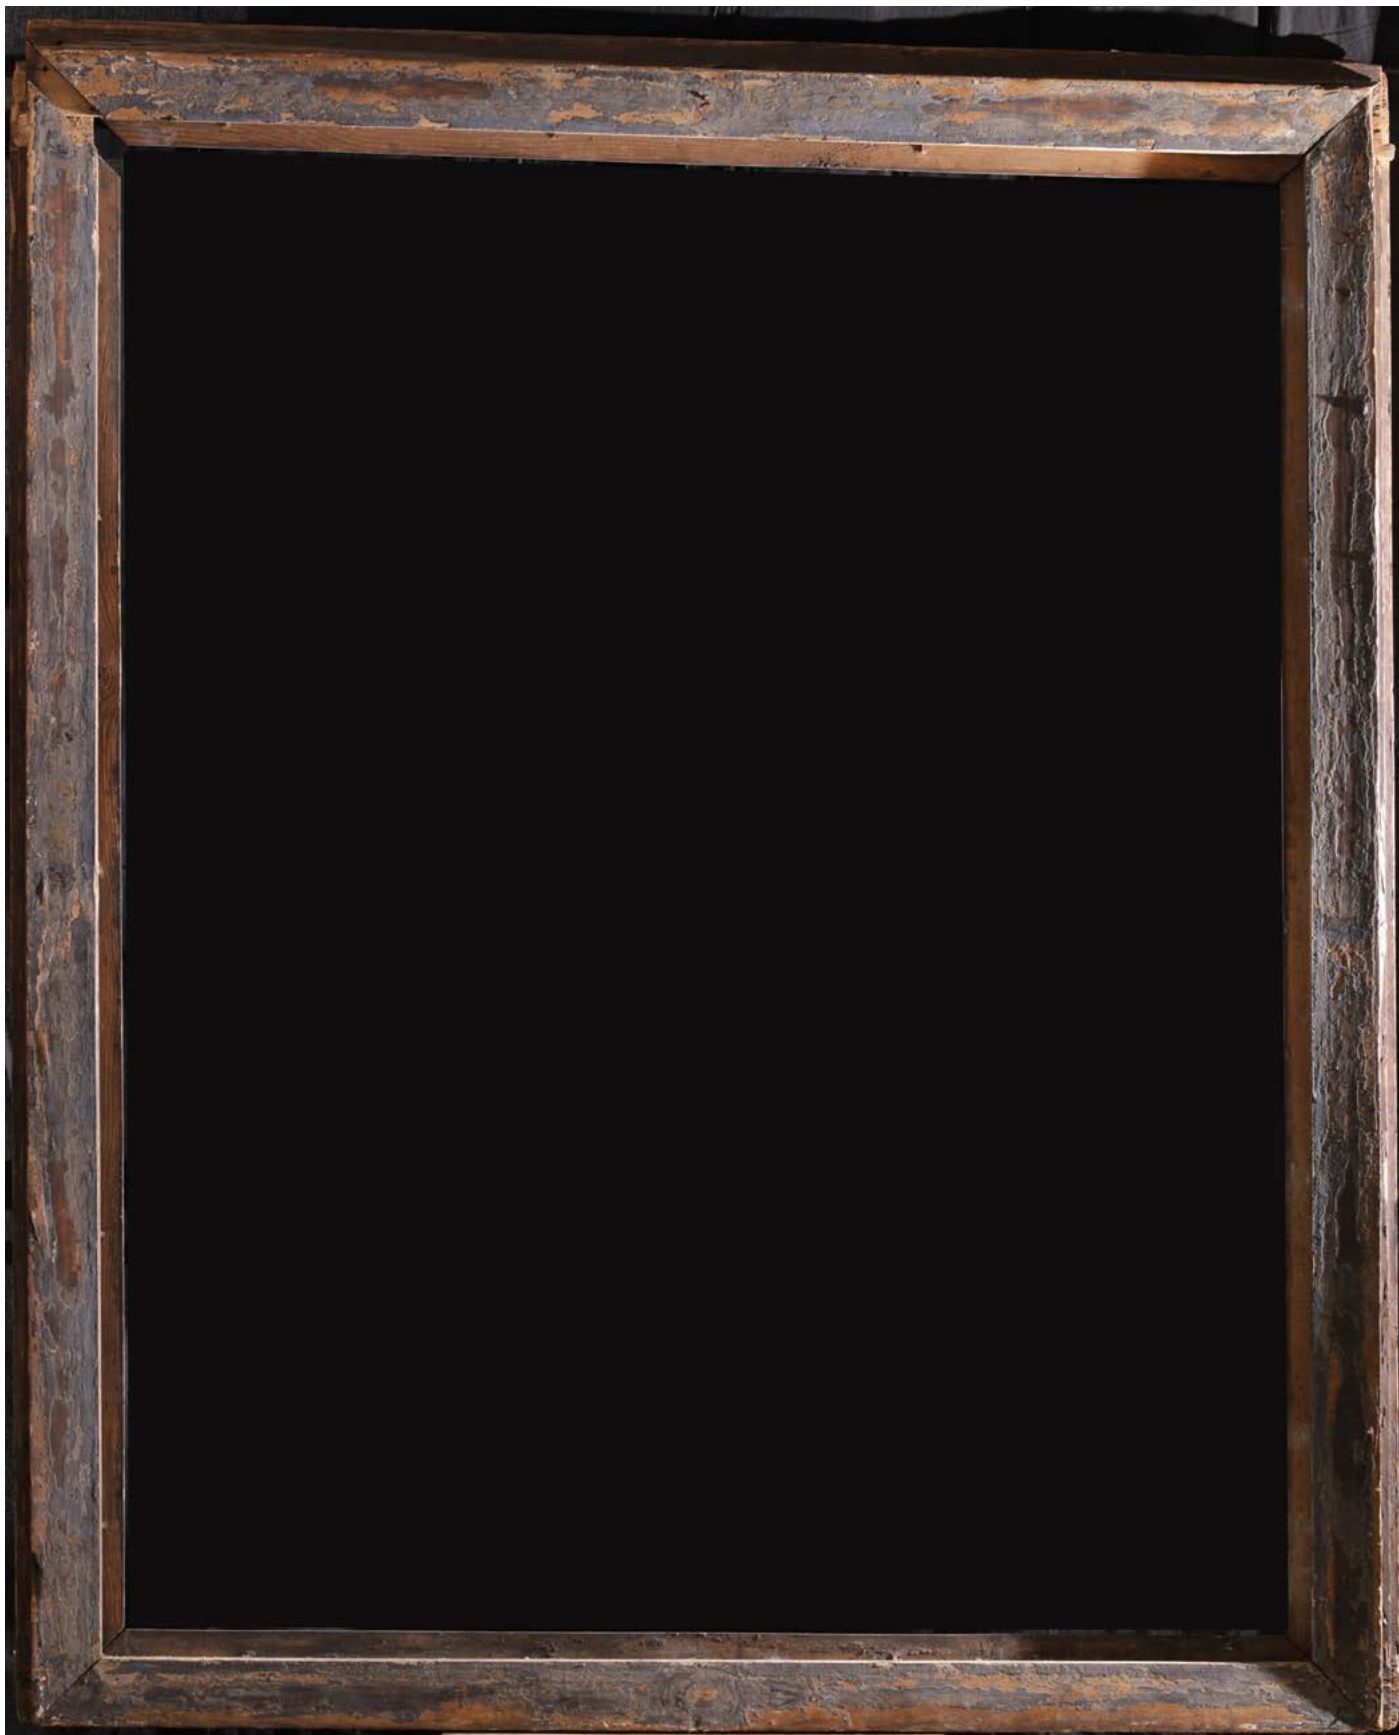
stav pred reštaurovaním  
RAZANTNÉ osvetlenie sprava

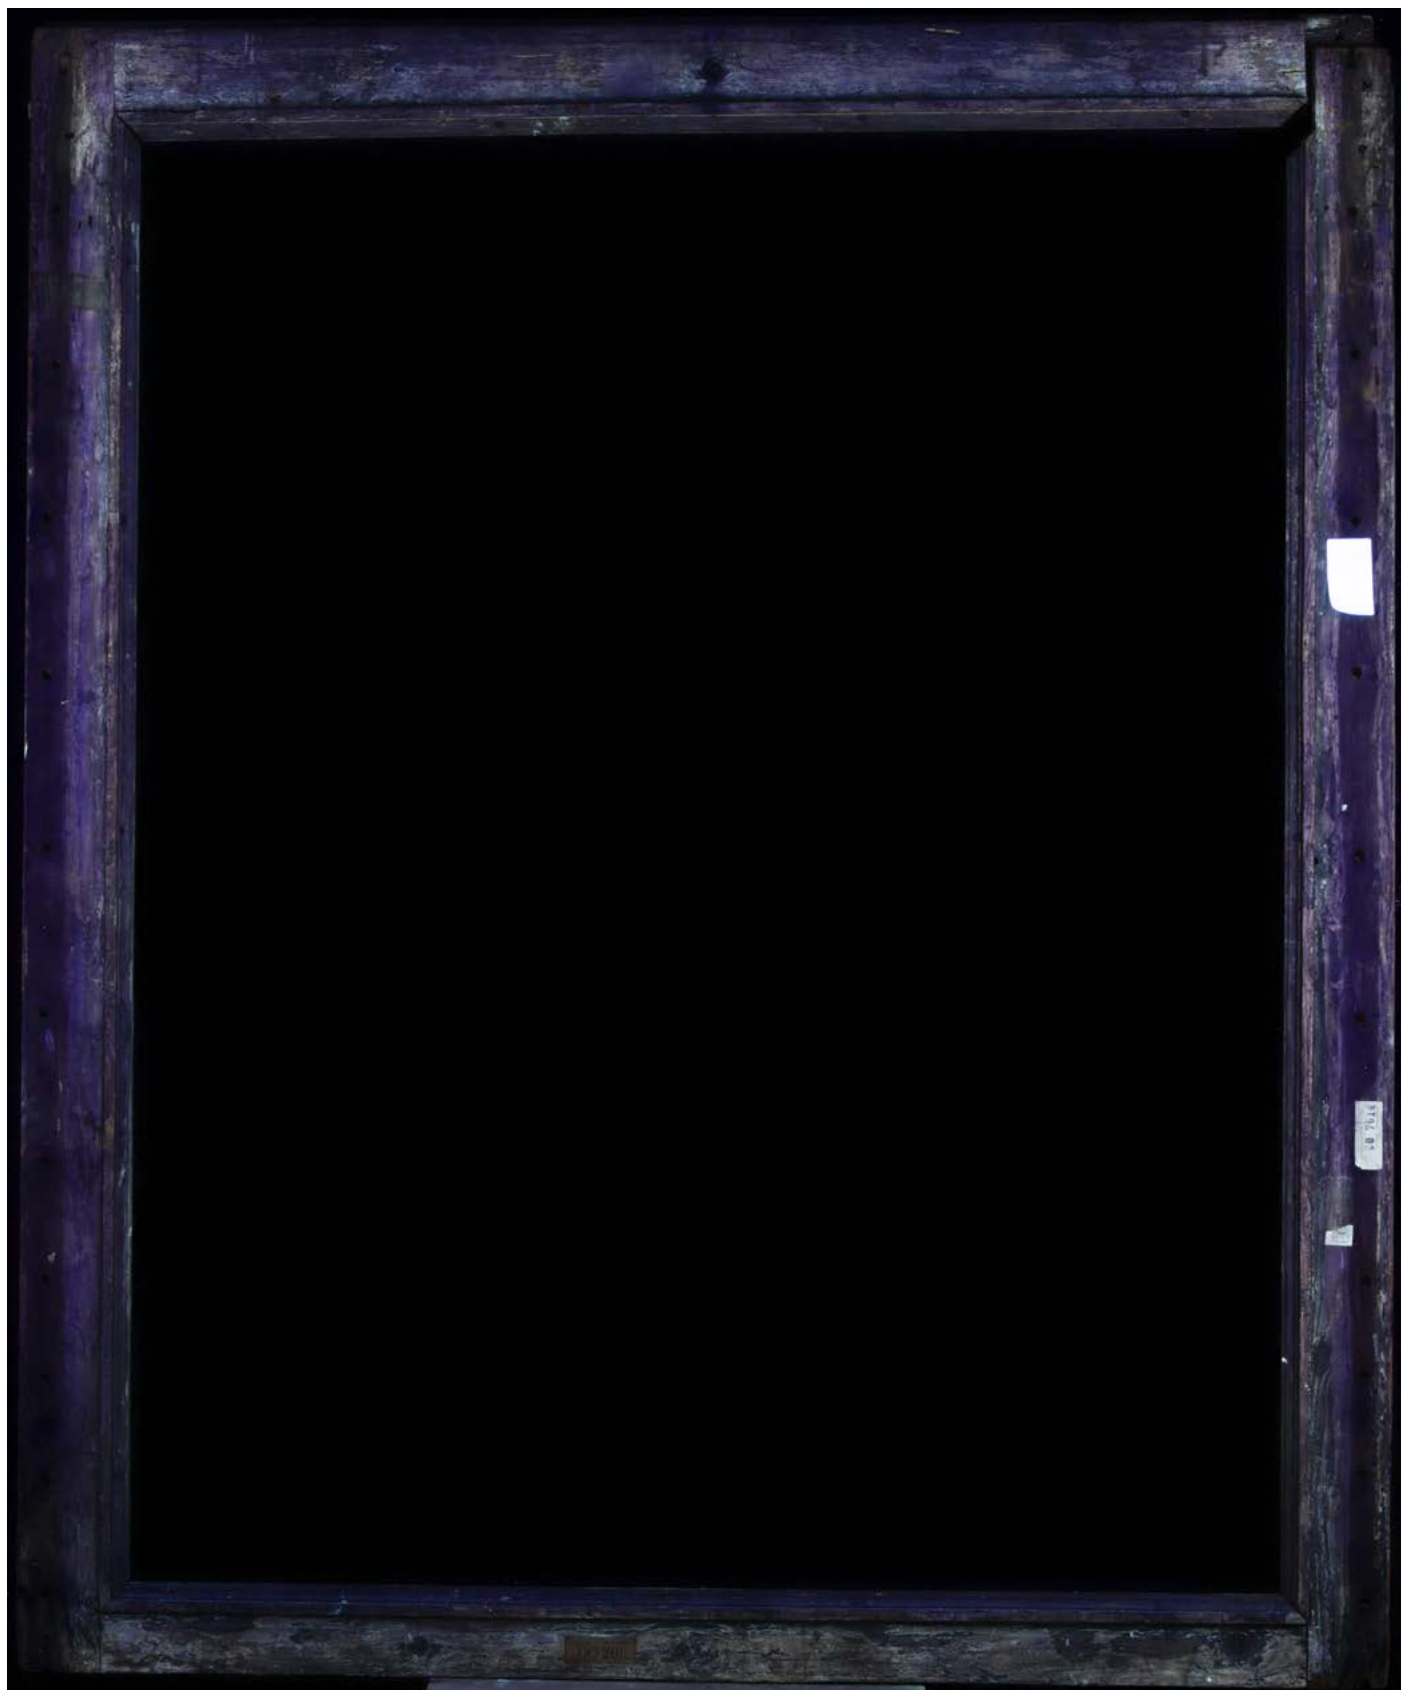
stav pred reštaurovaním  
UV žiarením vyvolaná viditeľná fluorescencia

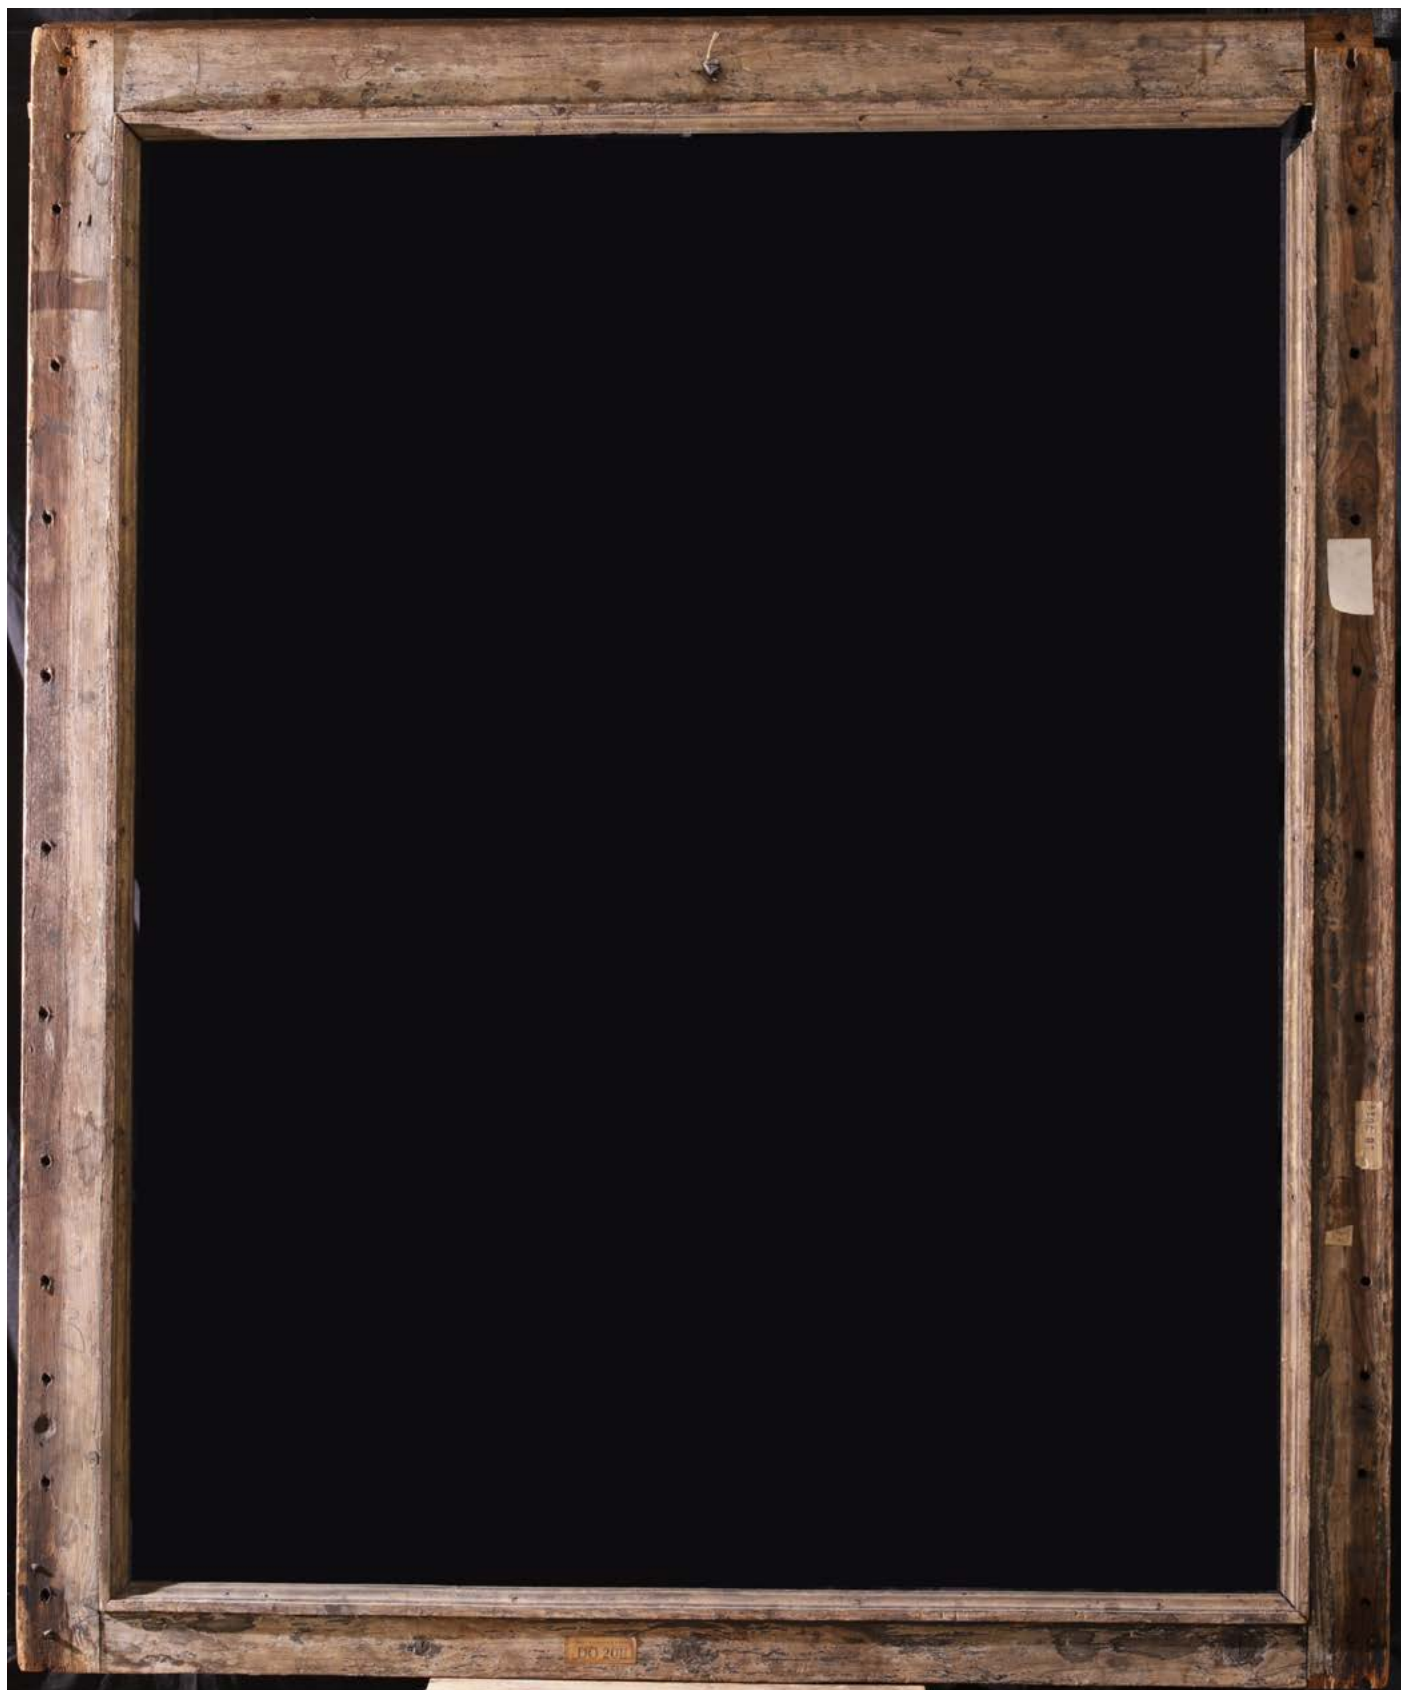
stav pred reštaurovaním  
RAZANTNÉ osvetlenie zľava

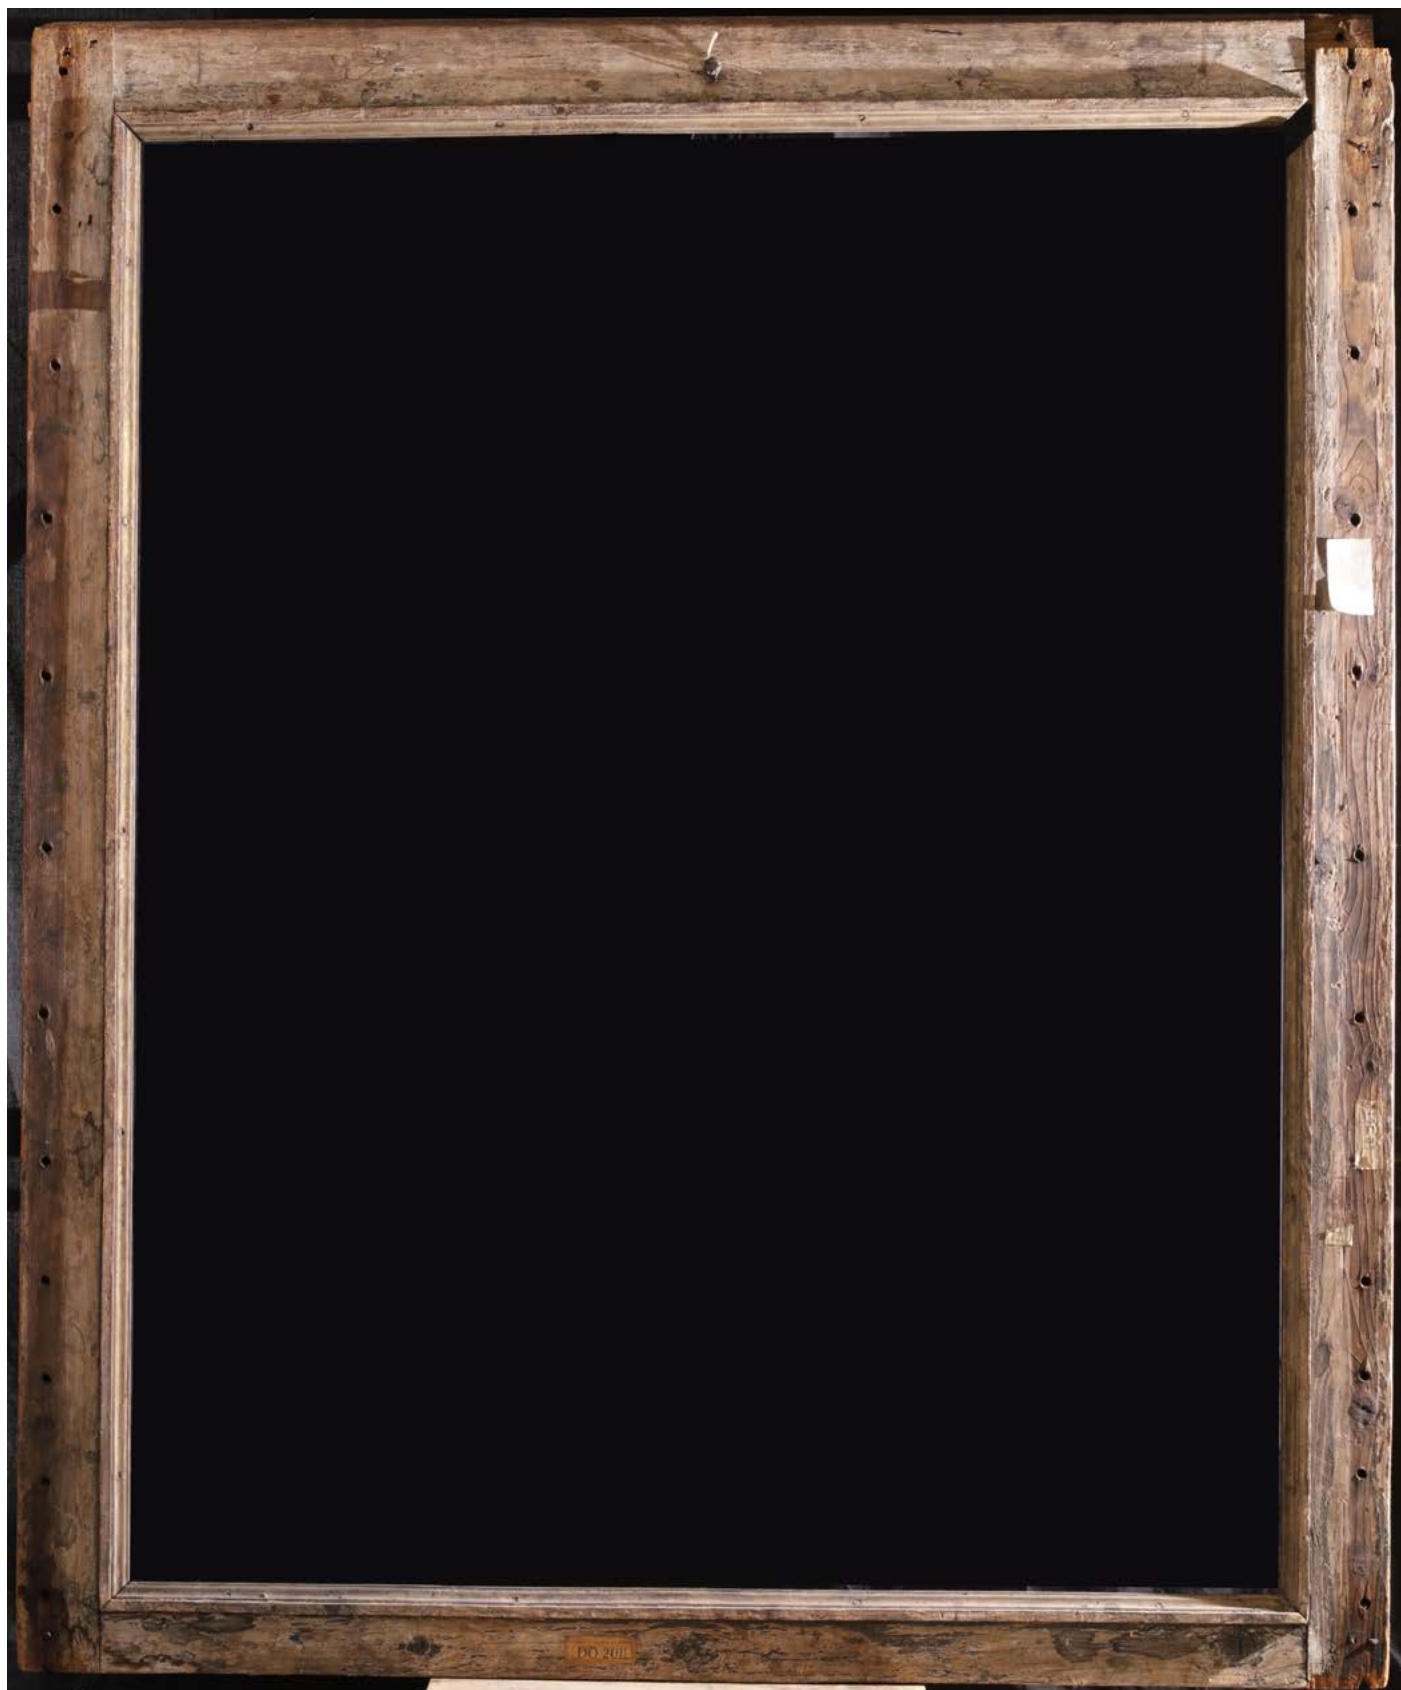
stav pred reštaurovaním  
RAZANTNÉ osvetlenie sprava

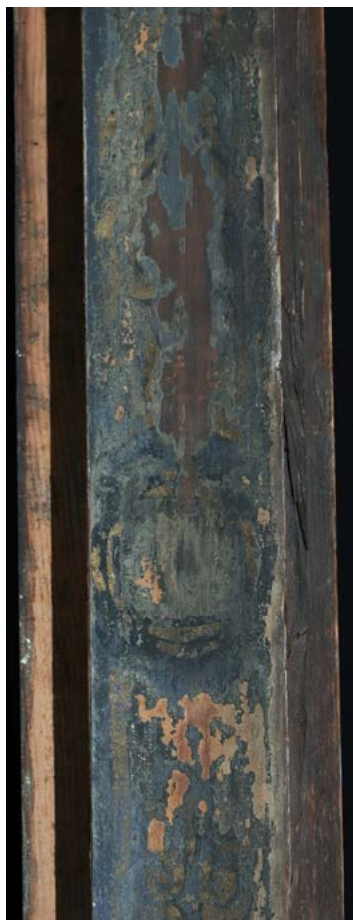
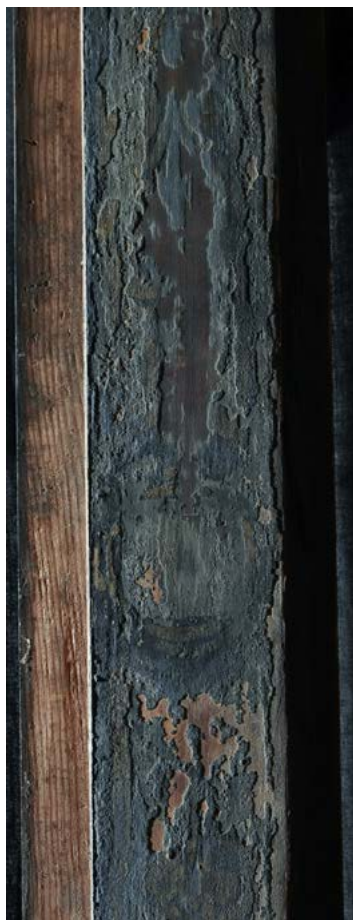
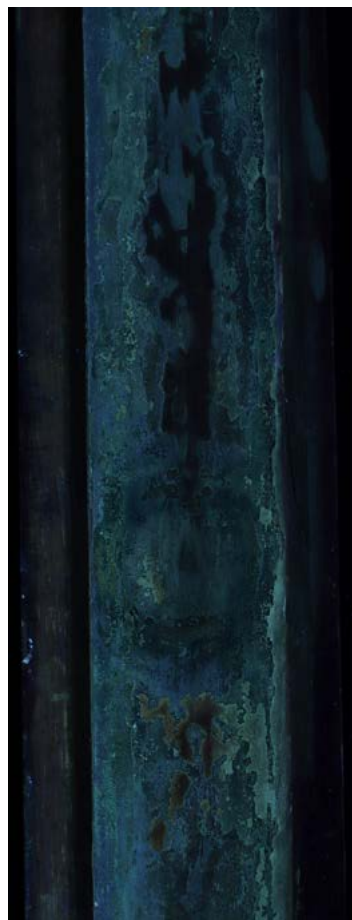
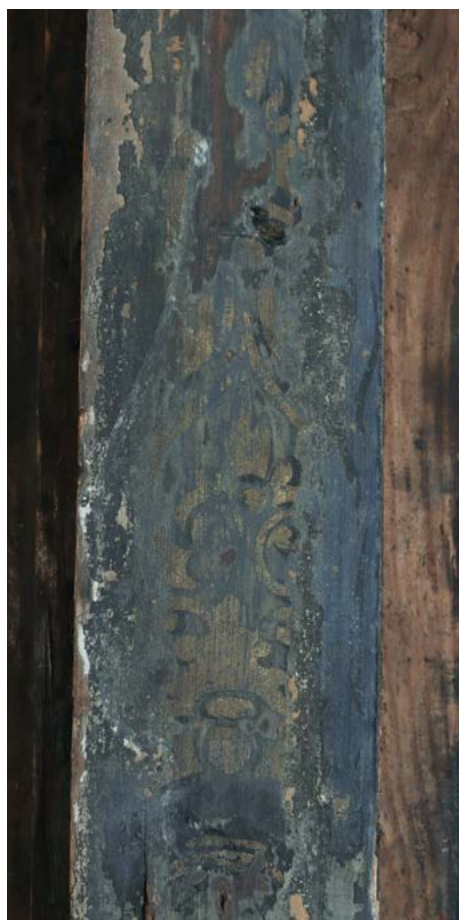
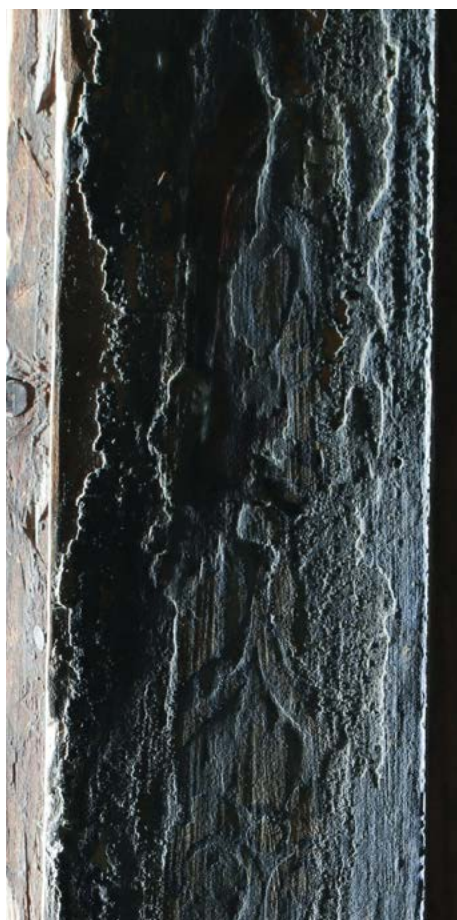
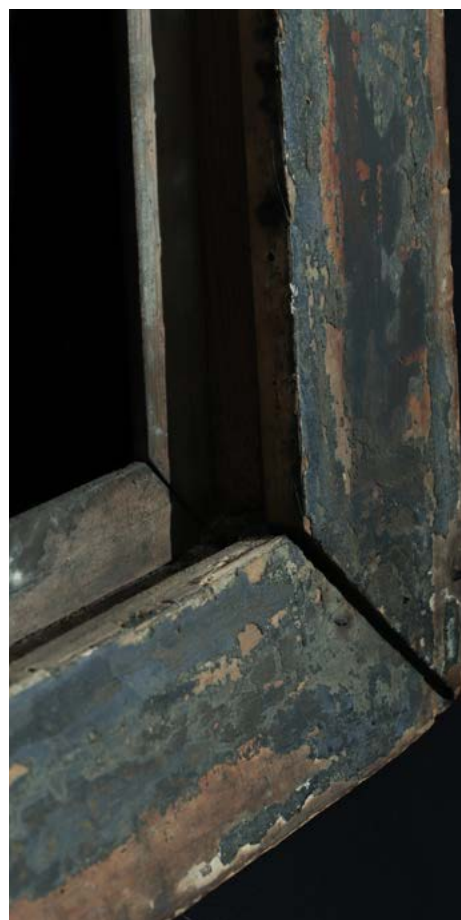
detail - polychrómia rámu s dekorom strany Ukrižovania, rozsiahle defekty (hore - zľava VIS, razant, UV;  
dole - detaily)

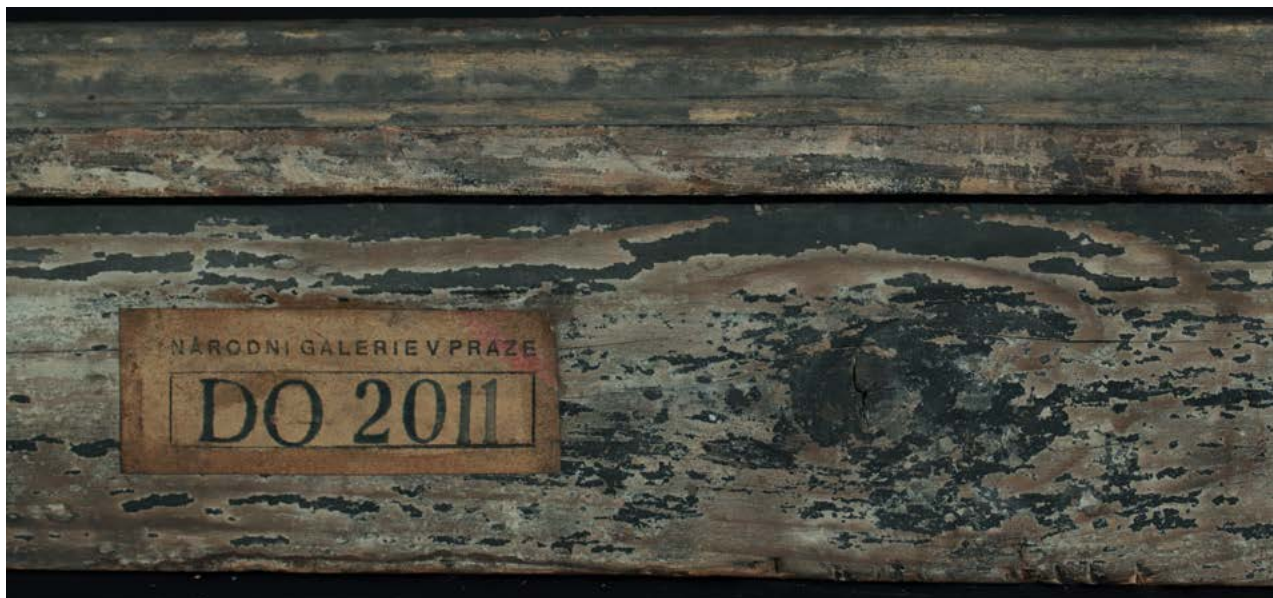
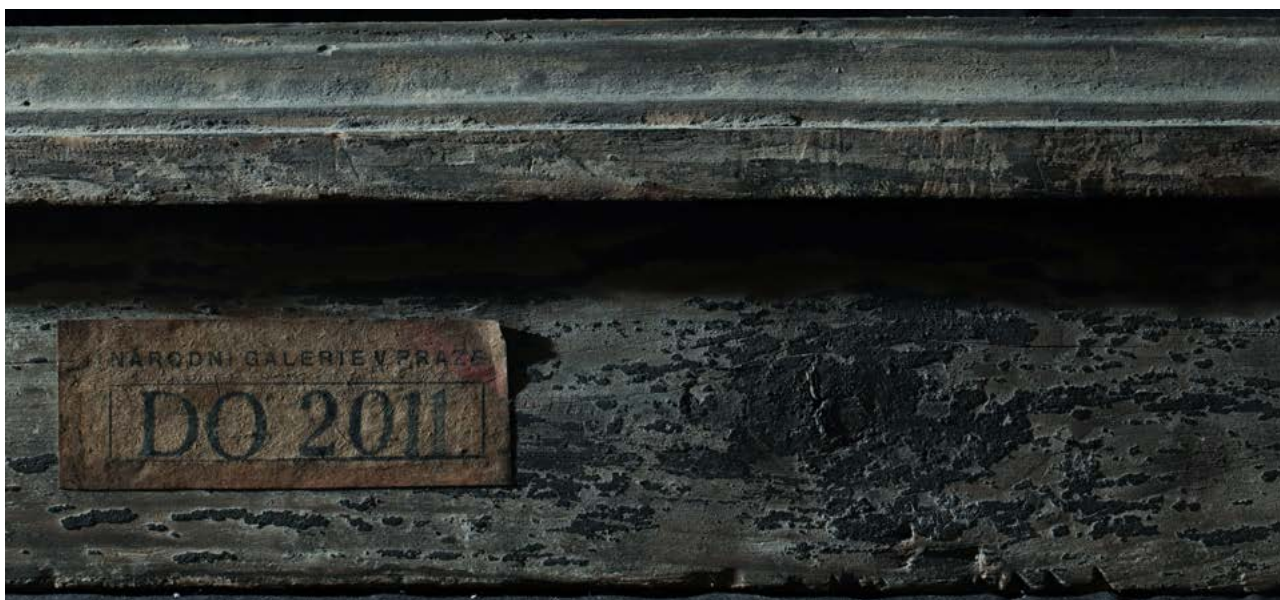
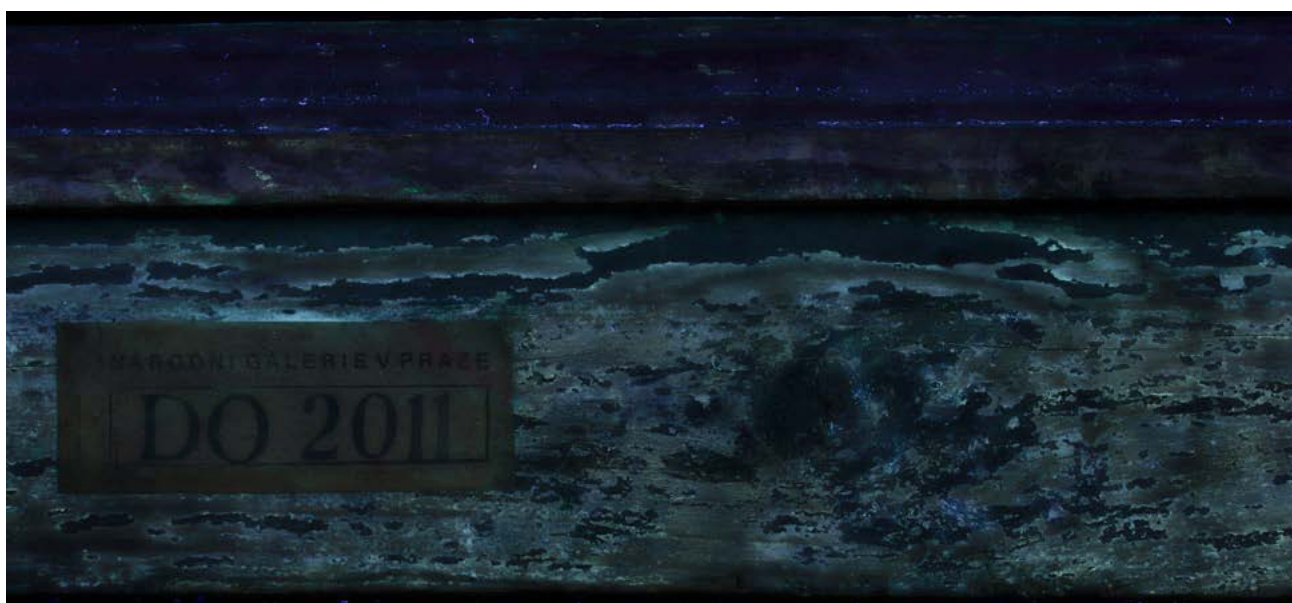
detail - polychrómia rámu s dekorom strany Ukrižovania, rozsiahle defekty (zhora -VIS, razant, UV)

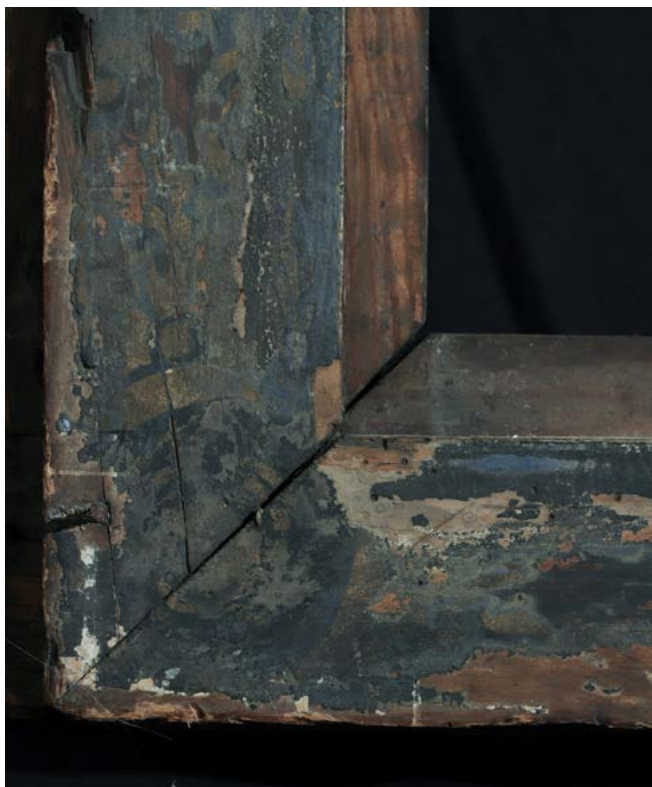
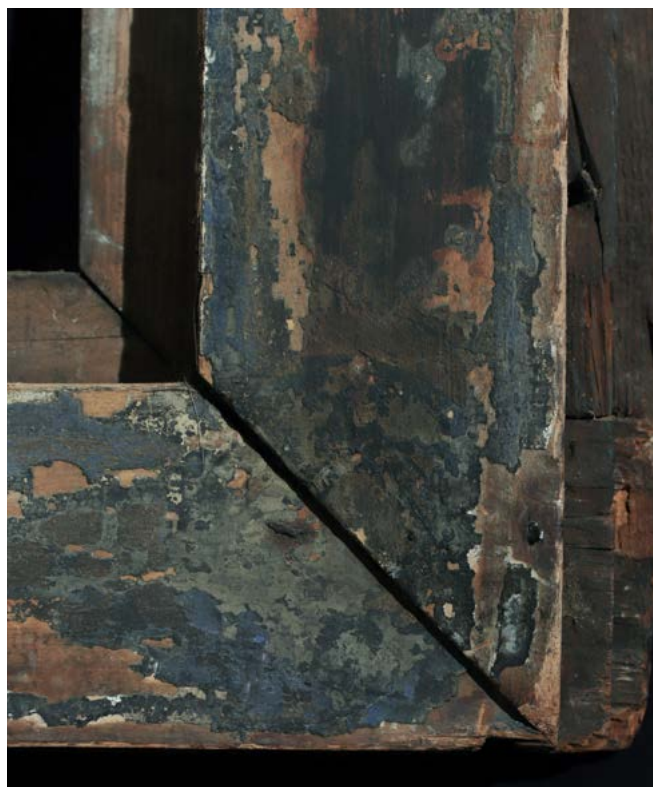
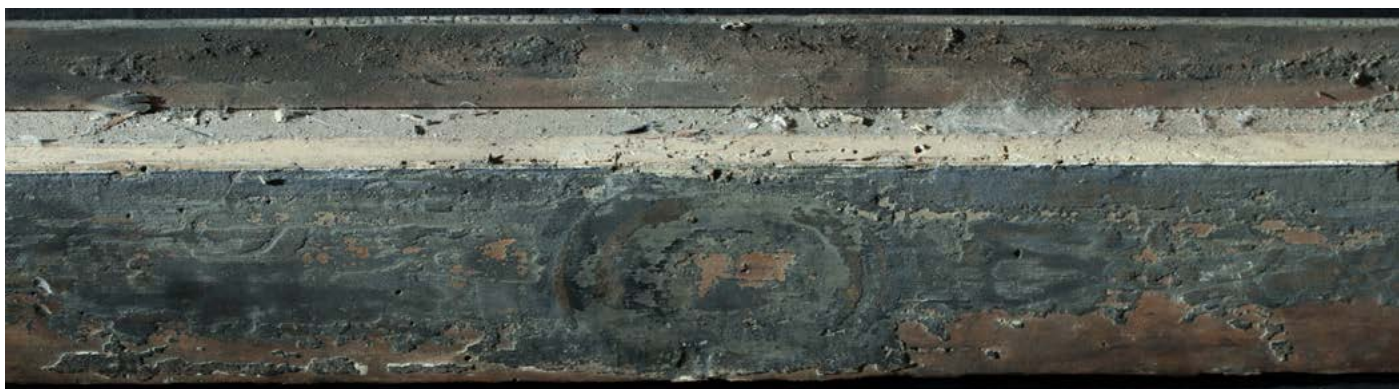
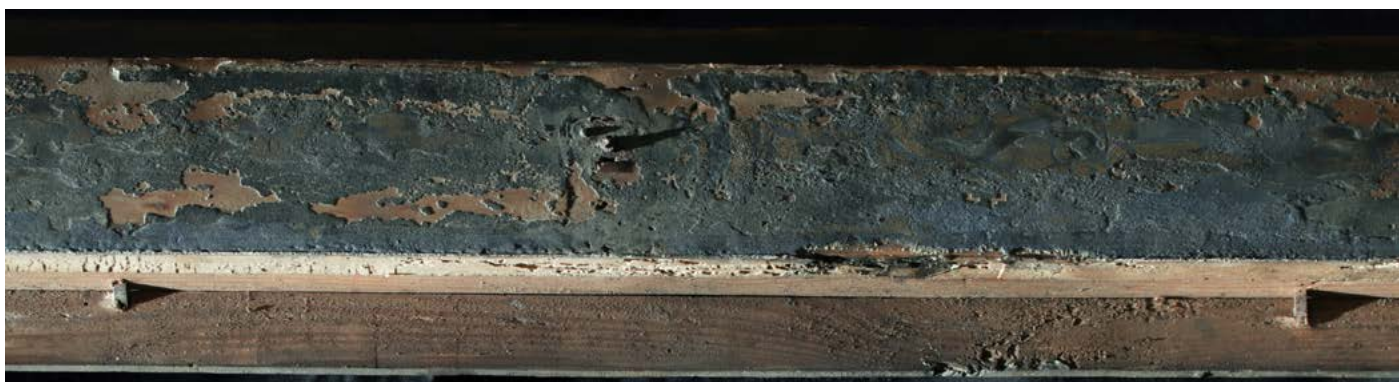
detail - polychrómia rámu s dekorom strany Ukrižovania, rozsiahle defekty a miera znečistenia povrchovými nečistotami
