REŠTAURÁTORSKÁ SPRÁVA

POSLEDNÝ SÚD / UKRIŽOVANIE  
(práce stále prebiehajú)

Akadémia Výtvarných Umení v Prahe  
Ateliér reštaurovania umeleckých diel maliarskych a drevených polychromovaných plastík  
škola Adama Pokorného

Pavol Sás, Ondrej Žegorjak  
študenti 6. ročníka v rokoch 2019 - 2020

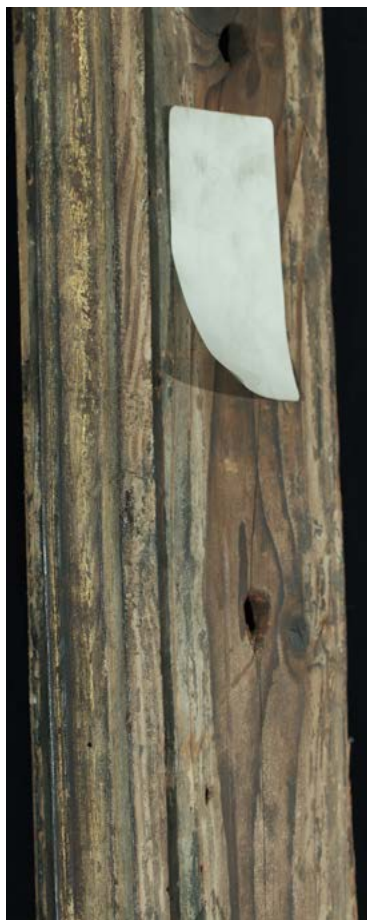
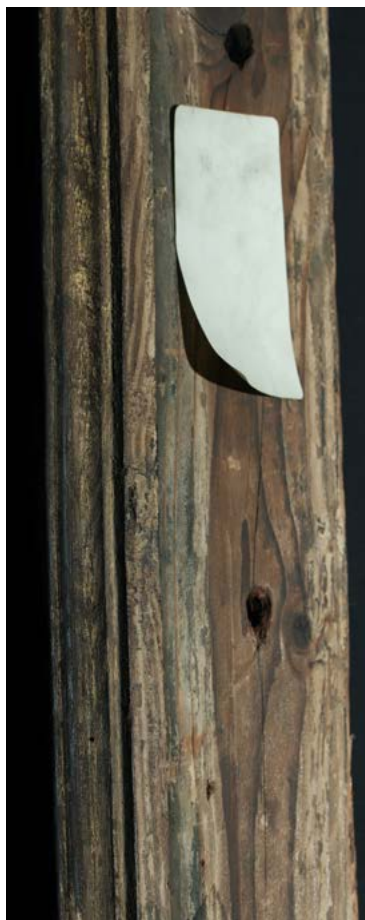
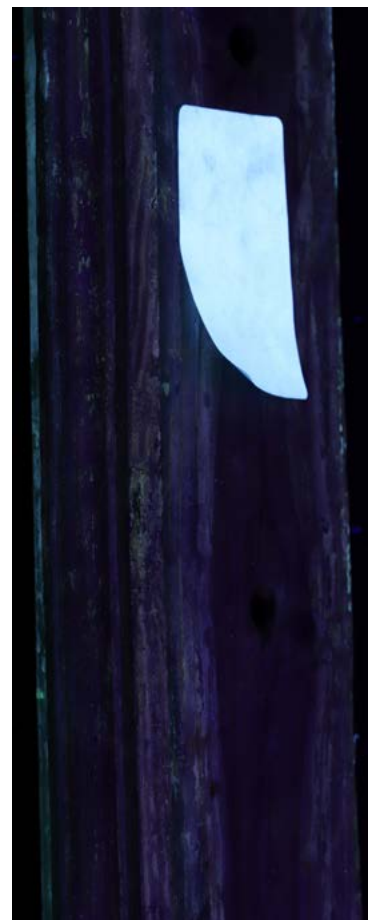
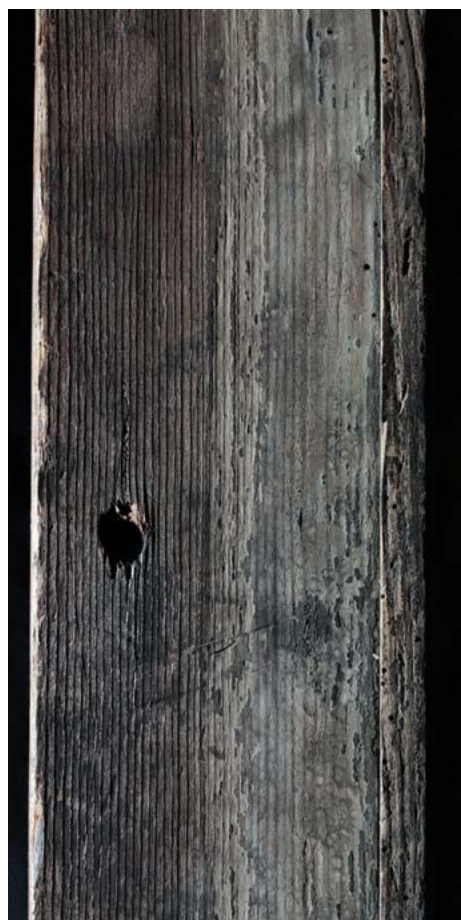
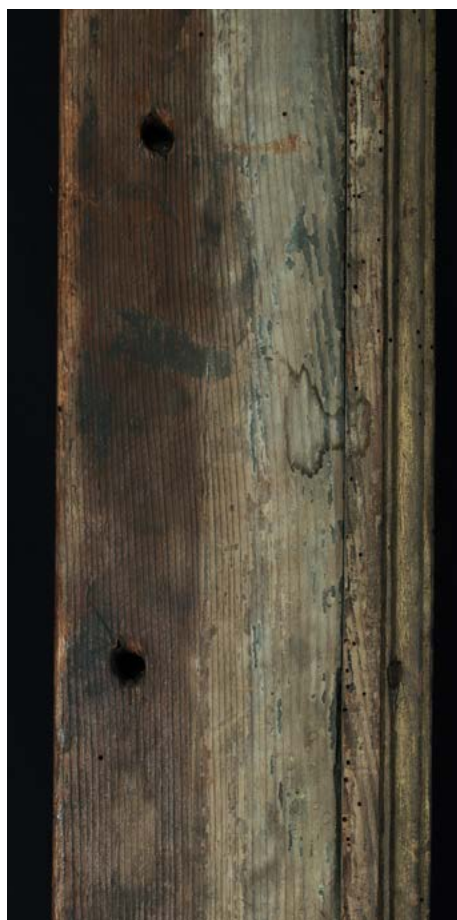
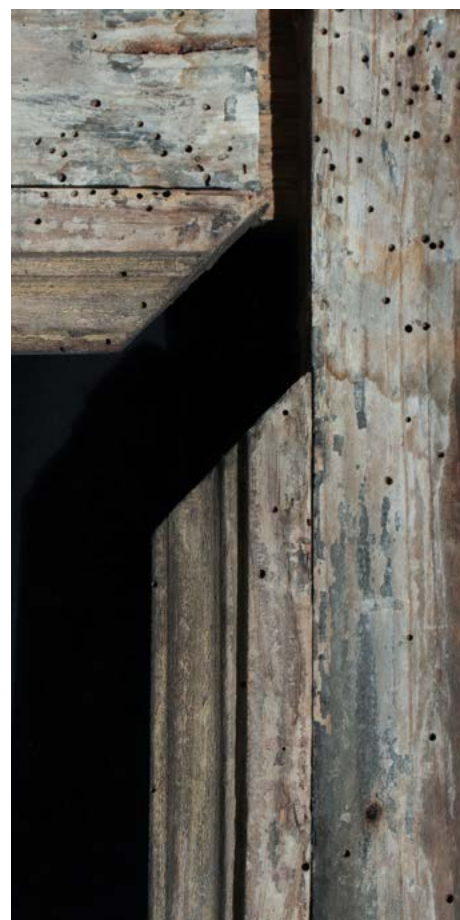
detail - polychrómia rámu s dekorom strany Posledného súdu, minimálne dochované zbytky polychrómie (hore - zľava VIS, razant, UV; dole - detaily; dole vpravo - početné výletové otvory)

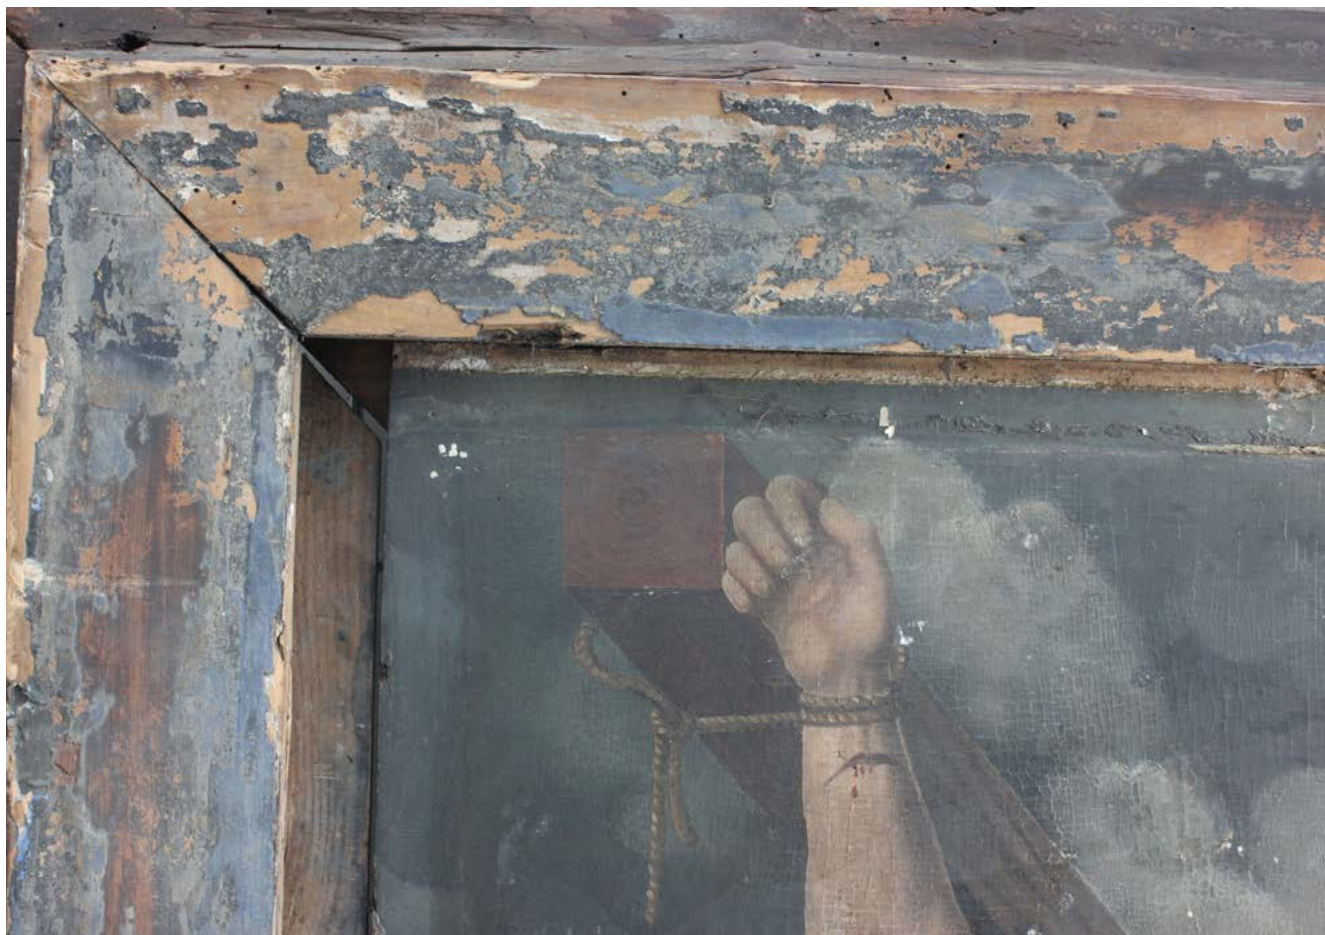
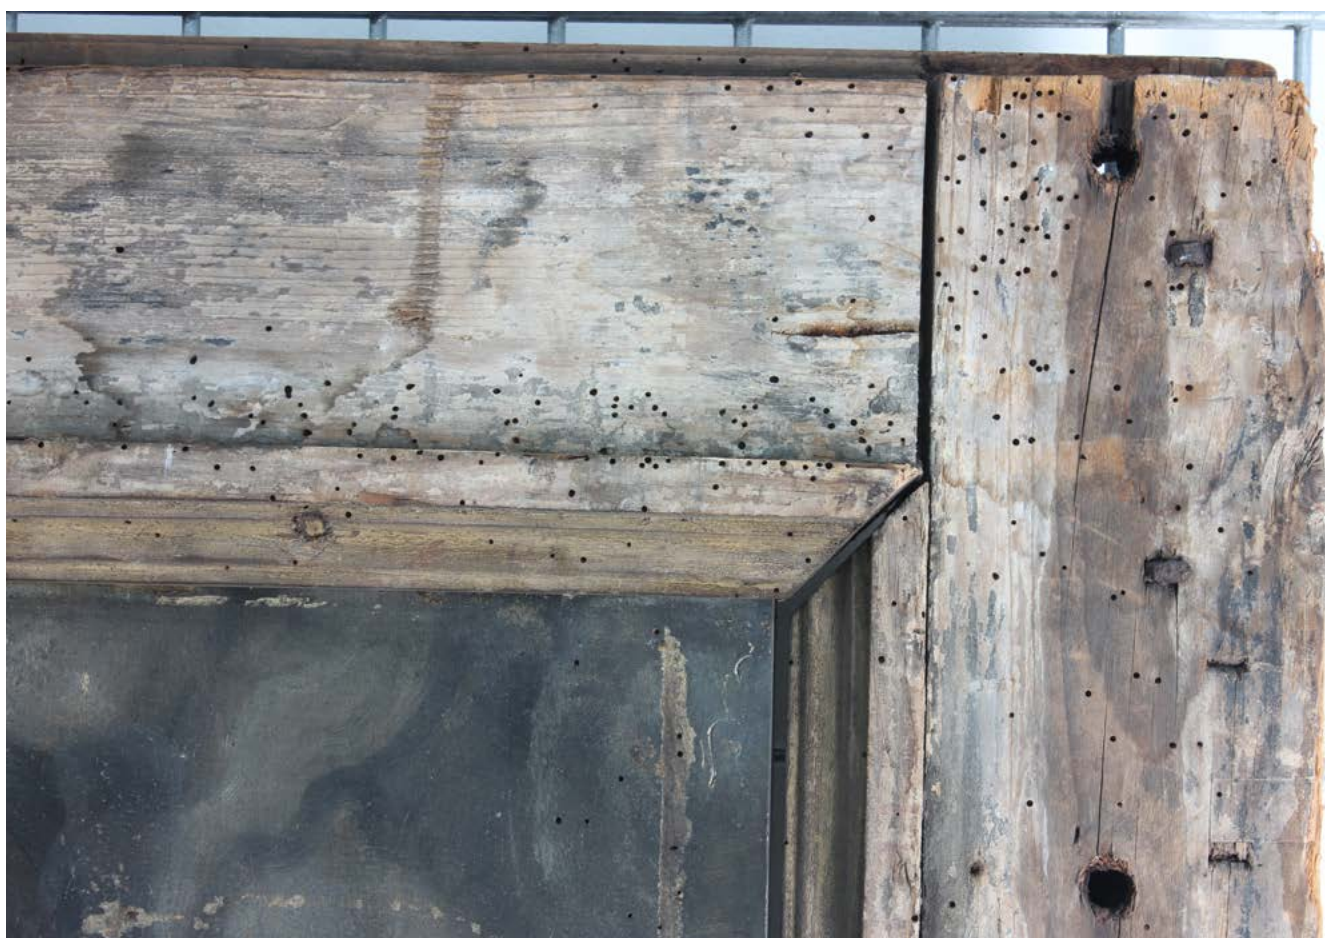
stav pred reštaurovaním strany Ukrižovania - rám dostatočne neplní podpornú funkciu  
VIS, detail (foto J. Chalupová, T. Čádová)

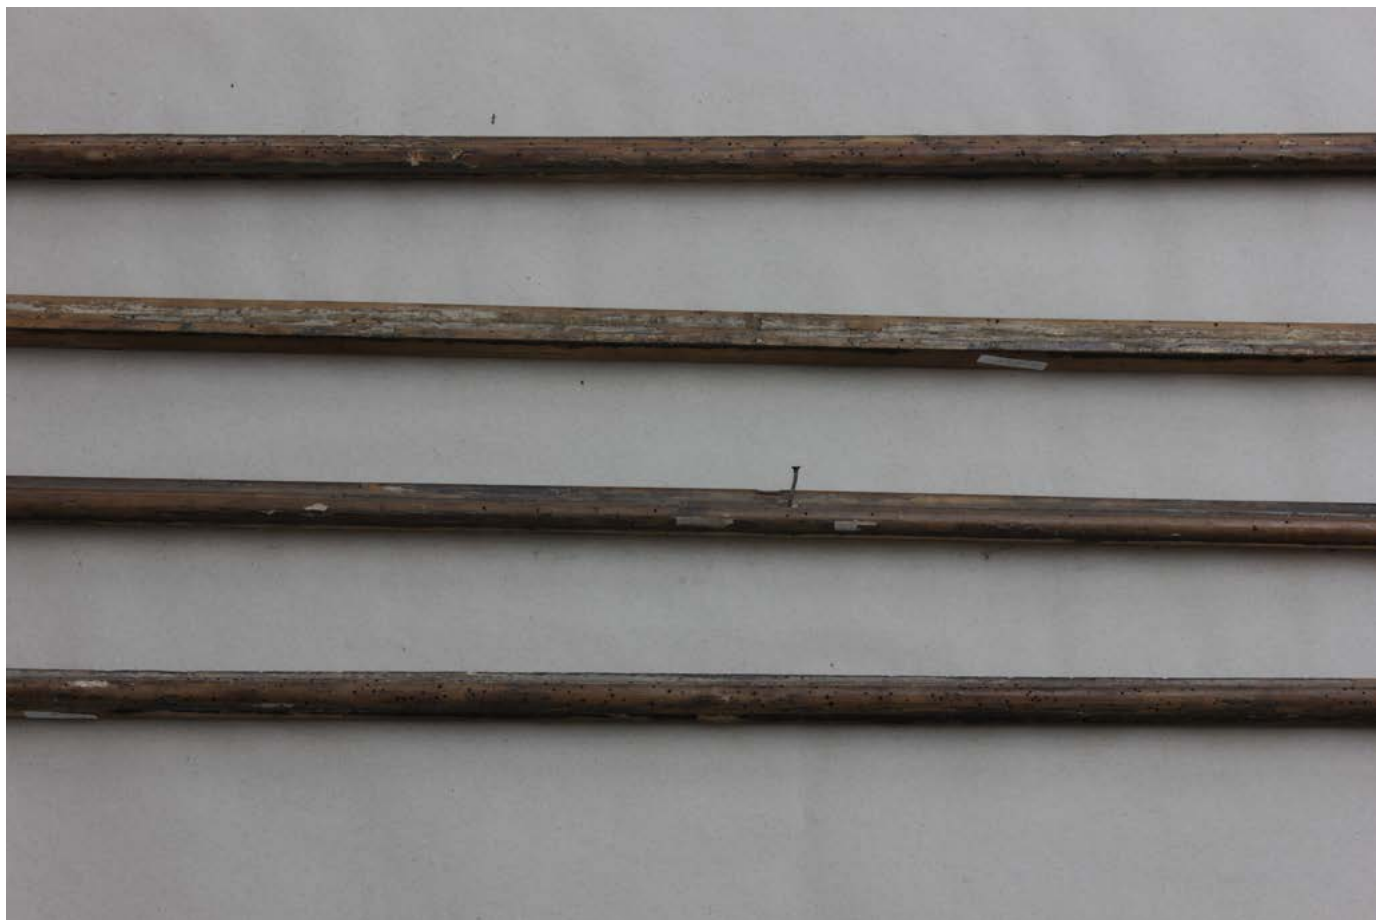
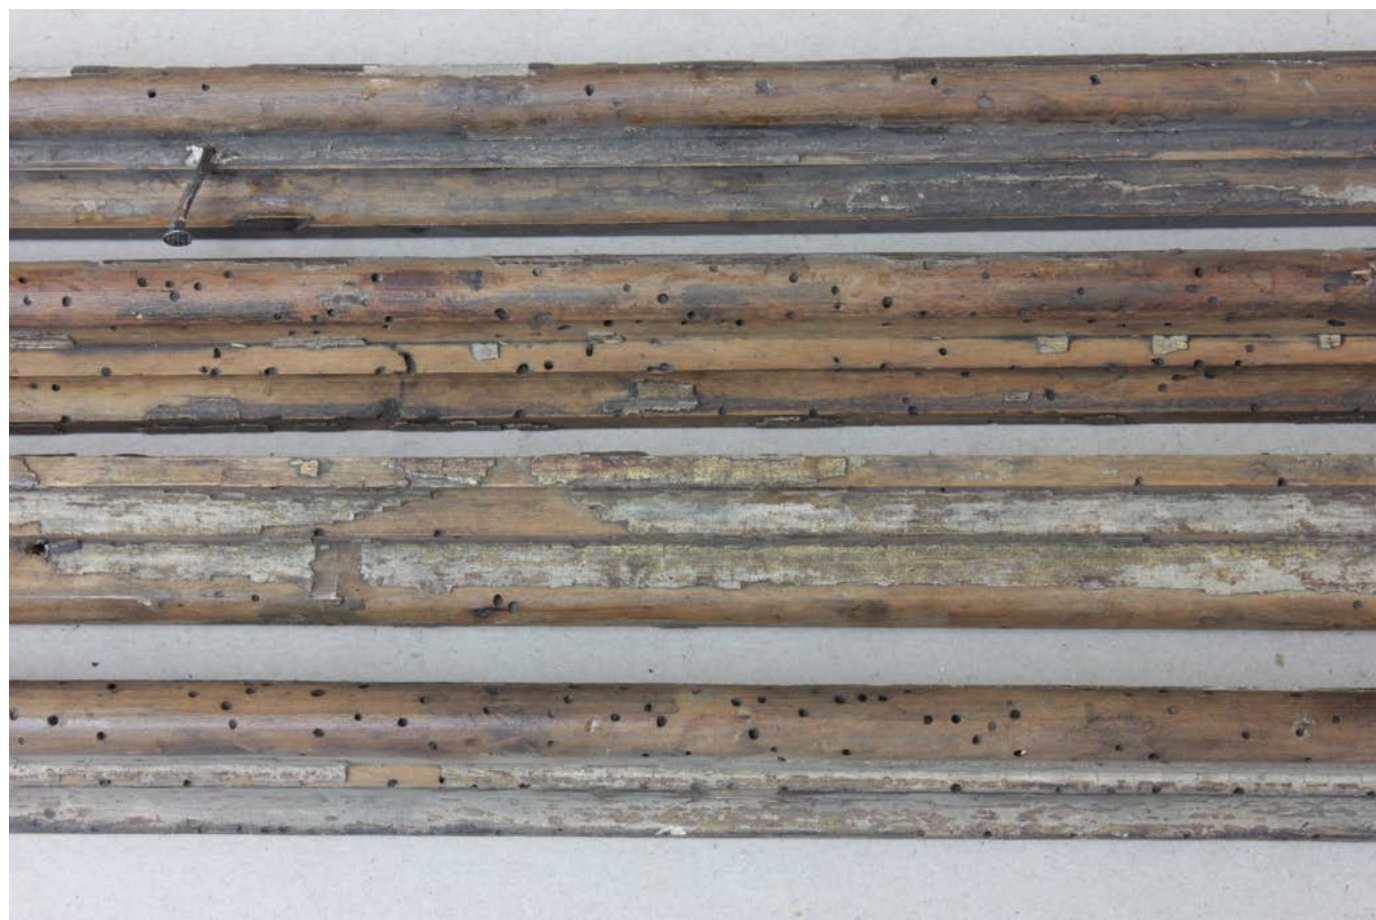
detail - stav dochovania a poškodenia polychrómie so zlatením na vnútorných lištách zdobného rámu VIS, detail (foto J. Chalupová, T. Čádová)

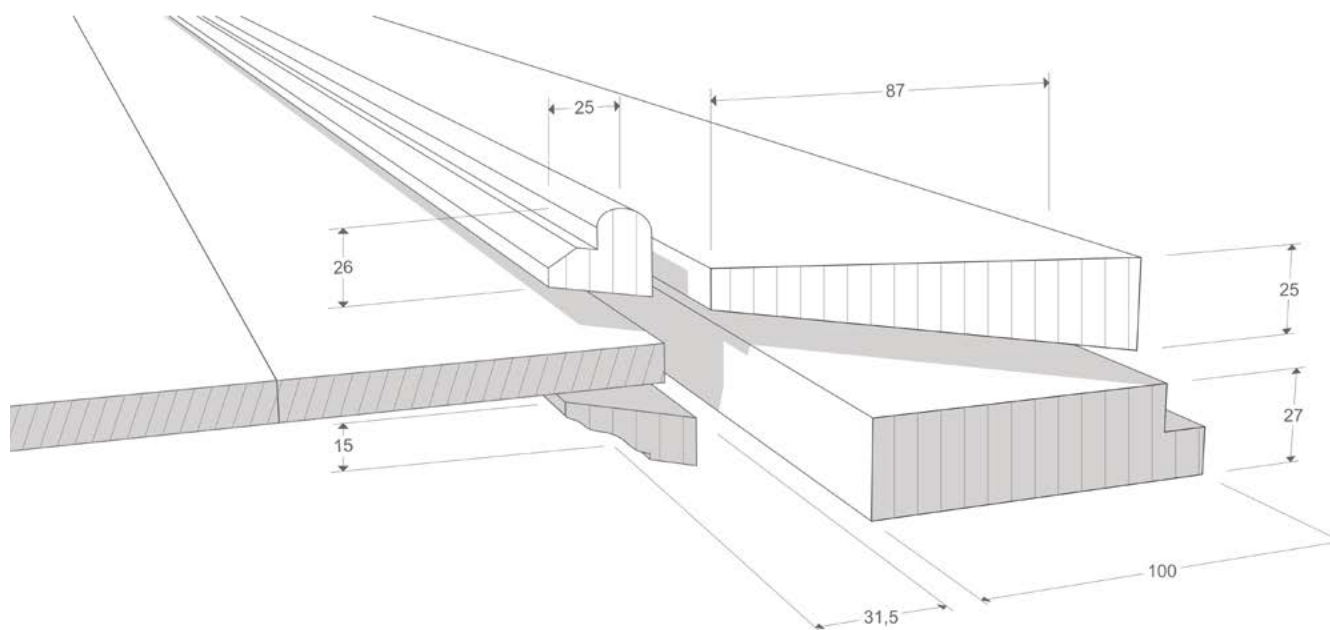
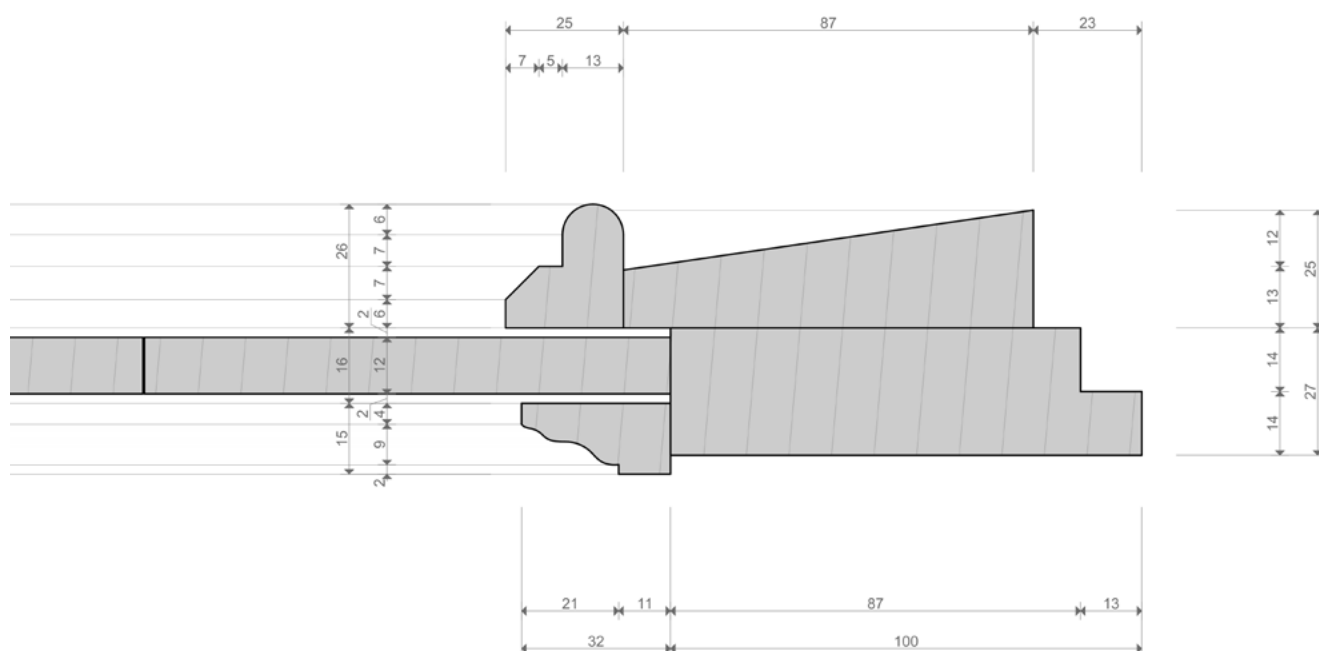
grafické znázornenie konštrukcie dosky a zdobného rámu s rozmermi  
(J. Chalupová, T. Čádová)

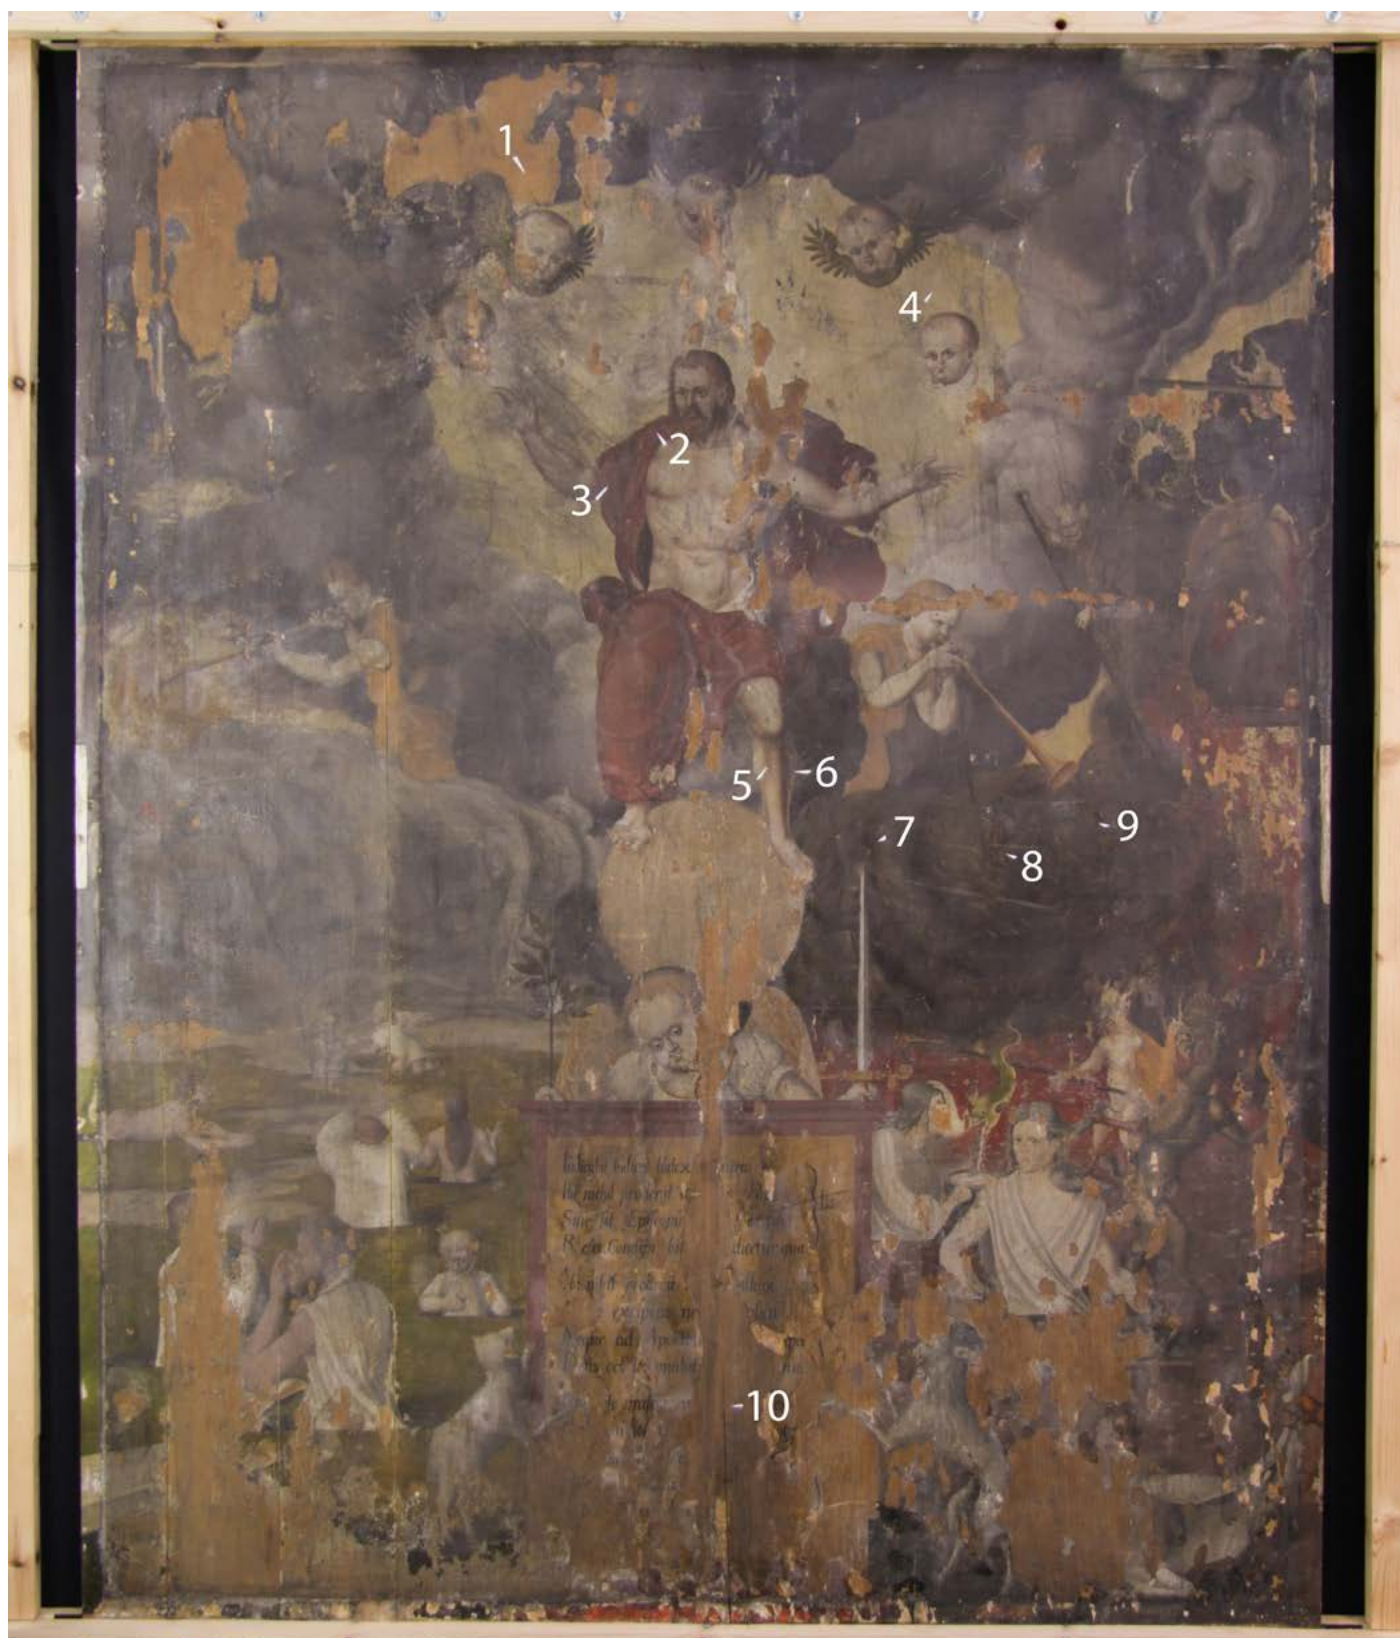
zákres meraní PH hodnôt

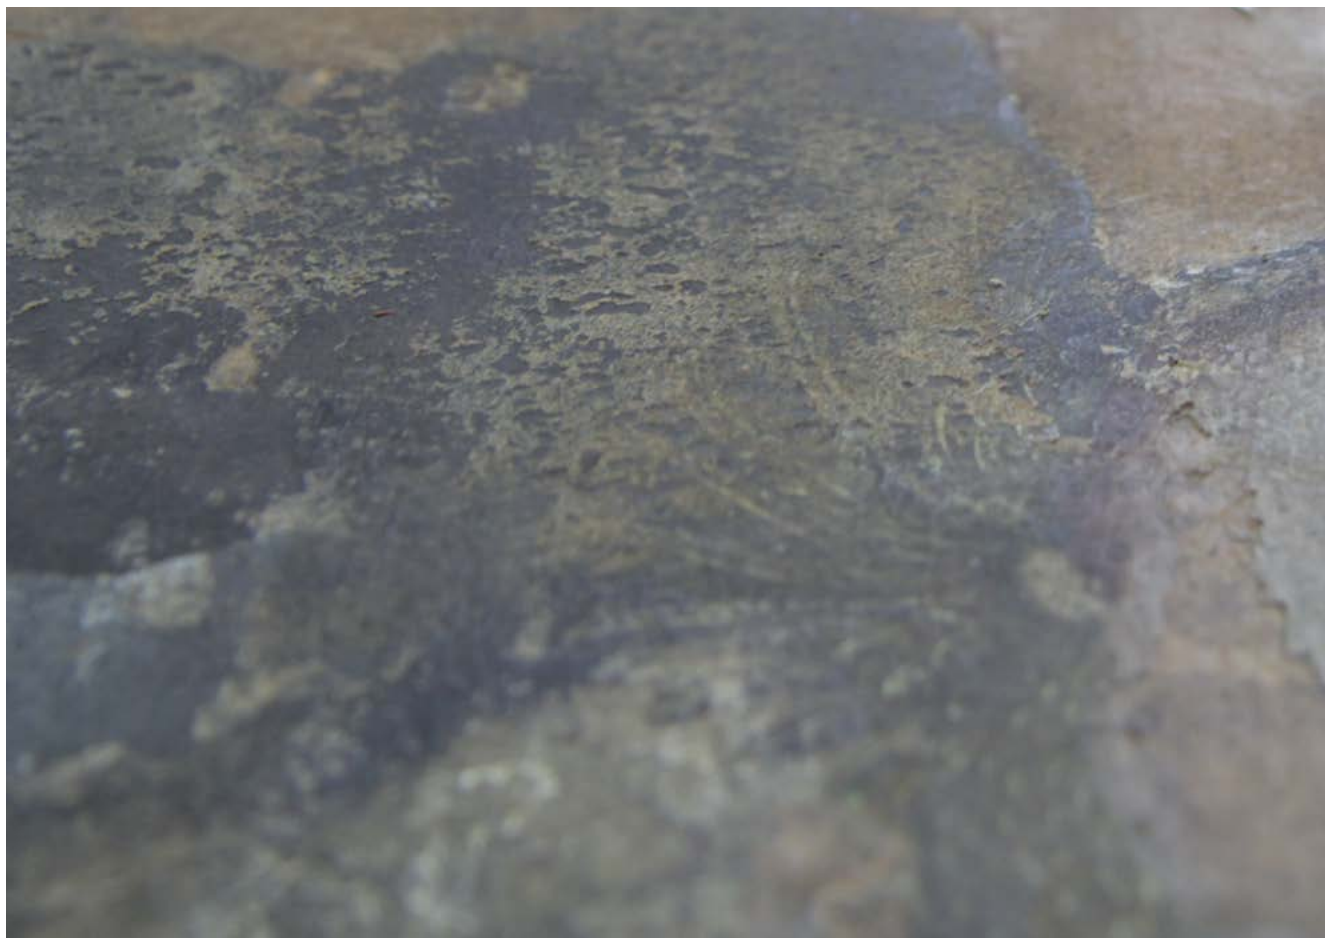
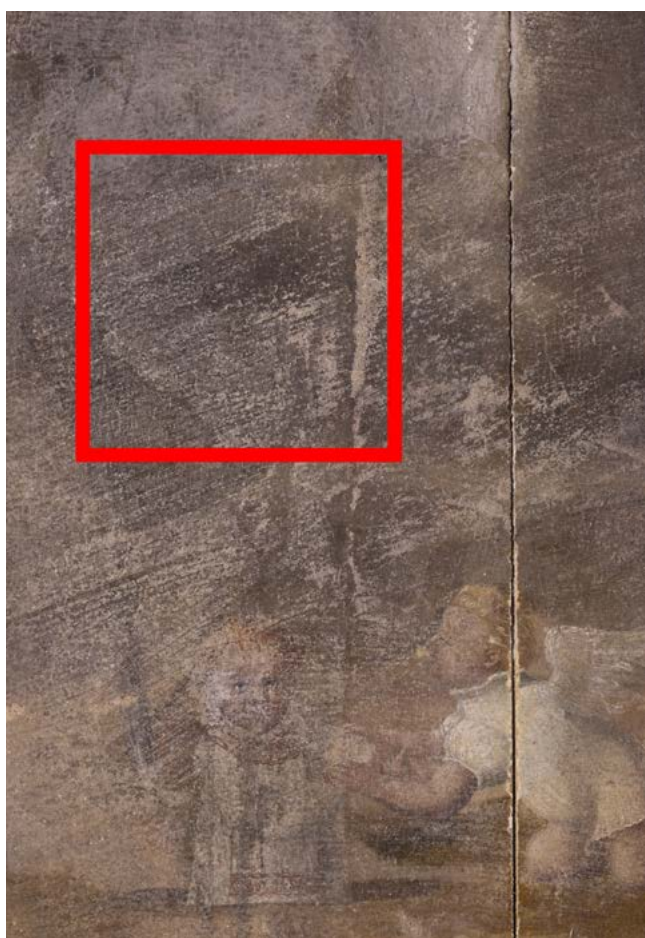
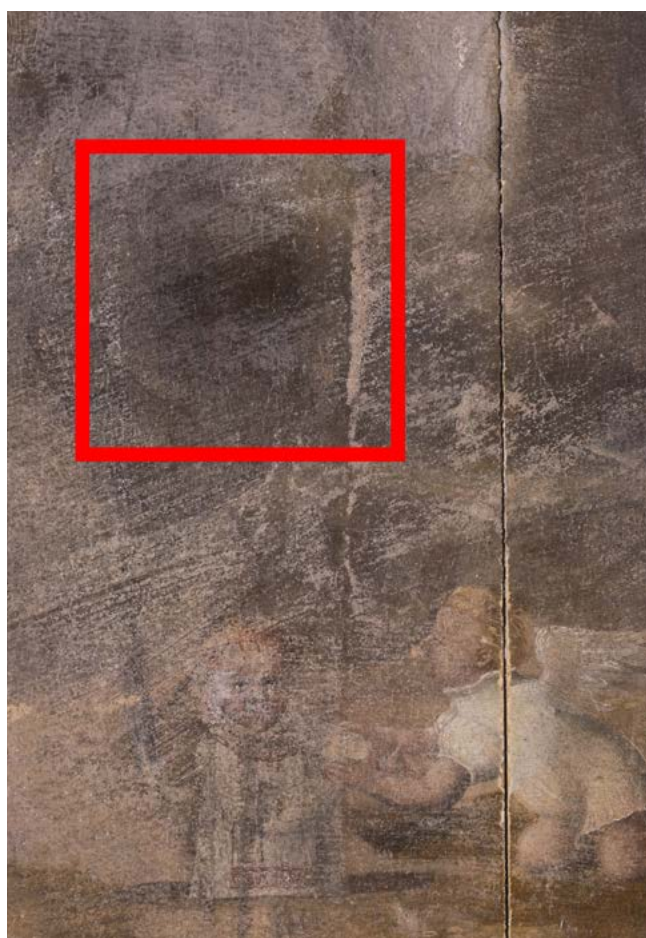
vľavo hore - pohľad z boku, dobre vidieť povrchový druhotný depozit kľihovej zmesi  
dole zľava - stav pred a následne po snímaní partie s druhotným kľihovým náterom

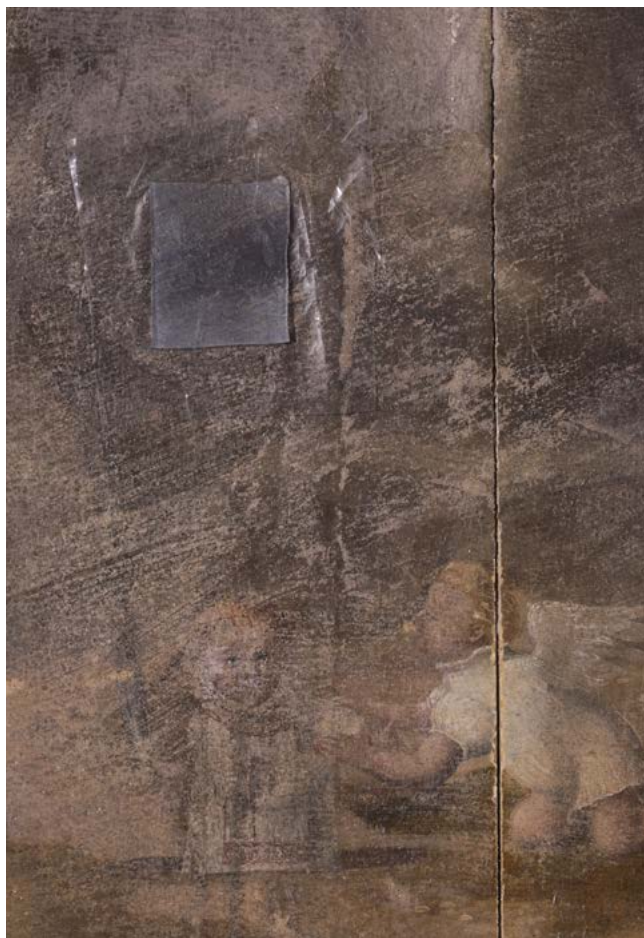
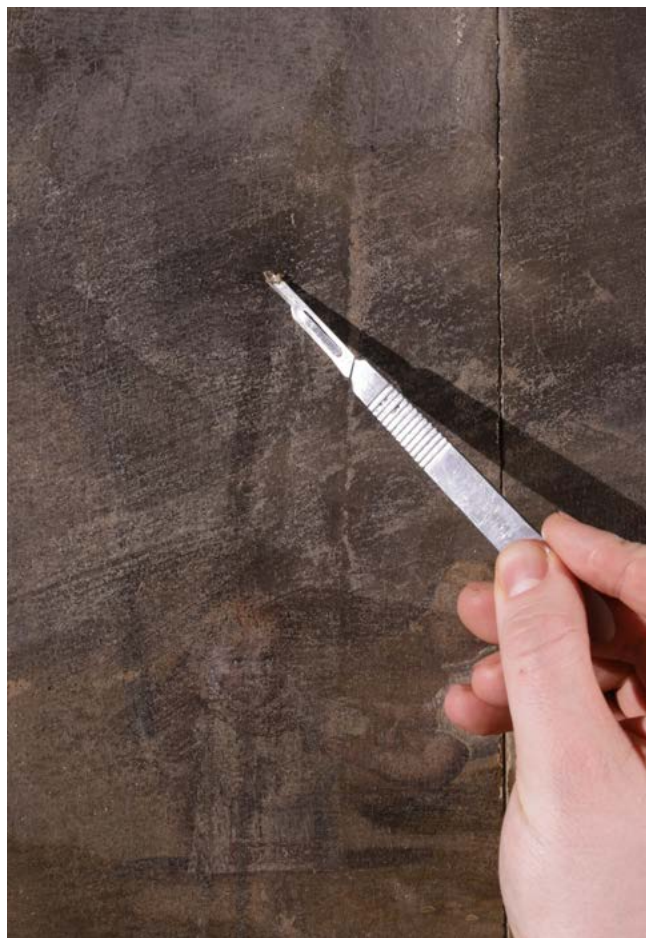
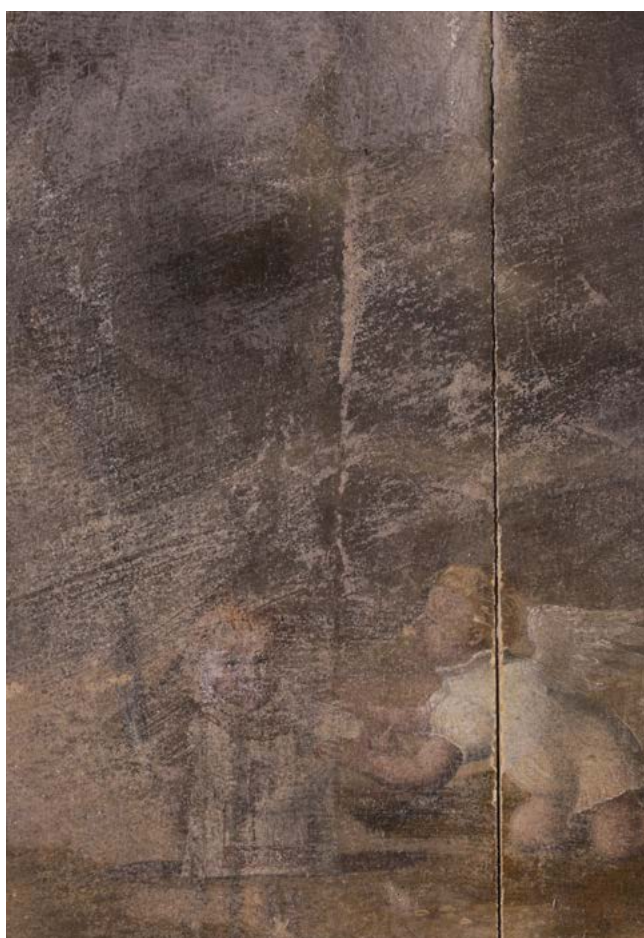
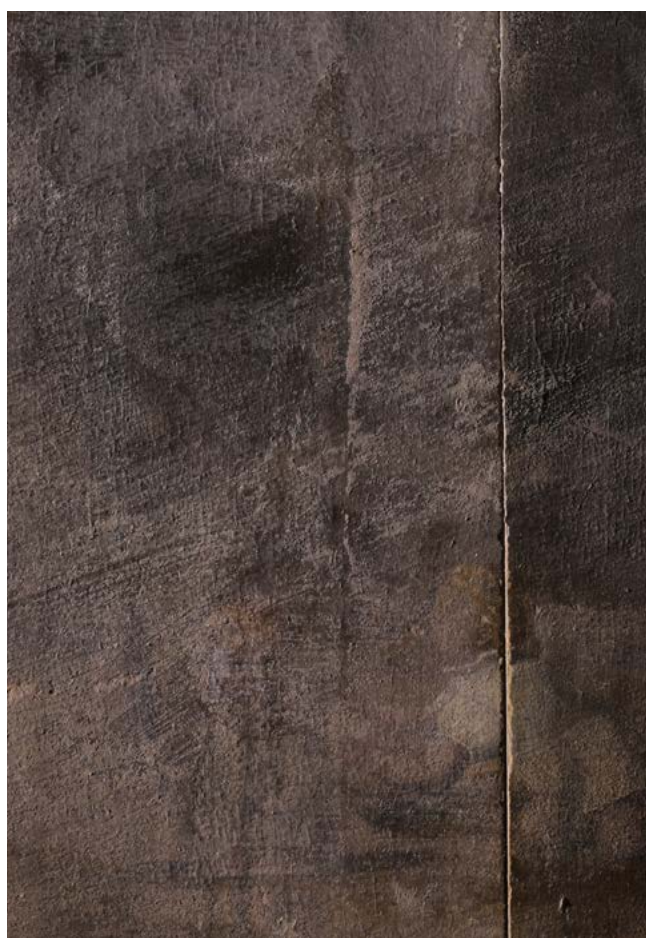
priebeh snímania druhotného kľihového náteru pomocou agarového pevného gelu a dočistenia skalpelom  
dole - porovnanie stavu vo VIS a razantnom bočnom osvetlení po dosnímaní danej partie

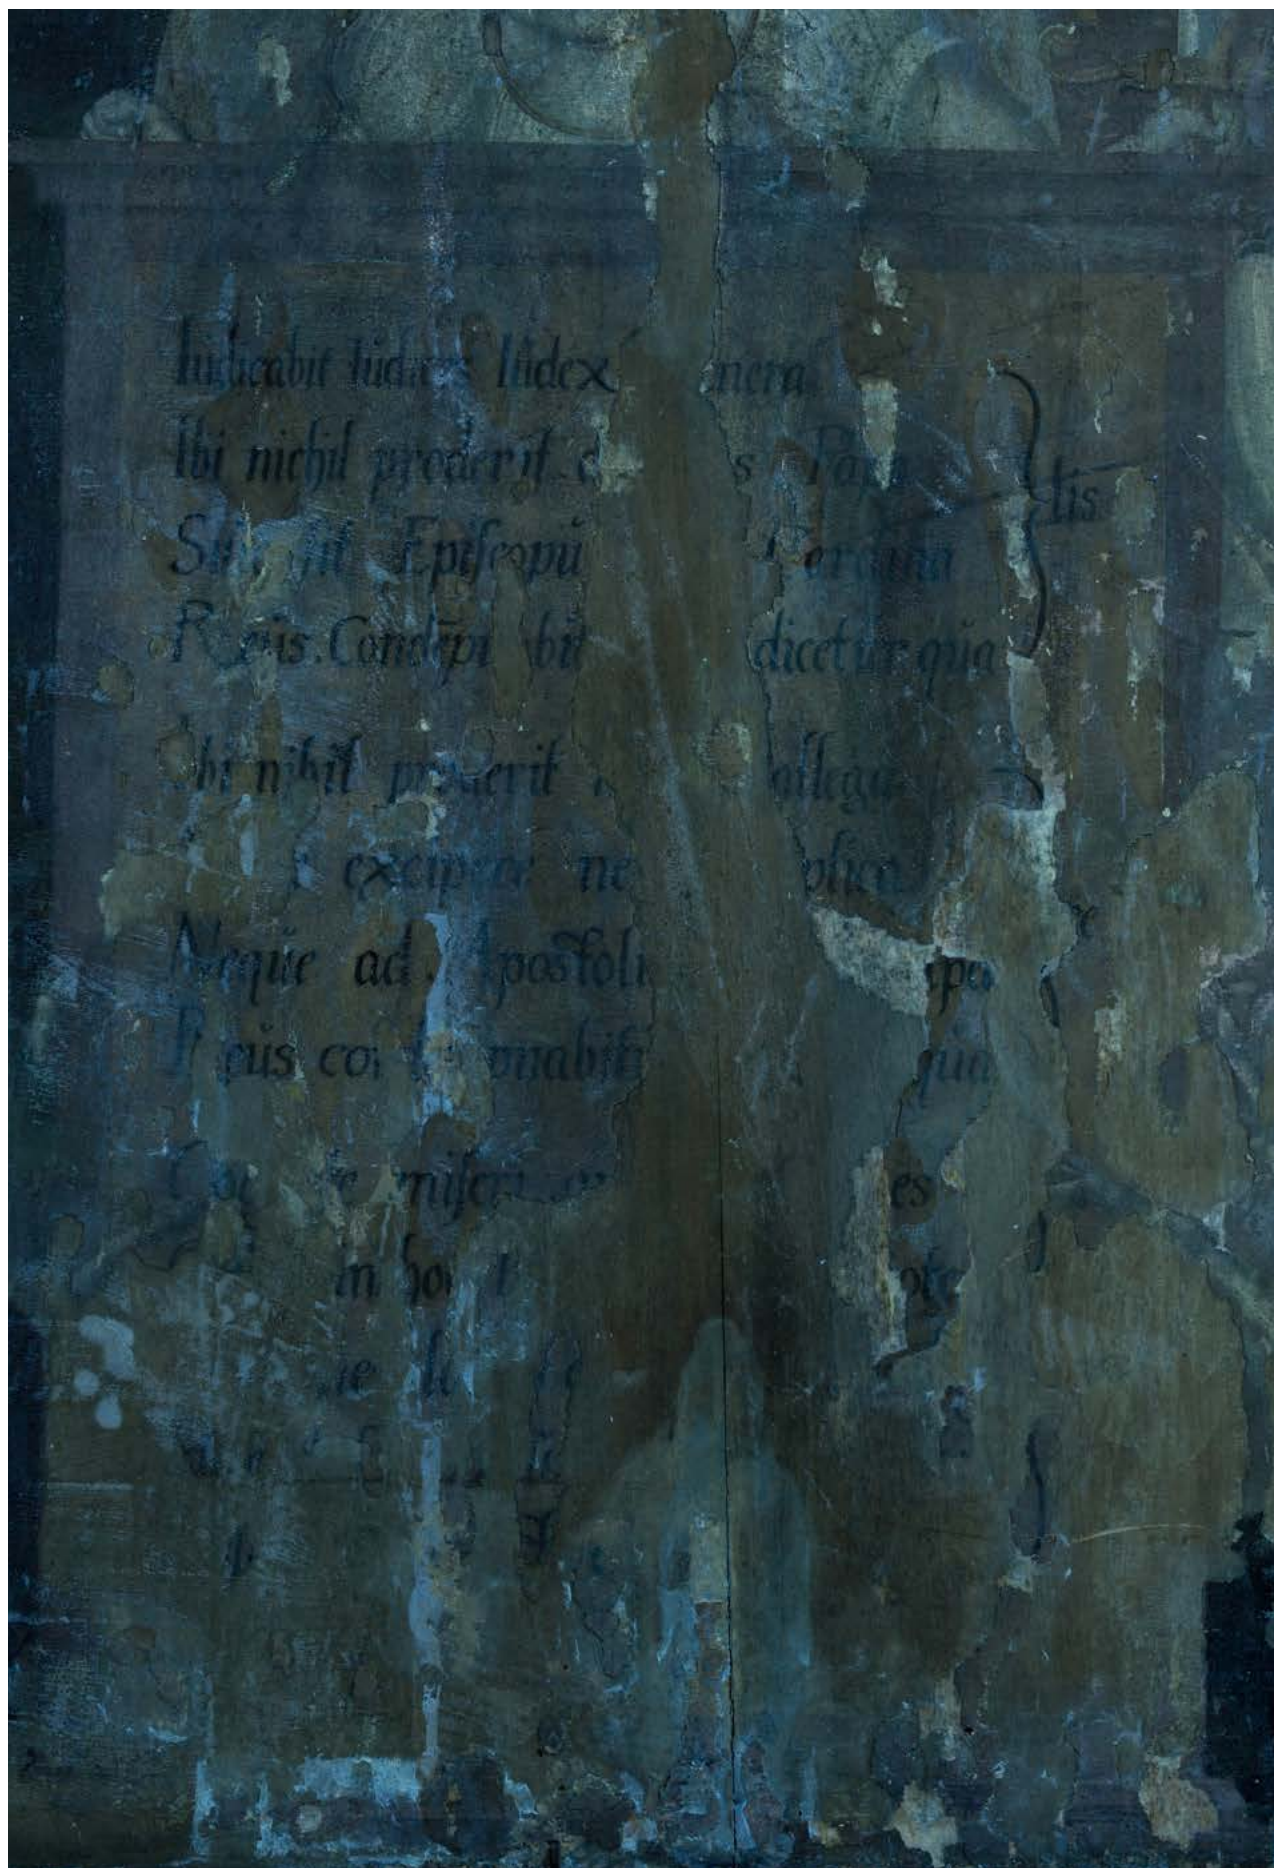
stav po dosnutí druhotného lokálneho klihového a voskového náteru (porovnanie so stavom pred reštaurovaním vpravo), UV žiarením vyvolaná viditeľná fluorescencia

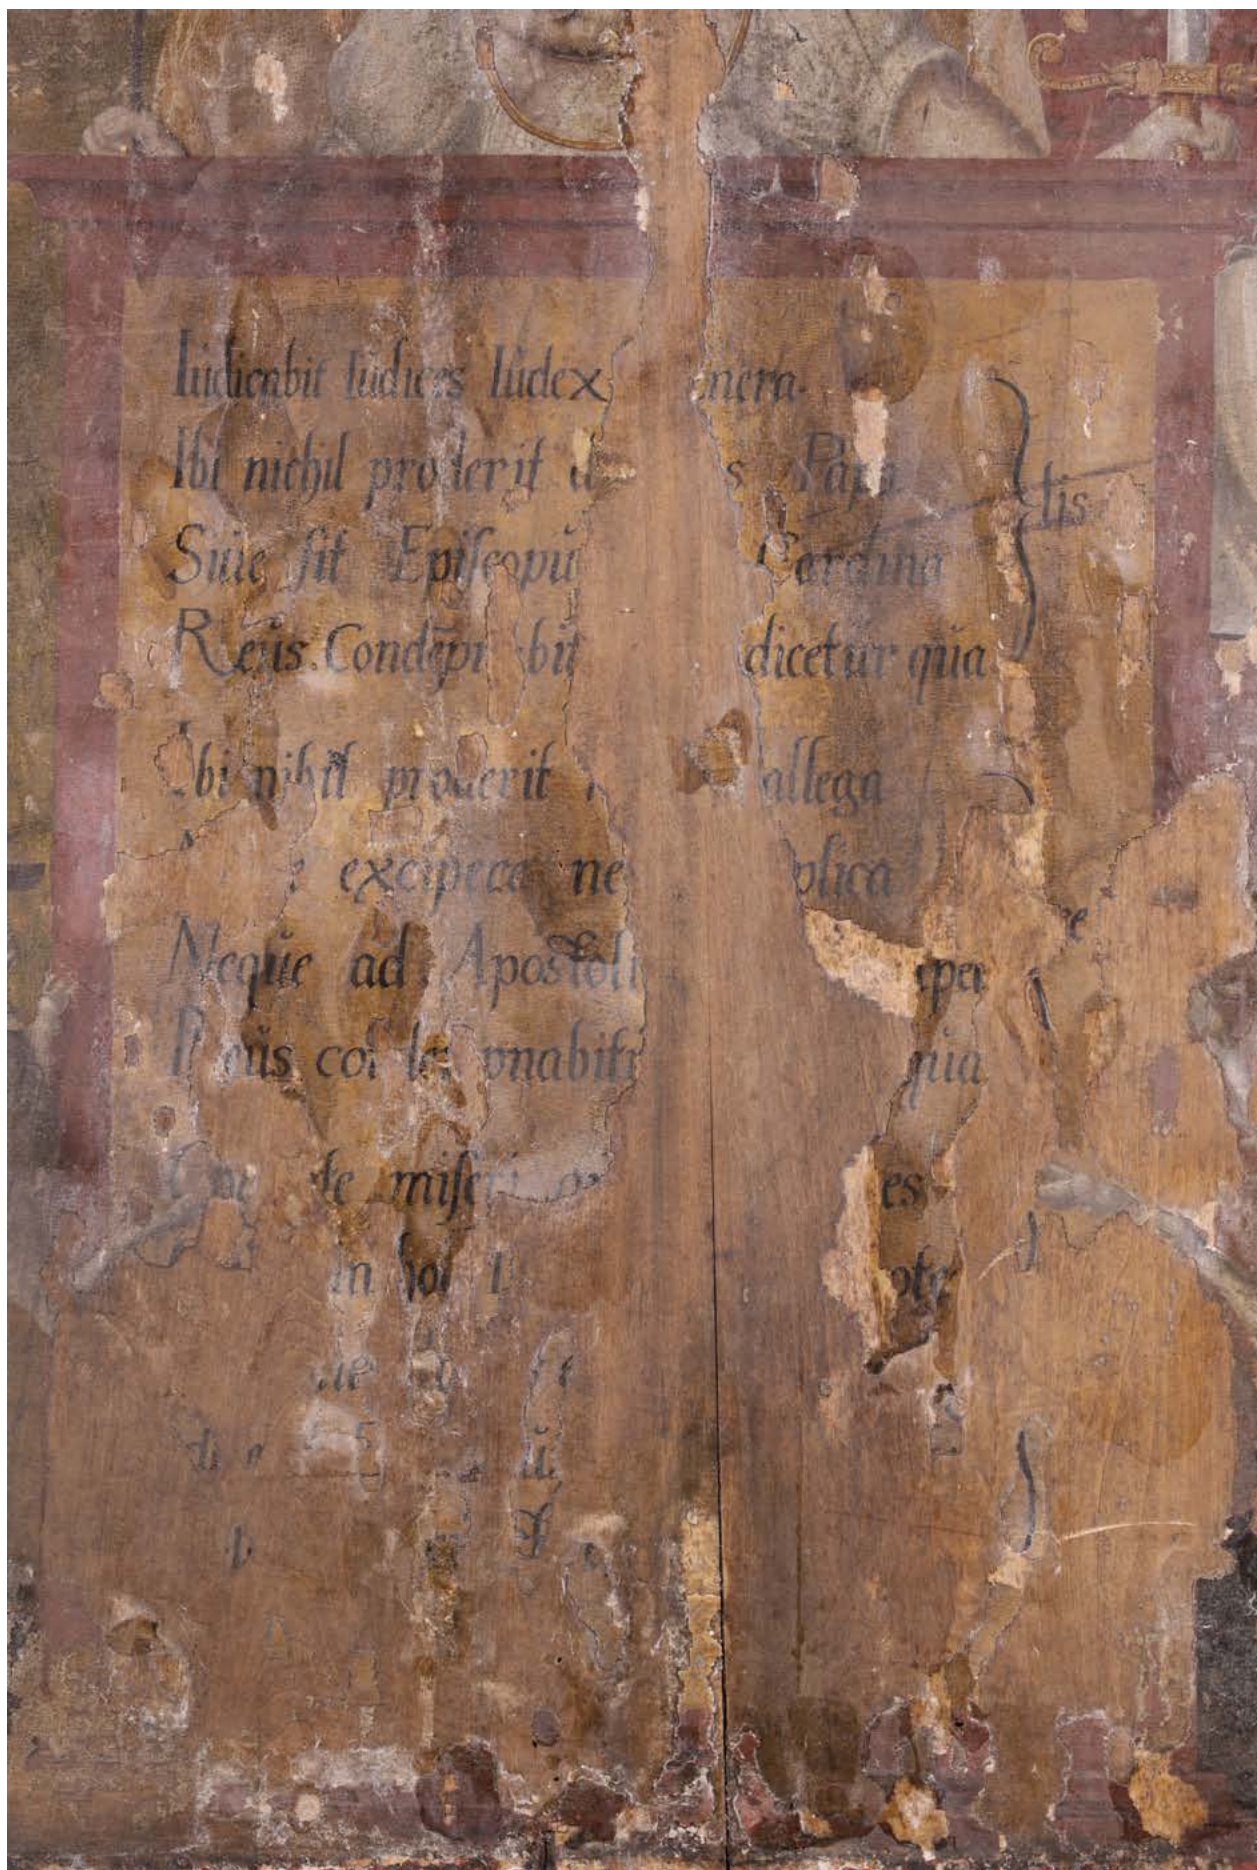
stav po dosnímaní druhotných lokálnych voskových partií (vyskytovali sa v rozsahu celej plochy dosky, ukázaný detail pre porovnanie so stavom pred reštaurovaním vpravo), VIS
