REŠTAURÁTORSKÁ SPRÁVA

POSLEDNÝ SÚD / UKRIŽOVANIE  
(práce stále prebiehajú)

Akadémia Výtvarných Umení v Prahe  
Ateliér reštaurovania umeleckých diel maliarskych a drevených polychromovaných plastík  
škola Adama Pokorného

Pavol Sás, Ondrej Žegorjak  
študenti 6. ročníka v rokoch 2019 - 2020

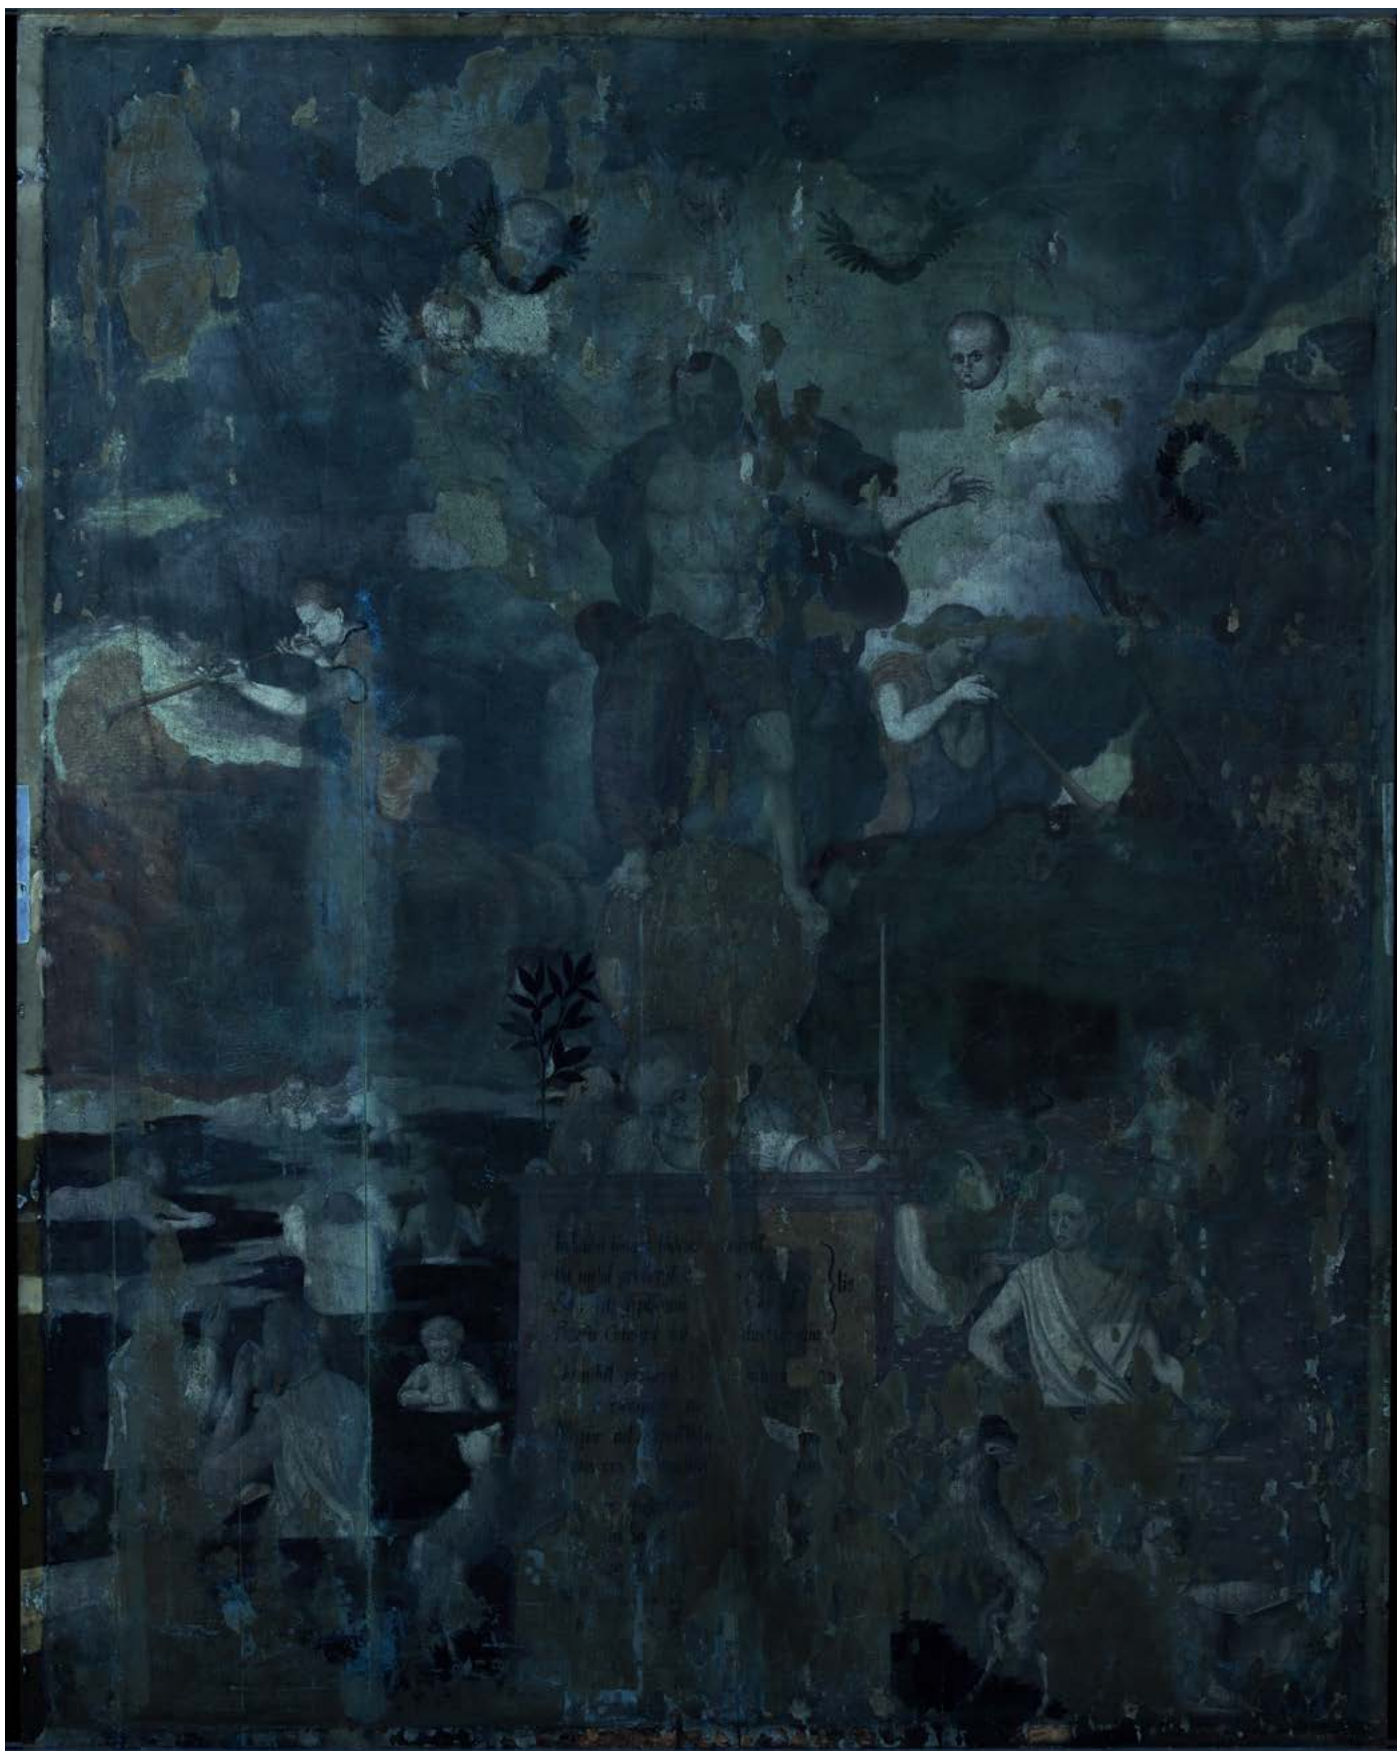
stav po rozšírenej sondáži rozpustnosti druhotných vrstiev a povrchových nečistôt  
UV žiarením vyvolaná viditeľná fluorescencia

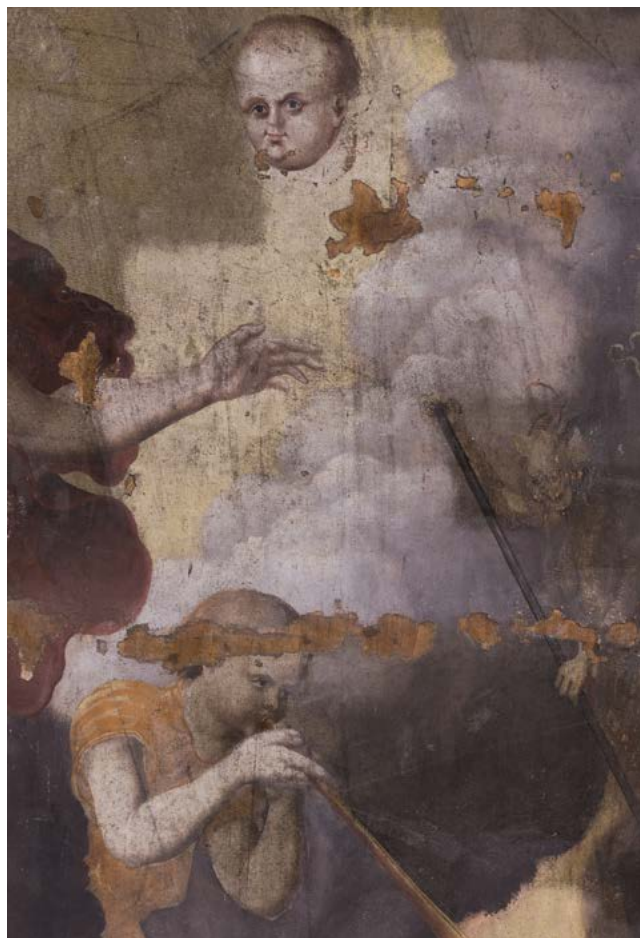
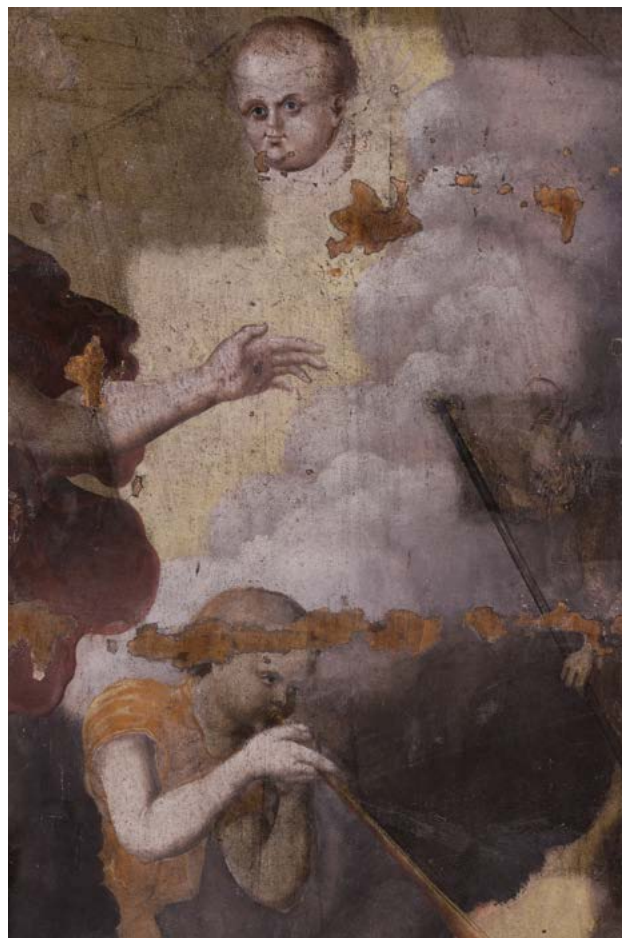
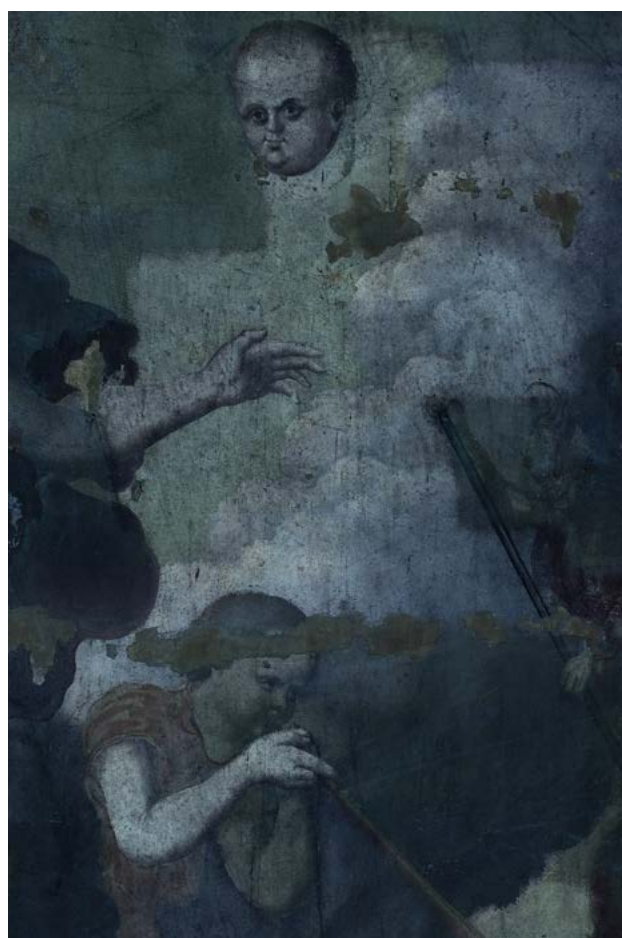
stav po rozšírenej sondáži rozpustnosti druhotných vrstiev a povrchových nečistôt, detail  
hore vľavo - stav po prvom snímaní, vpravo - lokálne dočistenie, dole UV zodpovedajúce stavu po lok. doč.

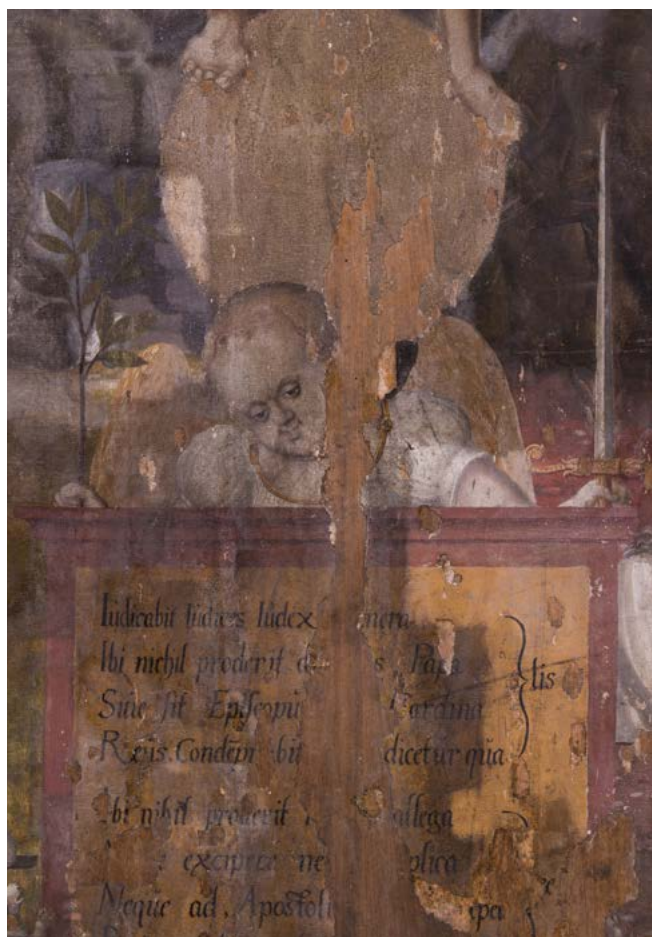
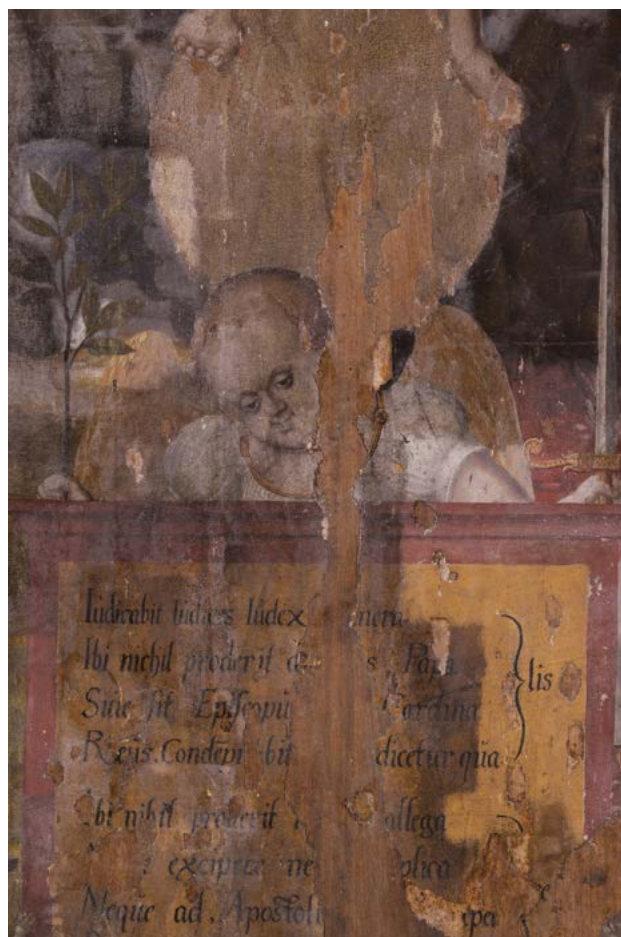
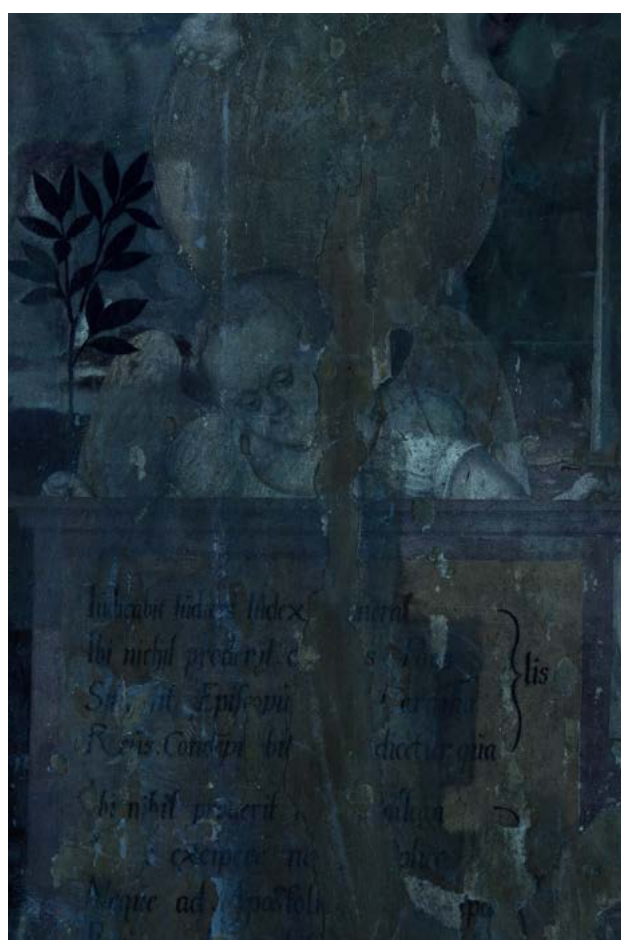
stav po rozšírenej sondáži rozpustnosti druhotných vrstiev a povrchových nečistôt, detail  
hore vľavo - stav po prvom snímaní, vpravo - lokálne dočistenie, dole UV zodpovedajúce stavu po lok. doč.

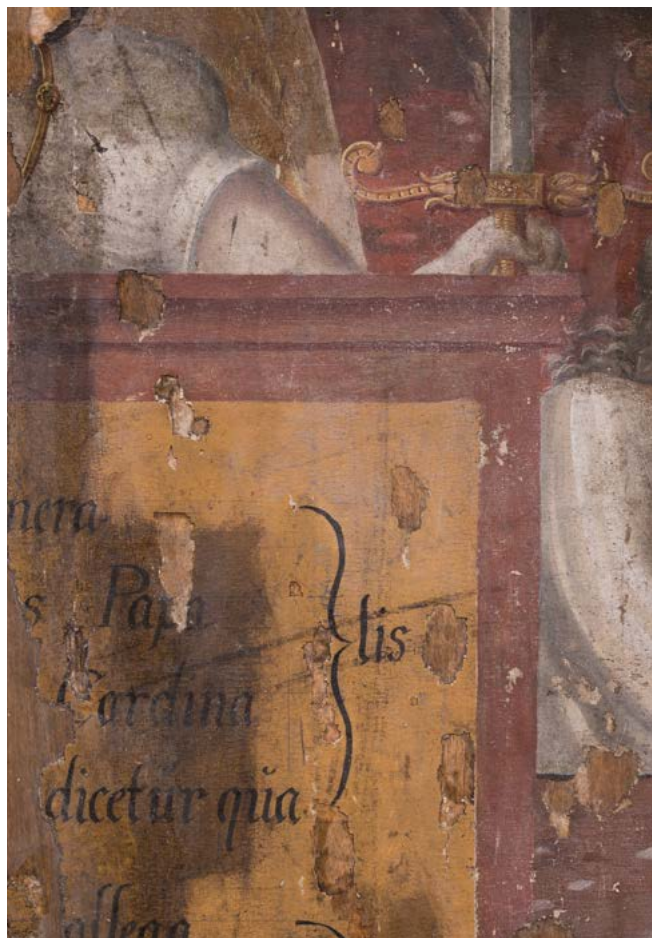
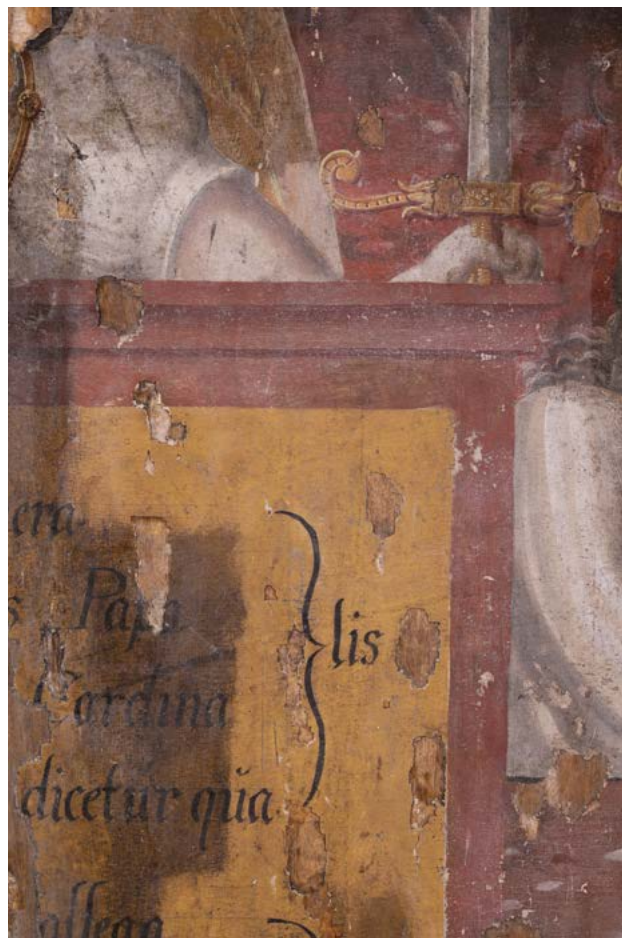
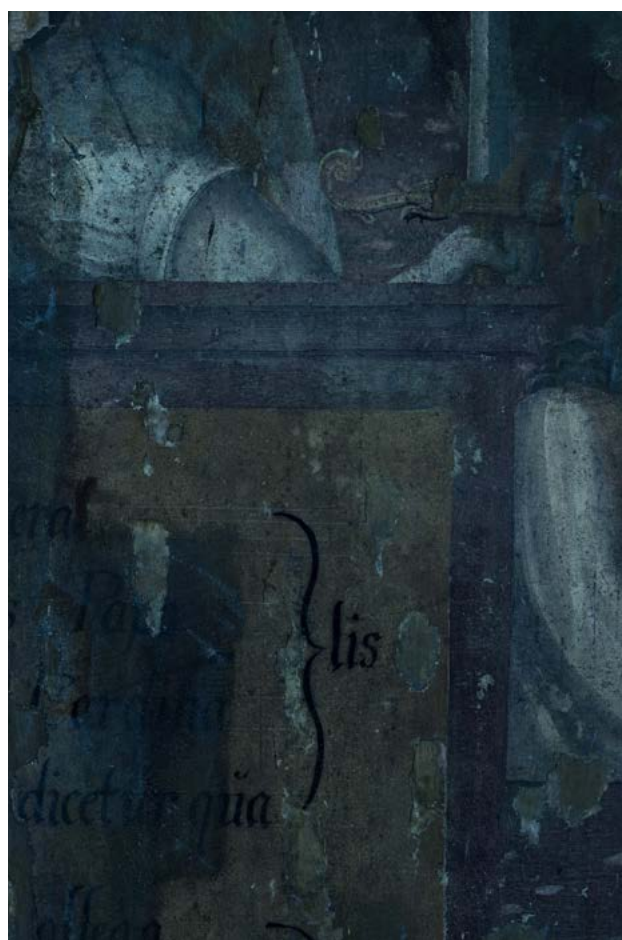
stav po rozšírenej sondáži rozpustnosti druhotných vrstiev a povrchových nečistôt, detail  
hore vľavo - stav po prvom snímaní, vpravo - lokálne dočistenie, dole UV zodpovedajúce stavu po lok. doč.

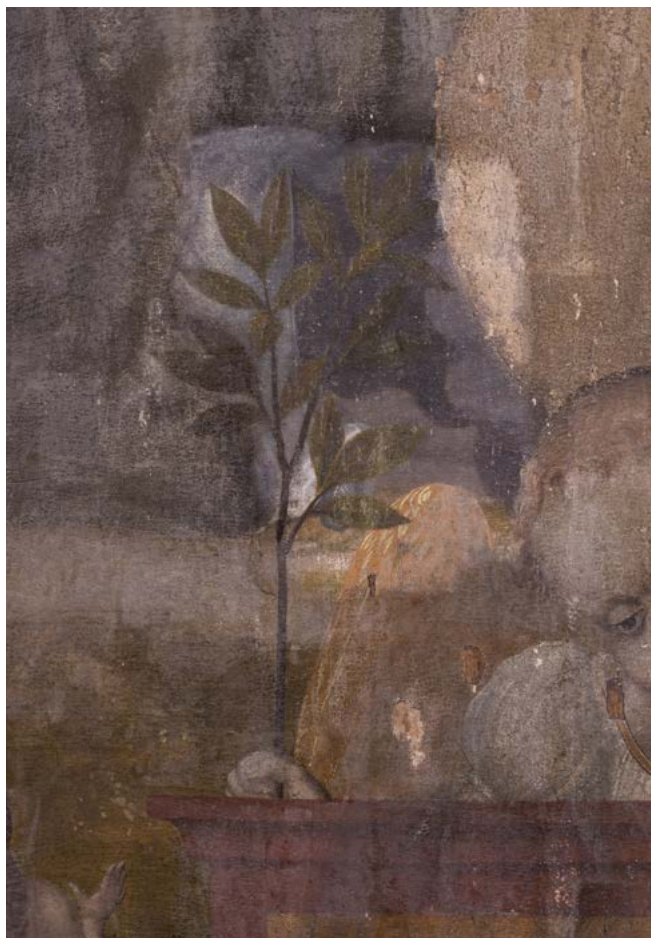
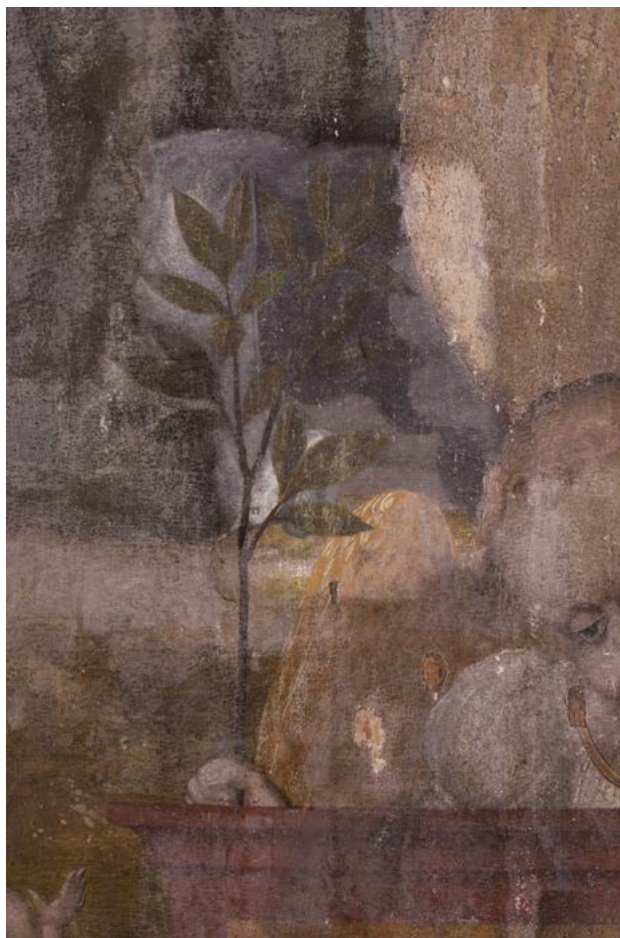
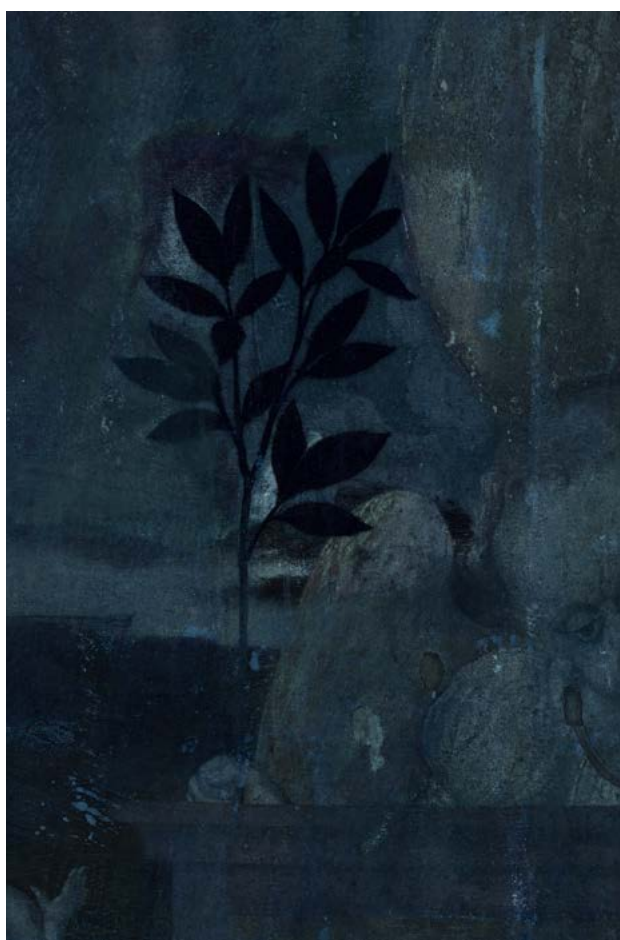
stav po rozšírenej sondáži rozpustnosti druhotných vrstiev a povrchových nečistôt, detail  
hore vľavo - stav po prvom snímaní, vpravo - lokálne dočistenie, dole UV zodpovedajúce stavu po lok. doč.

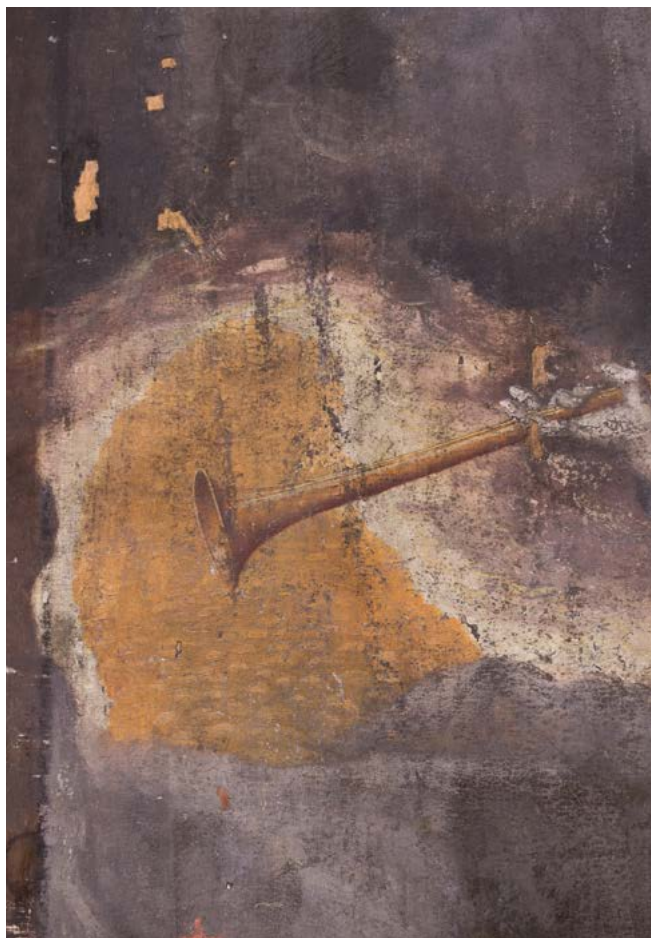
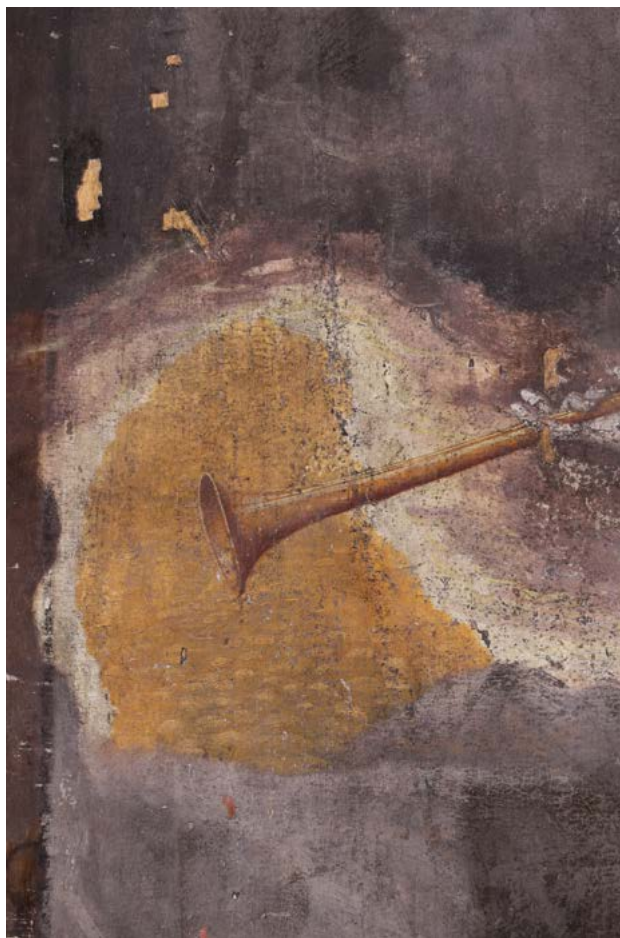
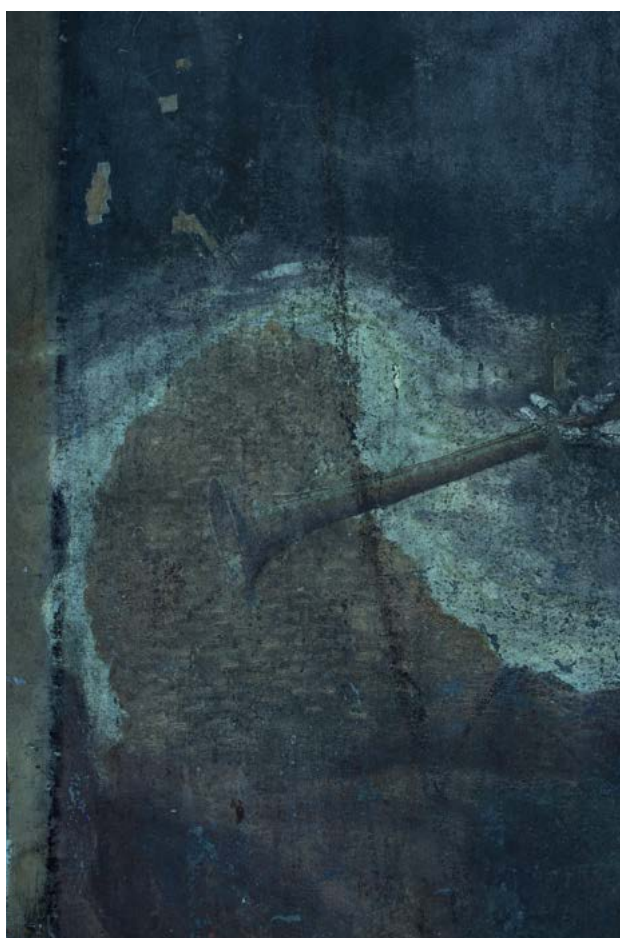
stav po rozšírenej sondáži rozpustnosti druhotných vrstiev a povrchových nečistôt, detail  
hore vľavo - stav po prvom snímaní, vpravo - lokálne dočistenie, dole UV zodpovedajúce stavu po lok. doč.

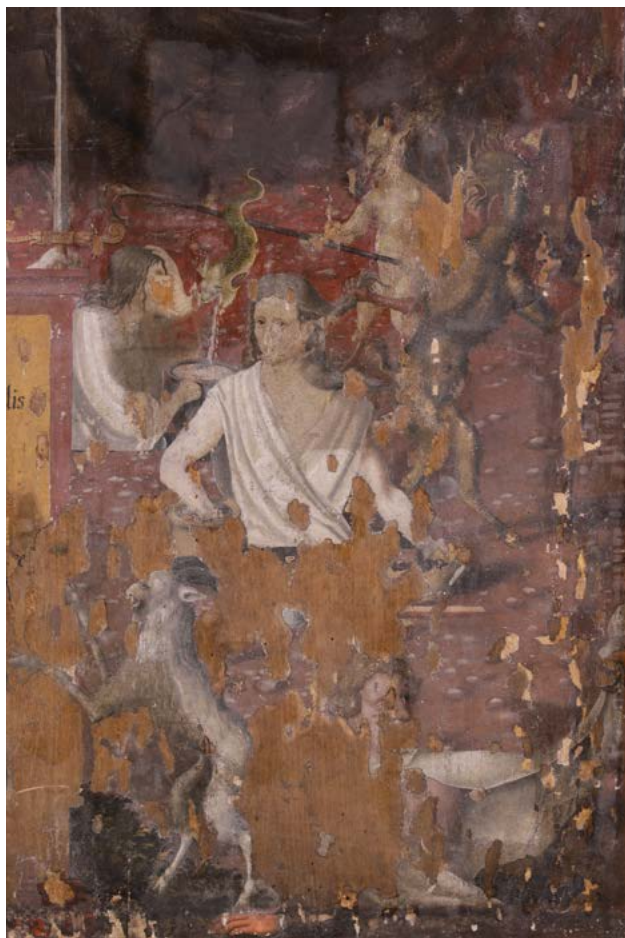
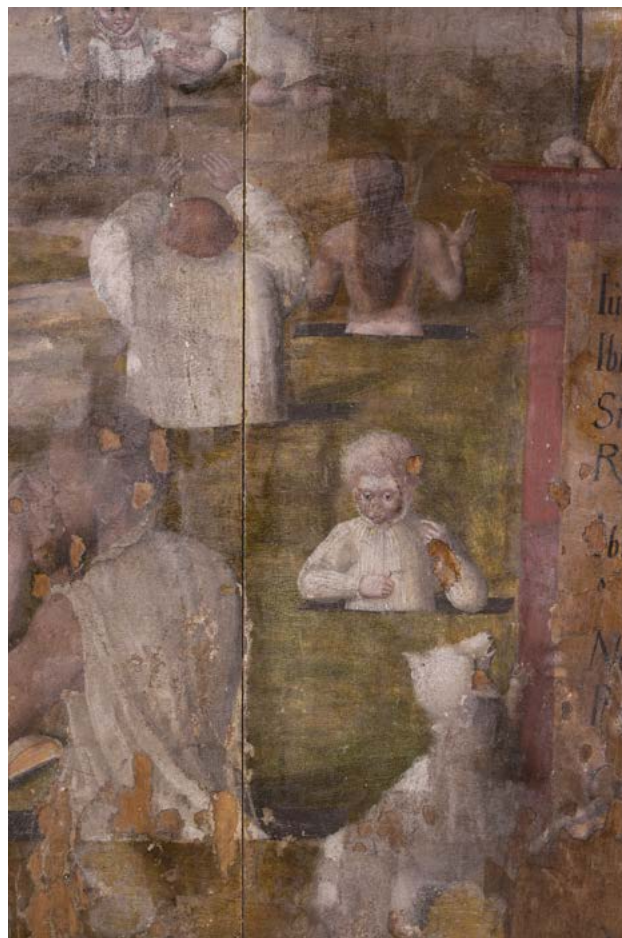
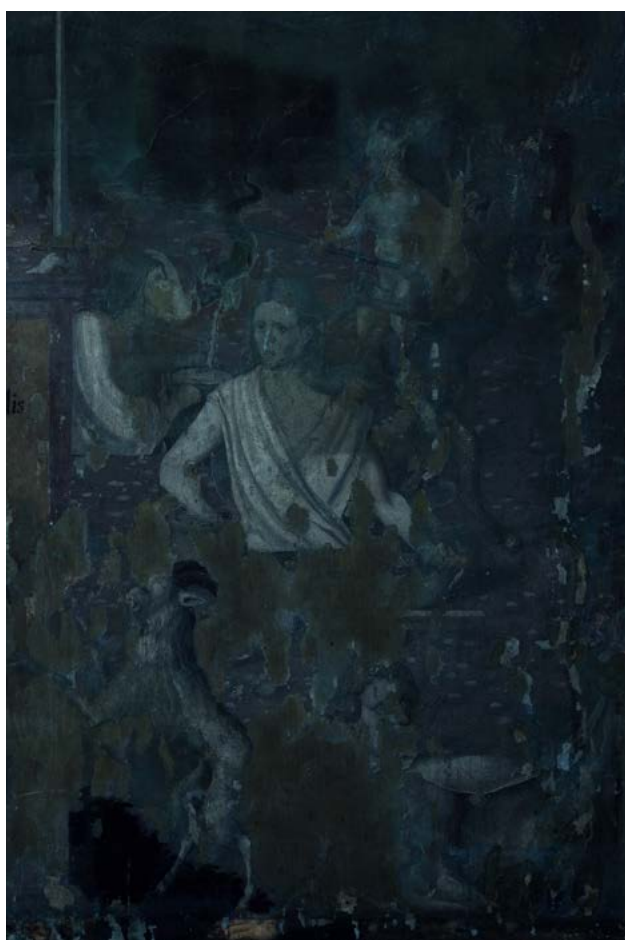
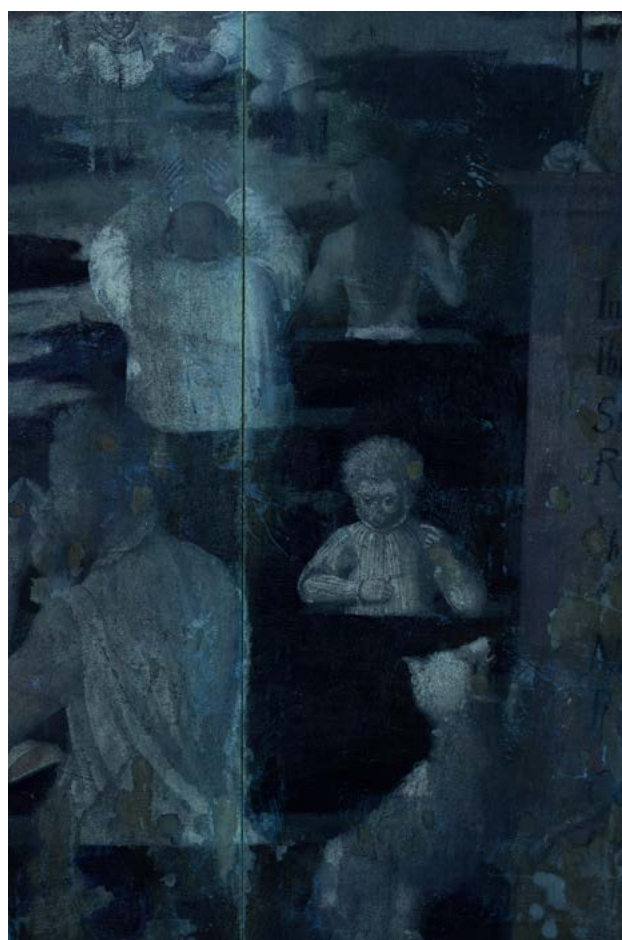
stav po rozšírenej sondáži rozpustnosti druhotných vrstiev a povrchových nečistôt, detail  
VIS + UV

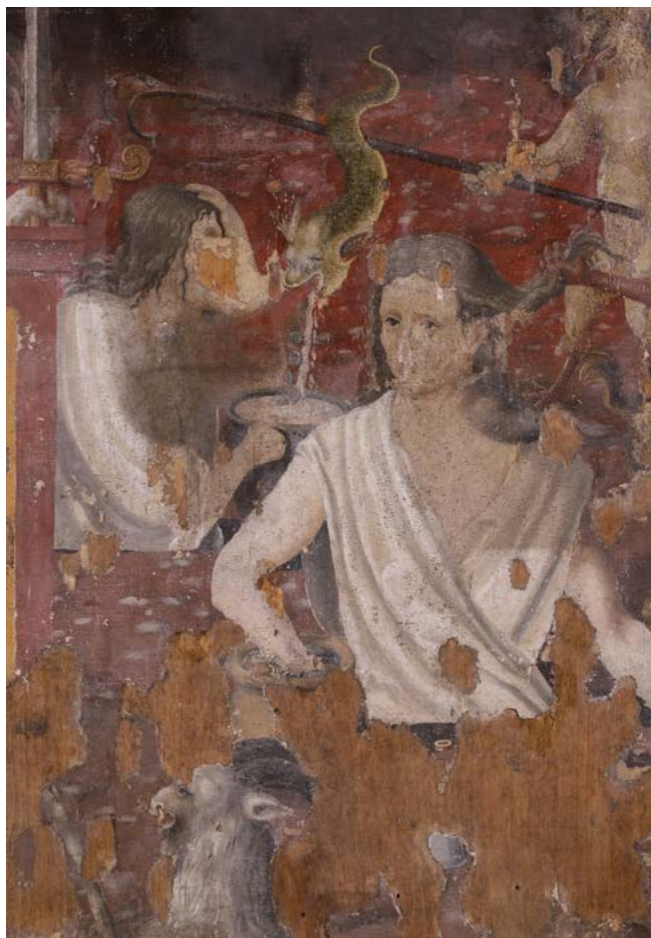
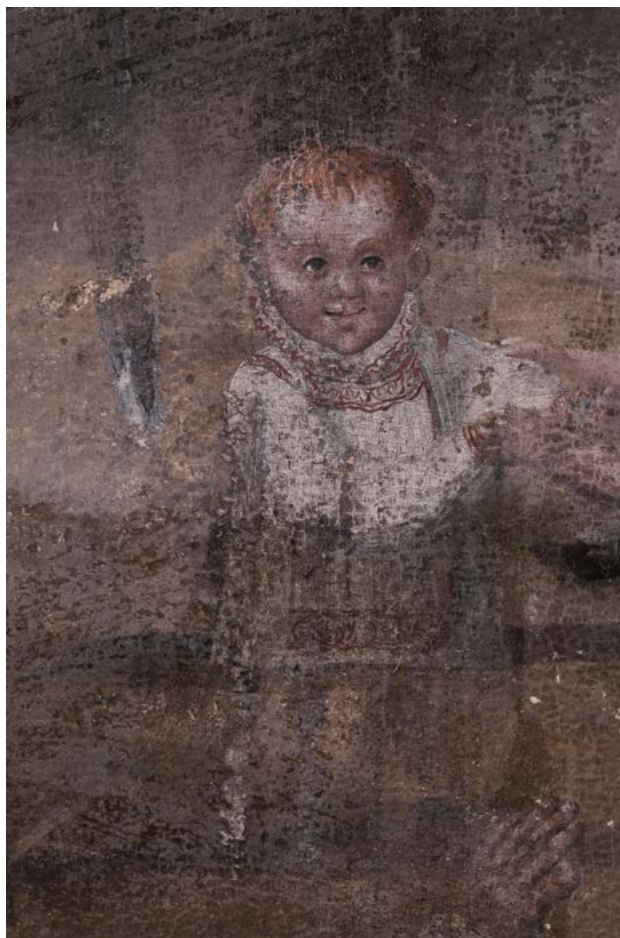
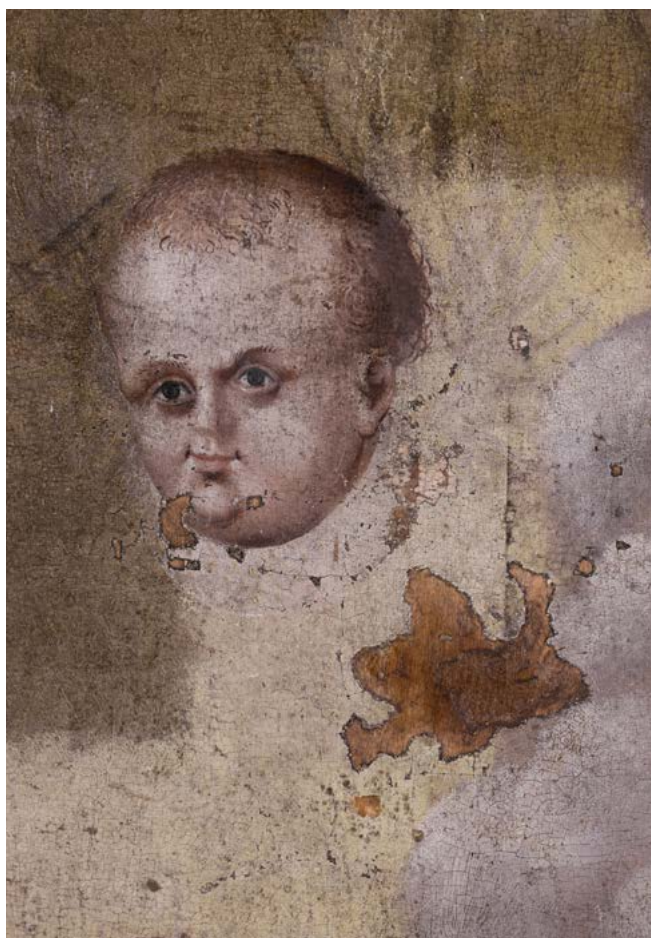
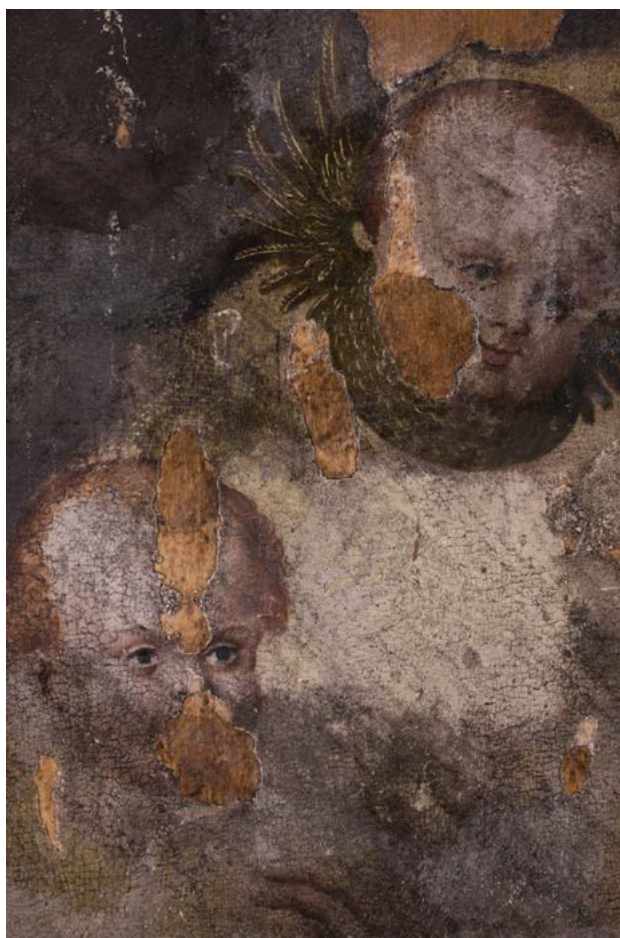
stav po rozšírenej sondáži rozpustnosti druhotných vrstiev a povrchových nečistôt,  
VIS, detaily sondážnych okien

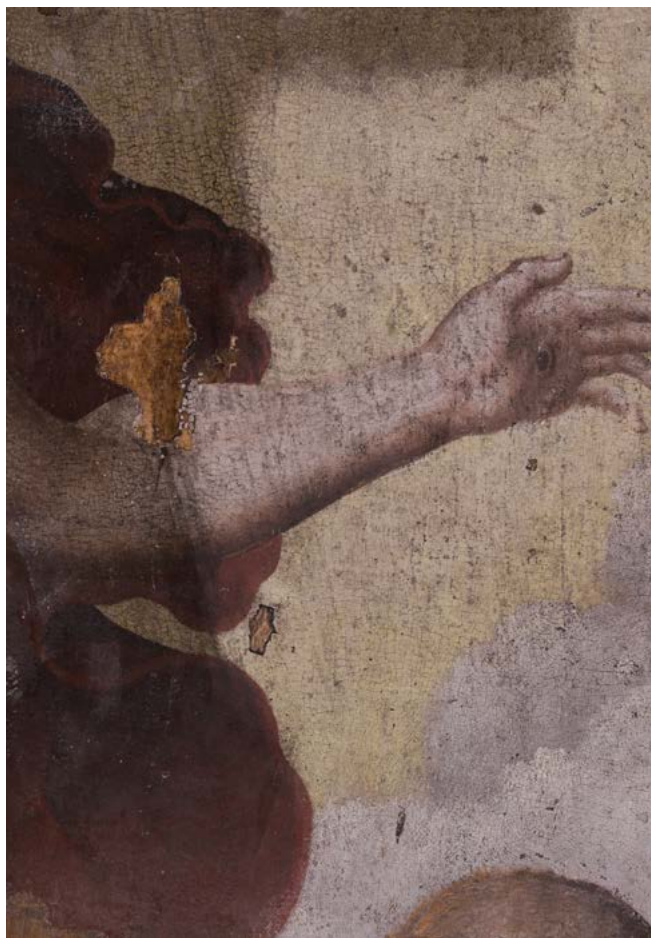
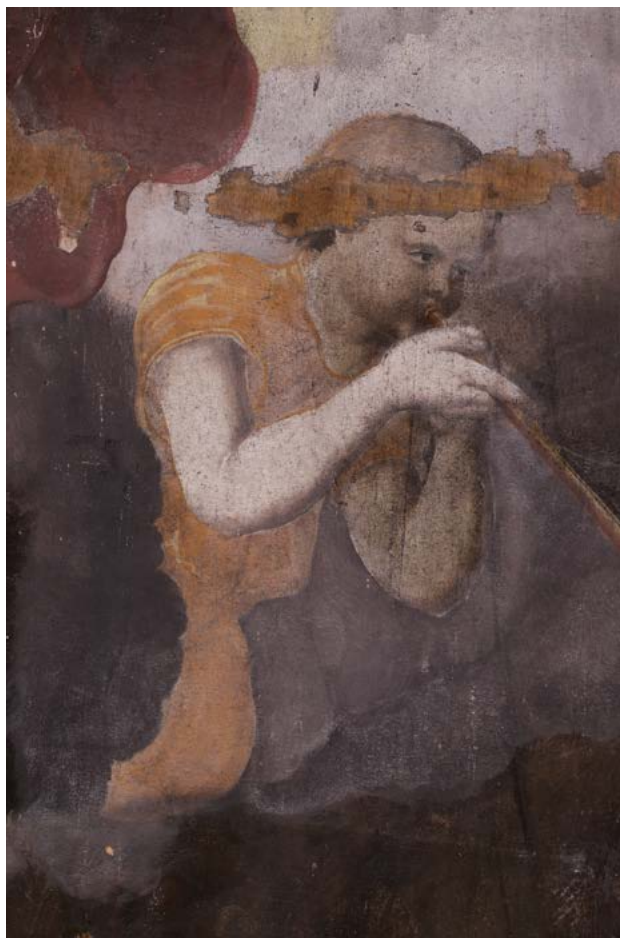
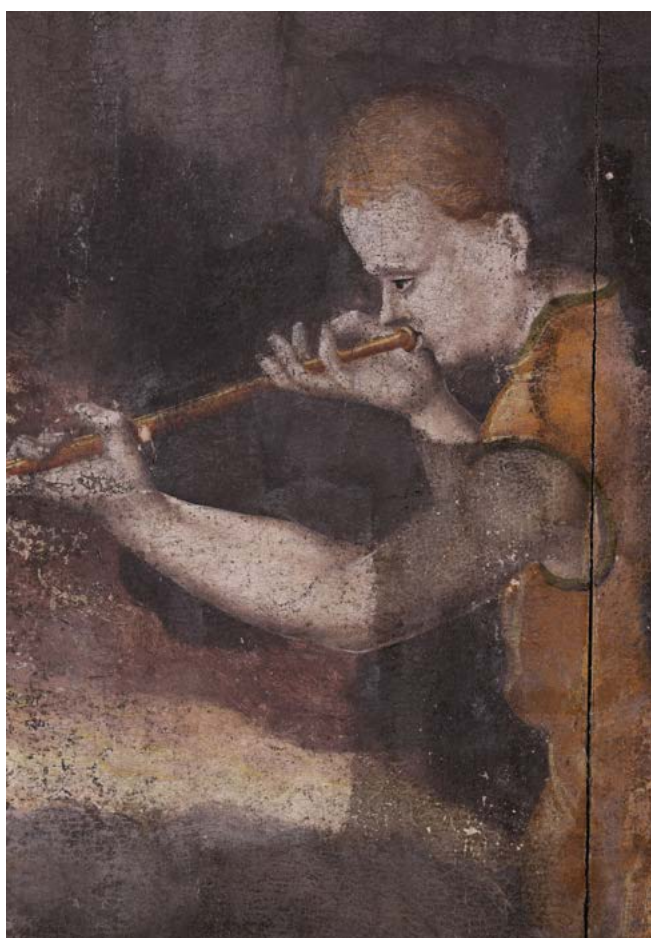
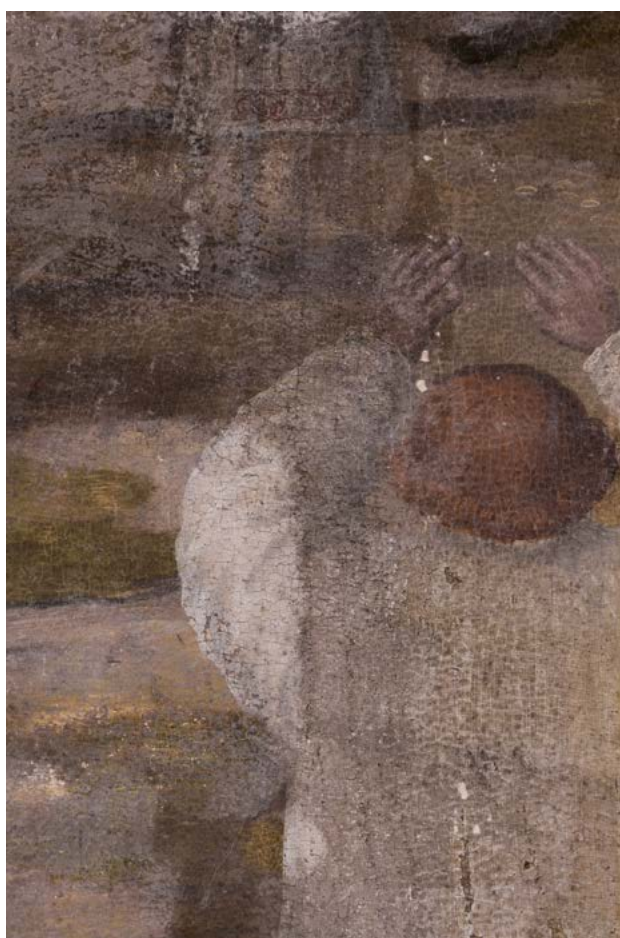
stav po rozšírenej sondáži rozpustnosti druhotných vrstiev a povrchových nečistôt,  
VIS, detaily sondážnych okien

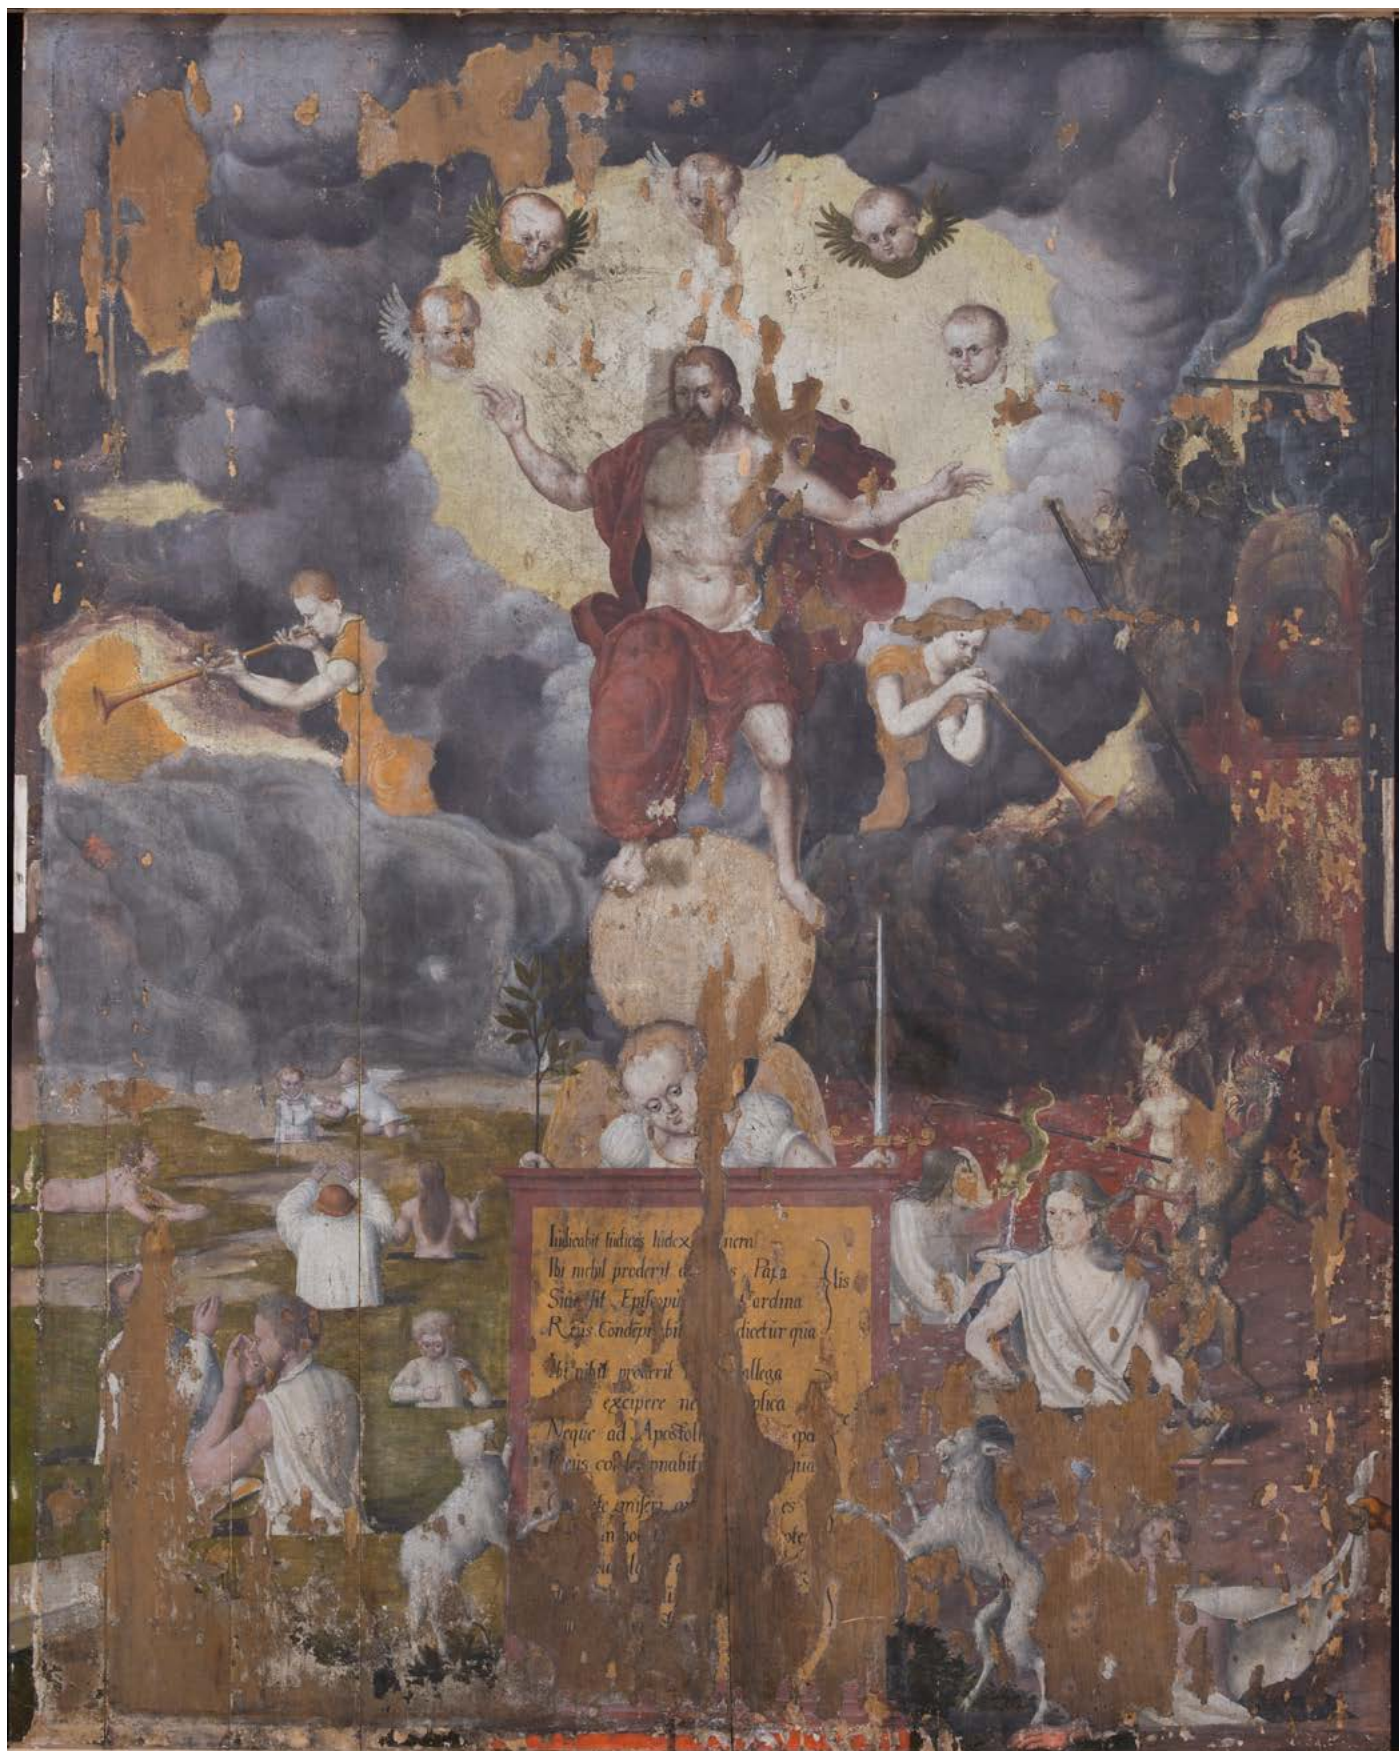
stav po dosnímaní druhotného zdegradovaného laku s ponechaním negatívnej sondy  
VIS
