REŠTAURÁTORSKÁ SPRÁVA

POSLEDNÝ SÚD / UKRIŽOVANIE  
(práce stále prebiehajú)

Akadémia Výtvarných Umení v Prahe  
Ateliér reštaurovania umeleckých diel maliarskych a drevených polychromovaných plastík  
škola Adama Pokorného

Pavol Sás, Ondrej Žegorjak  
študenti 6. ročníka v rokoch 2019 - 2020

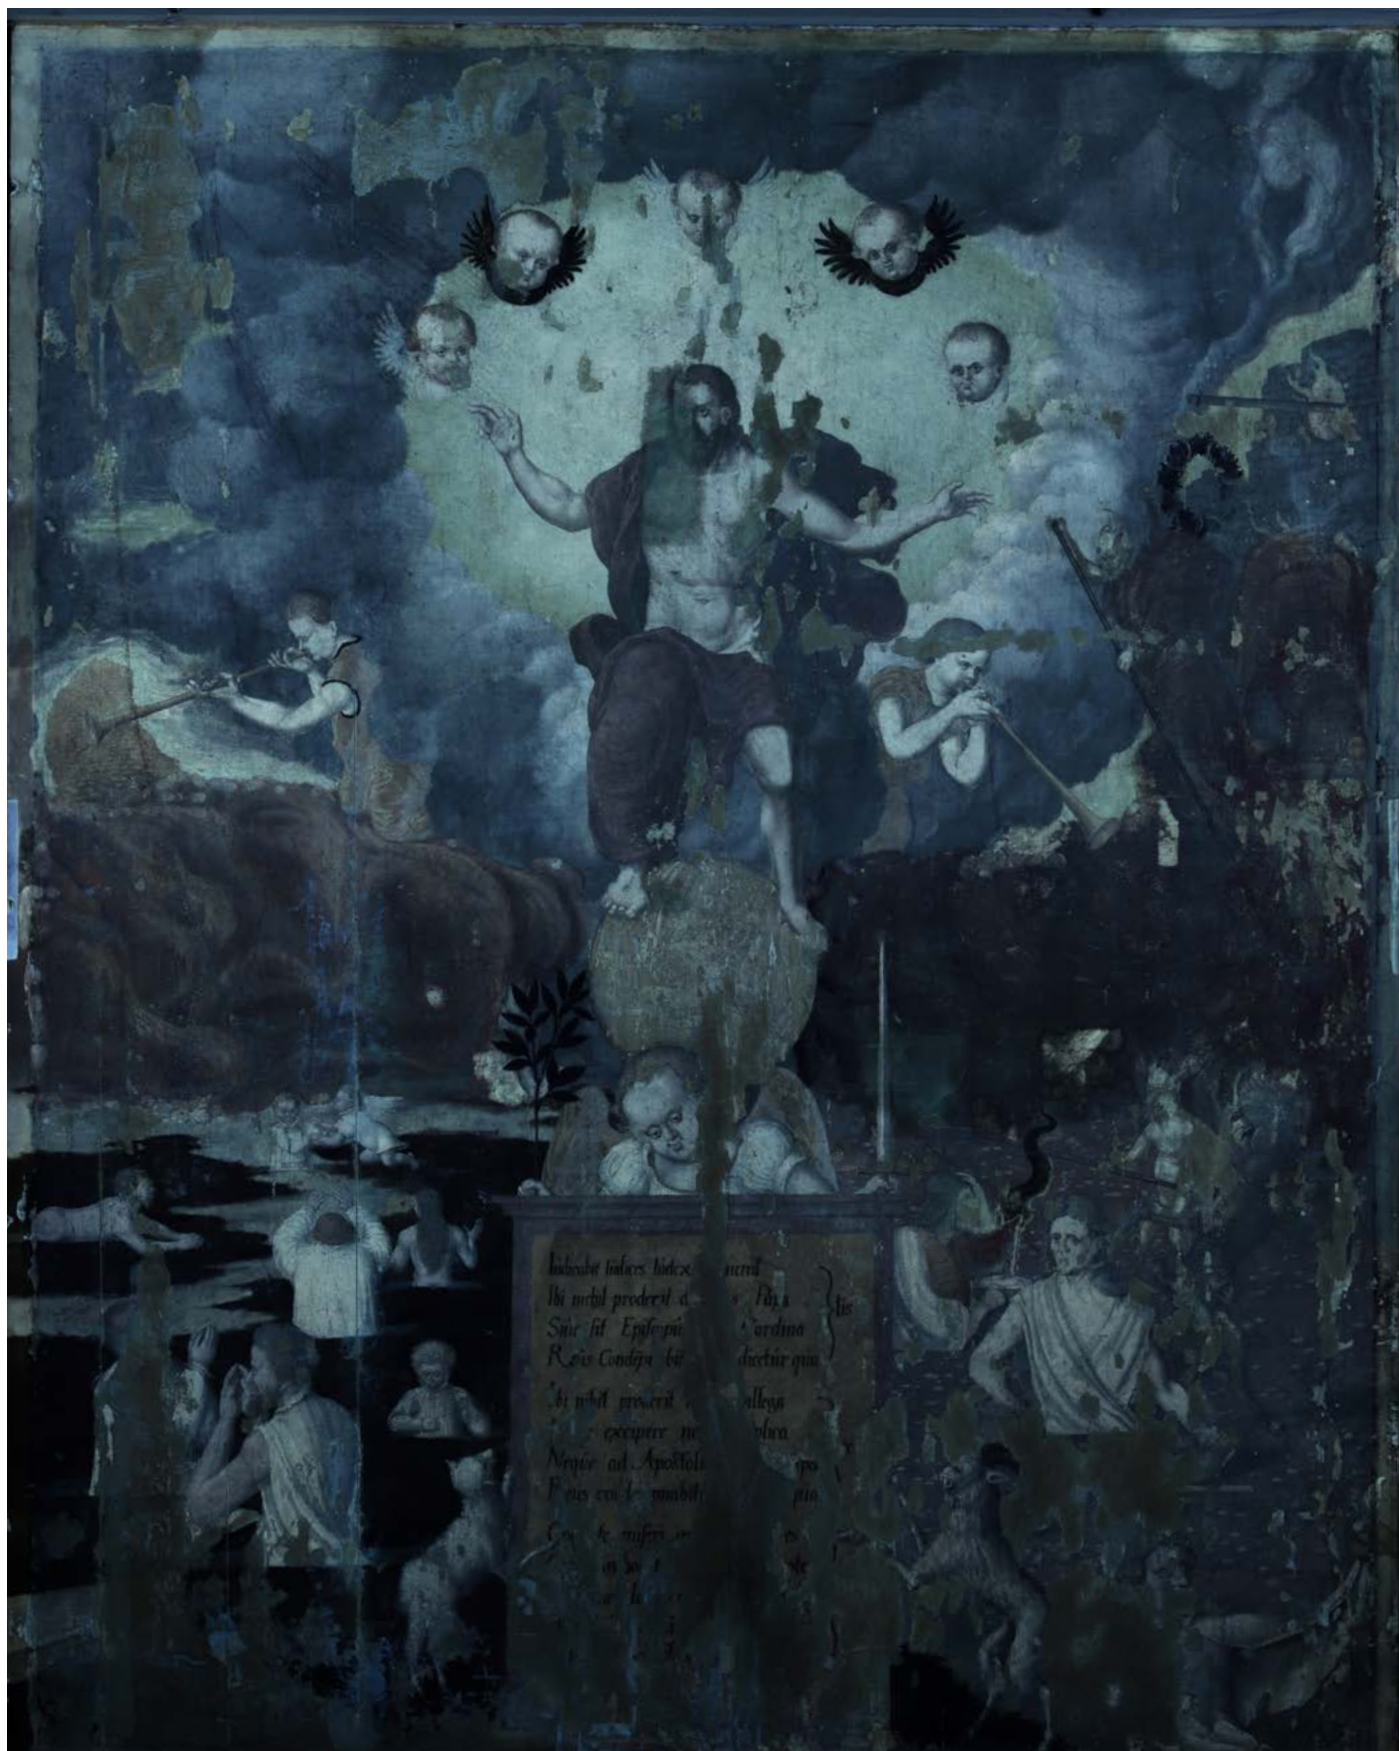
stav po dosnímaní druhotného zdegradovaného laku a lokálnym dočisťovaní s ponechaním negatívnej sondy  
UV žiarením vyvolaná viditeľná fluorescencia

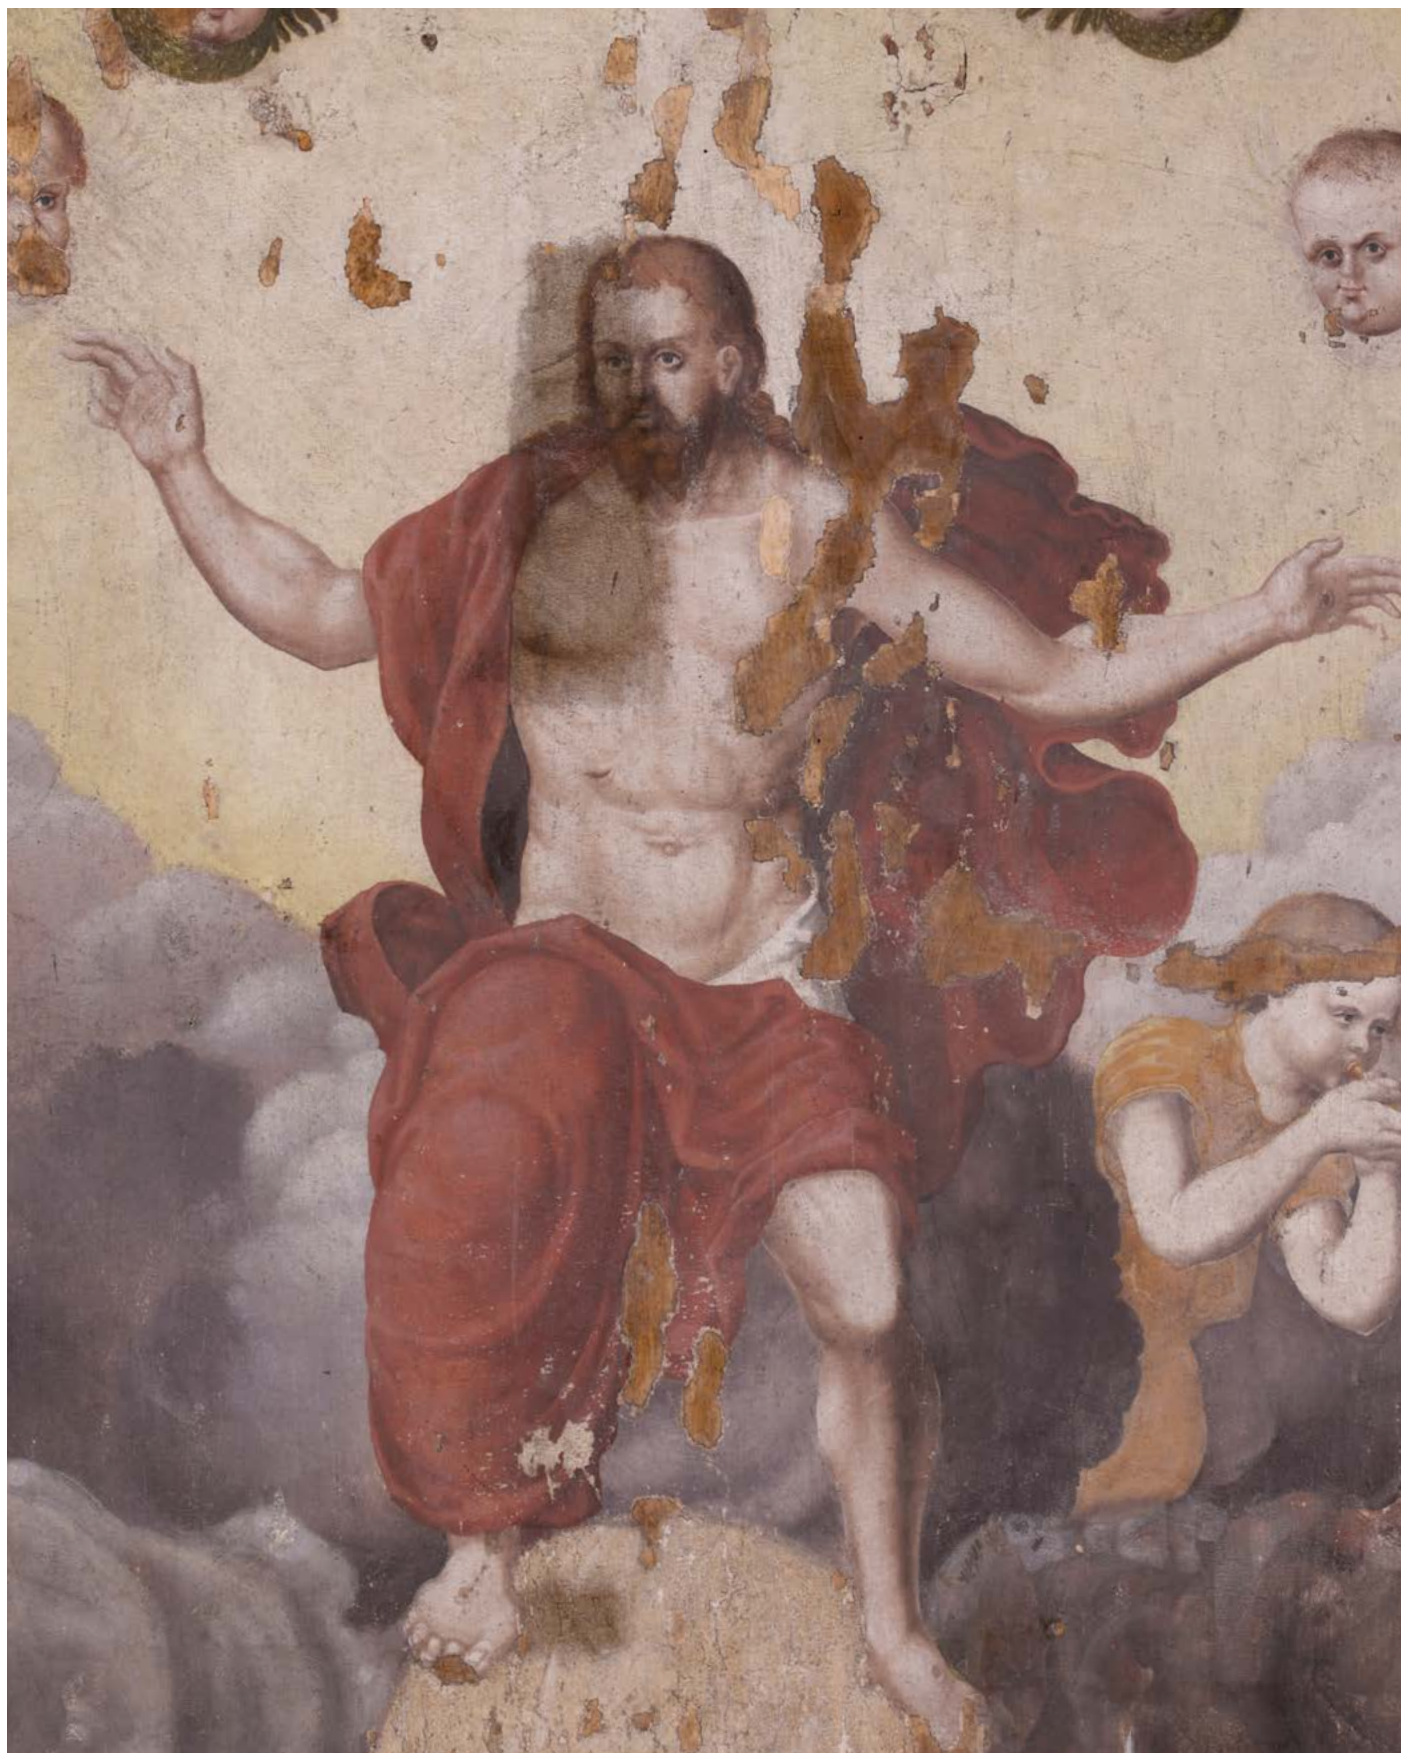
stav po dosnímaní druhotného zdegradovaného laku a lokálnom dočisťovaní s ponechaním negatívnej sondy VIS, detail

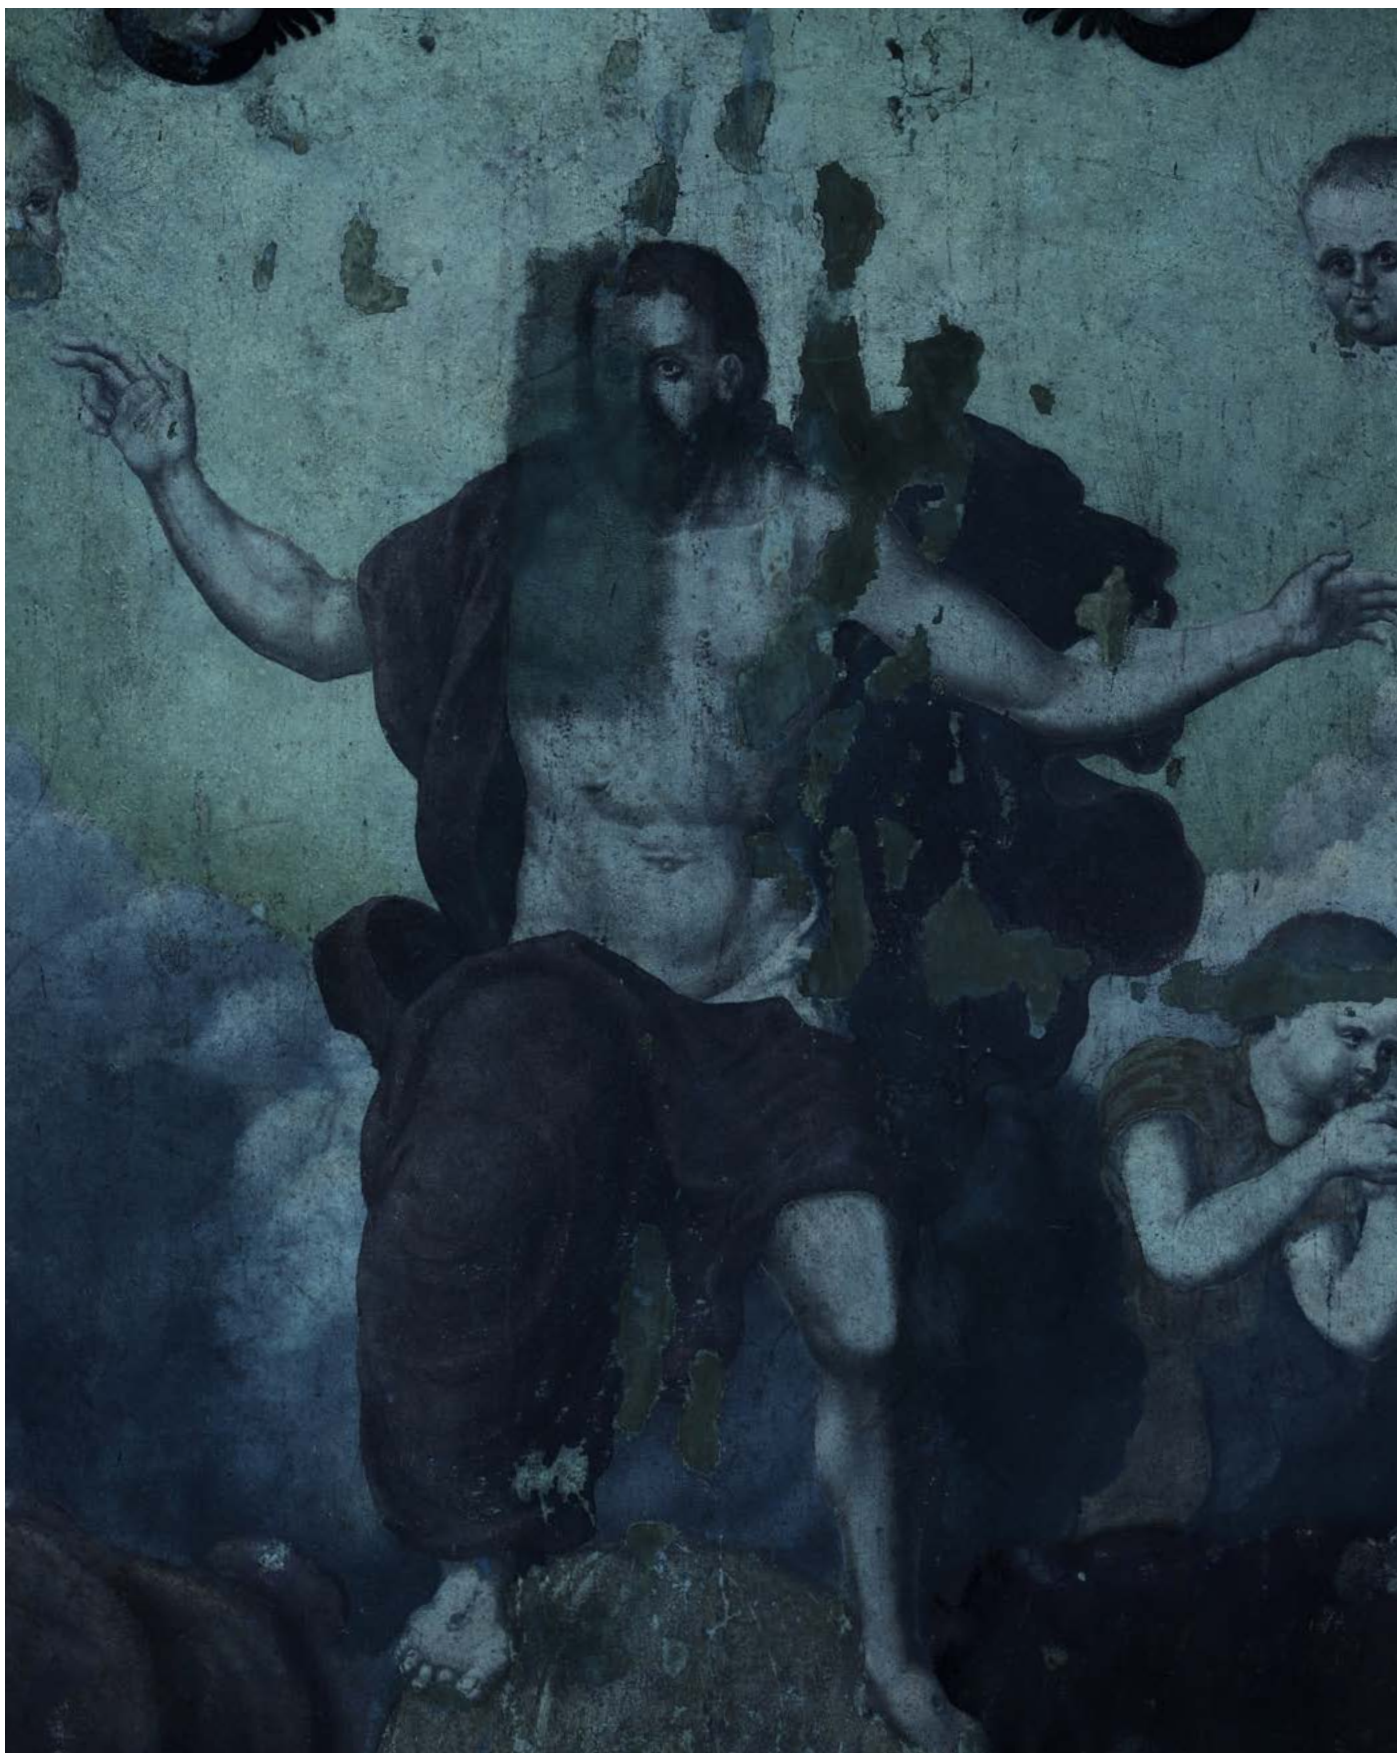
stav po dosnímaní druhotného zdegradovaného laku a lokálnym dočisťovaním s ponechaním negatívnej sondy  
UV žiarením vyvolaná viditeľná fluorescencia

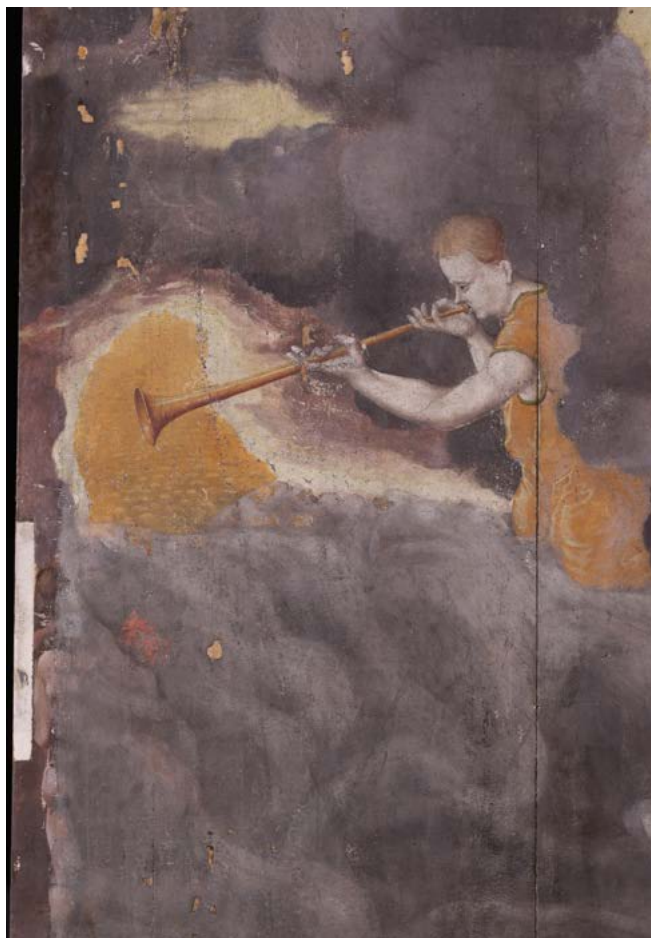
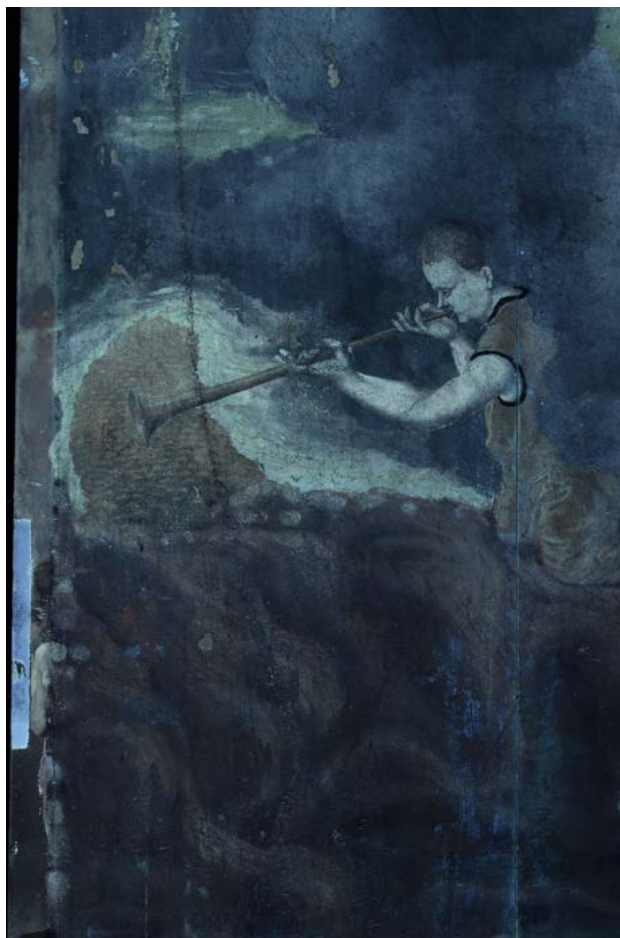
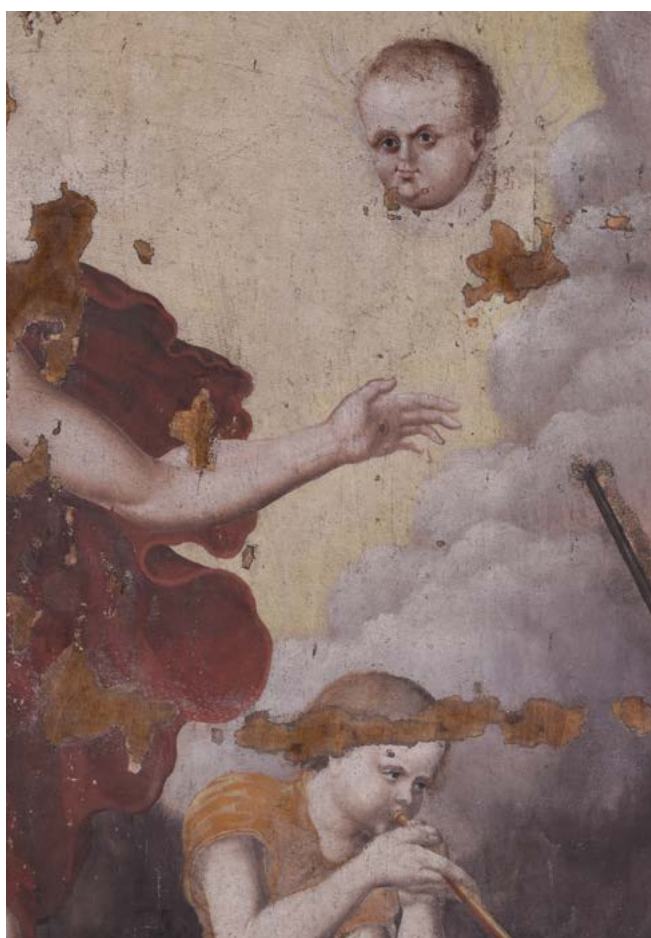
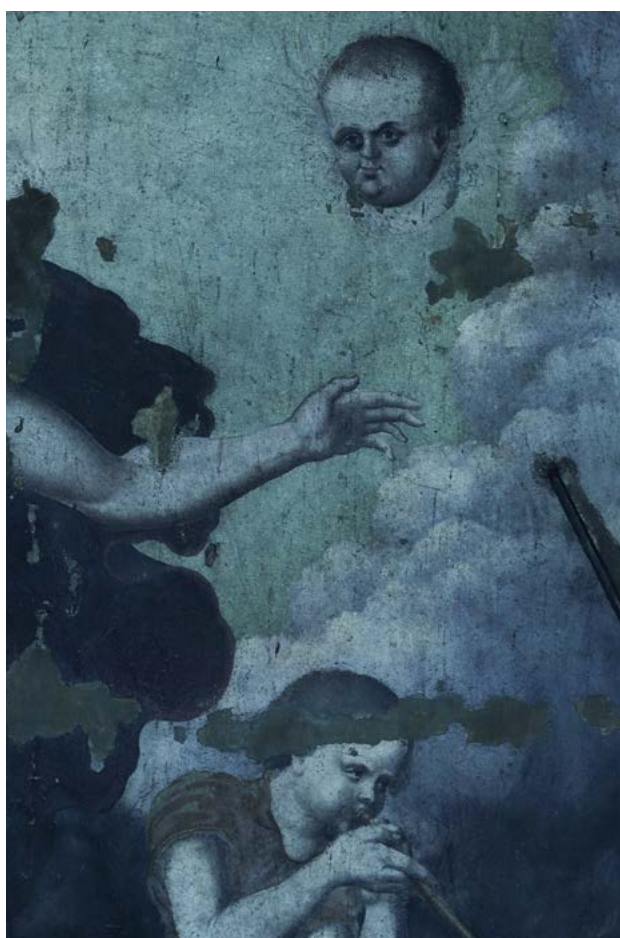
stav po dosnímaní druhotného zdegradovaného laku a lokálnom dočisťovaní  
VIS + UVL, detail

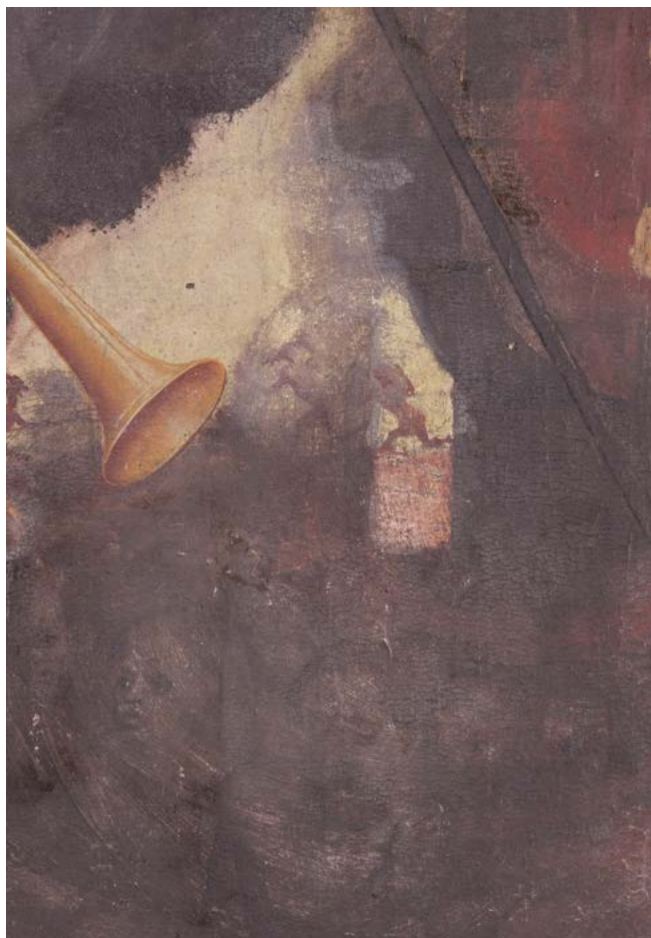
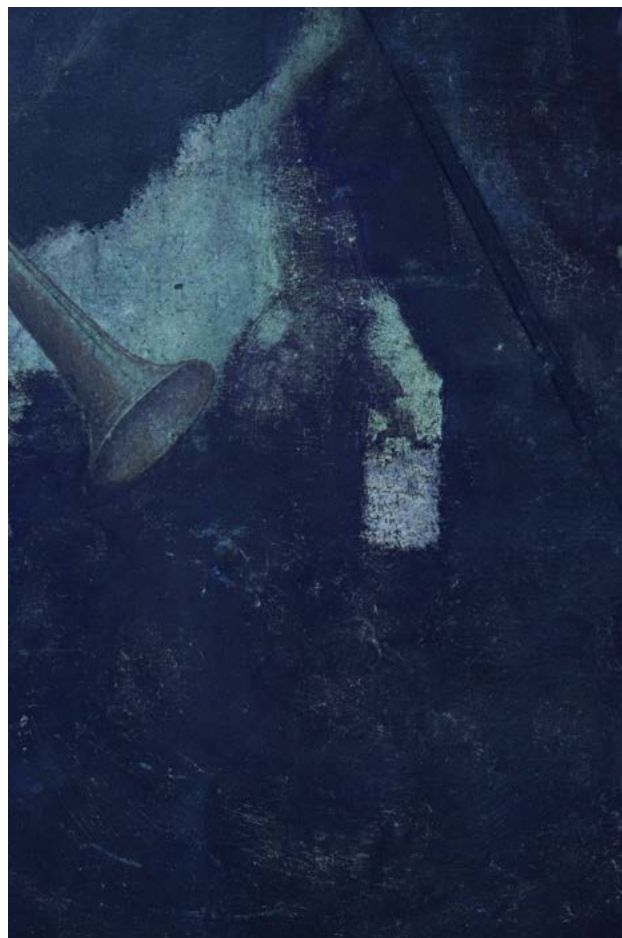
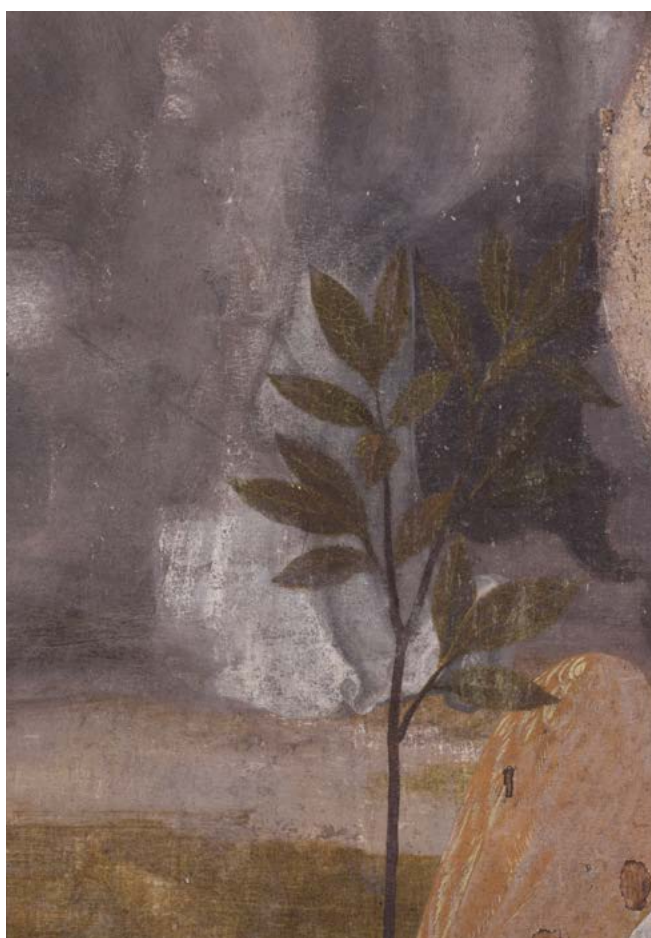
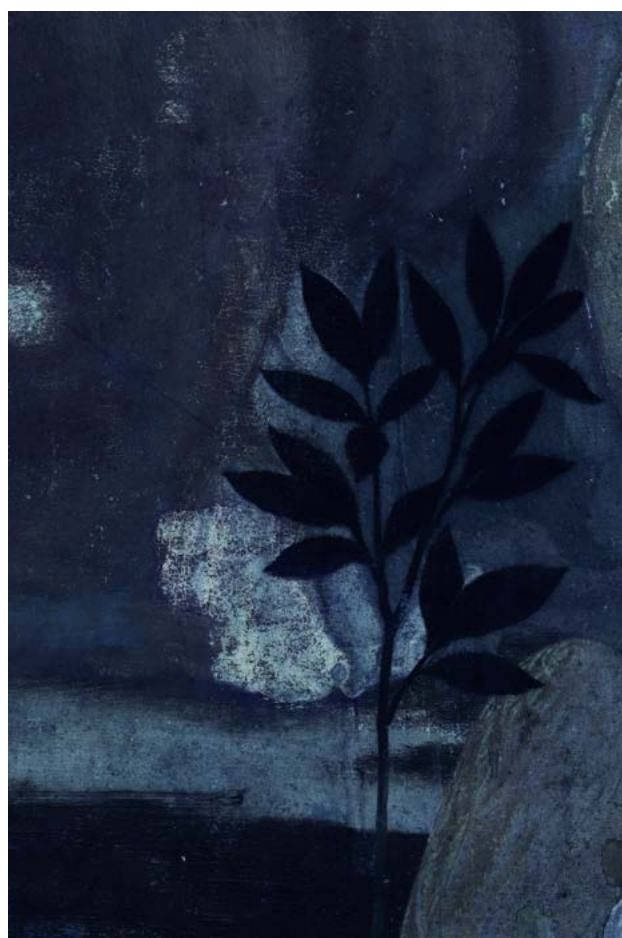
skúšky rozpustnosti druhotnej premalby  
VIS + UVL

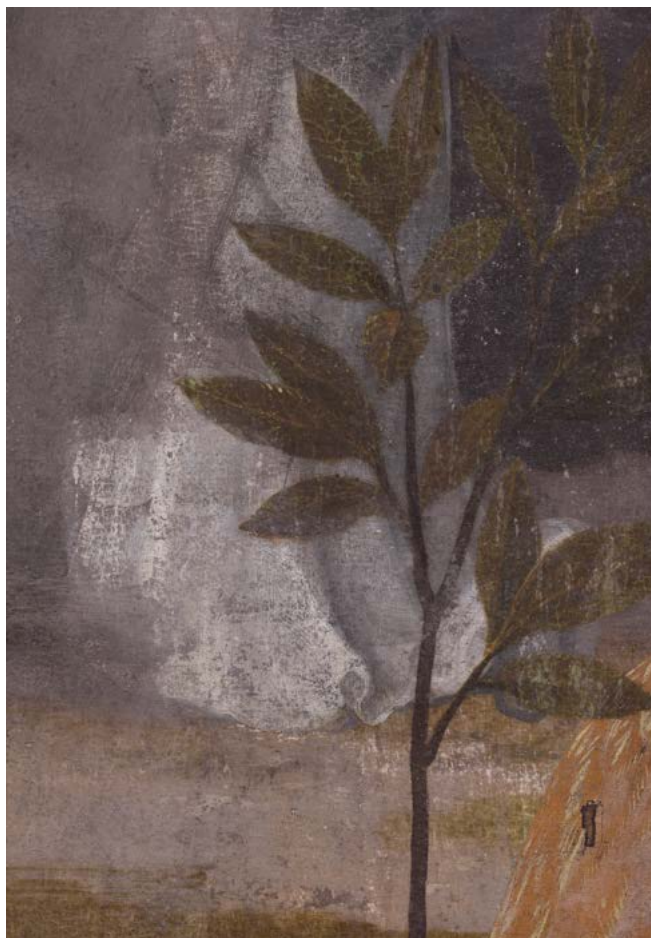
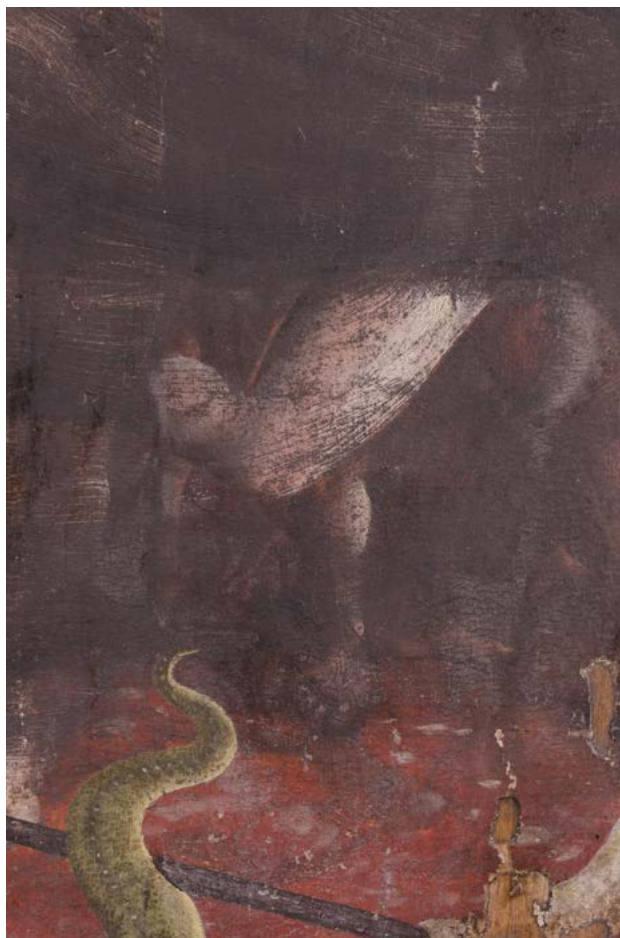
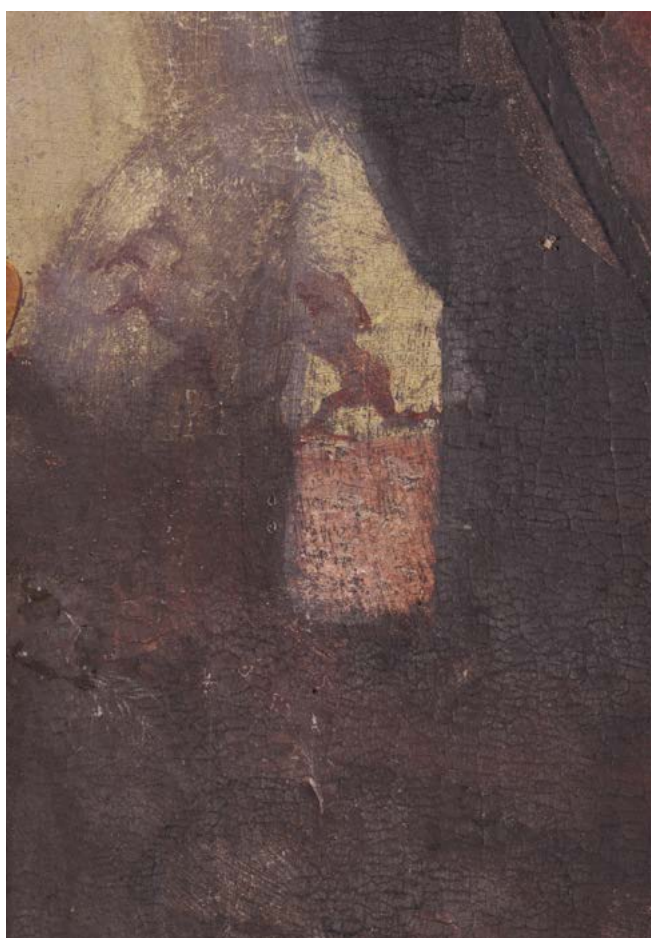
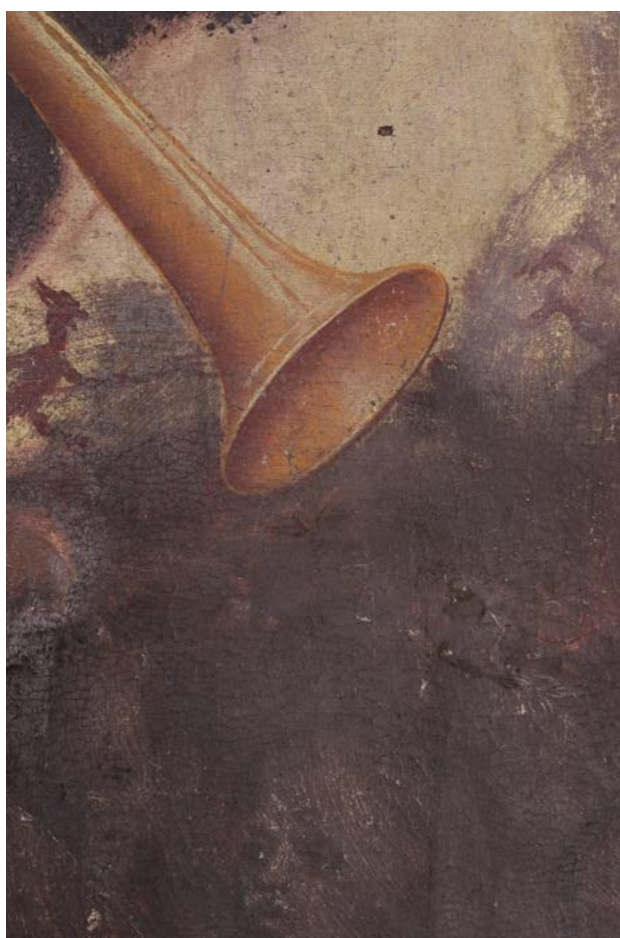
skúšky ropzustnosti druhotnej premalby  
VIS, detail

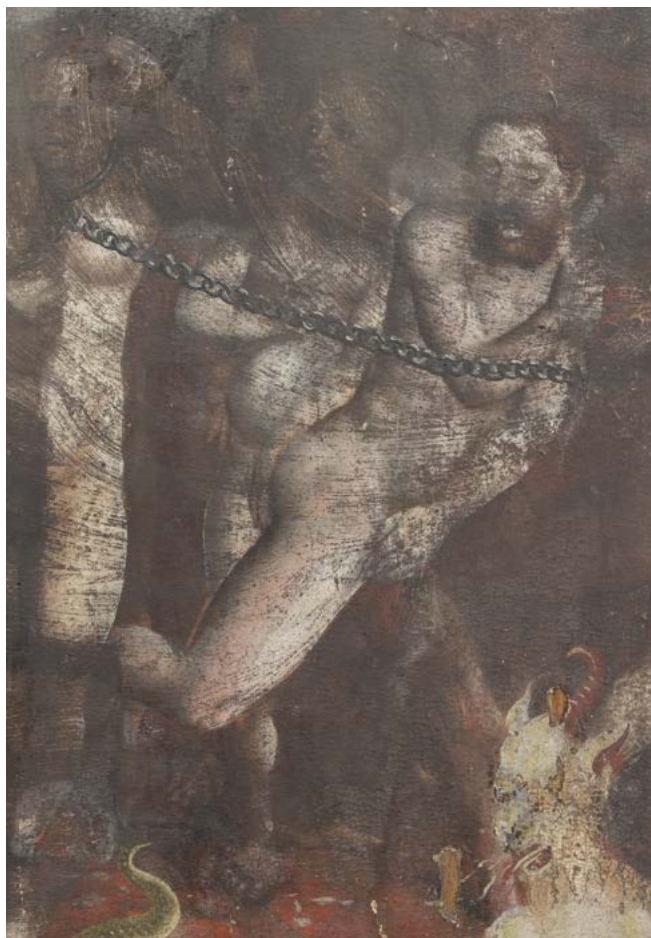
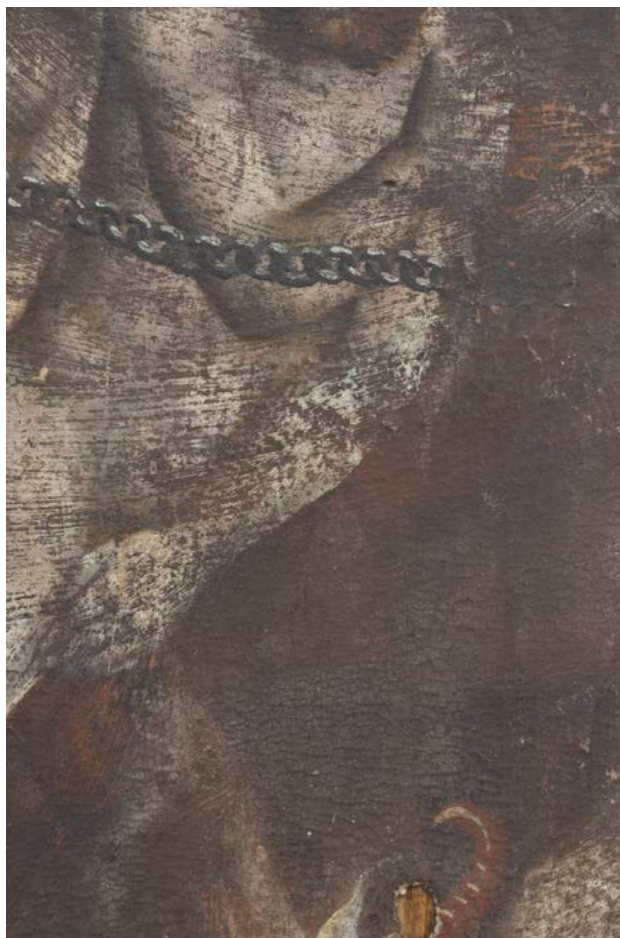
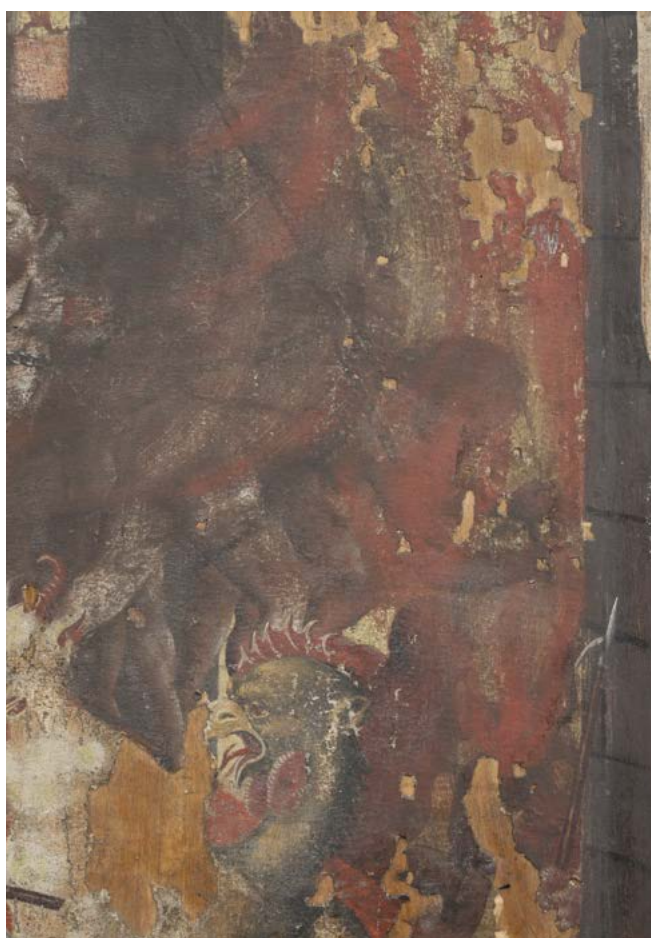
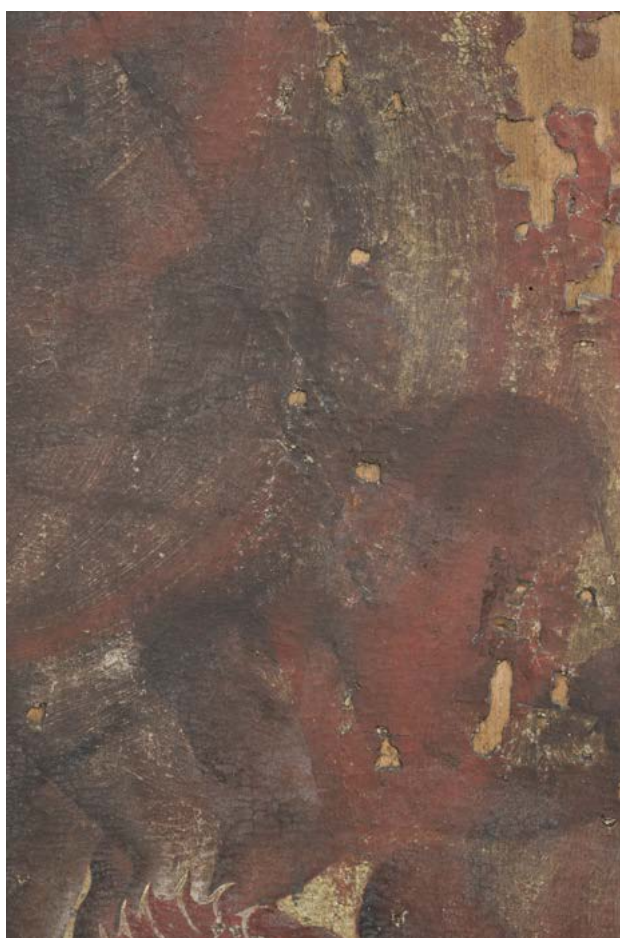
pri postupnom snímaní olejovej premalby došlo k miestu, kde otestovaný gel pôsobil na červené šlahúny plameňa, ktoré boli brané ako originálna maľba - boli odobrané dodatočné vzorky a inkrimovaná časť maľby, resp. premalby bola podrobená dodatočnému podrobnému prieskumu (macrosnímky a mikroskop)

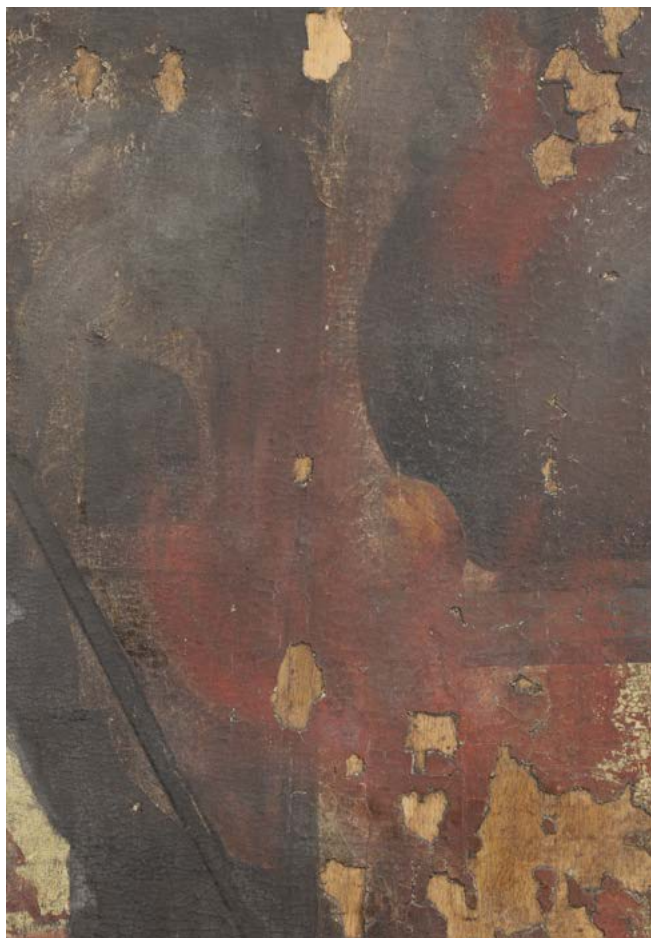
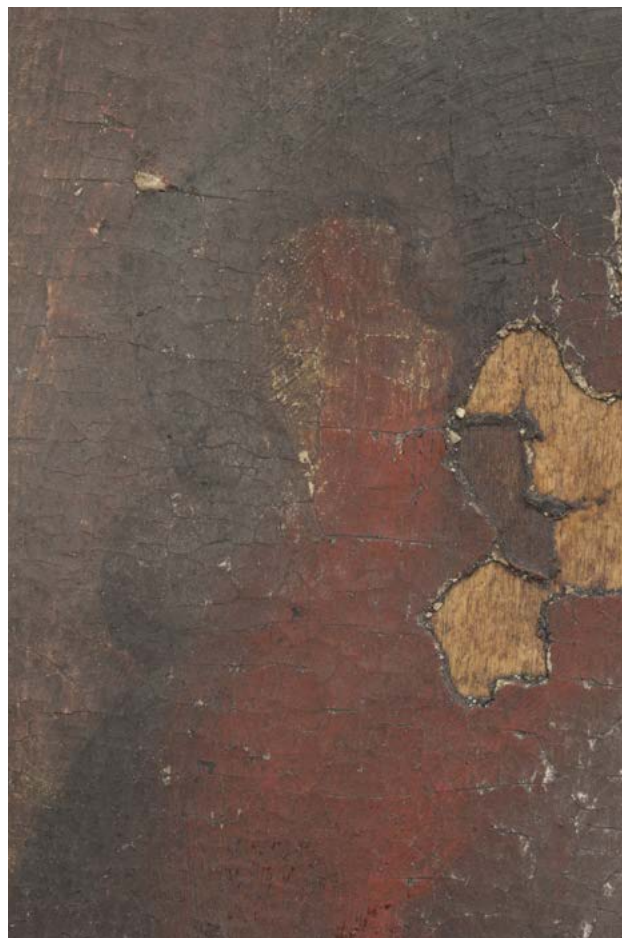
podrobnejším skúmaním charakteru a odlišnosti červeného plameňa od zbytku maľby a po potvrdení vzor-  
kovej analýzy sa však dospelo k záveru, že sa jedná o premalbu

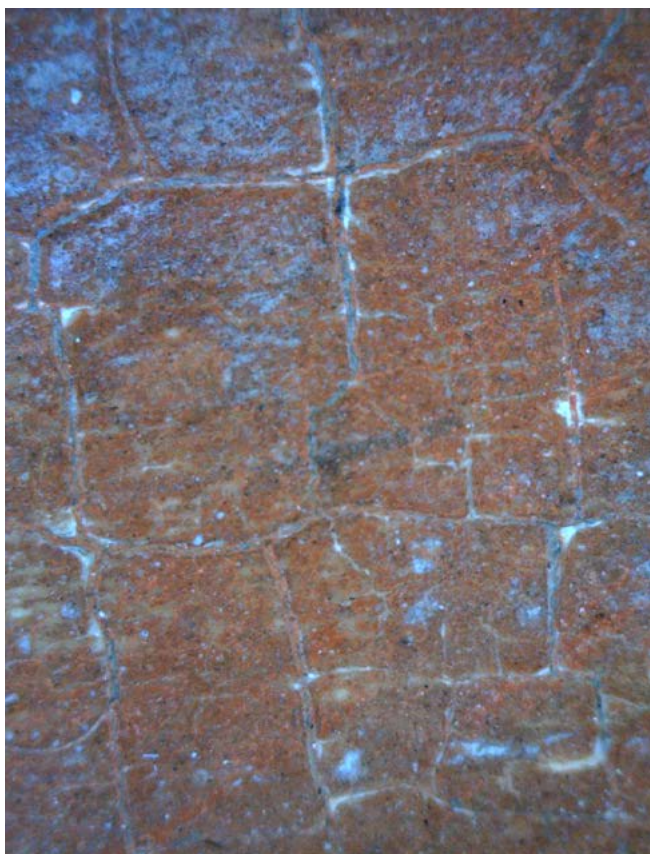
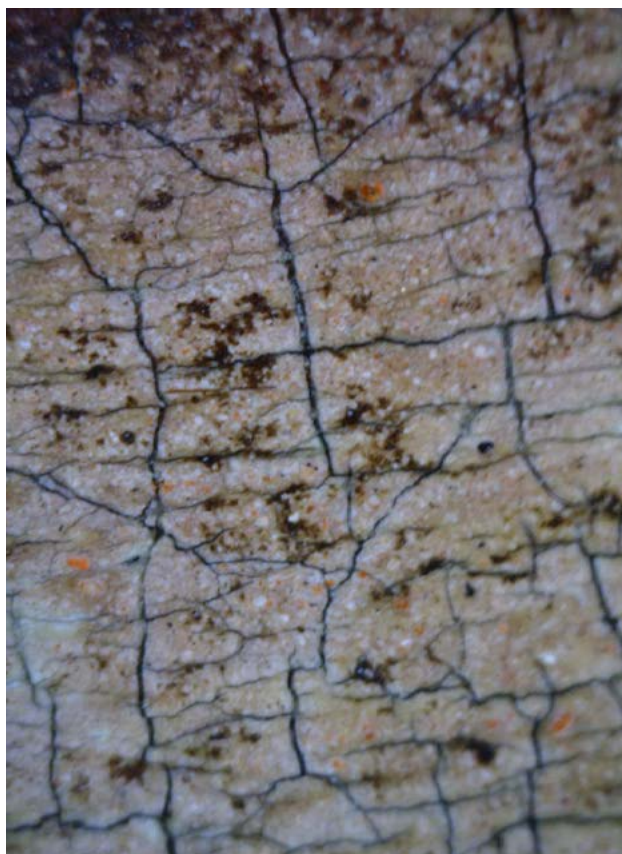
porovnanie miesta, kde červená premalba prechádza cez krakely originálu a vpravo originálna maľba  
detail, Dinolite

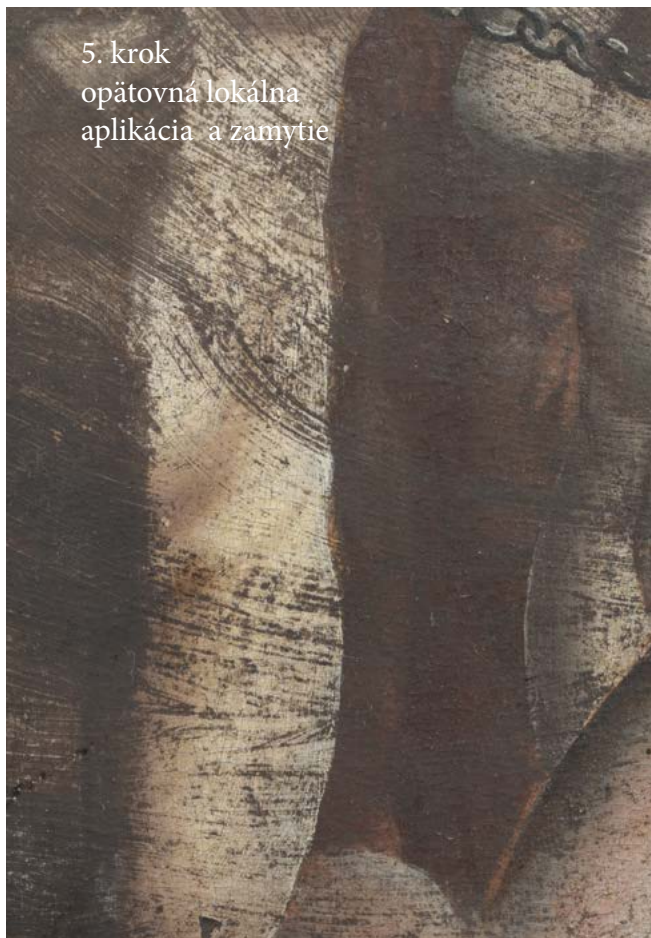
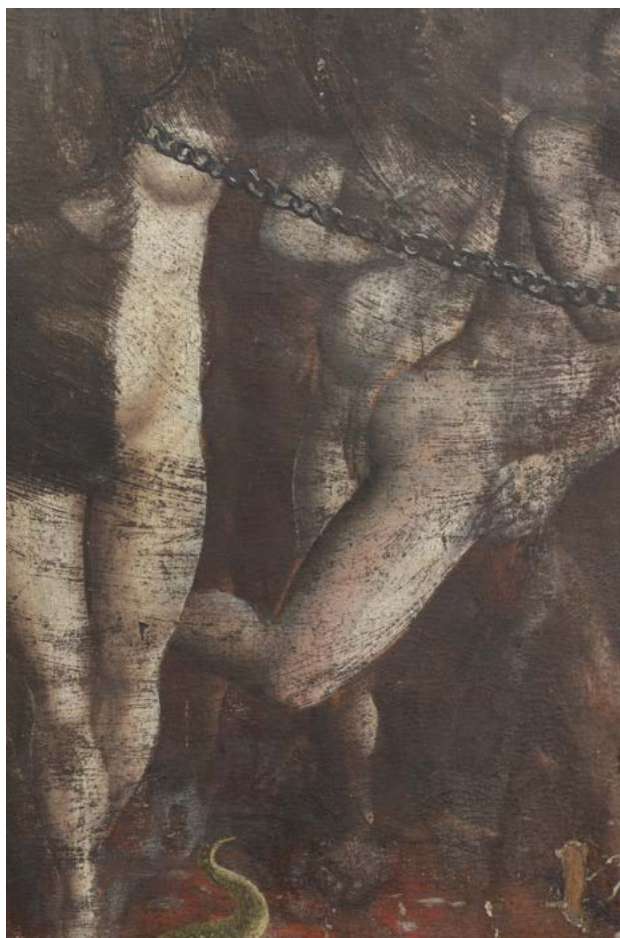
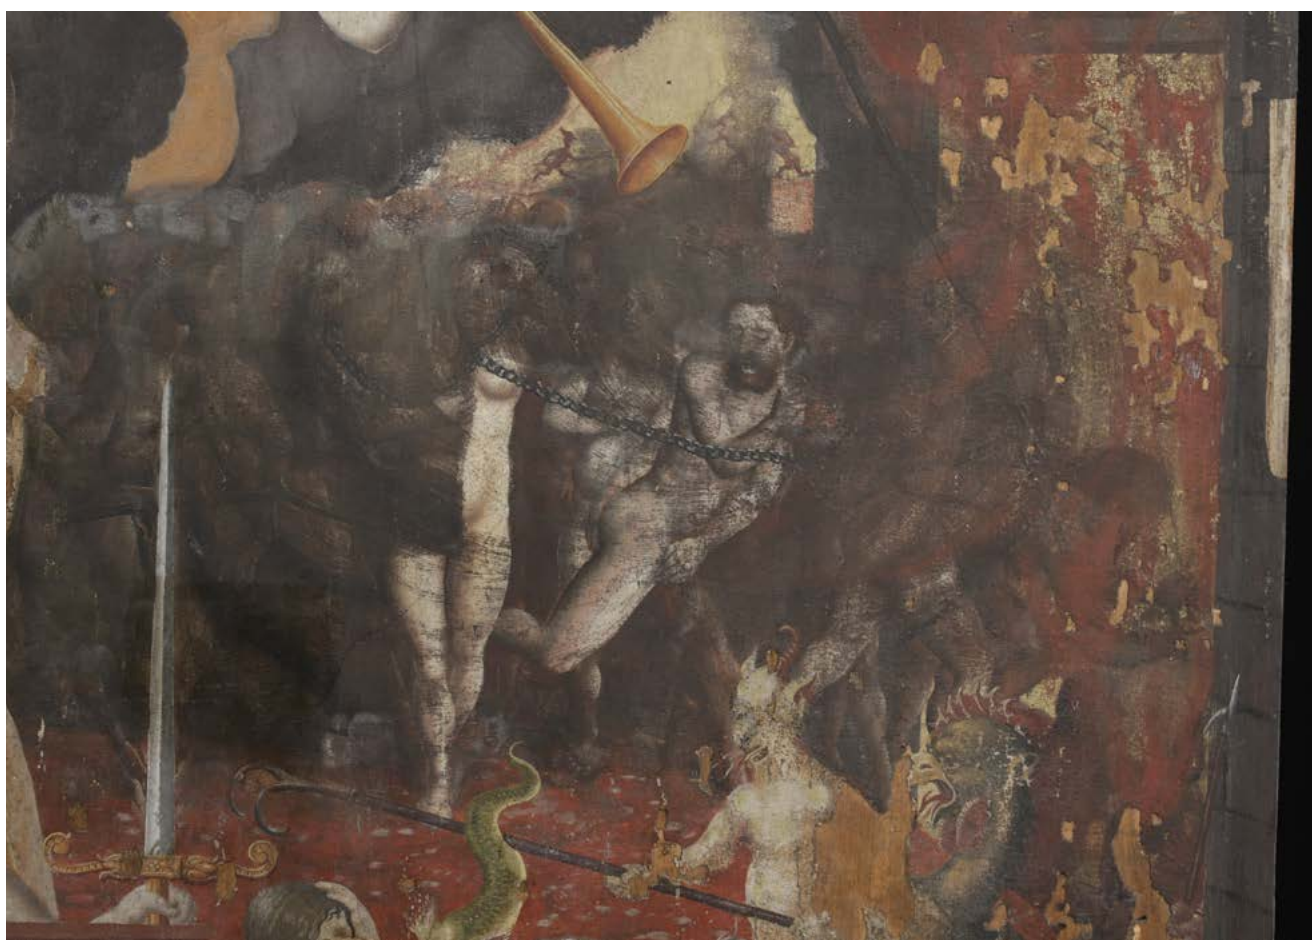
priebeh snímania olejovej premalby, detail  
VIS, odhaľujúci sa zástup zatratených
