REŠTAURÁTORSKÁ SPRÁVA

POSLEDNÝ SÚD / UKRIŽOVANIE  
(práce stále prebiehajú)

Akadémia Výtvarných Umení v Prahe  
Ateliér reštaurovania umeleckých diel maliarskych a drevených polychromovaných plastík  
škola Adama Pokorného

Pavol Sás, Ondrej Žegorjak  
študenti 6. ročníka v rokoch 2019 - 2020

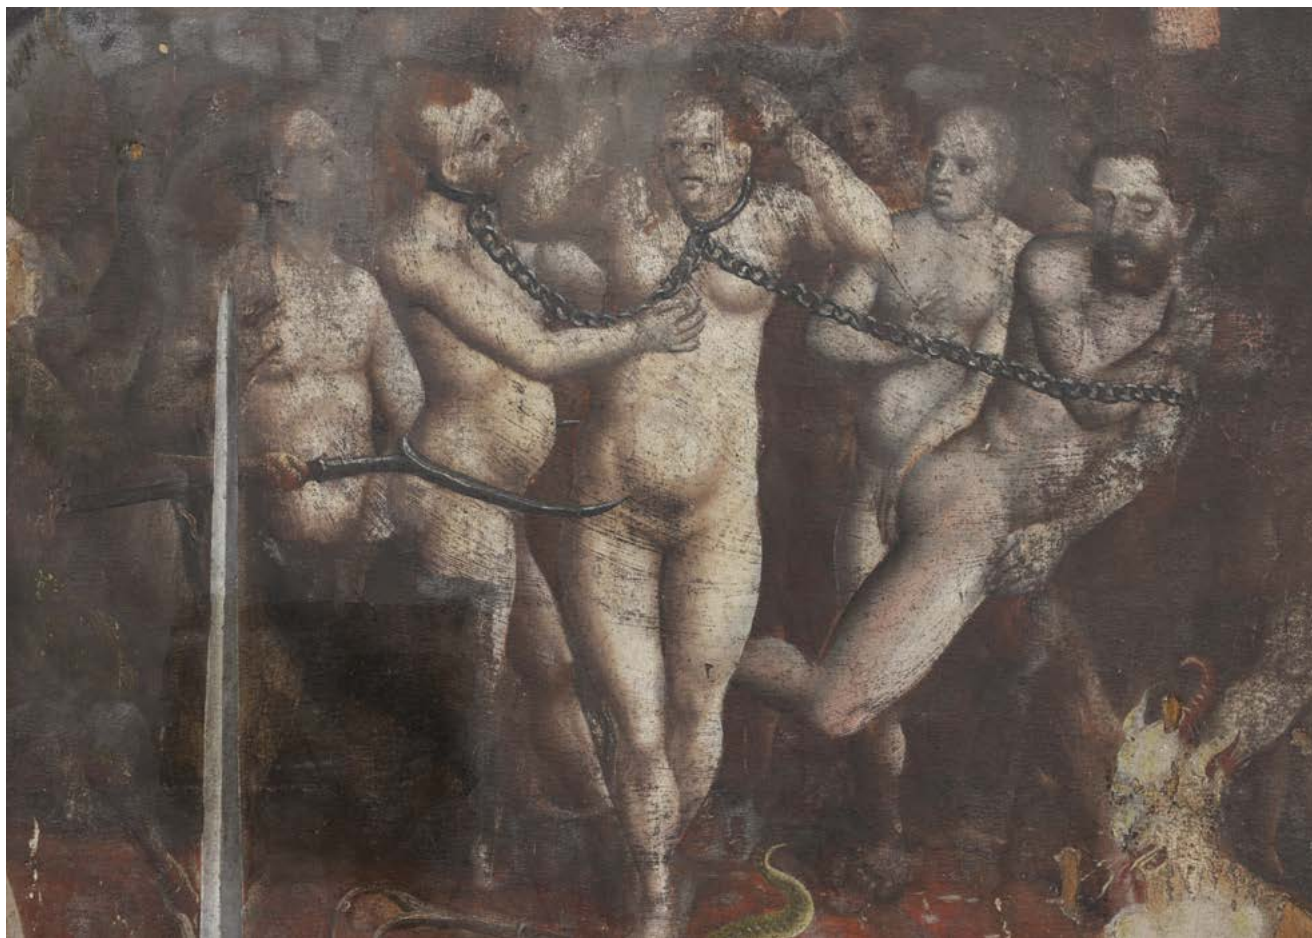
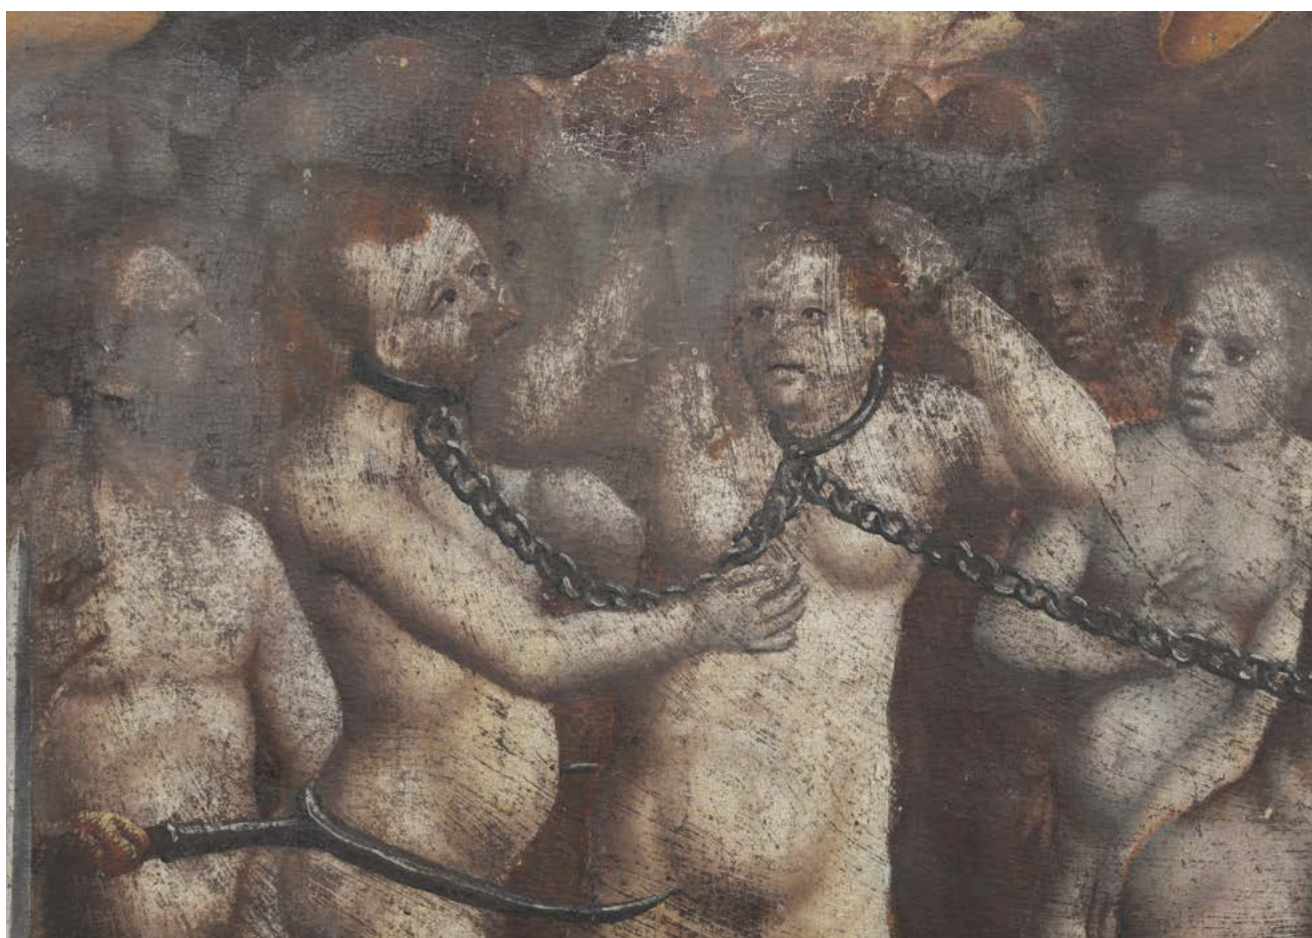
na lokálne časti premalby, ktoré obsahovali viac olovnatej beloby otestovaný a ináč funkčný gél nestačil, preto bola lokálne použitá polárnejšia varianta (na obrázku možno vidieť šedo-hnedé zbytky po prvej aplikácii pôvodného gélu

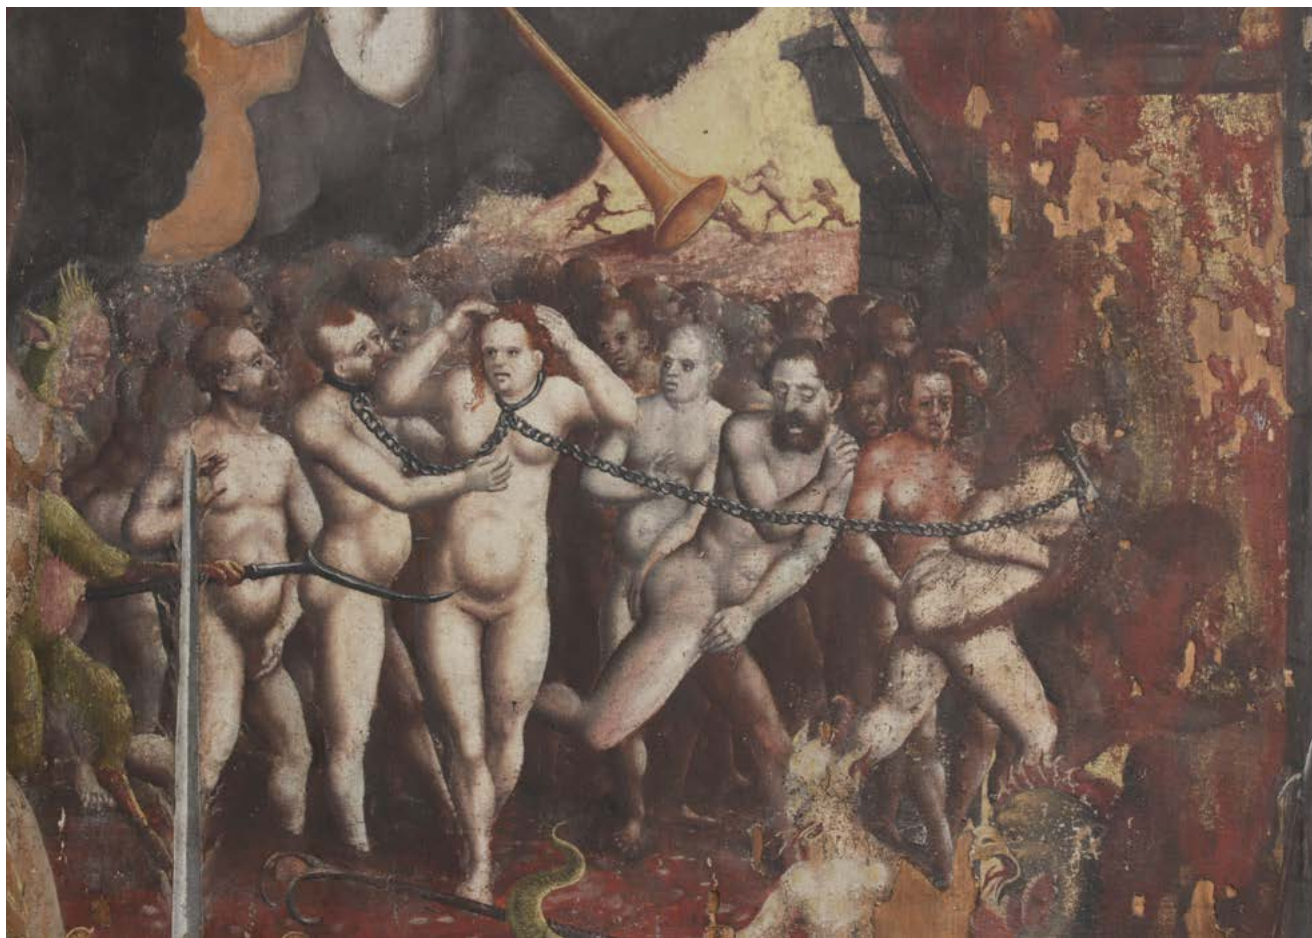
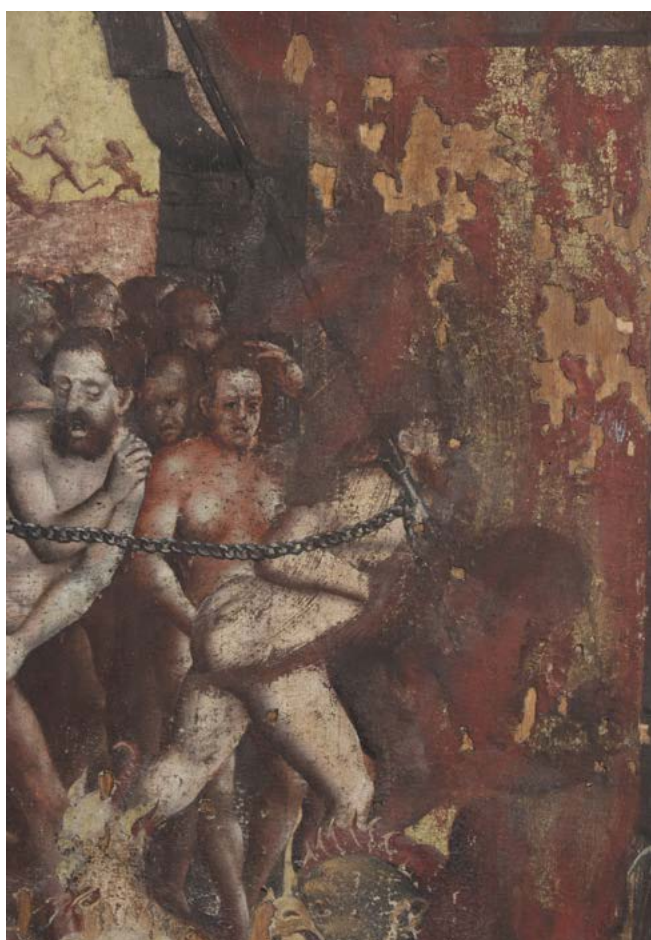
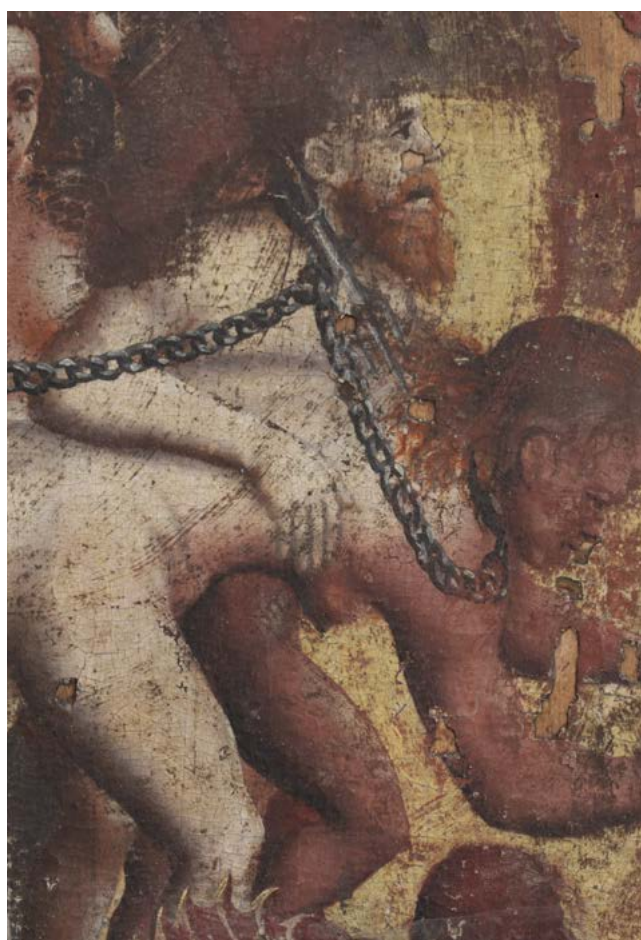
celok - časť hnedej premalby po lokálnom dočistení a zjednotení patiny.

detail - postupné snímanie červeno-hnedej časti premalby

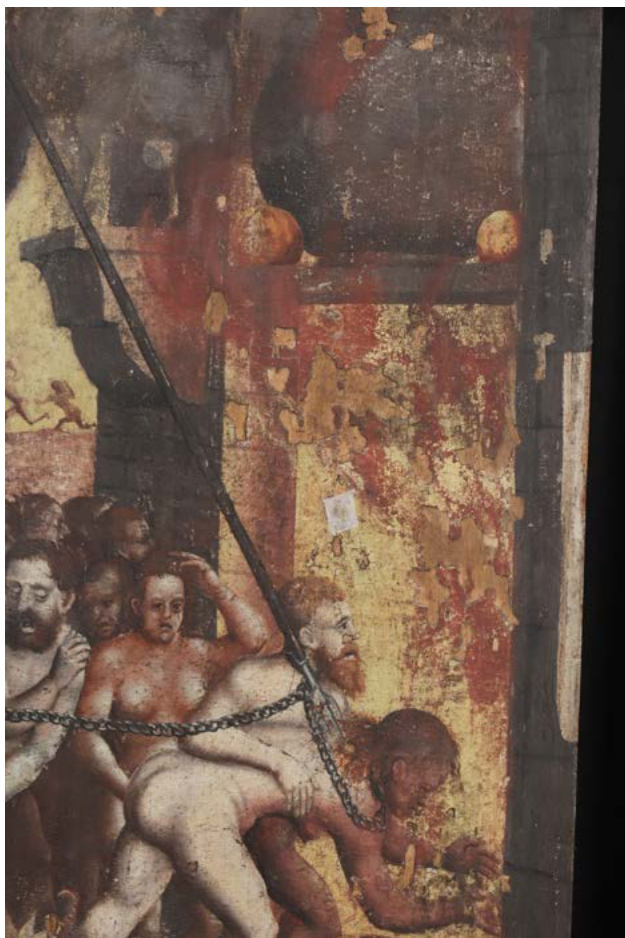
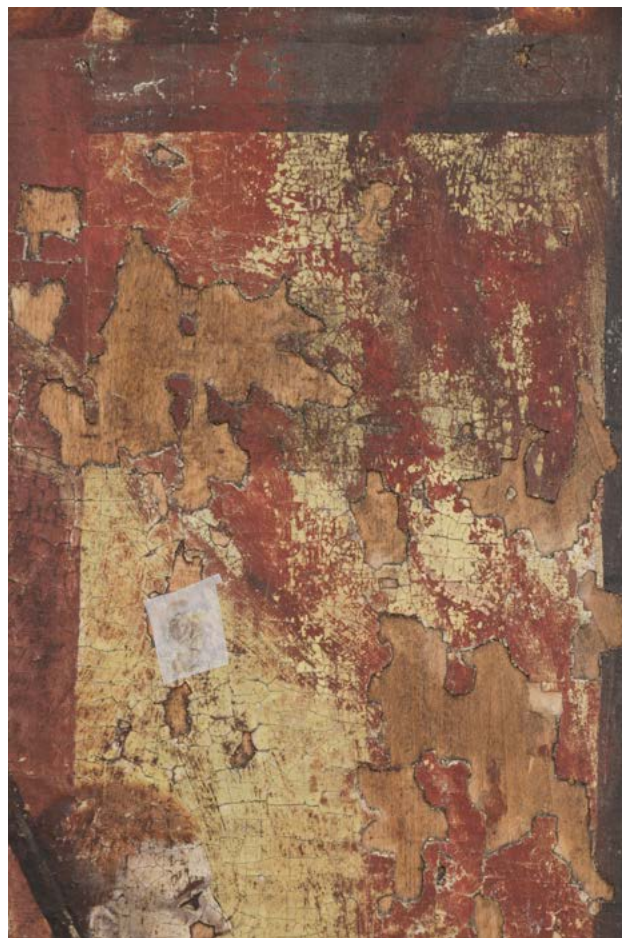
miesto v časti červeno-hnedej premalby, kde v minulosti došlo k drastickému pokusu o snímanie, viz. detail vpravo - (horná polovica ešte neprešla snímaním gélom, spodná bola v prvom kroku zbavená hnedej časti menej rezistentnej premalby)

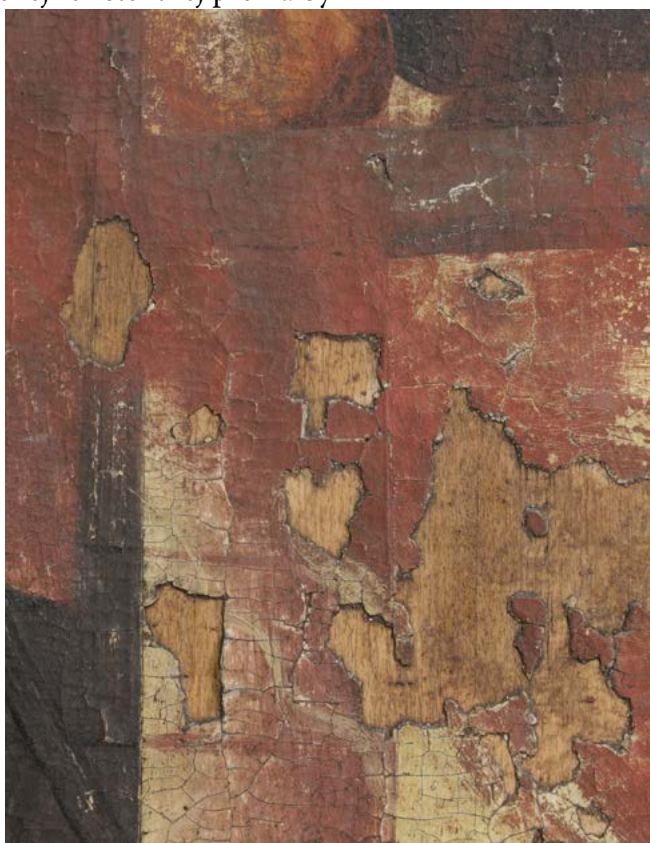
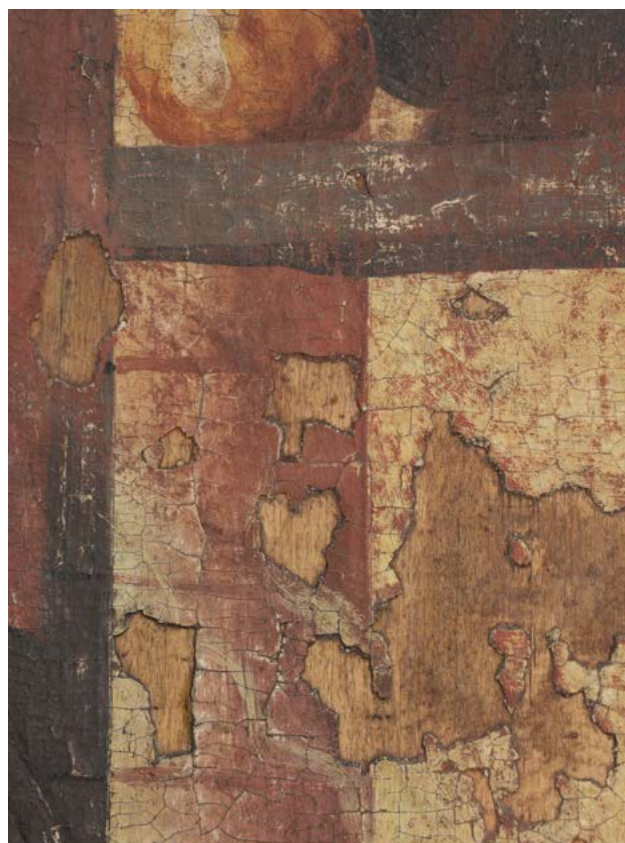
postupné snímanie červených plameňov premalby

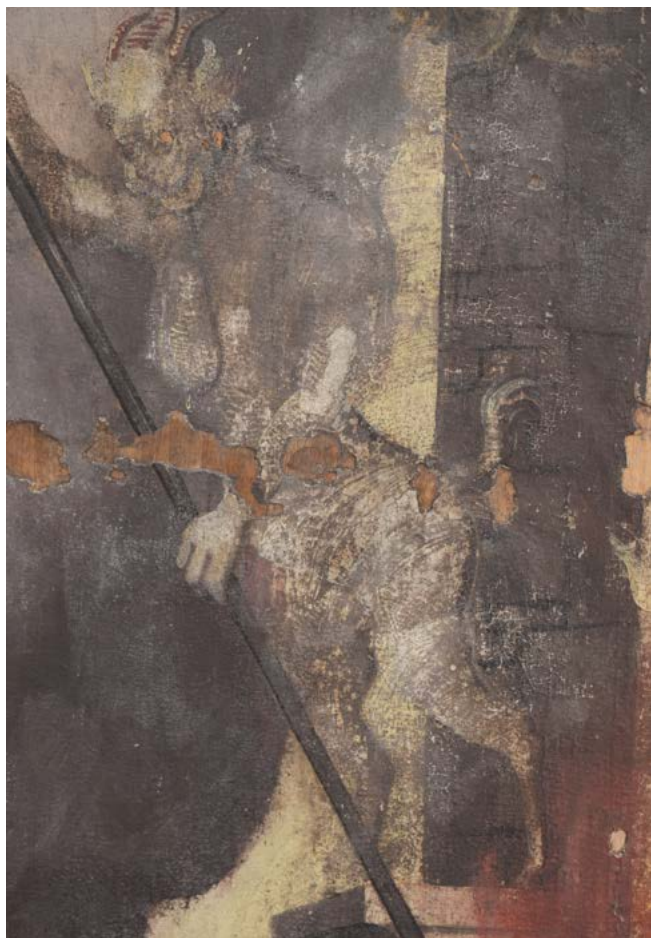
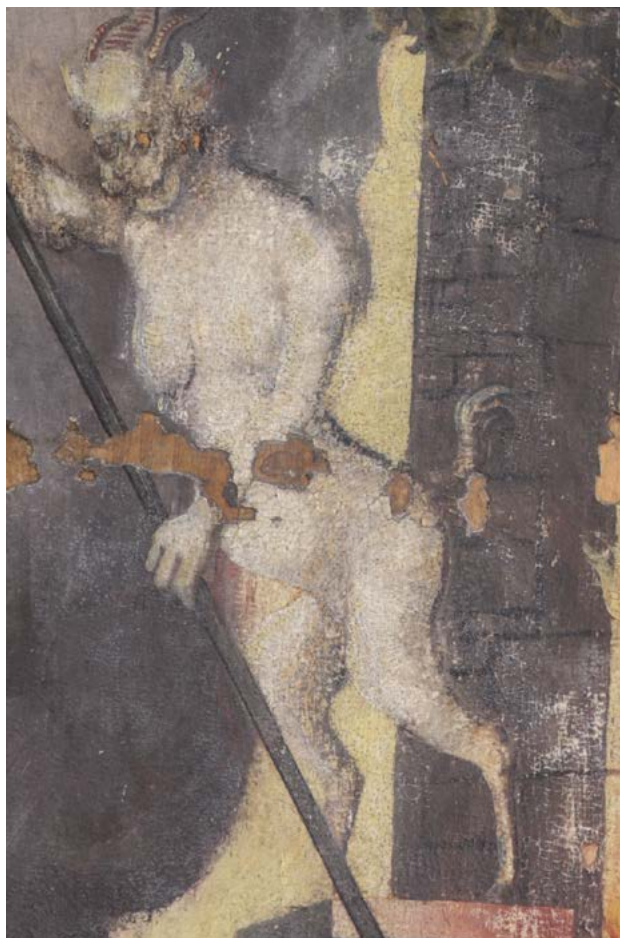
rezistentná časť premalby s veľkým podielom olovnatej beloby a pod ňou predošle lokálne poškodená originálna malba so špecificky poškodeným pigmentom (svetlá časť tela čerta s vidlami), vyžadovala kombináciu chemického a opatrného mechanického snímania; stav v priebehu a po snímaní

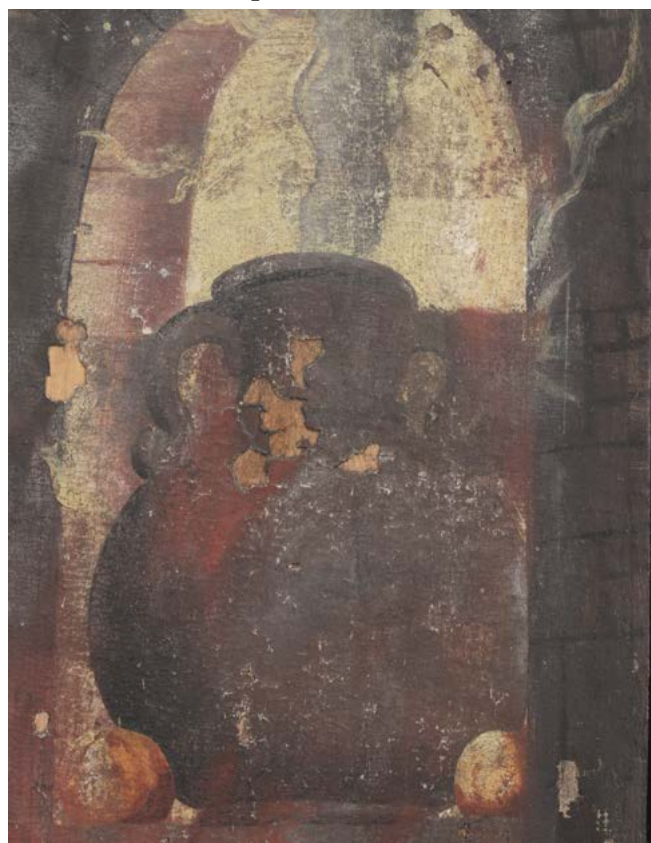
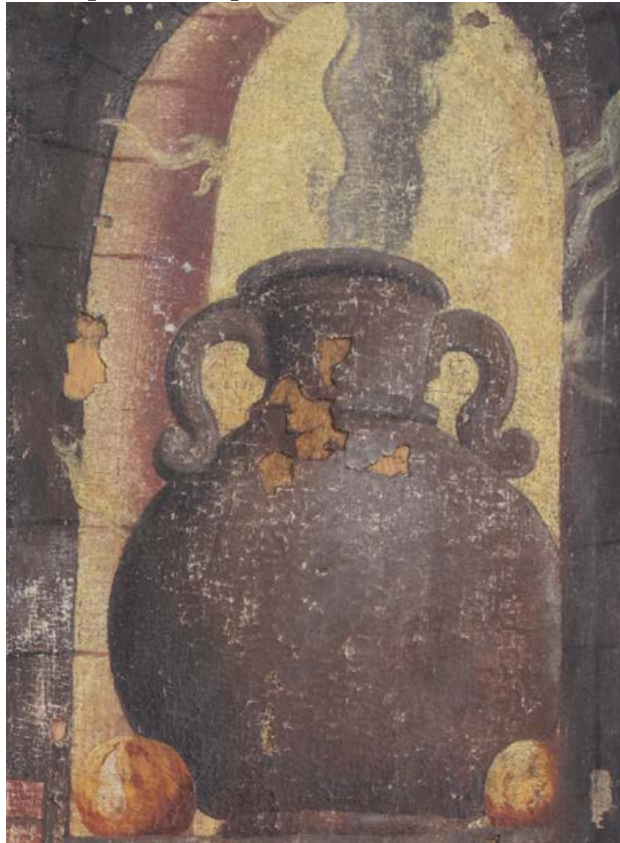
lokalizovaný prístup v druhom kroku snímania rezistentnejšej časti hnedej premalby cez originálnu malbu urny v pravej hornej polovici dosky, jednalo sa o kombináciu chemického a mechanického snímania stav v priebehu a po dosnímaní premalby

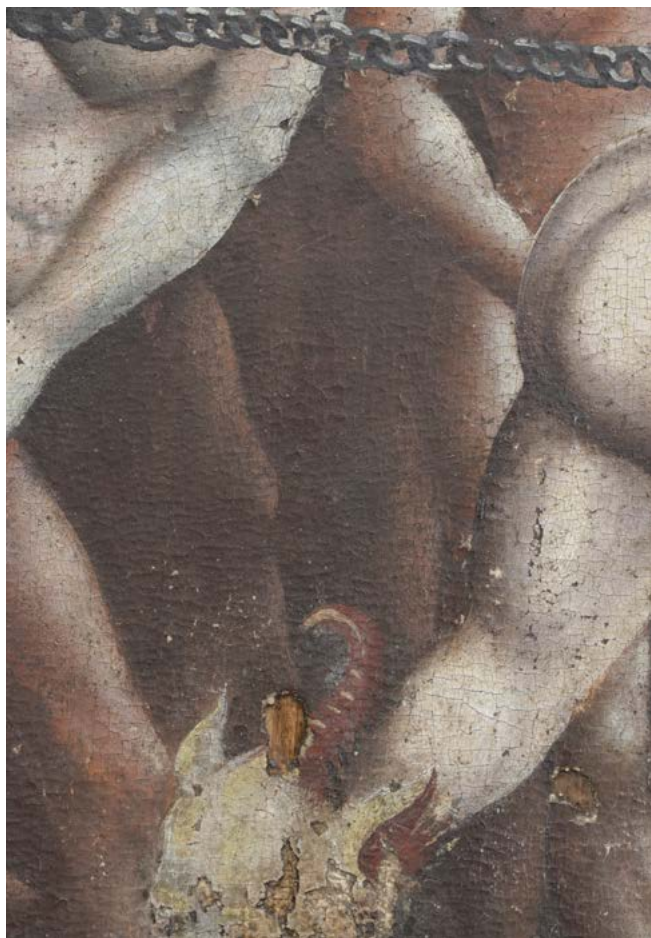
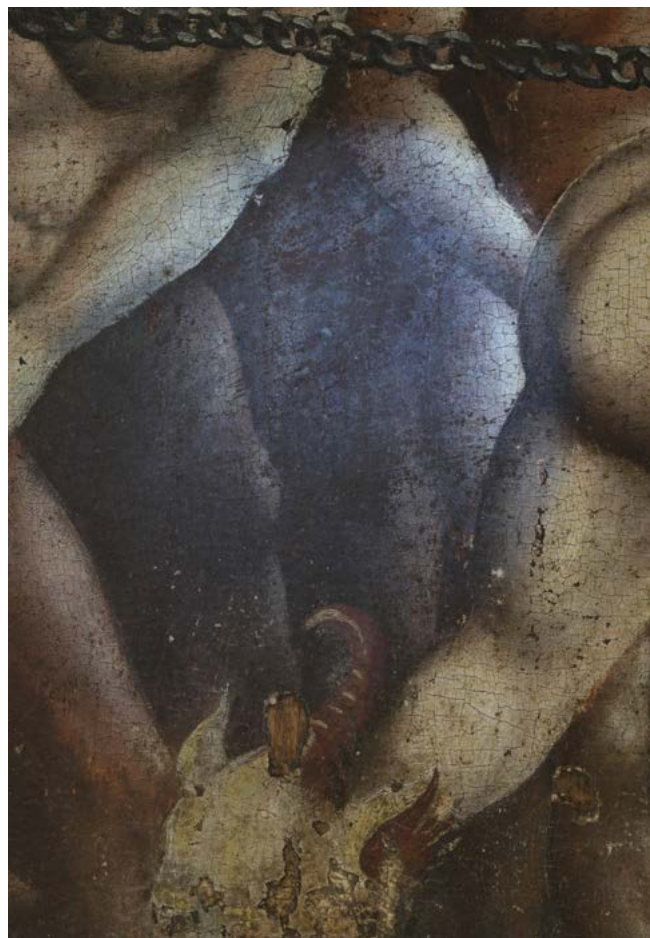
až po kontrole v UV lumiscencii došlo ku lokálnemu dosnímaniu tmavých partíí, kde sa ešte stále nachádzali voľným okom takmer neviditeľné zbytky premalby; VIS + UVL

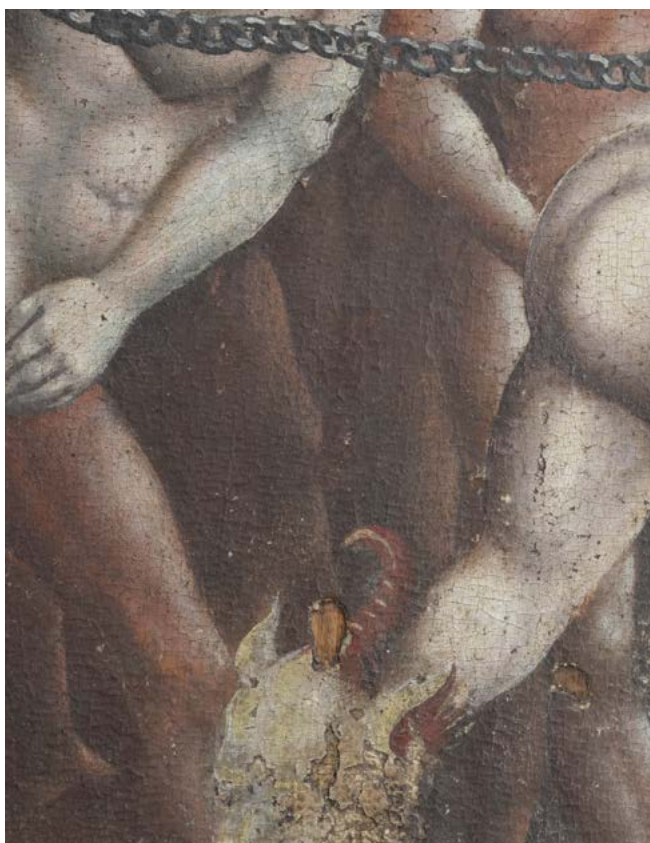
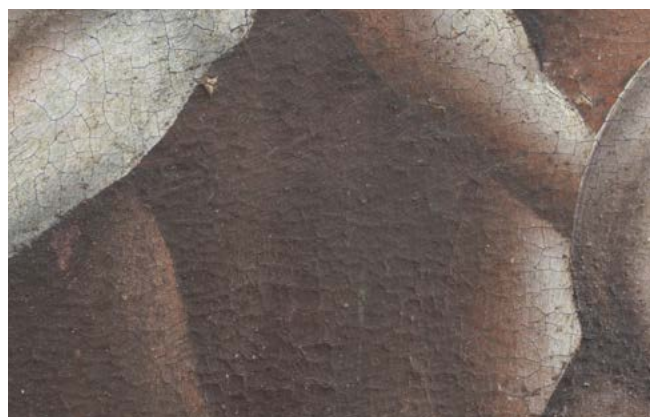
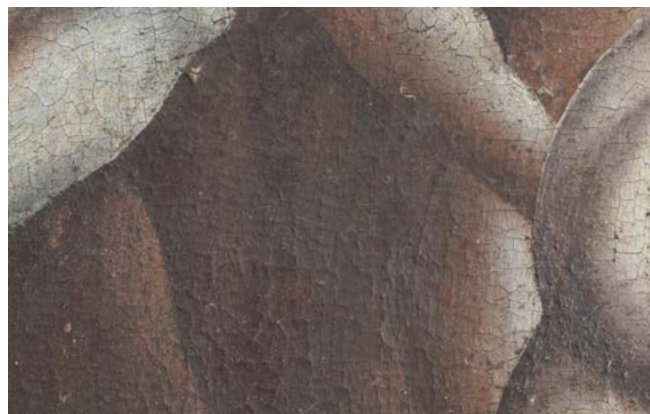
vľavo - stav po lokálnom dosnímaní premalby

detaily vpravo - porovnanie pred a po poslednom lokalizovanom snímaní zbytkov premalby

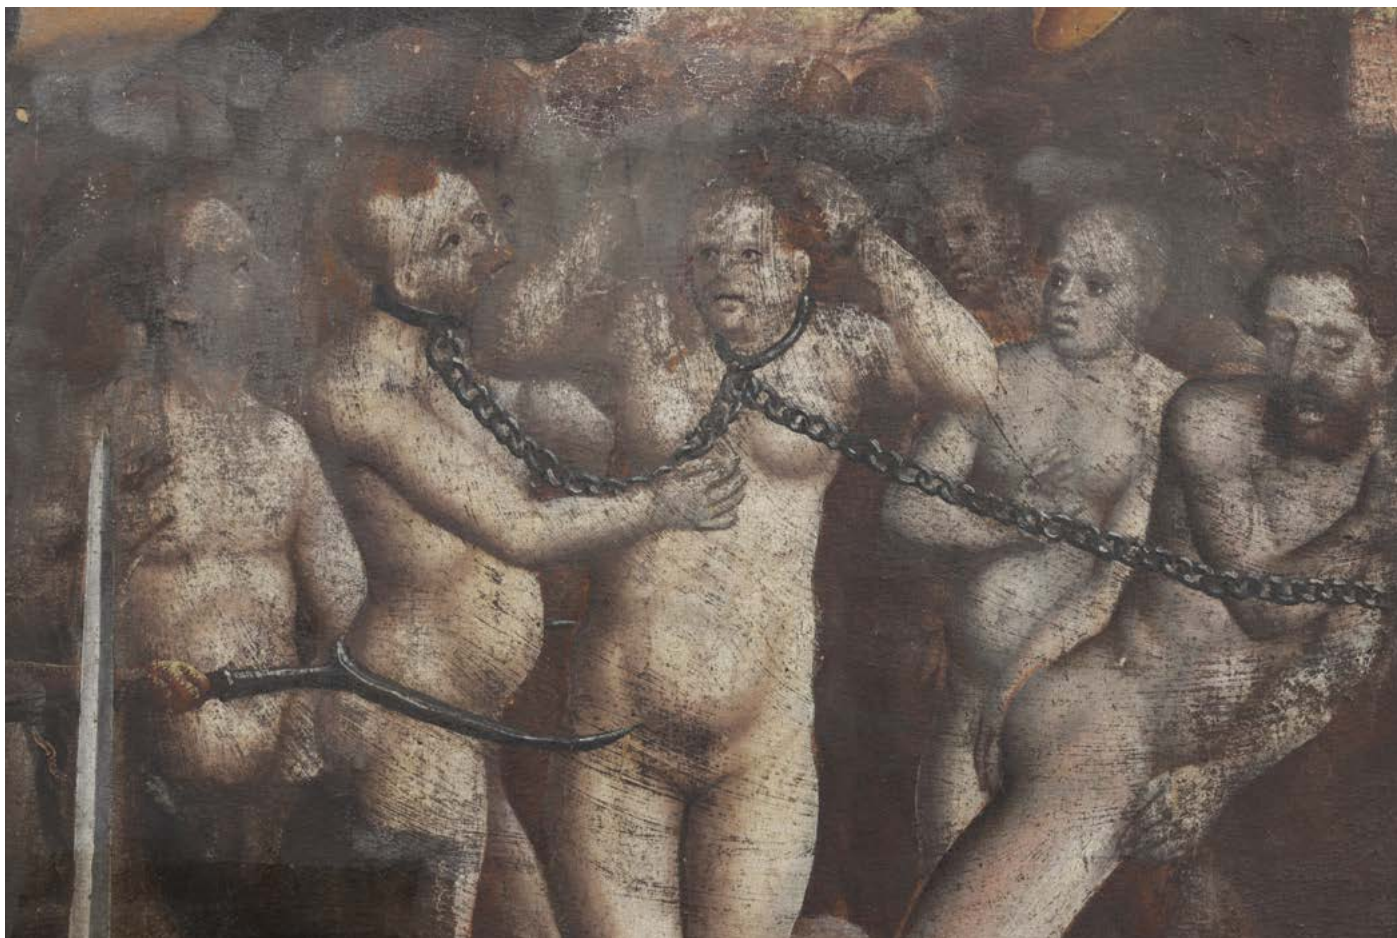
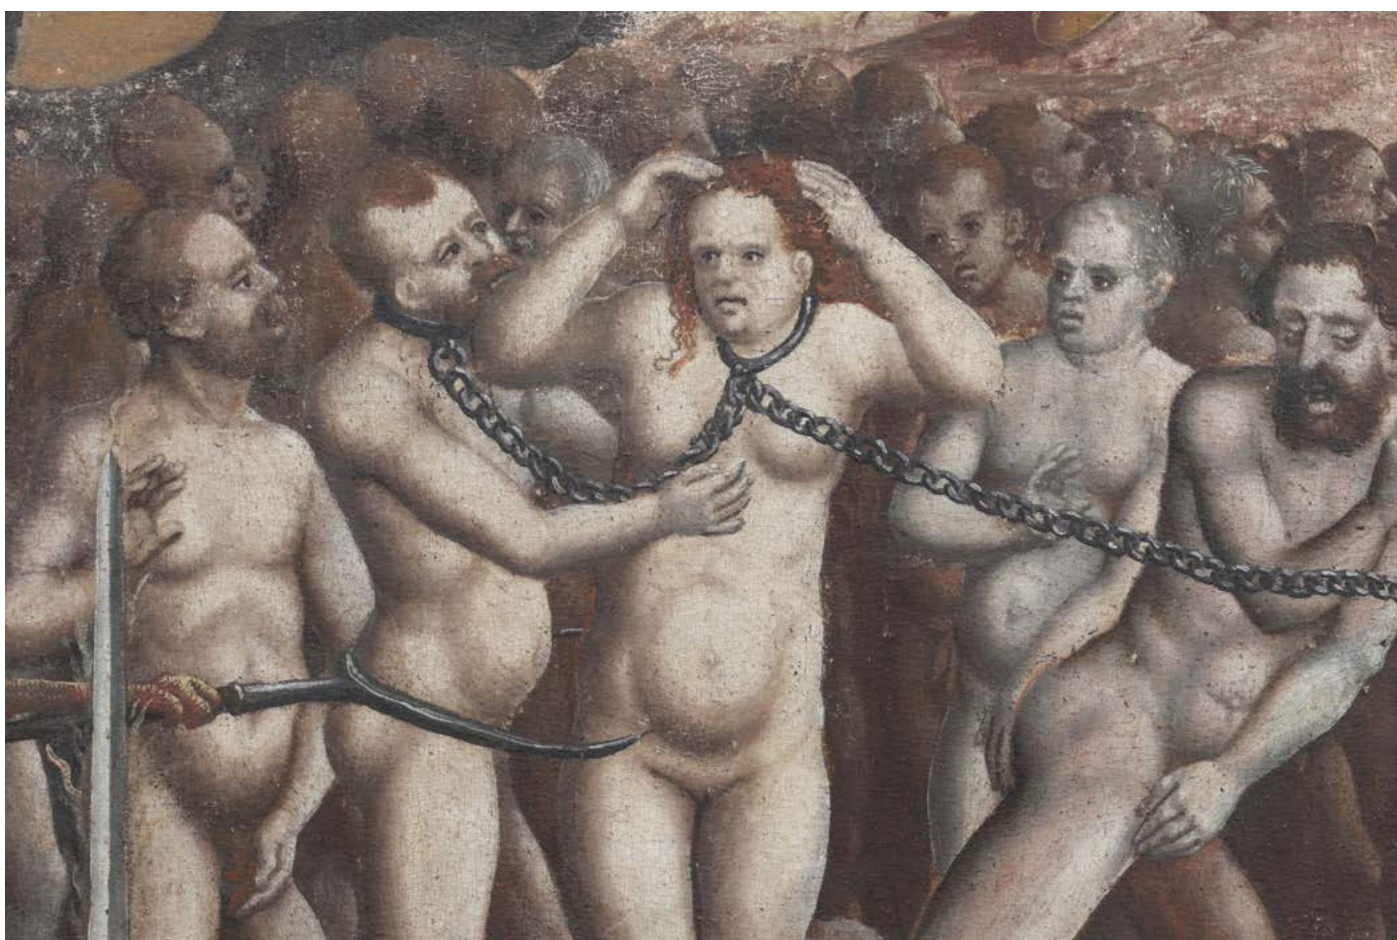
stav v priebehu a po dosnimaní premalby  
detail

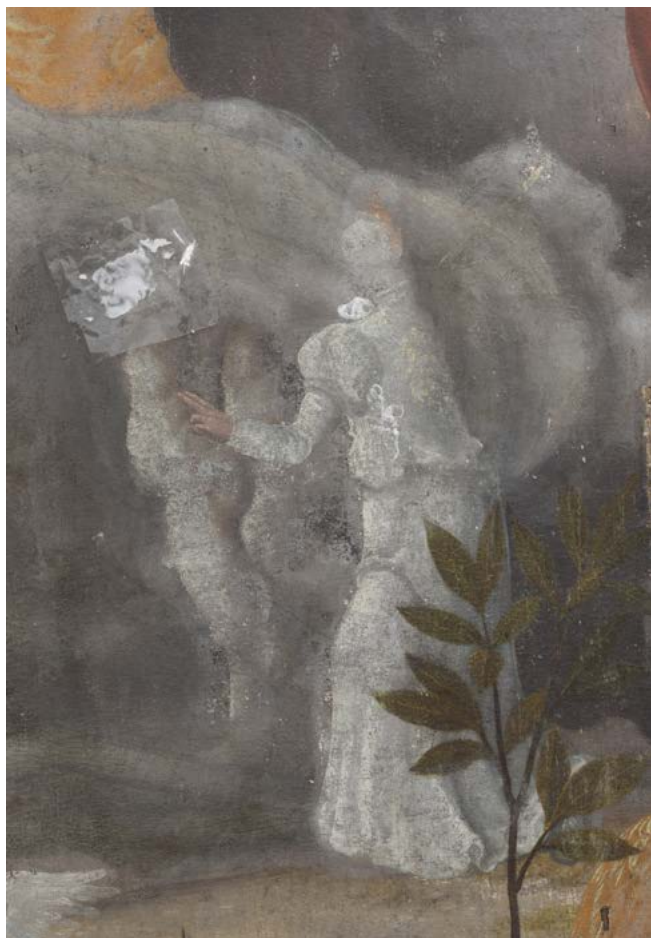
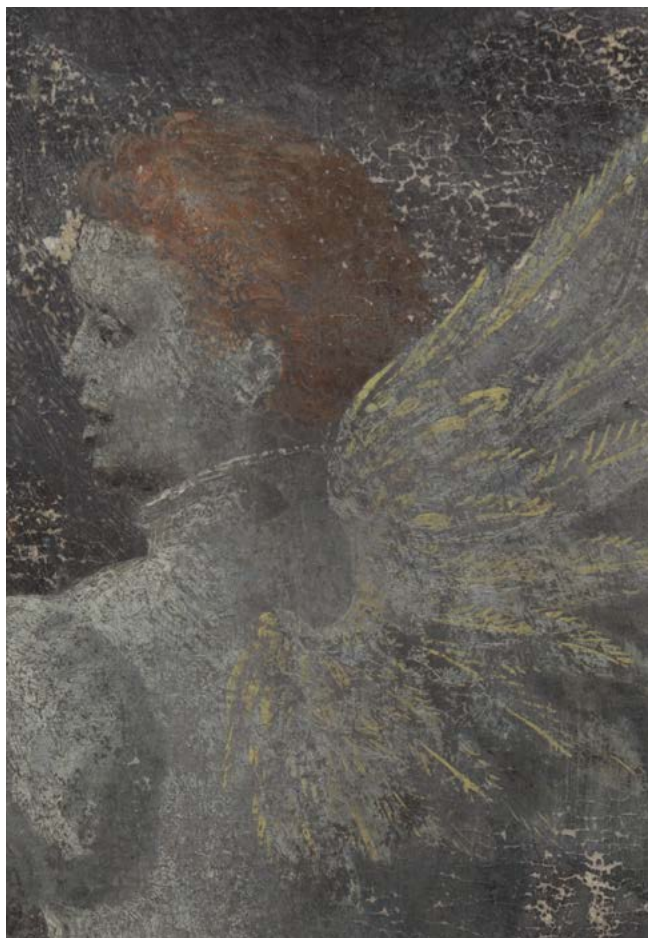
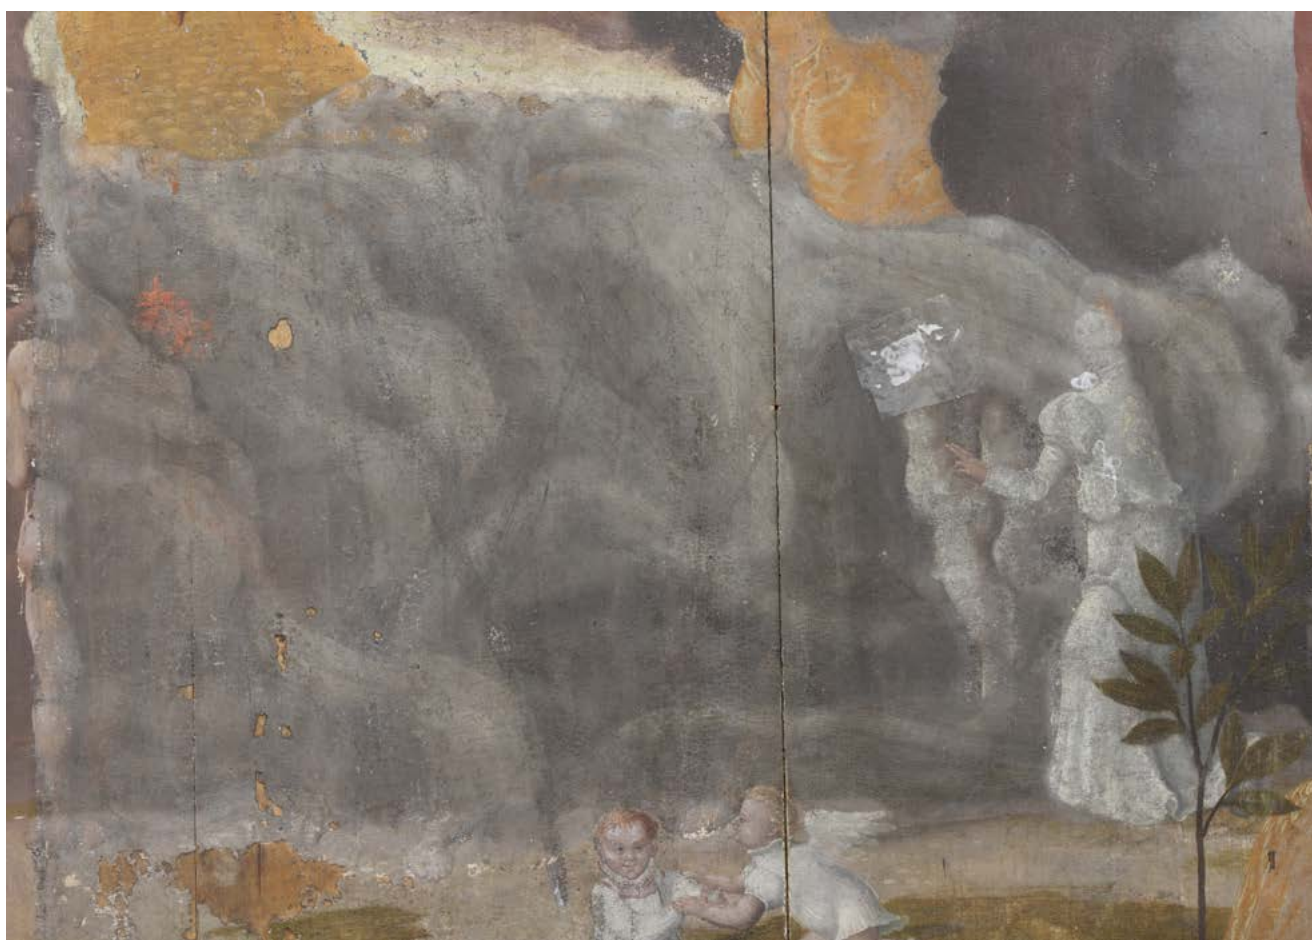
postupné snímanie rezistentnej olejovej premalby v ľavej časti obrazu (zástup spasených); v tomto prípade bola použitá ešte polárnejšia varianta gélu, kombinovaná s mechanickým dočisťovaním; detail anjela, v hornom páse premalby (a obdobne tak spodnom), bolo snímanie komplikovanejšie kvôli otvorenejšej krakeláži

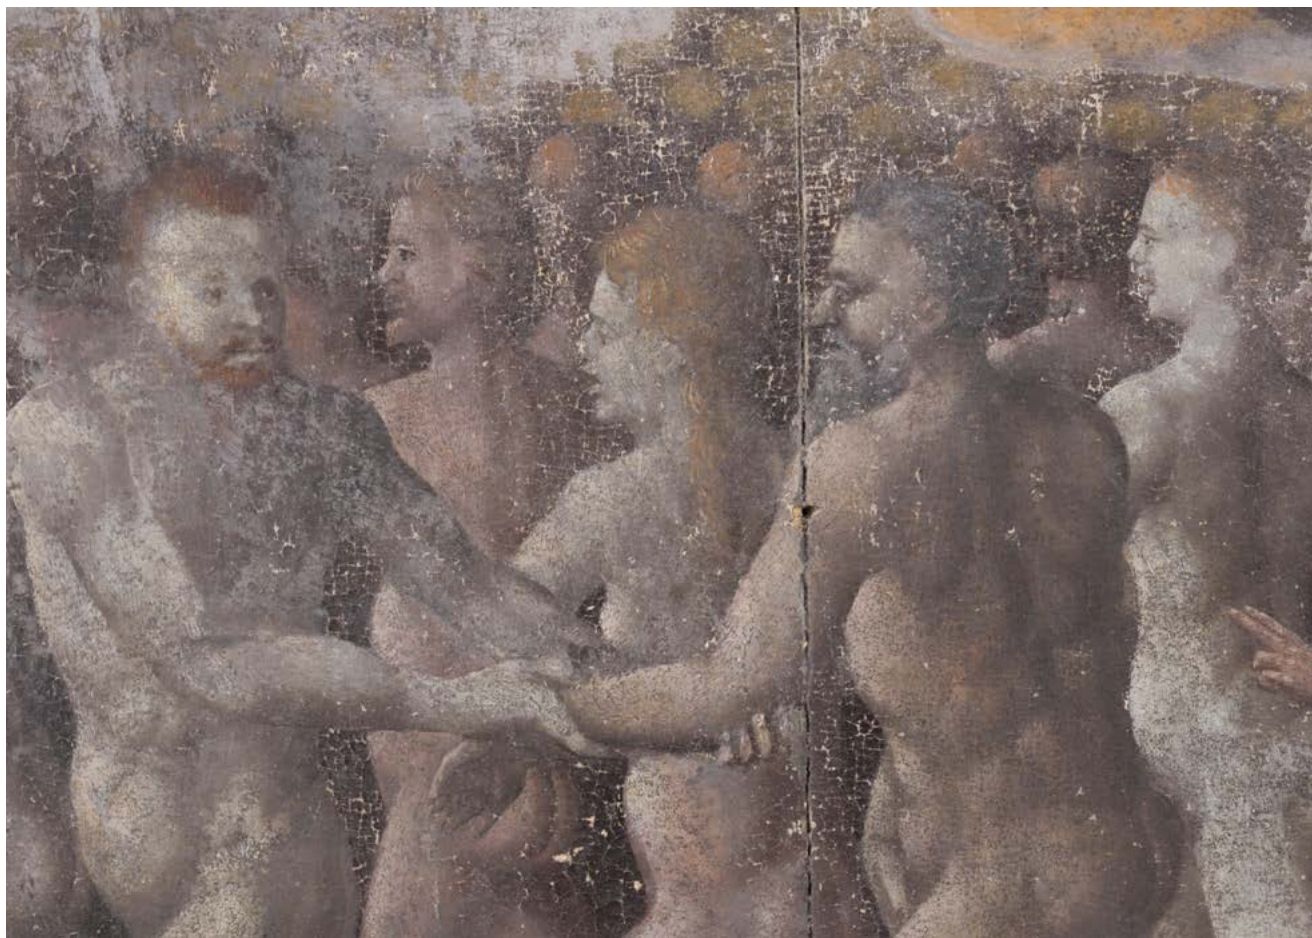
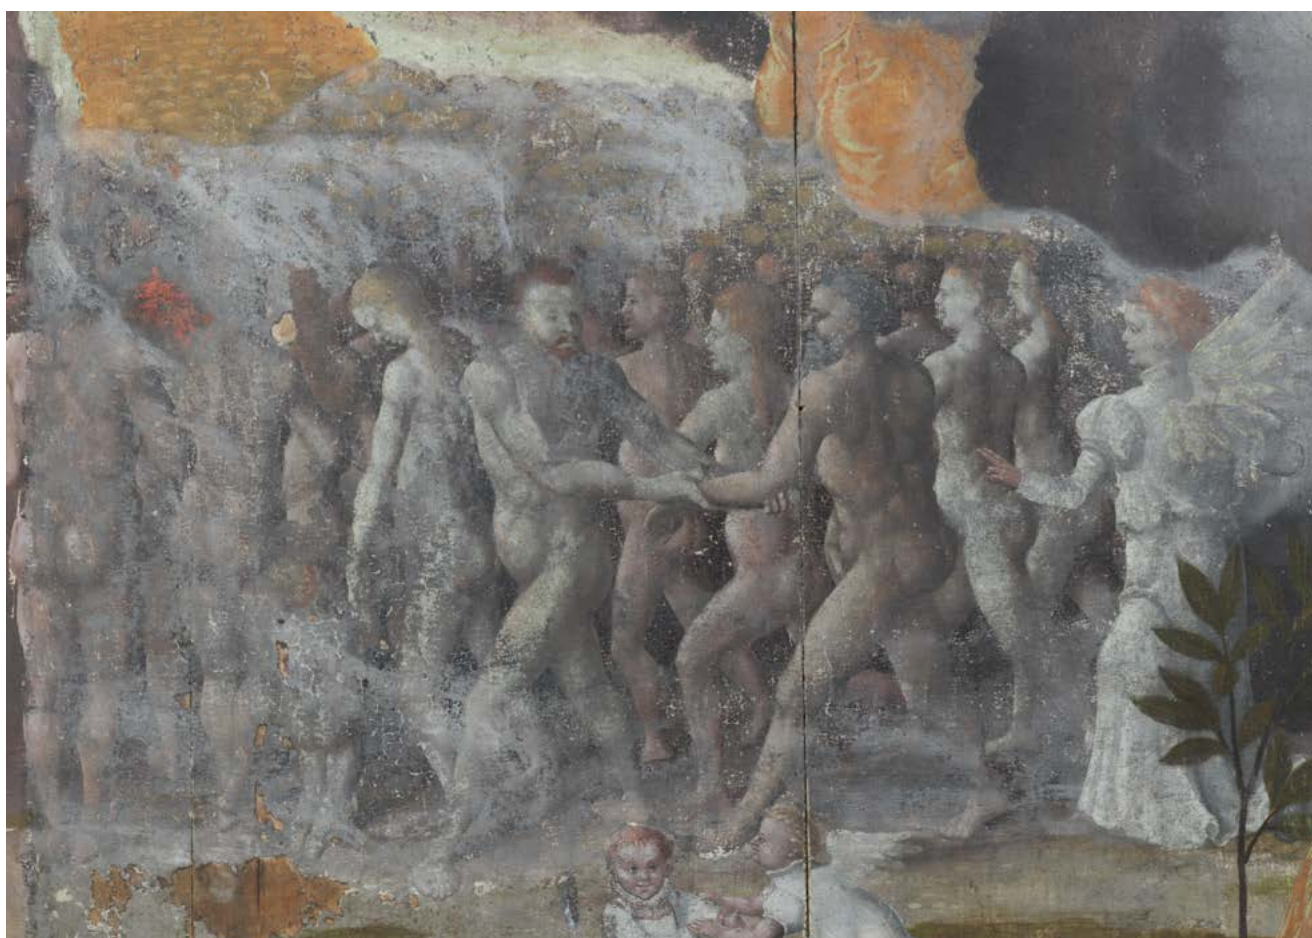
postupné snímanie rezistentnej olejovej premalby v ľavej časti obrazu (zástup spasených)  
pribeh snímania

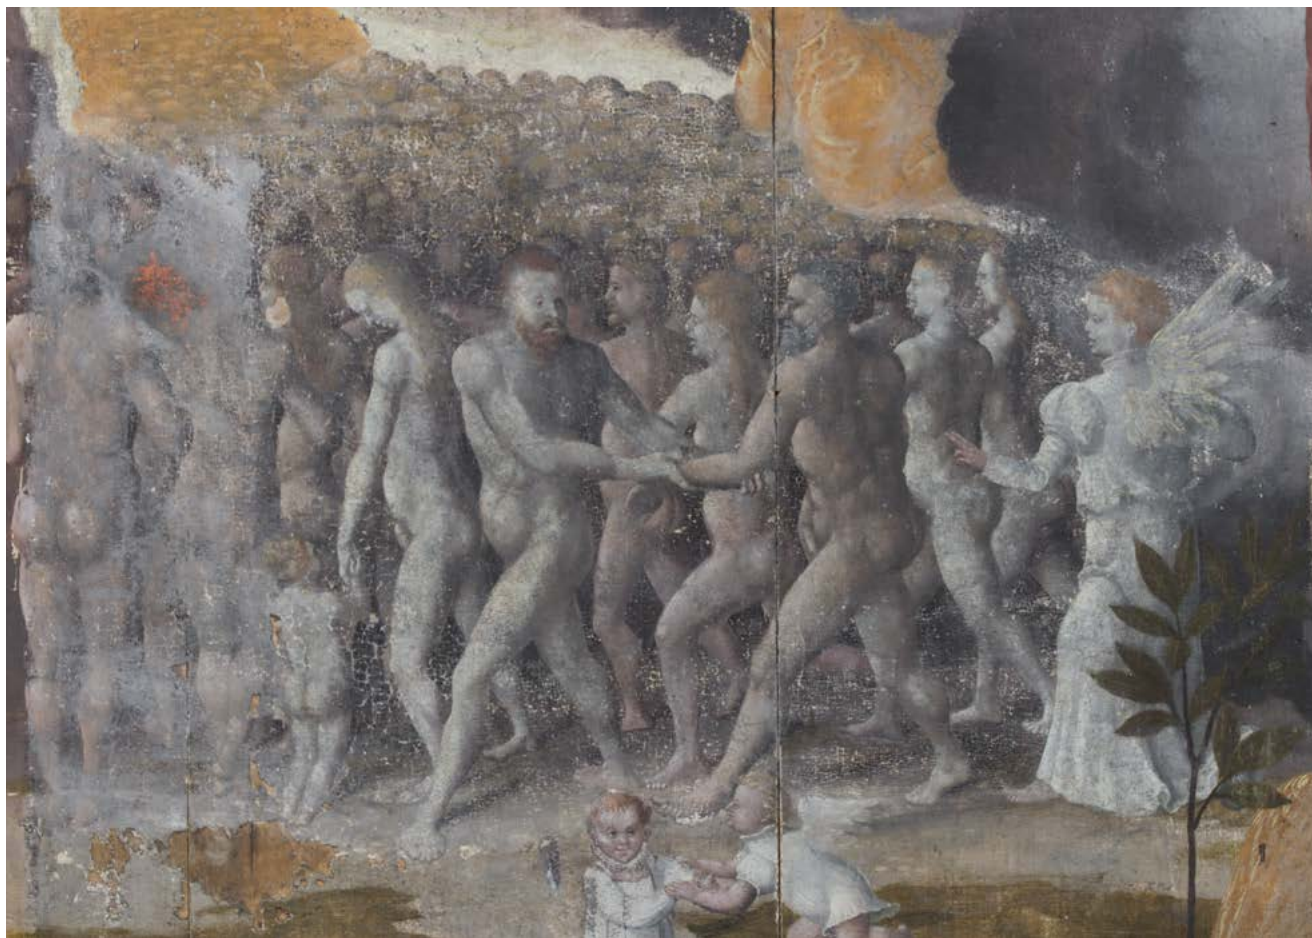
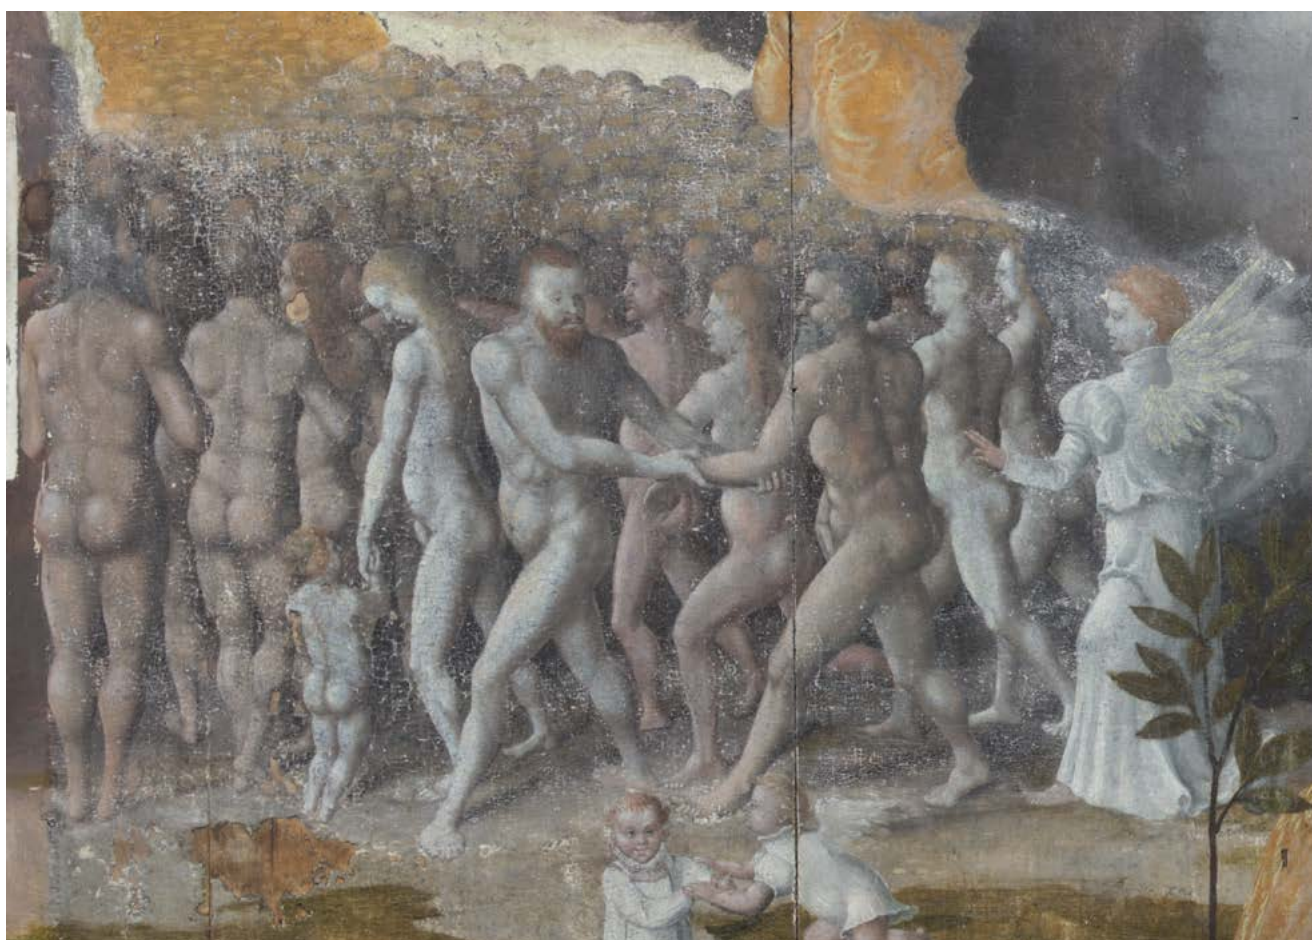
porovnanie - stav v priebehu a po dosnímaní premalby  
VIS, detail ľavej časti premalby
