# REŠTAURÁTORSKÁ DOKUMENTÁCIA

ANJEL SVETLONOS  
(práce stále probíhají)

Reštauroval Pavol Sás, študent 6. ročníka v rokoch 2019 - 2020

Názov diela: Anjel svetlonos (Adorujúci anjel)  
Autor: Neznámy  
Datácia: Baroko  
Umiestnenie: Štátny hrad Locket  
Majiteľ:  
Rozmery: výška 75 cm  
Technika: polychrómovaná drevená plastika  
Inventárne číslo: LO274

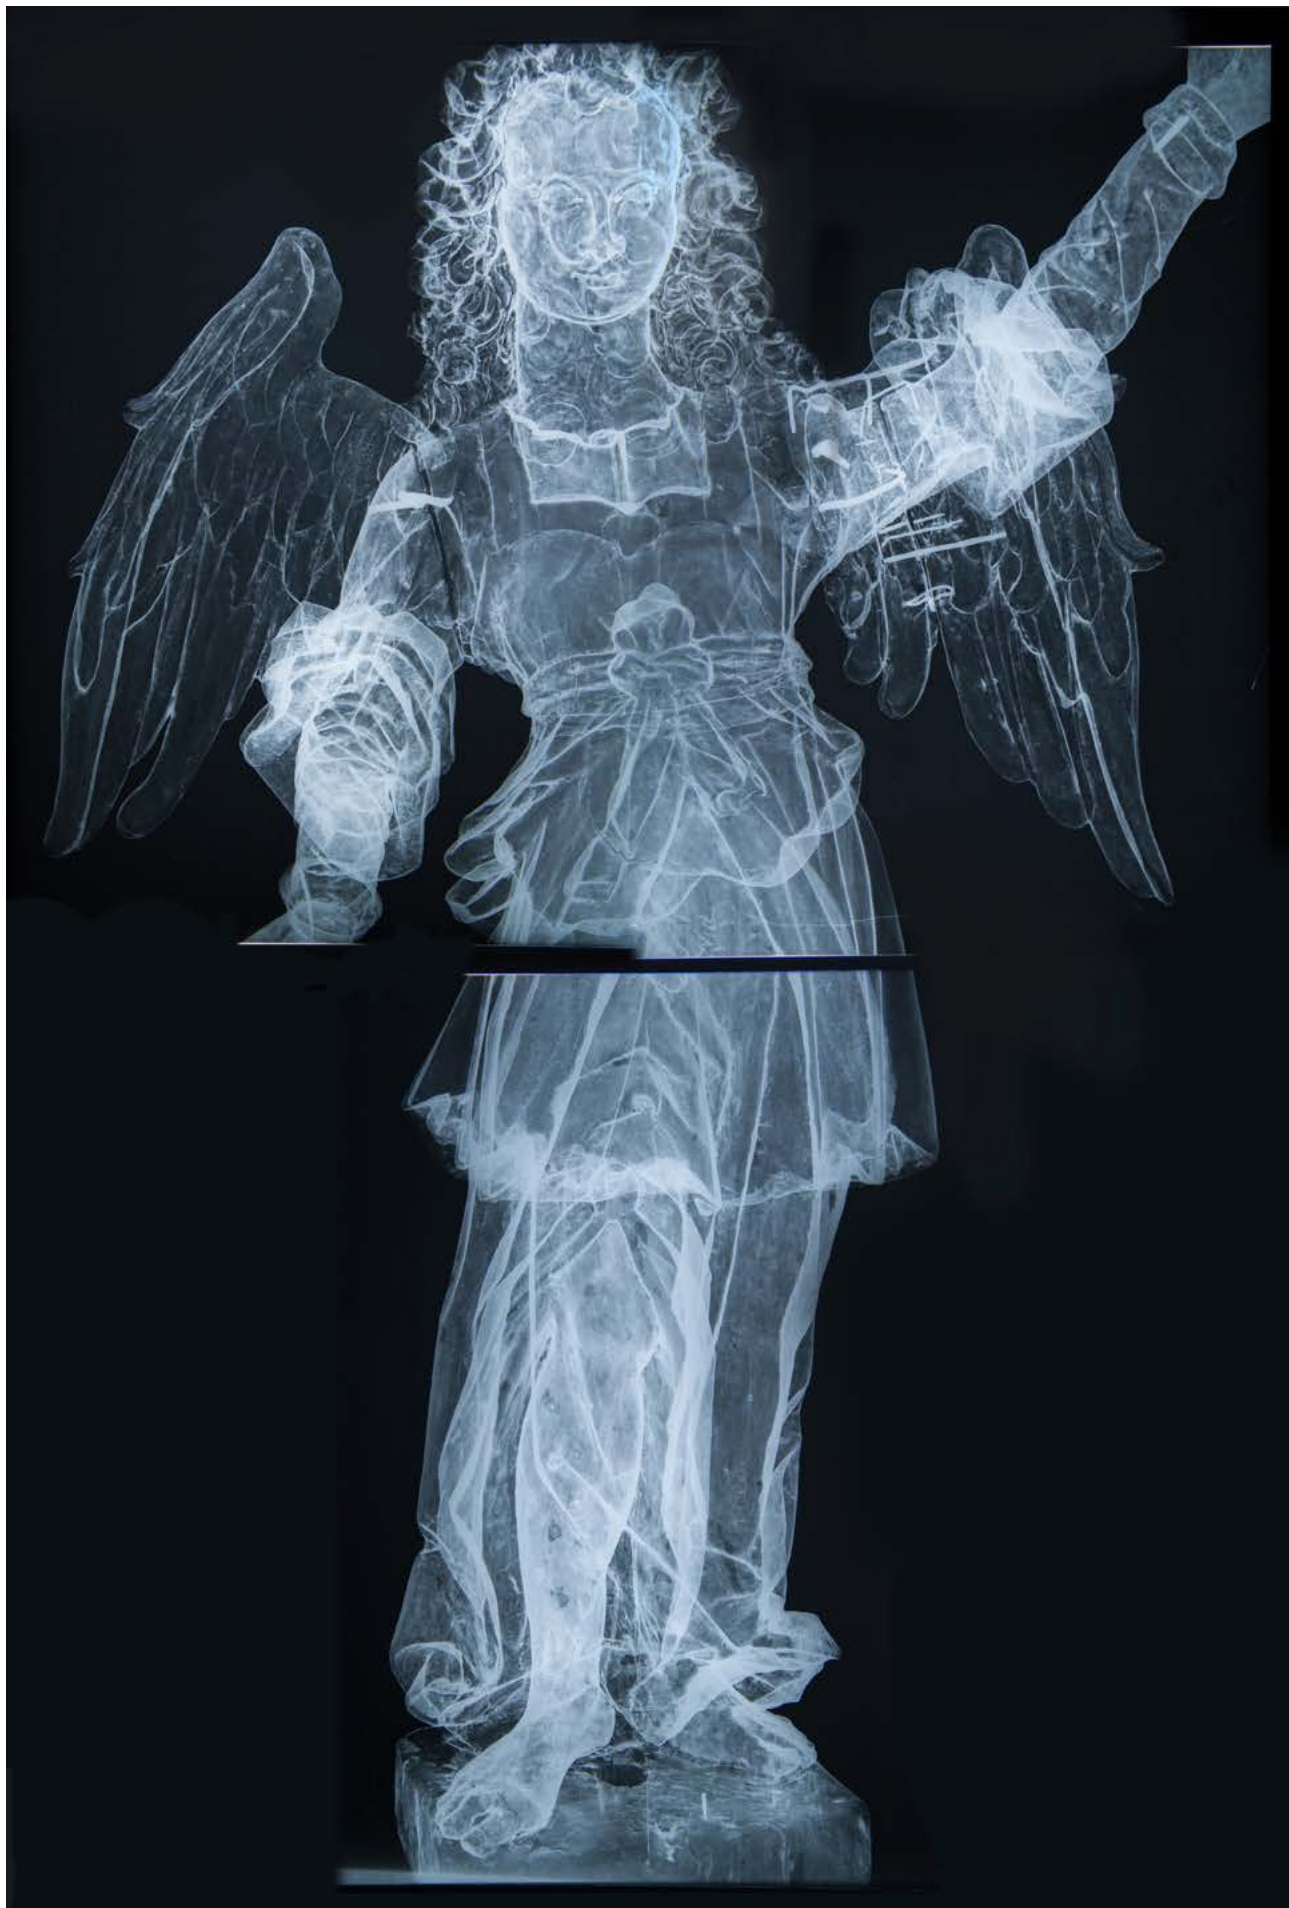
stav pred reštaurovaním, rentgen

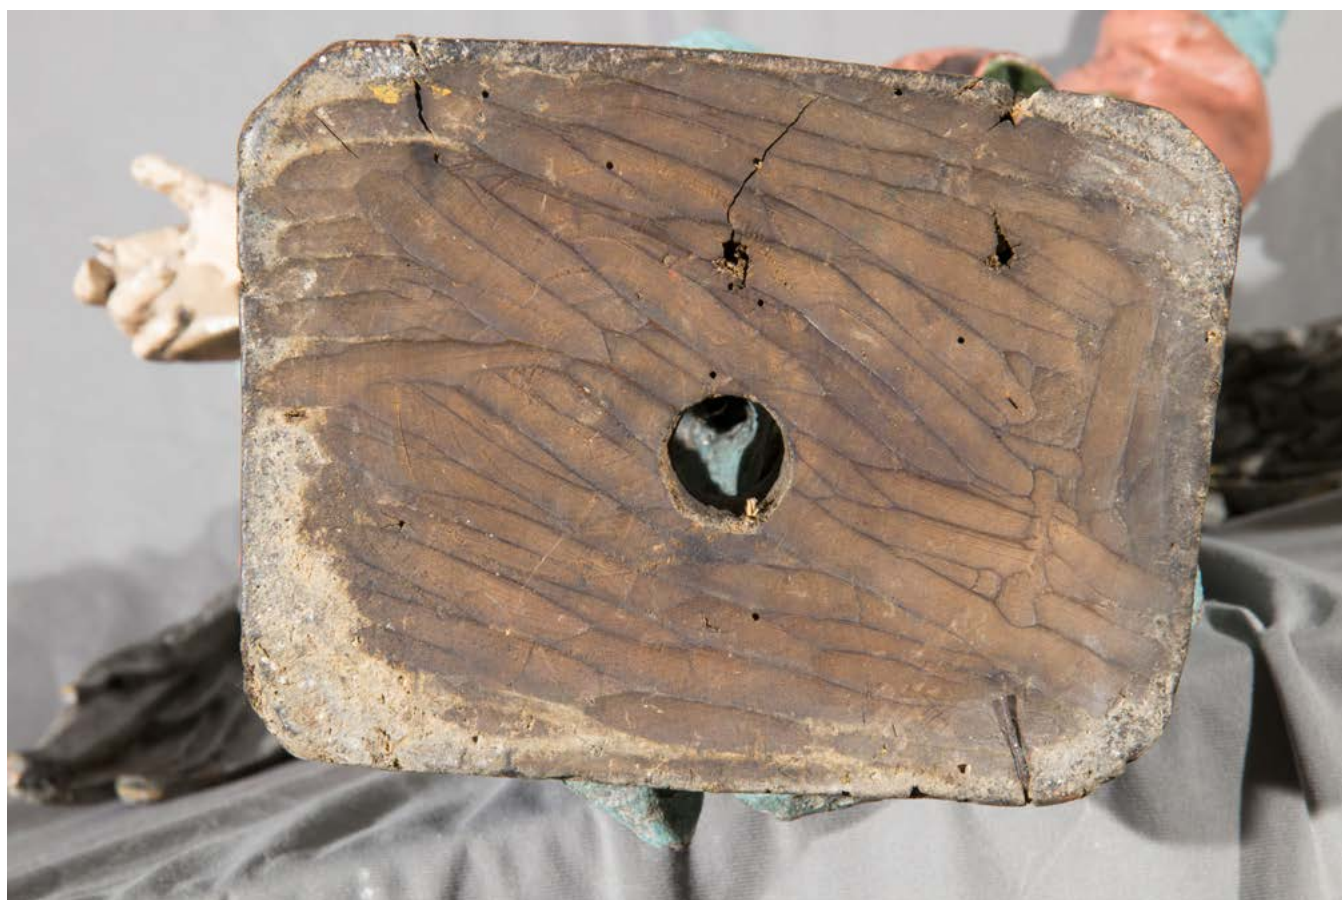
Dielo je silne znečistené prachovým depozitom. Socha je posiatá početnými defektami, ktoré odhaľujú spodné vrstvy polychrómie, prípadne kriedu či drevo. Patrná je i krakelúra, hlavne v inkarnáte. Lokálne sa polychrómia uvoľňuje resp. je opadaná, najviac v spodnej časti odevu, prevažne zo zadnej strany, v záhyboch drapérie - ale v menšej miere v celom rozsahu. Na podstavci je vidieť výletové otvory po červotoči.

stav diela pred reštaurovaním, pohľad zospodu, podstavec

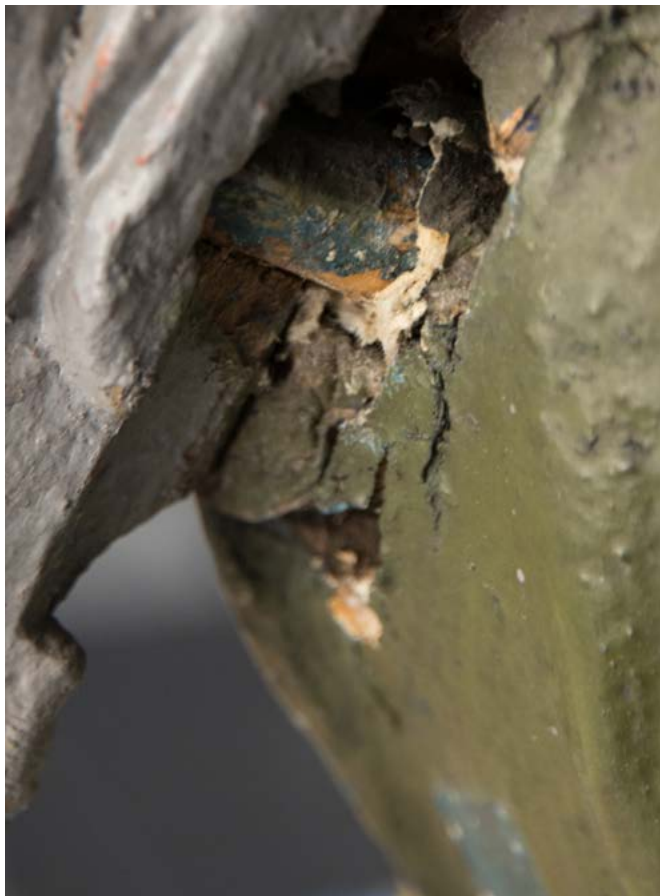
postupné rozobratie nevyhovujúceho druhotné uchytenia krídla  
krídlo nedrží pevne na mieste, ale hýbe sa v istom rozsahu
