REŠTAURÁTORSKÝ ZÁMER  
POSLEDNÝ SÚD / UKRIŽOVANIE

Akadémia Výtvarných Umení v Prahe  
Ateliér reštaurovania umeleckých diel maliarskych a drevených polychromovaných plastík  
škola Adama Pokorného

Pavol Sás, Ondrej Žegorjak  
študenti 6. ročníka v rokoch 2019 - 2020

## REŠTAURÁTORSKÝ ZÁMER VÝJAVU POSLEDNÉHO SÚDU (a zdobného rámu)

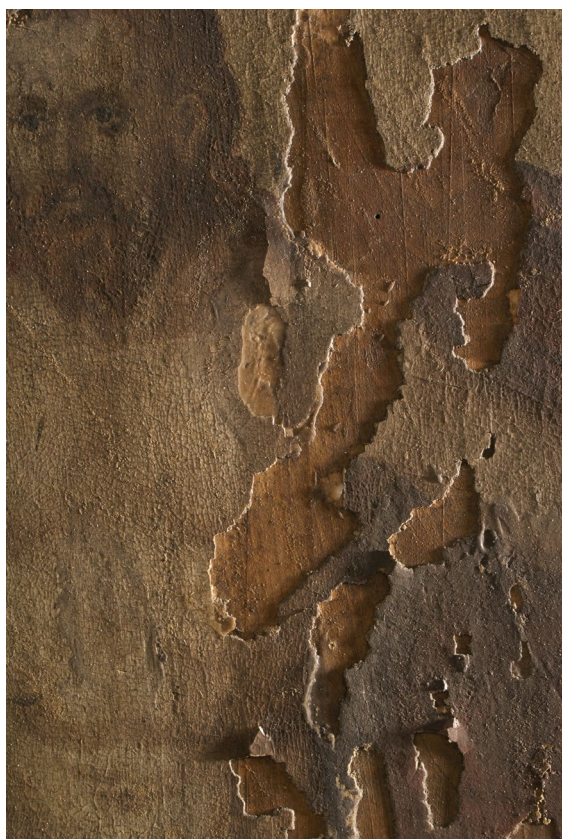
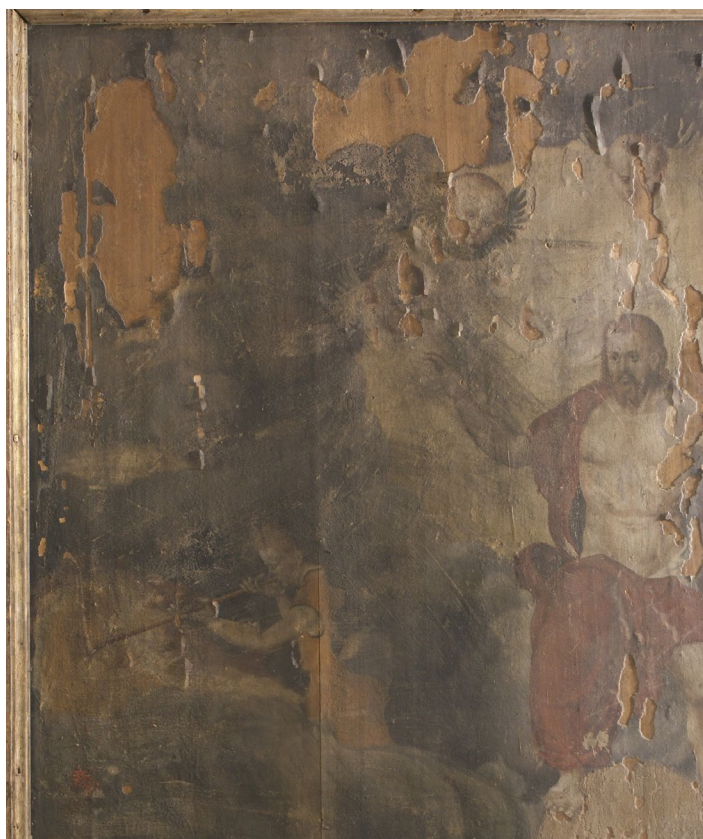
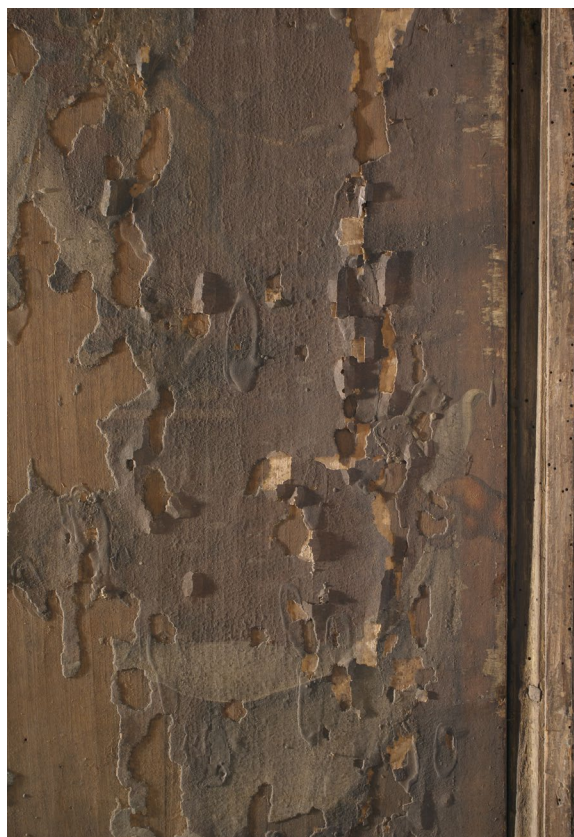
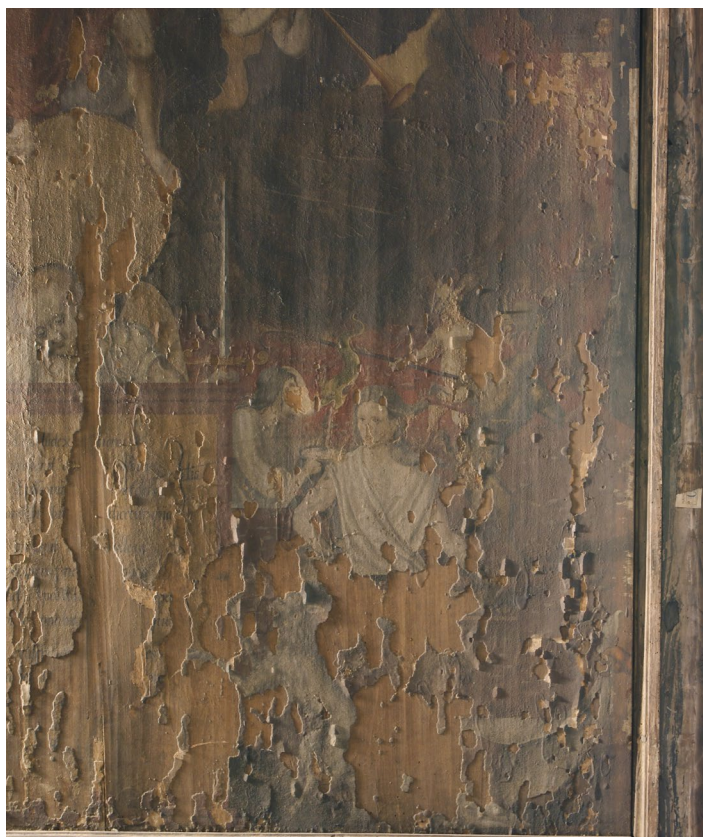
defekty v malbě až na podklad či podložku, uvolněná a zdvihnutá malba  
VIS, detail (foto J. Chalupová, T. Čádová)

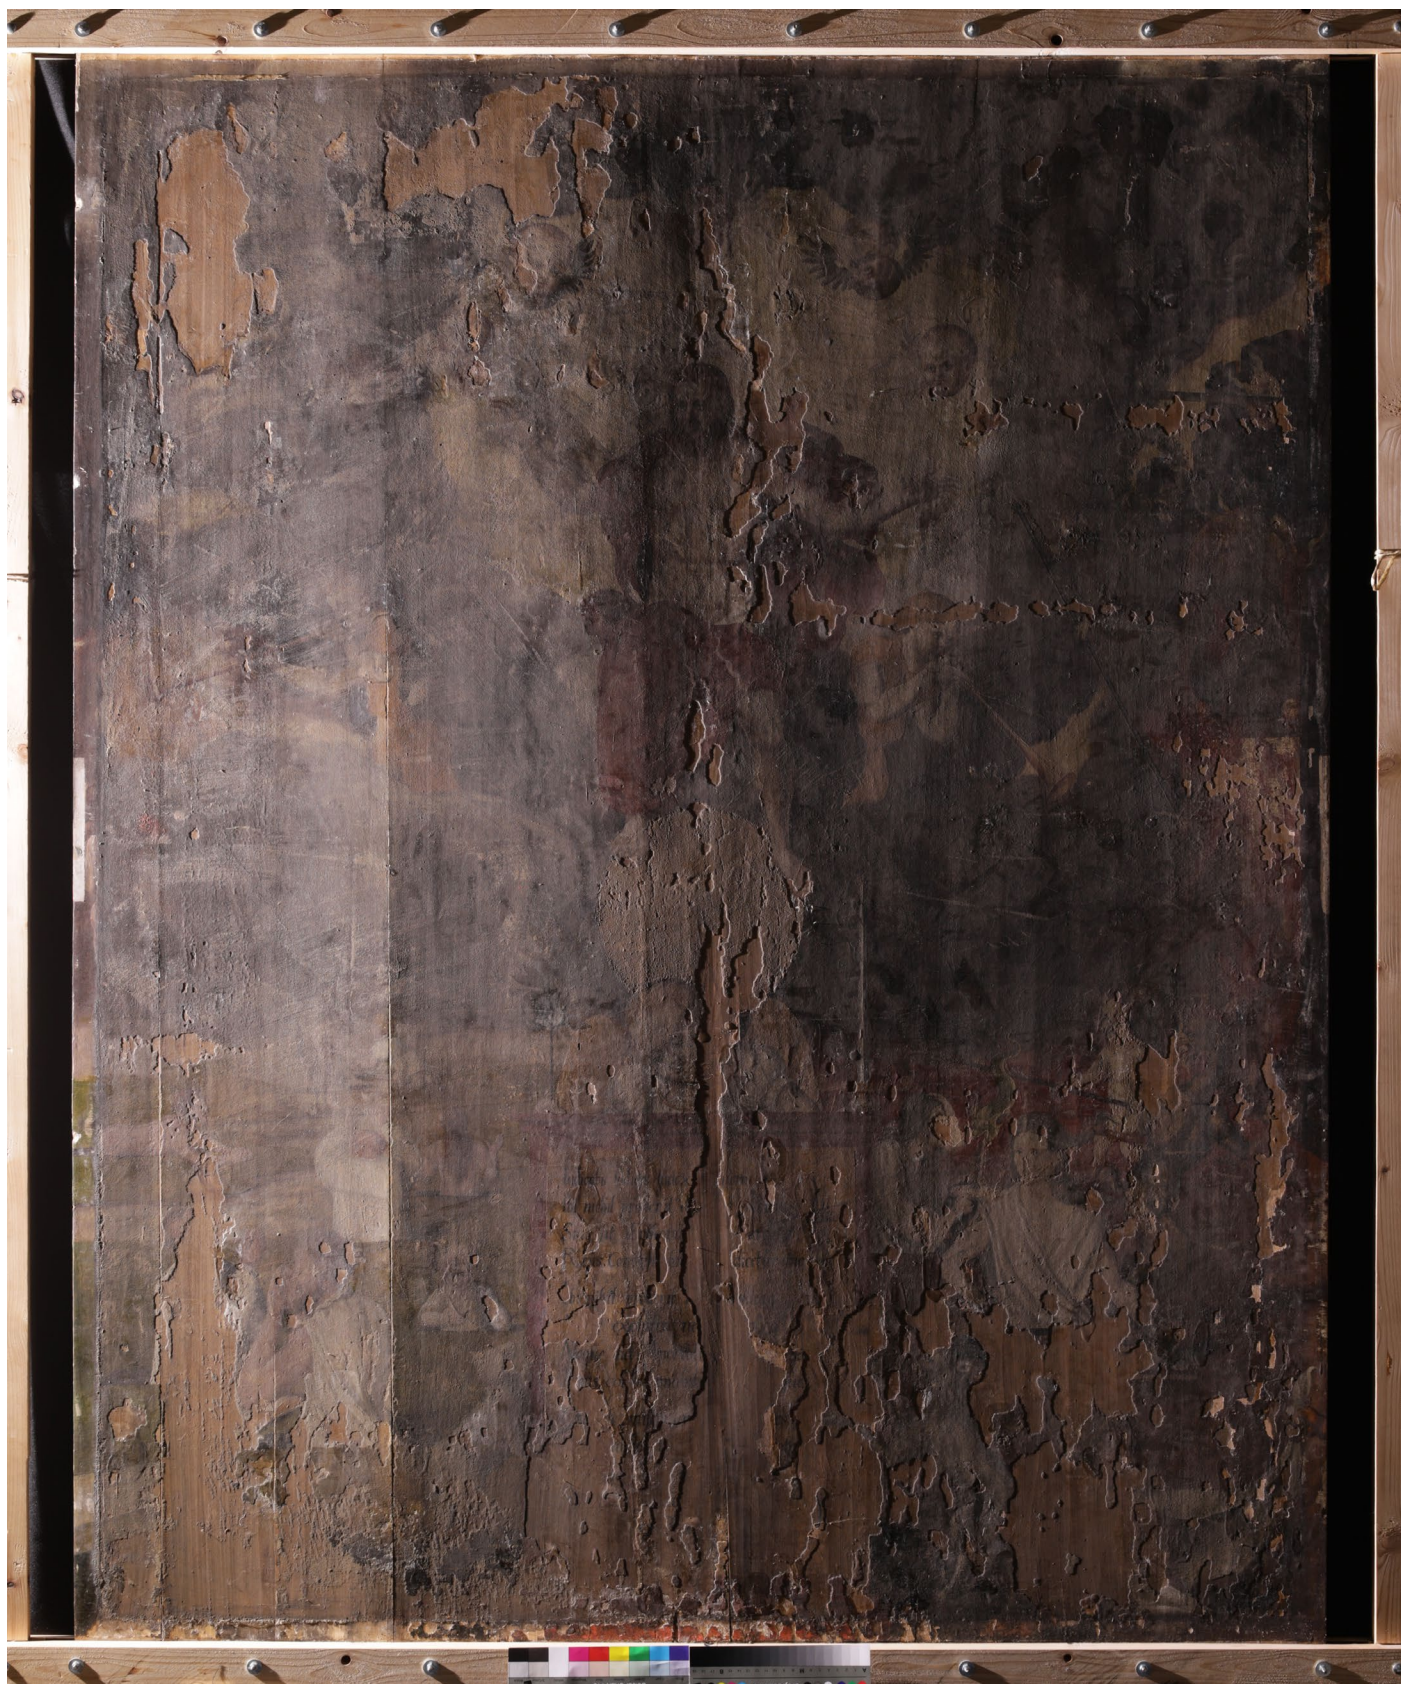
stav pred reštaurovaním  
RAZANTNÉ osvetlenie zľava

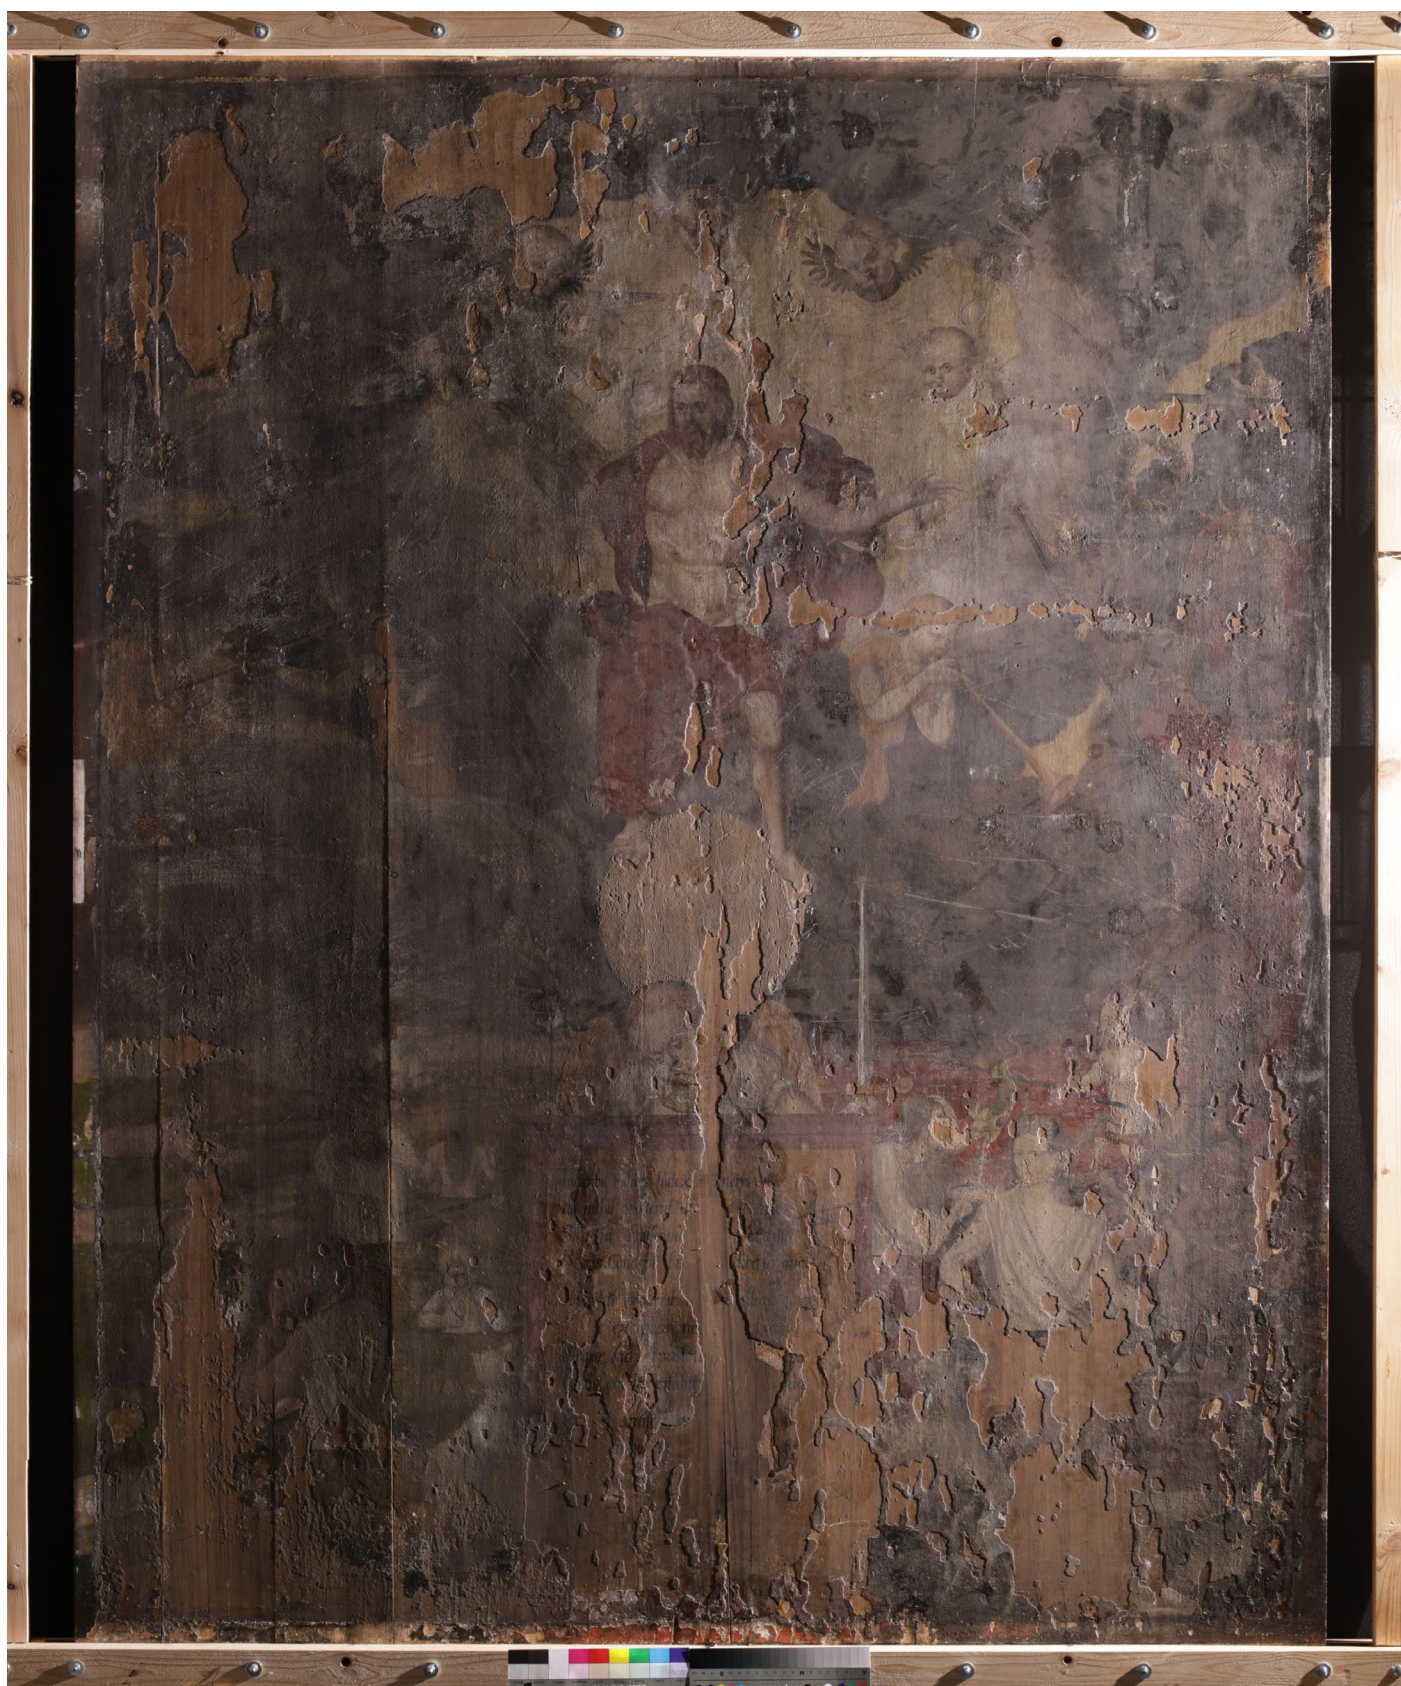
stav pred reštaurovaním  
RAZANTNÉ osvetlenie sprava

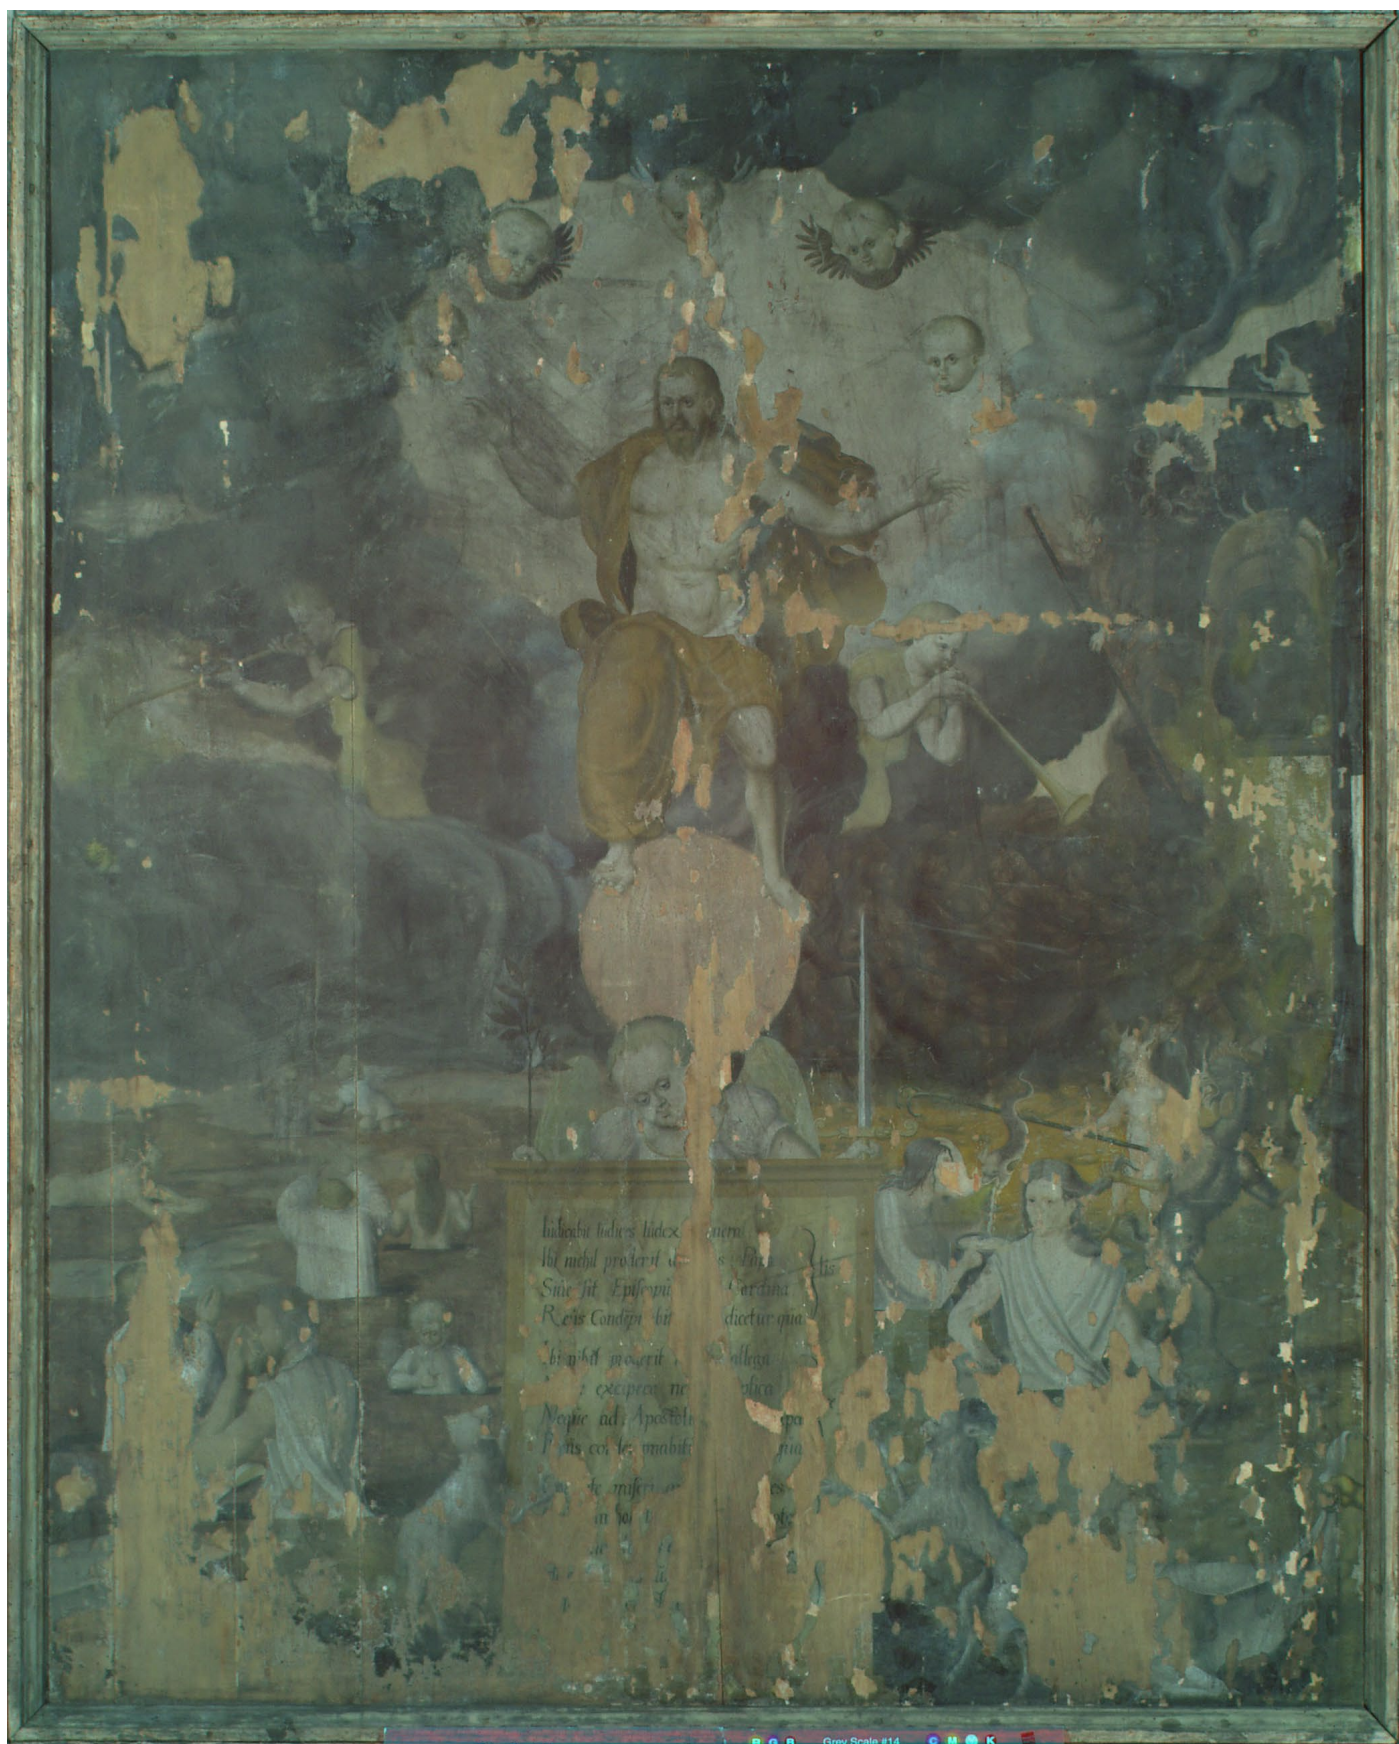
stav pred reštaurovaním  
FALOŠNÁ FAREBNOSŤ V IR (foto J. Chalupová, T. Čádová)

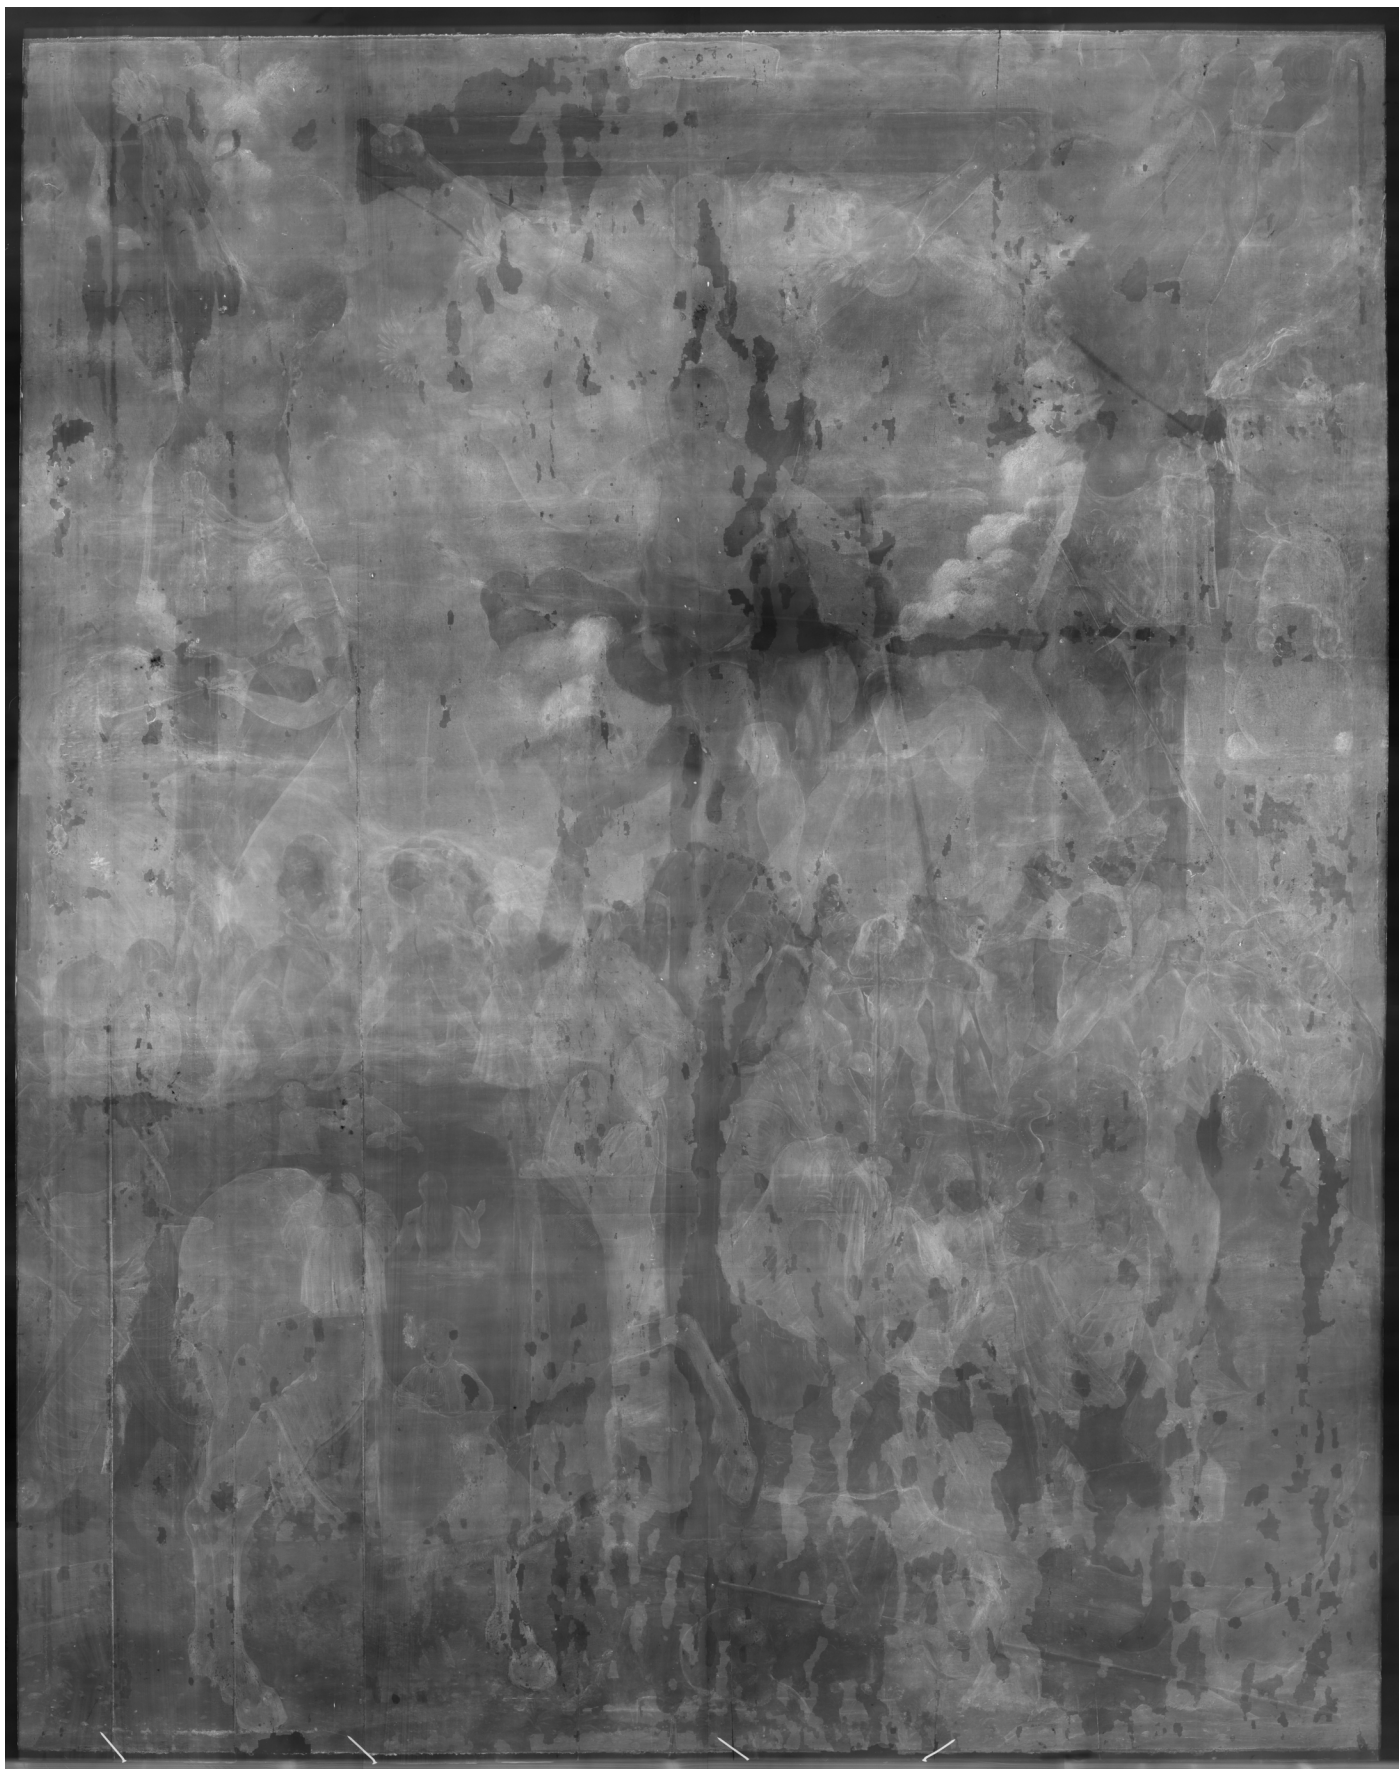
stav pred reštaurovaním  
RENTGEN (foto J. Chalupová, T. Čádová)

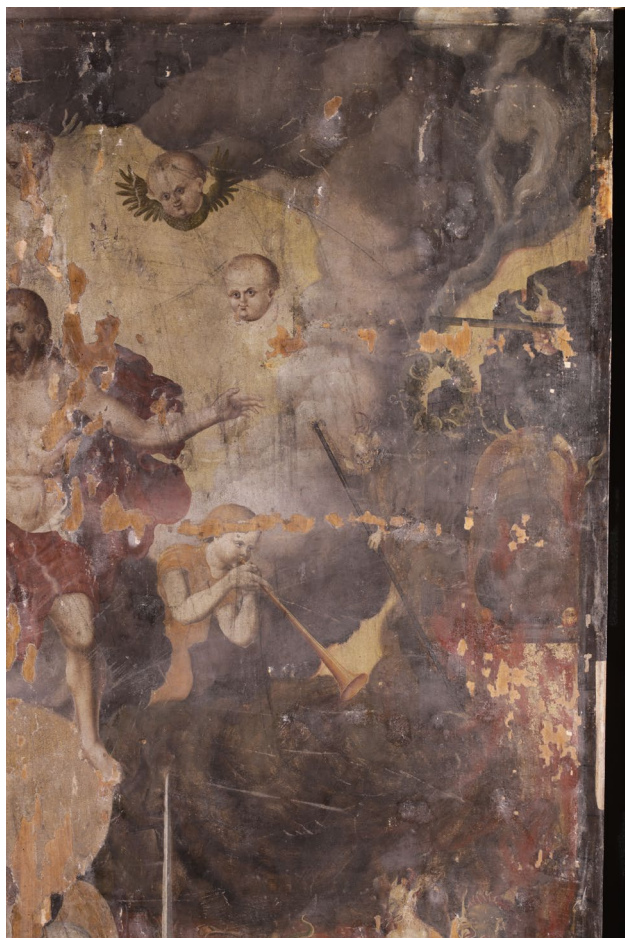
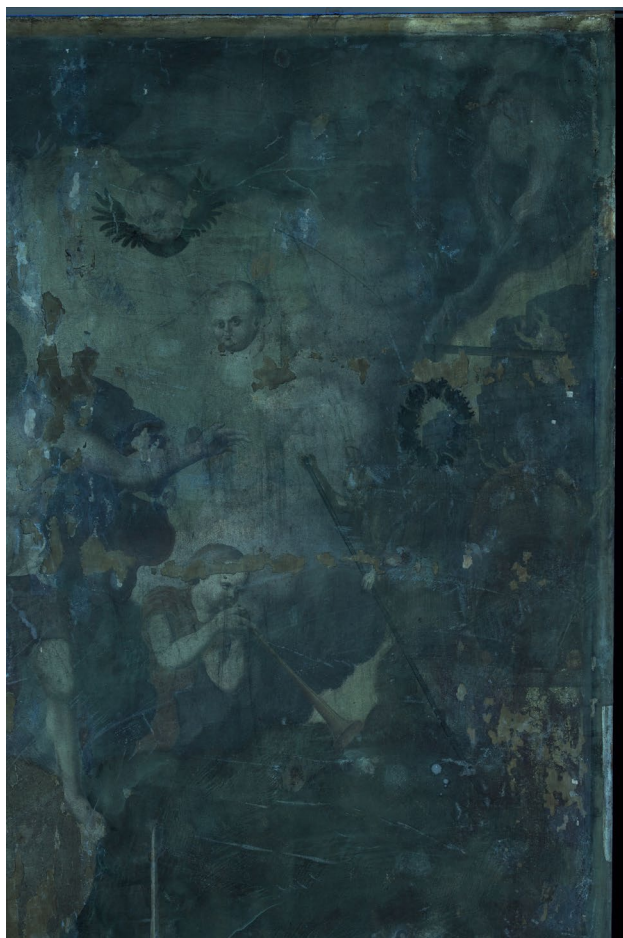
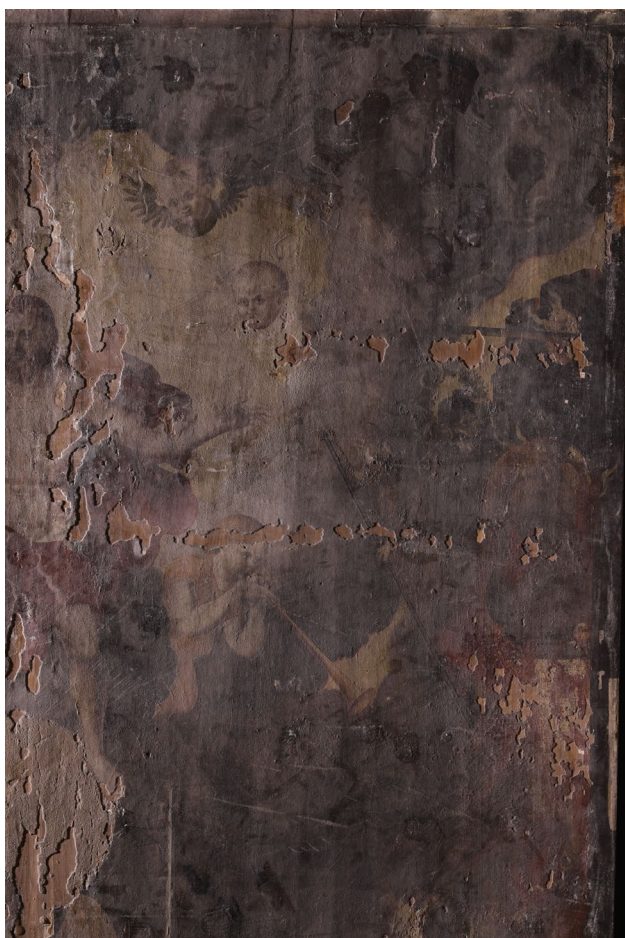
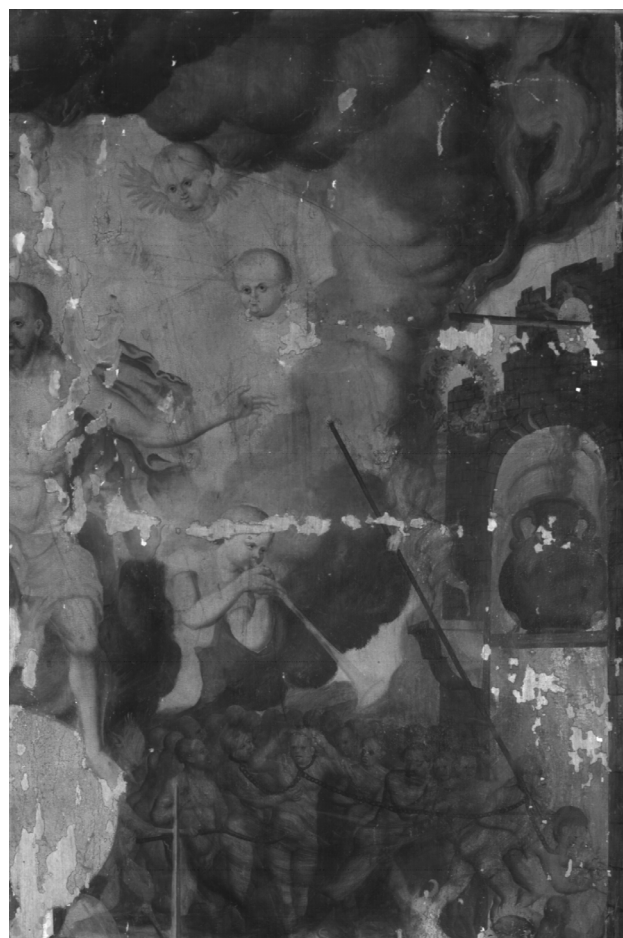
ľavá horná štvrtina diela v rôznych spektrách (VIS, UV, RAZANT, IR)  
k povšimnutiu hlavne druhotná celoplošná premalba najevidentnejšia v UV luminiscencii

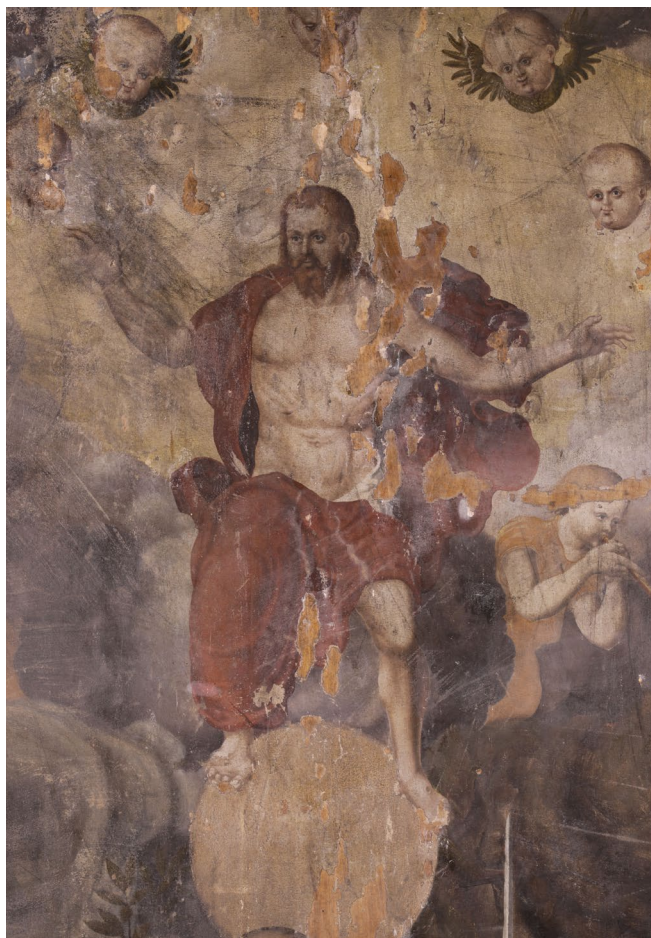
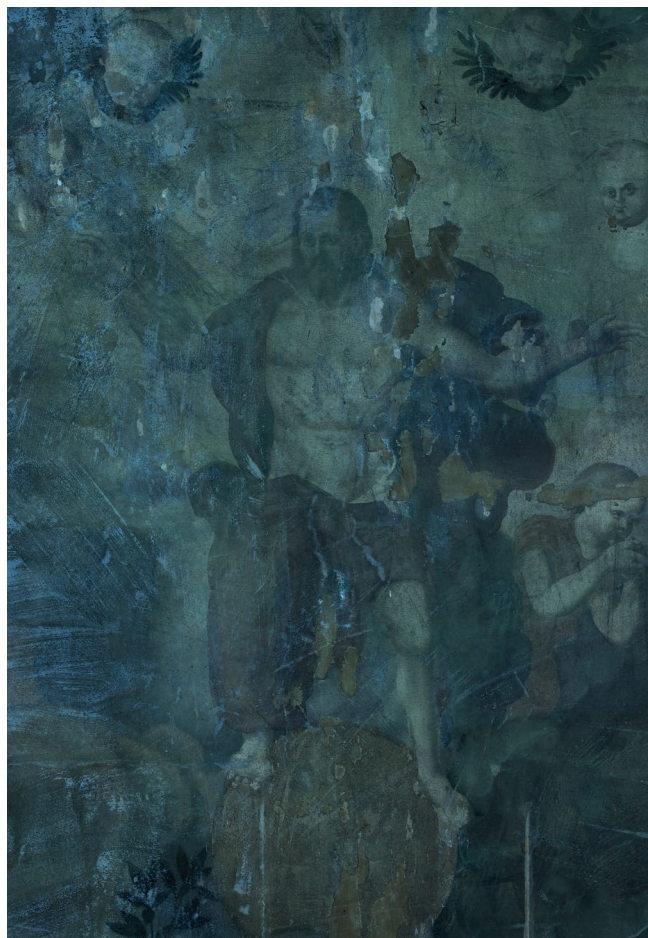
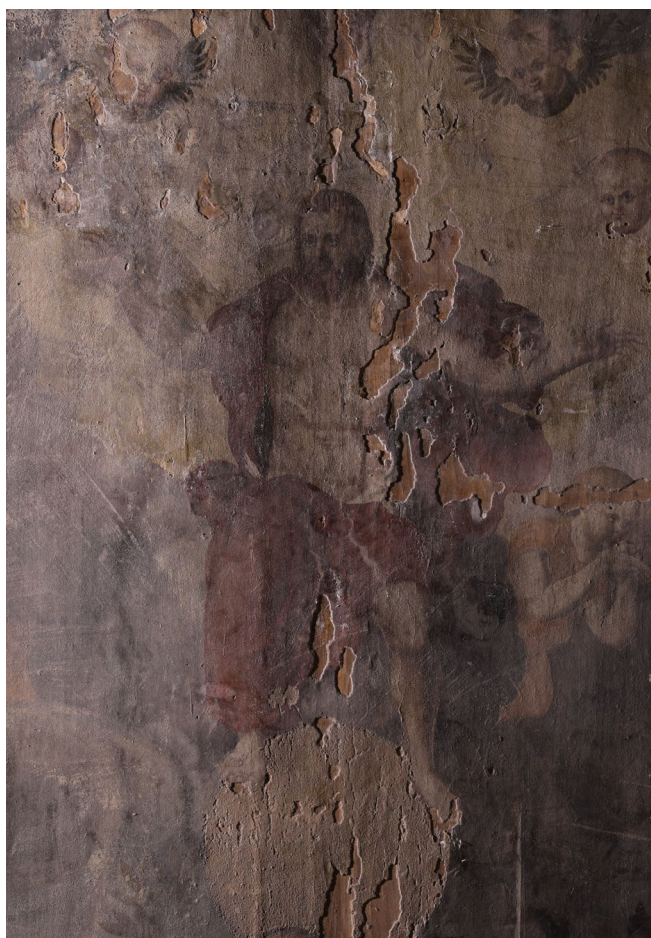
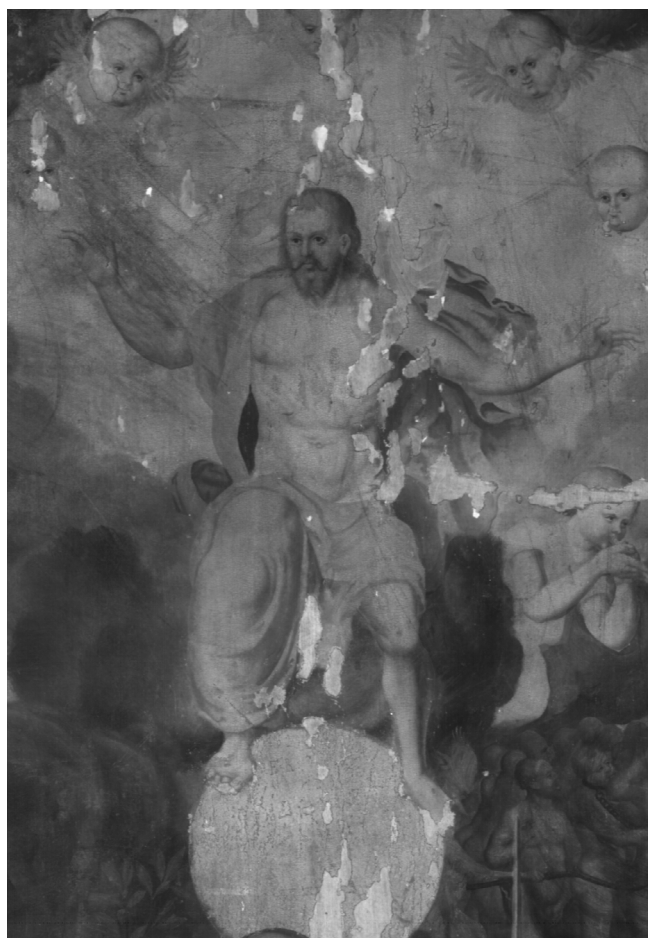
V strednej **dolnejk** časti výjavu sa ešte nachádza fragmentálny (latinský?) text, ktorého pravdepodobnú variantu sa nám podarilo dohľadať prostredníctvom internetu, no bude nutná konzultácia s odborníkom pre ďalšie upresnenie. Nájdený text :

nápis na podstavci v strednej dolnej časti diela v rôznych spektrách (VIS, UV, RAZANT, IR)  
veľmi fragmentálne dochovanie

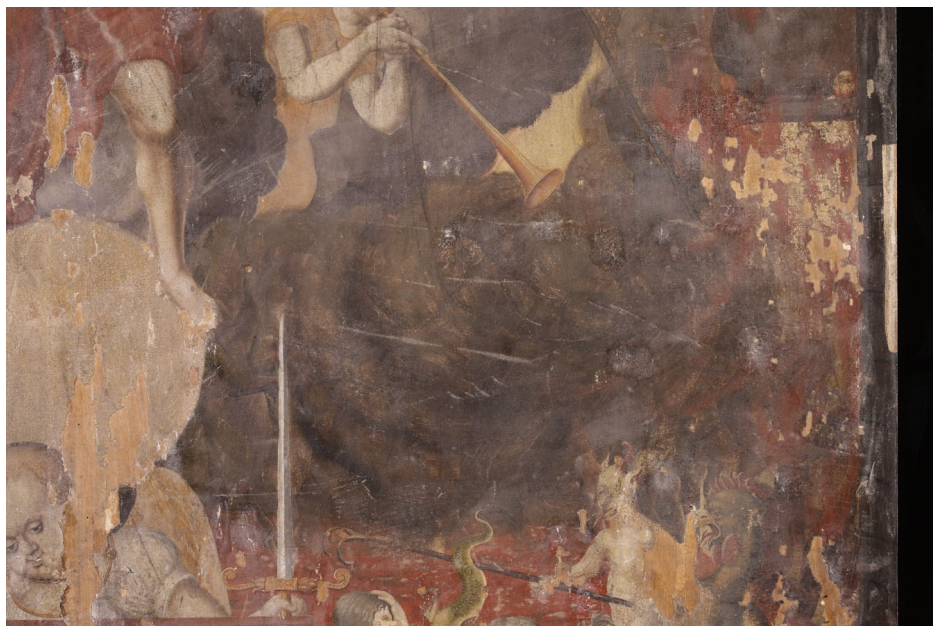
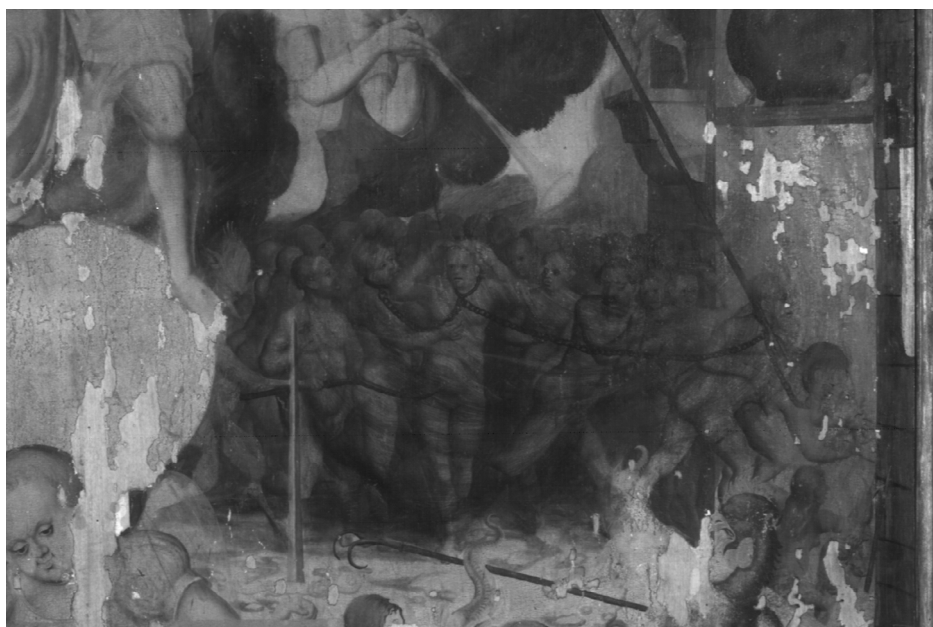
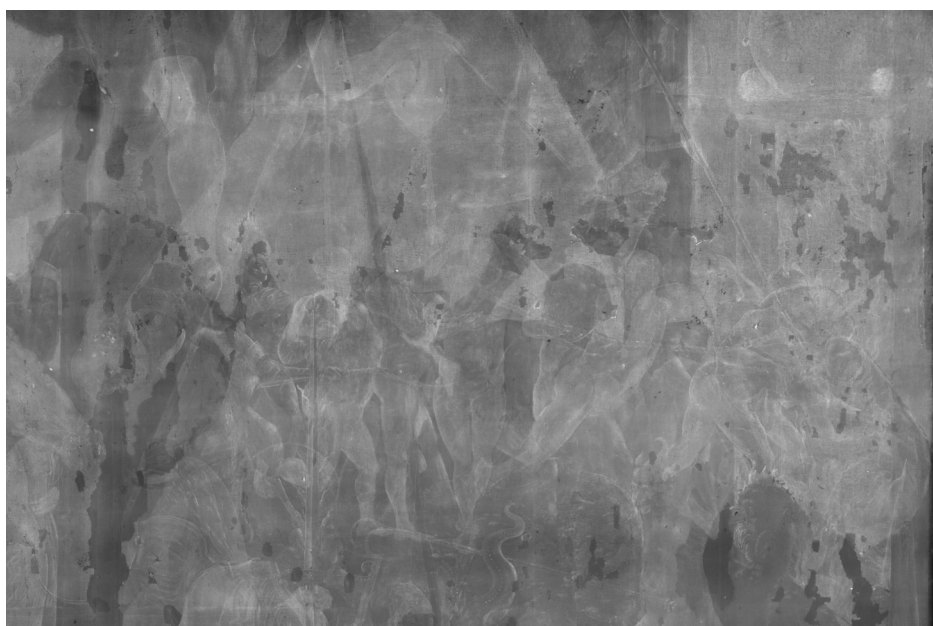
olejová premalba v podobe mračien zakrývajúcích pôvodný zástup postáv, ľavá stredná časť diela  
zhora dole spektrá - VIS, IR, RENTGEN

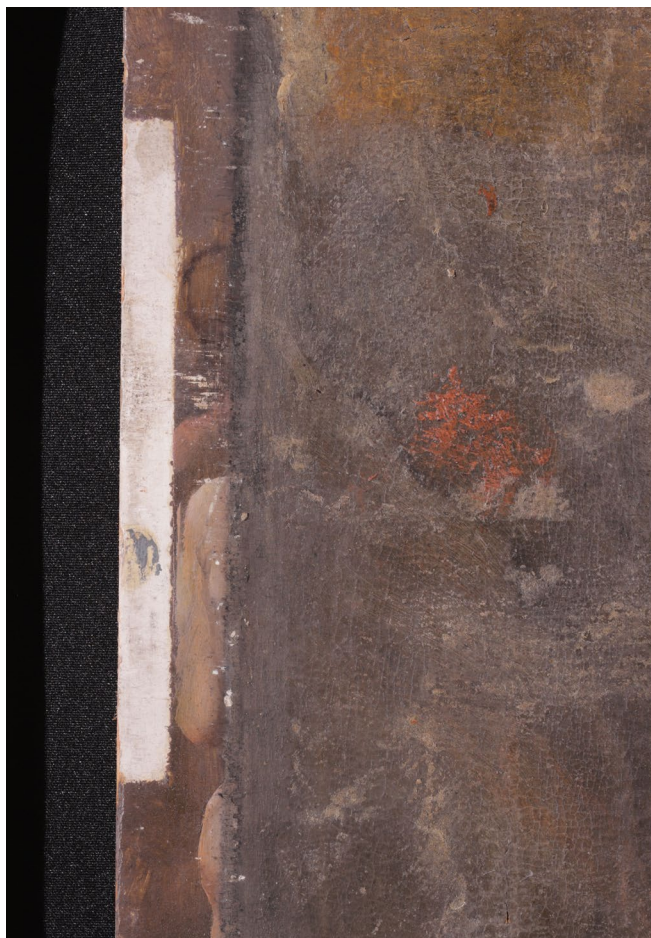
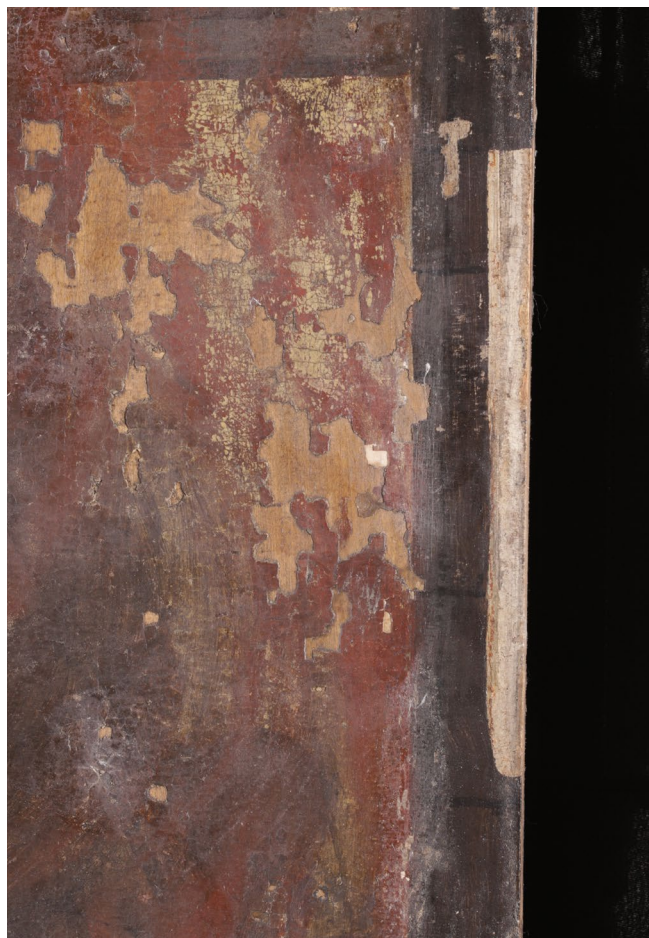
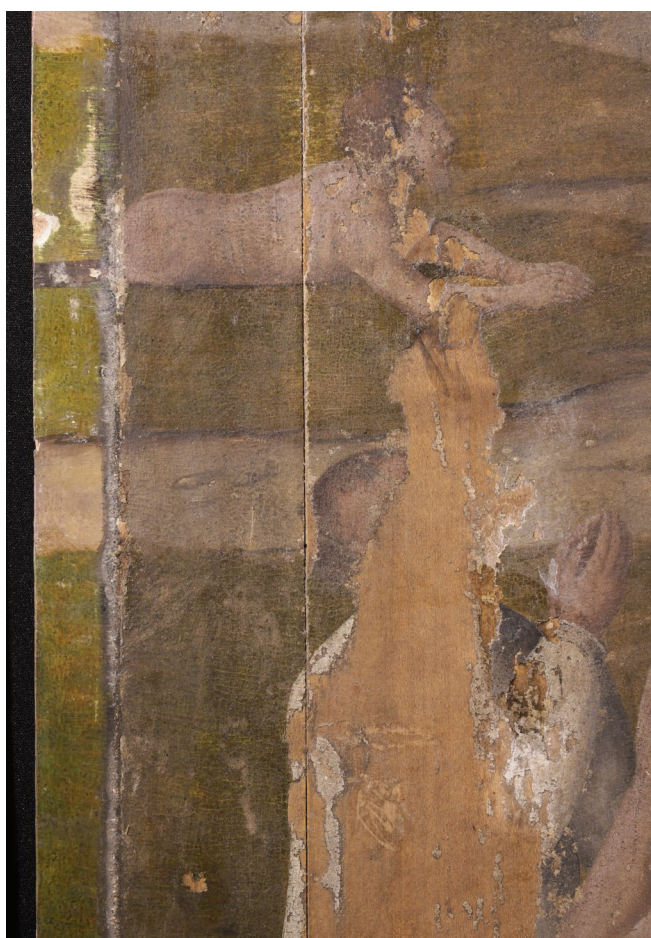
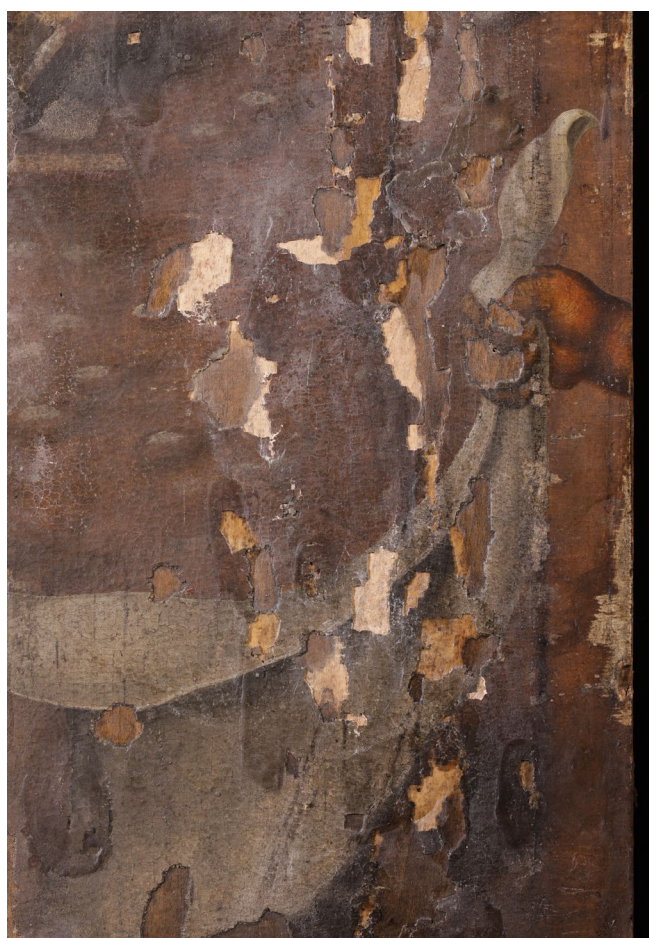
hore - biely pás bez farebnej vrstvy, viditeľná podkladová vrstva - miesto uchytenia dosky počas vytvorenia maľby; dole - saturovanejší pás maľby - maľba bola schovaná pod zdobným rámom (pôvodná farebnosť)
