REŠTAURÁTORSKÝ ZÁMER  
POSLEDNÝ SÚD / UKRIŽOVANIE

Akadémia Výtvarných Umení v Prahe  
Ateliér reštaurovania umeleckých diel maliarskych a drevených polychromovaných plastík  
škola Adama Pokorného

Pavol Sás, Ondrej Žegorjak  
študenti 6. ročníka v rokoch 2019 - 2020

## REŠTAURÁTORSKÝ ZÁMER VÝJAVU POSLEDNÉHO SÚDU (a zdobného rámu)

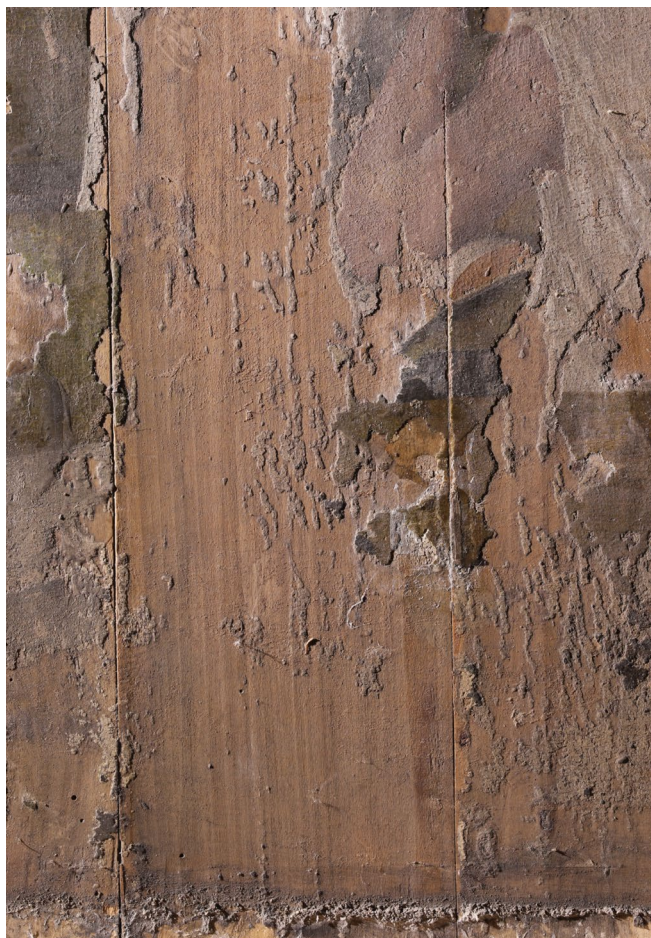
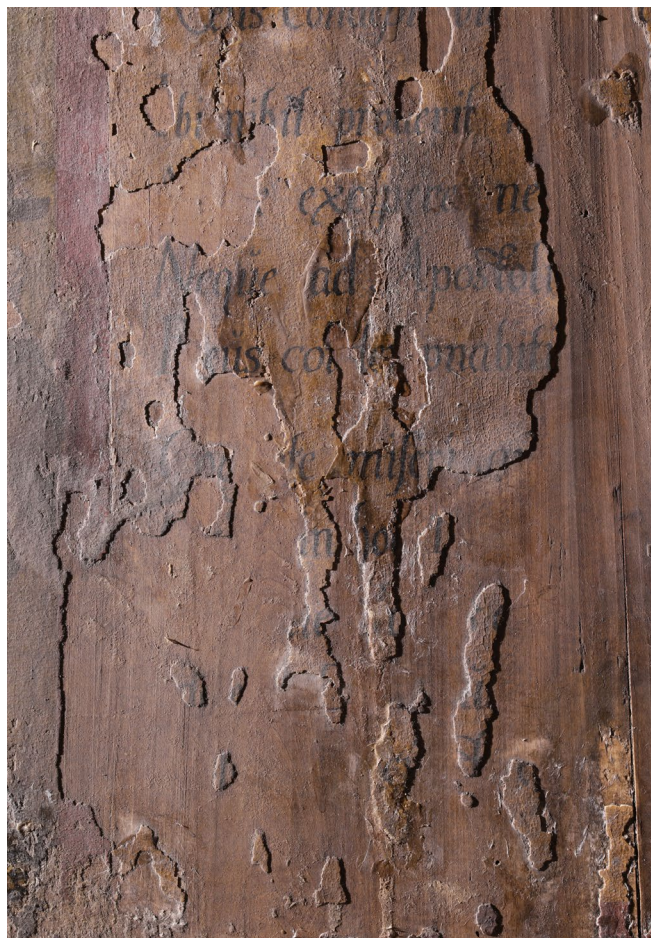
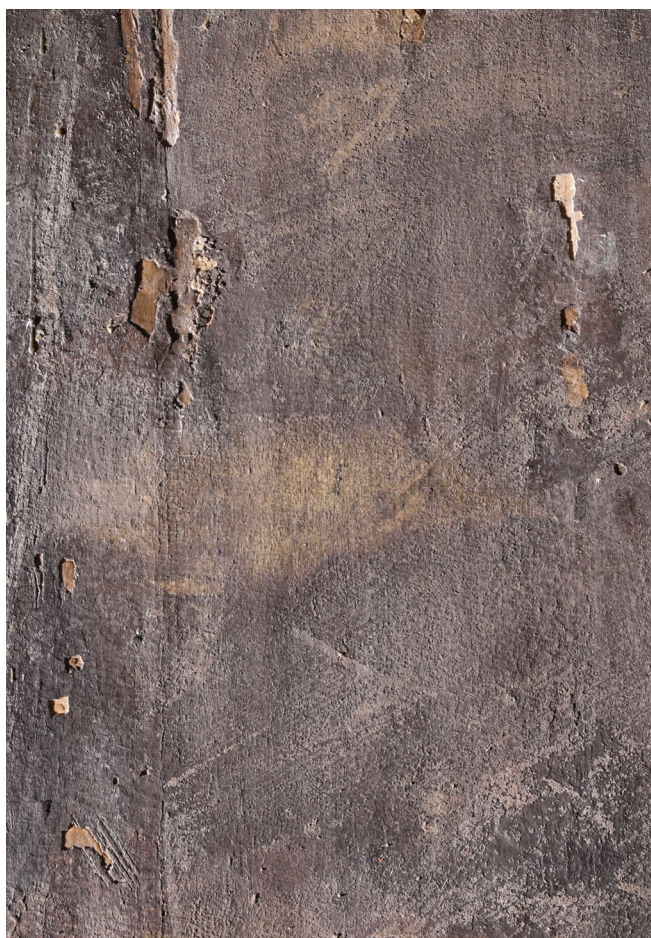
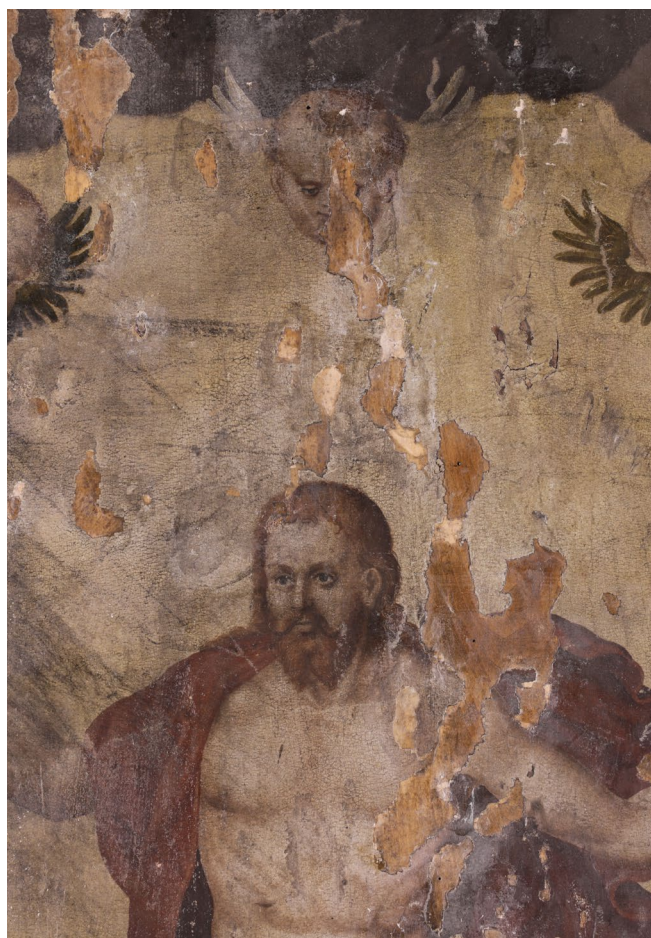
ukážky rôznych typov poškodení; hore vľavo - defekty na podklad či podložku; vpravo - druhotné vosky na far. vrstve; dole vľavo - šedavá druhotná celoplošná premalba; vpravo - čierne šmuhy a mech. poškodenia

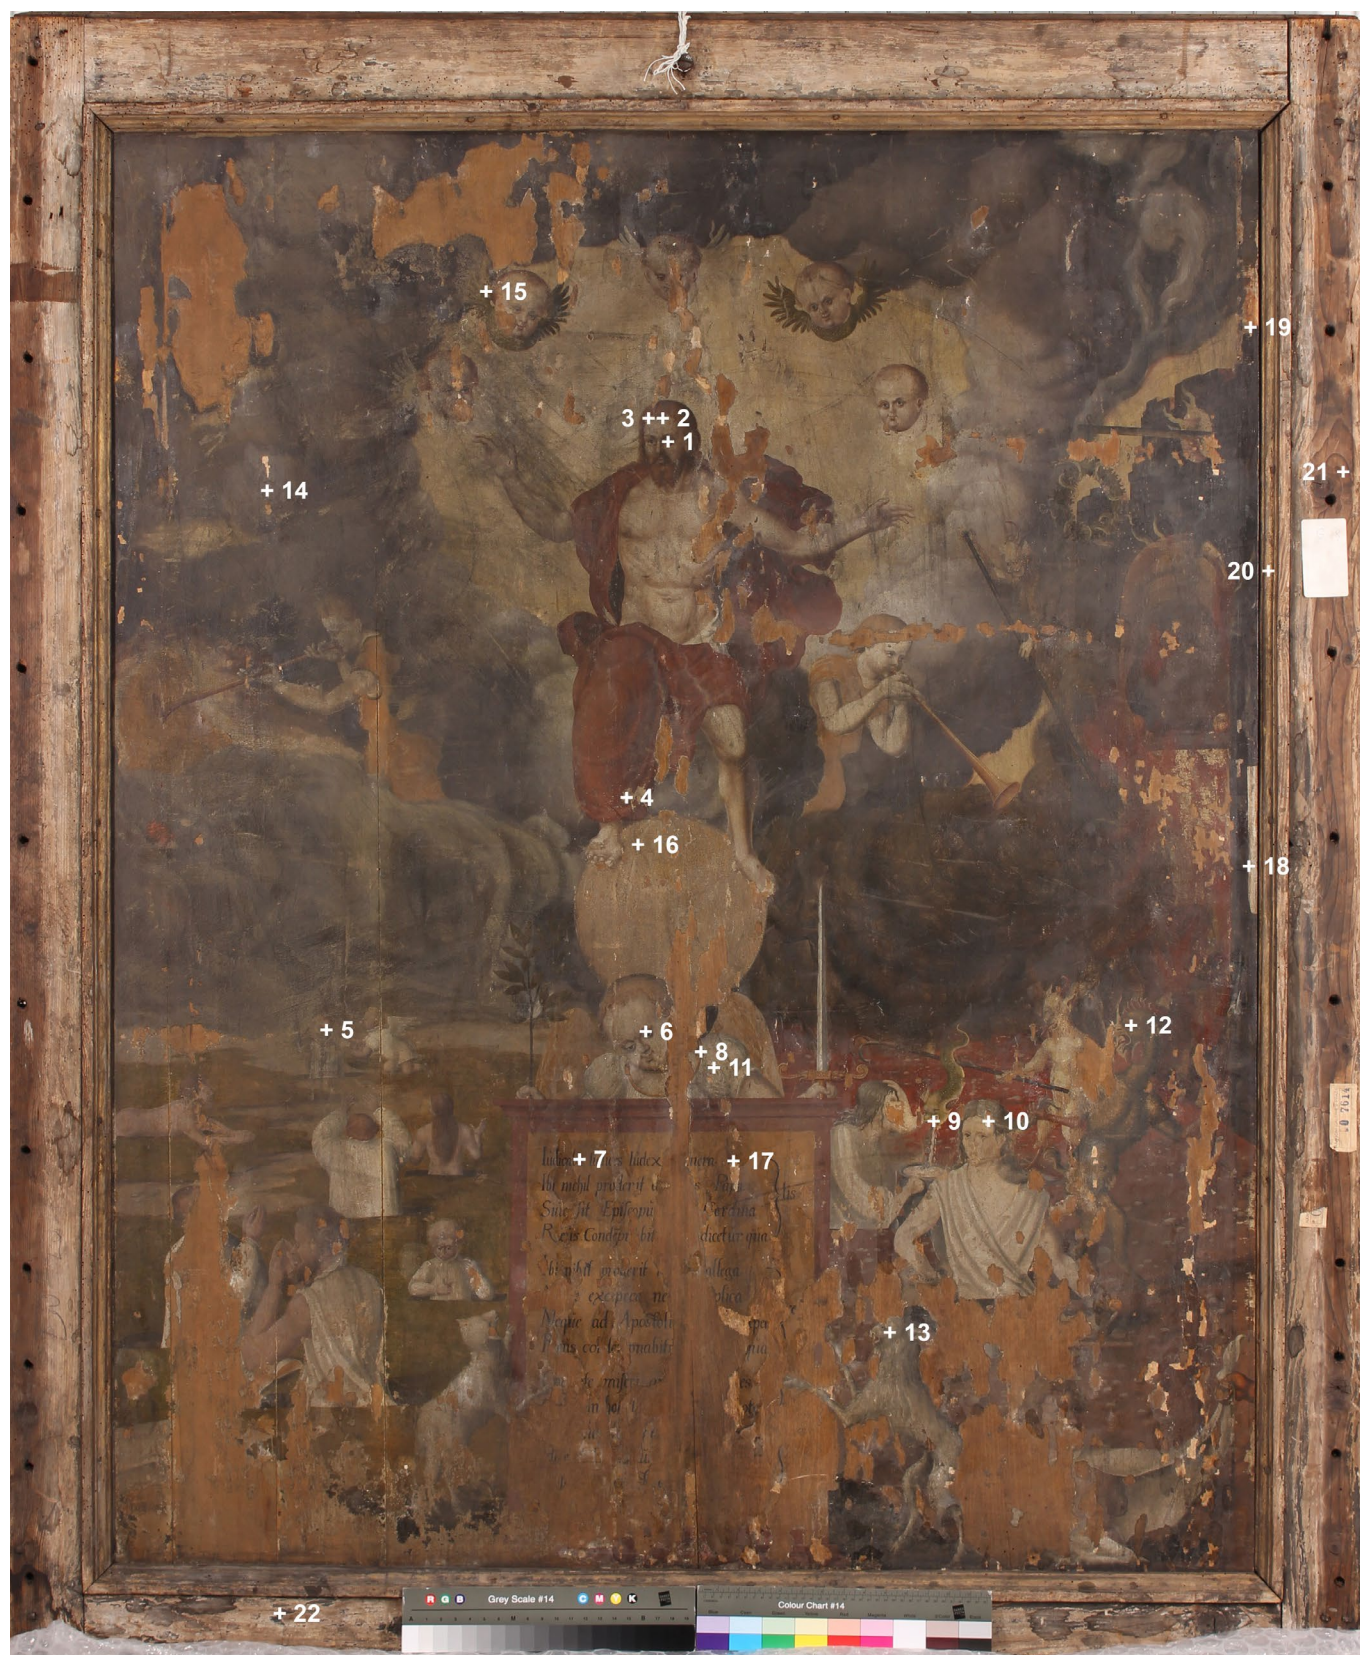
zákres miest pozorovaných mikroskopom DINOLITE  
VIS (foto J. Chalupová, T. Čádová - vrátane pravého stĺpca (označených obrázkov na stranách x-y)

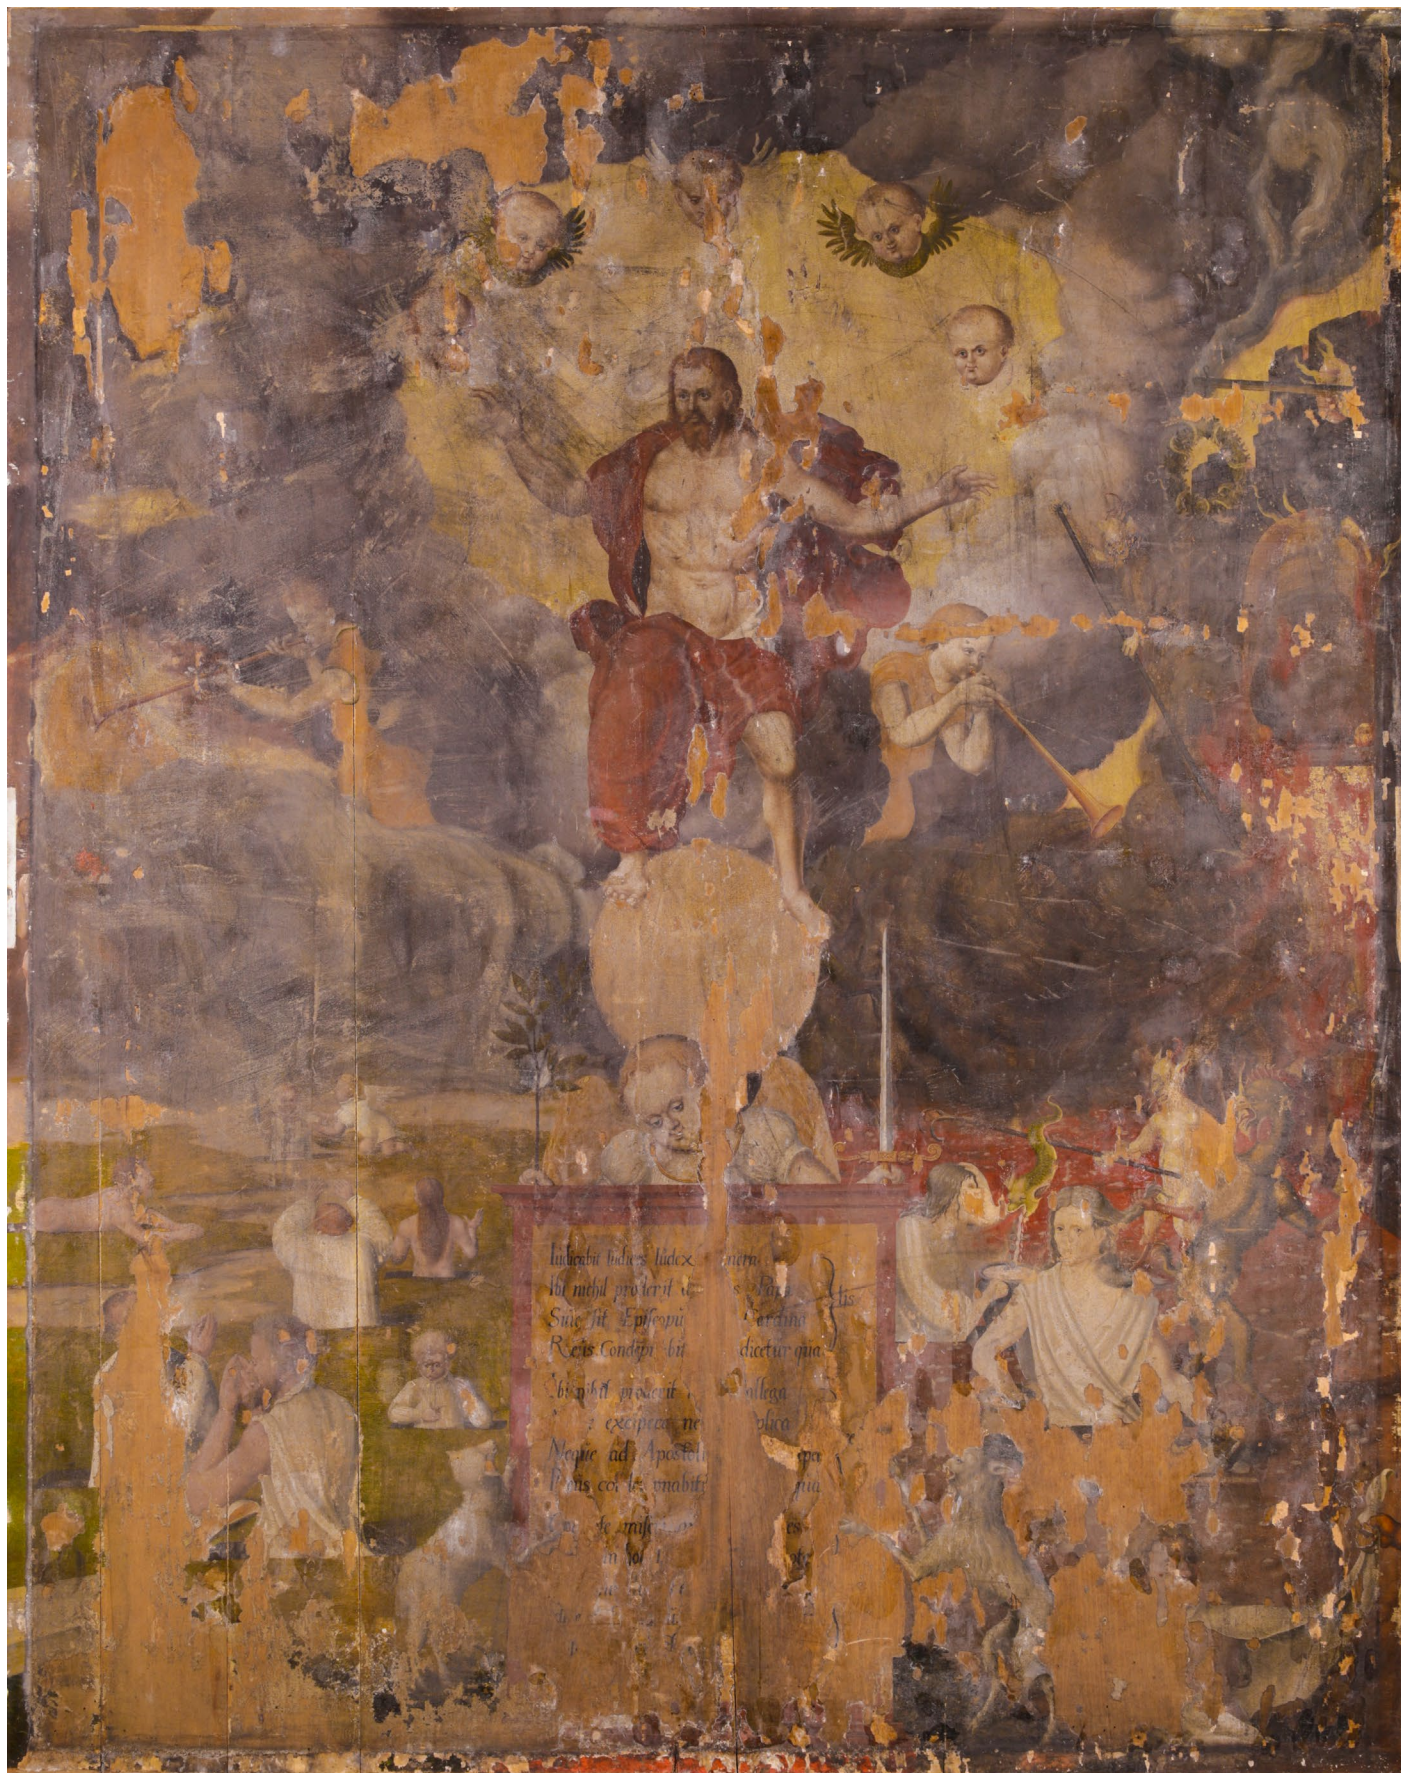
detaily malby - ľavý stĺpec znázorňuje detail s väčším výrezom; pravý stĺpec zobrazuje detaily fotené DINO-LITom a číslo odkazuje na lokalizáciu v rámci zákresu (s.48) posledné dve sa týkajú zdobného rámu

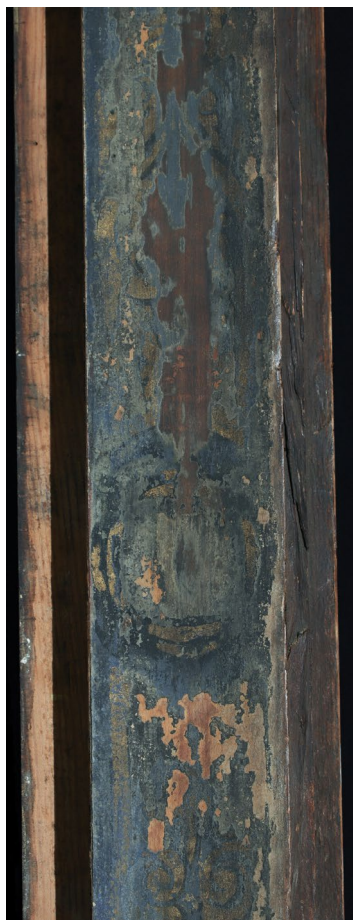
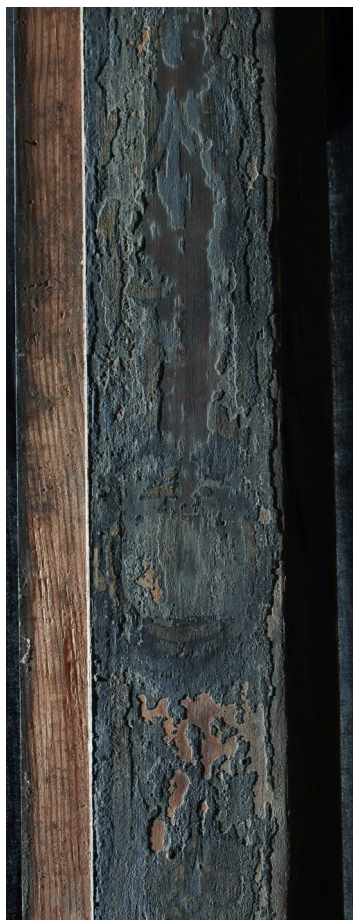
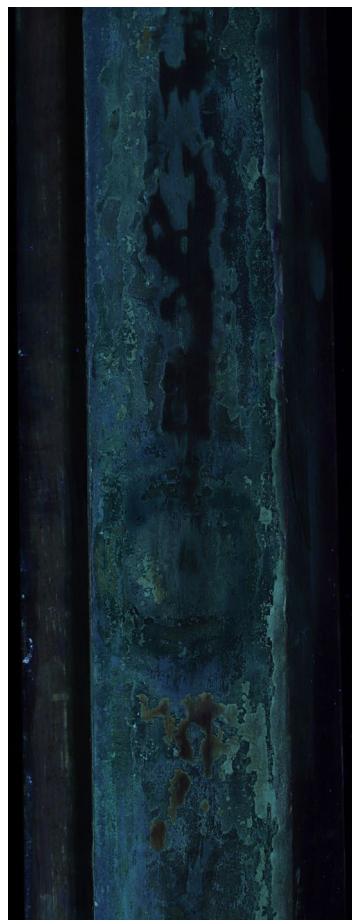
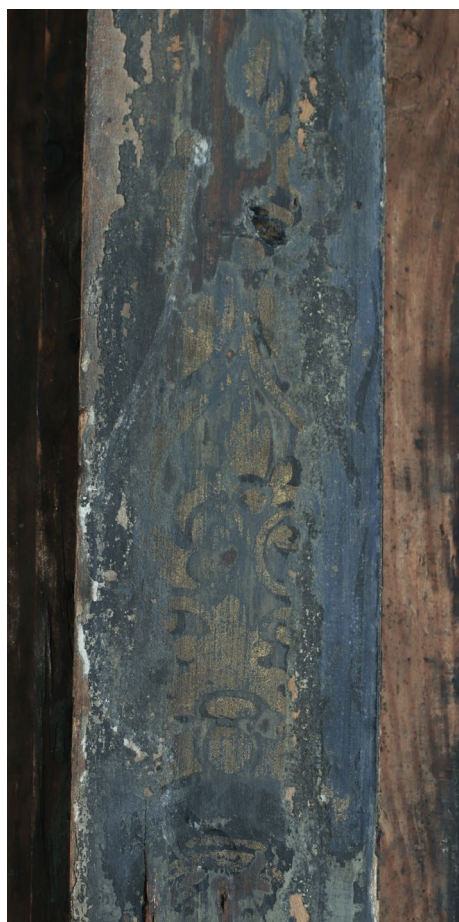
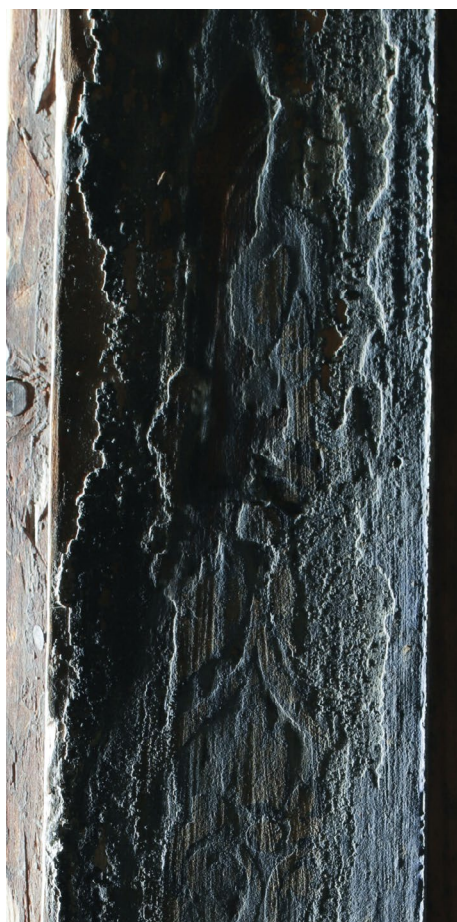
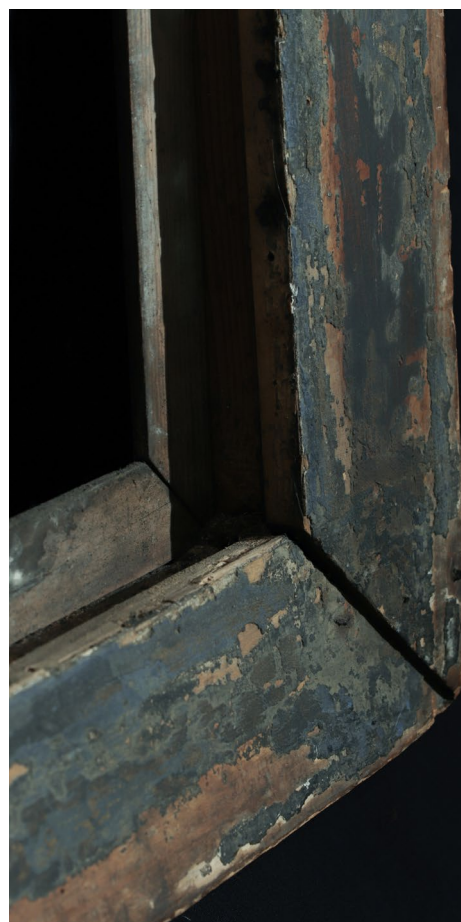
detail - polychrómia rámu s dekorom strany Ukrižovania, rozsiahle defekty (hore - zľava VIS, razant, UV;  
dole - detaily)

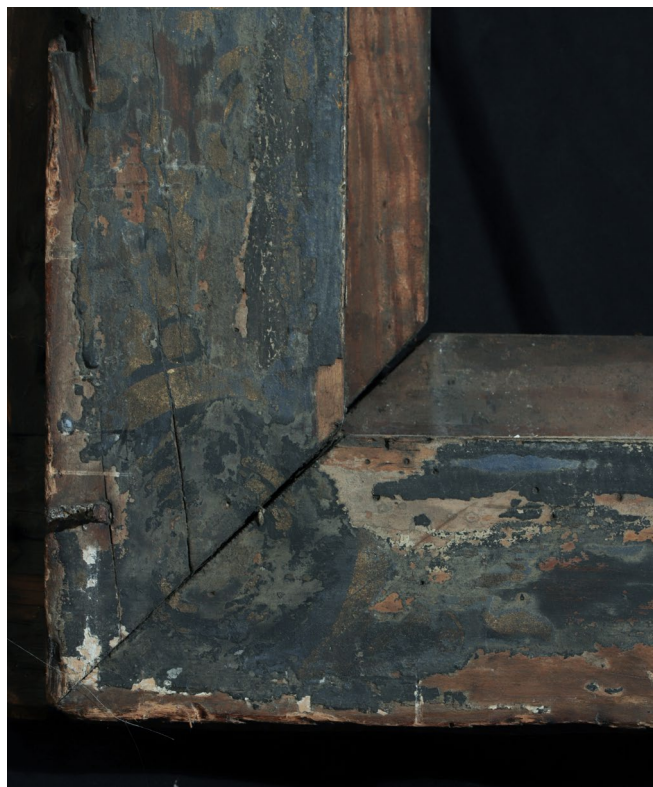
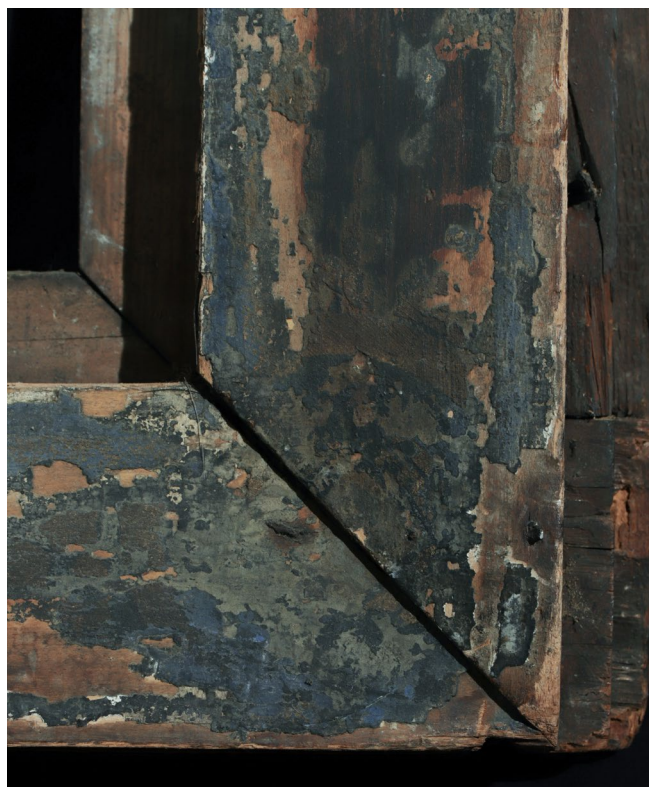
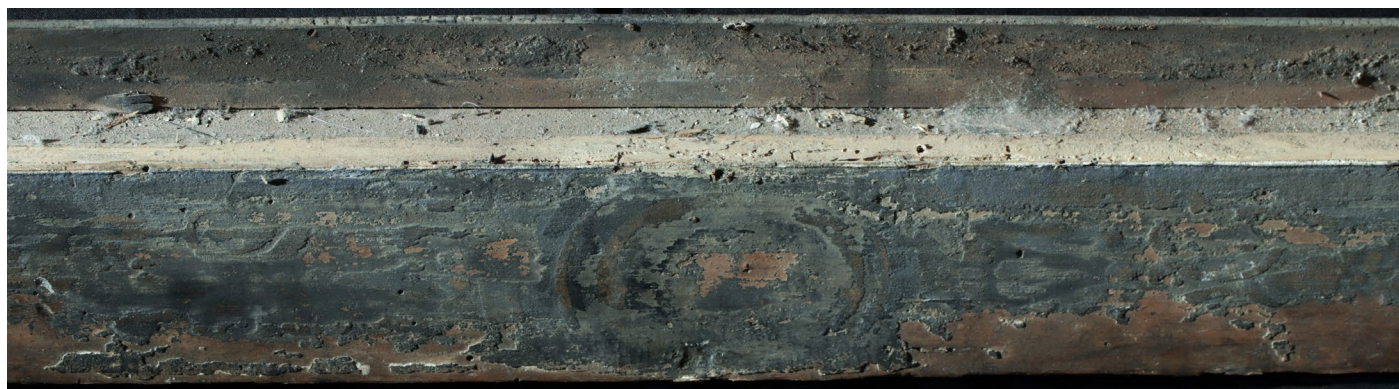
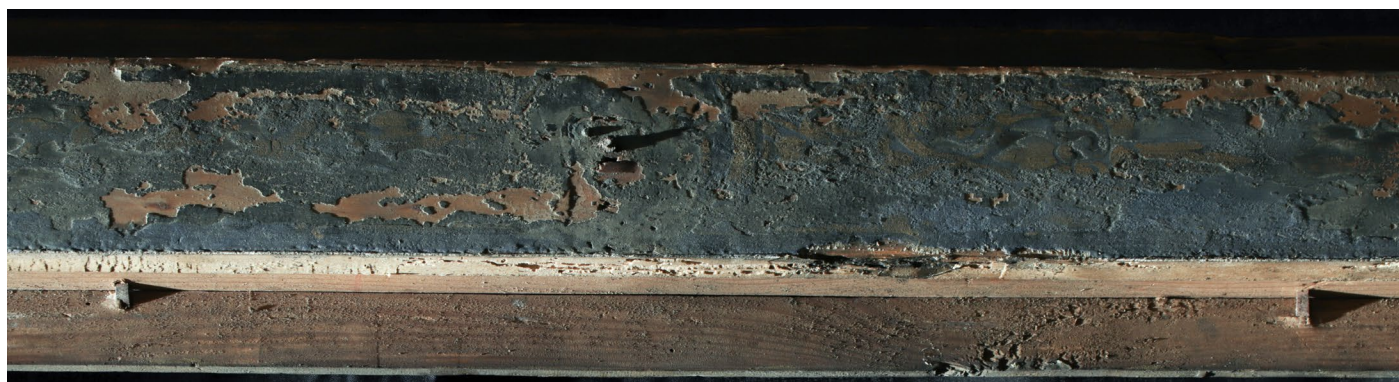
detail - polychrómia rámu s dekorom strany Ukrižovania, rozsiahle defekty a miera znečistenia povrchovými nečistotami

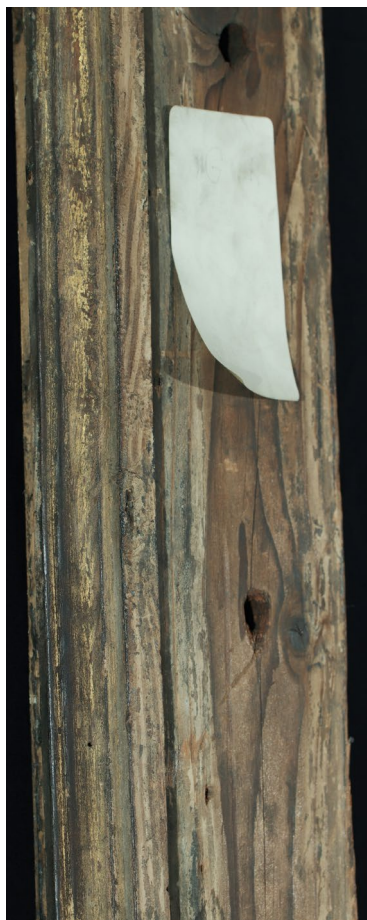
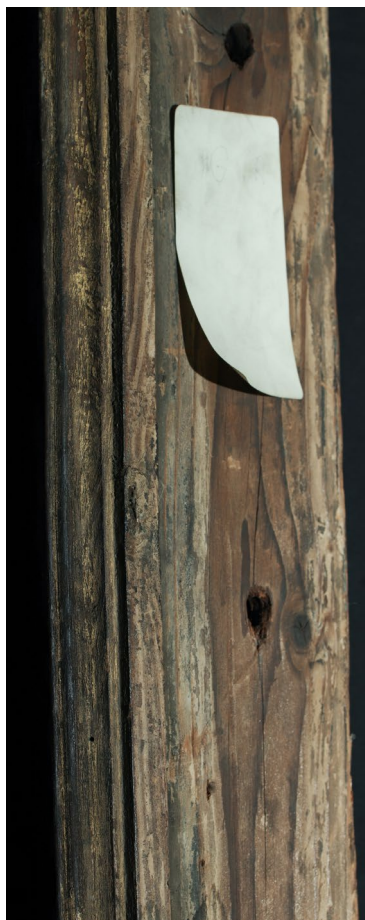
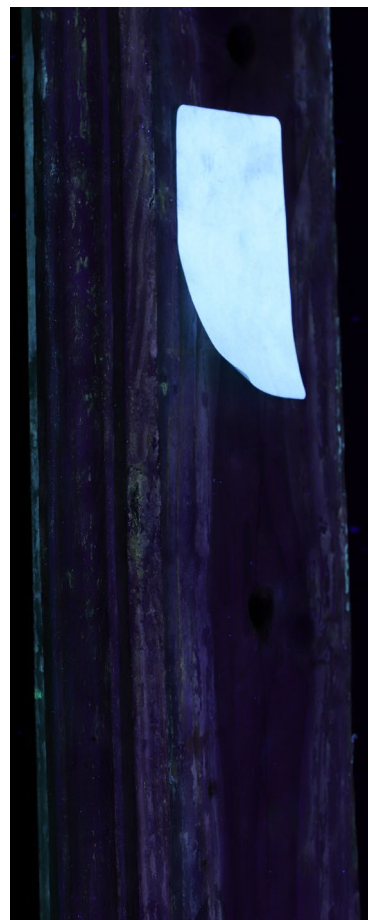
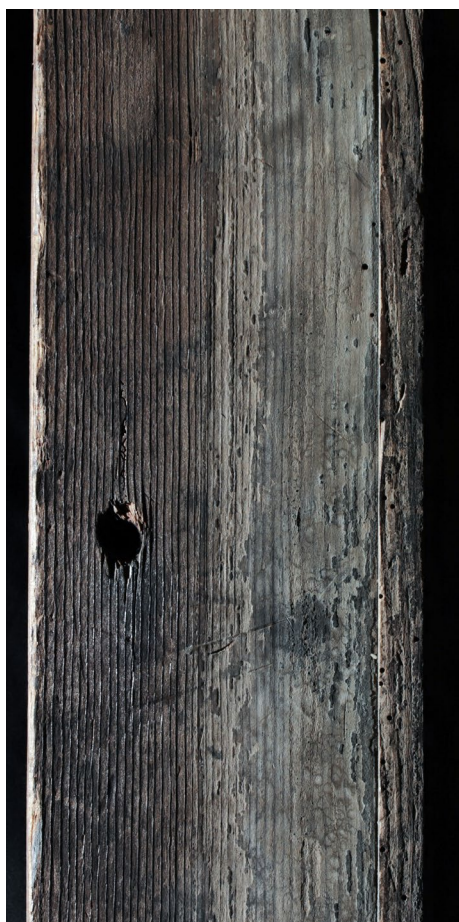
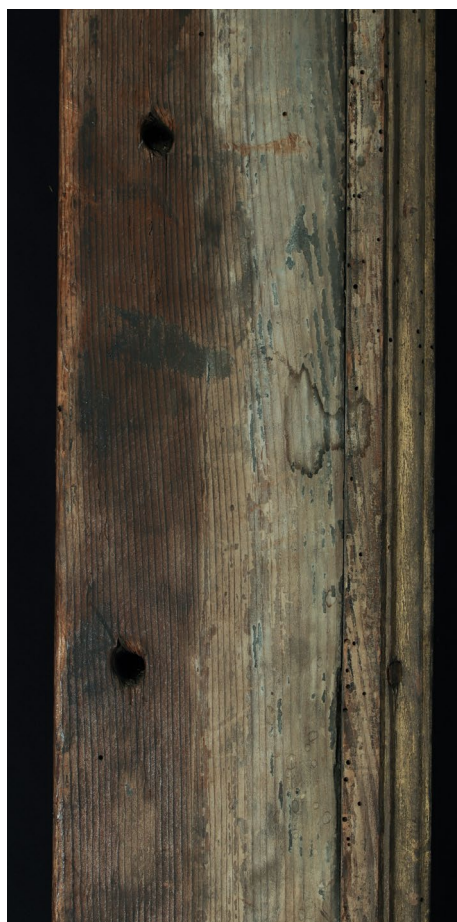
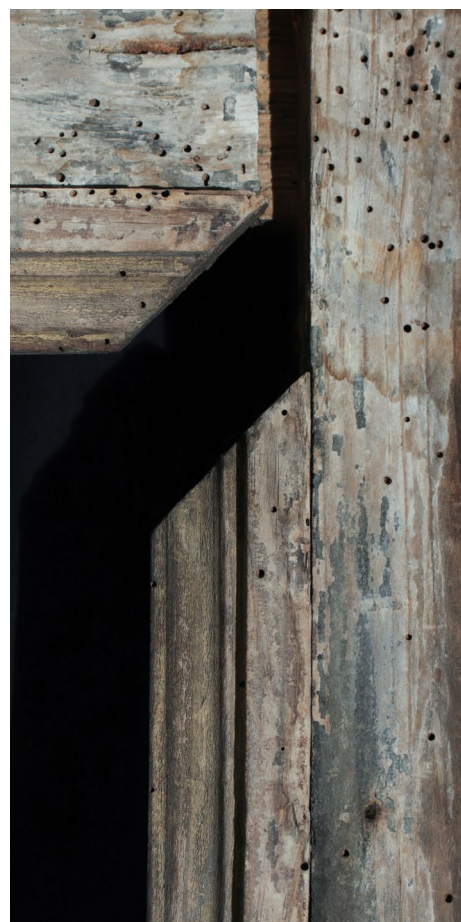
detail - polychrómia rámu s dekorom strany Posledného súdu, minimálne dochované zbytky polychrómie  
(hore - zľava VIS, razant, UV; dole - detaily; dole vpravo - početné výletové otvory)

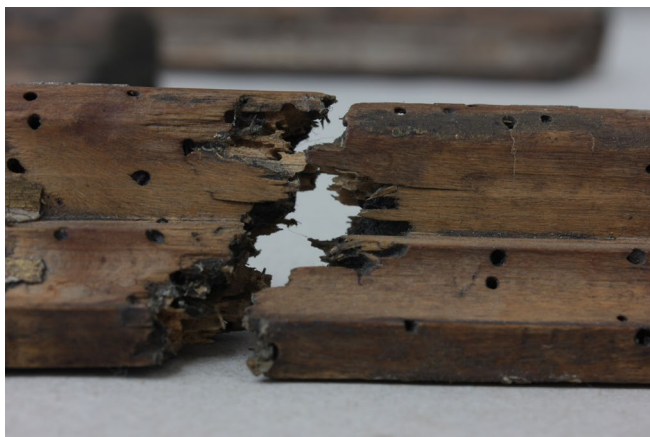
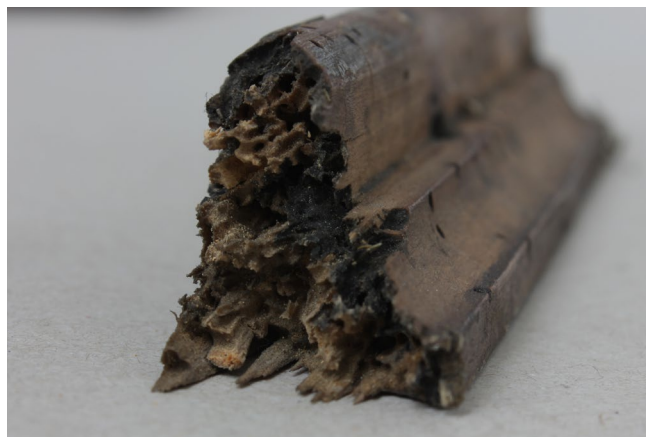
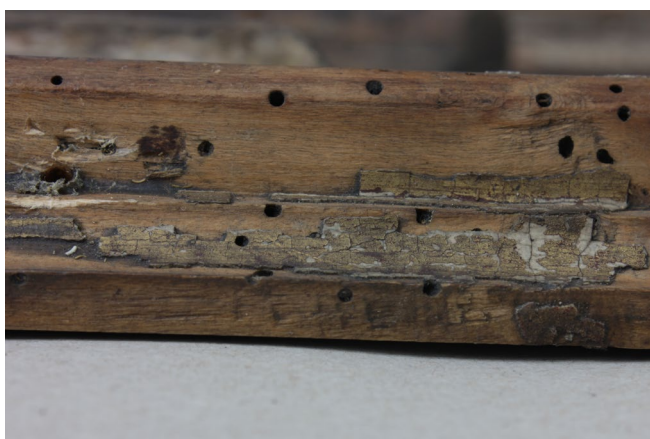
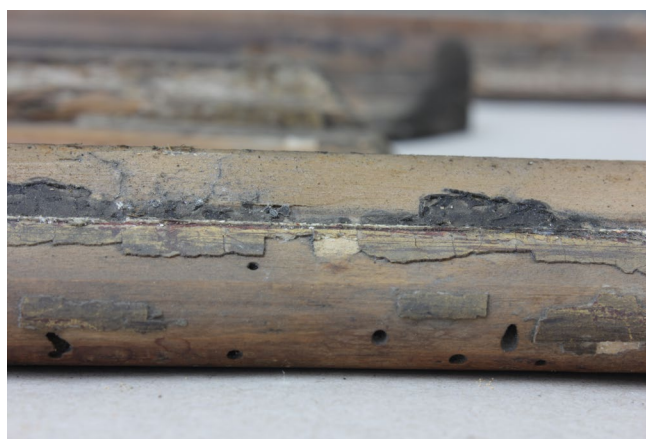
detail - stav dochovania a poškodenia polychrómie so zlatením na vnútorných lištách zdobného rámu  
VIS, detail (foto J. Chalupová, T. Čádová)

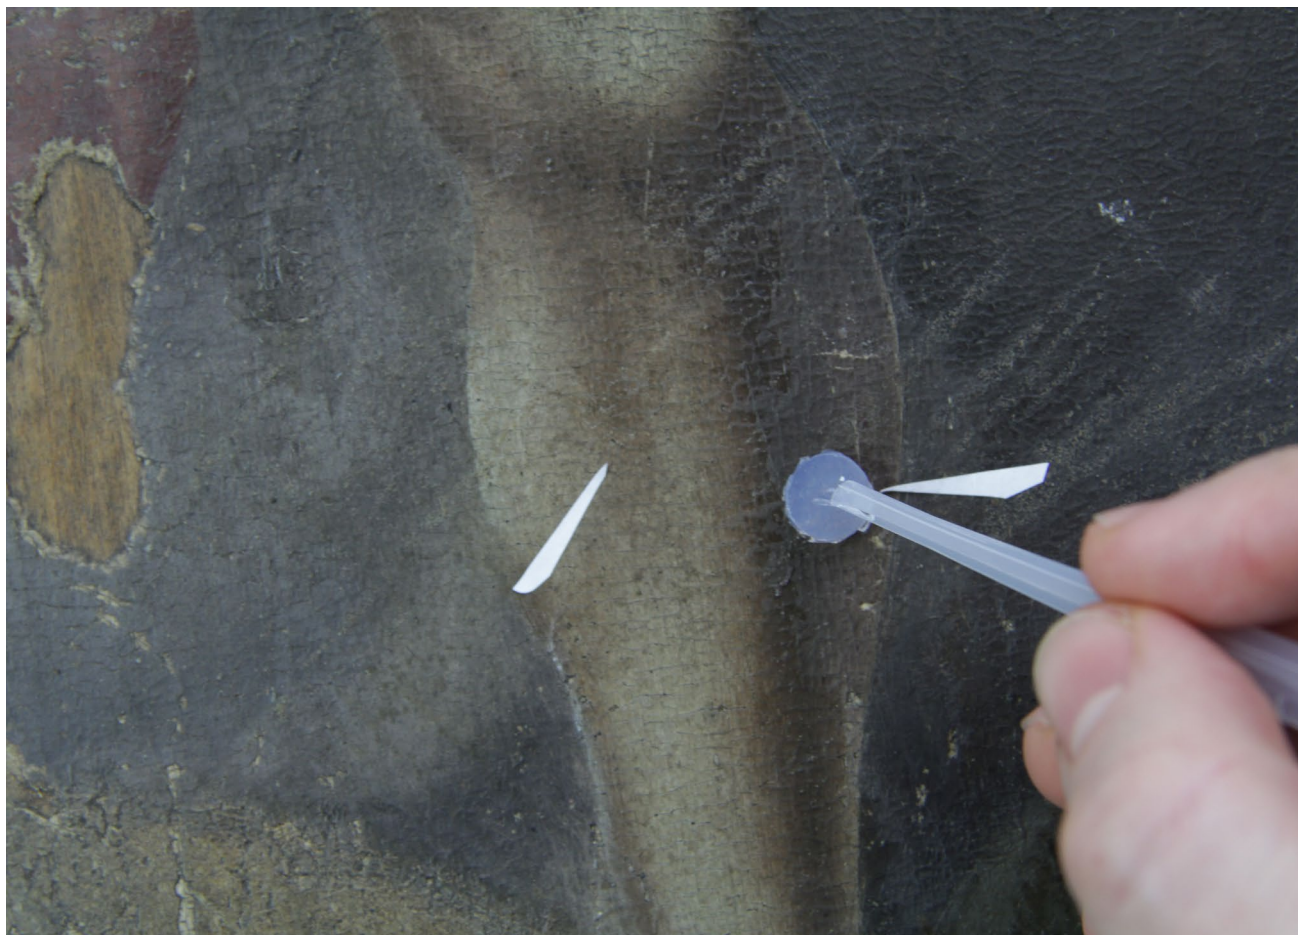
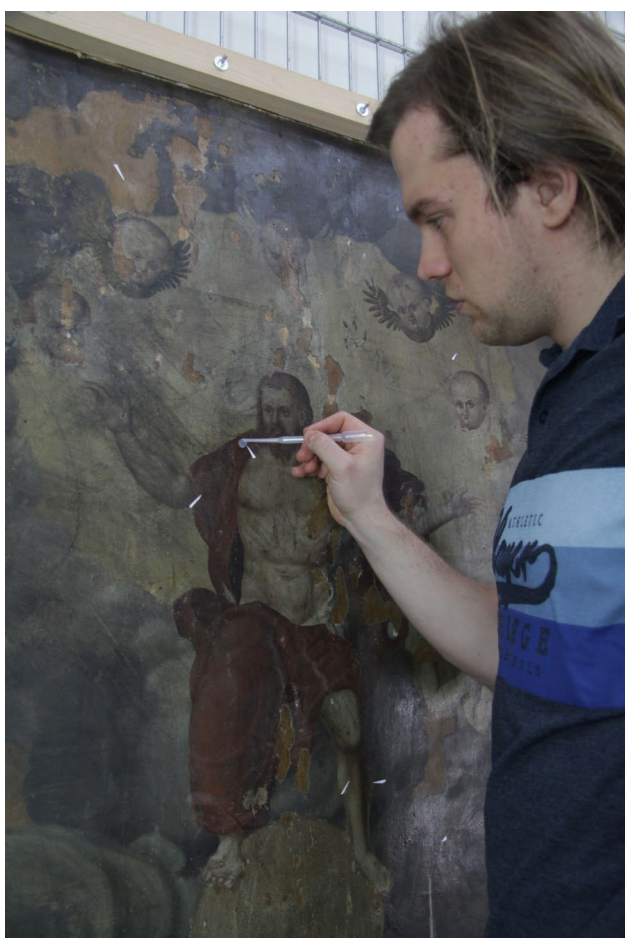
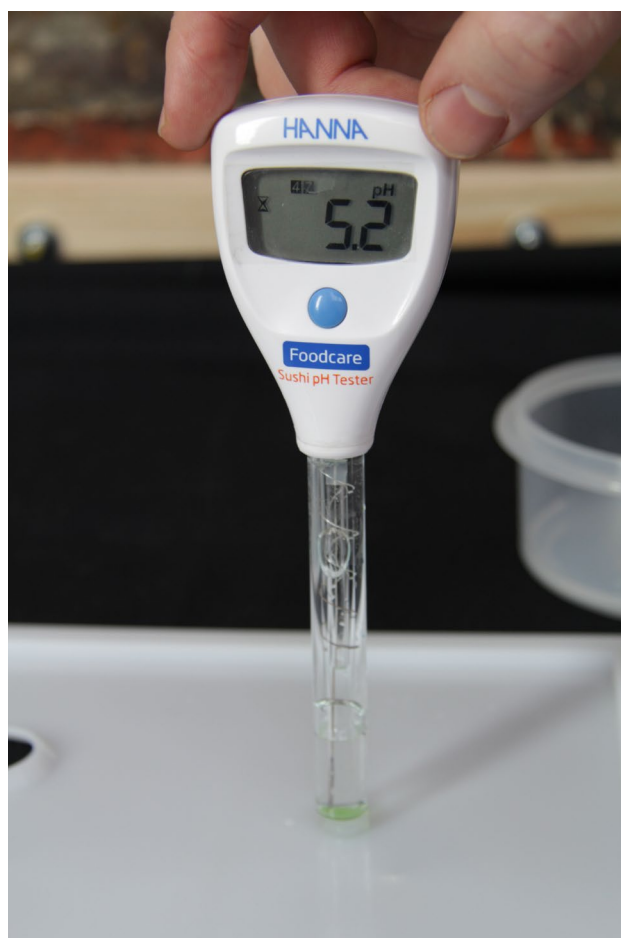
meranie hodnoty PH pomocou gélu z Agarózy a PH metra

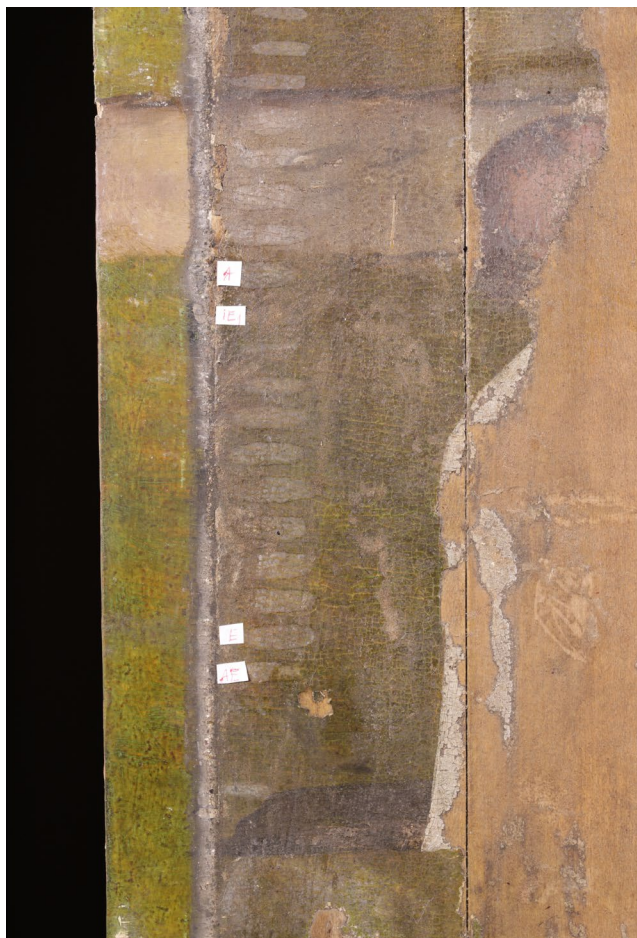
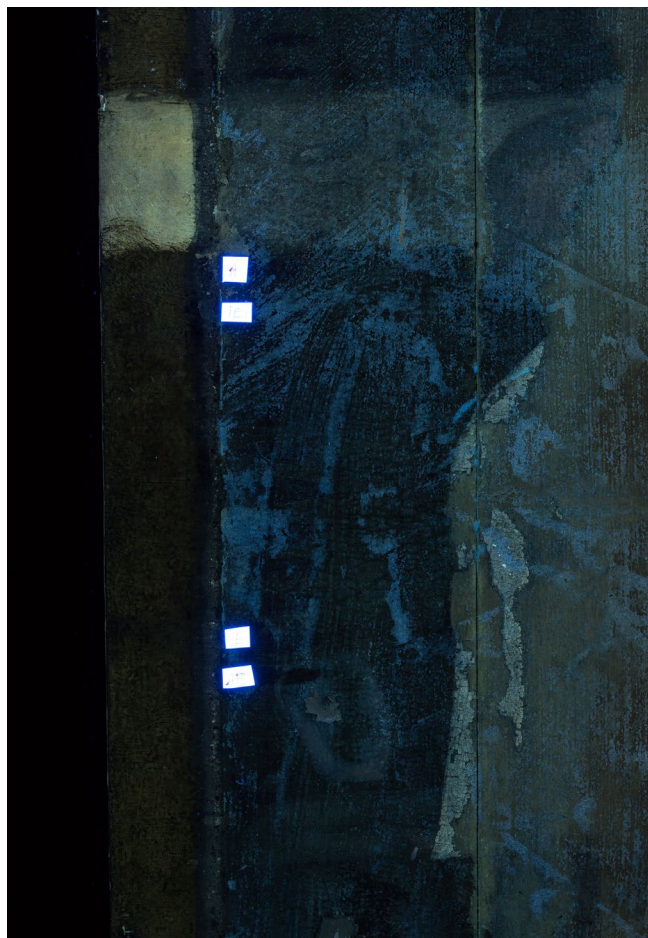
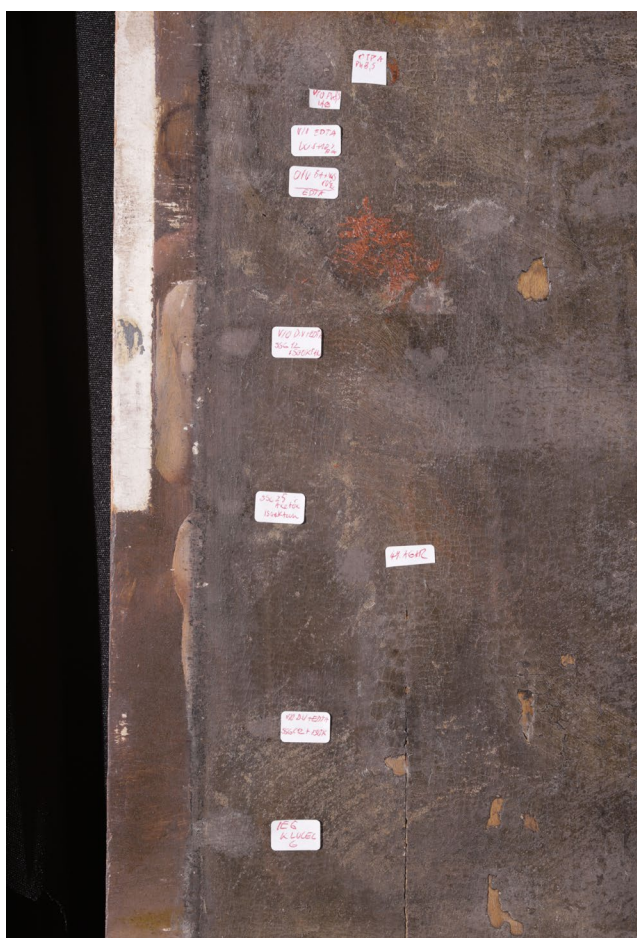
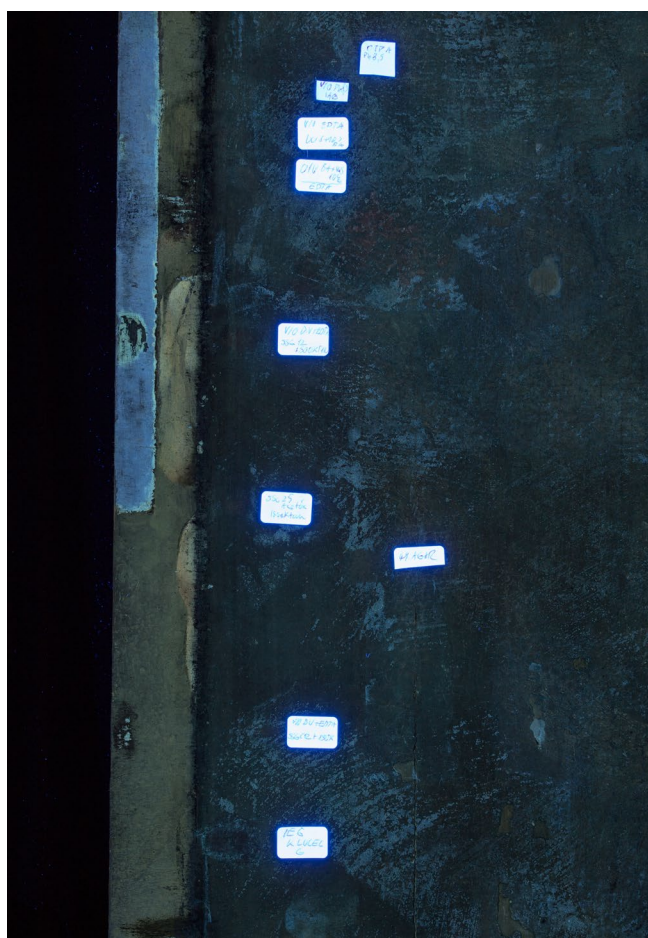
sondáž rozpustnosti, základne testovacie sady organických rozpúšťadiel, emulzie a gély

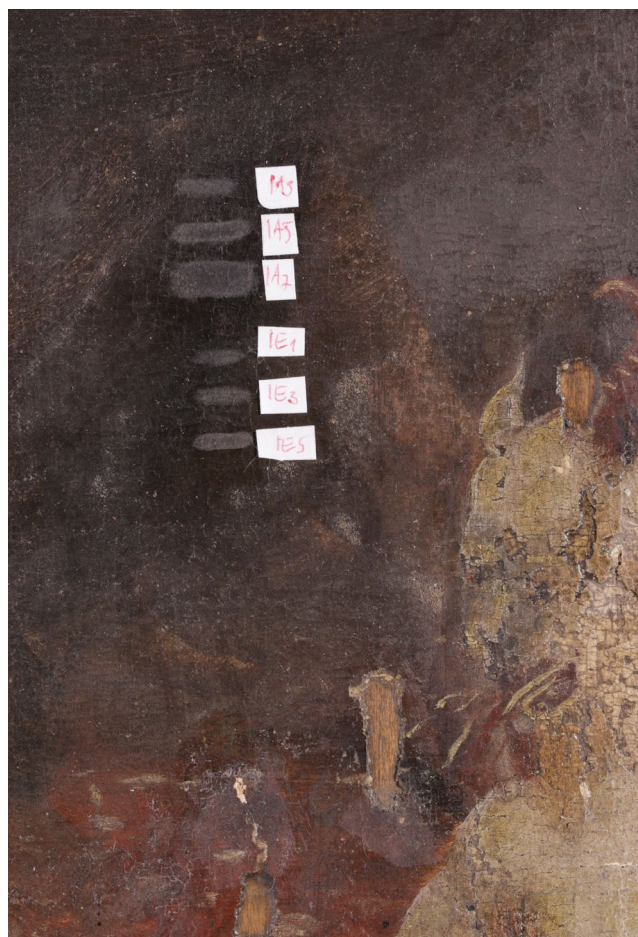
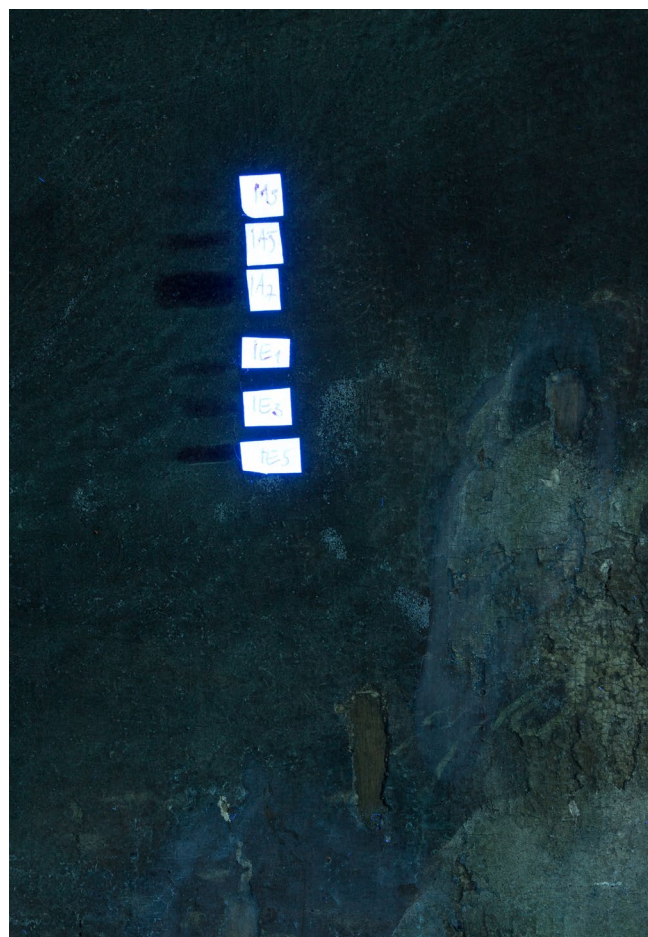
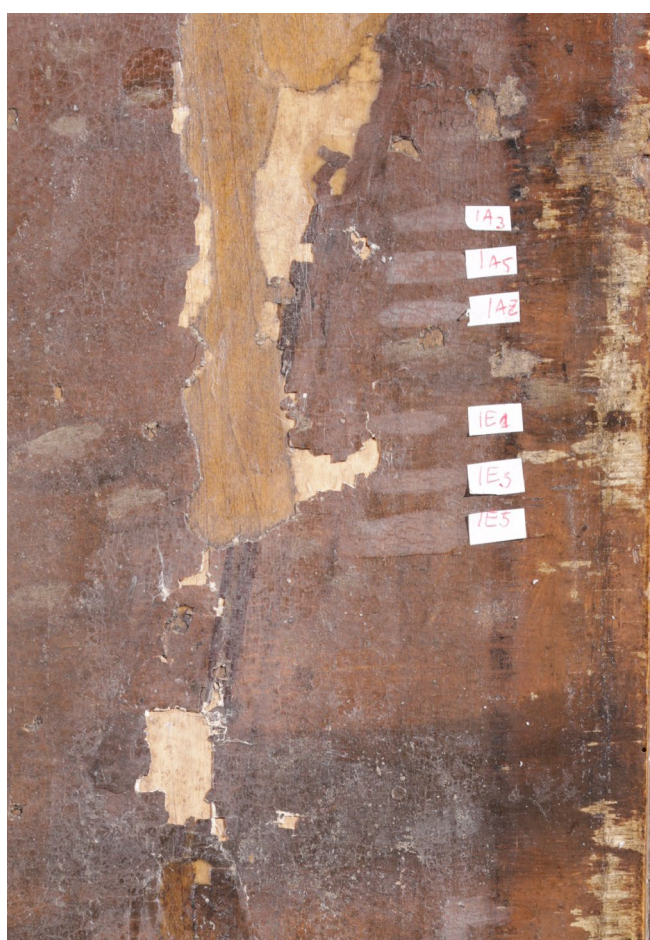
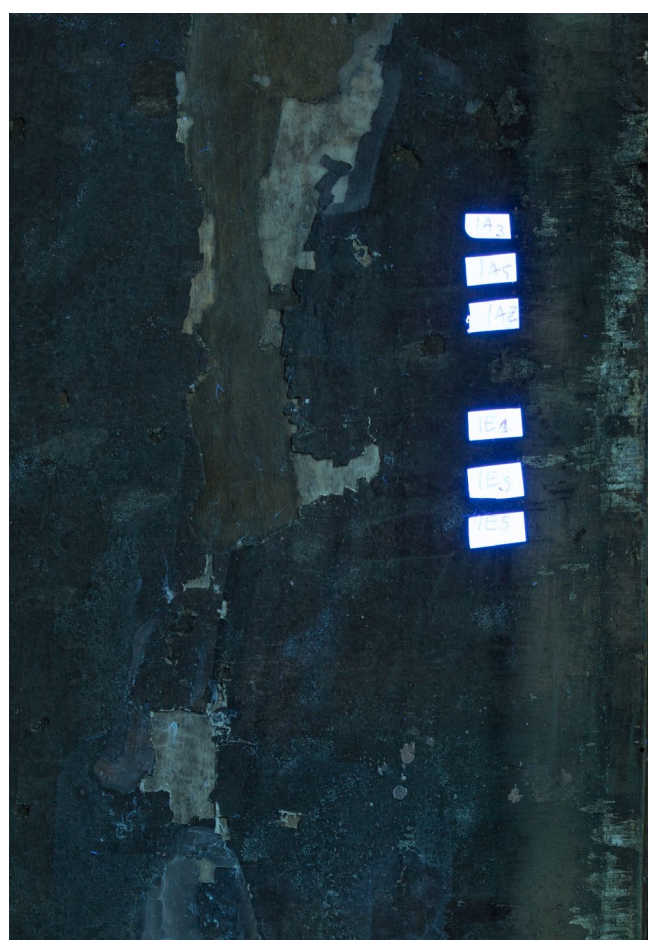
sondáž rozpustnosti, základne testovacie sady organických rozpúšťadiel, emulzie a gély
