REŠTAURÁTORSKÝ ZÁMER  
POSLEDNÝ SÚD / UKRIŽOVANIE

Akadémia Výtvarných Umení v Prahe  
Ateliér reštaurovania umeleckých diel maliarskych a drevených polychromovaných plastík  
škola Adama Pokorného

Pavol Sás, Ondrej Žegorjak  
študenti 6. ročníka v rokoch 2019 - 2020

## REŠTAURÁTORSKÝ ZÁMER VÝJAVU POSLEDNÉHO SÚDU (a zdobného rámu)

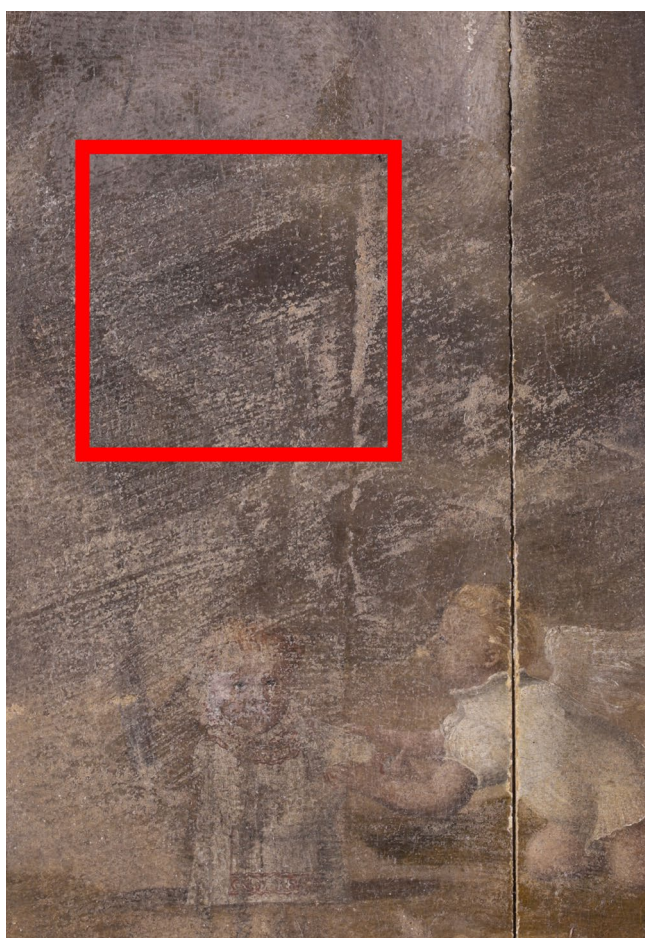
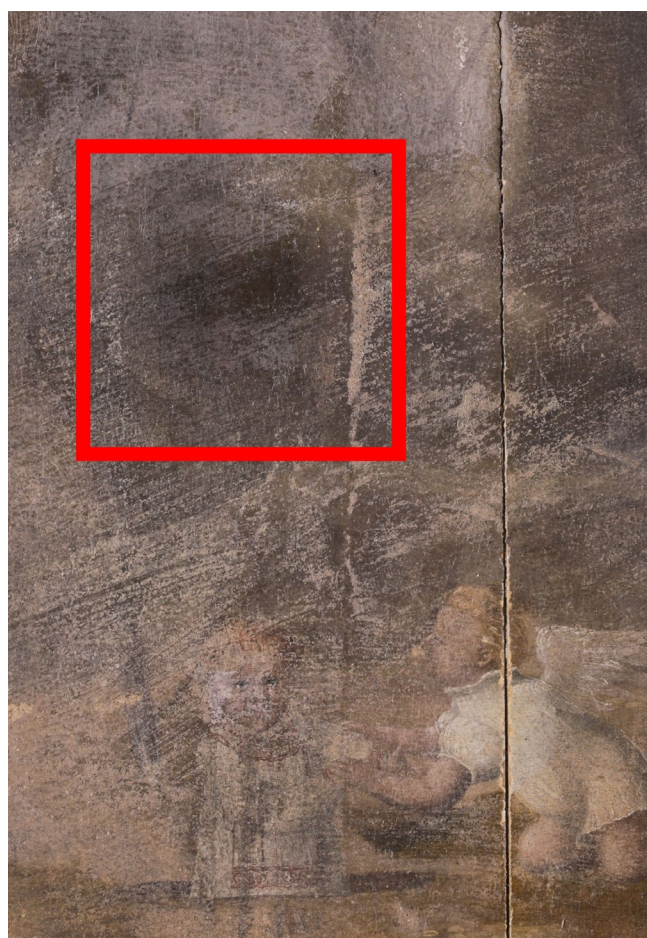
vľavo hore - pohľad z boku, dobre vidieť povrchový druhotný depozit kľihovej zmesi  
dole zľava - stav pred a následne po snímaní partie s druhotným kľihovým náterom

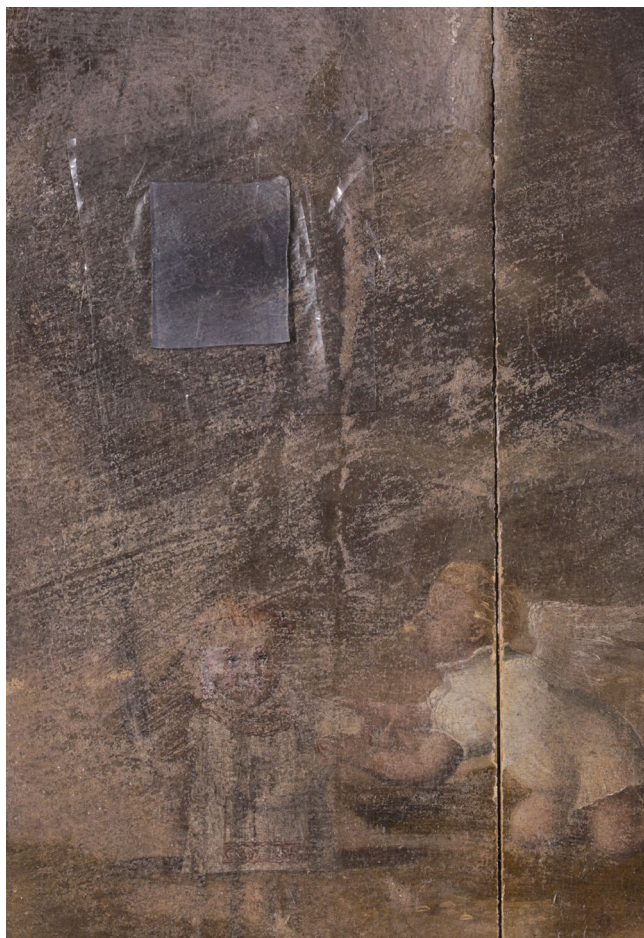
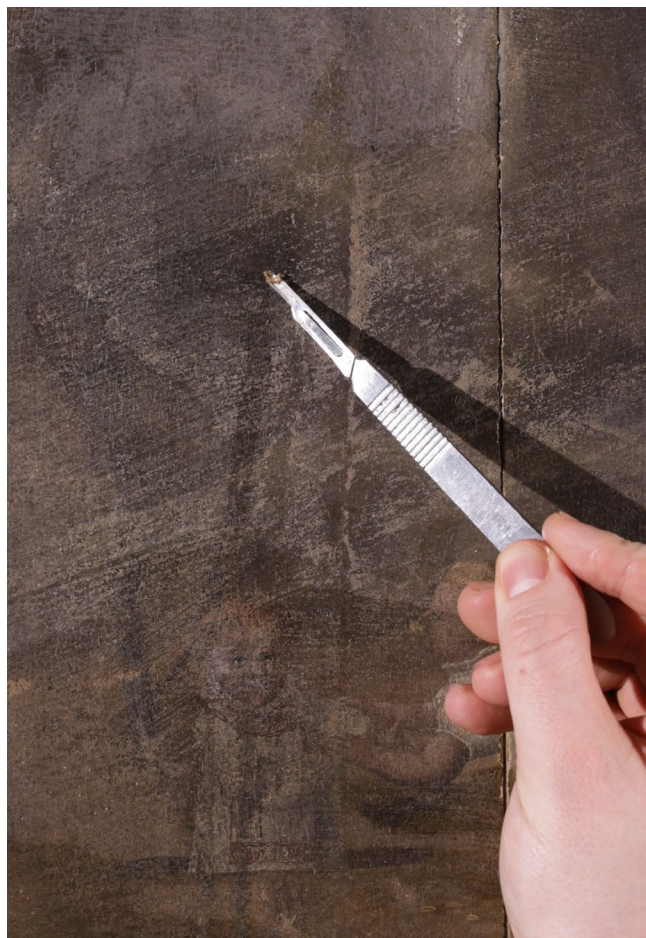
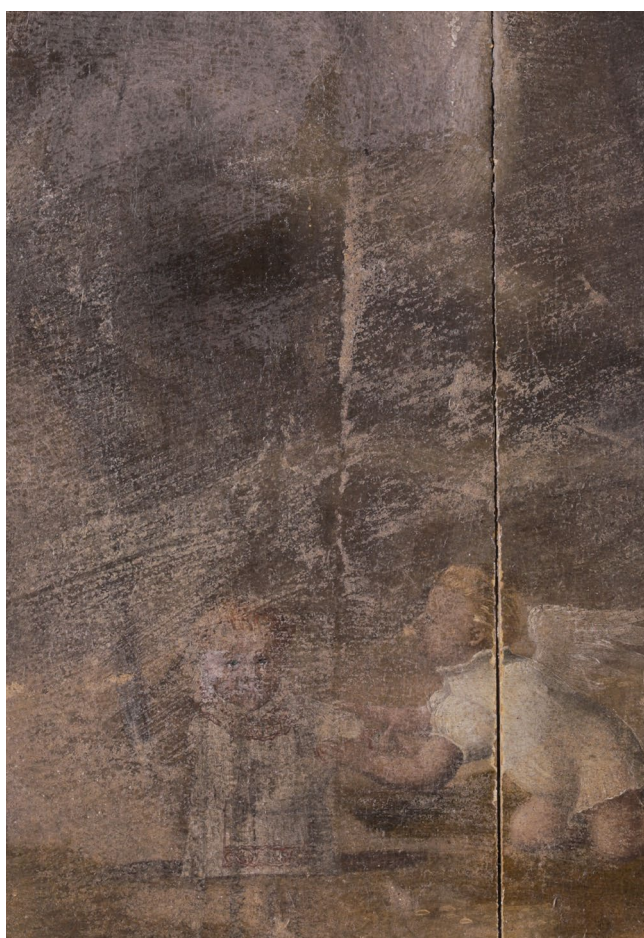
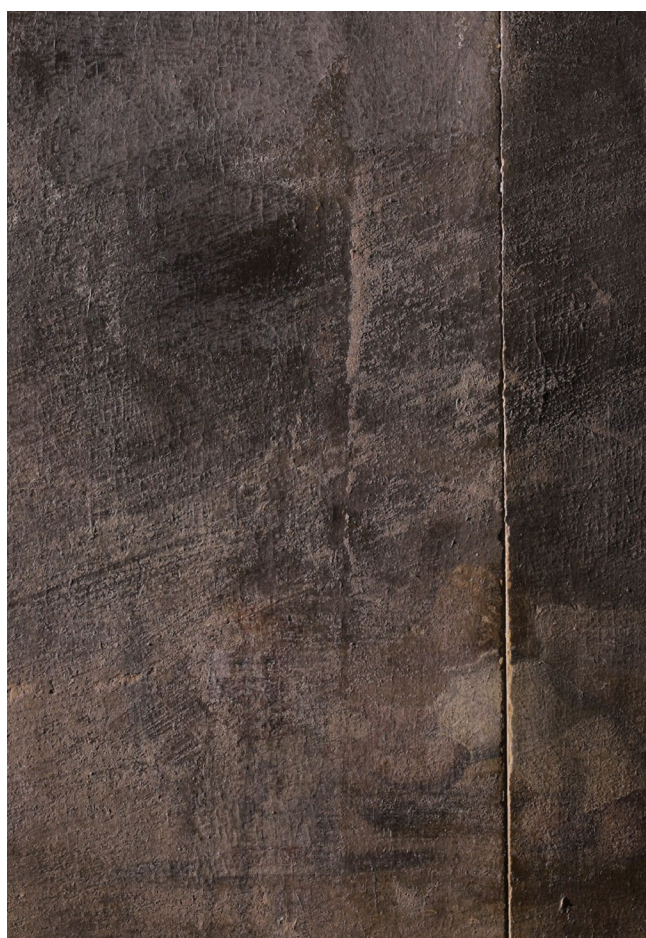
priebeh snímania druhotného klihového náteru pomocou agarového pevného gelu a dočistenia skalpelom  
dole porovnanie VIS a razantné osvetlenie stavu po dosnímaní danej partie

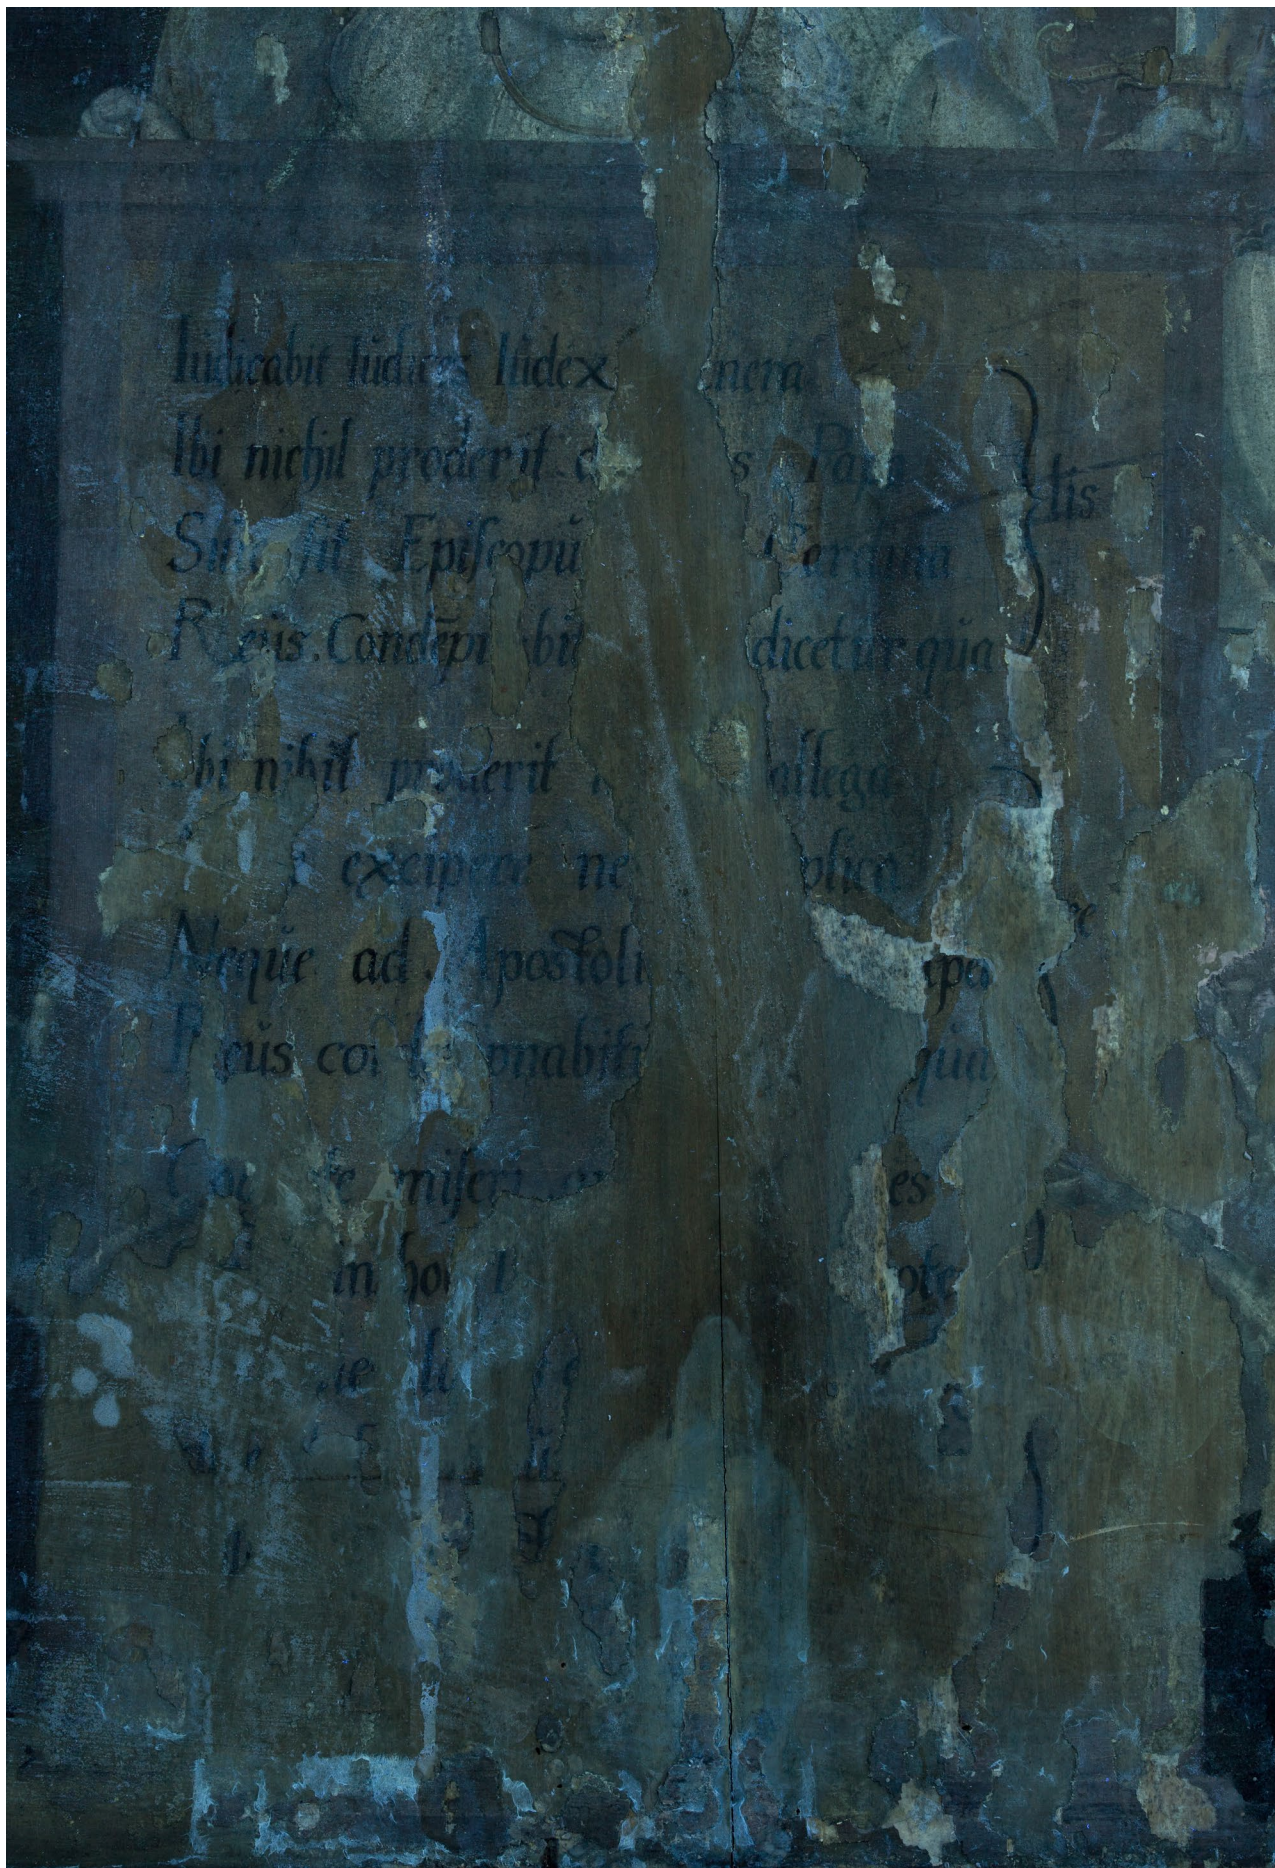
stav po dosnímaní druhotného loálneho klihového a voskového náteru (porovnanie so stavom pred reštaurovaním vpravo), UV žiarením vyvolaná viditeľná fluorescencia

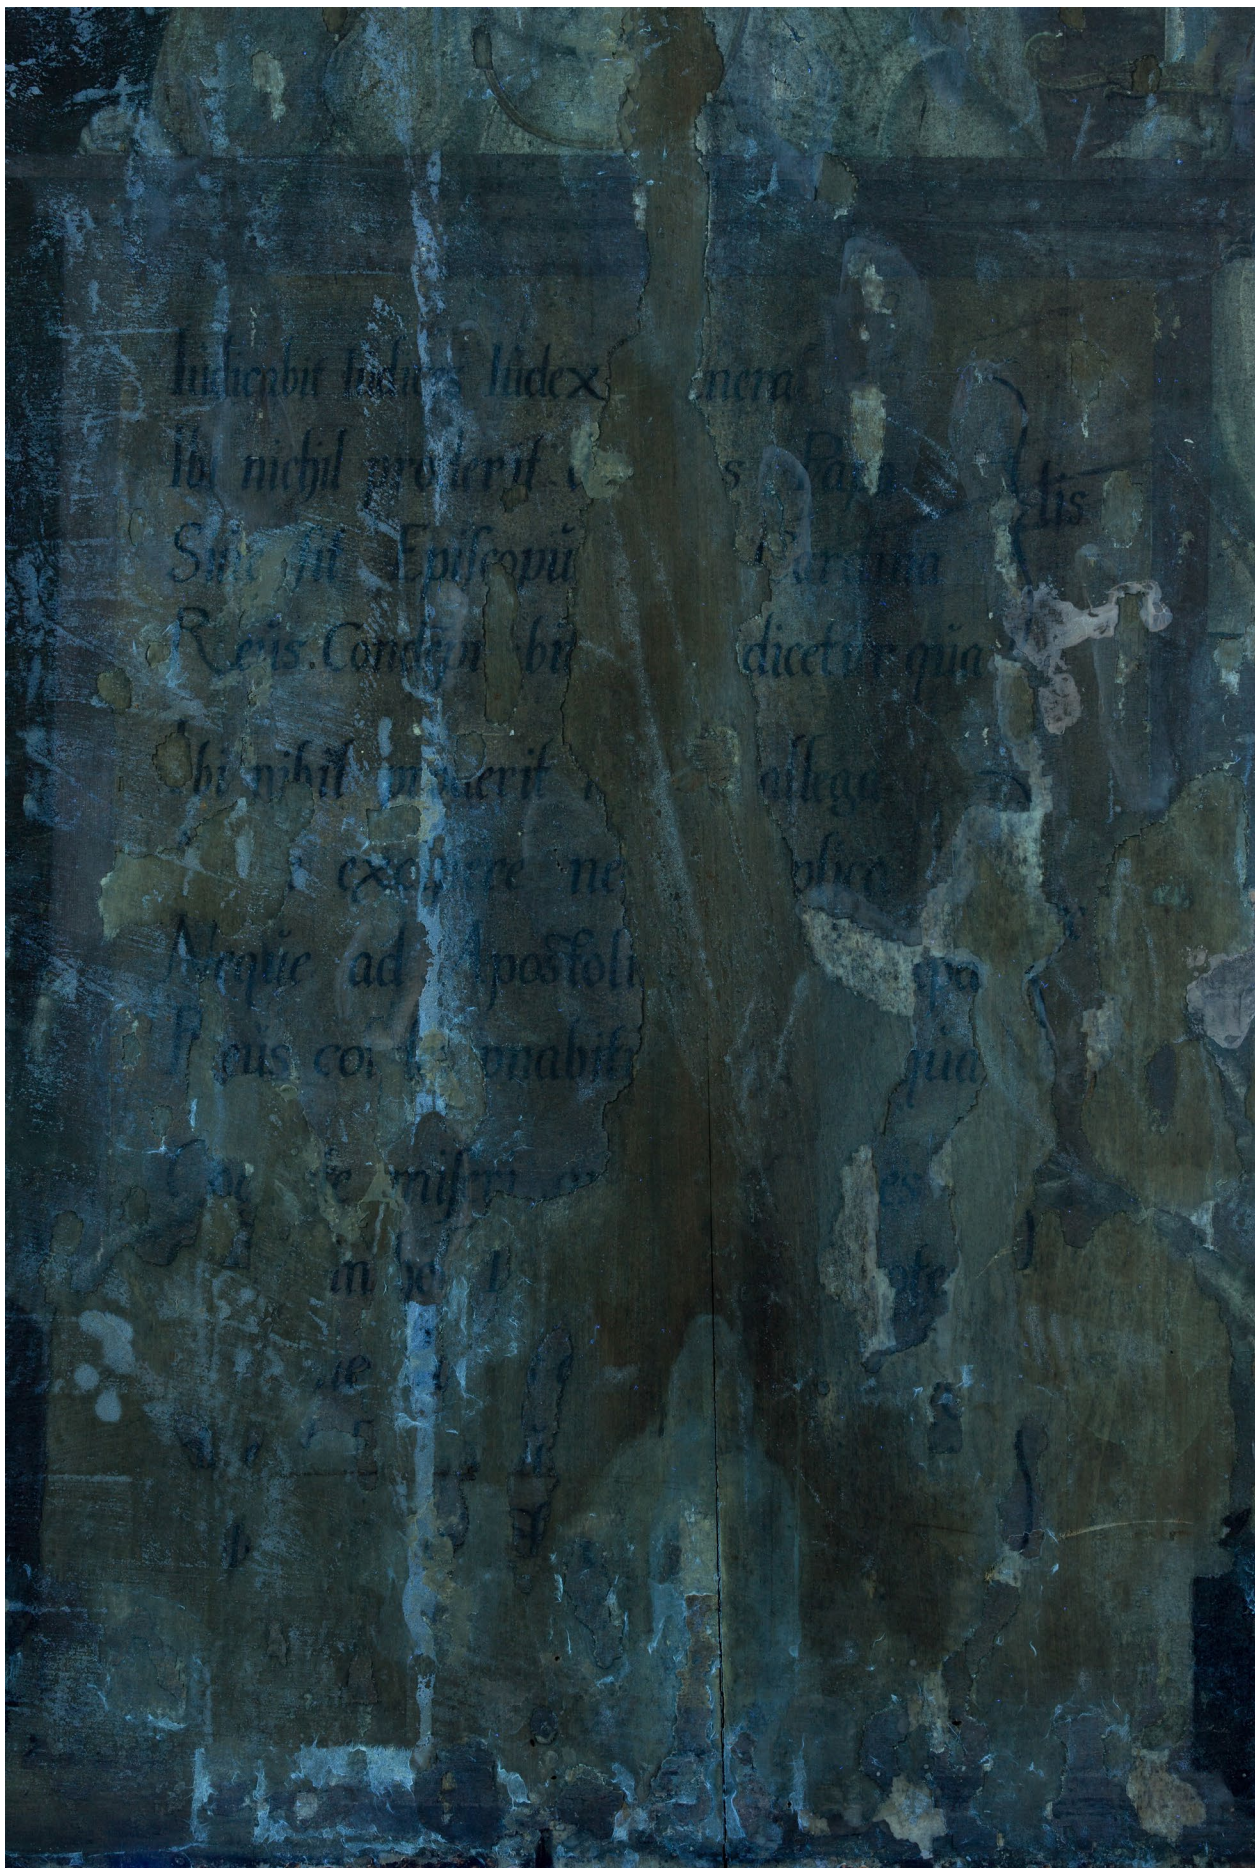
stav pred reštaurovaním

UV žiarením vyvolaná viditeľná fluorescencia

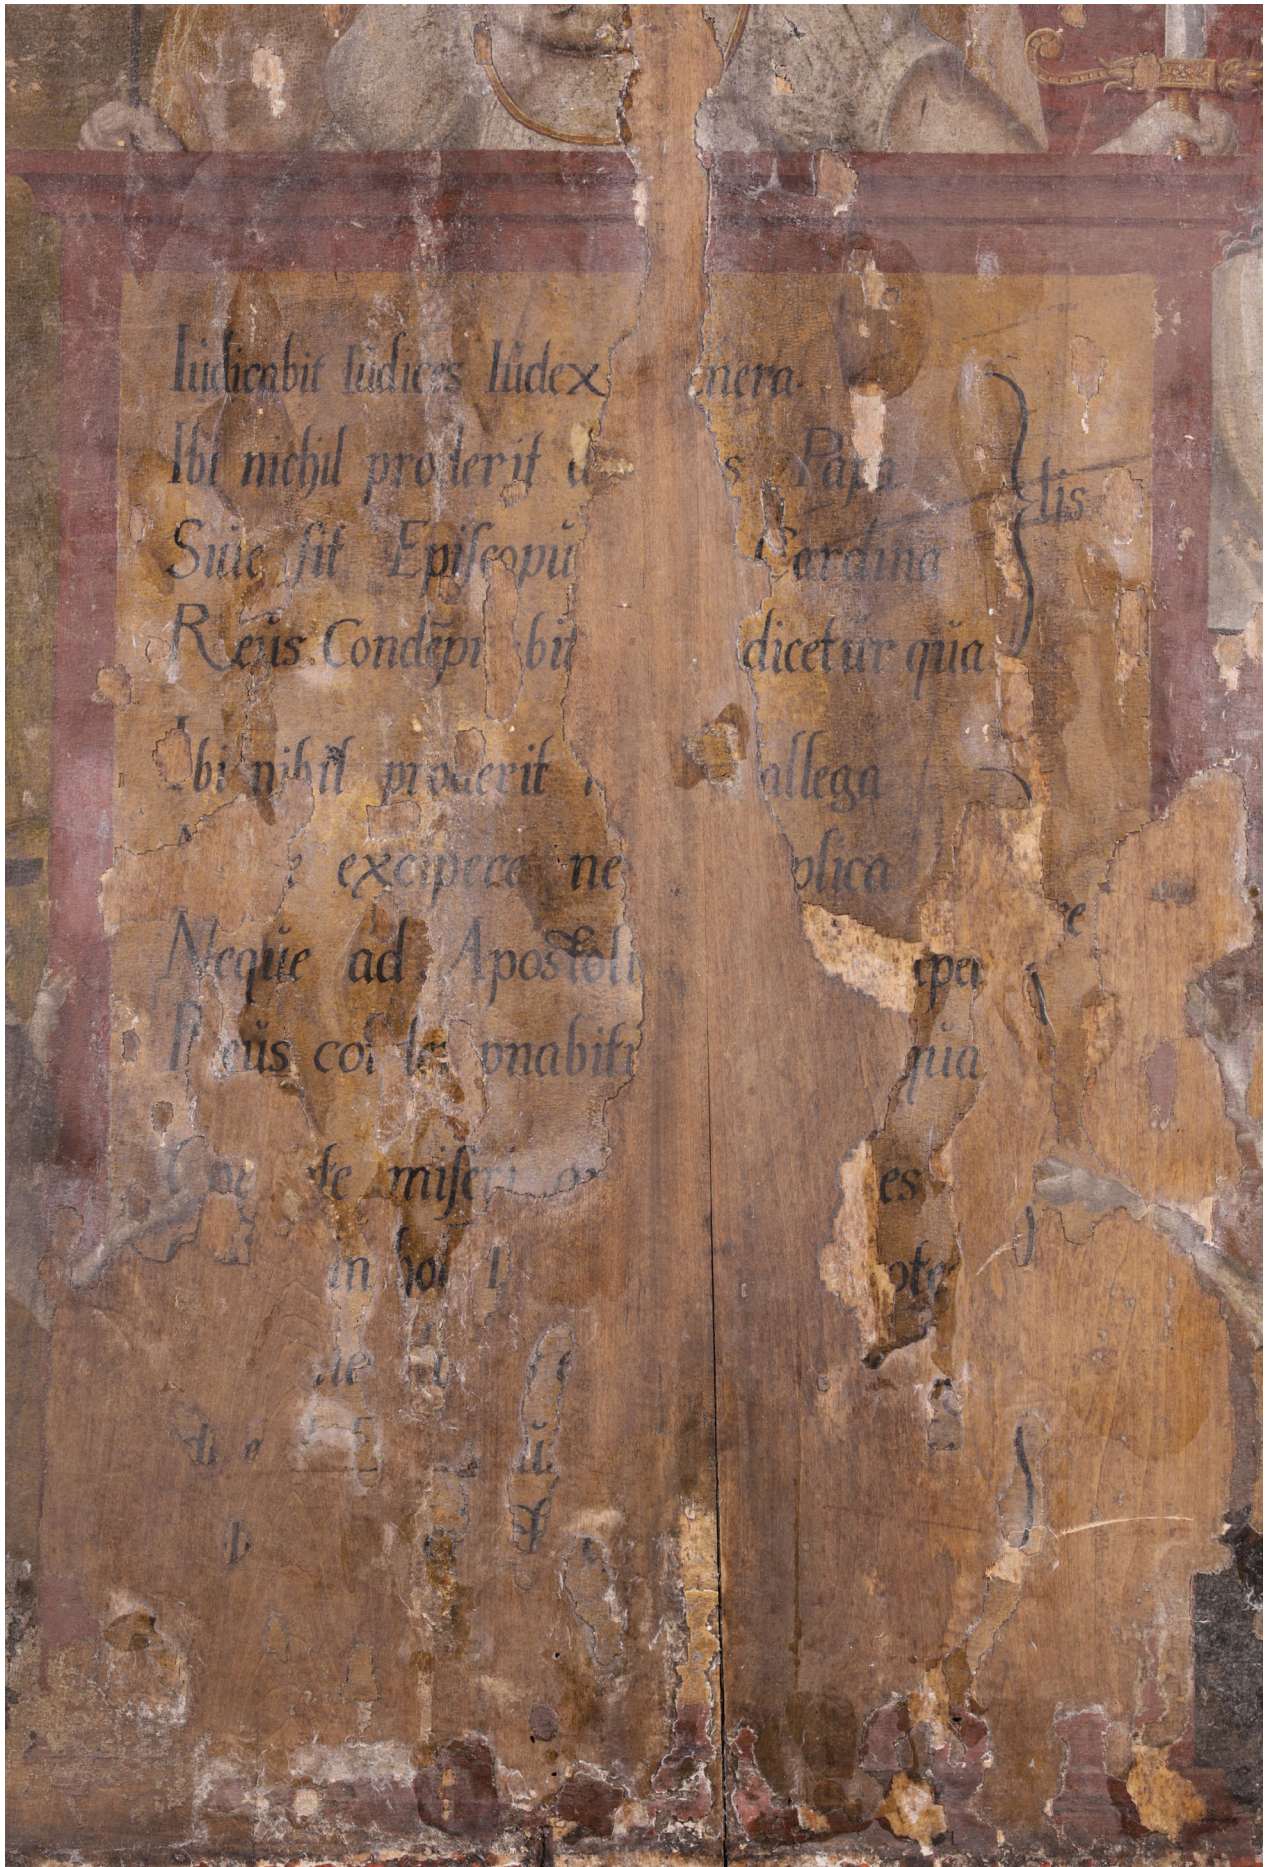
stav pred reštaurovaním  
VIS

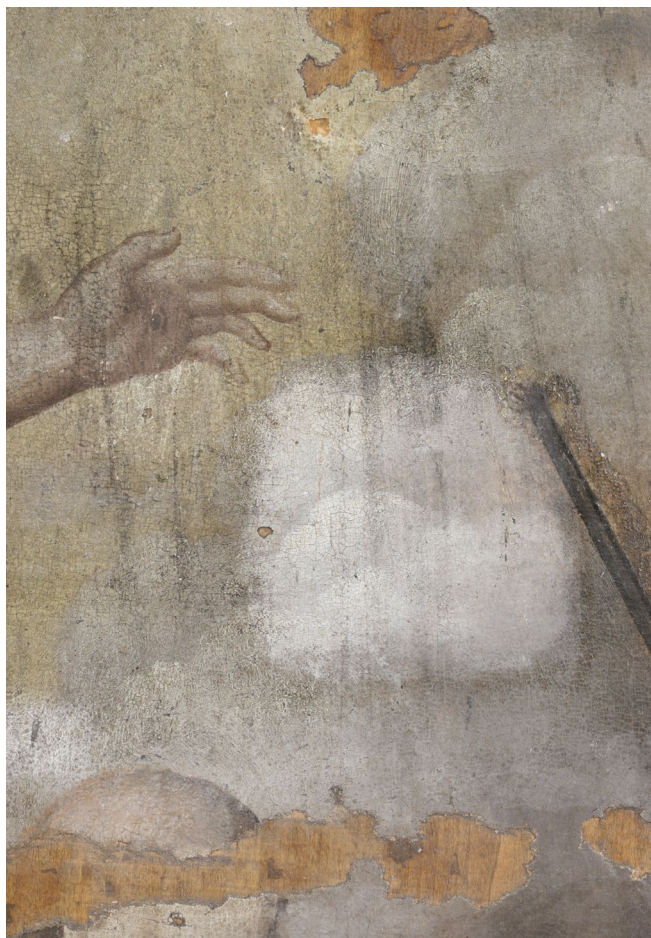
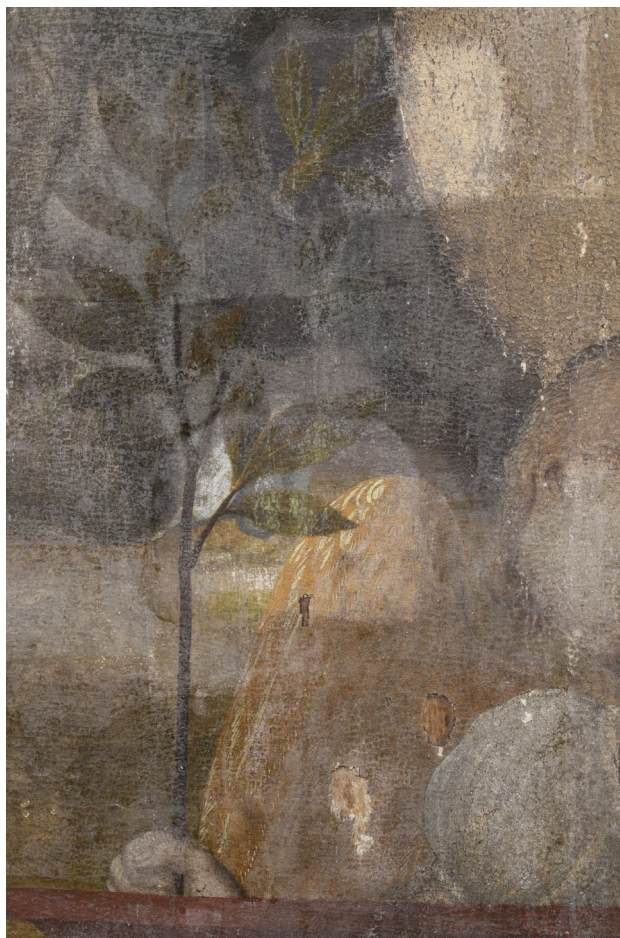
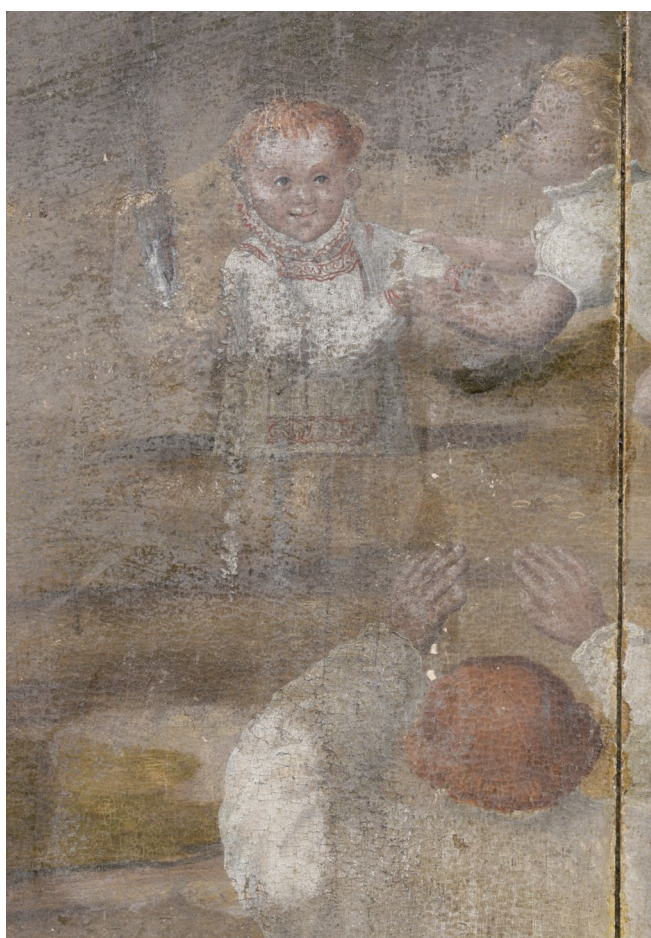
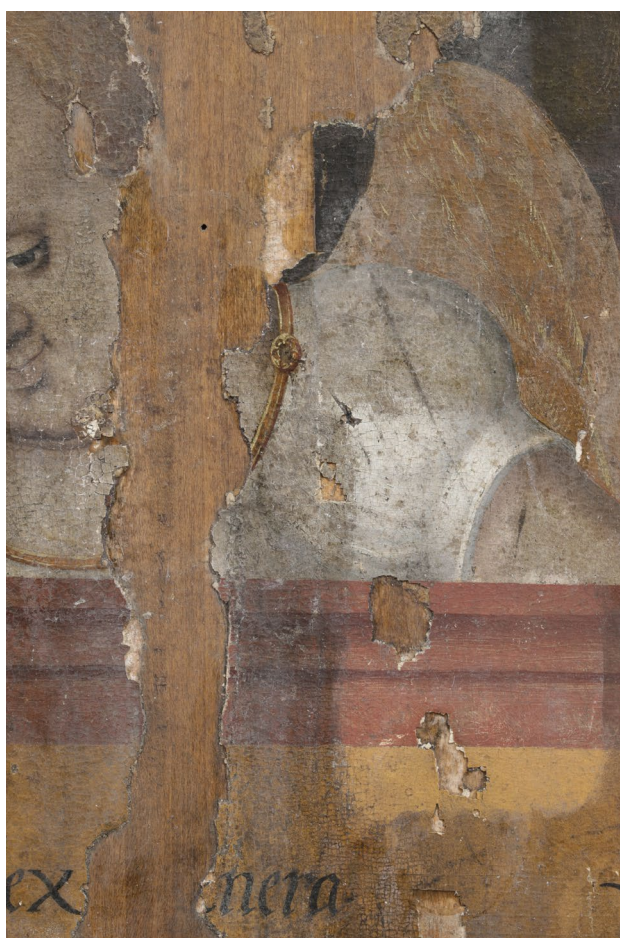
sondáž rozpustnosti druhotných zdegradovaných lakov a nečistôt

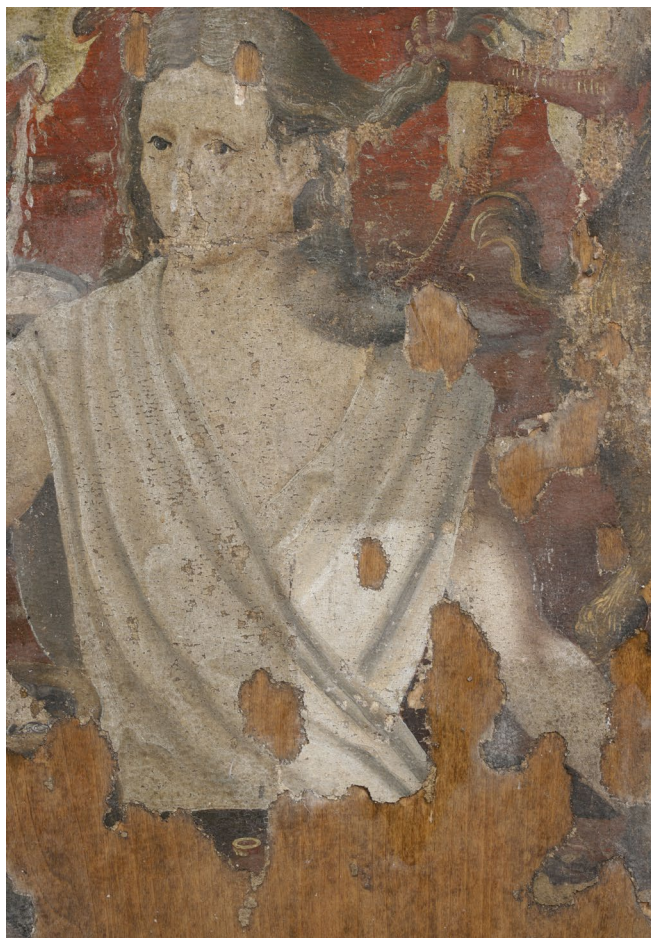
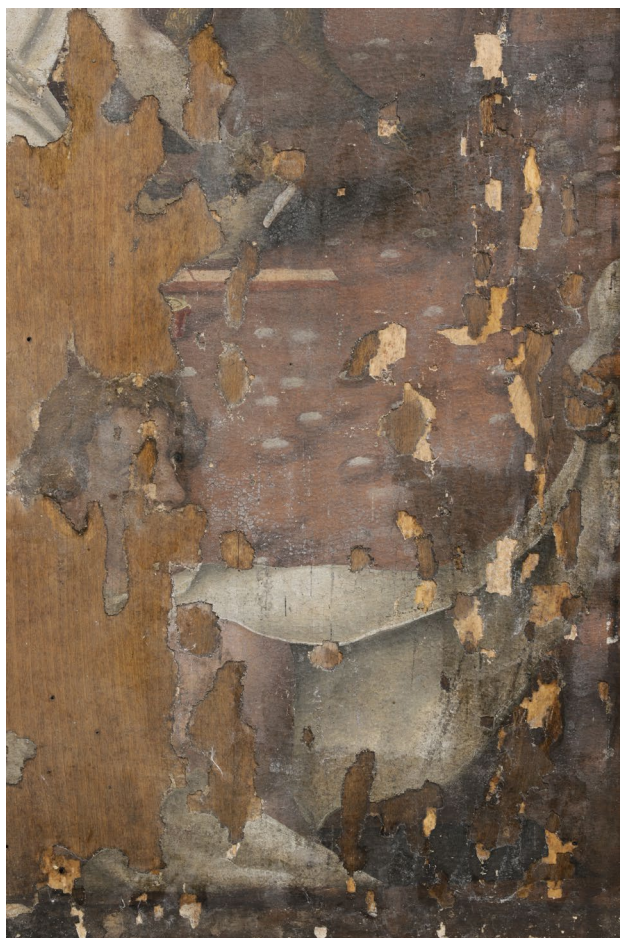
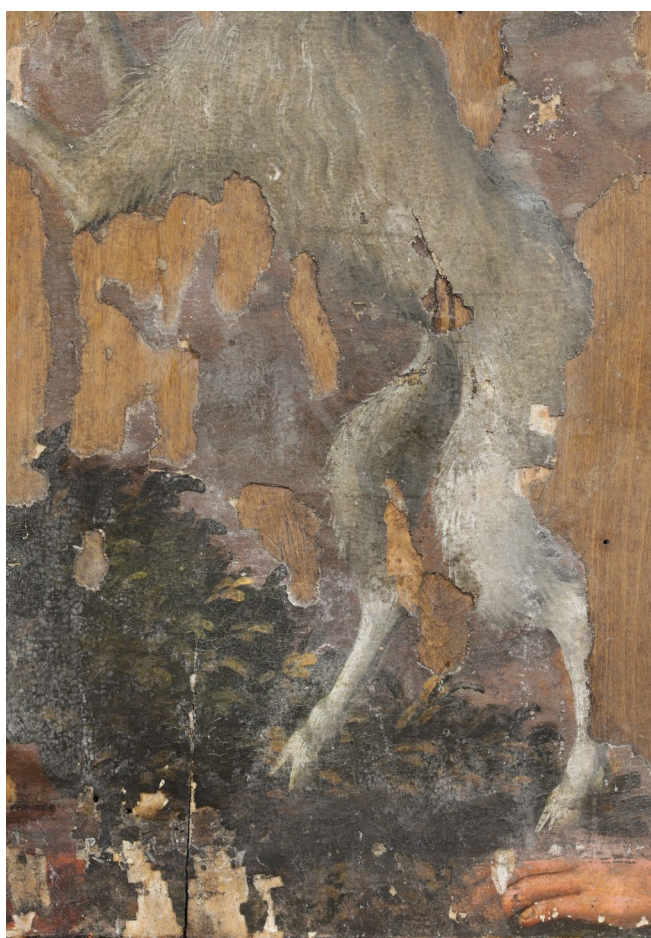
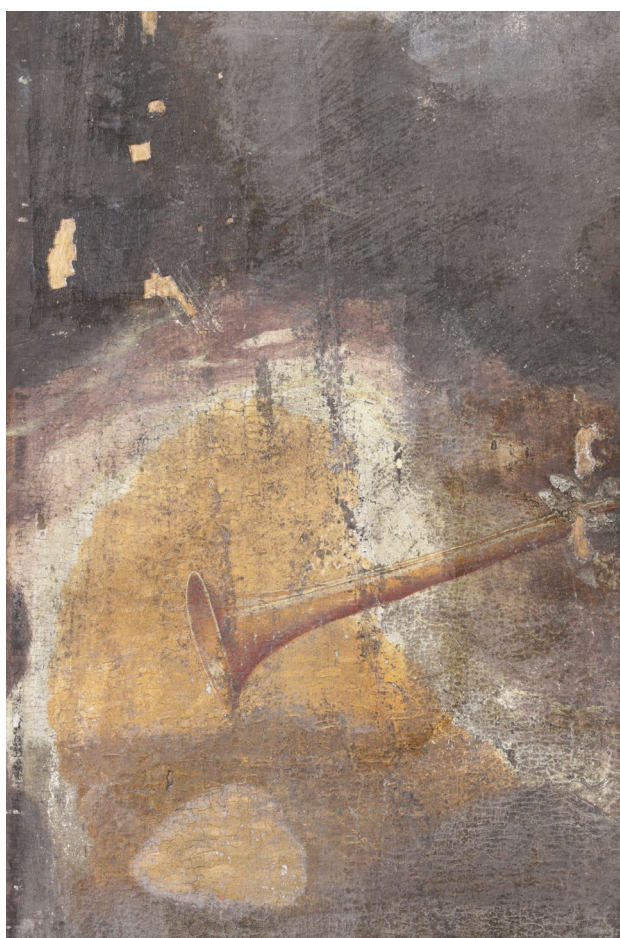
sondáž rozpustnosti druhotných zdegradovaných lakov a nečistôt

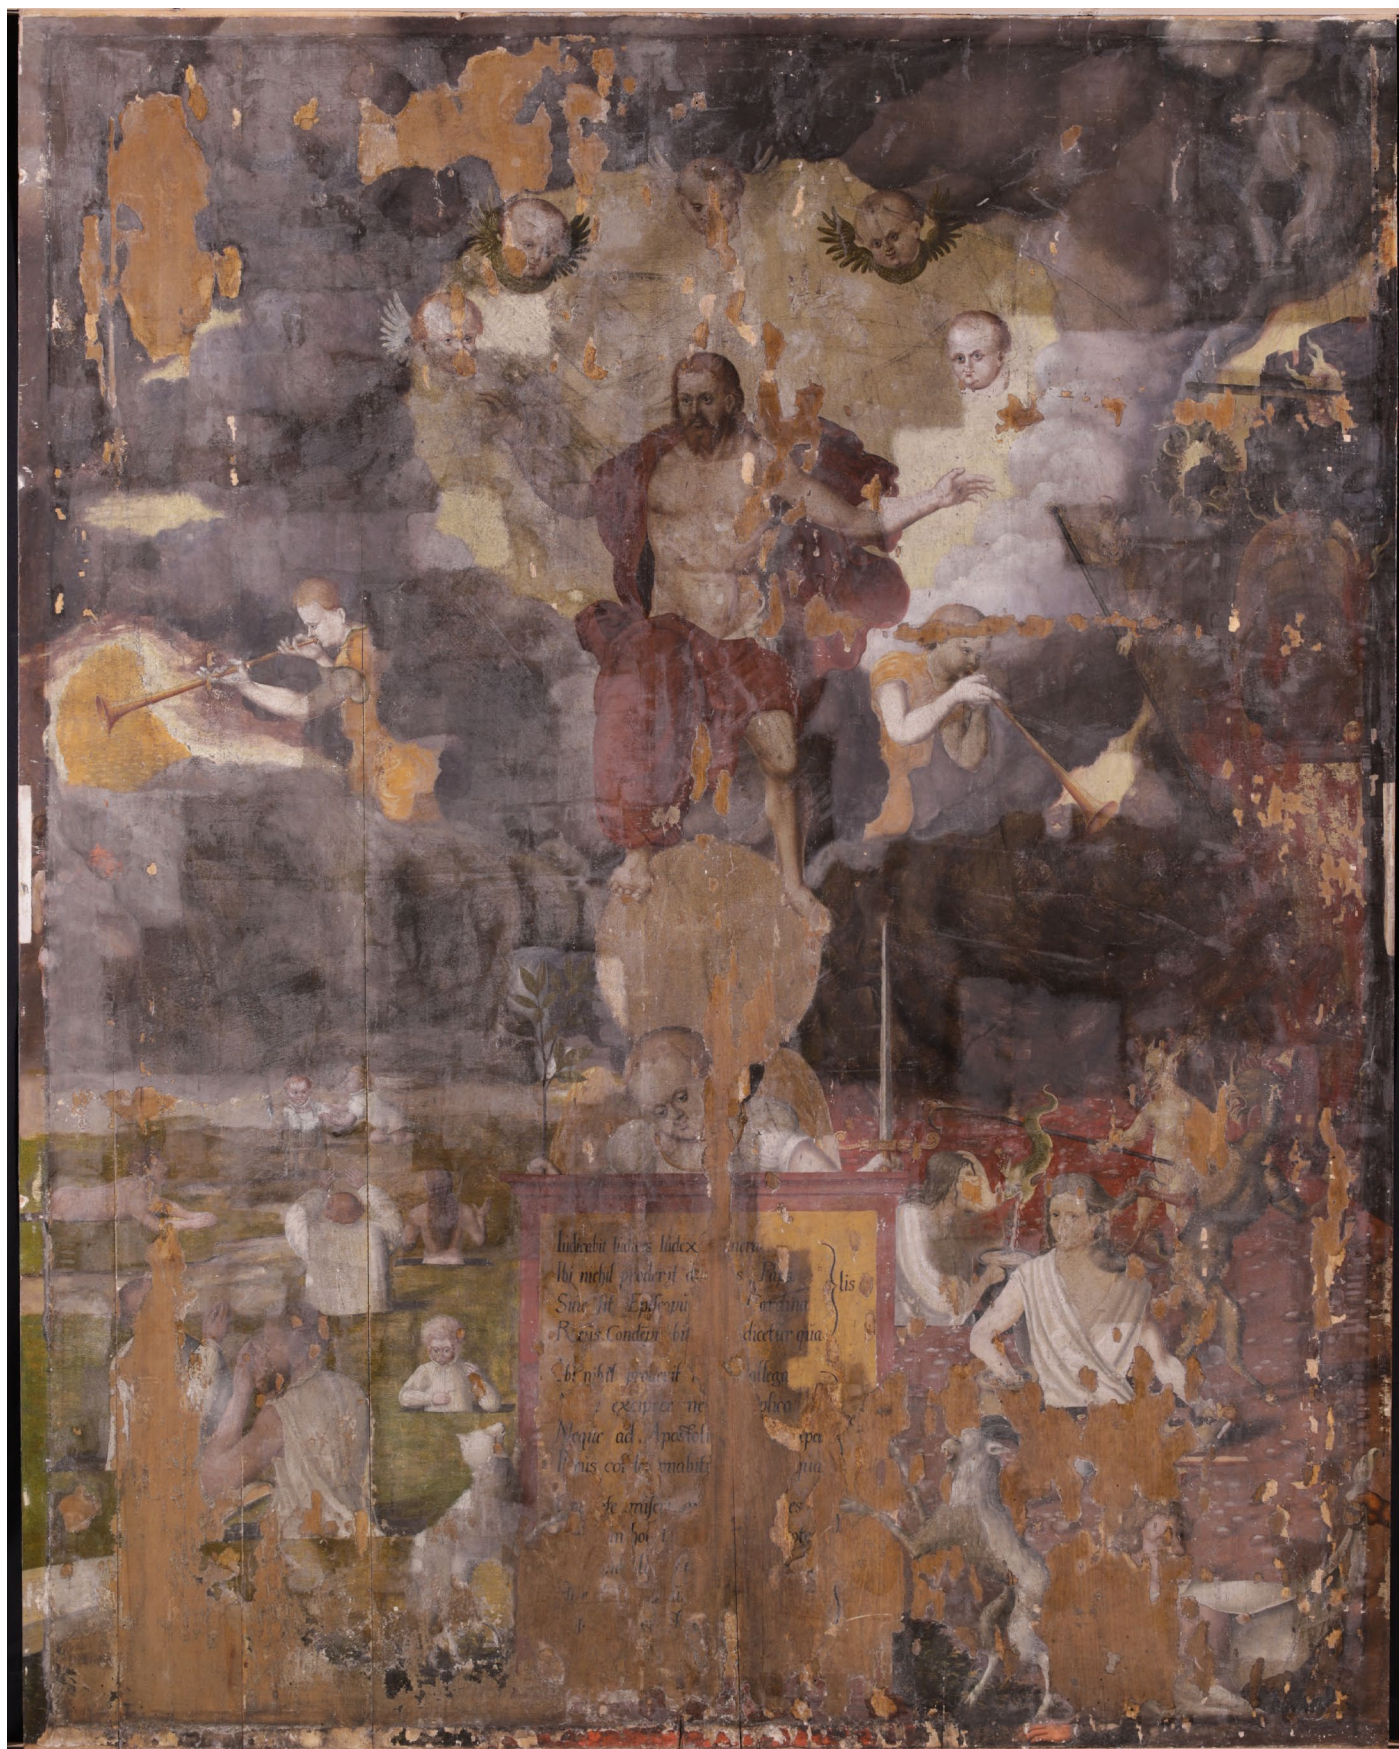
stav po rozšírenej sondáži rozpustnosti druhotných vrstiev a povrchových nečistôt  
VIS

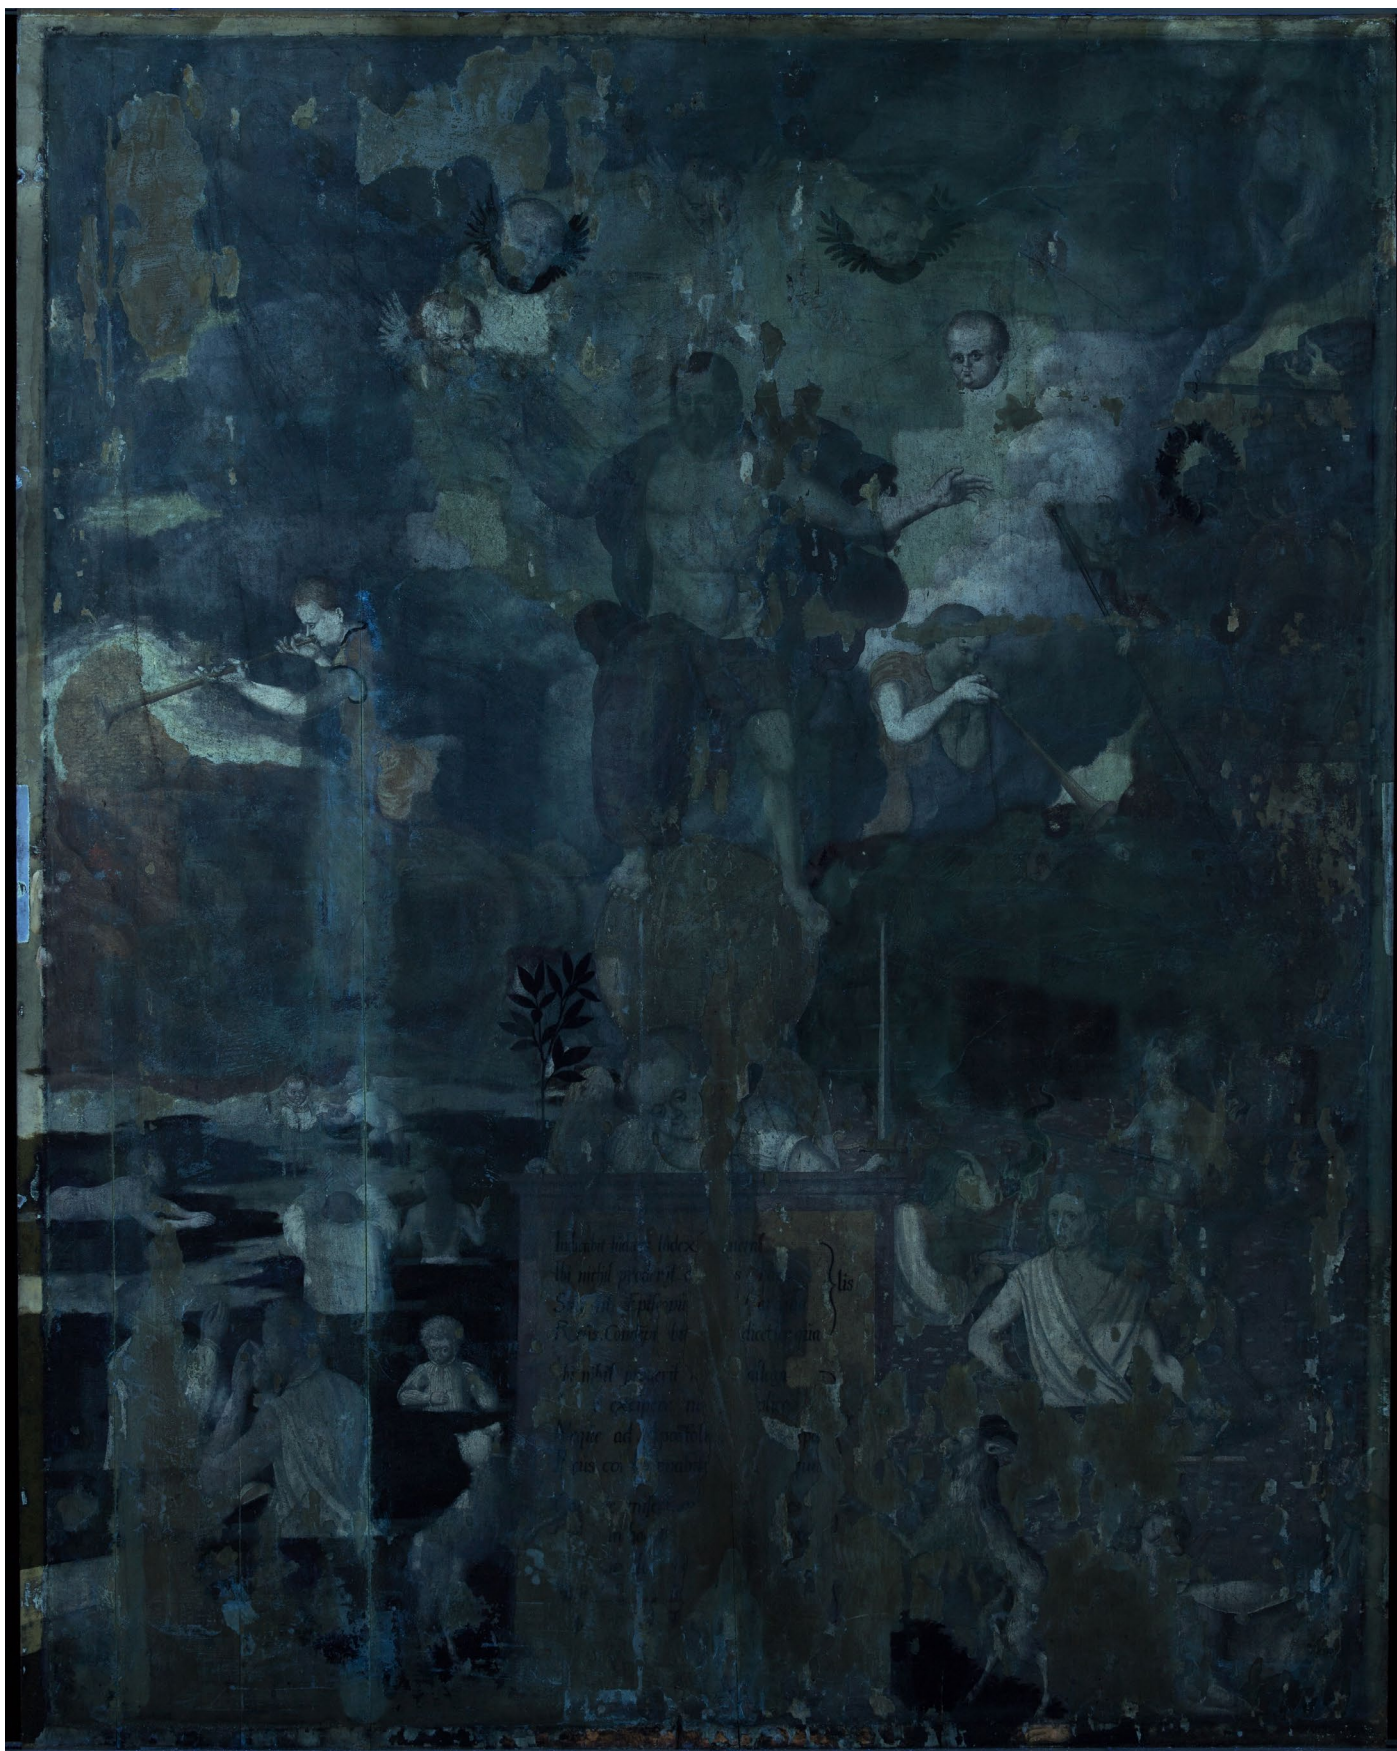
stav po rozšírenej sondáži rozpustnosti druhotných vrstiev a povrchových nečistôt  
UV žiarením vyvolaná viditeľná fluorescencia

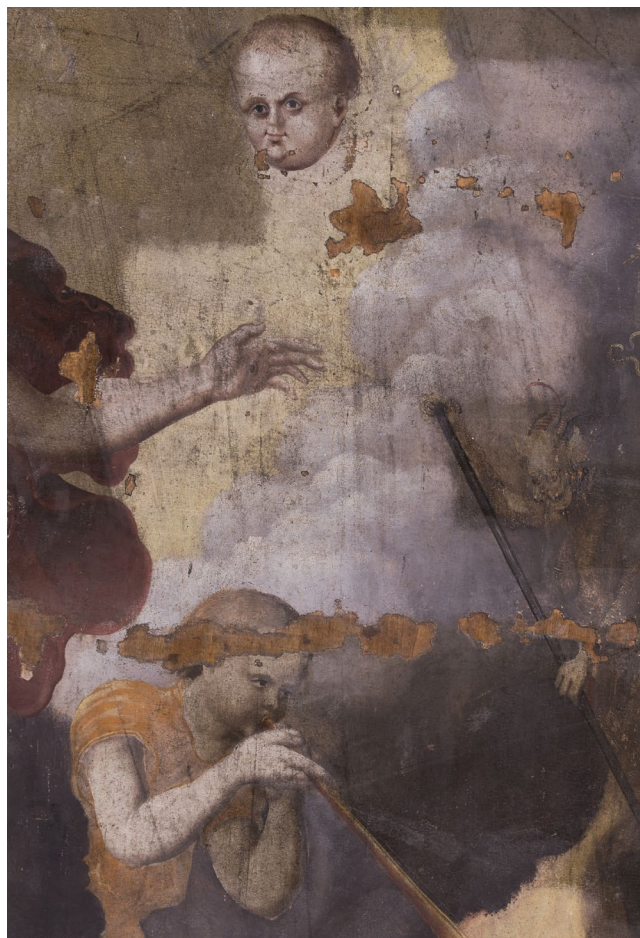
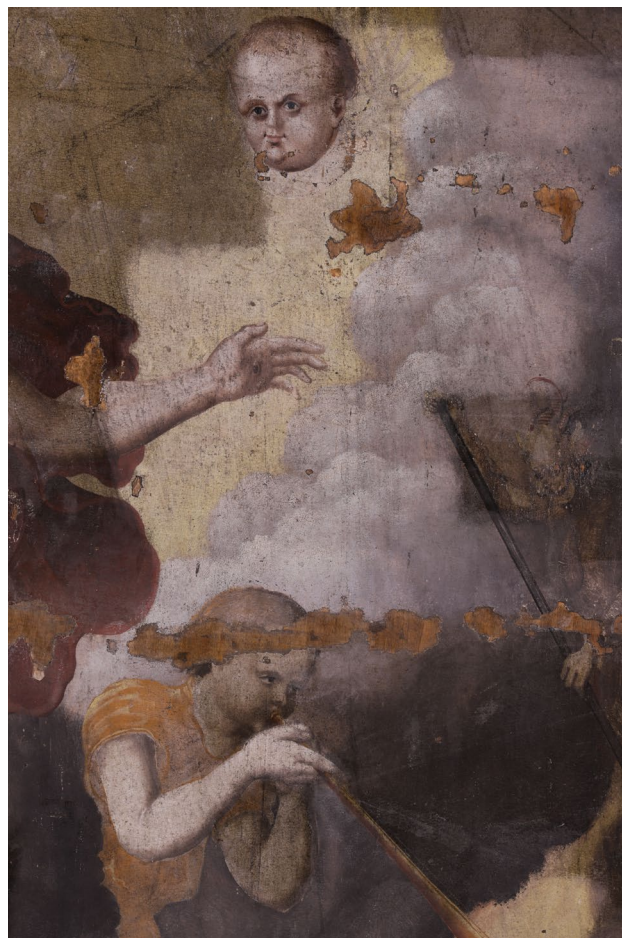
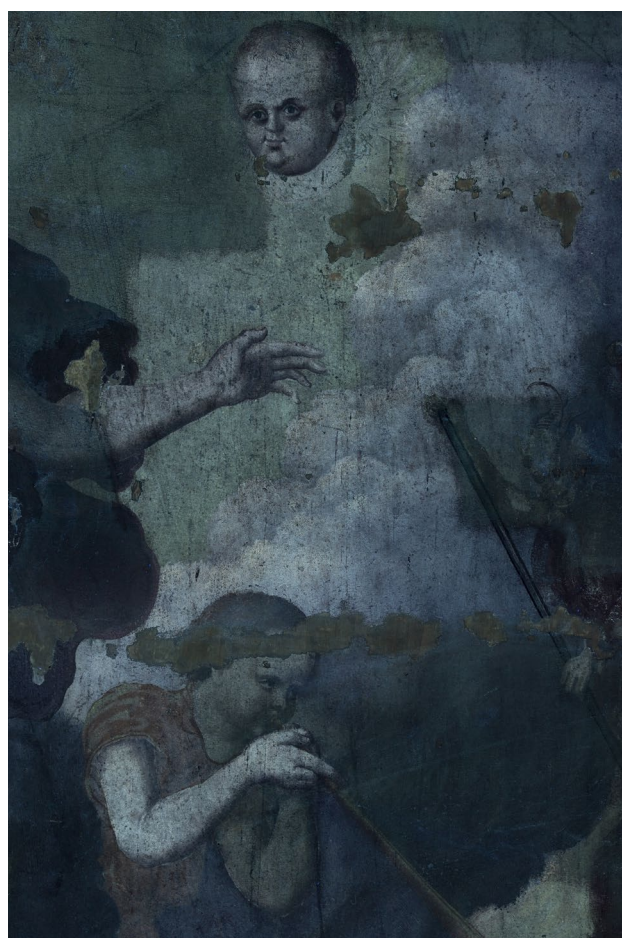
stav po rozšírenej sondáži rozpustnosti druhotných vrstiev a povrchových nečistôt, detail  
hore vľavo - stav po prvom snímaní, vpravo - lokálne dočistenie, dole UV zodpovedajúce stavu po lok. doč.
